Monitoring ingenieurbiologischer Maßnahmen im Kühgraben im Nationalpark Gesäuse unter Berücksichtigung geomorphologischer Prozesse

MASTERARBEIT

Admont, Juni 2013

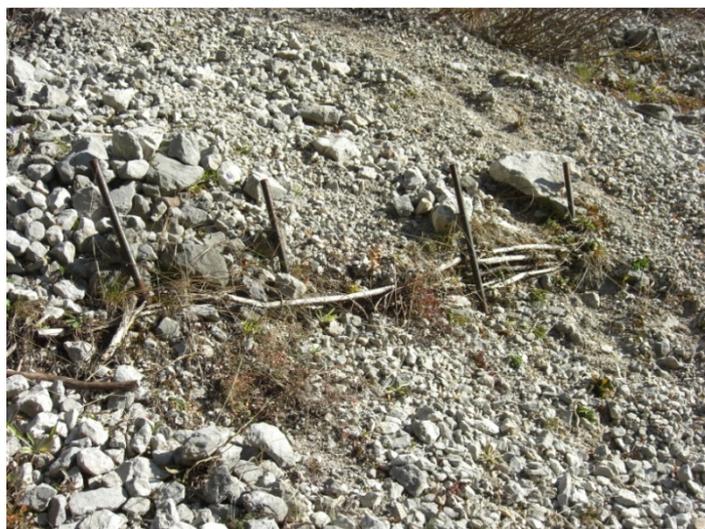
Abb. 31: Abgestorbener Weidenflechtzaun am Westhang des Kühgrabens (FOTO: November 2011)

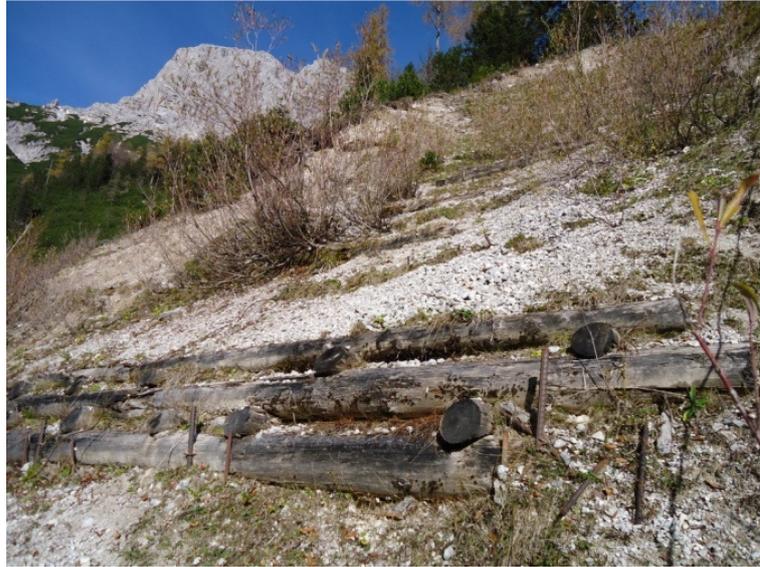
Abb. 49: Holzkraimerwandgruppe (Wo_H1) mit materialspezifischen Schäden beim Holz (Verwitterung/Vermorschung, physikalisch/biogener Holzabbau) am Westhang oben (FOTO: November 2012)

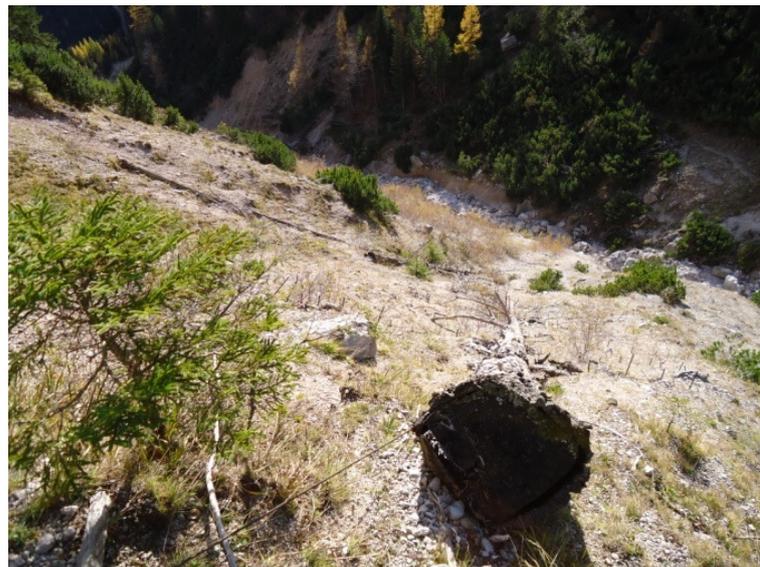
Abb. 50: Raubaum (Wo_R1) mit prozessspezifischen Schäden (leichter Abtrag/mechanische Beschädigung) am Westhang oben (FOTO: November 2012)

Die Funktionstüchtigkeit der Maßnahmengruppen ist mit einer Ausnahme durchgängig gegeben (vgl. Abb. 51). Bei der Maßnahmengruppe „Westhang oben – Raubaum Nr. 1 (Wo_R1) ist sie eingeschränkt (vgl. Abb. 50). Die prozessspezifischen Schäden sind beschränkt auf „leichter Abtrag/mechanische Beschädigung von Bauwerksstellen“ und „reduzierter Widerstand im Bereich der

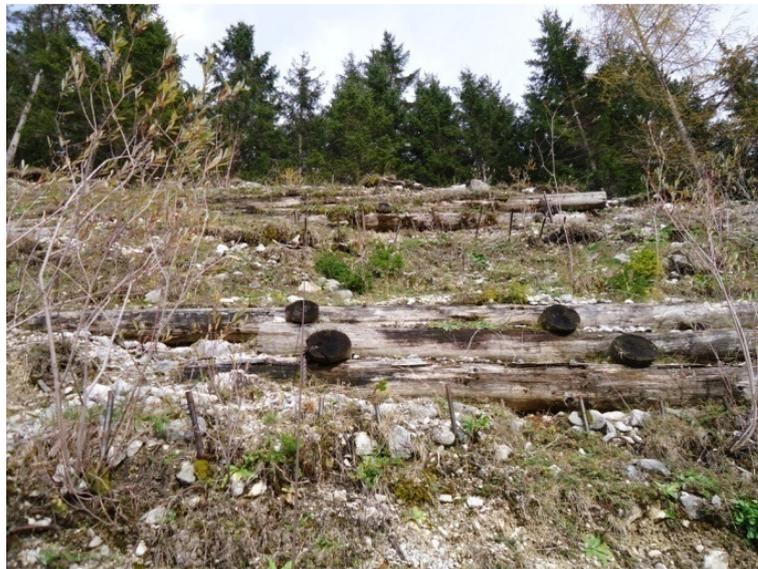
Abb. 55: Holzkrainerwände (Wu_H3) mit reduziertem Widerstand im Bereich der seitlichen Einbindung (Schadensklasse 4), Verwitterung/Vermorschung, physikalisch/biogener Holzabbau (SKL 3), Pflanzenbewuchs (SKL 3) und Korrosion von Baustahl (SKL 2) in der Untersuchungsfläche Westhang unten

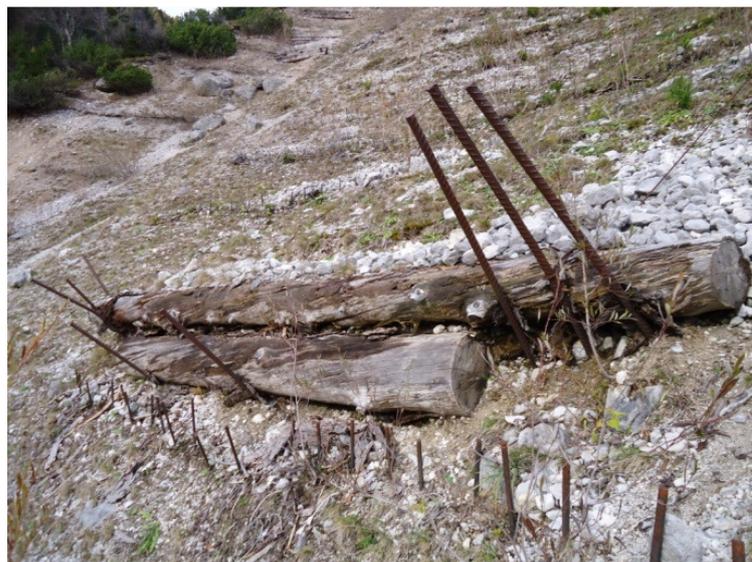
Abb. 56: Pilotenwand (Wu_P1) mit prozessspezifischen (Bauwerksbewegung SKL 2) und materialspezifischen Schäden (Verwitterung/Vermorschung, physikalisch/biogener Holzabbau SKL 4, Korrosion SKL 2 und plastische Verformung von Baustahl SKL 4) in der Untersuchungsfläche Westhang unten

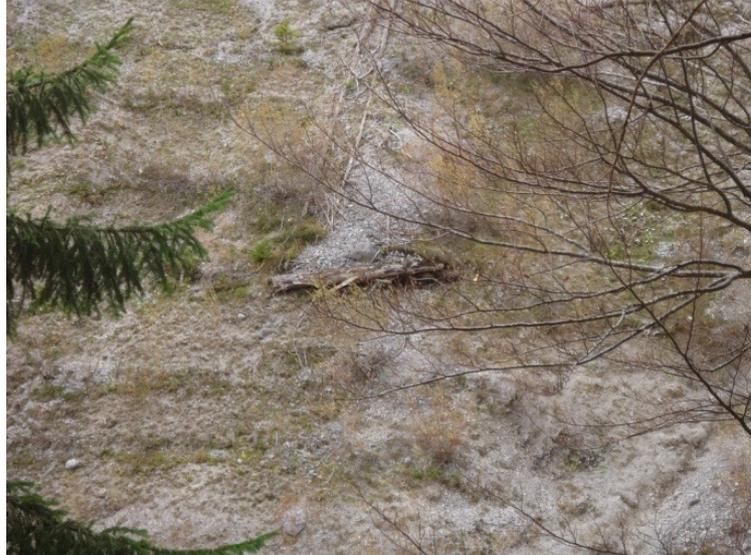
Abb. 63: Pilotenwand (O_P2) mit schweren prozessspezifischen (schwerer Abtrag/mechanische Beschädigung) und materialspezifischen (Verwitterung/Vermorschung, physikalisch/biogener Holzabbau, Bauwerksverformung, Korrosion und plastische Verformung oder Bruch von Baustahl) Schäden in der Untersuchungsfläche Osthang

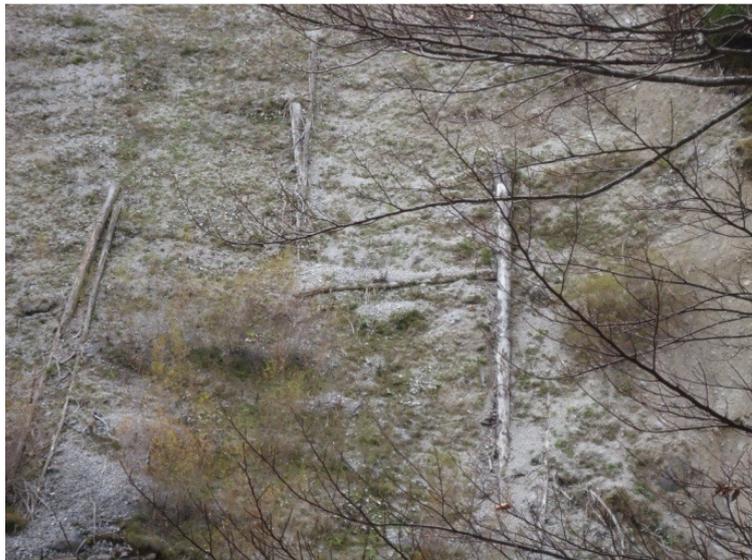
Abb. 64: Raubaumgruppe (O_R1) mit prozessspezifischen Schäden (leichter Abtrag/mechanische Beschädigung von Raubäumen) in der Untersuchungsfläche Osthang
