[Architekturhistorische Dokumentation von  
traditionellen Holzbauten im Nationalpark  
Gesäuse/Steiermark/Österreich]

# Masterarbeit

**Holztechnologie & Holzwirtschaft**

**Benedict Pielmeier**

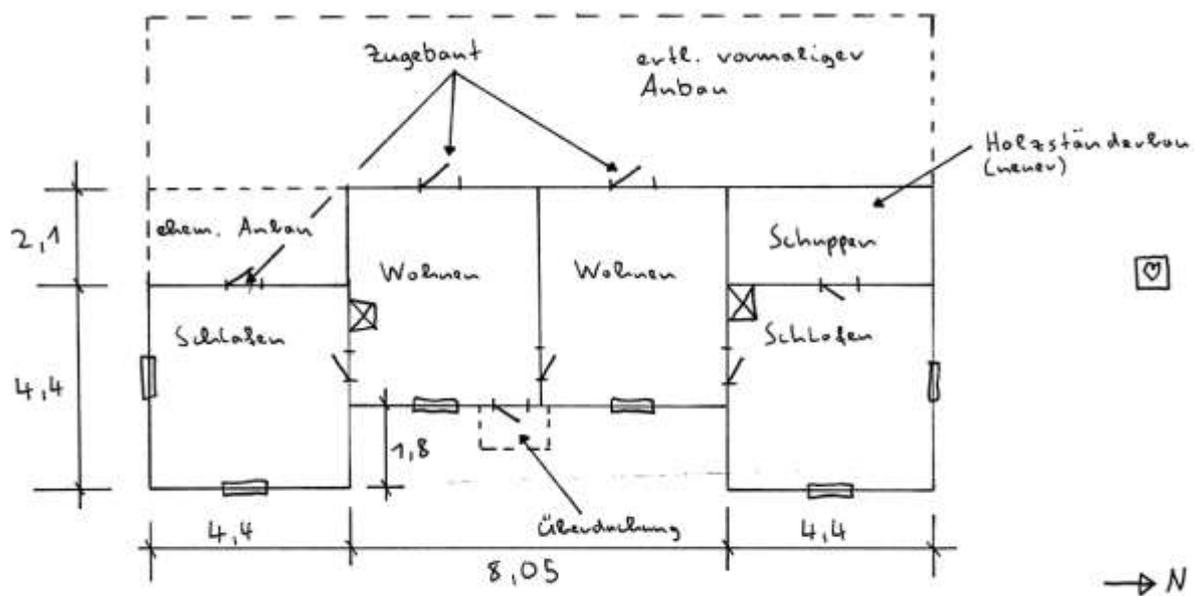
Abbildung 51: Grundriss Jagdhütte Brucksattel

- *Mittel-Schlecht*
  - *Block teilweise in schlechtem Zustand (Specht und Wasser) (Abb. 56)*
  - *Dach teilweise in schlechtem Zustand*
  - *Wassereintritt an der Kamineinfassung*
  - *Boden durchfeuchtet*
  - *Fundament teilweise in schlechtem Zustand*
  - *Keine Dachrinnen*

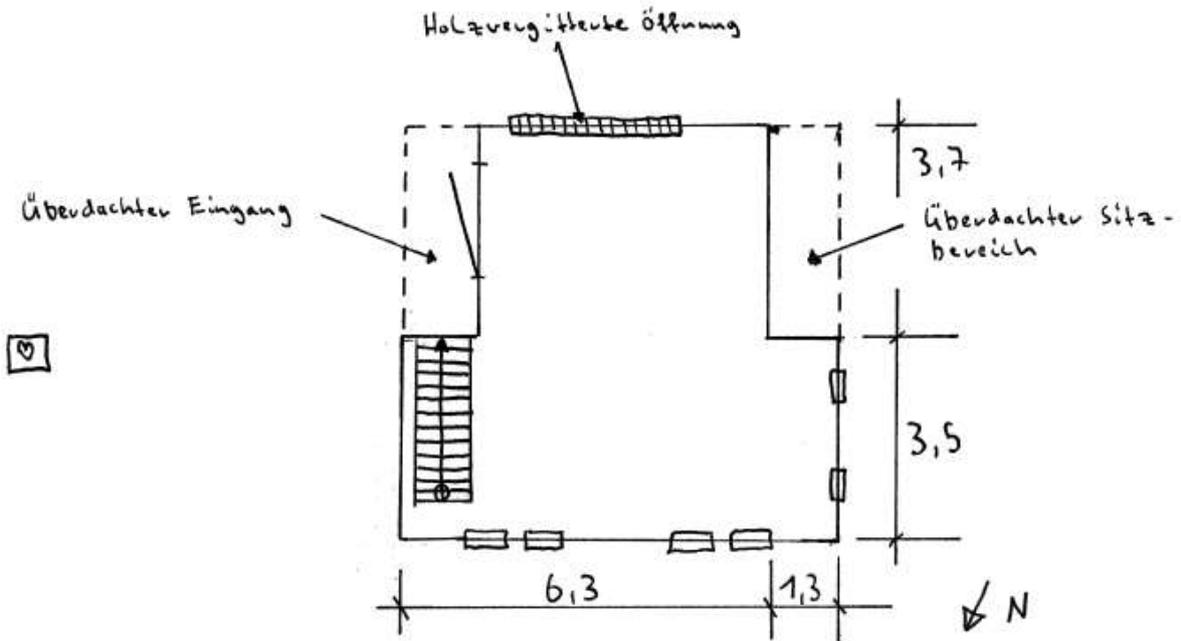
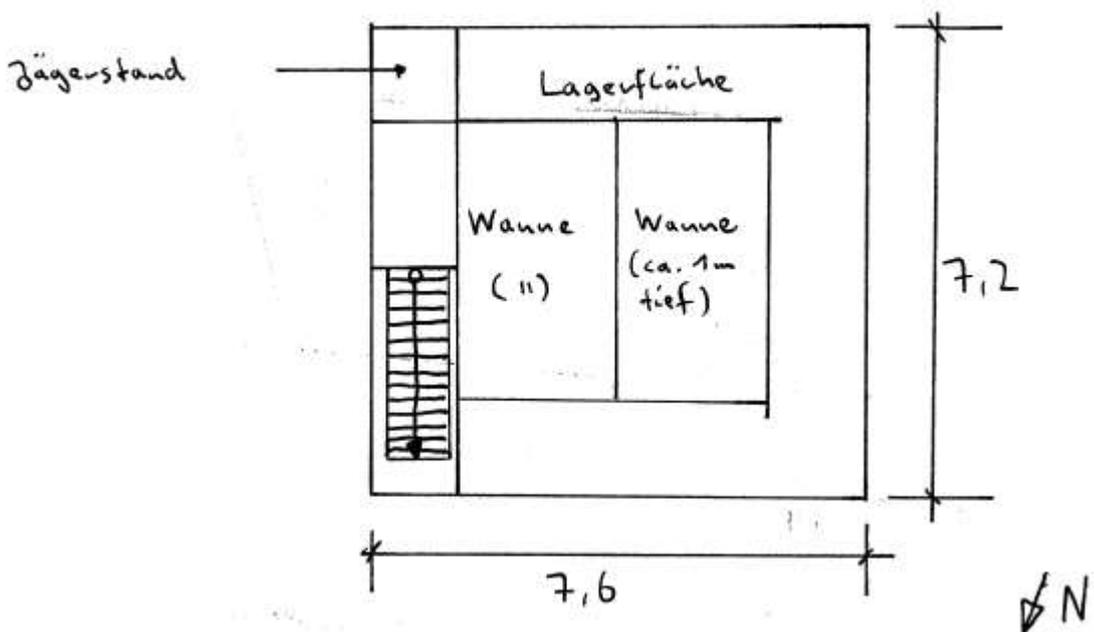
Abbildung 76: Grundriss Futterstadel EG

- *Mittel*
  - o *Fundament teilweise in schlechtem Zustand*
  - o *Dach in mittelmäßigem Zustand*
  - o *Schalung in mittelmäßigem Zustand*
  - o *Schwellen teilweise in mittelmäßigem Zustand*
  - o *Bügel und Zangen wurden z. T. entfernt*
  - o *Teilweise Wasserschäden am Pfettenkranz*
  - o *Keine Dachrinnen*

- *Dach instand setzen*
- *Schalung instand setzen*
- *Fundament instand setzen*
- *Boden und Schwellen instand setzen*
- *Wasserschäden im Pfettenkranz instand setzen*
- *Dachrinnen anbringen*

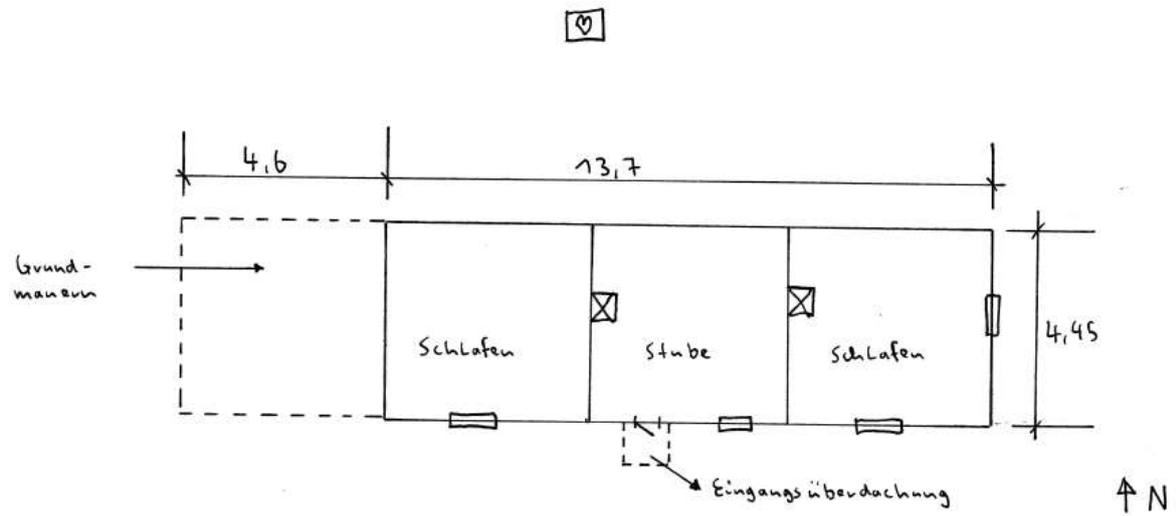
Abbildung 147: Grundriss Jagdhütte Eggeralm

- *Mittel-Schlecht*
  - *Dach in schlechtem Zustand*
  - *Schindeln nordseitig in mittelmäßigem Zustand*
  - *Wasserschäden an Boden und Decke*
  - *Keine Dachrinnen*

- Dach instand setzen
- Schindeln nordseitig instand setzen
- Wasserschäden an Boden und Decke instand setzen
- Dachrinnen anbringen

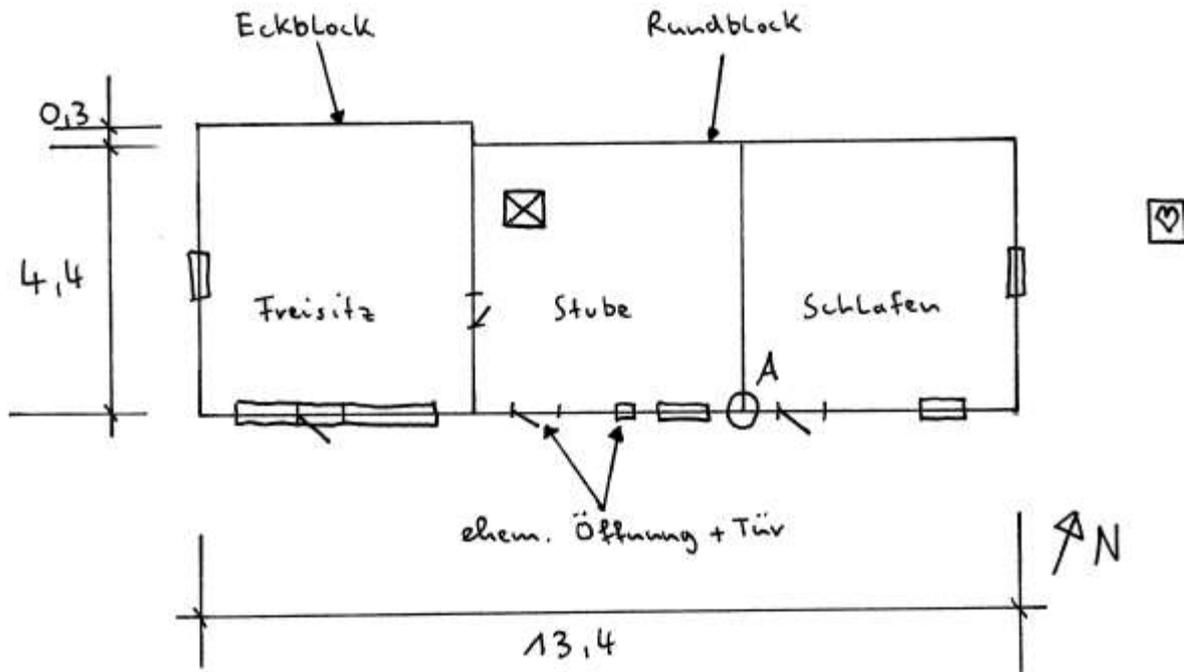
Abbildung 258: Grundriss Jagdhütte Hagelwald

- *Mittel-Gut*
  - o *Schwellen teilweise in schlechtem Zustand (Ameisenbefall)*
  - o *Dachrinne SO undicht, NW fehlt*
  - o *Fundament teilweise in schlechtem Zustand*
  - o *Gerberblatt (Holzverbindung) bei Fußpfette verrutscht*

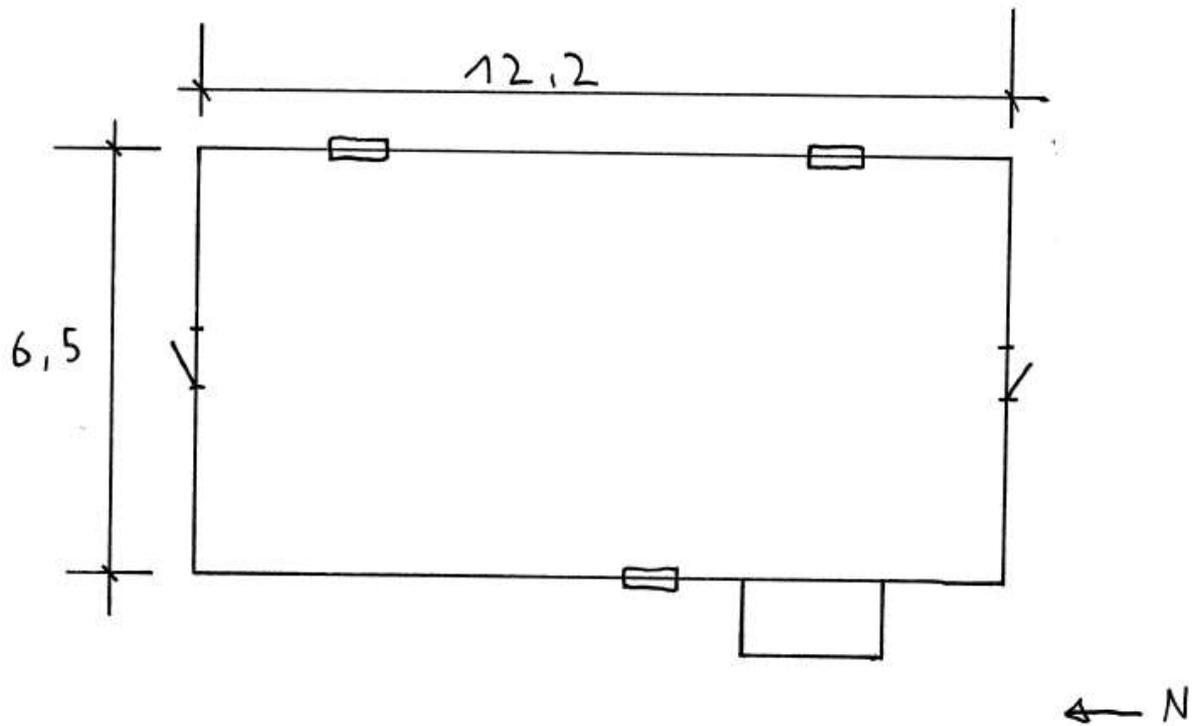
Abbildung 309: Grundriss Treppe Haselkaralm

- *Mittel-Gut*
  - o *Block teilweise in schlechtem Zustand*
  - o *Schalung, Fundament und Dach mit kleineren Mängeln*
  - o *Keine Dachrinnen*

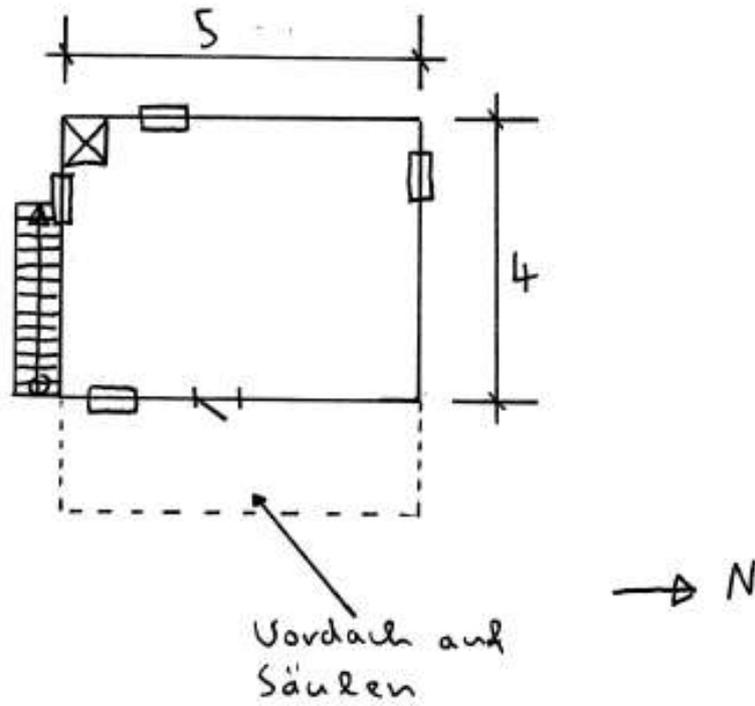
Abbildung 330: Grundriss Jagdhütte Sulzkarsee

- *Mittel*
  - o *Schwellen und Block teilweise in schlechtem Zustand*
  - o *Dach teilweise in schlechtem Zustand (u.a. Kamineinfassung)*
  - o *Keine Dachrinnen*
  - o *Schäden durch Almvieh (fehlender Zaun)*

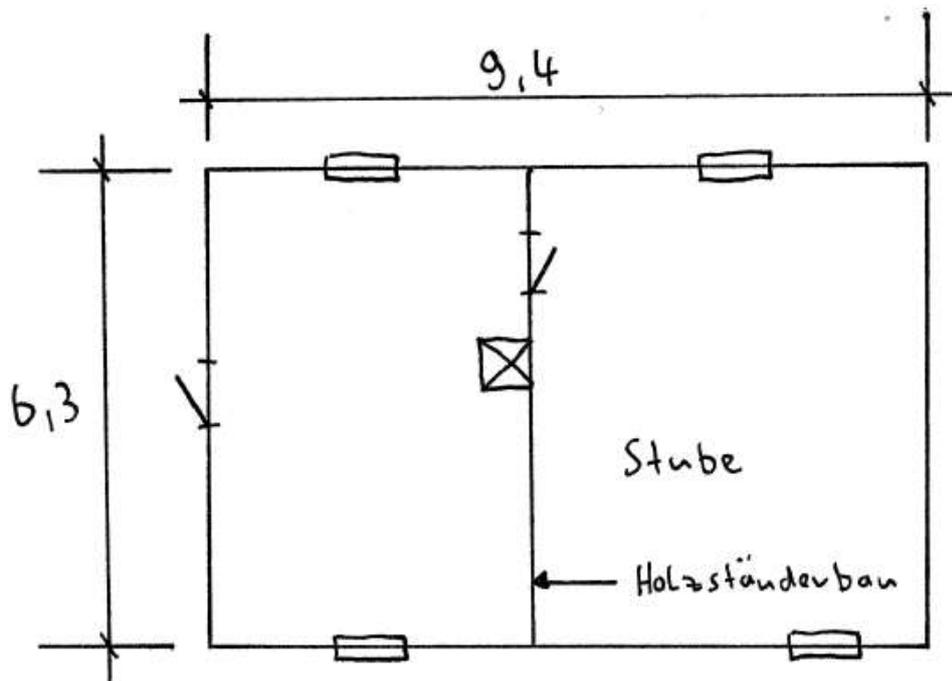
Abbildung 404: Grundriss Holzknechtunterkunft Haselau

- *Mittel-Schlecht*
  - o *Fundament teilweise in schlechtem Zustand*
  - o *Dach teilweise in schlechtem Zustand*
  - o *Block und Schwellen teilweise in schlechtem Zustand*
  - o *Feuchteschäden im Inneren*
  - o *Giebelschalung (S) teilweise in schlechtem Zustand*

- *Fundament instand setzen*
- *Dach instand setzen*
- *Block und Schwellen instand setzen*
- *Feuchteschäden im Inneren instand setzen*
- *Giebelschalung (S) instand setzen*

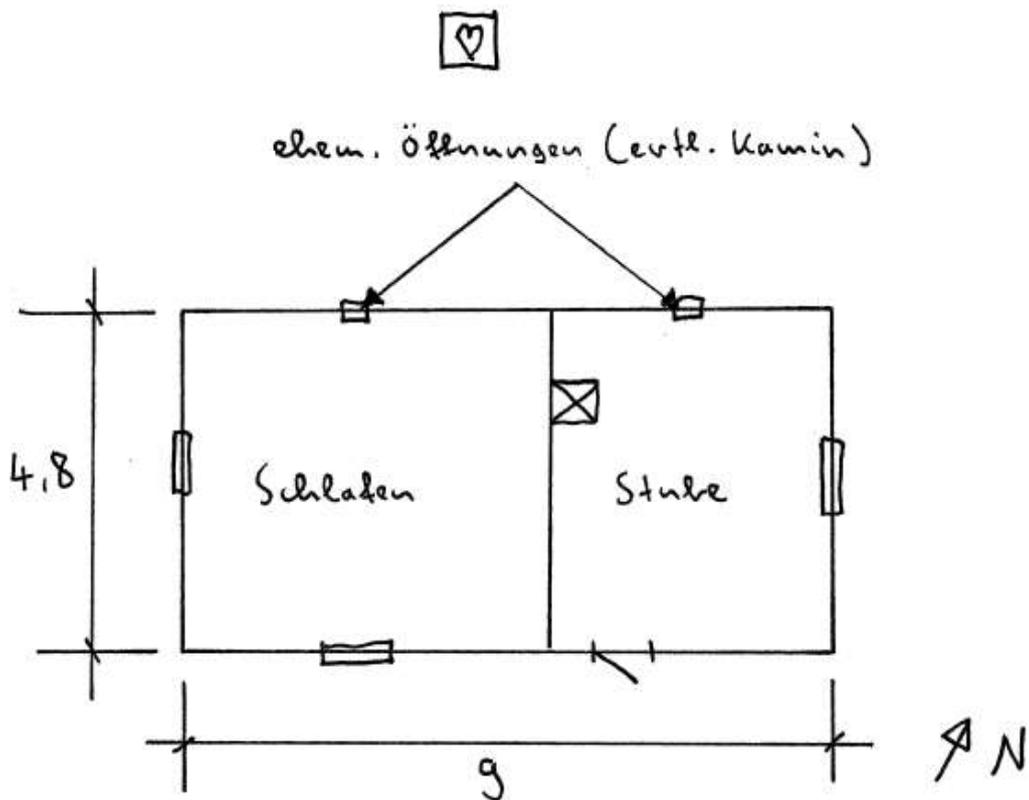
Abbildung 491: Grundriss Holzkechthütte Pfarralm

- *Mittel*
  - *Schwellen und Block (NO) teilweise in schlechtem Zustand*
  - *Kamin + Einfassung in schlechtem Zustand*
  - *Firstbrett in schlechtem Zustand*
  - *Giebelschalung in mäßigem Zustand*
  - *Sparren SO-Mitte mit Wasserschäden an der Traufe*
  - *Keine Dachrinnen*
