DOKUMENTATION

Totholz im Johnsbach 2003 - 2012

Zwischenmauerstrecke

Nationalpark Gesause GmbH, Weng im Gesause

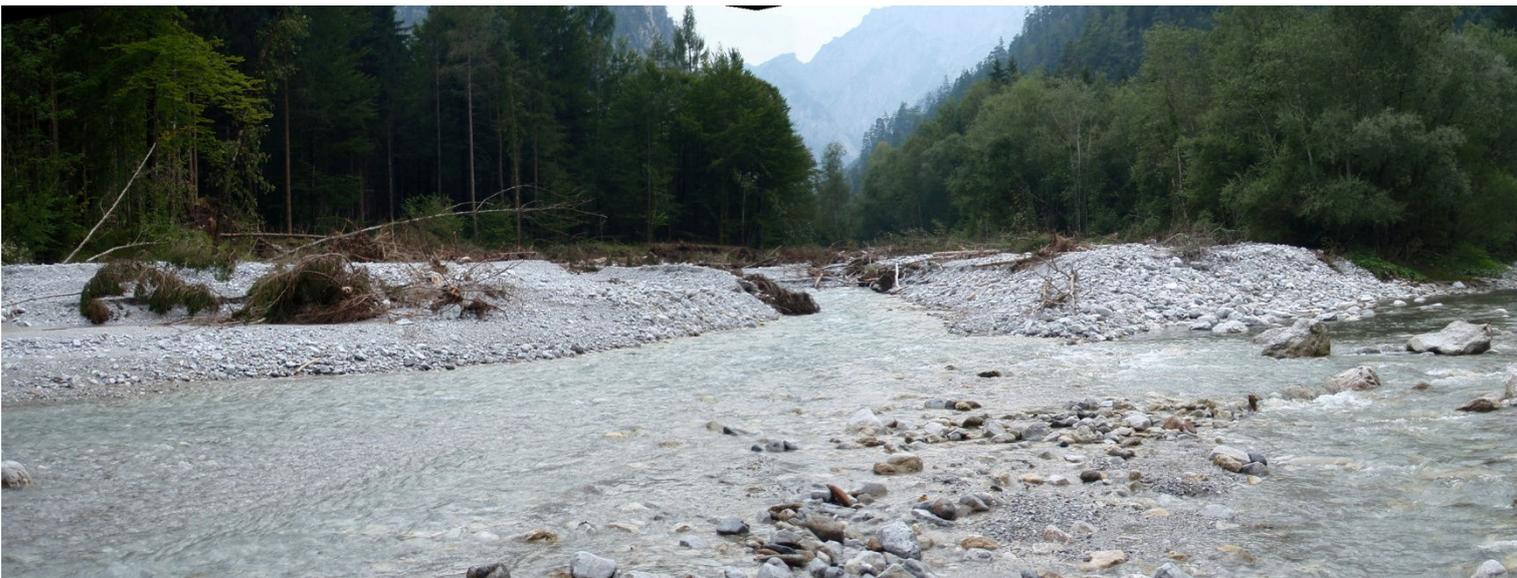
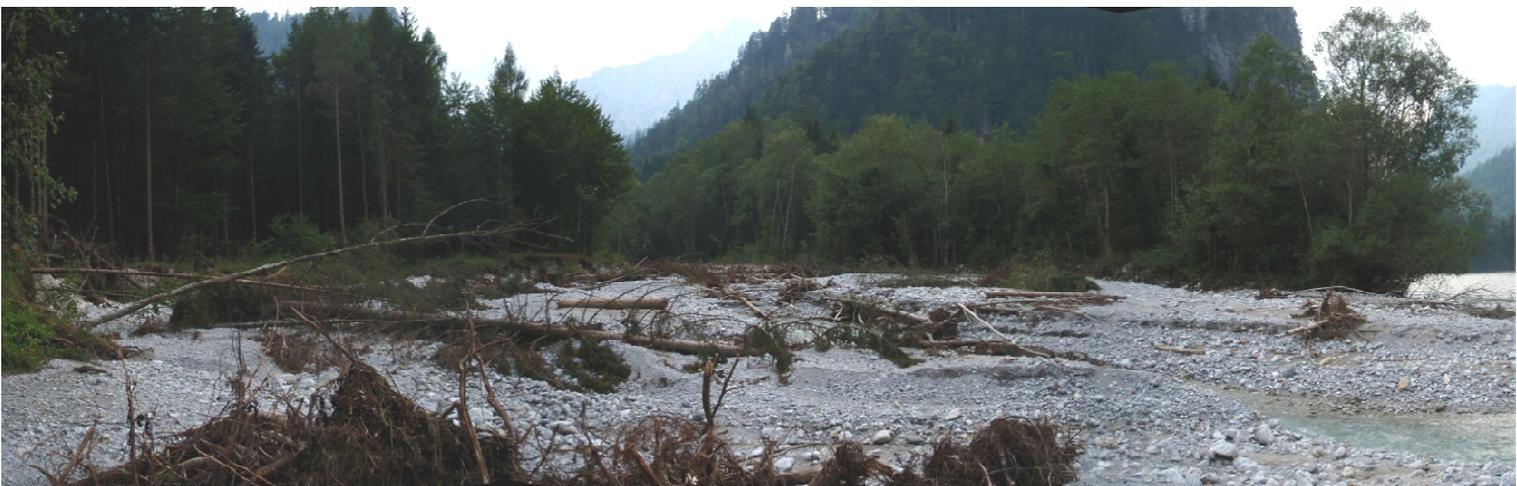
Johnsbachmündung von der Enns aus und rechtsufrig (ORU). Der massive Totholzfall ist das Resultat des weit ausgefrästen Prallhanges am rechten Ufer. - Fotos: Haseke 5.9.2012

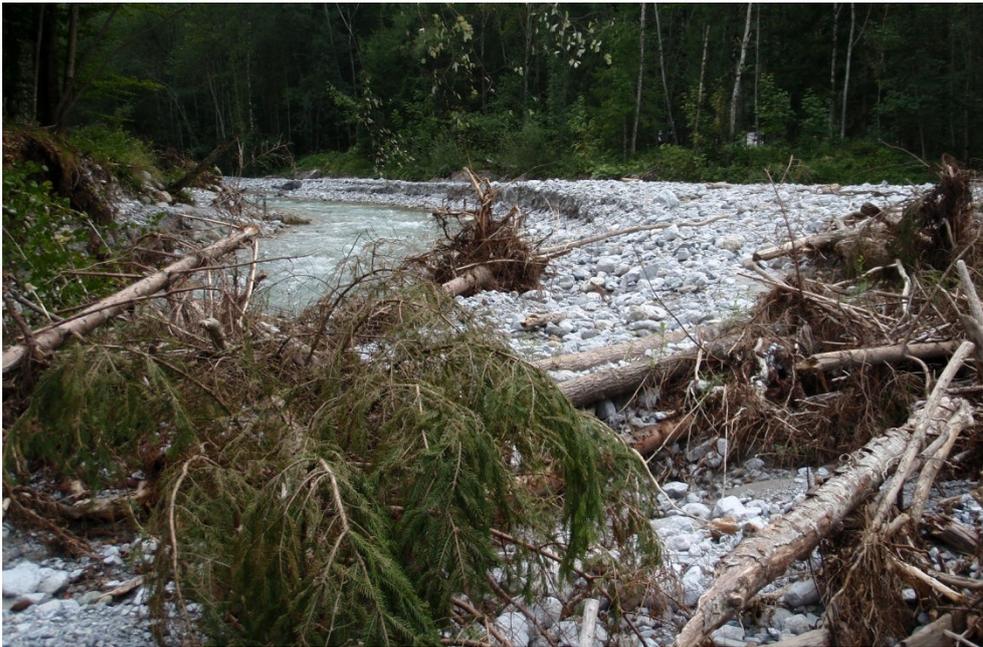
Johnsbachmündung hm 0.5, Blick aufwärts zum Beginn des Schwemmkegels (links). - Foto: Haseke 5.9.2012

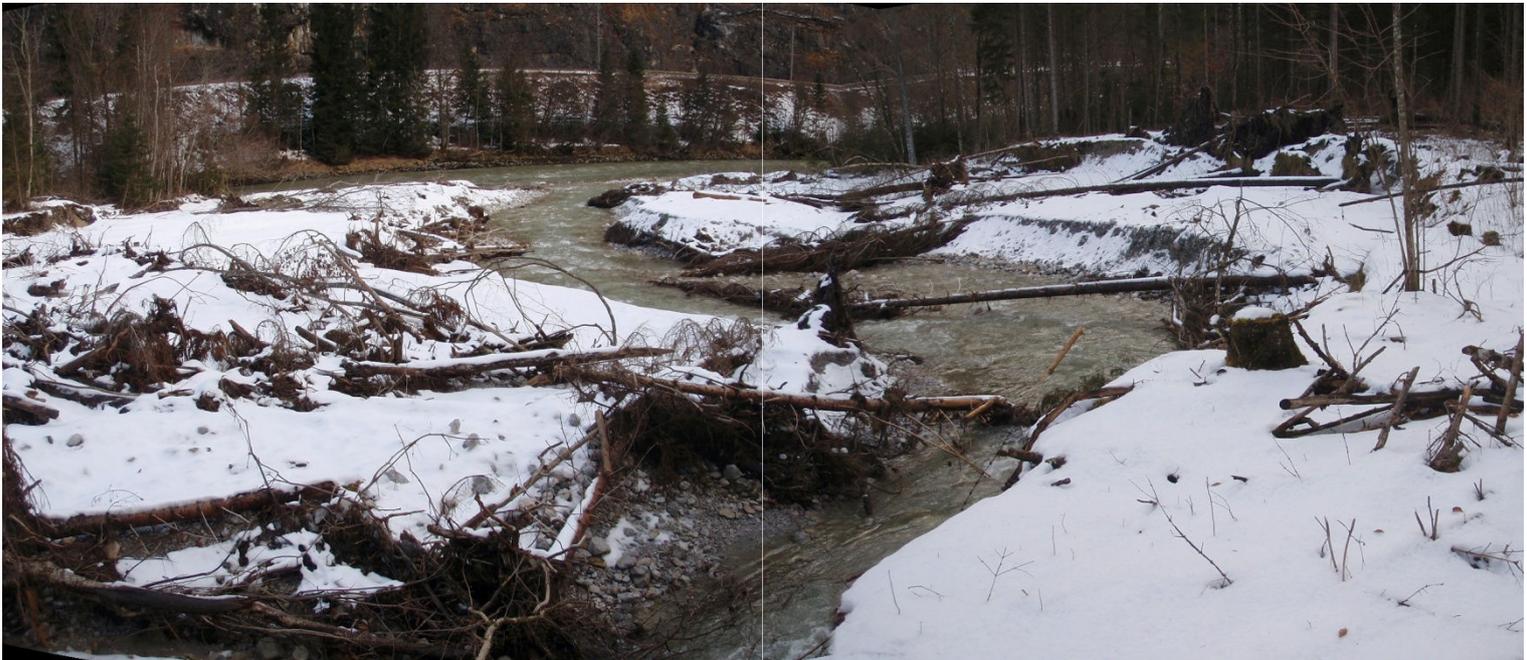
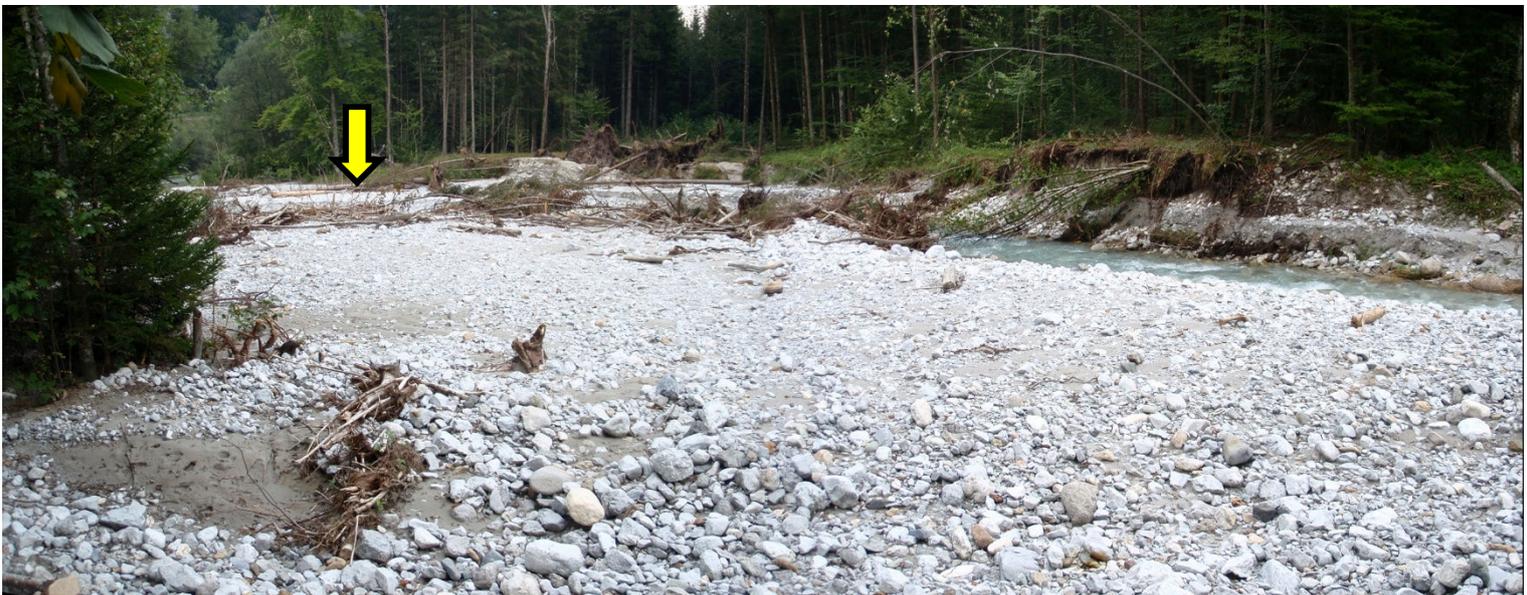
Johnsbachmündung hm 1, Blick vom Einlauf der Flutrinne links in Richtung Enns. Pfeil: die eingeschotterte Schrägbaumuhne, welche die massiven Ufererosionen anstieß. - Fotos: Haseke 5.9.2012

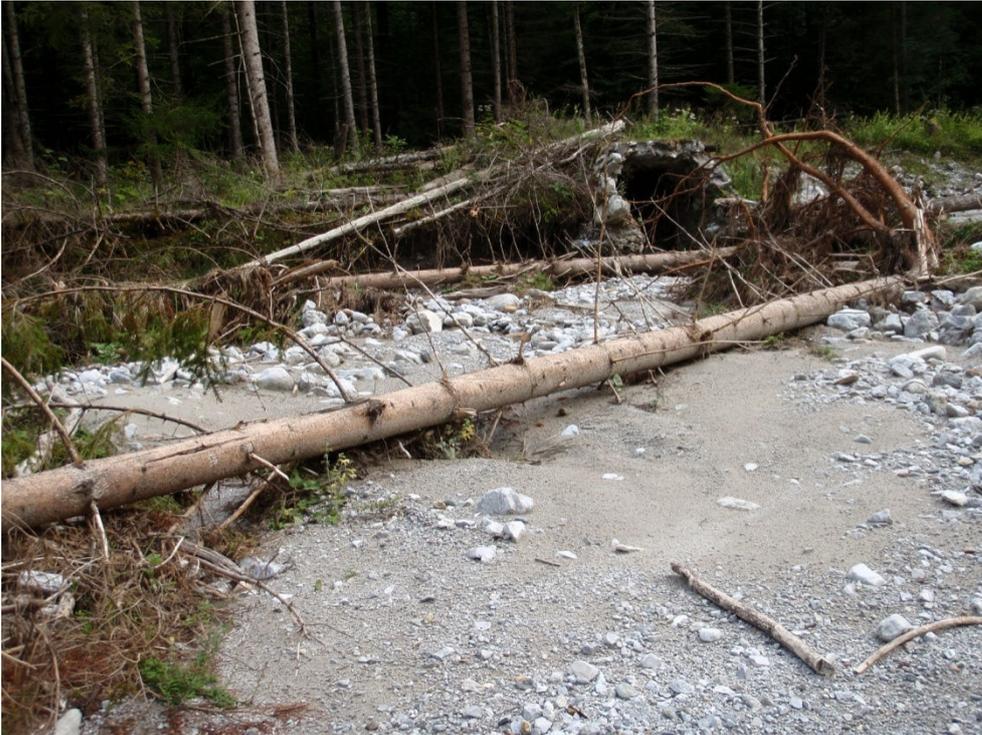
Webcamstufe hm 5, erodierter Rest einer Gabione (Querverbau) und Totholzanlandung im Strömungsschatten am rechten Ufer. - Foto: Haseke 3.9.2012

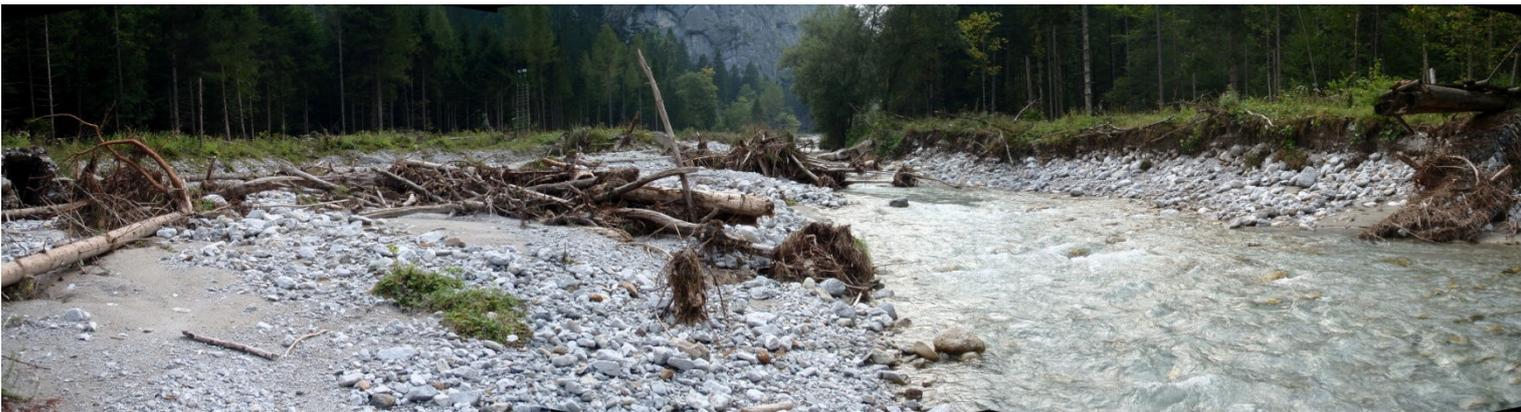
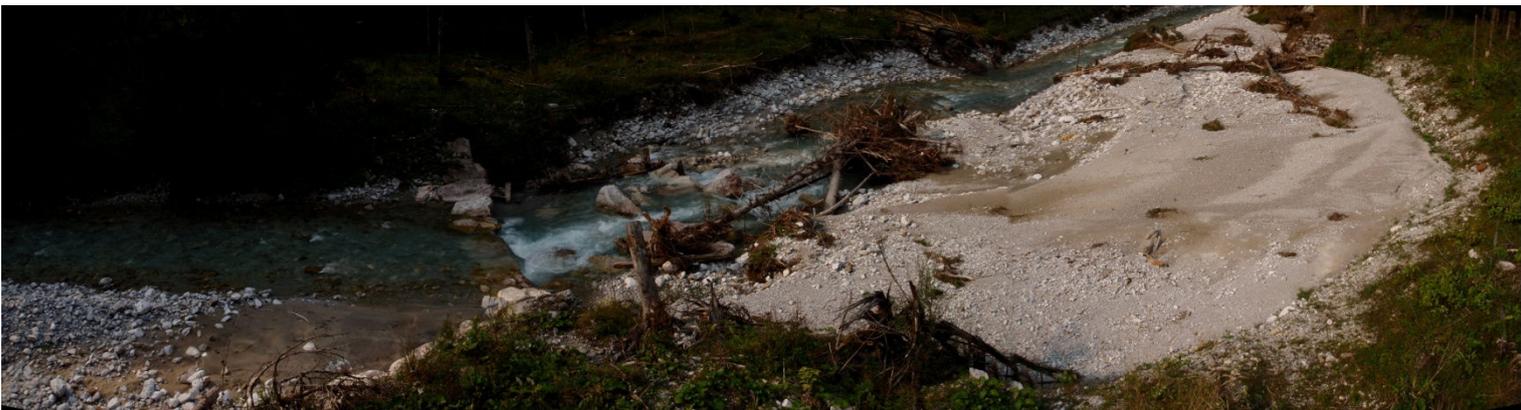
Webcamstufe hm 5: Blick von oben bachabwärts. Das Motiv am obersten Foto ist hier ganz rechts oben im Bild. - Foto: Haseke 5.9.2012

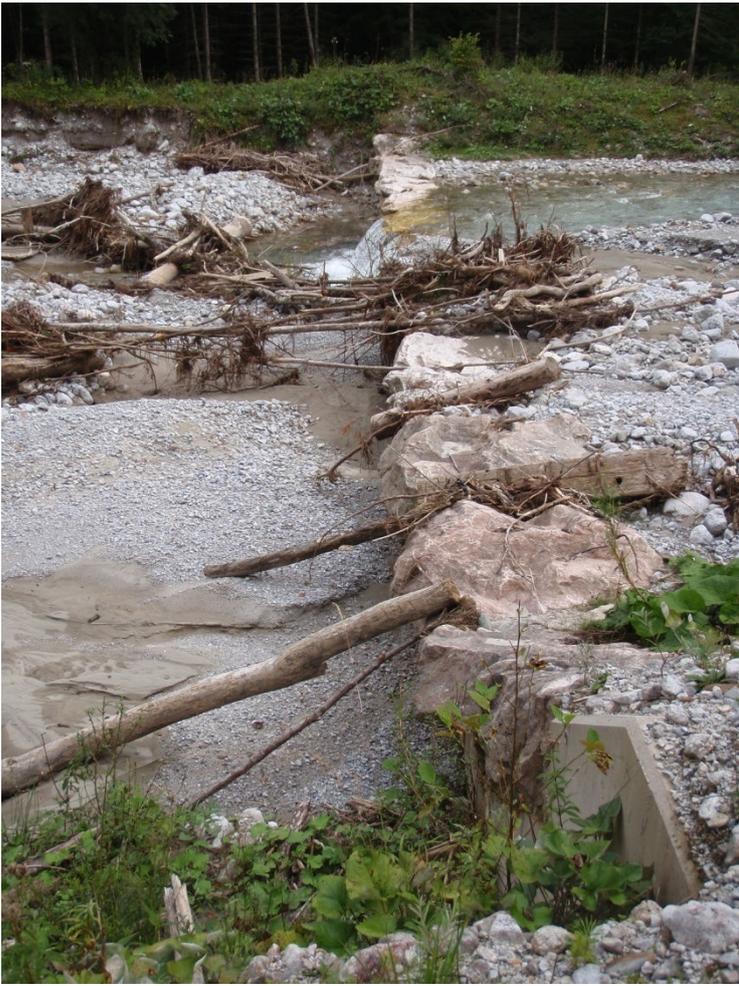
Grundschwelle und Problemstufe hm 6,
Holzanlandungen nach dem Julihochwasser
2012.

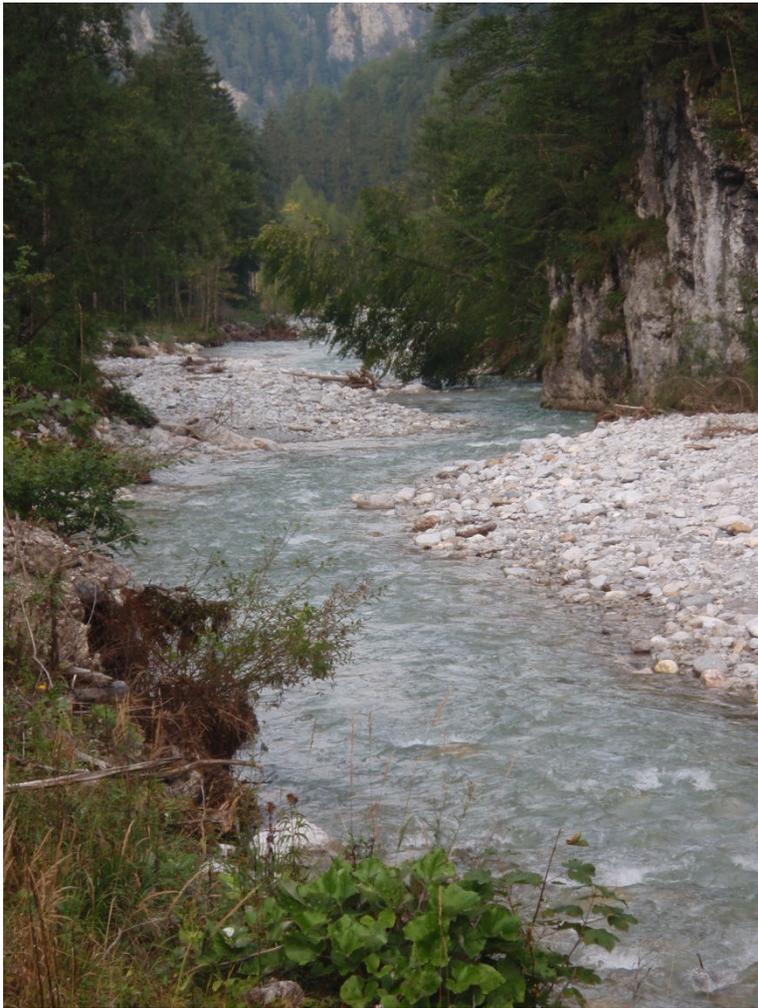
Bei der „Bertlbucht“ hm 11, unterspülte und hereinhängende Buchengruppe, von beiden Seiten gesehen. Das Absägen dieser dünnen, flexiblen Stämme, wie es später erfolgt ist, wäre nicht notwendig gewesen! - Fotos: Haseke 3.9.2012

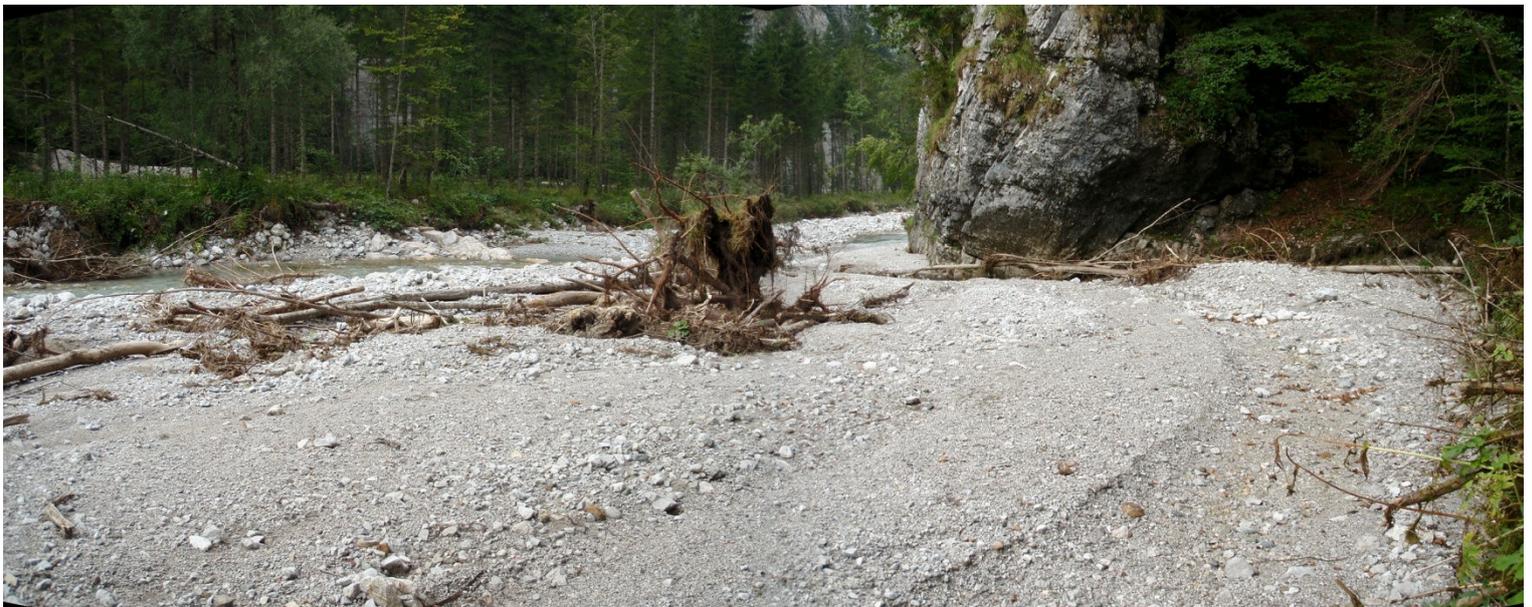
„Bertlbucht“ hm 11, angetriebene und eingeschotterte Weide. - Foto: Haseke 3.9.2012

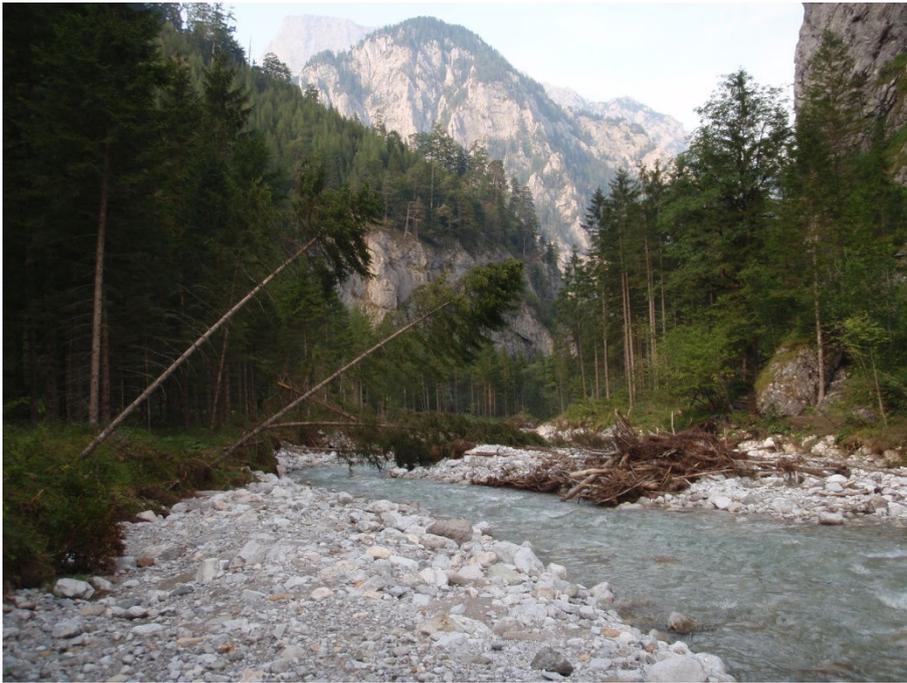
Hellichter Stein hm 13, massiv unterspültes linkes Ufer, gestürzte Fichtengruppe von ober- und unterhalb gesehen. Hier stürzen fast bei jedem Hochwasser Bäume nach.

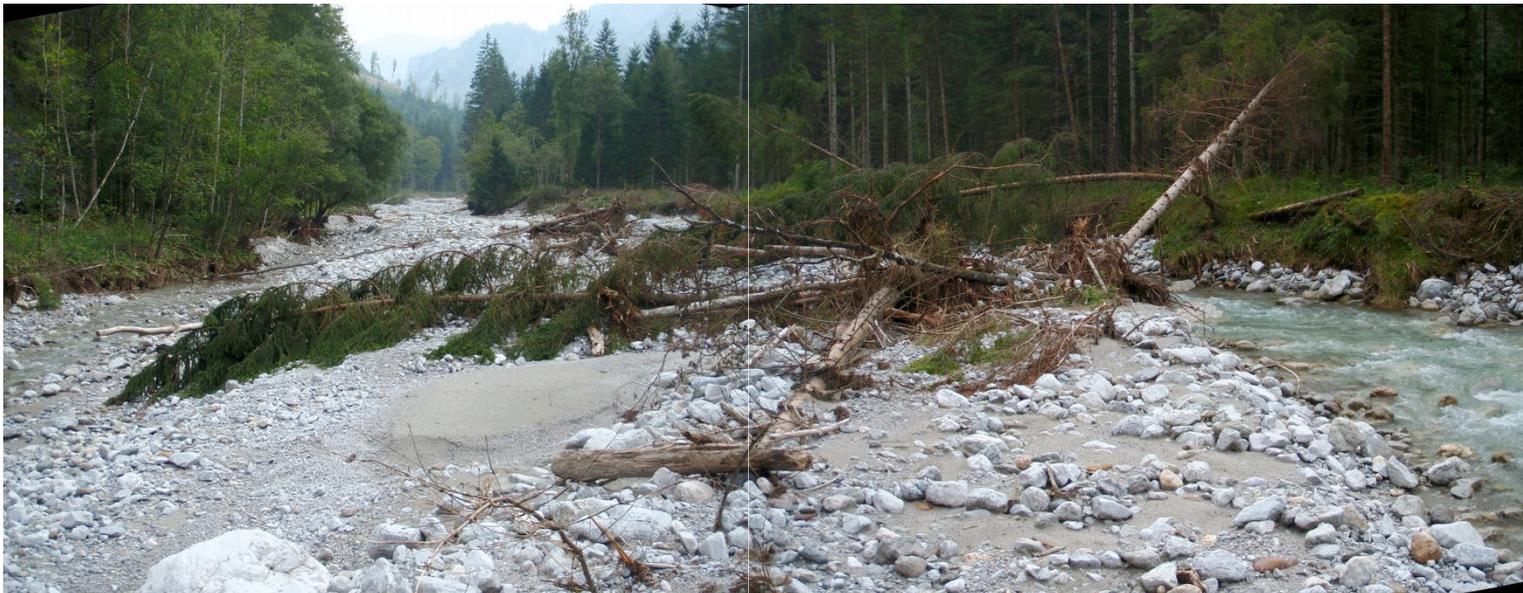
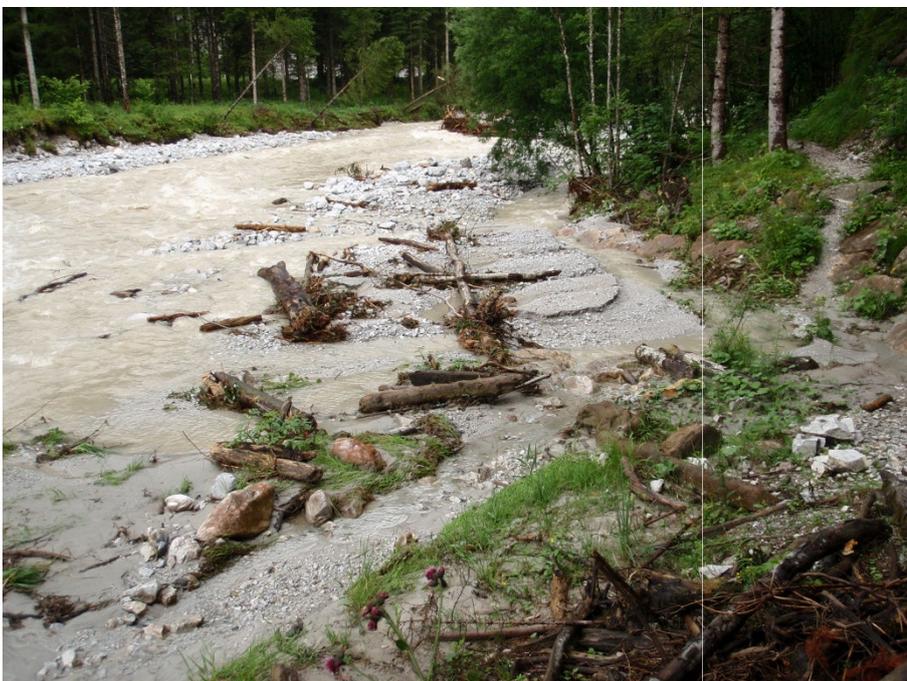
Hellichter Stein hm 14 beim Überstieg, Totholzanlandungen in Strömungsschatten und Kehrwasserbucht.

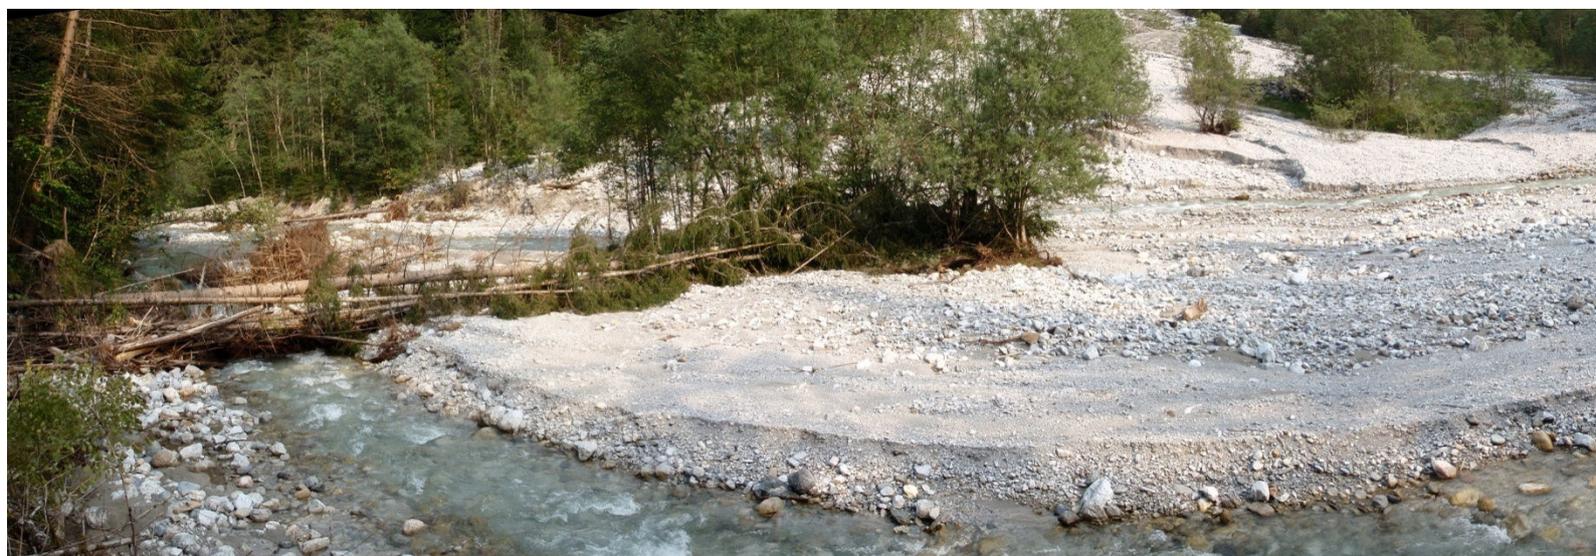
Beim Kainzenalblgraben hm 20.5., von oberhalb und unterhalb gesehen. Massive Ufererosion trotz oberhalb eingebauter Abweisbuhnen in unmittelbarer Straßennähe. Die herabgestürzten bzw. noch hängenden Fichten wurden daher als „Raubäume“ in die Böschung eingebaut.

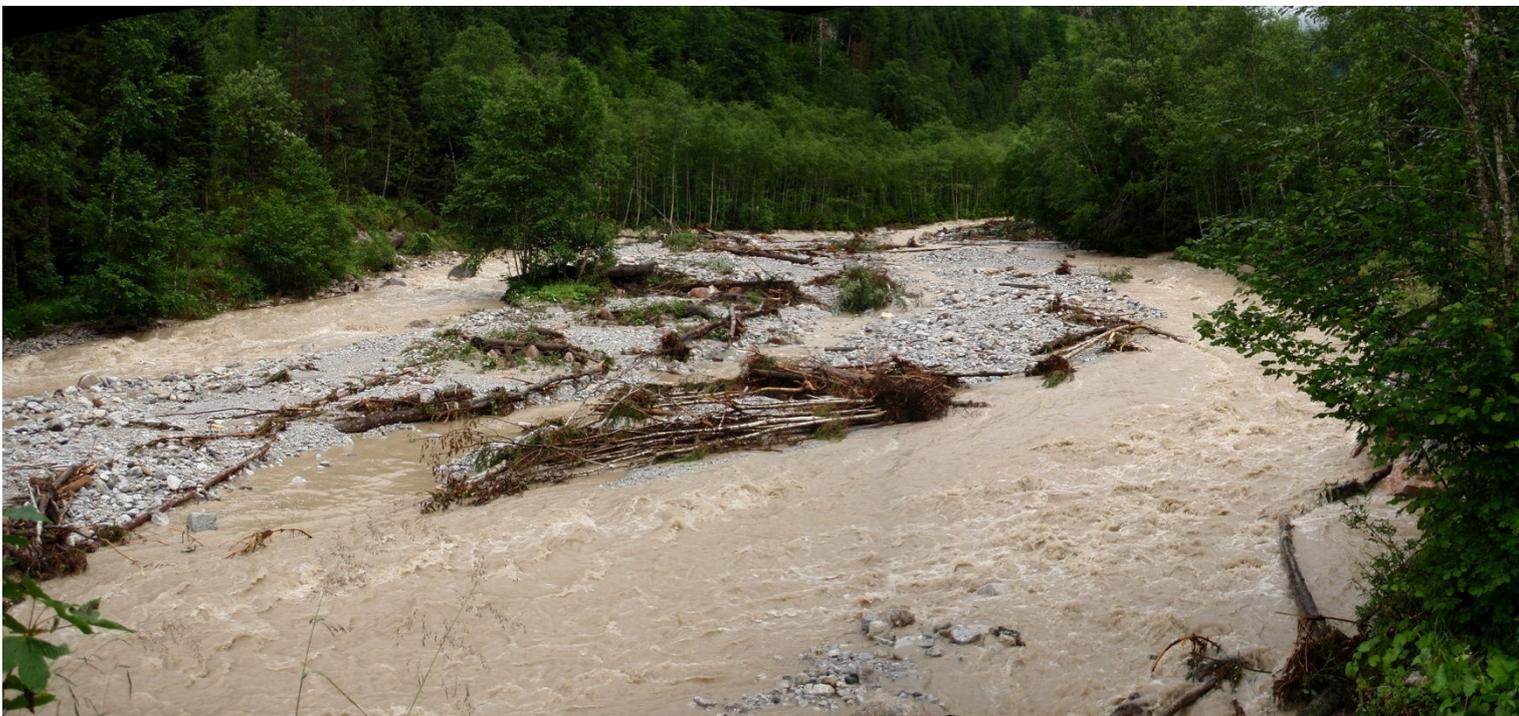
Kainzenalblgraben hm 22-23 (oben und links): Sehr viel Totholz beim Julihochwasser (21.7.2012), unten die Szenerie am 3.8.2012

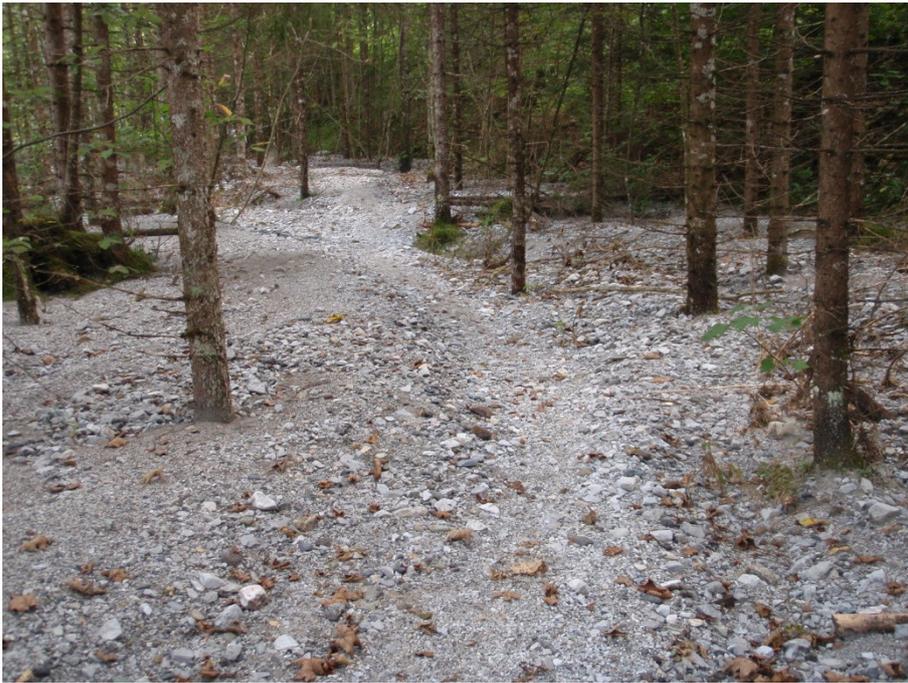
Mächtige Aufschotterungen in den Waldbeständen ORU und OLU der Johnsbachstrecke hm 23 - 25

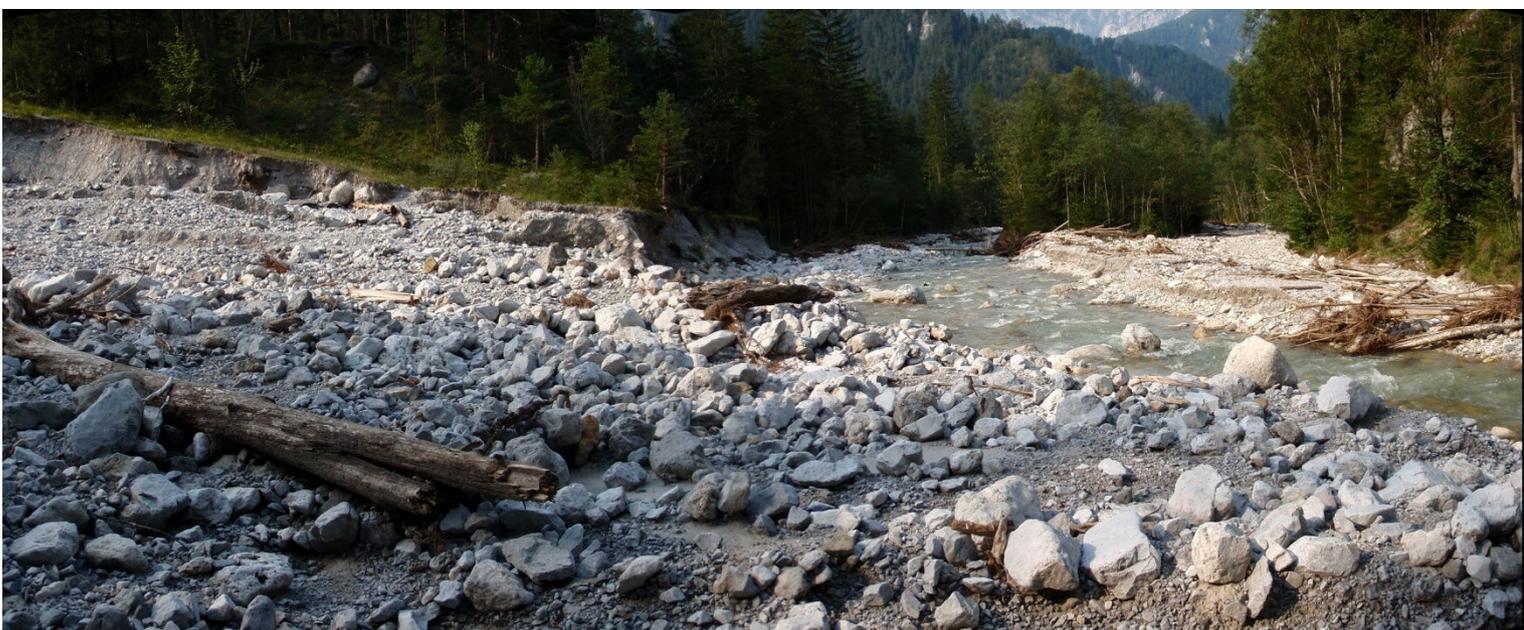
Unten: Blick von der Langgriesmündung bachabwärts, hm 25-26

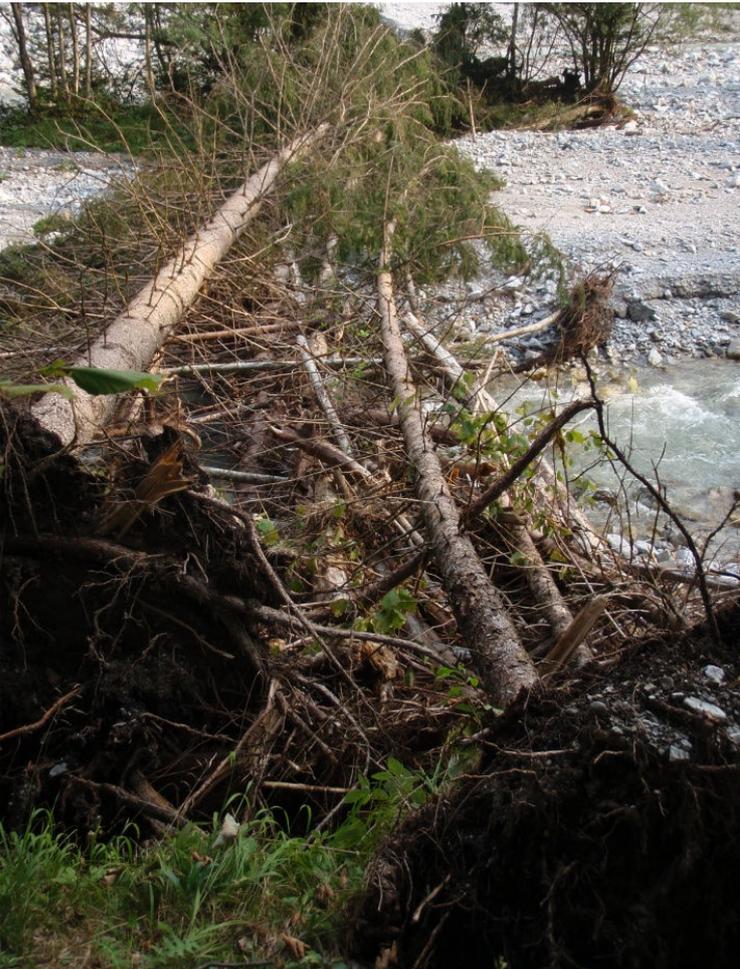
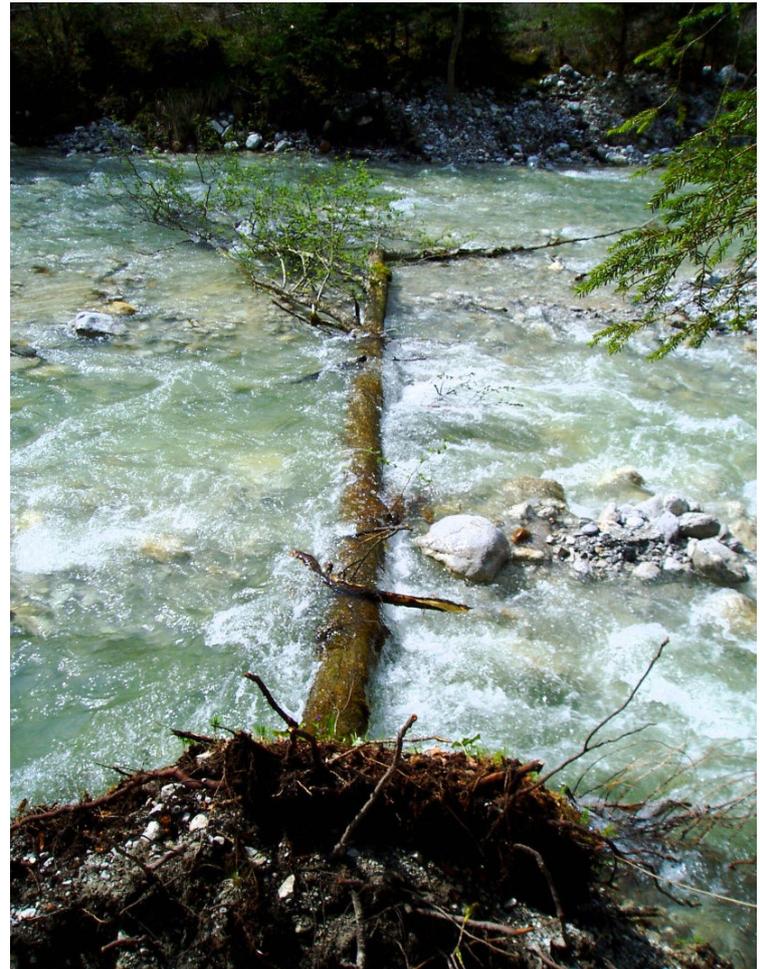
Im Zuge des Projektes „LIFE-Gesäuse“ gestalteten Nationalpark und WLW den Johnsbach 2006 bis 2009 massiv um. Viele der ufersichernden Drahtschotterkörbe und Gabionen wurden abgetragen oder dem Verfall preisgegeben, wie hier nahe Humlechnergaben hm 6.5 (links) und Hellichterstein hm 12. Sie werden aber bei direkter Gefahr im Verzug repariert bzw. ersetzt. - Fotos: Haseke 5.9.2012 (links) und 3.9.2012 (rechts)

UNTERS PÜLUNG UND UFEREROSION: Seit dem Rückbau der Sicherungen stürzen zahlreiche Bäume infolge Unterwaschung in den Bach, an dessen Ufern sie vorher 50 Jahre lang gefahrlos wurzeln konnten. Bei zu großer akuter Totholzansammlung könnten stärkere Stämme an den Straßenbrücken verklauen. In so einem Fall werden sie vorsichtshalber abgestockt und in Stücke geschnitten. Die Fichtengruppe beim Kainzenalblgraben (links) wurde Ende 2012 als „Raubaumsicherung“ in die Straßenböschung gelegt, die Weide rechts trieb aber irgendwann schadlos in die Enns ab. - Fotos: Haseke 3.9.2012 (links) und 5.5.2008 (rechts)

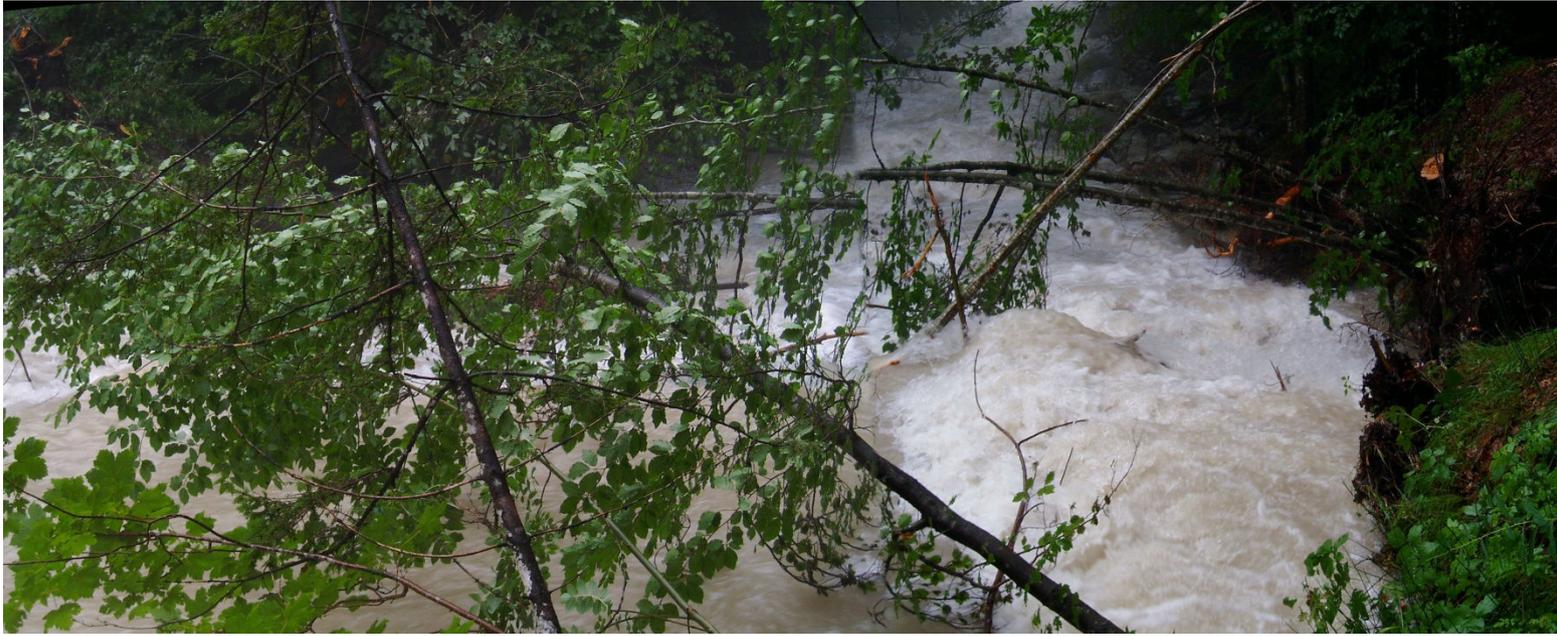
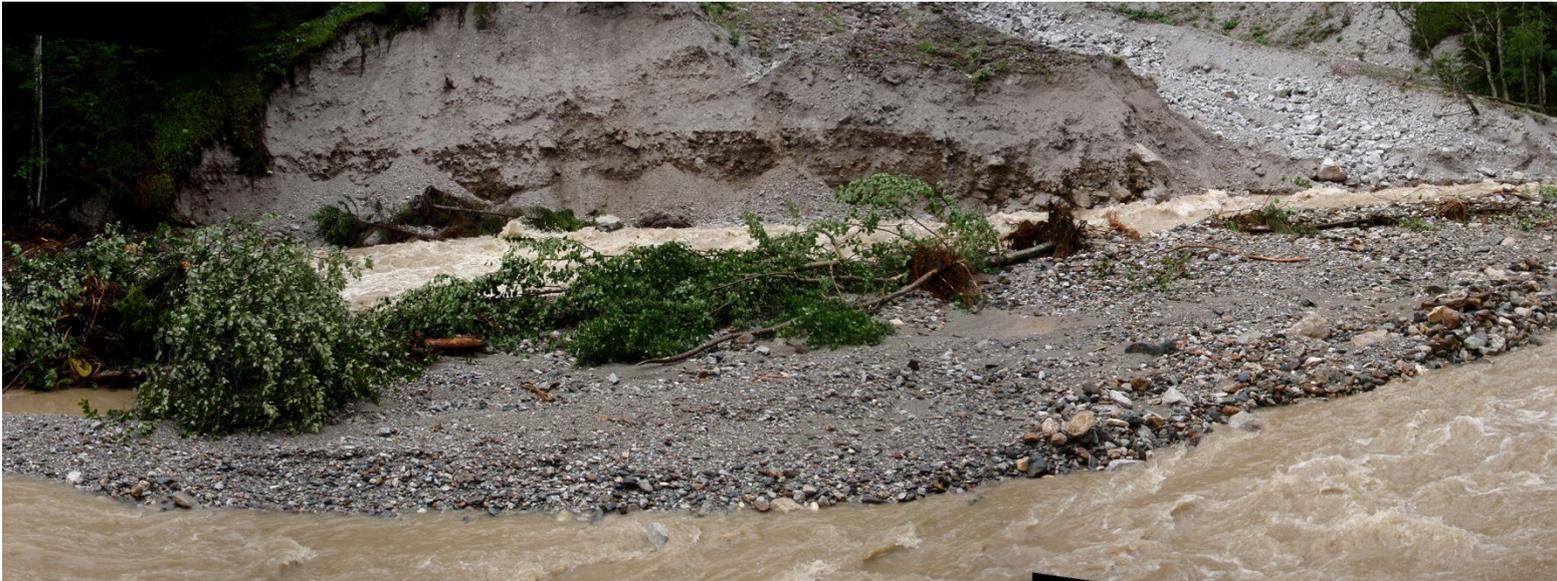
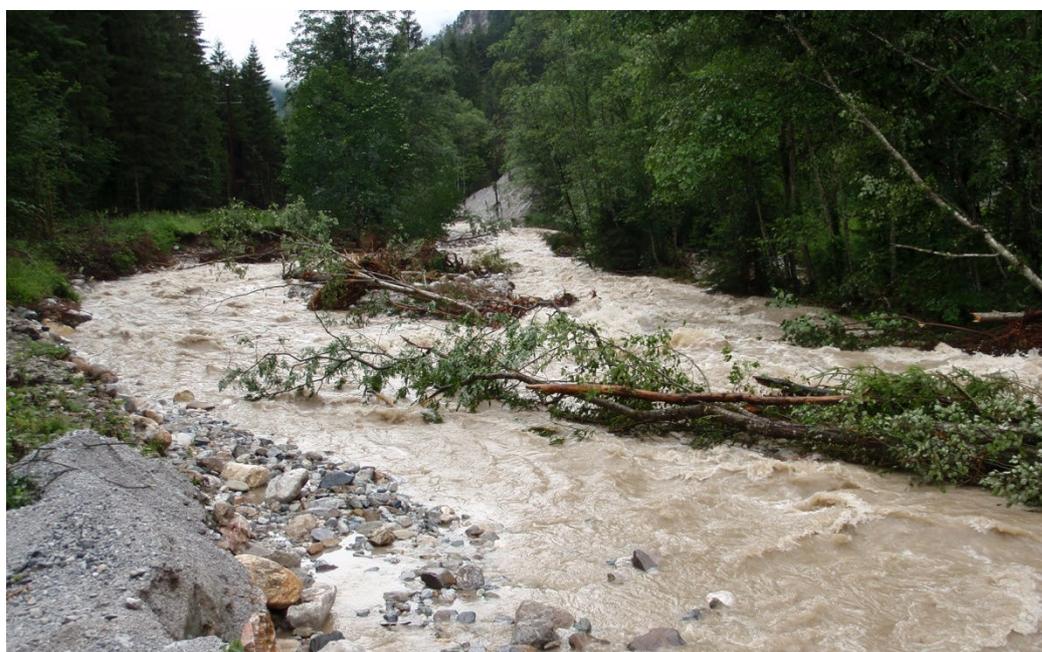
Anbrechende Steilufer nehmen auch alles Laubholz mit.

Oben: Anbruch in Großblöcken bei der Gsengbrücke hm 16

Mitte: Ausbruch in großem Schuttkegel unterhalb Haglbrücke (Silberreith) hm 40, nach Wegnahme der Sicherung,

Unten: Abgetriebene Bäume aus dem vorigen Motiv. Durch diese Nachbrüche und die Strömungsverschwenkung durch die Bäume wurde das linke Bachufer um rund 10 Meter ausgefräst, womit auch der hier verlaufende Weg ein Opfer der Fluten wurde.

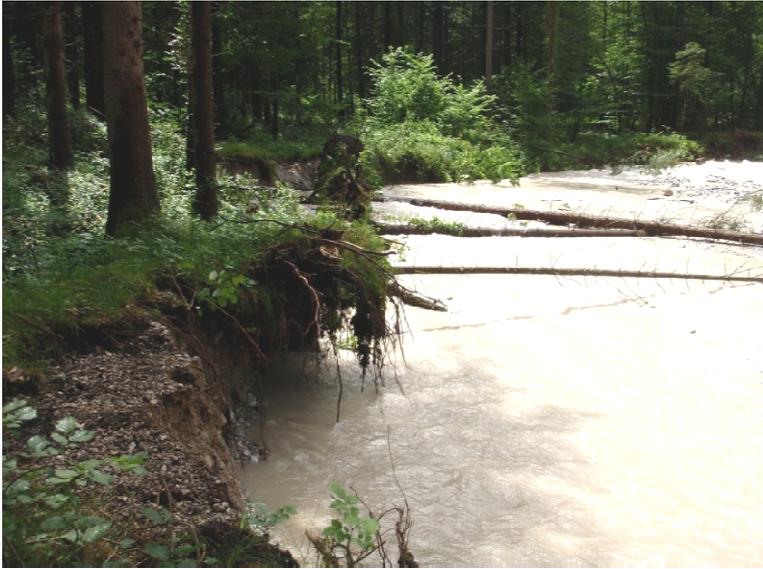
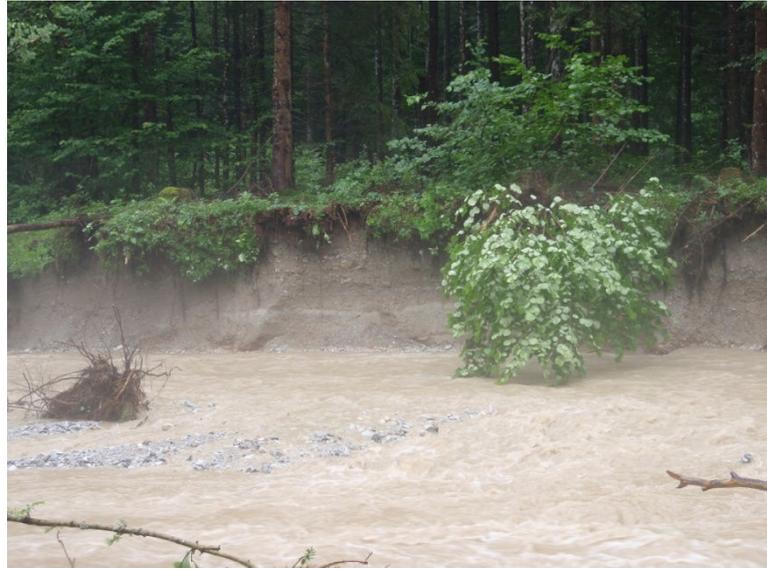
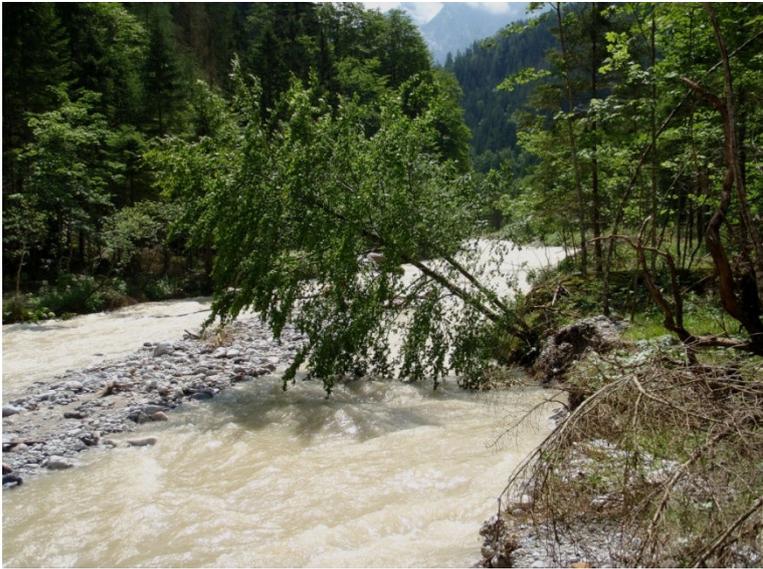
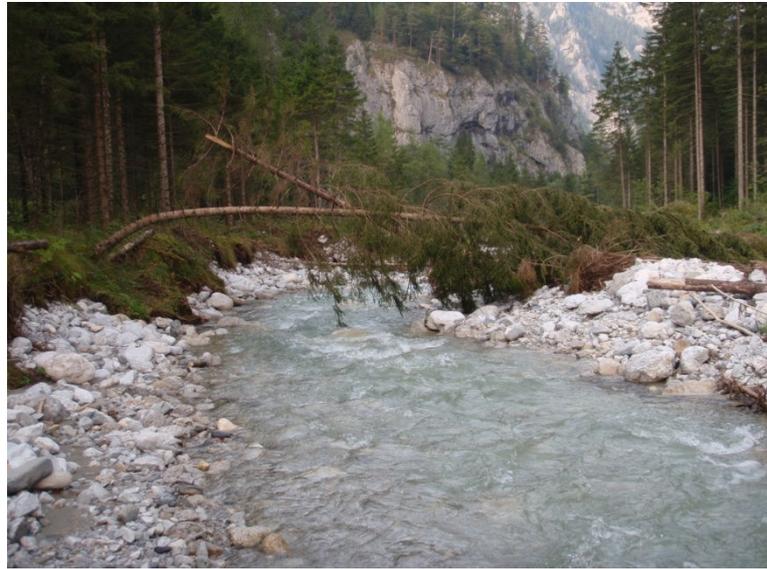
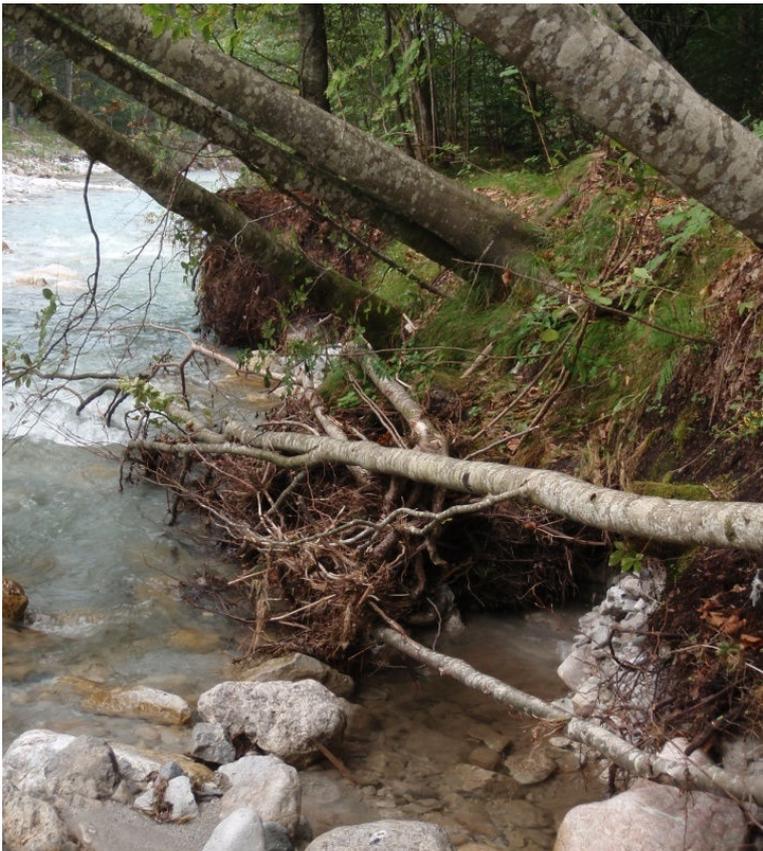
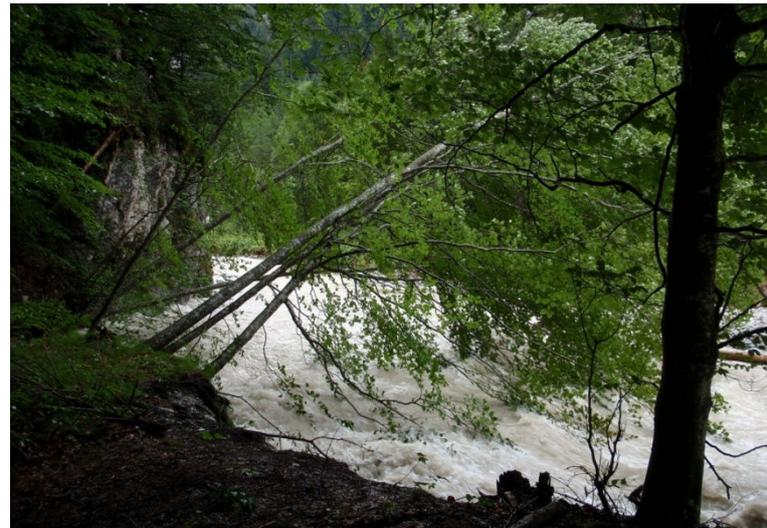
Das Hochwasser im Juli 2012 produzierte zahlreiche „Uferhänger“, die nicht gleich umfallen und noch jahrelang vital stehen bleiben können. Die obere Bildreihe stammt aus dem Mündungsbereich hm 0-0.5, die unteren 4 Bilder aus der Hellichterstein-Strecke hm 8 bis 12. Es ist schade, dass einige dieser Bäume abgeschnitten wurden; es wäre nicht notwendig gewesen. - Fotos: Haseke Juli-September 2012; 2.Reihe links: 30.6.2009
