DOKUMENTATION

Totholz im Johnsbach 2003 - 2012

Zwischenmauerstrecke

Nationalpark Gesause GmbH, Weng im Gesause

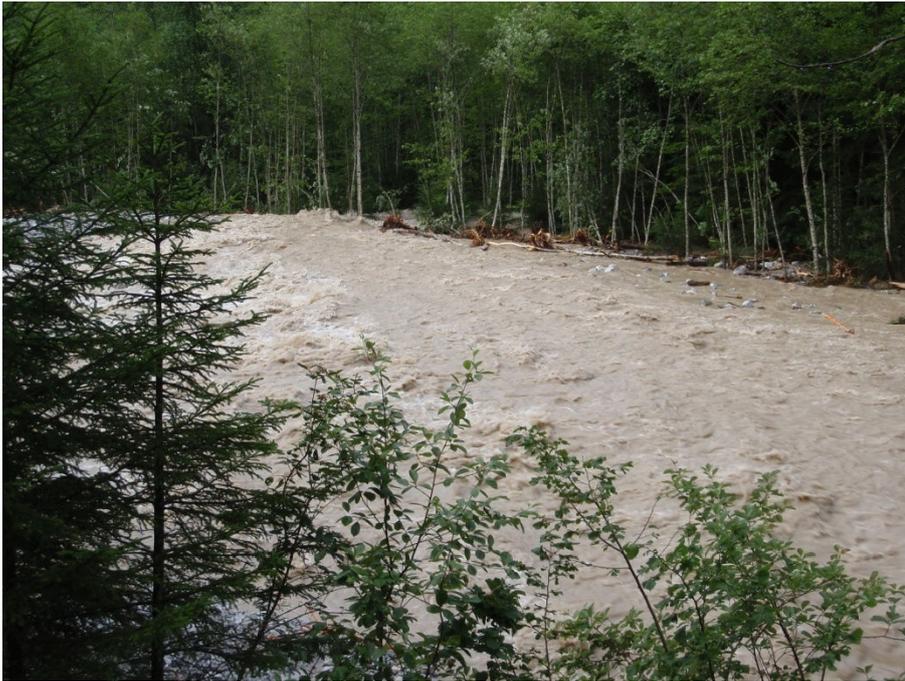
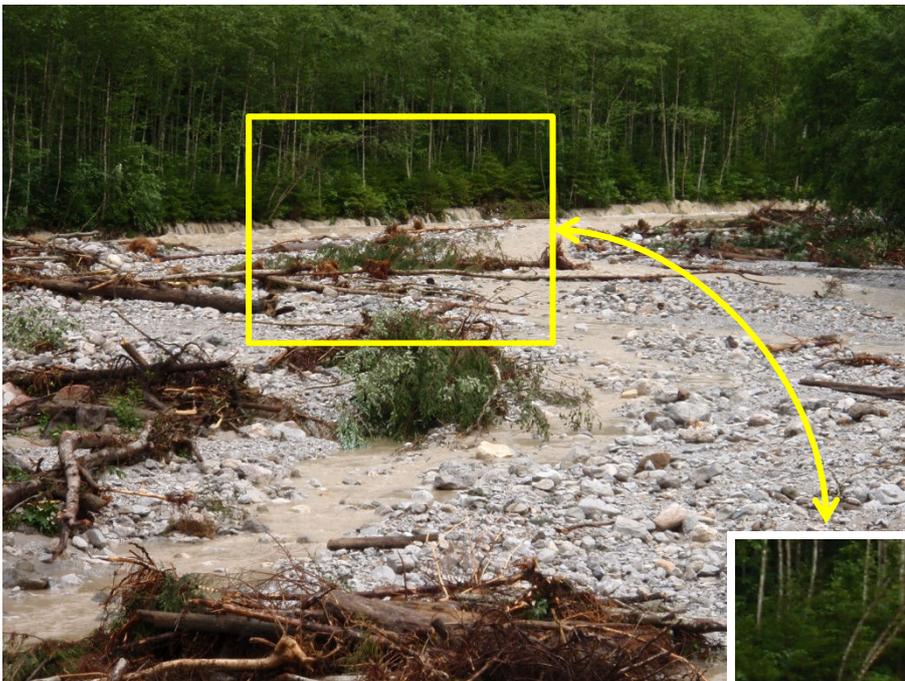
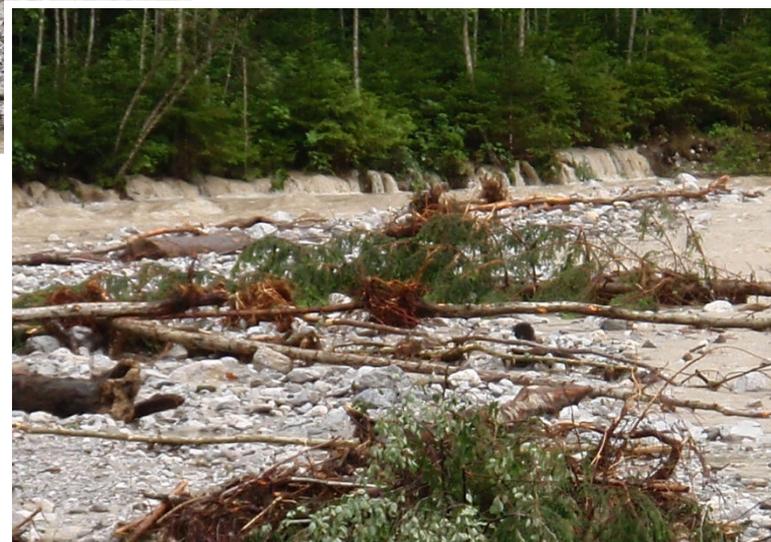
Seltener ist der Fall, dass sich der Bach das Holz nicht vom Ufer, sondern gleich aus dem Wald holt. Das war im Juli 2012 in den breiten Bifurkationsstrecken zwischen Kainzenalblgraben und Langgries der Fall. Infolge massiver Auflandung drang der Johnsbach unterhalb der Langgriesmündung in den rechtsufrigen (schwächer auch in den linksufrigen) Bestand ein (Bild oben) und verließ ihn erst im Nahbereich des Kainzenalblgraben - Mündungskegels (unteres Bild und Ausschnitt).

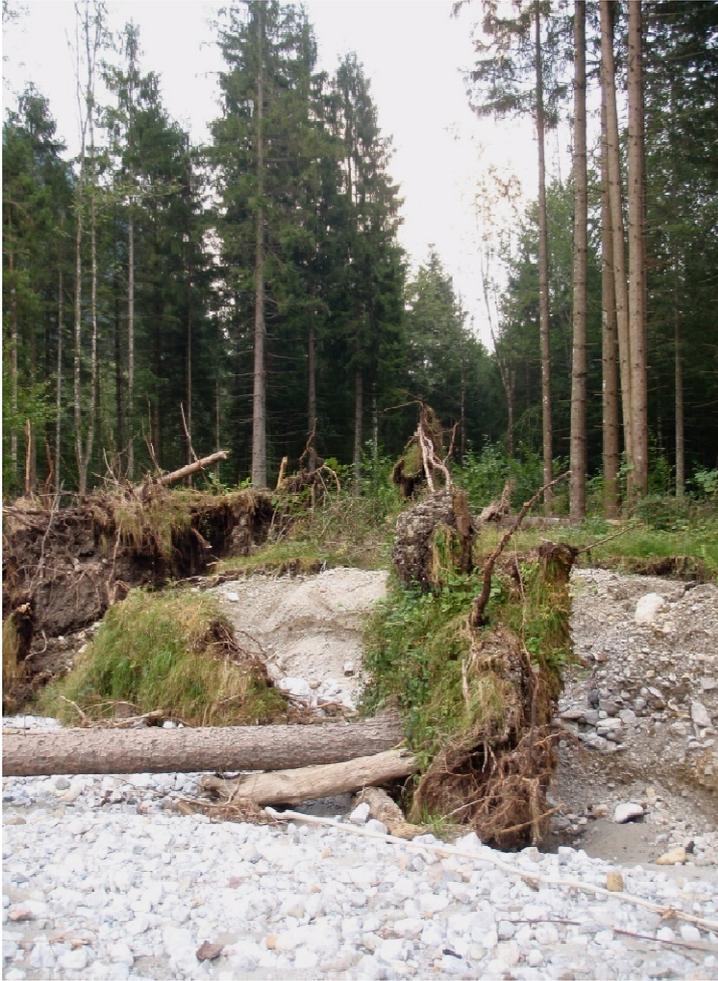
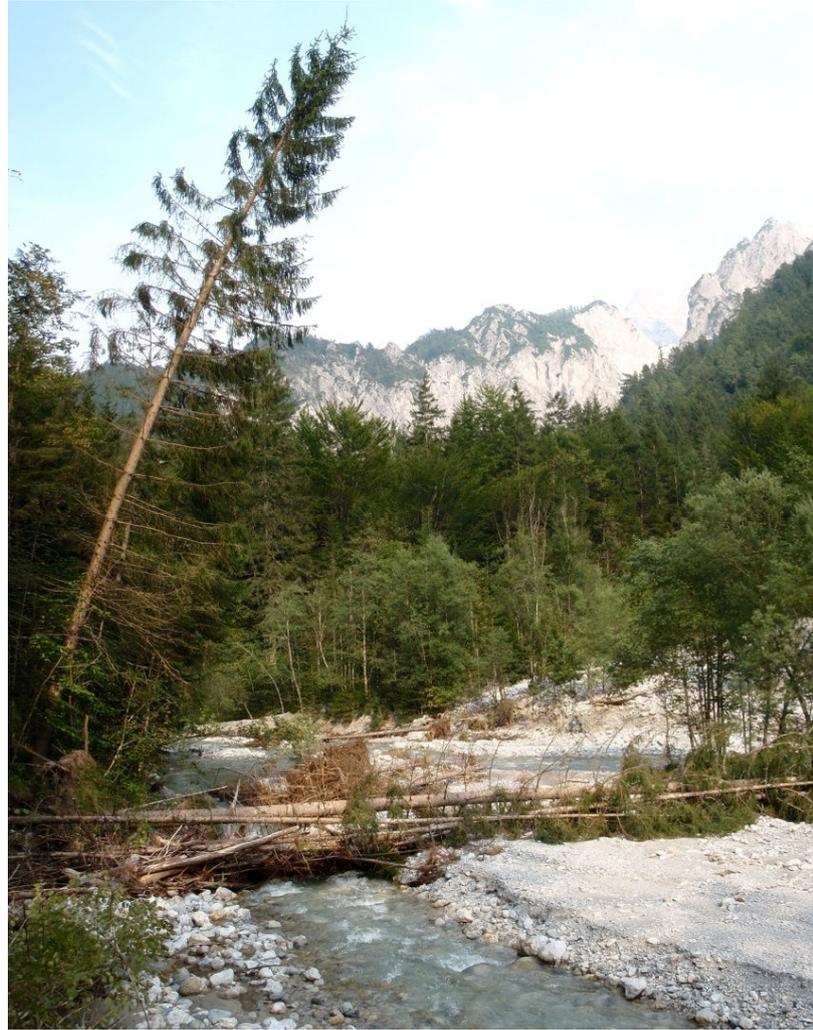
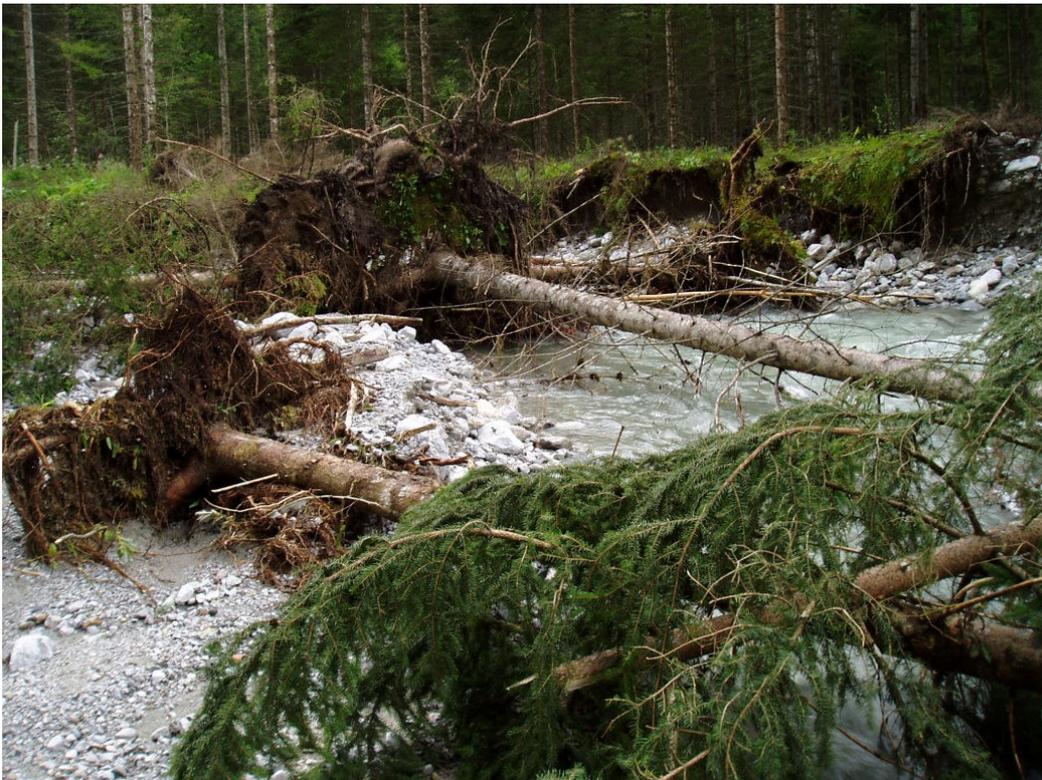
Höhere Bäume, die nur teilweise unterspült sind, aber das Hochwasser ansonsten überstanden haben, werden nachträglich leicht die Beute des Windes. Man erkennt sie leicht daran, dass sie zwar im Bach liegen, aber keine Hochwasserspuren zeigen. Etwas Vorsicht ist also bei angespülten Flachwurzlern wie der Fichte durchaus angebracht.

Oben und unten links: Nachträgliche kleine Windschneise an der Johnsbachmündung hm 0.5; oben rechts: Niederstürzende Fichtengruppe bei der Kainzenalbschütt hm 21, später als Raubaumsicherung ins Ufer eingebaut.

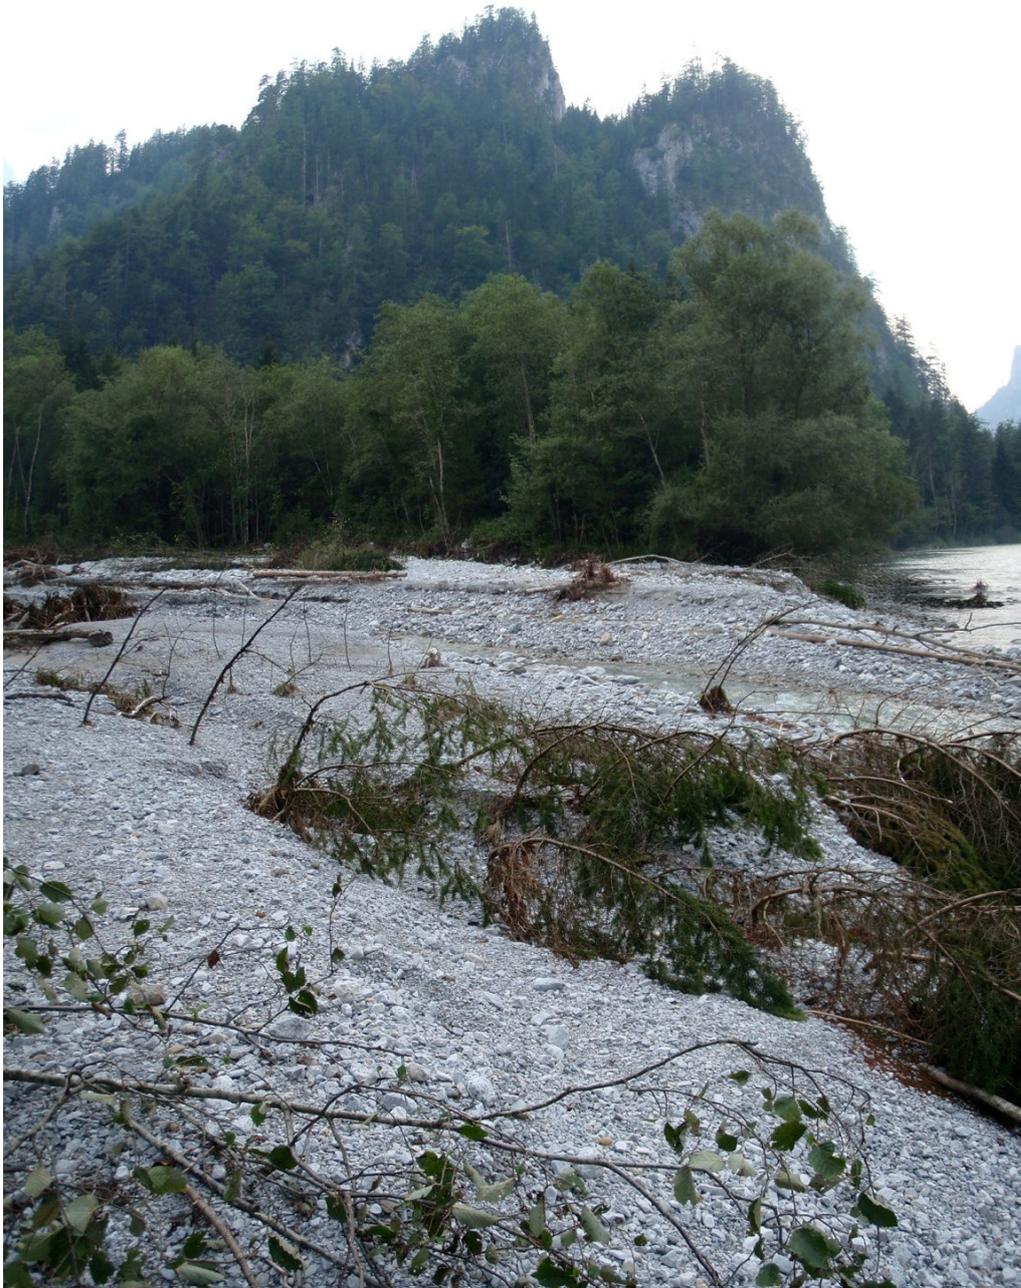
Johnsbachmündung hm 0-0.2:
Die massive Geschiebe-
Anlandung nach den Juli-
hochwässern 2012 birgt
zahlreiche „Holzkerne“, die zum
Teil über 2 Meter tief einge-
schüttet wurden.

Liegen bleibende Großbäume
sind ganz wesentliche Initial-
keime für die Bildung von
Schotterbänken und stabilisieren
damit auch das Gesamtgefüge
des Wildbaches. Sie können der
Strömung auch eine neue
Richtung geben und fördern
damit die „Bachverwilderung“
und neue Uferanrisse: Eine
Augenweide für den Naturfreund,
ein Greuel für den Ingenieur...

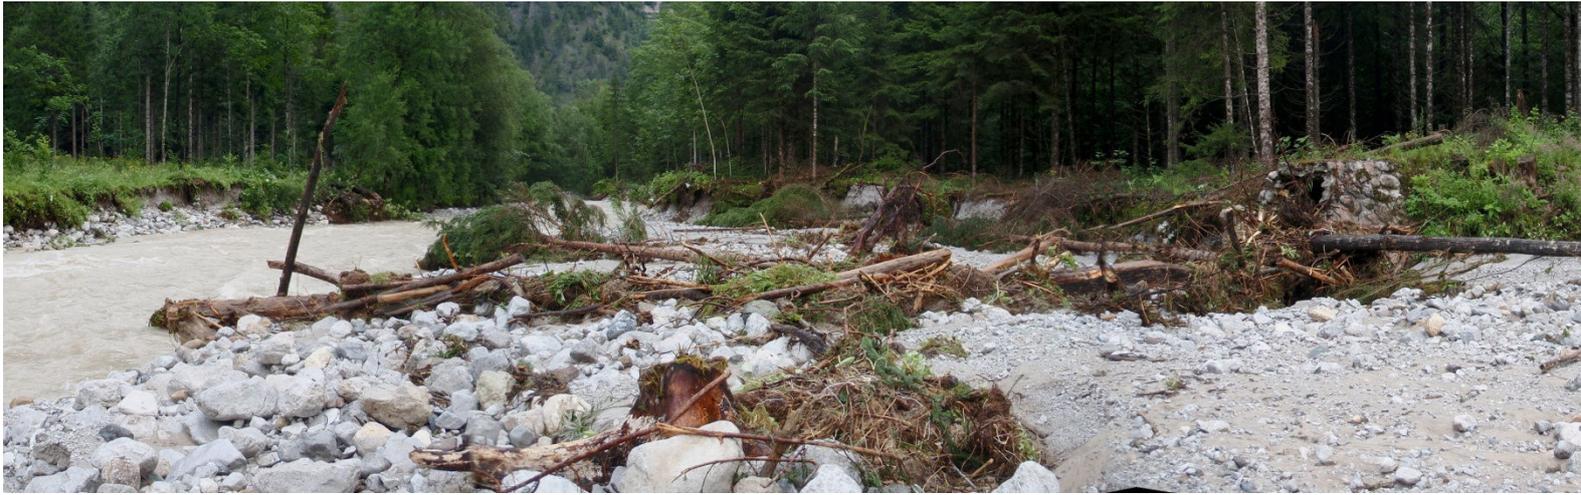
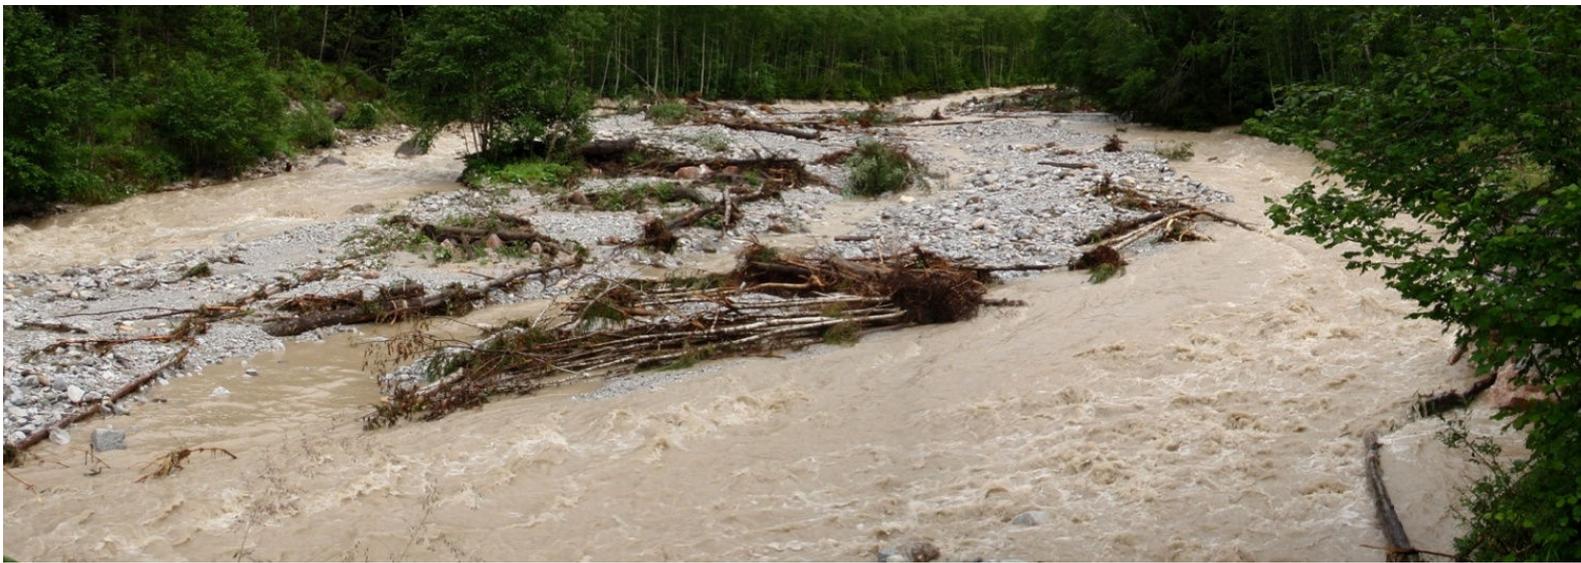
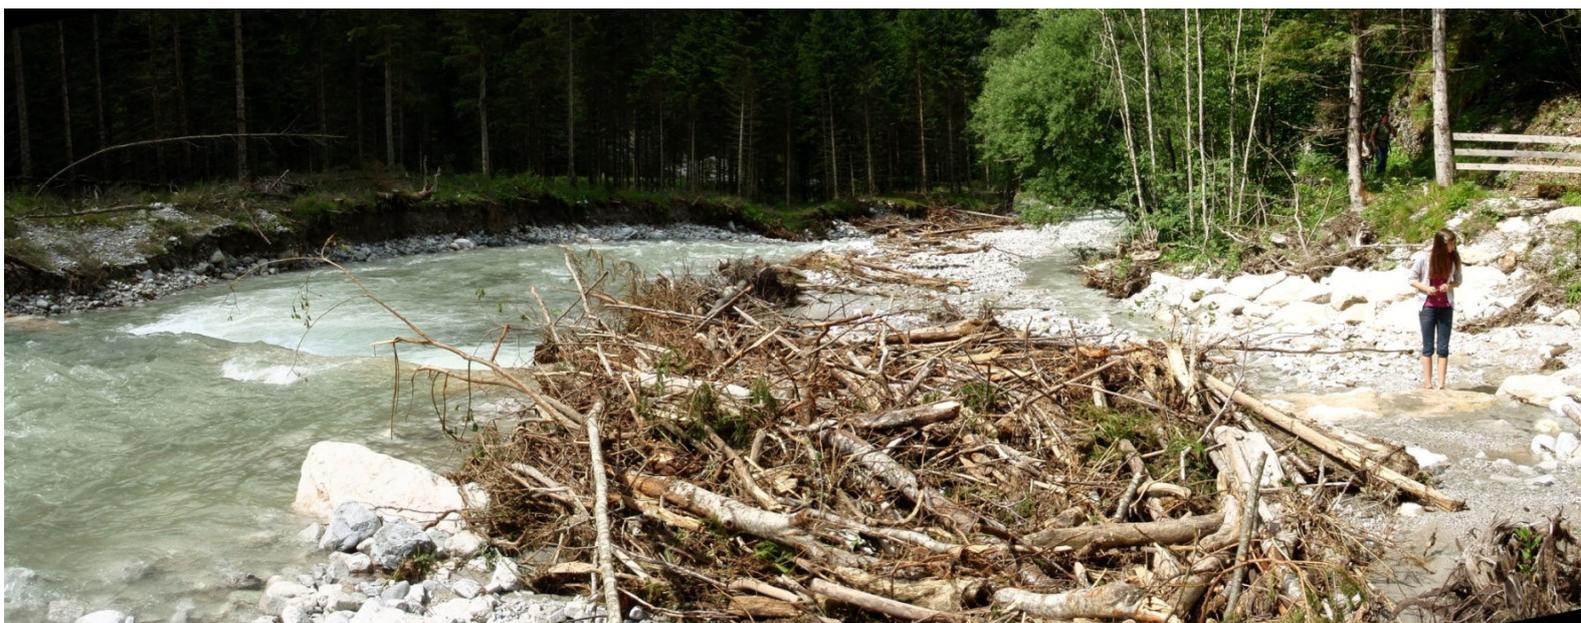
Reichliche Schwemmholz-Anlandungen bei und nach Hochwässern.

Oben: Unterhalb Webcam hm 5; Mitte: oberhalb Kainzenalbschütt hm 22-23; unten: Helliherstein beim Steg hm 14

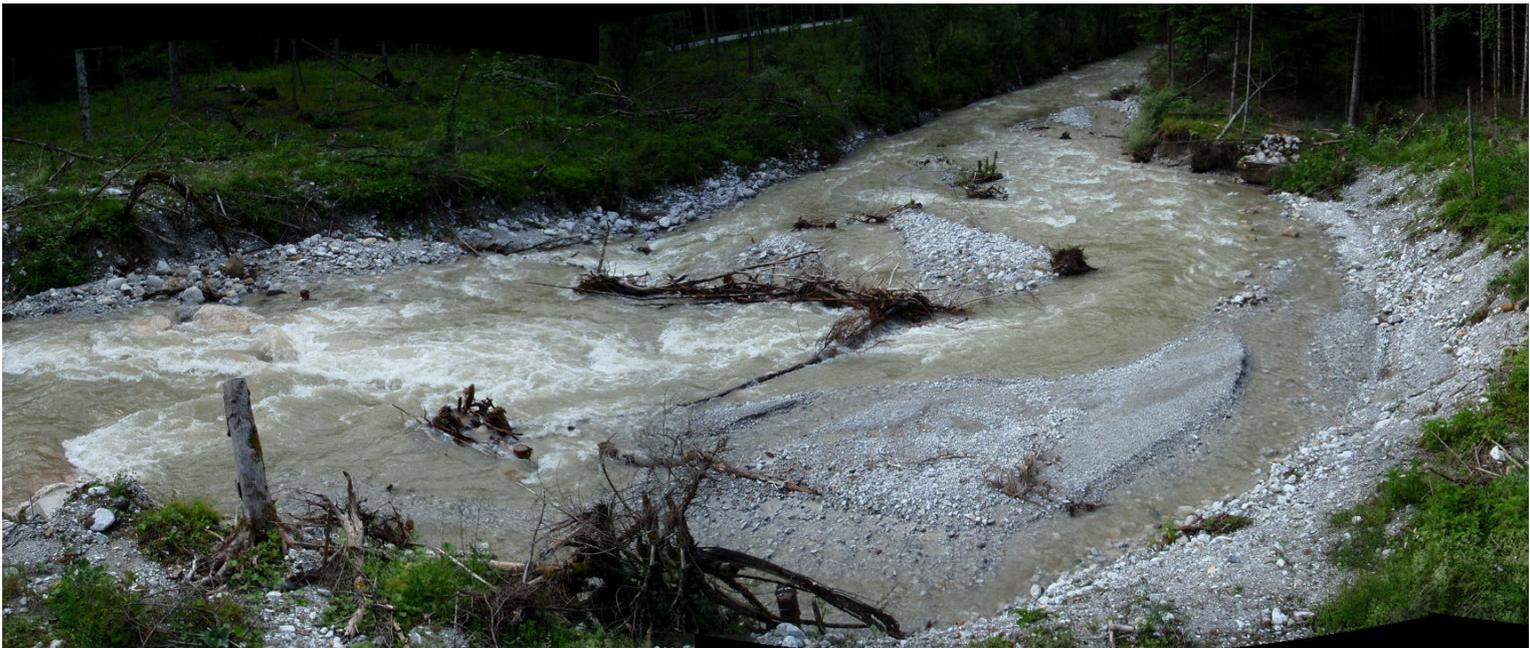
„Webcamstufe“ hm 5: Deutlich nach rechts auslenkende Wirkung des Stammbündels, das an den hier eingerammten Holzpiloten hängen geblieben ist. - Foto: Haseke 5.7.2010

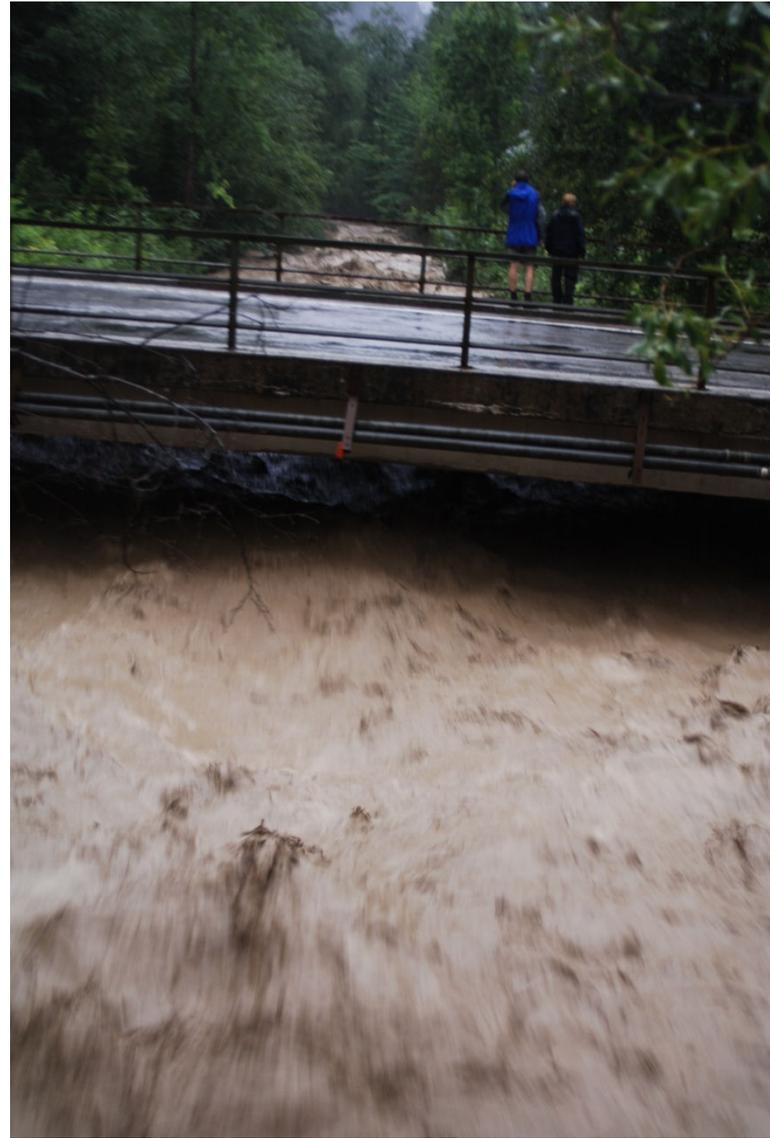
Die Brücke der Gesäusestraße B 146 (hm 2) während der Hochwasserwelle am 21.7.2008, die als HQ 30 - 50 eingestuft wurde. Es ist deutlich erkennbar, dass das Profil mit kaum 14 Meter Breite und rund 2.5 Meter Höhe dem HQ - Potential des Johnsbaches nicht gerecht wird. Sie ist viel zu klein bemessen, eine Quelle steter Befürchtungen und Ängste und ein Hemmschuh für die naturgemäße Dynamik des Wildbaches. - Fotos: Hollinger 21.7.2008.

Tatsächlich kam es aber an dieser Brücke noch nie zu einer Verklausung. Der Johnsbach dürfte in der hier noch erhaltenen schnurgeraden Profilrinne bei Hochwasser soviel Wucht und Tempo haben, dass er auch potentielle Verklausungskandidaten ohne großes Aufsehen durchpresst.

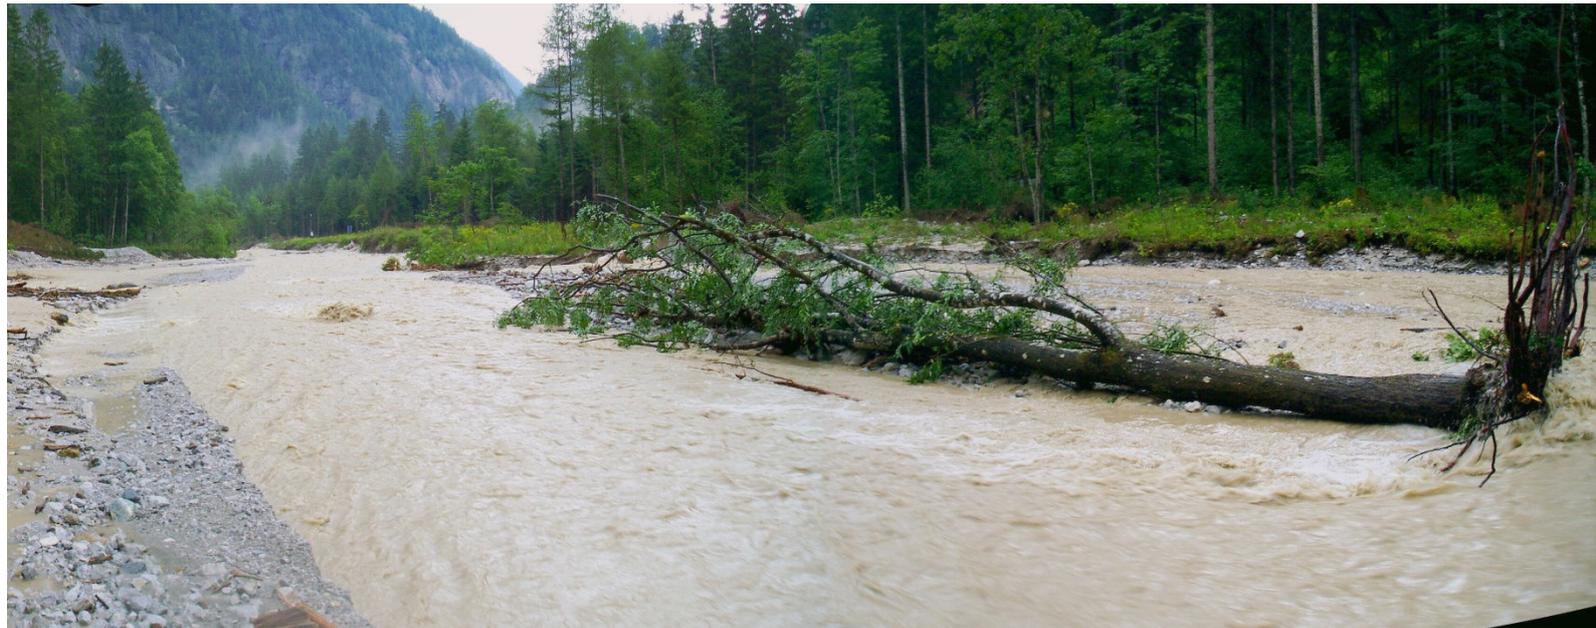
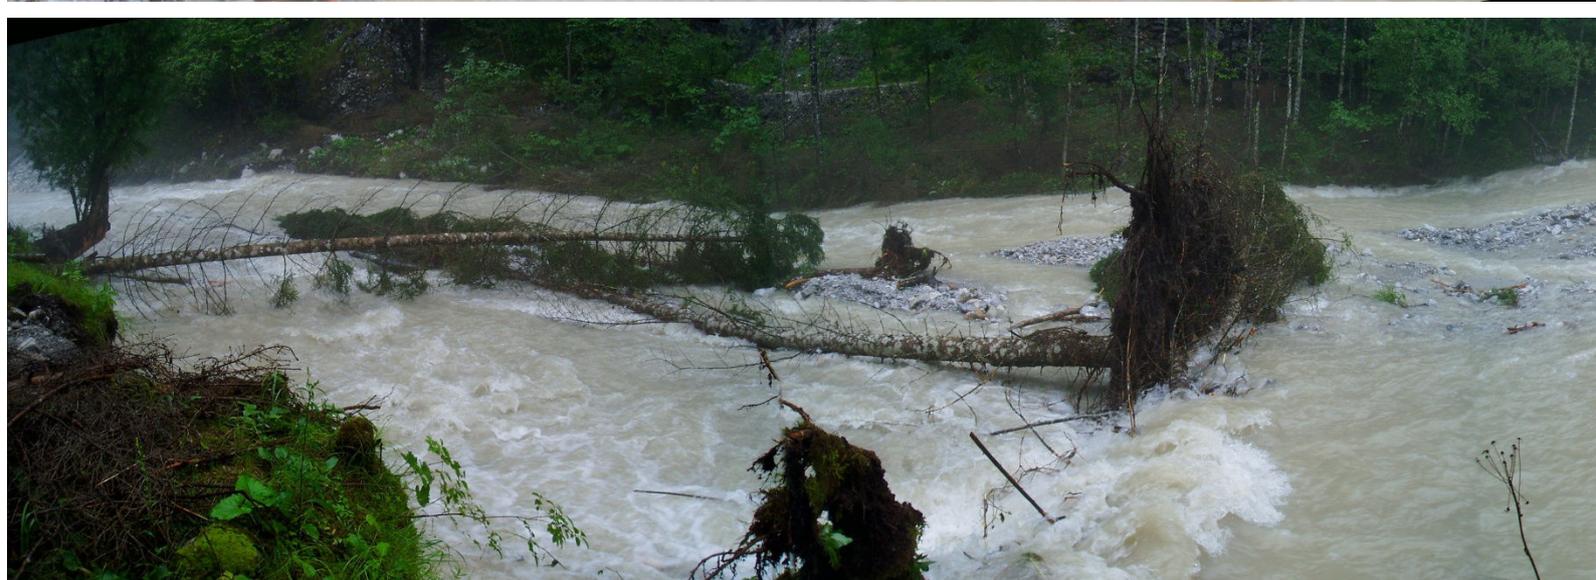
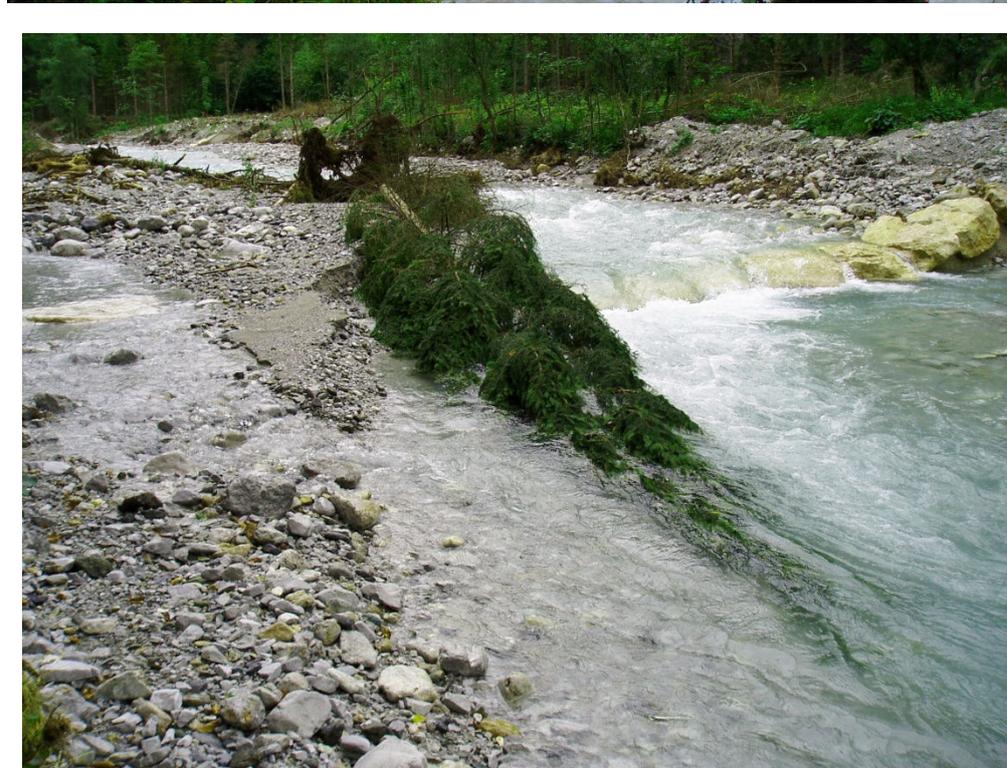
Kein Problem für die Brücke der B146: Die dicke Uferweide ganz oben und die Fichten auf den unteren Bildern wurden mit dem Hochwasserereignis am 21.7.2008 entwurzelt und angeschwemmt. Sie lagen eine Zeitlang in der Hellichtersteinstrecke bei hm 8, hm 12 und hm 13 und verschwanden mit den Hochwasserwellen im Juni 2009 in die Enns. Auch die dicke Weide am mittleren Bild ganz links ist mittlerweile auf Reisen gegangen.

Solange sich die Bäume nicht ineinander verhaken, können sie die Brücke nicht gefährden.

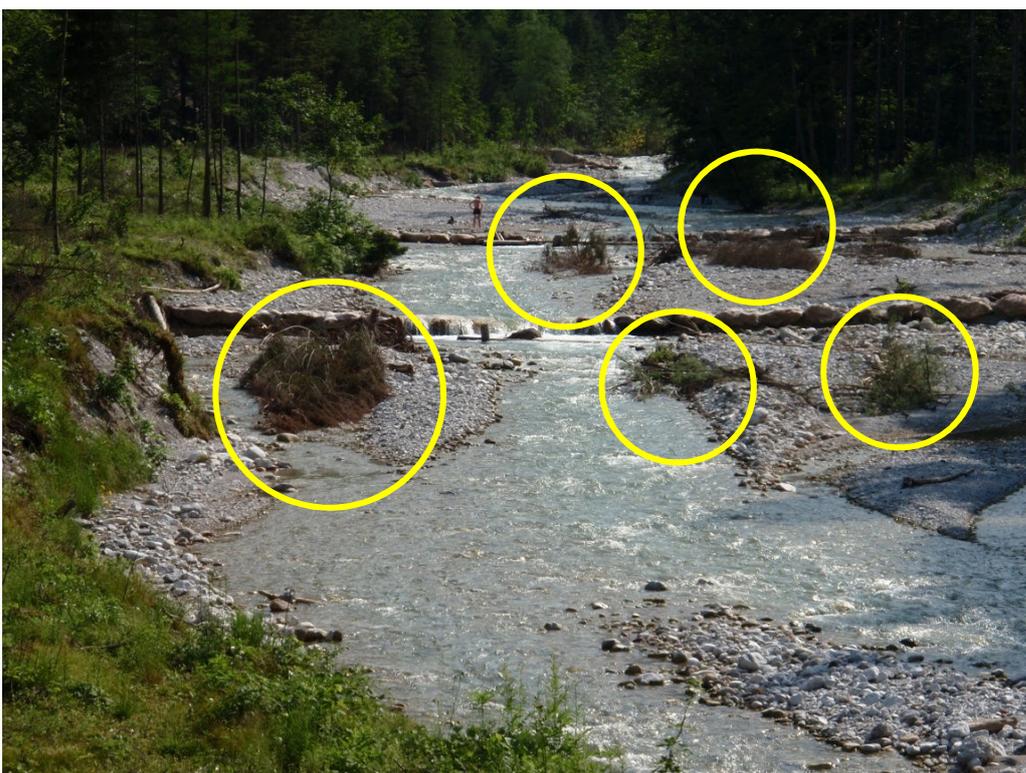
Das linke Bild zeigt die Positionen der fixierten Bäume. Sie haben die Situation tatsächlich merkbar verbessert (siehe Vergleichsbilder Webcam).

Einbau weiterer Großbäume, die an der bereits angespülten Uferkante entnommen wurden, in die Schotterbänke zwischen den Schwellen bei hm 6-7 zur besseren Bindung des Geschiebes.

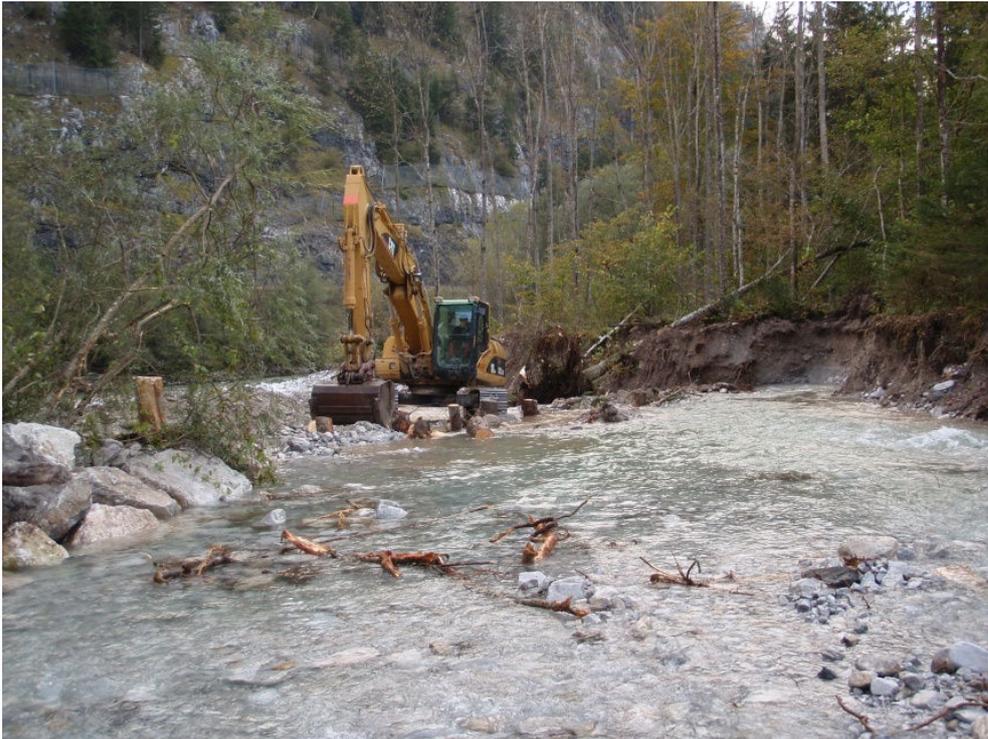
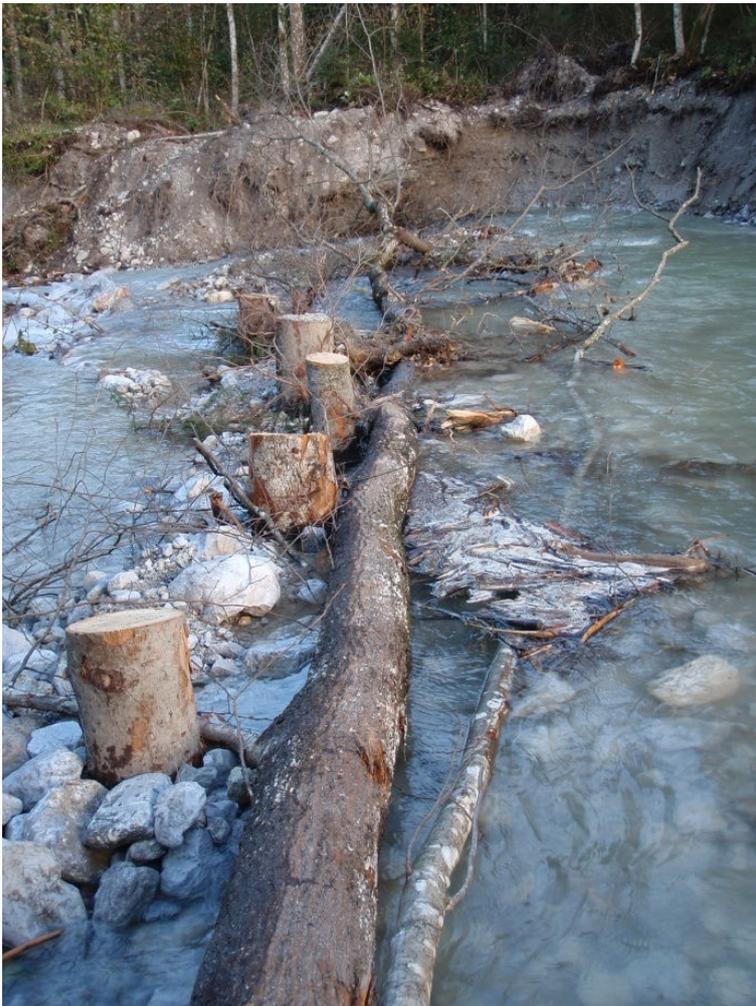
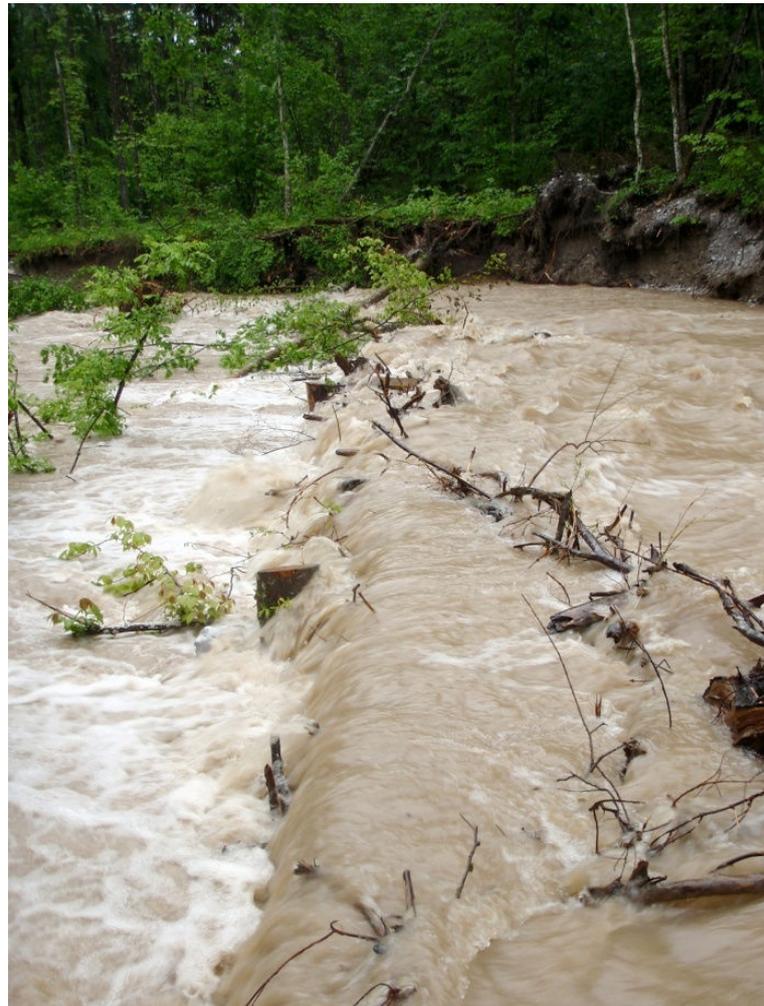
Der Effekt der Auslenkung durch die „Wildholz-Simulation“ zeigte sich schon mit den ersten höheren Wasserständen.

Setzen einer Schrägbühne unterhalb der letzten Sohl-schwellen bei der Mündung (hm 1), bestehend aus einpilotierten Bäumen und einigen Flussbausteinen.

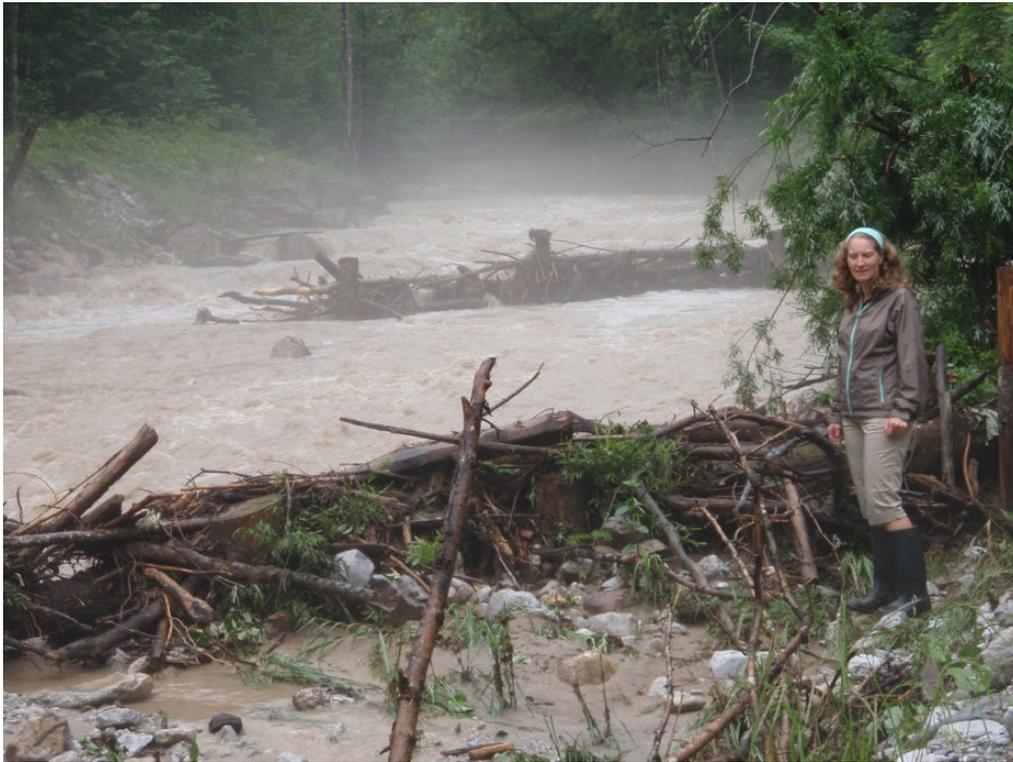
Die Schrägbäume der vorigen Seite bei der Mündung (hm 1), von unten gesehen. Sie sammelten viel Treibholz und lenkten den Bach effektiv aus seiner geraden „Schusslinie“.

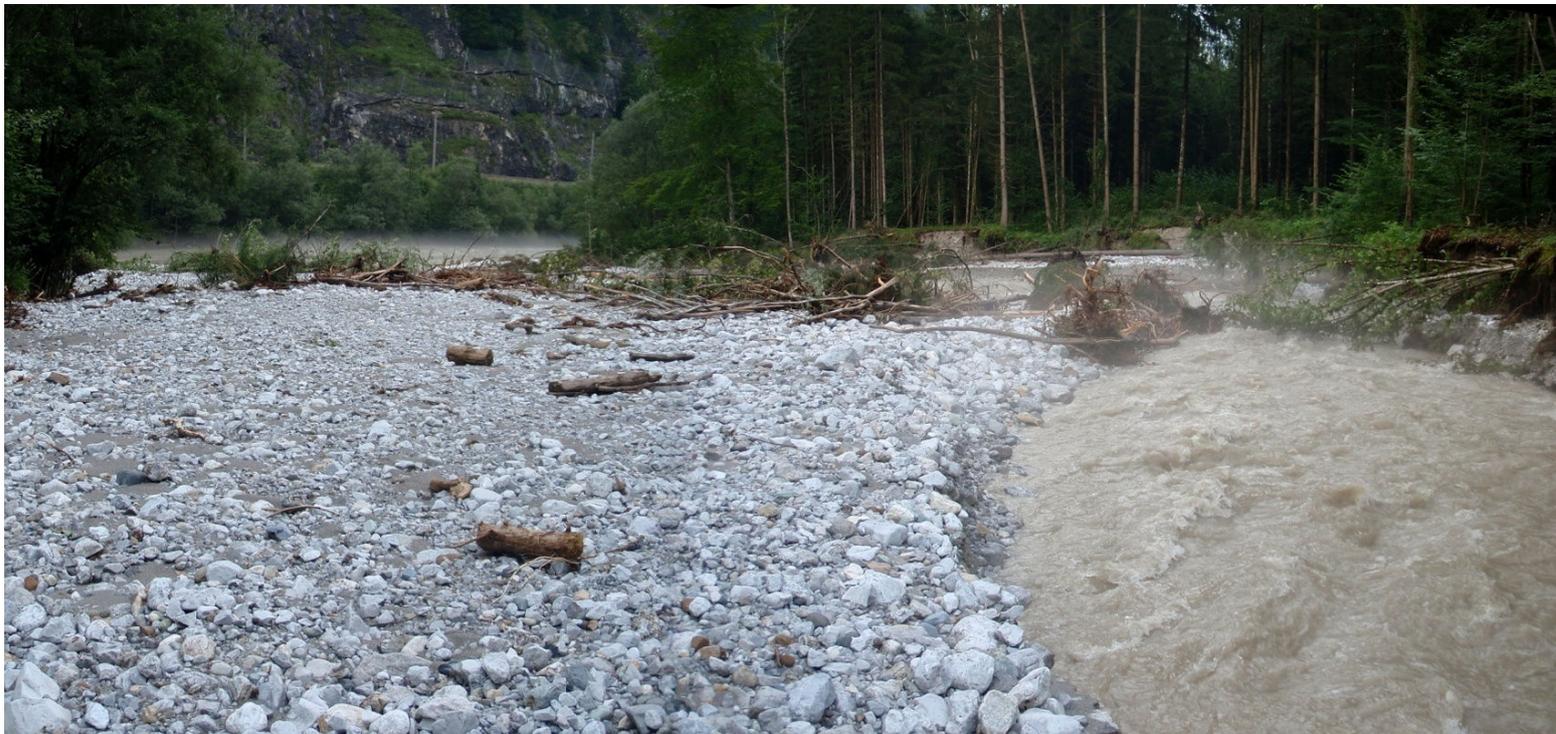
Nach den mächtigen Hochwasserstößen im Juli 2012 sind die Raubäume auf den vorigen Bildern völlig unter dem Geschiebe verschwunden und der Johnsbach hat sich an die 30 Meter weit in die angelenkte Uferböschung gefressen...

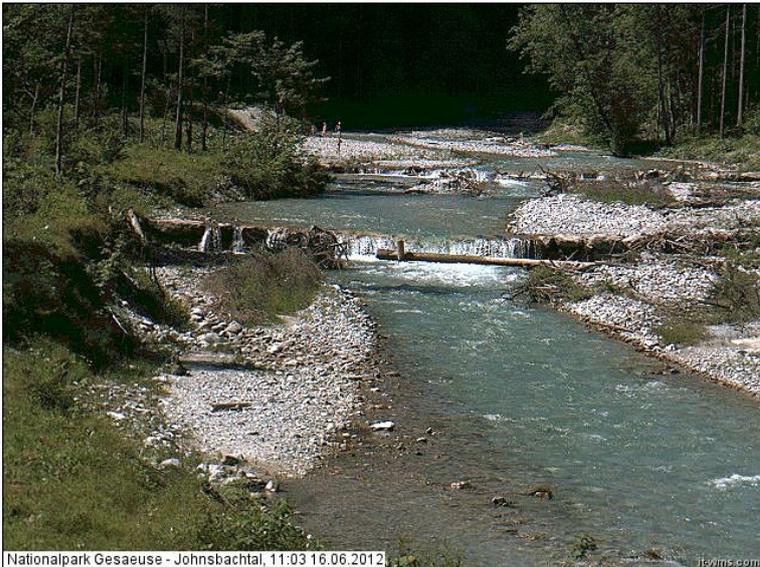
Nationalpark Gesäuse - Johnsbachtal, 11:03 16.06.2012

Geschiebebeziehung aus Nachschubmangel, 16.6.2012 11:03

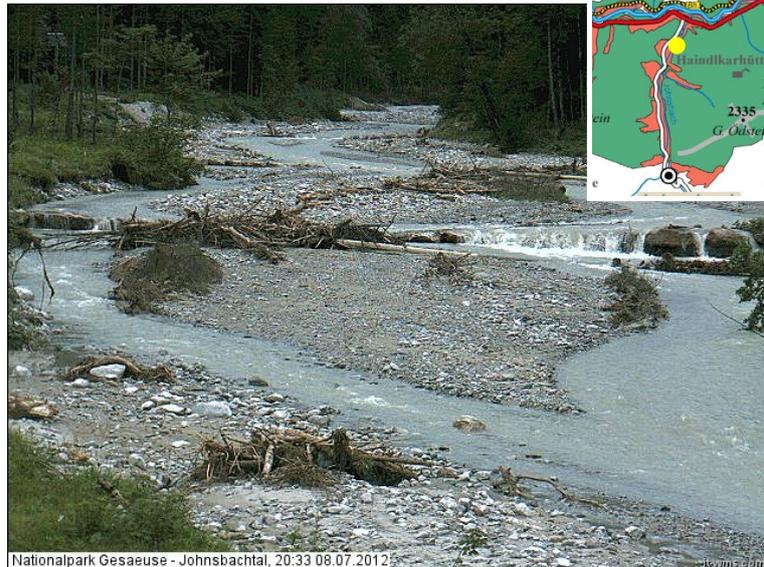
Nationalpark Gesäuse - Johnsbachtal, 20:33 08.07.2012

Massive Holz- und Schuttanlandung nach HQ am 8.7.2012 20:33

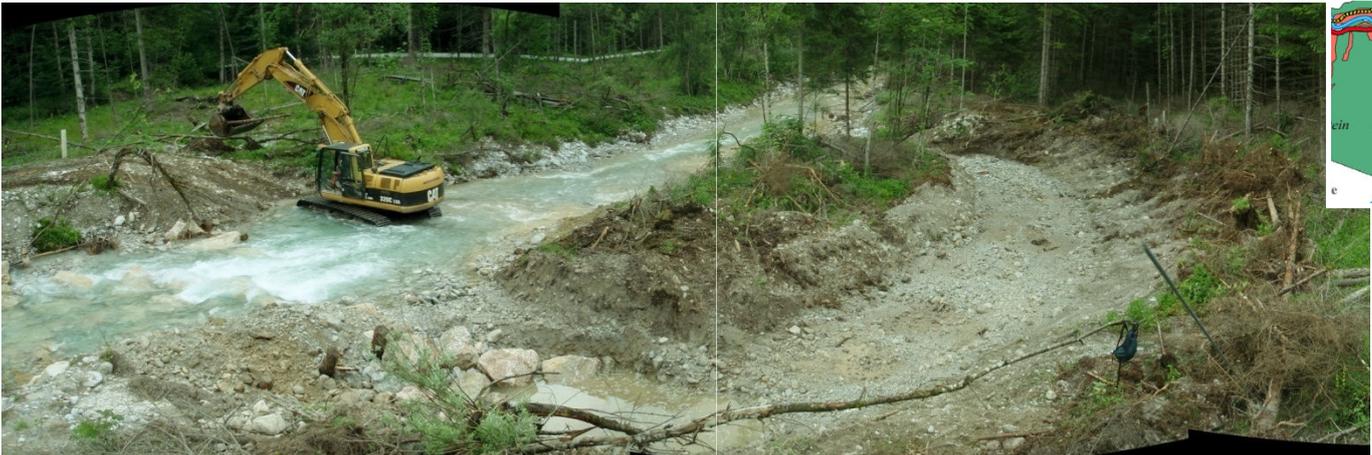
Webcamstufe hm 5: Erste Umgestaltung, noch gibt es eine Insel. - Foto: Haseke 10.6.2009
