**LIFE05 NAT/A/000078**

Naturschutzstrategien für Wald und Wildfluss im  
Gesäuse

**AFTER LIFE REPORT  
FOTOBELLAGEN: KATEGORIE C**

**SONDERBEILAGE C2 JOHNSBACH  
Vergleichsbilder**

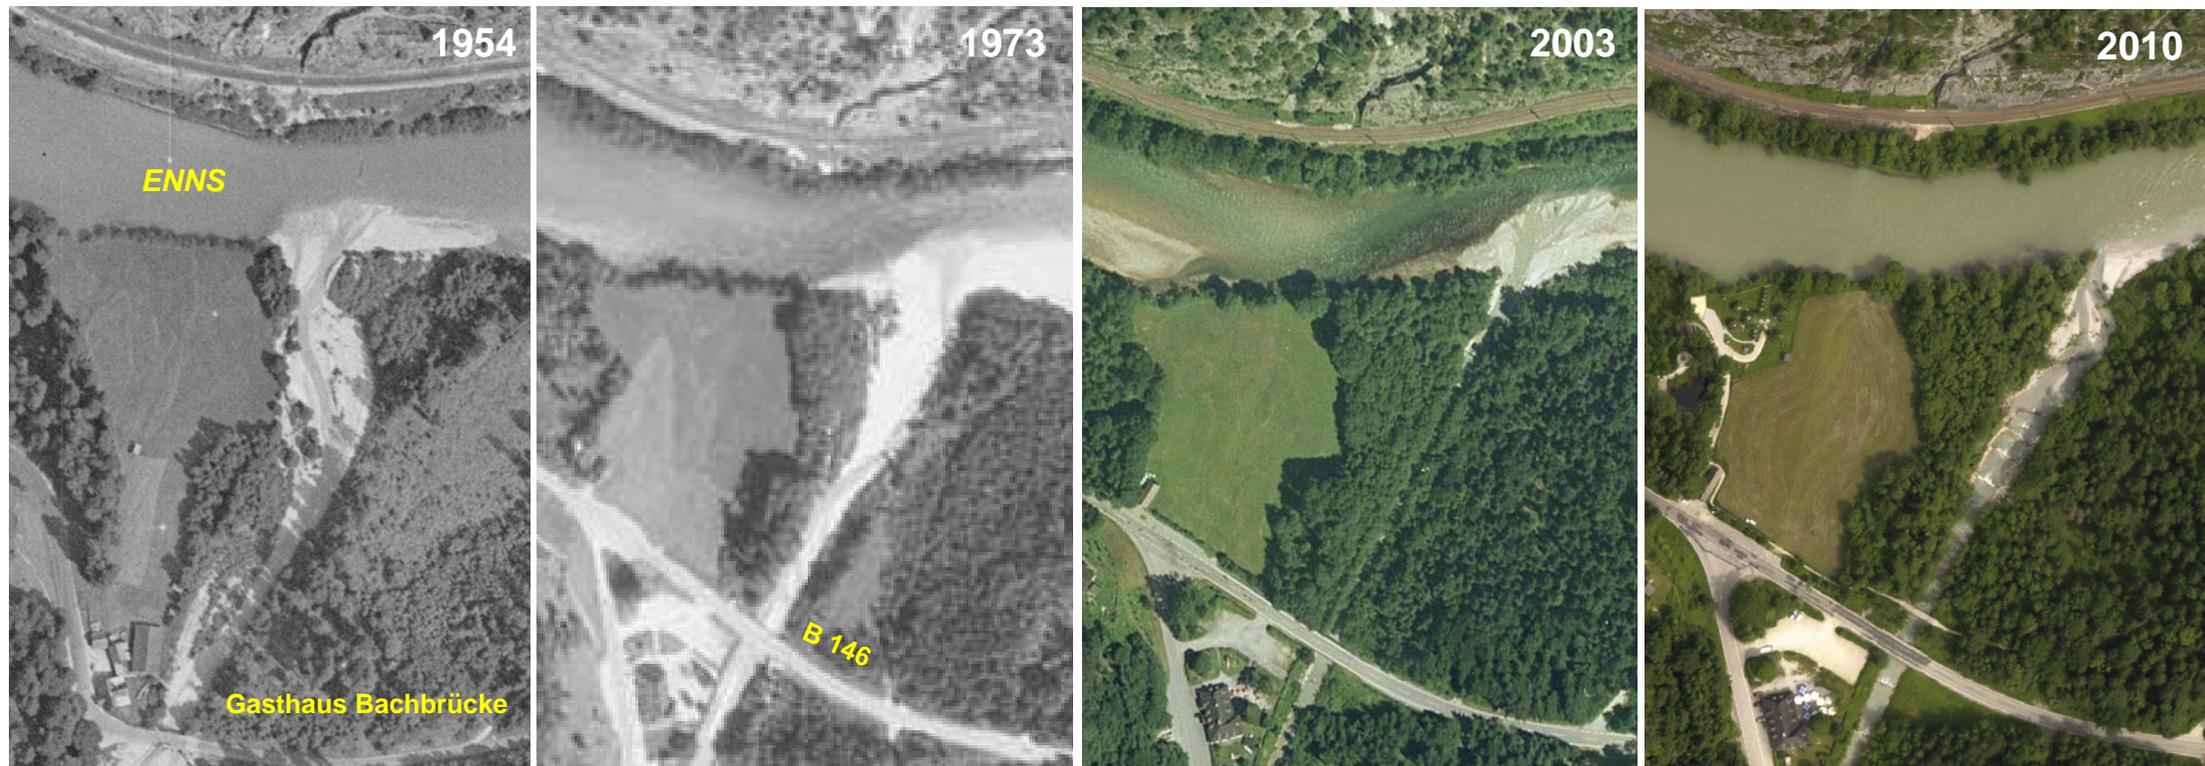
#### Bild C2/FM 01-04: Luftbildvergleich der Johnsbachmündung in die Enns (hm 0-2)

Im Jahr 1954 ist die Mündungstropfete in die Enns noch im naturgemäßen Zustand. Der Bach mündet etwa dort, wo heute der reaktivierte linksufrige Flutarm liegt. Die großen Geschiebeherde Gseng und Humlechnergaben halten das Bachbett breit und lebendig, dennoch ist die Bewirtschaftung der Mähwiese OLU möglich und auch Gasthaus und Bachbrücke (hier noch die alte Trasse der Bundesstraße B 146) können mit dem Wildbach sichtlich koexistieren.

1973 hat die Begradigung der B 146 bereits ihren Tribut gefordert, dennoch ist der Mündungsbereich noch einigermaßen intakt. Das ändert sich mit den nachfolgenden Verbauungen, die

2003 aus der gesamten Mündung einen sterilen, verwachsenen Geschiebe – Abfuhrkanal mit schwer verbauten Ufern gemacht haben.

2010 ist nach den LIFE Maßnahmen wieder eine tendenzielle Annäherung an den Zustand von 1973 erkennbar. Die bei Projektabschluss gegebene hohe Dynamik (große Uferaufbrüche und Nachstürzen der Ufervegetation, siehe auch Bild S. 3) lässt hier eine gute Entwicklung erwarten.

Aus heutiger Sicht wäre es vertretbar gewesen, die Abschlussprofile der Regulierung (Pfeil) nahe an die Straßenbrücke zu rücken. Das mittel- bis langfristige Ziel müsste es sein, die Brücke der B 146 auf mindestens die doppelte Länge auszuweiten und dem Bach damit eine naturgemäße, an die Situation von 1954 angelehnte Dynamik zu gestatten.

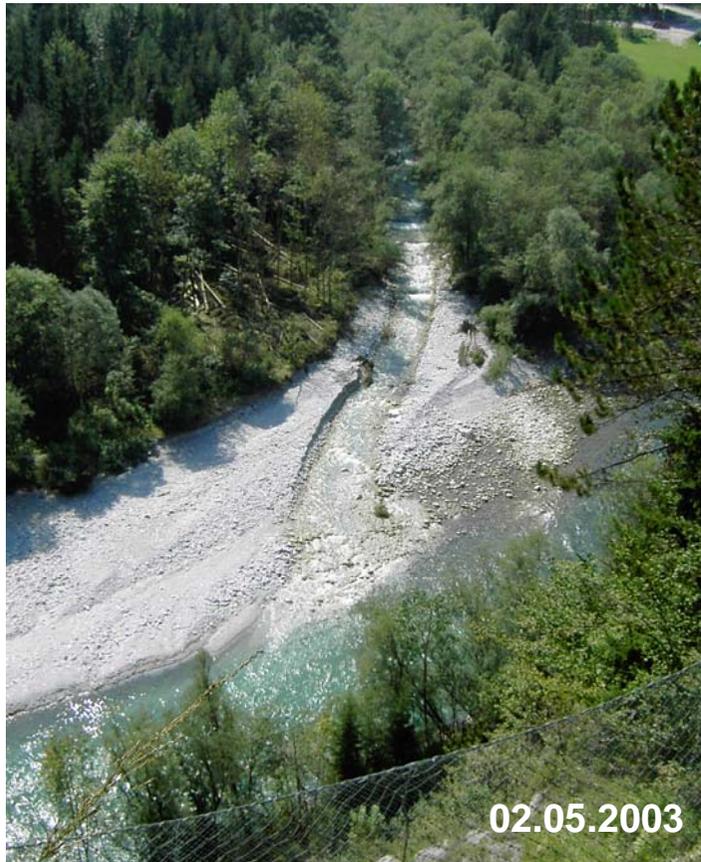
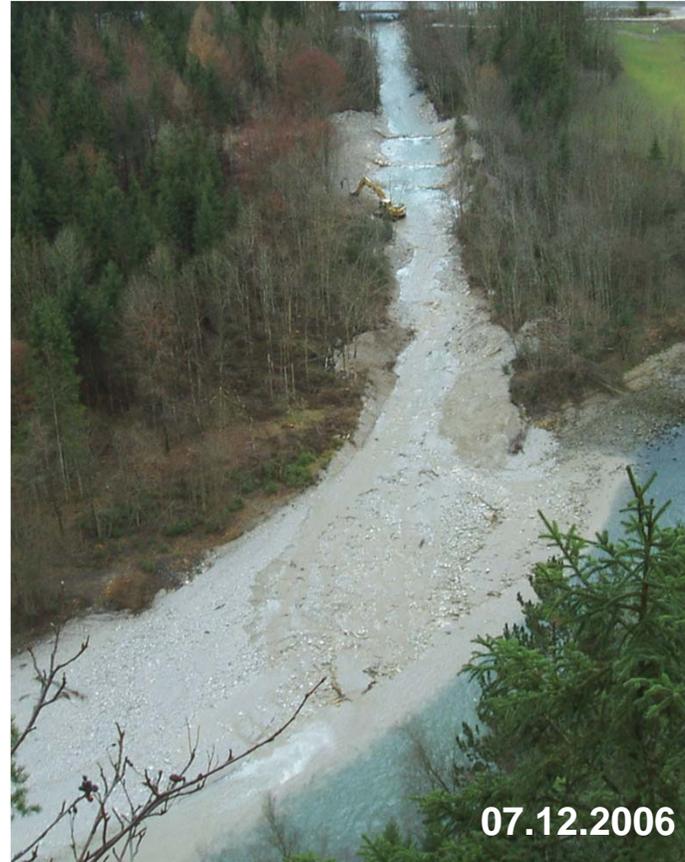
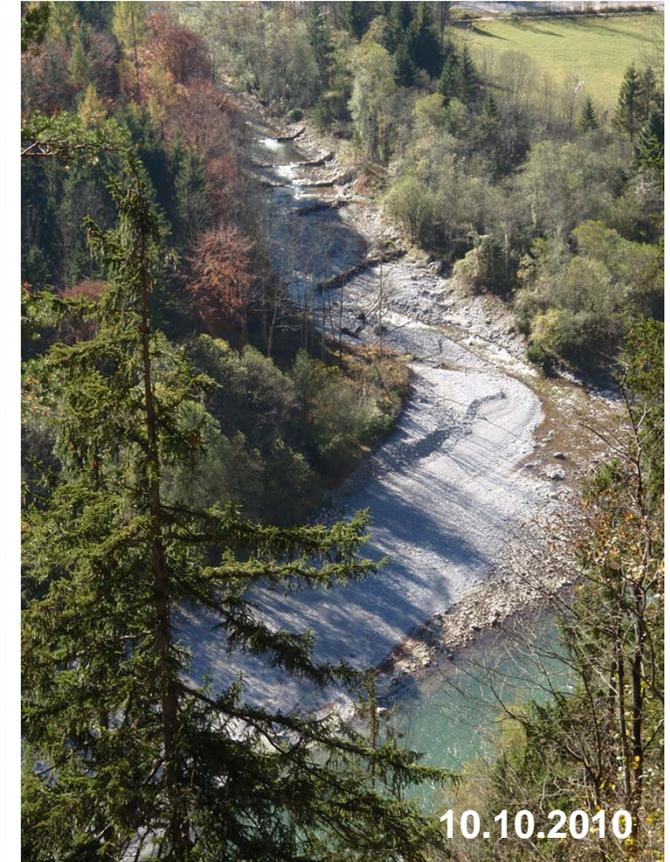
**Bild C2/FM 05 -07: Fotovergleich Johnsbach Mündung hm 0-2, vom Gegenhang**

2003 ist die Mündungsstrecke noch fast bis in die Enns verbaut, die letzte Barriere liegt schon im Hochwasserpegel des Vorfluters.

2006 während der Umbauarbeiten

2010 kommt die Dynamik nach dem nachträglichen Einbau seitlich auslenkender Strukturen (kleine Buhne und Schrägbäume) stärker in Gang.

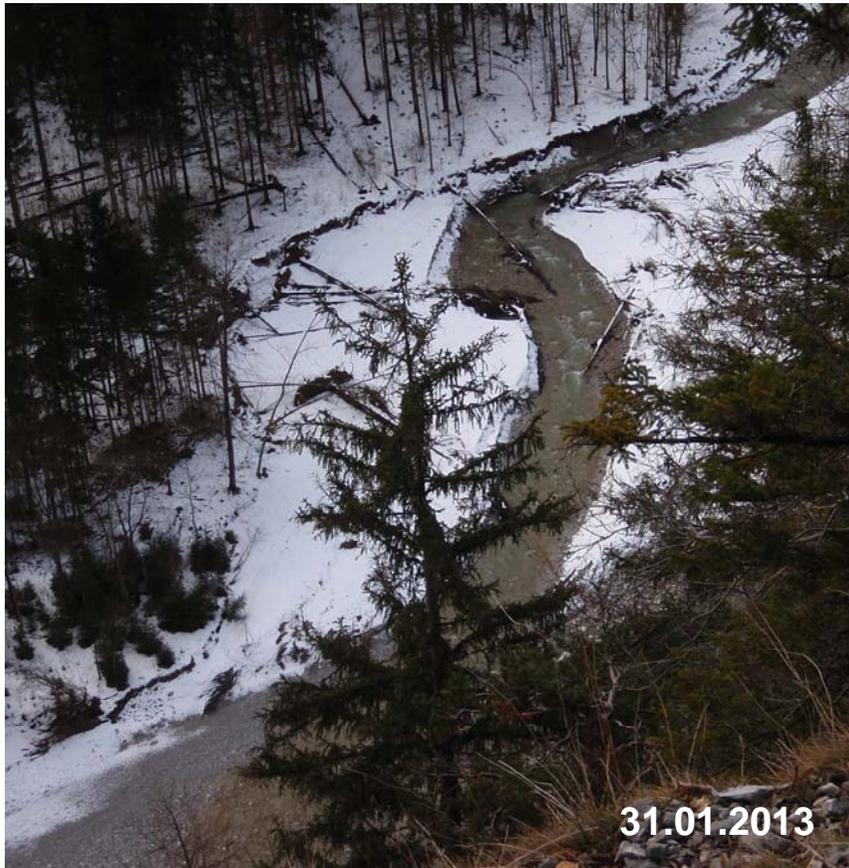
**Bild C2/FM 08: Fotovergleich Johnsbach Mündung hm 0-2, vom Gegenhang**

2013 Durch die seitlich auslenkenden nachträglichen Einbauten (kleine Buhne und Schrägbäume) haben sich die Hochwässer im Juni und Juli 2012 weit ins rechte Ufer gefressen und große Mengen an Geschiebe und Wildholz im Überflutungsbereich abgelagert.

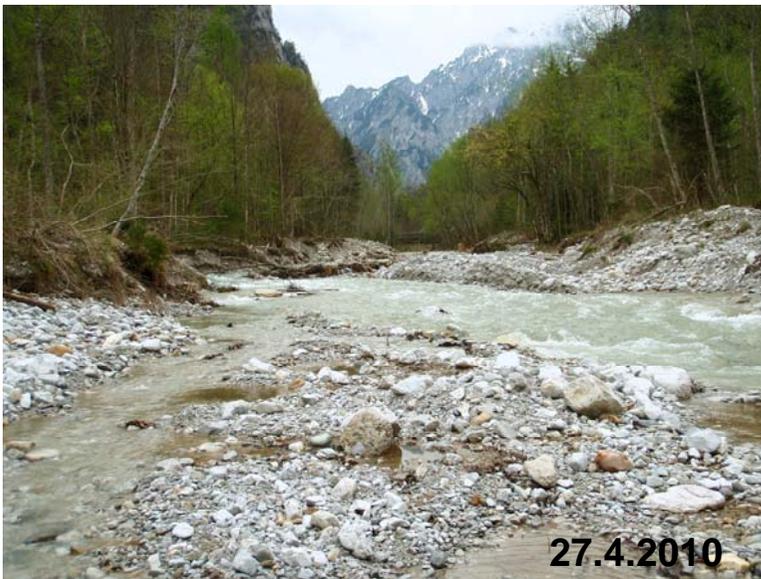
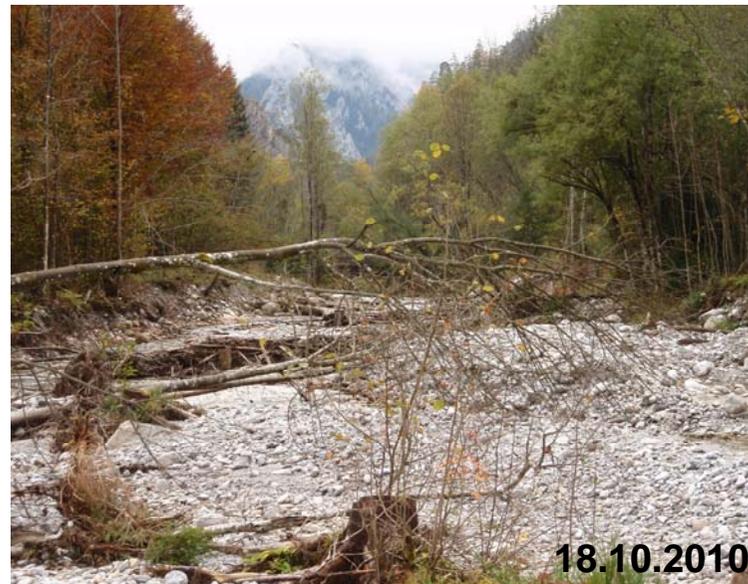
**Bild C2/FM 09 - 12: Fotovergleich  
Johnsbach Mündung hm 0-2**

2005 ist die Mündungstrecke noch fast bis in die Enns verbaut, die letzte Barriere liegt schon im Hochwasserpegel des Vorfluters.  
2006 während der Umbauarbeiten

April 2010: Nach den Ende 2009 vorgenommenen Verbesserungen (die Abschlusschwelle war ausgekolkt worden) kommt die Dynamik nach dem Einbau seitlich auslenkender Strukturen (kleine Buhne und Schrägbäume) in Gang...

... was sich Ende 2010 an den zahlreichen nachgestürzten Uferbäumen deutlich zeigt.

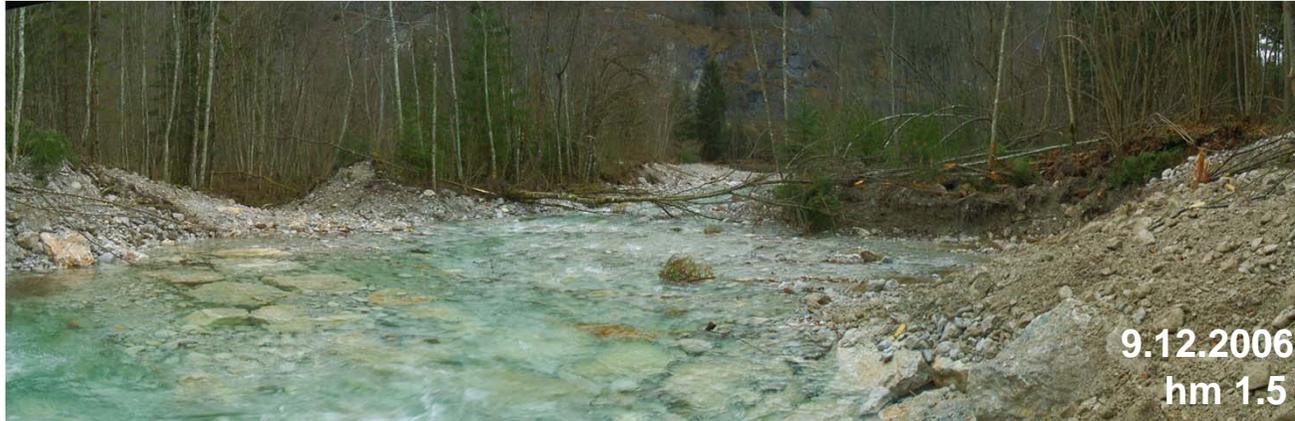
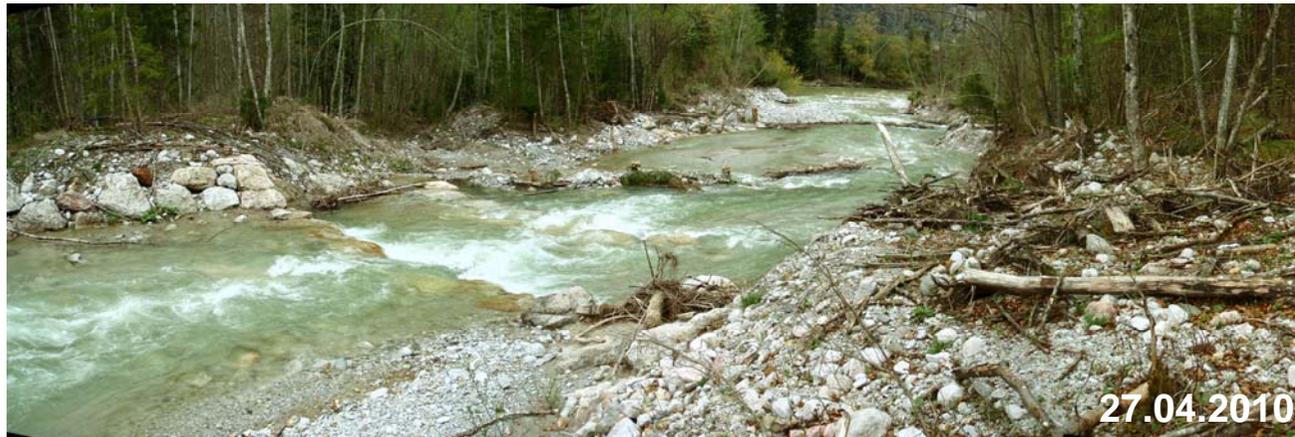
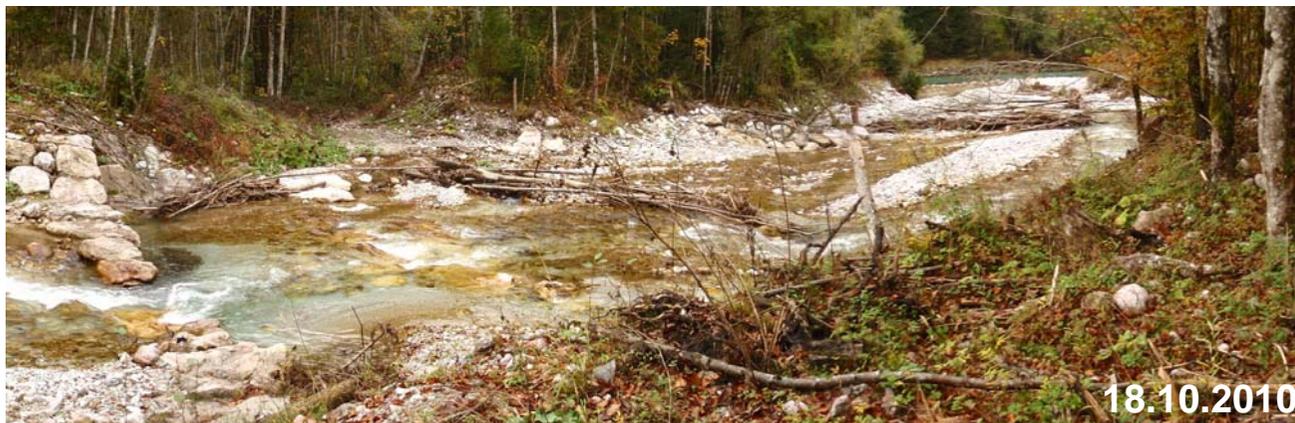
**Bild C2/FM 17-19: Fotovergleich Johnsbach  
Mündung, flussabwärts gesehen**

2006 ist die Aufweitung der Mündung im Dezember abgeschlossen. Im Vordergrund die neue, eingeschotterte Abschluss-Schwelle, die nach Hochwässern in den Folgejahren leider ausgekolkt wurde.

Im Frühjahr 2010 präsentiert sich die Strecke nach dem Einbau der rechts weisenden Schrägstrukturen schon erheblich erweitert.

Die selbe Szenerie im Herbst 2010. Die Aufweitung und gefällsmäßige Angleichung geht unaufhaltsam voran, die Strecke ist nun voll fischgängig und gewinnt immer mehr an Struktur.

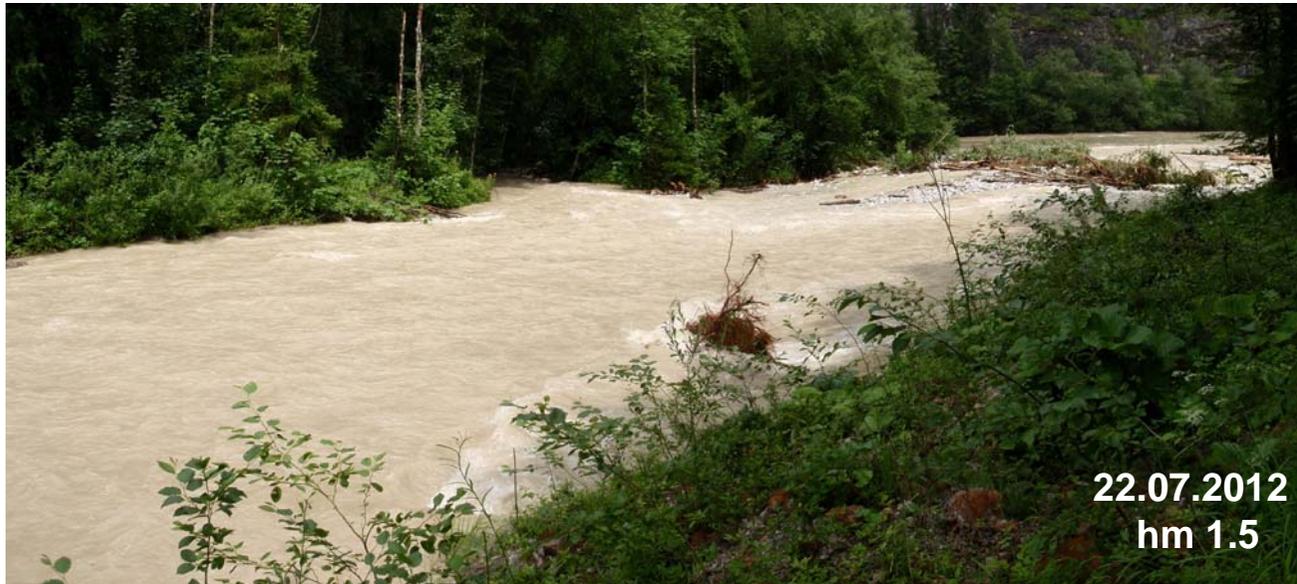
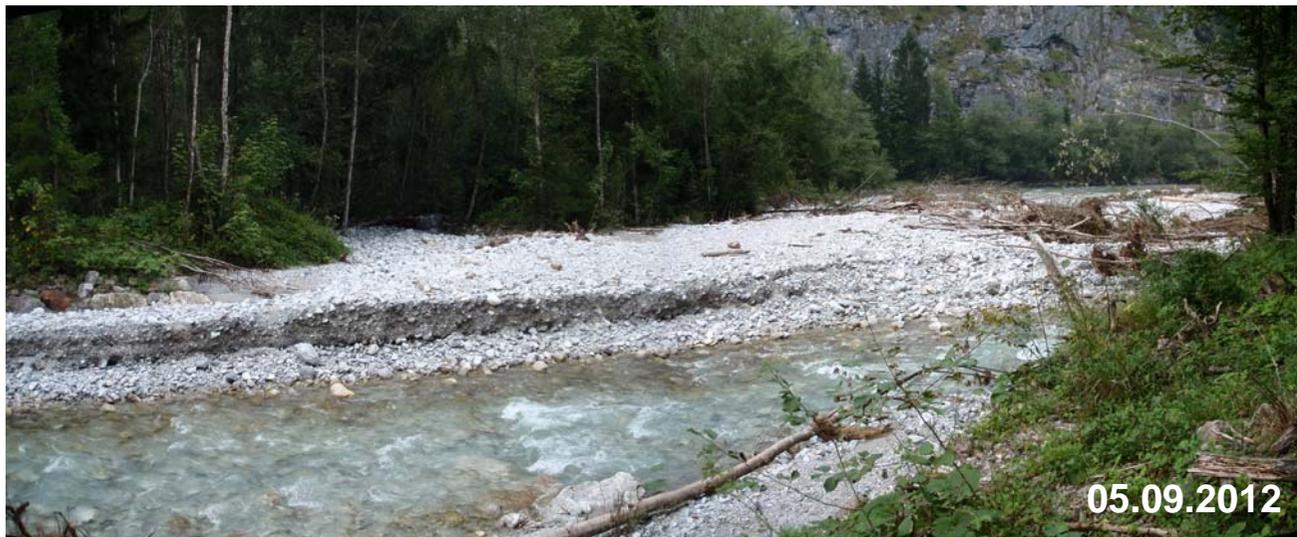
**Bild C2/FM 20-21: Fotovergleich Johnsbach  
Mündung, flussabwärts gesehen**

Sommer 2012: Abklingende Hochwasserwelle unmittelbar nach den Katastrophenunwetter n um den 20. Juli 2012. Deutlich zu erkennen ist das hoch aufgeschüttete Fließniveau mit Einlauf links in den alten Flutarm, wodurch die Querwerke völlig eingeschottert wurden und nicht mehr sichtbar waren.

Herbst 2012: Die Mündung wurde fast bis in Höhe der Bühnenköpfe bzw. des Dammes zur Bachbrückenwiese eingeschottert, danach hat sich der Bach wieder sekundär eingetieft. Die Grundschwelen bleiben aber ausgeglichen.

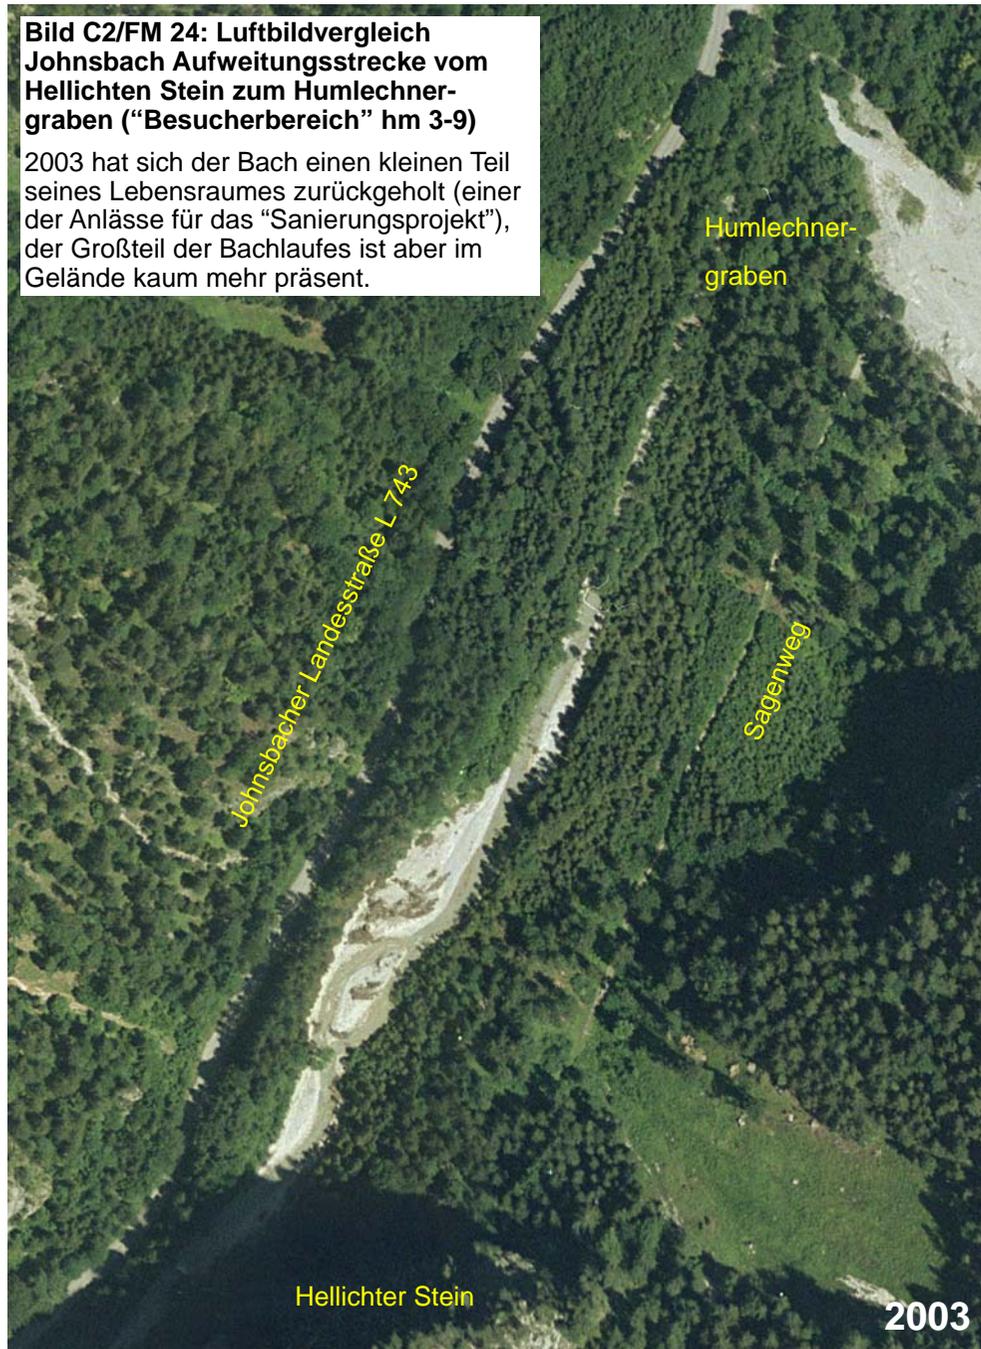
**Bild C2/FM 24: Luftbildvergleich  
Johnsbach Aufweitungsstrecke vom  
Hellichten Stein zum Humlechner-  
graben ("Besucherbereich" hm 3-9)**

2003 hat sich der Bach einen kleinen Teil  
seines Lebensraumes zurückgeholt (einer  
der Anlässe für das "Sanierungsprojekt"),  
der Großteil der Bachlaufes ist aber im  
Gelände kaum mehr präsent.

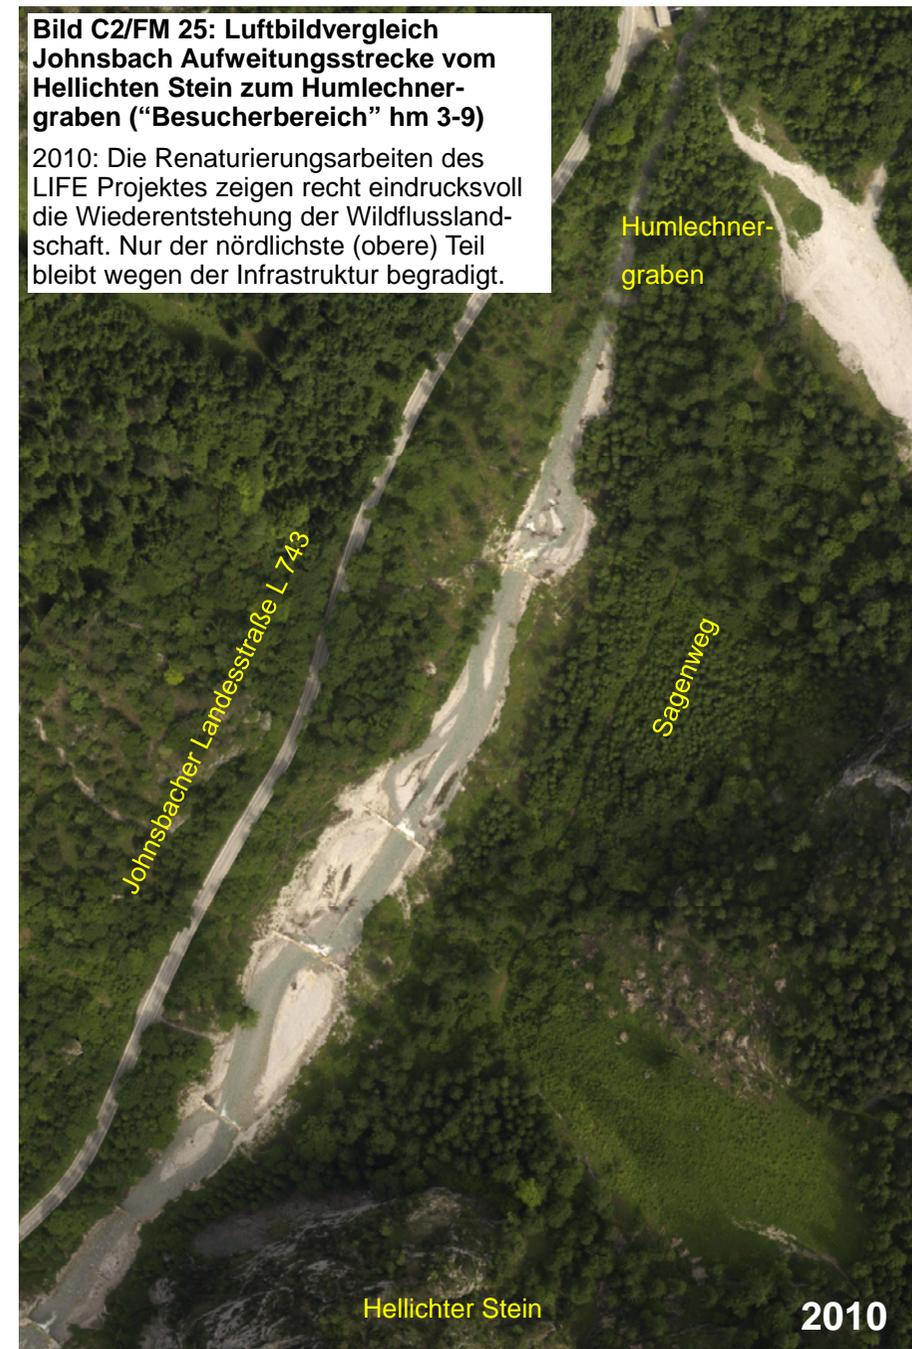
**Bild C2/FM 25: Luftbildvergleich  
Johnsbach Aufweitungsstrecke vom  
Hellichten Stein zum Humlechner-  
graben ("Besucherbereich" hm 3-9)**

2010: Die Renaturierungsarbeiten des  
LIFE Projektes zeigen recht eindrucksvoll  
die Wiederentstehung der Wildflussland-  
schaft. Nur der nördlichste (obere) Teil  
bleibt wegen der Infrastruktur begradigt.

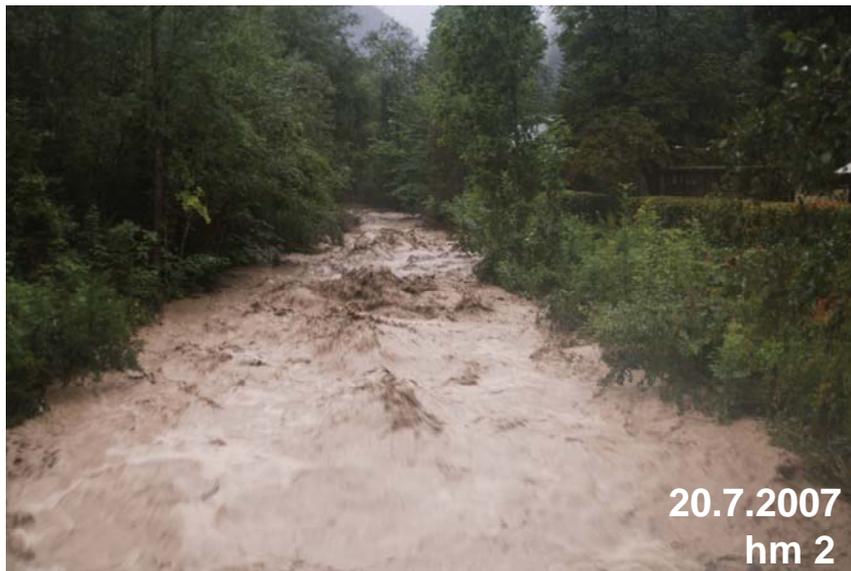
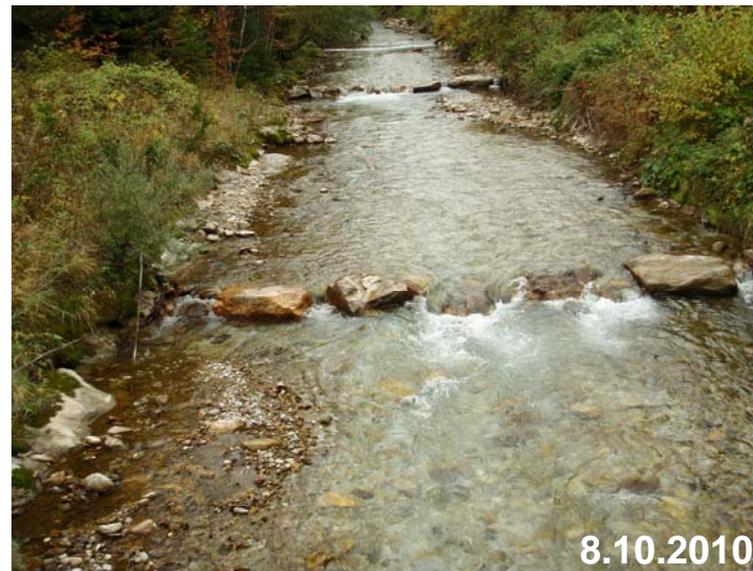
2012 hat sich an der Grabenmündung nichts geändert. Infolge der schweren Verbauung im Nahbereich des Gasthauses können Hochwässer hier nicht erodieren. Aus dem Humlechnergraben fand kein Geschiebetrieb statt, weil die Julistarkregen 2012 im Gesäuse nur mehr abgeschwächt auftraten.

Die "Schussstrecke" neben dem Gasthaus Bachbrücke präsentiert sich 2012 schön ausgeputzt und ansonsten unverändert.

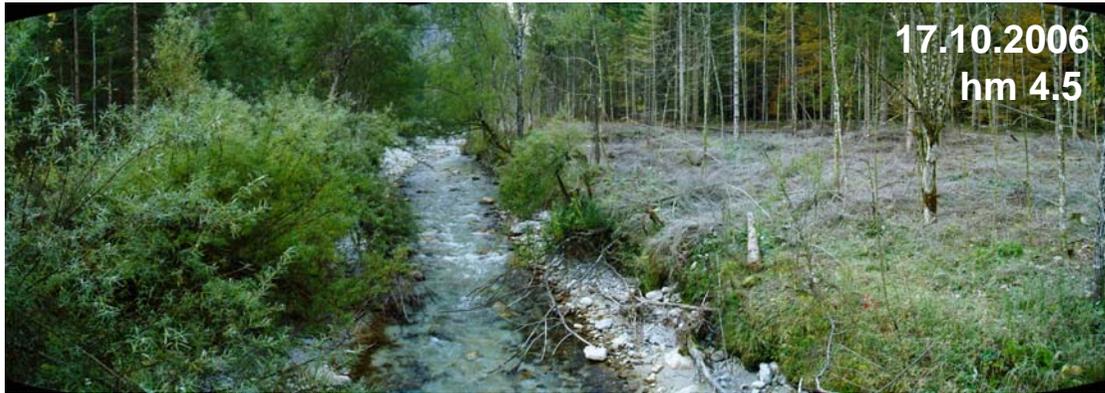
**Bild C2/FM 32-33: Johnsbach Beginn Aufweitungsstrecke**

Die Szenerie bei hm 4 hat sich nach den LIFE Maßnahmen komplett gewandelt: Aus dem kanalartigen, zugewachsenen Gerinne (am Motiv 2006 bereits nach der Waldumwandlung C4 mit erheblicher Reduktion der Fichte) wurde 2007 ff. eine noch immer im Umbruch befindliche Pionierlandschaft. Die Stufe im Vordergrund ist temporär an verkeiltem Treibholz entstanden.

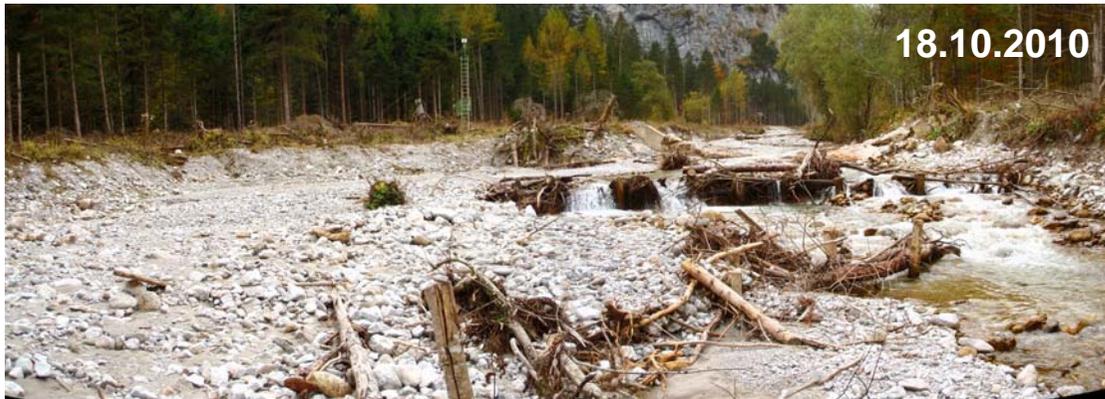
**Bild C2/FM 34-36: Johnsbach Besucherbereich hm 8**

Am Motiv aus dem Jahr 2003 ist gut erkennbar, dass sich der Bach hier bereits selbst "renaturiert" hatte. Dieser Ansatz wurde noch erheblich erweitert. Wie auf den Motiven 2008 und 2010 erkennbar ist, pendelt der Bachlauf abwechselnd ans linke oder rechte Ufer.

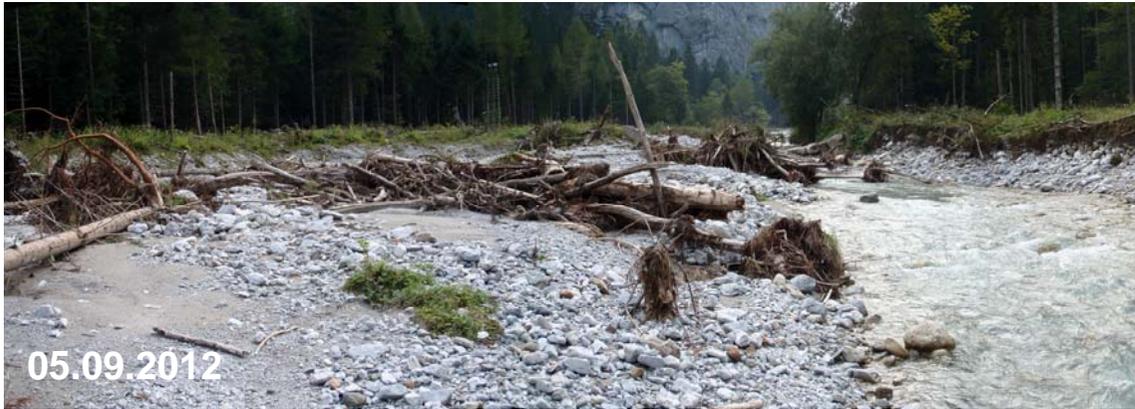
**Bild C2/FM 37: Johnsbach Beginn Aufweitungsstrecke**

2012: In der Bucht unterhalb der Webcamstufe hat sich neben massiven Geschiebe-Anlandungen auch viel Schwemmholz gefangen. Eine Ufererosion findet hier nur marginal statt.

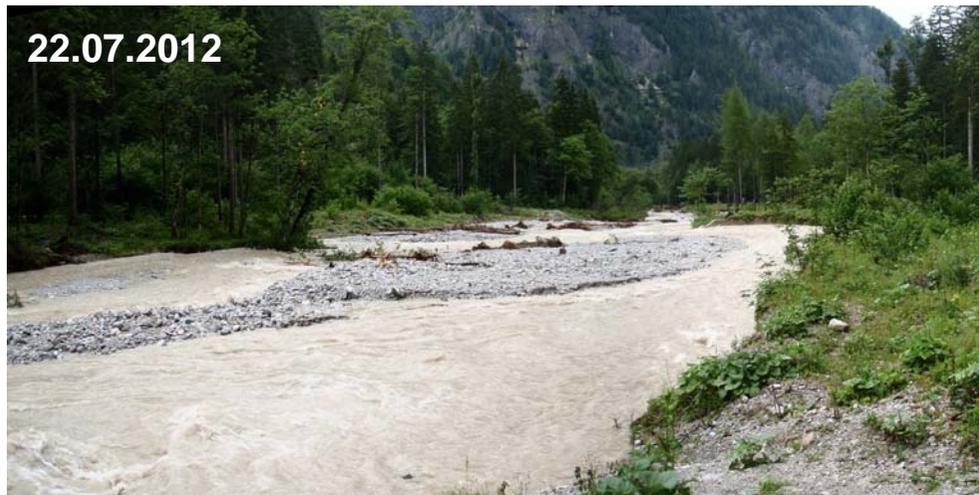
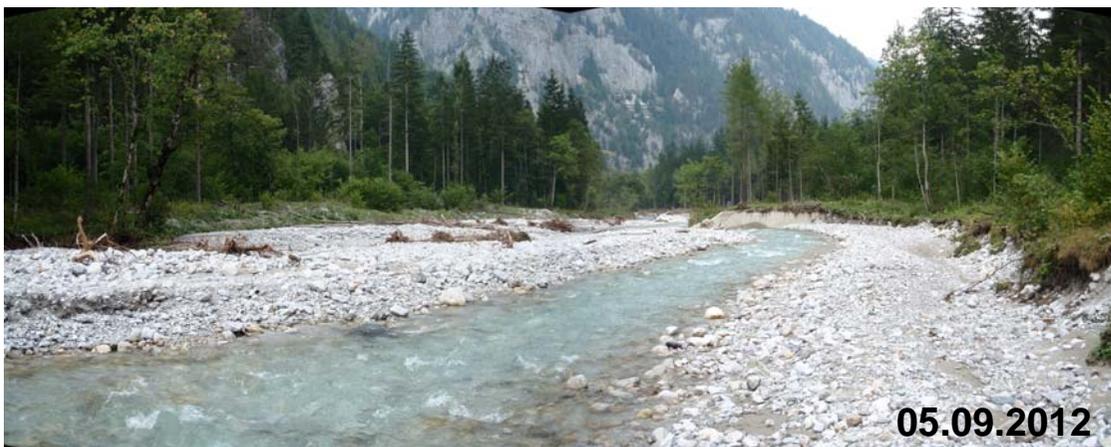
**Bild C2/FM 38-39: Johnsbach Besucherbereich hm 8**

Sommer 2012: Hochwassersituation mit selbem Motiv ("Schrägbaum") wie auf der vorigen Seite.

Herbst 2012: Reichliche Aufschotterung und freigespülter Flügel der Betongrundschwelle im Hintergrund Mitte rechts. Der Bach ist wieder an die rechte Bachbettseite gelegt.

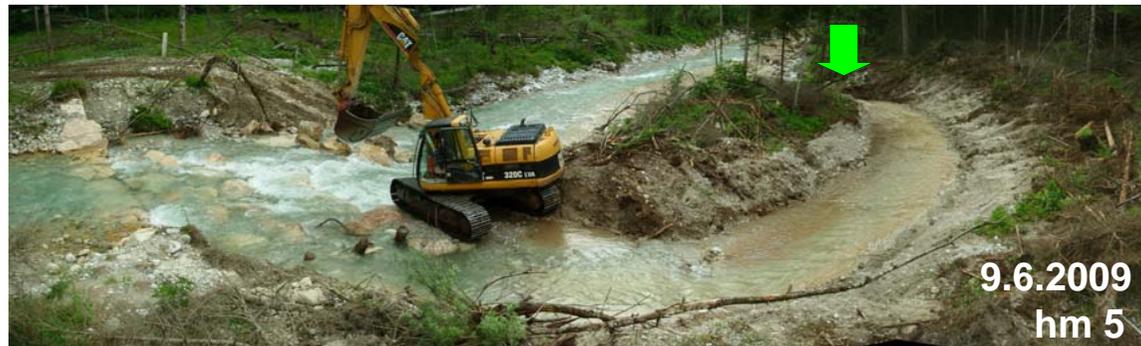
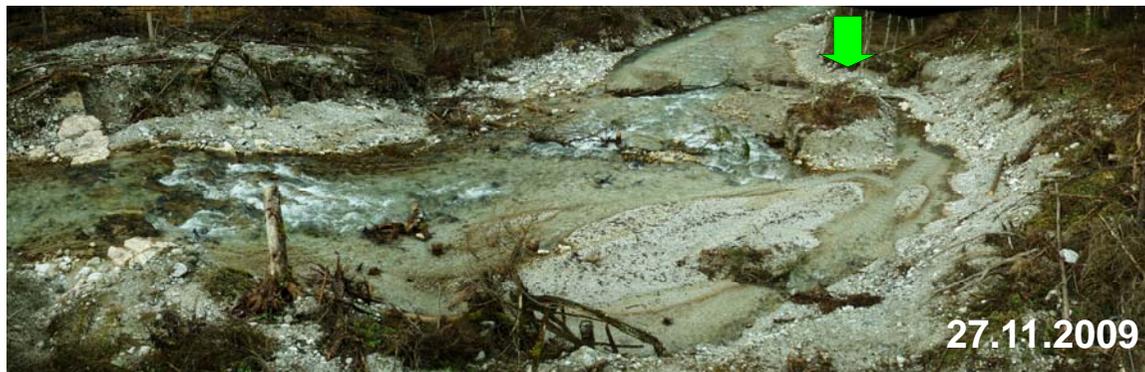
**Bild C2/FM 40-43: Johnsbach "Webcamstufe" hm 5**

Diese Schwelle zählte nach dem Abschluss der Arbeiten und den Hochwässern 2007 und 2008 zu den Problemzonen, da sie mangels Geschiebenachschub ausgekolkt und damit schwer fischpassierbar wurde.

Sie wurde daher im Juni 2009 abgerampt und verschwenkt und das Unterwasser großzügiger aufgeweitet, um hier einen ausgleichenden Schüttkegel zu ermöglichen.

Die stehen gebliebene Schotterinsel wurde bald ein Raub der Fluten (Pfeil)

Wie sich gegen Projektende zeigte, neigt der Bach in Niederwasserphasen dazu, immer wieder den "geraden Weg" zu nehmen. Er landet die potenziellen Ausbreitungsflächen sukzessive auf bzw. tieft sich erosiv ein und setzt damit die Furkationszonen außer Betrieb.

Diese Entwicklung kann nur durch immer wiederkehrende Geschiebefrachten ausgeglichen werden!

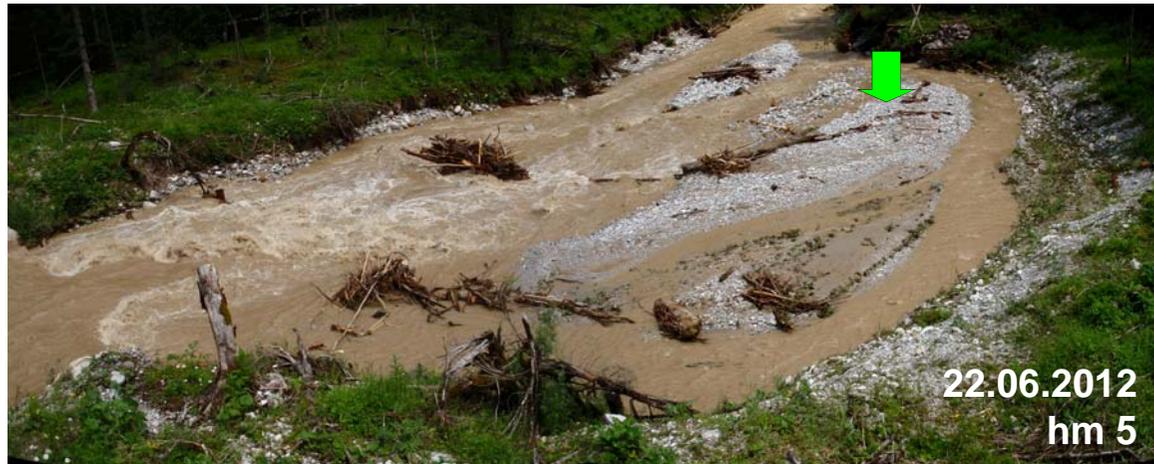
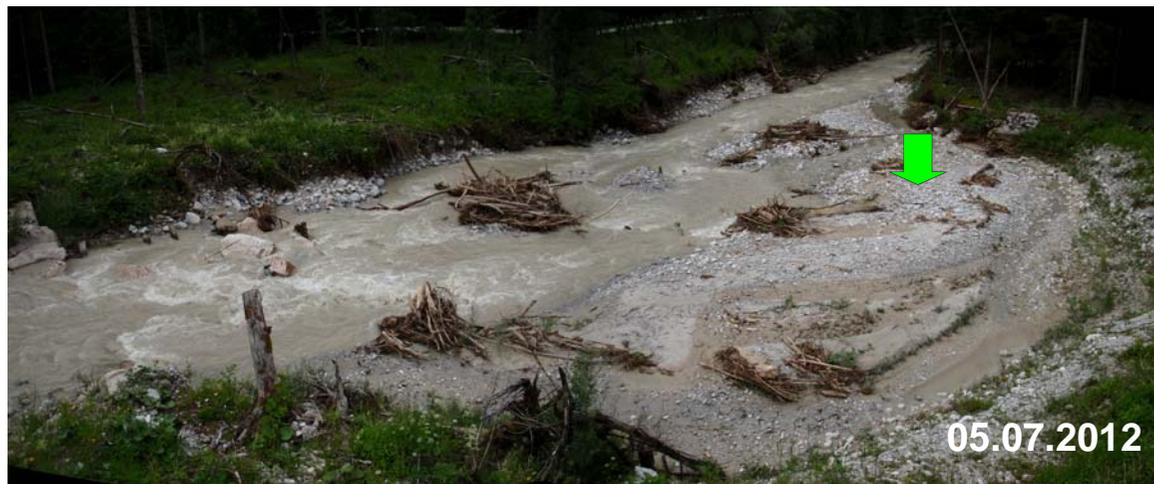
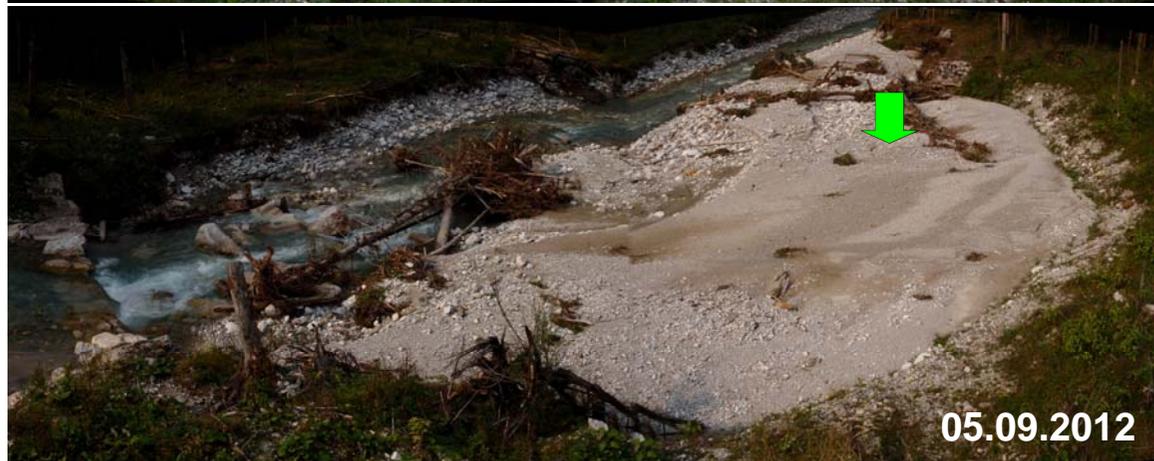
**Bild C2/FM 44-46: Johnsbach "Webcamstufe" hm 5**

2012: Innerhalb der angelegten Bucht hinter der "Düse" der abgerampten Webcam-Stufe kommt es immer wieder zu Umgestaltungen und Anlandungen.

Die Uferlinie verändert sich nur zögerlich, weil der Bach auch bei Hochwasser geradeaus "durchschießt". Eine kleine, nach rechts auslenkende Schrägbühne würde – adäquat zur Mündung - die Bucht binnen kurzem auf das Mehrfache vergrößern.

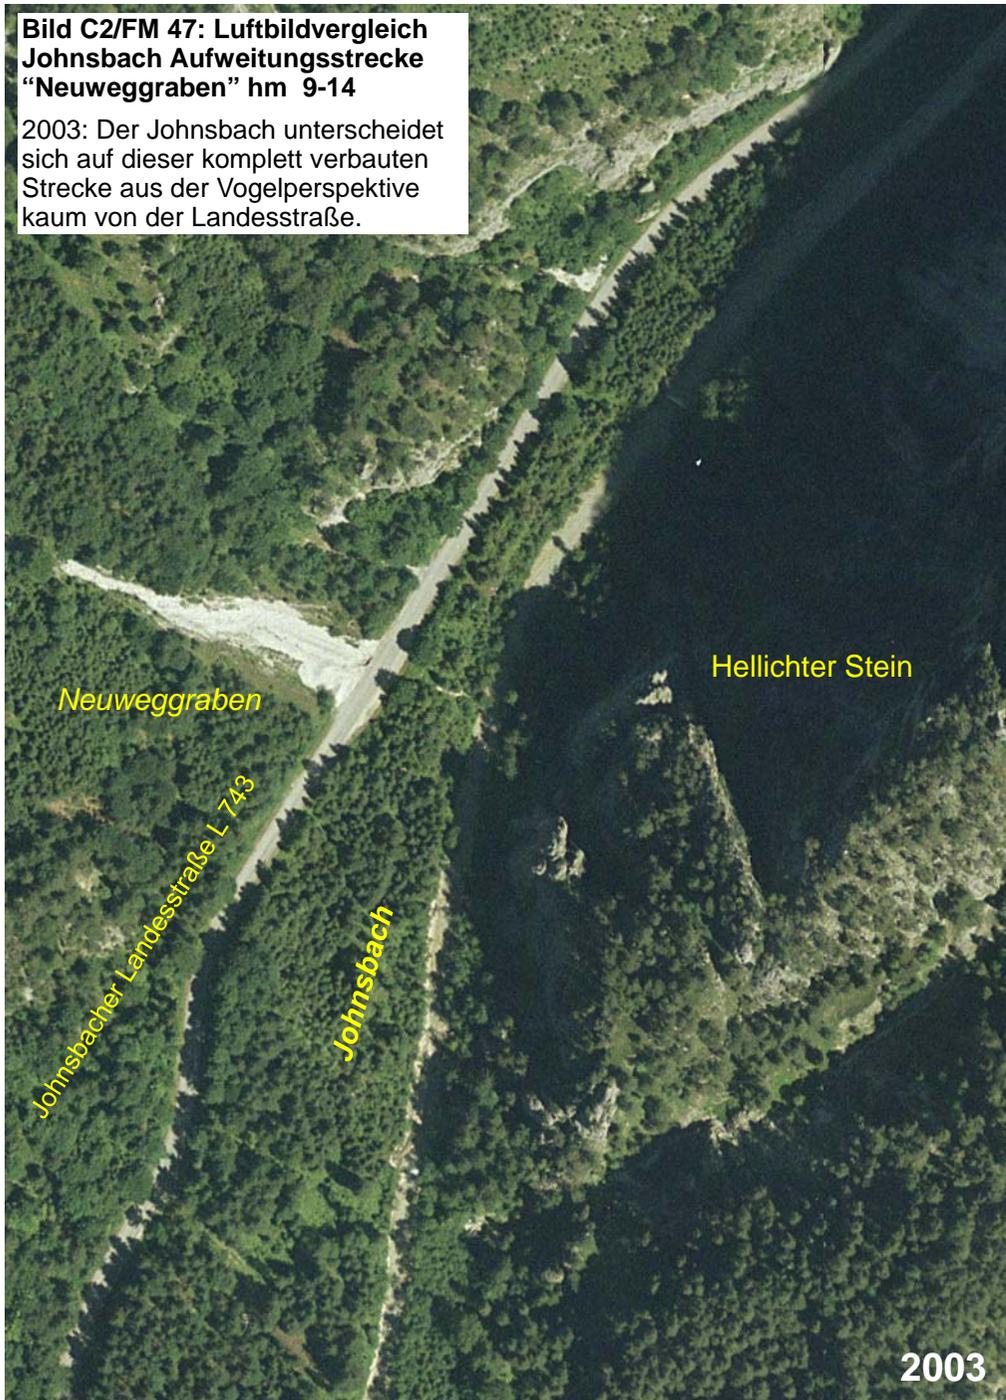
**Bild C2/FM 47: Luftbildvergleich  
Johnsbach Aufweitungsstrecke  
"Neuweggraben" hm 9-14**

2003: Der Johnsbach unterscheidet sich auf dieser komplett verbauten Strecke aus der Vogelperspektive kaum von der Landesstraße.

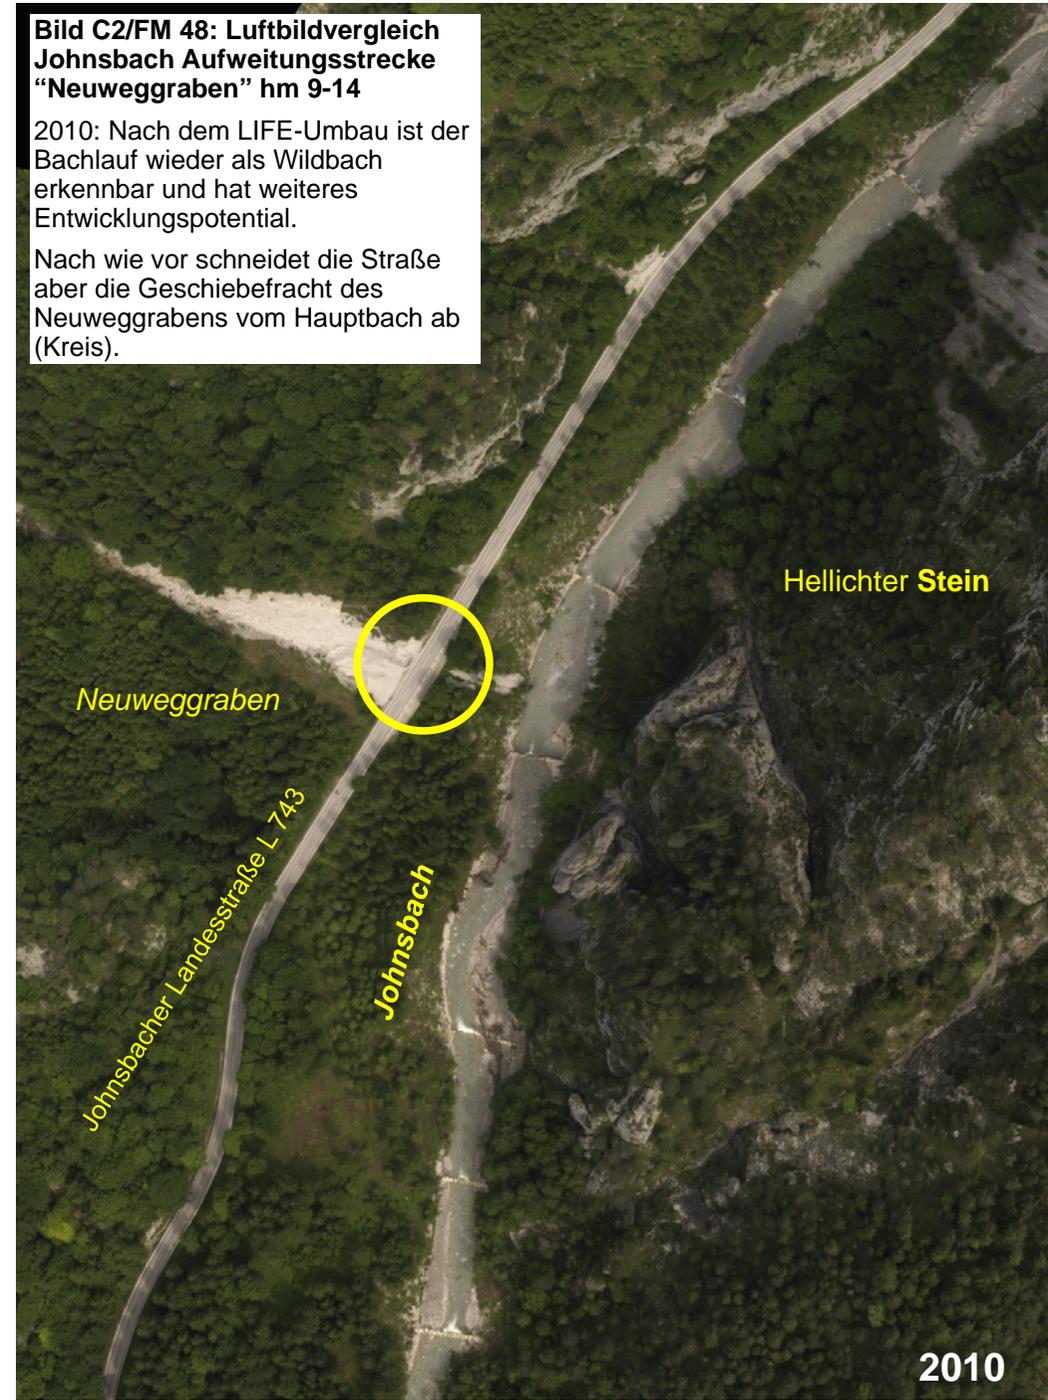
**Bild C2/FM 48: Luftbildvergleich  
Johnsbach Aufweitungsstrecke  
"Neuweggraben" hm 9-14**

2010: Nach dem LIFE-Umbau ist der Bachlauf wieder als Wildbach erkennbar und hat weiteres Entwicklungspotential.

Nach wie vor schneidet die Straße aber die Geschiebefracht des Neuweggrabens vom Hauptbach ab (Kreis).
