**LIFE05 NAT/A/000078**

Naturschutzstrategien für Wald und Wildfluss im  
Gesäuse

**AFTER LIFE REPORT  
FOTOBELLAGEN: KATEGORIE C**

**SONDERBEILAGE C2 JOHNSBACH  
Vergleichsbilder**

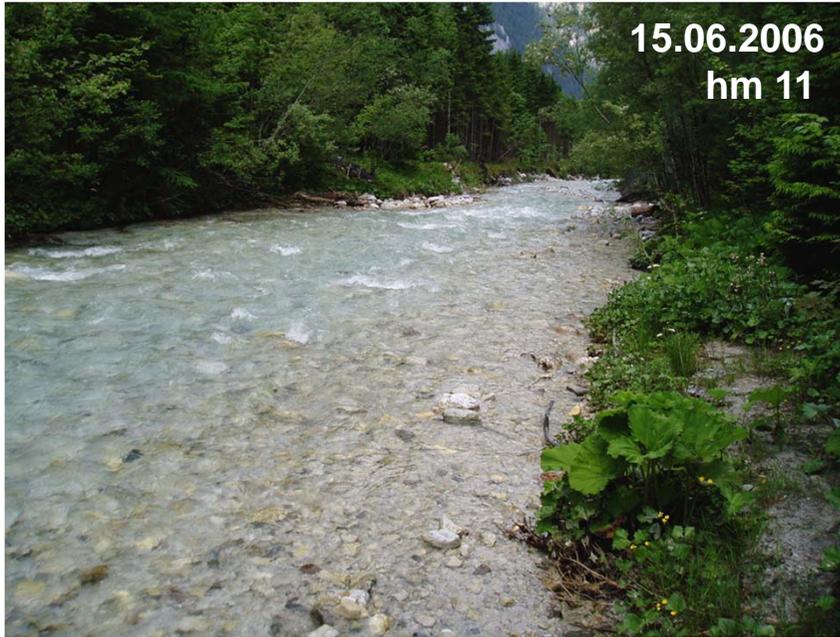
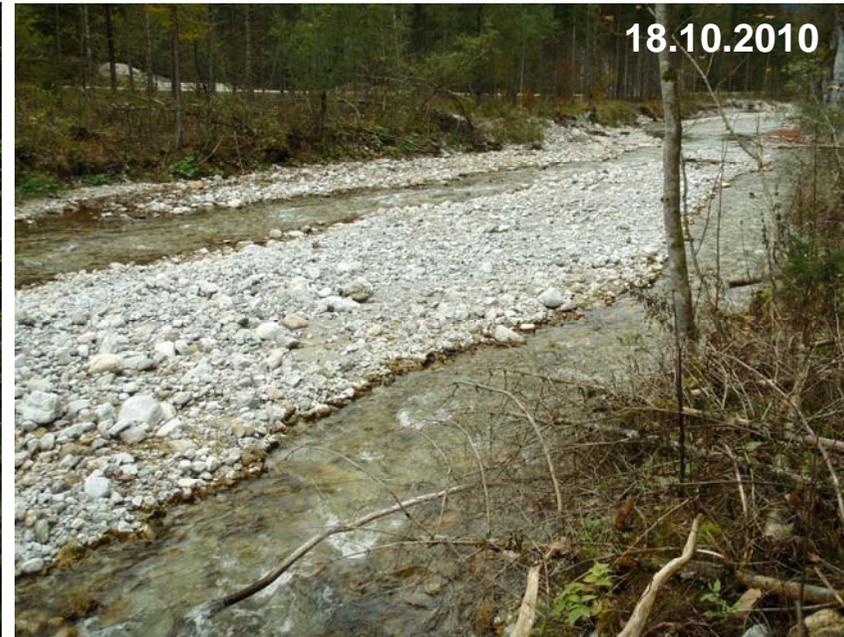
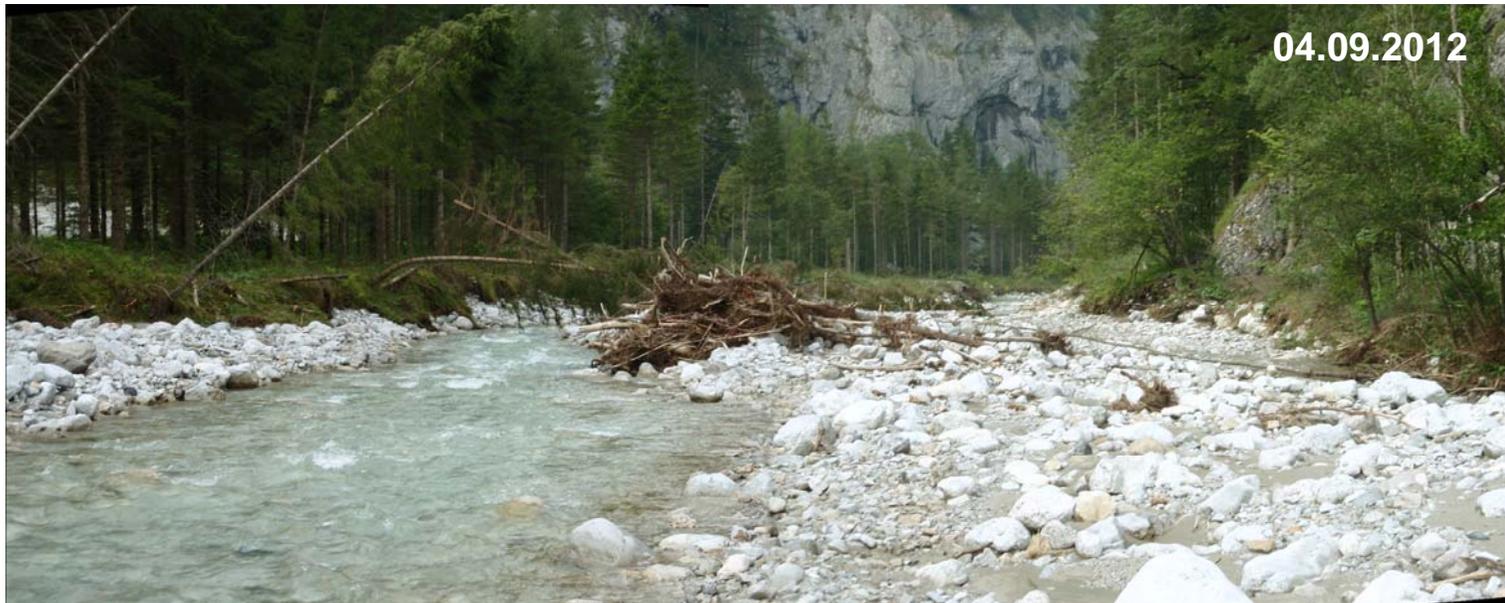
**Bild C2/FM 63-65: Johnsbach  
Amtmanggalgen – Gsengstrecke  
hm 11-16**

In diesem Gebiet herrscht eine etwas höhere Dynamik, weil der Bach nicht ganz so tief eingetieft ist wie in der unteren Strecke.

Wie man am unteren Bild gut erkennt, werden die Uferbereiche bei Hochwasser stark angerissen und überflutet. Während die Fichtenaufforstungen massiv abgebaut werden, können sich bei fortschreitender Aufschotterung kleinräumige Auwaldzellen entwickeln.

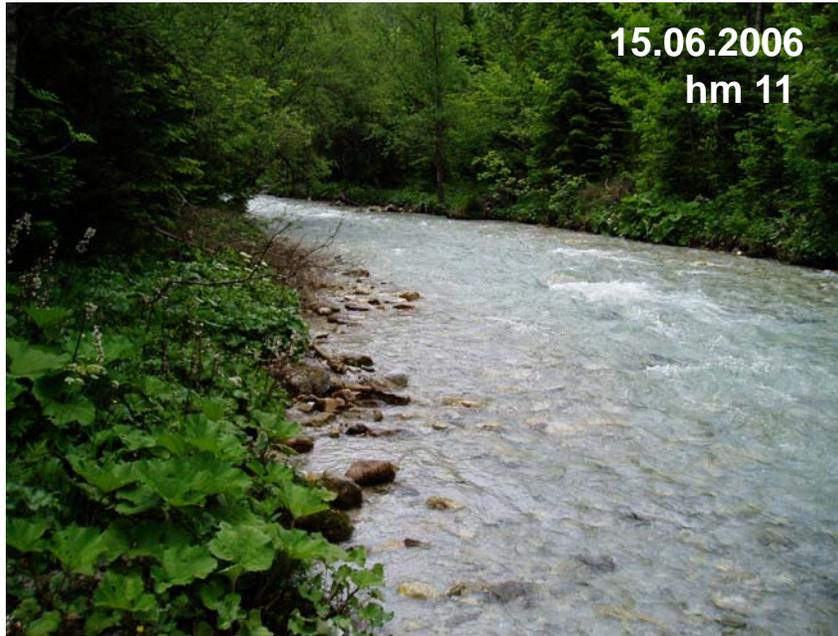
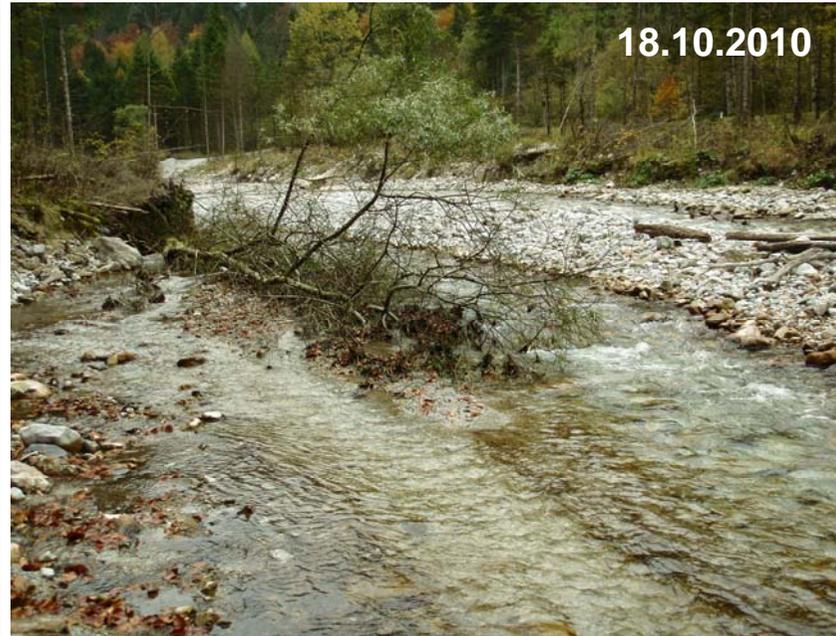
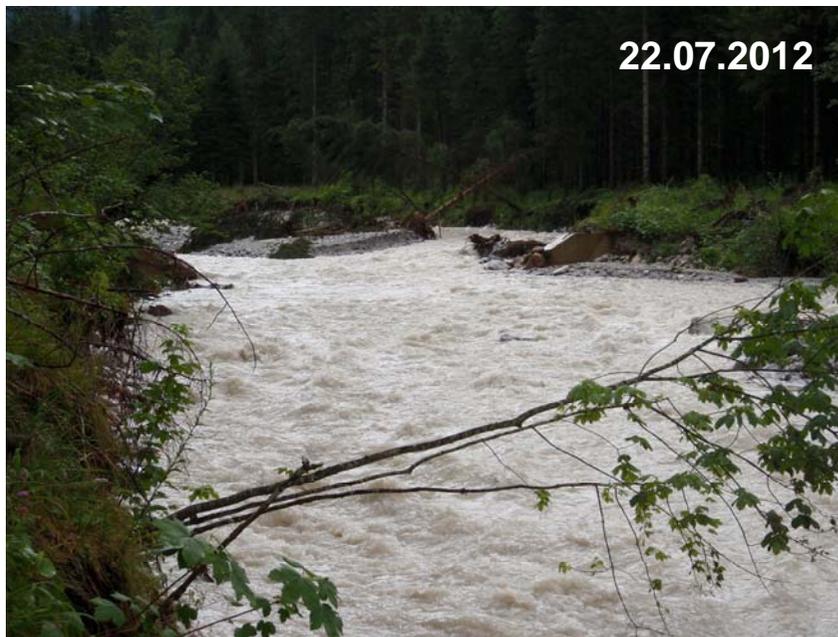
**Bild C2/FM 66-68: Johnsbach  
Amtmangalgen –  
Gsegstrecke hm 11-16**

In diesem Gebiet herrscht eine  
beträchtliche Dynamik, bei jedem  
Hochwasser stürzen unterspülte  
Bäume und Baumgruppen in  
den Bach.

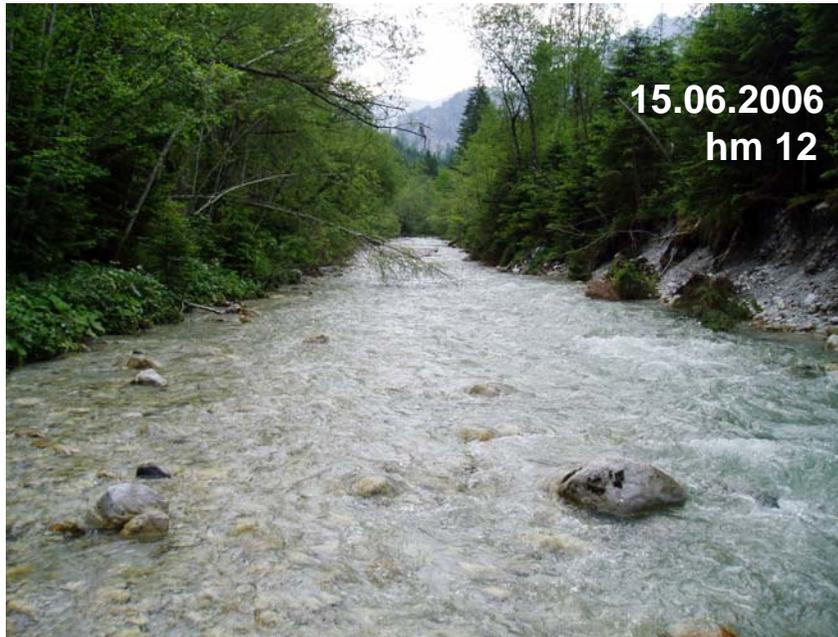
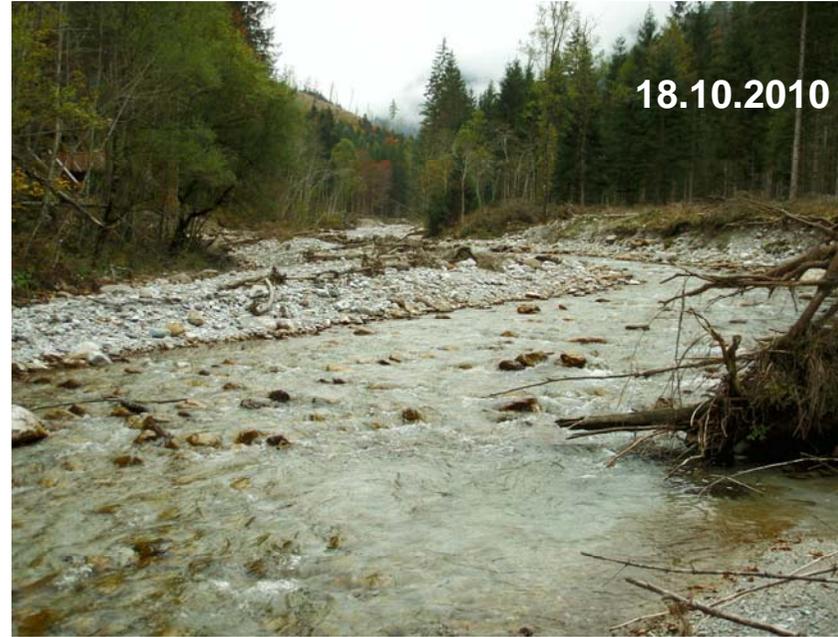
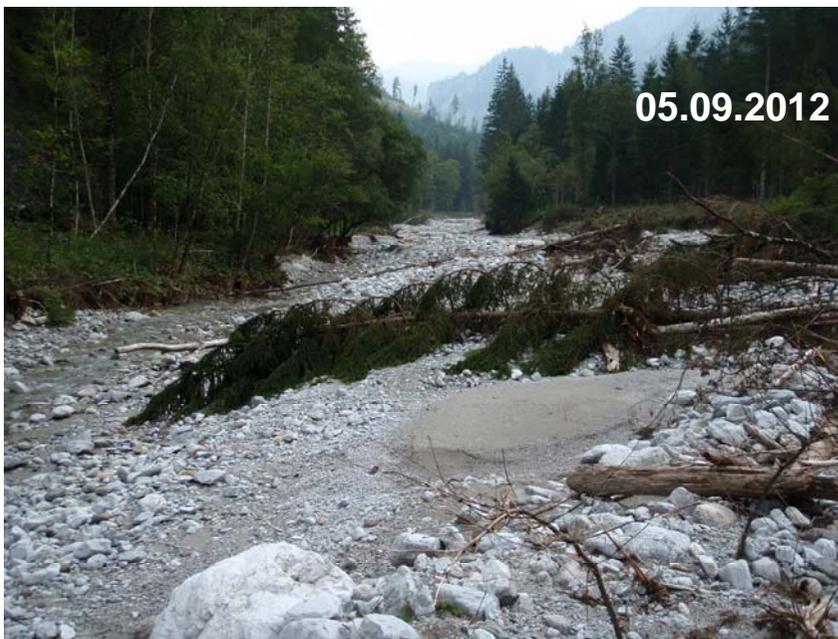
**Bild C2/FM 69-71: Johnsbach  
Amtmannalgen –  
Gsengstrecke hm 11-16**

Durchgehende  
Aufweitungsstrecke. Die Bilder  
zeigen jeweils das selbe Motiv  
vor und nach der Durchführung  
der Arbeiten. Seit 2010 stürzen  
immer wieder unterspülte  
Bäume in den Bach,  
hauptsächlich vom linken Ufer.

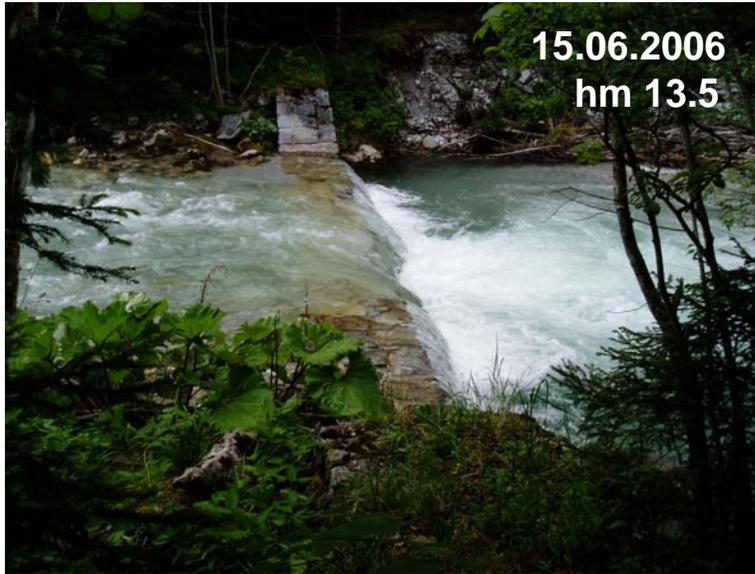
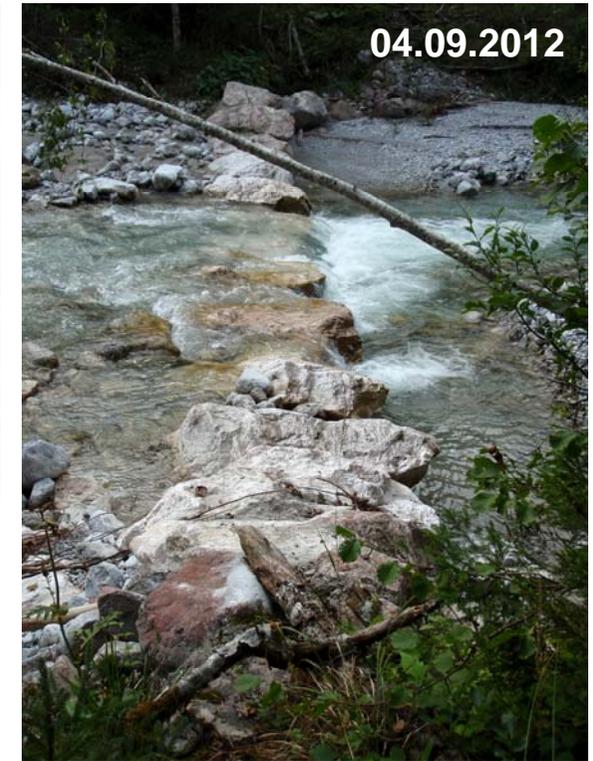
**Bild C2/FM 72-77: Johnsbach Amtmanngalgen – Gsengstrecke hm 11-16**

Obere Reihe: Umgebaute Granitschwelle bei hm 13.5, aktuell durch Auswaschungen ungünstigere Fischpass-Eigenschaften als vorher.

Untere Reihe (links): Drei Beispiele verschieden guter Einschotterung und Passierbarkeit zwischen hm 10 und hm 15. Alle Bilder vom 4.9.2012.

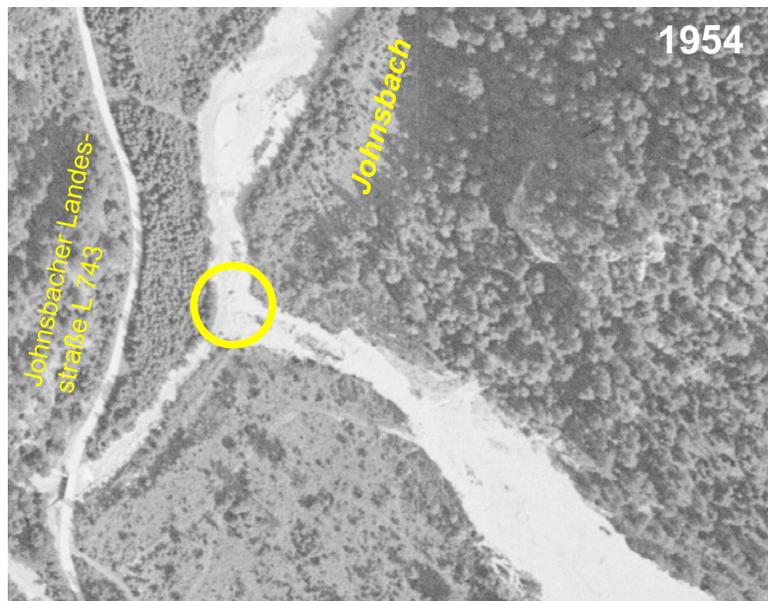
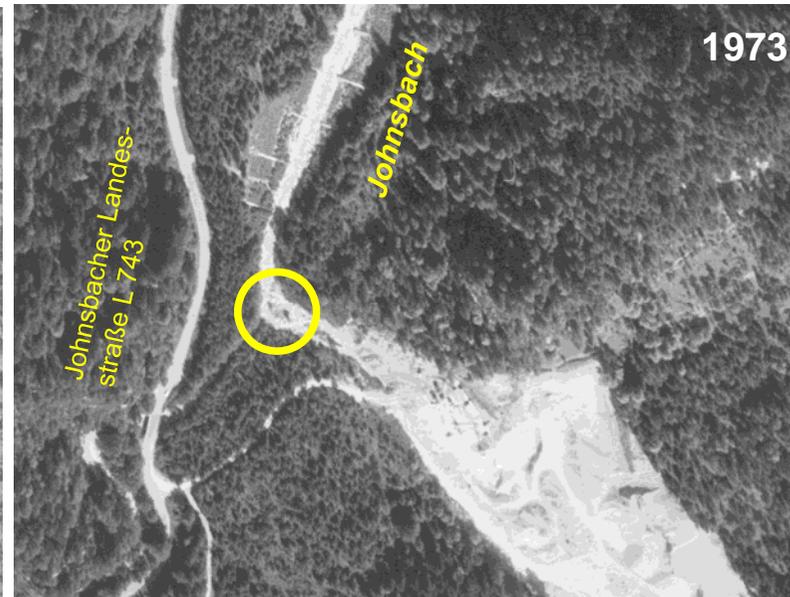
**Bild C2/FM 78-81: Luftbildvergleich Johnsbach Aufweitungsstrecke "Gseng" hm 14-18**

1954: Der mächtige Gsenggraben ist noch unberührt, er beeinflusst mit seinem Geschiebe den Johnsbach ganz maßgeblich (Kreis: Einmündung).

1973 und 2003: Der Johnsbach ist zum Kanal verbaut, der Kiesabbau und das fortschreitende Blockieren der Mündung zehren den Bach geschiebemäßig aus.

2010: Nach dem LIFE Rückbau und der Beendigung und Räumung des Kiesabbaues beginnt sich das Gesamtsystem zu regenerieren. Die Mündung ist wieder großräumig geöffnet (skizziert; erst nach der Aufnahme).

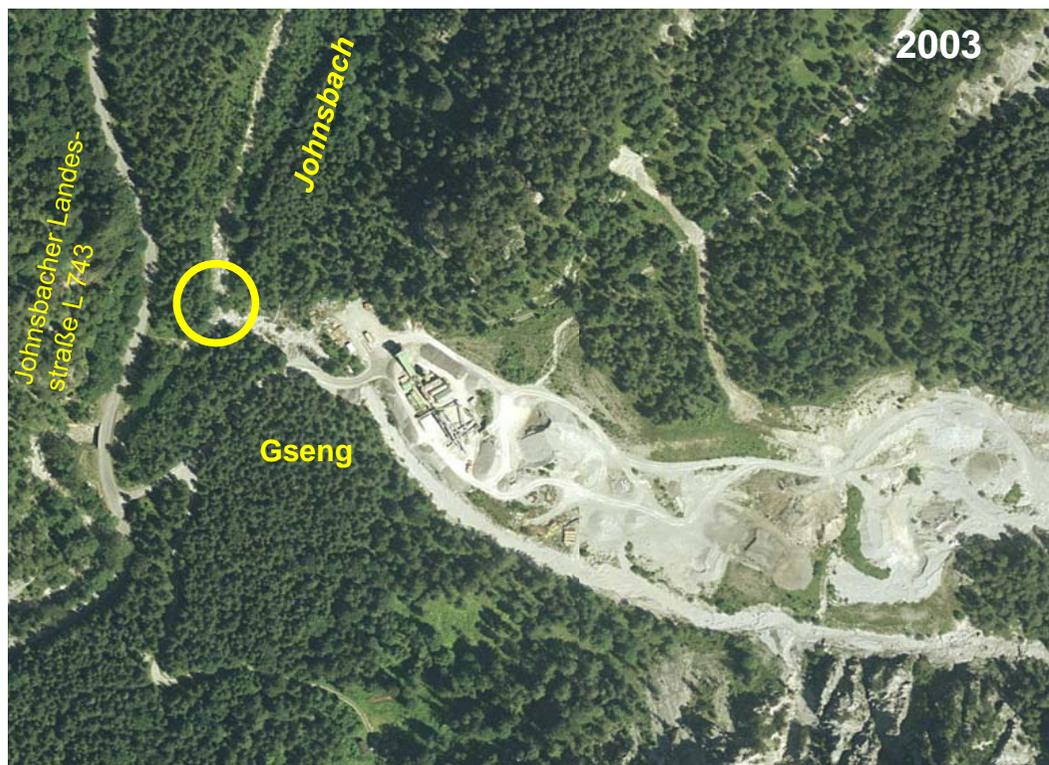
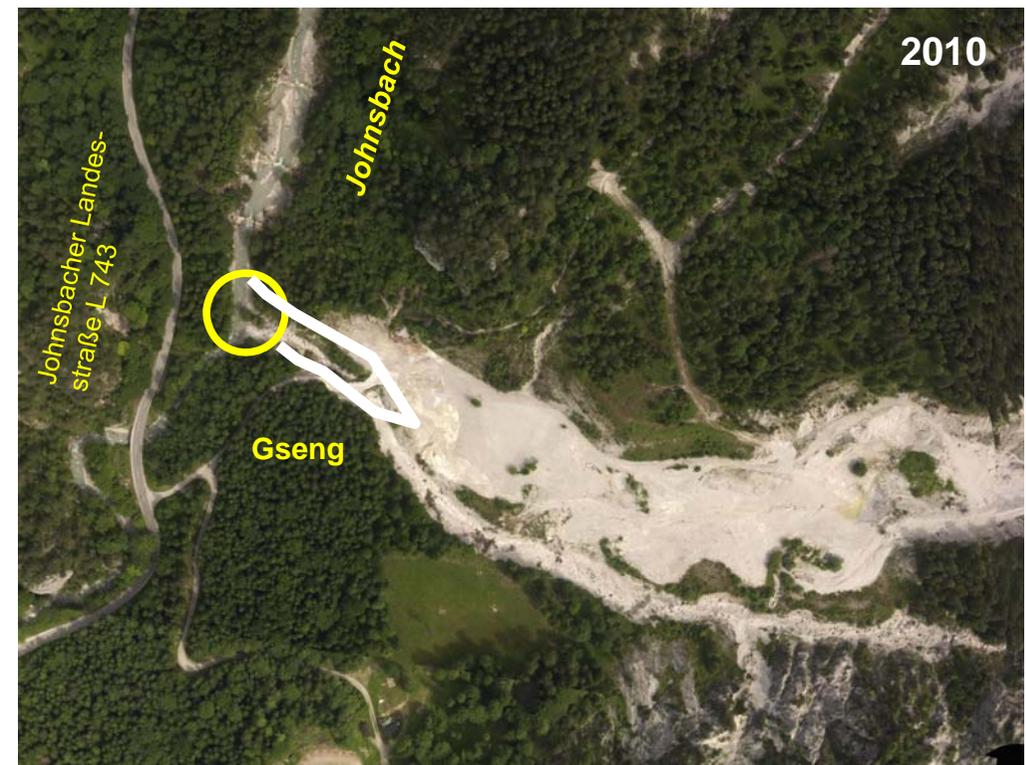
**Bild C2/FM 82-88: Johnsbach Gsenggraben hm 16.2**

Obere Bildreihe: Die Mündung des Gsenggrabens war bis Oktober 2010 von einer Betriebsstraße blockiert und wurde komplett rückgebaut.

Untere Bildreihe: Betriebsstraßenquerung von oben gesehen.  
- Fotos: Haseke

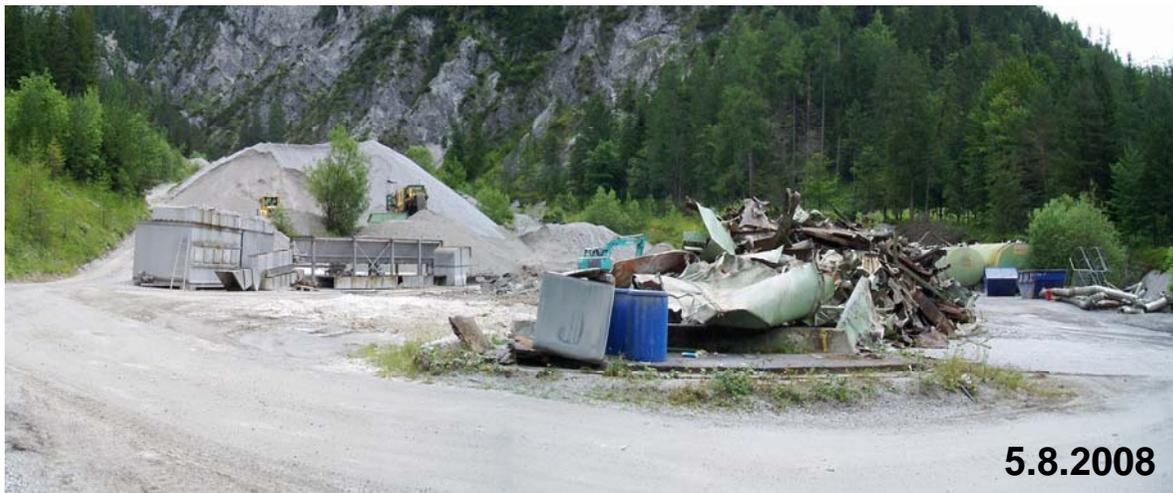
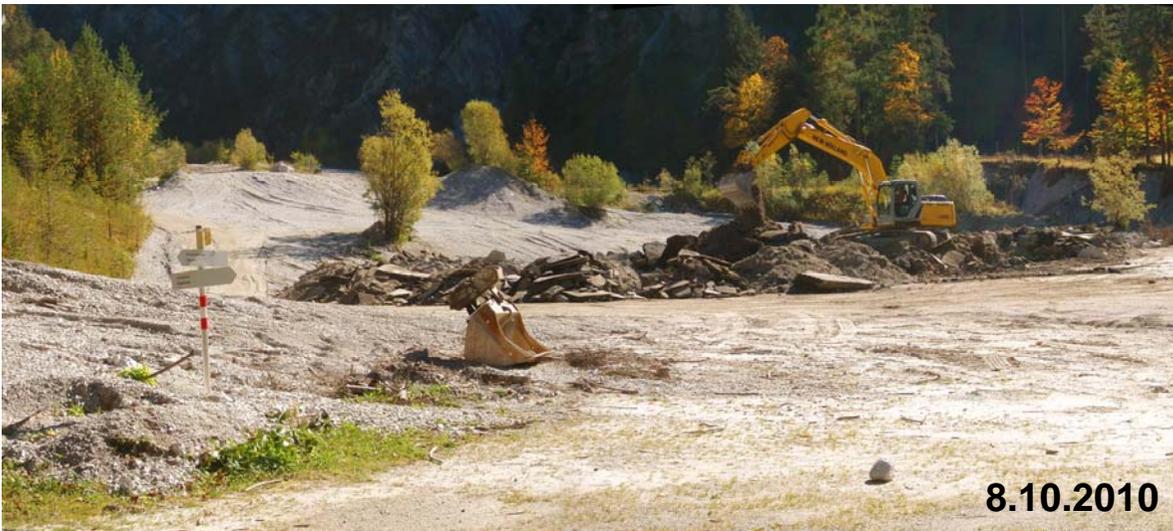
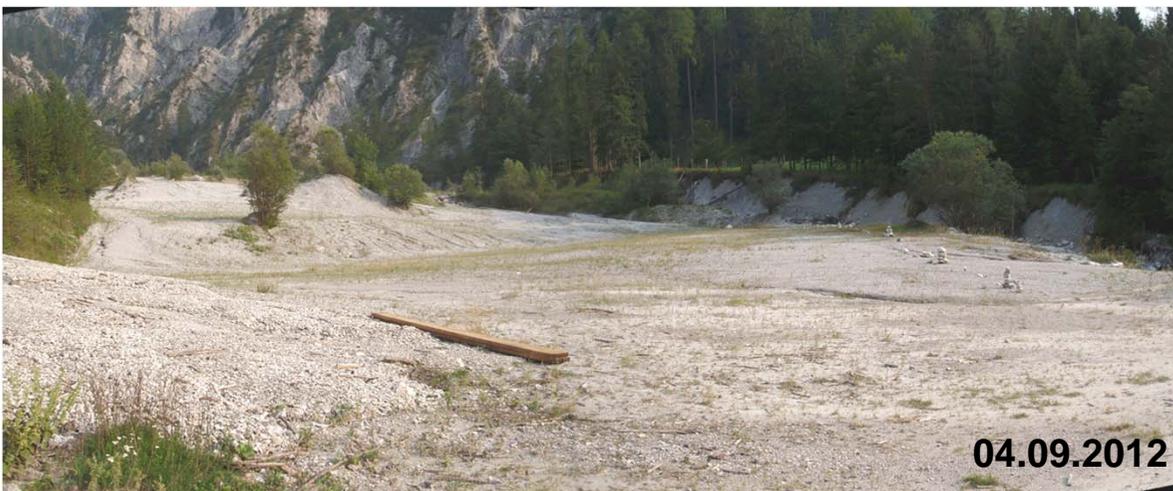
**Bild C2/FM 89-91: Johnsbach Gsenggraben hm 16.2**

Abwrackung des Asphaltmischwerkes, Renaturierung des Geländes und Entsorgung der letzten 4000 Tonnen Asphaltrückstände auf Initiative und unter Aufsicht der LIFE Projektkoordination durch die STRABAG.

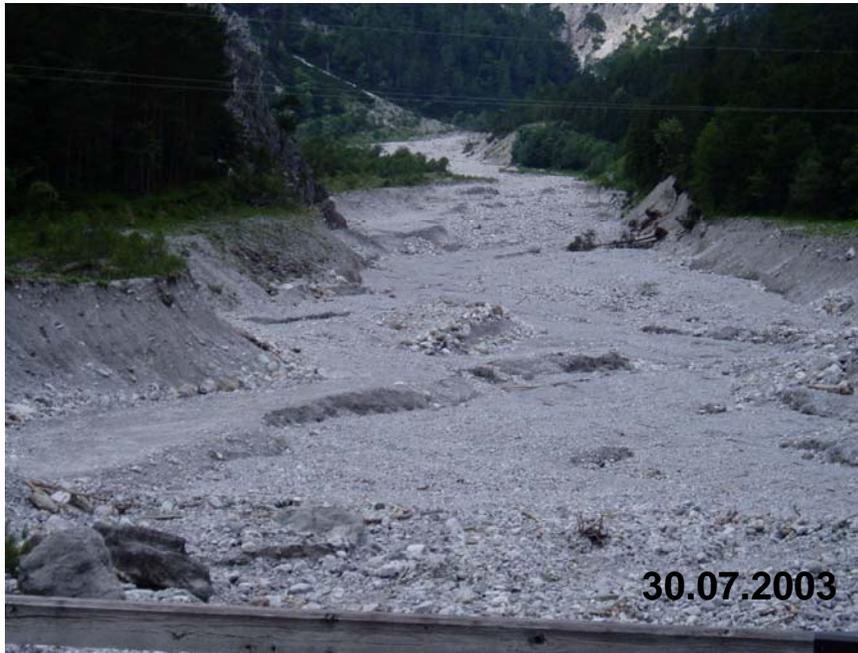
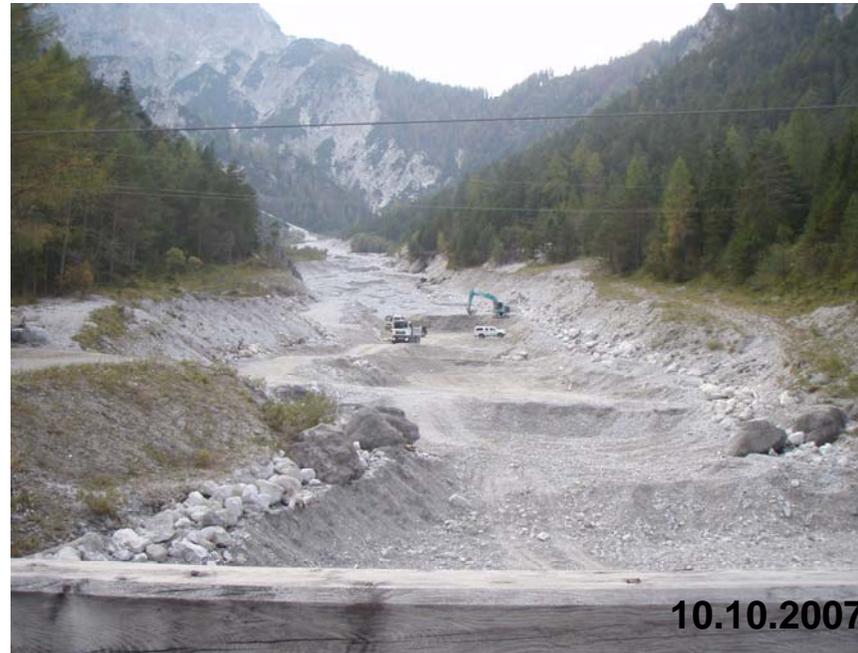
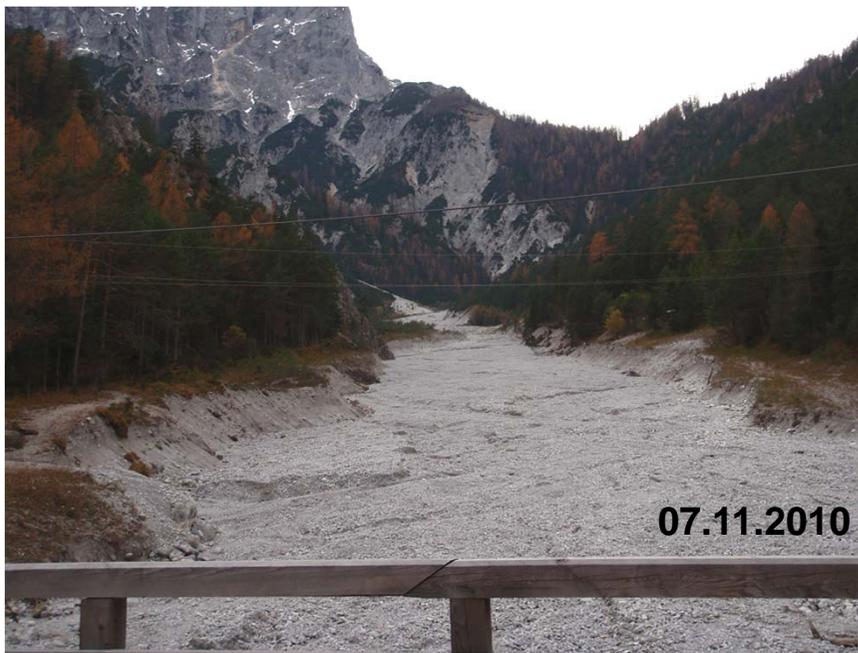
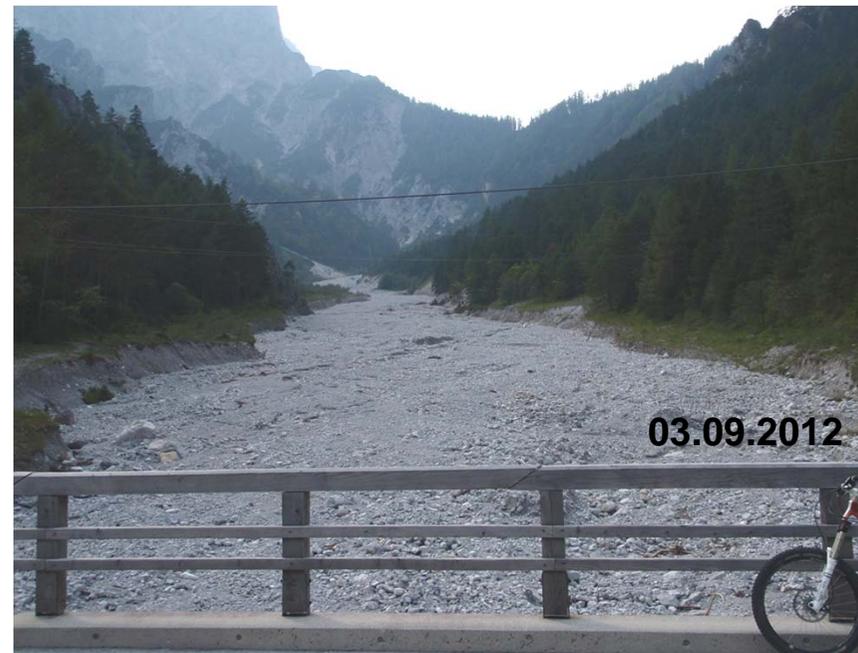
**Bild C2/FM 92-95:  
Langgriesgraben hm 26.5**

Das intermittierende Langgries, ein an Pionier-Lebensräumen und seltener Fauna reiches Gebiet, wurde bis 2008 bergbaulich genutzt.

Die Spuren der Baggerungen sind mittlerweile verschwunden, aber das Materialdefizit zeigt sich noch an den steil erodierten Flanken.

Nach den Hochwässern im Juli 2012 wird aber der Füllstand immer besser.

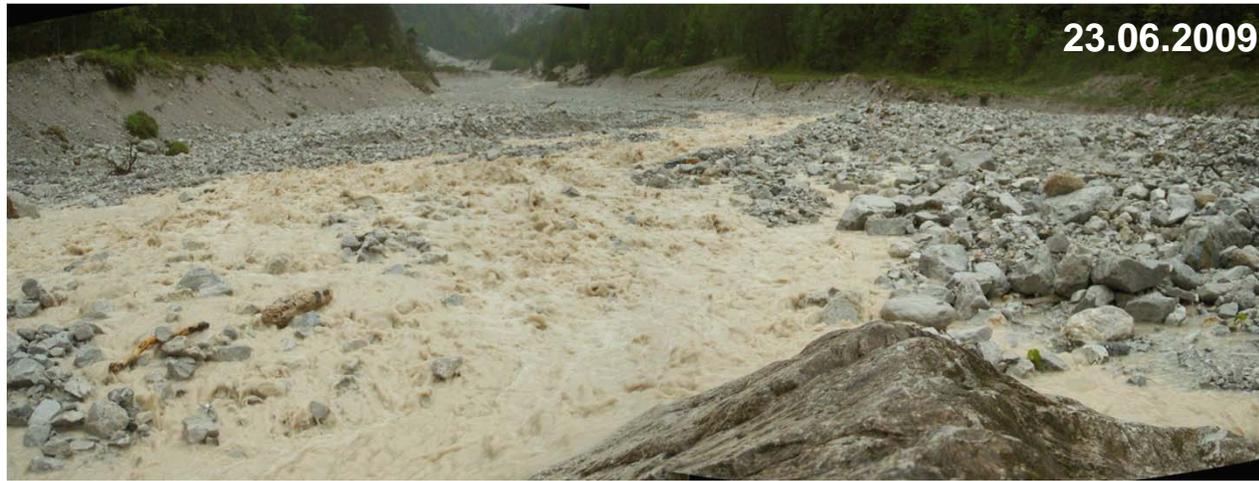
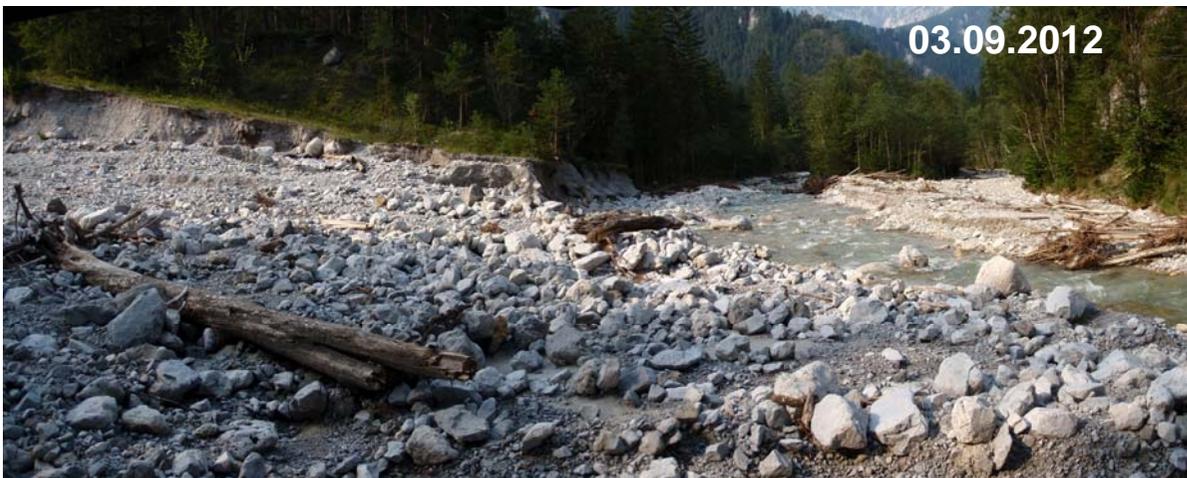
**Bild C2/FM 96-98:  
Langgriesgraben hm 26.5**

Oben: Hochwasser im Langgries. Wenn der Schuttkörper wassergesättigt ist, beginnt er in Richtung Tal abzufließen.

Mittlere Reihe: Die Langgriesmündung in den Johnsbach, Blick von der Brücke nach unten. Wegen der Geschiebebaggerungen war das aktive Wildbachbett stark eingeschnürt, die linke Seite war von bereits bewachsenem, konsolidiertem Blockschutt erfüllt.

Mit den Starkregen im Sommer 2012 wurde dieses alte Material in den Johnsbach abgeschoben, das Gerinne befindet sich jetzt an der linken Flanke.

Unten: Langgriesmündung bachabwärts gesehen. Der große Geschiebestoß im Juli 2012 drückte den Johnsbach kurzfristig ganz nach rechts und hob ihn um rund 2 Meter an, sodass der Bach einige Stunden lang durch den Begleitwald floss.

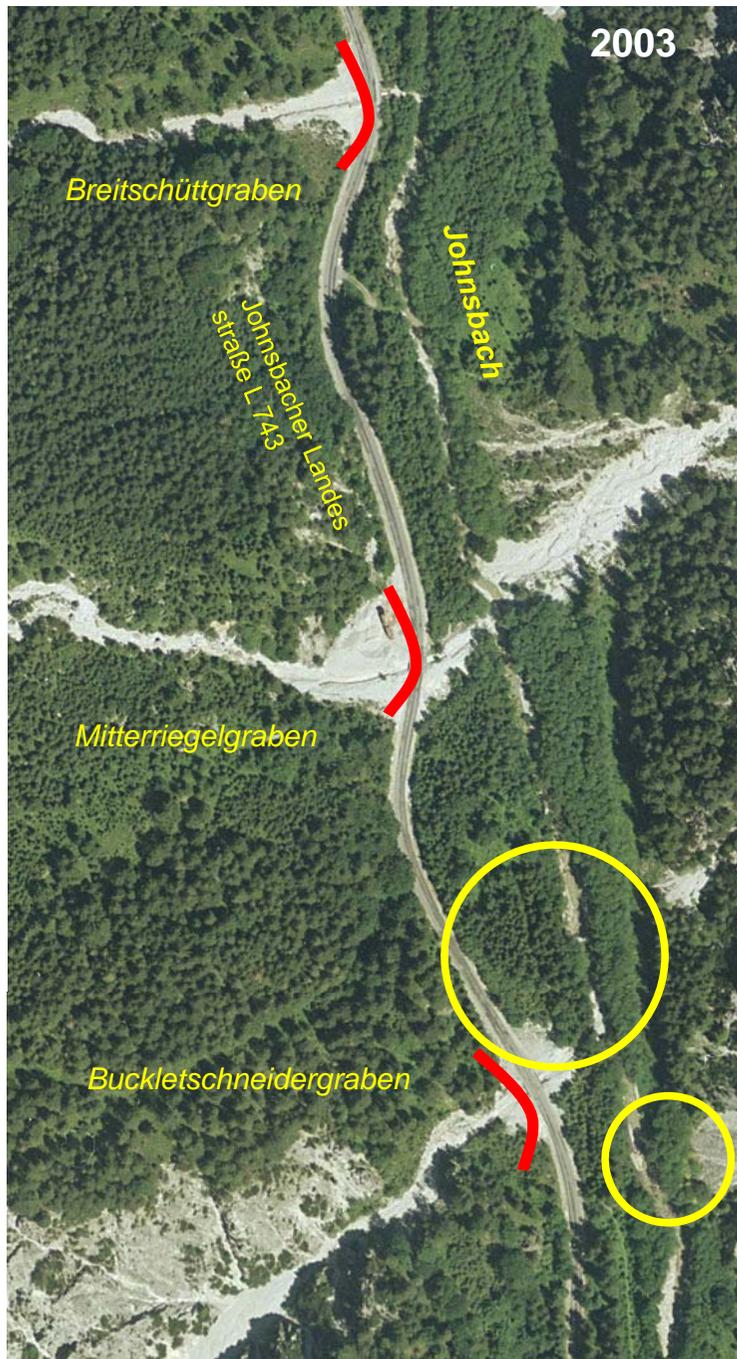
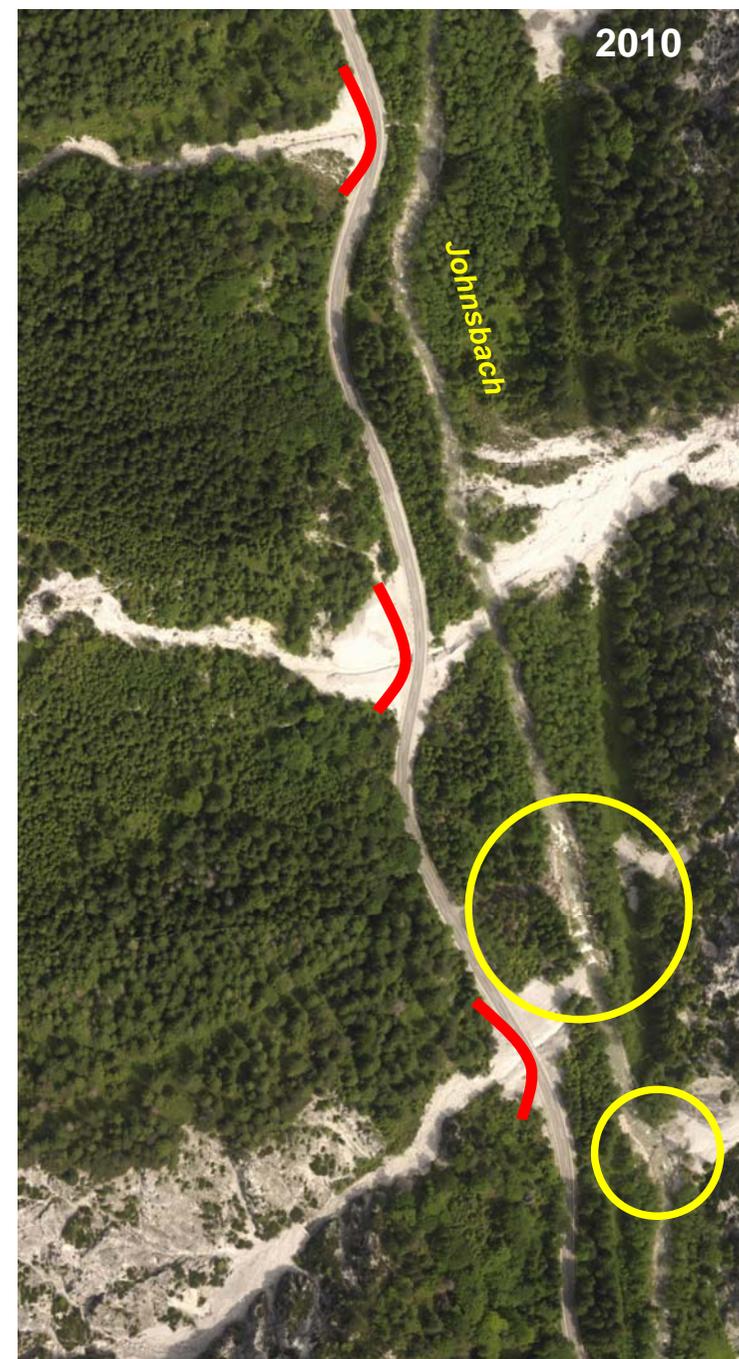
**Bild C2/FM 99-100: Luftbildvergleich Johnsbach Renaturierungsstrecke "Buckletschneider" hm 32 – 38**

Die LIFE Maßnahmen sind im Oberlauf der Zwischenmüerstrecke nicht so augenfällig wie im unteren Teil. Das liegt unter anderem daran, weil der Bach hier bei hohem Gefälle im engen Talboden von Natur aus eher linear verläuft.

Im großen Kreis befand sich eine Totalbarriere in Form eines hohen Absturzes; diese wurde in eine Rampe umgebaut. Außerdem wurden am rechten Ufer etliche Drahtschotterbuhnen entfernt, sodass nun wieder Uferabbrüche und Geschiebeherde entstehen (z.B. kleiner Kreis, vgl. Bilder S. 21).

Nach wie vor ein großes Problem ist das Abschneiden der linksufrigen Gräben durch die Johnsbacher Landesstraße: Dem Bach fehlt Geschiebe, die Straße wird zeitweise verschüttet (rote Marken am linken Bild). Der Grund sind zu klein dimensionierte Brücken und Durchlässe.

Siehe zu diesem Problemkreis den "Geschiebe-Managementplan" der Nationalparkverwaltung 2012.

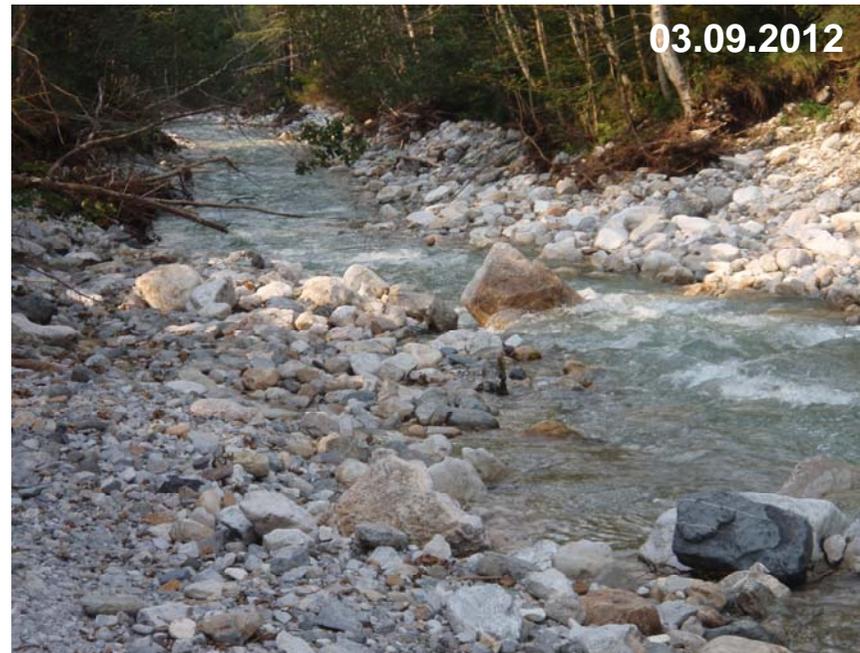
**Bild C2/FM 101-104: Johnsbach  
Buckletschneider hm 34-36.5**

Blick von hm 36 bachabwärts, oben in der Mitte während der Bauphase. Das Ufer wurde hier etwas strukturiert und die Drahtschotterkörbe rechtsufrig wurden gekappt.

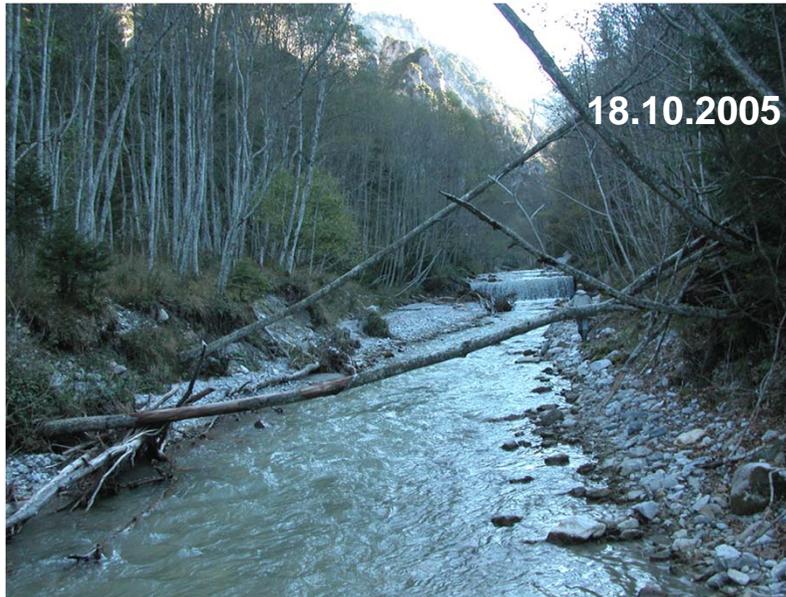
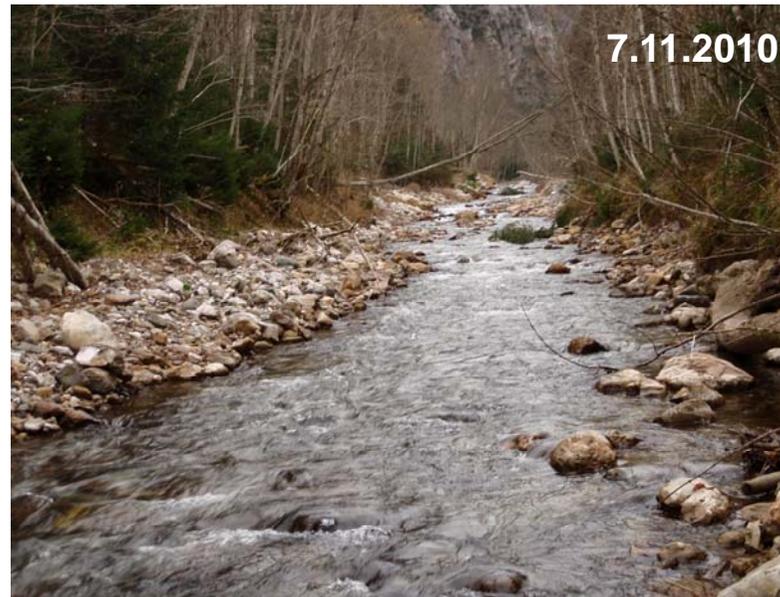
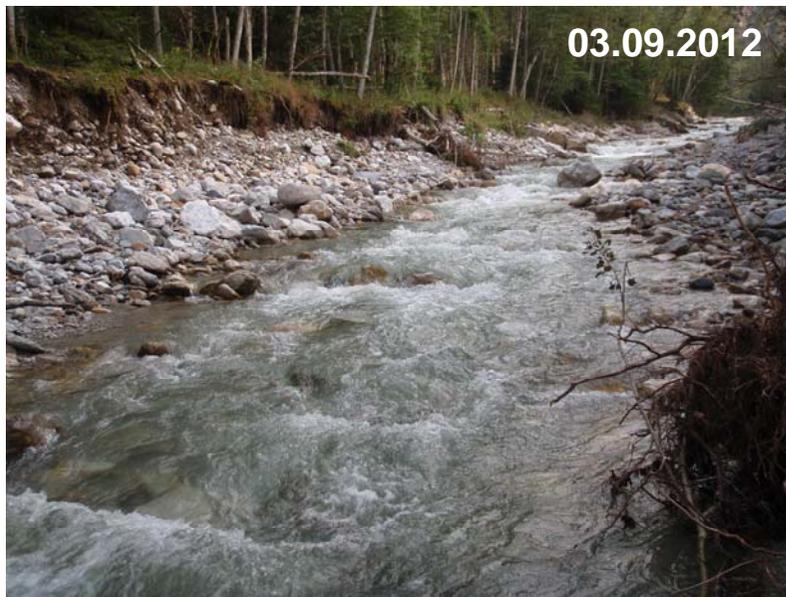
**Bild C2/FM 101-103: Johnsbach  
Buckleschneider hm 34-36.5**

Blick von hm 36 bachaufwärts zur  
ehemaligen hohen Stufe (siehe  
Folgesseite).

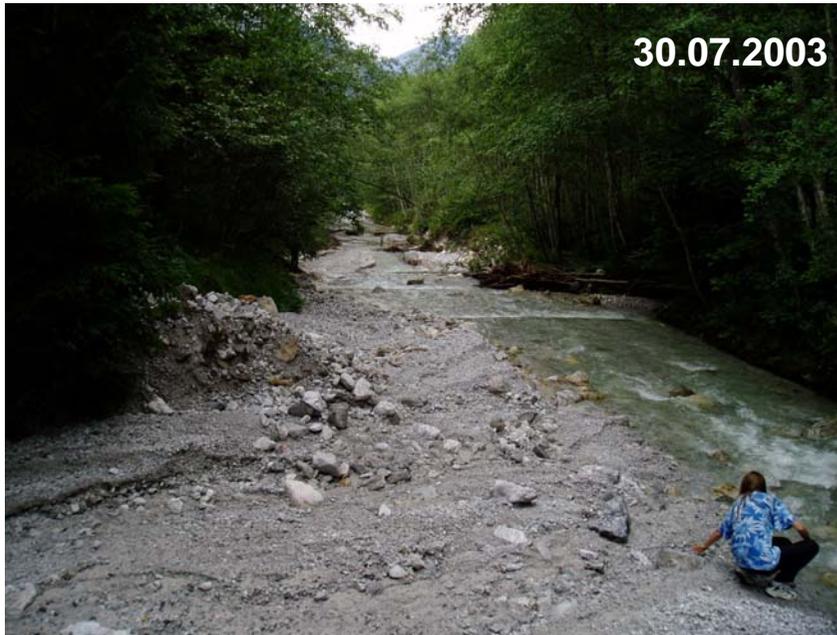
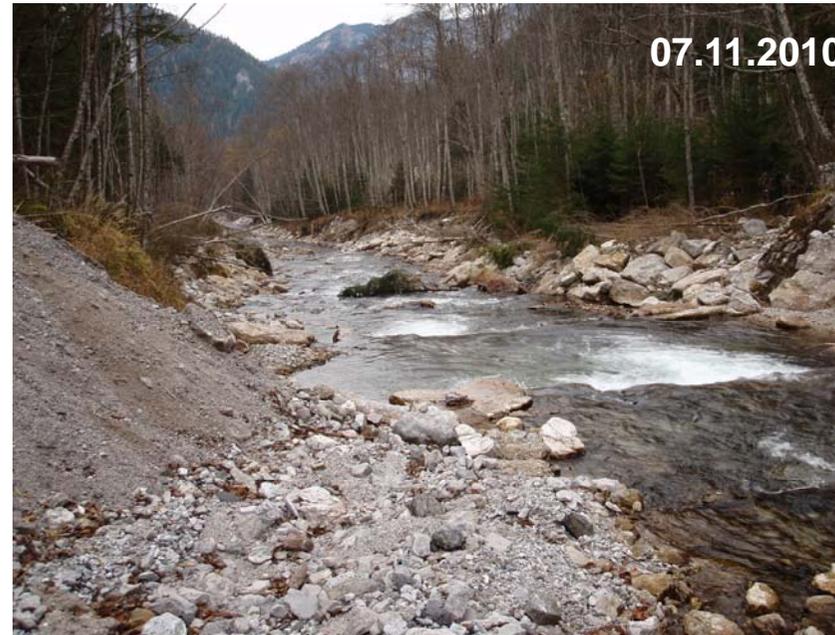
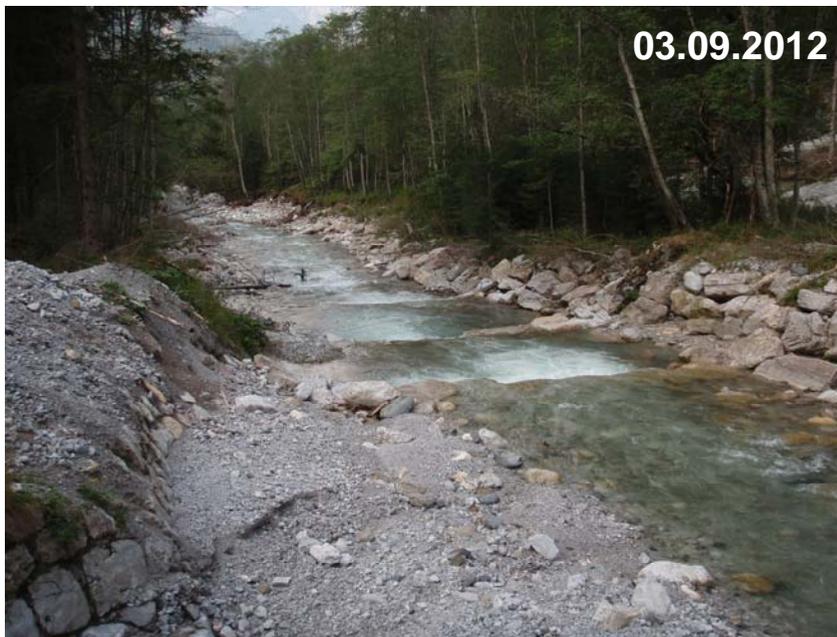
**Bild C2/FM 109-111:  
Johnsbach Buckletschneider  
hm 36.5 - 38**

Blick von der Mündung des Buckletschneider-grabens über den ehemals hohen Absturz bachabwärts. Hier wird das nach Unwettern an der Straße angestaute Geschiebematerial aus dem Graben in den Johnsbach gekippt.

An den Bildern der letzten Jahre ist erkennbar, dass durch die Setzungen an der Bachsohle wieder kleine Abstürze entstanden sind.

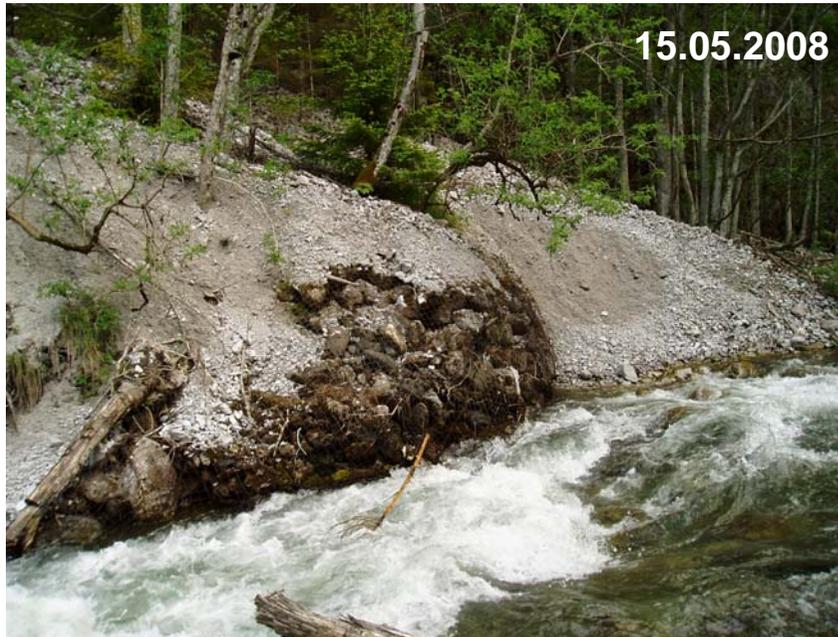
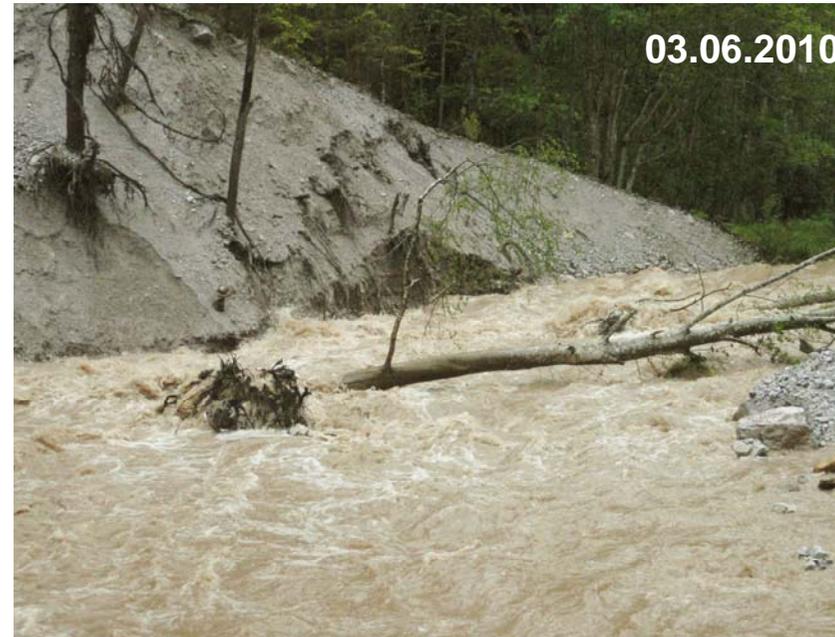
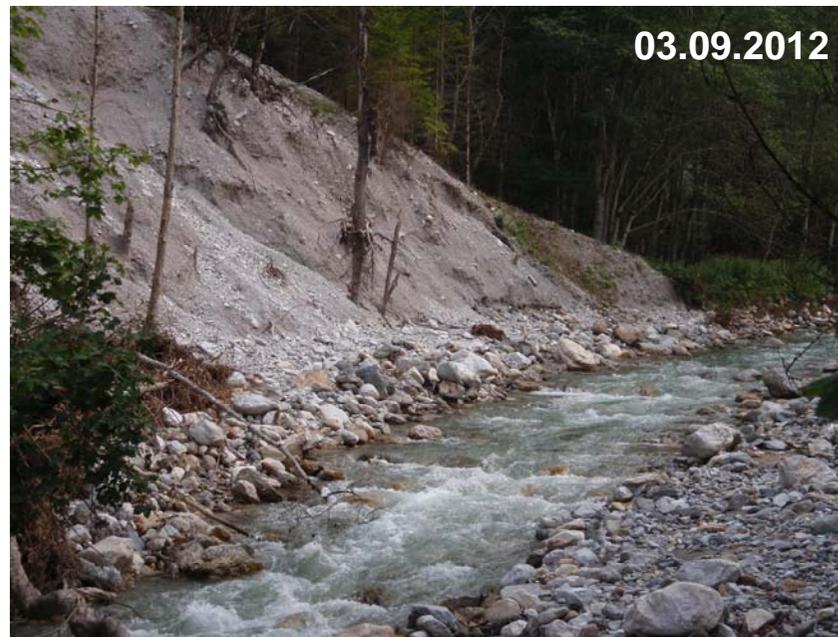
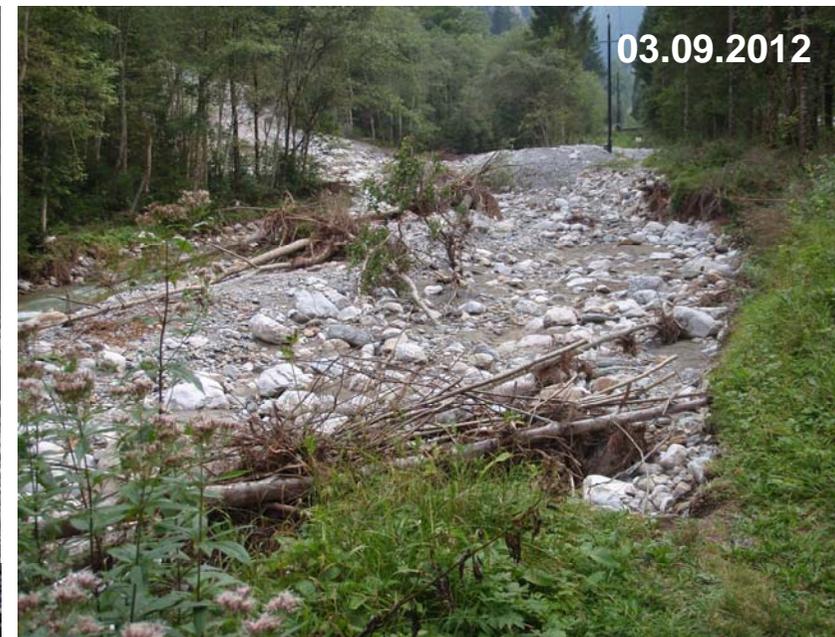
**Bild C2/FM 112-115:  
Johnsbach Buckletschneider  
hm 36.5 - 38**

Der Drahtschotterkorb am oberen linken Bild hat bis 2009 den Schuttkegel gefestigt. Solche Maßnahmen, deren Sinn sich manchmal nicht recht erschließen will, waren mit ein Grund für das chronische Geschiebedefizit.

Dieses und einige ähnliche Schuttlager werden seit der Herausnahme der Befestigung sukzessive vom Johnsbach abgebaut.

Das untere rechte Bild ist etwas bachabwärts aufgenommen. Es ist gut erkennbar, dass durch die bei Unwettern absackenden Schuttmassen der Bach kurzfristig verworfen wird und dann das Gegenufer ausfräst.
