**LIFE05 NAT/A/000078**

Naturschutzstrategien für Wald und Wildfluss im  
Gesäuse

**AFTER LIFE REPORT  
FOTOBELLAGEN: KATEGORIE C**

**SONDERBEILAGE C2 JOHNSBACH  
Vergleichsbilder**

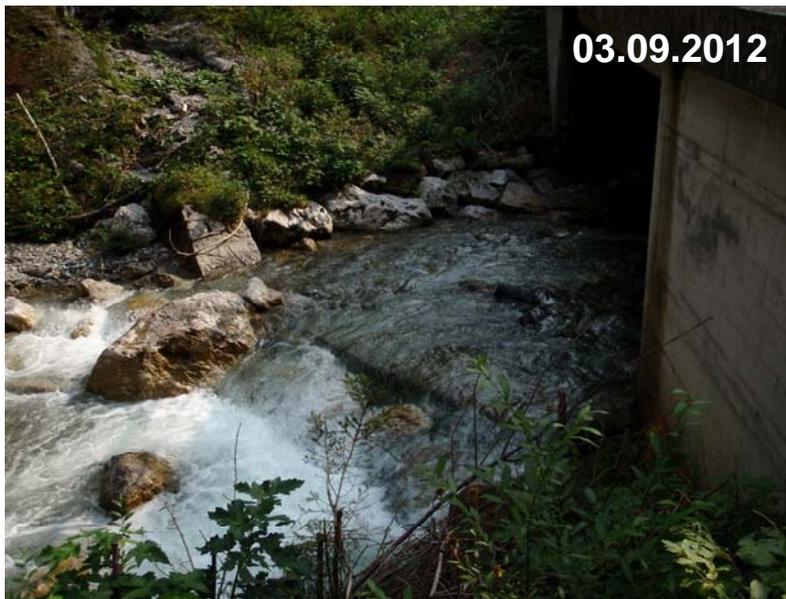
**Bild C2/FM 116-119: Johnsbach  
Haglmauer–Silberreith hm 44-47**

Interessante Entwicklung an der Granitschwelle der Haglmauerbrücke hm 44: 2006 durch Einstöße aus dem Bergsturz Kirchengraben-Silberreith abgerammt, wurde die Schwelle 2008 durch Hochwässer wieder "freigeputzt". Sie wurde 2009 mit einer abgestützten Blockrampe dauerhaft ausgeglichen.

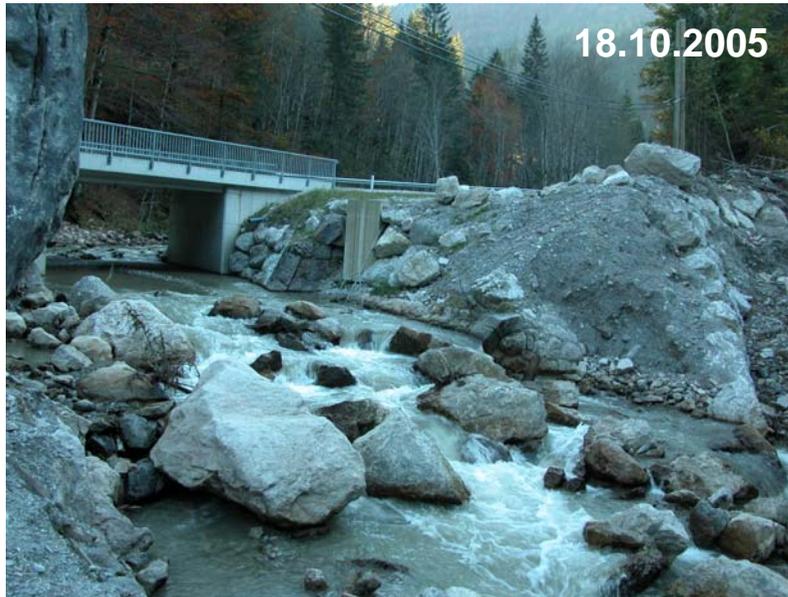
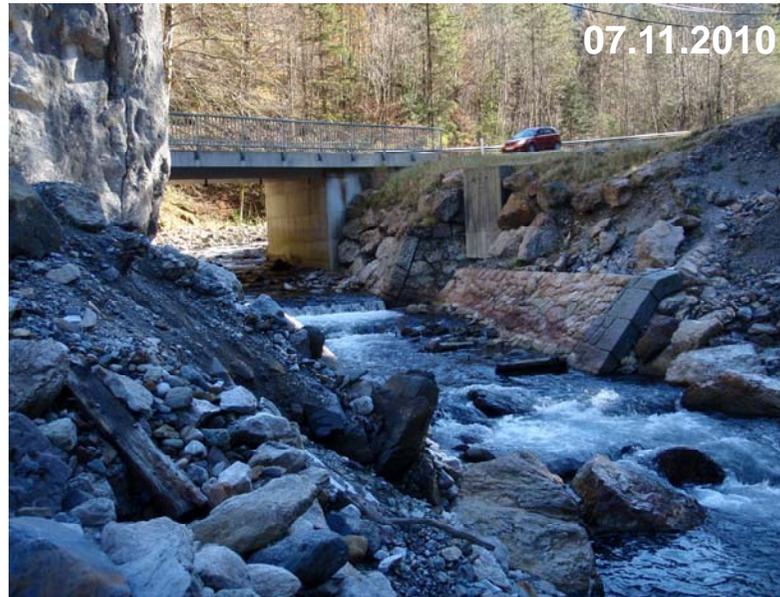
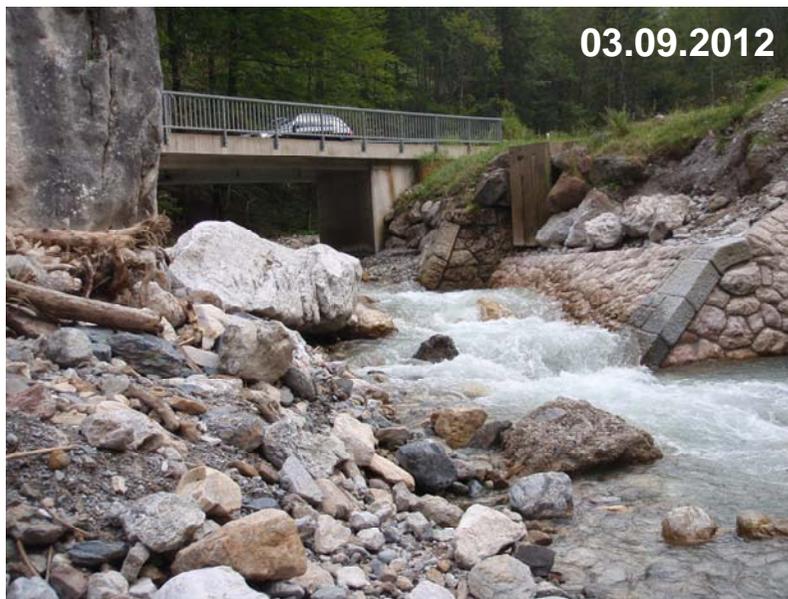
**Bild C2/FM 117-120: Johnsbach  
Haglmauer–Silberreith hm 44-47**

Brücke Silberreith hm 47. Ein noch 2003 vorhandener meterhoher Absturz hat sich durch Hochwässer dauerhaft verlegt.

Die Situation ist durch den linksseitig hereinbrechenden Kirchengraben (rechtes unteres Bild) sehr instabil und wird ständig beobachtet.
