# Kartierung der Erosionsrinnen im Johnsbachtal

## Erhebung 2015

Bearbeitung: Christian Kuehs

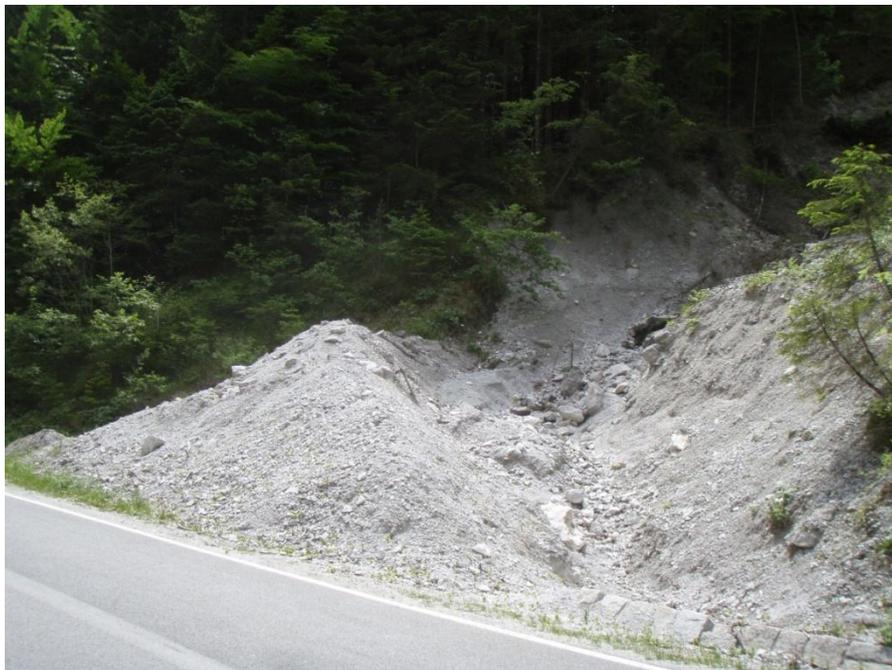
Bei 4 der 19 Erosionsrinnen (Rinnen 2, 14, 16 und 17) wurde im Zuge von Aufräumarbeiten das Erosionsmaterial am Fuße der Rinne angehäuft und ein Umlenkgraben parallel zur Straße angelegt (siehe Abbildung 1). Bei den Erosionsrinnen 5 und 6 wurde ein befestigter und mittlerweile bewachsener Schutzwall zur Straße hin errichtet.

**Abbildung 1: Schutthaufen und befestigter Umlenkgraben am Fuße der Erosionsrinne 17**

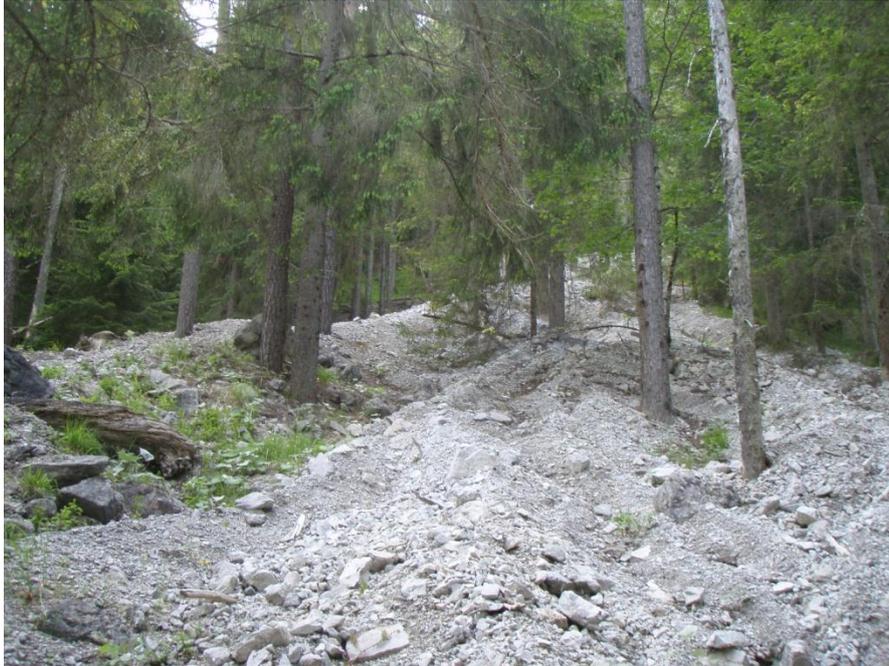
Im Gegensatz dazu zeigen die restlichen Erosionsrinnen eine mächtige Tiefenerosion zwischen 1 und 5m bei einer Gesamtlänge von bis zu 400m. Die im oberen Bereich meist mehrfach verzweigten Rinnen besitzen einen im Schnitt 3-5m breiten Schotterkörper, der sich vielfach zu einem ausgedehnten Schwemmfächer mit bis zu 20m Breite (Rinnen 4, 6 und 8) im unteren Bereich ausdehnt (siehe Abbildung 2).

**Abbildung 2: Schotterfeld der Erosionsrinne 6**

Viele dieser (natürlichen) Gräben drohen bei einem regelmäßigen Eintrag von Erosionsmaterial jedoch aufgefüllt zu werden und ihre Bremswirkung zu verlieren. Die mächtigen Erosionsfelder der Rinnen 4, 5, 6, 8 und 15 verdeutlichen zudem, welche Auswirkungen starke Erosionsereignisse selbst bei einem alleinigen Abtrag von feinem Material haben können (siehe Abbildung 2).

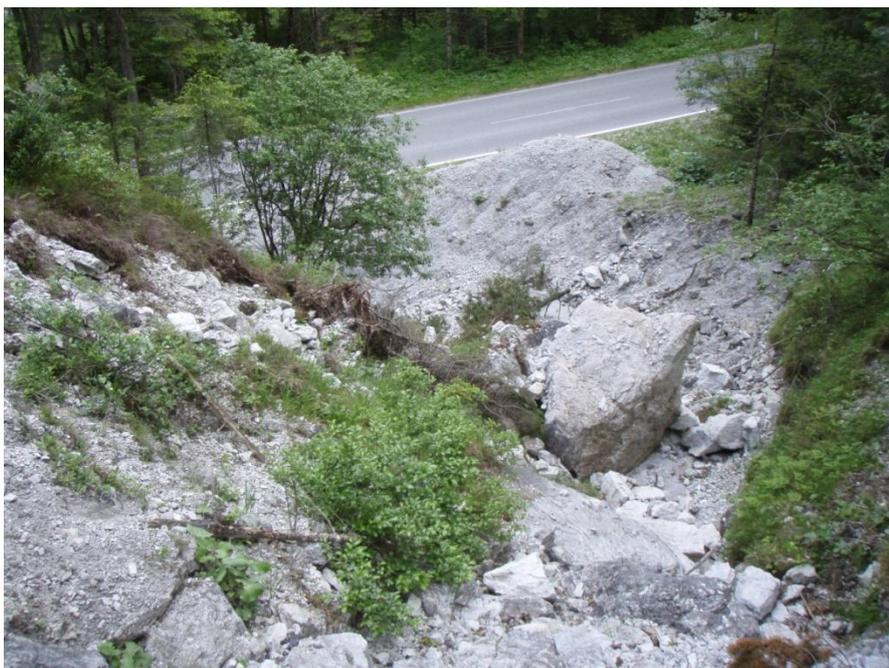
In den Rinnen 3, 10, 14, 16 und 17 befindet sich noch deutlich gröberes, teils loses Erosionsmaterial (ganze Baumstämme und Felsen mit über 2m Durchmesser), die die Stärke ehemaliger Erosionsereignisse belegen (siehe Abbildung 3).

**Abbildung 3: Felsen im unteren Bereich der Erosionsrinne 14**

Bei den letztgenannten Erosionsrinnen – insbesondere bei 14, 16 und 17 - muss trotz aufgeschichteter Schutthaufen und Umlenkgräben bei Starkerosionsereignissen und einem Abtrag von größeren Felsen und Baumstämmen von einer erheblichen Gefahr für die Straße und den Verkehr ausgegangen werden.

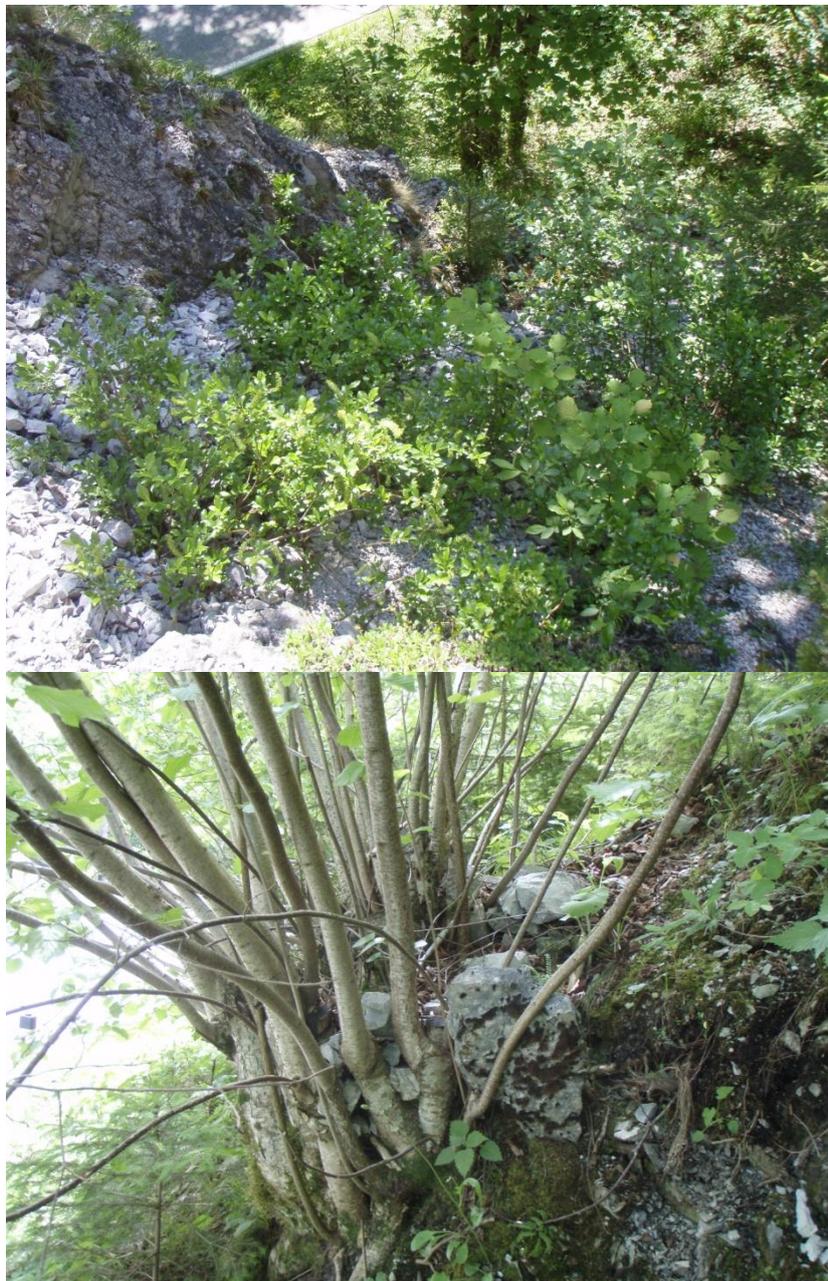
Gewöhnliche, schwache Erosionsereignisse mit feinkörnigem Materialabtrag stellen für diese und die Mehrheit der restlichen Erosionsrinnen bzw. die angrenzenden Straßen indes keine große Gefahr dar, da Auffanggräben, Böschungen und Vegetation (v.a. Sträucher) eine große Pufferwirkung ausüben (siehe Abbildung 4).

Abbildung 4: Bremswirkung durch Sträucher (Rinne 13 - oben und 21 - unten)

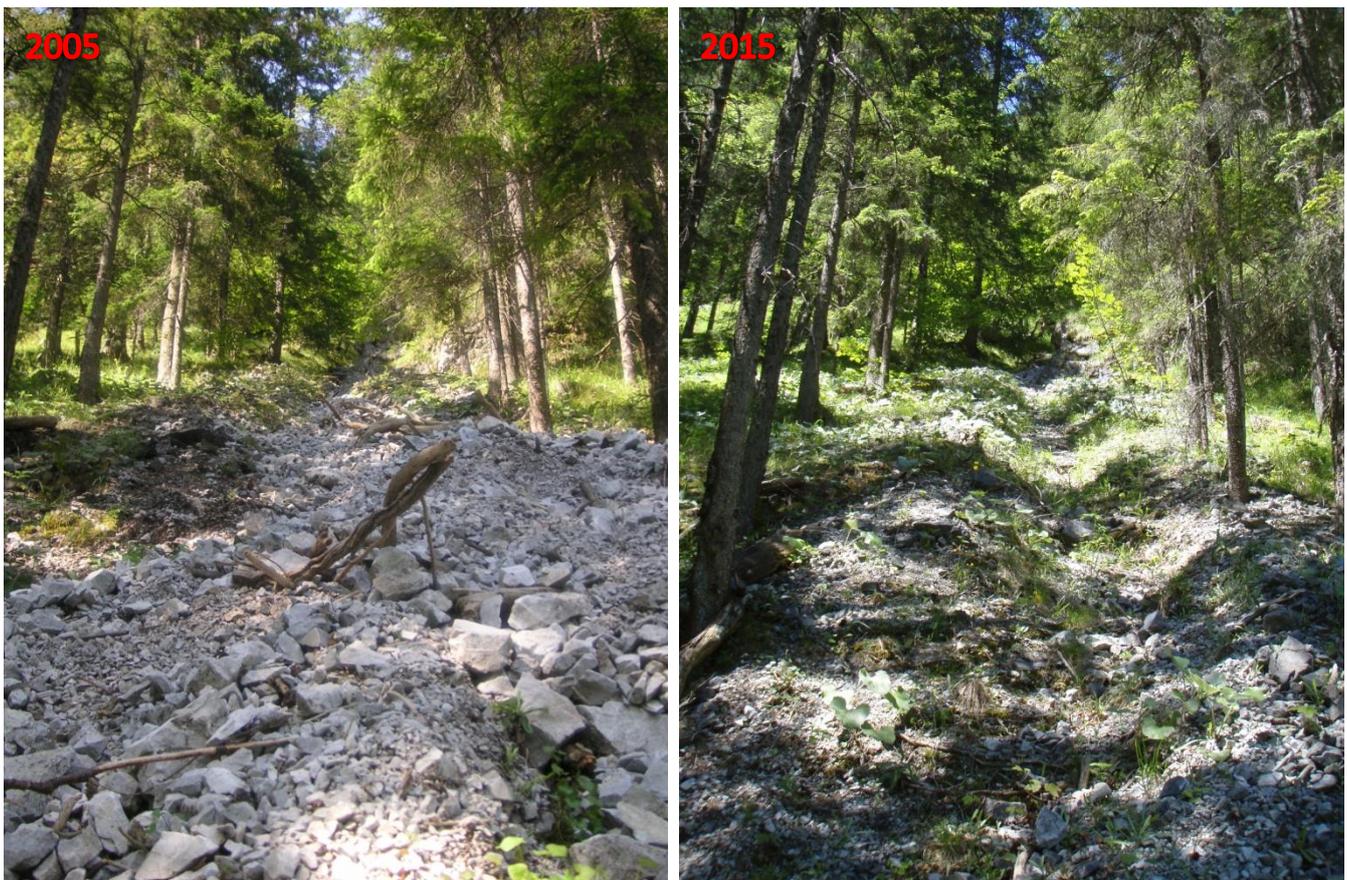
Abbildung 5: Vergleich der Jahre 2005 und 2015 (Erosionsrinne 1)

Bedenkt man jedoch den durchaus langen Zeitraum von insgesamt 10 Jahren, so verlaufen die beobachtbaren Veränderungen hin zu einer dichteren Vegetation in Abbildung 5 und Abbildung 6 sehr langsam. Tatsächlich sind die Erosionsereignisse in den letzten Jahren schwächer ausgefallen, ein regelmäßiger Eintrag selbst von feinem Material (Kiese und Steine) verzögert jedoch die Besiedelung und Befestigung durch Pflanzen. Wenig stärkere Erosionsereignisse würden demnach vielerorts den Stand von 2005 zweifelsohne wiederherstellen. Das gegenwärtige Stadium der Vegetationsentwicklung muss daher noch als fragil und unbeständig bezeichnet werden.

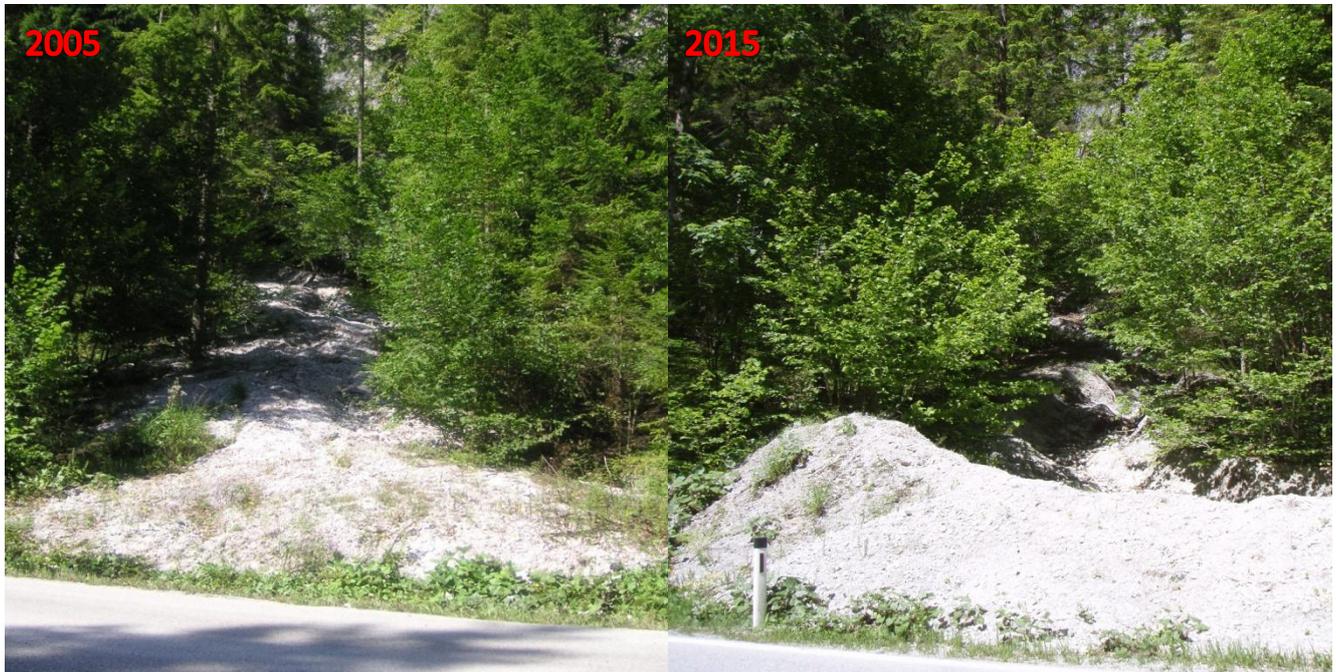
Wieviel sich in den letzten Jahren trotz eines allgemeinen Rückgangs stellenweise getan hat, ist in Abbildung 7 ersichtlich. Durch den (wiederholten) Eintrag von Erosionsmaterial auf die Straße wurden weitere Schutthaufen maschinell aufgeschichtet und Umlenkgräben parallel zur Straße angelegt bzw. vertieft.

Abbildung 7: Vergleich der Jahre 2005 und 2015 (Erosionsrinne 2)

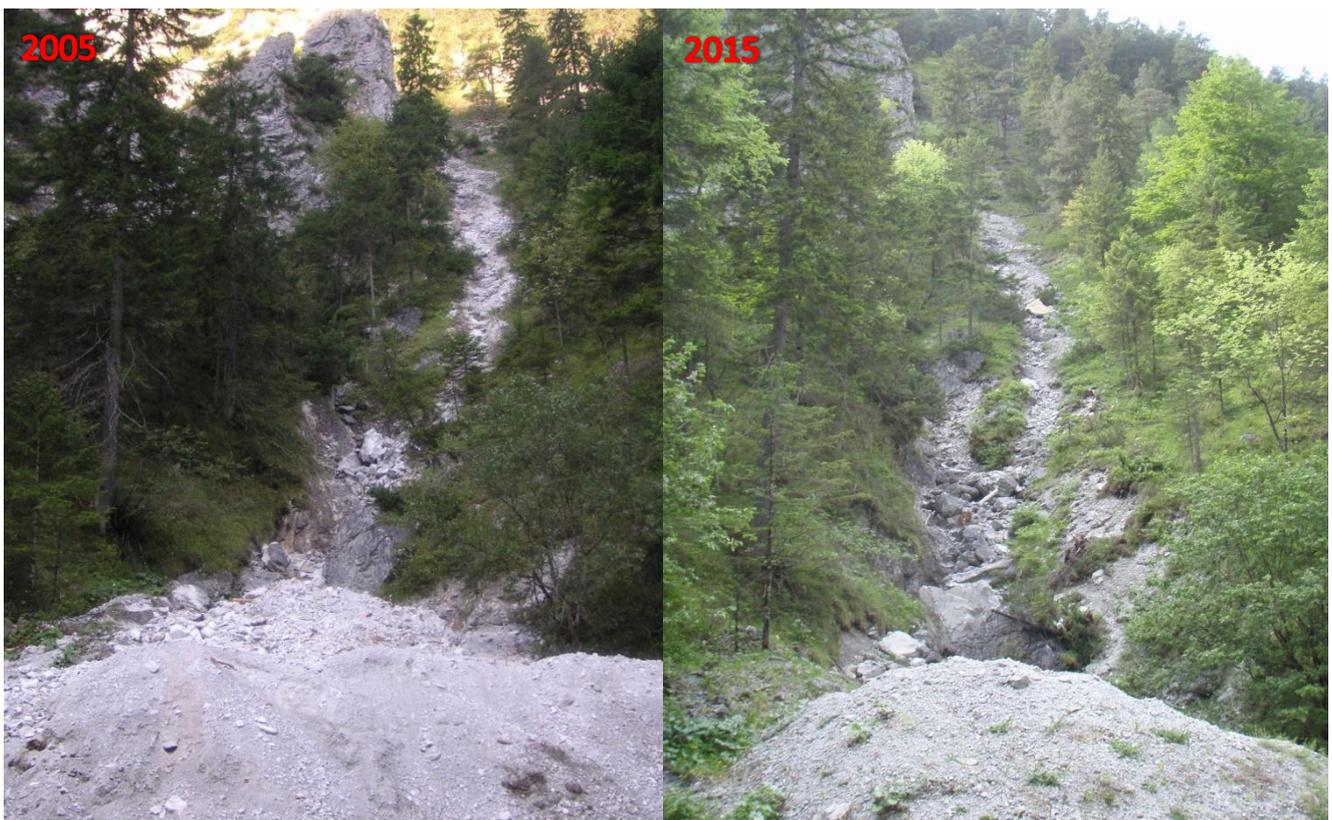
Einige wenige Erosionsrinnen zeigen zudem auf der gesamten Länge ihres Verlaufs keine sichtbaren Veränderungen hin zu einer Stabilisation durch Vegetation und Erdreich. Abbildung 8 zeigt den Verlauf einer sehr steilen Rinne, die besonders durch Erosion seitlicher Abbruchkanten und Hänge ihre Dynamik beibehalten hat, wodurch das Aufkommen von Vegetation dadurch verhindert wird.

Abbildung 8: Vergleich der Jahre 2005 und 2015 (Erosionsrinne 14)

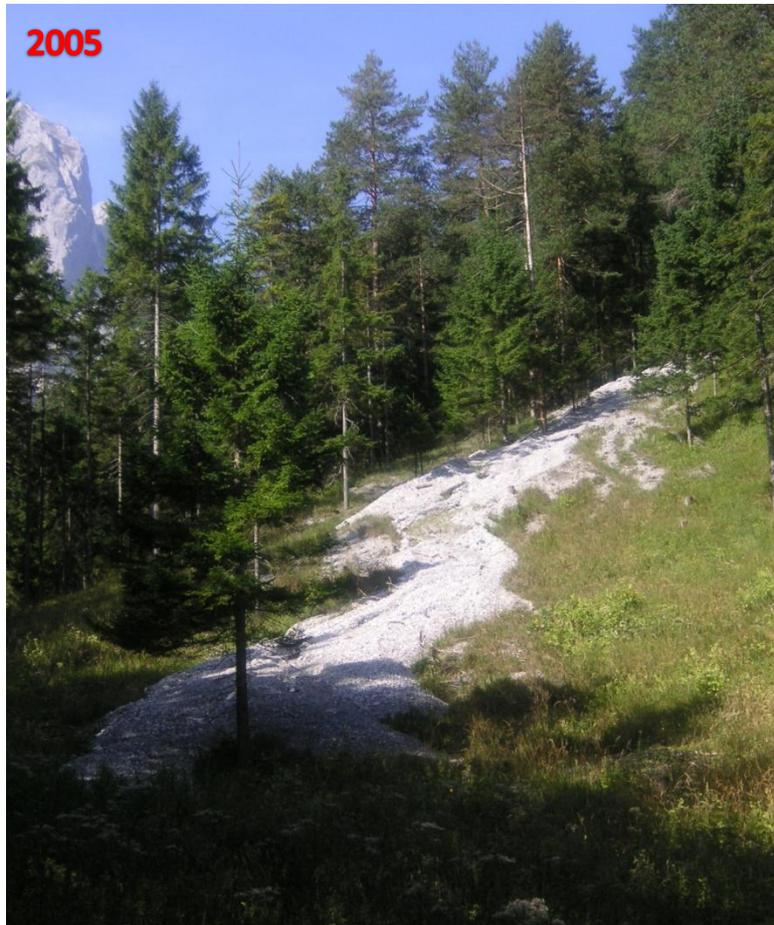
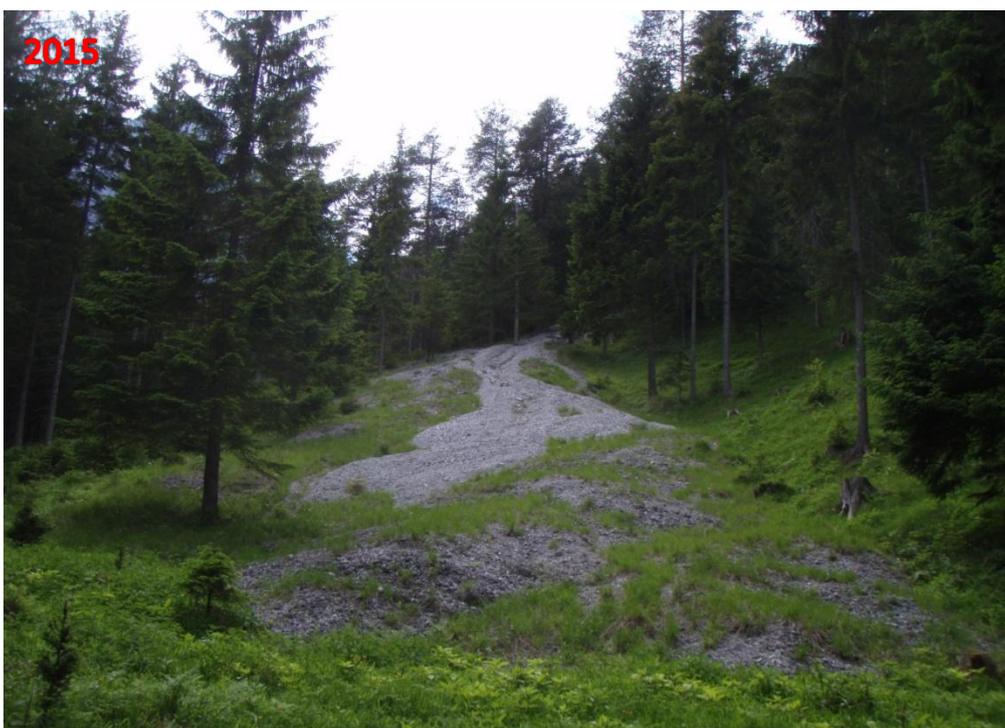
Diese Dynamik der Erosionsprozesse lässt sich sehr gut anhand von Rinne 8 (siehe Abbildung 9) erahnen. Es handelt sich hierbei um eine im oberen Bereich verzweigte Erosionsrinne, die sich im Bereich einer Rodungsinsel zu einem breiten Schotterfächer mit geringer Tiefenerosion ausdehnt. Im Vergleich zu 2005 ist die Verlagerung der aktiven und dadurch vegetationsfreien Erosionszunge ersichtlich. Ältere Aufschüttungen wurden indes bereits von Gräsern und Krautigen besiedelt.

Abbildung 9: Vergleich der Jahre 2005 und 2015 (Erosionsrinne 8)
