Kartierung der linksseitigen Erosionsrinnen des Johnsbachtals im Bereich Zwischenmauer 2020

Nationalpark Gesaue

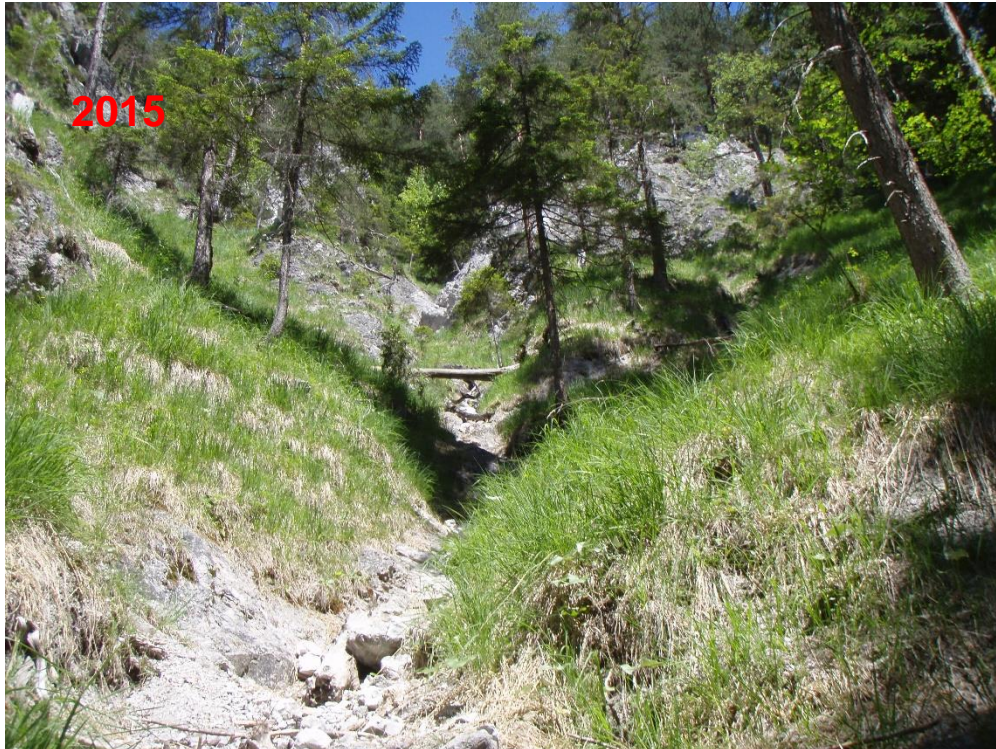
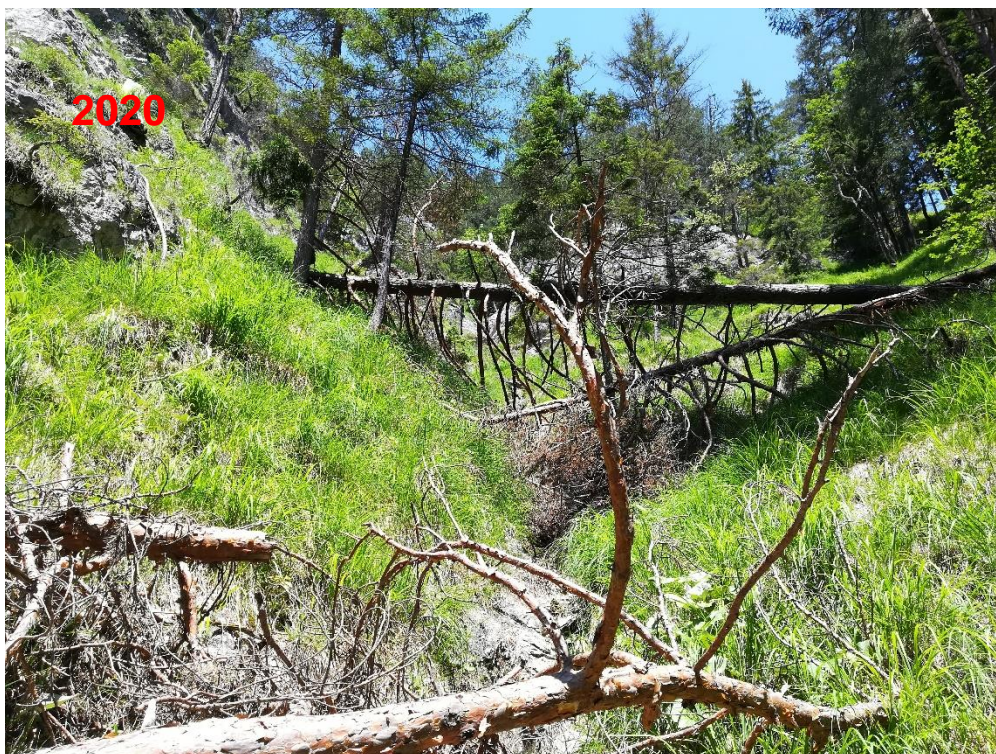
Titelbild - Oberer Abschnitt von Erosionsrinne 2

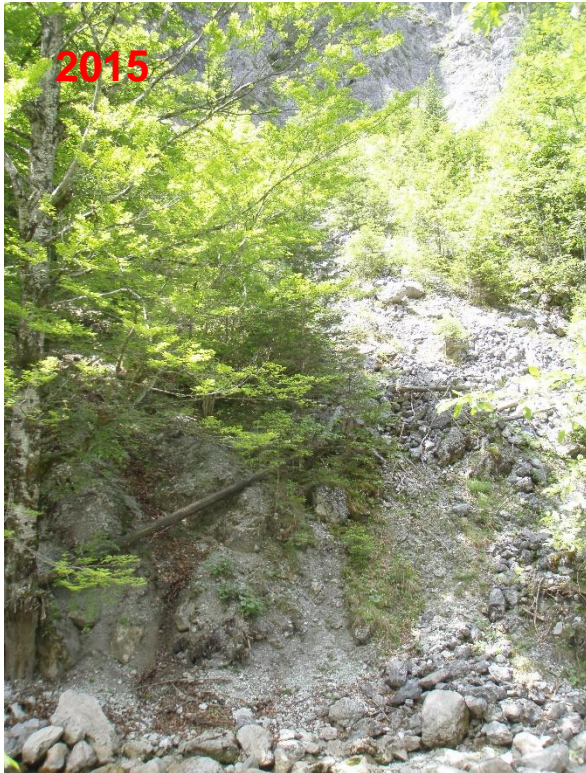
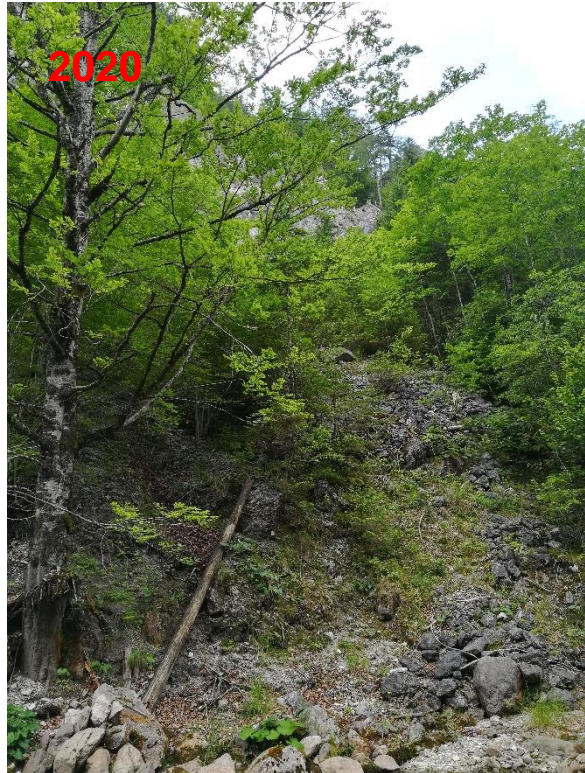
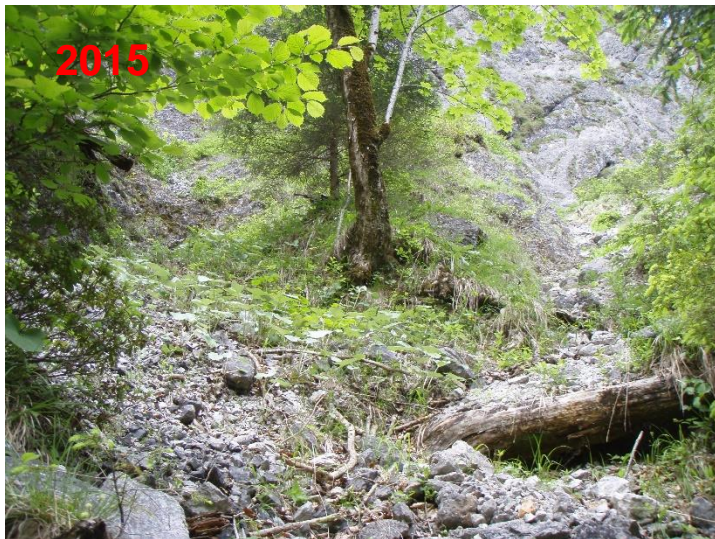
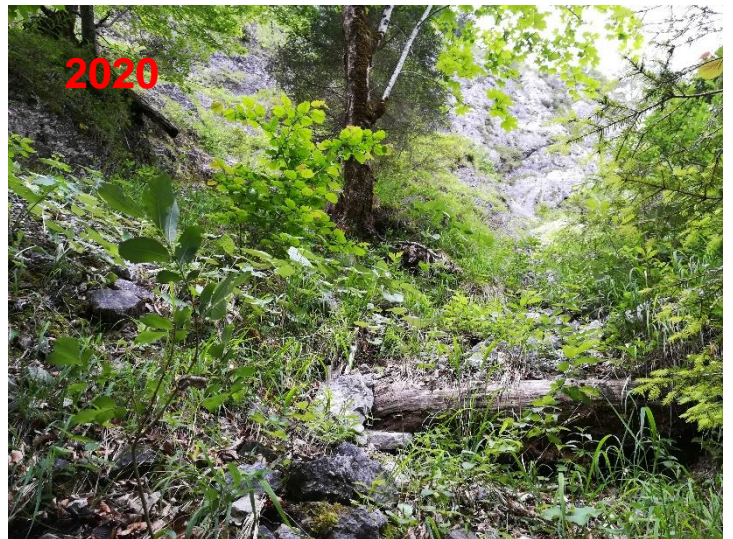
Bei den Erosionsrinnen 2, 13, 18, 19, 24, 25 und 26 konnte festgestellt werden, dass sich die Besiedlung durch Pflanzen im Vergleich zum Jahr 2015 ausgedehnt hat. Dies lasst auf eine geringere Erosionsdynamik am Hang schließen, die es Pflanze erlaubt, sich in diesen Bereichen zu etablieren. Oft ist hier zu beobachten, dass an flacheren Stellen, wo sich feinkörniges Erosionsmaterial ansammelt, Vegetation aufkommt. Auch die Tiefe der Rinnengraben verringert sich kontinuierlich durch die Ansammlung dieses feinkörnigen Materials. In weiter fortgeschrittenen Stadien der Sukzession kann dann eine gewisse „Verwaldung“ des Bereichs beobachtet werden. In diesen Stadien geht oft auch der Deckungsanteil in der Krautschicht zuruck und der Boden ist je nach Stadium mit immer großeren Anteilen von (großteils Buchen-) Laub bedeckt (Abbildung 2). Die Erosionsrinnen werden mit feinem Sediment und Laub aufgefüllt und sind unter Umstanden gar nicht mehr erkennbar. Auch der Anteil von liegenden und stehendem Totholz ist in diesem Stadium meist wieder hoher, da mehr Baume feststellbar sind, die durch verschiedene Ereignisse absterben oder umfallen (oder beides).

Abbildung 1 - Beispiele fur fortschreitenden Bewuchs in Erosionsrinne Nummer 18

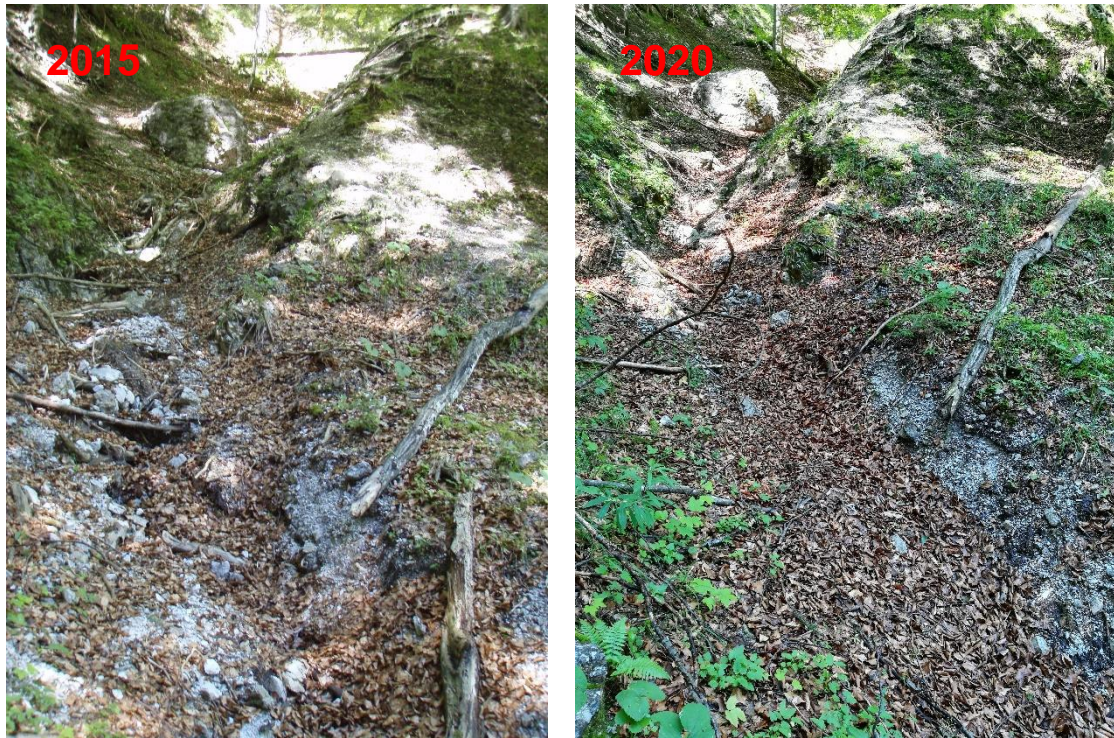
Abbildung 2 - Beispiel fur zunehmende "Verwaldung" bei Erosionsrinne 2

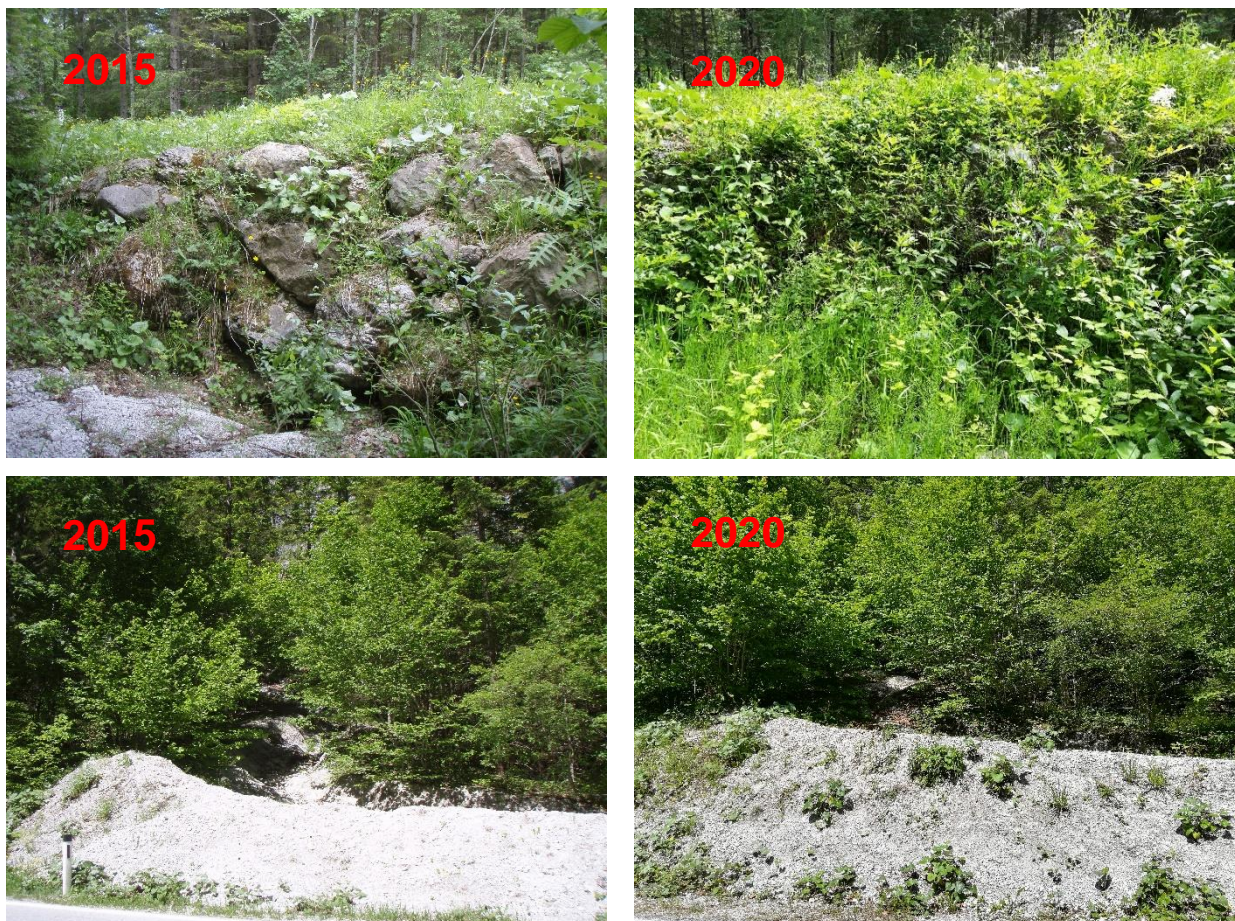
Fortschreitender Bewuchs war außerdem auch an Schutthaufen zu beobachten, die an den Enden einiger Erosionsrinnen errichtet wurden, um die Straße vor starken Erosionsereignissen zu schütten, sowie auch an anderen kunstlich errichteten Befestigungsanlagen. Hier ist auffallig, dass die Wiederbesiedlung der Schutthaufen offensichtlich sehr viel langsamer erfolgt, als bei Befestigungsverbauungen, wo noch Kontakt zur Vegetation gegeben ist (Abbildung 3).

Abbildung 3 - Beispiel fur Bewuchs von Befestigungsanlagen (oben bei Erosionsrinne 23) bzw. von Schutthaufen (unten bei Erosionsrinne 2)

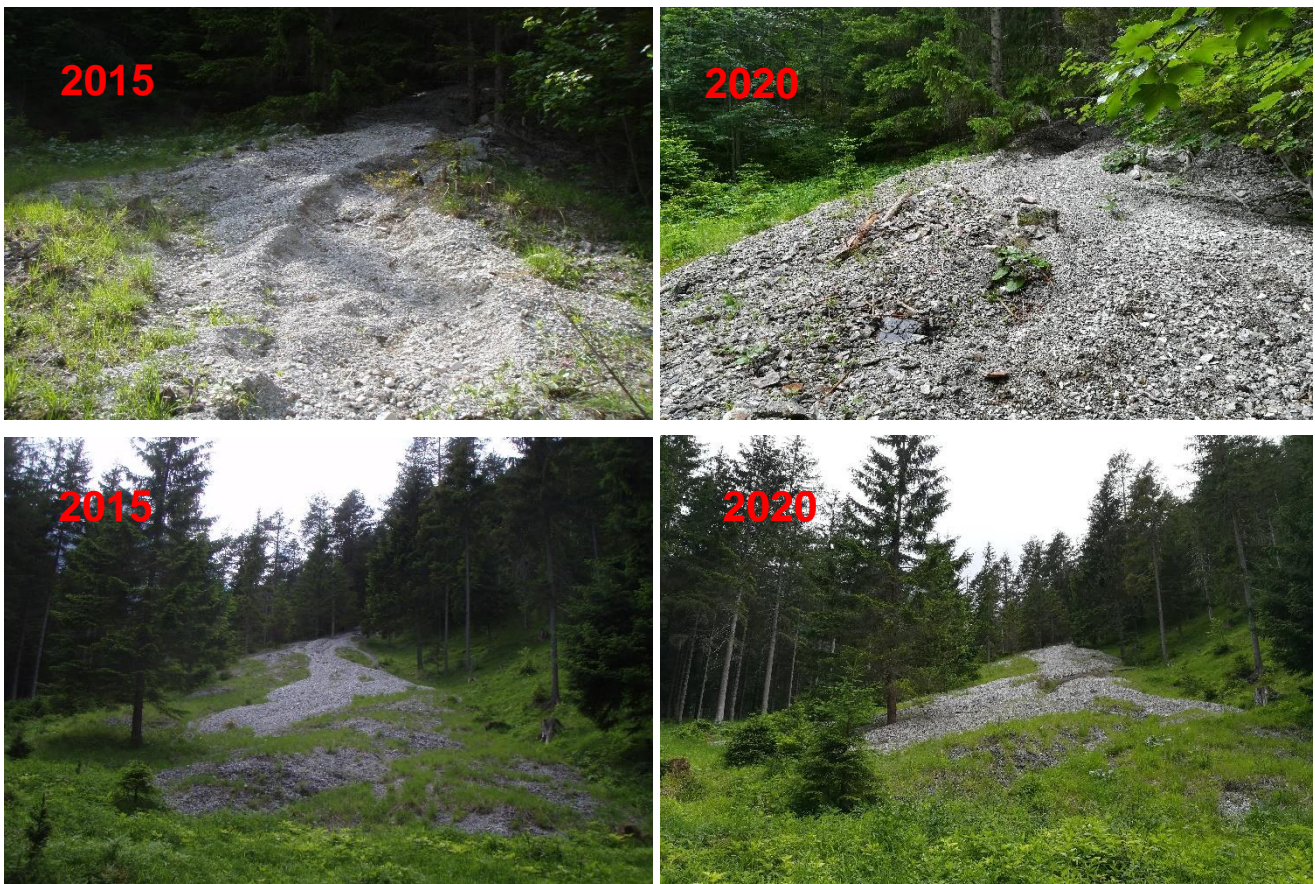
Die Erosionsrinnen 5,6,8,12,17,21 und 22 dehnten ihre mit Erosionsmaterial verschuttete Flache im Vergleich zur Studie vor 5 Jahren aus. Bei diesen Flachen haben in den vergangenen 5 Jahren Erosionsereignisse nicht zu ubersehende Spuren hinterlassen. Diese sind je nach Bereich der Erosionsrinne meist unterschiedlich. In den unteren, flacheren Teilen der Rinnen manifestieren sich solche Ereignisse meistens durch die Ausdehnung der Schotterflachen in den Schwemmfachern. Oft werden dabei einst bereits mit Vegetation bewachsene Flachen, wieder verschuttet (Abbildung 4). In den oberen, steileren Bereichen, zeigen sich hufige Erosionsereignisse oft durch Eintiefungen der Rinnen (Abbildung 5), sowie oft durch groere Flachen von blankem Fels. Hier ist eine hohe Mobilitat von Erosionsmaterial zu beobachten, so dass lediglich sehr groe Bestandteile wie massive Felsen uber langere Zeit am selben Standort verbleiben. Durch die hufigen Erosionsereignisse tiefen sich die Rinnen dann in jenen Bereichen, in denen sich das Material hangabwarts bewegt stark ein. Weiters liefern auch umgerissene Baume, sowie kreuz und quer uber die Rinnen liegendes Totholz Hinweise auf Erosionsereignisse.

Abbildung 4 – Verlagerung (Ausdehnung) eines Schotterfeldes bei den Rinnen 5 (oben) und 8 (unten), verursacht durch Erosionsereignisse

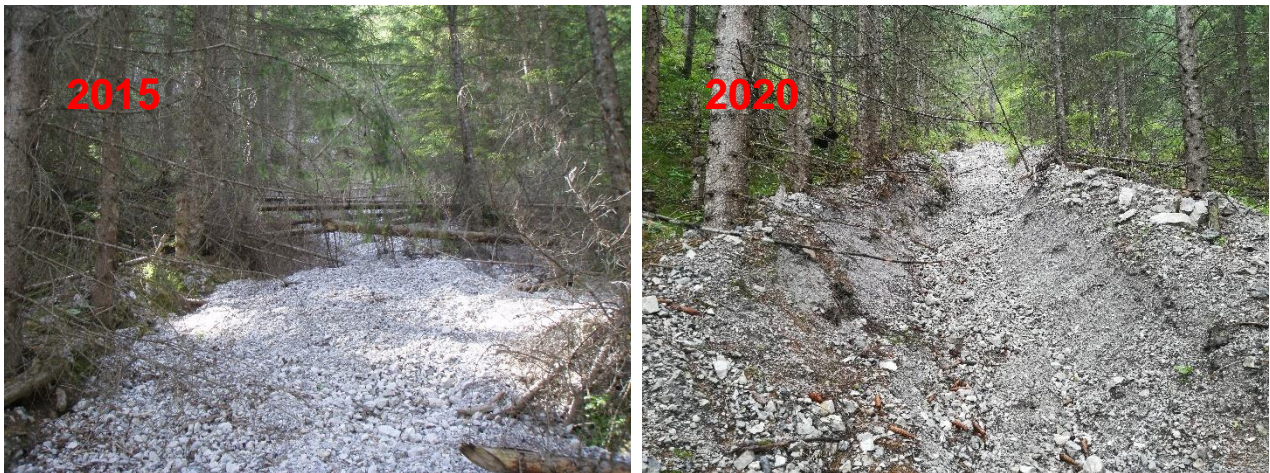
Abbildung 5 – Beispiel fur Eintiefung einer Erosionsrinne durch Auswaschung/Abtrag von Schottermaterial durch ein Erosionsereignis (Rinne Nr. 5)

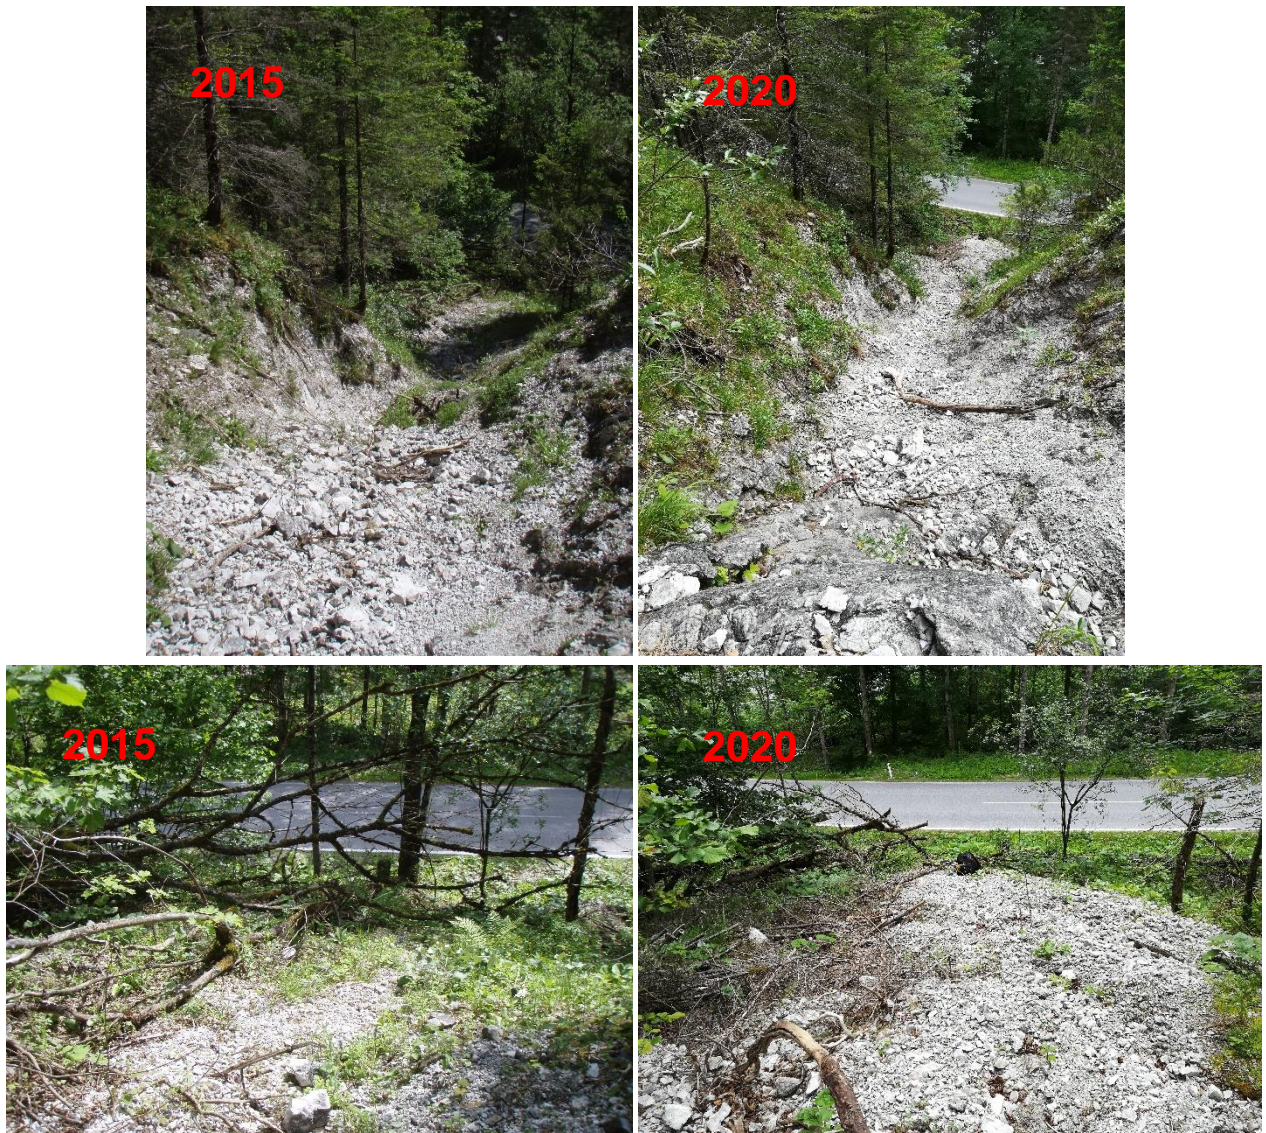
Abbildung 6 stellt die Vorgange einer Hangrutschung im oberen, sowie im unteren Bereich einer Erosionsrinne anschaulich dar. Kommt es zu einem Erosionsereignis, rutschen die Materialien geringerer Korngroe wie Schotter von den steileren Flachen im oberen Teil der Erosionsrinne ab. Zuruck bleibt dann der blanke Fels, wahrend die aufliegende Schotterschicht in die tieferen Bereiche verfrachtet wird. Im unteren, meist flacheren, Bereich verteilt sich das abgerutschte Material dann im Schwemmkegel. Haufig kommt es dabei dann zur erneuten Verschuttung der manchmal bereits vorhandenen Vegetation. Als Folge kommt es zu einer Vergroerung der mit Erosionsmaterial verschutteten Flache in diesen Bereichen. Dies kann zum Beispiel durch eine Ausbreitung von Schotterfeldern, aber auch durch einen erhohten Anteil von umgerissenen Baumen und Totholz erkannt werden.

Abbildung 6 - Abbildung des Ergebnisses einer Hangrutschung bei Erosionsrinne 12

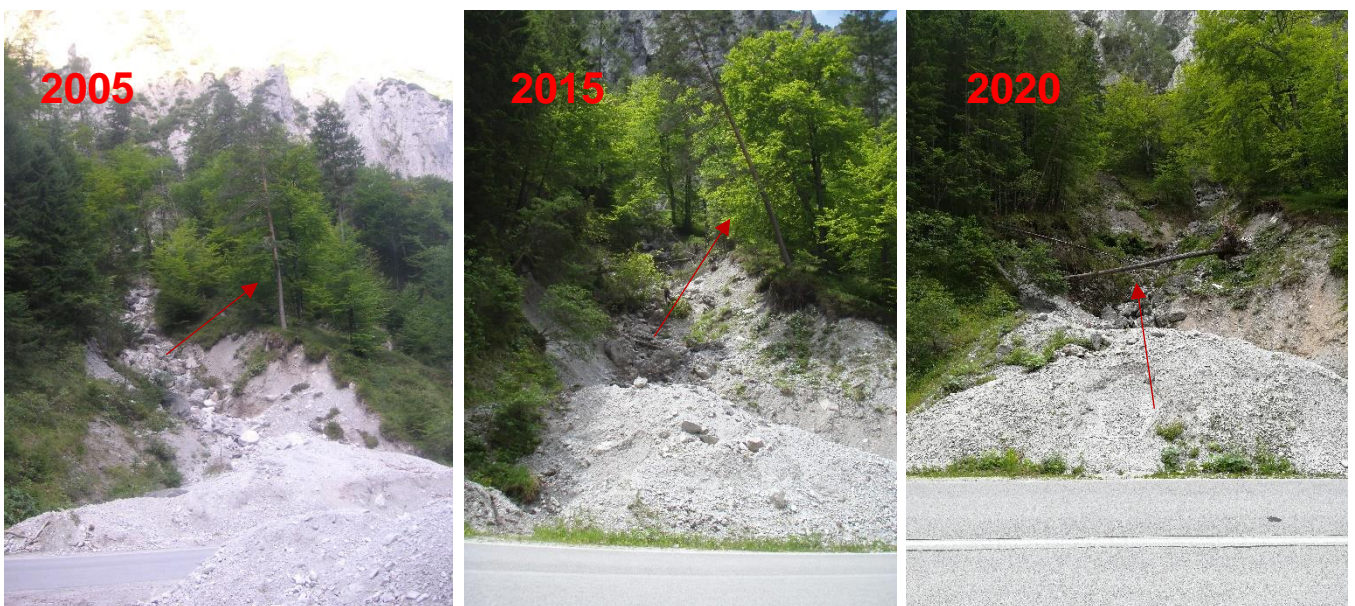
Abbildung 7 zeigt, wie der fortwahrende Hangabtrag uber die Jahre zum Umsturzen eines Baumes fuhrt. Der Baum, der an einer Abrisskante wuchs, verlor durch die Erosionsereignisse an Stabilitat da der Hang unter ihm wegrutschte, so dass er 2015 schon in gekippter Position dastand und 2020 letztlich mitsamt Wurzelstock umgekippt vorgefunden werden konnte.

Abbildung 7 - Aufnahmen aus drei verschiedenen Jahren des unteren Bereichs von Erosionsrinne 17

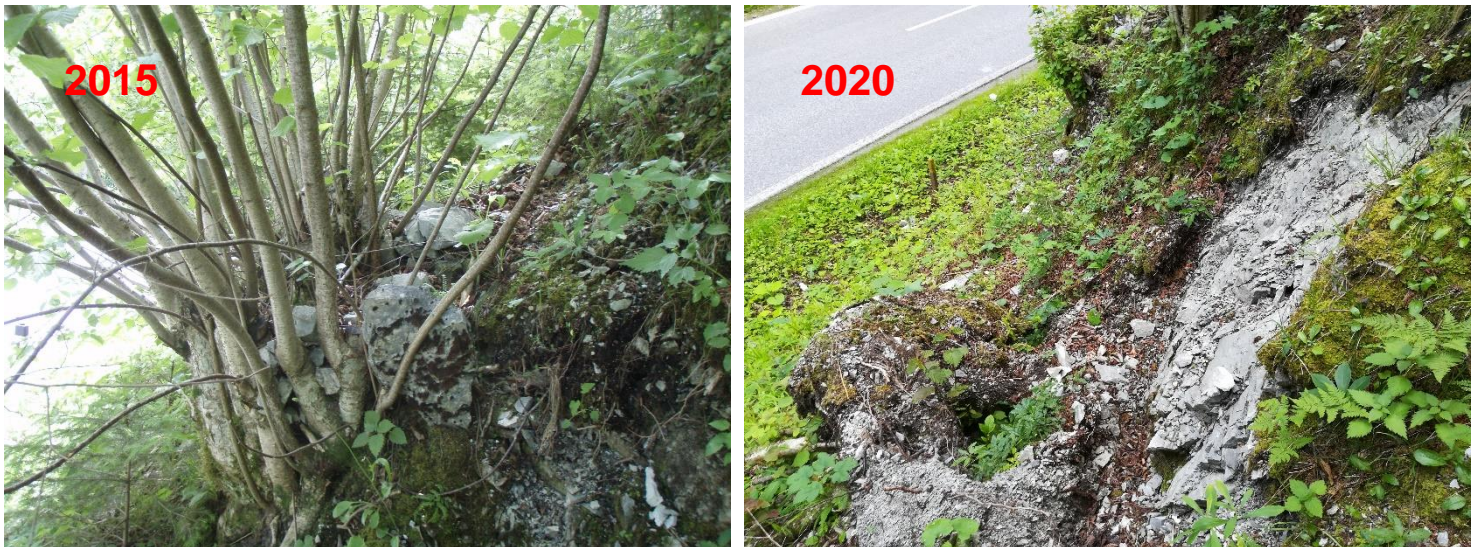
Abbildung 8 zeigt auerdem, wie bei haufigen Erosionsereignissen auch die Bremswirkung durch Vegetation an ihre Grenzen stot. Der abgebildete Haselstrauch konnte dem Gewicht des Erosionsmaterials ab einem gewissen Punkt offensichtlich nicht mehr entgegenwirken und kippte hangabwarts um.

Abbildung 8 - Entwurzelung eines Haselstrauchs bei Erosionsrinne 21

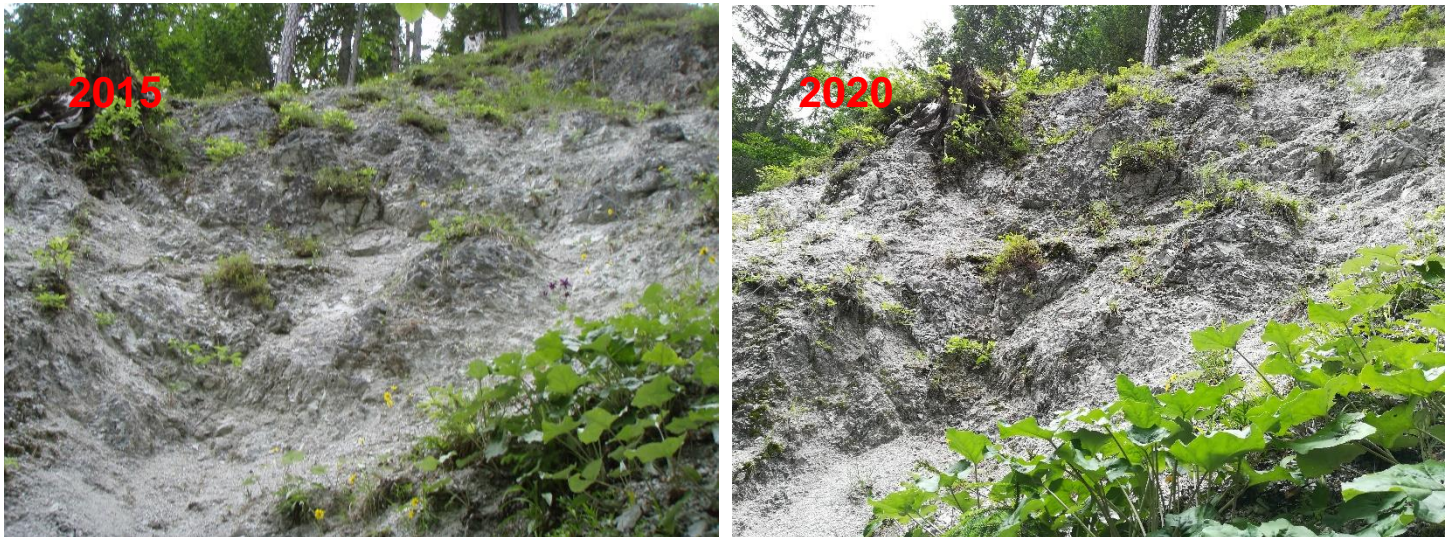
Abbildung 9 - Oberer Teil der Erosionsrinne 7. Die Bilder ahneln einander stark - Vegetation kann aufgrund der harschen Bedingungen nur an denselben Standorten hochkommen

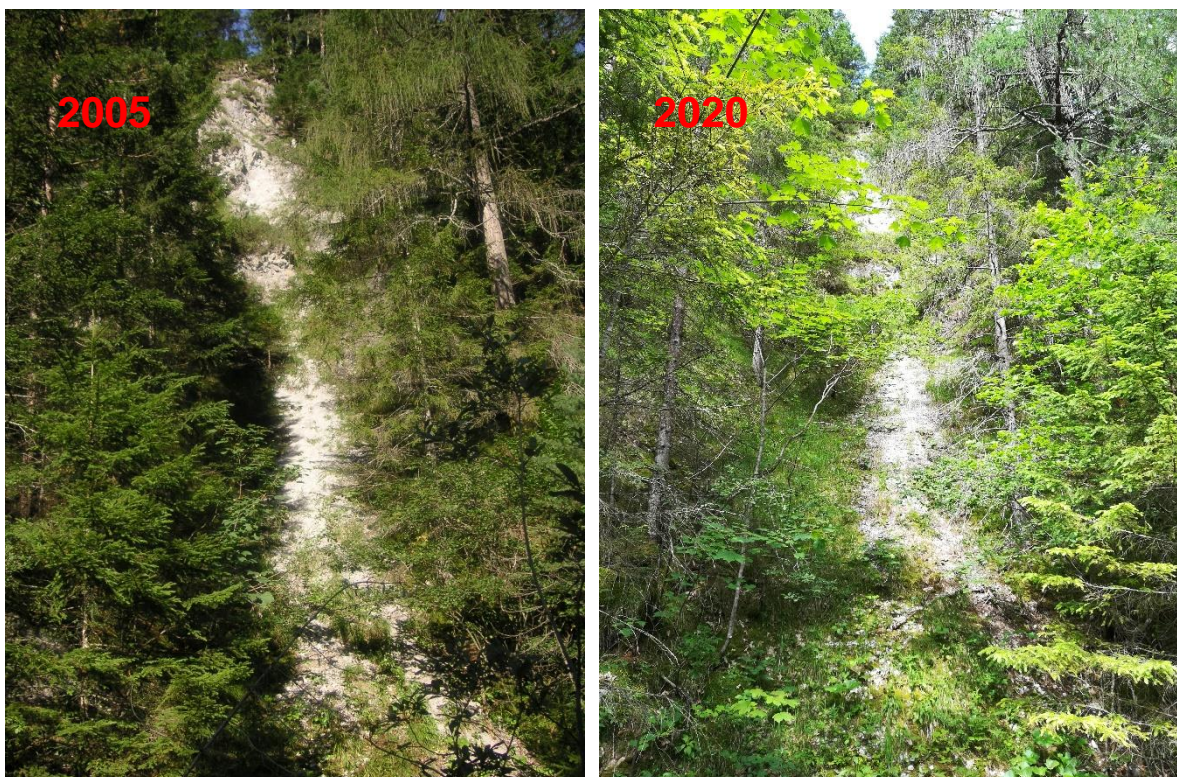
Abbildung 10 – Die Erosionsrinne 9 behalt auch ber 15 Jahre annahernd ihre Gestalt, nur die Bume an den Randern sind gewachsen

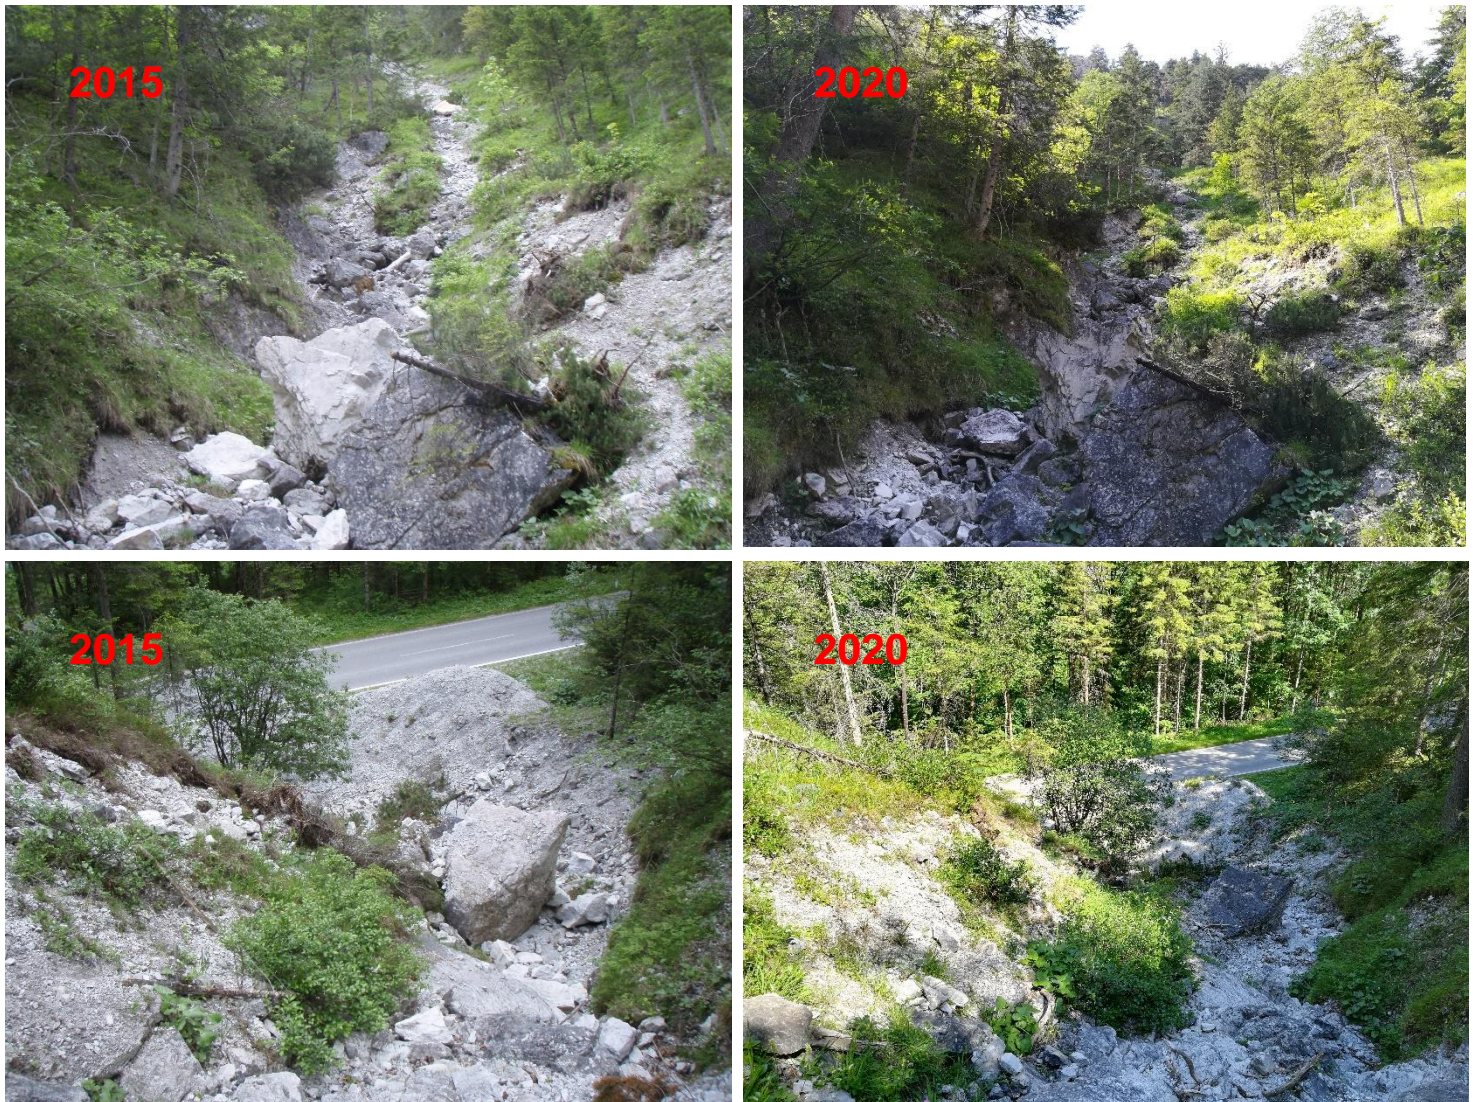
wenige Unterschiede zu bemerken. Die fehlende Vegetation in diesen Rinnen, sowie hufig auch das Antreffen einzelner groer Steine an Stellen wo diese bei der Aufnahme 2015 noch nicht zu sehen waren, sind aber Hinweise darauf, dass diese Rinnen sehr dynamische Standorte darstellen, auch wenn es so wirkt als ob sie ber Jahre hinweg nahezu gleich blieben (Abbildung 11).

Abbildung 11 - Erosionsrinne 14: geringes Aufkommen von Vegetation, sowie groe Felsbrocken in der Rinne deuten auf hufigen Steinschlag und hohe Dynamik hin, auch wenn die Bilder sich auf den ersten Blick stark ahneln. Ein kunstlich aufgeschutteter Schutthaufen am unteren Ende verhindert die Ausbreitung des Schotterfelds auf die Strae

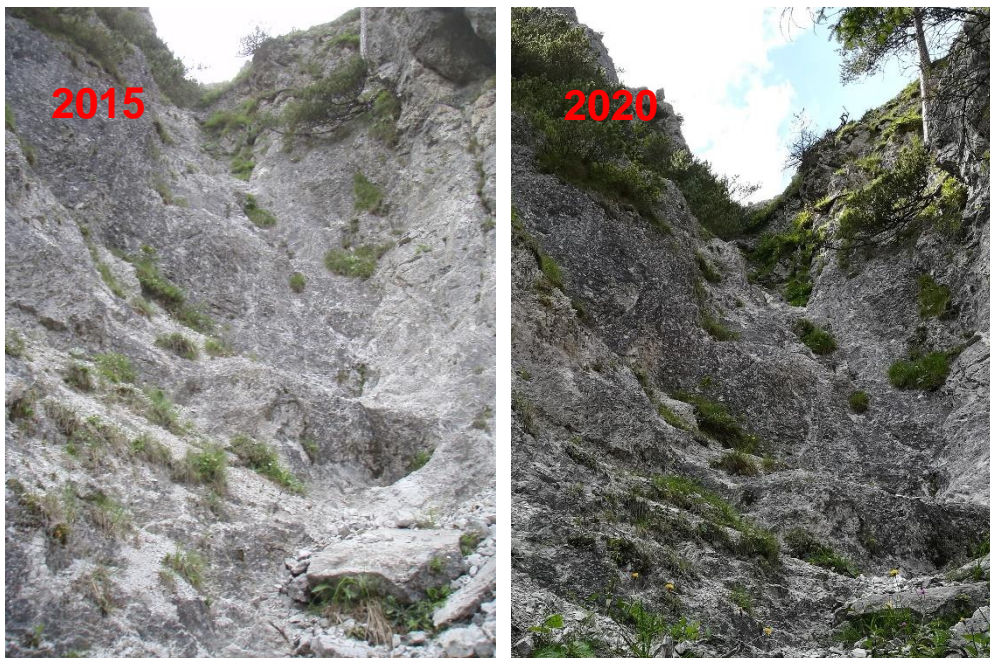
Dies ist auch im oberen Bereich der Erosionsrinne 15 der Fall, wie Abbildung 12 zeigt. Auch hier bietet die steile Felsrinne nur wenig Platz fur die Ansammlung von neuem Feinmaterial zur Ausbreitung von Vegetation. Nur an jenen Mikrohabitaten, die nicht ganz steil abfallen, konnte sich die Vegetation ein klein wenig ausbreiten. Ansonsten gibt es auch hier im Gegensatz zum unteren Teil der Rinne, kaum Veranderungen zur Aufnahme von vor 5 Jahren.

Abbildung 11 - Oberer Bereich der Erosionsrinne 15

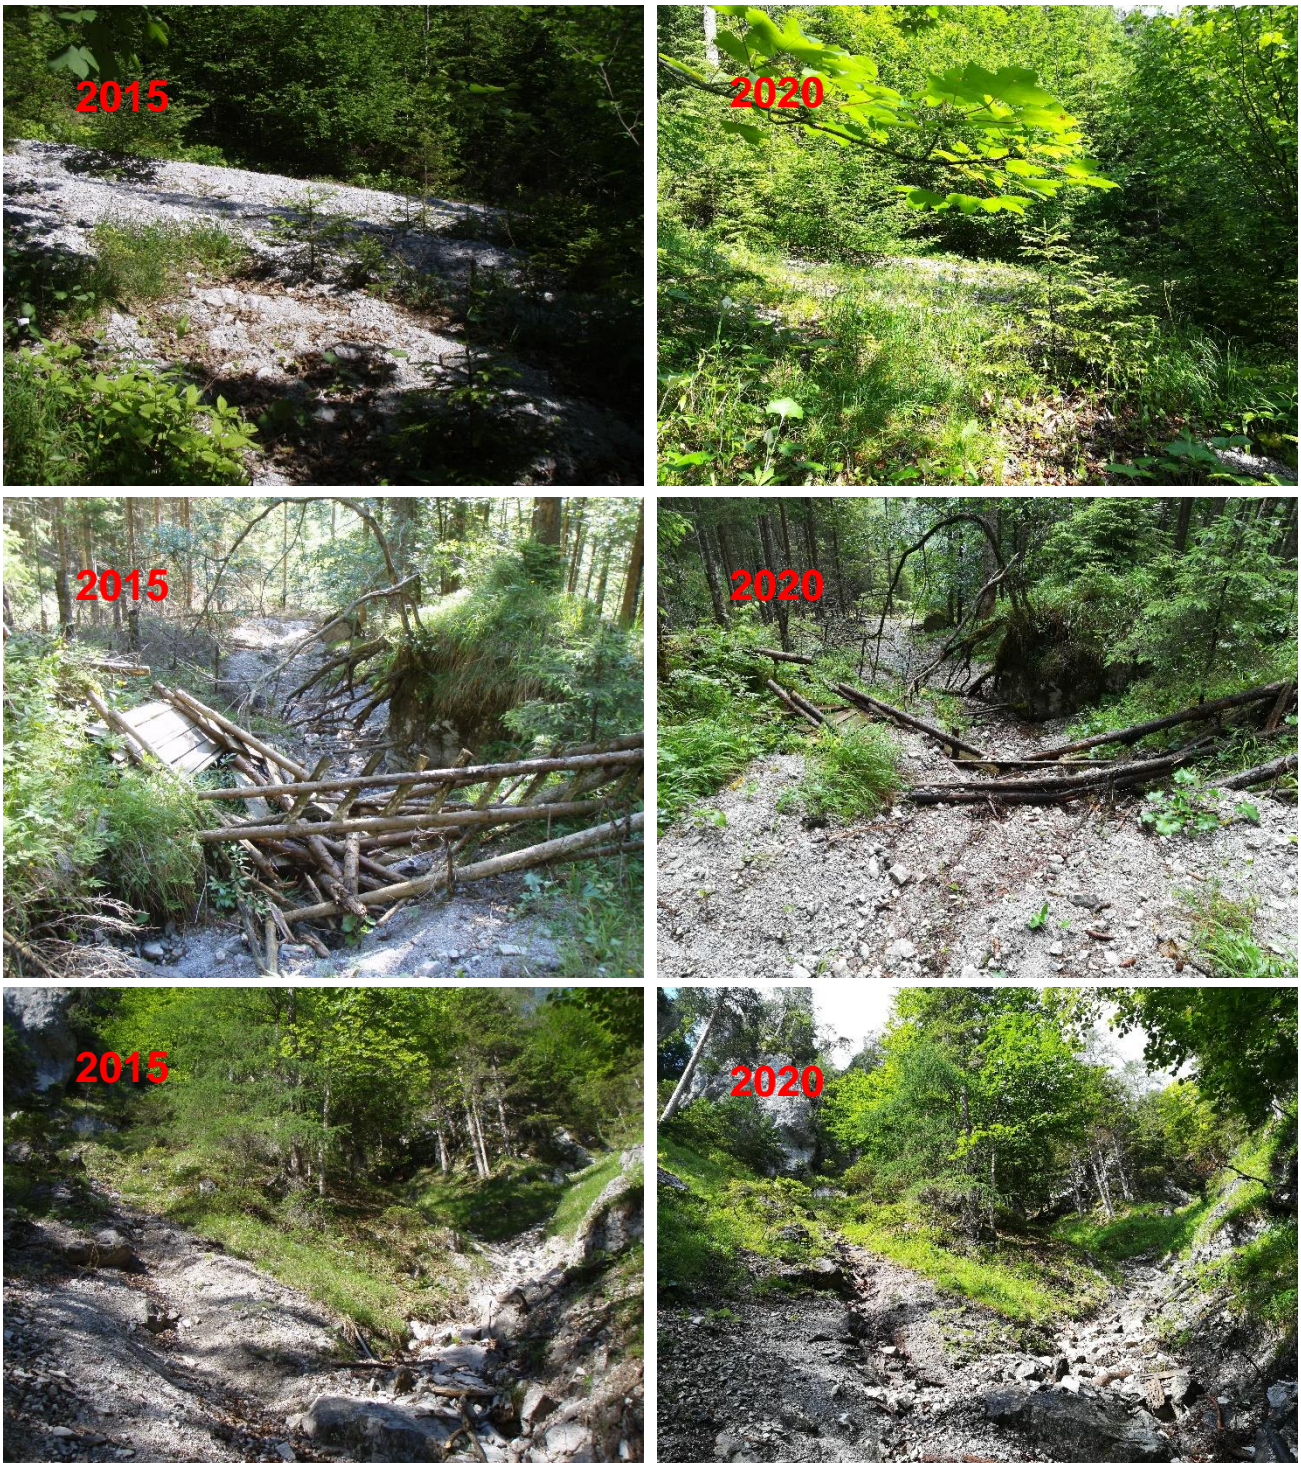
Gut erkennbar ist das zum Beispiel bei Erosionsrinne Nr. 4 (Abbildung 13): Im unteren Bereich ist das Schotterfeld inzwischen groflachig von Pflanzen besiedelt worden. Die Vegetation hat sich hier stark ausgebreitet, das letzte Verschuttungsereignis liegt

wahrscheinlich also schon langere Zeit zuruck. In der Mitte der Rinne hat sich das Schotterfeld allerdings ausgedehnt. Der umgefallene Hochsitz ist schon stark verschuttet und auf dem Erosionsmaterial breitet sich bereits pflanzlicher Bewuchs aus. Wahrend die Verschuttung also auf ein Erosionsereignis hindeutet, weist der Bewuchs auf bereits verringerte Dynamik hin. Im oberen Teil der Rinne, sind hingegen kaum Veranderungen zu sehen. Zwar kann ein geringfugig hoherer Anteil an Schotter festgestellt werden, jedoch ist das Gesamtbild dieses Abschnitts im Allgemeinen unverandert. Wie schon beschrieben, liegt dieses unveranderte Bild wahrscheinlich daran, dass diese oberen Bereiche der Erosionsrinnen sehr steil sind. Lockereres Erosionsmaterial kann sich dort gar nicht ansammeln und dort wo Bewuchs moglich ist, war er auch vor 5 Jahren schon zu beobachten.

Abbildung 13 - Entwicklung der Erosionsrinne 4 im unteren (oben), mittleren (Mitte) und oberen Bereich (unten)

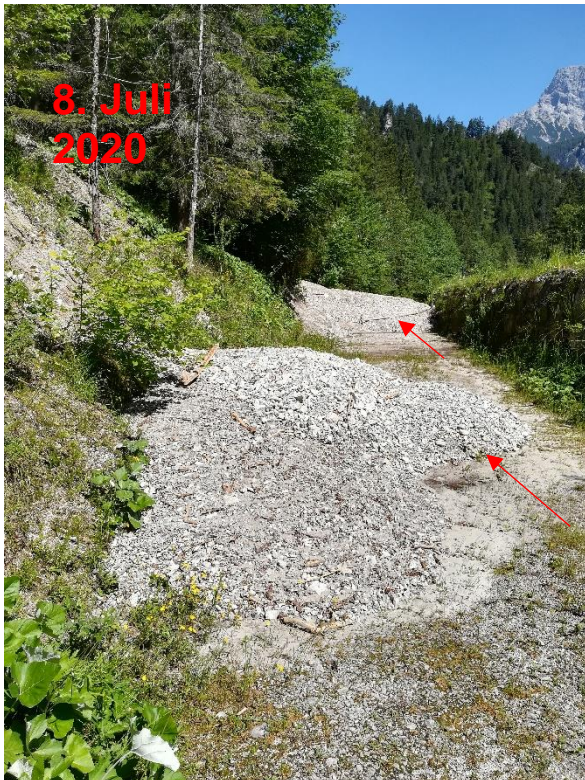
durch die Starkniederschlage gefunden werden. Indizien fur geringe Veranderungen waren hierbei etwa neue kleinere Schotteransammlungen oder die Verfrachtung und kleinflachige Verschuttung von Laubansammlungen. Nur bei den Rinnen 5 und 6 konnten starke Folgen der Starkniederschlagsereignisse verzeichnet werden. An diesen Rinnen wurden groe Mengen von Material uber die Rinnen nach unten verfrachtet und verschutteten den Weg zwischen Rinne und Strae (Abbildungen 14+15).

Abbildung 14 - Verschuttung des Weges bei den Rinnen 5 und 6

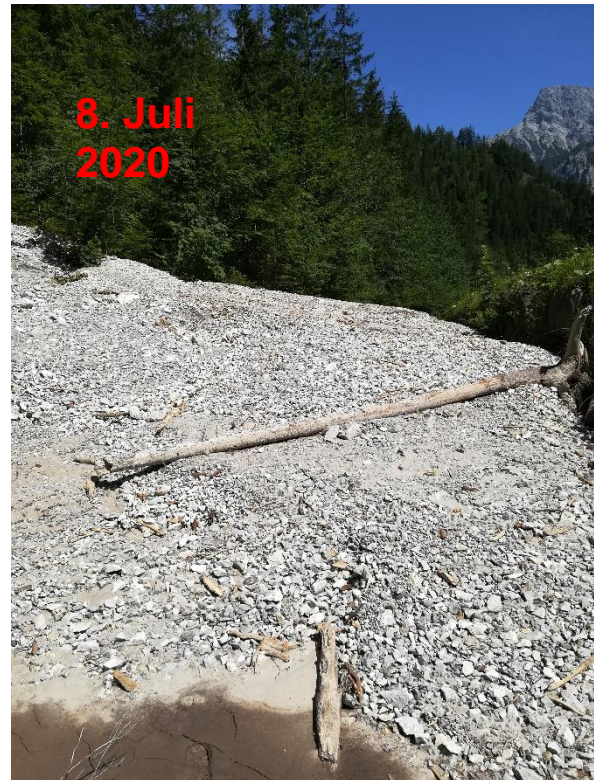
Abbildung 15 - Durch Starkniederschlagsereignis auf Weg geschwemmtes Erosionsmaterial (vor Einstieg zu Rinne 5)

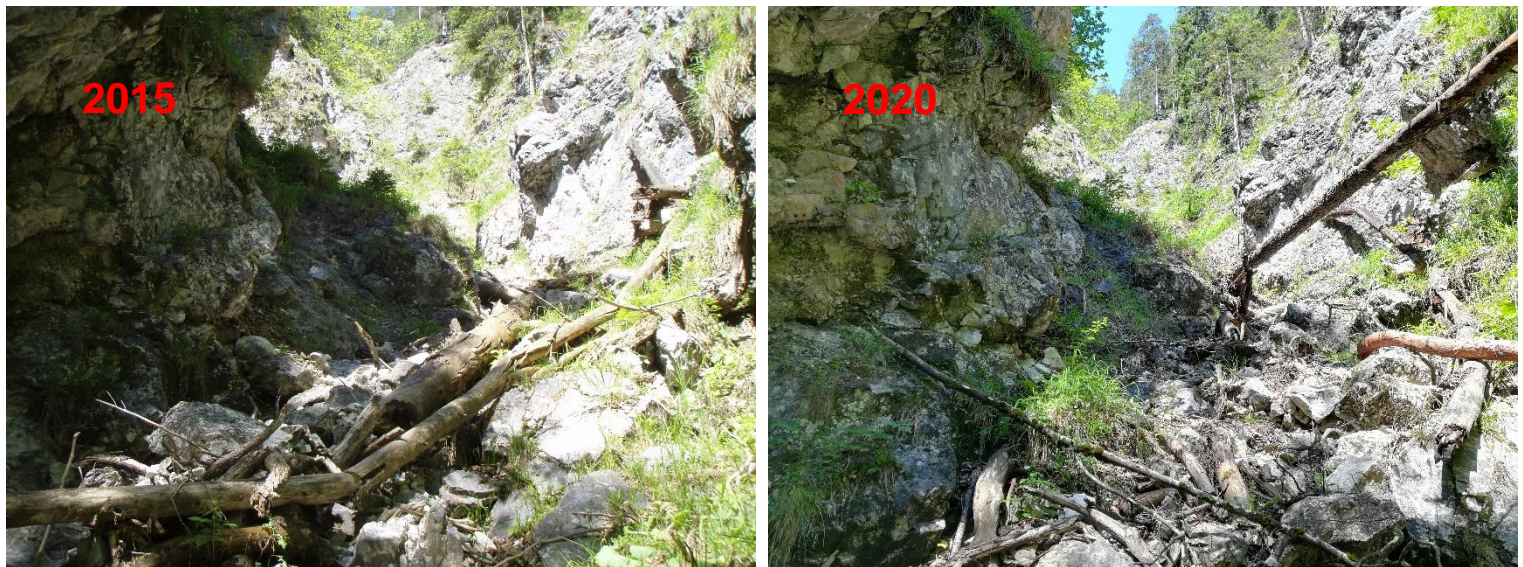
Generell ist zu beobachten, dass sich (ausbleibende) Erosionsereignisse in den unteren Bereichen der Rinnen durch starkere Veranderungen manifestieren. Dies kann vor allem mit der geringeren Neigung in diesen Bereichen erklart werden, da sich dort Erosionsmaterial ansammelt und bei ausbleibenden Ereignissen Pflanzenmaterial dort auch schneller wieder aufkommen kann. In den oberen, steileren Bereichen hingegen bleibt Erosionsmaterial seltener hangen was dazu fuhrt, dass sich auch weniger organisches Material sammelt, welches von Pflanzen besiedelt werden kann. Auch bei ausbleibenden Erosionsereignissen ist eine Besiedlung durch Pflanzen und damit die Ausbreitung von Vegetation dort daher schwieriger. Auch die Ausbreitung von Erosionsrinnen ist an diesen Stellen aufgrund des hoheren Gefalles, auch bei haufigeren Hangrutschungen, schwerer zu beobachten. Haufiger als Ausdehnungen von Schotterfeldern sind hier Eintiefungen der Erosionsrinnen bzw. die Verfrachtung groer Materialien wie Baumstammen, Totholz oder groerer Felsbrocken zu beobachten, da kleinkornigerer Schotter durch das Gefalle „automatisch“ zu groeren Teilen hangabwarts in die unteren Bereiche rutscht (Abbildung 16).

Abbildung 16 - Bereich hoher Dynamik in Rinne Nr. 3, gekennzeichnet durch hohen Dynamischen Anteil an Totholz und groen Steinen in der Rinne

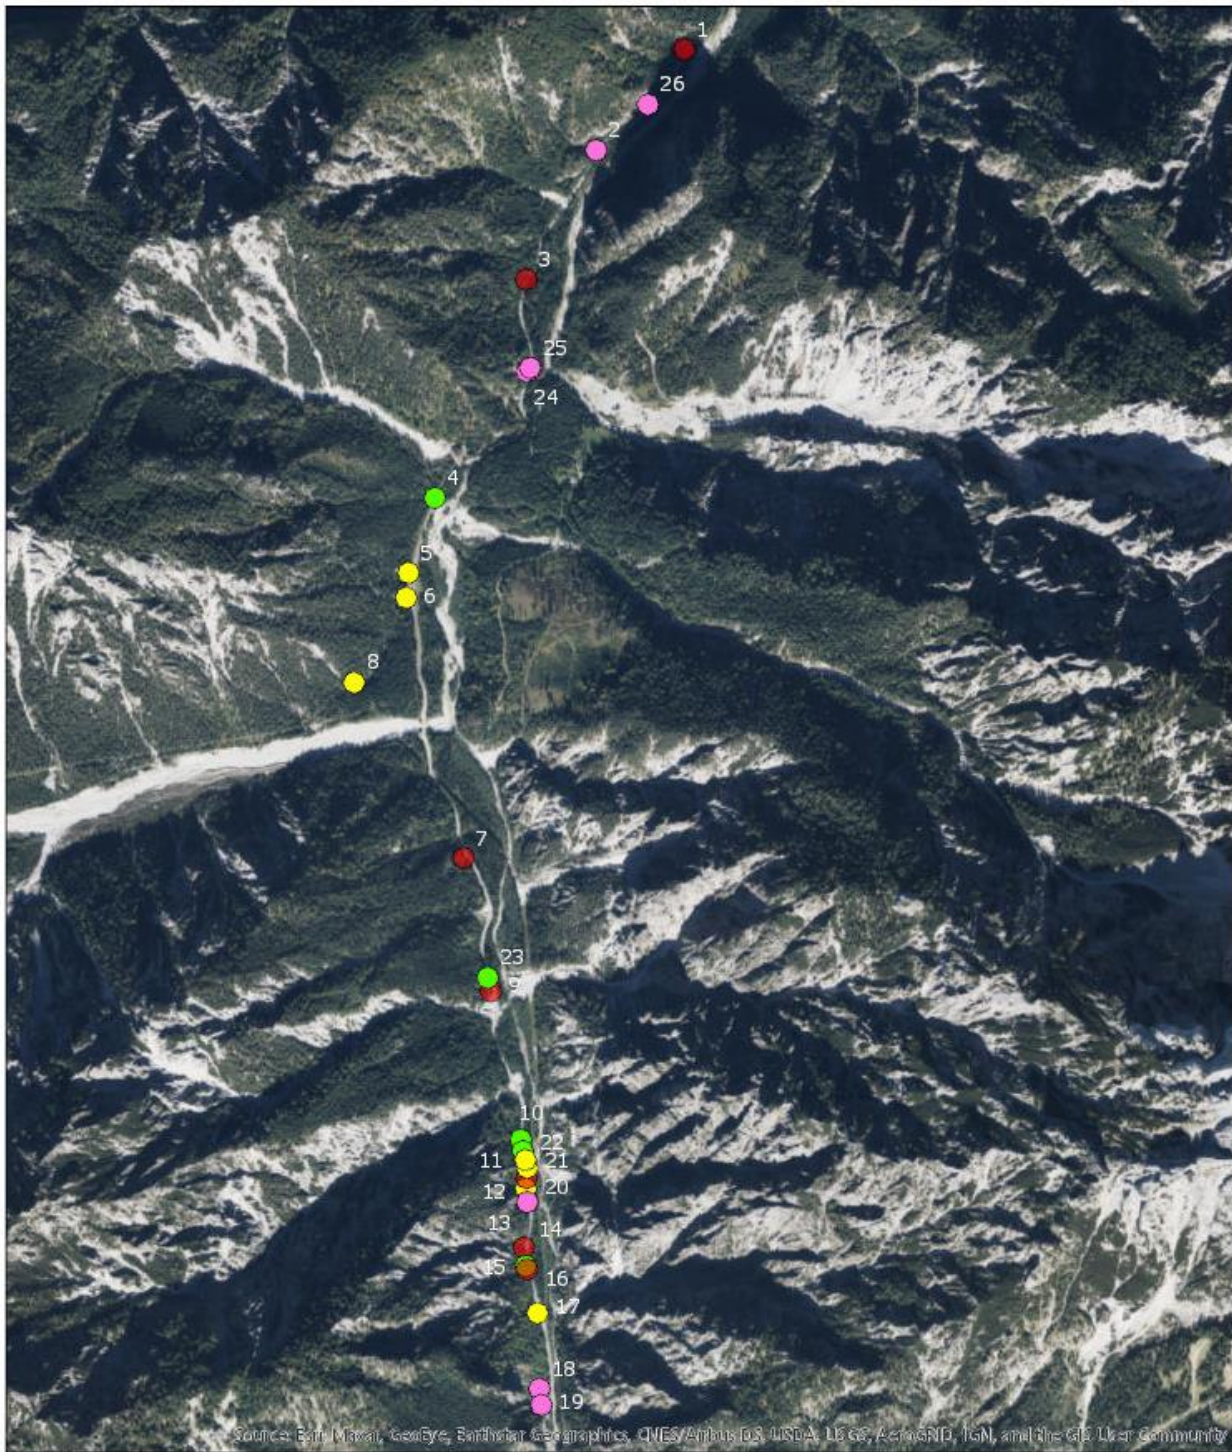
Abbildung 17 zeigt eine Karte des Johnsbachtals, in der die kartierten Rinnen eingezeichnet sind. Je nach Farbe ist ersichtlich in welche der Kategorien die Rinne eingeteilt wurde. Die Entwicklung der Erosionsrinnen teilte sich, zufalligerweise fast gleichmaig, in die vier Kategorien „+/- keine Veranderung“, „Verlaufe zu unterschiedlich fur einheitliche Bewertung“, „zunehmende Verschuttung – Ausdehnung der Erosionsrinne“ und „verstarkter Bewuchs“ auf.

Abbildung 17 - Karte der Erosionsrinnen und Einteilung in eine der vier Kategorien
