Kartierung der linksseitigen Erosionsrinnen des Johnsbachtals im Bereich Zwischenmauer – Jahr 2025

Jana Gerstmayr, 07.07.2025

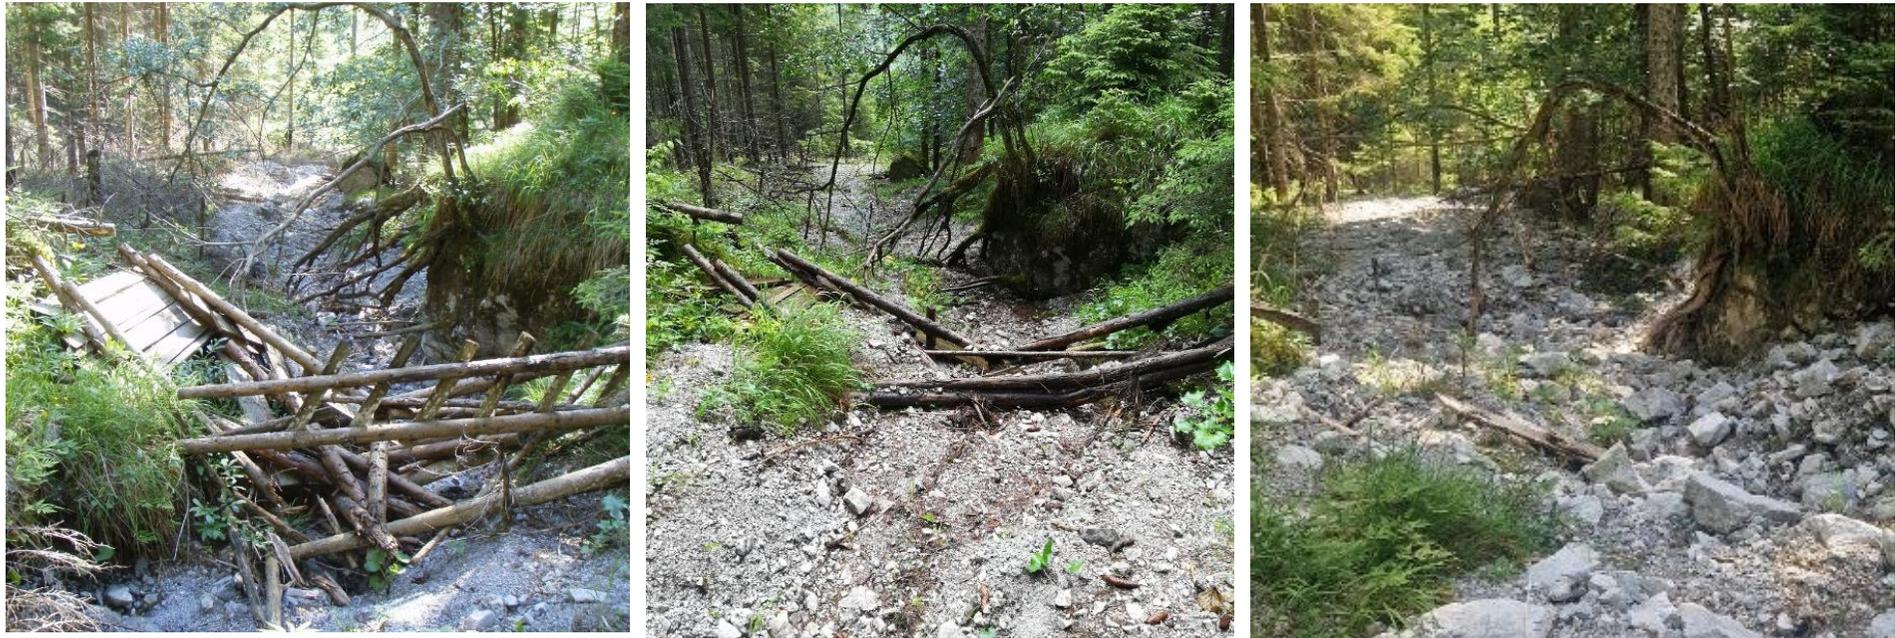
Bild: Sukzessionsverlauf der Schuttrinne gegenuber dem Kainzenalblgraben 2015, 2020 und 2025.

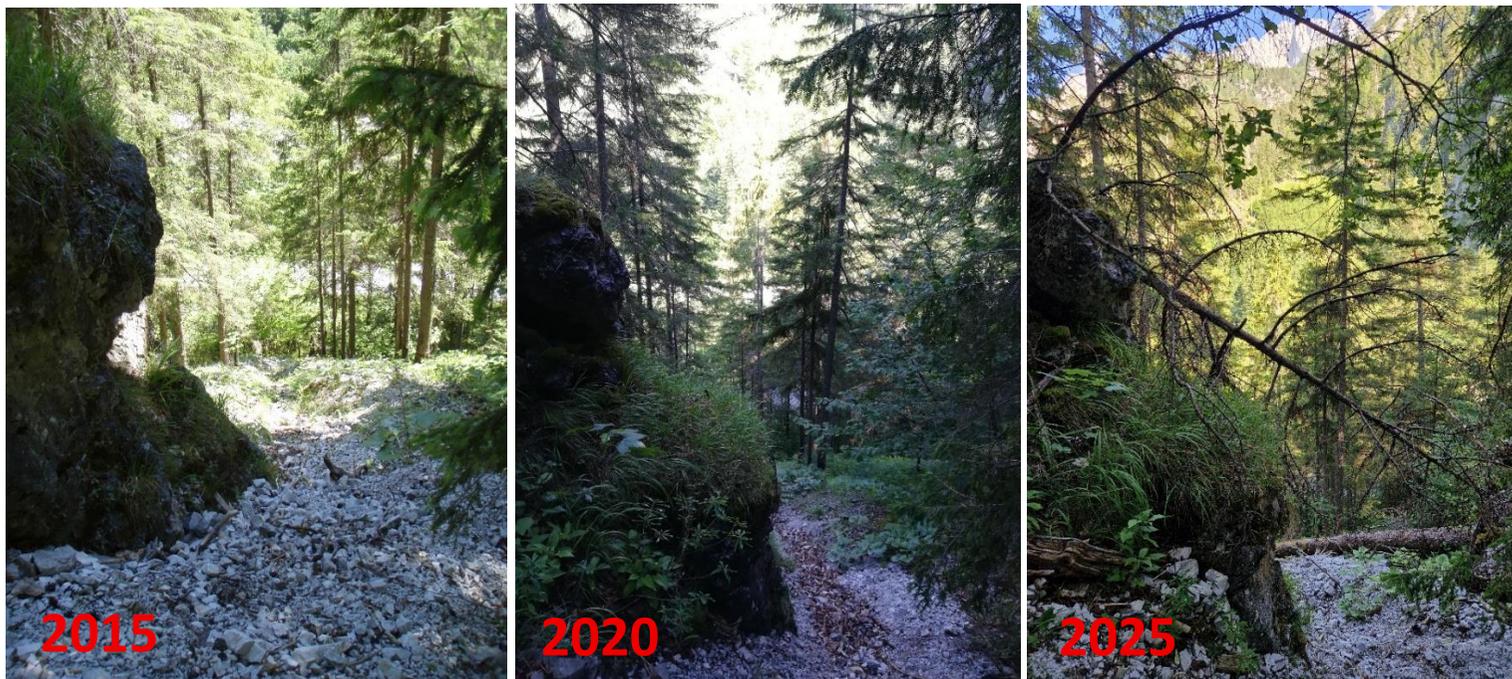
Schuttrinne 1 ist eine steile Erosionsrinne mit ungeradem Verlauf. Im oberen Bereich gibt es zahlreiche Verästelungen. In Schuttrinne 1 ist keine Sukzession erkennbar, viel frischer Schutt über gesamte Rinne hinweg. 2020 wurde die Rinne von *Dianat* der *Kategorie 3: keine deutlichen Anzeichen der Veränderung der Erosionsrinne* zugeordnet. Seit der damaligen Aufnahme hat sich die Rinne jedoch stark verändert, man erkennt frisches Erosionsmaterial. Abbildung 1 veranschaulicht Fotopunkt R1_b 2015, 2020 und 2025. Man erkennt umgestürzte Bäume und frischen Schutt am Fuße des Felsens.

Abbildung 1: Fotopunkt R1_b 2015, 2020 und 2025. Auf dem Foto von 2025 erkennt man frischen Schutt am Fuße des Felsens.

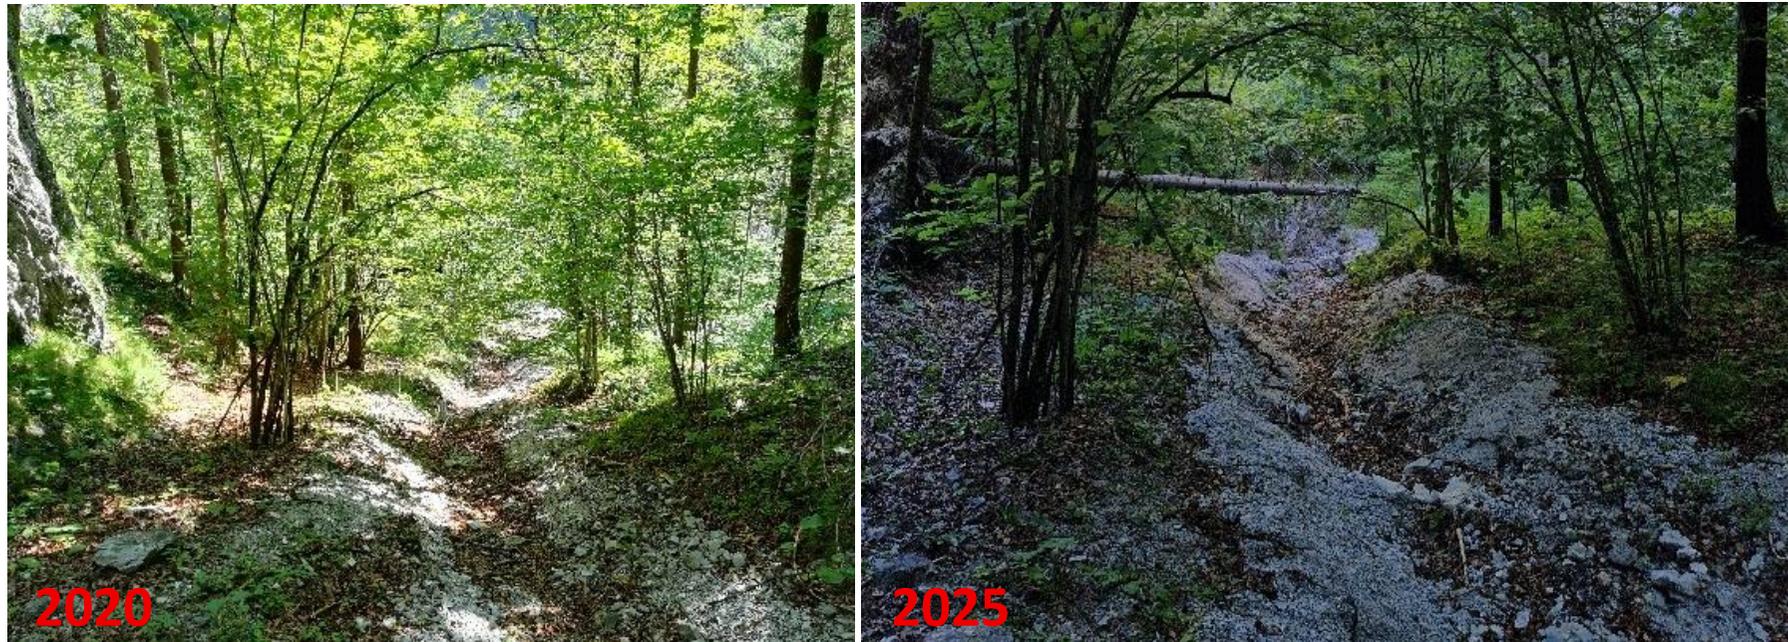
Schuttrinne 2 ist eher flach und ungerade, mit vielen Verästelungen. Im Endbereich erkennt man eine maschinelle Aufschüttung. Jahr 2020 wurde die Schuttrinne der *Kategorie 1: Sukzession* zugeordnet. Zwischen Straße und Rinne befindet sich ein ca. 20 Meter langer Schutthaufen, auf dem inzwischen mehr Vegetation zu sehen ist. Abgesehen davon war kaum Sukzession erkennbar. Abbildung 2 zeigt, dass die Rinne insgesamt wenig Veränderung zeigt.

Abbildung 2: Fotopunkt R2_b 2020 und 2025. Wenig Veränderung sichtbar. Diese Entwicklung war über die gesamte Rinne konstant.

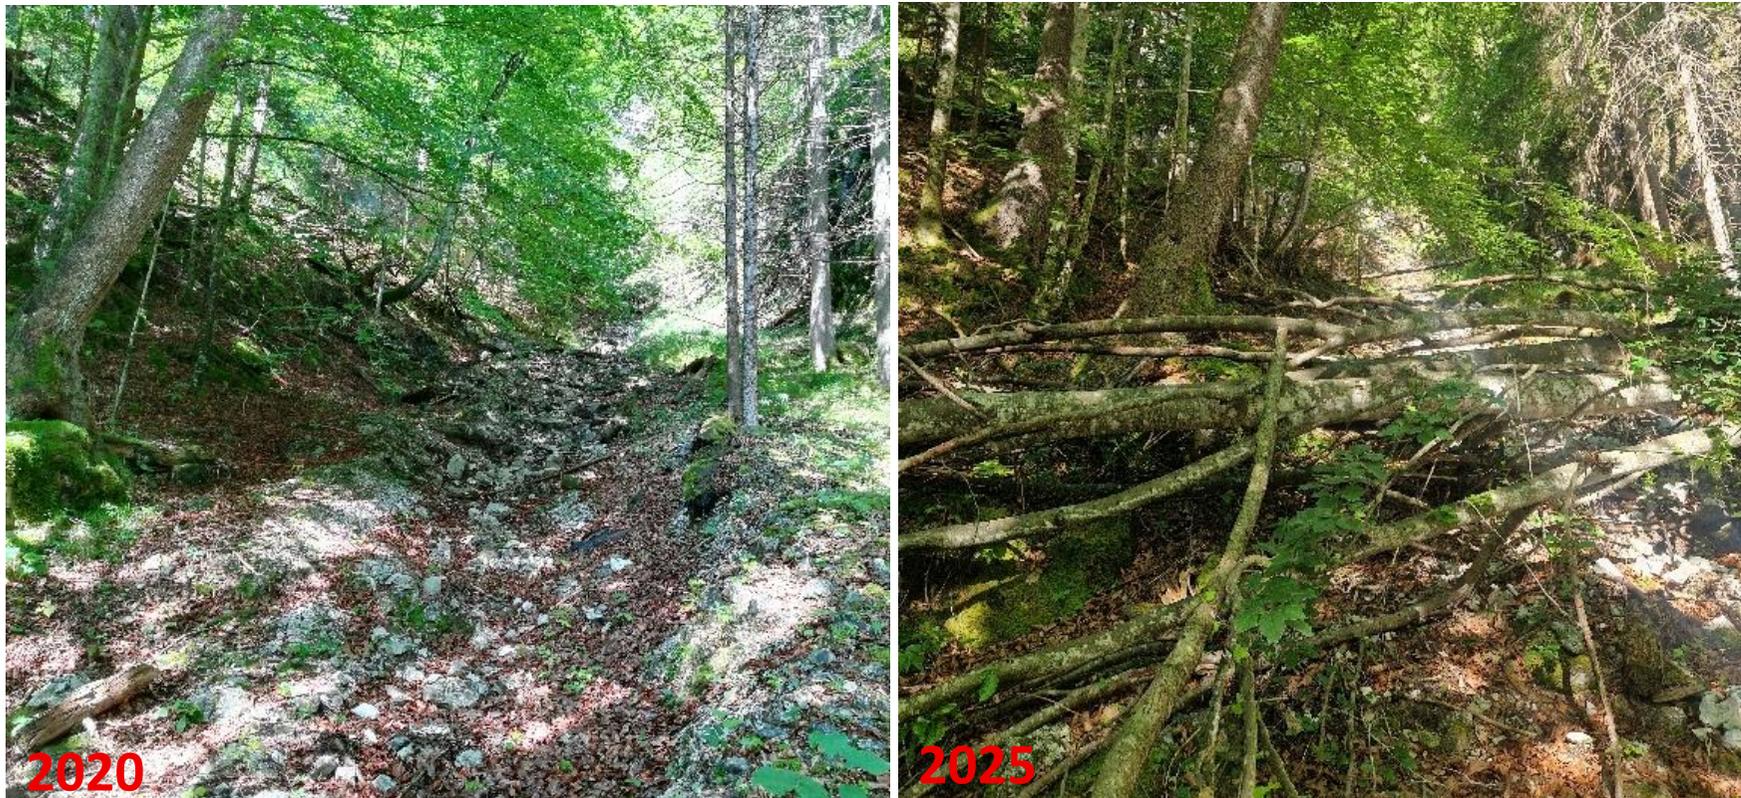
Die Erosionsrinne zeigt einen verzweigten Verlauf mit mindestens zwei Felshangbereichen als Erosionsursprung. Auffällig war bei Rinne 3 die große Anzahl umgeworfener Bäume, die quer über die Schuttrinnen und entlang der Ränder lagen. Es scheint, dass sich seit der letzten Erhebung viel verändert hat: viele umgestürzte Bäume und eine deutliche Zunahme an neuem Schutt deuten auf eine fortschreitende Dynamik hin – ein Eindruck, der bereits 2020 erkennbar war. Abbildung 3 zeigt Fotopunkt R3_b im Jahr 2025 im Vergleich zu 2020. Aufgrund der sichtbaren Veränderungen wird die Rinne nun der *Kategorie 2: Fortschreitende Verschüttung* zugeordnet, während sie 2020 noch unter *Kategorie 3: Kaum Veränderung* eingestuft wurde.

Abbildung 3: Fotopunkt R3_b 2020 und 2025. Man erkennt viele umgestürzte Bäume und frischen Schutt in der gesamten Rinne.

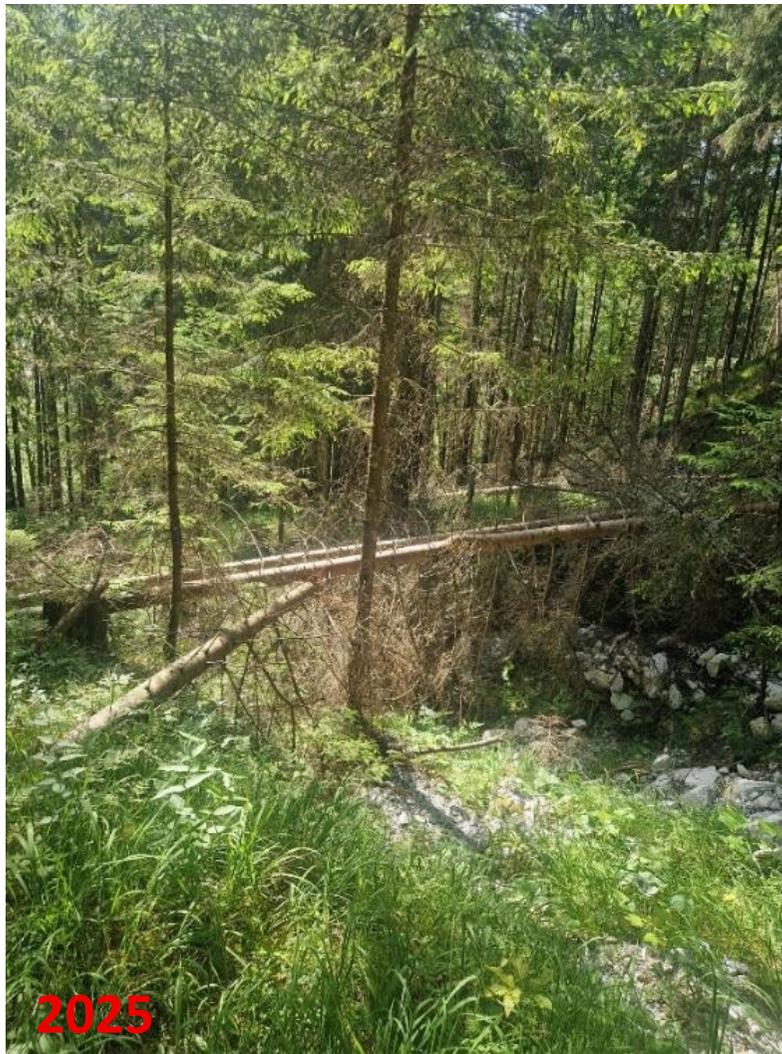
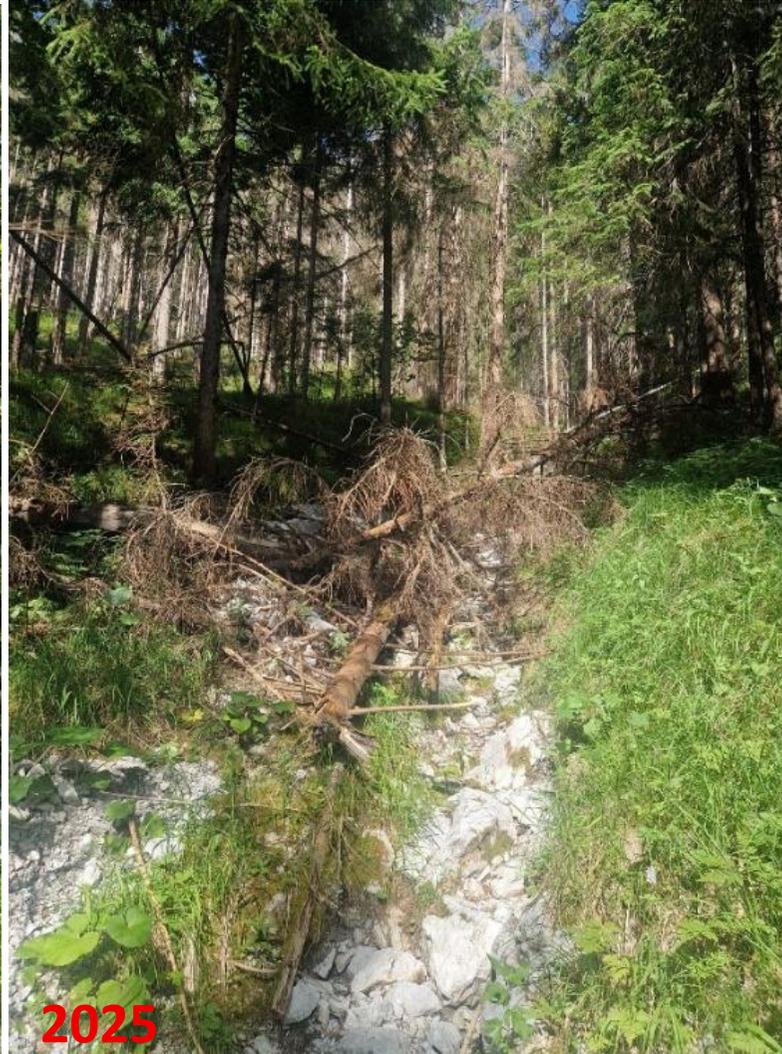
Rinne 4 ist sehr lange und hat einen windenden und im oberen Bereich verzweigten Verlauf. Über gesamte Rinne befinden sich sehr viele tote Bäume und großer Schutt. Es hat viel Veränderung stattgefunden und es ist kaum Sukzession erkennbar. Das Erosionsmaterial sowie Totholz scheinen viel in Bewegung zu sein. Es gibt viele umgefallene Bäume in und neben Schuttrinne, welche auf den Aufnahmen 2020 nicht zu sehen waren. Diese werden in Abbildung 4 beispielhaft aufgezeigt, Aufnahmen abseits der Fotopunkte. In den meisten Bereichen viel grober Schutt. 2020 wurde die Rinne der *Kategorie 4: Verlauf der Sukzession innerhalb der Rinne zu unterschiedlich* zugeordnet. Bei der diesjährigen Kartierung lässt sich aber kaum Sukzession erkennen, entlang der gesamten Rinne lässt sich eine fortschreitende Verschüttung erkennen.

Abbildung 4: Umgefallene Bäume abseits der Fotopunkte im Jahr 2025.

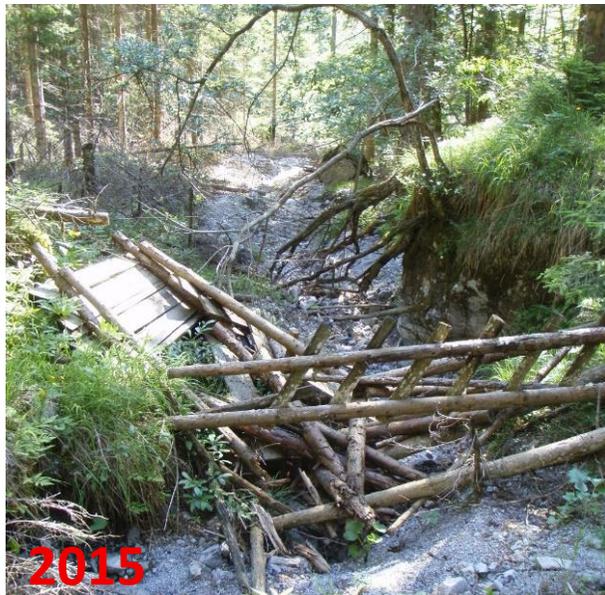
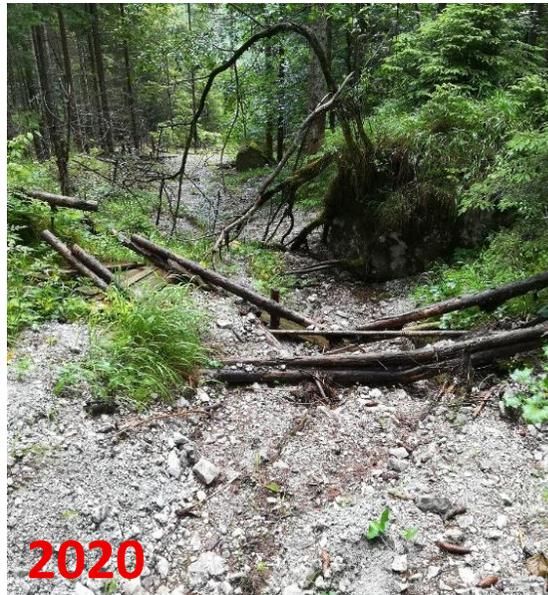
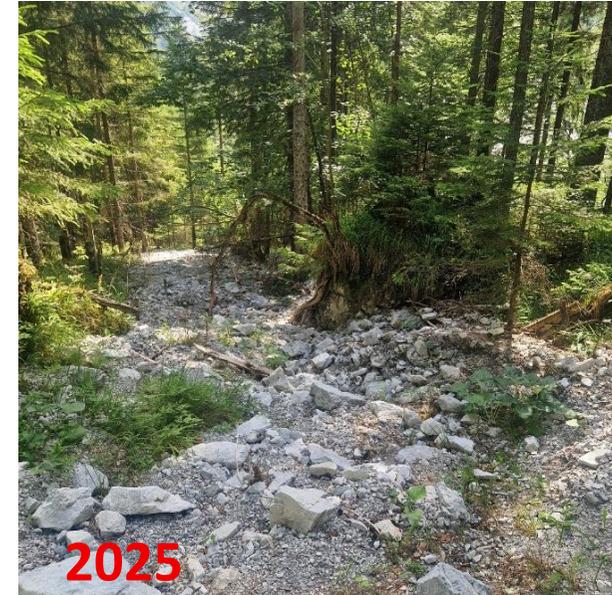
Ebenfalls interessant ist die zunehmende Verschüttung an Fotopunkt Nummer R4_b (Abbildung 5). Der umgefallene Hochstand ist 2025 komplett mit Erosionsmaterial bedeckt.

Abbildung 5: Fotopunkt R4_b zeigt die zunehmende Verschüttung eines umgefallenen Hochstandes 2015, 2020 und 2025.

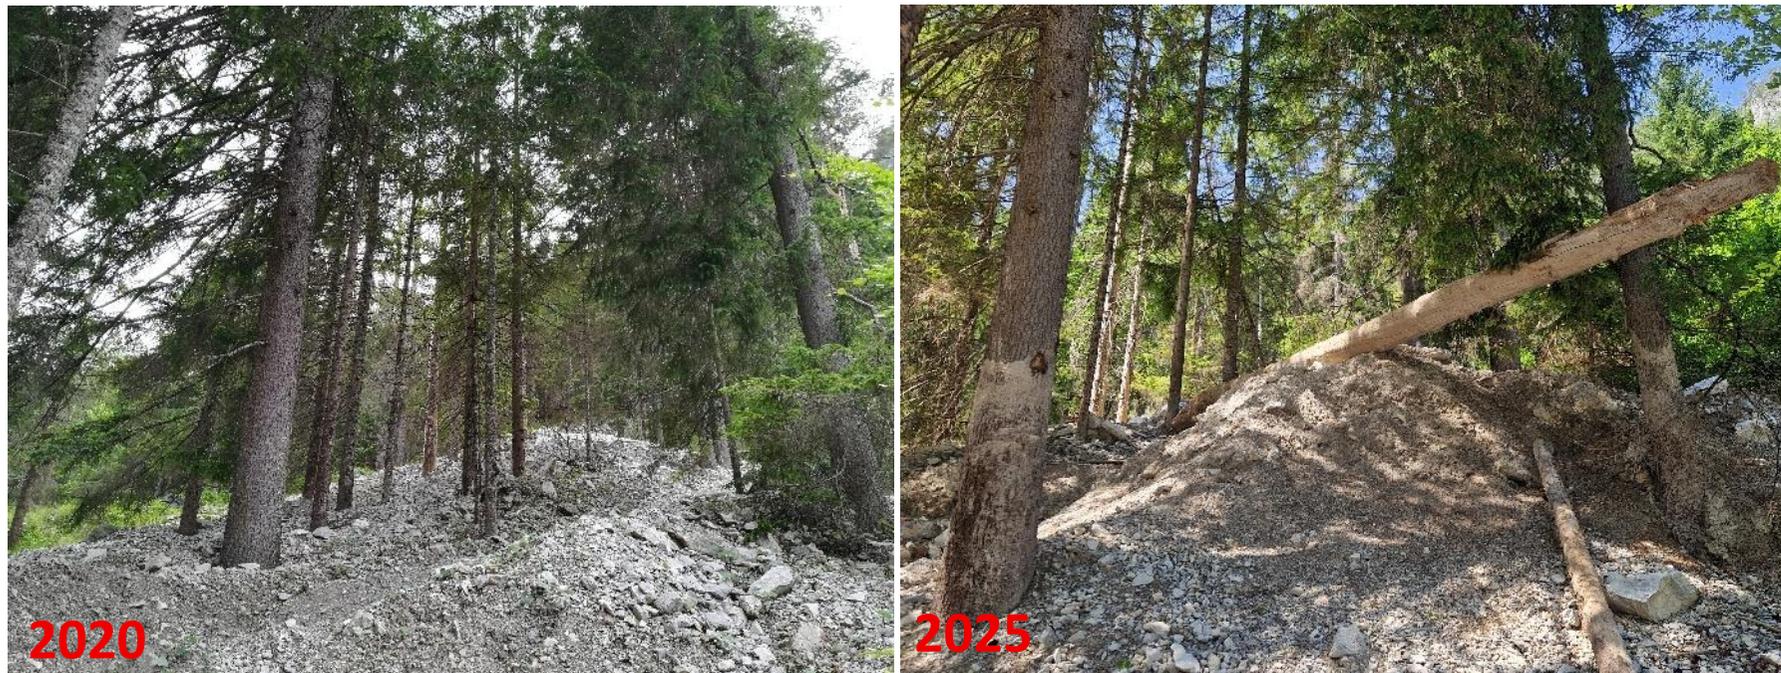
Prozesse innerhalb der Rinne sehr unterschiedlich. Teilweise sind Bereiche mehr überwachsen, teilweise gibt es frisches Schuttmaterial. Vor allem an Fotopunkt R6_d und R6_e erkennt man eine fortschreitende Sukzession. In den unteren Bereichen erkennt man neuen, feinkörnigen Schutt. Abbildung 6 zeigt einen neuen feinkörnigen Schutthaufen an Fotopunkt R6_c. Aufgrund der unterschiedlichen Entwicklungen wird die Rinne der Kategorie 4 zugeordnet. 2020 wurde sie der *Kategorie 2: Fortschreitende Verschüttung* zugeordnet. Der obere Bereich ist also den Entwicklungen 2015 auf 2020 ähnlich, während der untere Bereich kaum betroffen von neuem Erosionsmaterial ist, wodurch die Sukzession voranschreiten konnte.

Abbildung 6: Fotopunkt R6_c zeigt einen neuen feinkörnigen Schutthufen und umgefallene Bäume (2025) welche 2020 noch nicht zu sehen waren.

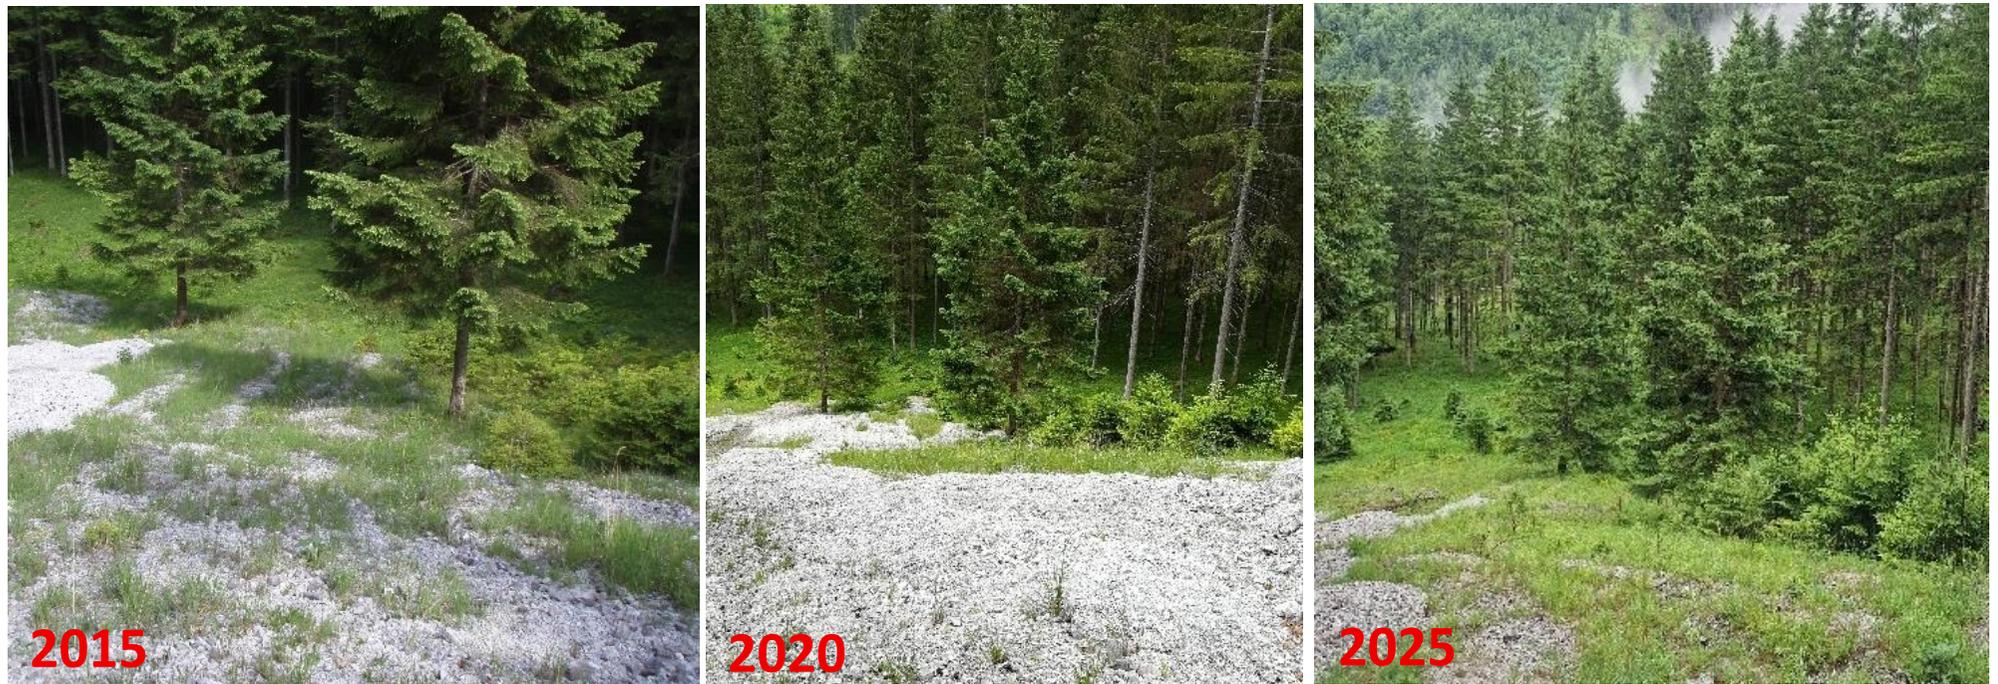
Rinne 8 ist eine sehr breite, vergleichsweise flache Rinne, mit noch viel unbewachsenem Schutt. Sie zeigt insgesamt eine deutliche Sukzession auf der Schuttfläche. Im oberen Bereich gibt es eine Rinne mit Tiefenerosion, dort erkennt man weniger Totholz und weniger Schutt als bei der letzten Aufnahme - scheint weggespült zu sein. 2020 wurde die Rinne der *Kategorie 2: Fortschreitende Verschüttung* zugeordnet. Abbildung 7 zeigt den Fotopunkt R8_b im Jahr 2015, 2020 und 2025. Man erkennt eine deutliche Zunahme im Jahr 2025.

Abbildung 7: Fotopunkt R8_b zeigt eine fortschreitende Verschüttung von 2015 auf 2020 und eine fortschreitende Sukzession in der Aufnahme von 2025.

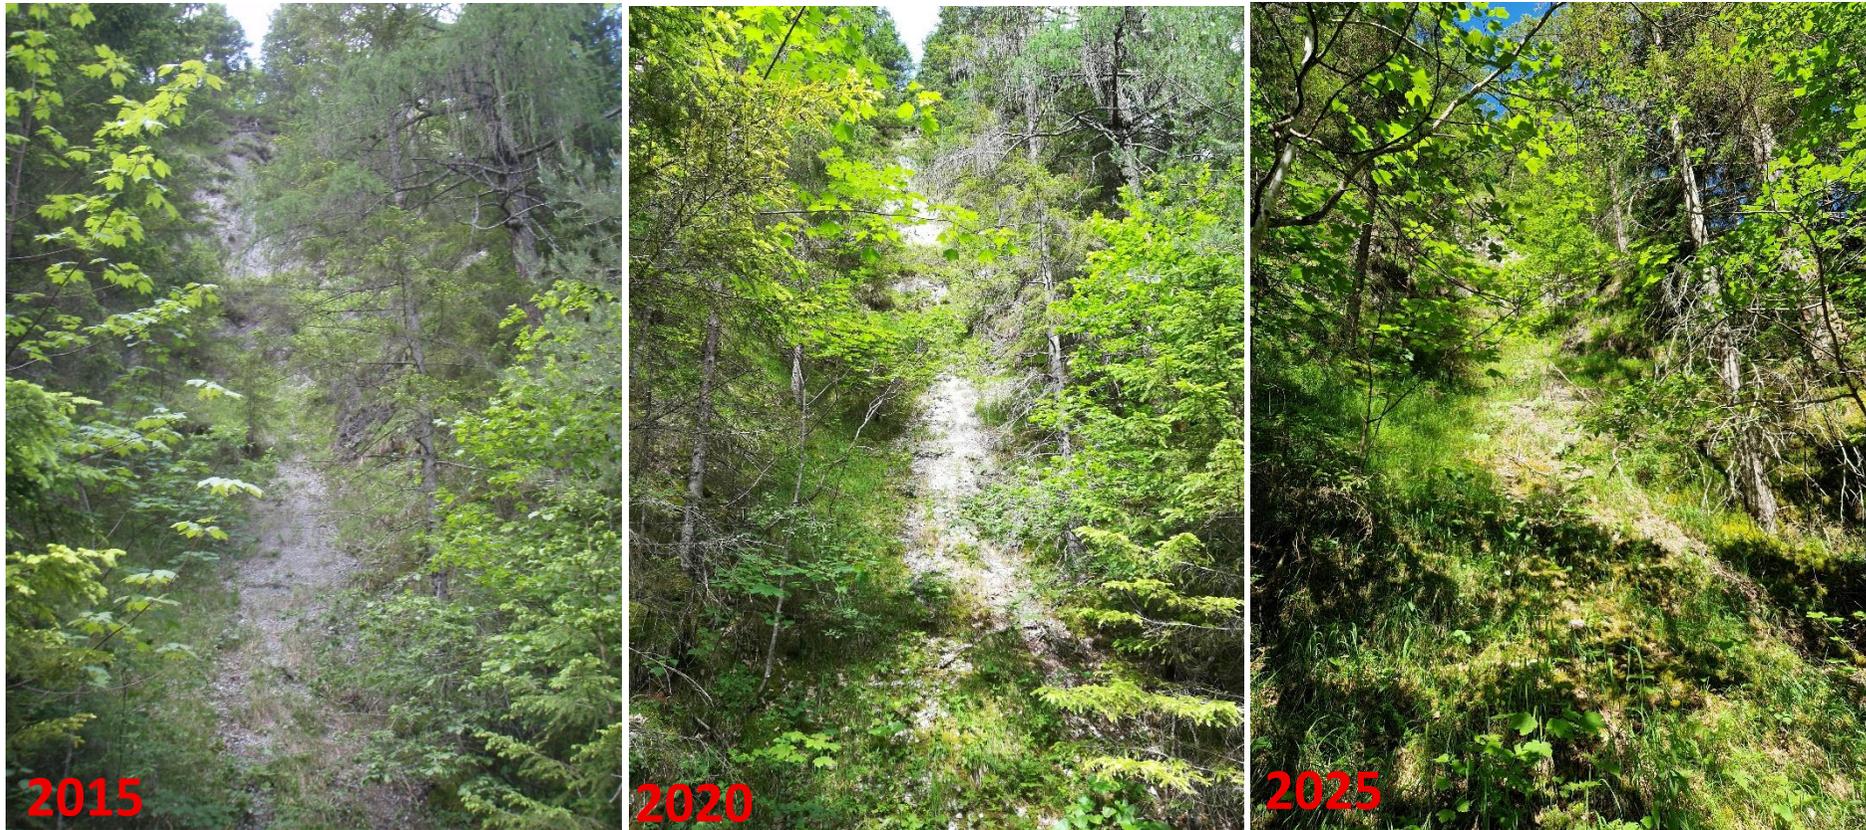
Die Rinne ist eine kurze und steile Erosionsrinne. 2020 wurde Rinne 9 der *Kategorie 3: Keine deutliche Veränderung* zugeordnet. Aufgrund der inzwischen klar erkennbaren Vegetationszunahme wird die Rinne nun der *Kategorie 1: Sukzession* zugeordnet. Dies zeigt, dass in den letzten Jahren kaum Schutzzufuhr stattgefunden hat und sich die Sukzession ungestört weiterentwickeln konnte. Abbildung 8 zeigt einen fortschreitenden Bewuchs an Fotopunkt R9.

Abbildung 8: Fotopunkt R9 zeigt einen fortschreitenden Bewuchs der Erosionsrinne im Laufe der Jahre.

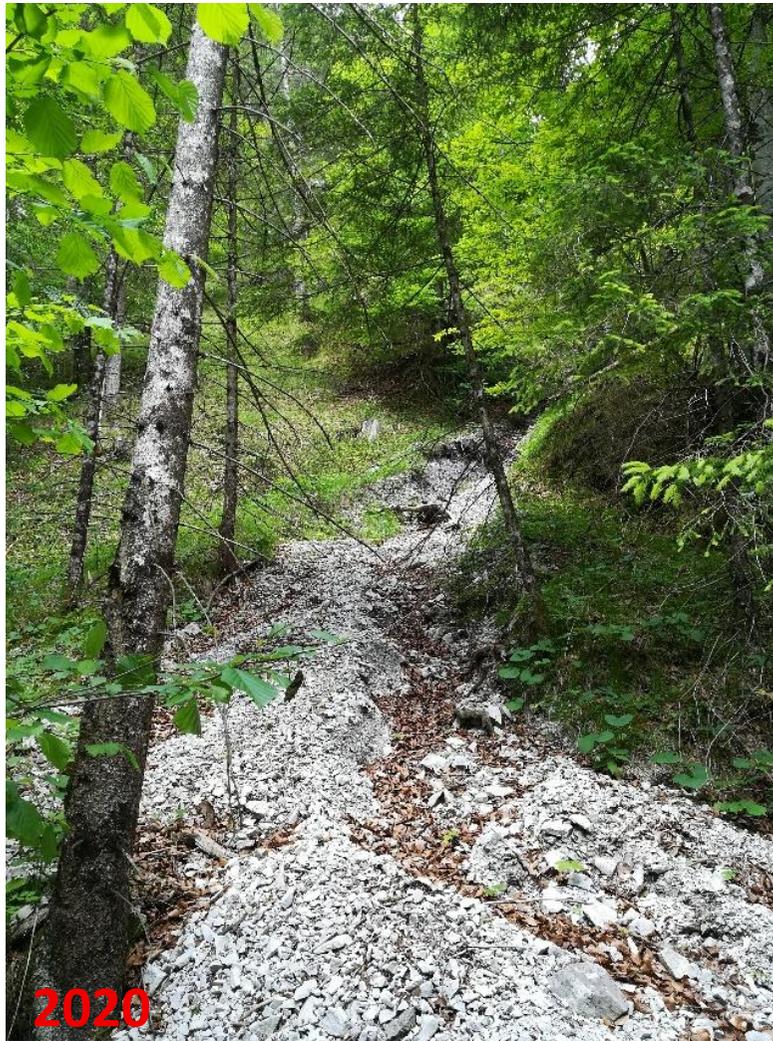
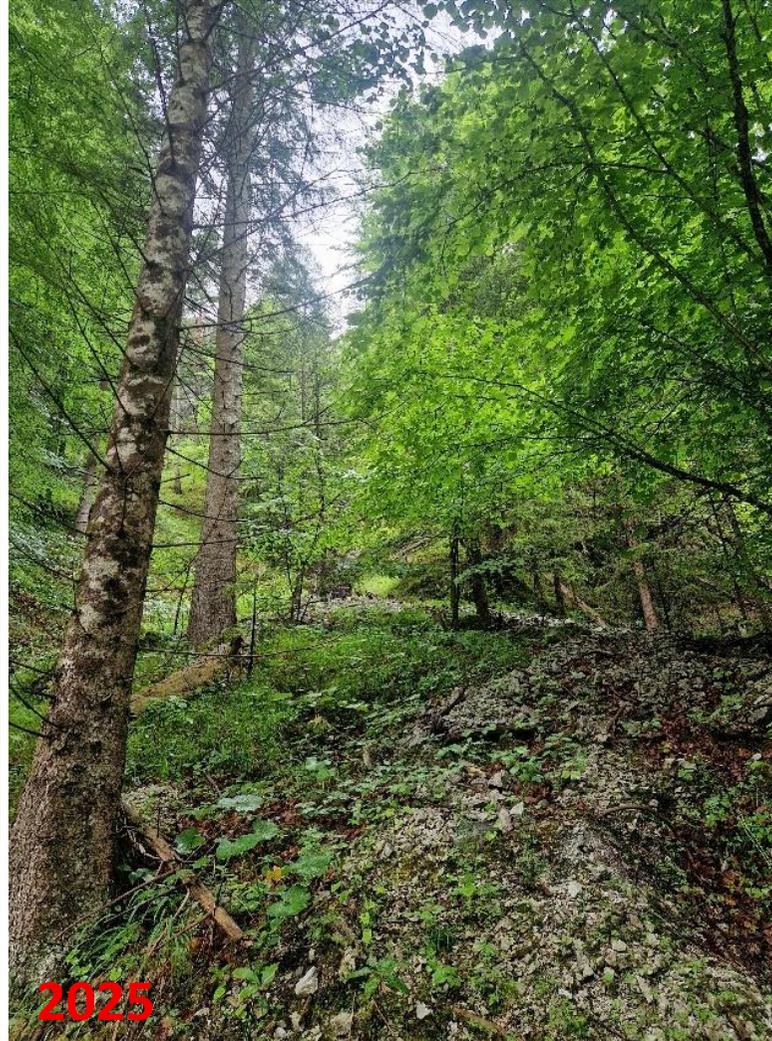
Abbildung 9: Fortschreitende Sukzession an Fotopunkt R10 2020 und 2025.

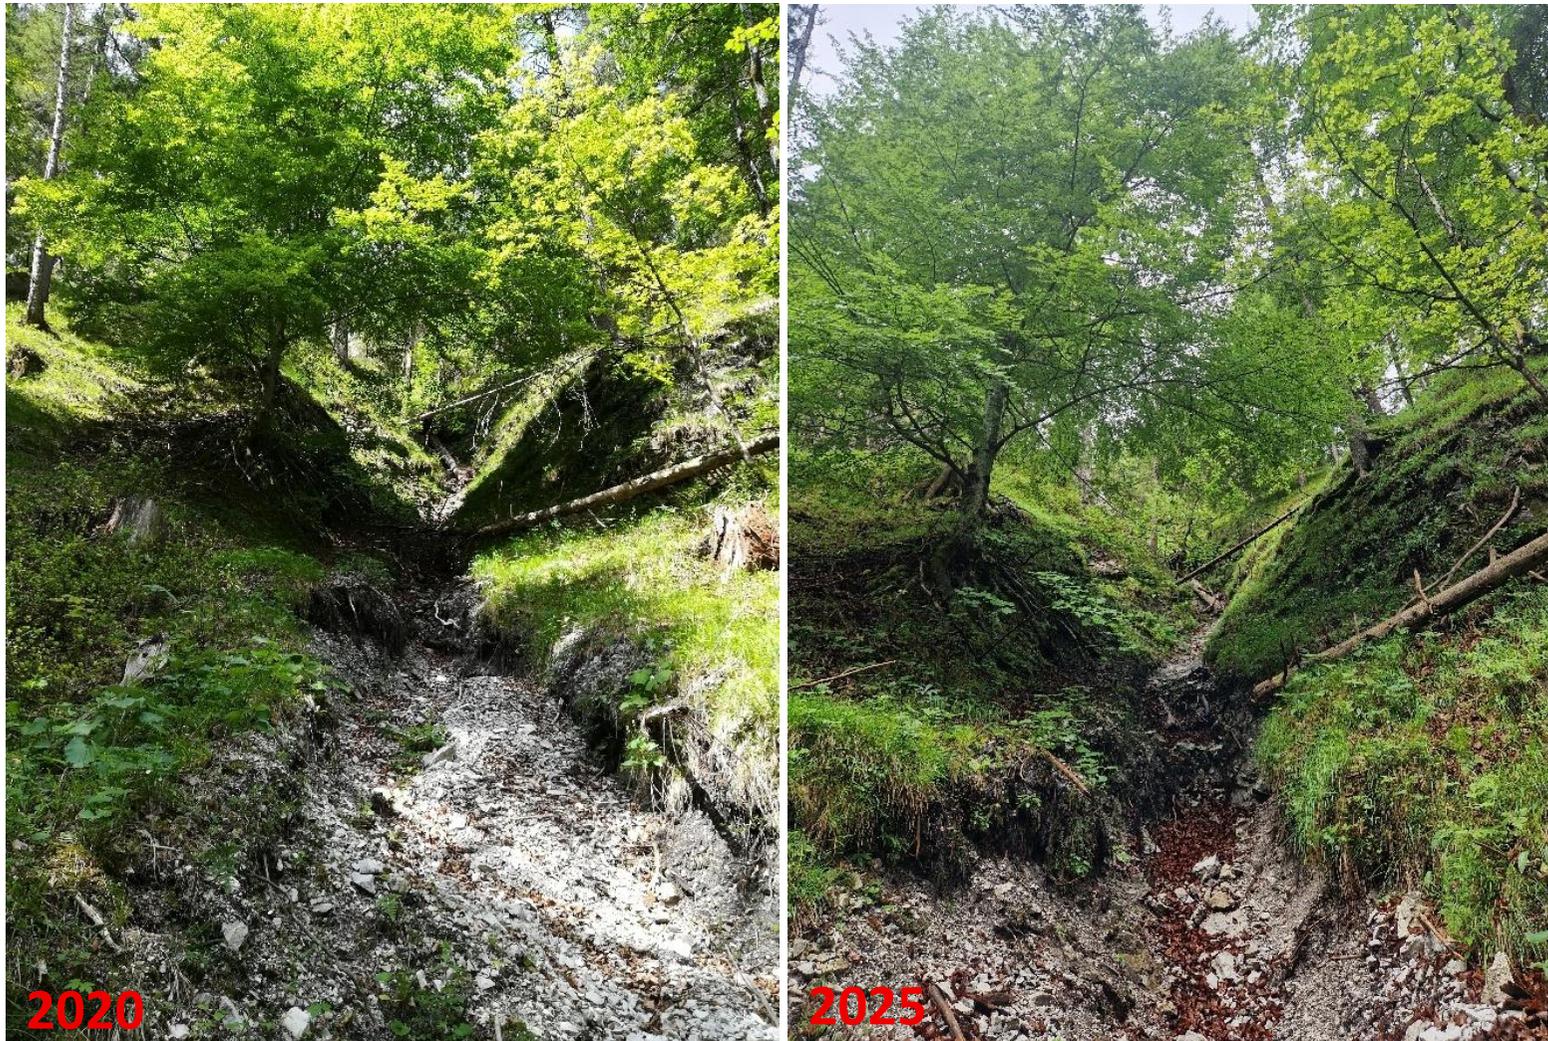
Abbildung 10: Man erkennt fortgespülten Schutt und Tiefenerosion an Fotopunkt R10_a von 2020 auf 2025.

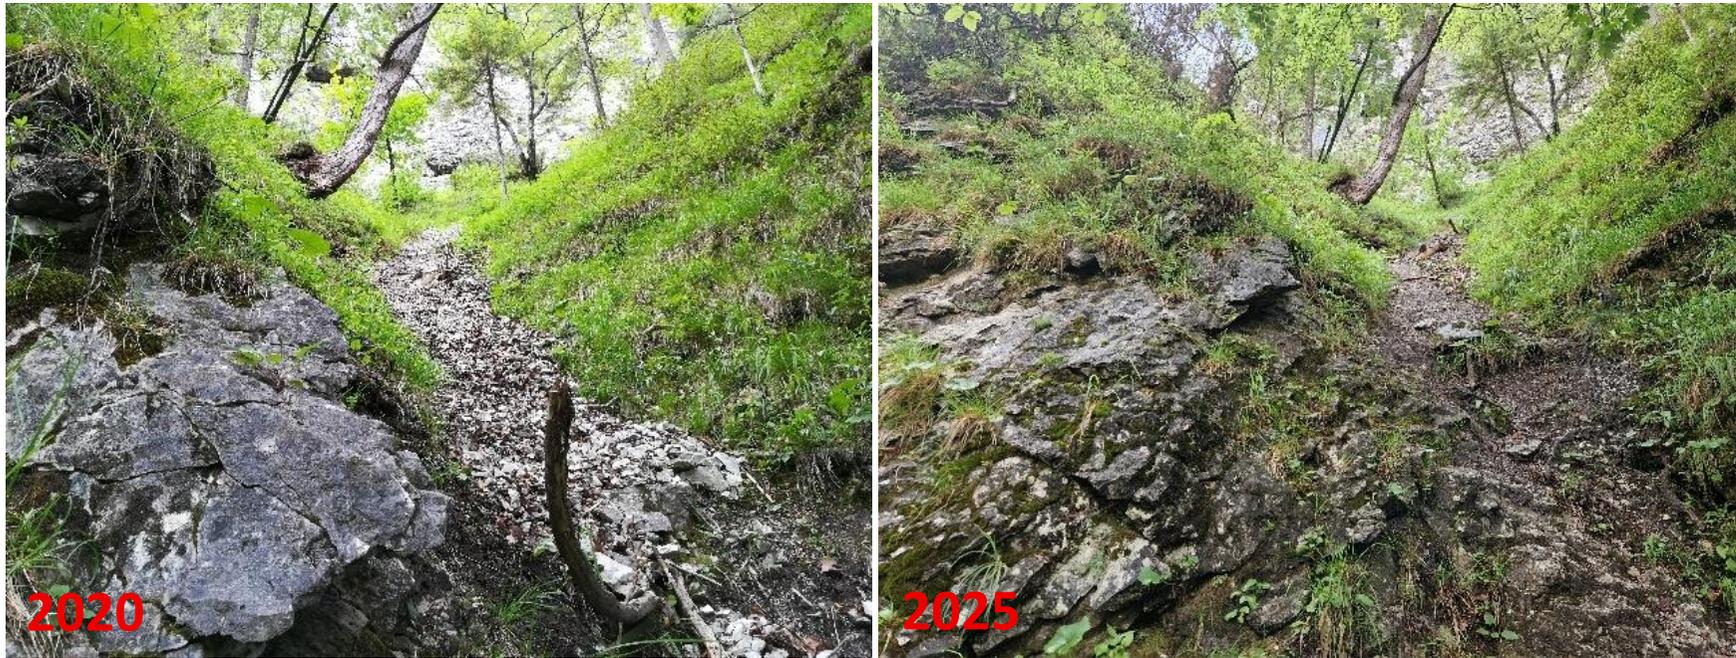
Rinne 11 ist relativ gerade und steil. Sie zeigt Sukzession, der Schutt ist sehr ähnlich zum Jahr 2020. An Fotopunkt R11_e1 (Abbildung 11) sieht man, dass der Schutt, welcher 2020 noch zu sehen war verschwunden ist. Entlang der Rinne ist kein neuer Schutt erkennbar. Daher wird die Rinne der *Kategorie 1: Sukzession* zugeordnet, 2020 wurde sie hingegen der *Kategorie 4: Entwicklung zu unterschiedlich* zugeordnet, da die Entwicklungen innerhalb der Rinne unterschiedlich waren.

Abbildung 11: Fortgespülter Schutt und leichte Sukzession an Fotopunkt R11_e1 2020 und 2025.

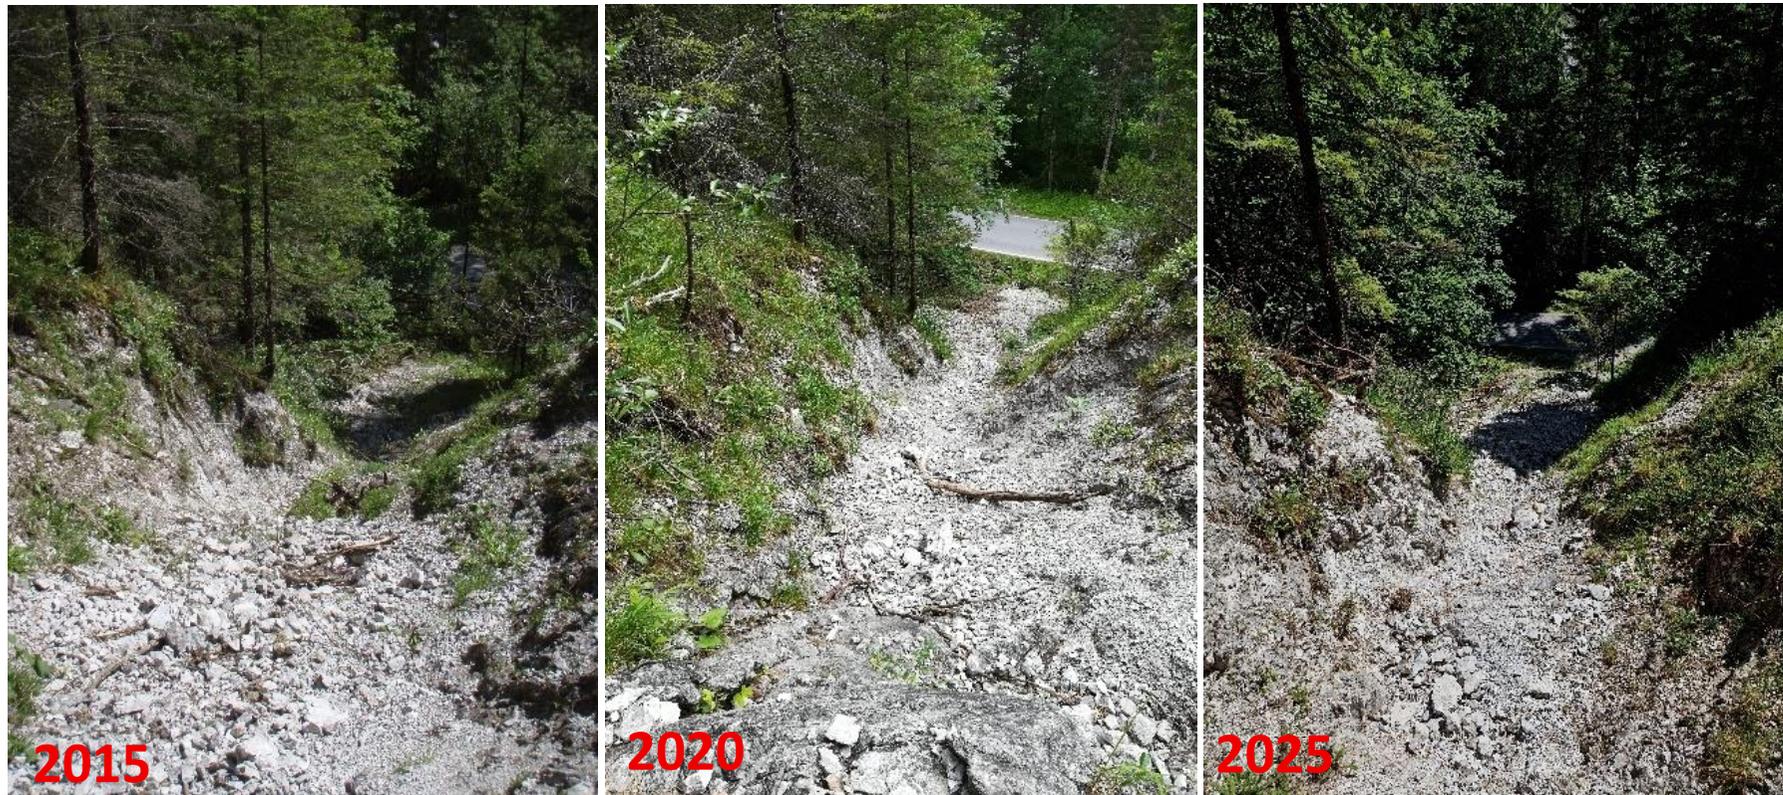
Rinne 11 ist steil und hat einige Verzweigungen. 2020 wurde die Rinne in *Kategorie 2: zunehmende Verschüttung* eingeteilt – 2025 hingegen ließen sich kaum Veränderungen erkennen. Im Großen und Ganzen erscheint die Rinne seit 2015 relativ unverändert aus, da sich weder das Schuttmaterial noch die Vegetation merklich verändert haben. Dies wird an Abbildung 12 verdeutlicht.

Abbildung 12: Relativ wenig Veränderung im Laufe der Jahre zu sehen.

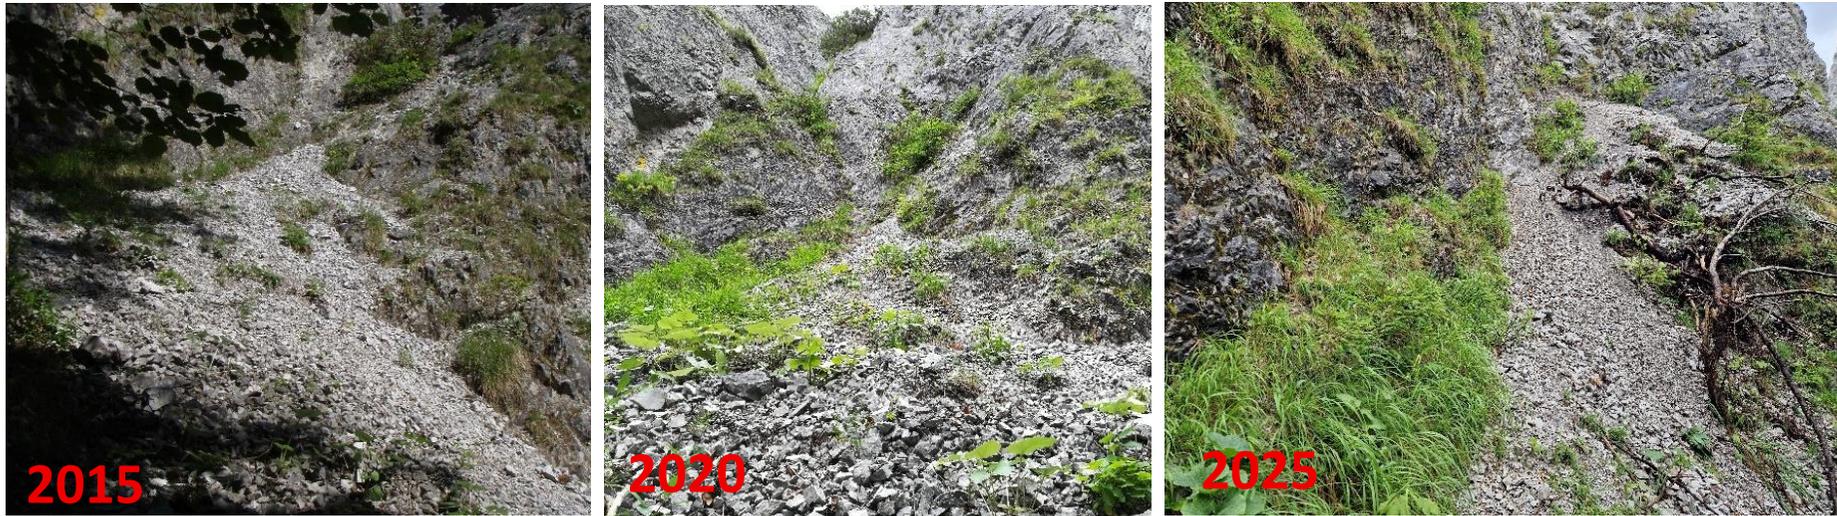
Rinne 13 ist relativ kurz und steil. Kaum Vegetationszunahme erkennbar, wirkt großteils unverändert, jedoch viel frischer Schutt. 2020 wurde die Rinne in *Kategorie 1: Sukzession* eingeteilt. Auf Abbildung 13 sieht man Fotopunkt R13_a, an welchem sich der Verlauf gut erkennen lässt. Während von 2015 auf 2020 Sukzession zu erkennen war, sieht man, dass der Bereich bis zur Aufnahme 2025 wieder mit neuem Schutt zugeschüttet wurde.

Abbildung 13: Fotopunkt R13_a zeigt frischen Schutt 2025. Von 2015 auf 2020 hingegen war eine Sukzession zu erkennen.

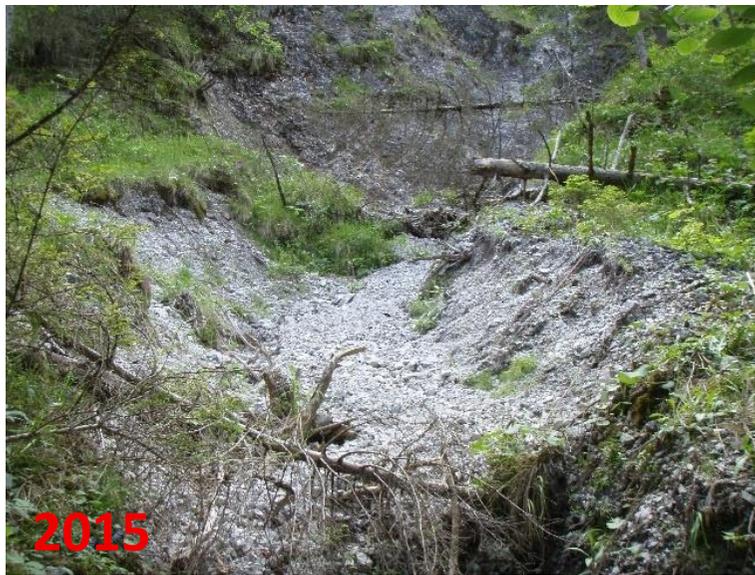
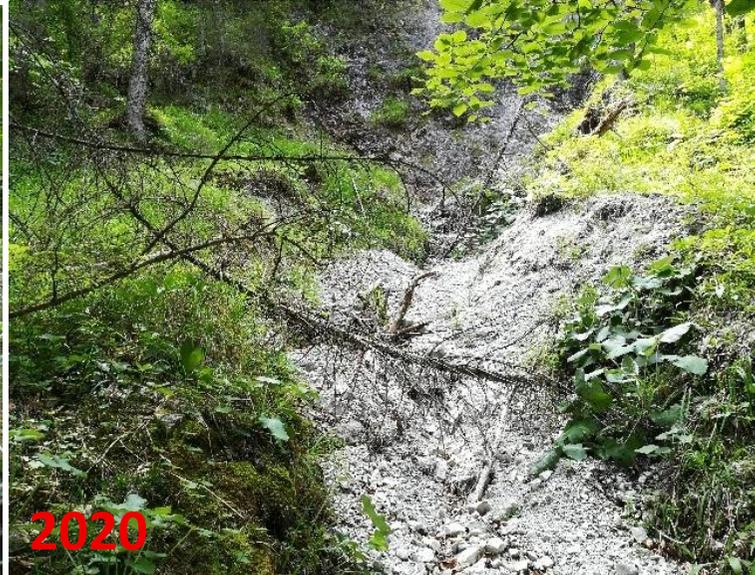
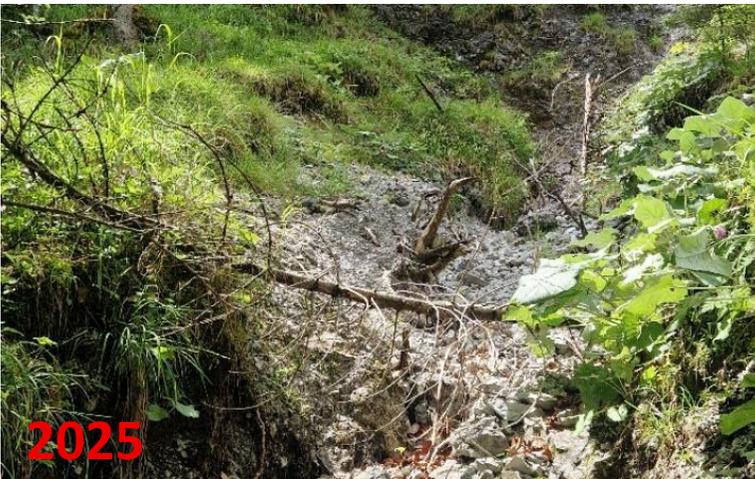
Abbildung 14: Position des Totholzes über die Jahre beinahe unverändert. Kaum Veränderung erkennbar seit 2015 auf Fotopunkt R15_b.

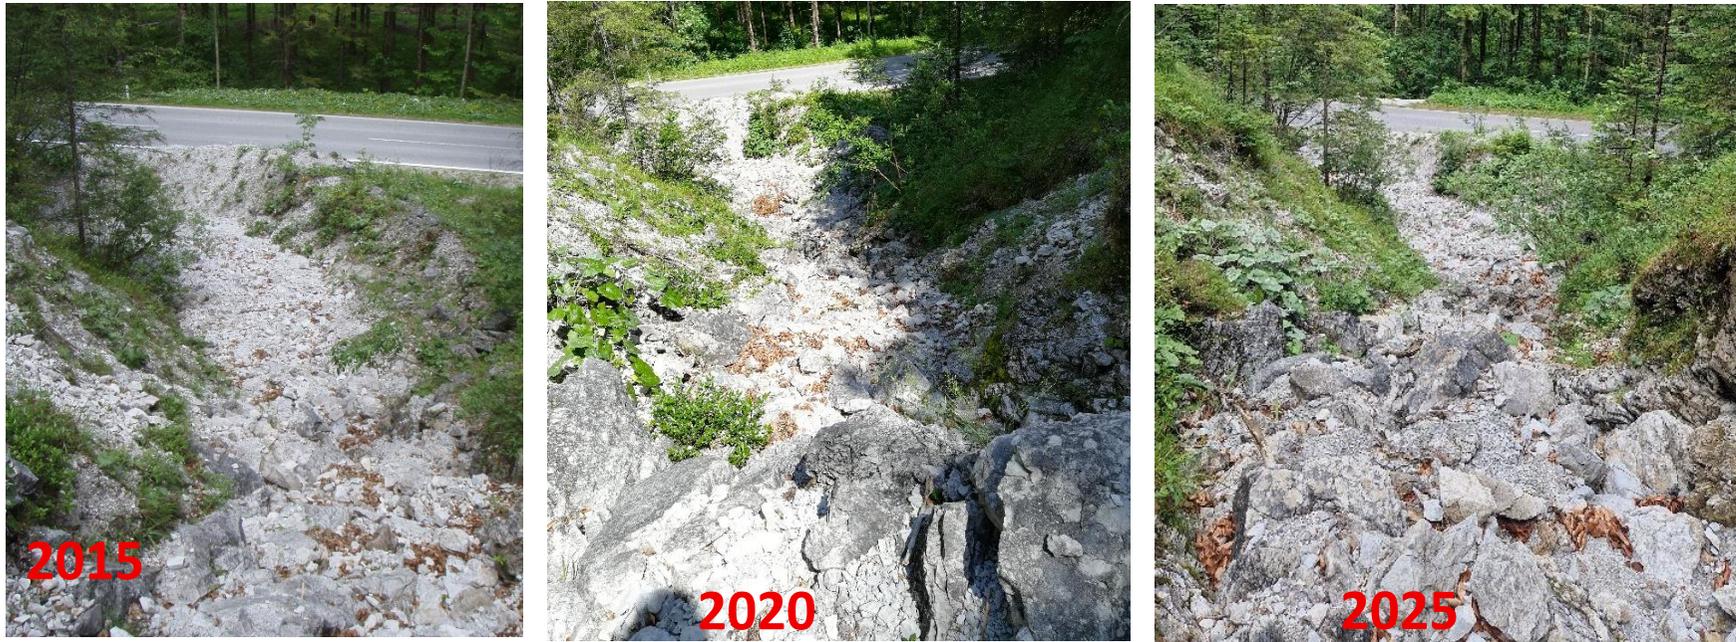
Abbildung 15: Fotopunkt R16_d zeigt ein ähnliches Erscheinungsbild über die Jahre.
