Kartierung der linksseitigen Erosionsrinnen des Johnsbachtals im Bereich Zwischenmauer – Jahr 2025

Jana Gerstmayr, 07.07.2025

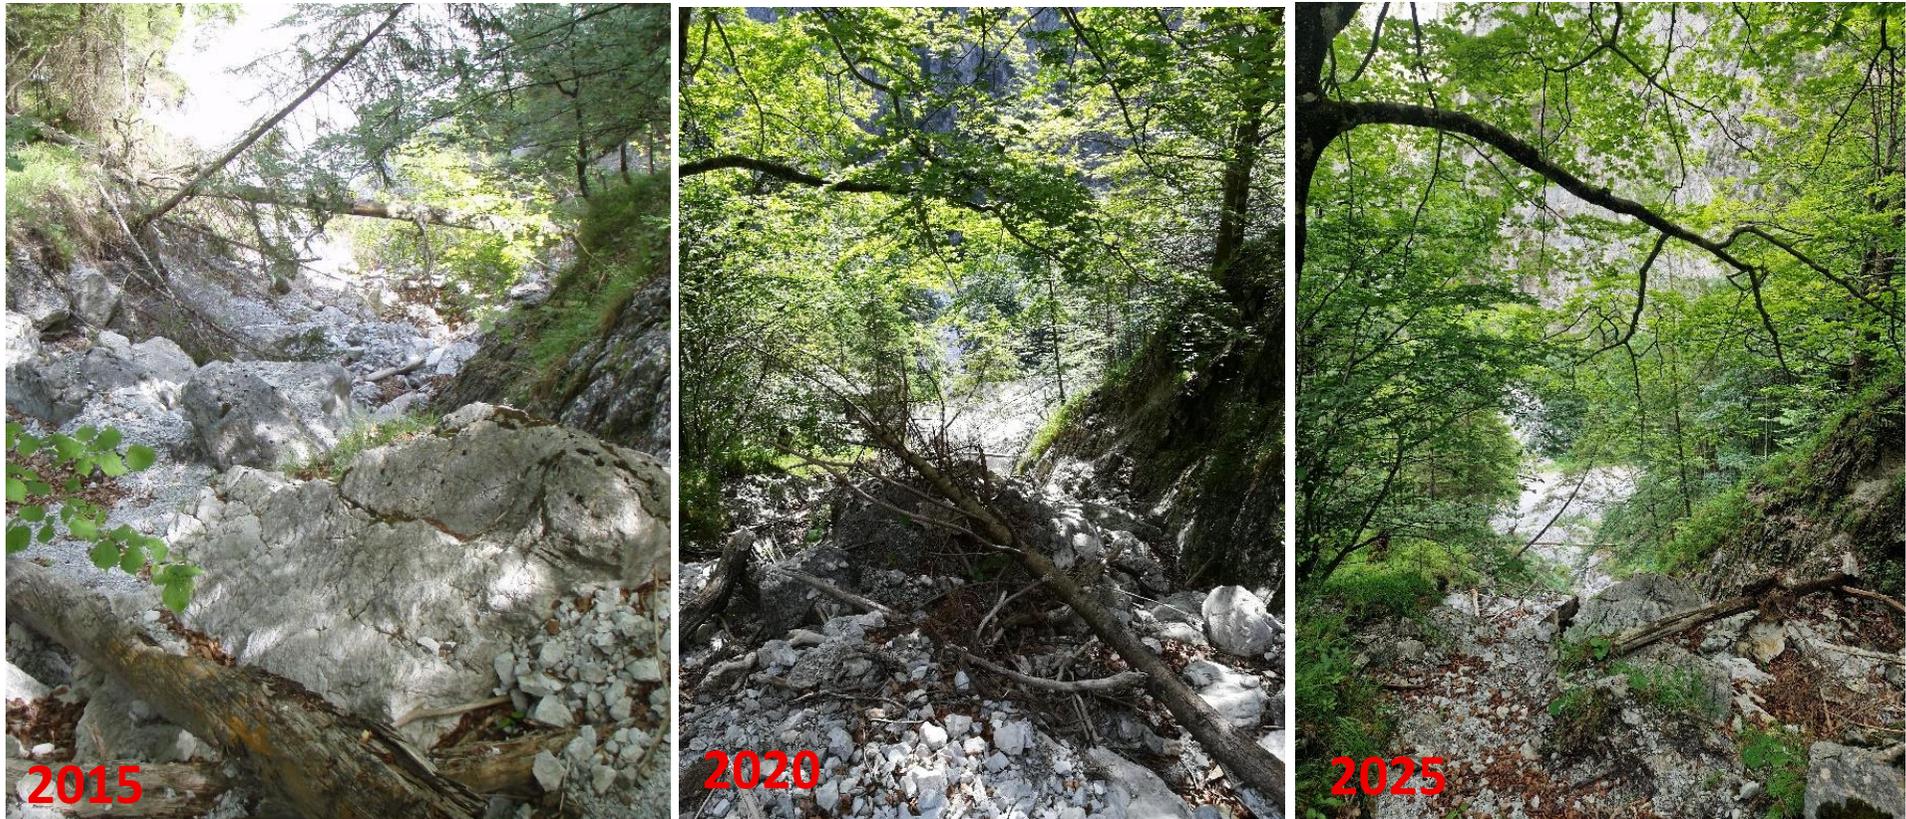
Rinne 17 ist eine verzweigte Erosionsrinne mit geradlinigem Verlauf. 2020 wurde die Rinne als zunehmende Erosionsrinne eingestuft, da damals eine Ausbreitung der Schuttflächen erkennbar war. Inzwischen zeigt sich ein uneinheitliches, insgesamt aber eher stabilisiertes Bild. Denn in mehreren Abschnitten ist eine Sukzession festzustellen, insbesondere am Hügel, an der rechten Seite sowie im unteren Bereich der Rinne (z.B. R17_d und R17_e). Dort hat die Vegetation zugenommen, und es ist kein frischer Schutt mehr aufgetreten. Andere Bereiche blieben hingegen weitgehend unverändert und weisen nach wie vor nackten Fels auf. Aufgrund der insgesamt erkennbaren Zunahme der Vegetation wird die Rinne der Kategorie 1 zugeordnet. Bei einem Vergleich der Bilder von Fotopunkt R17_d auf Abbildung 16 von 2015, 2020 und 2025 erkennt man, von 2015 auf 2020 eine Zunahme des Schutts, 2020 auf 2025 hingegen eine Zunahme an Vegetation.

Abbildung 16: Fotopunkt R17_d zeigt Erosionsereignisse von 2015 auf 2020 und eine Sukzession auf dem Foto von 2025. Es ist nur noch wenig Schutt und Totholz zu sehen.

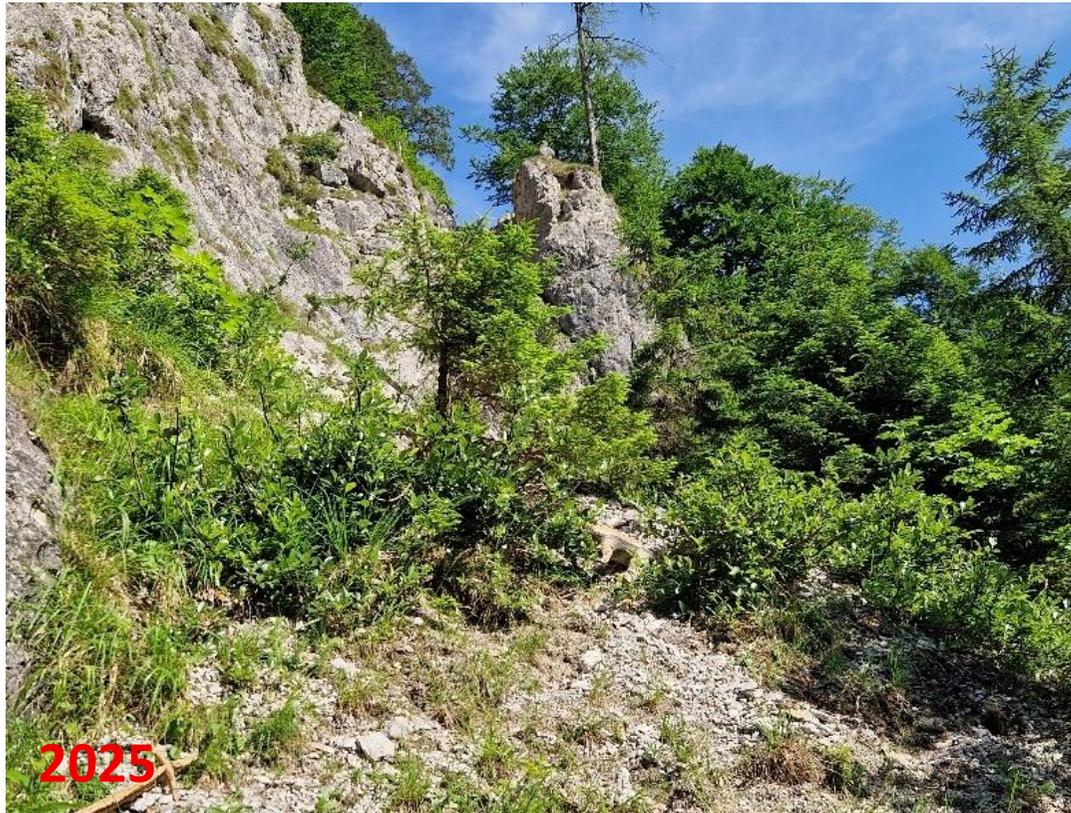
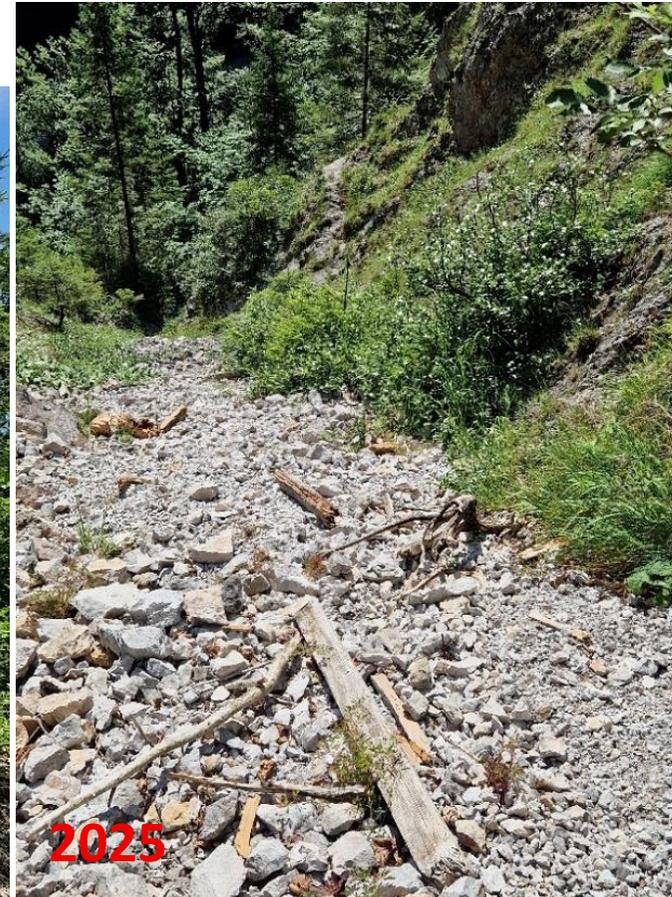
2020 wurde die Rinne der *Kategorie 1: Sukzession* zugeordnet. Seither hat sich vor allem im unteren Bereich die Sukzession weiter verstärkt, mit kleinen Fichten und zunehmendem Totholz. Im oberen Abschnitt ist dagegen erneut viel frischer Schutt aufgetreten, wodurch etablierte Vegetation teilweise überlagert wird. Aufgrund dieser deutlich unterschiedlichen Entwicklungen wird die Rinne nun der *Kategorie 4: Entwicklung zu unterschiedlich* zugeordnet. Vor allem auf der linken Seite sieht man neuen Schutt, auf der rechten Seite und im Bereich ganz oben findet ein zunehmendes Wachstum von Pflanzen statt. Die Abbildung 17 veranschaulichen diese Entwicklungen. Beide Fotos stammen aus dem Jahr 2025. Fotopunkt R18_d zeigt eine zunehmende Sukzession, R18_f zeigt eine zunehmende Verschüttung.

Abbildung 17: Fotopunkt R18_d und R18_f aus dem Jahr 2025. Man erkennt eine unterschiedliche Entwicklung entlang der Rinne.

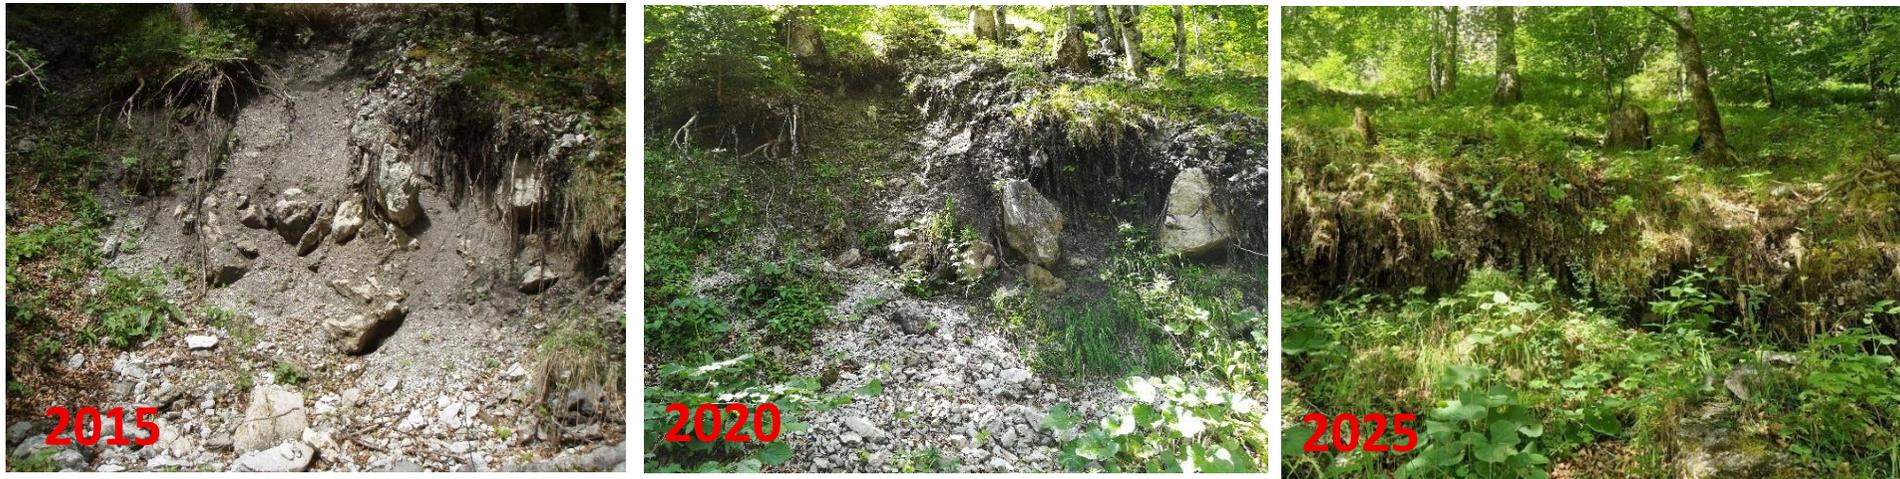
Erosionsrinne mündet auf Schotterfläche des Johnsbaches - keine unmittelbare Nähe zu Straße. Aus zwei Teilrinnen bestehender, geradliniger Verlauf. Die Fotopunkte in der Rinne 19 waren zum Teil schwer wieder zu finden, die Schuttrinne war durch neue Vegetation nicht mehr klar erkennbar, was auf eine starke Sukzession schließen lässt. Daher wird die Rinne, wie bereits 2020, der *Kategorie 1: Sukzession* zugeordnet. Die Abbildung 18 zeigt die Entwicklung auf Fotopunkt R19_c.

Abbildung 18: Fotopunkt R19_c zeigt eine Sukzession im Laufe der Jahre.

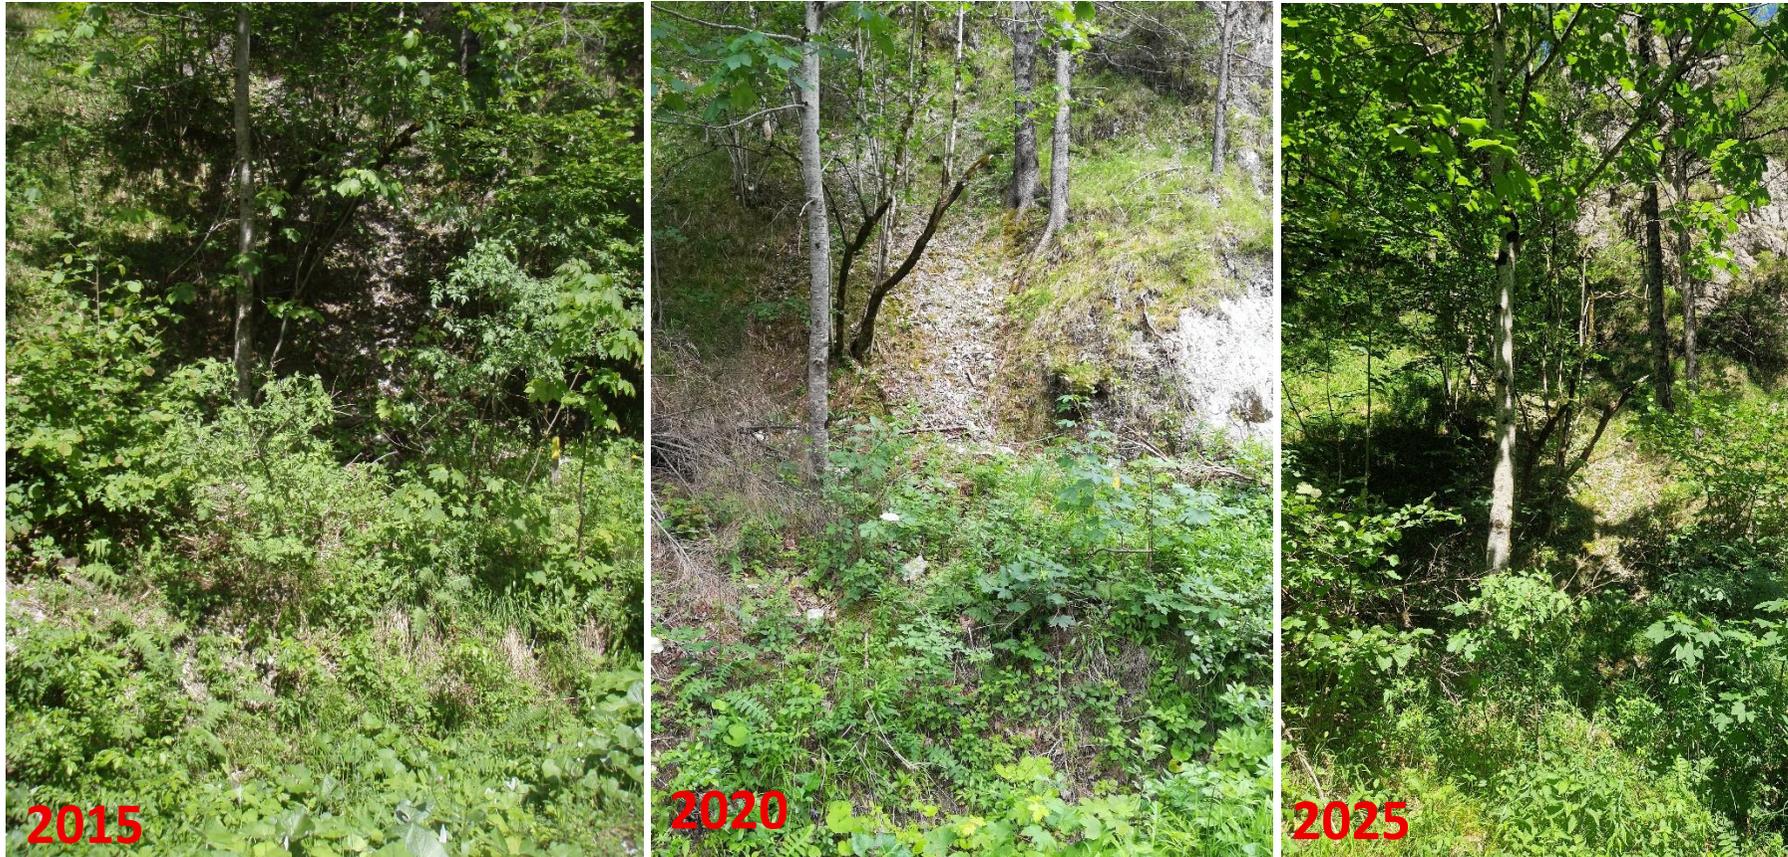
Kurze Erosionsrinne, direkt unterhalb des Felsens. 2020 wurde die Rinne der *Kategorie 3: kaum Veränderung* zugeordnet. Bei der Begehung 2025 war jedoch ein fortschreitender Bewuchs der Rinne zu erkennen. Außerdem war kein neuer Schutt zu sehen. Etwa 30% des Schutts waren unbewachsen. Abbildung 19 veranschaulicht die Entwicklung auf Fotopunkt R20.

Abbildung 19: Fotopunkt R20 2015, 2020 und 2025. Man erkennt eine Sukzession von 2020 auf 2025, die Schuttrinne ist kaum noch zu sehen, da sie mit Bodenvegetation bedeckt ist.

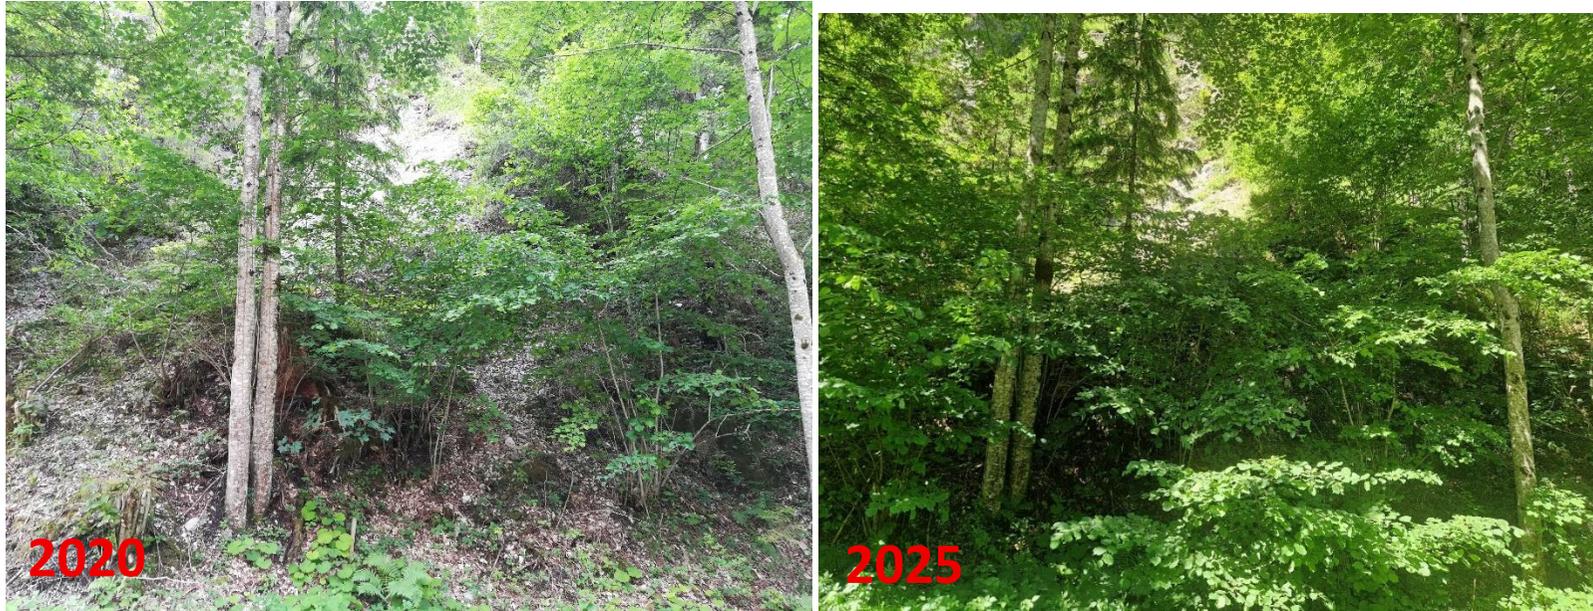
In allen Bereichen ist ein fortgeschrittener Bewuchs zu erkennen. Vor allem die Strauch- und Baumschicht hat deutlich zugenommen, während die Bodenvegetation teils leicht dichter wurde, teils weitgehend unverändert blieb. Frischer Schutt ist in keinem Abschnitt aufgetreten. Aufgrund dieser stabilen Entwicklung wird die Rinne wie bereits 2020 der *Kategorie 1: Sukzession* zugeordnet. An Fotopunkt R22 sieht man diese Entwicklung (Abbildung 20).

Abbildung 20: Fortschreitender Bewuchs an Fotopunkt R22.

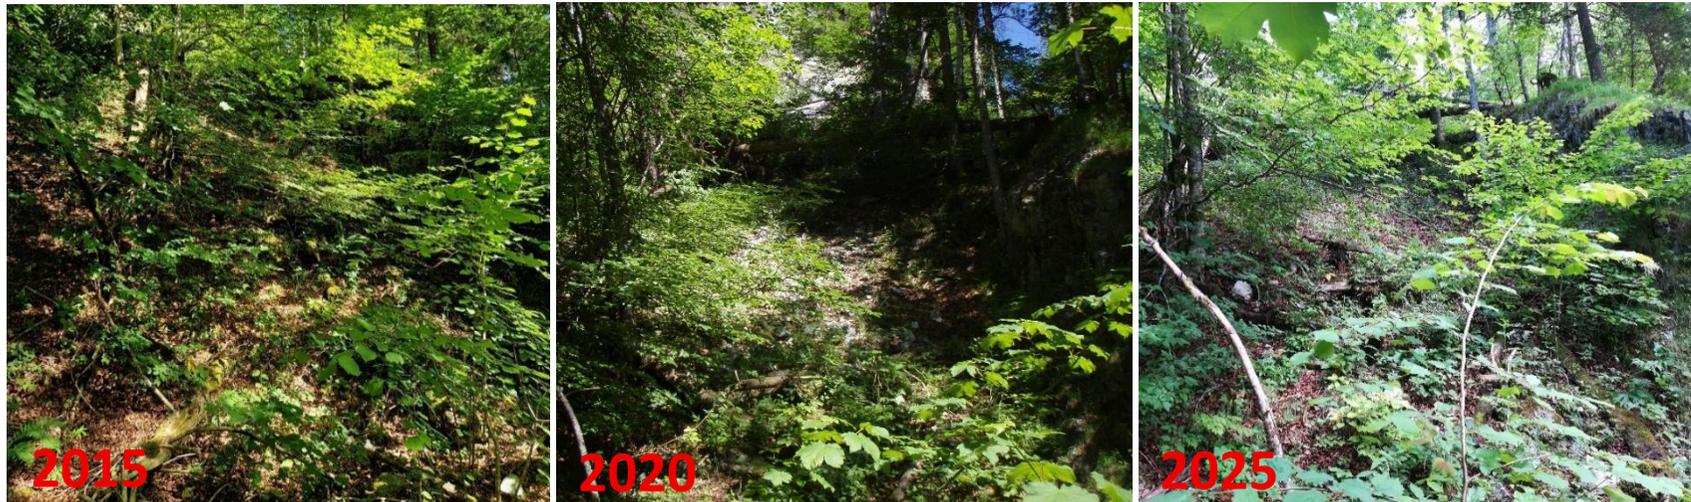
In Rinne 24 lässt sich ein fortschreitender Bewuchs erkennen. Auch schon im Jahr 2020 wurde sie der Kategorie 1 zugeteilt. Bei Abbildung 21 erkennt man eine klare Sukzession. 2025 ist die Schuttrinne kaum noch zu erkennen.

Abbildung 21: An Fotopunkt R24 erkennt man eine klare Sukzession im Laufe der Jahre.

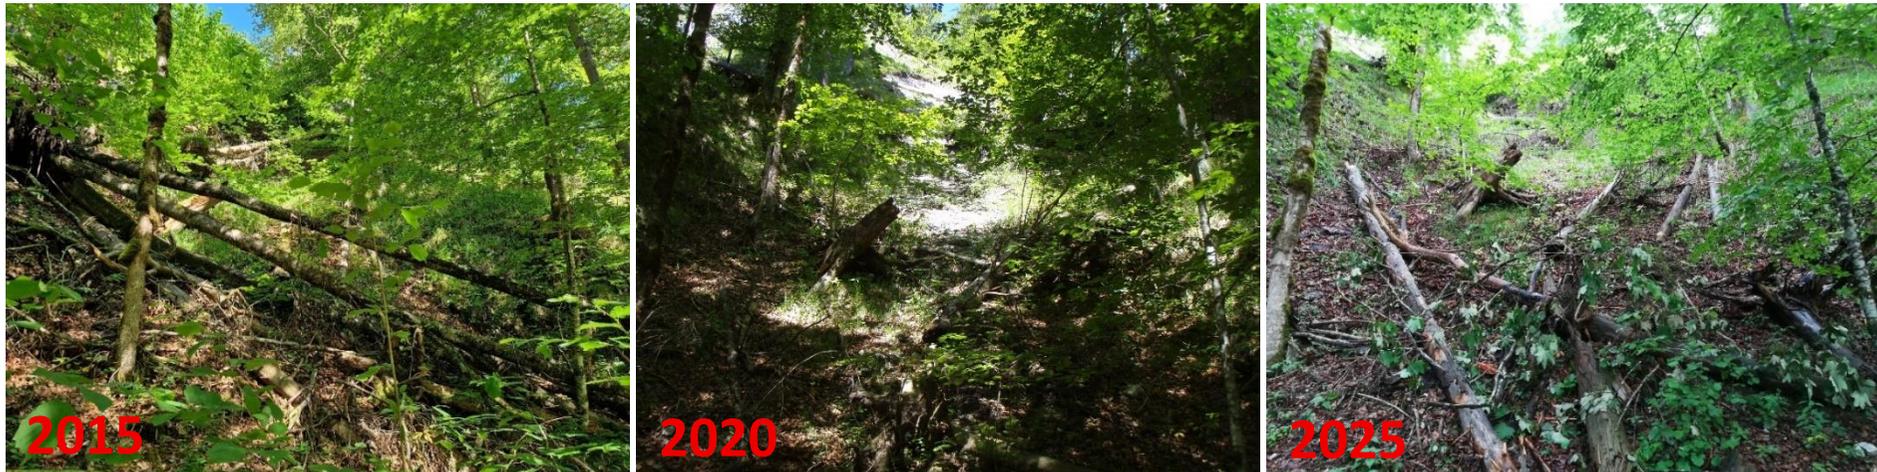
In Rinne 25 ist kein frischer Schutt erkennbar, die Vegetation hat zugenommen. 2020 wurde sie auch schon in Kategorie 1 eingeteilt. Die Entwicklung sieht man auf Abbildung 22.

Abbildung 22: An Fotopunkt R25 erkennt man eine fortschreitende Sukzession im Laufe der Jahre.

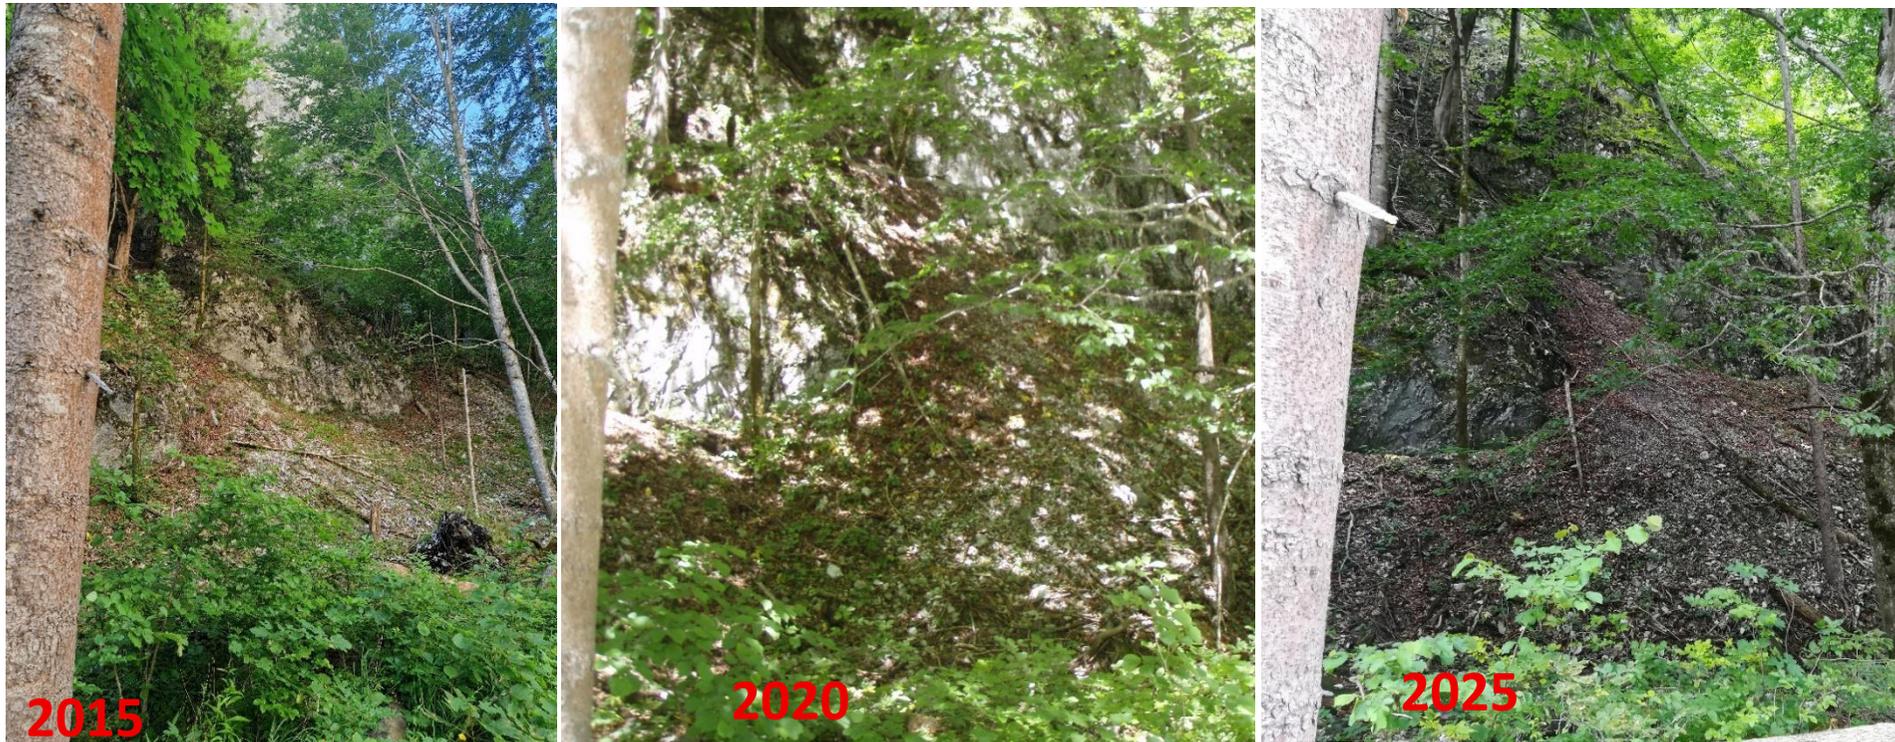
Im Vergleich zu 2020 zeigt sich eine deutliche Zunahme der Boden- und Strauchvegetation, besonders in den Teilbereichen R26_a und R26_b. Gleichzeitig ist die Schuttmenge leicht angestiegen, begleitet von mehreren umgestürzten und abgestorbenen Bäumen. Insgesamt überwiegt jedoch der fortschreitende Bewuchs, weshalb die Rinne weiterhin der Kategorie 1 zugeordnet.

Abbildung 23: Fotopunkt R26_a zeigt eine Zunahme der Vegetation von 2020 auf 2025.

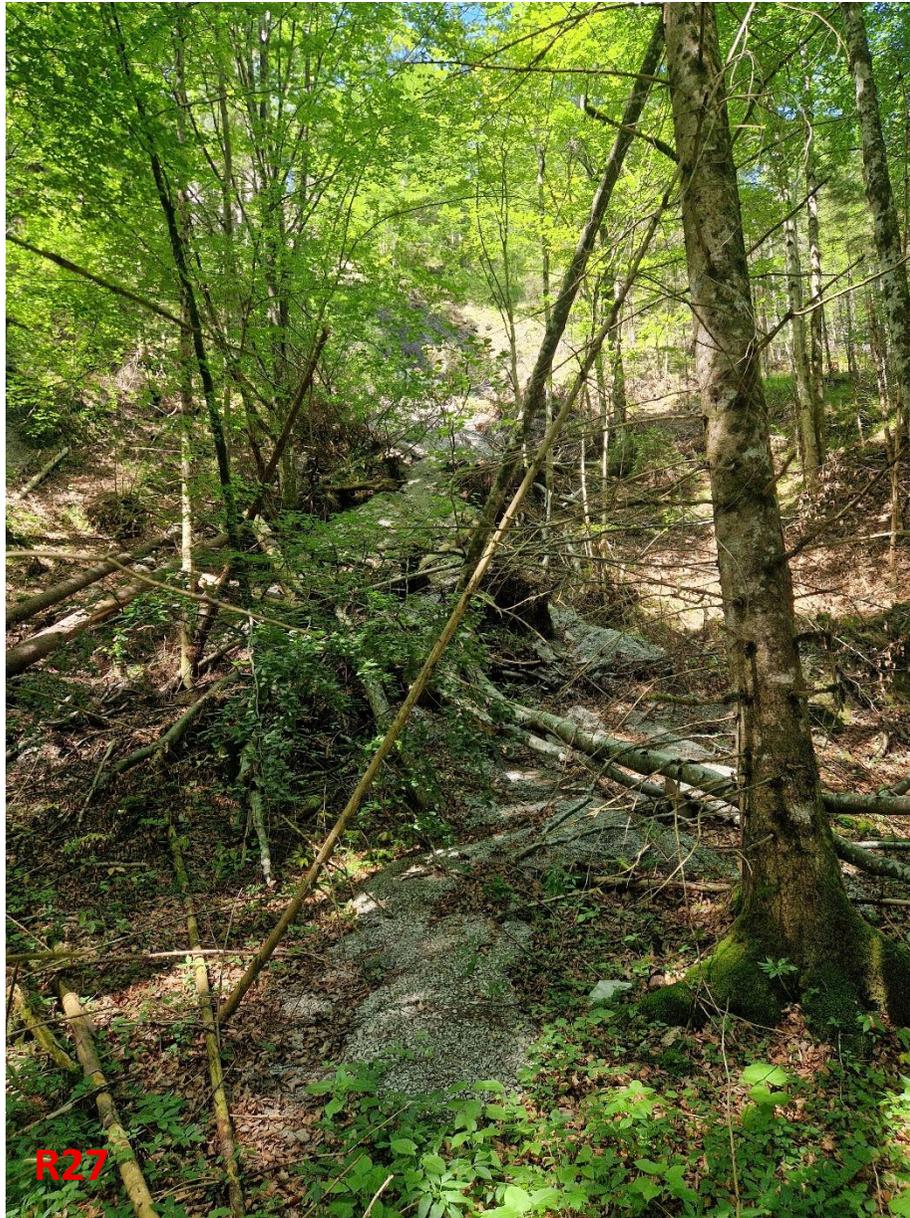
R27

Rinne 27 wurde zum ersten Mal aufgenommen. Sie ist vermutlich bei dem Unwetter im September 2024 entstanden. Viele umgeworfene Bäume, viel frischer Schutt, viel offener Boden. Noch keine Sukzession erkennbar, außer vereinzelt Pflanzen auf entwurzelten Bäumen. Auf Abbildung 24 sieht man 7 Fotos welche Schuttrinne Nummer 27 zeigen.

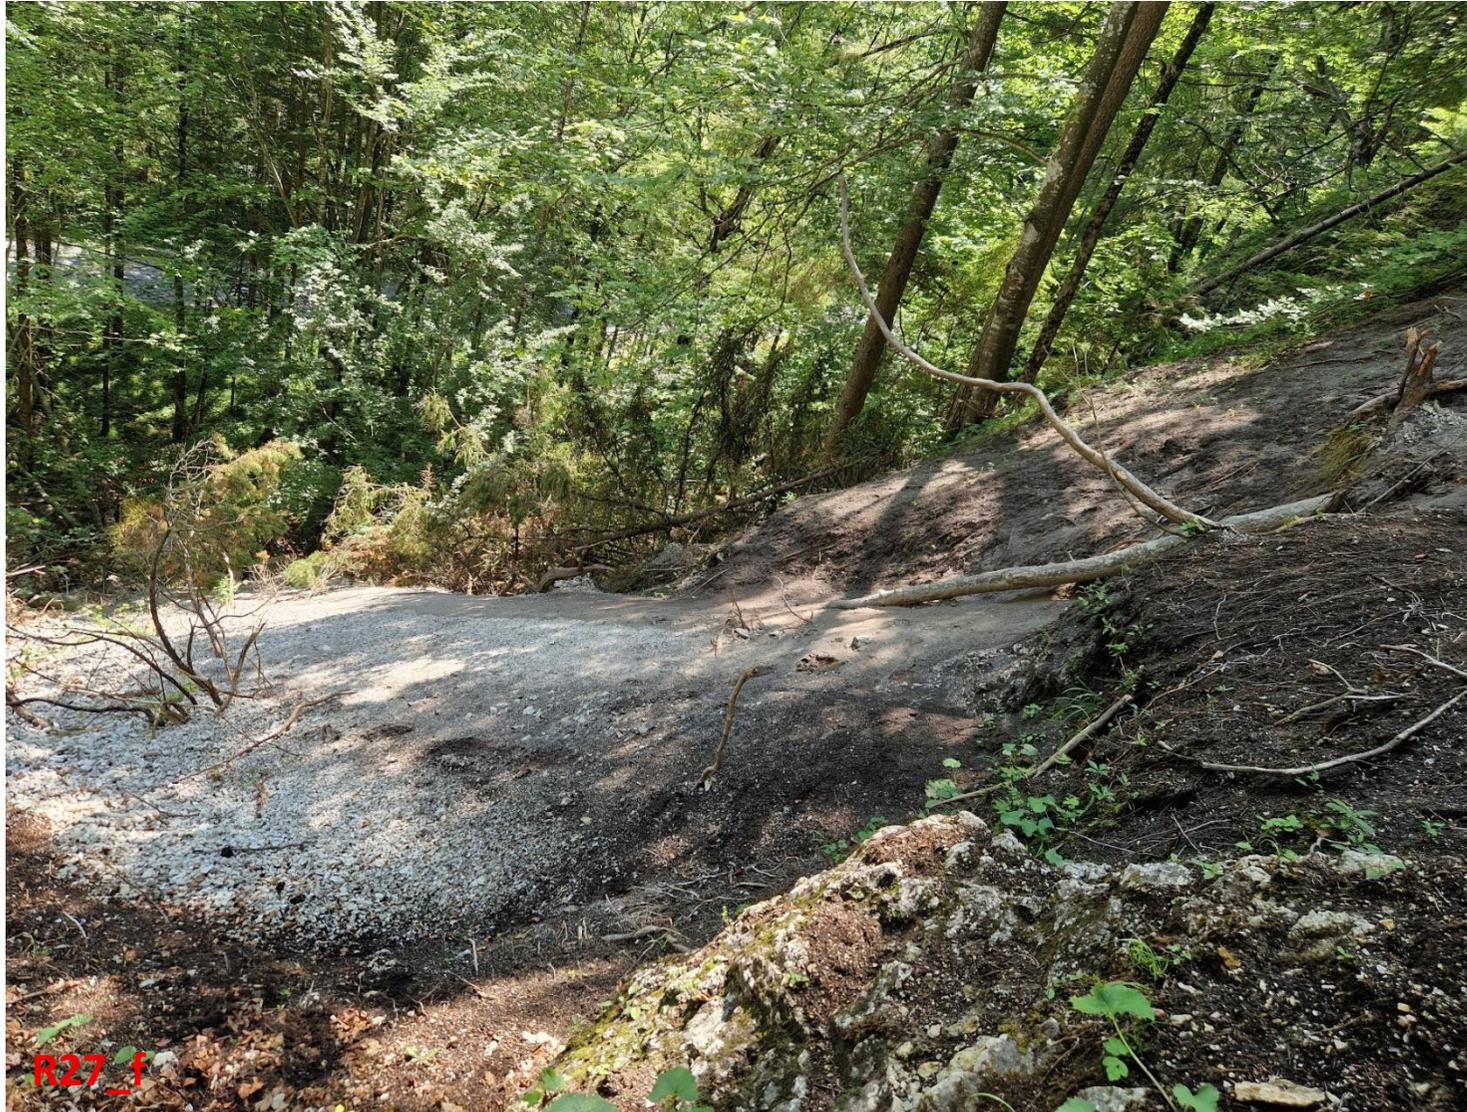
Abbildung 24: Die 7 Fotos zeigen die Schuttrinne 27 an den jeweiligen Fotopunkten.
