**Interdisziplinäres, integratives Monitoring- und
Forschungsprogramm zur langfristigen,
systematischen Ökosystembeobachtung im
Nationalpark Hohe Tauern 2016 – 2019**

**Bericht Einschulung und
Datenerhebungen 2019
mit Aufarbeitung der Roh-Daten
Modul 2
Botanisch/Vegetationskundliche
Analysen**

Thomas Eberl & Roland Kaiser

12. Dezember 2019 (Revision vom 9. Januar 2020)

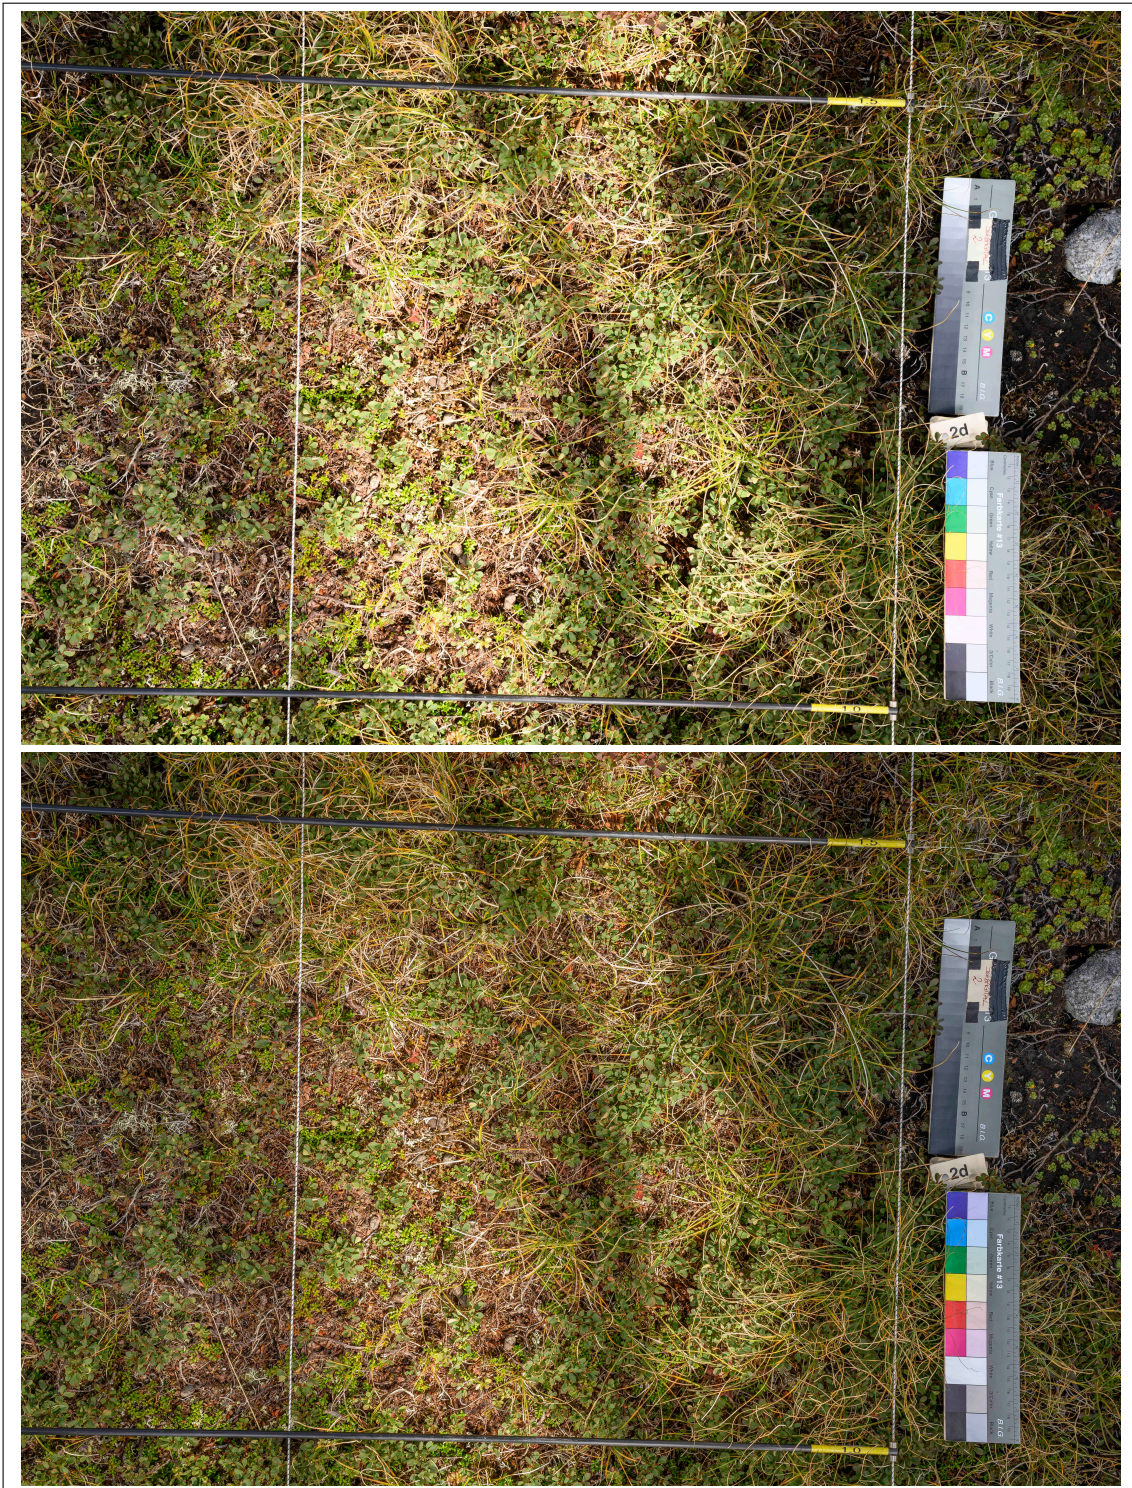
Entwicklung der digitalen Negative. Die gesamte Bildserie des Standorts Seebachtal wurde fehlerhaft belichtet (Programm-Automatik anstatt manueller Einstellung wie im Handbuch definiert). Die Überbelichtung um bis zu fünf Blendenstufen ist auf Bedienerfehler an der Smartphone App zurückzuführen (vgl. [Abb. 1 auf Seite 12](#)). Weiters kam es durch eine ungenaue Position der Blitze (insbesondere am Standort Untersulzbachtal, vgl. [Abb. 2 auf Seite 13](#)) zu unregelmäßiger Ausleuchtung.

Seebachtal (SE). Sämtlich Bilder wurden stark überbelichtet (vgl. Abb. 1 auf Seite 12). Einstellungen in der Entwicklung der digitalen Negative demnach abweichend: *Highlights: -100, Shadows: +100, Clarity: +50*. Die beigelegten Nummern entsprachen nicht den Vorgaben. Korrumpierte Dateien vorhanden (SE1 and SE3, vgl. Abb. 5 auf Seite 16).

— *Die Ergebnisse sind als mangelhaft zu bezeichnen (Überbelichtung). Es treten durchwegs vermeidbare Helligkeitsunterschiede auf. In überbelichteten Bildteilen ist Informationsverlust geben. Für alle Transekte liegen Daten vor. Einzelne Datenlücken sind zu beklagen. Die vorhanden Daten können mit kleineren Einschränkungen für die weitere Auswertung verwendet werden.*

Abbildung 1: Beispielbild **falsche Belichtung** mit Belichtungsprogramm AE Blendenvorwahl (F 11) und Belichtungszeit 0.5 s aus dem Seebachtal (SE2B 2d). Oben die unmodifizierte Original Aufnahme, unten mit maximal aufgehellten Schatten und abgedunkelten Blitzlichtern. Infolge der langen Belichtungszeit zeichnen sich deutlich Schattenwürfe (Stativ und Schattivorhang) am Motiv ab. mehr als die Hälfte des Motivs ist überbelichtet.

— *Teilweise musste eine drastische Korrektur der Belichtung (Überbelichtung) vorgenommen werden, womit die Mängel mit Abstrichen zu beheben waren.*

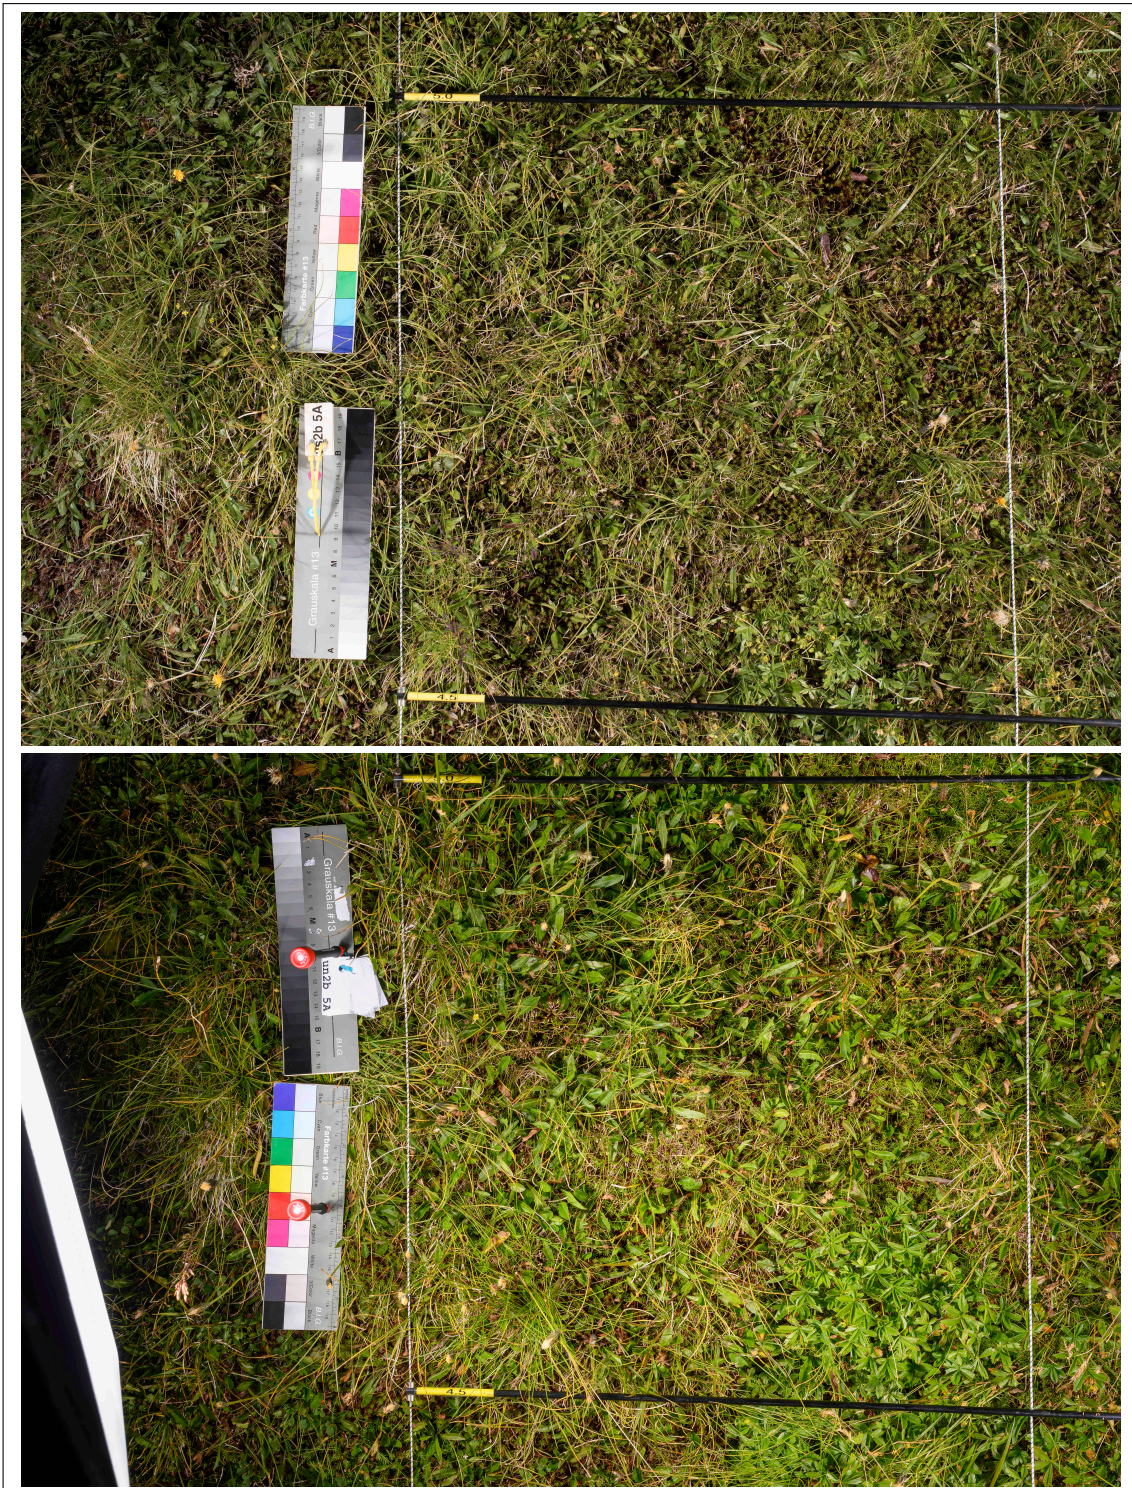
Untersulzbachtal (UN). Einige Bilder (UN2) wurden mit inakzeptabler Position der Beleuchtung aufgenommen (vgl. Abb. 2 auf Seite 13). Einstellungen in der Entwicklung der digitalen Negative demnach abweichend: *Highlights*: -50, *Shadows*: +50. Bei einer nicht unwesentlichen Anzahl der Bilder liegt der Nadirpunkt des optischen Systems (Kameraobjektiv) weiter als gewünscht von der Mitte des Motivs entfernt. Die Orthogonalität des Probenahme-Rasters ist teils verletzt.

-
- UN2 (alle Dateien): Beleuchtung offensichtlich in falscher Position
 - UN2B 1a: Fixierstift fehlt an der oberen rechten Ecke (center of quartet 1a,1b,2c,2d)
 - UN2B 1d: Abweichung gemessen an Holzpflöck mit Vershub von 2 cm
 - UN2B 2b: Schnur an der rechten Seite suboptimal gespannt
 - UN2B 3a: Position eines Fixierstiftes mangelhaft, dadurch Verzerrungen am linken Rand des Probenahme-Rasters
 - UN2B 3b: Abweichung gemessen an Holzpflöck mit Vershub von 2 cm, Position eines Fixierstiftes fehlerhaft, oberer Stab um 45° verdreht
 - UN2B 4b: Schnur an der rechten Seite suboptimal gespannt
 - UN2B 4d: unterer Stab um 45° verdreht
 - UN2B 6d: Schnur an der rechten Seite suboptimal gespannt
 - UN2B 7a: Abweichung gemessen an Holzpflöck mit Vershub von 3 cm
 - UN2B 7b: Abweichung gemessen an Holzpflöck mit Vershub von 3 cm (diagonal)

Abbildung 2: Beispielbild einer falschen **Position der Blitze** aus dem Untersulzbachtal (UN2B 5a). Oben wie vorgesehen (aus 2017), unten linker Blitz zu tief positioniert (2019). Vgl. dazu die Abb. 1 im Handbuch, welche die einzuhaltende Standard-Position der Beleuchtung exakt definiert.

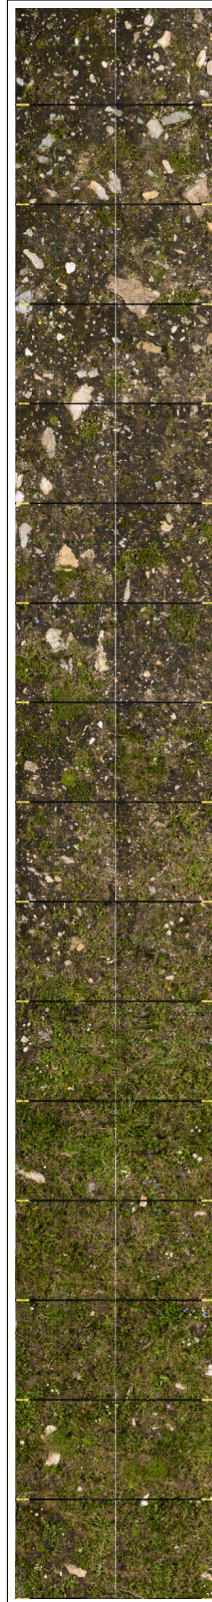
— Die erreichte Bildqualität des Test-Transektivs übertrifft die Erwartungen.

Abbildung 3: Ergebnis des Einschulungstages am Fuscher-Törl.

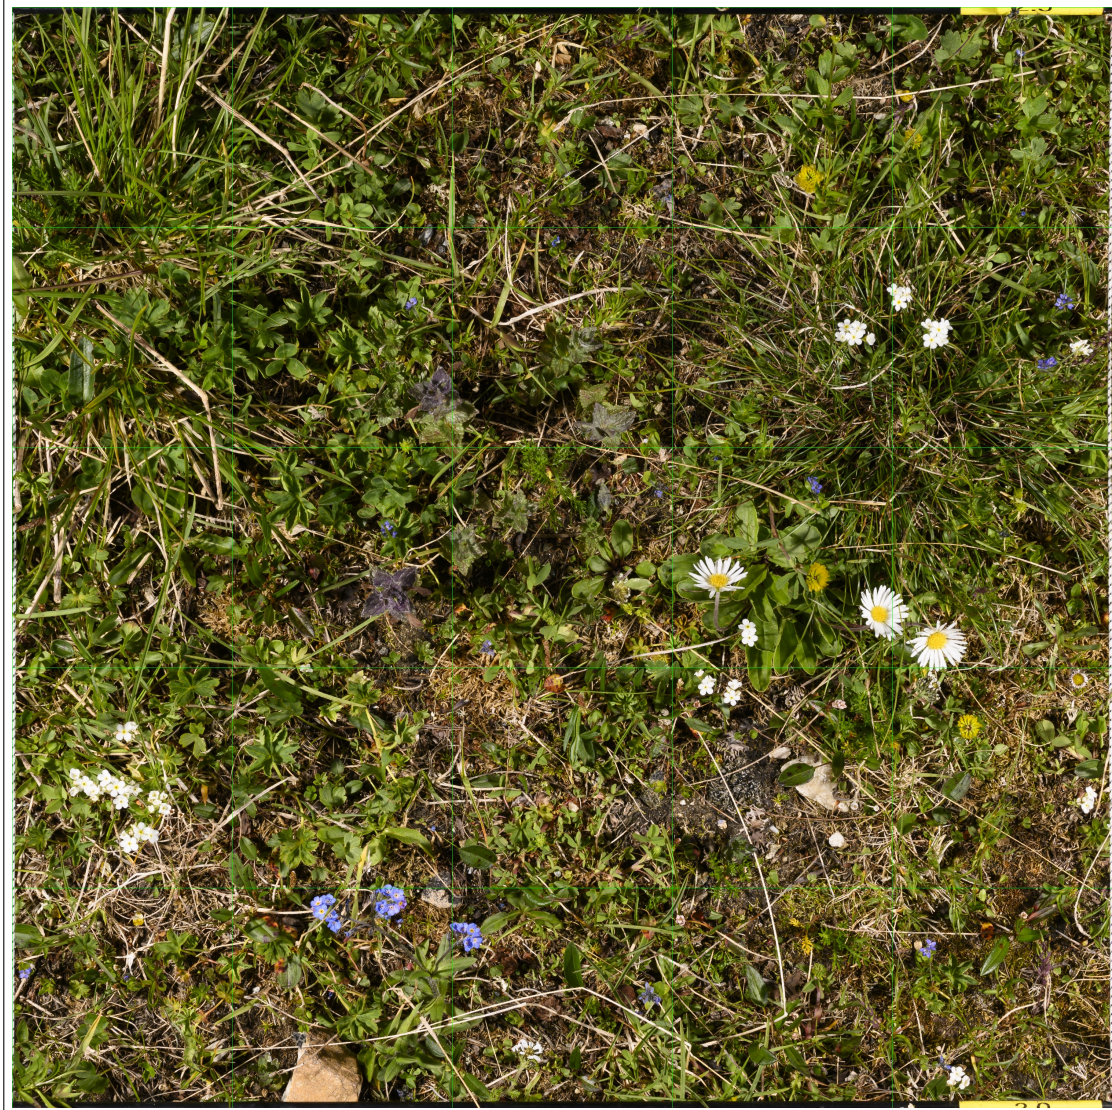
Fuscher-Törl (FU). Ergebnis des Einschulungstages. Perfekte Bilder (vgl. [Abb. 3 auf Seite 14](#) und [Abb. 4 auf Seite 15](#)). Der modernere Kamerasensor brachte erwartungsgemäß einen Qualitätssprung.

Abbildung 4: Beispielhaftes Einzelbild (FU1B 3d) als Teil des Ergebnisses des Einschulungstages am Füscher-Törl. Ausgewogene Belichtung, hoher Kontrast und spektrale Auflösung sprechen für eine gut abgestimmte Apparatur mit im Vergleich zu den Vorjahren verbessertem Kamerasensor.

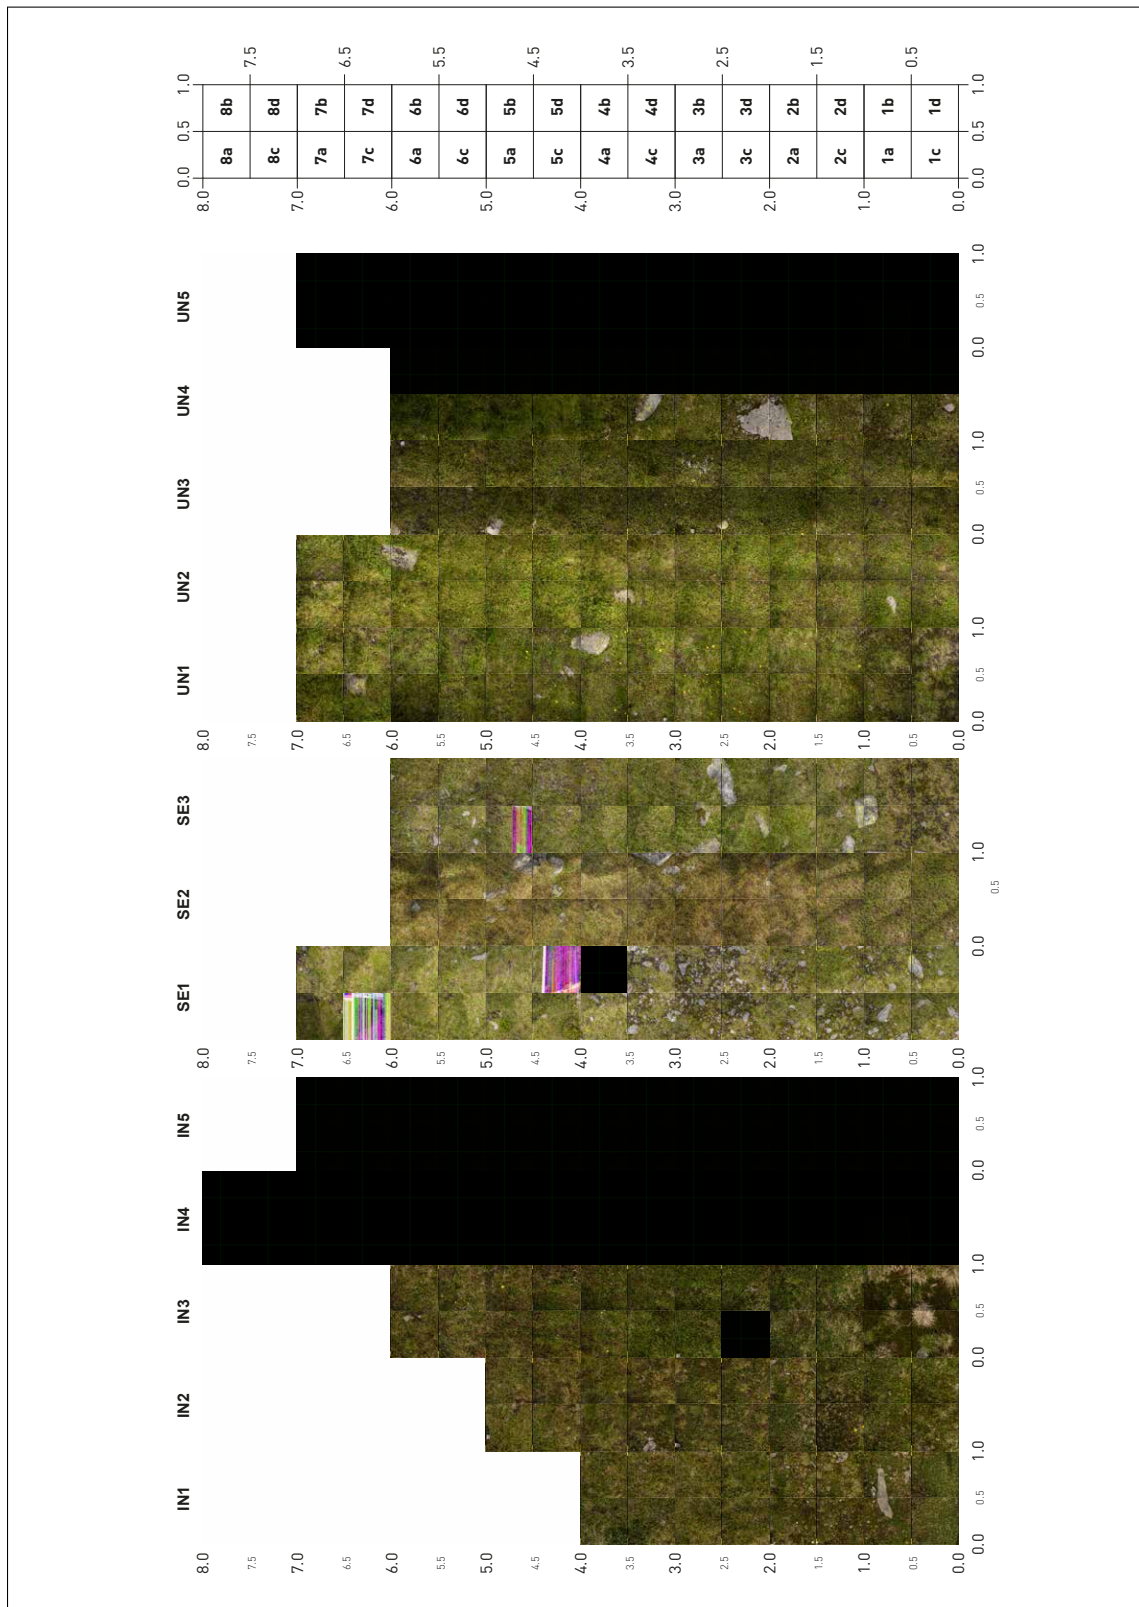
-
- UN5 (alle Dateien): vollständig fehlend (vgl. Abb. [5 auf Seite 16](#))
 - UN6 (alle Dateien): vollständig fehlend (vgl. Abb. [5 auf Seite 16](#))

Abbildung 5: Mosaik aller Bilder aus 2019 (exkl. UN6). Neben Datenlücken sind auffällige Helligkeitsgradienten (z. B. SE2 und UN3) auszumachen (vgl. dazu Abb. 6).
