# **Quelle Gseng**

## **im Johnsbachtal**

### **Monitoring zur Regenerationsfähigkeit von Quellhabitaten**

**20.03.2012**

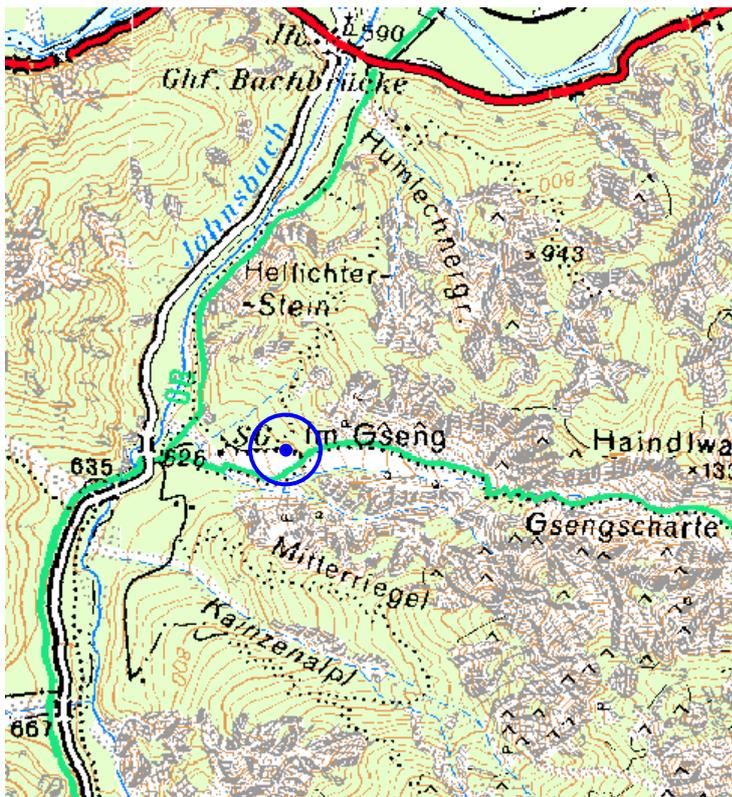
Beschreibung: Die Schuttquelle im Gseng entspringt einer künstlich aufgeschütteten Halde von gemischt-körnigem Fein- bis Blockschutt aus Dolomit und Kalk, in die u.a. Asphaltbrocken, Granitwürfel und diverses Steinmaterial von Hausabbrüchen etc. eingelagert sind.

Das ursprüngliche Erscheinungsbild der Quelle ist unbekannt. Sie dürfte jedoch aus Klüften kommen, da sie in trotz der Umlagerungen in den vergangenen Jahren immer an der selben Stelle entspringt. Vermutlich war der Quellmund aber immer mit Schutt überdeckt.

Zum Zeitpunkt der Aufnahme 2004 war die Quelle durch die ständigen Baggerungen und Aufschüttungen im "Rohzustand". Seit dem Ende des Abbaues im Herbst 2008 kann sie sich regenerieren.

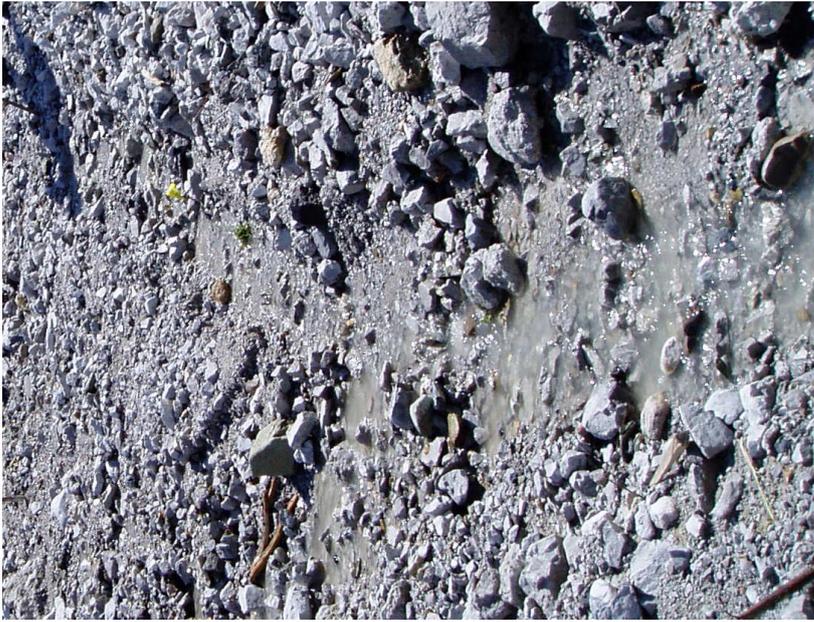
Karte 3a und b: Ausschnitt Orthofotokarte, Lage der Gsengquelle im Abbaugelände während des Betriebes 2003 (links) und zwei Jahre nach der Stilllegung im Jahr 2010 (rechts). Der Austritt schüttet verlässlich zwischen rund 0.5 Sekundenliter im Sommer- und etwa 0.2 l/s im Winterhalbjahr. Auch im extrem kalt-trockenen November 2011 (null Niederschlag, permanente Minusgrade mit Raureif) führte die Quelle noch ausreichend Wasser. Der Abfluss erfolgt aktuell in Form einer Bifurkation auf der labilen Aufschüttungsfläche (rechte Abbildung), das endgültige Hypokrenal (Quellabfluss) wird sich erst im Lauf der Zeit bilden.

Das Wasser versickert je nach Wasserführung schon nach ca. 15m an der Böschungskante oder erst in der nächst tieferen Terrassenfläche. Während der Schneeschmelze oder nach Gewittern fließt der Quellbach hunderte Meter weit über die Rohschuttflächen ab. Wegen der zunehmenden Unterschneidung durch den Hochwasserabfluss südlich der Quelle wird sich das Hypokrenal wahrscheinlich langfristig eher gegen Südwesten entwickeln.

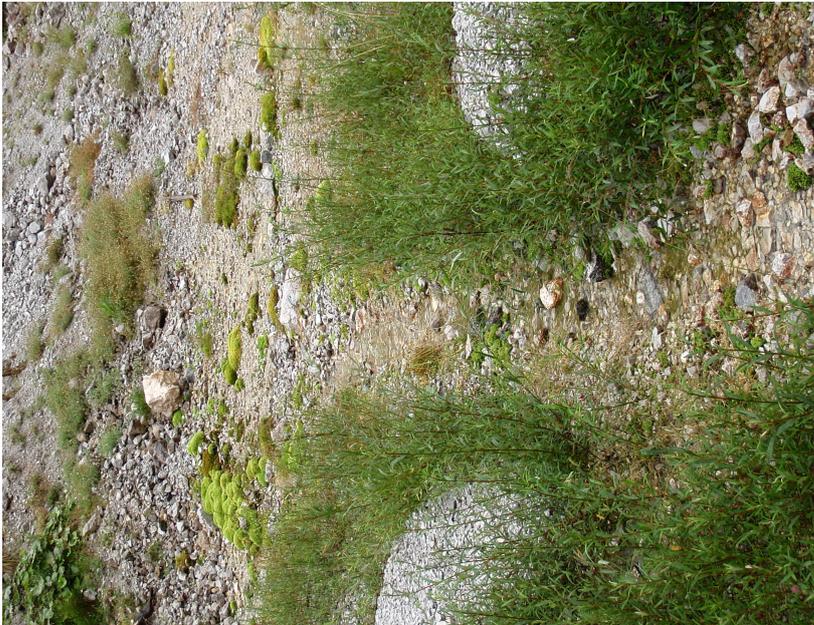
Bild 1: Juli 2004. Rohschutt  
ohne jeden Bewuchs.

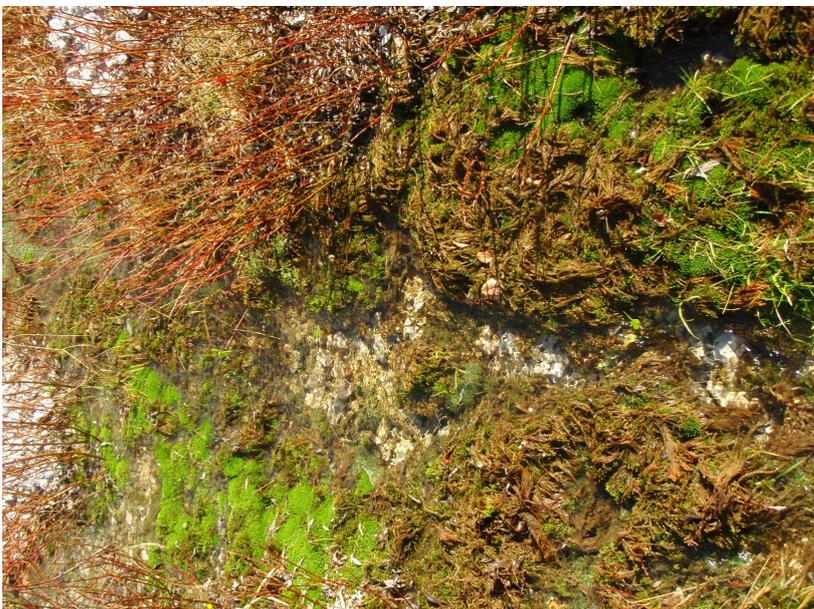
Bild 2: September 2010.  
Kräftiges Aufkommen von  
initialem Weidengebüsch,  
erste Anflüge von Moosen,  
einige Algen

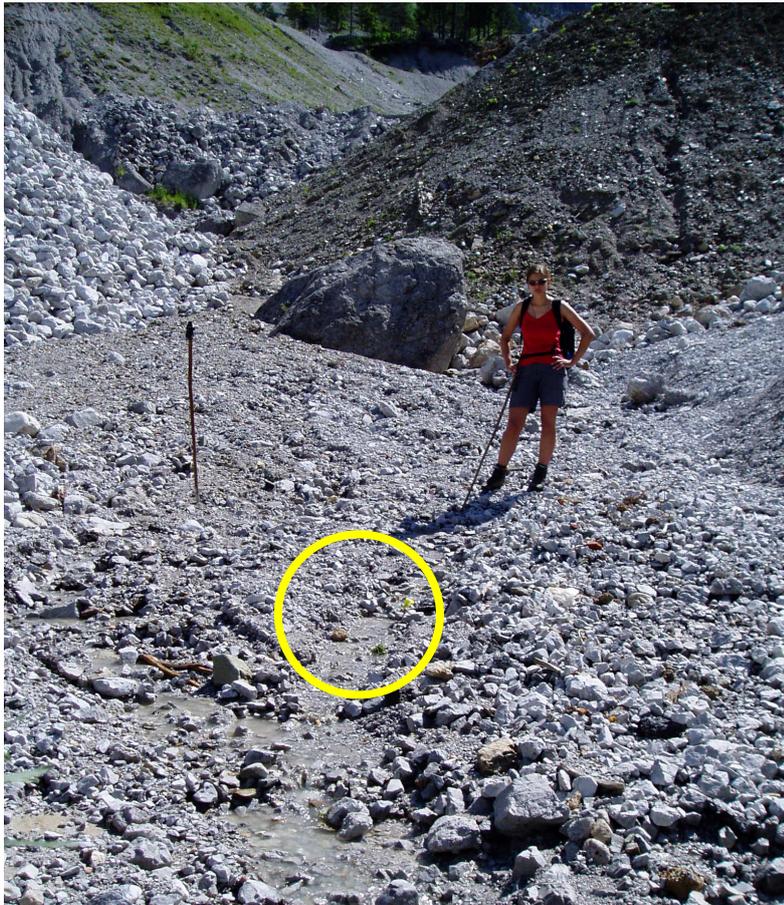
Bild 3: März 2012. In den  
Uferzonen des  
Quellbächleins scheinen die  
Weiden nun von den Moosen  
zurückgedrängt zu werden.

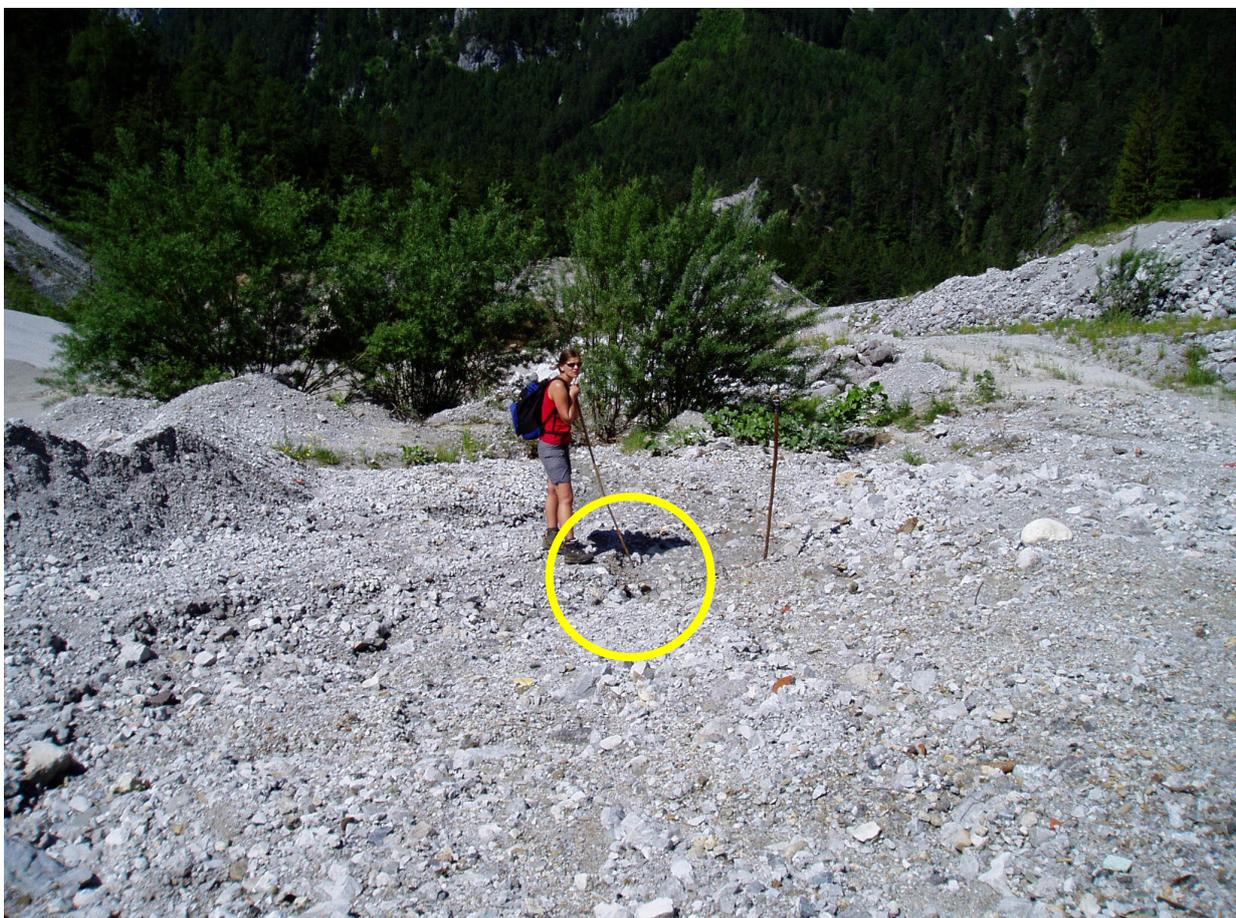
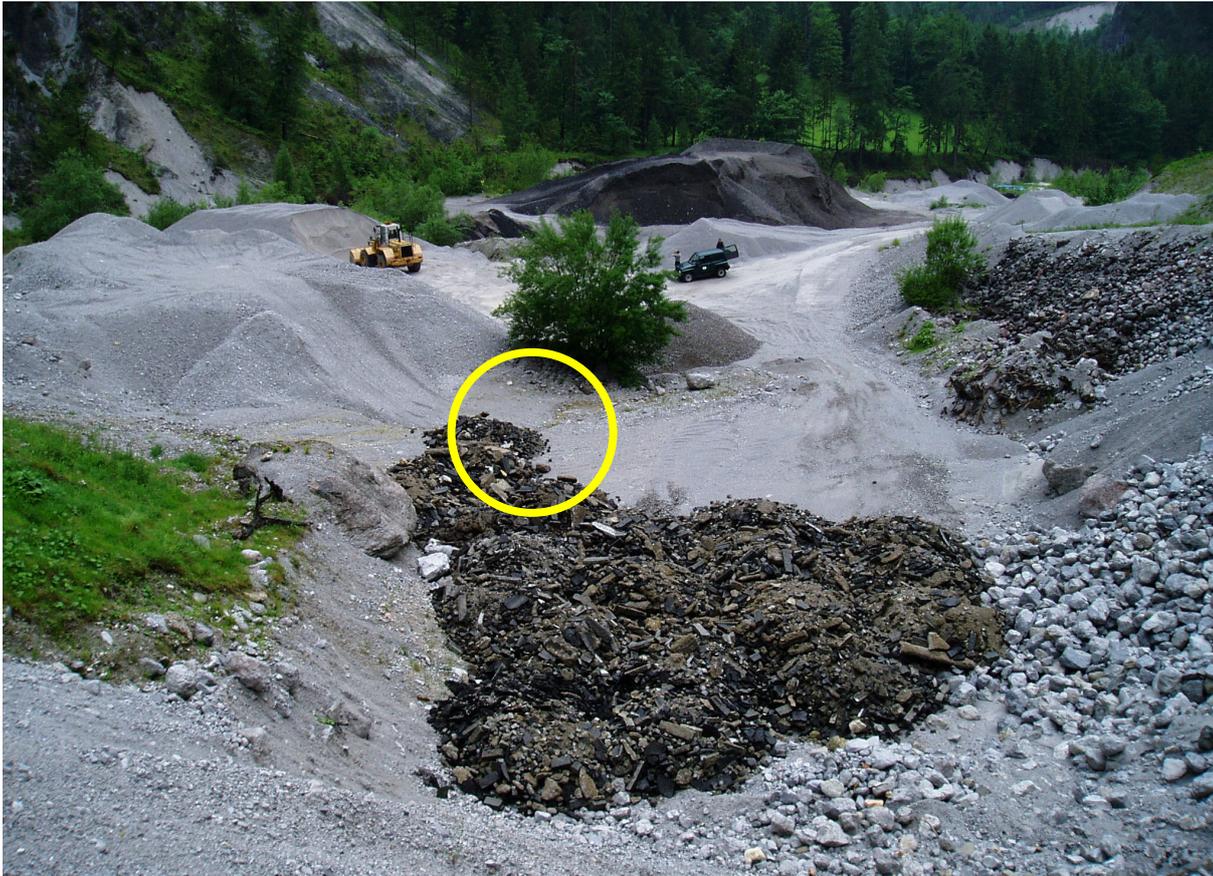
Bild 4 und 5:

Die Gsengquelle am 7.7.2004.

Die Kiesgrube ist noch in Betrieb, die Quelle quillt aus den Aufschüttungen unter dem großen Block des obigen Bildes und kann infolge der ständigen Umlagerungen keine Vegetation ausbilden.

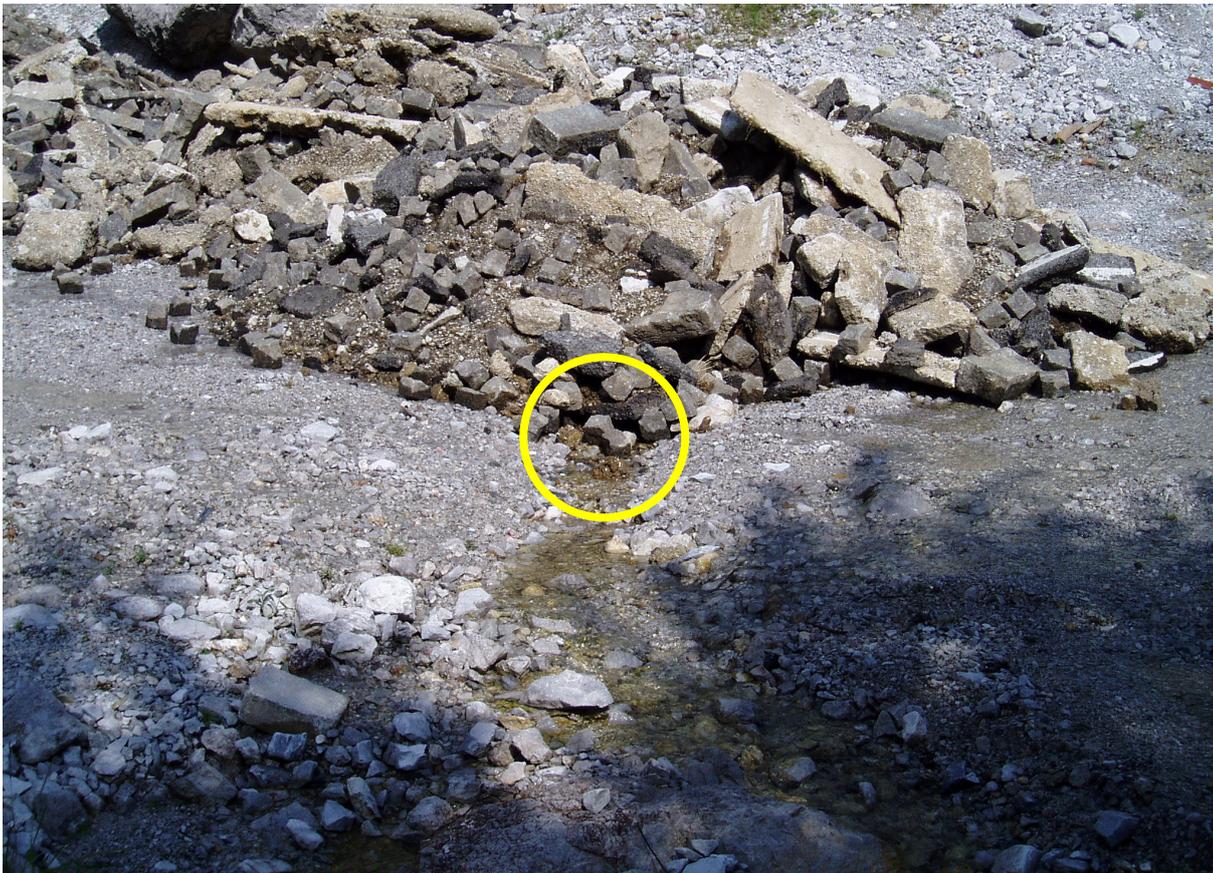
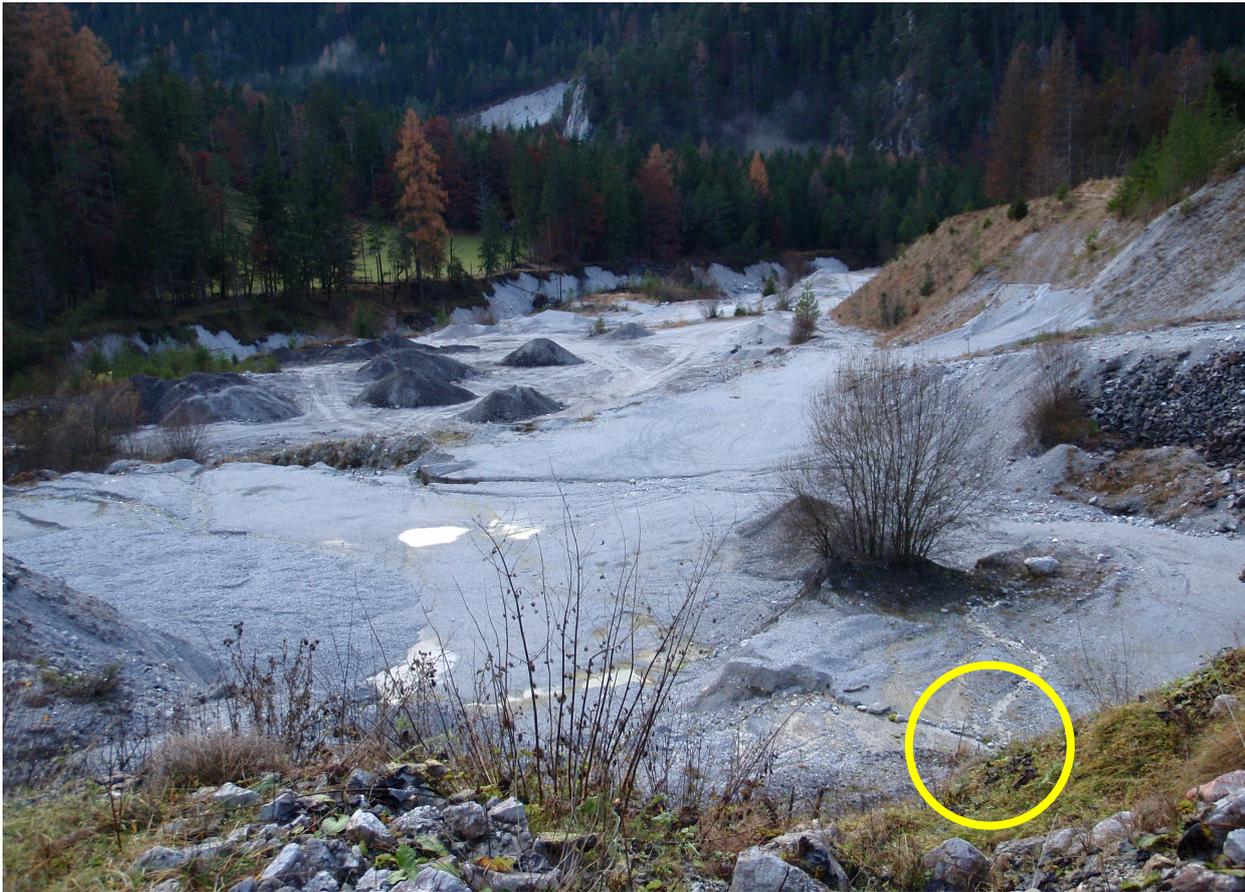
Bild 6 und 7: Die Gsengquelle am 6. und 8. Juni 2008. Die Kiesgrube ist bereits gekündigt, aber dank der Verschleppung des Verfahrens bis zum OGH auch im 5. Jahr des Nationalparks noch in Betrieb. Auch nach dem letztinstantlichen Urteil lässt man sich viel Zeit: Kurz vor der Räumung wird das Habitat nochmals unter Asphaltthalden begraben. - Fotos: H. Haseke

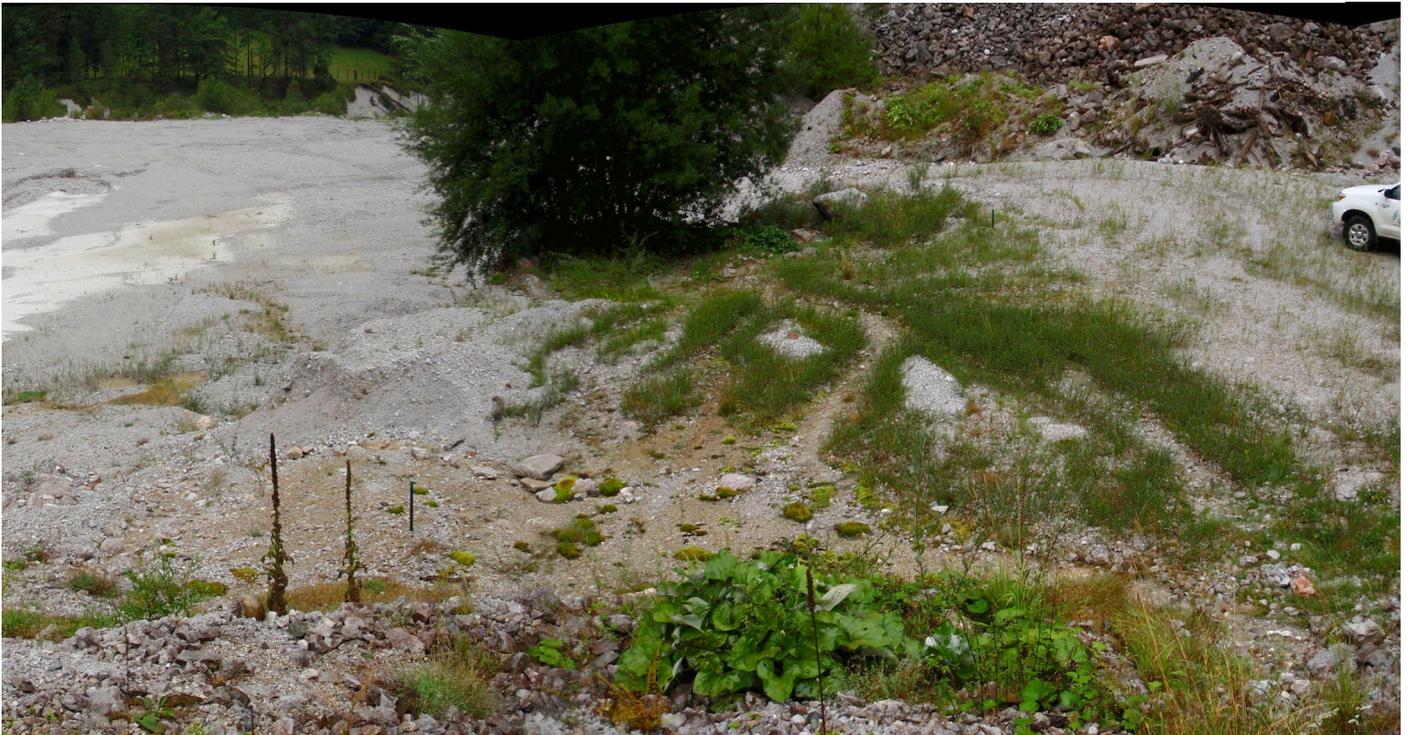
Bild 8: Die Gsengquelle am 13.11. 2009. Obwohl die Grube schon längst geräumt sein soll, lagert die STRABAG noch immer Fremdmaterial am Gelände. Die Quelle ist aber schon frei. - Foto: H. Haseke

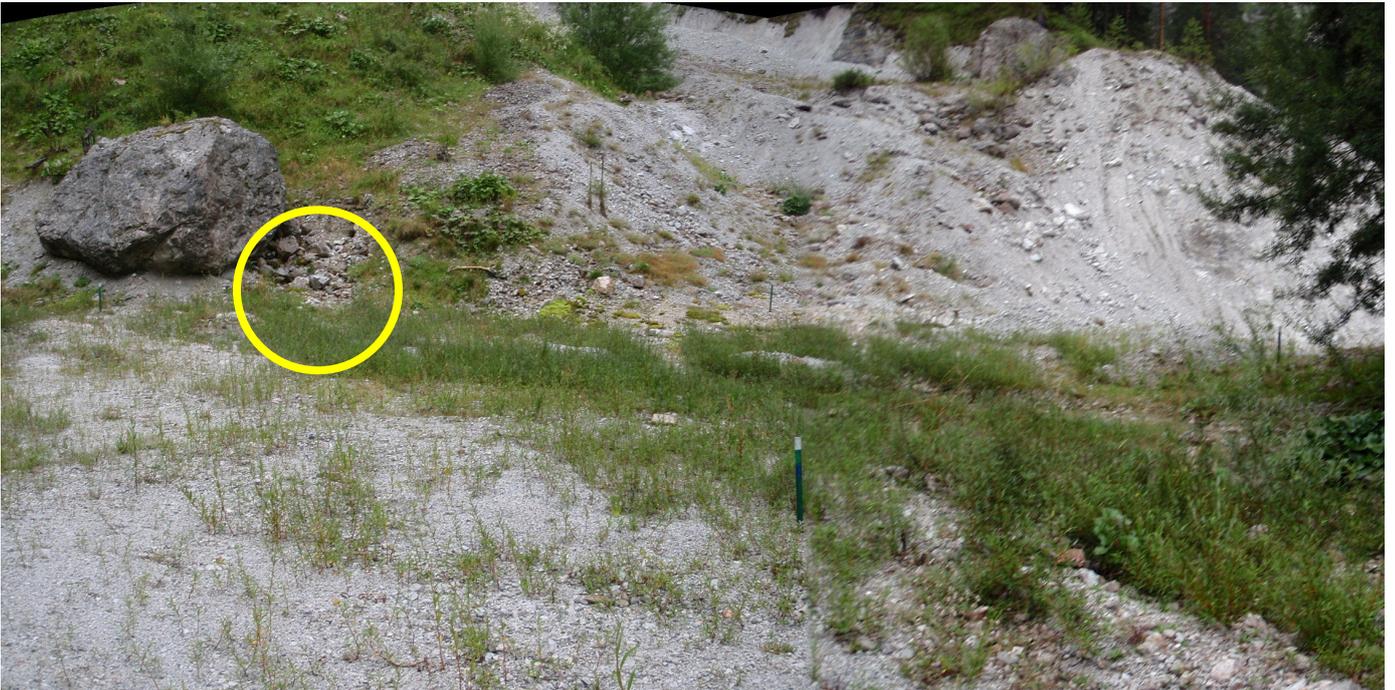
Bild 9: Die Gsengquelle am 31.8.2010. Dank der Durchfeuchtung des Dolomitschutts und der samenspendenden Weide zeigt sich nach 18 Monaten bereits eine schöne Sukzession. - Foto: H. Haseke

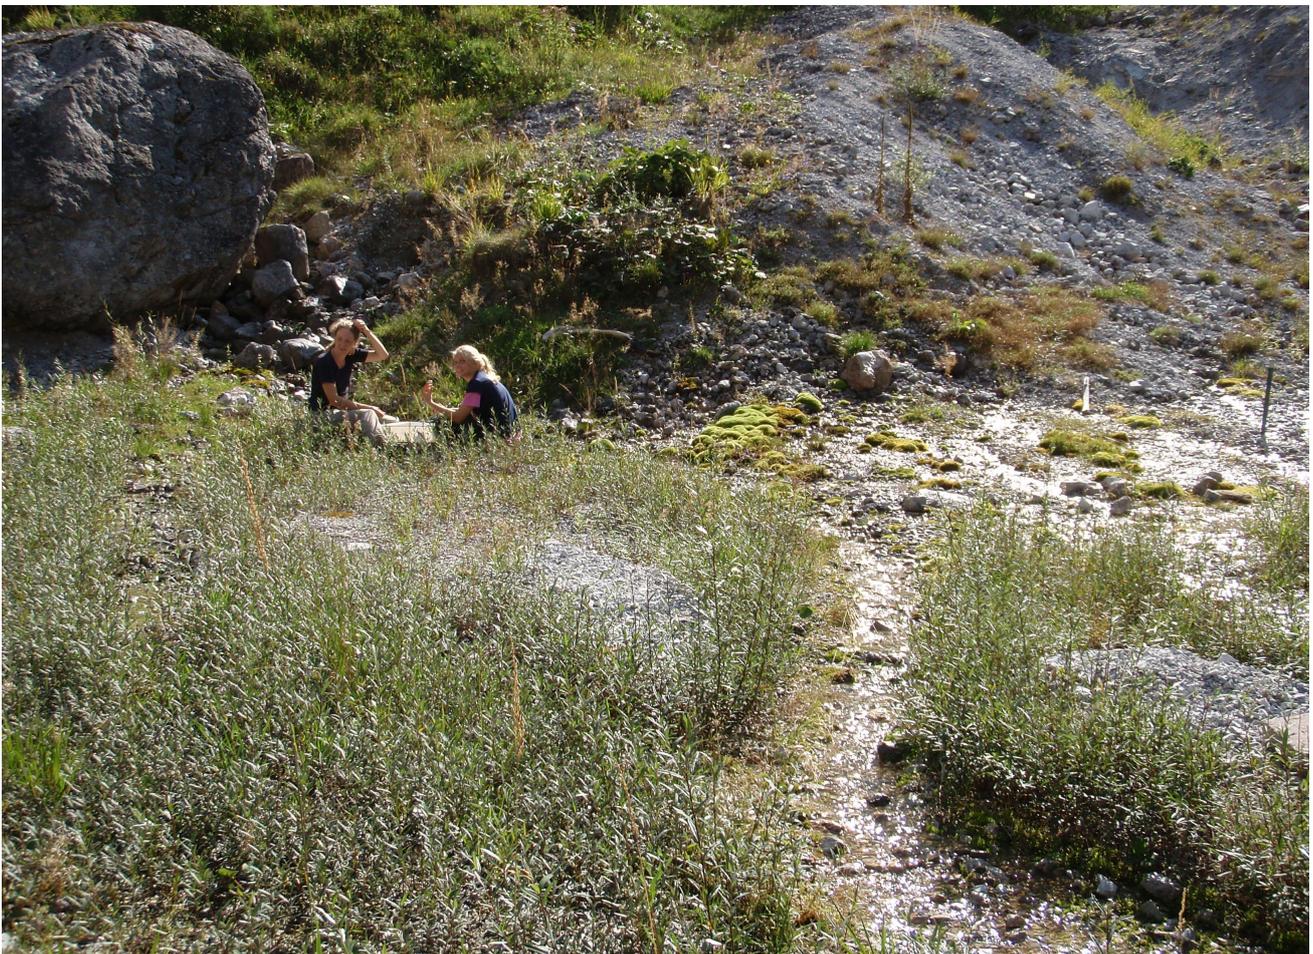
Bild 10: Die Gsengquelle am 31.8.2010 von unten. Sukzession mit Weidengebüsch und Hochstauden. Im Vordergrund eine Markierungsstange für "sensibles Biotop". - Foto: H. Haseke

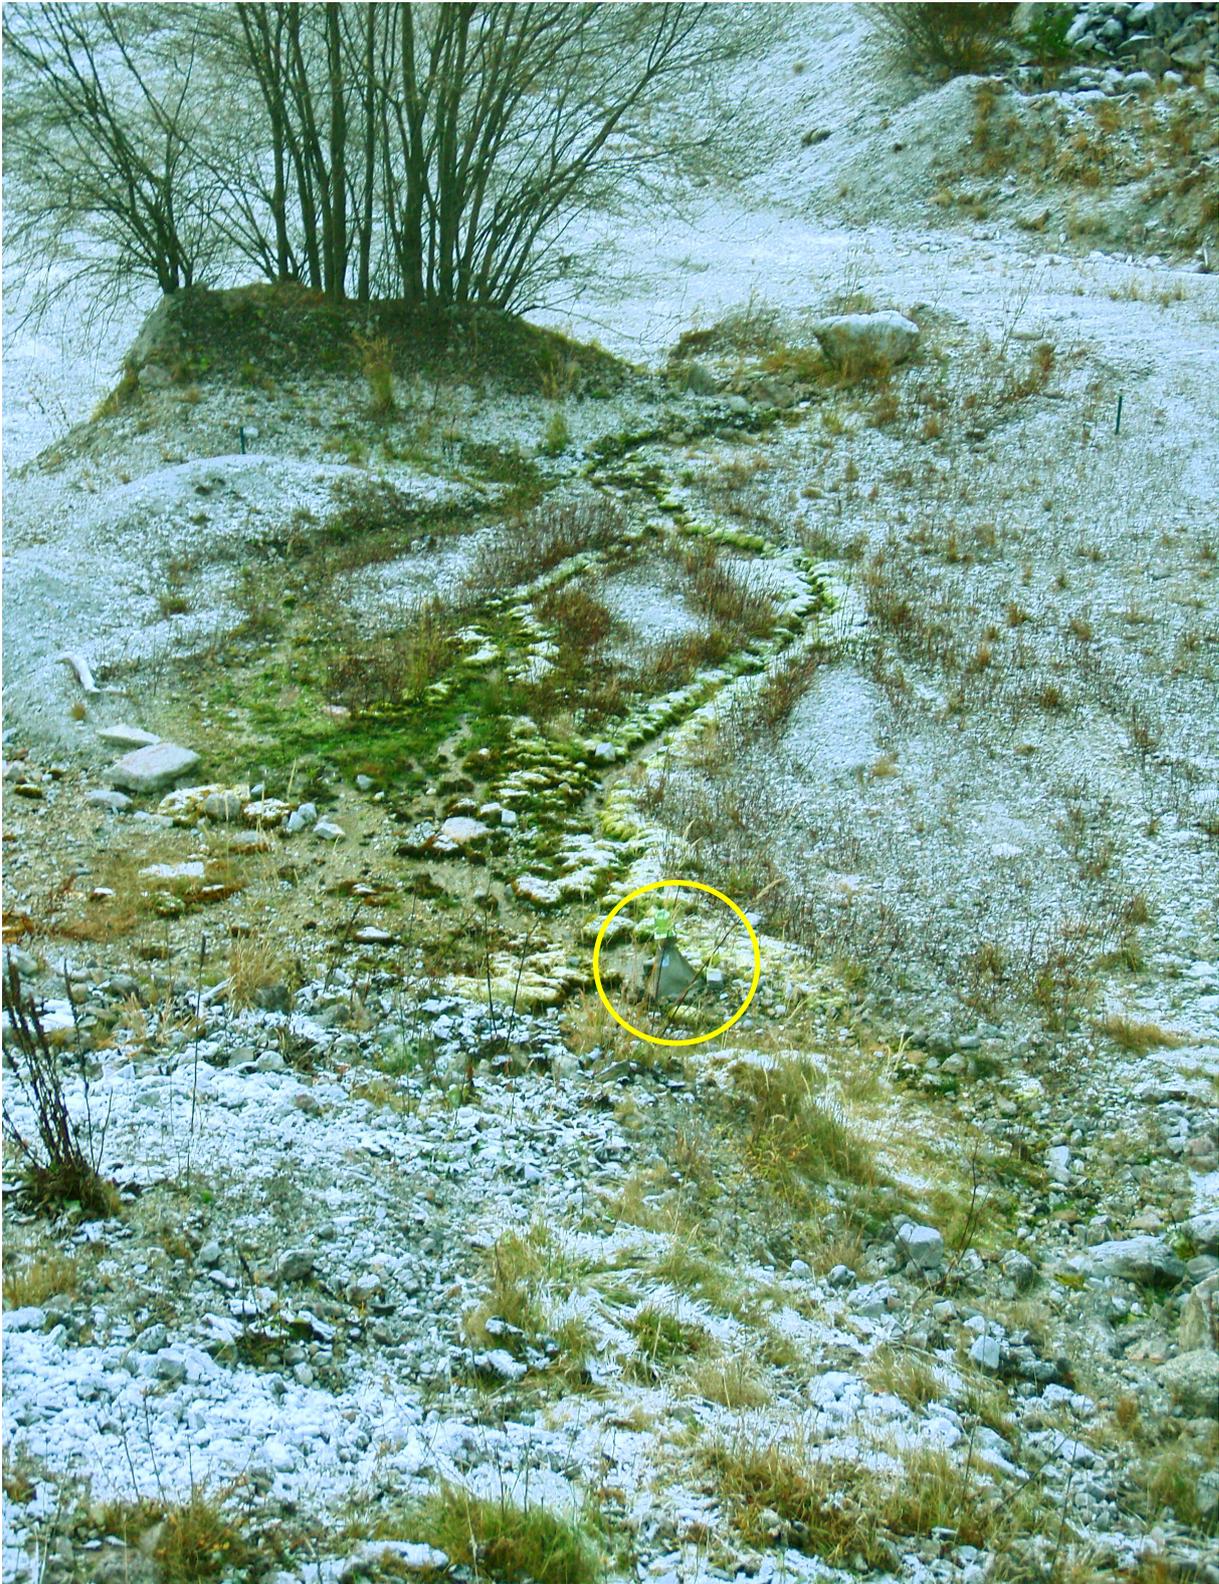
Bild 11: Die Gsengquelle am 8.9.2010 von unten. Überblicksbeprobung des Benthos. - Foto: H. Haseke

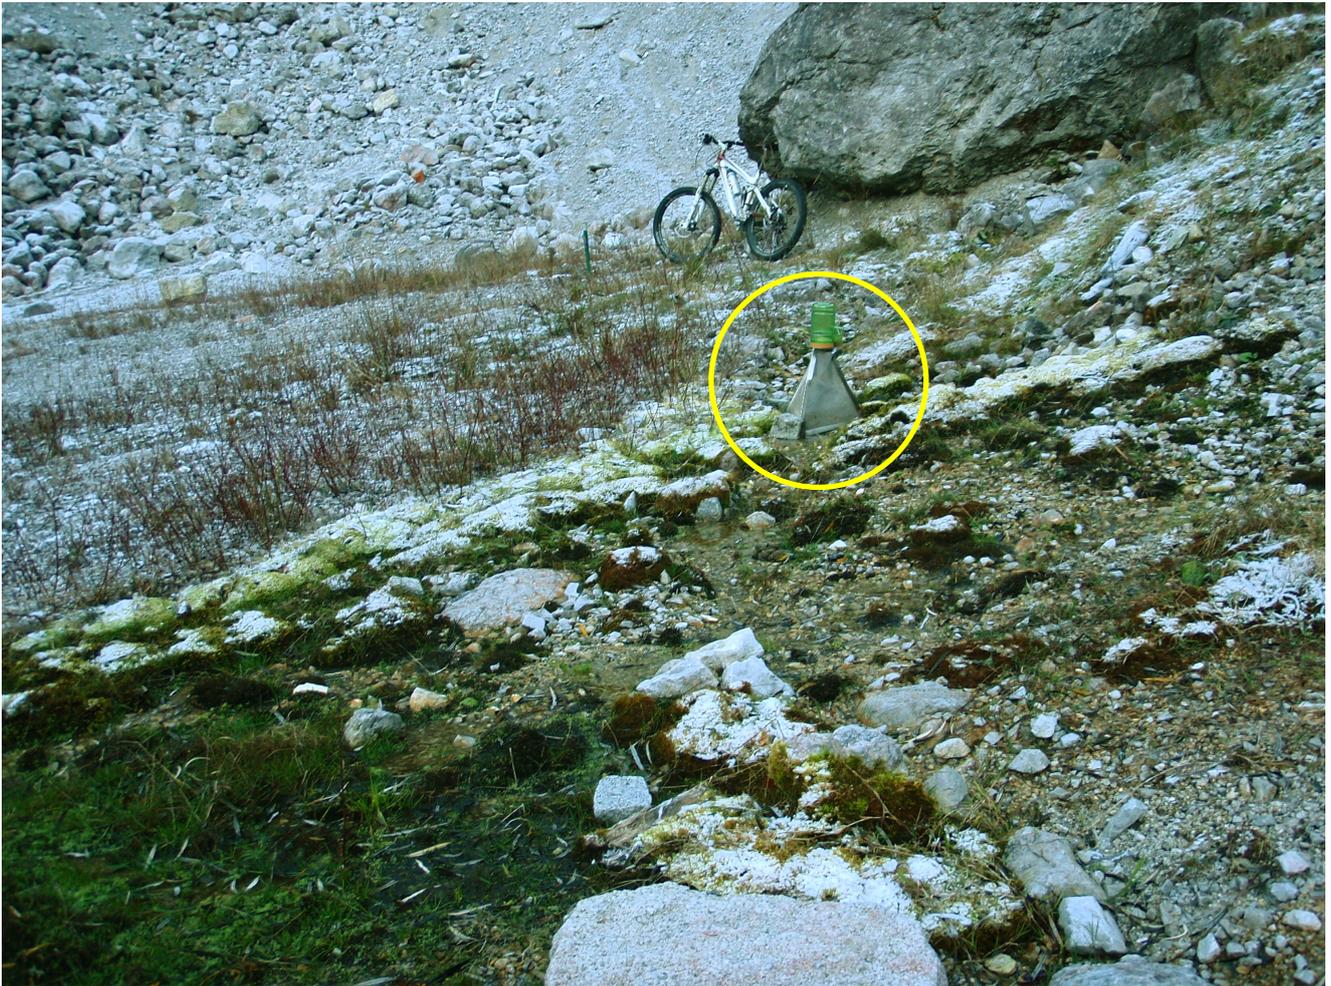
Bild 12: Die Gsengquelle bei Dauerfrost am 17.11.2011. Man erkennt nun ein starkes Aufkommen von Moosen neben dem Weidengebüsch und den Gräsern und Stauden – ein deutlicher Hinweis auf die Regeneration des Quellbiotops. Im Kreis die an diesem Tag installierte Emergenzfalle.

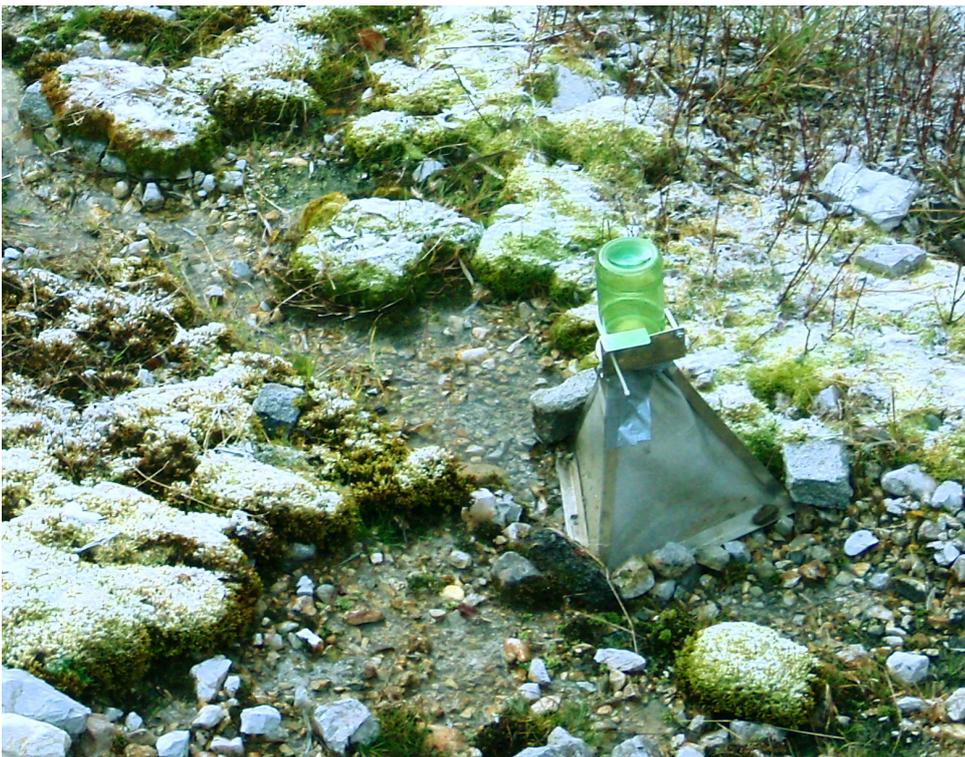
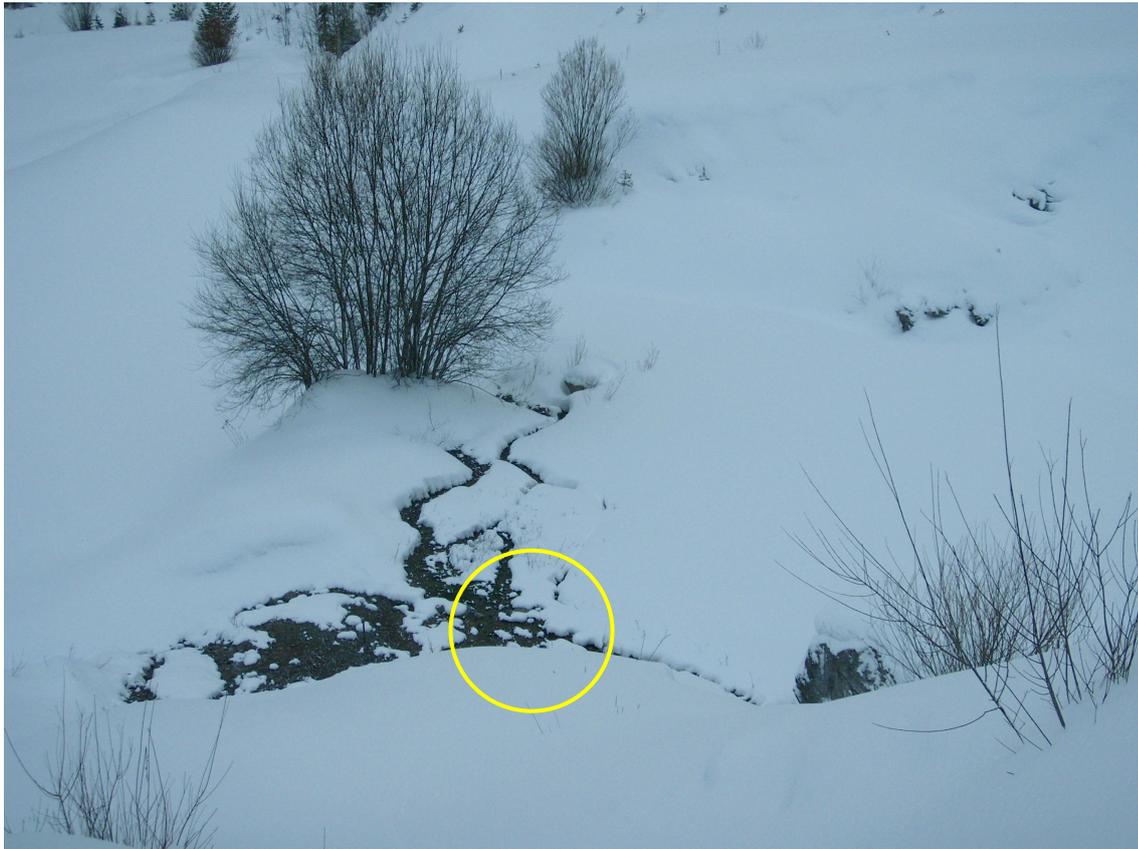
Bilder 13 und 14: Die Gsengquelle am 17.11.2011. Doku der Emergenzfalle. Am unteren Bild fallen die kräftigen, innerhalb von 2 Jahren herangewachsenen Moospolster auf.

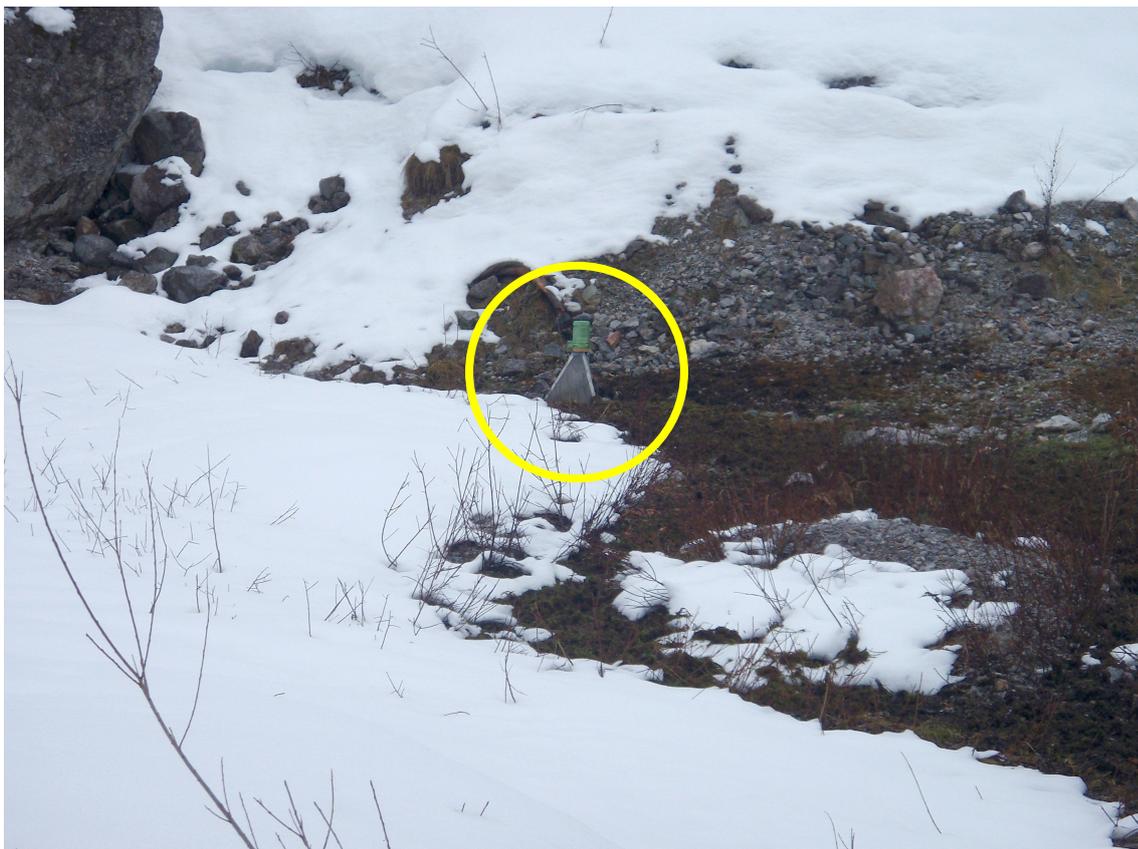
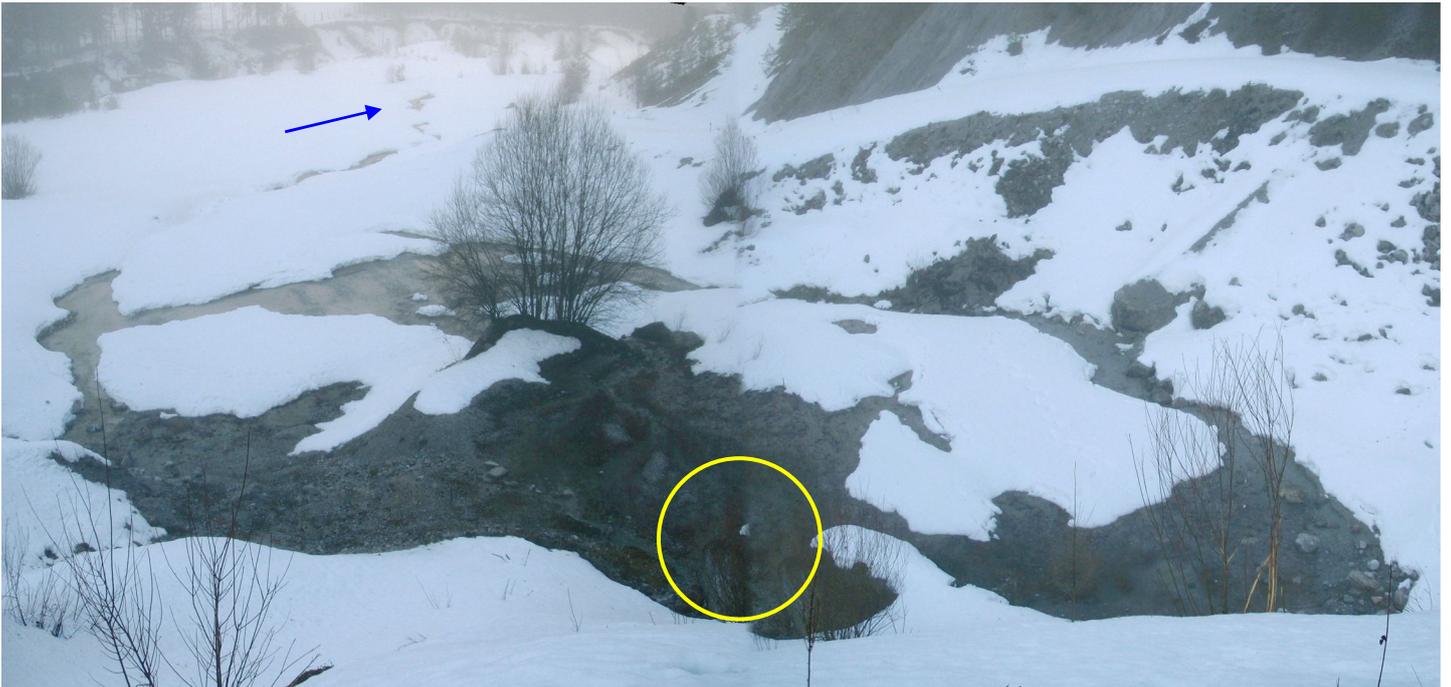
Bilder 15 und 16: Die Gsengquelle im Hochwinteraspekt am 14.01.2012 (oben) und am 19.02.2012 (unten). Auch nach starken Schneefällen und Windverfrachtung in langen Kälteperioden unter minus 15 Grad bleibt das Quellareal frei. Die Quelle fließt weiterhin verlässlich und entspringt bei NNQ direkt unter der Emergenzfalle (im Kreis). - Fotos: H. Haseke

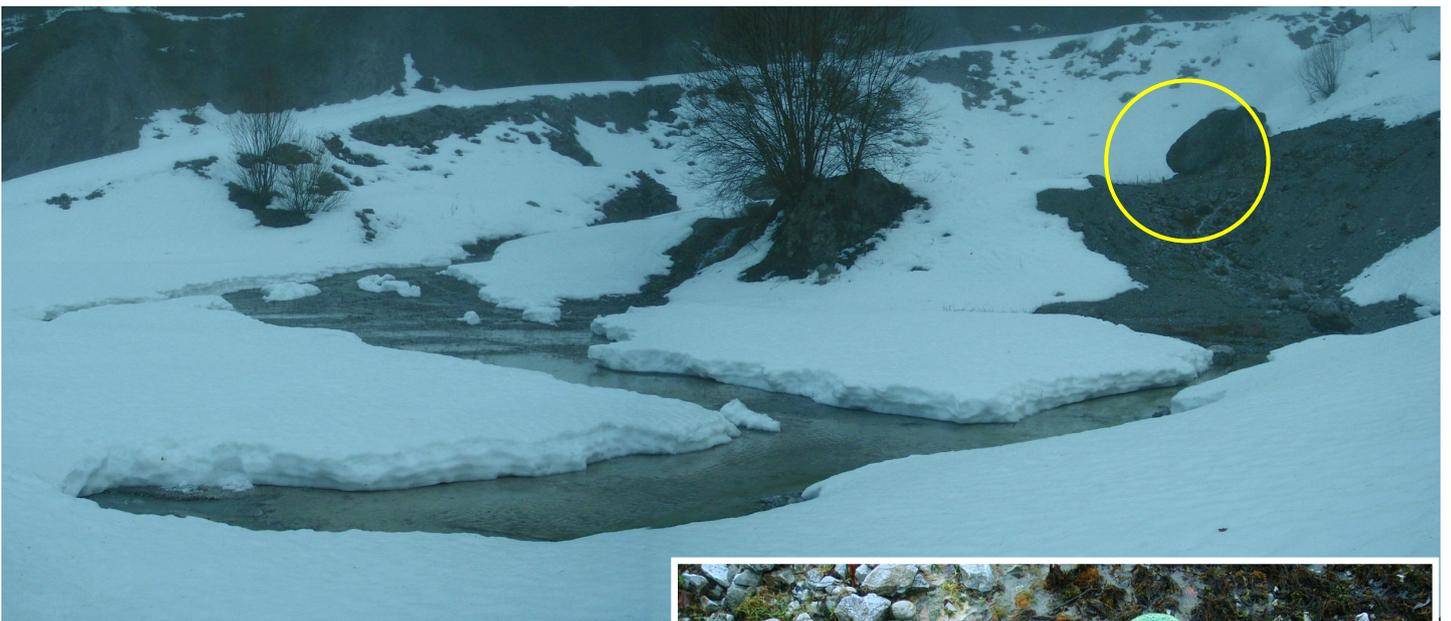
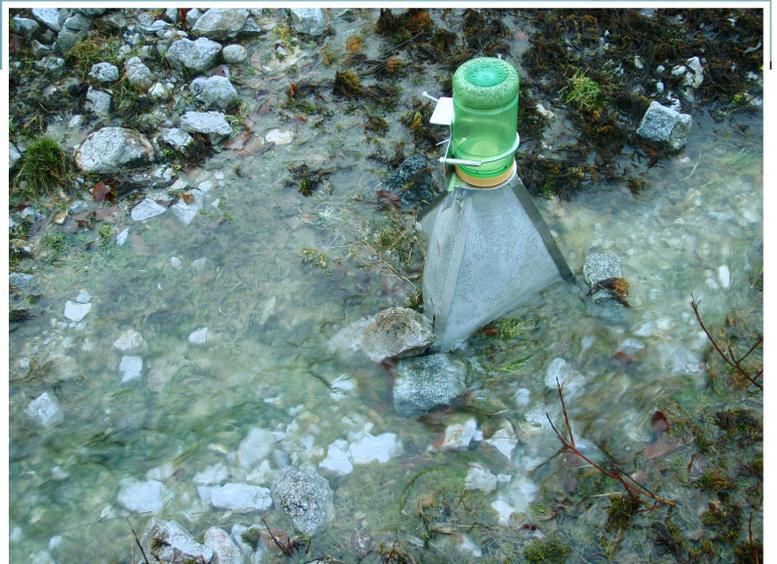
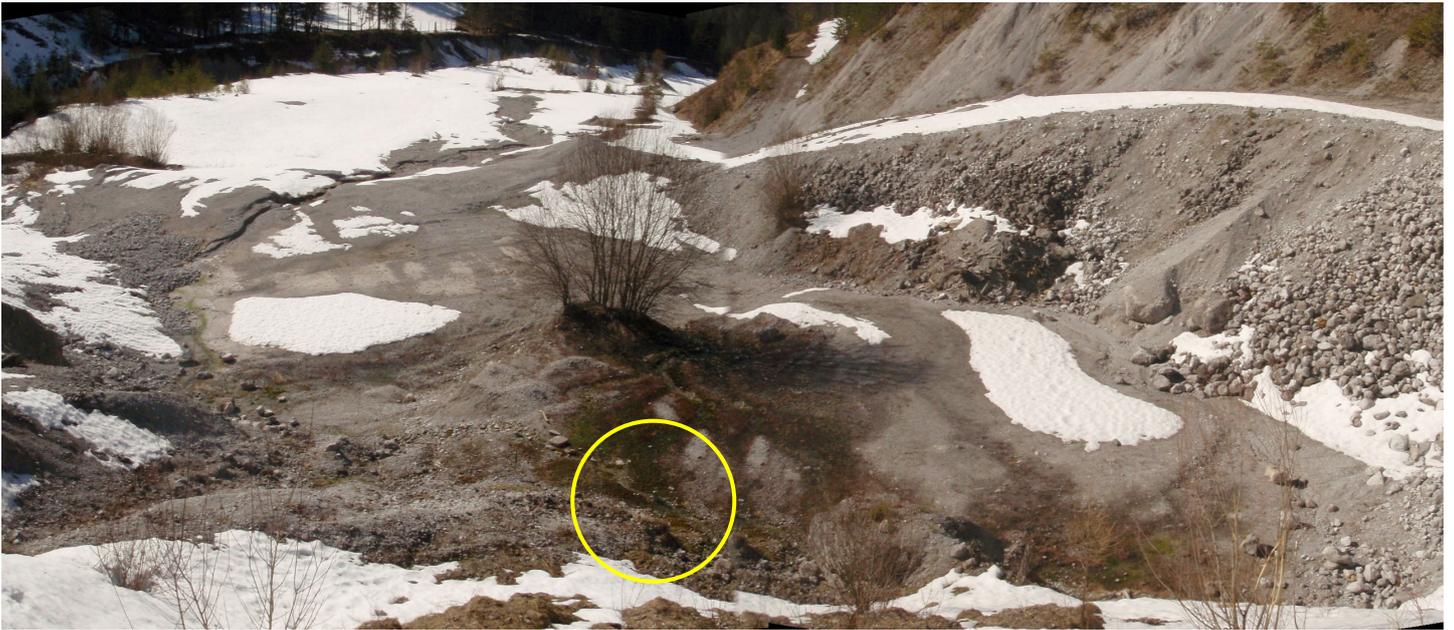
Bilder 17, 18 und 19: Die Gsengquelle bei einsetzender Schneeschmelze am 2. März 2012. Die rasche Reaktion und die hohe Schüttung deuten auf einen Anteil aus dem Schutt-Aquifer hin. Man beachte die aktuelle Ausdehnung des Hypokrenals bis weit in die Schuttmassen hinunter (Pfeil). Kreis: Emergenz-Falle. - Fotos: H. Haseke

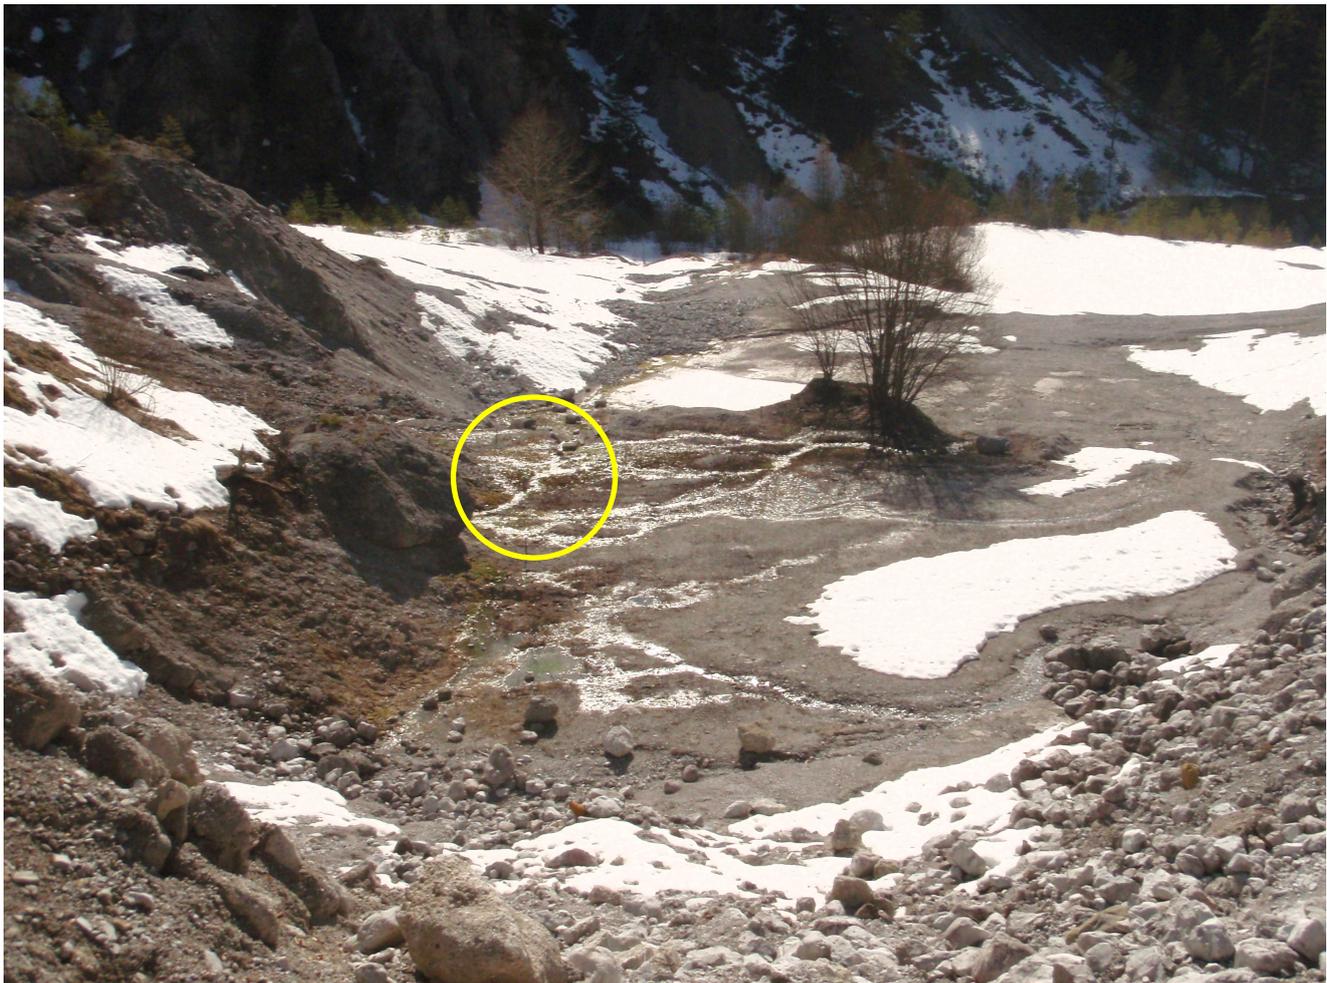
Bilder 20 und 21: Die Gsengquelle bei fortschreitender Schneeschmelze am 15. März 2012. Der erste Schüttungspeak hat sich abgeschwächt und ist wieder auf das Kernareal zentriert. Kreis: Emergenz-Falle. - Fotos: H. Haseke
