GEWÄSSERPROJEKT NATIONALPARK GESÄUSE

„11. QUELLWOCHE 2018“

KURZDOKUMENTATION

"WASSERFALLWEG- PLANSPITZSEE"

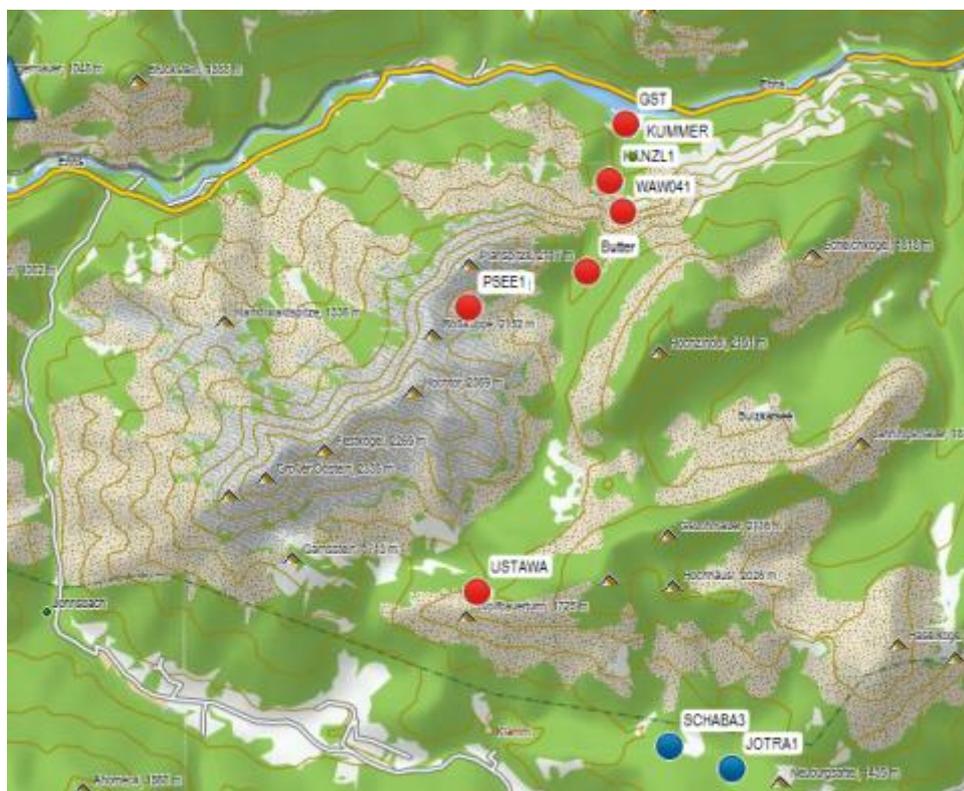
Karte 1: Lage der Probestellen der Quellwoche 2018.
Rot = Tümpel bzw. Quelle und Bach. Blau = Intersitialgrabung.

Die Aufnahmen 2018 fanden im Südosten des Nationalparkgebietes statt: Kummer, Ebnesanger, Planspitze und Wolfbauernturm. Alle lagen am Wanderweg (Wasserfallweg, Heshüttenweg) oder in dessen Nähe.

Interstitialgrabungen wurden auf der Neuburgalm in Johnsbach durchgeführt.

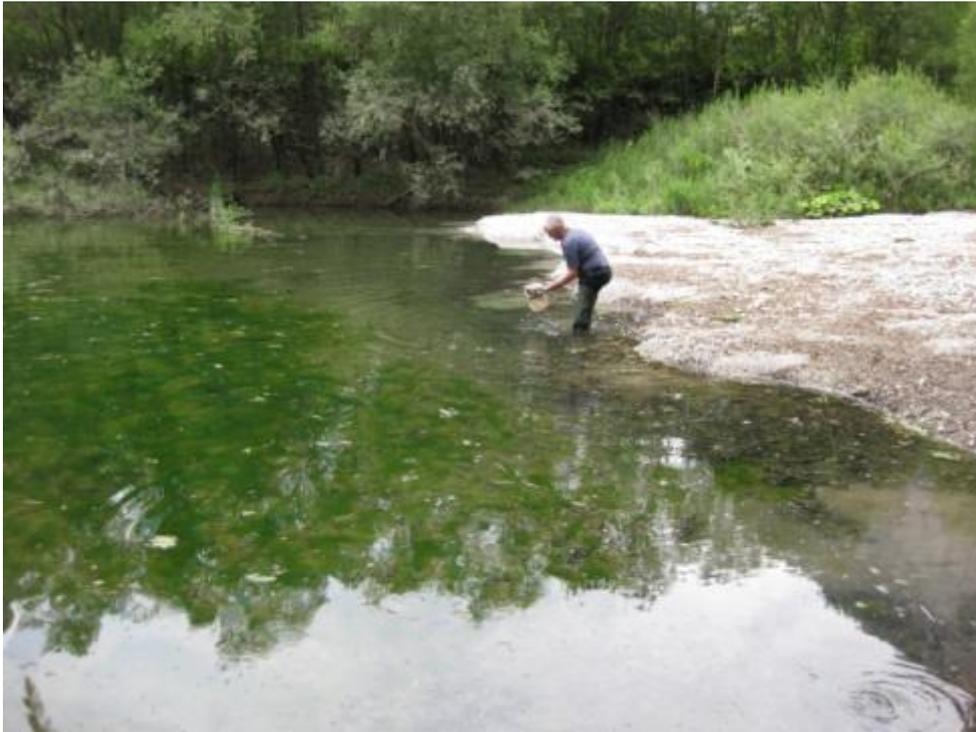
GST

Foto 1: Tümpel beim Zinölldreieck. Der vom Kumberbach stammende Schutt ergießt sich in das stark veralgte (Ausschotterungs)Becken des Tümpels. - Bild:C. Remschak, 15.07.2018

Lage/ Geologie: Tümpelquelle im untersten Teil des Kummergrabens beim Karpfenteich des Kraftwerkes Gstatterboden, am Ende des Bachbetts im Kummer. Vermutlich künstlichen Ursprungs? (GERECKE ET AL. 2012)

Gewässertyp: Quelle (Limnokrene) und Tümpel

Interpretation der Messwerte: Die Werte sind unauffällig und gebietsüblich, nur der Sauerstoffgehalt liegt deutlich tiefer als in vergleichbaren Gewässern. Das hat möglicherweise mit Zehrungen durch große Mengen abgestorbener Pflanzenteile zu tun.

Beeinträchtigungen: Das bachnahe Retentionsbecken wird regelmäßig ausgebaggert, im beprobten Teil dürfte das schon länger nicht mehr passiert sein.

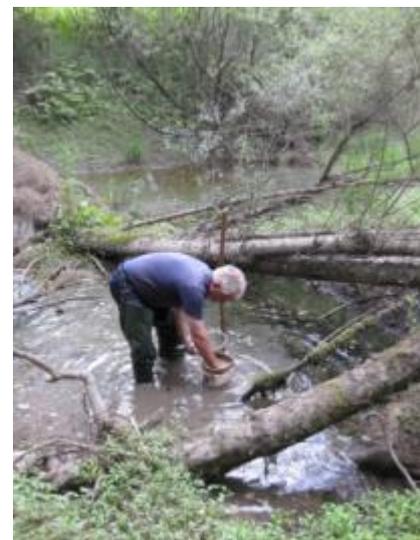
Foto 2 und 3: Neugierig wird der erste Fang begutachtet (links). Probenahme in der Grundquelle seitlich des Tümpels (rechts). - Bilder: C. Remschak, 15.07.2018

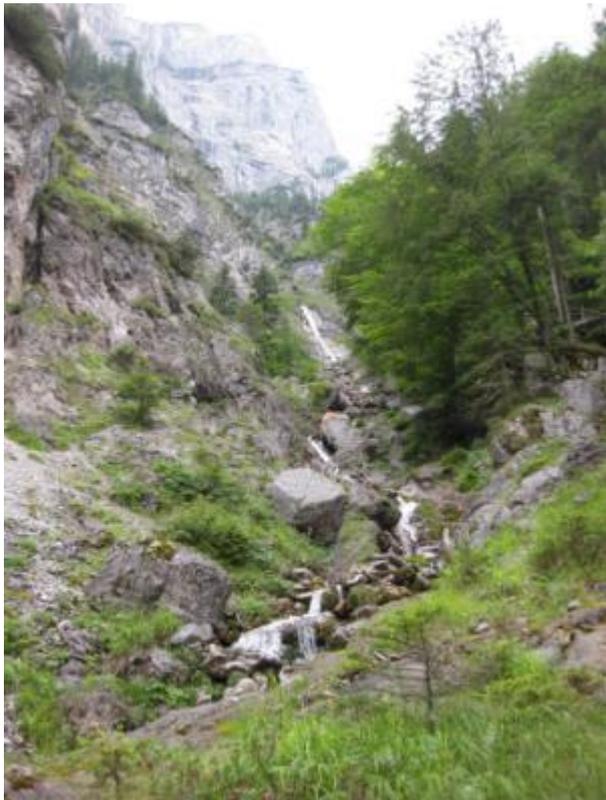
KANZL

Foto 4: Steilschlucht mit grob verblocktem Bach, der weiter oben unterhalb der "Kanzl" aus einer höhlenartigen Karstquelle entspringt. - Bild: C. Remschak, 17.07.2018

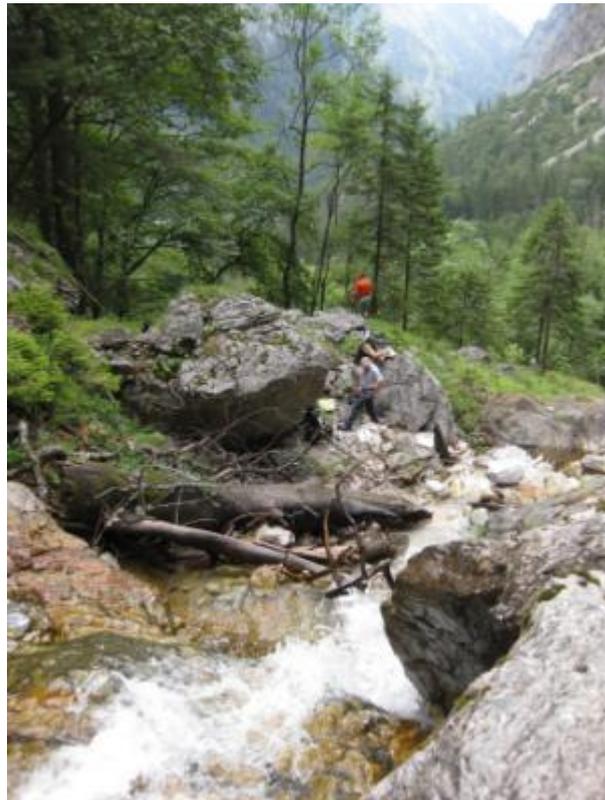
Kanzl Quellbach

Foto 5: Das Wasser bahnt sich zwischen den Blöcken den Weg nach unten. - Bild: C. Remschak, 17.07.2018

Lage/ Geologie: in einer Steilschlucht gelegener Bach westlich des Wasserfallwegs, der unterhalb der "Kanzl" aus einer höhlenartigen, moosigen Karstquelle entspringt (HASEKE 2005)

Gewässertyp: steiler Bach (Hypokrenal) mit grobem Blockwerk, Totholz und Moosen

Interpretation der Messwerte: Relativ mineralarmes Karstwasser aus den Hochlagen

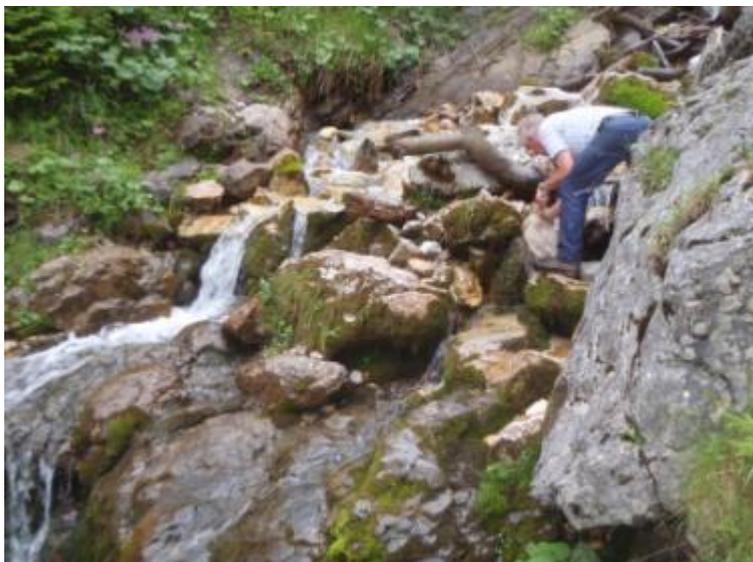
Foto 6: An den wasserüberrieselten Felsen haben sich Moose angesiedelt, Algenbeläge überziehen die Blöcke. - Bild: H. Haseke, 17.07.2018

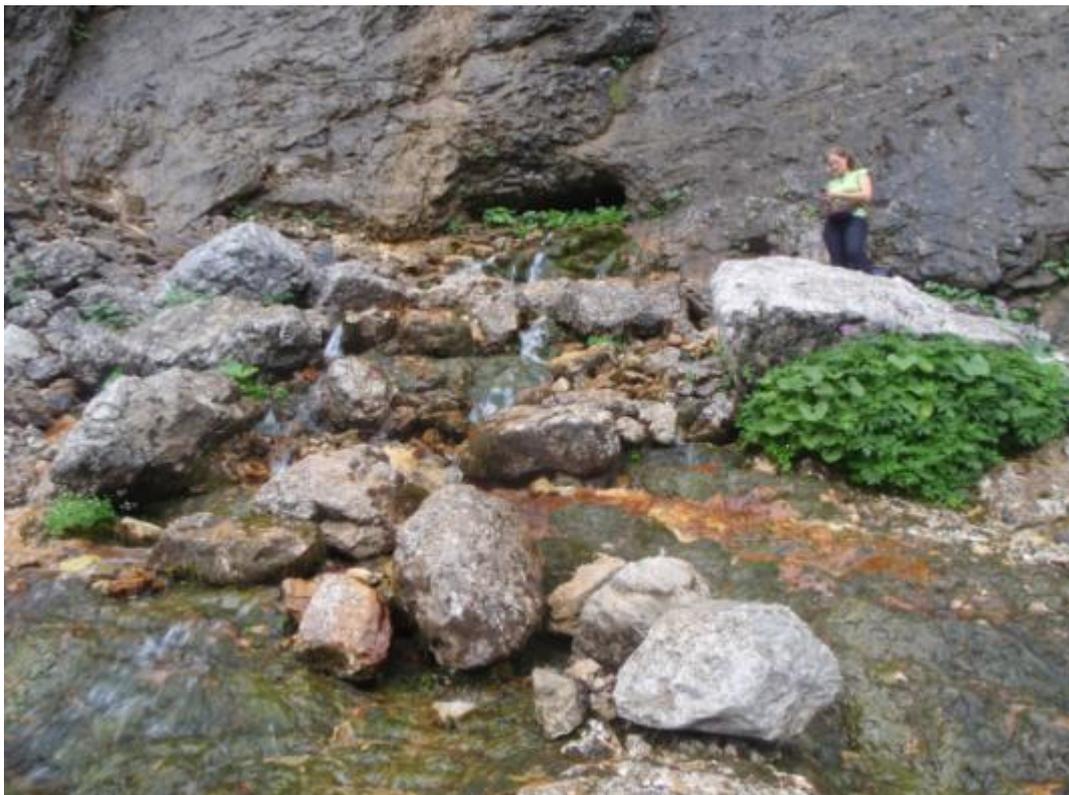
WAW04

Foto 7: Aus der kleinen, ungangbaren Karsthöhle drängt das Wasser aus dem Berginneren an die Oberfläche und rinnt dann breitflächig über den am Wandfuß gelagerten Schutt. - Bild: H. Haseke, 17.07.2018

Lage/ Geologie: am Wandfuß des Zinödl knapp über dem Wasserfallweg östlich des Wasserfalls, aus einer ungangbaren Karströhre entspringend (HASEKE 2005). Darunter Blockwerk mit Algenbelägen und Moosen bewachsen. Versickert unterhalb des Wegs in dem Schuttkörper.

Gewässertyp: Karstquelle, Rheokrene, Hypokrenal und Eukrenal

Interpretation der Messwerte: Sehr kalt und mineralstoffarm, Karstwasser

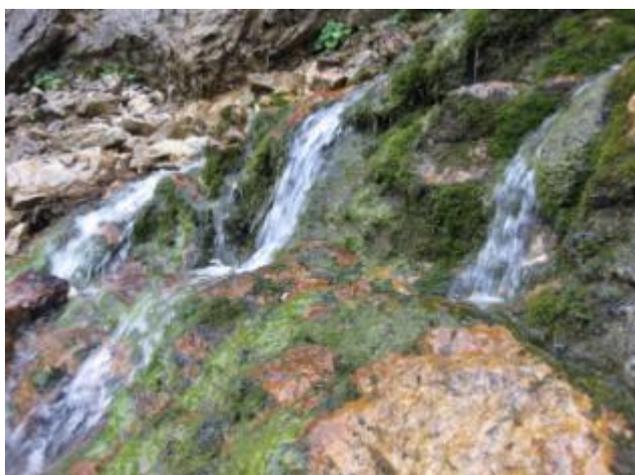
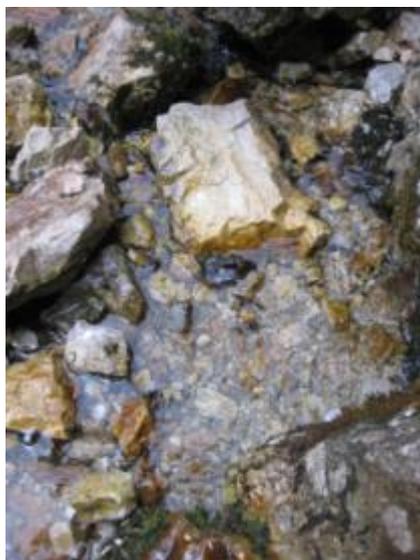
Foto 8 und 9: Moose und Algenbeläge überziehen die nassen Felsen. Sohlsubstrat der Quelle. - Bilder: C. Remschak, 17.07.2018

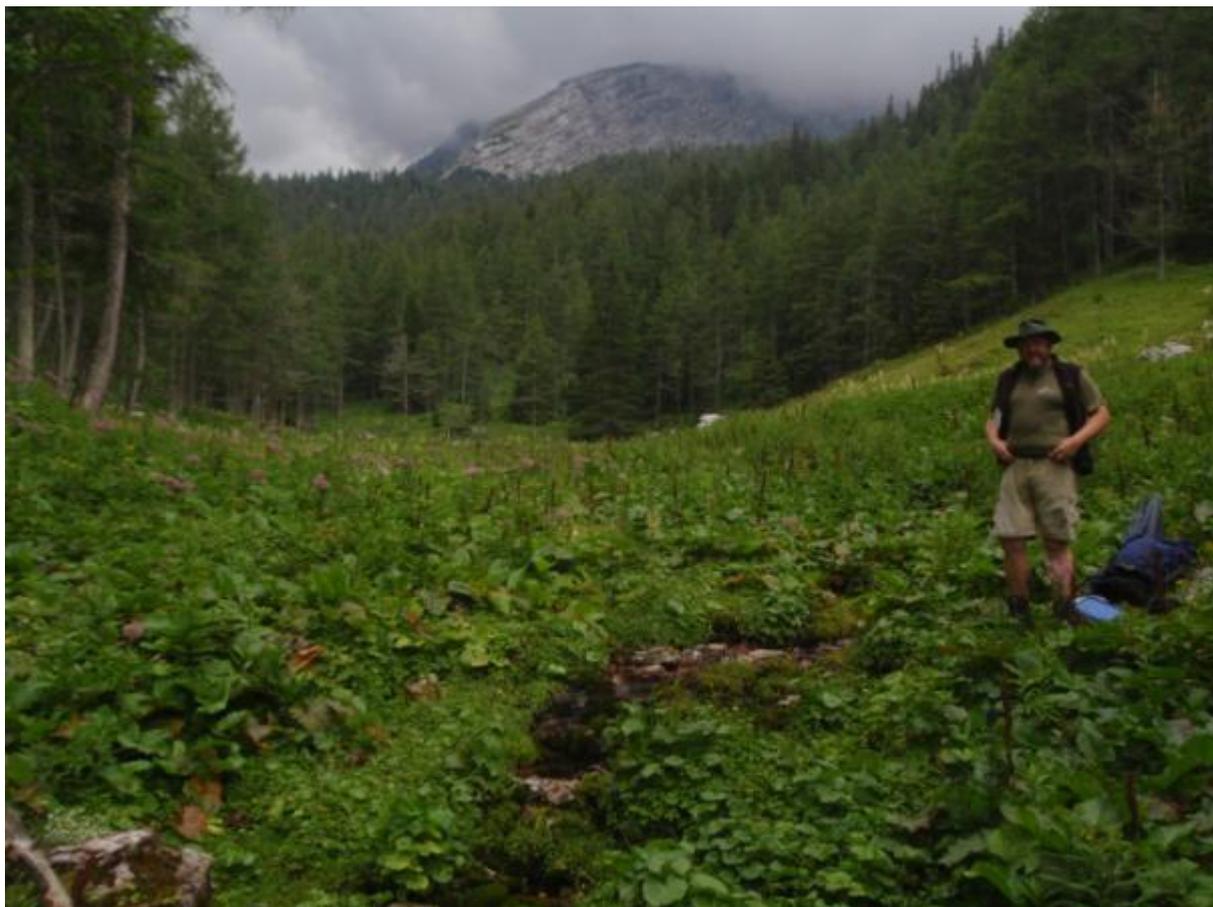
BUTTER**Butterbründl (Ebnesanger)**

Foto 10: "Butterbründl" auf der aufgelassenen Ebnesangeralm. Die Vegetation der Umgebung zeugt noch von der ehemaligen Nutzung als Almgebiet. - Bild: C. Remschak, 17.07.2018

Lage/ Geologie: im ehemaligen Almgebiet der Ebnesangeralm direkt neben dem Wanderweg Richtung Heshütte gelegen. Dichte Vegetation und viele Moose, sowie rötliche Algenbeläge auf den Steinen. Versickert nach einigen Metern wieder, kommt aber dann als Wasserfall wieder zutage.

Gewässertyp: Hypo- und Eukrenal, Rheokrene

Interpretation der Messwerte: Sehr kalt, mineralstoffarm

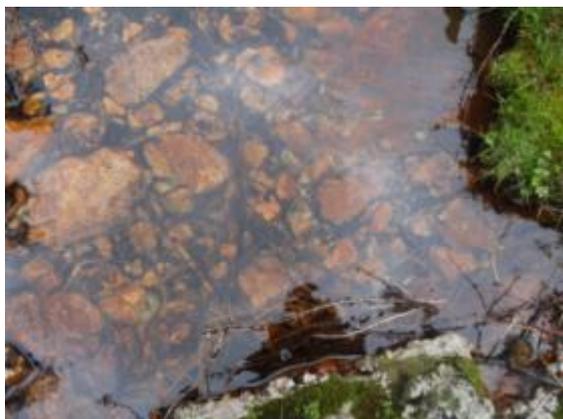
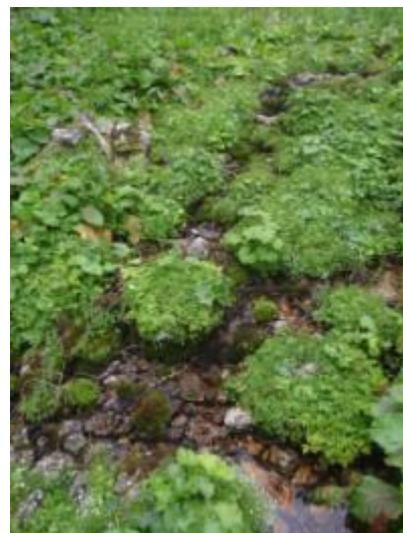
Fotos 11 und 12: Rote Algenbeläge überziehen die Steine. Die Quelle ist stark mit der umgebenden Vegetation verzahnt. - Bilder: H. Haseke, 17.07.2018

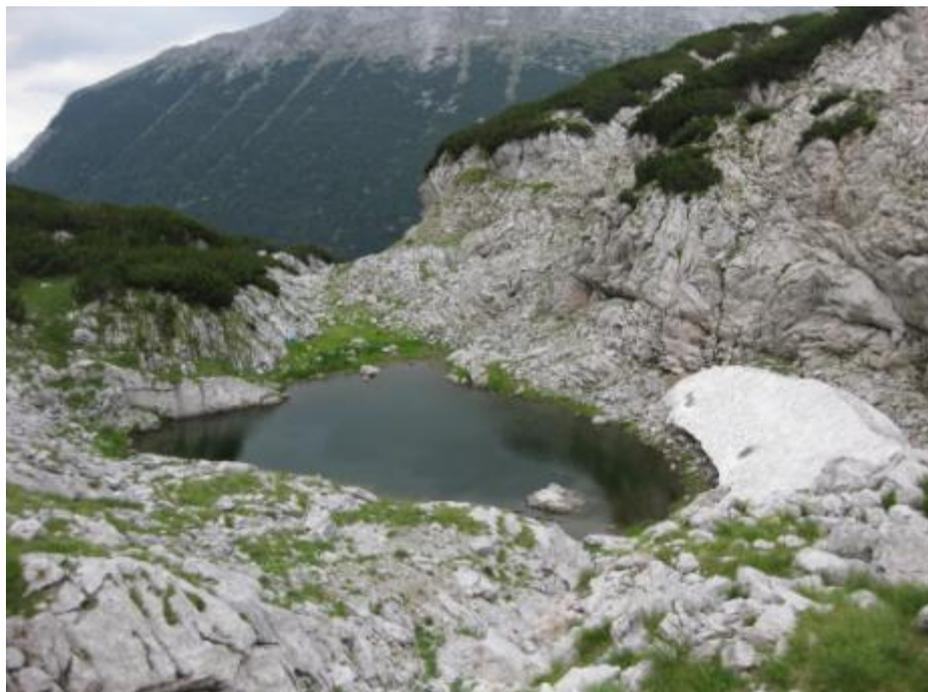
PSEE, PSEE-Q

Foto 13: Das Dolinenseelein des Planspitzsees liegt eingebettet zwischen den Karrenfeldern des Seekars. - Bild: C. Remschak, 18.07.2018

Lage/ Geologie: im Seekar des verkarsteten Planspitzstocks unterhalb des Wanderwegs zu Planspitze und Peterscharte gelegen. Dachsteinkalk.

Gewässertyp: Helokrene und Dolinenteich

Interpretation der Messwerte: Sehr mineralarm, warm, hoher Sauerstoffgehalt; von der Charakteristik kein Regenwassertümpel (HASEKE 2005).

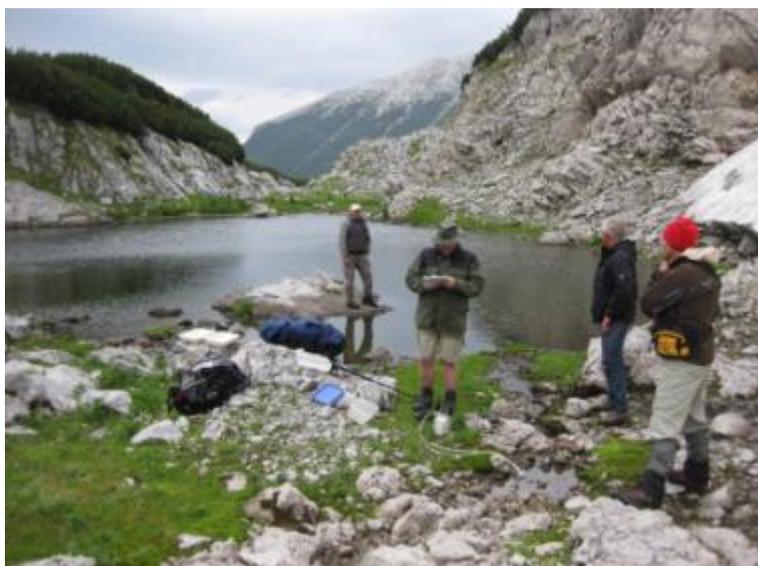
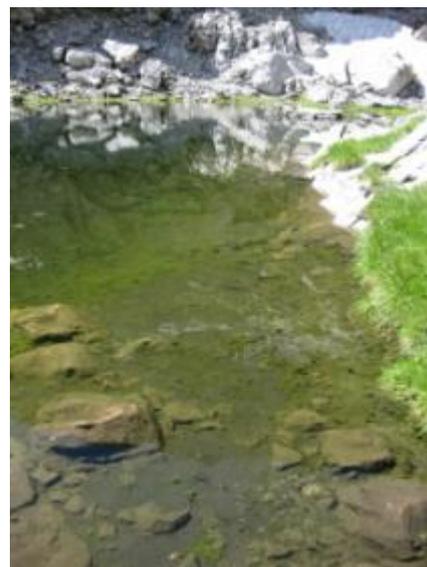
Foto 14 und 15: Auf der Westseite sickert ein kleines Quellchen in den See (Bild links im Vordergrund). Auch vom danebenliegenden Firnfeld, das sich bis in den Sommer hinein hält, sickert etwas Wasser zu. Der Seeboden ist mit einem Algentepich überzogen, aus dem an etlichen Stellen Luftblasen aufsteigen. - Bilder: C. Remschak, 18.07.2018 und 29.07.2017

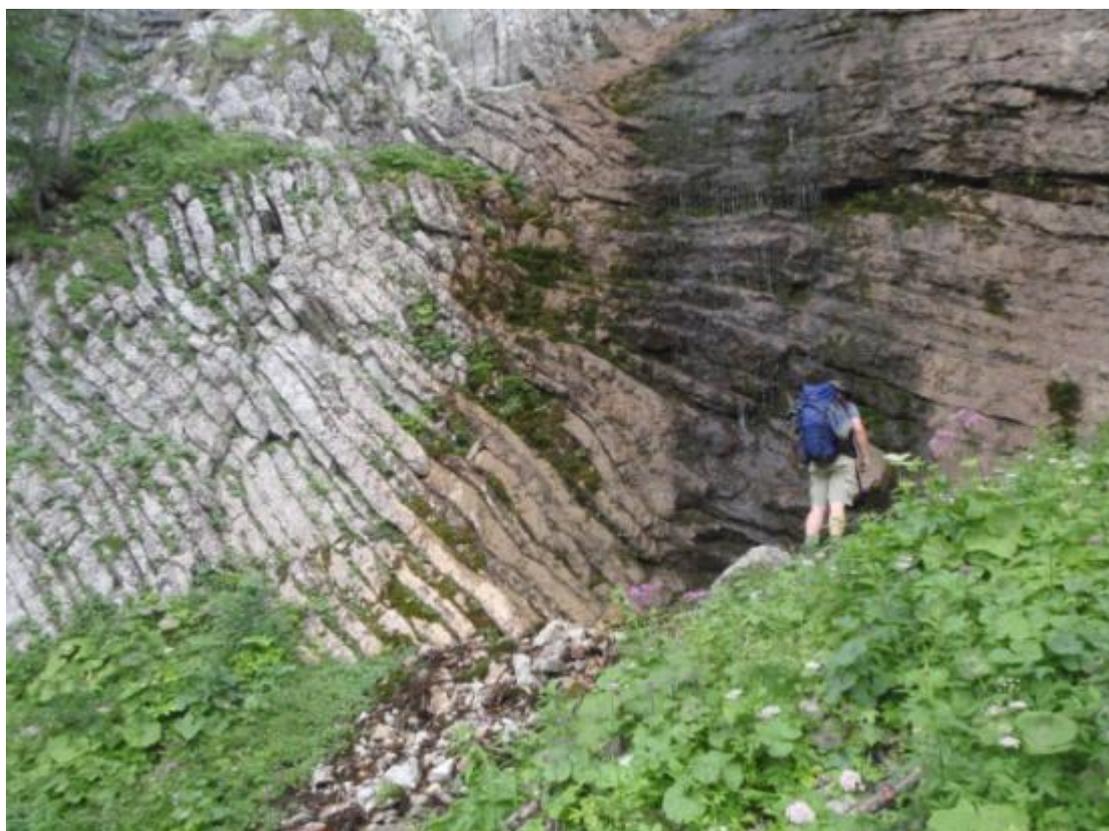
USTAWA

Foto 16: Über die gebankten Felswände aus Jurakalk rieselt das Wasser der kleinen, oberhalb liegenden Quelle hinab. - Bild: H. Haseke, 18.07.2018

Lage/ Geologie: Oberhalb des Dritten Koderbodens stürzt ein Wasserfall über die Steilabhänge. Die Quelle entspringt nahe der Unteren Stadelfeldalm aus Bergsturzböcken (HASEKE 2005). Der Bach versickert etwas unterhalb des Wasserfalls im Hangschutt und taucht unterhalb nicht wieder auf. Gebankter Jurakalk.

Interpretation der Messwerte: mineralstoffarm, Karstwasser, hoher Sauerstoffgehalt

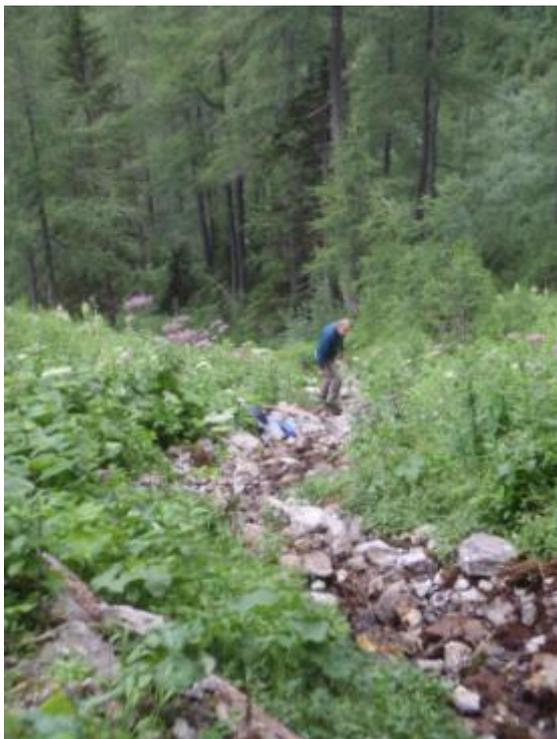
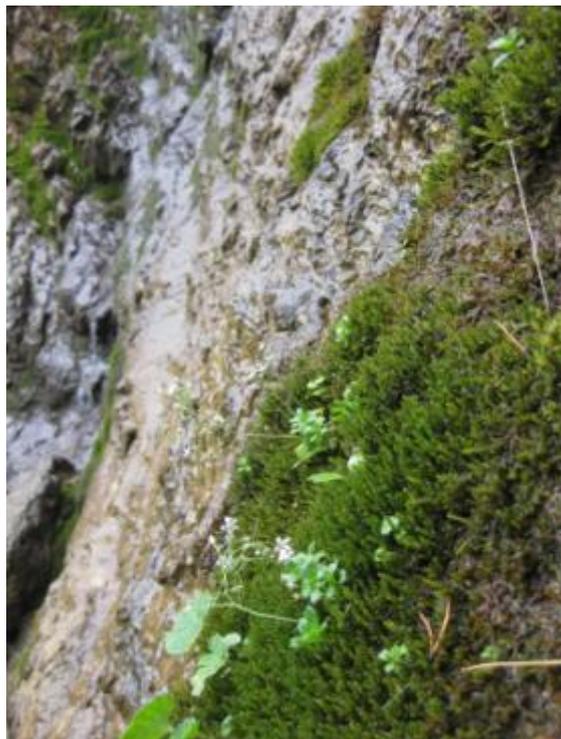
Foto20 und 21: Der Bach rinnt den steilen Hang entlang und versickert recht bald im groben Schutt. Detailsicht der Traufwand, die mit vielen Moosen bewachsen ist. - Bilder: H. Haseke und C. Remschak, 18.07.2018

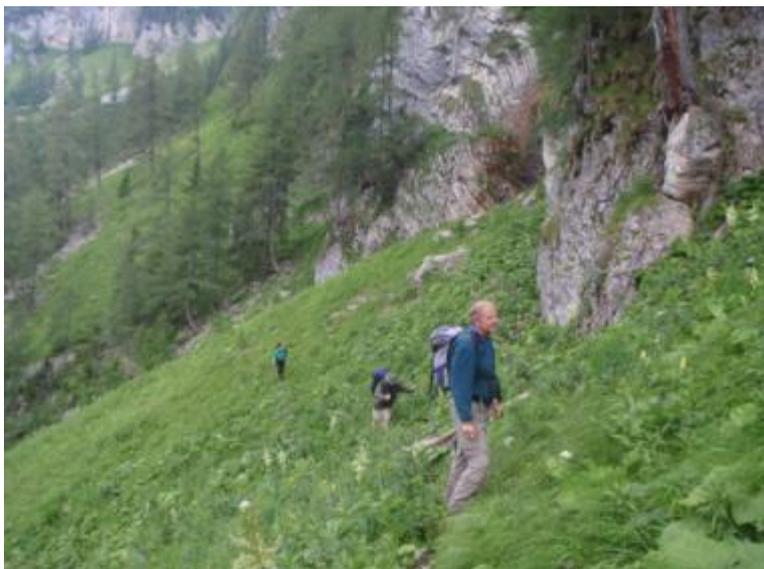
Foto 19: Am Ende der Steilwand liegt ein wiesenartig bewachsener Schutthang an dem ein Jagdsteigerl entlangführt. Im Hintergrund ist noch die Traufwand zu sehen. - Bild: H. Haseke, 18.07.2018

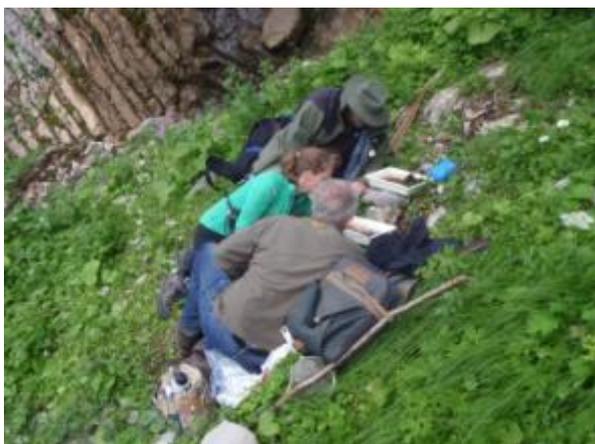
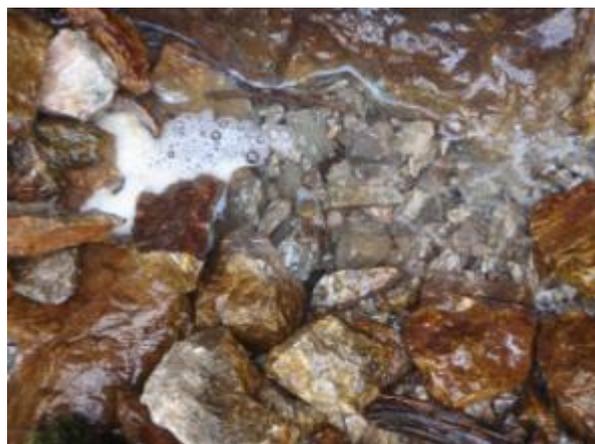
Foto 17 und 218 (unten):

Sohlstruktur des Baches unterhalb des Wasserfalls. Die Steine sind mit roten Algenbelägen überzogen. - Bilder: H. Haseke, 18.07.2018

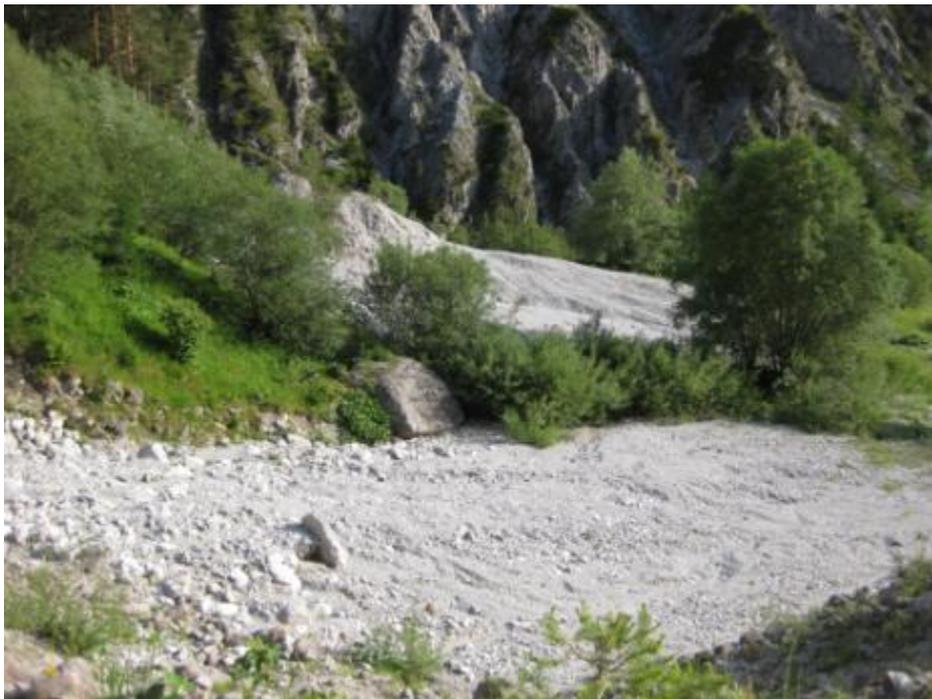
GSENG**Gsengquelle**

Foto 22: Die Quelle entspringt beim Felsblock in der Bildmitte und ist mittlerweile zwischen den beiden aktiven Schuttströmen eingezwängt. - Bild: C. Remschak, 02.06.2018

Lage/ Geologie: seitlich des Johnsbachtals in der Gsengschütt am Ende des Gsenggrabens, einzige größere Quelle im Gseng, Austritt aus Felsriegel in Geschiebemassen, Haupt- oder Ramsaudolomit

Gewässertyp: Rheokrene, Eukrenal und kurzes steiniges Hypokrenal, baldige Versickerung

Beeinträchtigungen: Regeneration seit 2008. Im Mai 2014 Verschüttung eines Quellastes. Anfang August 2017 wurde die Emergenzfalle komplett von Schutt eingegraben, konnte nach Umkonstruktion aber als "Interstitialfalle" weiterbetrieben werden. Schutt fuhr über die halbe Quelle. Schuttstrom als natürlicher, dynamischer Prozess. Keine. (Siehe auch KREINER & MARINGER 2018)

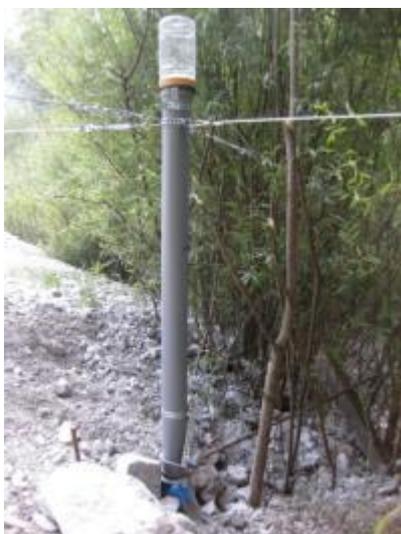
Foto 23: Umgebaute "Interstitialfalle" - in der nach wie vor Tiere schlüpfen und zum Fangbehälter aufsteigen. - Bild: H. Haseke, 07.08.2017

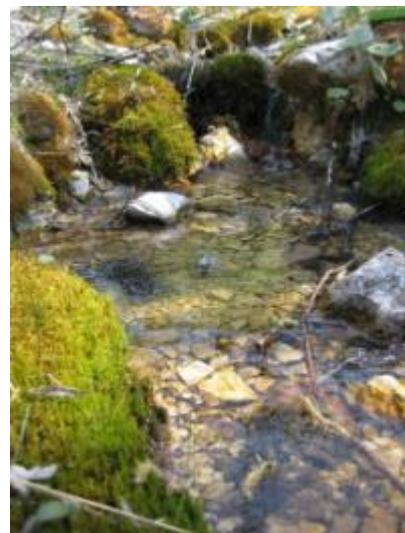
Foto 24: Detailansicht der Quelle. - Bild: C. Remschak, 02.05.2018

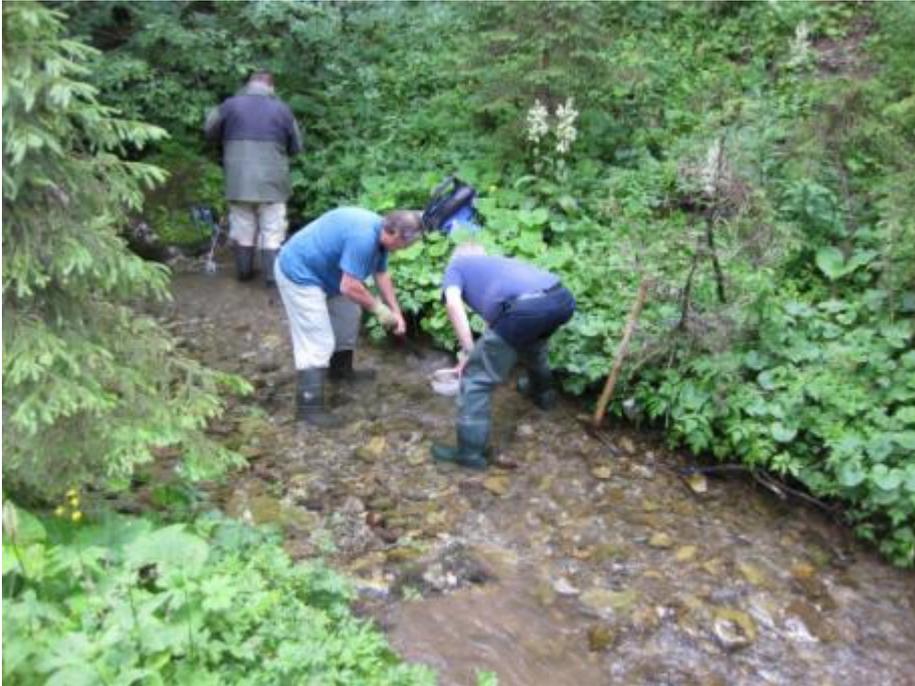
SCHABA3**Schafhüttelbach**

Foto 25: Interstitialgrabung am Schafhüttelbach - mittels Brechstange werden Steine gelockert und angehoben, das darunterliegende Sediment aufgewühlt. - Foto: C. Remschak, 16.07.2018

Gewässertyp: Bach mit mäßigem Gefälle, Epirithral

Methodik: Aufwühlen des Bachbetts mittels Krampen, sowie Lockern großer Steine mit einer Brechstange. Mit der Brechstange bis fast 1 m tief ins Sediment vorgedrungen und sie hin und her bewegt. Seihen des abfließenden Wassers mittels Benthoskescher.

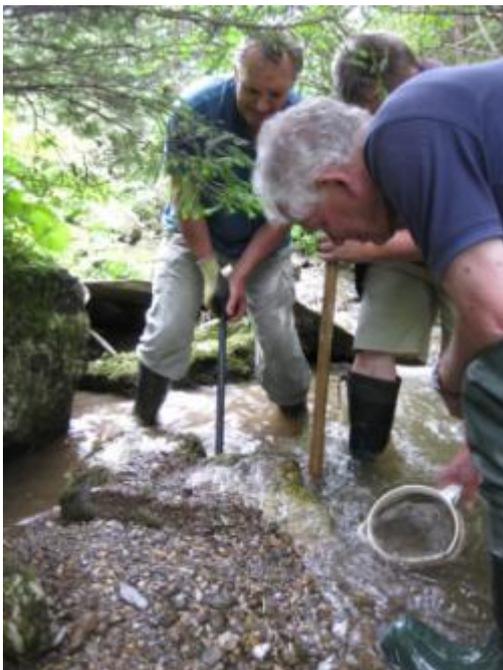
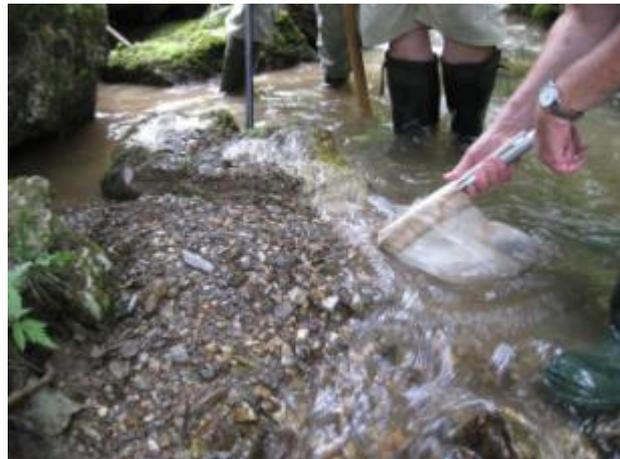
Fotos 26 und 27: Große Steine werden aus dem Bachbett ausgehoben und das abfließende Wasser mittels Benthoskescher gesiebt. Das Sediment im Uferbereich ist kiesig. - Fotos: C. Remschak, 16.07.2018

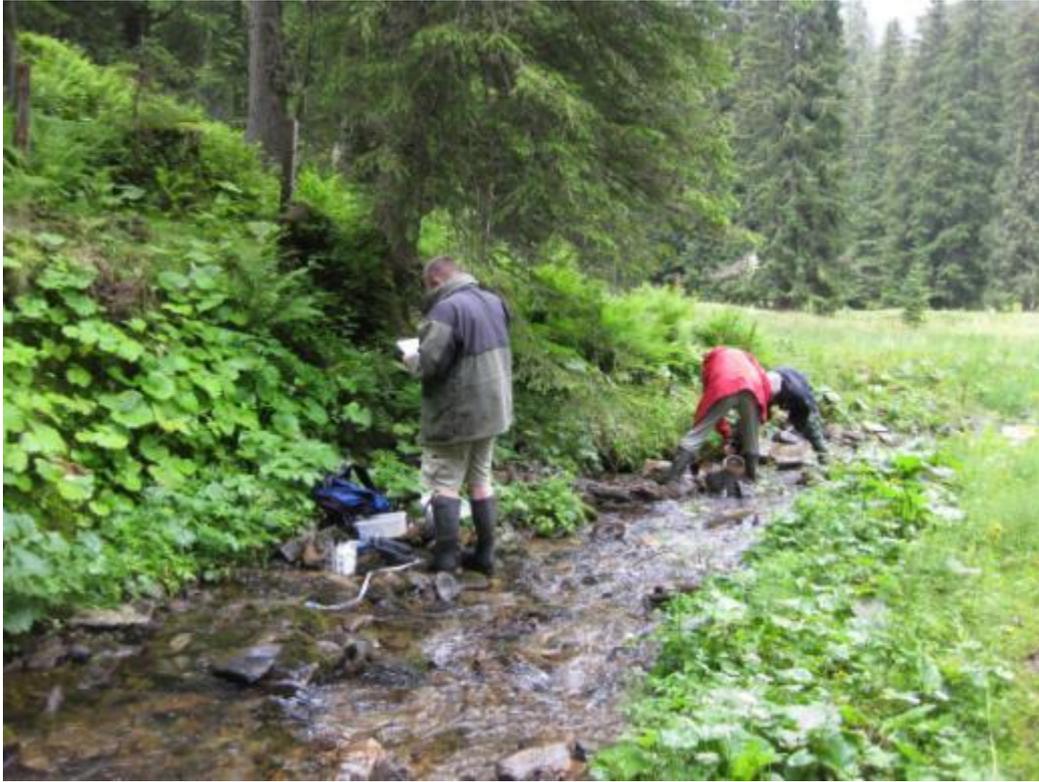
Foto 28: An Probestelle JOTRA1 wird eine Interstitialgrabung durchgeführt. Dabei werden Steine mittels Krampen und Brechstange ausgehoben und das Bachbett darunter aufgewühlt. - Foto: C. Remschak, 16.07.2018

Lage/ Geologie: Hauptgraben vom Gscheidegg kommend (Haindlwaldgraben) vor der Einmündung des von der Neuburg kommenden Zweiges. Ebenes Weidegebiet. Grauwacke.

Beeinträchtigungen: Beweidung im Sommer, Viehtritt

Methodik: Aufwühlen des Bachbetts mittels Krampen, sowie Lockern großer Steine mit einer Brechstange und Nachgraben in die Tiefe. Seihen des abfließenden Wassers mittels Benthoskescher.

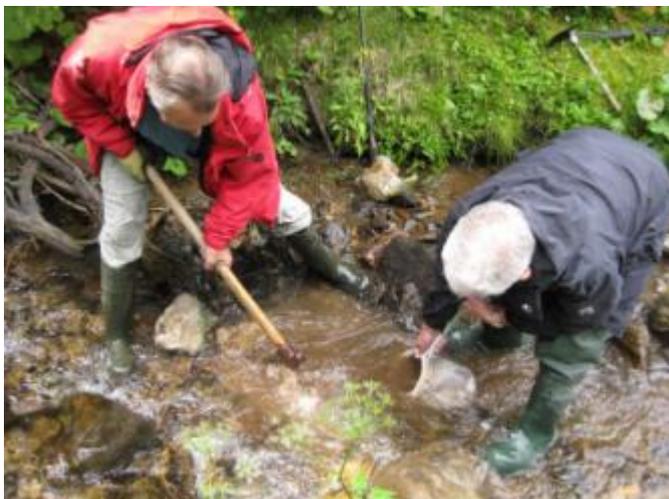
Foto 29: Das während der Grabung abfließende Wasser wird durch den Kescher gesiebt, die Probe später genau aussortiert. - Foto: C. Remschak, 16.07.2018
