GEWÄSSERPROJEKT NATIONALPARK GESÄUSE

„10. QUELLWOCHE 2017“

KURZDOKUMENTATION

"TÜMPEL"

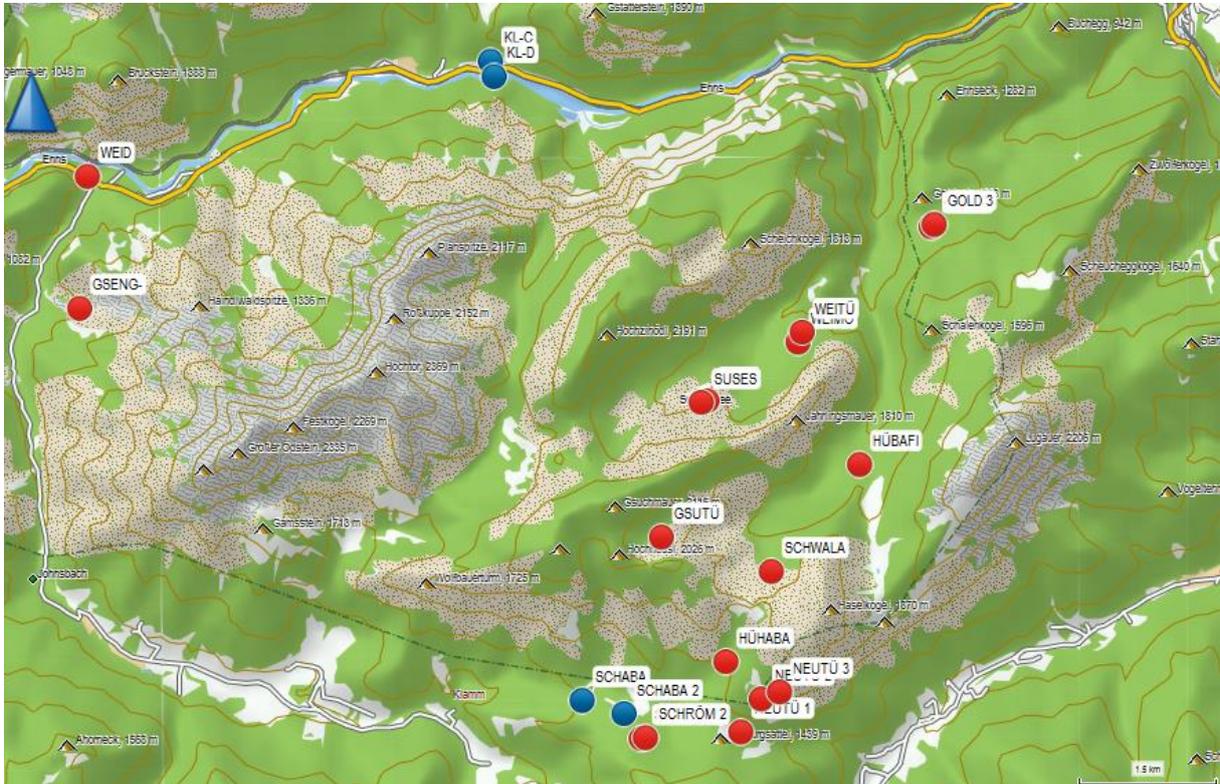
Karte 1: Übersicht über die Probenstellen. Rot = Tümpel bzw. Quelle (GSENG) und Bach (HÜHABA). Blau = Interstitialgrabungen an Bächen.

Die Aufnahmen 2017 fanden hauptsächlich im Südosten des Nationalparkgebietes statt - im Bereich der Neuburgalm, der Hüpflinger- und Sulzkaralm, des Goldecksattels und im Gsuech.

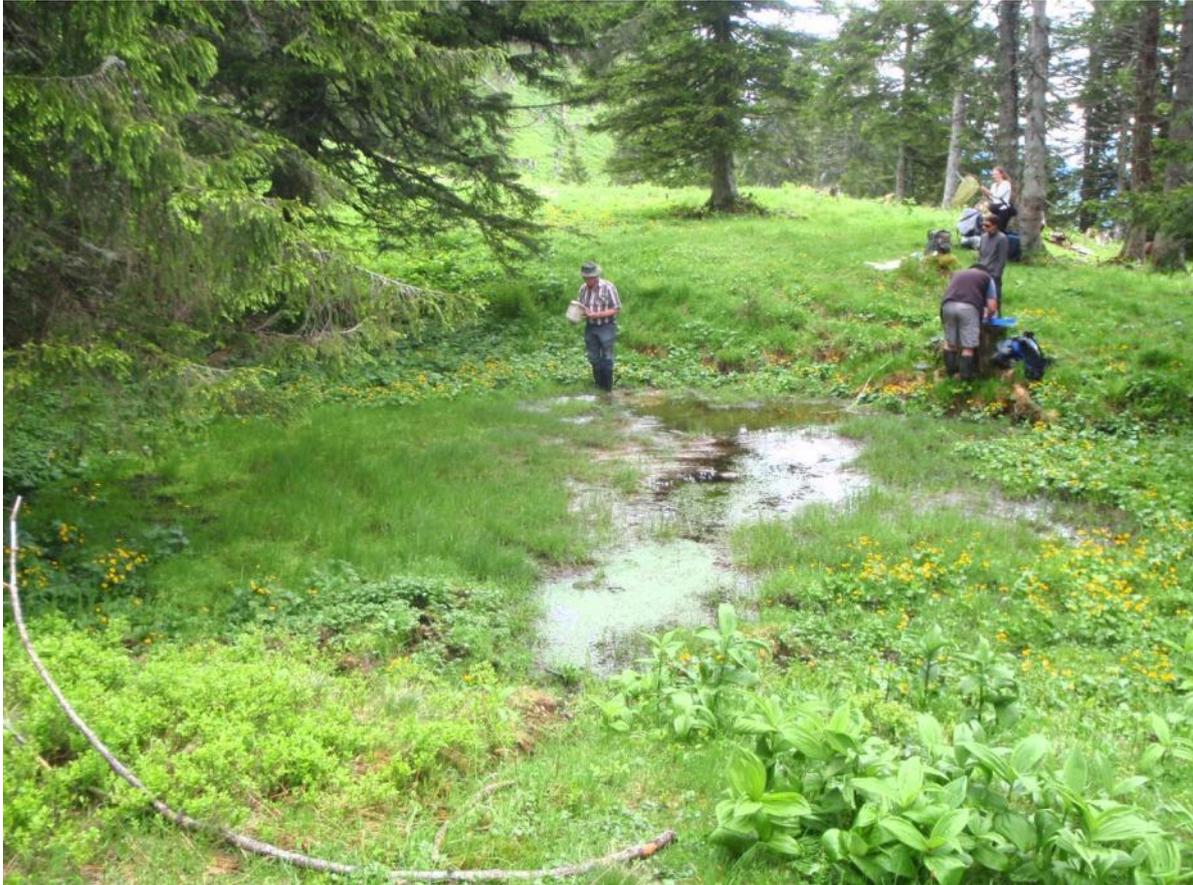
NEUTÜ 1

Foto 1: Verwachsener Tümpel nahe des Neuburgsattels. - Bild: H. Haseke, 5.6.2017

Lage/ Geologie: Tümpel nordwestlich des Neuburgsattels, Lias-Mergelkalke

Gewässertyp: Tümpel

Interpretation der Messwerte: mittlere Leitfähigkeit

Beeinträchtigungen: Viehtritt

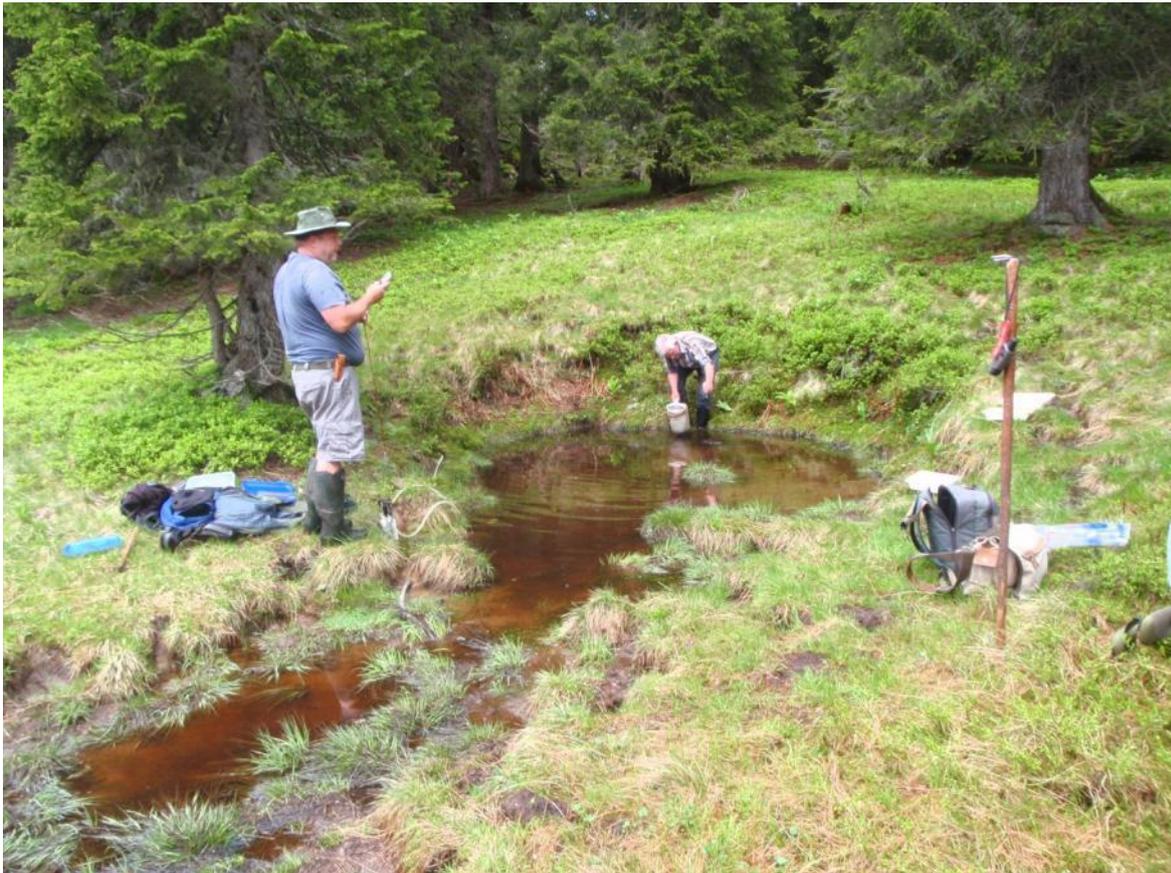
NEUTÜ 2

Foto 4: Moortümpel neben dem Wanderweg Richtung Haselkaralm - übergehend in eine breitflächige Versumpfungszone. - Bild: H. Haseke, 5.6.2017

Lage/ Geologie: Kleiner Moor-Quelltümpel oberhalb des Neuburgsattels neben dem Wanderweg gelegen in einer breitflächigeren, sumpfig-moorigen Umgebung, Moränen über Lias- Fleckenmergel

Gewässertyp: Moortümpel

Interpretation der Messwerte: moorig-sauer

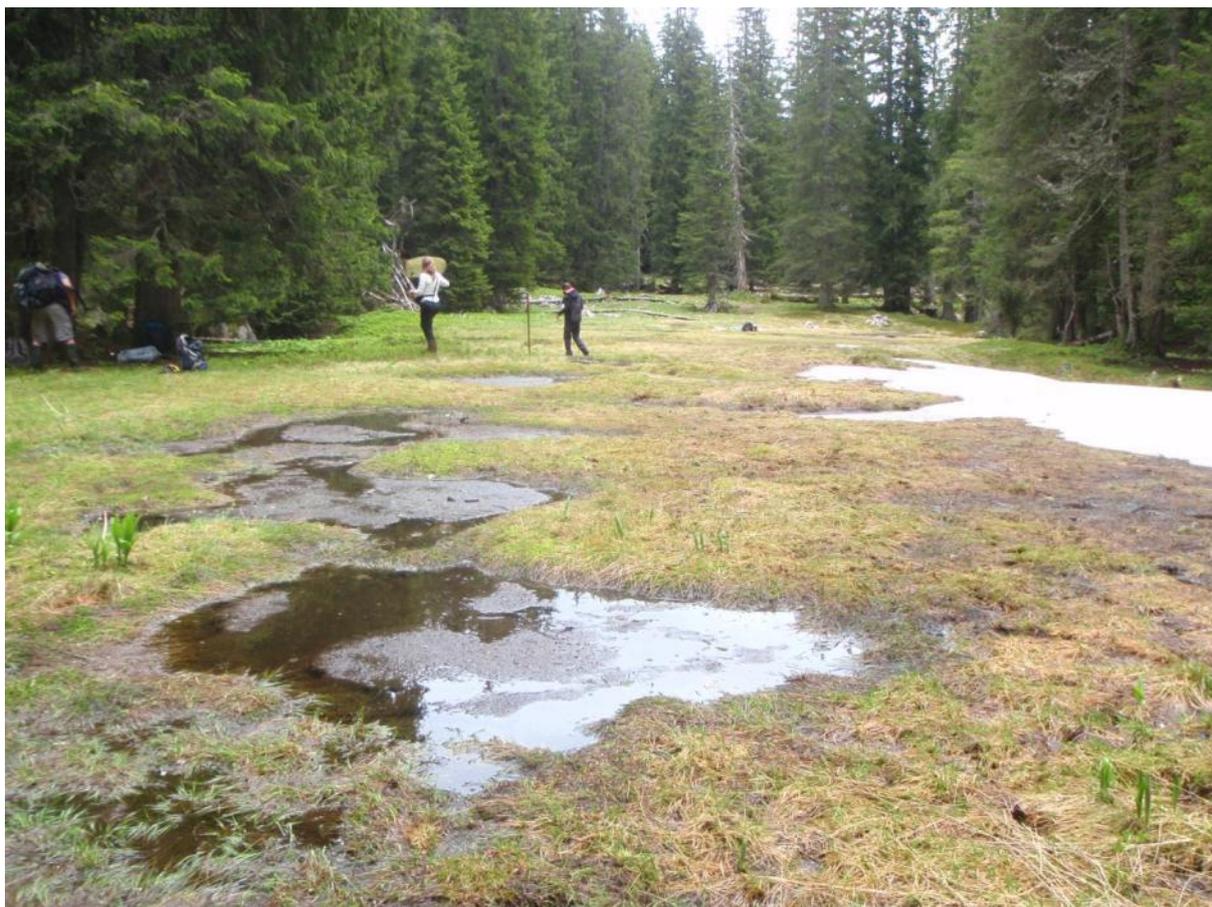
NEUTÜ 3

Foto 7: Flach-lehmige Suhllacken - teils waren sie noch mit letzten Schneeresten bedeckt . - Bild: H. Haseke, 5.6.2017

Lage/ Geologie: Flache Tümpelansammlung mit Ponor südlich des Goassteigs, Kolluvien in Hang-
verebnung, angrenzend zerkarrierter Dachsteinkalk

Interpretation der Messwerte: anmoorige Regen- bzw. Schmelzwassertümpel

Beeinträchtigungen: Viehtritt

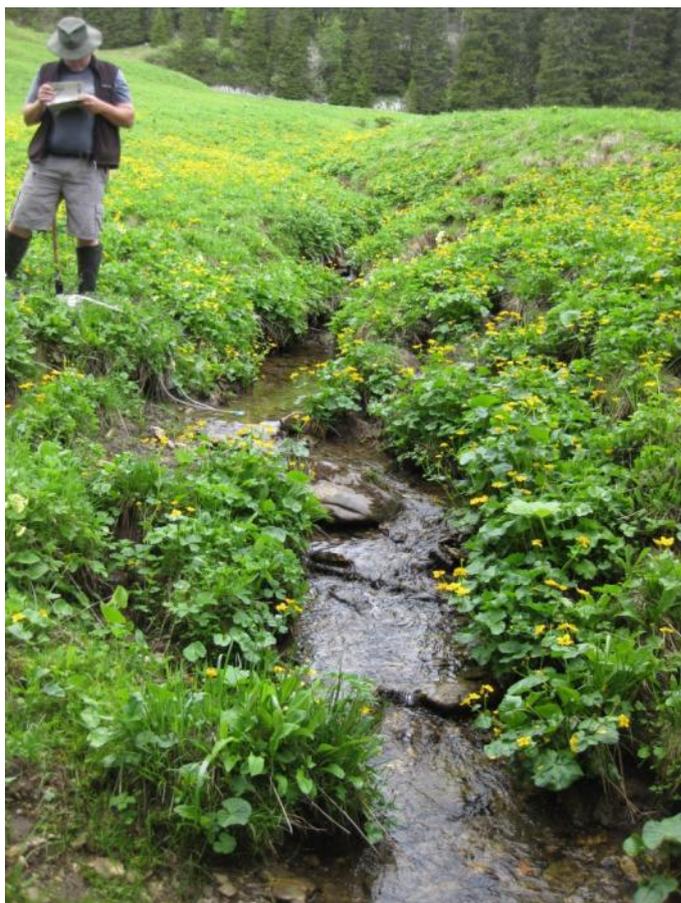
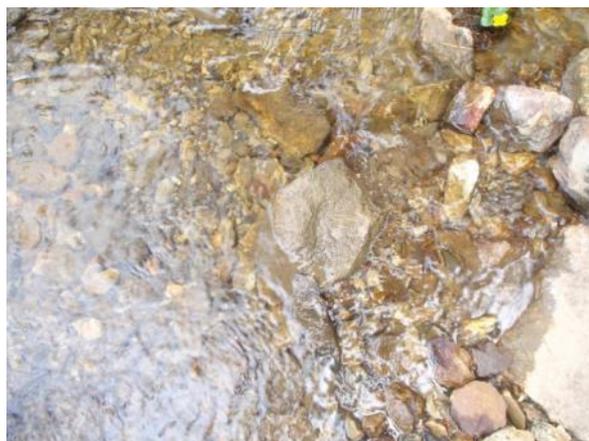
HÜHABA

Fotos 10 und 11: Flachstrecke des Bächleins südlich Hüpflingerhals oberen Almboden und Sohlstruktur mit Steinen . - Bilder: C. Remschak, 5.6.2017

Lage/ Geologie: Karstbächlein südlich Hüpflingerhals unterhalb der "Kiahgaschböden" aus Latschen entspringend, zusätzlich aus sumpfigen Wiesenquellen gespeist. Moränen und Kolluvien über Schichtgrenze Lias-Fleckenmergel zu Dachsteinkalk.

Interpretation der Messwerte: Karstwasser

Beeinträchtigungen: Beweidung, Viehtritt

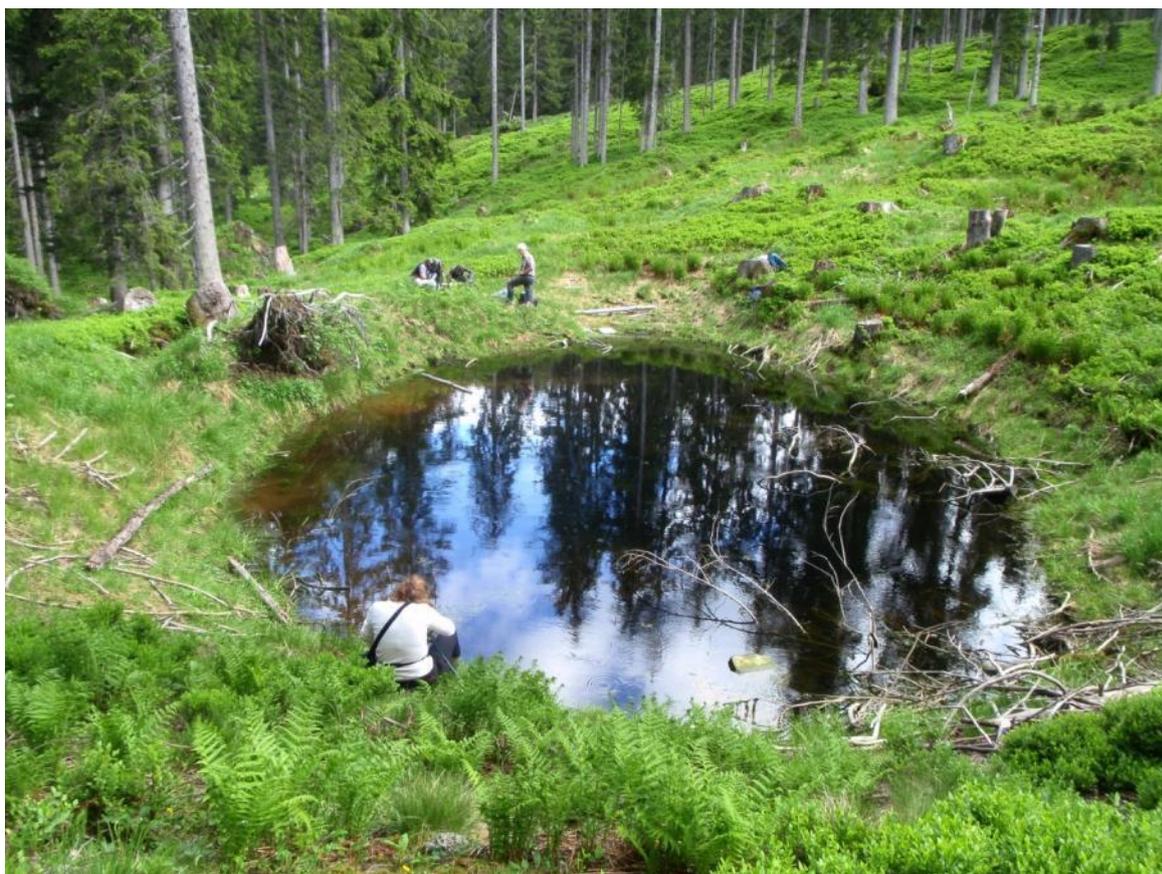
SCHRÖM 1

Foto 13: Dolinentümpel südlich der Schröckenmauer. Foto. H. Haseke, 5.6.2017

Lage/ Geologie: Nördlich der "Drahbank" gelegener Dolinentümpel, Schuppengrenze Grauwacke - Werfener Schichten - Dachsteinkalk

Interpretation der Messwerte: leicht saures Wasser mit geringer Leitfähigkeit

Beeinträchtigungen: Fratten und Totholz von gefälltten/ umgestürzten Fichten

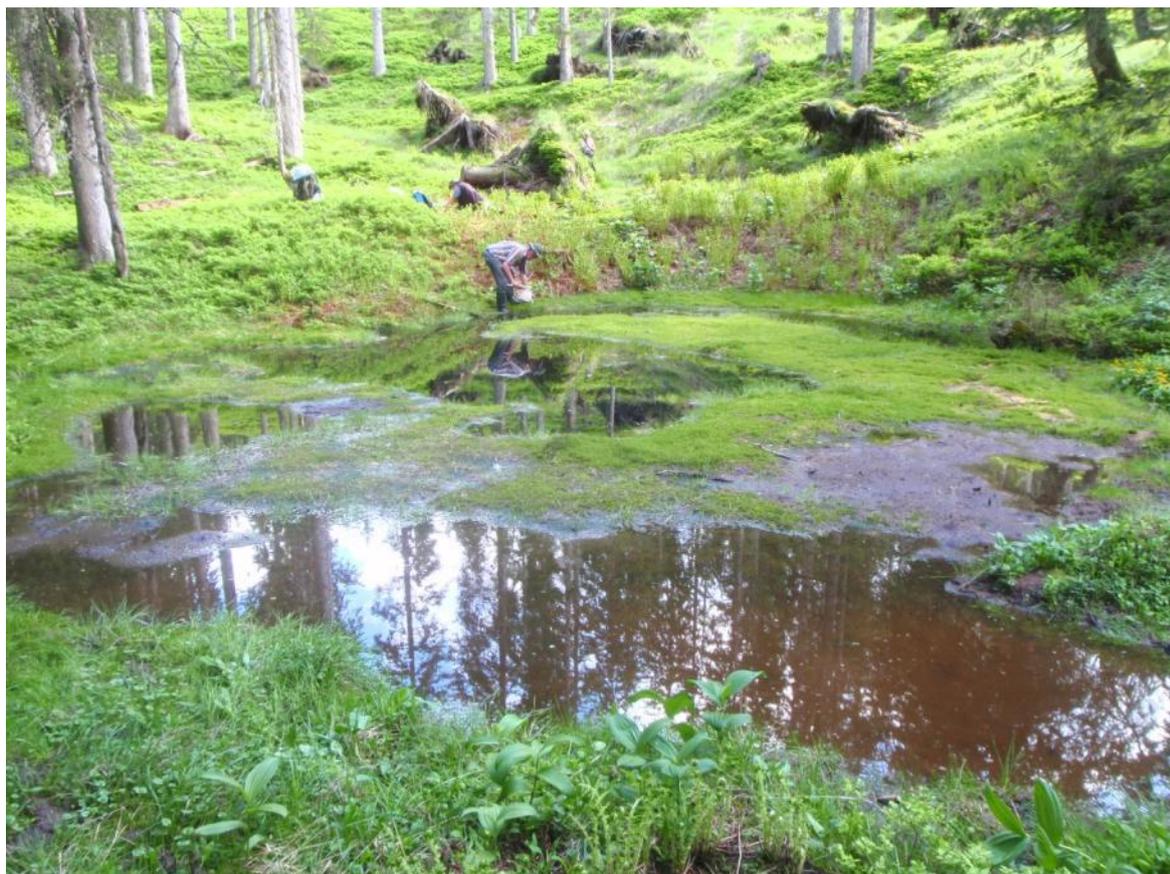
SCHRÖM 2

Foto 14: Flacher, mooriger Tümpel südlich der Schröckenmauer - von einer Quelle im Hintergrund gespeist. Bild: H. Haseke, 5.6.2017.

Lage/ Geologie: nördlich der "Drahbank" gelegener mooriger Waldtümpel, von kleiner Quelle oberhalb am Hang gespeist, Schuppengrenze Grauwacke - Werfener Schichten - Dachsteinkalk

Interpretation der Messwerte: sauer, geringe Leitfähigkeit, Moorwasser?

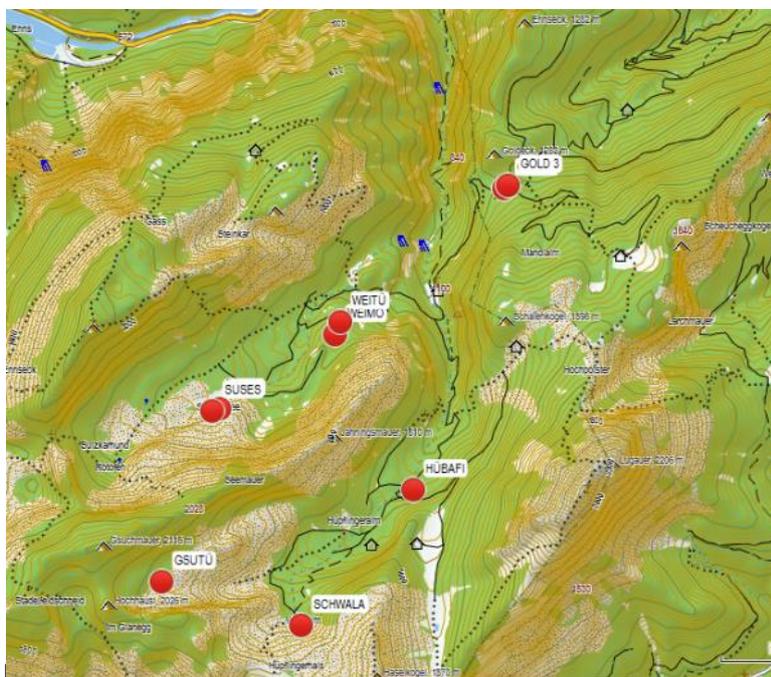
Karte 2: Probenstellen Sulzkar und Hartelsgraben 2017.

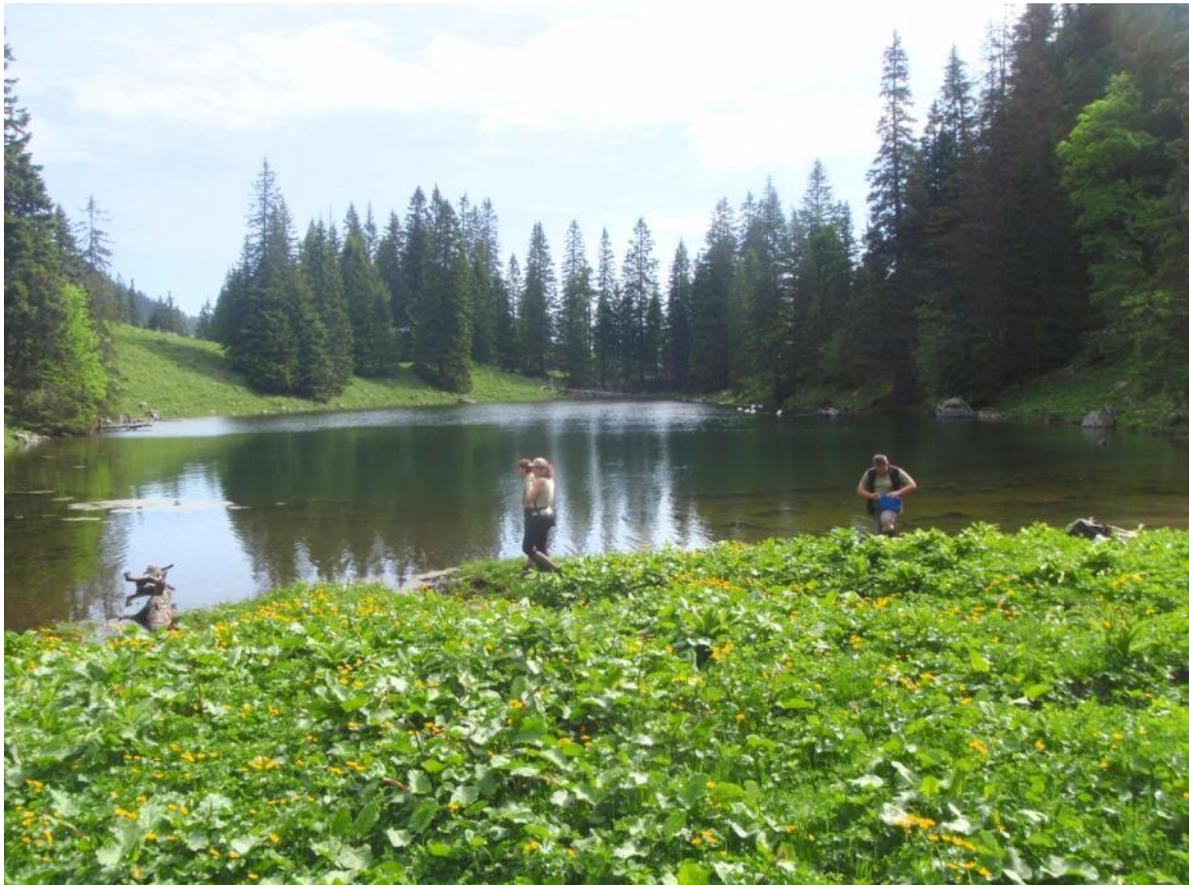
SUSE

Foto 17: Sulzkarsee vom Südufer aus gesehen. Bild: H. Haseke, 6.6.2017

Lage/ Geologie: Karstsee Sulzkaralm zwischen Zinödl und Jahrlingsmauer, Lokalmoränen und Kolluvien auf Dachsteinkalk

Gewässertyp: Karstsee ohne permanenten Zufluss und mit unterirdischem Abfluss

Beeinträchtigungen: zeitweise moderate Bestoßung durch Weidevieh (geregelt)

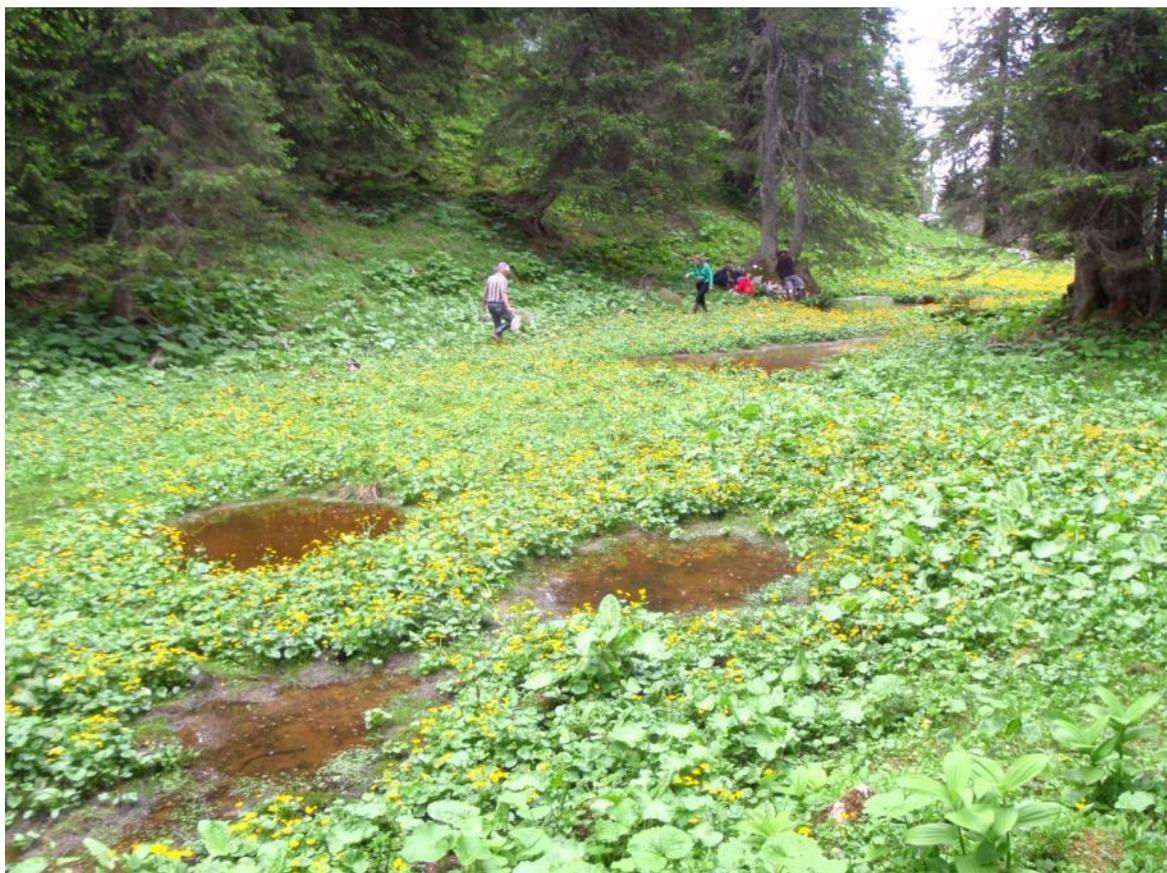
WEITUE

Foto 20: Versumpfter Tümpelkomplex beim Weißmauer-Moor. Bild: H. Haseke, 6.6.2017.

Interpretation der Messwerte: Sehr geringe Leitfähigkeit, pH-Wert leicht sauer, mäßig sauerstoffversorgt: Moorwasser.

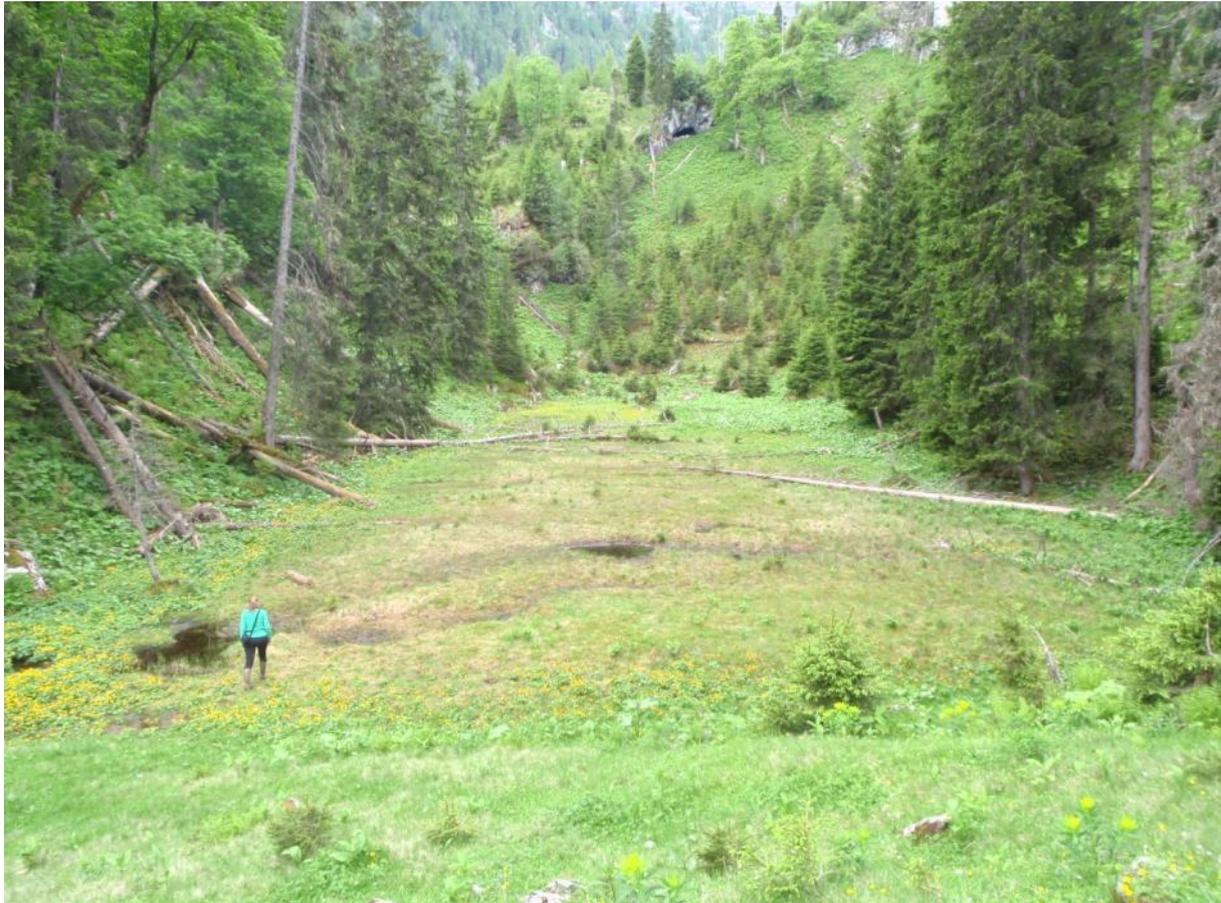
WEIMO**Weißmauermoor**

Foto 23: Weißmauer-Moor. Rechts im Bild wird es von einem kleinen Quellgerinne gesäumt, in der Mitte und links im Vordergrund sowie ganz hinten befinden sich einige kleine Moortümpel. Bild: H. Haseke, 6.6.2017

Lage/ Geologie: nördlich der "Trög" gelegenes Weißmauer-Moor, Moränen und Kolluvien über Dachsteinkalk

Interpretation der Messwerte: Sehr geringe Leitfähigkeit, pH-Wert leicht sauer, mäßig sauerstoffversorgt: Moorwasser.

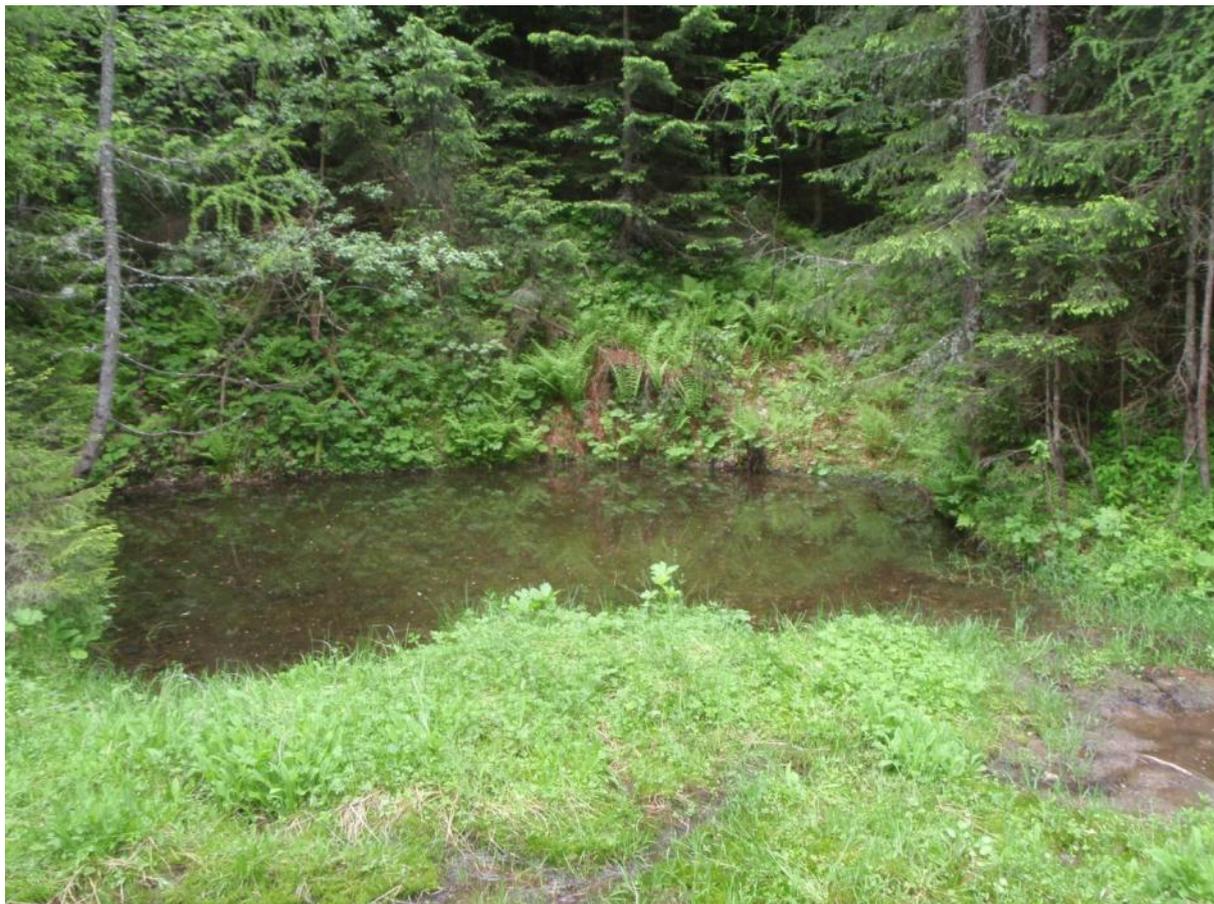
GOLD 2

Foto 26: Der Tümpel neben der Straße am Goldeggsattel unterhalb der Schotterentnahmestelle schmiegt sich an den Waldrand an. Davor befindet sich ein kleines, sumpfiges Gerinne. Bild: H. Haseke, 6.6.2017

Interpretation der Messwerte: geringere Leitfähigkeit

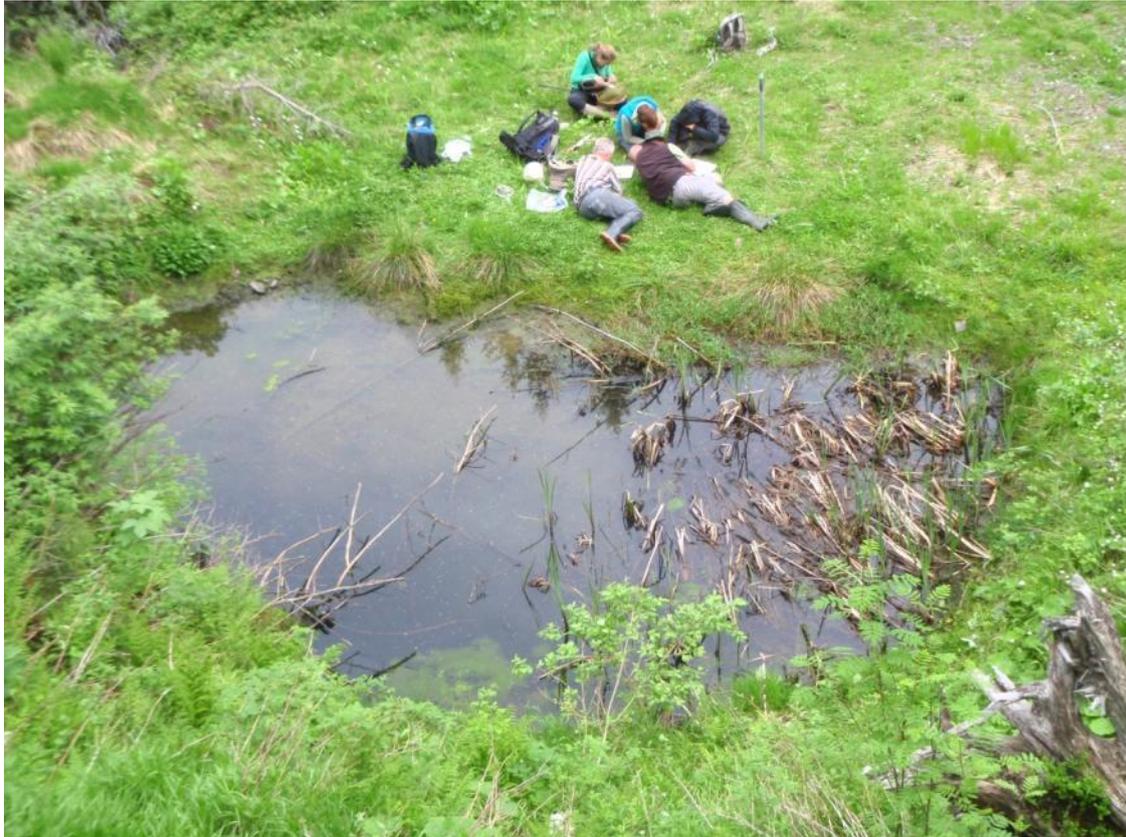
GOLD 3

Foto 29: Tümpel mit Rohrkolben (im Bild rechts) am Hang der Schottergrube am Goldeggsattel. Bild: H. Haseke, 6.6.2017

Interpretation der Messwerte: mittlere Leitfähigkeit

Beeinträchtigungen: keine. Ein weiterer kleiner Tümpel im Nordosten entstand durch Schotterentnahme, hier wurden rufende Gelbbauchunken (*Bombina variegata*) festgestellt.

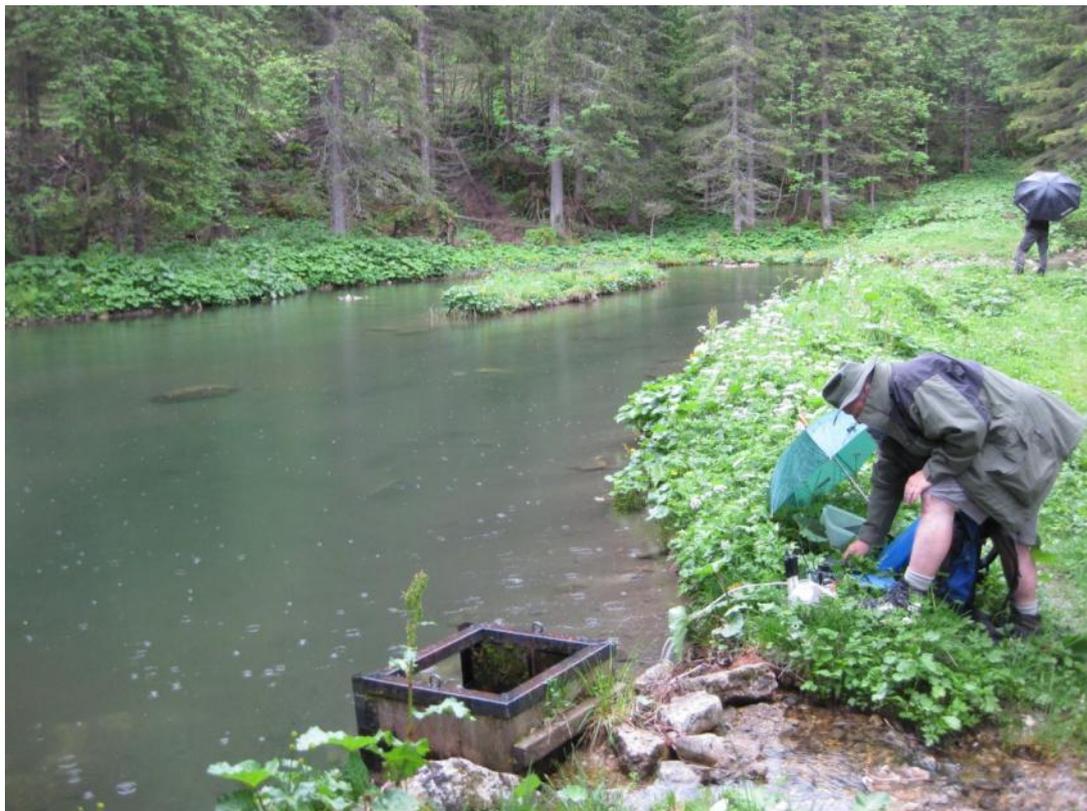
HÜBAFI

Foto 40: Fischteich "Bei der Klaus". Bild: C. Remschak, 7.6.2017

Beeinträchtigungen: künstliches Gewässer (aufgestaut)

Der Fischteich "Bei der Klaus" ist künstlich angestaut. Im Randbereich entspringt eine kleine Quelle.

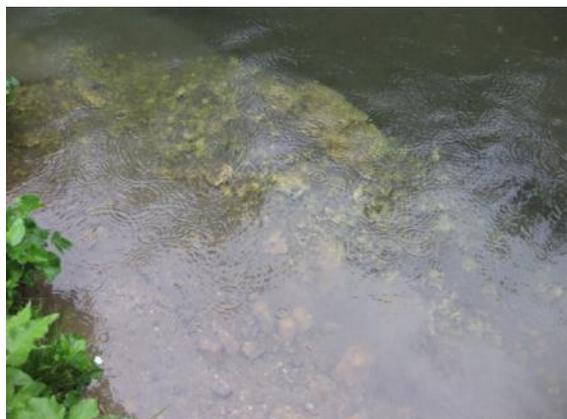
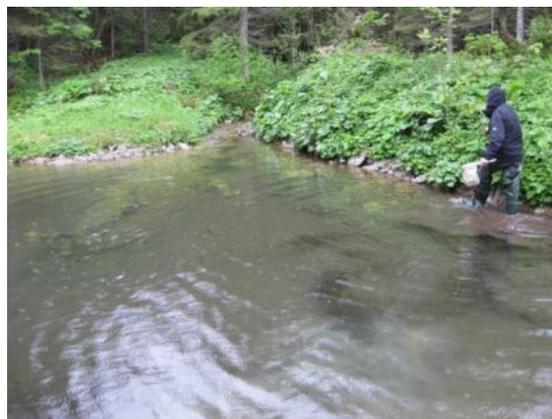
Fotos 41 und 42: Der Teichgrund ist teils sandig-schlammig, teils mit Steinen bedeckt. Rechtes Bild: Zufluss des Teichs - links davon tritt eine Sumpfquelle aus, die dem Teich ebenfalls Wasser spendet. Bilder: C. Remschak, 7.6.2017

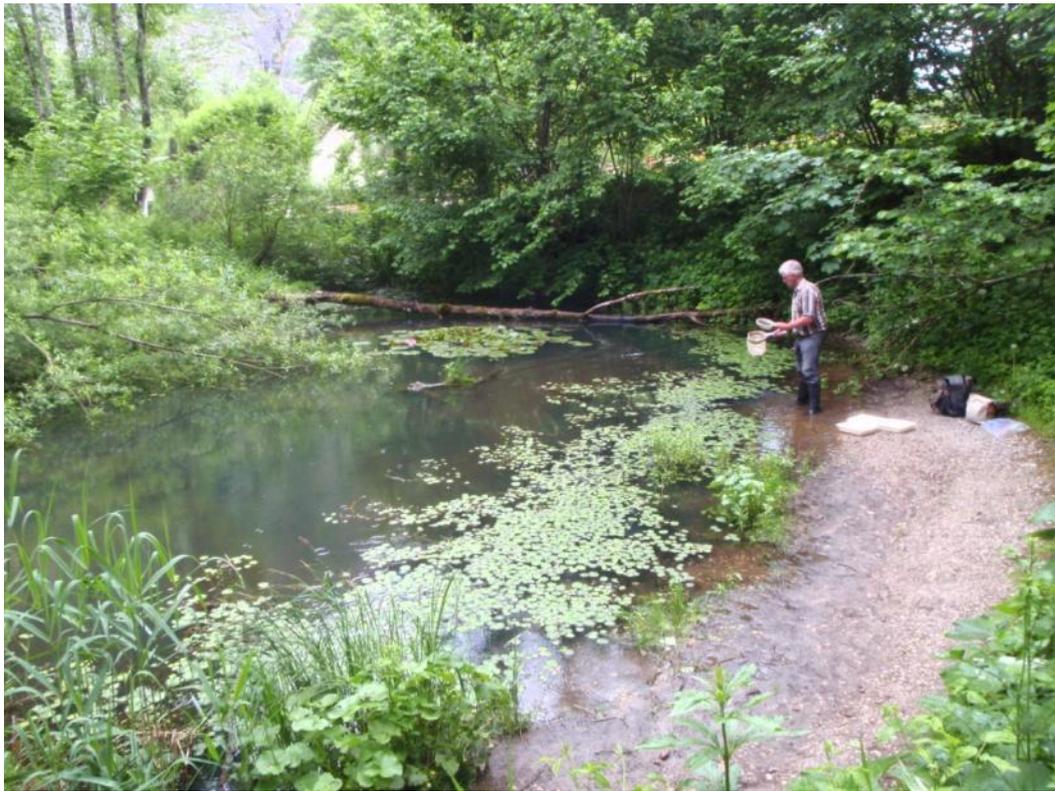
WEID

Foto 43: Folienteich beim Weidendom. Bild: C. Remschak, 6.6.2017

Beeinträchtigungen: Trittbelastung im Randbereich durch Besucher (Forschungsprogramm "Wasser ")

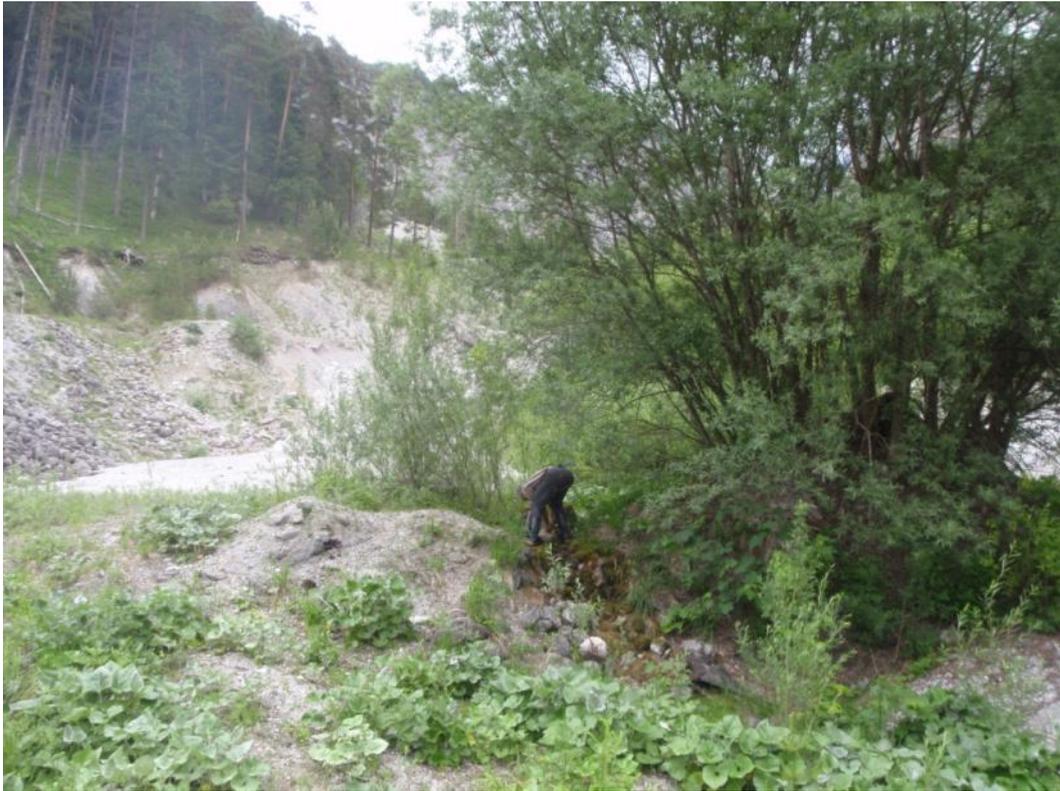
GSENG**Gsengquelle**

Foto 45: Quelle im Gseng (Johnsbachtal). Nach wenigen Metern versickert das Wasser wieder im Schutt. Bild: H. Haseke, 6.6.2017

Beeinträchtigungen: Regeneration seit 2008, keine

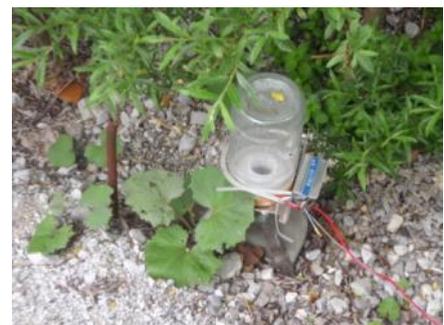
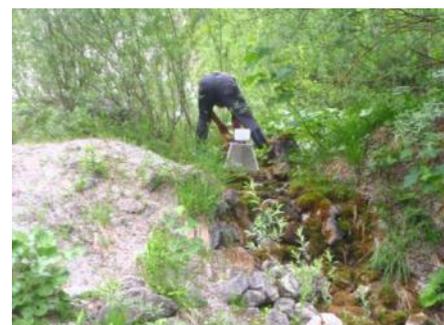
Foto 46 und 47 (rechts): Die ursprünglich installierte Emergenzfalle wird mit der Zeit mehr und mehr eingeschüttet. Die zweite Falle steht einige Meter weiter entfernt, kurz bevor das Wasser im Schutt versickert. Bilder: H. Haseke, 6.6.2017

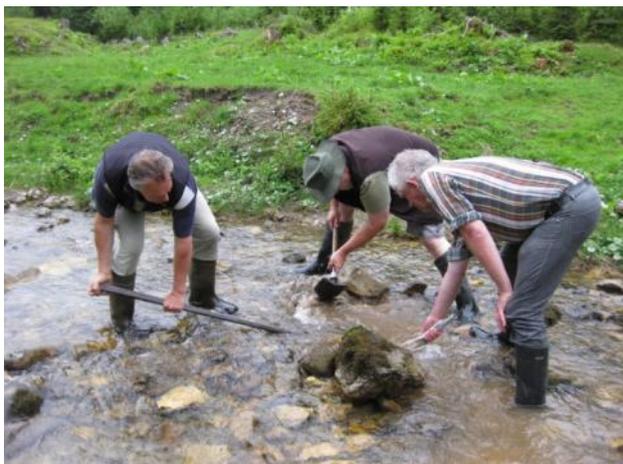
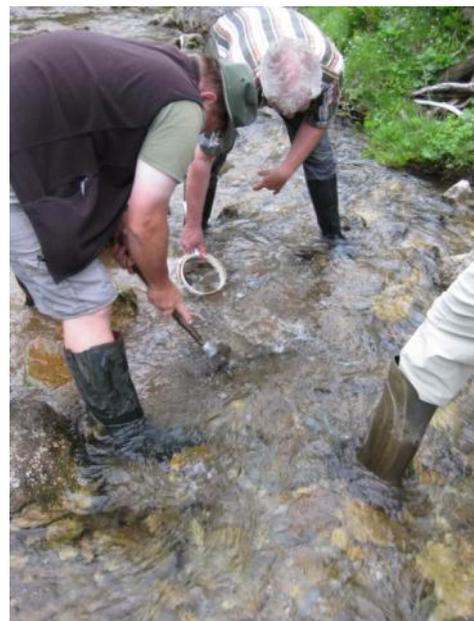
Methodik: Aufwühlen des ufernahen Bachbetts mittels Krampen, sowie Lockern großer Steine mit einer Brechstange. Seihen des abfließenden Wassers mittels Benthoskeschern.

Foto 52 und 53 : Lockern von großen Steinen mit der Brechstange und Aufgraben des darunterliegenden Sediments mittels Klappspaten. Bilder: C. Remschak, 6.6.2017

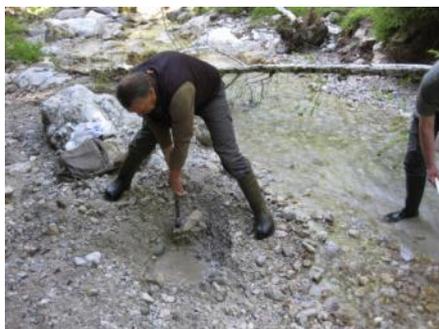
Methodik: Grabung mittels Spaten (Karaman-Chappuis-Grabung) im seitlichen Uferbereich, Lochtiefe: 20-30 cm.

Foto 57: Ausschaufeln einer Grube im Uferbereich mit einem Klappspaten.

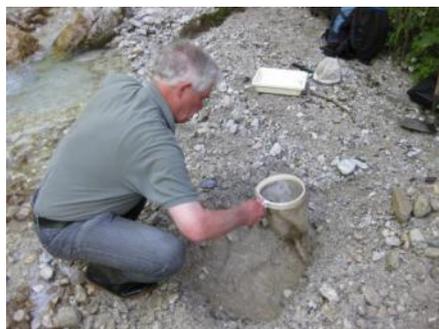
Foto 56: Ausschöpfen der Grube mit dem Wasserkescher.

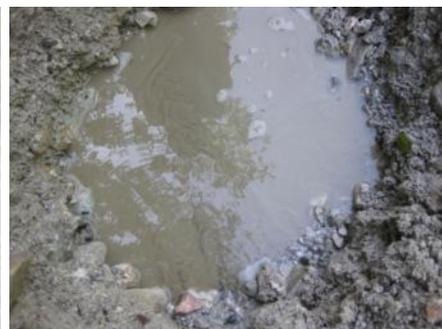
Foto 58: Wasser strömt von links in die Grube ein. Bilder: C. Remschak, 8.6.2017

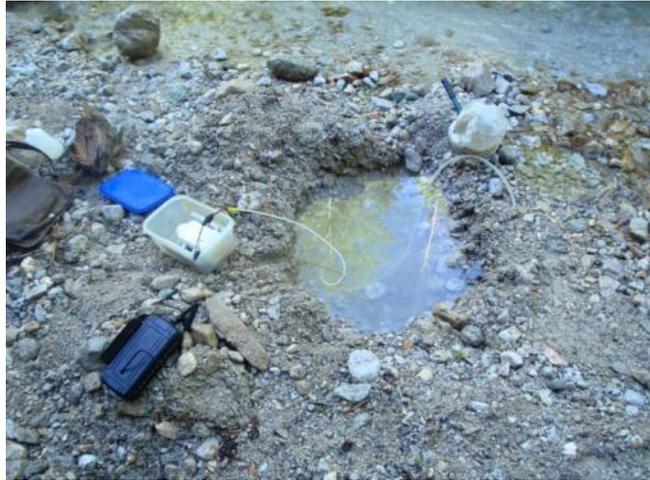
Foto 59 : Um das Ausschöpfen zu erleichtern, wurde die Pumpe für die Wassermessung eingehängt und damit die Grube in das Benthossieb gepumpt. So konnte die Grube rasch geleert werden. Bild: H. Haseke, 8.6.2017

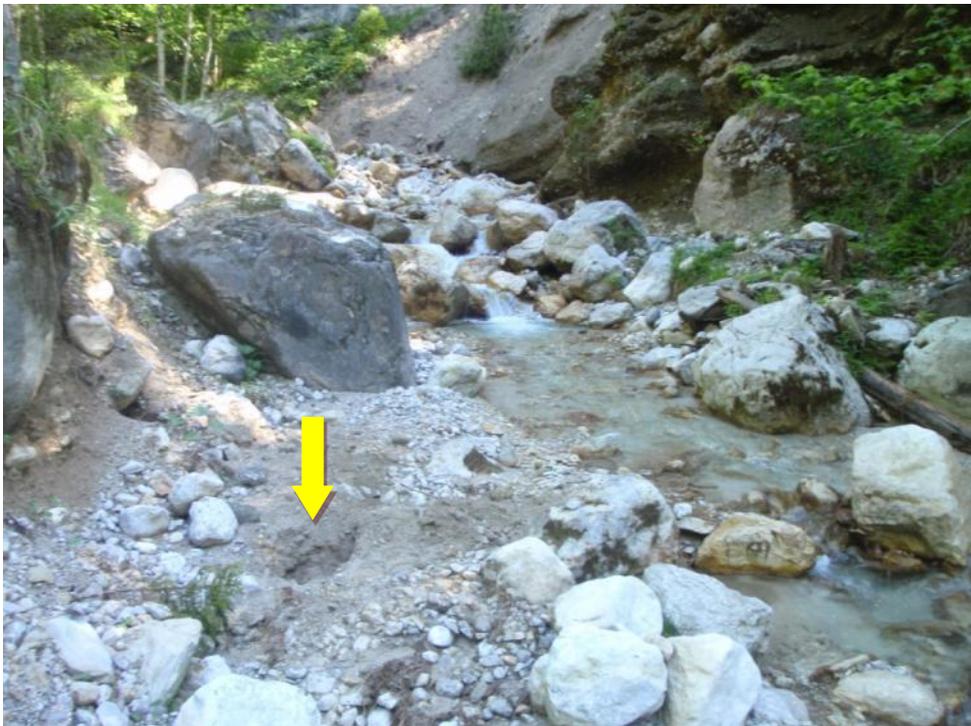
Der Versuch, an zwei weiteren Stellen zu beproben, schlug fehl, da sich dort die gegrabenen Löcher nicht mit Wasser füllten. Offensichtlich versiegelt der Dolomitsand die Lückenräume so stark, dass das zu einer kompletten Abdichtung führt.

Foto 62: Das Loch (Pfeil) in diesem Uferbereich des Klausbachs blieb trocken. Bild: H. Haseke, 8.6.2017

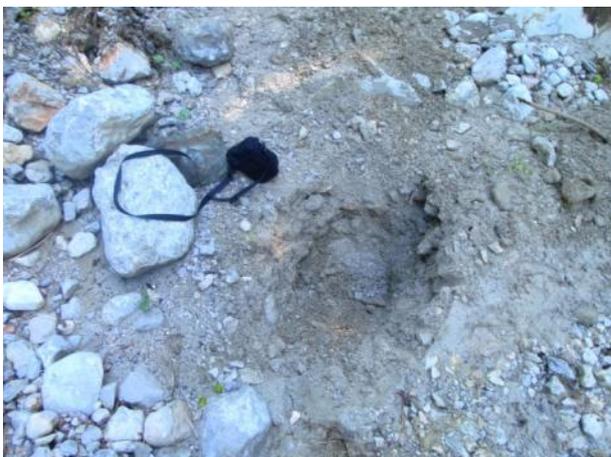
Foto 619: Trocken gebliebenes Loch nahe des Bachbettes. Hier scheint der feine Dolomitsand die Sohle und den Uferbereich so stark zu versiegeln, dass das Lückensystem komplett abgedichtet wird. Bild: H. Haseke, 8.6.2017

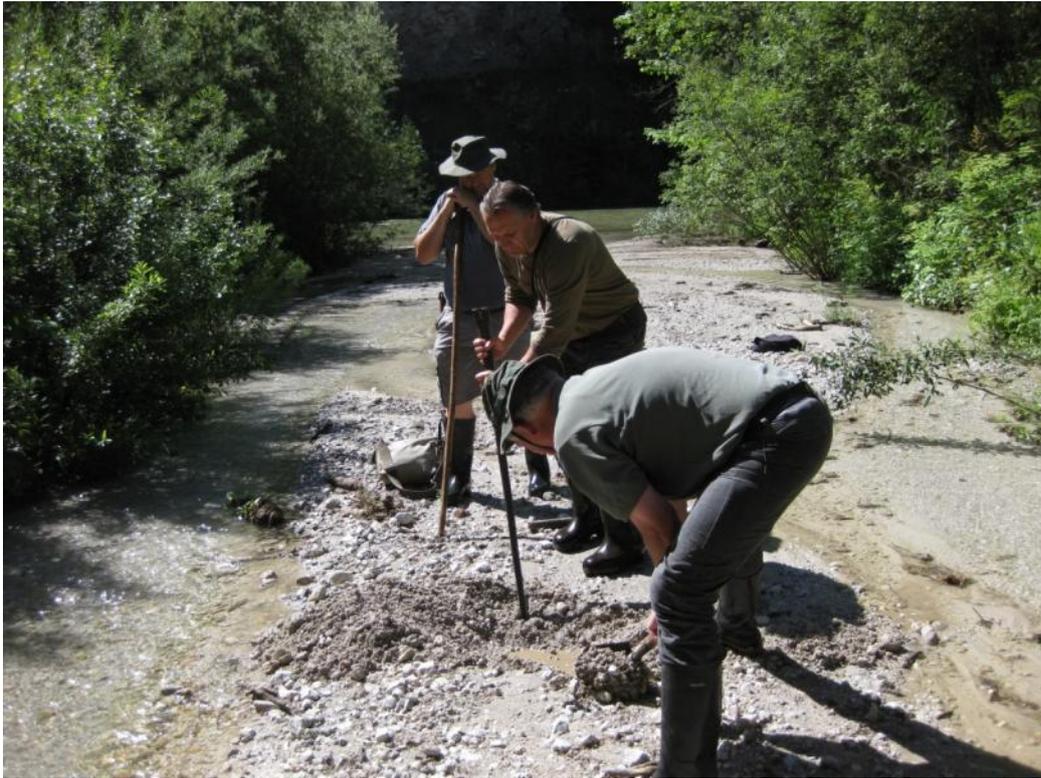
KL-D

Foto 63: Grabung im Mündungsbereich des Klausbaches. Das Sediment ist hier schon sehr sandig und fein.
Bild: C. Remschak, 8.6.2017

Beeinträchtigungen: Geschiebesperre mit Verbauung des Ufers, Mündungsbereich selbst ist unverbaut.

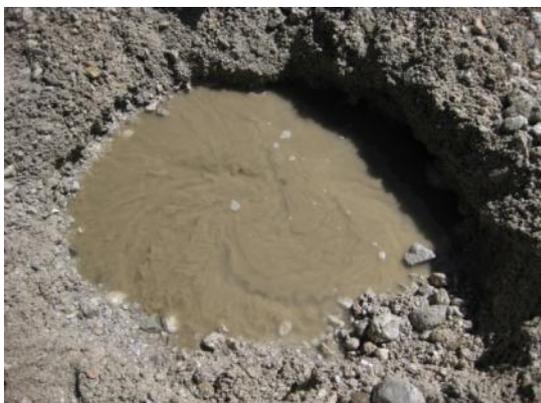
Foto 64: Mit Wasser vollgelaufenes Loch. Deutlich sind die durch das Sediment eindringenden Wasserströme zu erkennen.

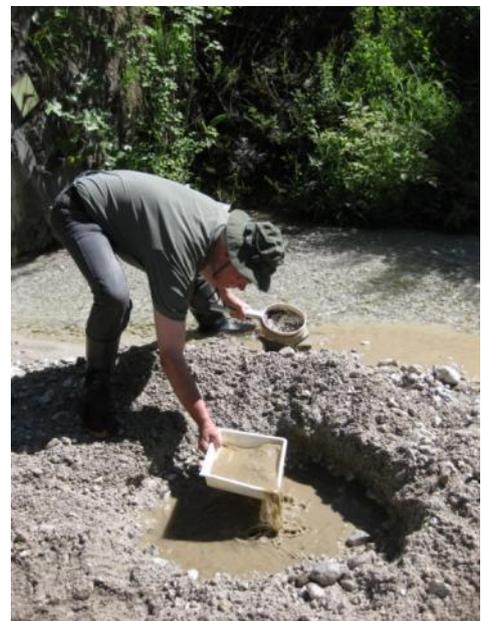
Foto 65: Ausschöpfen des Lochs und Sieben durch den Benthoskescher.
