**LIFE05 NAT/A/000078**

## **A2 MANAGEMENTPLAN**

**Revitalisierungsprojekt**

**Johnsbach-Zwischenmauer**

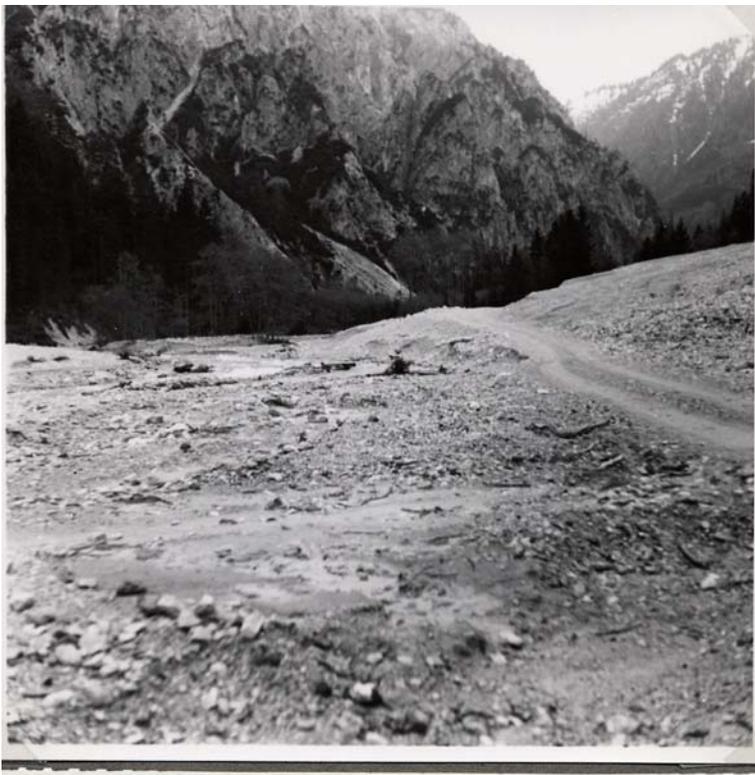
Blick bachaufwärts gegen den Schuttkegel der "Breitschütt"  
vor Beegradigung durch Cateroillar

Foto 1: Der Zustand des Johnsbachtales im Jahr 1951, bei Hektometer 30 an der Ausmündung des Breitschüttgrabens. Rechts die Verbindungsstraße in den Ort Johnsbach. – Bild: Archiv WLV

Das war der Anlass für die Verbauung des Johnsbaches Anfang der 1950er Jahre und damit für eine gravierende Veränderung. Ziel der Verbauung war es, den Lauf des Johnsbaches einzuengen und in ein kontrolliertes Bett zu zwingen. Dies geschah mit der Anlage von Durchstichen, um den Bachverlauf zu verkürzen und damit, bei höherem Gefälle, die Schleppkraft des Wassers zu erhöhen. In der Folge kam es auch zu einer Eintiefung des Bachbettes, was die Überschwemmungshäufigkeit verringerte.

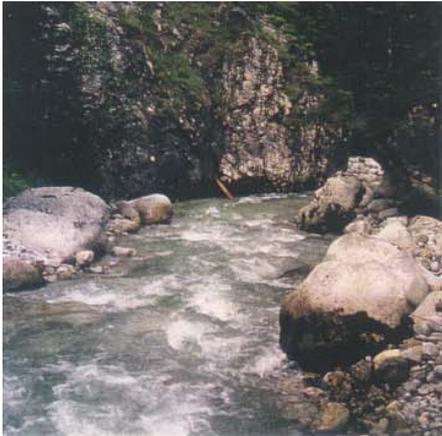
Typisch für die „Schluchtstrecken“ (Subtyp A) am Johnsbach sind größere Felsblöcke im Bachbett und anstehende Felswände (hm 19,0).

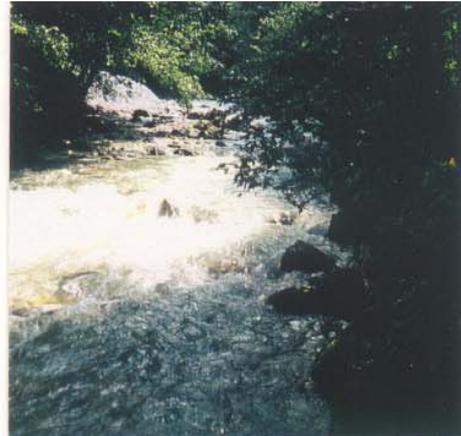
Der Subtyp B (Kerbtal) entspricht weitestgehend dem Subtyp A. Der anstehende Fels und größere Felsblöcke sind jedoch nur mehr vereinzelt vorhanden (43,2).

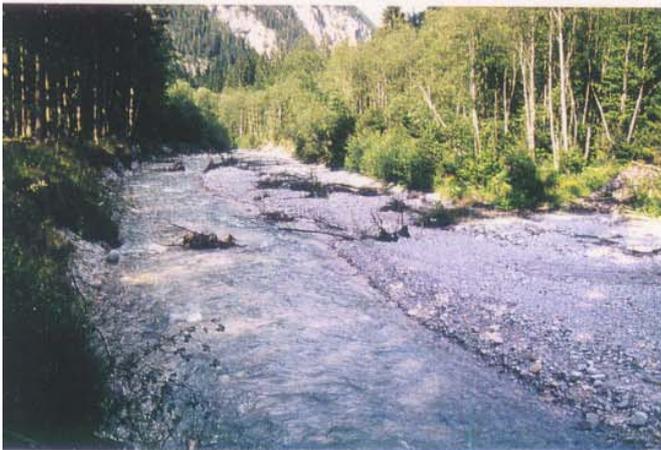
Bachabschnitt im Kerbsohlental (Subtyp D) Durch die Verbauung wurde der hochdynamische Bereich jedoch deutlich eingeeengt. Das Foto läßt die mögliche, ursprüngliche Ausprägung des Subtyps C erahnen (hm 7,0).

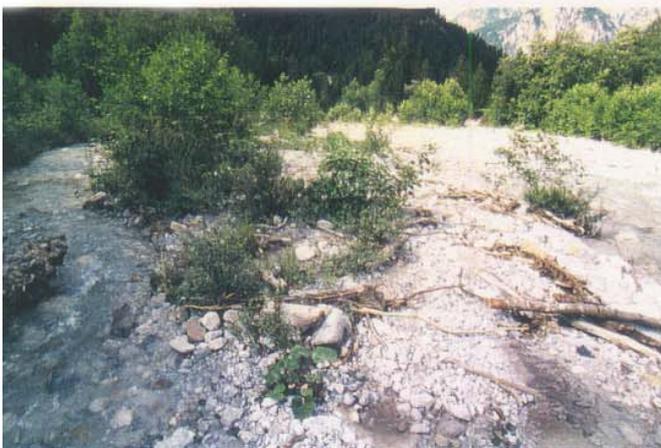
Im Kerbsohlental (Subtyp D) kommt es aufgrund der hohen Geschiebefracht des Baches und der massiven Geschiebeeinstöße aus den Seitengräben zur Ausbildung von breiten, teilweise bewachsenen Schotterbänken und Inseln, zwischen denen sich der Bach bei Mittelwasserführung in Teilarme aufzweigt (hm 22,5).

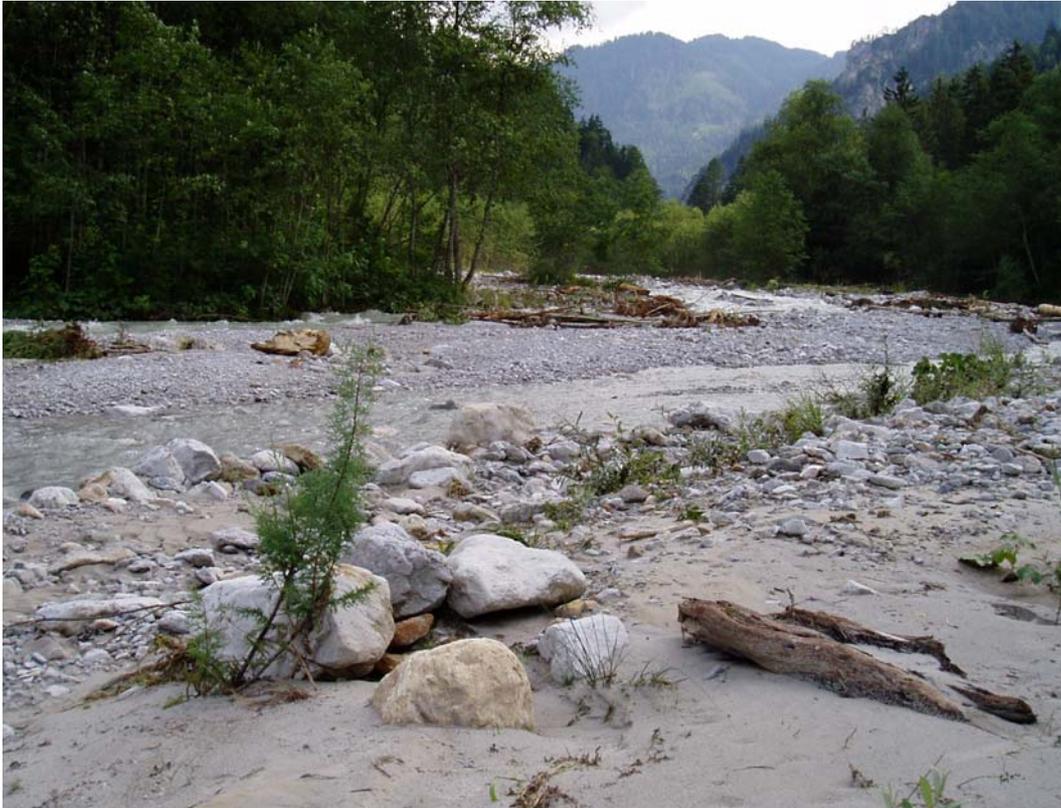
Foto 4: Auswilderung Tamariske am Johnsbach, Situation bei hm 21. Dieser Einzelstandort ist mittlerweile der Bachverwilderung zum Opfer gefallen. – Bild: Haseke, August 2005.

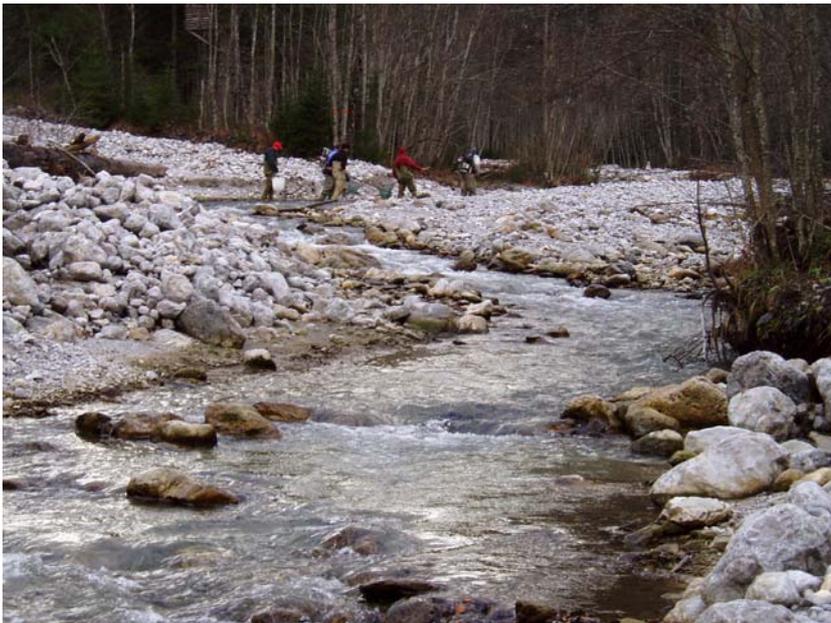
Foto 5: Befischung Johnsbach, Probenstrecke 2 / Furkation bei hm 22. – Bild: Haseke 17.11.2005

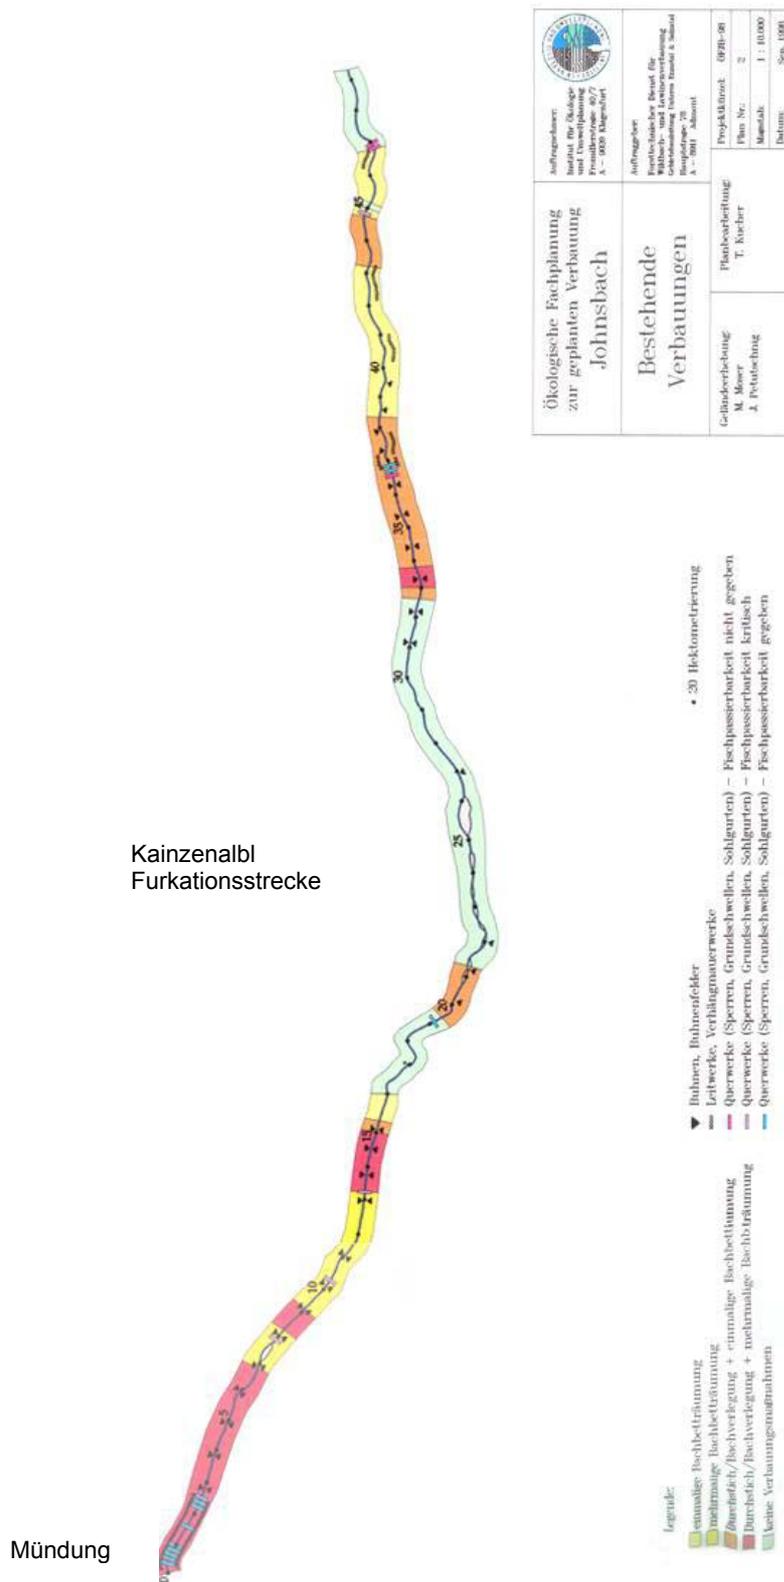
Abbildung 6: Schematische Darstellung der existierenden Verbauungen am Johnsbach hm 0.0 bis 47.0. – Aus: Petutschnig et al. (1998)

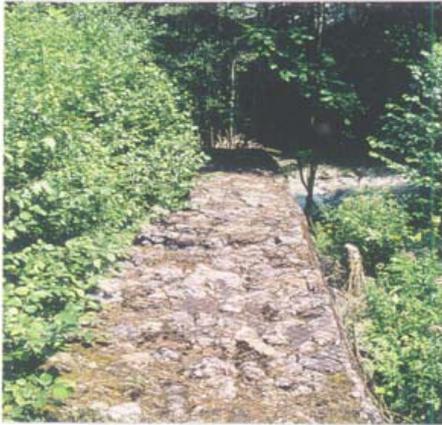
Die massiven Drahtschotterbuhnen reichen größtenteils bis in die Auenzone (hm 37,5).

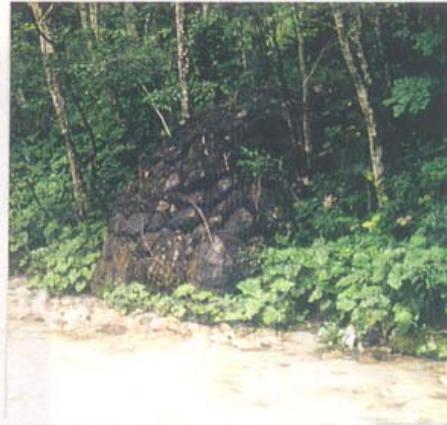
Buhnenkopf einer Drahtschotterbuhne. Die Bereiche zwischen den einzelnen Buhnen sind bereits vollständig verlandet (hm 14,0).

Die bestehenden Verbauungen weisen an etlichen Stellen Schäden auf. Infolge der Tiefenerosion des Johnsbachs wurden mehrere Buhnenköpfe unterspült. Bei starren, gemauerten Buhnenkörpern führt das bis zur völligen Zerstörung des Bauwerks, bei beweglichen Buhnenköpfen oder Drahtschotterleitwerken wird das Maschengeflecht beschädigt und die Steine rinnen aus. Die Querwerke im Untersuchungsgebiet weisen im Wesentlichen keine größeren Schäden auf. Drei Verhänggurte bei hm 42,3 – 43,1 dürften weggerissen bzw. mit Geschiebe überdeckt worden sein.

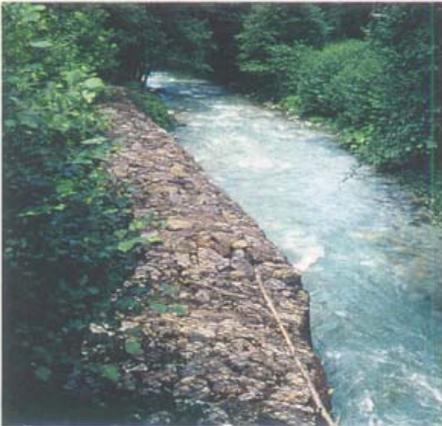
Drahtschotterleitwerk bei hm 37,5.

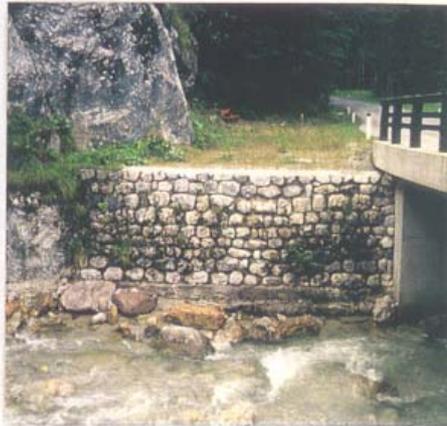
Ufermauer zum Schutz der Straßenbrücke bei hm 17,0.

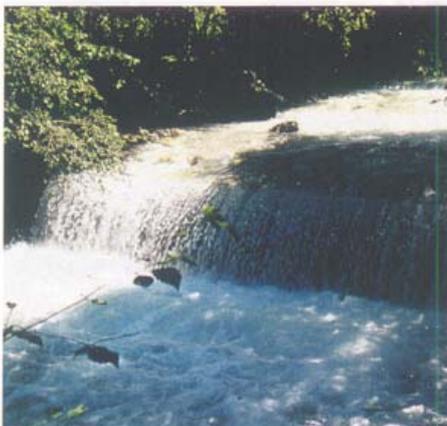
Das Sperrenbauwerk bei hm 36,6 stellt ein für Forellen unüberwindbares Migrationshindernis dar.

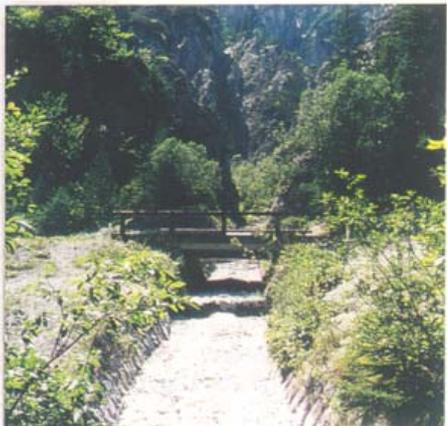
Verbauung des Schwemmkegels eines Seitengrabens bei hm 37,0 (Buckliger Schneider) mittels gemauerter Steinschale.

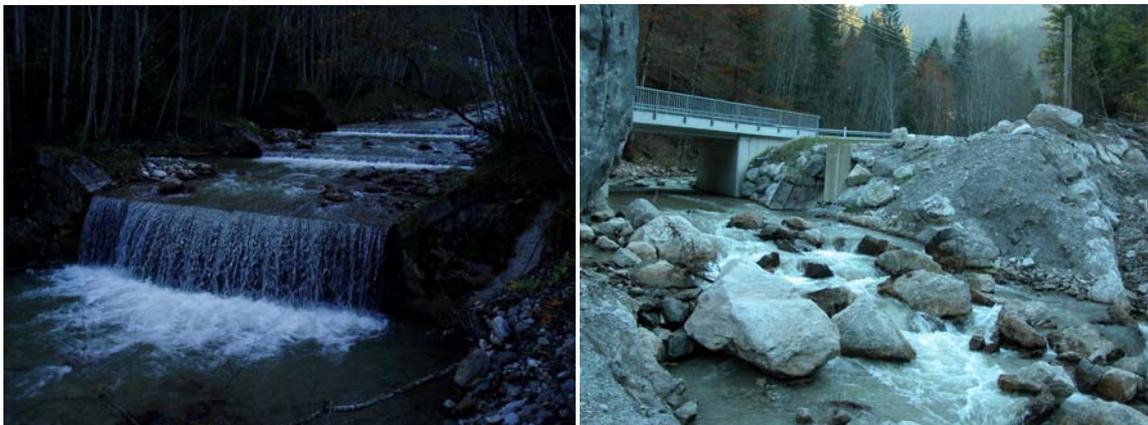
Foto 13, Foto 14: Die klassische Barriere bei hm 36.5 (links). Doch da und dort hat sich die Natur selbst geholfen: Bei hm 47.0 war bis zum Jahr 2002 eine 150cm hohe Betonschwelle. Die mit dem Hochwasser entstandene Blockrampe bei der Silberreith (rechts) ist akzeptabel und muss nur noch optimiert und dauerhaft befestigt werden. - Bilder: Haseke Oktober 2005.

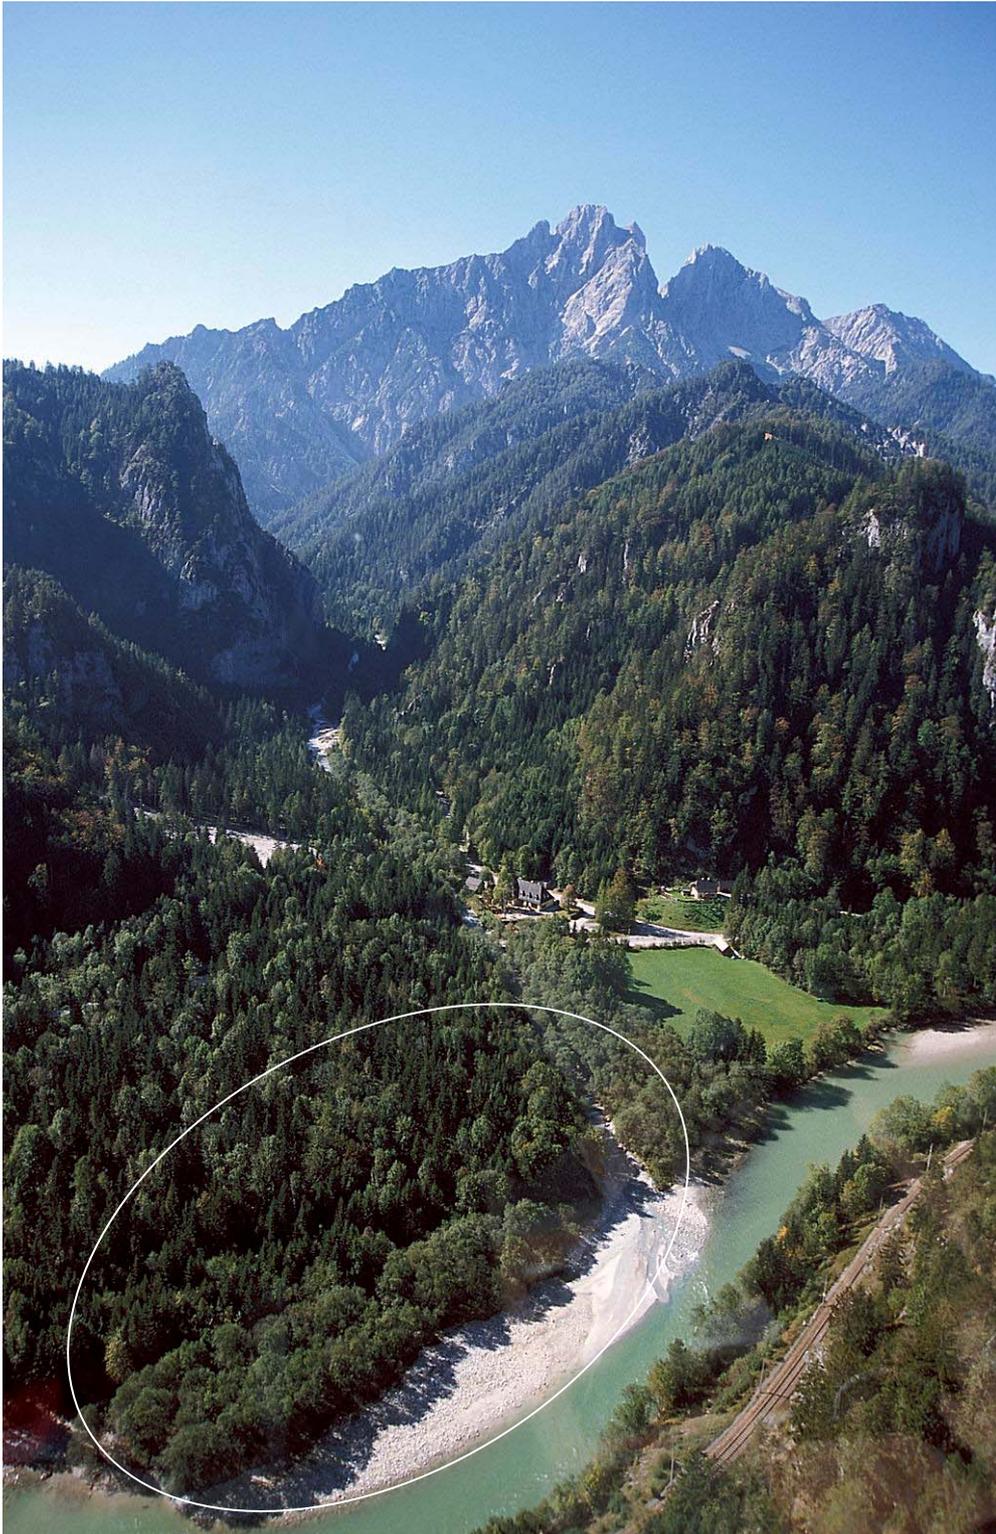
Foto 15: Die Johnsbachmündung. Deutlich zu erkennen der geradlinige Durchstich entlang der Ansiedlung Bachbrücke. Die Umgrenzung deutet das künftige Entwicklungspotenzial an. Bild: Archiv Nationalpark GesmbH, Herbst 2003.

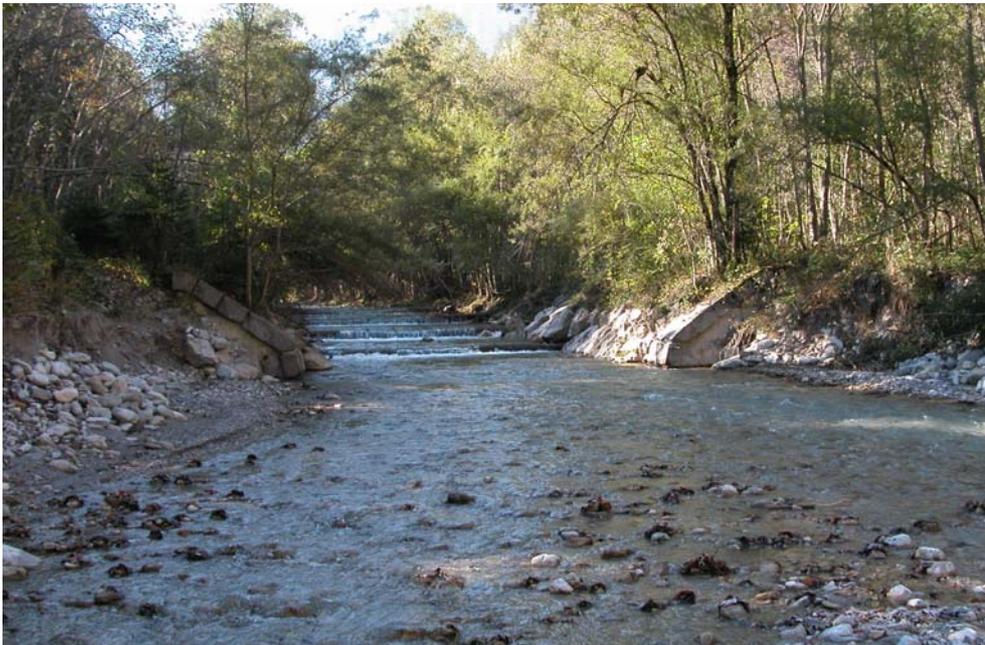
Foto 16: Motiv 0/2, der schwer verbaute Mündungskegel des Johnsbaches. Die Uferpartie links im Bild wird aufgeweitet und soll sich wieder flächig renaturieren. – Bild: Kreiner 10/2005.

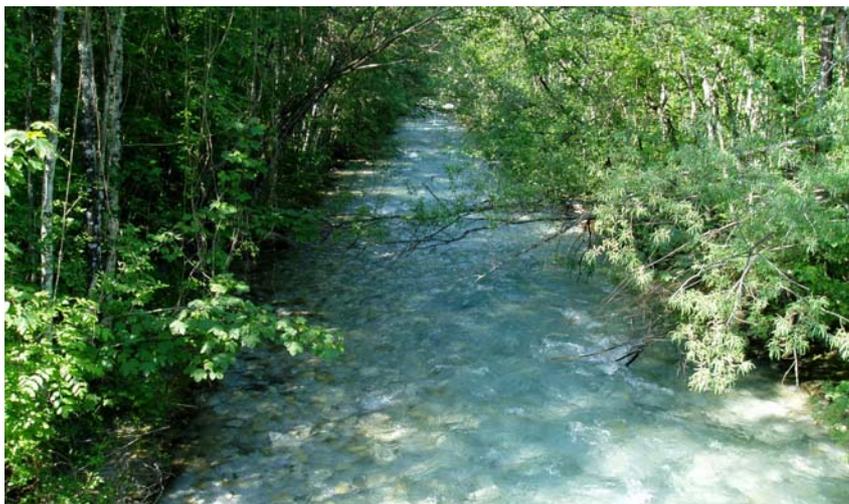
Foto 17: Motiv 1/1. Wegen der Ansiedlung Bachbrücke und der Bundesstraßen-Querung kann man an diesem Gewässersegment um hm 2.0 wenig ändern. – Bild: Haseke Juni 2006

Erläuterung: Die Existenz der Straßenbrücke macht Renaturierungsmaßnahmen in diesem kurzen Streckenabschnitt zu riskant. Aufgrund dieser Tatsache ist auch die Anlage eines geplanten Fußgängersteiges, als Verbindung zwischen Weiden-dom, Themenweg Johnsbach (Sagenweg) und Ennsbrücke, knapp bachabwärts der Straßenbrücke am naturverträglichsten.

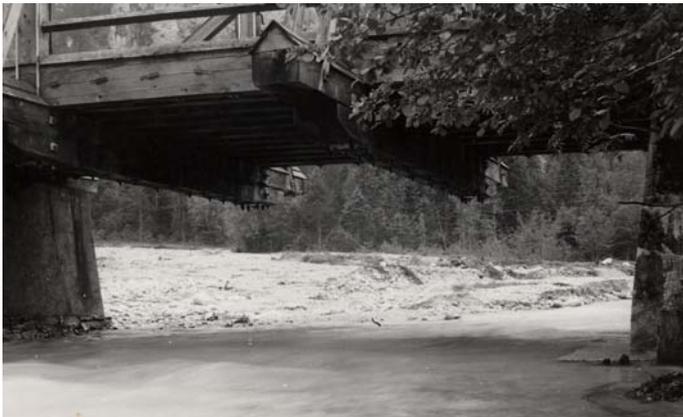
Foto 18: Motiv 2/1, alte Bachbrücke im Jahr 1950 von hm 2.0 bachaufwärts. Heute bietet diese Strecke den selben Anblick wie das vorherige Motiv 1/1. – Bild: Archiv WLV

Erläuterung: Die Brückenprofile sind im Gesäuse allgemein zu gering bemessen und in ihrer Längsachse nicht optimal. Sowohl im Geschiebe-Management der Seitengräben wie auch hinsichtlich der Verklausungsgefahr am Johnsbach hätte man mehr Spielraum, wären die Durchlässe funktioneller gebaut und dimensioniert. Die Revitalisierung des Johnsbaches sollte genutzt werden, um mit der Straßenverwaltung in den Dialog über das Thema einzutreten.

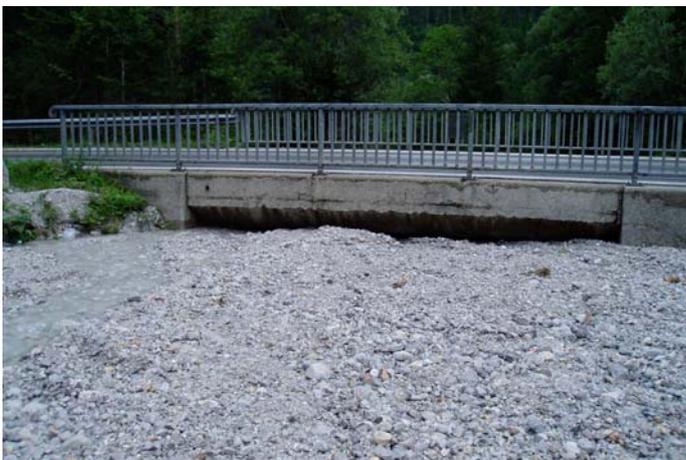
Foto 19: Alle Jahre wieder: Zuschotterung eines Wildbachgrabens (Schneiderwartgraben) am Brückendurchlass der Bundesstraße.

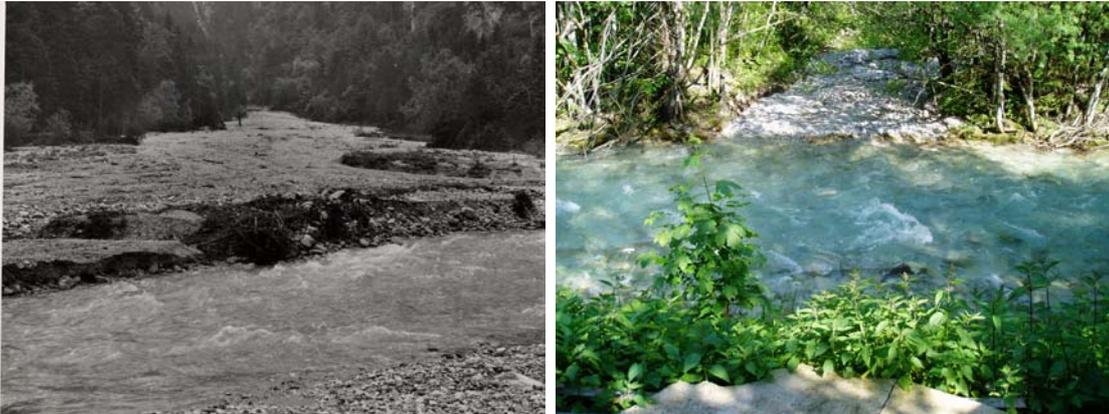
Foto 20a und b: Motiv 3/1, Mündung Humlechner Graben hm 3.0 im Jahr 1951 und im Juni 2006. Der untere Wildschuttkegel ist heute infolge der Sicherung durch Buhnen völlig verwachsen. – Bilder: Archiv WLV, Haseke.

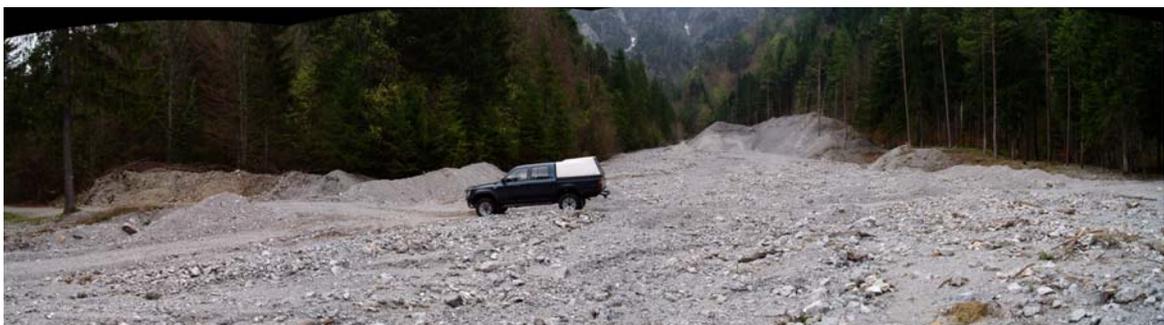
Foto 21: Motiv 3/1 aufwärts, Humlechner Graben ca. 100m oberhalb der Mündung. Die Räumung der rechts hinten erkennbaren Schutt-Deponie ist bereits veranlasst und in Ausführung. – Bild: Haseke, Juni 2006

Die Räumung der schon jahrelang überfälligen, kontaminierten Sprengschutt-Zwischendeponie 150 Meter aufwärts der Humlechnergraben Mündung hat noch 2006 durch die Verantwortlichen zu erfolgen und wurde im Wege des Wasserrechtsbescheides eingeklagt. Neben Drähten und Metallresten sind hier auch grundwassergefährdende Sprengstoffreste zu vermuten.

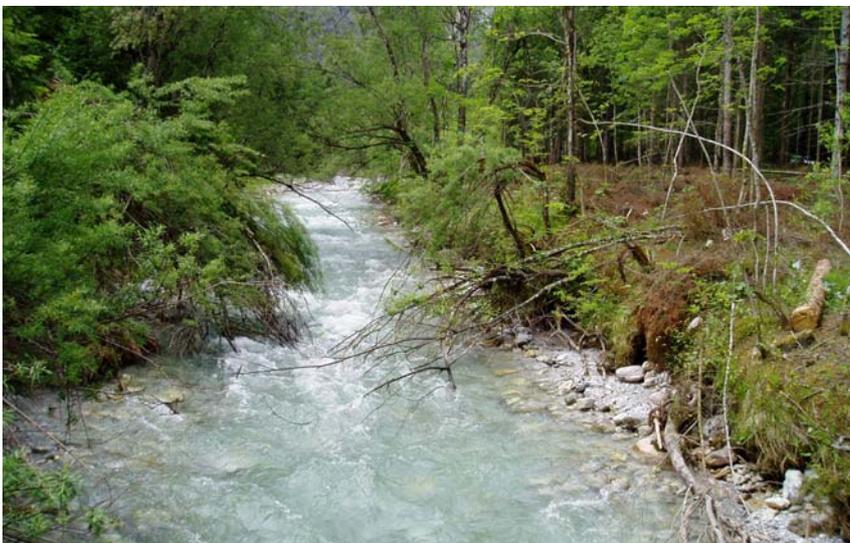
Foto 22: Motiv 4/1, ansatzweise strukturierter Bachlauf, durch Buhnenfelder eingengt und begründet. Gut erkennbar die Auflichtung rechts (Waldumwandlung). – Bild: Haseke Juni 2006.

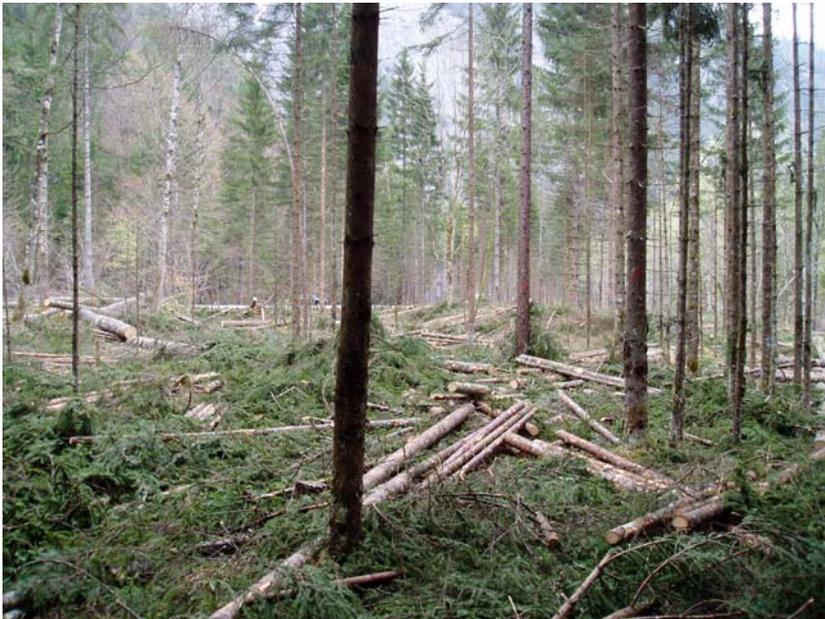
Foto 23: Die ausdunkelnden Fichten-Stangenhölzer und Dickungen werden beidufrig stark aufgelichtet, um die Entwicklung des bachbegleitenden Auwaldes zu ermöglichen. Maßnahme in der Uabt. 14j, Bild: Haseke, Mai 2006.

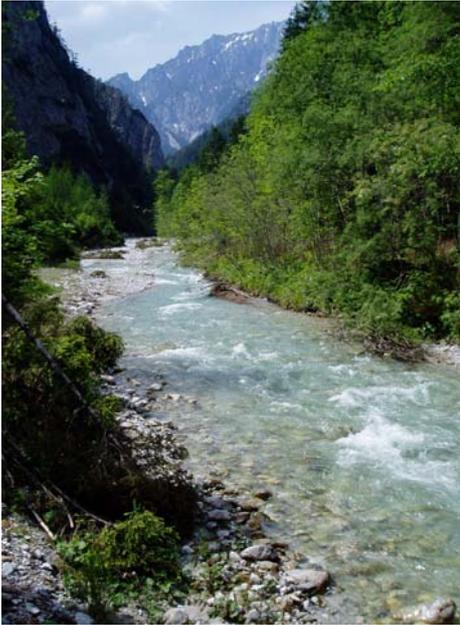
Motiv 5/1 (oben links): Ab hm 4.5 beginnt sich der Bach für kurze Zeit aus seinem Korsett zu lösen.

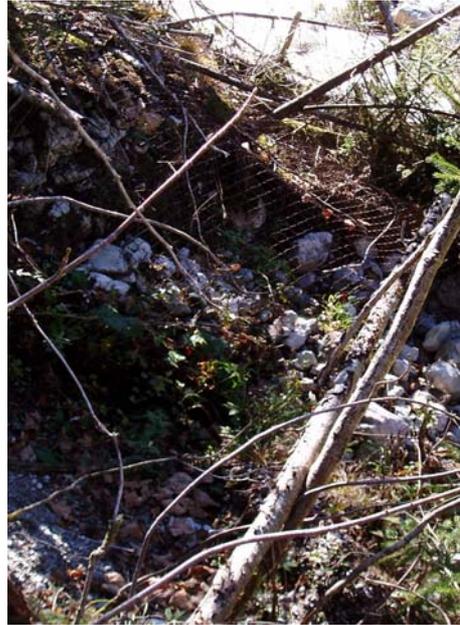
Motiv 5/2 Detail (oben rechts): Sobald die DSK ausfallen, kann der Bach wieder etwas mehr Dynamik gewinnen.

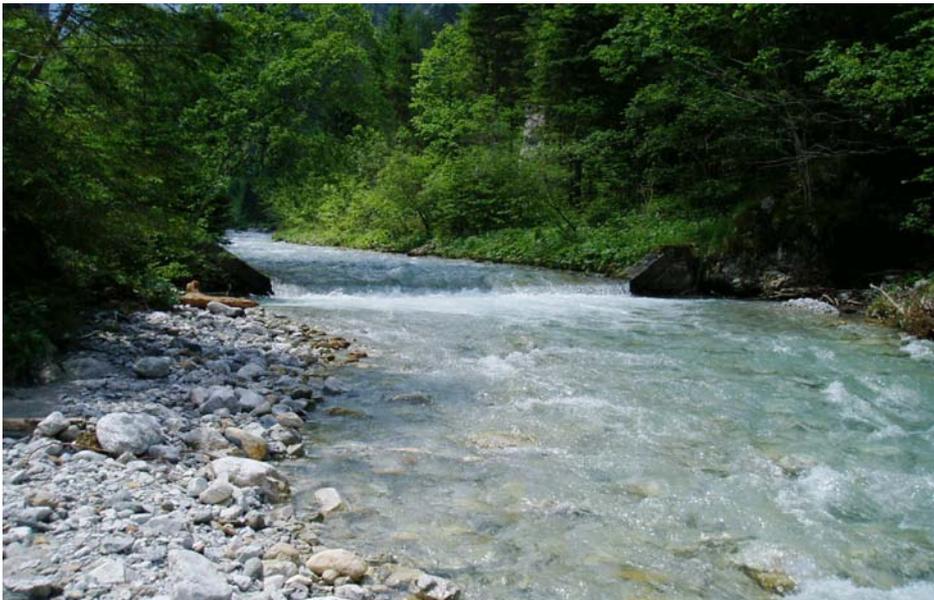
Foto 28: Motiv 8/1, der „Einstieg“ von unten her in den Teilabschnitt. Die massive Grundschwelle wirkt für Kleinfischarten und Jungfische als Barriere. – Bild: Haseke, Juni 2006.

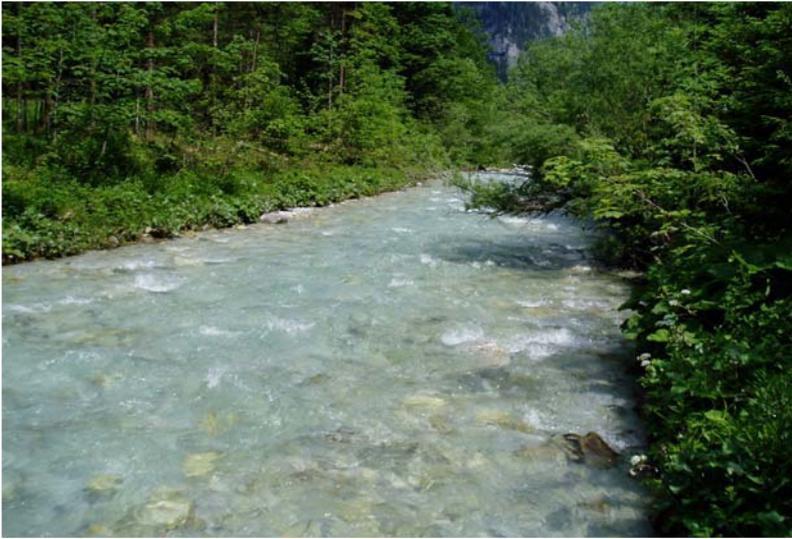
(oben): Motiv 8/3, kanalartig geradliniger Verlauf infolge der Bühnenfelder.

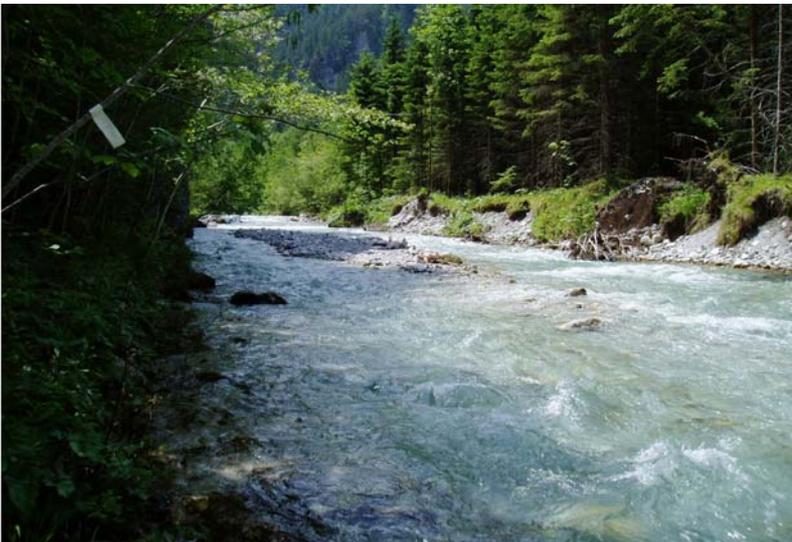
(Mitte): Motiv 10/3. Sobald der Bach die Ufer etwas aufweiten kann, bilden sich kleinere Inseln

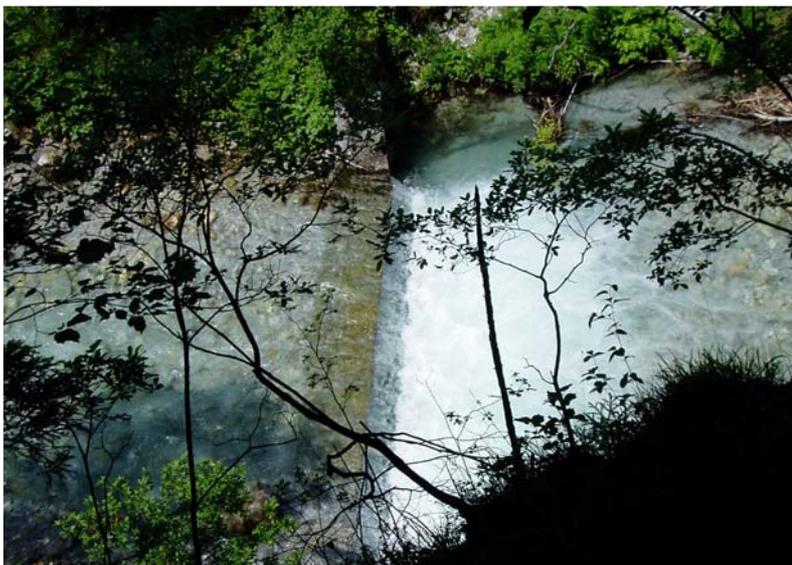
(unten): Motiv 10/3B. Die Grundschwelle beim „Amtmanngalgen“ riegelt die Felsenge ab und muss umgebaut werden.

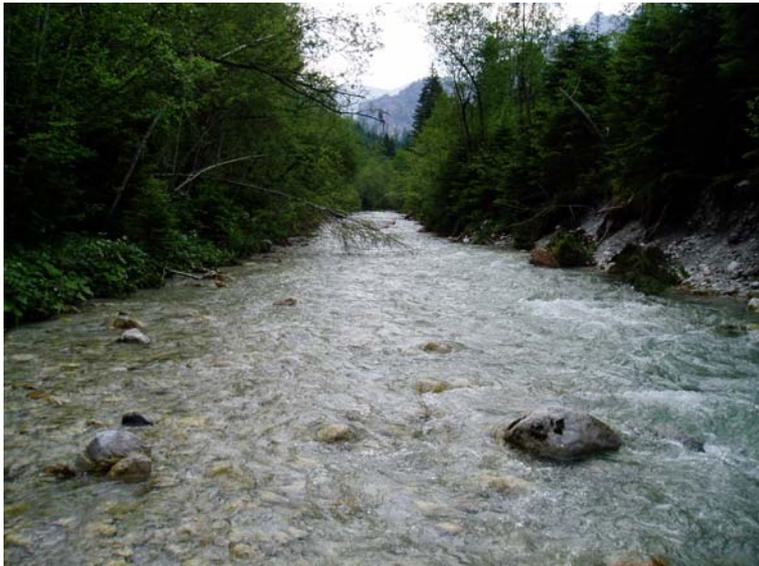
Foto 32: Motiv 12/2A, gestreckter Verbau ohne nennenswerte Struktur. Bild: Haseke Juni 2006

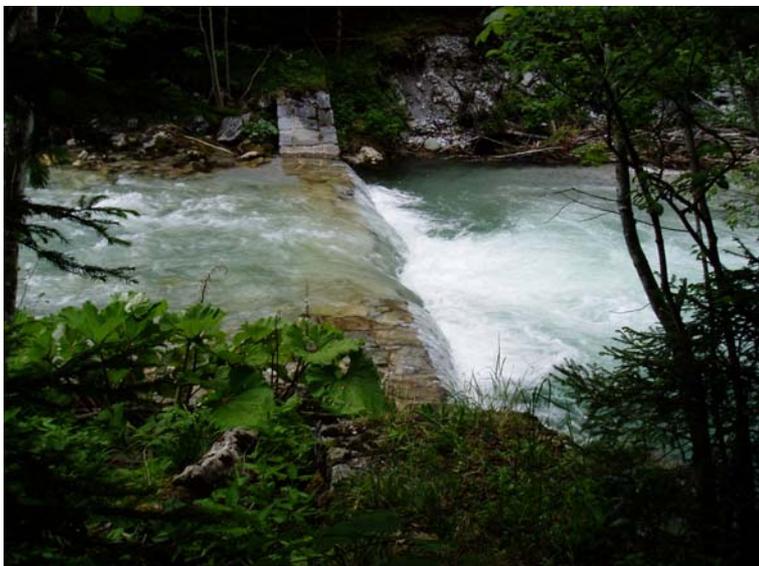
Foto 33: Motiv 12/2C, Migrationsbarriere, wird verbreitert und umgebaut. Bild: Haseke Juni 2006

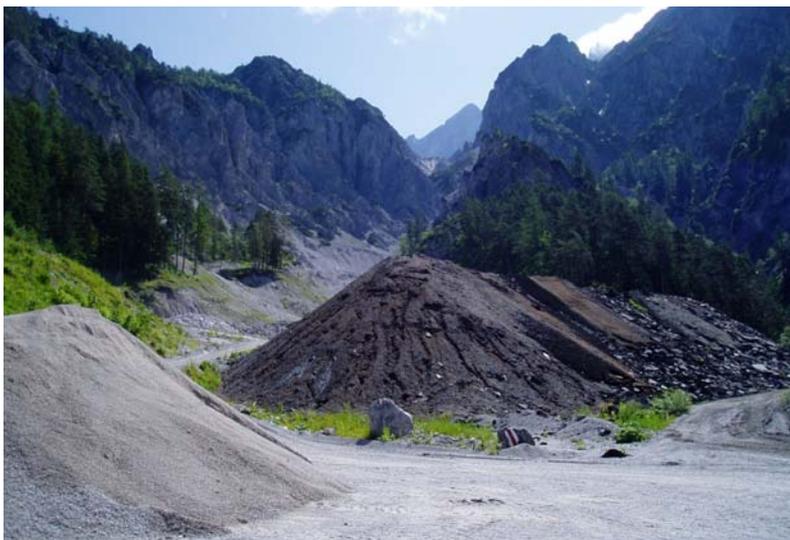
Foto 34: Ablagerungen im Asphaltmischwerk Gseng. Foto: Haseke, Juli 2005

Störend sind hauptsächlich die dichten Fichtenkulturen in der Auenzone. Im bereits erwähnten „Gsenggraben“ lagern unweit der Mündung große Mengen an Aushub- und Abraum-Material, die derzeit von einer Asphaltmischanlage aufbereitet werden. Kontaminationen wie Bauschuttpartikel und Asphaltbrocken werden teils bis an die Mündung in den Johnsbach verfrachtet. Die gesamte Anlage ist weder mit dem Nationalpark noch mit Natura 2000 kompatibel. Die Ende 2005 fällige Räumung wurde gerichtlich beeinsprucht, der weitere Verfahrensfortschritt ist derzeit schwer absehbar. Es ist festzuhalten, dass das hier erläuterte Projekt in seiner Ausführung nicht berührt wird, die Situation hinsichtlich des künftigen Geschiebe-Managements aber nicht befriedigend ist.

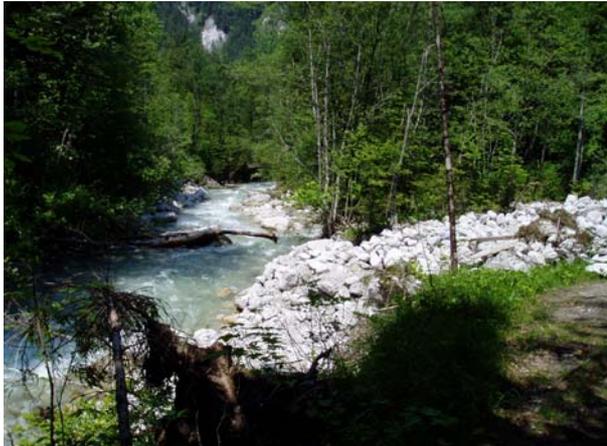
Foto 35: Motiv 16/1 Gsengmündung bachabwärts. Bild: Haseke Juni 2006

1. Die Renaturierungs-Maßnahmen unterhalb dieses Teilabschnittes dürfen nicht auf einen Schlag mit sehr großen Geschiebefrachten überwältigt werden. Dies würde schwerste negative Auswirkungen auf das Gesamtprojekt haben. Der Johnsbach überwindet hier mit hohem Gefälle den aus dem Gseng geschütteten Sturzkegel mit anschließender Alluvialterrasse.
2. Die auf dem Gelände der Asphalt-Mischanlage lagernden großen Abraumhalden und Schuttmassen sind ein gefährlicher Geschiebeherd. Es bleibt nach dem aktuellen Stand der Dinge nichts anderes übrig, als ein Durchreißen der Bachsohle im Katastrophenfall durch den Einbau von Sohlbefestigungen prophylaktisch zu unterbinden.

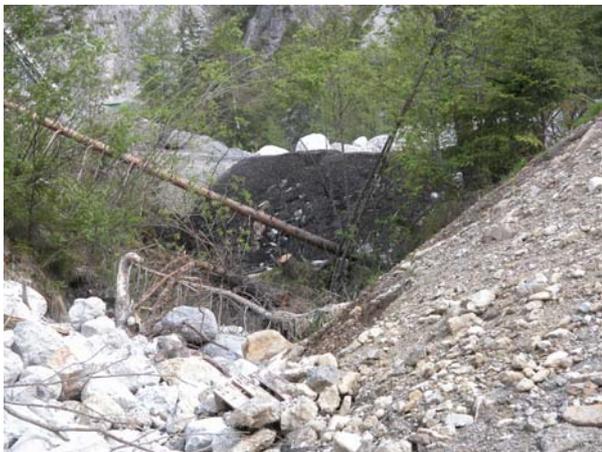
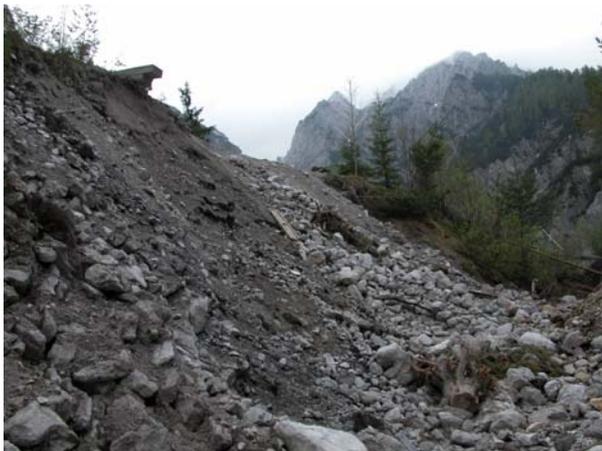
Foto 36, 37: Deponieschüttungen nahe der Mündung des Gsenggrabens in den Johnsbach. –  
Bilder: Kreiner, Mai 2006

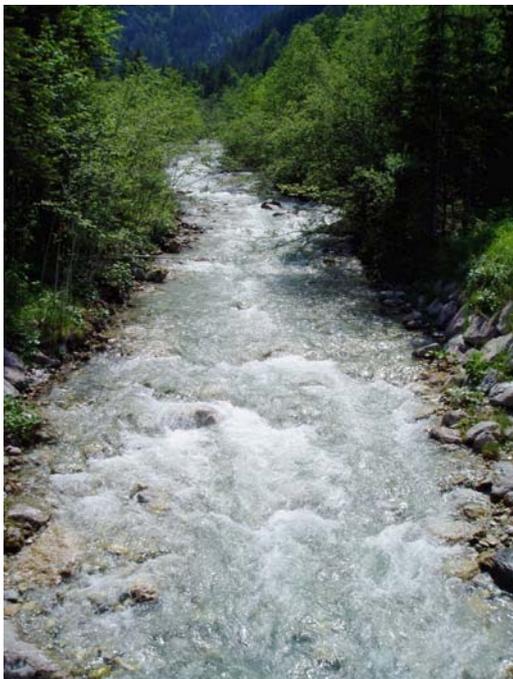
Foto 38: Motiv 20/1, Gsengbrücke aufwärts zur Furkationsstrecke. - Bild: Haseke Juni 2006

Erläuterung: Nur ein kurzer Teilabschnitt ist durch die seitlichen Befestigungen zur Brückensicherung etwas beeinträchtigt (siehe Foto Motiv 19/1). Diese Strecke verbindet zwei natürliche Bachsegmente und stellt keinerlei Migrationshindernis dar. Aufgrund der Brückenbauwerke sind hier keine Maßnahmen möglich und auch nicht notwendig.

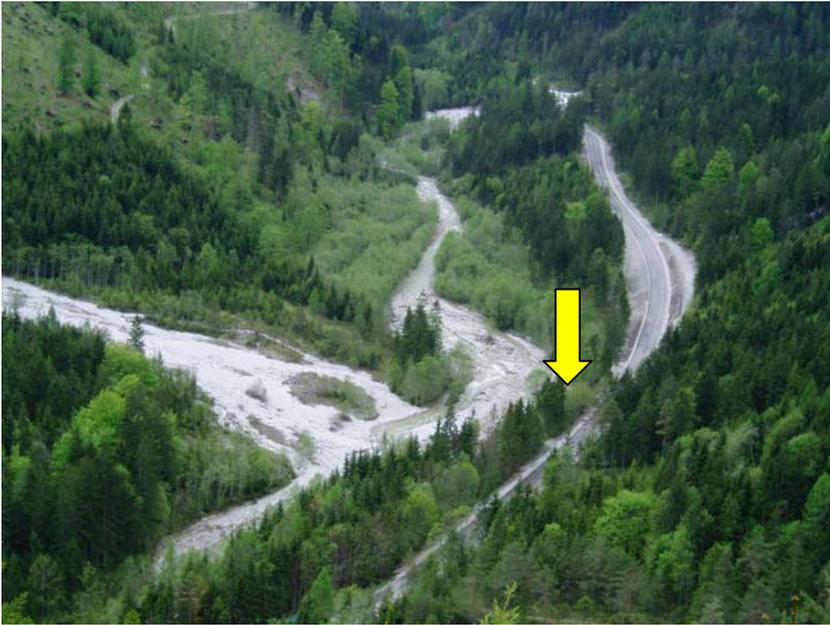
Foto 39: Mündung des Kainzenalbl-Grabens in den Johnsbach, dadurch Abdrängen des Baches zur Straße. Der Pfeil bezeichnet die vorgesehenen Abweisbuhnen. Bild: Haseke, Mai 2006

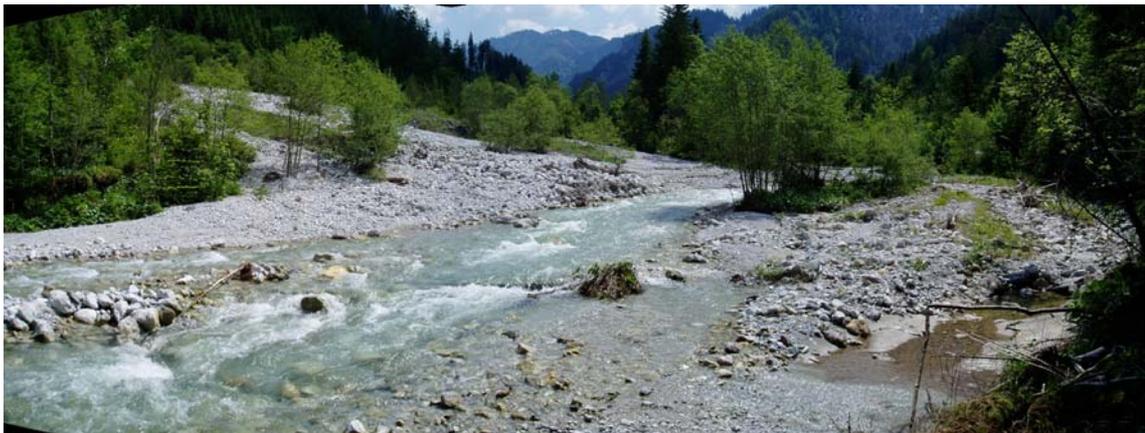
Foto 40: Motiv 20/1, Kainzenalbl Verwilderungsstrecke, Furkationen. Bild: Haseke, Juni 2006

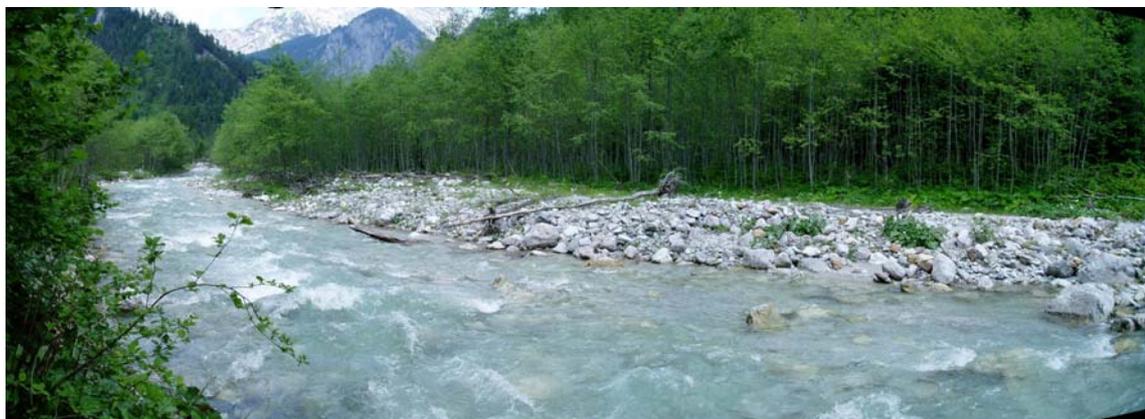
Foto 41: Motiv 23/1, Naturstrecke mit entwickeltem Auwald rechtsufrig. Bild: Haseke, Juni 2006.

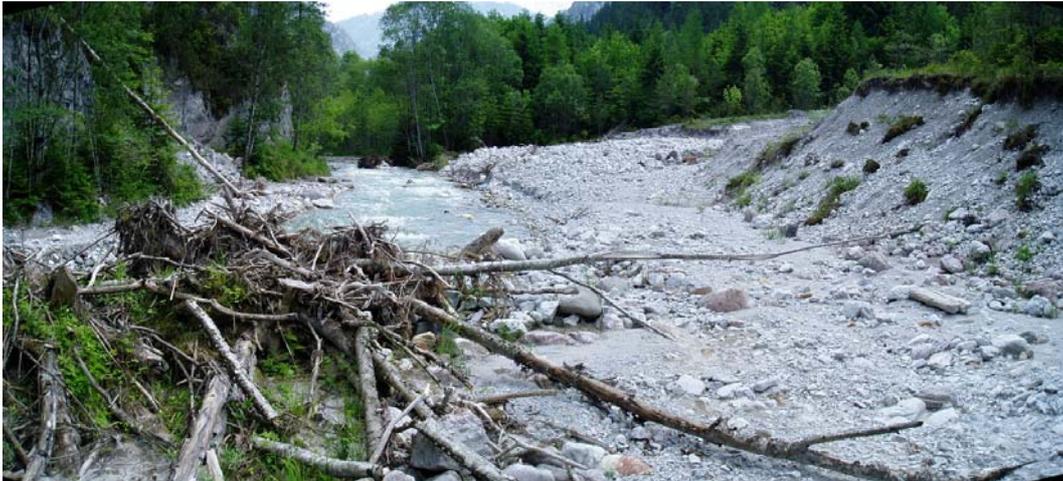
Foto 43: Motiv 26/1, Mündung Langgries in den Johnsbach. Der natürliche Geschiebetrieb ...

Die permanente Witterschutt-Entnahme aus dem Langgries ist aber aus Sicht des Naturschutzes problematisch und muss Inhalt der Überlegungen zum künftigen Geschiebe-Management sein. An der Regulierung und Optimierung der Sicherheits-Baggerungen wird gearbeitet.

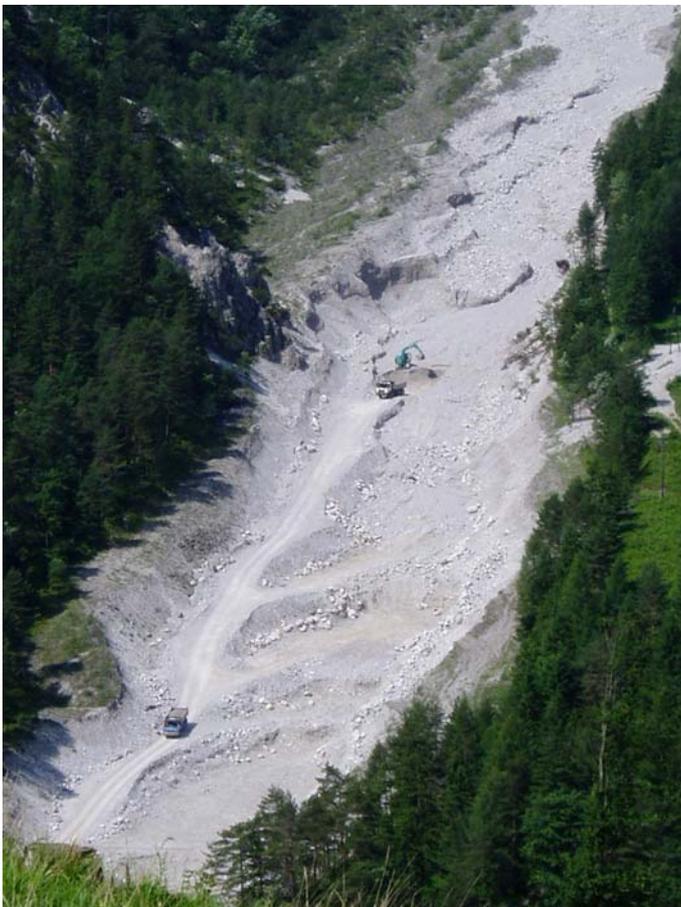
Foto 42: .... wird permanent durch Ausbaggerungen manipuliert (Motiv 26/1LGR).

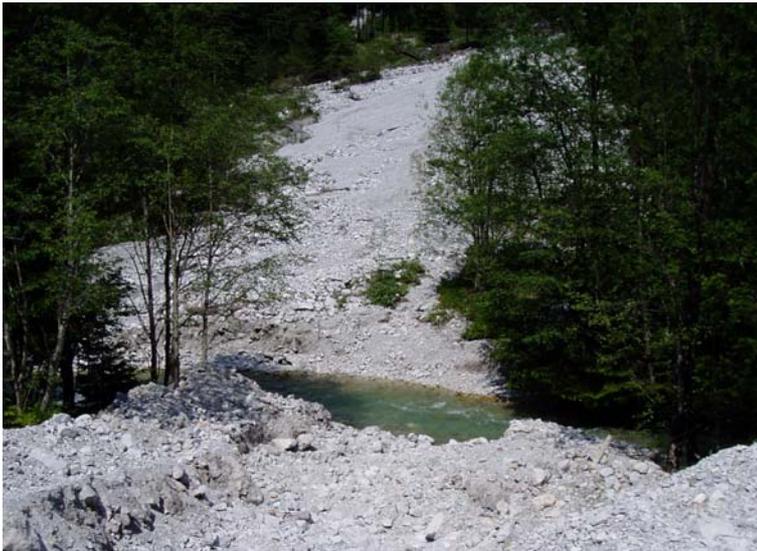
Foto 44: Motiv 35/1, Mündung Mitterriedl- und Petergstammgraben. Der Johnsbach wird hier von den Schüttgräben „in die Zange genommen“, daher auch die Verbauung. Bild: Haseke Juni 2006.

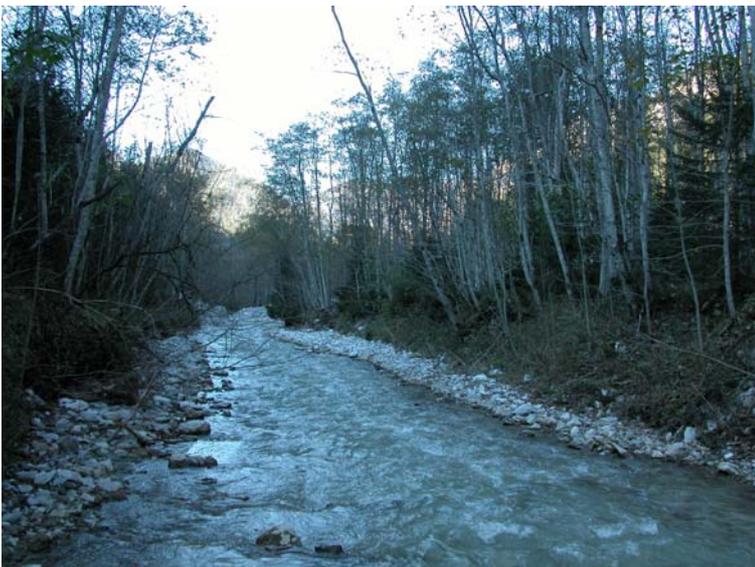
Foto 45: Motiv 36/1, relativ einförmige Strecke. Hier werden die meisten Verbauungen zurückgesetzt, auf ursprünglich geplante Sohlgeruten wird verzichtet. Bild: Kreiner, Oktober 2005

Erläuterung: Auch in diesem Abschnitt wird wieder das Konzept der punktuellen Bindung des Gerinnes verfolgt, die dazwischen liegenden Fließstrecken sollen sich entwickeln können. Aufgrund der Entfernung zur Straße wurde von den ursprünglich geplanten Sohlschwellen abgesehen, das Risiko ist hier kalkulierbar.

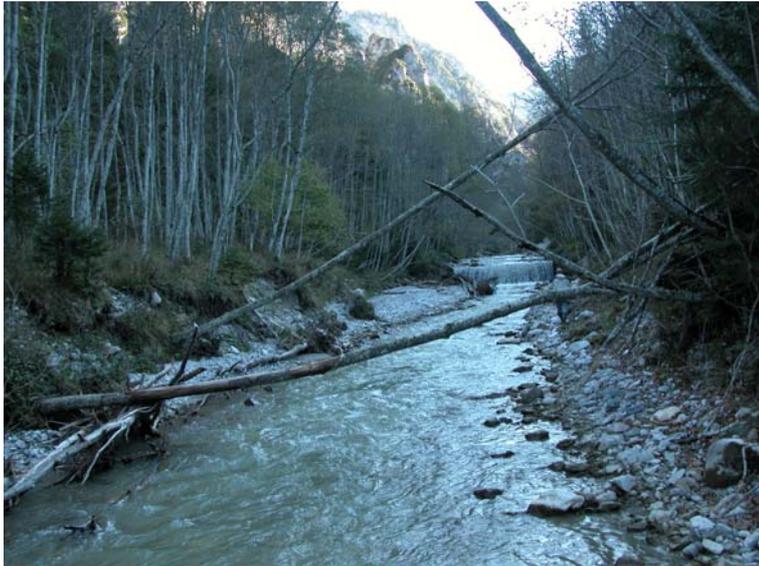
Foto 46: Motiv 36/1, regulierte und eingetiefte Strecke mit der abriegelnden Sperre.  
Bild: Kreiner, Okt. 2005

Erläuterung: Sicherlich eine der Schlüsselmaßnahmen des LIFE Projektes, da der Betonabsturz ohne LIFE unberührt geblieben wäre, weil er seinen Schutzzweck erfüllt. Die Auflösung in eine der Natur angepasste Rampe ist aufwendig, aber im Sinne des Naturschutzes.

Wegen der hier wieder nahen Straße und den rasch aufeinander folgenden geschiefeführenden Seitengräben kann das störende Leitwerk entlang des linken Ufers derzeit nicht entfernt werden.
