**LIFE05 NAT/A/000078**

## **A2 MANAGEMENTPLAN**

**Revitalisierungsprojekt**

**Johnsbach-Zwischenmauer**

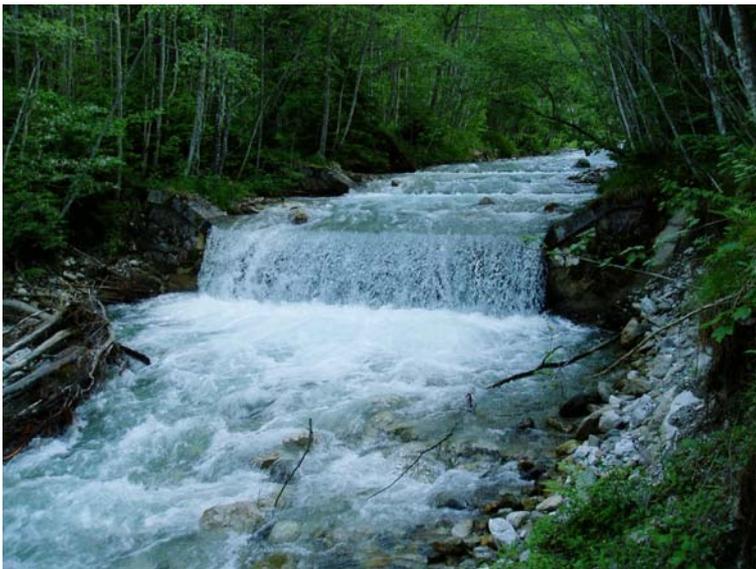
Foto 47: Motiv 36/2, die Totalbarriere und oberhalb anschließende Grundschwellen.  
Der Absturz wird in eine lange Blocksohlrampe umgebaut. – Bild: Haseke, Juni 2006

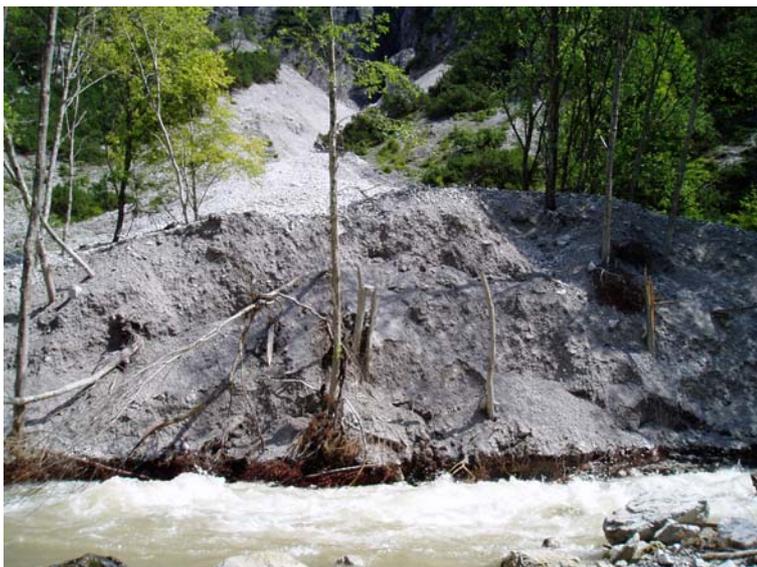
Foto 48: Einer der vielen Murgräben OLU im Abschnitt 15. – Bild: Nationalpark Aug. 2006

Erläuterung: Der Bach fließt hier von Natur aus in einem enger eingeschnittenen Bett zwischen den zunehmend zusammendrängenden Steiflanken. Eine Reihe kleiner Gräben bringt immer wieder Unwettermuren ins Bachbett. Eine Entfernung der Einbauten würde hier die Gefahr unkontrollierbarer Geschiebefrachten verstärken und damit den Erfolg in den wertvollen Furkationsflächen ab Langgriß abwärts gefährden.

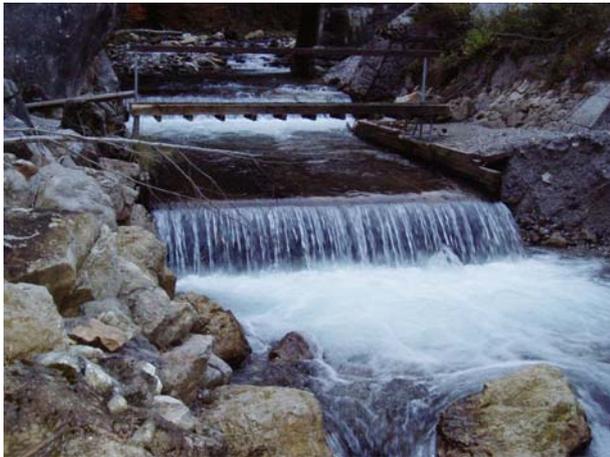
Foto 49: Motiv 47/1 im Herbst 2003, Grundschwelle beim Messwehr. Bild: Haseke, Oktober 2003

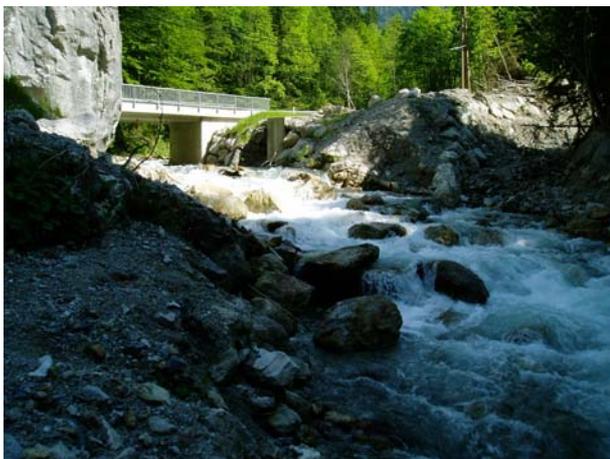
Foto 50: Selbes Motiv 47/1 im Jahr 2006, der natürlich entstandene Katarakt bei der Silberreithbrücke. – Bild: Haseke, Juni 2006.

Erläuterung: Nach einem mächtigen Einstoß aus dem Pfarrgraben im August 2002 hat die Natur die beiden Barrieren selbst korrigiert. Die Abstürze werden mit gezielter Einbringung von Großblöcken soweit gefestigt, dass sie auch im Falle von Katastrophen-Hochwässern nicht mehr ausgespült und bewegt werden können. Ohne die Granitkronen selbst zu verändern, wird mit gezielt gelegten Blocksteinwürfen die bereits vorhandene Kaskade-Tümpel-Ausformung unterstützt und eine Niederwasser-Rinne ausgeformt. Die flache Absturzkante wird dabei überstaut. Längere schießende Passagen sollen vermieden bzw. durch entsprechend gelegte Blöcke gebrochen werden.

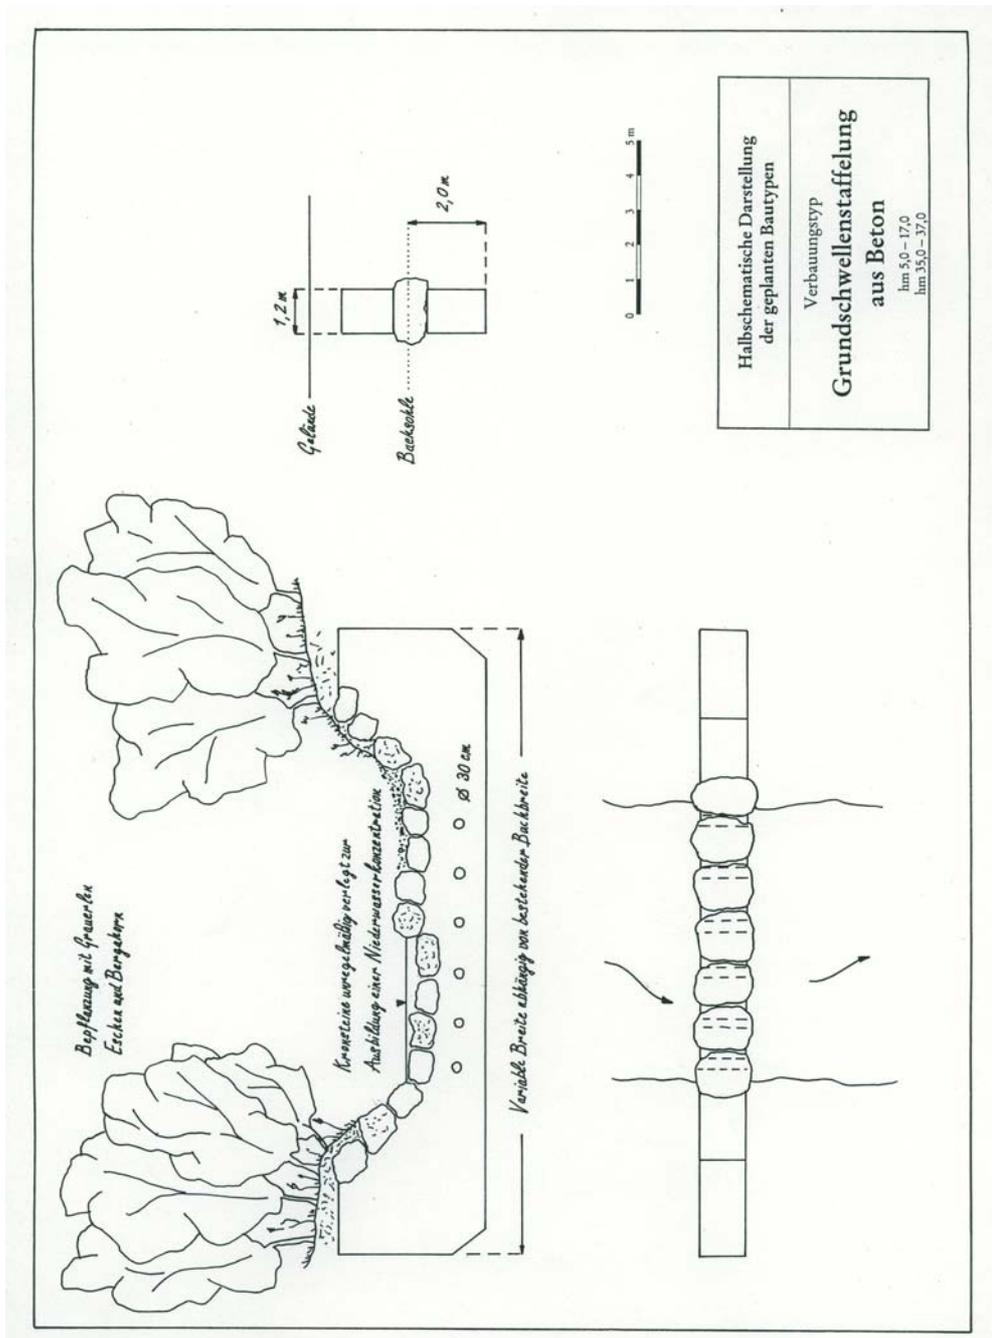
Abbildung 7: Prinzipskizze der Beton-Grundschwellen. Anders als hier dargestellt, werden viele der Sektionen überbreit ausgeführt.. – Aus: Petutschnig et al. 1998

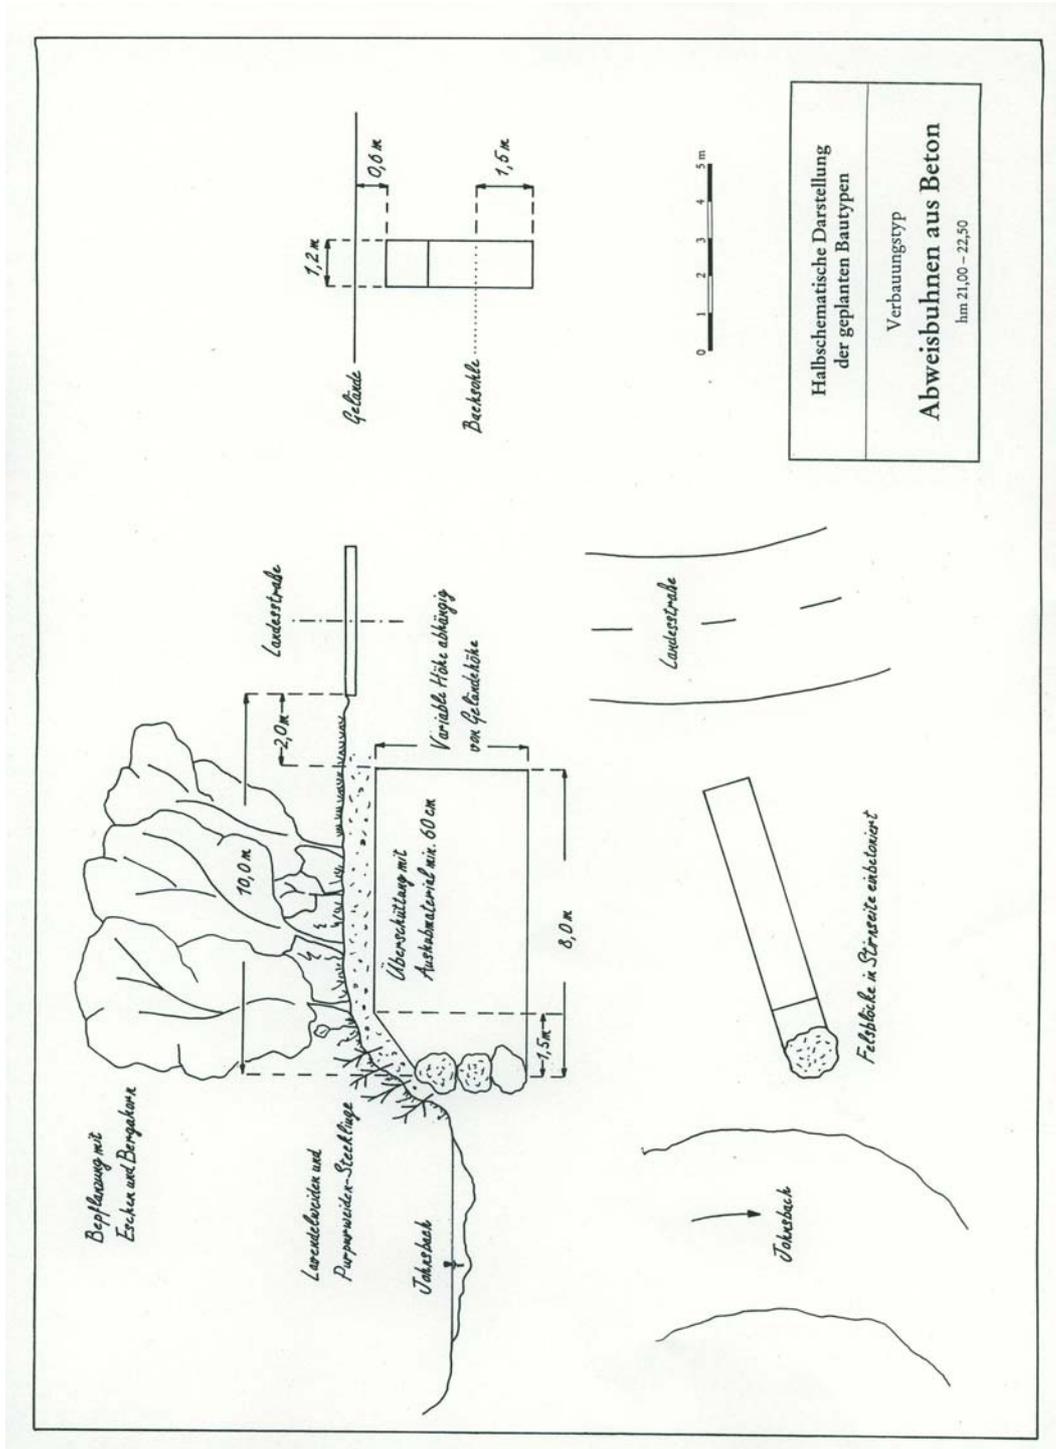
Abbildung 8: Prinzipskizze der Abweishunnen (geplant 4 Stück bei hm 21.1 – 21.6. – Aus: Pe-tutschnig et al. 1998

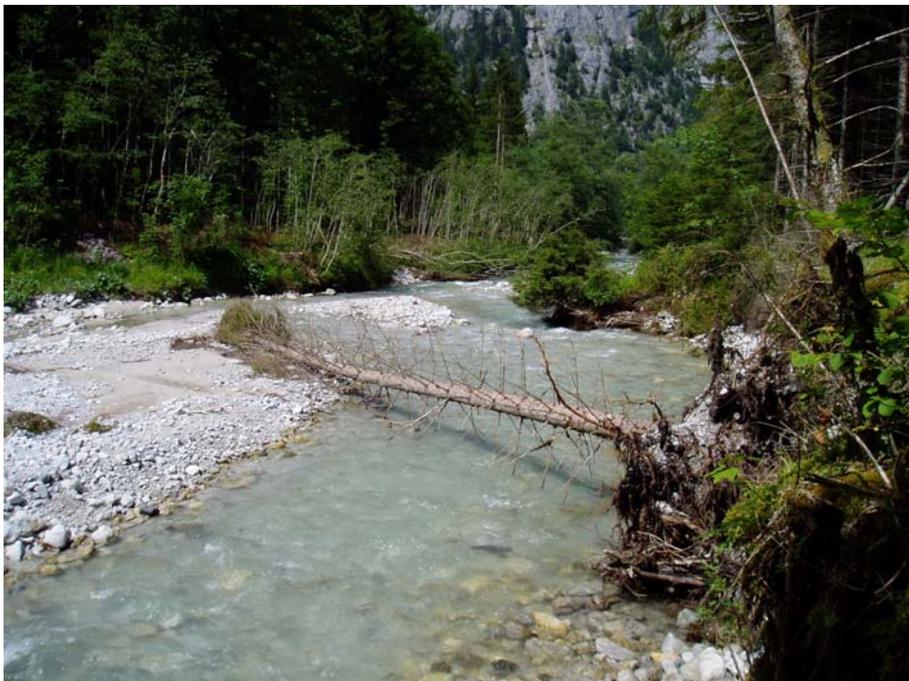
Foto 51: Situation Juli 2006 an der Erosionskante ORU bei hm-Marke 6/1: Ständig nachstürzende Fichten müssen ufernah abgestockt werden, damit sich die freie Dynamik entwickeln kann.

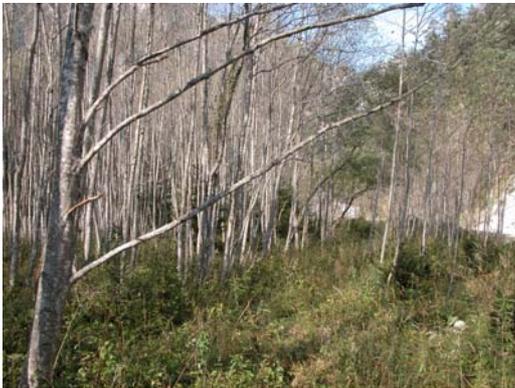
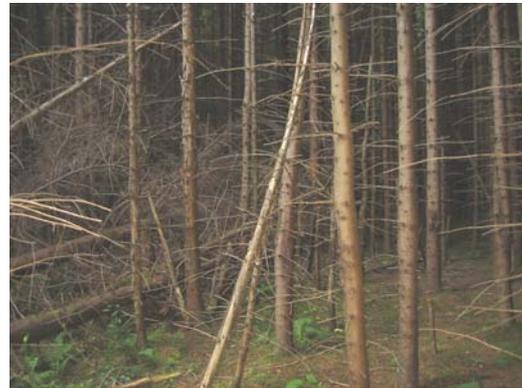
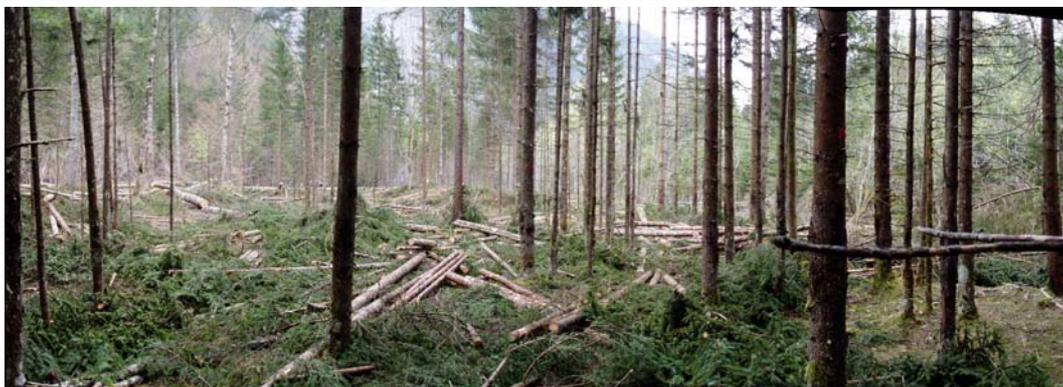
Fotos 52, 53, 54: Standortgerechter FFH-Bestand Grauerlen-Au (oben links) und Ersatz-Fichtenforst (oben rechts). Auflichtung der Fichtenkultur Uabt. 14j im Auenbereich (4/1 OLU). Maßnahme im Zuge des LIFE-Waldmanagements C4. – Bilder: Haseke, Kreiner 2005/2006

Die Maßnahmen der Priorität 1 und 2 umfassen rund 15 ha Fichtenreinbestand bzw. fichtendominierte Waldabteilungen der Auenzone:
