# Entstehung, Ist-Zustand und Entwicklungs-Perspektiven ausgewählter Enns-Altarme zwischen Paltenmündung und Gesäuse-Eingang

Diplomarbeit zur Erlangung des akademischen Grades Diplomingenieur (Dipl.-Ing.)

eingereicht an der Universität für Bodenkultur, Wien

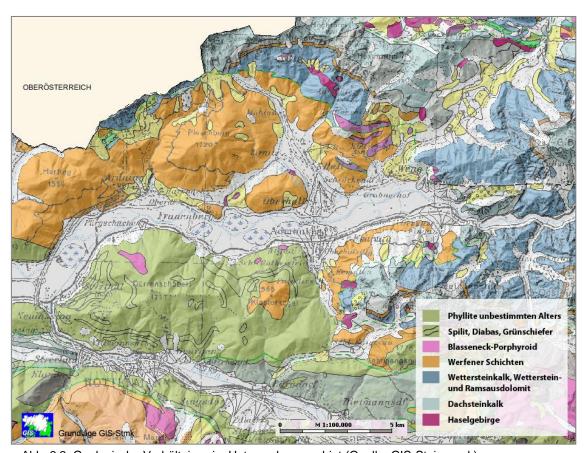
Abb. 2.2: Geologische Verhältnisse im Untersuchungsgebiet (Quelle: GIS-Steiermark)

Geologisch gesehen bildet das Ennstal in seinem Verlauf von der Salzburger Landesgrenze bis Admont die Grenze zwischen den kalkalpinen Sedimenten der Nördlichen Kalkalpen und den metamorphen Gesteinen der Grauwackenzone im Süden. An der Störungslinie Eßlingbach-Lichtmeßbach verschiebt sich die Grenze der Kalkhochalpen etwa vier Kilometer nach Süden, sodass der Enns, eingezwängt von den Massiven der Haller Mauern links und von Sparafeld und Reichenstein rechts nur noch der Weg durch das kalkhochalpine Gesäuse bleibt. (vgl. Abb. 2.2)

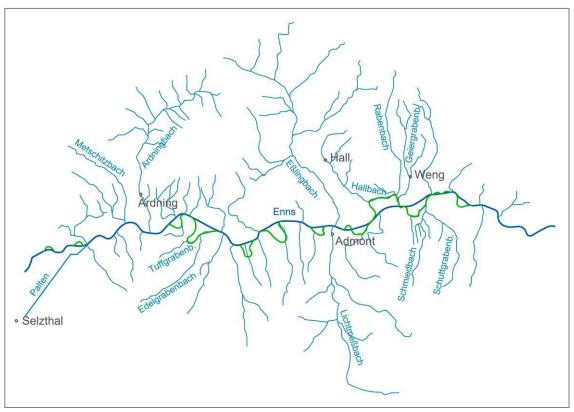
Abb. 2.9: Schemaskizze der Seitenzubringer und des Ennsverlaufes im Untersuchungsgebiet:vor (grün dargestellt) und nach den Regulierungsmaßnahmen (dunkelblau)

Der Verlauf der Enns vor den Regulierungsmaßnahmen sowie ihre Seitenzubringer im Untersuchungsgebiet sind in folgender Abbildung (Abb. 2.9) ersichtlich.

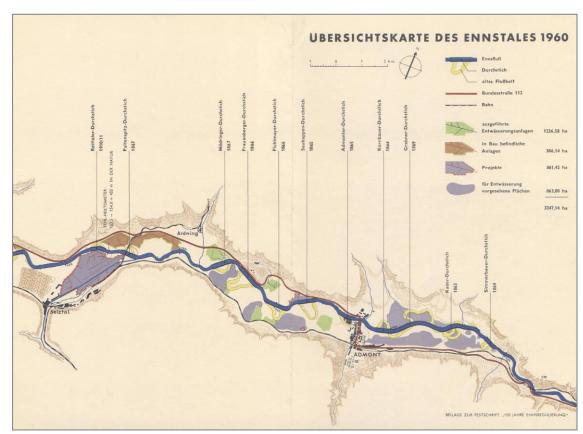
Abb. 2.13: Die Regulierungsmaßnahmen im Untersuchungsgebiet (Ausschnitt aus der Karte in Güntschl et. al., 1960)

In einer zweiten Bauphase, in den Jahren 1909 bis 1929, wurden noch zehn Durchstiche und weitere Regulierungs- bzw. Stabilisierungsmaßnahmen zwischen dem Espanger Durchstich und Haus ausgeführt.

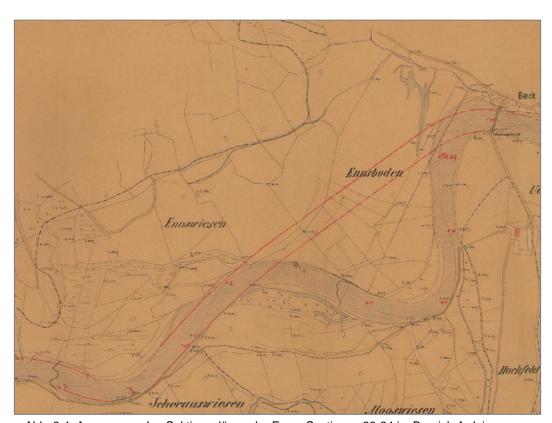
Abb. 3.4: Auszug aus den Sektionsplänen der Enns, Sectionen 33-34 im Bereich Ardning (Quelle: Baubezirksleitung Liezen)

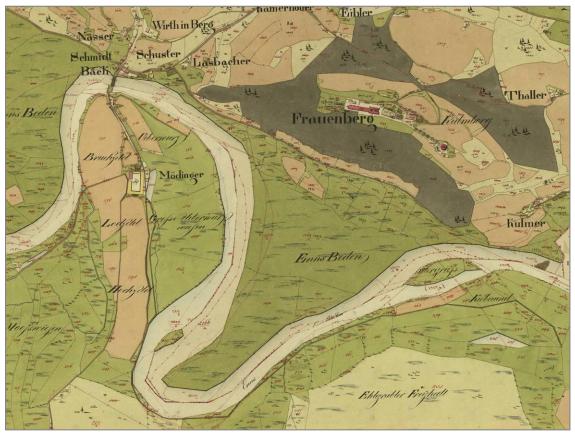
Abb. 4.1.3: Mödring im Franziszeischen Kataster, 1824, M. 1:2880 (Quelle: BEV)

Ein Ausschnitt aus dem Franziszeischen Kataster von 1824 (Abb. 4.1.3) zeigt den Verlauf der Enns 42 Jahre vor der Regulierung. Nachträglich und in rot eingezeichnet sind Änderungen an den Grundstücksgrenzen bzw. Grundstücksnummern. Somit sind auch die Regulierungsmaßnahmen, die dem heutigen Flussverlauf entsprechen, zu erkennen.

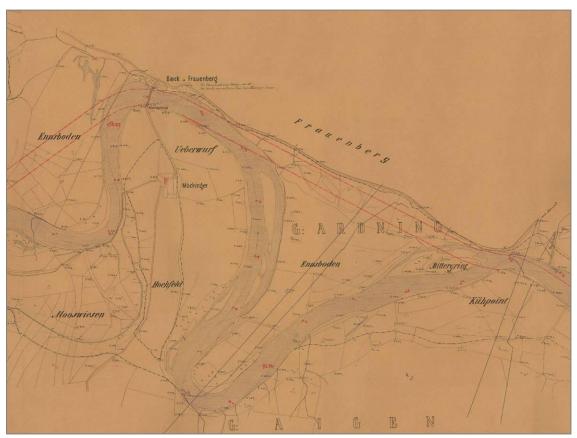
Abb. 4.1.4: Sektionspläne zur Ennsregulierung im Bereich Frauenberg, ca. 1860, M. 1:2880 (Quelle: Baubezirksleitung Liezen)

Mit der Schaffung des Durchstiches 1866 bekam die Enns in diesem Bereich eine einheitliche Breite von etwa 40 m. Die Ufer wurden mit Blocksteinen gesichert, das alte Flussbett durch einen Damm vom neuen Flussbett abgetrennt.

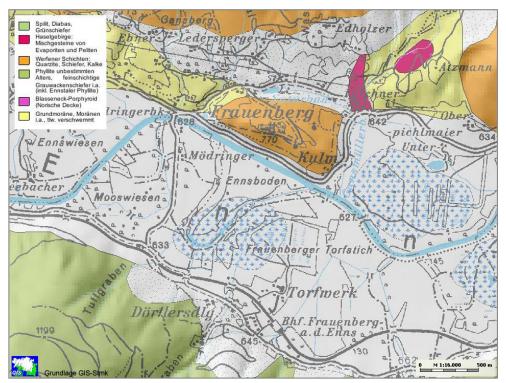
Abb. 4.1.6: Geologische Verhältnisse im Bereich Mödring (Quelle: GIS-Steiermark)

Die Südseite des Tales begrenzen Formationen der Norischen Decke, die das Dürrenschöberl (1737 m) bilden. Hier finden sich als vorherrschende Gesteinsarten vor allem Grauwackenschiefer, Serizitschiefer, Quarzitschiefer, Grünschiefer, erzführenden Kalk und paläozoisches Konglomerat. (Scharf. W. in Güntschl et. al., 1960)

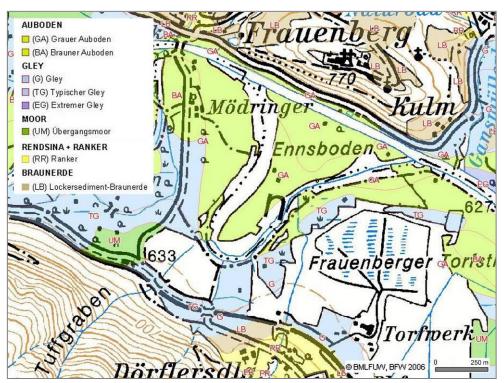
Abb. 4.1.7: Bodentypen im Bereich Mödring (Quelle: Digitale Bodenkarte)

Das Übergangsmoor westlich des Knies der Ennsschlinge stellt einen sehr sauren, kalkfreien und stark humosen Bodentyp dar und bildet (von der Genese her) den Übergang vom Niedermoor zum Hochmoor. Aufgrund der Überfeuchtung ist auch dieser Bodentyp nicht für eine landwirtschaftliche Nutzung geeignet (eBOD, 2006).

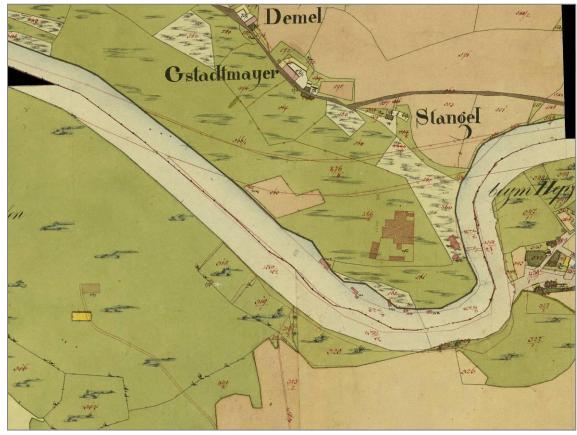
Abb. 4.2.3: Der Bereich westlich von Admont im Franziszeischen Kataster, M. 1:2880 (Quelle: BEV)

erfolgte bereits 1865, ein Jahr nach Beginn der Gesamtmaßnahmen unter dem Namen "Admonter Durchstich". In Abbildung 4.2.3 ist der Ennsverlauf nach den Regulierungsarbeiten, nachträglich in rot eingezeichnet, zu erkennen.

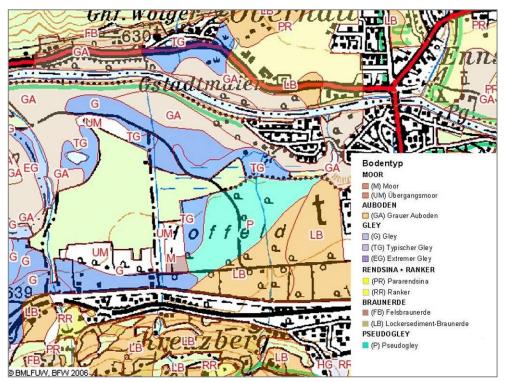
Abb. 4.2.6: Bodentypen im Bereich Admont-Dampfsäge (Quelle: Digitale Bodenkarte)

Speicherkraft mäßig. Er ist kalkfrei und sauer und wird als mittelwertiges Grünland eingestuft.

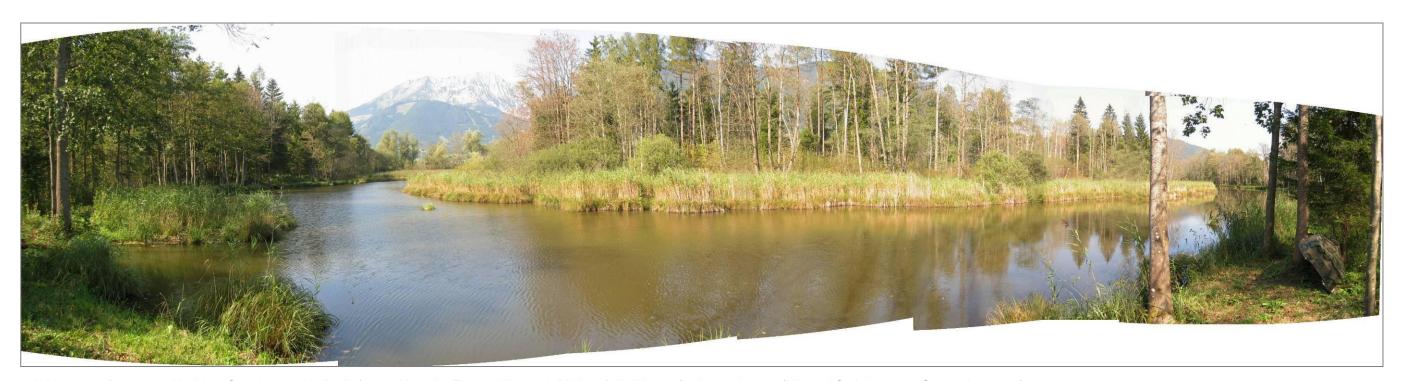
Abb. 4.1.16: Panorama Mödring. Standort ist das Prallufer am Knie der Ennsschlinge mit Blick auf die Wasserfläche im Altarm. (Michael Stelzhammer, September 2006)

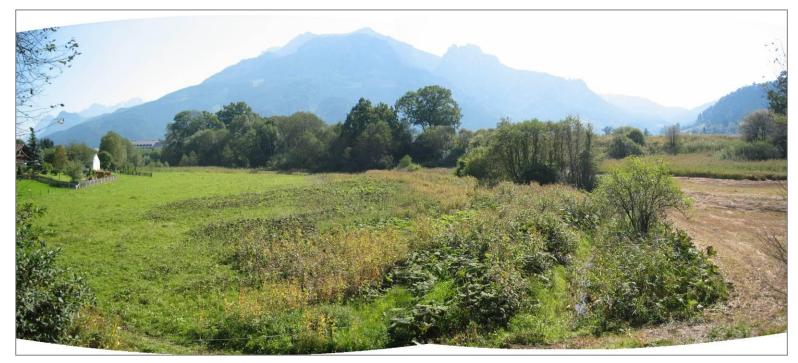
Abb. 4.2.14: Panorama Admont-Dampfsäge. Standort ist der westliche Straßendamm im Altarm mit Blick Richtung Altarm flussab. Im Vordergrund die Ruderalfläche. (Michael Stelzhammer, September 2006)

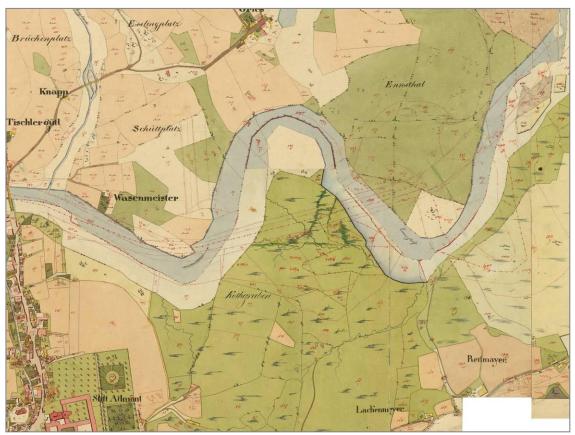
Abb. 4.3.3: Das Gebiet östlich von Admont um das Jahr 1824 im Franziszeischen Kataster, M. 1:2880 (Quelle: BEV)

Wie in Abbildung 4.3.4 zu erkennen ist, stellt der heute verbliebene Altarm allerdings nicht den Verlauf der damaligen Enns dar<sup>8</sup>. Die Flussschleifen haben damals sowohl flussauf als auch flussab des heutigen Altarm-Restes angesetzt. Der im Franziszeischen Kataster nachträglich (in rot) eingezeichnete Flussverlauf und die Parzellierungen machen dies auch deutlich.

Ob die Enns in den wenigen Jahren zwischen 1824 (Franz. Kataster) und der Regulierung (Kornbauer-Durchstich) im Jahre 1864 ihr Flussbett in so starker Weise verlagert hat, ist in Ermangelung von Kartenwerken bzw. Abbildungen aus diesen Jahren nicht restlos zu klären. Darüber hinaus lässt auch die Darstellung in der Übersichtskarte zu den Sectionsplänen zur Ennsregulierung (Abb. 4.3.5) hier kein klares Bild erkennen.

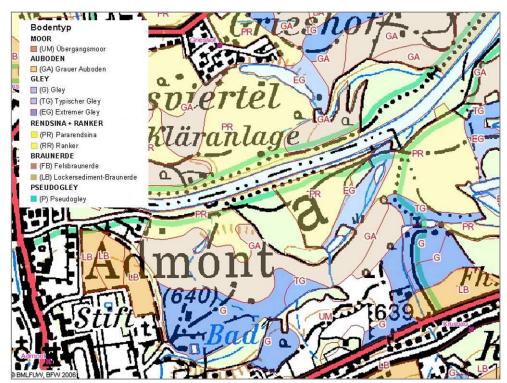
Abb. 4.3.7: Bodentypen im Bereich Admont-Ost (Quelle: Digitale Bodenkarte)

Die bodenkundlichen Verhältnisse in diesem Untersuchungsgebiet können wie folgt beschrieben werden. In den feuchten, häufig überstauten Bereichen der ehemaligen Flussschlinge finden wir Extremen Gley aus feinem Schwemmmaterial, der mäßige Speicherkraft und geringe Durchlässigkeit besitzt. Er ist schwach sauer bis alkalisch und weist einen großen Anmoorhumus-Anteil auf. Der natürliche Bodenwert wird als geringwertiges Grünland (Schilfstreu) beschrieben (eBOD, 2006), dessen Bearbeitbarkeit aufgrund der Nässe kaum möglich ist.

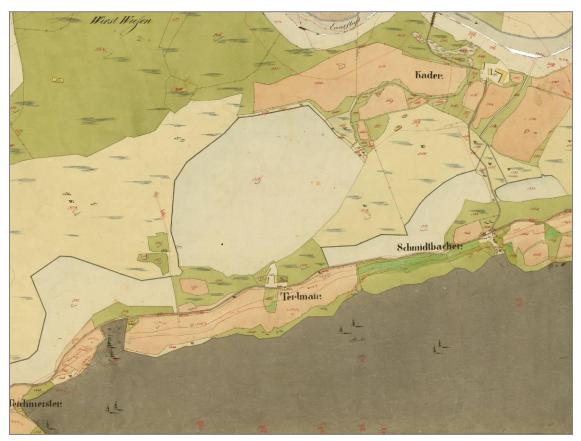
Abb. 4.5.3: Die beiden Teiche in einem Ausschnitt aus dem Franziszeischen Kataster, 1824, M. 1:2880 (Quelle: BEV)

Ob die Verringerung der Gewässerflächen der beiden Teiche auf rein natürliche Verlandungsprozesse oder auch durch anthropogene Einflüsse wie Senkung des Wasserspiegels oder Zuschüttungen zurückzuführen sind kann an dieser Stelle nicht beantwortet werden. Lediglich die Zweiteilung des Narrenteiches lässt sich mit dem Eintrag großer Geschiebefrachten des Zubringers (Schmiedbach) erklären.

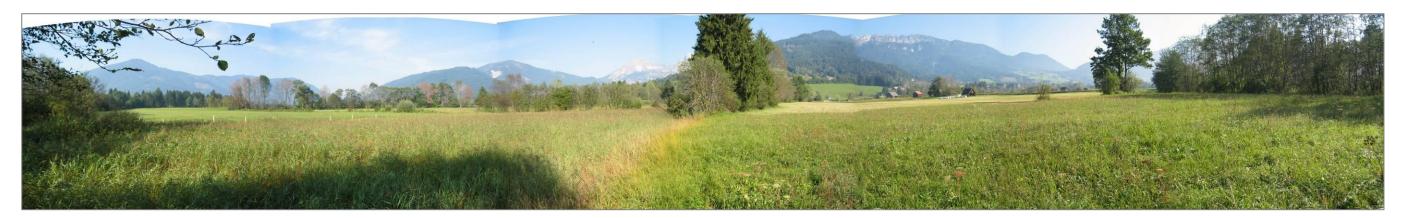
Abb. 4.7.17: Panorama Grabner Au. Standort ist die Geländekante am flussauf gelegenen Beginn des Altarmes mit Blick in den Altarm. Die linke Bildhälfte zeigt das ehemalige Flussbett. Das einstige Ufer ist durch die Gehölze (Fichten) in der Bildmitte gekennzeichnet. (Michael Stelzhammer, September 2006)

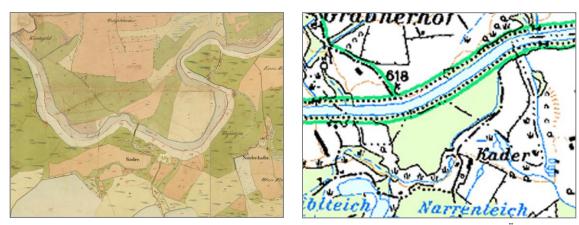
Abb. 4.8.6: Der Bereich Kader-Altarm im Jahr 1824 (Franziszeischer Kataster) und heute (ÖK 50)
