WILDHOLZMANAGEMENT

Johnsbach Zwischenmäuerstrecke

Dokumentation und Leitfaden

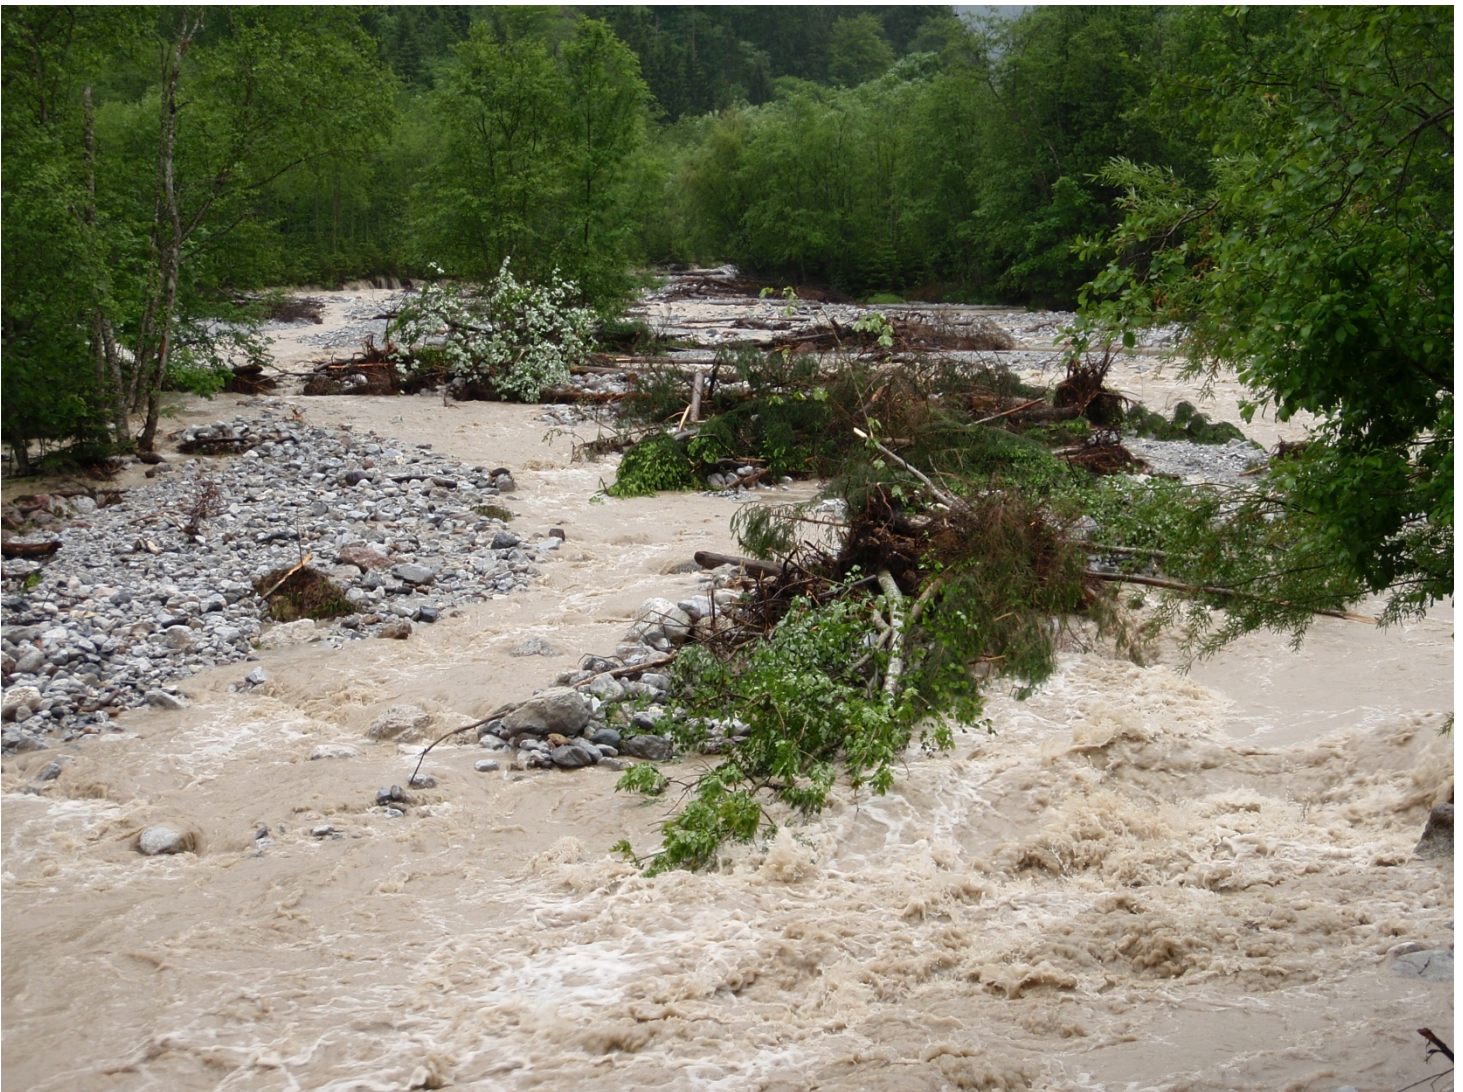
Angetriebenes Wildholz beim Kainzenalblgraben, 2. Juni 2013

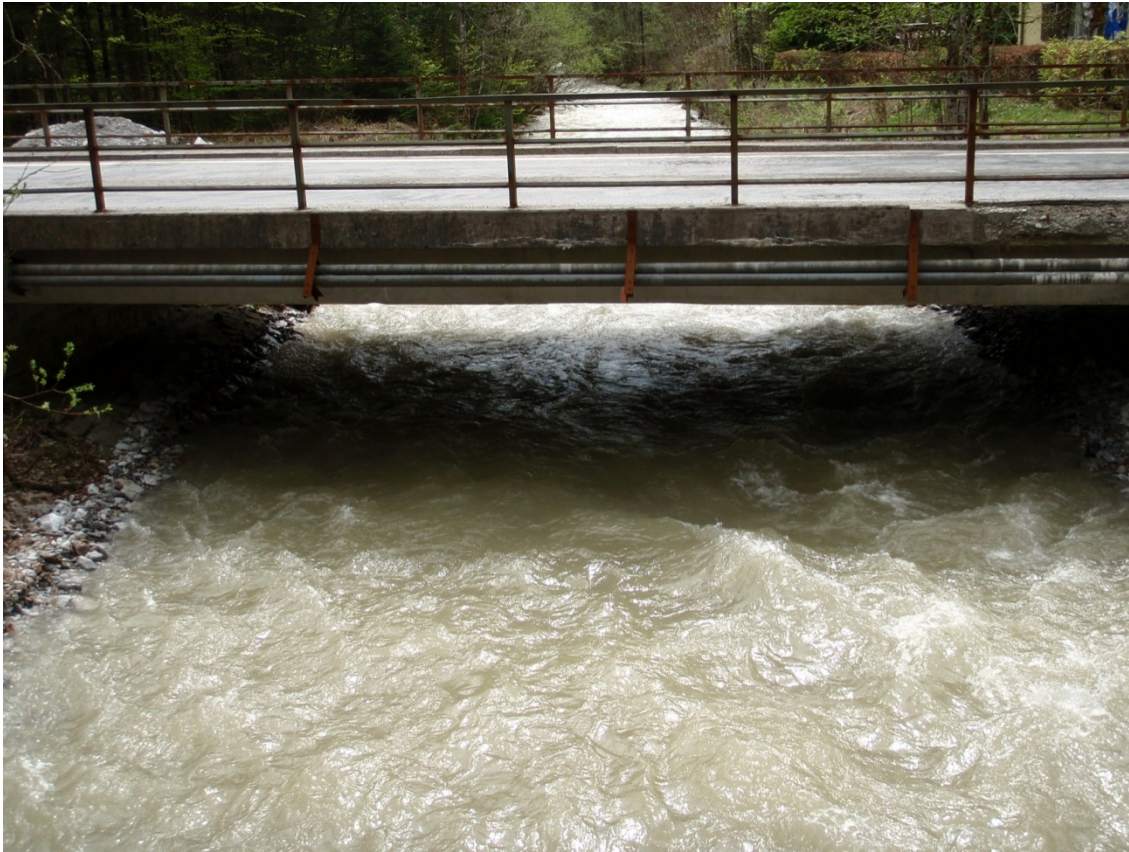
Die Johnsbachbrücke der B 156

Gefahrentechnisch negativ : Mit einer lichten Weite von 13,5 x 2,70 Meter viel zu klein und auf das künstliche Trapezprofil abgestimmt, ohne Rücksicht auf bzw. ohne „Sicherheitspolster“ für die natürliche Geschiebe- und Wildholzfracht aus dem Einzugsgebiet.

Schon bei HQ30 schlägt das Wasser fast an der Unterkante der Brücke an. Bei eintretender Verklausung und/oder Aufschotterung wäre die Überflutung der Straße, die Beschädigung der Brücke und ein seitlicher Teilausbruch des Johnsbaches zum Gasthaus Bachbrücke und zur Bachbrückenwiese (Weidendom) die Folge.

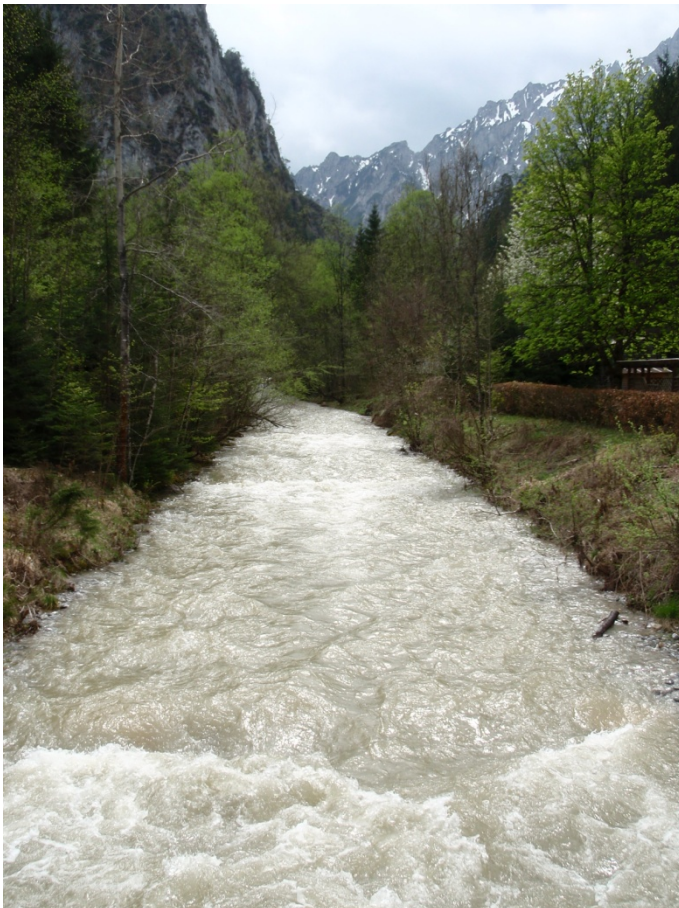
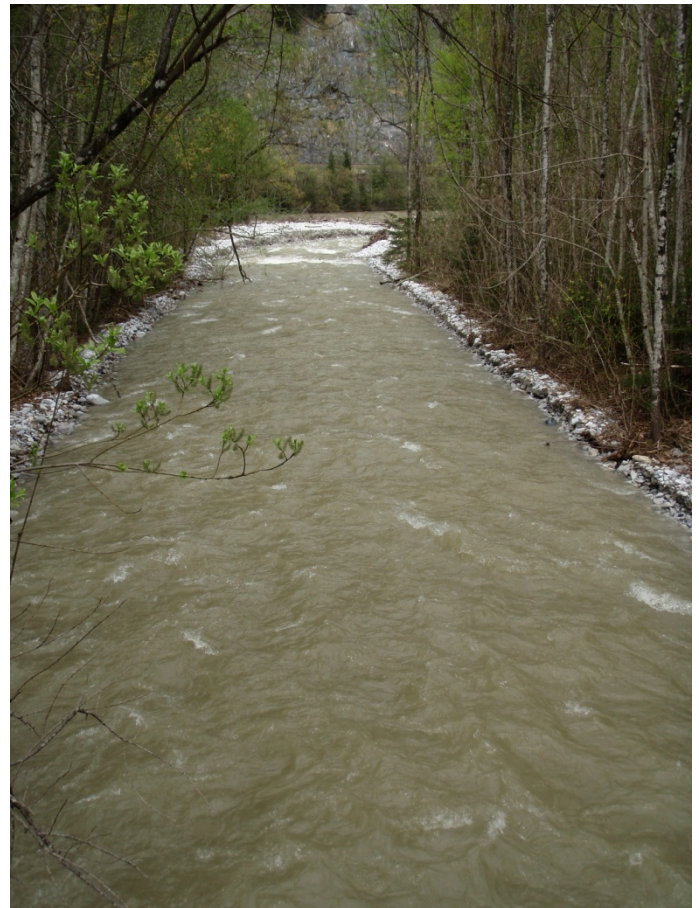
Bilder: Johnsbach Brücke B 156 aufwärts und abwärts zur Mündung gesehen.

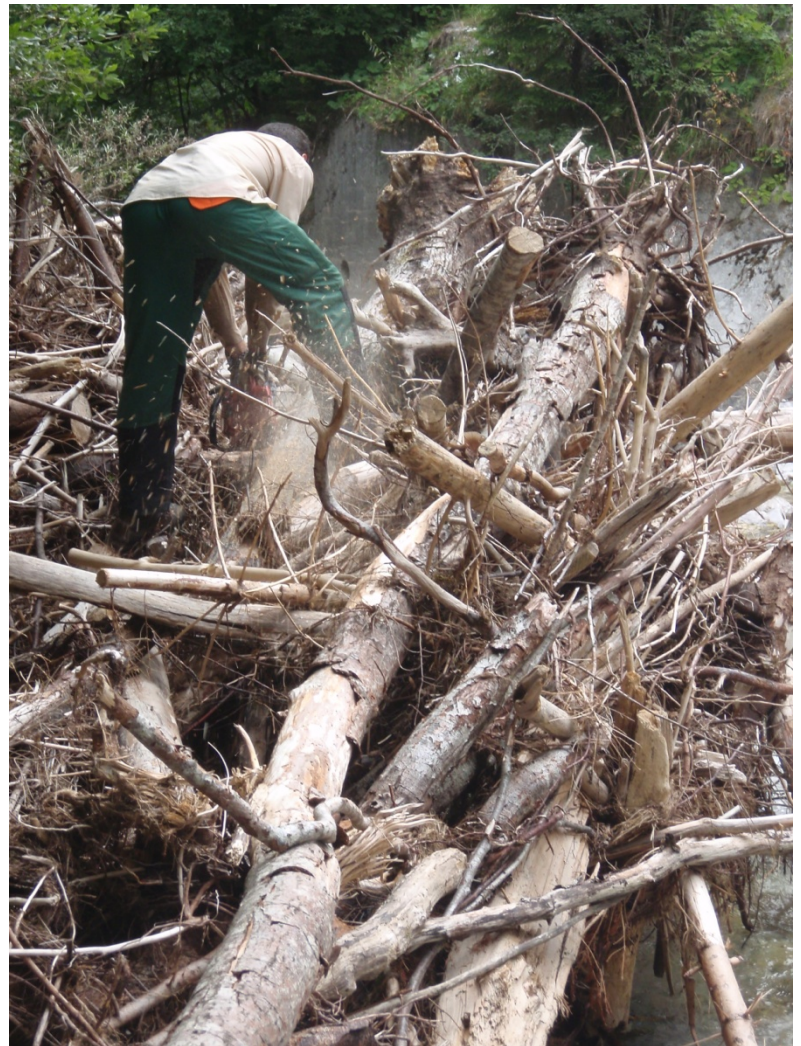
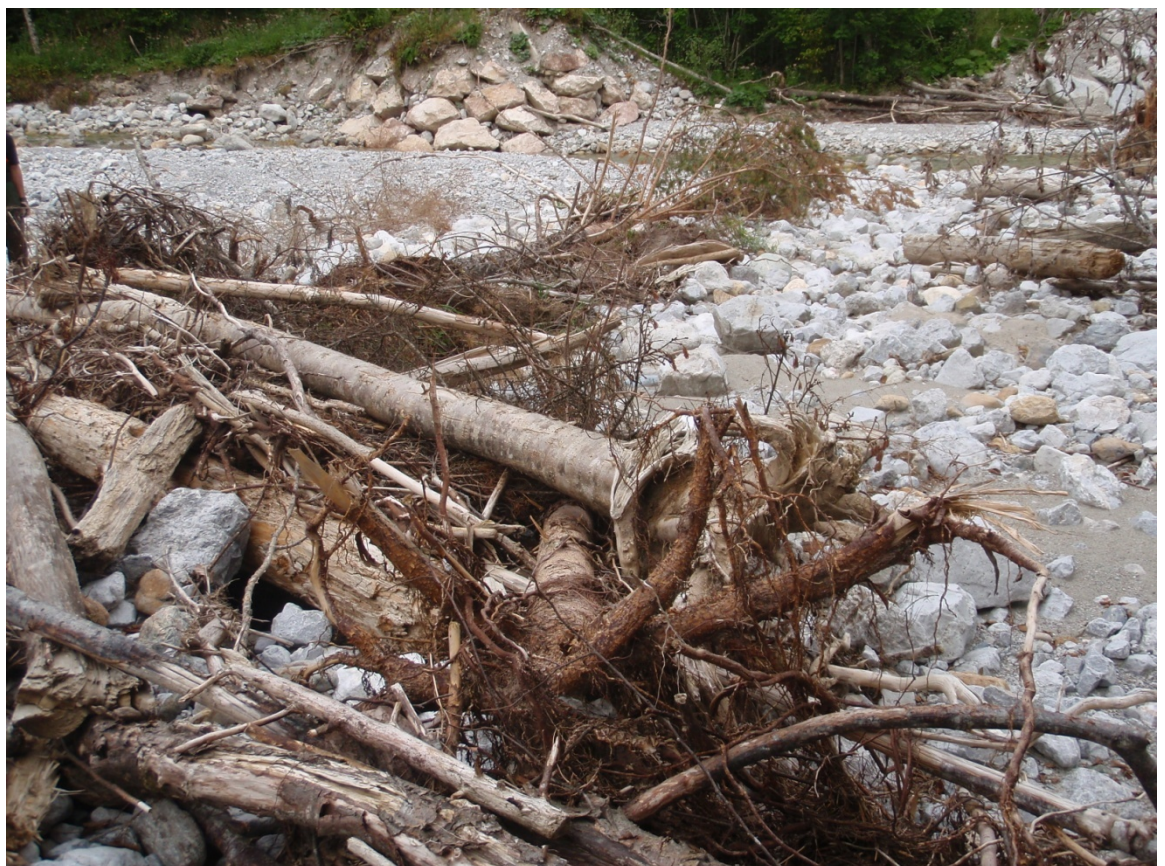
Lange Stämme innerhalb kleiner Holzhaufen sind jedoch nach Berücksichtigung der räumlichen Situation (brückennahe) eventuell zu kürzen. Das Motiv rechts zeigt den Prallhangbereich vor der oberen Gsengbrücke, hier wurden die starken Langhölzer **gekürzt**.

Das untere Motiv zeigt den Gleithang gegenüber der Kainzenalbl-Abweisbuhnen. Dieses Holz wurde wegen geringer Gefahr in seinem Zustand **ungekürzt belassen**.

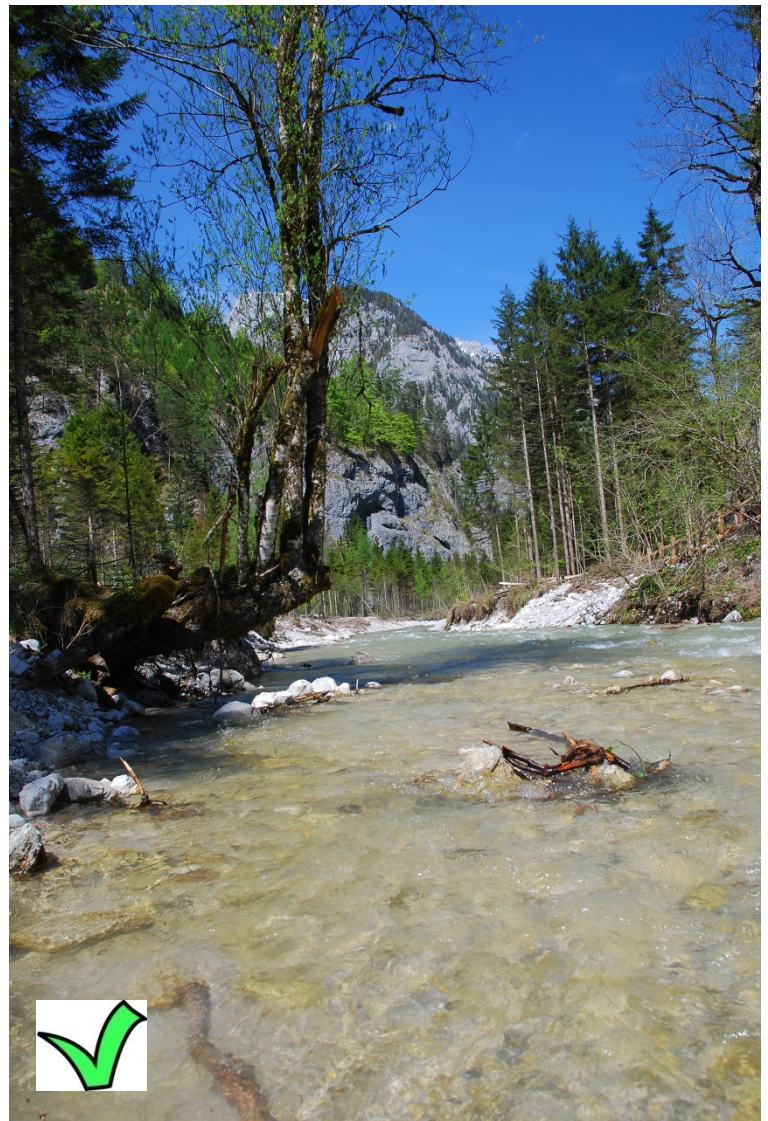
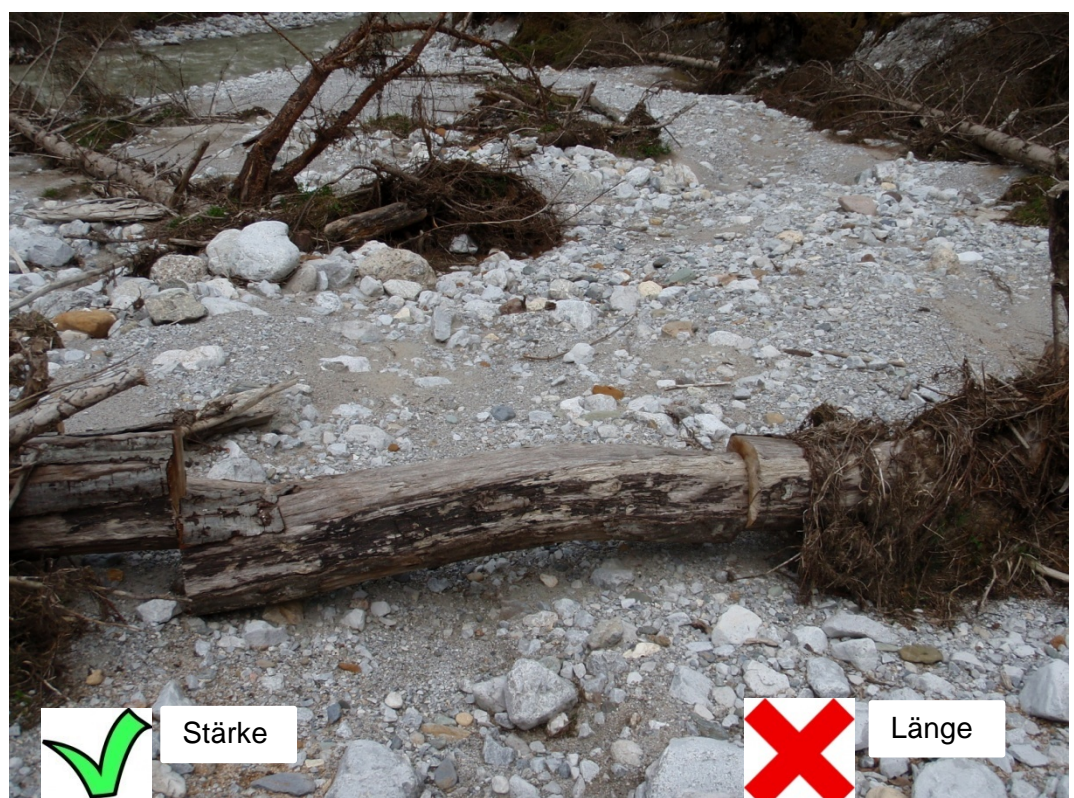
Rechts: Noch stehende Uferbäume werden generell belassen, da sie zur Befestigung der Böschung beitragen.

Unten: Von der Stärke her war dieser Stamm bei hm 5 durchzusägen, die Stücke können mind. doppelt so lang bleiben (4 Meter).

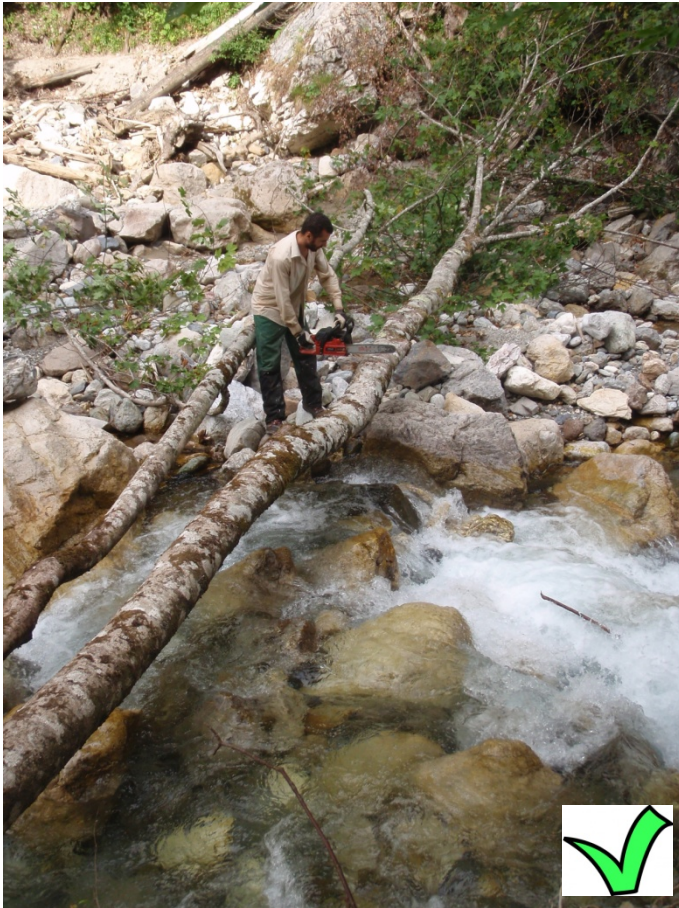
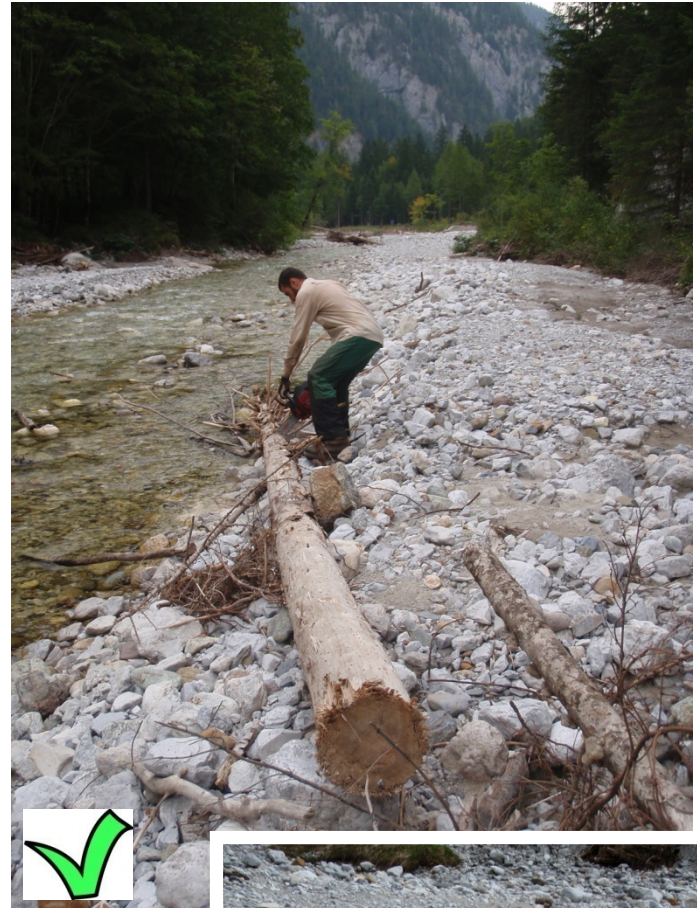
Oben links und rechts: Ablängen notwendig.

Stämme in dieser Stärke sind sicherheitshalber zu kürzen: Im ersten Fall (links) kann sich oberhalb der Haglmauerbrücke eine gefährliche Verklausung bilden; der glatte Stamm rechts im Bild liegt in der Hellichter Stein – Strecke. Er wird beim nächsten Hochwasser ungebremst Richtung B156 mitgenommen und übt keine Funktion als Schotterfang aus.

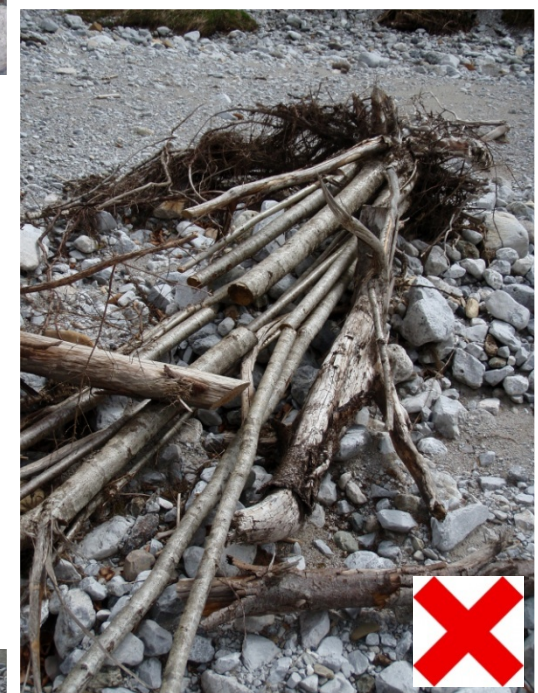
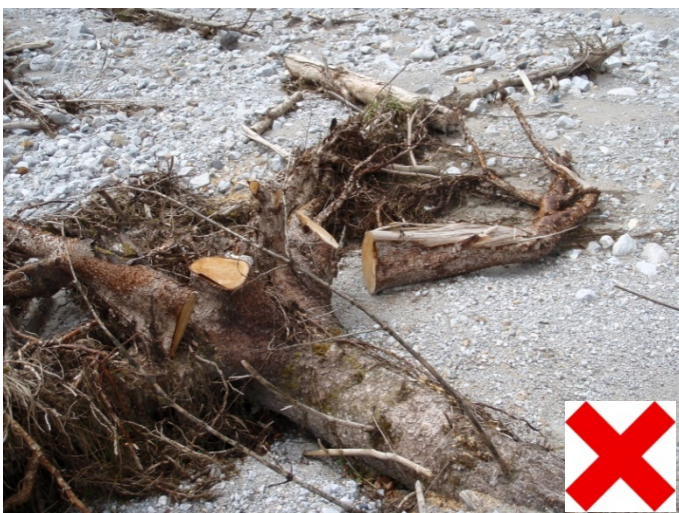
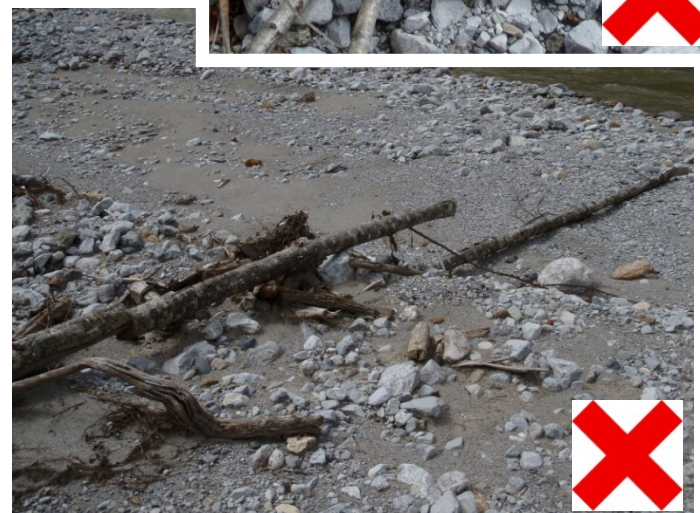
Rechts und unten: Ablängen ist NICHT notwendig!

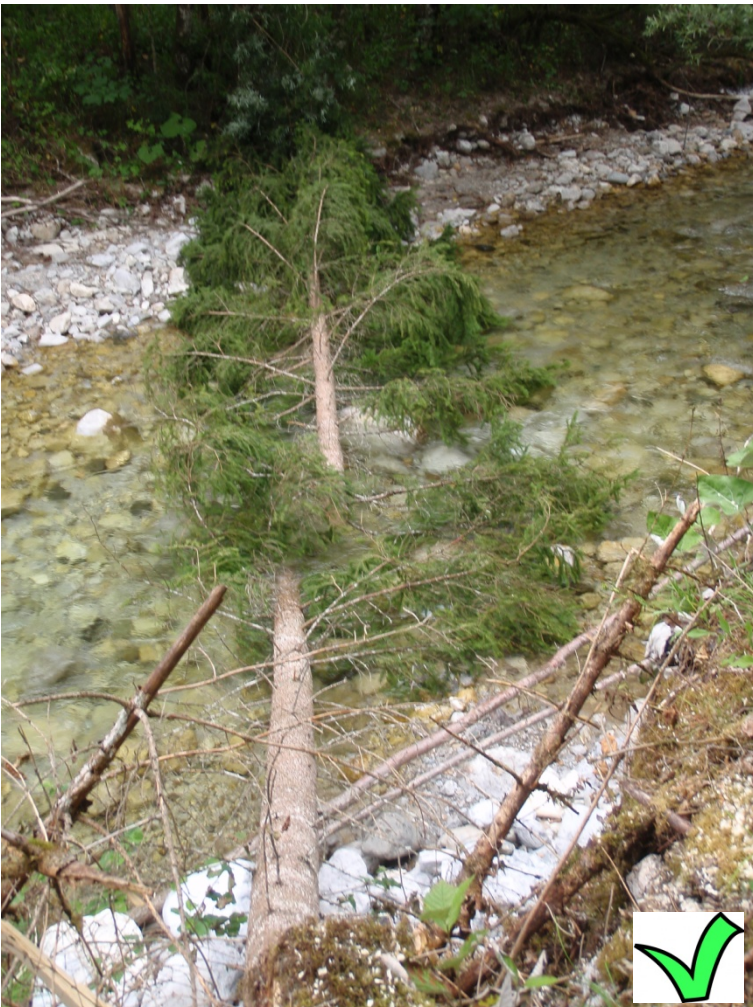
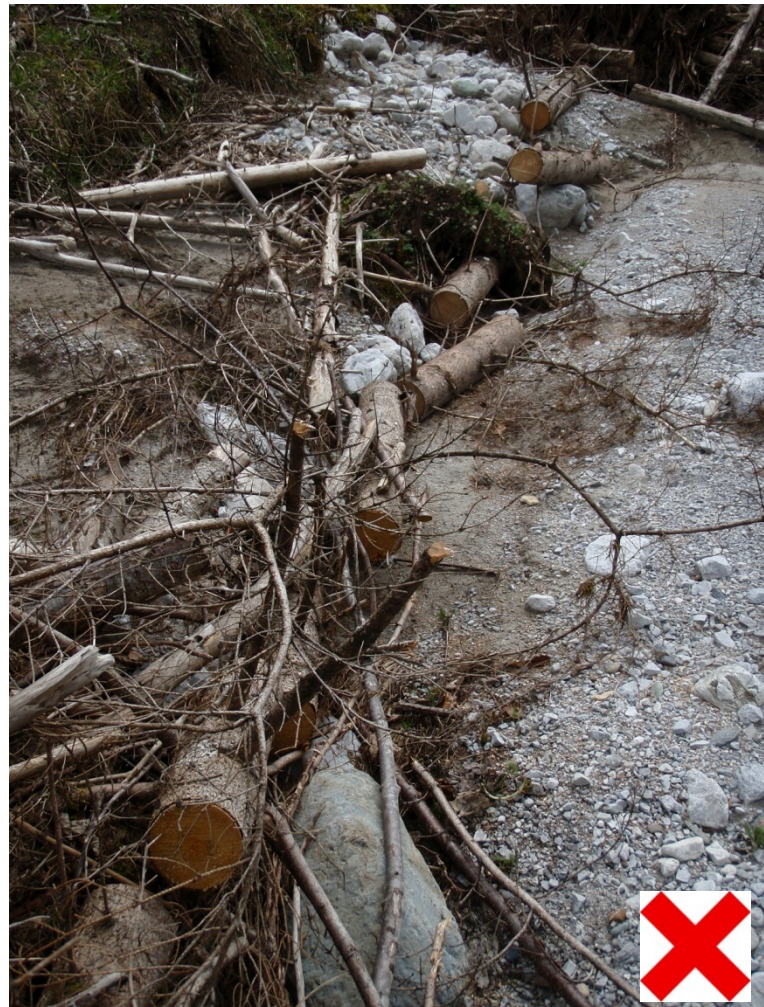
Unten links: **Korrekte Ablängung** im freien Bett knapp oberhalb Bachbrücke

Unten rechts: **Hier reichen auch weniger Schnitte (alle 4 Meter!)**; in der leeseitigen Uferposition treibt der Stamm kaum mehr weiter und erfüllt eine Uferschutzfunktion!

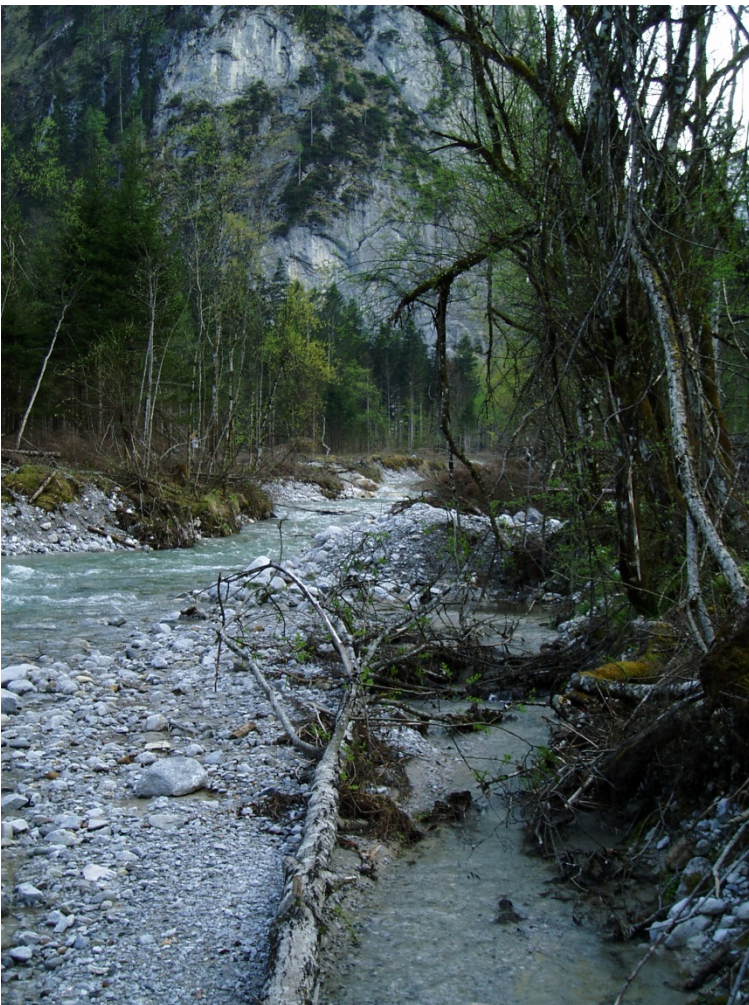
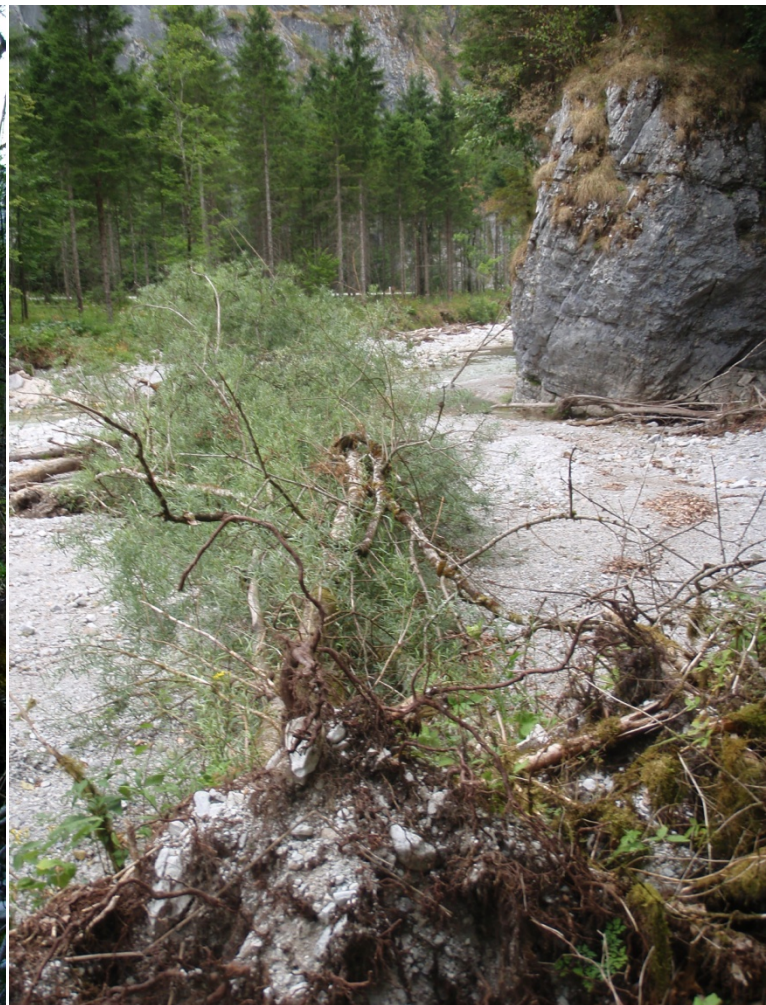
Die Motive unten zeigen Laubbäume, die unzerschnitten geblieben sind, da sie vital sind (austreibend) und am Uferrand zur Befestigung dienen können, bzw. grüne Inseln bilden:

Links eine bereits wieder austreibende Weide parallel zum Ufer, rechts die 2013 vom rechten Ufer in die strömungsberuhigte "Bertlbucht,, gestürzte Weide.

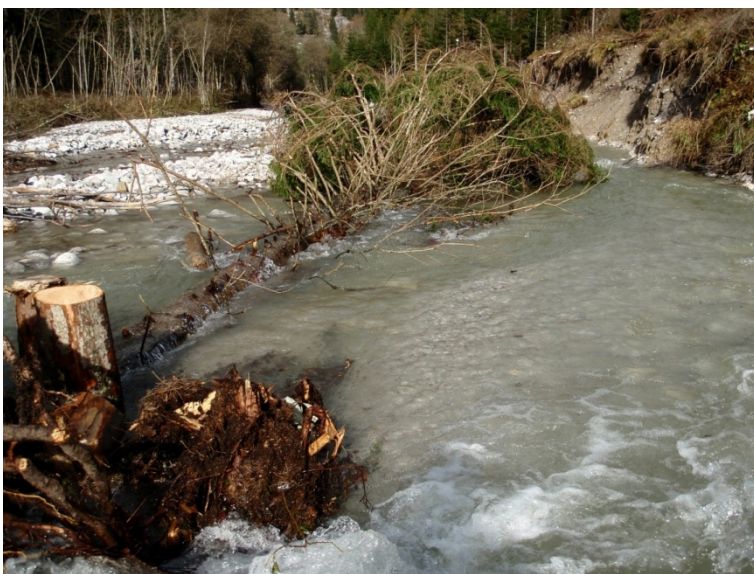
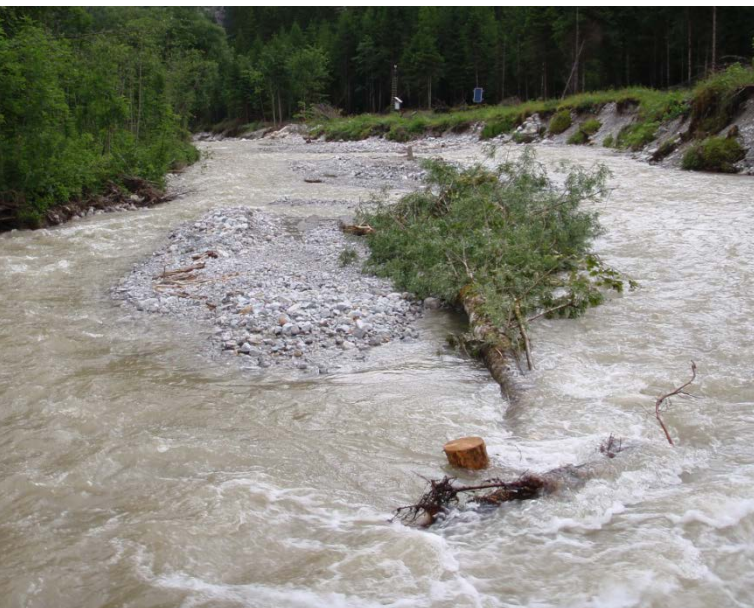
Bilder links oben und unten: Im Besucherbereich bei den hohen Schwellen einpilotierte Bäume, die erfolgreich als Schotterfang dienen (2010), links ein „Raubbaum“ zur Böschungsfestigung (2006)

Im Unterlauf (Geschiebe-Defizitstrecken) wurden einige Starkbäume mitten im Bach einpilotiert. Sie sind als Geschiebefang mittlerweile unter massiven Schotterbänken verschwunden. Es wird empfohlen, **ufernahe Fichten-Starkhölzer** besser mit einer Eisenkette oder Drahtseil zu sichern, anstatt sie sofort durch Zersägen zu entwerten.
