13. QUELLWOCHE 2021

„Wiederholungsaufnahmen von Probenstellen der ersten Quellwochen“

KURZDOKUMENTATION

Nationalpark Gesäuse GmbH
 Weng 2
 8913 Admont
www.nationalpark.co.at

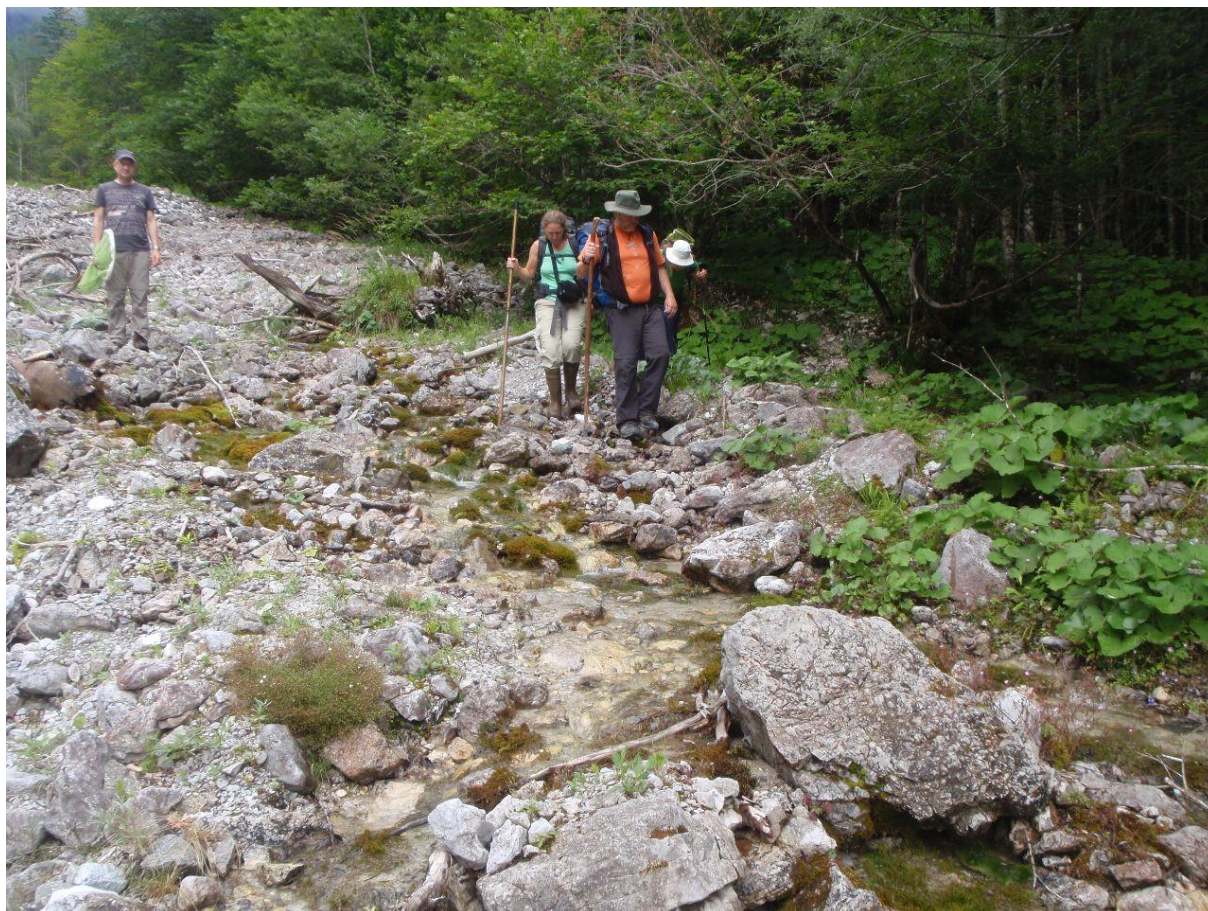
GOFU**Quelle unterer Gofergaben**

Foto 1: Quelle im unteren Gofergaben, seitlicher Austritt im Geschiebestrom. – Bild: H. Haseke, 02.08.2021

Lage/ Geologie: Quellhorizont im unteren Gofergaben, schräg gegenüber der Einmündung des „Großen Weißgraben“. Linksufrig des Goferhauptgrabens liegt eine ganze Reihe von Waldrheokrenen, die zum Teil aus älteren Talschottern, zum Teil aus dem steilen Waldhang entspringen. Die Mündungsstrecke des Quellbächleins versank seit einem Hochwasser im August 2005 jahrelang im Rohschutt des Hauptgrabens, bindet heute aber wieder an den Bach an, der vermutlich durch Selbstabdichtung an die Oberfläche zurückgefunden hat.

Beeinträchtigungen: ehemalige Forsttrasse quert den Quellhorizont – mittlerweile zugewachsen und naturnah.

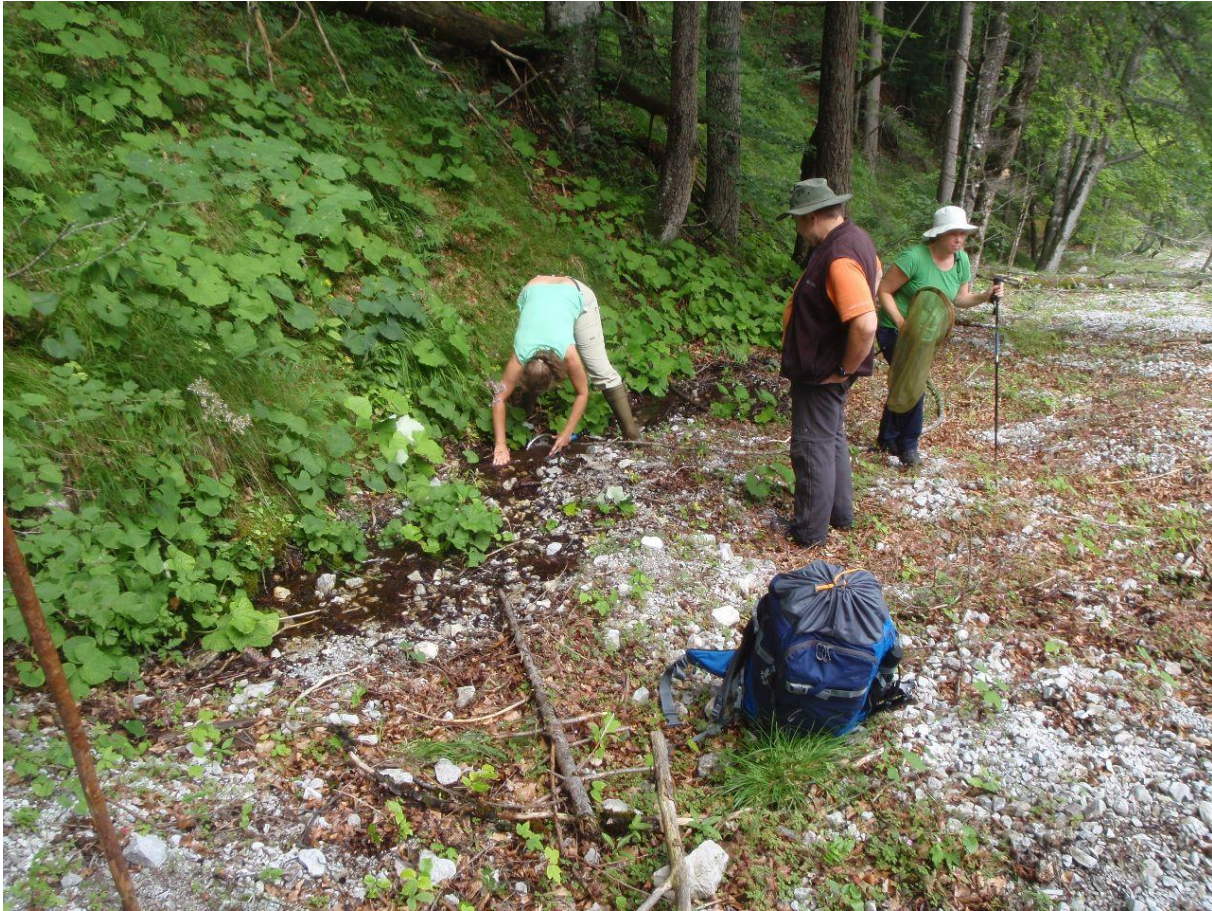
GOWA**Quelle im mittleren Gofergaben („Waldquelle“)**

Foto 2: Quelle im mittleren Gofergaben (GOWA). Ursprünglich oberhalb seitlich des Geschiebegrabens im Wald gelegen, wurde sie bei einem Unwetter mitsamt den nunmehr abgestorbenen Bäumen massiv zugeschüttet und führt an der Originalposition nur mehr eine spärliche Restwassermenge. – Bild: H. Haseke, 02.08.2021

Lage/ Geologie: Linksufrig des Hauptgrabens des Goferbachs entspringt die nunmehr kleine Quelle aus dem Waldhang. Sie ist der Rest einer ursprünglich großen Blockquelle mit einer Schüttung von rund 10l/sec (HASEKE 2005a). Durch das Geschiebe aus dem Gofergaben wurde sie massiv überschüttet. Neben dem kleinen Austritt am Waldhang tritt das Wasser nun etwas weiter unten aus dem Schuttstrom teilweise wieder zu Tage. Im Hauptgraben steht hier Dolomit an (HASEKE 2005a).

Beeinträchtigungen: Überschüttung mit Geschiebe, dadurch nur mehr wenig Restwasser (wahrscheinlich intermittierend). Die Quelle ist durch natürlichen Einfluss fast gänzlich zerstört!

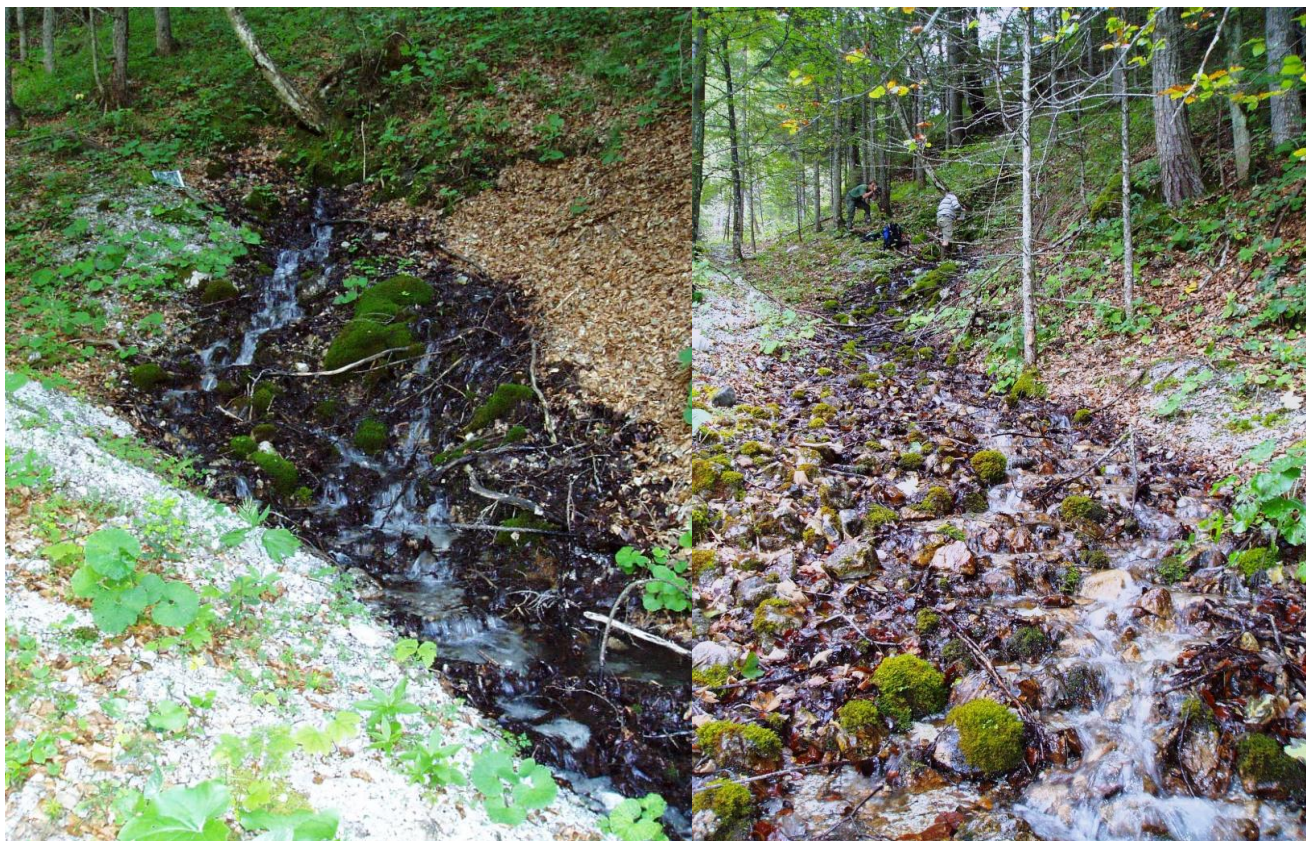
Fotos 3 und 4 : Quelle im mittleren Gofergaben (GOWA) am 8.6.2004 (links) und am 22.9.2005. - Beide Bilder: H. Haseke

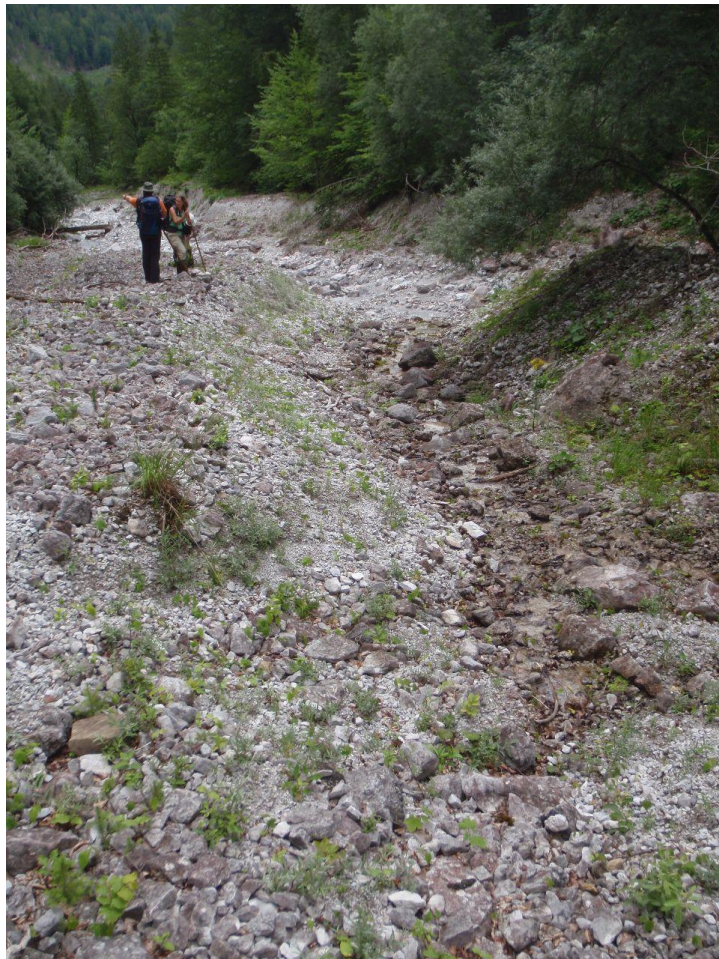
Foto 5: Etwas weiter unterhalb hat sich im Schuttstrom mutmaßlich ein neuer Austritt der ehemaligen Quelle GOWA gebildet. – Bild: H. Haseke, 02.08.2021

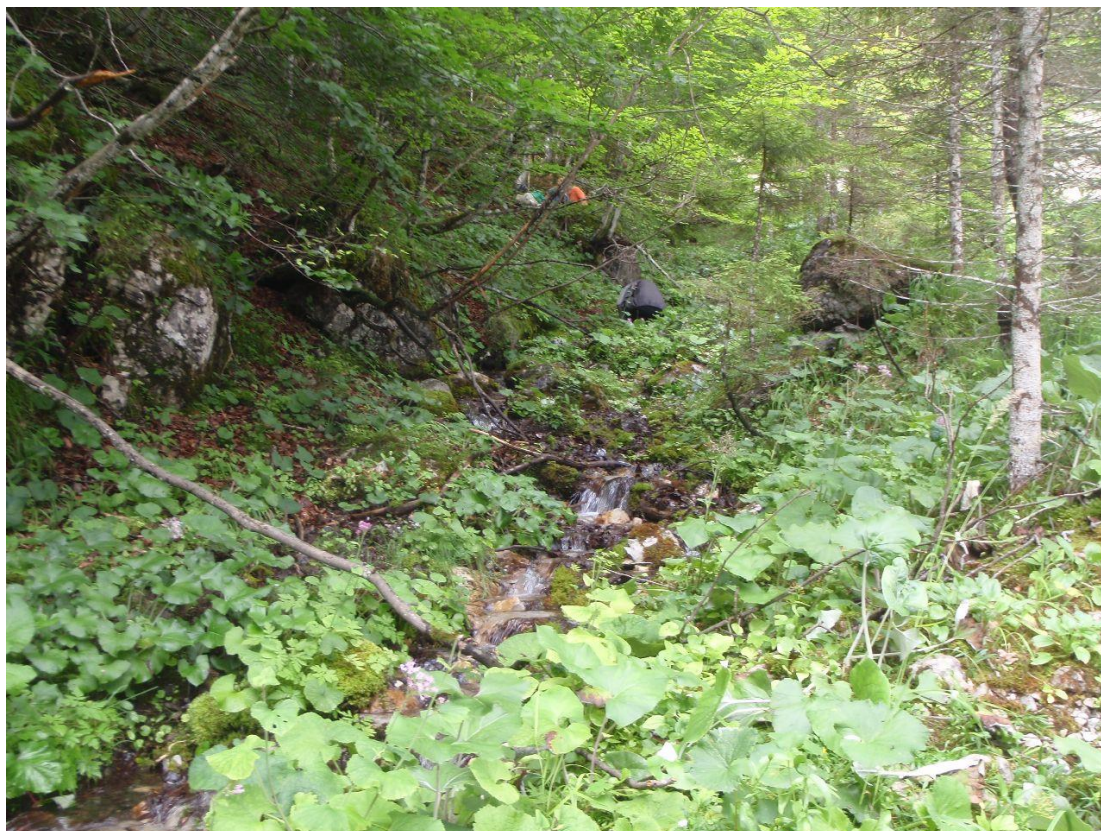
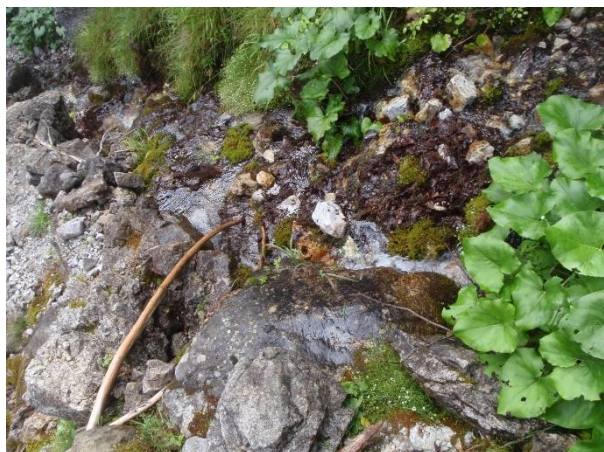
Turmsteinquelle (Gofergraben)

Foto 6: Die Turmsteinquelle im Gofergraben. - Bild: H. Haseke, 02.08.2021

Lage/ Geologie: Kräftige Quelle unterhalb des Turmsteins, die rechtsufrig des Gofergrabens aus einem parallelen Muldentälchen entspringt. Neben dem moosigem Quellbach tritt Wasser noch aus einigen Nebenquellen, teils im Schuttgraben, aus.

Foto 7: Die Quelle weist unterschiedliche Strukturen auf, auch Moose kommen vor. - Bild: H. Haseke, 02.08.2021

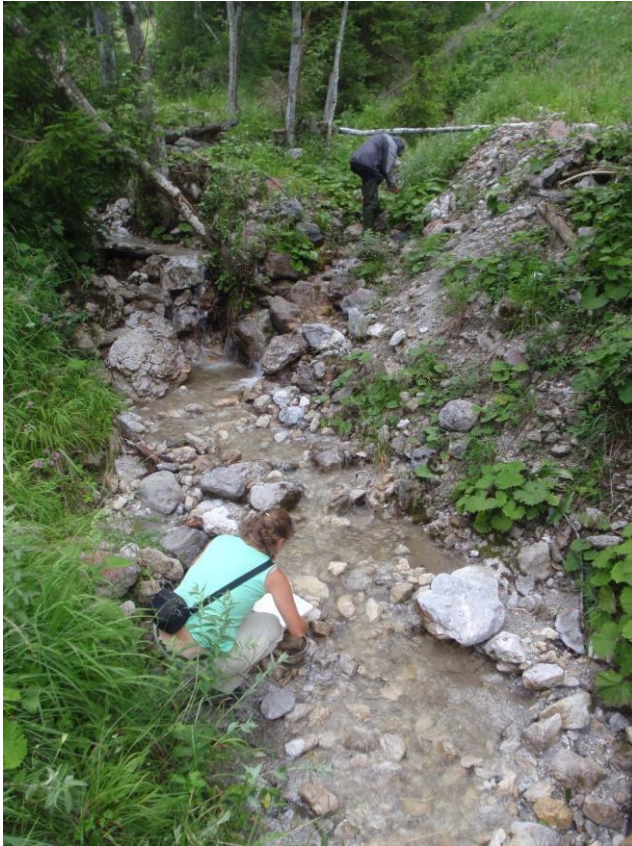
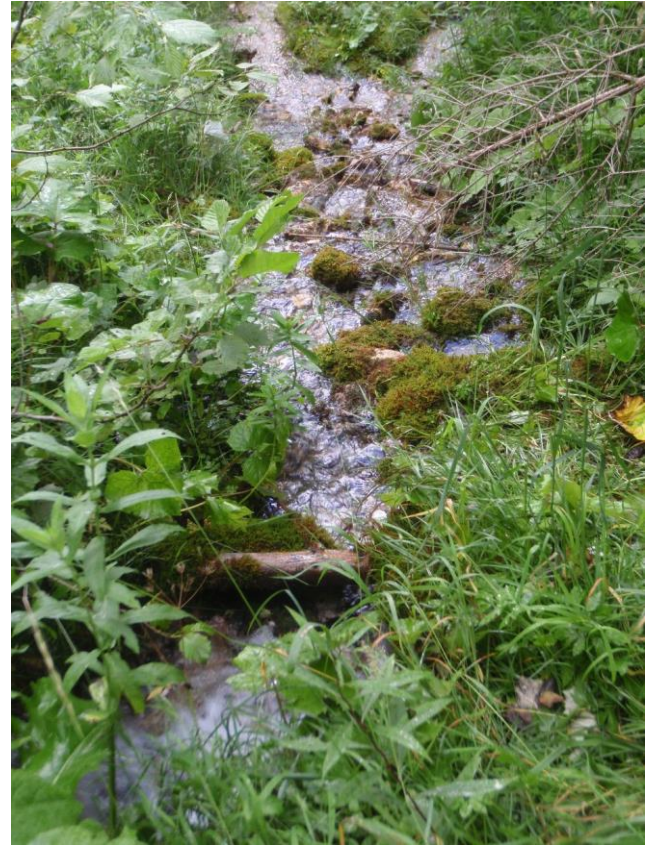
Draxltal Quelle

Foto 8 und 9: Die Quelle im Draxltal liegt direkt neben der Forststraße und ist mit einer großen betonierten Quelfassung versehen. Trotzdem wirkt das Habitat recht natürlich. - Bilder: H. Haseke, 02.08.2021

Beeinträchtigungen: Die alte, bei der Erstbeprobung angetroffene hölzerne und bereits zerfallene Quelfassung wurde vor rund zehn Jahren durch ein Betonbauwerk ersetzt. Das ursprüngliche Quellhabitat wurde damit zerstört und das Überlaufwasser kommt heute aus einem Rohr.

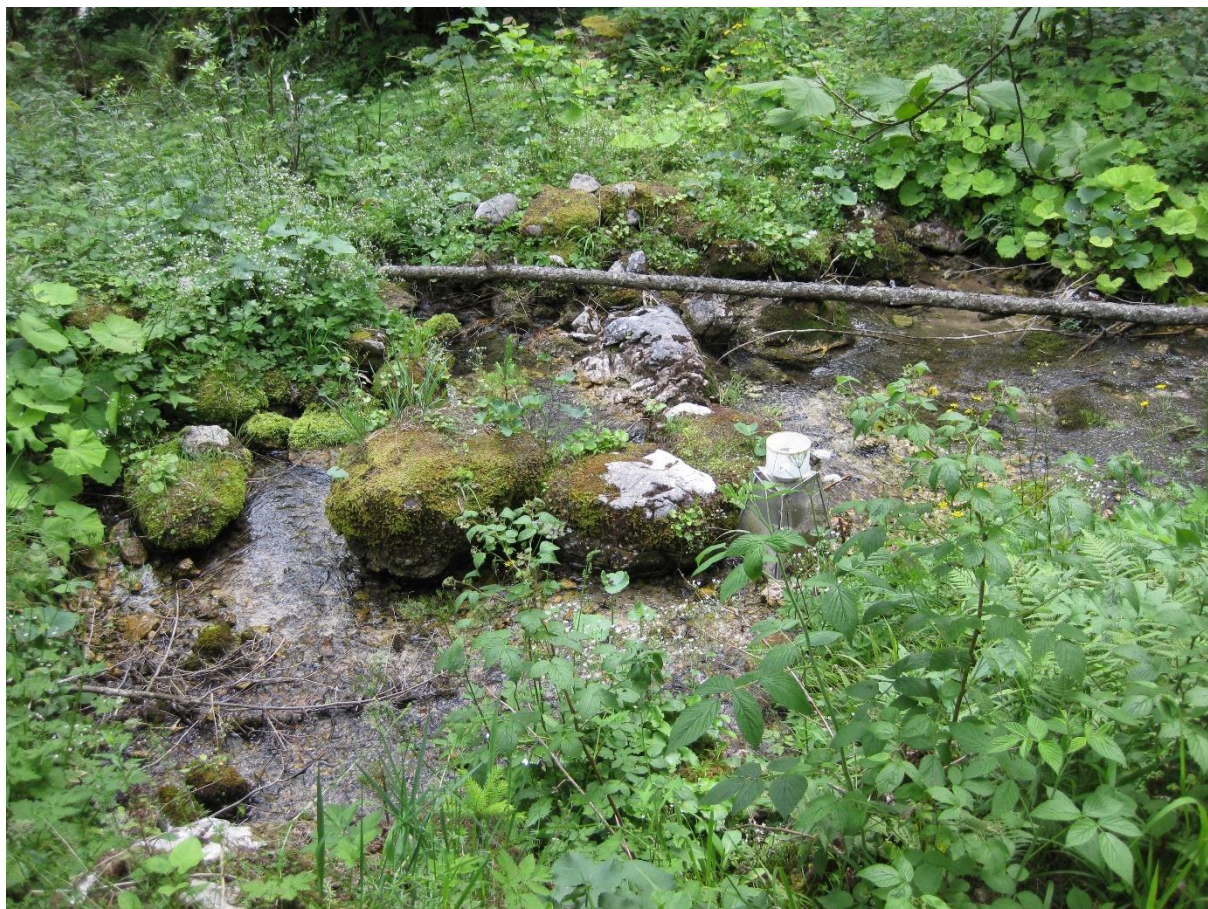
Foto 10: Die Quelle im Unteren Rohr war bereits um 2005, dann 2017/18 Standort zweier Emergenzfallen. Die Umgebung ist aktuell durch Schlagflora stark verwachsen. – Bild: C. Remschak, 02.06.2018

Beeinträchtigungen: Alter Quell-Einlaufkasten und Rohrstrang unterhalb der Quelle an der Straße. Auflichtung des Waldes im Zuge der Waldumwandlung vor rund 10 Jahren, dadurch aktuell stärker exponiert und besonnt.

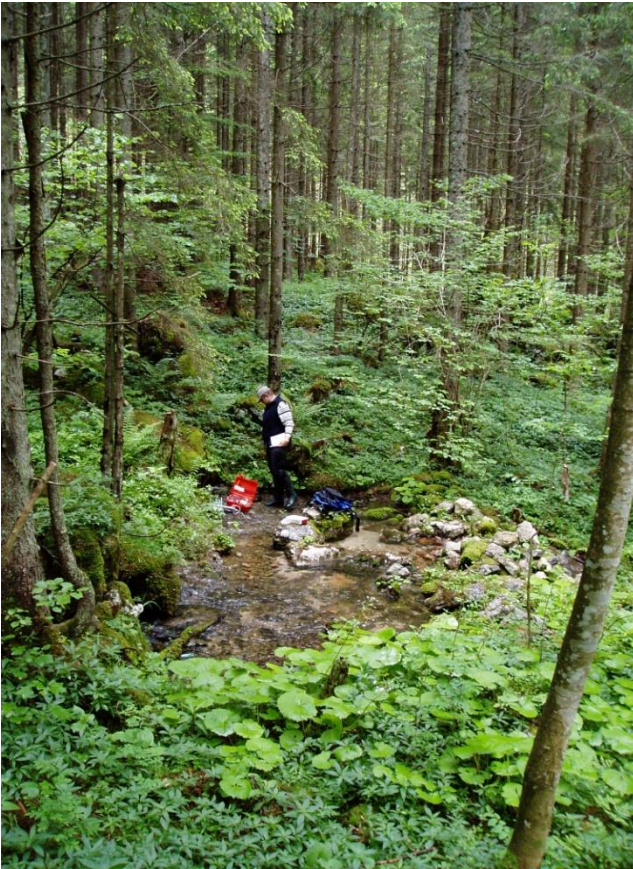
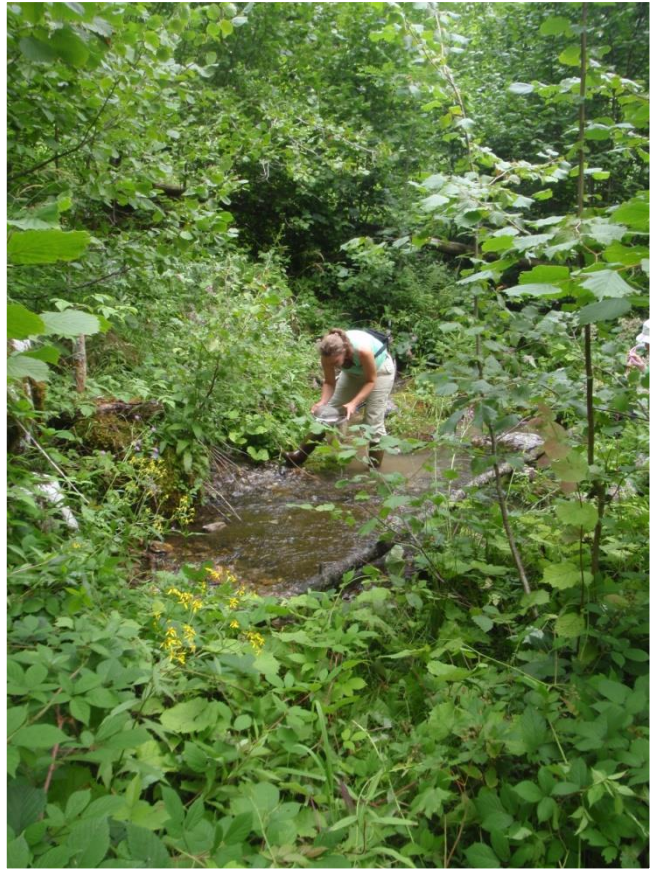
Fotos 11 und 12: Quelle URO vor der Waldumwandlung im Fichtenforst (links, am 1.6.2006) und heute in der stark aufkommenden Naturverjüngung (rechts, 2.8.2021). Bilder: H. Haseke

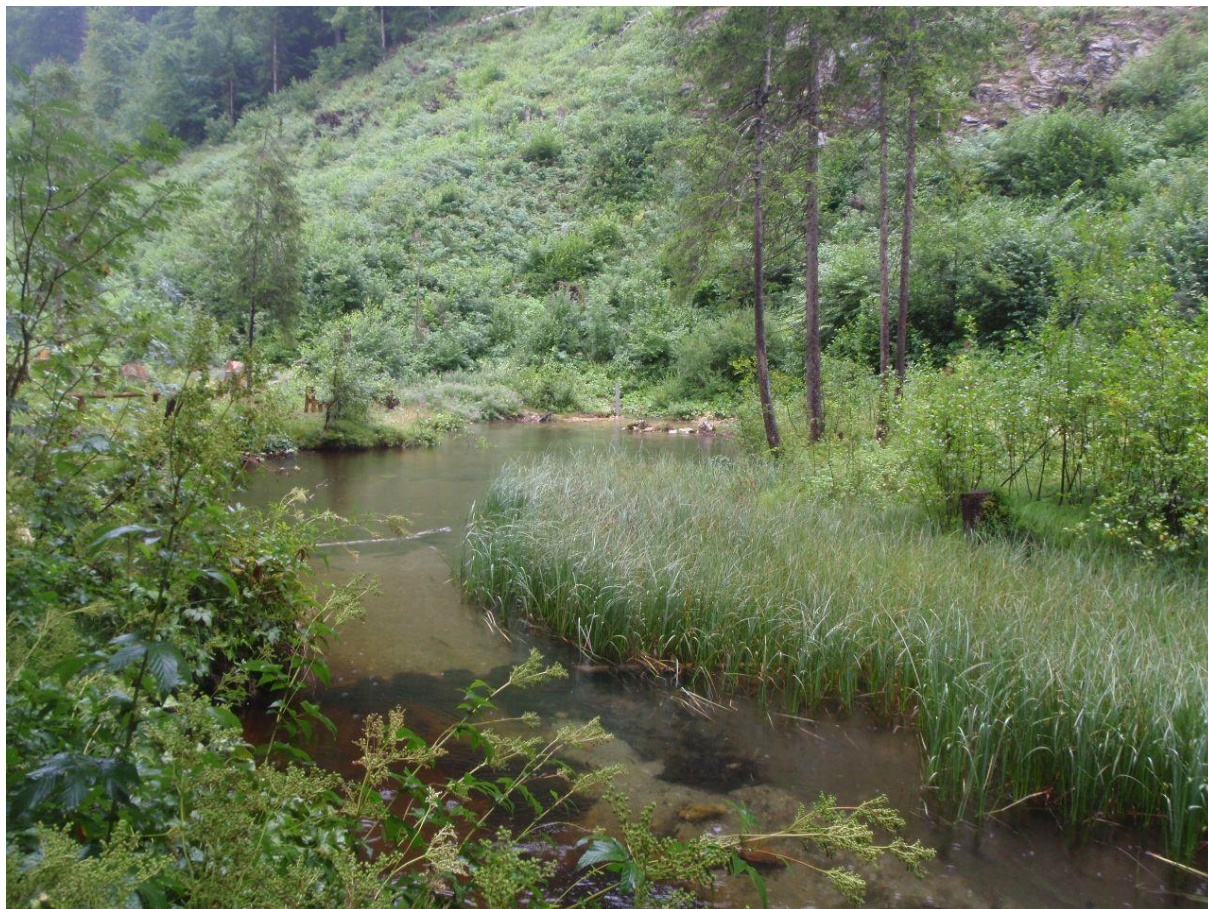
ETZ & ETZ-LI**Etzbachquelle (Kölbl Johnsbachquelle)**

Foto 13: Die große Etzbachquelle ist seit einem Windwurfereignis und darauf folgenden Schlägerungen gänzlich freigelegt und besonnt. – Bild: H. Haseke, 05.08.2021

Beeinträchtigungen: Bis in den Herbst 2017 lag die Etzbachquelle schattig im Wald. Dieser fiel einem Sturmereignis im Oktober 2017 zum Opfer, sodass die Quelle sich seit Frühling 2018 besonnt und frei präsentiert. Im Frühling 2021 mussten die letzten Bäume nahe dem Moor gefällt werden. Danach wurden neue Messstationen der UNI Graz installiert, was wiederum zu einer Beeinträchtigung des Hauptquellaustritts führte. Aktuell präsentiert sich die Quelle als umgebaggerter, wenig attraktiver Schuttaustritt.

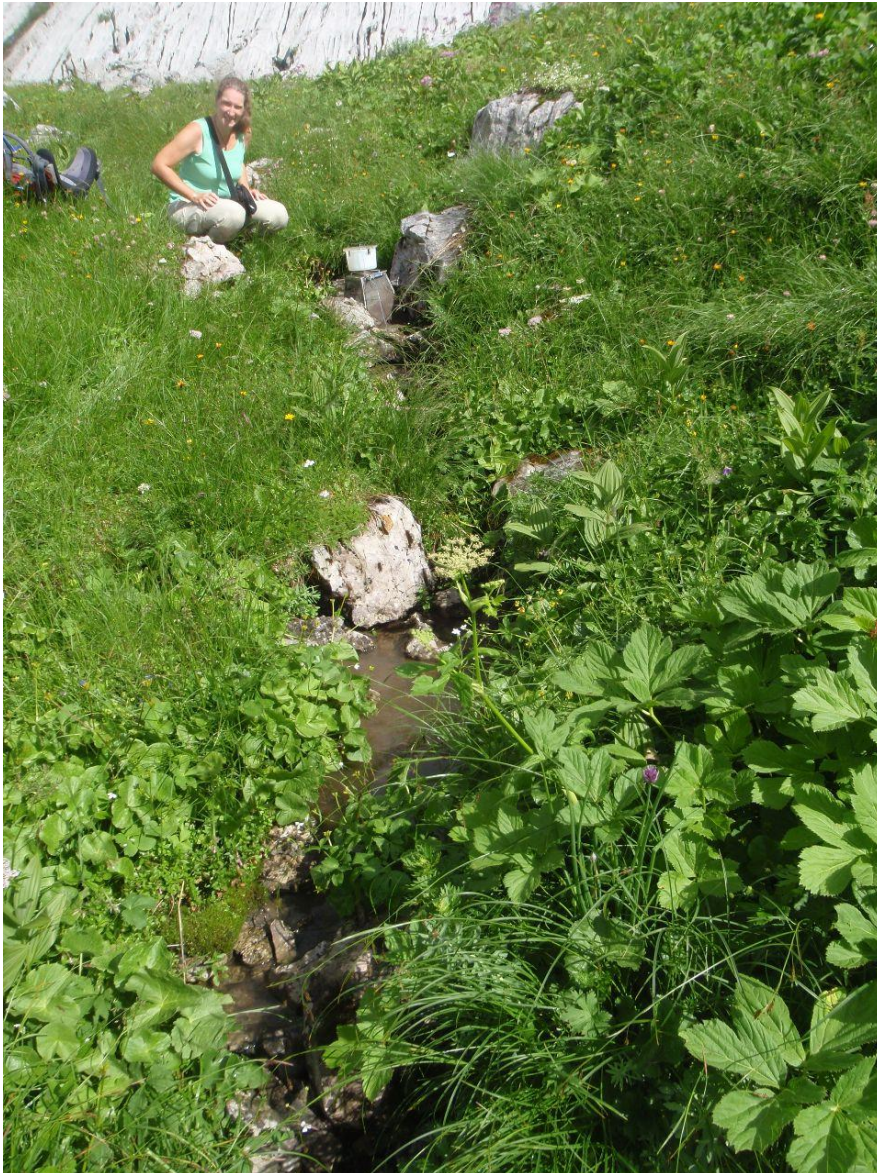
GLAKA 3 & 4**Quellbach Glanegggluck´n Quelle**

Foto 14: Quellbach der Glanegggluck´n Quelle mäandriert entlang der alpinen Matten des flachsohligen Kars. – Bild: H. Haseke, 03.08.2021

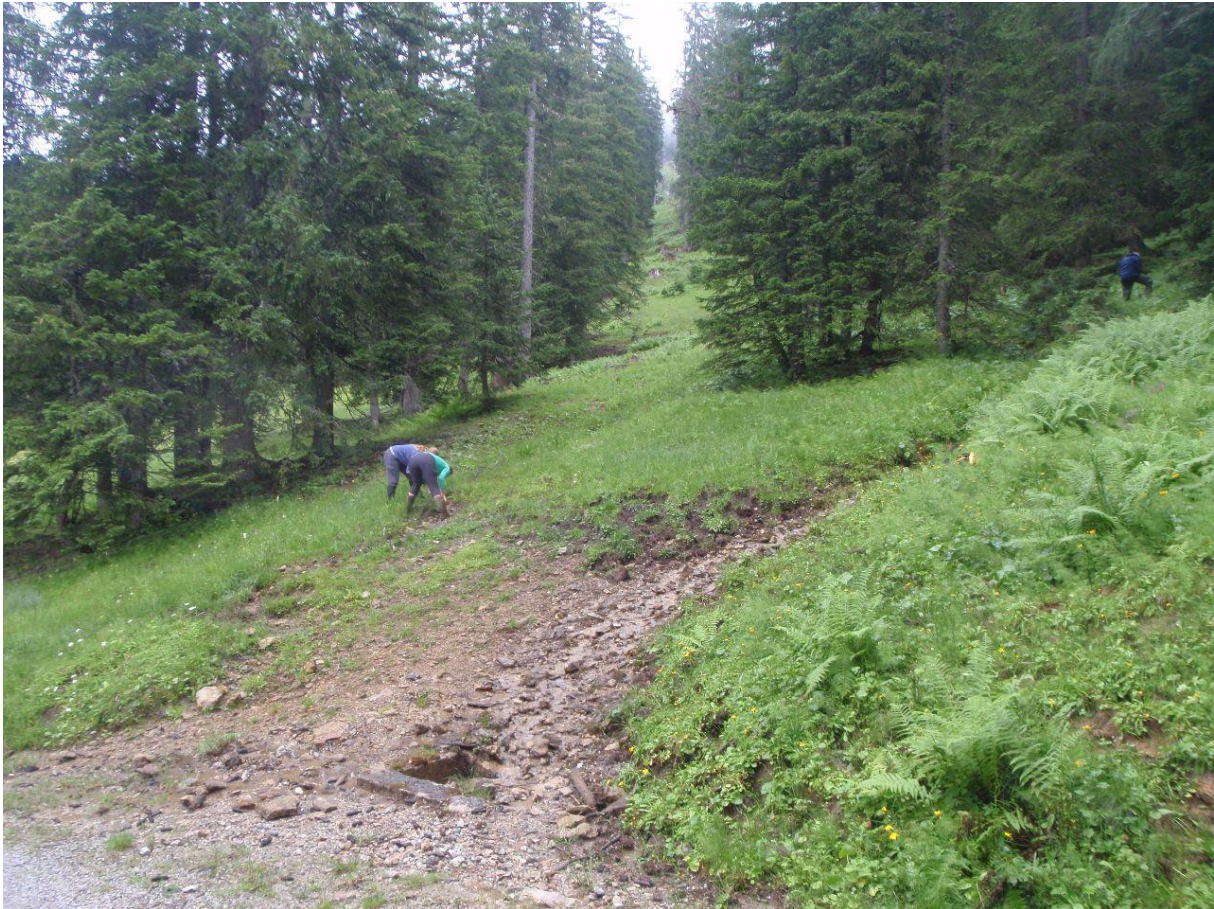
Quelle östlich Humlechernalm

Foto 15: Mehrere kleine Quellaustritte seitlich der Straße auf den Neuburgsattel östlich der Humlechernalm. – Bild: H. Haseke, 04.08.2021

Beeinträchtigungen: Forststraße, Quellfassung, starker Vertritt

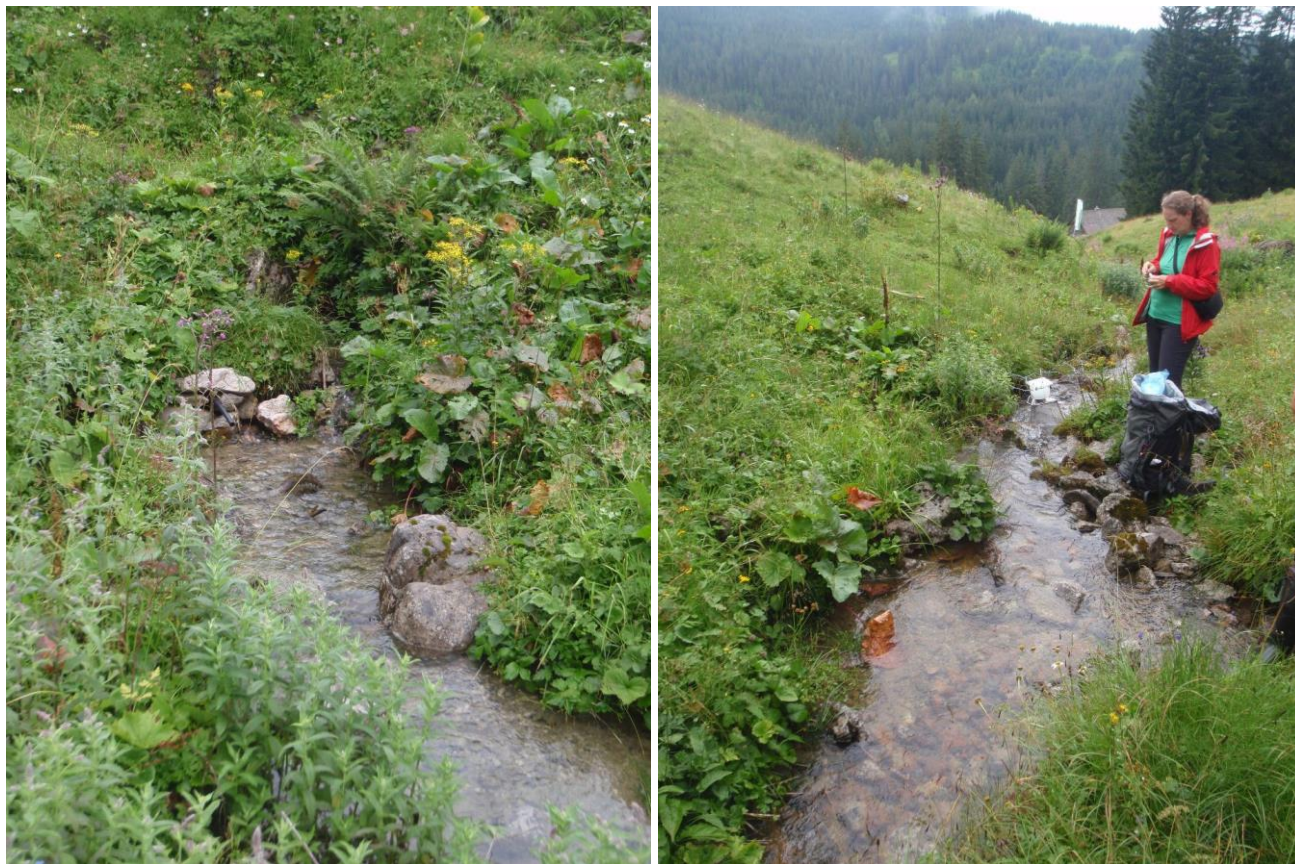
NEU**Quelle oberhalb Valtlbaueralm**

Foto 16 und 17: Die Quelle oberhalb der Valtlbaueralm liegt direkt im Weidegebiet der Neuburgalmen. Seit 2021 ist sie mit einer Emergenzfalle bestückt. – Bilder: H. Haseke, 04.08.2021

Beeinträchtigungen: Viehtritt

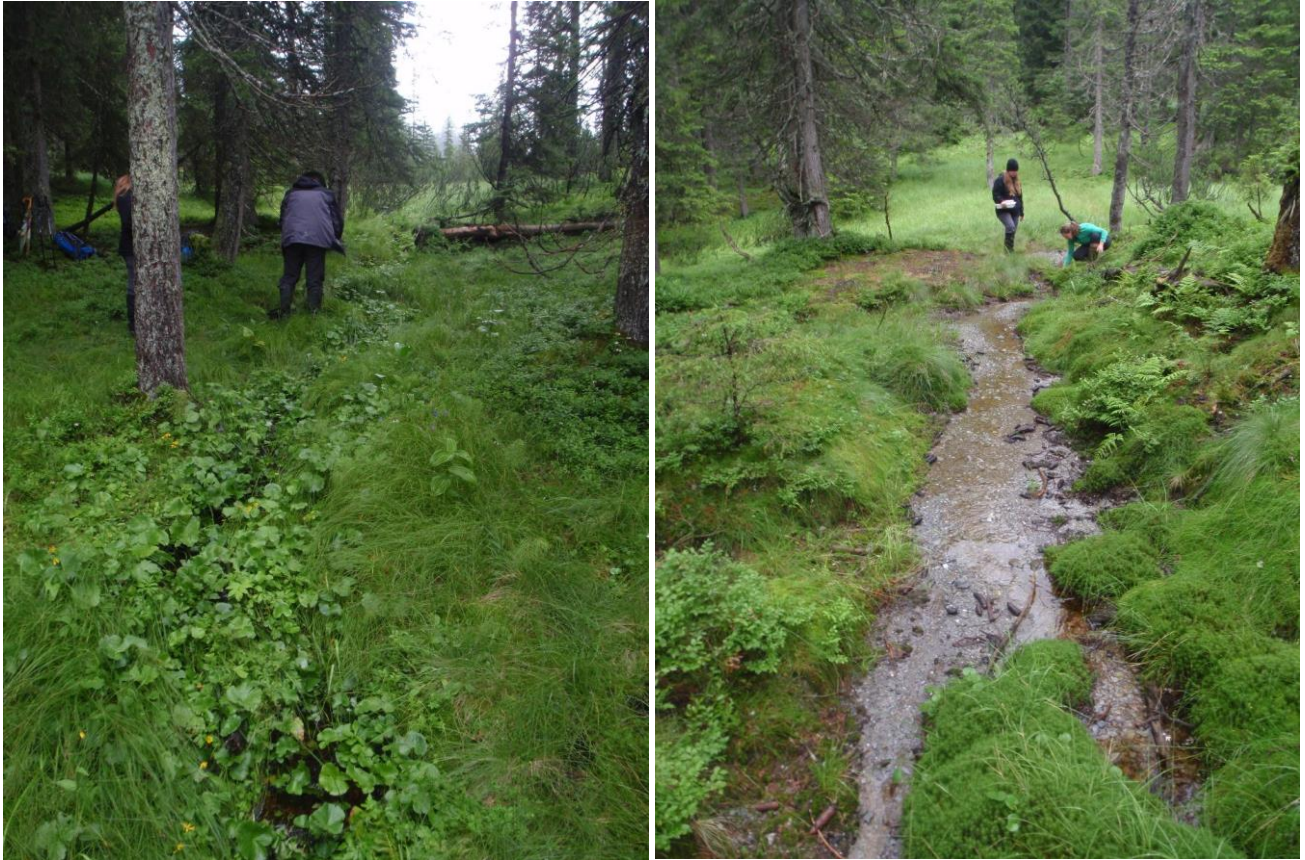
NEUMO-W**Neuburgmoos Ausrinn West**

Foto 18 und 19: Der Ausrinn des Neuburgmooses – kleine, eindeutig künstliche angelegte Drainagegerinne sammeln das aus dem Moor austretende Wasser. Die Sohle ist sandig und flach. – Bilder: Bilder: H. Haseke, 04.08.2021

Beeinträchtigungen: Die wohl auch früher vorhandenen Abflüsse wurden vor längerer Zeit in Form geradliniger Drainagegräben nachgezogen, bieten aber heute ein naturnahes Bild. Das Hochmoor steht absurderweise nicht unter Schutz, sodass eine neuerliche Drainagierung oder „Grabenpflege“ kaum zu verhindern wäre.

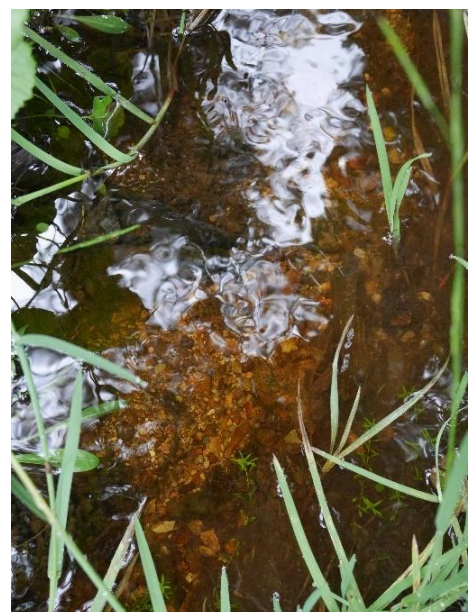
Foto 20: Das Wasser ist von den Huminsäuren des Moores dunkel gefärbt. – Bild: C. Remschak, 04.08.2021

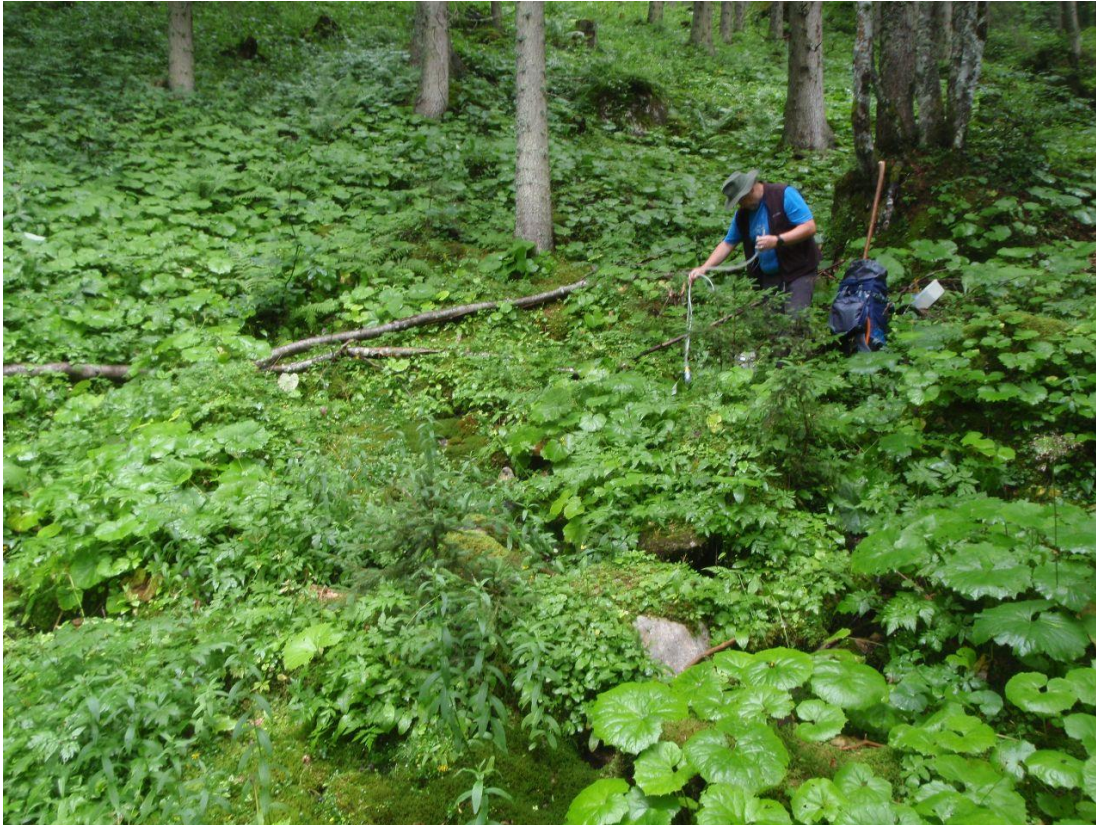
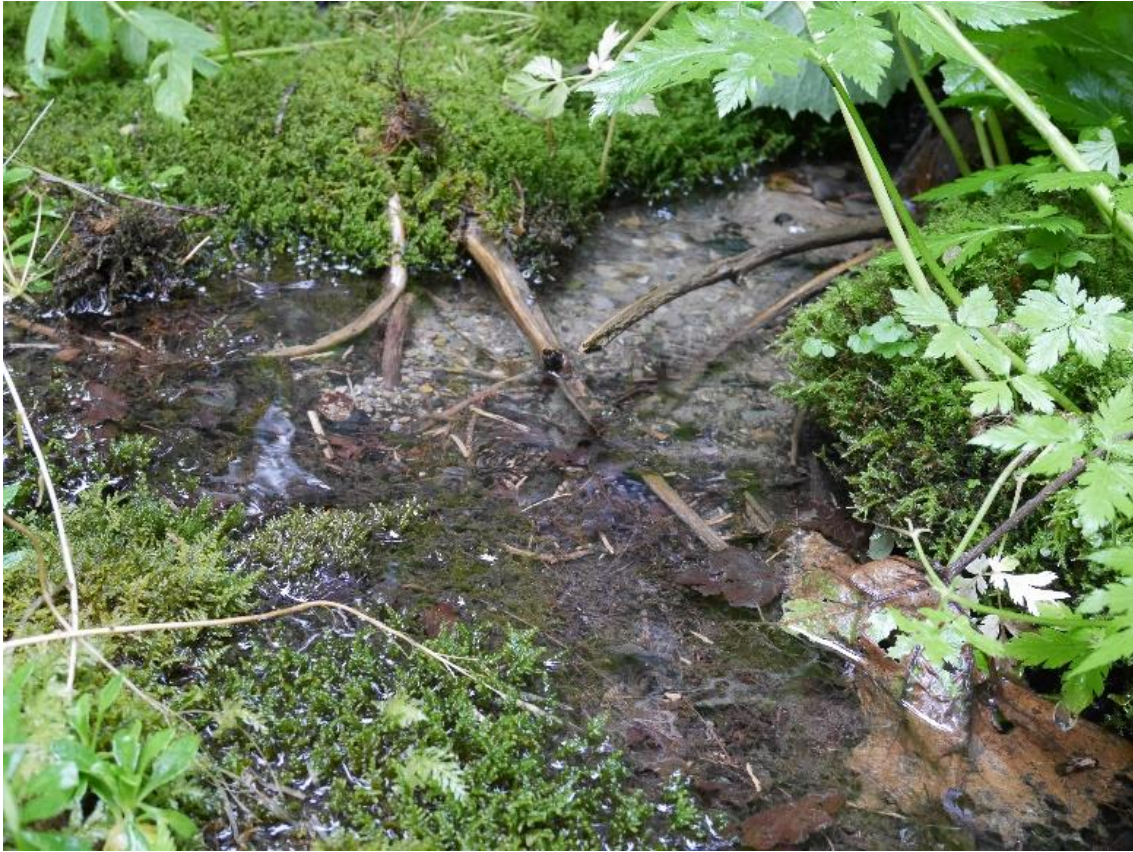
SCHAF & SCHAF-B**Schafgrabenquelle 1 und Schröckenbach**

Foto 21: Die im Wald gelegene Quelle am Übergang vom Schaf- zum Schröckengraben ist reich strukturiert und stark verwachsen. – Bild: H. Haseke, 04.08.2021

Foto 22: Moose, Steine und Totholz sorgen für reiche Strukturen im Quellhorizont und bilden eine Vielzahl an Mikrohabitaten. – Bild: C. Remschak, 04.08.2021

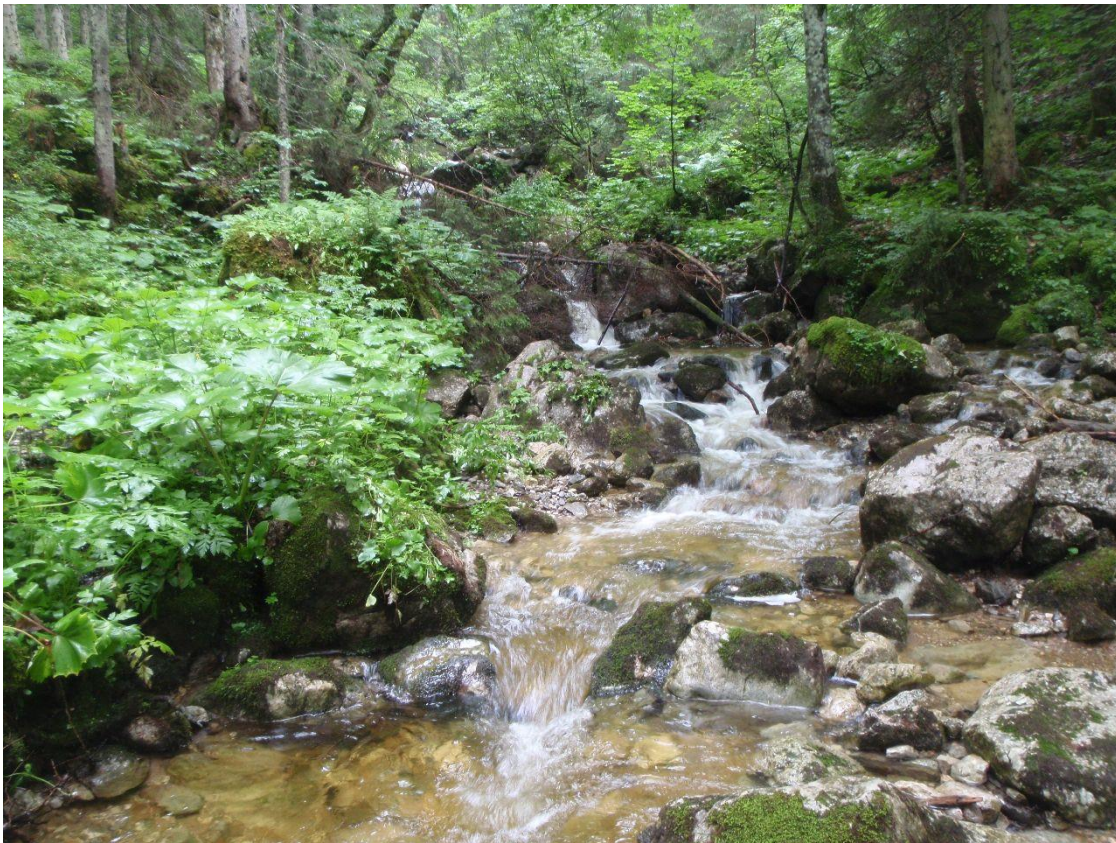
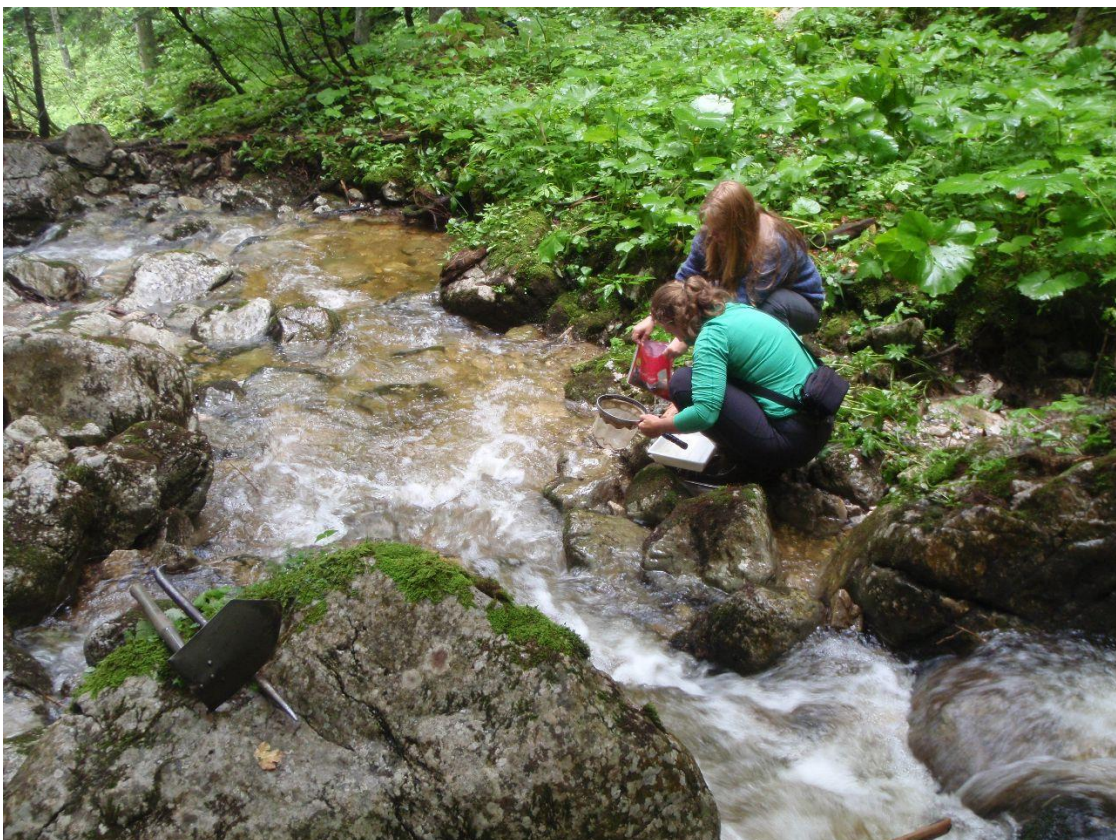
Fotos 23 und 24: Der Schafhüttlbach weist hier im beginnenden Schröckengraben eine kaskadenartige Strecke auf. Im etwas flacheren Bereich wurden Blöcke mit einer Eisenstange gelockert und mit dem Klappspaten nachgegraben, um die dortige Fauna zu beproben.- Bilder: H. Haseke, 04.08.2021

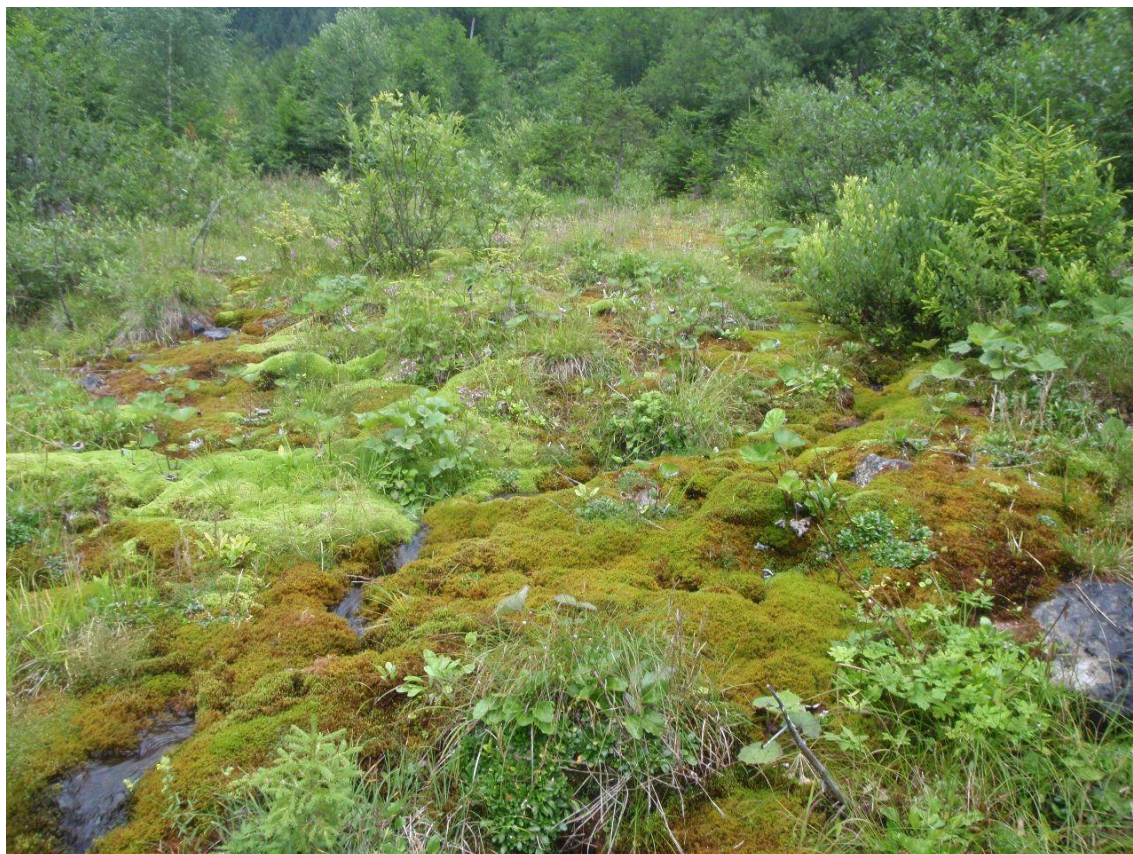
Große Quelle oberhalb Ebneralm-Furt

Foto 25: Der breitflächige Quellhorizont der Großen Schröckengrabenquelle liegt gleich oberhalb der Straßenquerung. In den letzten Jahren sind die Moospolster immer üppiger geworden. – Bild: H.Haseke, 04.08.2021

Beeinträchtigungen: Momentan keine. Im Spätwinter 2005 beschädigte eine Lawine den Horizont und räumte den gesamten Wald komplett ab (HASEKE 2007). Seither hat sich das Quellhabitat wieder erholt, ist waldfrei und von einer wiesenartigen Hochstaudenflur umgeben. Seit 2017 haben sich die Moospolster immer weiter ausgedehnt und bedecken nun einen Großteil des Quellhabitats.

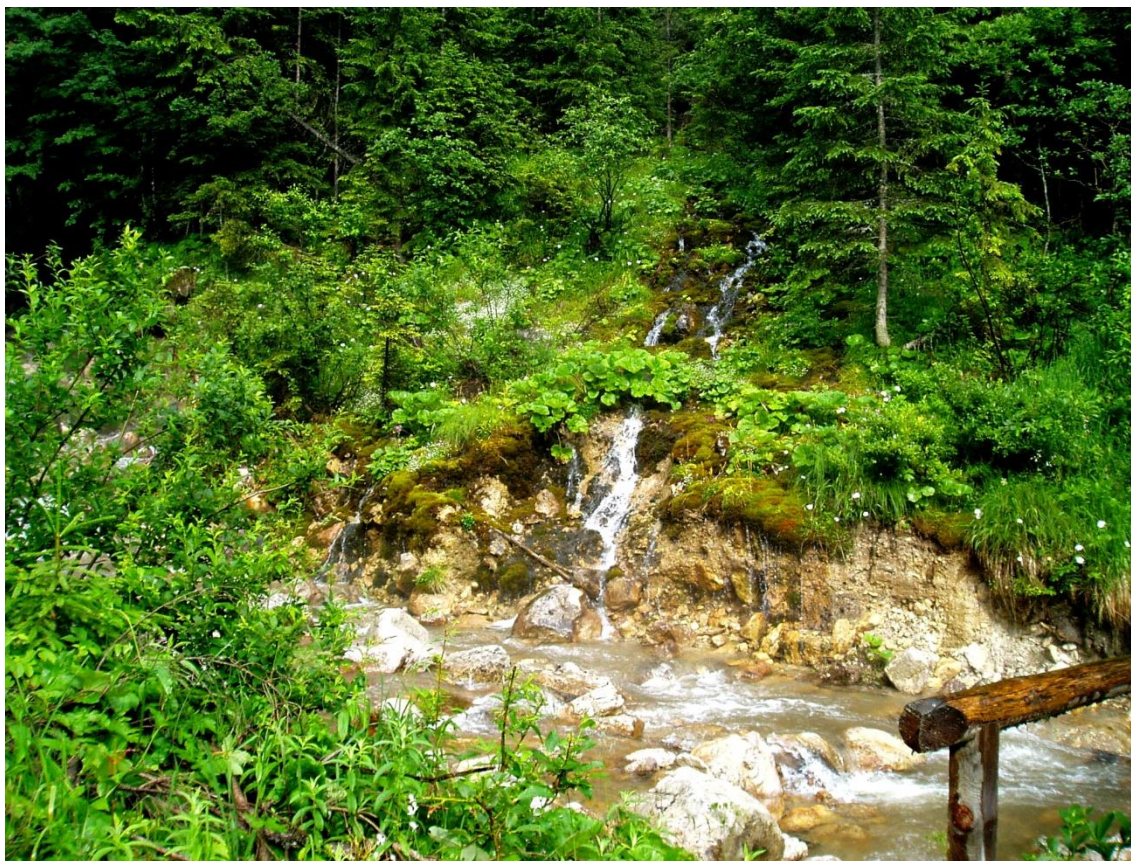
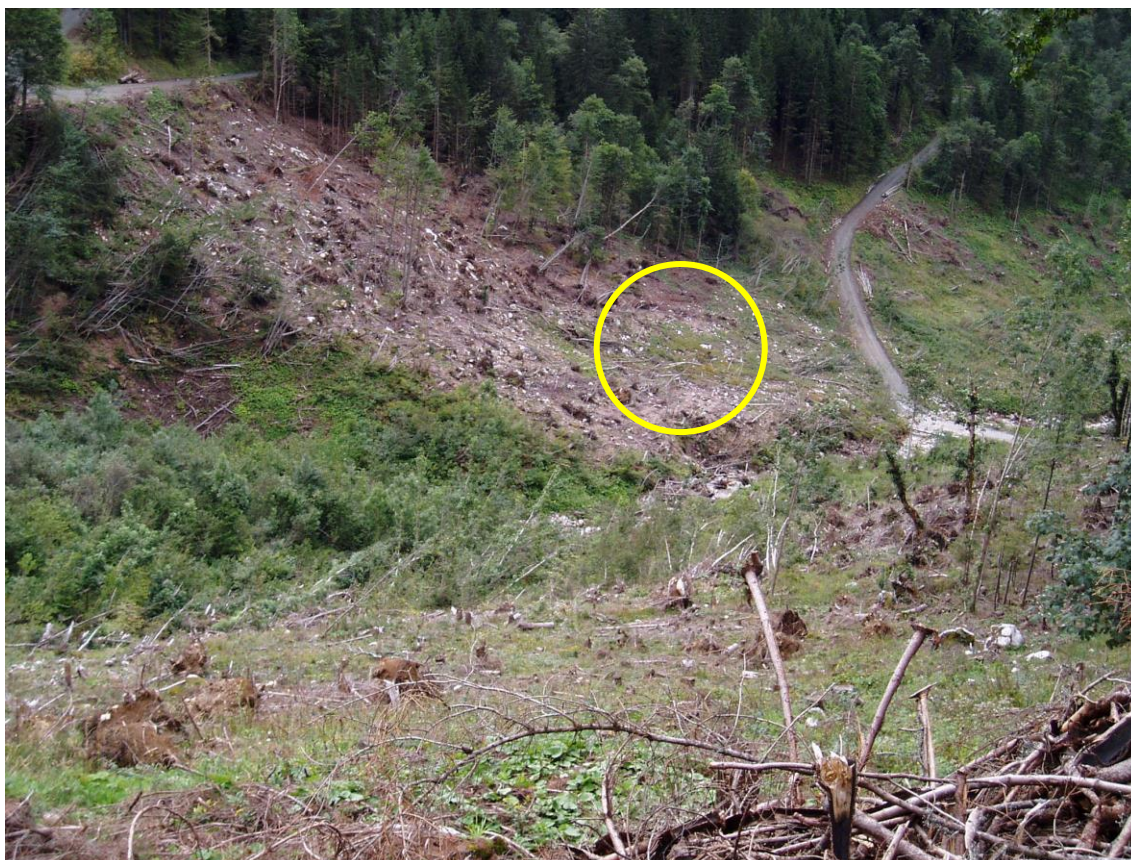
Fotos 26 und 27 : Die Mündungsstrecke der Hauptquelle am 18.7.2004 (oben) und die Quellumgebung nach dem großen „Ausputzen“ durch die Stadelfeld-Staublawine (22.9.2005, Quelle im Kreis). - Bilder: H. Haseke
