13. QUELLWOCHE 2021

„Wiederholungsaufnahmen von Probenstellen der ersten Quellwochen“

KURZDOKUMENTATION

Nationalpark Gesäuse GmbH
 Weng 2
 8913 Admont
www.nationalpark.co.at

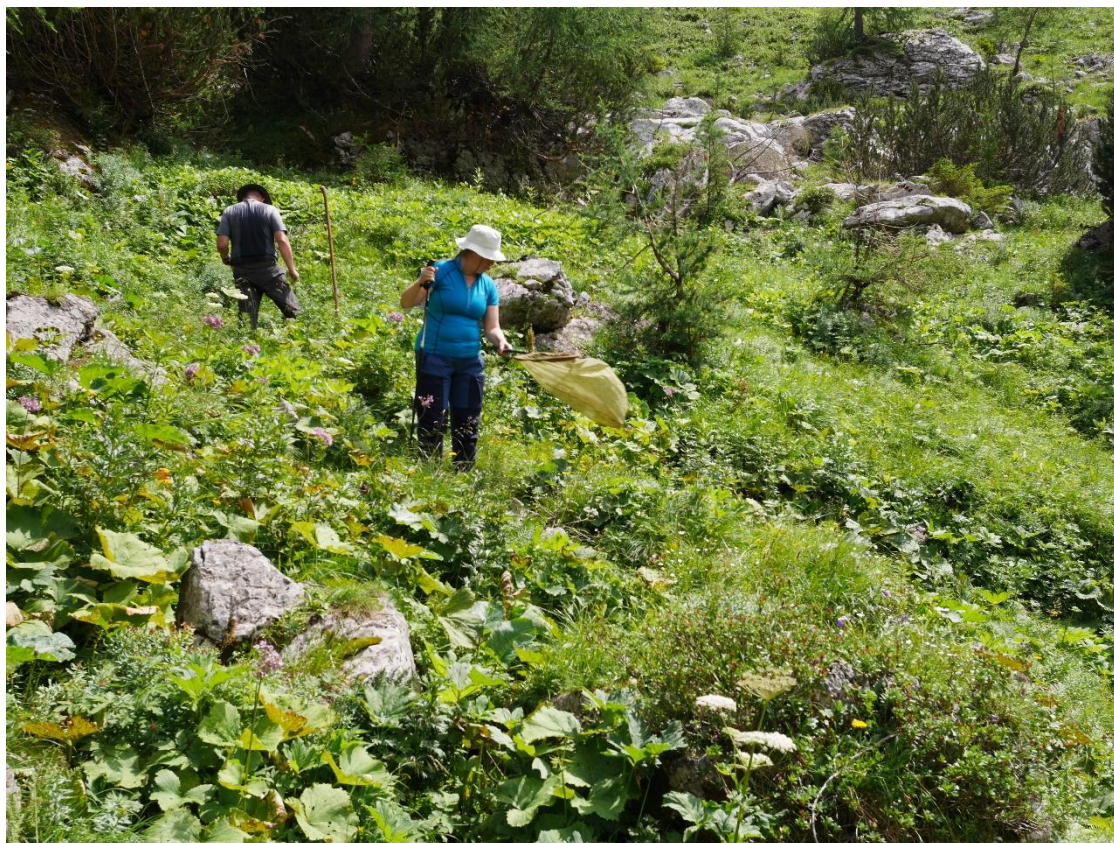
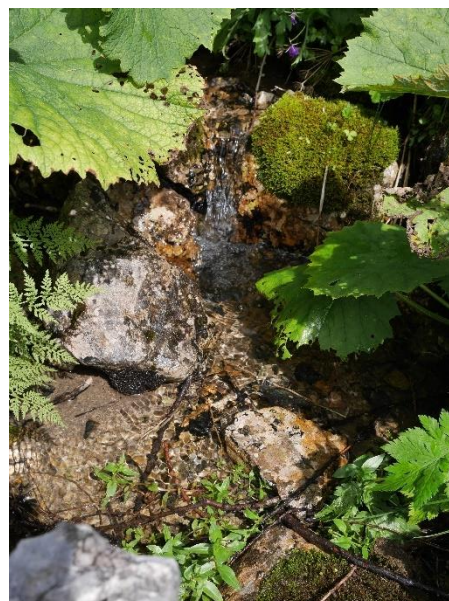
Untere Stadelfeldalmquelle

Foto 28: Die stark verwachsene Quelle auf der unteren Stadelfeldalm liegt zwischen Blöcken des Bergsturzes verborgen. – Bild: C. Remschak, 03.08.2021

Foto 29: Verzweigte Rinnsale mit Moosen und Totholz mit kleinen Kaskaden prägen die Quelle. – Bild: C. Remschak, 03.08.2021

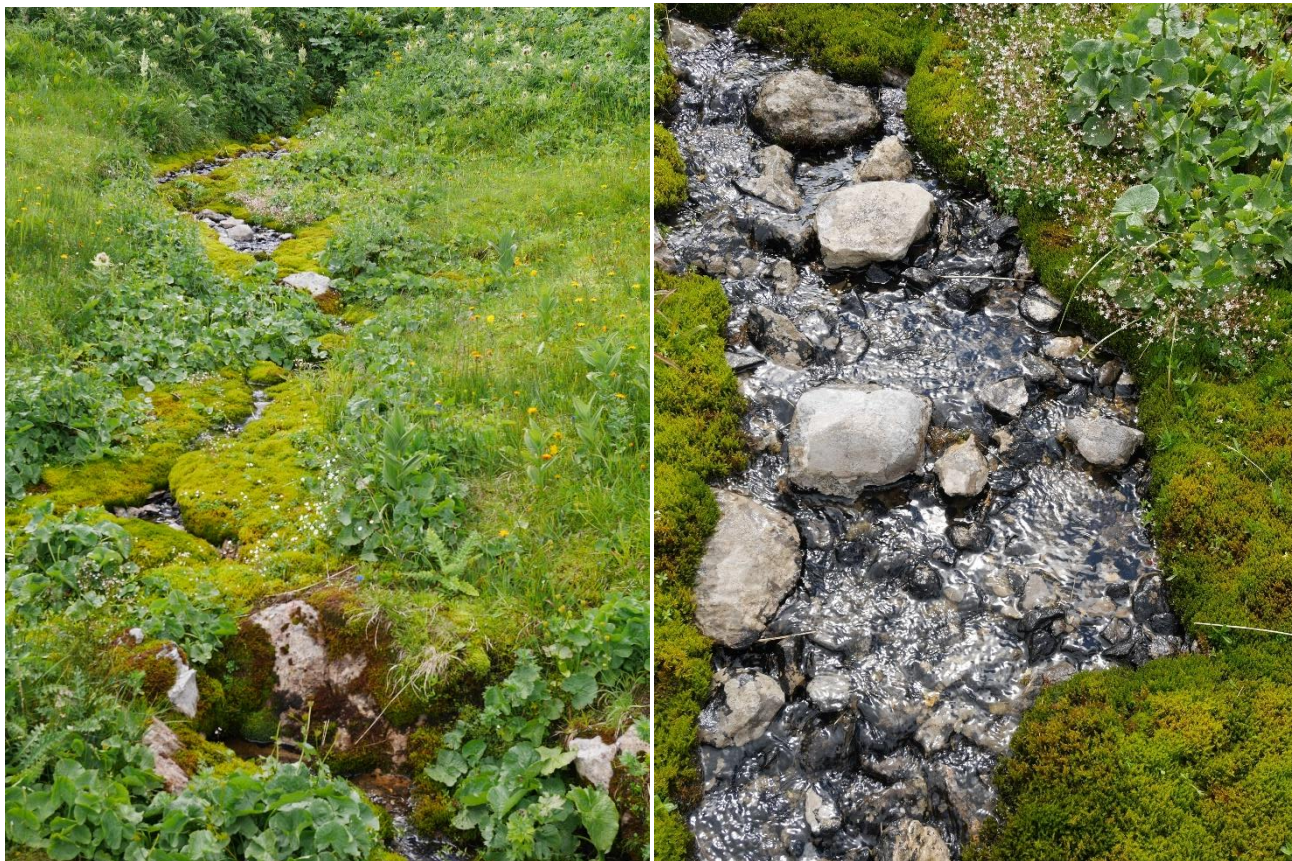
BRUNNEN**Brunneck Quelle 1 & 2**

Foto 30 und 31: Der Quellhorizont am Brunneck unterhalb der Gsuechmauer bringt die höchstgelegenen Quellen des Nationalparks ans Licht. Die moosig-steinigen Quellen trafen bald über die senkrechten Felsen der Wandflucht Richtung Sulzkar hinab. – Bilder: C. Remschak, 03.08.2021

Beeinträchtigungen: Keine. Im Winter dürften Kammeisbildung und Schneedruck an den Gerinnesohlen (flach eingeregelt Steinpflaster) mitgestalten. Darauf deuten auch deutliche Frostmuster im Schutt oberhalb der Quellen hin. Vermutlich können Benthosbewohner diese Phasen nur in den großen Moospolstern überdauern.

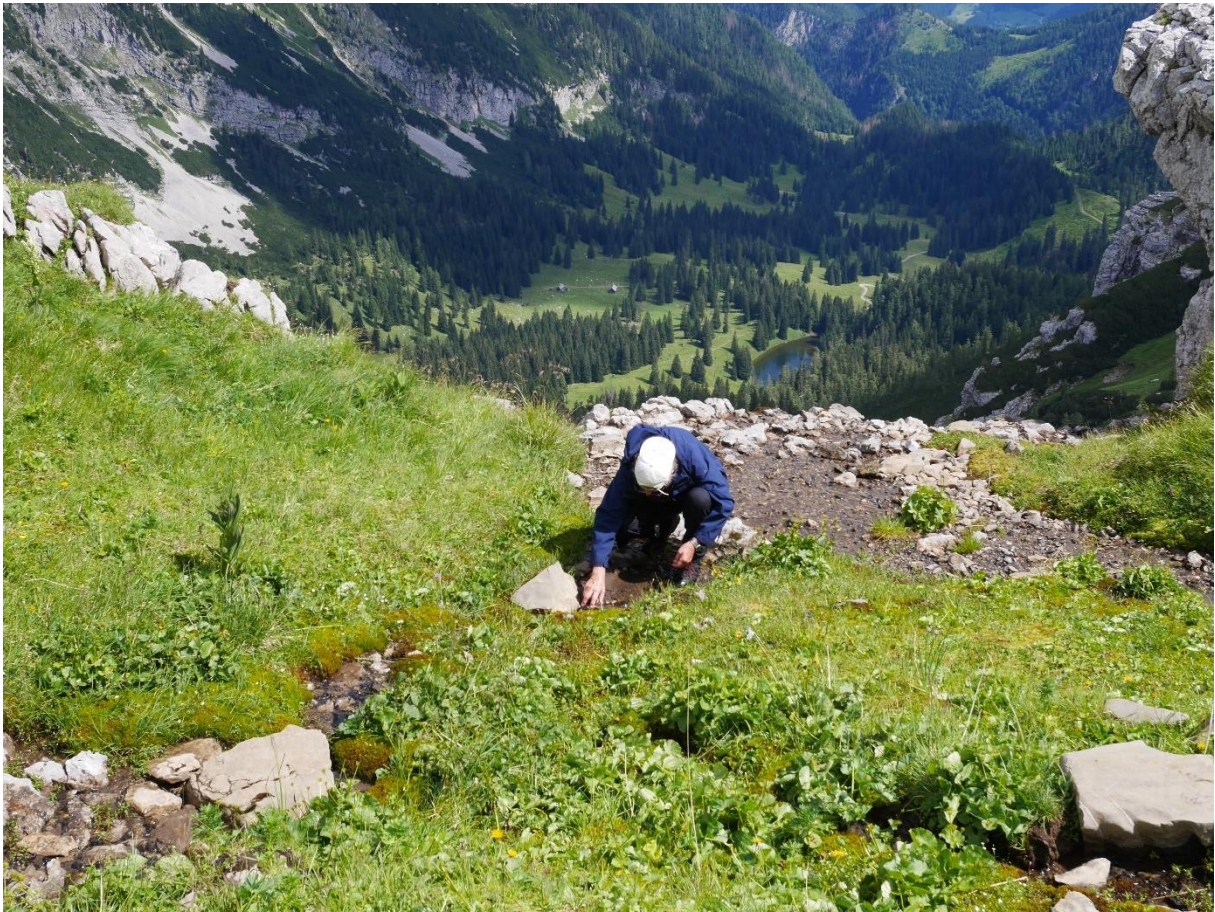
Foto 32: Nach ein paar Metern stürzt das Wasser die Flanken der Felswände des Brunneck oberhalb der Sulzkaralm hinab. – Bild: C. Remschak, 03.0.2021

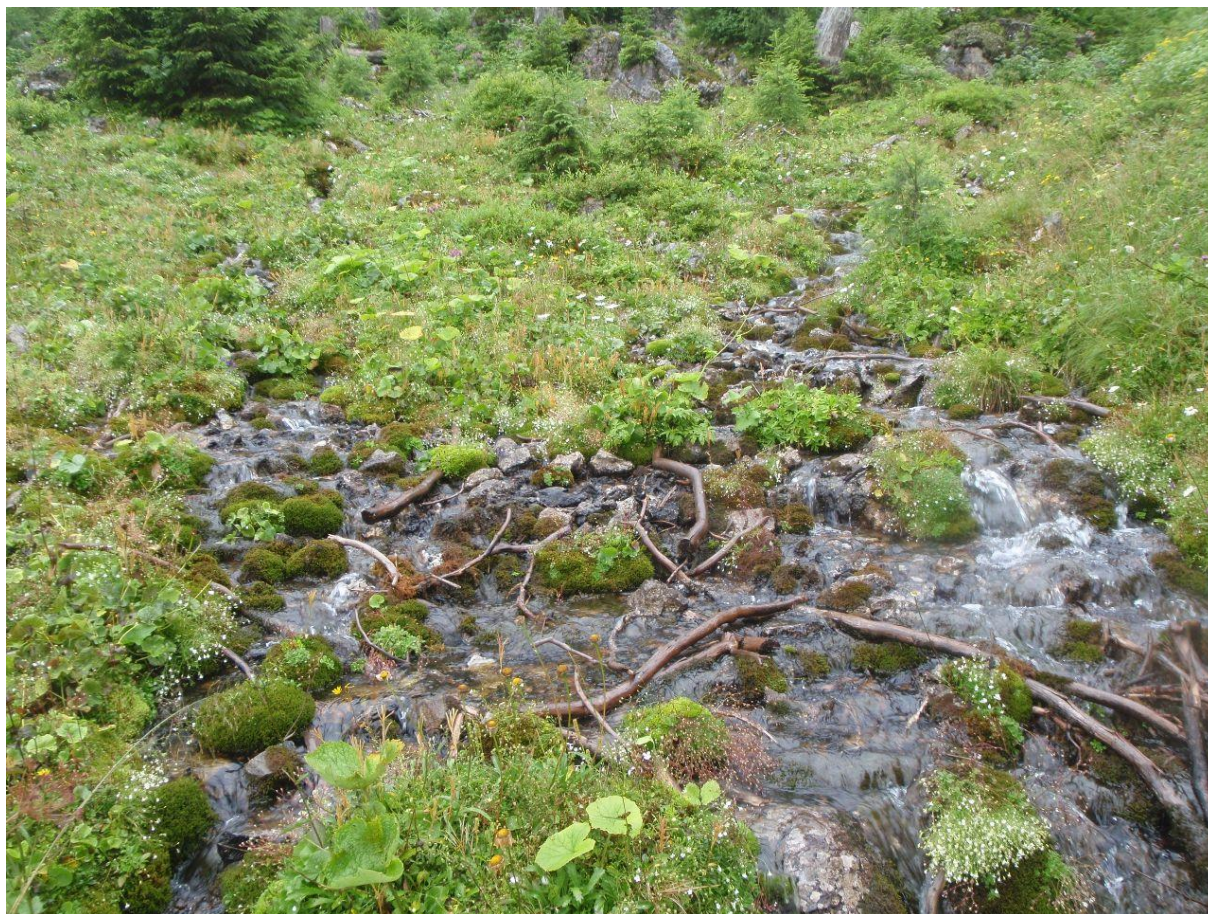
Gsuechquellen (Hüpfingeralm) Mitte

Foto 33: Die breitflächige, große Gsuechquelle auf der Hüpfingeralm. Moose und im Wasser liegendes Totholz sorgen mit dem umgebenden Blockwerk für vielfältige Strukturen. – Bild: H. Haseke, 05.08.2021

Beeinträchtigungen: derzeit keine (Beweidung eingestellt). 2005 war das Gebiet von flächiger Abholzung aufgrund von Windwurfereignissen im Quellareal betroffen, was zu massivem Eintrag von Astholz, plötzlich praller Besonnung und humosen Anlandungen führte (HASEKE 2005b). Die Unsitte, Quellen und kleine Bachläufe mit Fratten (Astholz) zu verwerfen, wurde sichtlich auch hier angewandt, konnte aber aufgrund der starken Schüttung keinen großen Schaden anrichten. Für kleine Gewässer kann das allerdings eine anoxische Phase mit kompletter Auslöschung der Bachbewohner bedeuten.

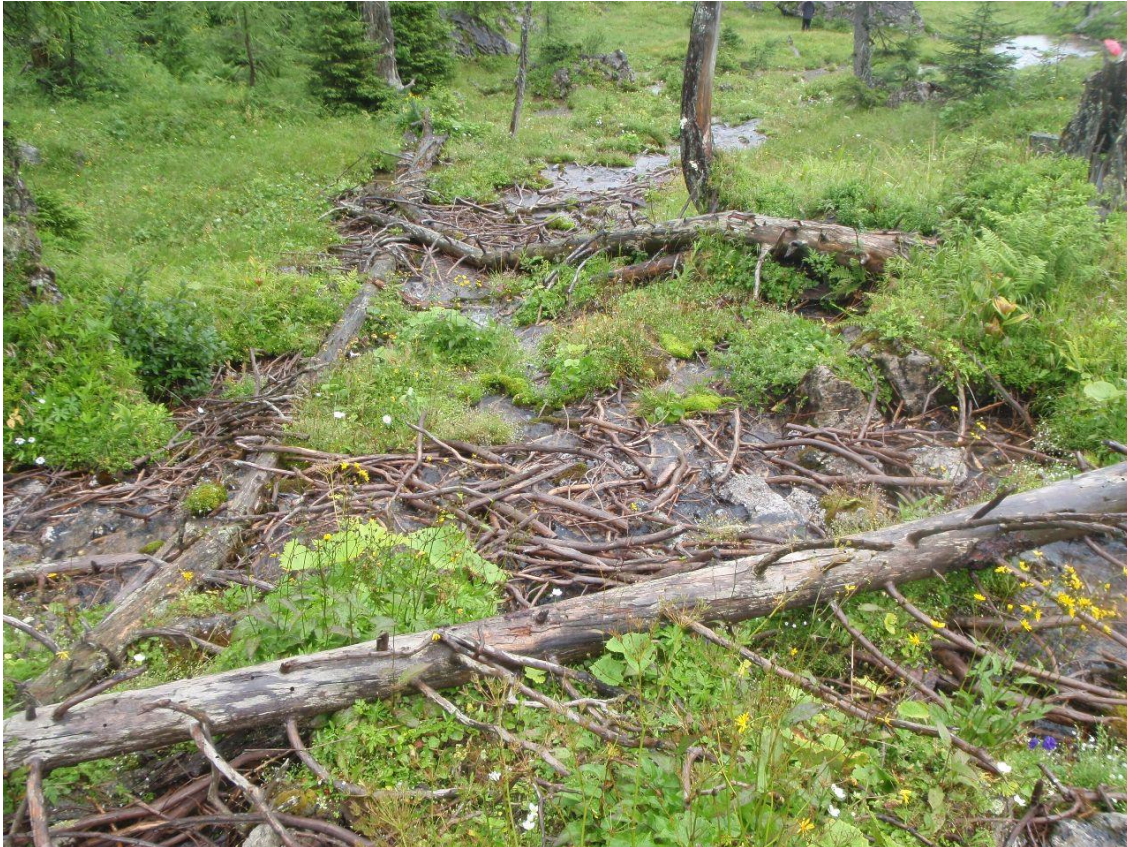
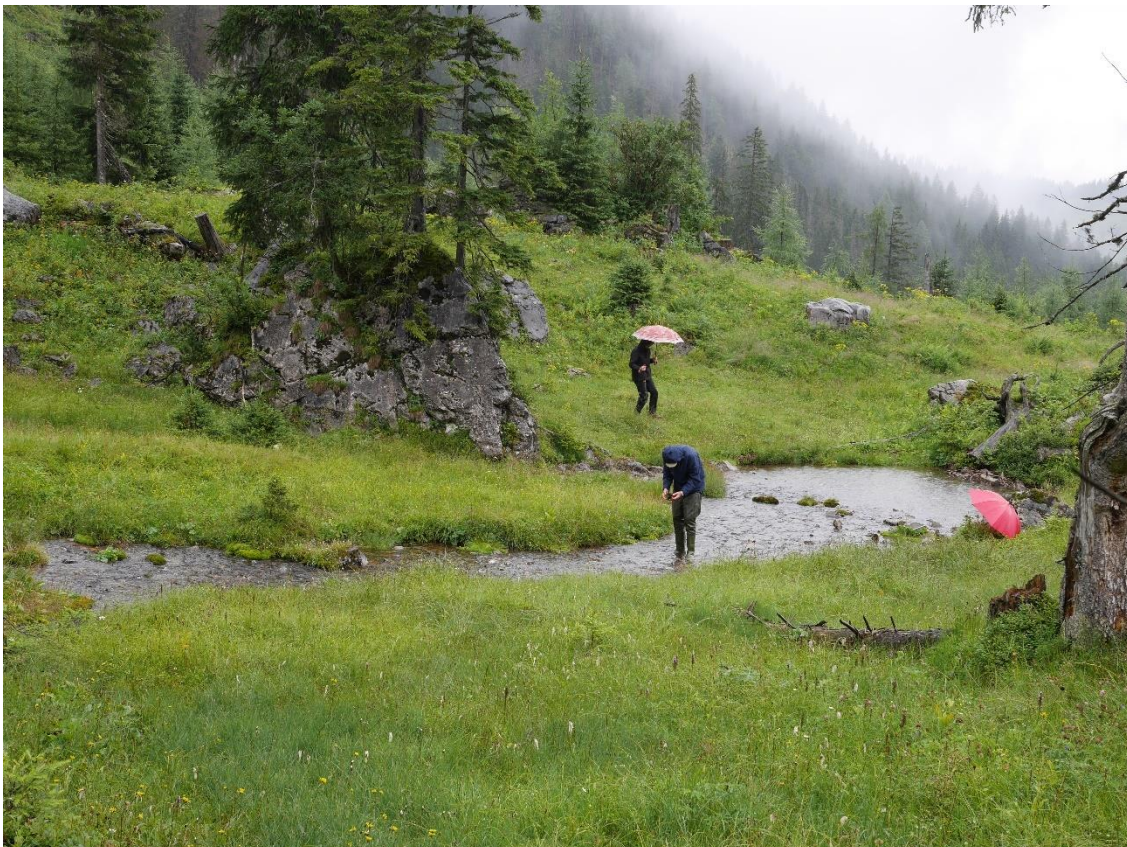
Foto 34 und 35: Viel Holz aufgrund des Windwurfereignisses im Jahr 2005 liegt noch immer über und in der Quelle, richtet aber in dieser Form keinen Schaden mehr an. – Im flachen Bereich ist ein breites Quellbett ausgeprägt. – Bilder: H. Haseke und C. Remschak, 05.08.2021

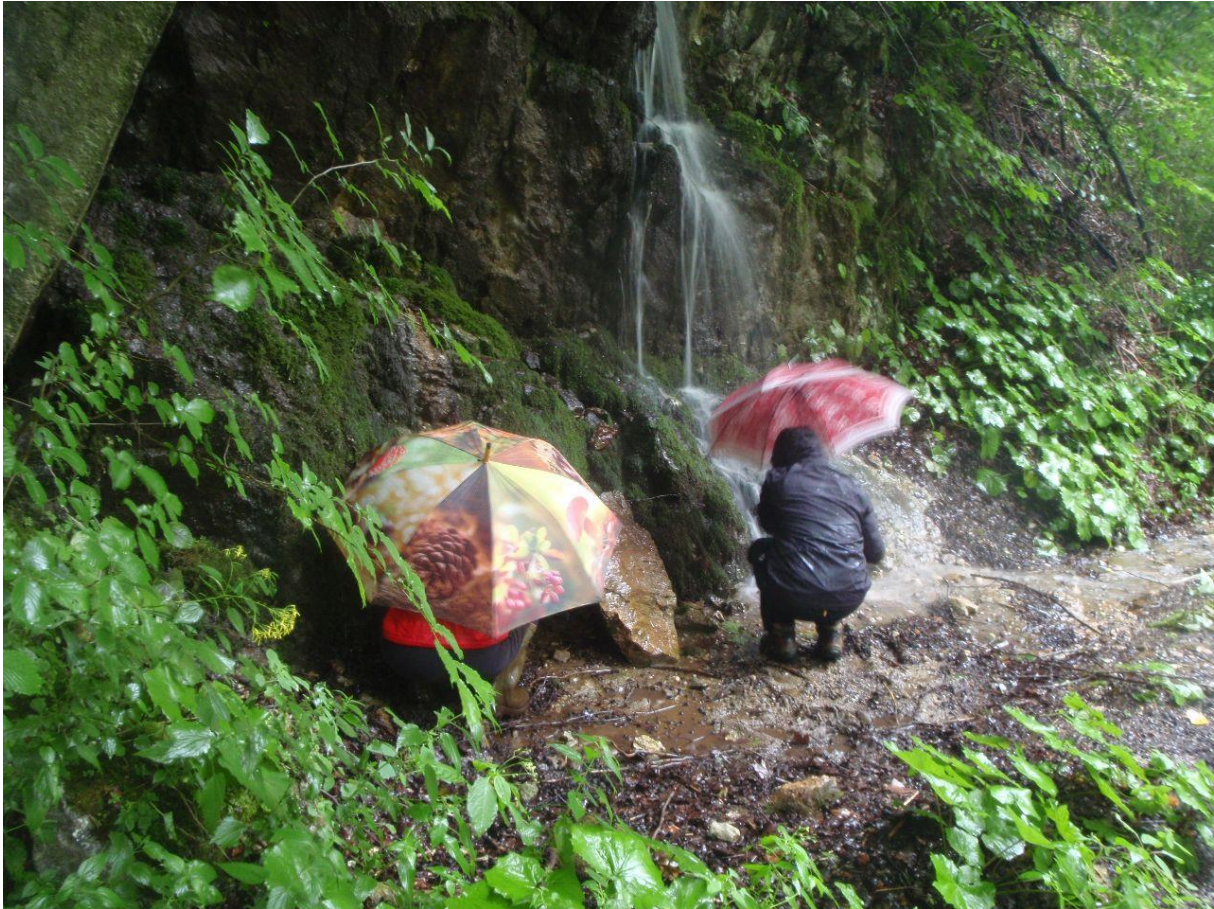
SCHEIB**Scheibenbauerbachl**

Foto 36: Über die Wandböschung an der Forststraße plätschert das kleine Scheibenbauerbachl herab. Es entspringt etwas oberhalb beim Scheibenbauer. – Bild: H. Haseke, 05.08.2021
