Klimasensitive, hochalpine Kare: Projekt Sattelkar

Zwischenbericht 1: 2018

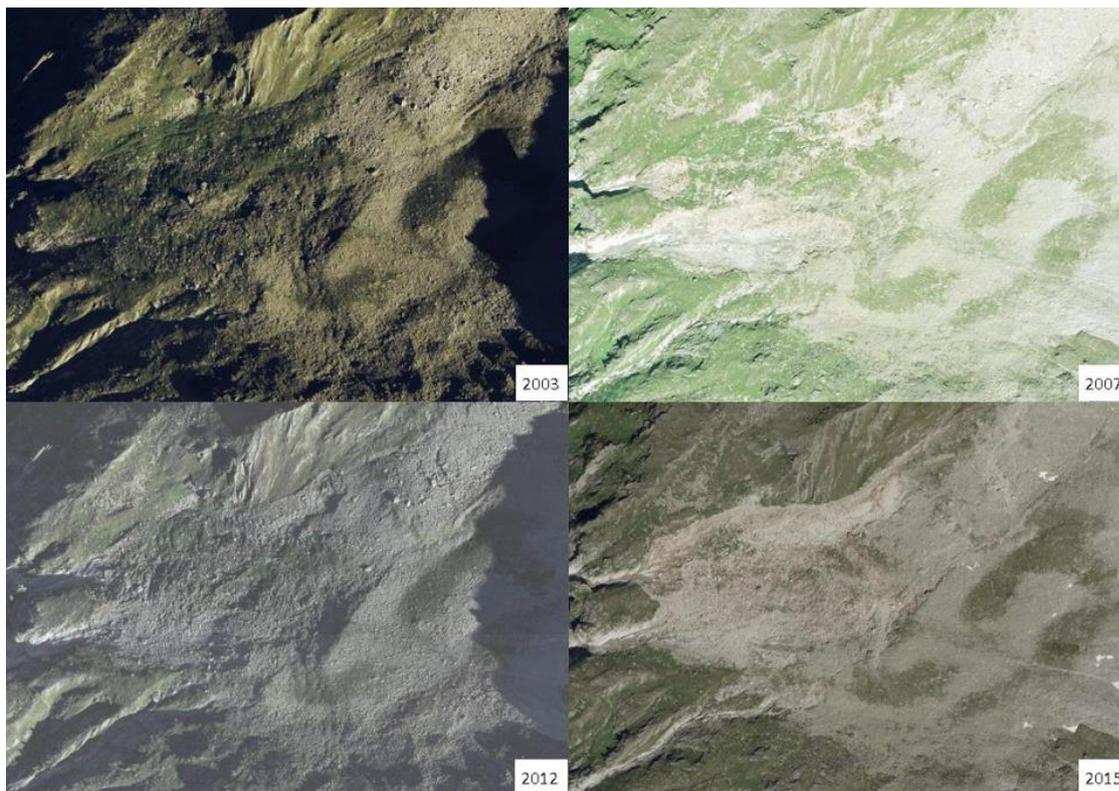
Abbildung 1: Luftbildvergleich Sattelkar; deutlich zu sehen ist die erhöhte Dynamik an Massenverlagerungsprozessen.

Das Sattelkar, in einer Seehöhe zwischen 2130 und 2730 m ü.A. gelegen, stellt ein typisches hochalpines Kar dar. Es befindet sich im Obersulzbachtal, Gemeinde Neukirchen am Großvenediger, Salzburg. Es ist geprägt von Hangschutt und Felssturzaflagerungen der rundum aufragenden Granitgneiswände und wurde intensiv glazial und periglazial geformt. Es sind Hinweise auf einen fossilen Blockgletscher vorhanden, mehrere Moränenwälle sind Zeugen der letzten Vergletscherungen. Aufgrund der topographischen Lage und Höhe kann sporadisch mit Permafrostvorkommen gerechnet werden. Seit dem Jahr 2003 ist eine erhöhte Dynamik an Massenverlagerungsprozessen innerhalb des Kares zu erkennen, geschlossene Vegetationsbereiche wurden großflächig durch Schuttbereiche abgelöst (Abbildung 1).

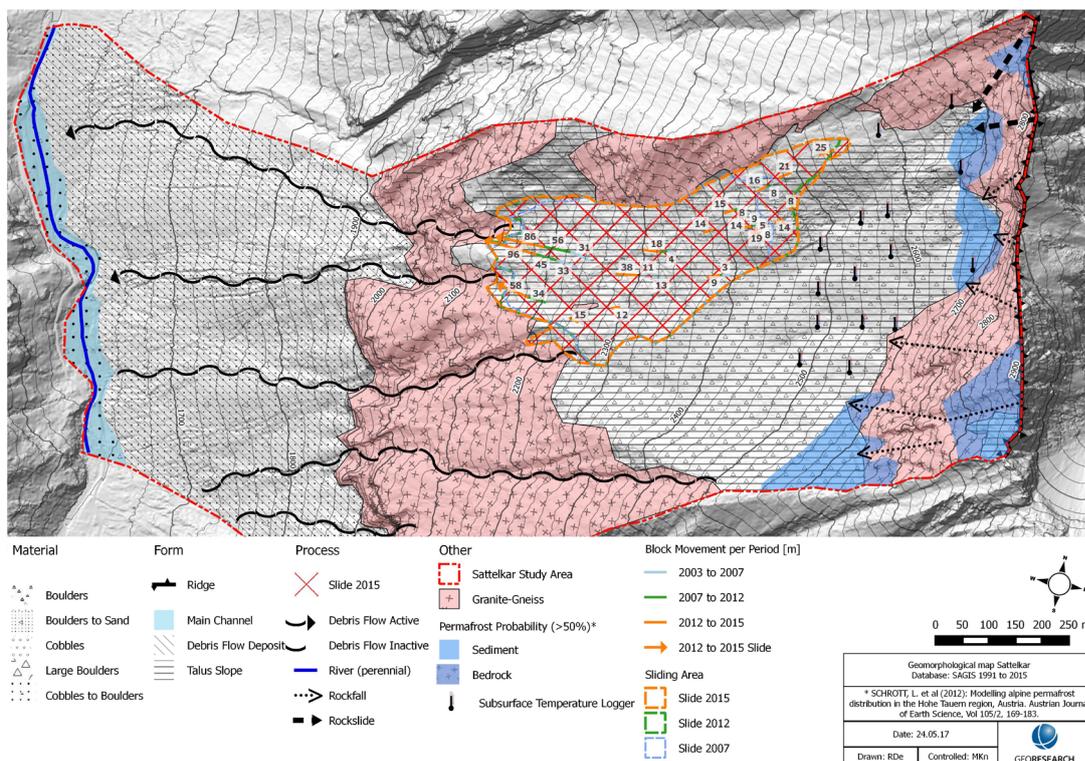
Abbildung 2: Geomorphologische Karte Sattelkar mit Rutschungsbereich und Bewegungsraten (Stand 2015).

Im Sattelkar hat sich die Lockermaterialsbedeckung, beginnend an der Karschwelle und seit 2005 rasant rückschreitend in Bewegung gesetzt. Bisher ist davon auszugehen, dass Starkniederschläge ein stromartiges Abrutschen und Zerfließen der glazialen und periglazialen Strukturen auf der glatten Felsoberfläche verursachen. Luftbildanalysen, Zeugenberichte und Schadensereignisse dokumentieren eine vermehrte Aktivität des Kares und Murereignisse seit dem Sommer 2005. Seither nimmt die Ausdehnung und Bewegungsrate der Rutschung mehr und mehr zu. Mittlerweile sind über 13 ha und über 1.000.000 m³ Lockermaterial mit einer Bewegungsrate von mehr als 10 m/a in Bewegung (Abbildung 2).

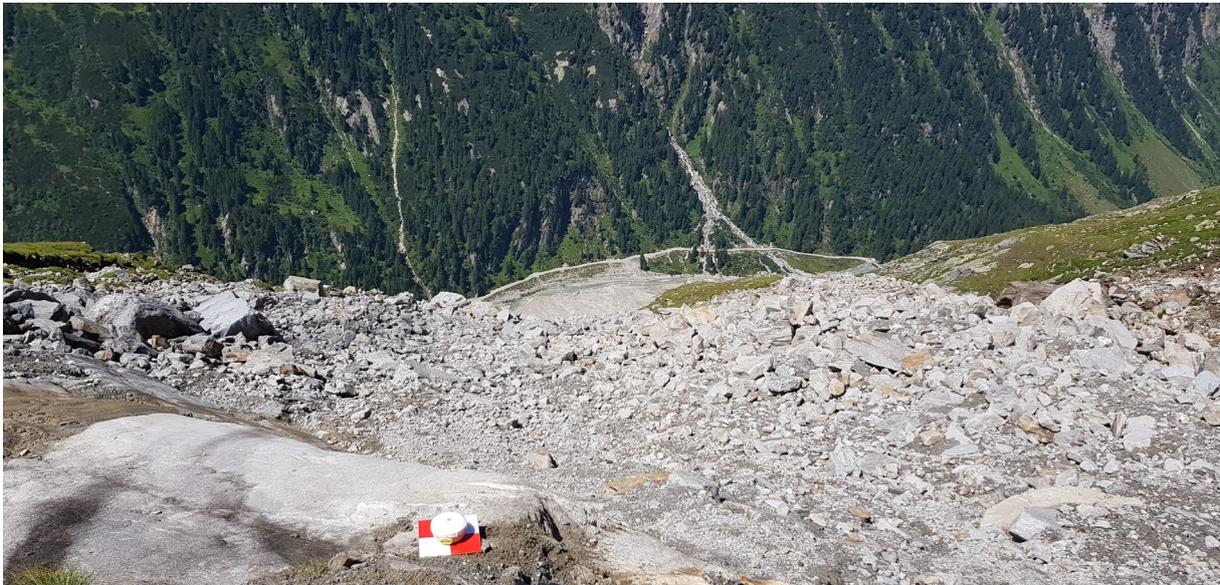
Abbildung 3: Installation GCP's und Verortung.

Am 12.07.2018 wurde das gesamte Sattelkar durch Robert Delleske, Magdalena Pescoller und Markus Keuschnig begangen und die vorherrschenden Bedingungen dokumentiert. Dabei wurden 9 GCP's für die UAS Befliegungen installiert und mit Differentielltem GPS (DGPS) cm-genau eingemessen (Abbildung 3).

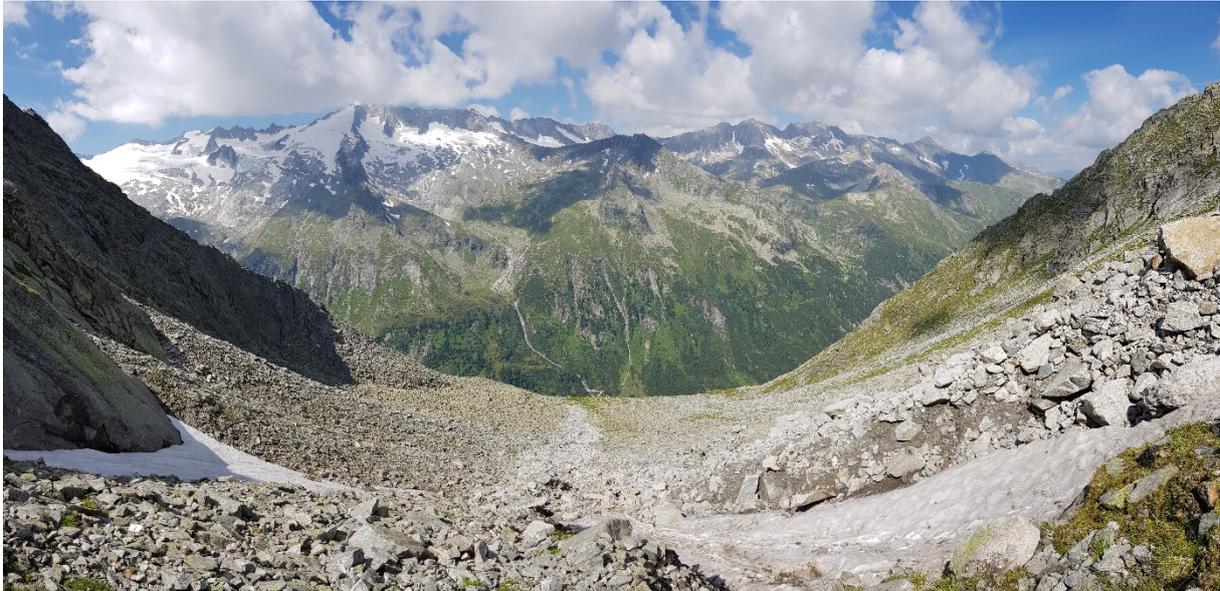
Abbildung 4: Das Ofenkar.

Am 19.07.2018 wurden durch Magdalena Pescoller und Markus Keuschnig das Ofenkar (Abbildung 4), Mitterkar und Steinkar begangen und dokumentiert. 10 NSTL wurden im Ofenkar und Mitterkar installiert und mit GPS verortet.

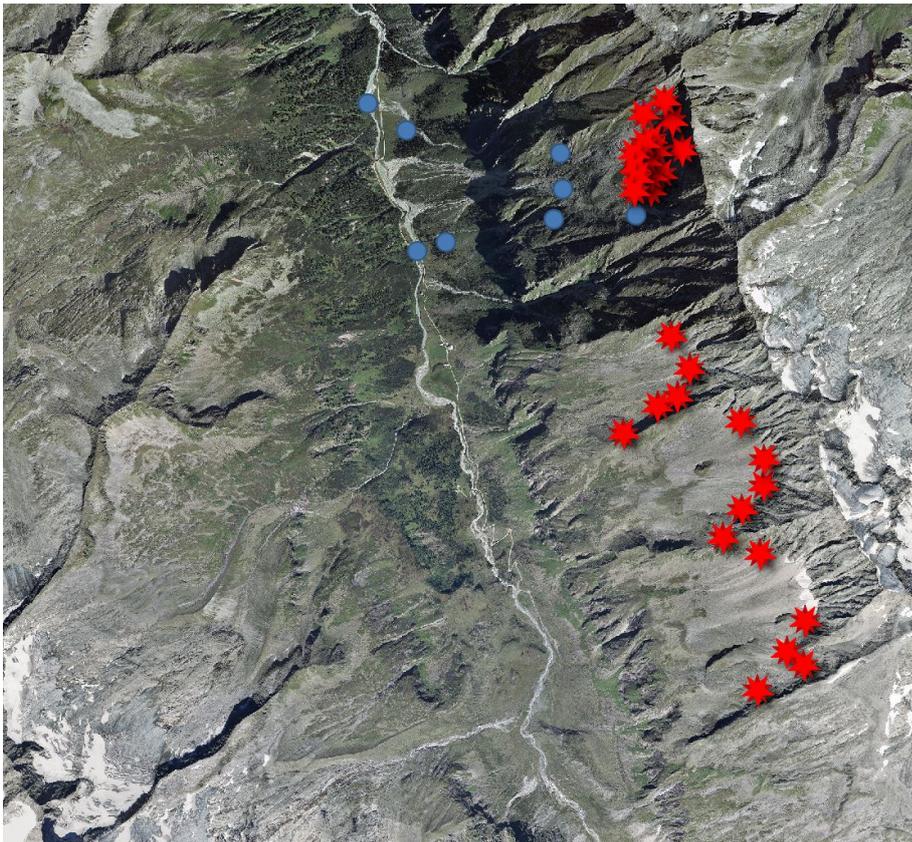
Abbildung 5: Lage der 30 NSTL (rote Sterne) und 9 GCPs (blaue Kreise).

Schließlich wurden am 24.07.2018 durch Magdalena Pescoller und Markus Dörfler die verbliebenen 5 NSTL im Steinkar installiert, verortet und dokumentiert. Die Lage aller NSTL und GCP's wird in Abbildung 5 dargestellt.

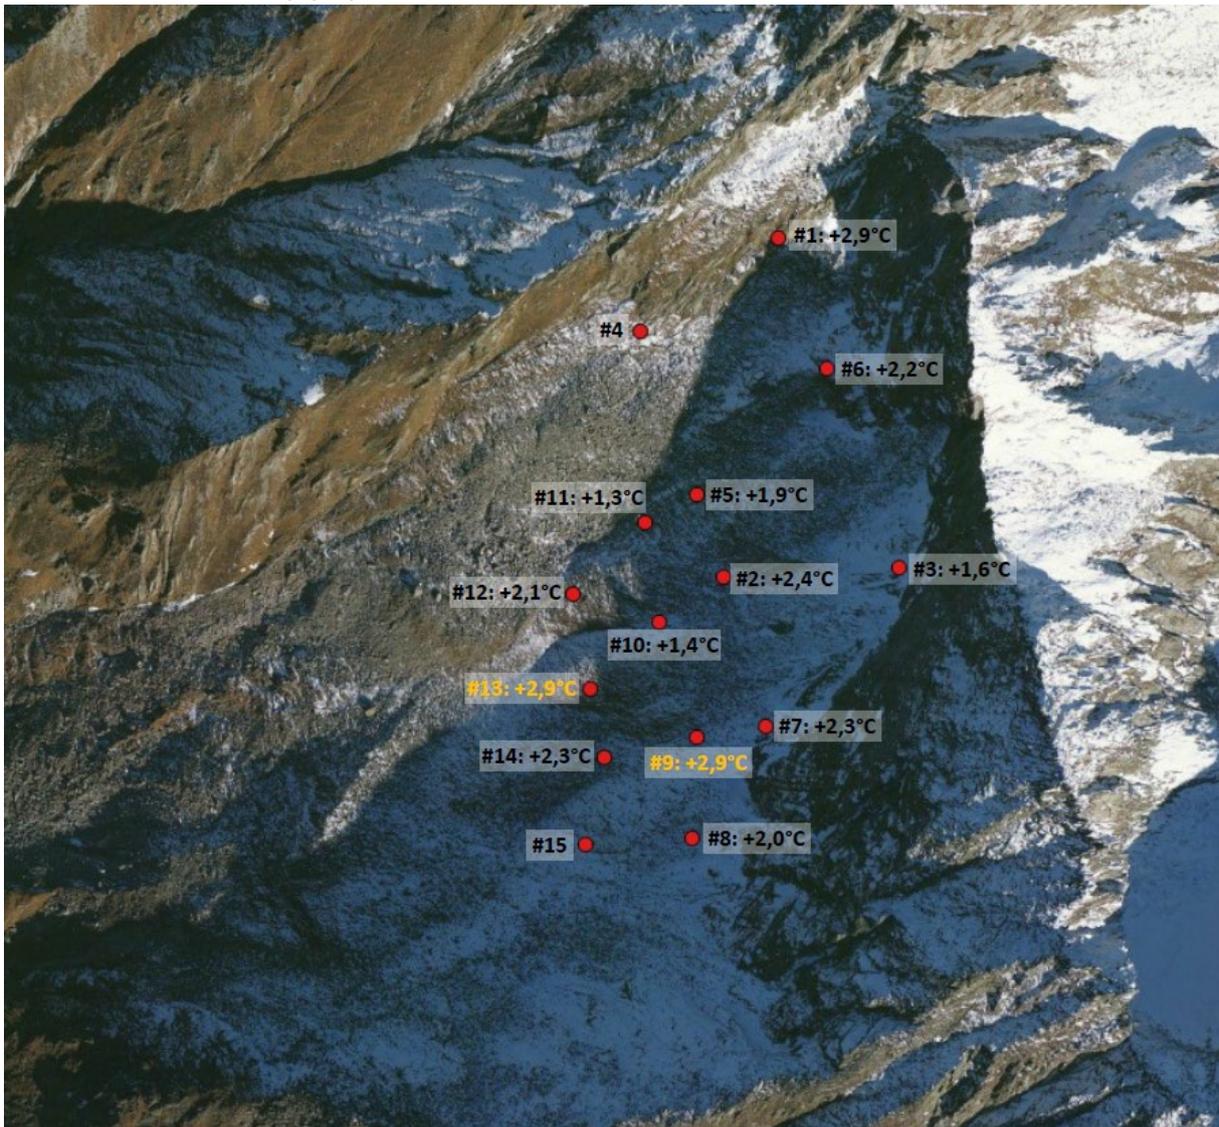
Abbildung 6: NSTL Standorte Sattelkar, Durchschnittstemperaturen im Zeitraum 01.01.2016 bis 31.12.2017).

Eine vorläufige Analyse der NSTL Daten aus dem Sattelkar im Zeitraum 01.01.2016 bis 31.12.2017 zeigt eine positive Durchschnittstemperatur (ca. 2 °C) des oberflächennahen Untergrundes bei allen Logger Standorten. Loggerstandort #4 und #5 wurden durch die rückschreitende Erosion des Kares zerstört (Abbildung 6). Aufgrund der positiven, durchschnittlichen Untergrundtemperatur kann nur noch von – wenn überhaupt – isolierten bzw. sporadischen Permafrostvorkommen ausgegangen werden.

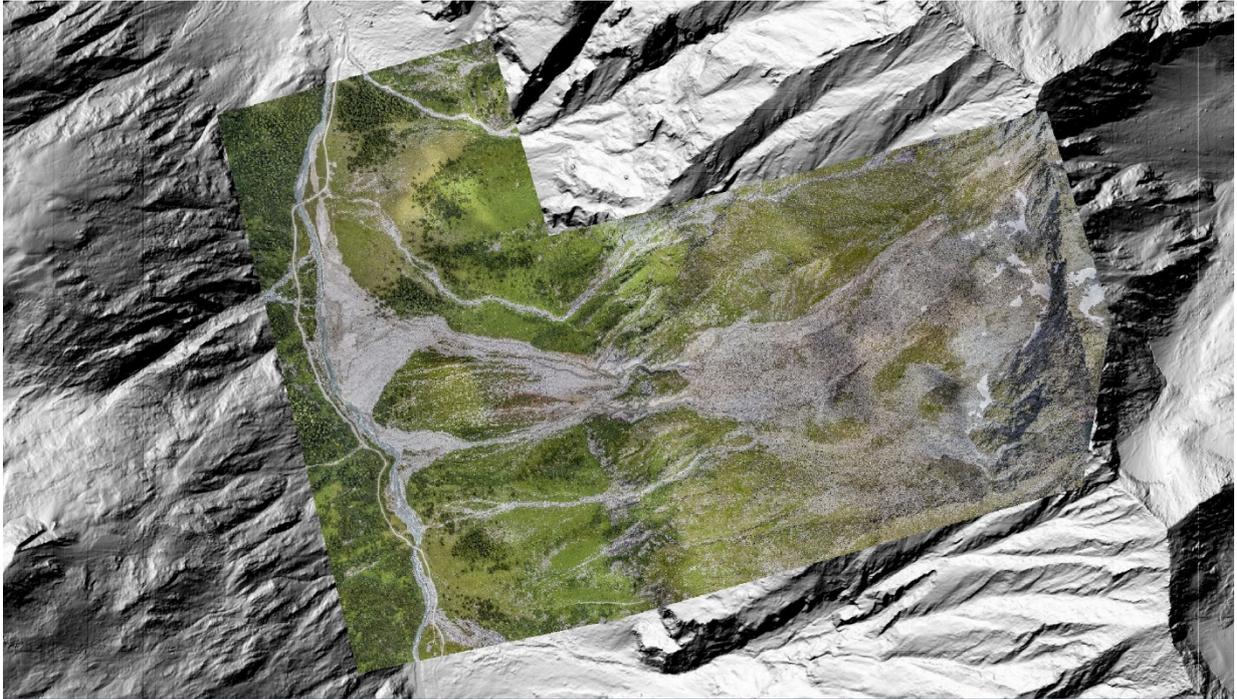
Abbildung 7: Orthophoto, Oberflächen und Geländemodell 2018.

Die erste visuelle Analyse der Orthophotos, Oberflächen und Geländemodelle (Abbildung 7) zeigt eine weitere Destabilisierung des Sattelkares. Aktuell werden alle verfügbaren Daten der letzten 20 Jahr analysiert und Bewegungsraten wie auch Trajektorien berechnet. In Kombination mit der geplanten Befliegung im Jahr 2019 wird eine detaillierte Prozesskarte erstellt.
