Klimasensitive, hochalpine Kare: Projekt Sattelkar

Zwischenbericht 2: 2019

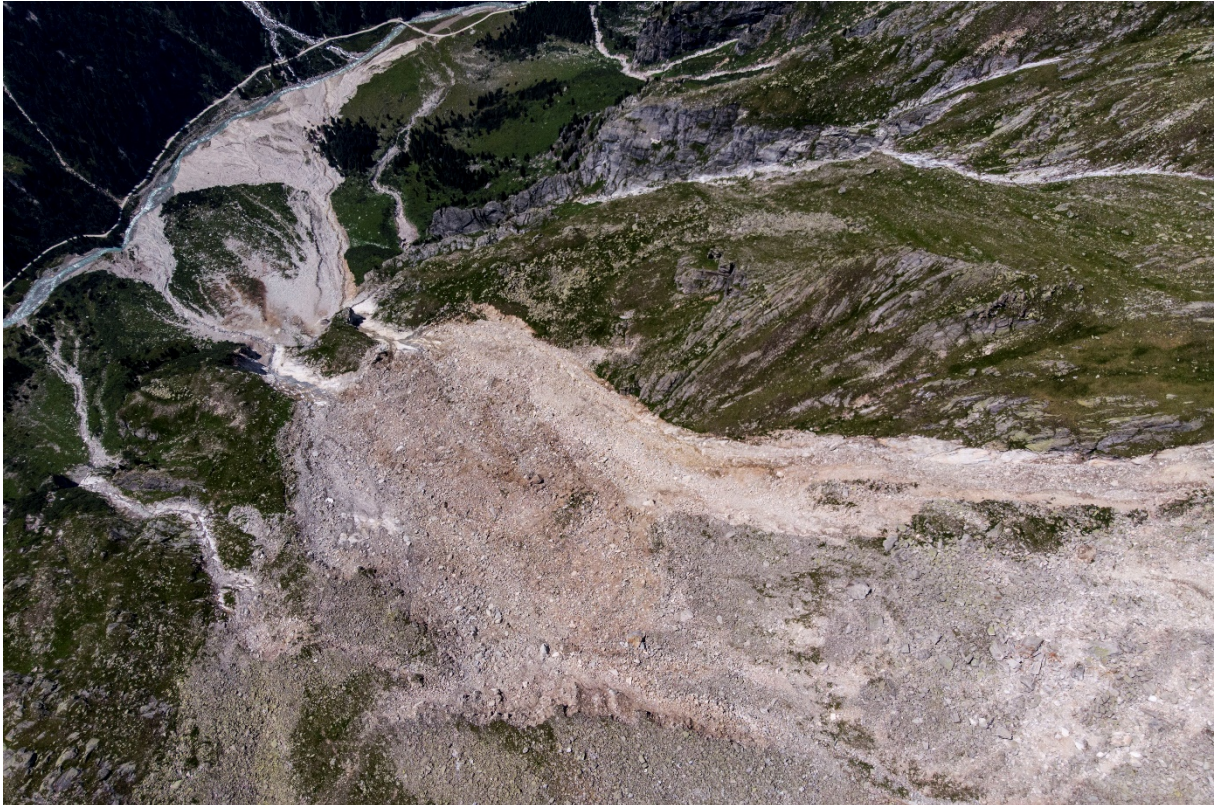
Abbildung 1: Der untere Bereich des Sattelkars; deutlich zu sehen ist die erhöhte Dynamik an Massenverlagerungsprozessen.

Im Sattelkar hat sich die Lockermaterialsbedeckung, beginnend an der Karschwelle und seit 2005 rasant rückschreitend in Bewegung gesetzt. Bisher ist davon auszugehen, dass Starkniederschläge ein stromartiges Abrutschen und Zerfließen der glazialen und periglazialen Strukturen auf der glatten Felsoberfläche verursachen. Luftbildanalysen, Zeugenberichte und Schadensereignisse dokumentieren eine vermehrte Aktivität des Kares und Murereignisse seit dem Sommer 2005. Seither nehmen die Ausdehnung und Bewegungsrate der Rutschung mehr und mehr zu. Mittlerweile sind über 13 ha und über 1.000.000 m³ Lockermaterial mit einer Bewegungsrate von mehr als 10 m/a in Bewegung.

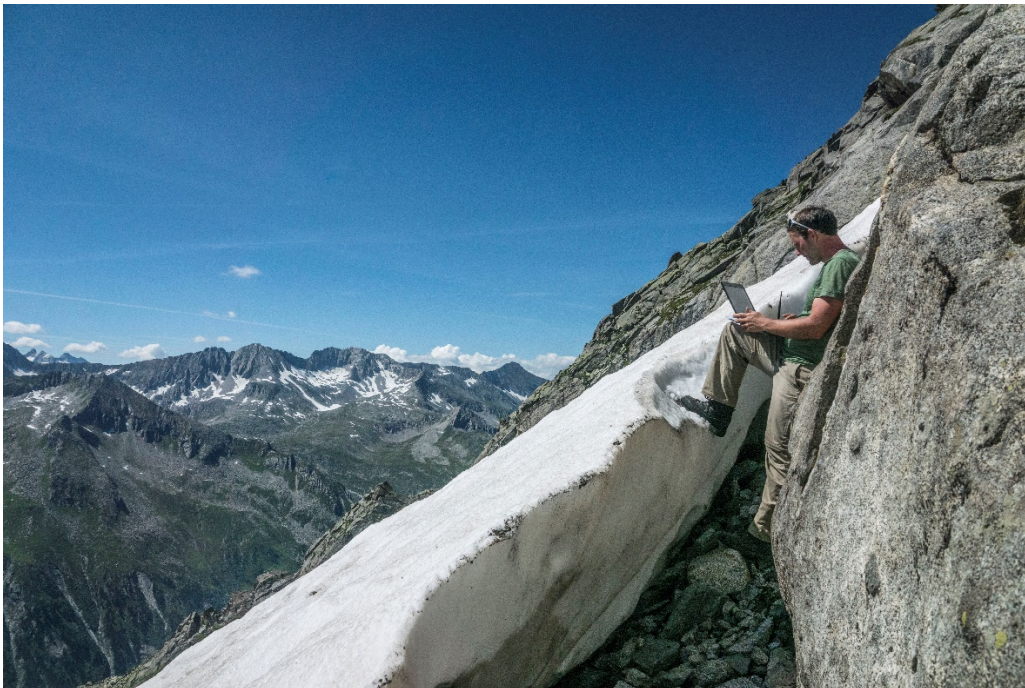
Abbildung 2: Wartung der GST Logger, Ofenkar.

Während Geländearbeiten, durchgeführt von Robert Delleske, Magdalena Pescoller und Markus Keuschnig, wurden am 23-24.07 wie auch am 04.09.2019 alle GCPs überprüft und die Daten von den GST Loggern ausgelesen (Abbildung 2). Die GCPs haben den Winter 2018/2019 gut überstanden, kein einziger musste ausgetauscht werden. Alle GST Logger im Sattelkar konnten aufgefunden und ausgelesen werden. Die Logger im Ofen-, Mitter-, und Steinkar werden im nächsten Jahr gewartet und überprüft.

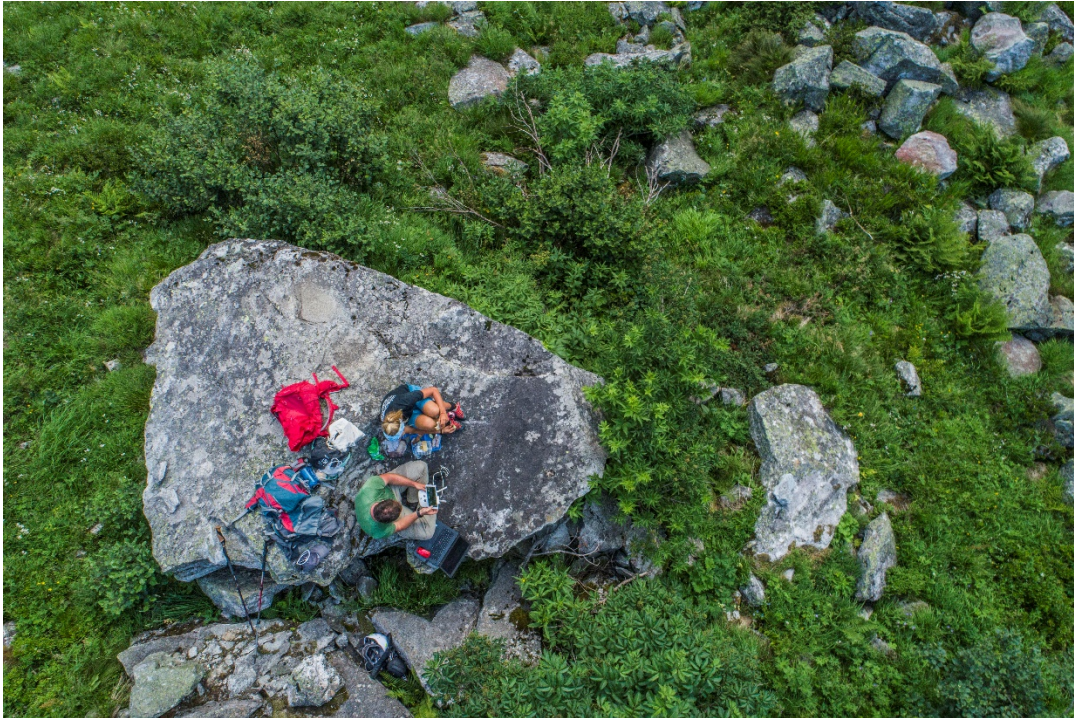
Abbildung 3: UAV Befliegung Sattelkar.

Im Jahr 2019 wurden zwei UAS Befliegungen durchgeführt. Diese haben das Ziel Bewegungsraten innerhalb eines Sommers zu erfassen. Die erste UAS Befliegung fand am 24.07.2019 durch Robert Delleske und Magdalena Pescoller statt. Dabei wurde das gesamte Sattelkar bis zur gegenüberliegenden Talseite photogrammetrisch, bei sehr guten Lichtverhältnissen und ohne Schneebedeckung, erfasst (Abbildung 3). Verwendet wurden drei Flugpläne, die Befliegung wurde vom Sattelkar aus nach unten durchgeführt. Dabei wurde eine GSD (Ground Sampling Distance) von 7 cm erreicht. Am 04.09.2019 wurde eine zweite Befliegung unter gleichen Rahmenbedingungen durchgeführt.

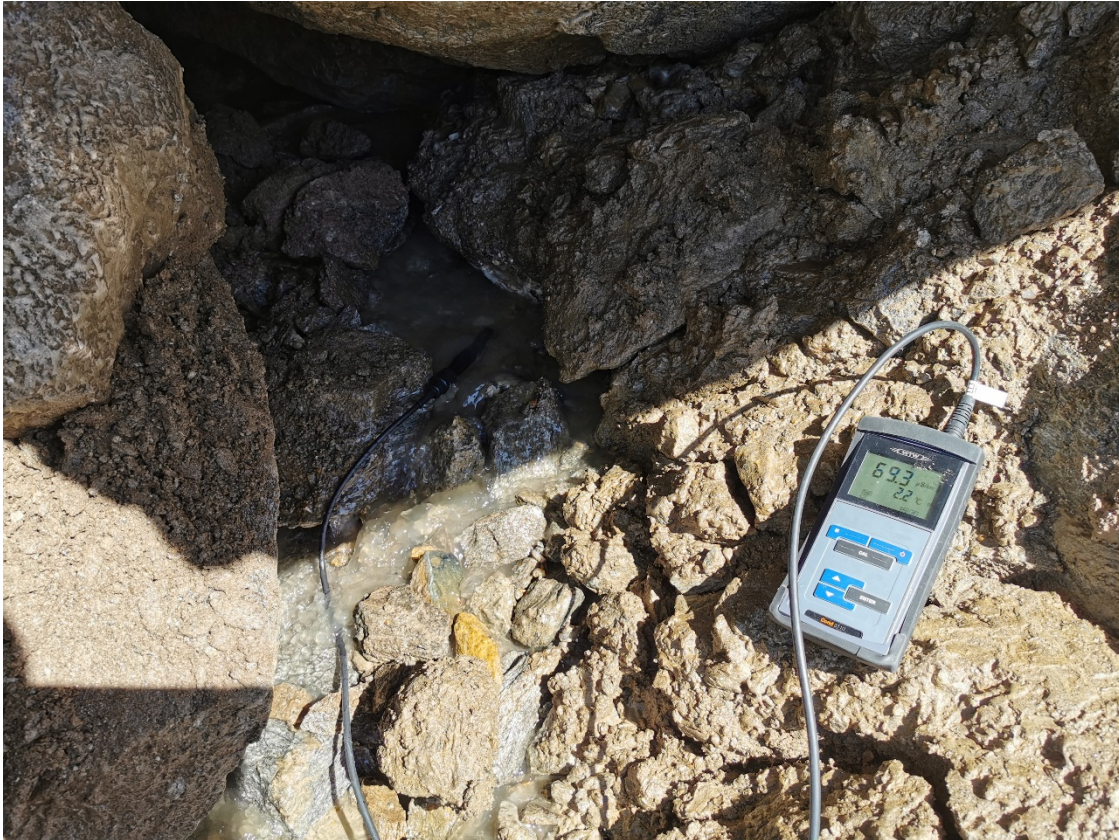
Abbildung 4: Wasserprobenahme zur Analyse der Temperatur, Leitfähigkeit und Isotopen.

Während der Geländearbeiten am 04.09.2019 konnten Wasserproben zur Bestimmung der Temperatur, Leitfähigkeit und Isotopenverhältnisse der Parameter Deuterium, Sauerstoff-18 und Sauerstoff-17 genommen werden (Abbildung 4).

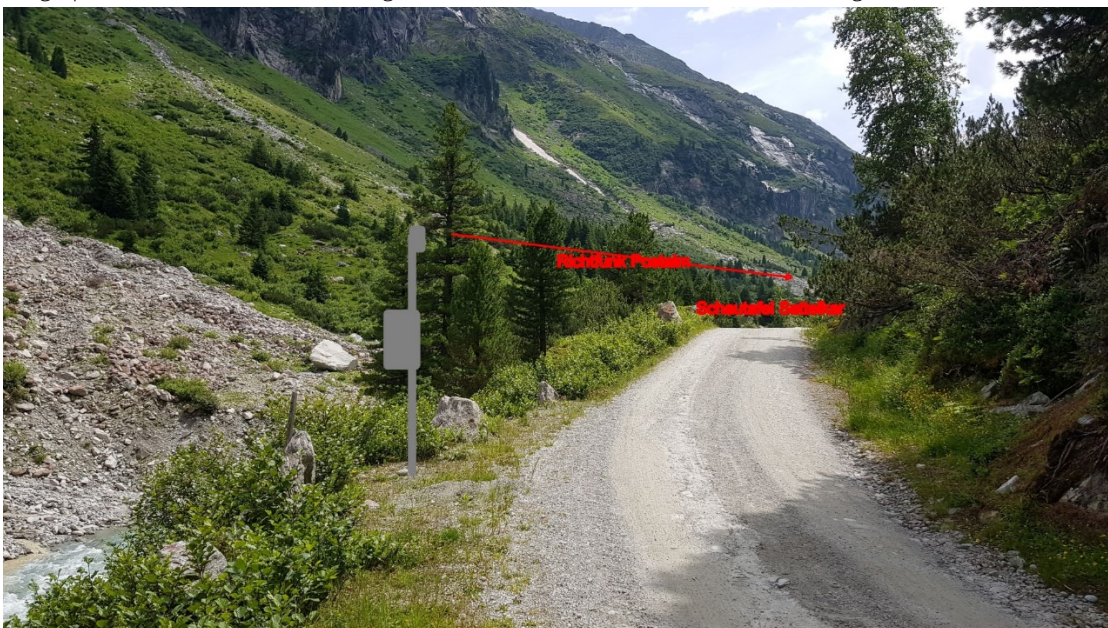
Abbildung 5: Projektierter Standort Webcam.

Aufgrund veränderter Rahmenbedingungen durch den Grundeigentümer wurde ein neuer Standort für die geplante Webcam notwendig. Der neue Standort befindet sich im Bereich den Zirbenecks, direkt neben Straße – auf der orographisch rechten Seite (Abbildung 5). Eine Installation der Webcam ist 2020 vorgesehen.

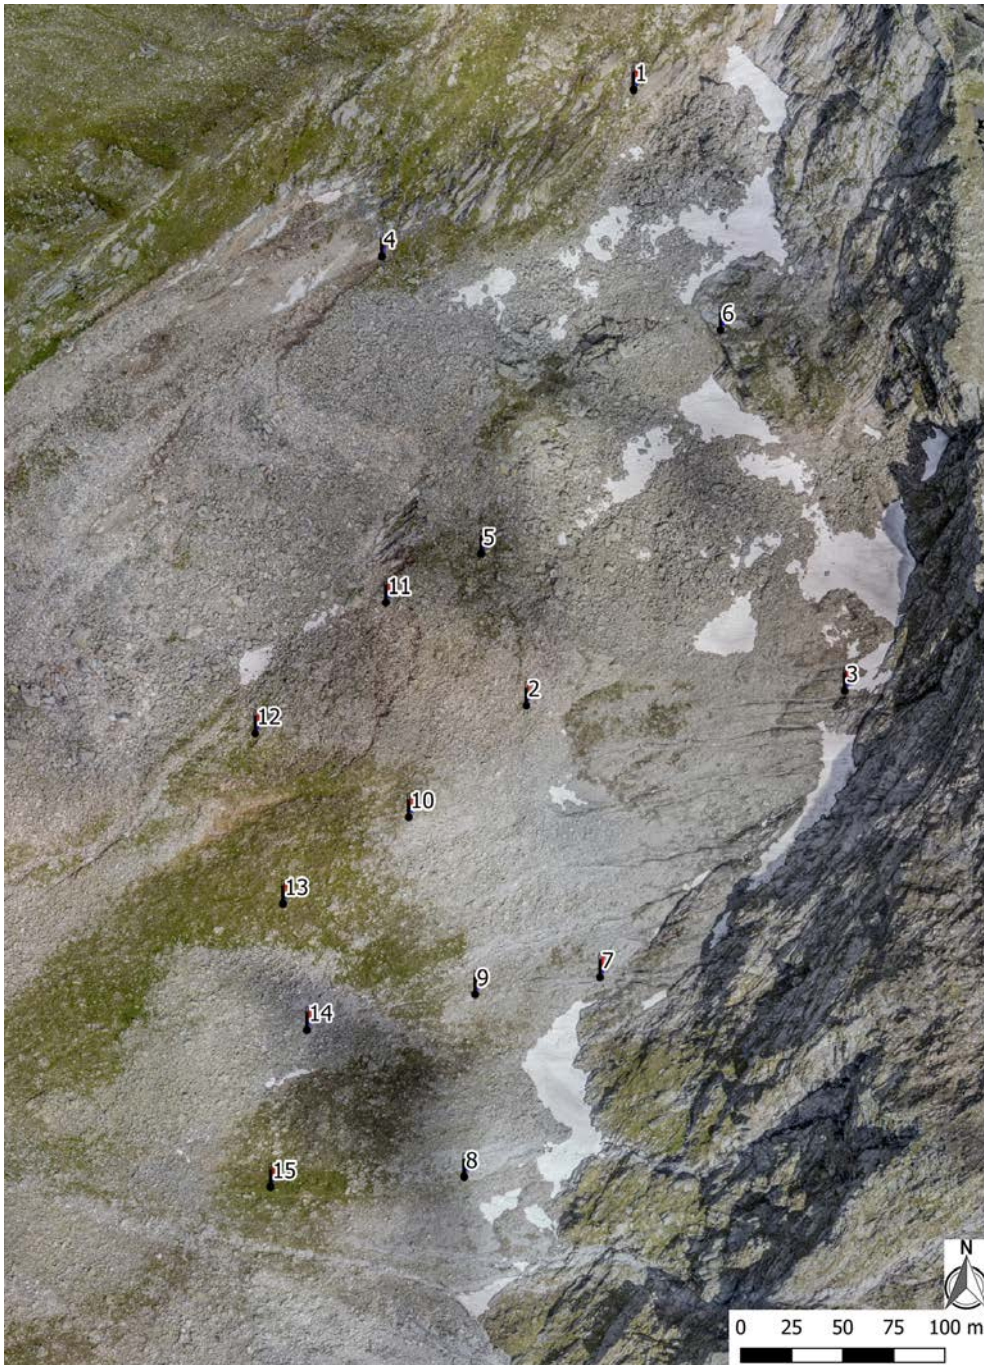
Abbildung 10: GST Logger Standorte Sattelkar.

Tabelle 2 zeigt die Temperaturen des oberflächennahen Untergrunds im Sattelkar. Die Analyse der GST (Ground Surface Temperature) Daten aus dem Sattelkar im Zeitraum 01.01.2016 bis 31.12.2018 zeigt eine positive MAGST von ca. 2 °C bei allen Logger Standorten. Die Loggerstandorte #4 und #15 wurden durch die rückschreitende Erosion des Kares zerstört (Abbildung 10). Die Standorte #13 und #9 wurden im Sommer (2017) durch Starkniederschlagsereignisse freigelegt und direkter Sonneneinstrahlung exponiert. Aus diesem Grund ist die MAGST über diesen Zeitraum nicht aussagekräftig. Die Loggerstandorte #5, #10-#13 weisen negative Wintertemperaturen auf (Tabelle 2) und deuten auf sporadische Permafrostvorkommen hin.
