# Klimasensitive, hochalpine Kare: Langzeitmonitoring Sattelkar

*Endbericht (2021-2024)*

Projektname: Langzeitmonitoring Sattelkar

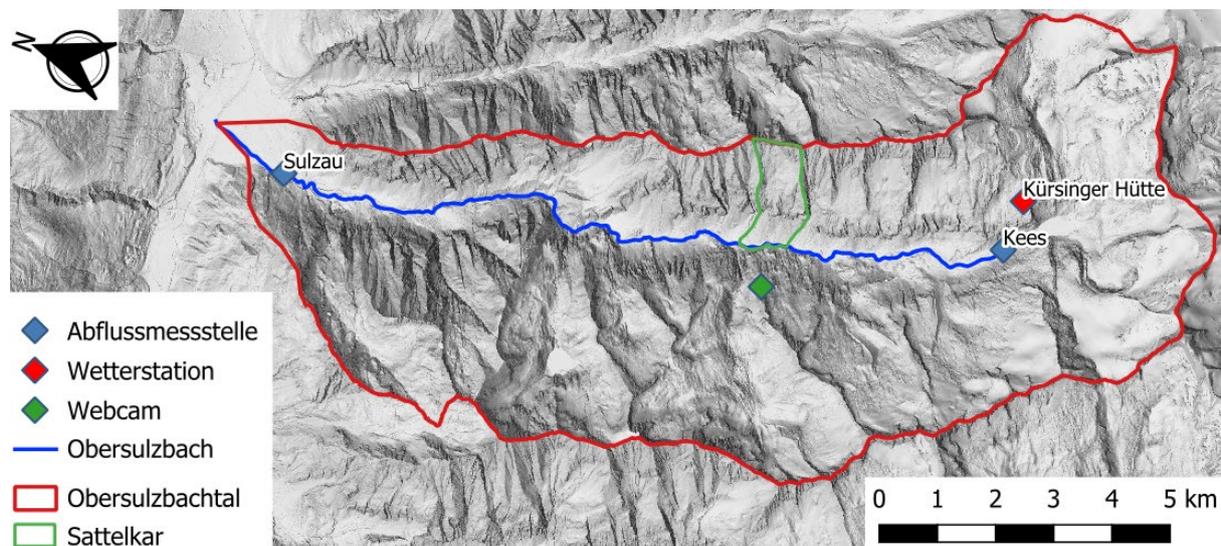
Abbildung 1: Untersuchungsgebiet. Das Sattelkar ist geprägt von mächtigen Sedimentablagerungen aus den rundum aufragenden Granitgneiswänden und wurde intensiv glazial und periglazial geformt.

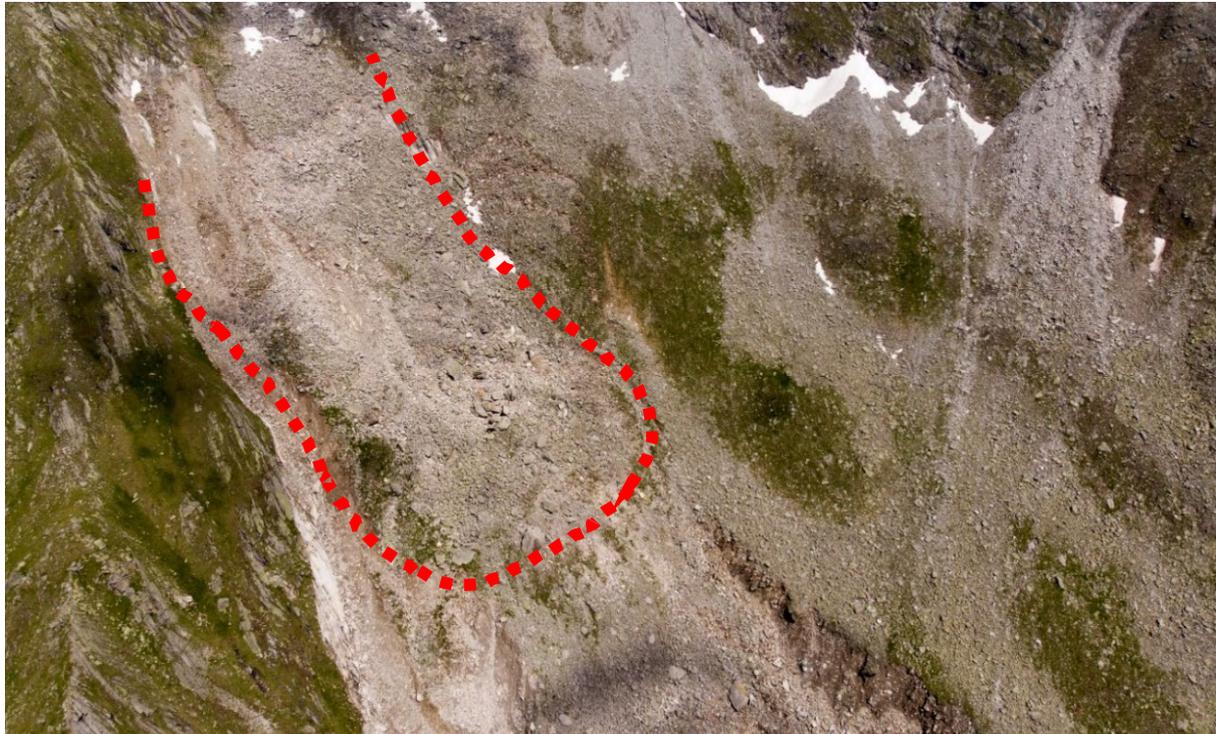
Abbildung 3: Umriss der Blockgletscher-ähnlichen Landform im Sattelkar (16.07.2018).

Aufgrund der topographischen Lage und Höhe zeigen Permafrostmodelle für das Sattelkar sporadische Permafrostvorkommen an (Schrott et al. 2012). Diese Diagnose wird durch eine auf (älteren) Luftbildern erkennbare Blockgletscherform untermauert, deren Entstehung nur mit Permafrostbedingungen (langsameres Schuttkriechen durch Deformation von dauerhaftem Untergrundeis) erklärt werden kann (Abbildung 3).

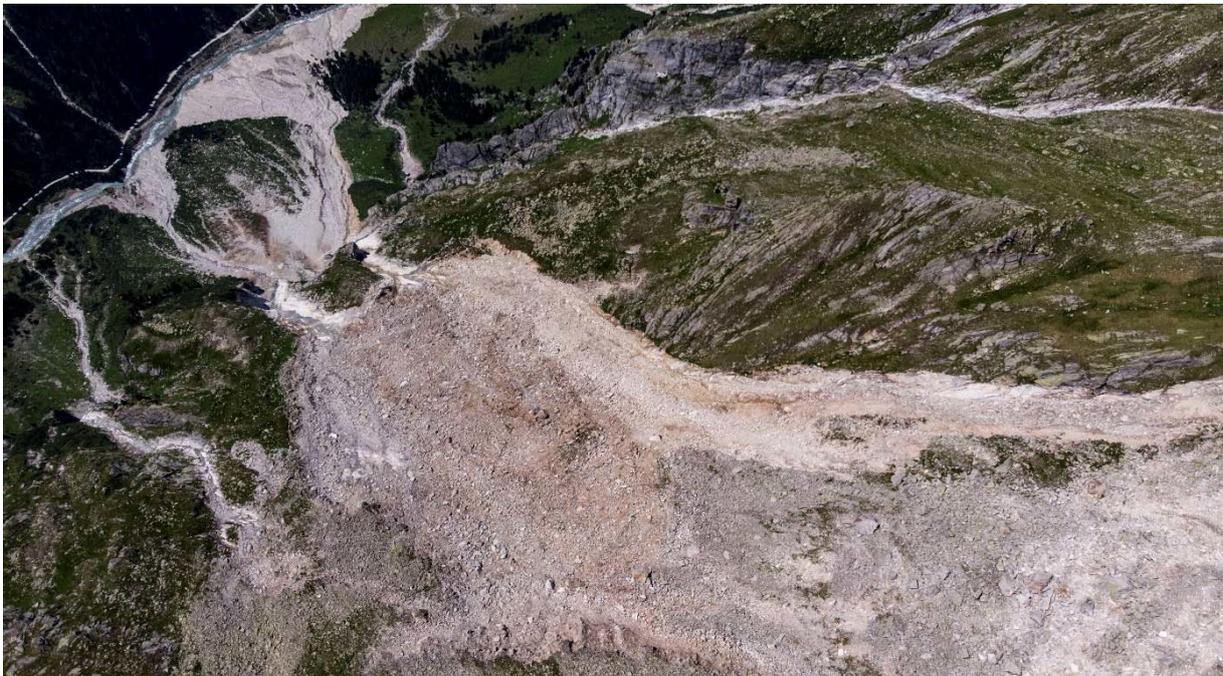
Abbildung 4: Unterer Bereich des Sattelkars. Deutlich zu sehen ist die scharfe, durch Vegetationsbewuchs gekennzeichnete Grenze zwischen aktiven und inaktiven Bereichen an der orographisch rechten (nördlichen) Seite der Rutschung (25.07.2019).

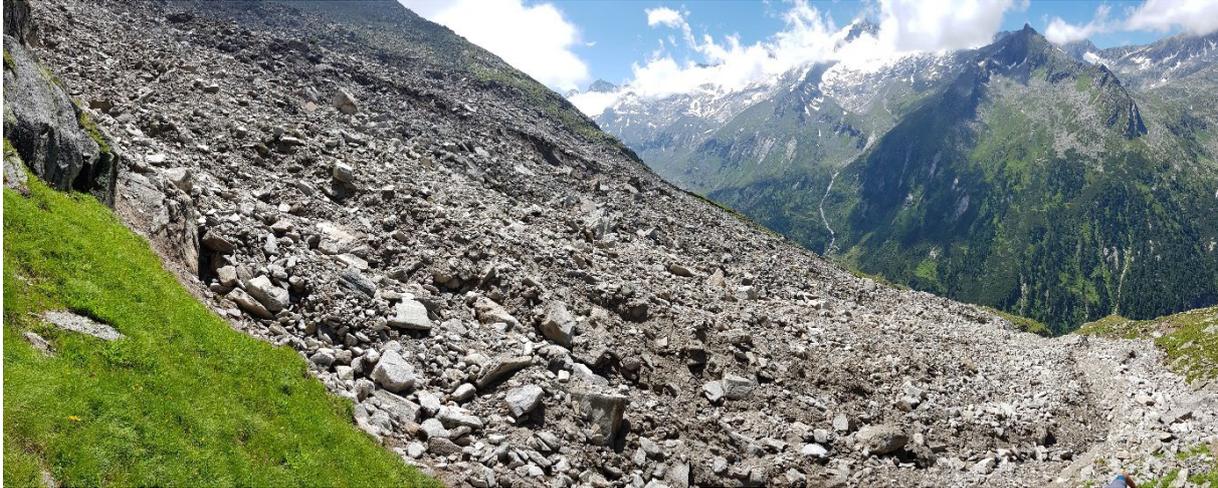
Abbildung 5: Stromartiges Abrutschen von Hangschutt und Felssturzablagerungen, Sattelkar (12.07.2018).

An der Karschwelle beginnend hat sich die Lockermaterialbedeckung des Sattelkars im Jahr 2005 in Bewegung gesetzt. Geschlossene Vegetationsbereiche sind seitdem großflächig zu Schuttbereichen degradiert (Abbildung 4). Das mobilisierte Material, bestehend aus grobblockigem Hangschutt und Felssturzmaterial mit teils hausgroßen Komponenten und einer Mächtigkeit von mindestens 10 m, rutscht stromartig in Richtung Karschwelle ab (Abbildung 5).

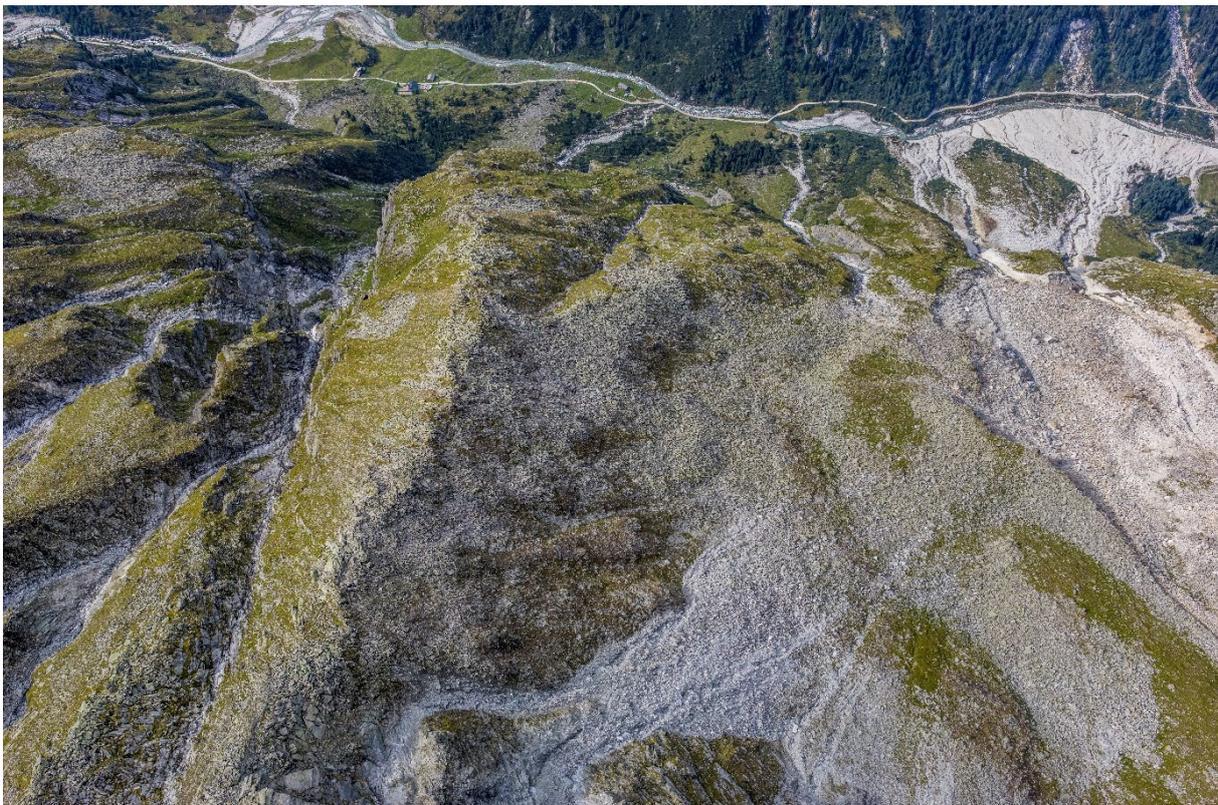
Abbildung 6: UAS-Aufnahme des Sattelkars (12.09.2023).

Schuttfüllung auf dem glatten, darunterliegenden Karboden führten. Detaillierte Luftbildanalysen (Abbildung 6), sowie Augenzeugenberichte und Schadensdokumentation deuten darauf hin, dass die lokale Massenbewegungs- und Muraktivität in den letzten beiden Jahrzehnten deutlich zugenommen haben. Vom Sattelkar ausgehende Muren blockierten den Obersulzbach und führten in Kombination mit der allgemeinen Überflutungssituation im Einzugsgebiet zu schwerwiegenden Schäden im mittleren und oberen Bereich des Obersulzbachs (Anker et al. 2016).

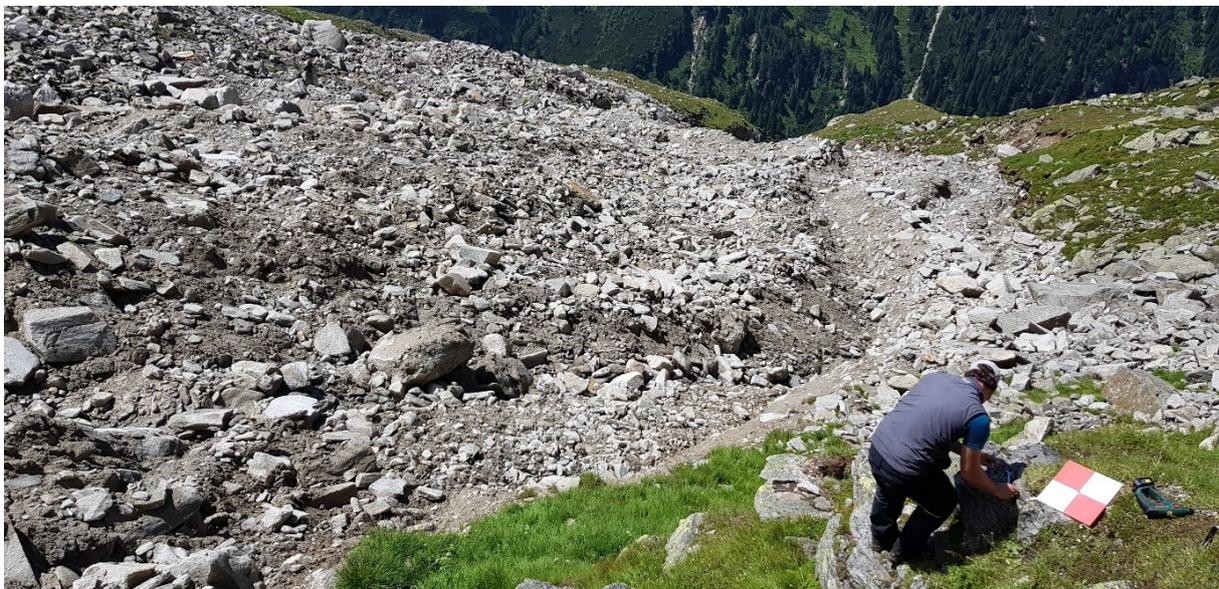
Abbildung 7: Installation von Boden-Kontrollpunkten (12.07.2018).

Die Berechnung der Höhen- und Volumenveränderungen basiert auf dem DTM des Landes Salzburg (2010) und der neu berechneten DSM aus den UAS-Befliegungen. Für die optische Analyse der Bewegungsraten wurden neben den UAS-Daten zusätzlich Orthophotos des Landes Salzburg (SAGIS) aus den Jahren 2003, 2007, 2012, 2015 und 2018 verwendet. Die Berechnung der Bewegungsvektoren und -raten basiert auf einer manuellen, optischen Verfolgung von eindeutig identifizierbaren Blöcken über die Zeit.

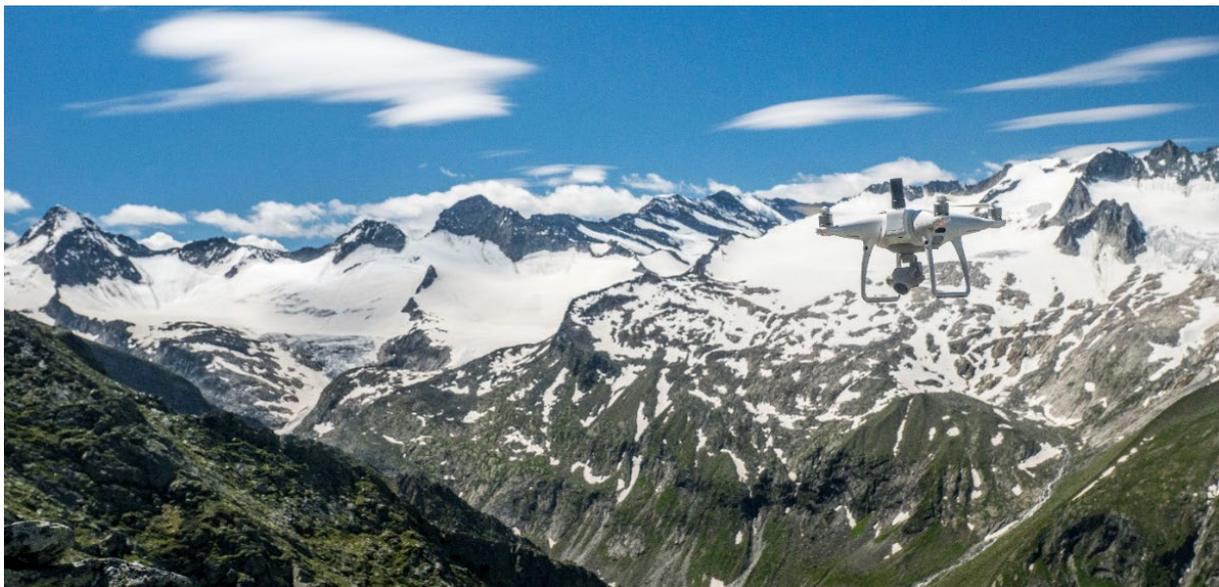
**Abbildung 8: UAS-Befliegung Sattelkar, DJI Phantom 4 pro mit integriertem DGPS (09.07.2020).**

In der aktuellen Projektperiode (2021-2024) wurden insgesamt sechs Befliegungen durchgeführt mit dem Ziel Bewegungsraten innerhalb der Sommerperioden zu erfassen. Dabei wurde das gesamte Sattelkar bis hin zur gegenüberliegenden Talseite bei sehr guten Lichtverhältnissen und ohne Schneebedeckung photogrammetrisch erfasst (Abbildung 8). Angewendet wurden jeweils drei Flugpläne, die Befliegung wurde vom Sattelkar aus talwärts durchgeführt. Die erste Befliegung des Jahres 2023 wurde am 18 bzw. 20.07. durchgeführt und musste aufgrund schlechter Witterungsverhältnisse auf zwei Flugtage aufgeteilt werden. Dabei wurde eine GSD (Ground Sampling Distance/Bodenauflösung) von 6 cm erreicht. Am 12.09.2023 wurde die zweite Befliegung durchgeführt. Dabei wurde das Untersuchungsgebiet erstmals mit einem leistungsstärkeren UAS (DJI Matrice M300 RTK) befliegen. Der Start erfolgte dabei direkt bei der Hofrat-Keller-Hütte und das Sattelkar musste nicht betreten werden. Mit dieser Plattform-Sensor-Kombination wurde eine Auflösung von 5 cm erzielt.

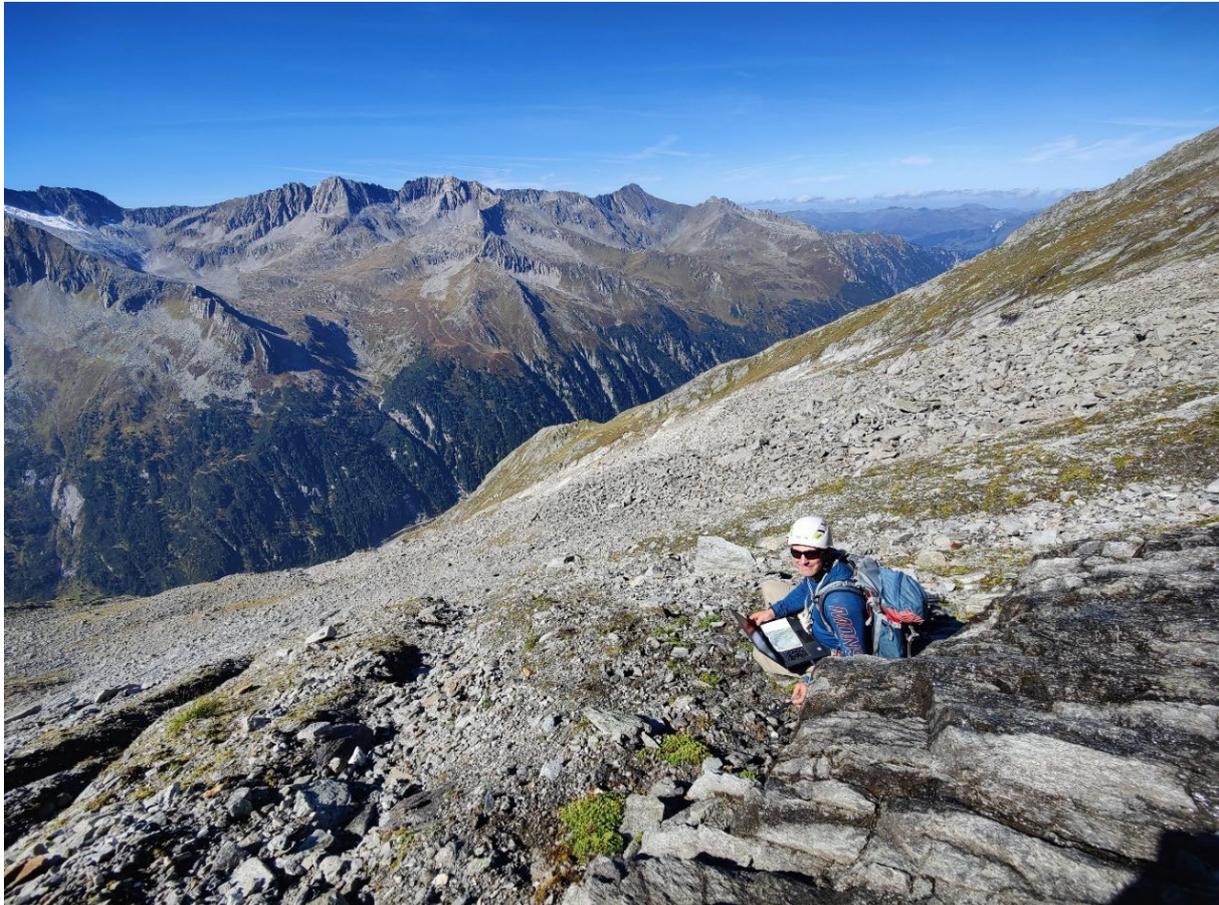
Abbildung 9: Wartung und Auslesen der Bodentemperaturen im Sattelkar (28.09.2023)

Die Untergrundtemperaturen im Sattelkar wurden letztmalig am 28.09.2023 ausgelesen (Abbildung 9). Dabei konnte keiner der „alten“ Logger (im Oktober 2015 ausgelegt) mehr ausgelesen werden, da die Loggerbatterien nach fünfjähriger Einsatzdauer (erwartungsgemäß) nicht mehr gebrauchstauglich waren und keine Datenaufzeichnung bzw. keinen Funkkontakt mehr erlaubten.

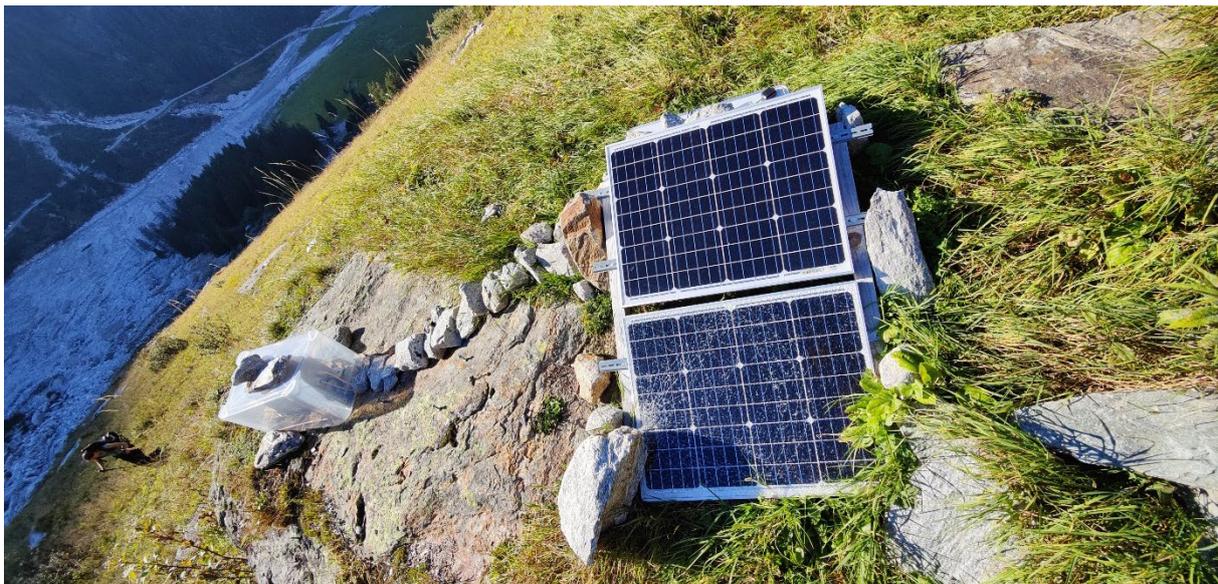
Abbildung 10: Steinschlagschäden am autarken Seismik-Monitoring (27.09.2023).

2023 wurde die Seismik durch Steinschlag beschädigt (Abbildung 10) und vorläufig abgebaut.

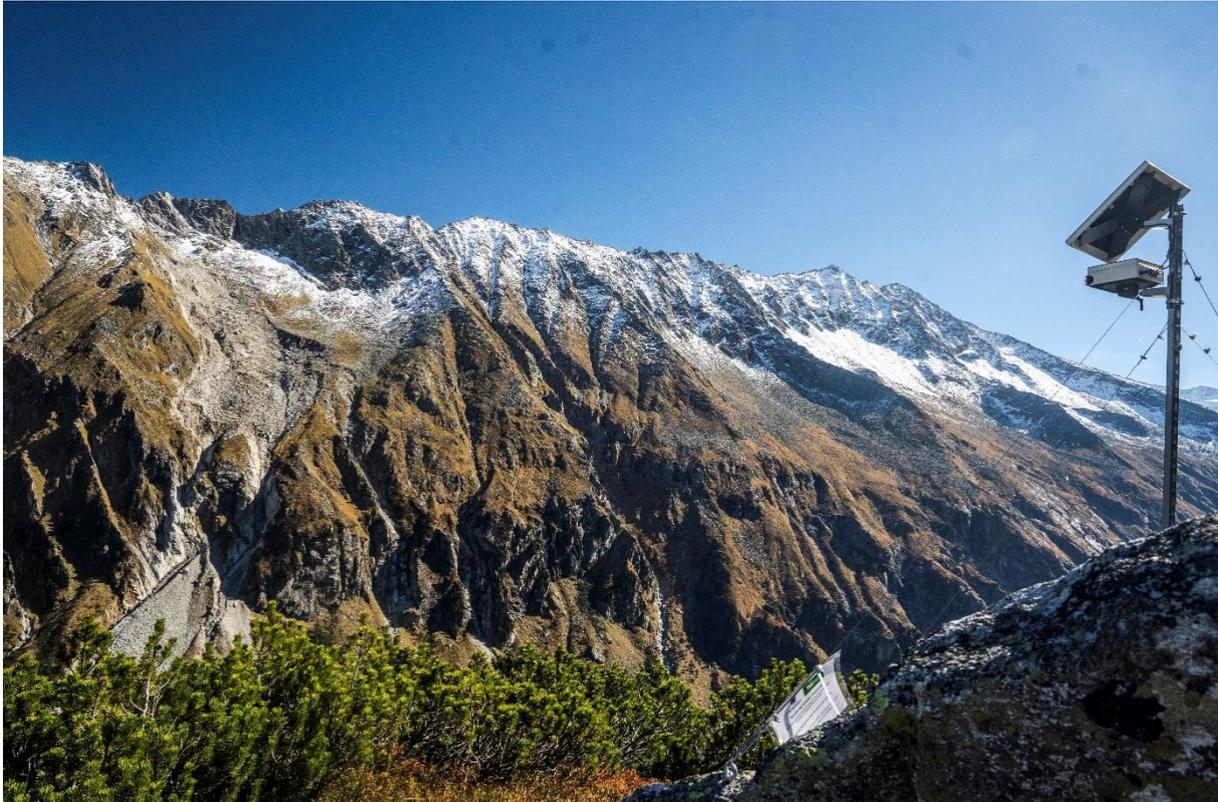
Abbildung 11: Kamerasystem zur Überwachung des Sattelkars (06.10.2022).

Zusätzlich zum Seismik-Monitoring wurde oberhalb der Hofrat-Keller-Hütte auf ca. 2.000 m ein autarkes Kamerasystem (ENLAPS 2024) installiert (Abbildung 11). Die Kamera verfügt über zwei Objektive zur Erstellung von Panoramaaufnahmen, die Daten werden in Echtzeit mit Mobilfunk übertragen und erlauben eine kontinuierliche Überwachung und Dokumentation der Umgebung (Abbildung 12). Das System wurde 2023 adaptiert und mit einer robusteren Konstruktion versehen. Somit widersteht das System auch sehr hohen Windgeschwindigkeiten und Fotos können frei von Verwacklungen erfasst werden. Diese Verbesserungen erhöhen die Zuverlässigkeit und Langlebigkeit des Systems unter extremen Wetterbedingungen und gewährleisten eine kontinuierliche Datenaufnahme.

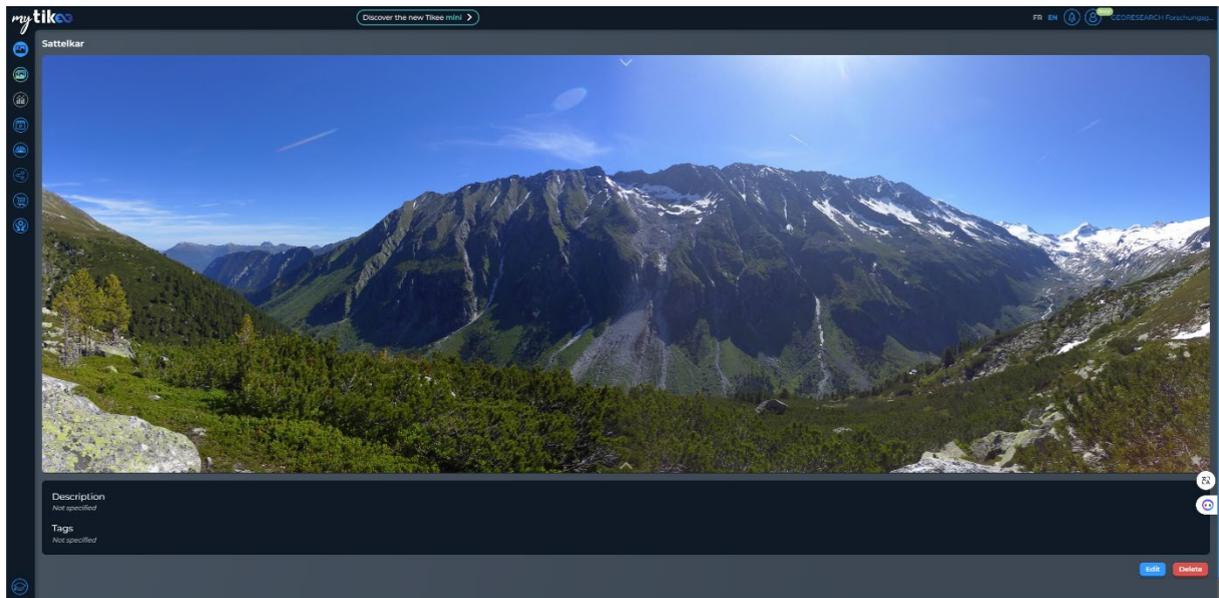
Abbildung 12: Kamerasystem mit KI-unterstützter Plattform zur Datenanalyse.

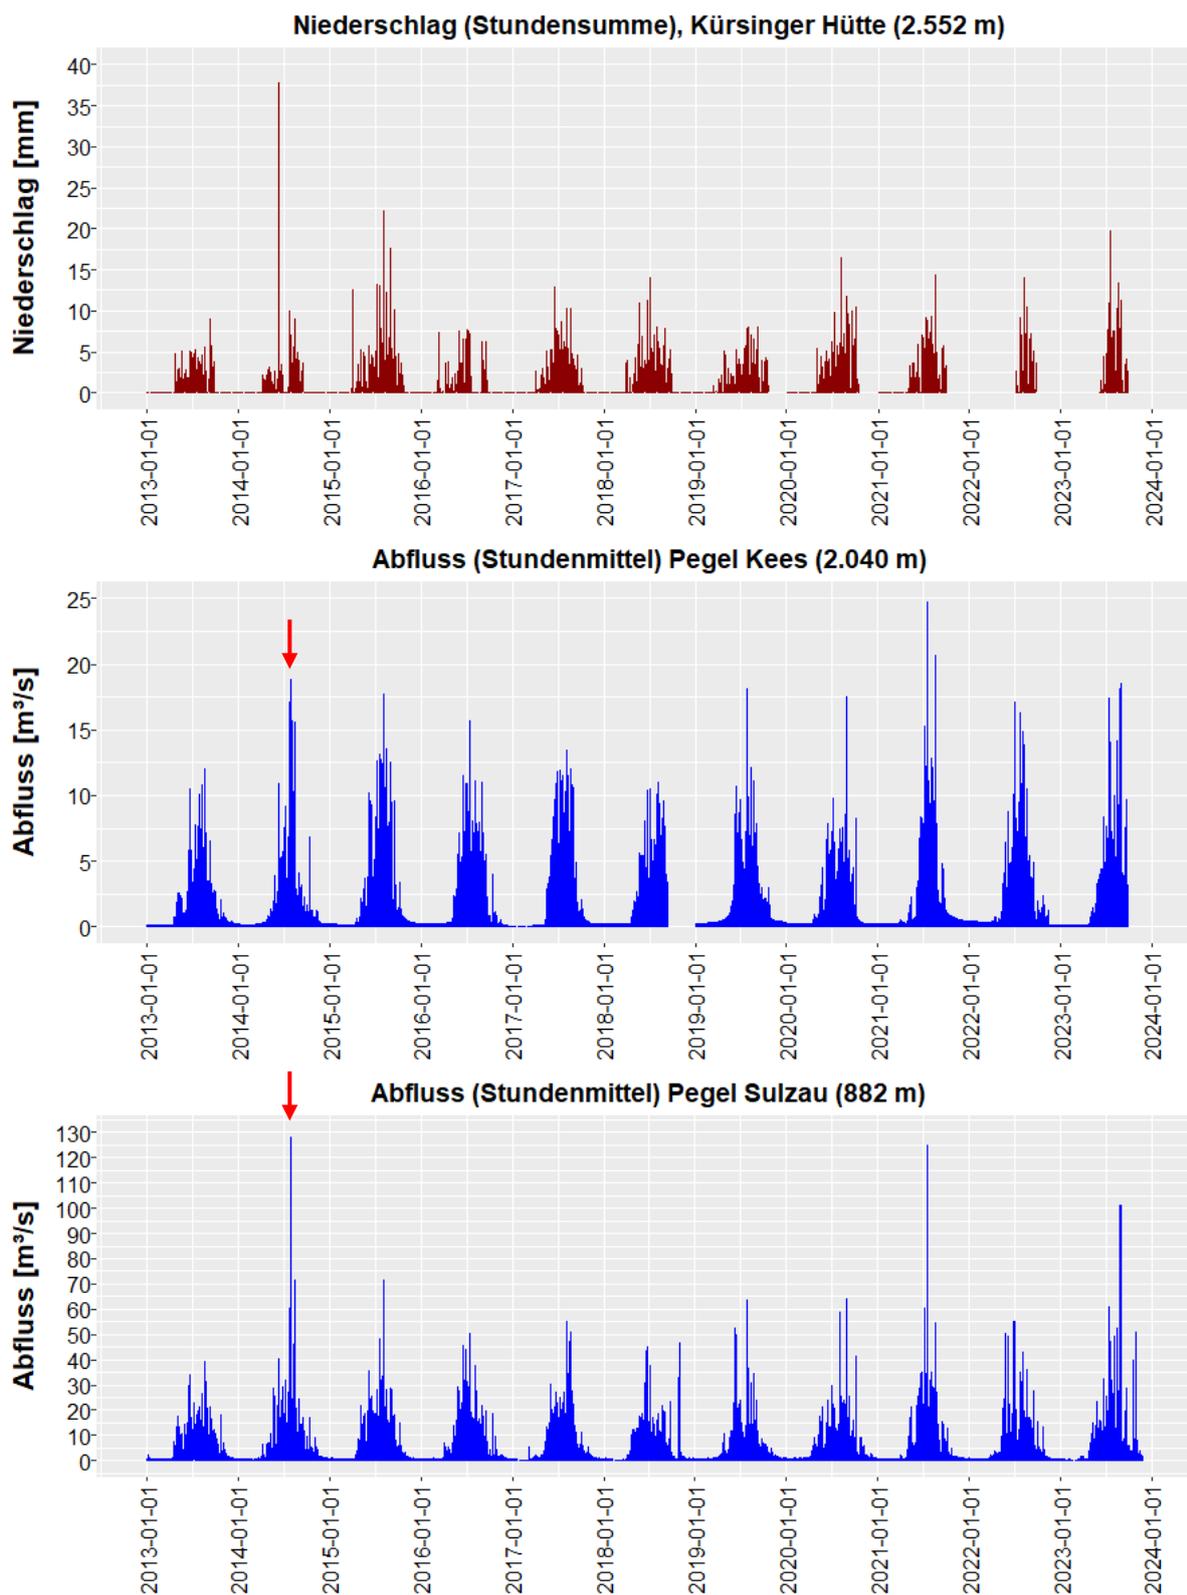
Abbildung 13: Niederschlags- und Abflussverlauf 2013-2023. Rote Pfeile markieren das bis dato letzte große Murreignis im Juli 2014.

Auch bei der Betrachtung der Abflussdaten zeigt sich eine leichte Tendenz zu einem verstärkten Auftreten von Spitzenabflüssen in den letzten drei bis fünf Jahren. Am aussagekräftigeren Pegel „Sulzau“ (größeres Einzugsgebiet) wurden sieben der größten zehn Tagesmittelwerte in den letzten fünf Jahren registriert (Tabelle 8). Absoluter Spitzenreiter unter den Tagesabflüssen ist der 31.07.2014 ( $83,9 \text{ m}^3$ ), in dessen Folge es zu intensiver Murtätigkeit und zu signifikanten Infrastrukturschäden im Obersulzbachtal kam. Die gemessenen Spitzenabflüsse (Stundenmittel) während des folgenschweren Unwetters Ende Juli lagen bei mehr als  $120 \text{ m}^3$  pro Sekunde am Pegel „Sulzau“ (Abbildung 13) bzw. bei mehr als  $20 \text{ m}^3$  pro Sekunde am Pegel „Kees“ (Tabelle 7). Ähnlich hohe Abflusswerte ( $> 120 \text{ m}^3$  pro Sekunde im Stundenmittel,  $70,5 \text{ m}^3$  im Tagesmittel) wurden am Pegel „Sulzau“ am 18.07.2021 gemessen, wobei in diesem Fall keine schweren Murschäden auftraten.

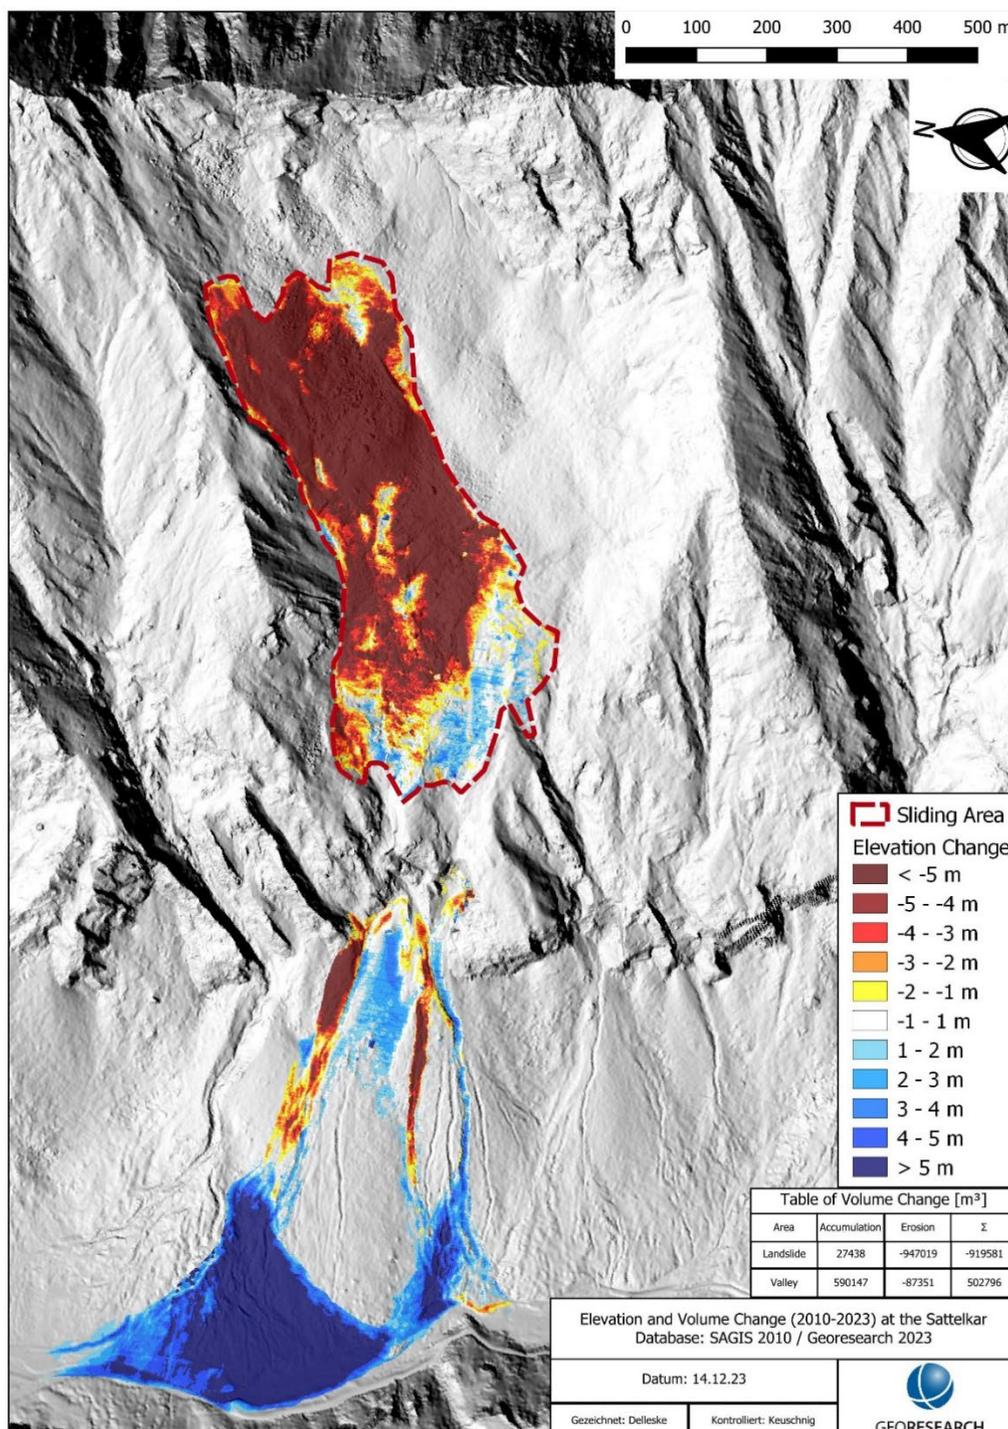
Abbildung 14: Höhen- und Volumenveränderung im Einflussbereich der Sattelkar-Rutschung (2010-2023).

In Abbildung 14 ist die Höhen- und Volumenveränderung im Bereich des Sattelkars in der Periode 2010-2023 dargestellt. Die Trennung zwischen dem Kar- und Talbereich befindet sich im Bereich der Karschwelle. Insgesamt wurden rund 920.000 m<sup>3</sup> Sediment aus dem Kar transportiert (Muren, Steinschläge, Suspensionstransport). Im Bereich des Talbodens wurden etwa 590.000 m<sup>3</sup> akkumuliert (Stand 2023). Die Differenzmenge (330.000 m<sup>3</sup>) wurde zum größten Teil vom Obersulzbach abtransportiert bzw. in geringerem Ausmaß im Rahmen von Bauarbeiten am Murkegel (technische Schutzmaßnahmen) entfernt.

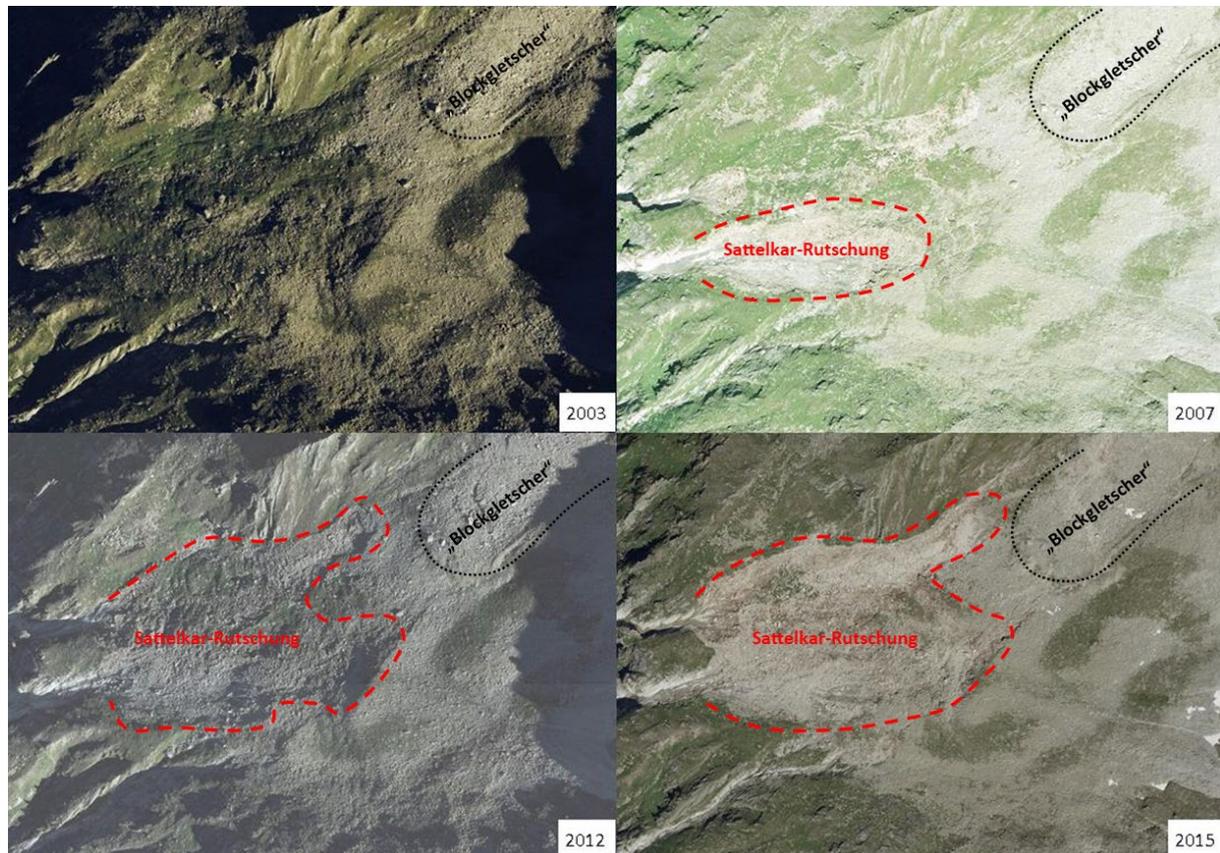
Abbildung 15: Orthofotovergleich der Jahre 2003, 2007, 2012 und 2015. Das Orthofoto des Jahres 2003 zeigt das Sattelkar-Areal vor Initiierung der Rutschung. Unterhalb der Blockgletscher-ähnlichen Landform im rechten oberen Bildbereich (schwarze, punktierte Linie) liegt eine mehr oder weniger flächendeckende Vegetationsbedeckung vor, die nur von einigen größeren Blöcken durchsetzt ist. Im Jahr 2007 ist im unteren Karabschnitt, der durch Starkniederschläge des Jahres 2005 initiierte Anrissbereich bereits deutlich erkennbar. Auf den nachfolgenden Orthofotos der Jahre 2012 und 2015 ist die rapide, rückschreitende Vergrößerung der Sattelkar-Rutschung klar ersichtlich (Quelle: SAGIS).

Seit 2005 findet eine tiefgreifende, rückschreitende Bewegung der Schuttfüllung des Kares statt. Initiiert wurde die großflächige Bewegung durch den Abtrag von Lockermaterial direkt oberhalb der Karschwelle in Folge von Starkniederschlägen. Drohnen- und luftbildbasierte Geländeanalysen zeigen, dass Größe und Geschwindigkeit der Rutschung in den letzten knapp zwei Jahrzehnten deutlich zugenommen haben (Abbildung 15).

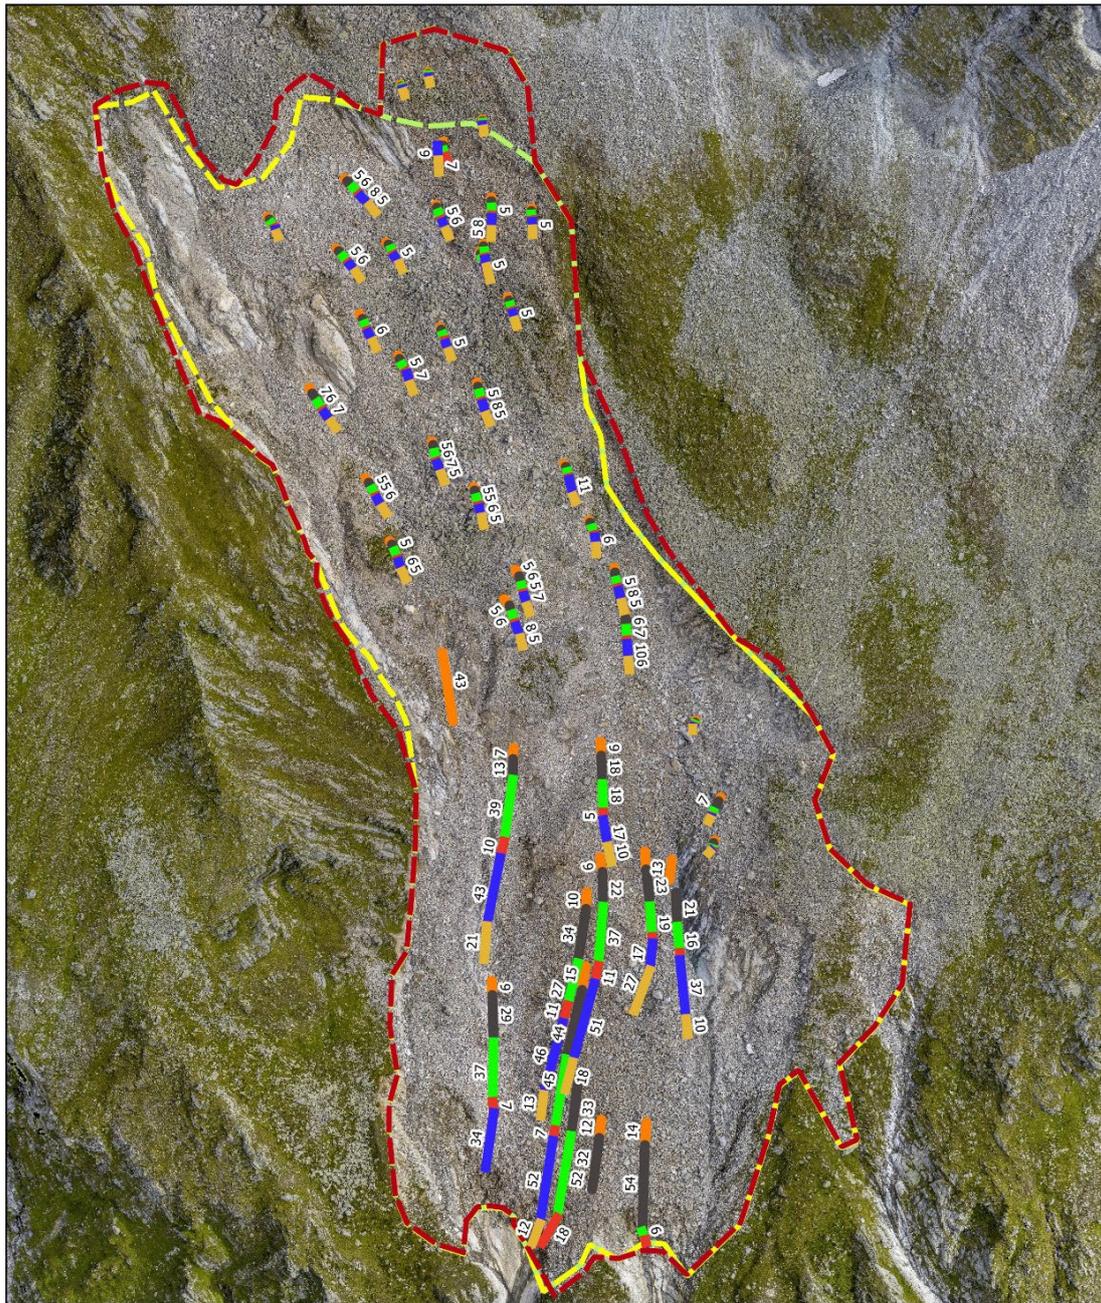
Block Movement per Period [m]\*

- Orange line: 2021.07.07 to 2021.07.21
- Black line: 2021.07.21 to 2021.09.08
- Green line: 2021.09 to 2022.07
- Red line: 2022.07 to 2022.09
- Blue line: 2022.09 to 2023.07
- Yellow line: 2023.07 to 2023.09

Aktuell umfasst die Rutschung eine Fläche von rund 17 ha. Stichprobenartig durchgeführte Georadar-Messungen aus dem Jahr 2022 lassen auf eine mittlere Mächtigkeit von zumindest 10 m schließen, woraus sich ein Gesamtvolumen der Rutschmasse von zumindest 1,7 Mio. m<sup>3</sup> ergibt. Die aktuellen Bewegungsraten – abgeleitet aus der manuellen, optischen Verfolgung von eindeutig identifizierbaren Blöcken – ergeben ein differenziertes Bild. Während die Raten im oberen Bereich der Rutschmasse größenordnungsmäßig im Bereich von rund 10 Metern pro Jahr liegen, sind im unteren Bereich Raten von mehr als 50 Meter pro Jahr keine Seltenheit. Die Oberflächengeschwindigkeit der Rutschung nimmt daher von oben nach unten in etwa um das Fünffache (Abbildung 16) zu.

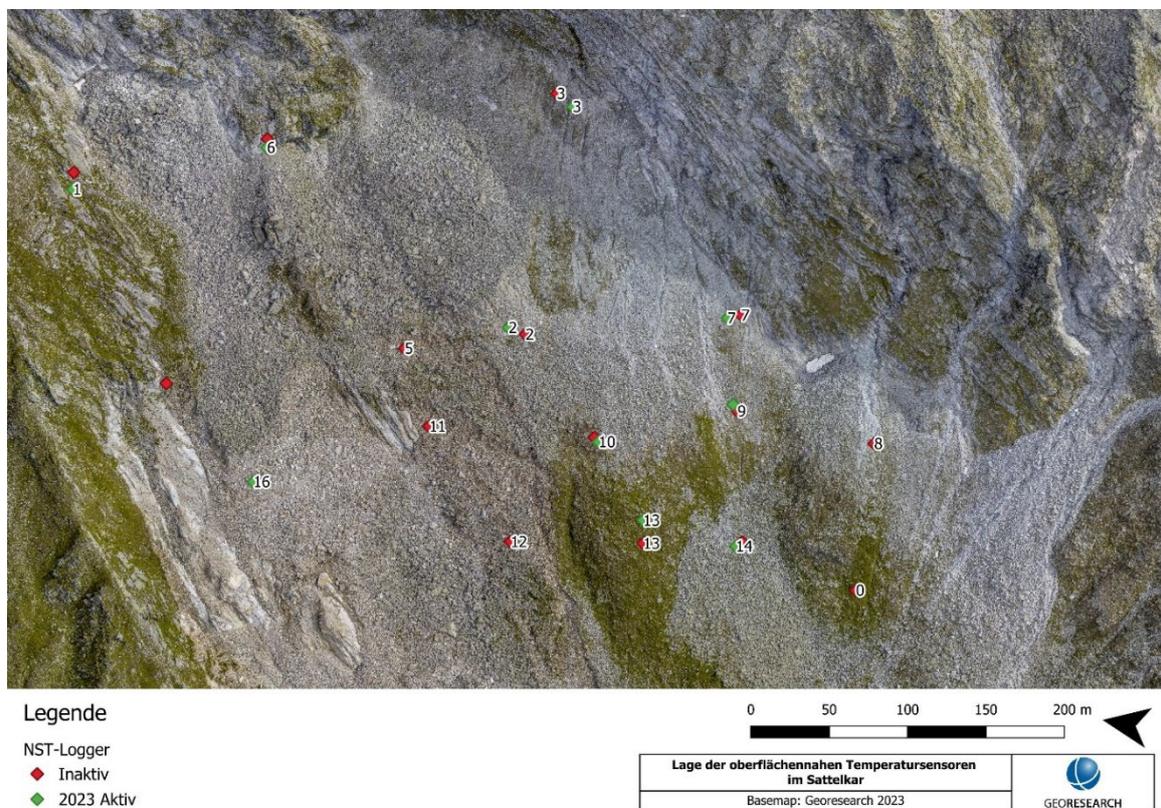
Abbildung 17: Lage der oberflächennahen Temperatursensoren Sattelkar.

Die Standorte #13 und #9 wurden im Sommer 2017 durch Starkniederschlagsereignisse freigelegt und direkter Sonneneinstrahlung ausgesetzt. Aus diesem Grund ist die Mitteltemperatur über diesen Zeitraum nicht aussagekräftig.

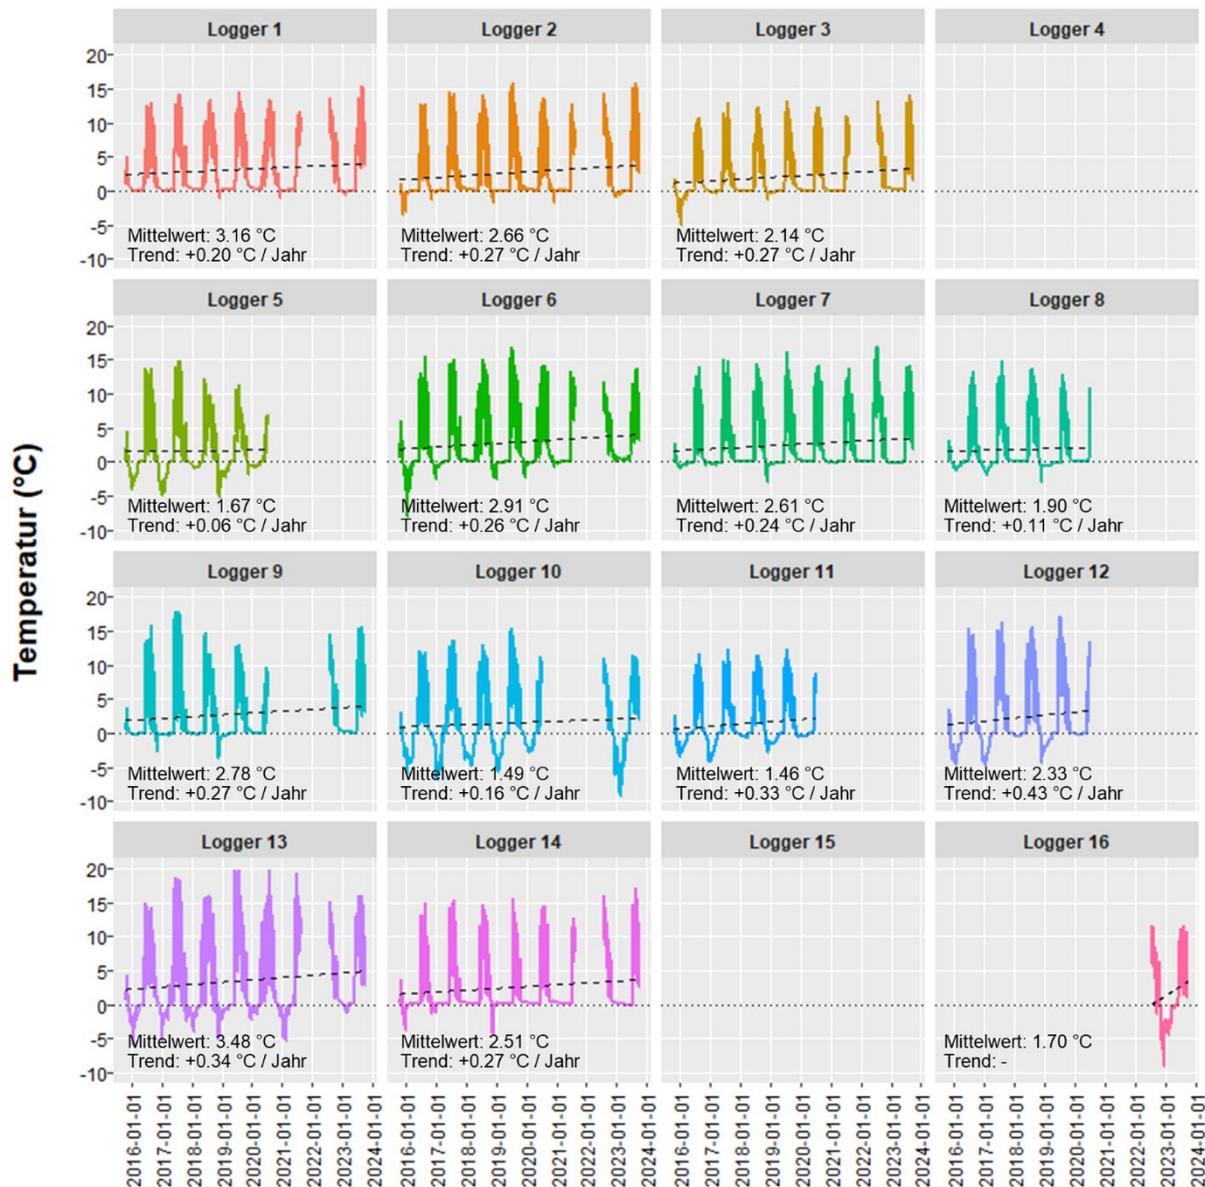
**Abbildung 18: Untergrundtemperaturen im Sattelkar im gesamten Beobachtungszeitraum (22.10.2015 bis 27.09.2023). Die gemessenen Temperaturen zeigen eine auffallend starke trendhafte Zunahme von durchschnittlich +0.25 °C pro Jahr.**

Abbildung 18 zeigt die Ergebnisse aller Bodentemperatur-Logger im Sattelkar im gesamten Beobachtungszeitraum (22.10.2015 bis 27.09.2023). Die gemessene Bodentemperatur der Logger #1-14 (Logger #4 und #15 lieferten keine Daten) lag über den gesamten Beobachtungszeitraum bei  $2.4\text{ °C}$ . Trendanalysen (lineare Regression) zeigen dabei einen sehr hohen mittleren Temperaturanstieg von rund  $+0.25\text{ °C pro Jahr}$  ( $+2.5\text{ °C pro Jahrzehnt}$ ), der deutlich über dem gemessenen Anstieg der Lufttemperatur an vergleichbaren hochalpinen Wetterstationen liegt (z.B. Wetterstation Rudolfshütte:  $+0.06\text{ °C pro Jahr}$ ). Das Sattelkar

erwärmte sich in den letzten Jahren somit deutlich rascher als die oberflächennahe Atmosphäre (Abbildung 18).

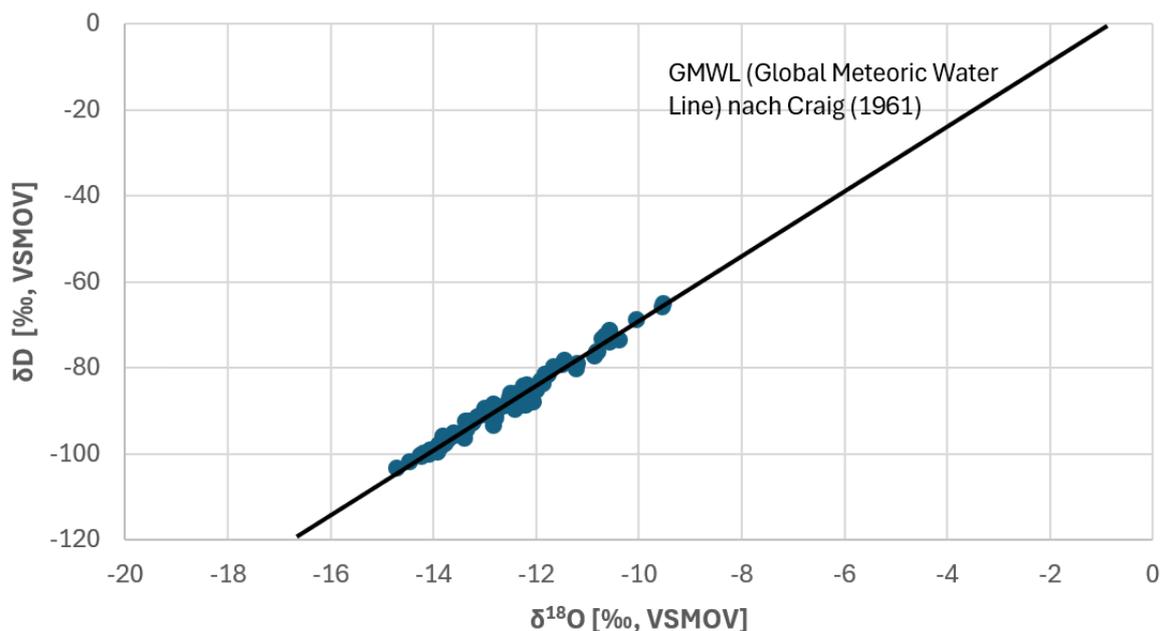
**Abbildung 19:**  $\delta\text{D}$ - vs.  $\delta^{18}\text{O}$ -Diagramm der Wasserproben ( $n = 76$ ), die zwischen September 2019 und September 2023 im Sattelkar gesammelt wurden. Sämtliche Proben liegen auf der GWML nach Craig (1961).

Die vereinzelt auftretenden Wässer mit stark abgereichertem Isotopengehalt (wenig Deuterium, wenig  $^{18}\text{O}$ ) lassen somit auf das Vorliegen einzelner Permafrostlinsen innerhalb der Sattelkar-Rutschung schließen. Ein großflächiges Permafrostvorkommen scheint auf Grund des fehlenden flächendeckenden Isotopensignals unwahrscheinlich. Ein weiteres Indiz für die Permafrost-These liefert die Auswertung der Wassertemperatur zum Zeitpunkt der Probenahme, die einen Zusammenhang mit dem Deuterium- bzw.  $^{18}\text{O}$ -Gehalt zeigt, wobei mit sinkender Wassertemperatur, eine Abnahme des Deuterium- bzw.  $^{18}\text{O}$ -Gehalts zu beobachten ist (Abbildung 20). Kalte Wässer stammen demnach eher aus tauenden Permafrostkörpern und weisen folgerichtig eine starke Deuterium- bzw.  $^{18}\text{O}$ -Abreicherung auf.

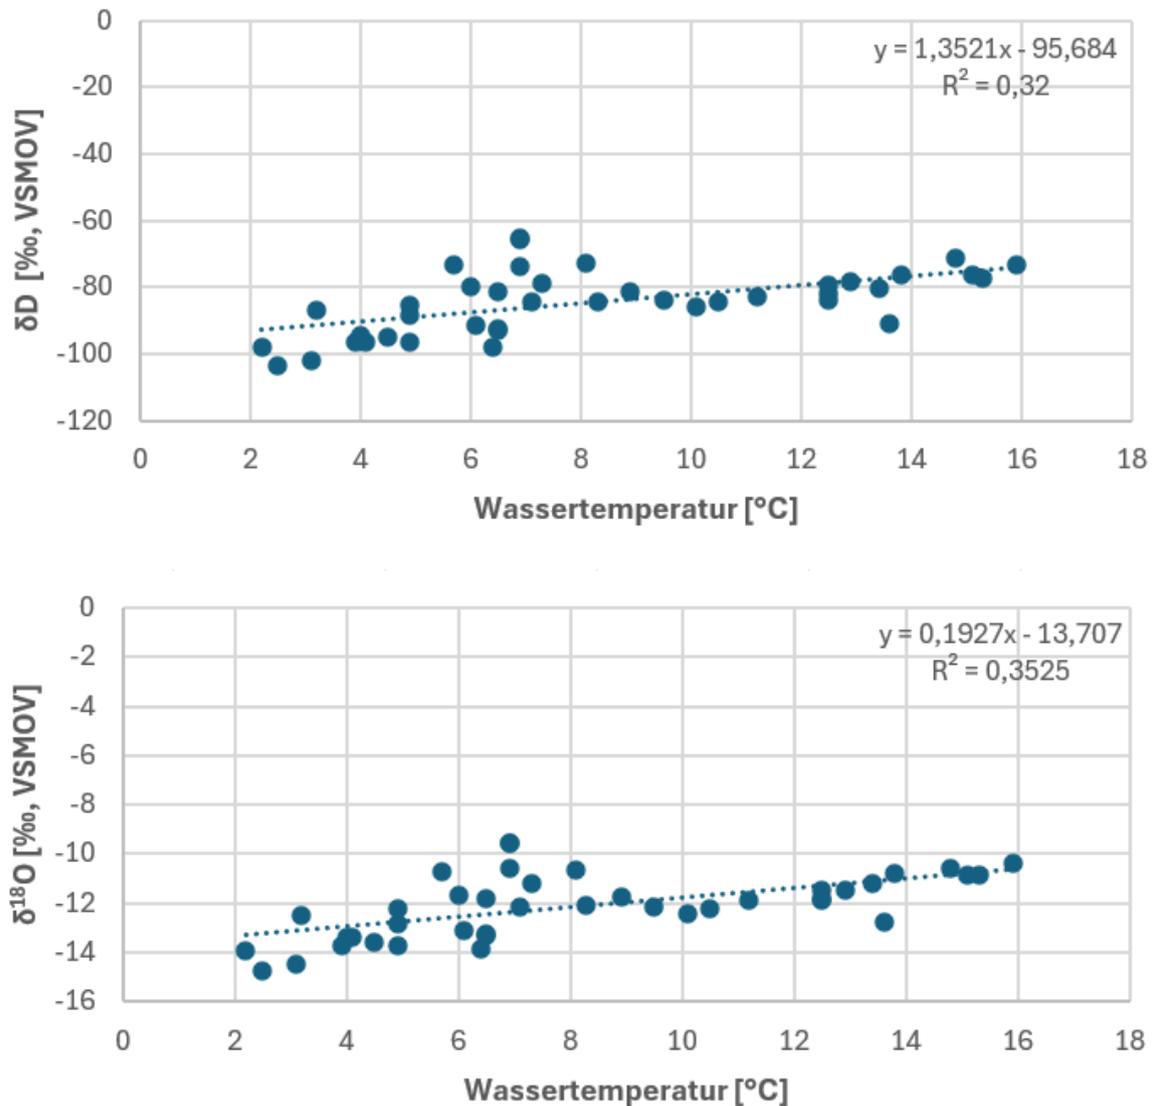
Abbildung 20: Zusammenhang zwischen Wassertemperatur zum Zeitpunkt der Probenahme und δD-Gehalt (oben) bzw. δ<sup>18</sup>O-Gehalt (unten). Um den Einfluss von Wässern aus der Schneeschmelze auszuschließen, wurden nur die im Monat September (04.09.2019, 08.09.2021, 27.09.2023) genommenen Wasserproben berücksichtigt (n = 40). Mit abnehmender Wassertemperatur zeigt sich im Mittel ein sinkender Deuterium-Gehalt (oben) sowie ein sinkender Sauerstoff-18-Gehalt (unten) – der zum Teil auf Schmelzwässer abtauender Permafrostlinsen zurückzuführen sein könnte.
