# Klimasensitive, hochalpine Kare: Langzeitmonitoring Sattelkar

*Endbericht (2021-2024)*

Projektname: Langzeitmonitoring Sattelkar

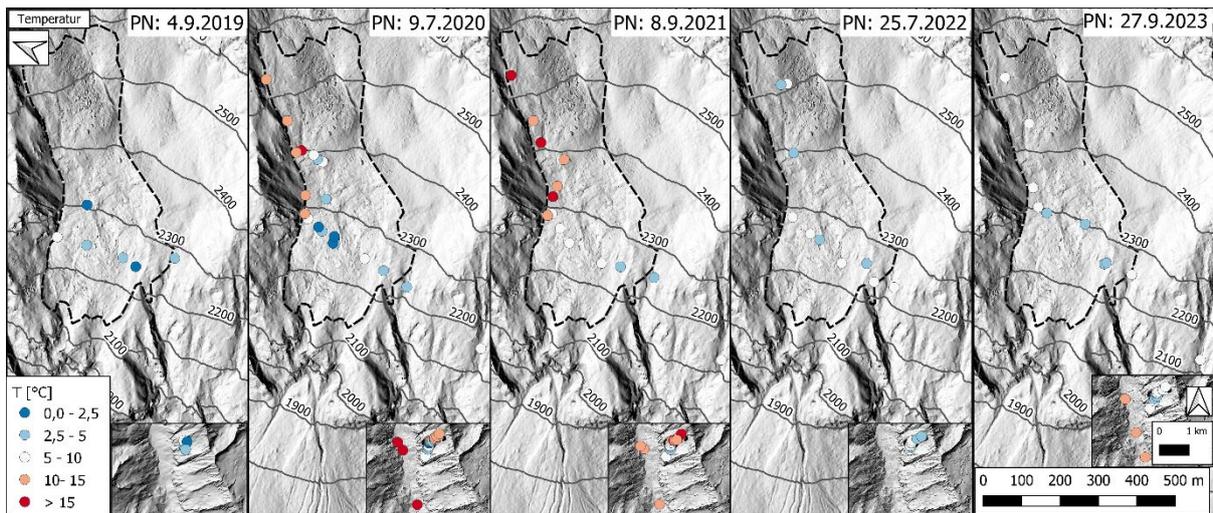
Abbildung 21: Bei der Probenahme gemessene Wassertemperatur.

Die chronologische Auswertung der Isotopenauswertungen könnte bereits erste Hinweise auf ein komplettes Abtauen des Permafrosts im Sattelkar beinhalten (Abbildung 21, Abbildung 22). Während die im September 2019 und im Juli 2020 genommenen Proben noch zahlreiche Wässer mit sehr niedrigen Deuterium- und <sup>18</sup>O-Werten enthalten, fehlen diese in den Folgejahren (2021-2023) nahezu vollends. Möglicherweise ist die Permafrostdegradation im Sattelkar also schon so weit fortgeschritten, dass ein hydrochemischer Nachweis mittels stabiler Wasserisotope nicht bzw. nur mehr unter sehr selten auftretenden Rahmenbedingungen (z.B. langanhaltende Hitzewelle ohne Niederschlag) möglich ist. Weitere Isotopenbeprobungen im Sattelkar kombiniert mit Isotopen-Referenzmessungen im Abfluss des Blockgletschers im Steinkar könnten hier künftig wertvolle Aufschlüsse liefern.

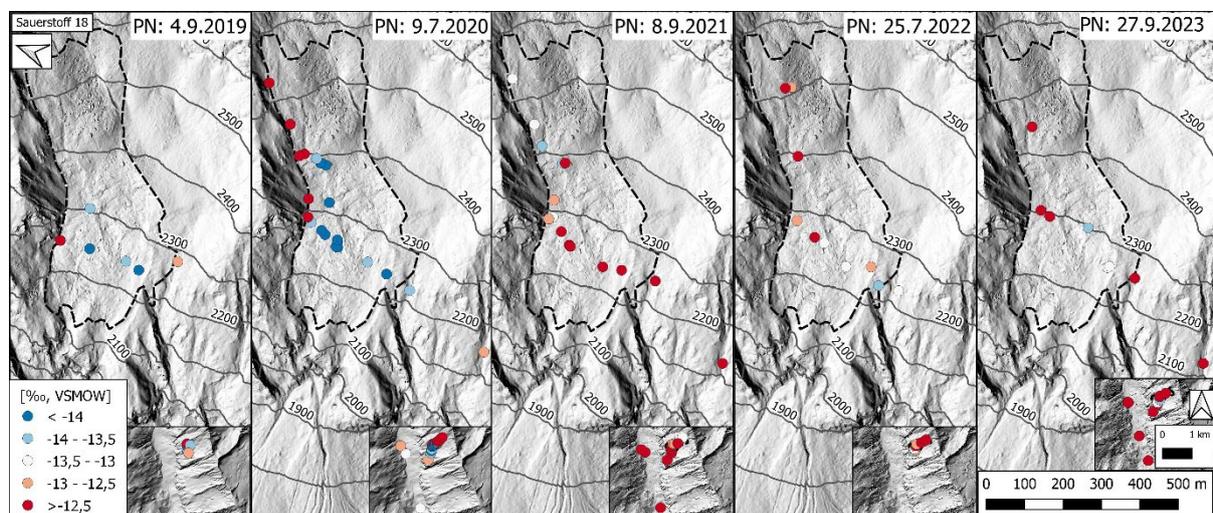
Abbildung 22: Abreicherung von <sup>18</sup>O (Sauerstoff-18) gegenüber VSMOW (Vienna Standard Mean Ocean Water). Je geringer der Wert, desto weniger schwerer Sauerstoff (<sup>18</sup>O) ist in der Probe enthalten.

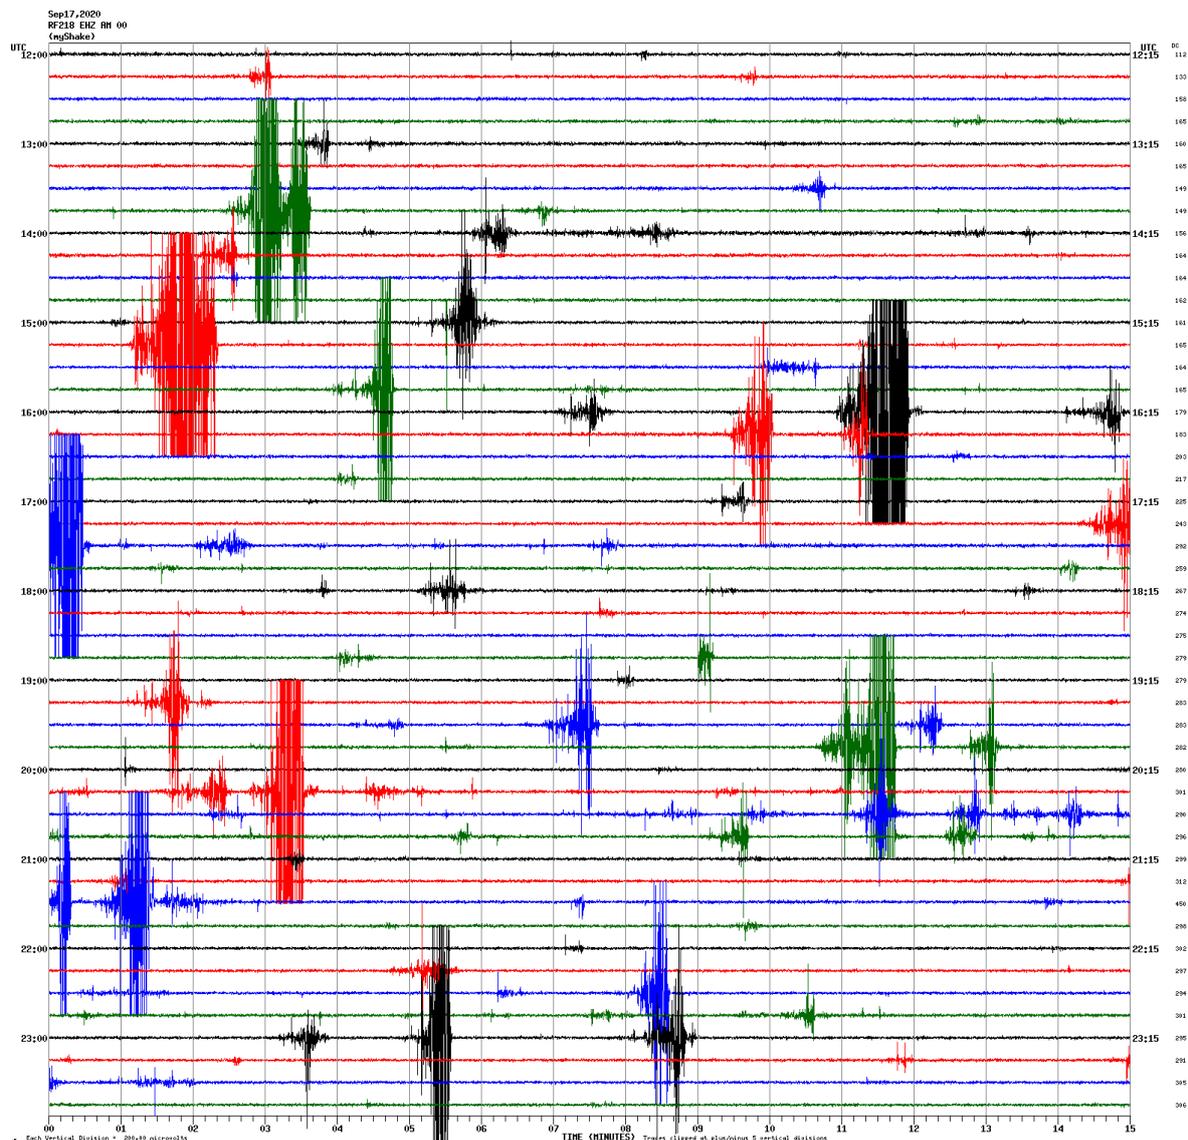
Abbildung 23: Seismische Signale während eines typischen Sommertags (17.09.2020).

Abbildung 23 zeigt beispielhaft die seismischen Signale der passiven Seismik während einer Schönwetterperiode am 17.09.2020. Es werden ca. alle 5 min. Ereignisse mit verschiedener Dauer und Amplitude erfasst. Am 29.08.2020 wurde die höchste Niederschlags-Tagessumme von 82,9 mm erfasst. Die seismischen Signale (Abbildung 24) zeigen am Anfang des Tages ähnliche Signale wie in Abbildung 23. Eine Zunahme der allgemeinen Amplitude im Tagesverlauf kann auf die erhöhte Wasserführung der Gerinne zurückgeführt werden. Große Ereignisse mit maximaler Amplitude und einer Dauer von mehreren Minuten weisen auf einen erhöhten Geschiebetransport oder kleinere Muren hin. Aufgrund des kurzen Erfassungszeitraums (Juni bis Oktober 2021) kann eine genaue Zuordnung nach Ereignistypen und Herkunft nicht durchgeführt werden. Im Sommer 2022 wurde die Seismik durch Steinschlag beschädigt. Im Sommer 2023 wurde die Seismik neu installiert, musste jedoch auf Grund eines weiteren Steinschlags (Abbildung 10) wieder außer Betrieb genommen werden – eine Weiterführung des seismischen Monitorings ist vorläufig nicht vorgesehen.

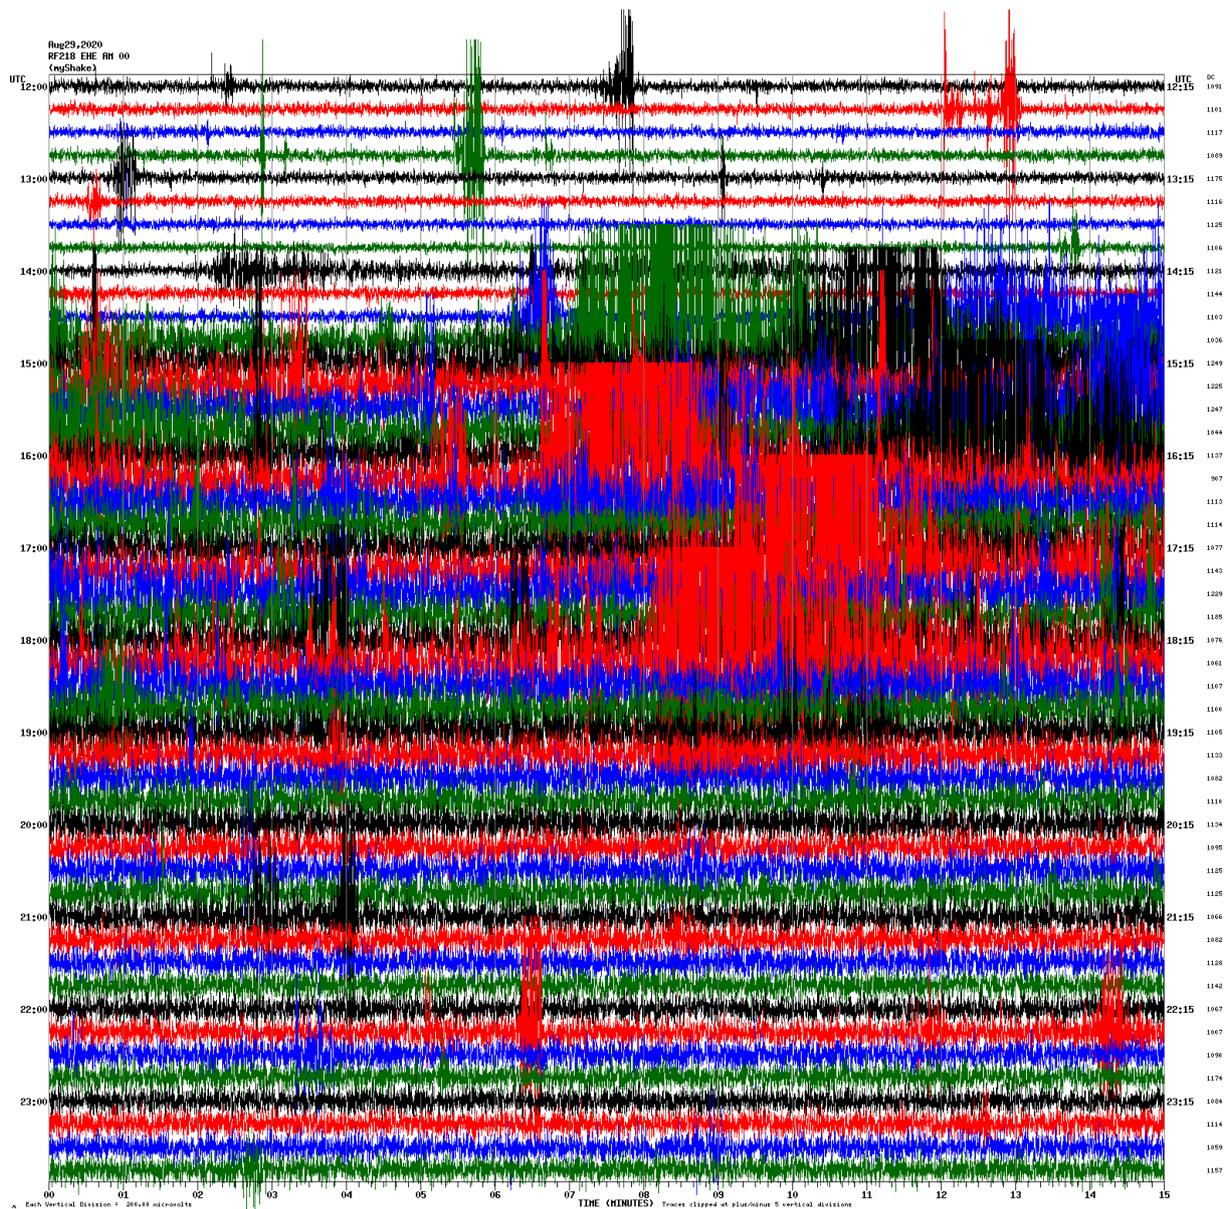
Abbildung 24: Seismische Signale während eines Tages mit Starkniederschlägen (29.08.2020).

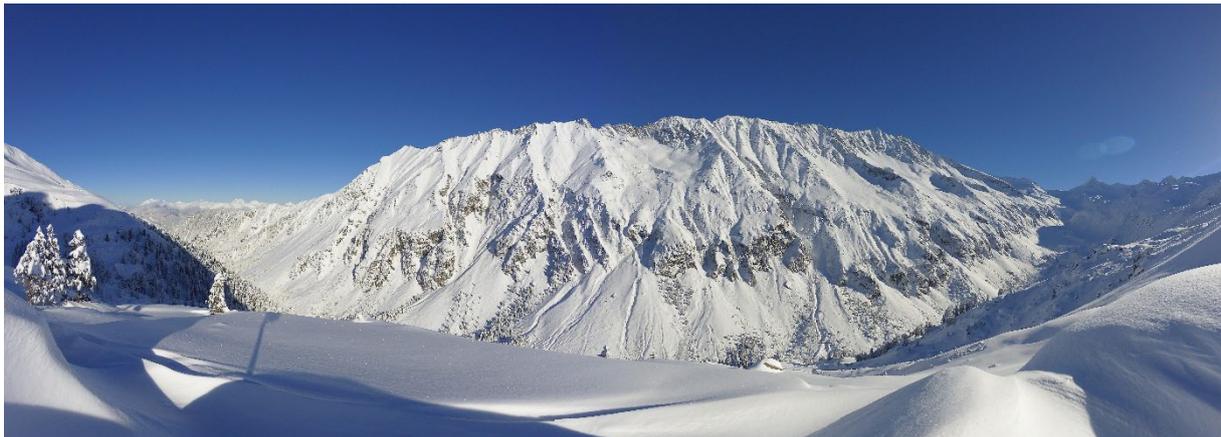
Abbildung 25: Automatisches Kamerasystem – Winter (03.12.2023)

Das automatische Kamerasystem liefert kontinuierlich hochwertige Aufnahmen des Sattelkars und seiner Umgebung (Abbildung 25, Abbildung 26). In den Jahren 2022 bis 2023 konnten noch keine großen Veränderungen bzw. Ereignisse visuell detektiert werden. Eine automatische Ereignisdokumentation soll zukünftig mit KI-Unterstützung durchgeführt werden.

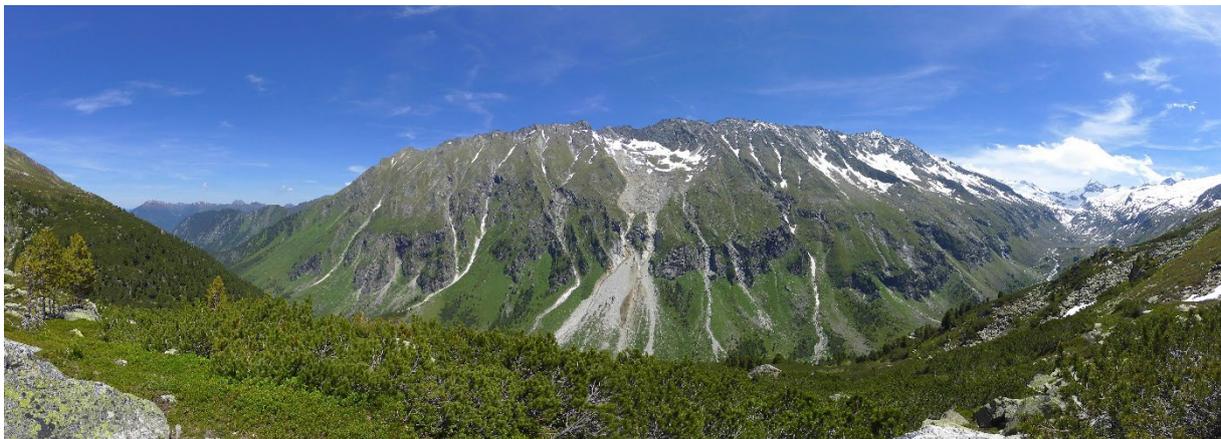
Abbildung 26: Automatisches Kamerasystem – Sommer (18.06.2024).
