Gewässerentwicklungskonzept Habach und Hollersbach

Vernetzendes Leitbild

Gewässerentwicklungskonzept Habach und Hollerbach

REVITAL Integrative Naturraumplanung GmbH

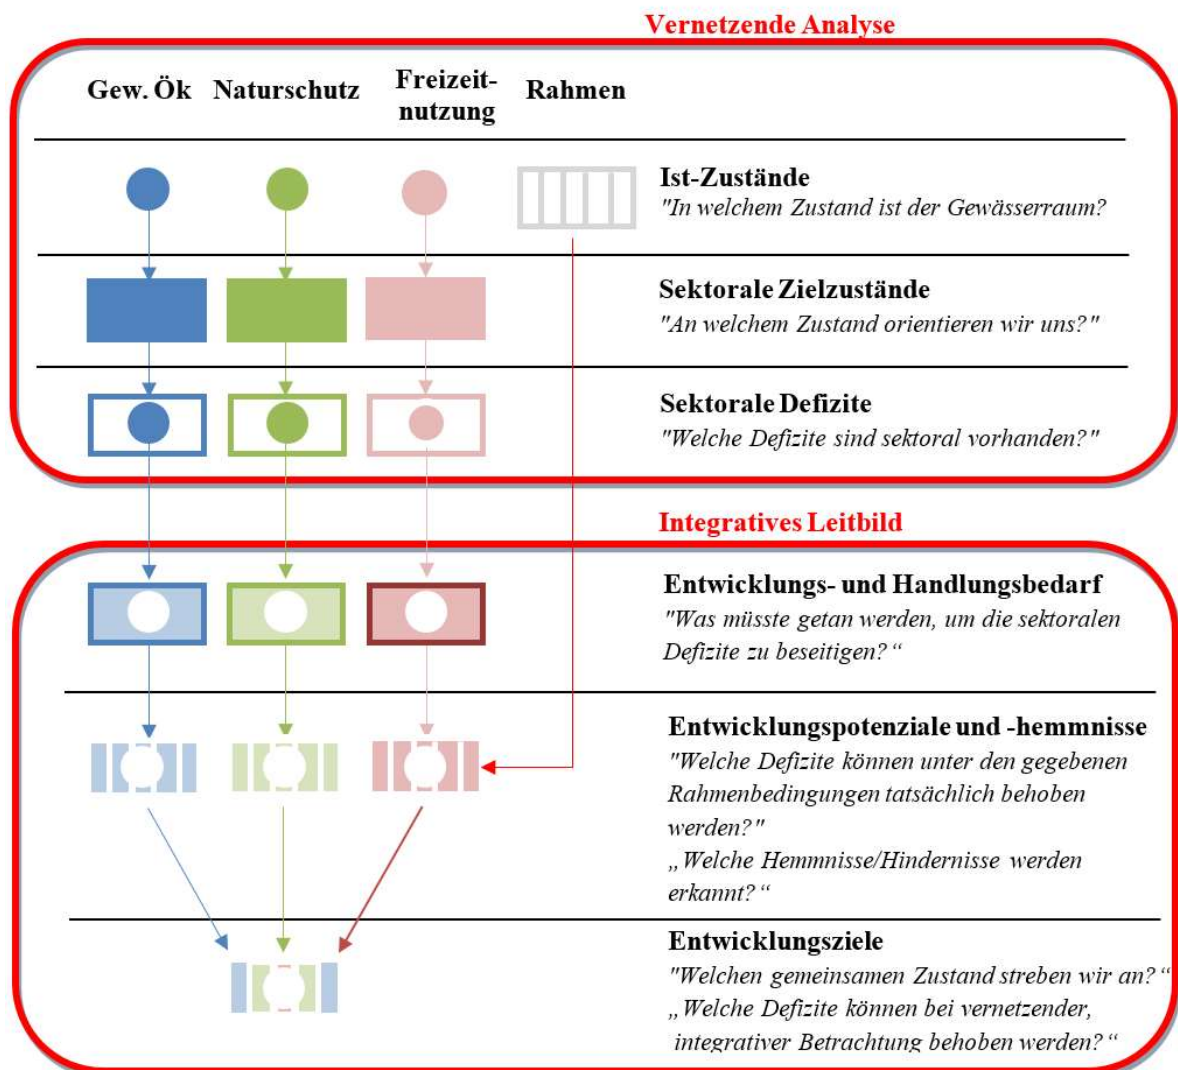
Abbildung 3-1: Schema Vernetzende Analyse und Integratives Leitbild gemäß Leitfaden Gewässerentwicklungs- und Risikomanagementkonzept (BMLFUW, 2017)

Der vorliegende Bericht umfasst die Phase der interdisziplinären Analyse im Gewässerentwicklungskonzept Habach Hollersbach. Diese Projektphase teilt sich in die Vernetzende Analyse und das Integrative Leitbild. Zur vereinfachten Darstellung der Ergebnisse werden die beiden Arbeitspakete im vorliegenden Bericht zu einem vernetzenden Leitbild zusammengefasst. So können alle Ergebnisse für die einzelnen Gewässerabschnitte kompakt und übersichtlich dargestellt werden.

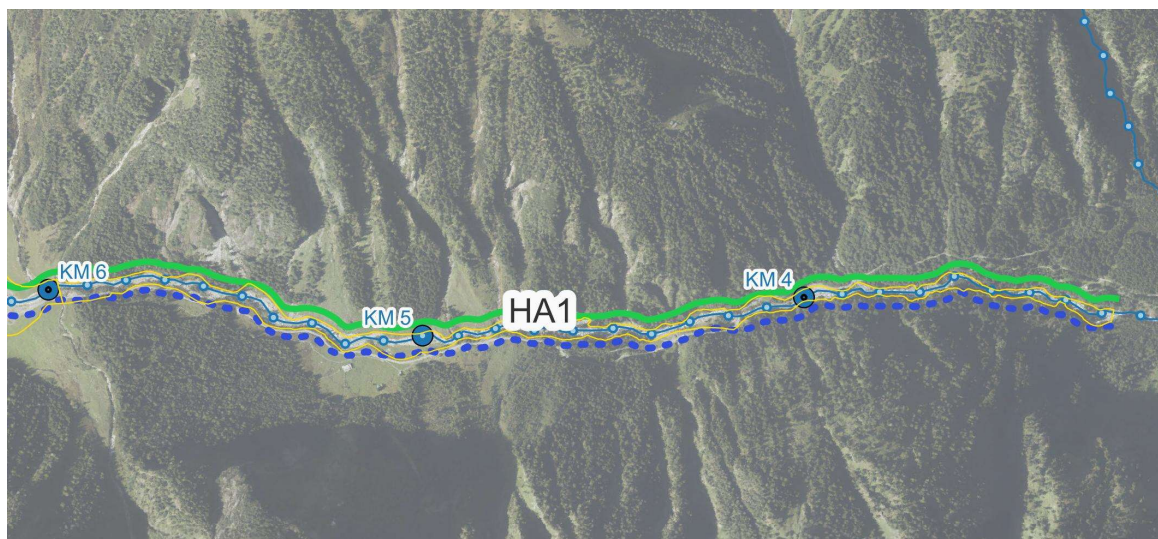
KARTE GEWÄSSERÖKOLOGIE

- Gesamtzustand GEK 2024
- Guter Zustand
- Gesamtzustand NGP 2021
- - - Sehr guter Zustand
- KM
- HM
- Leitbildstrecken
- Gewaessernetz_WIS_Route

HA1	HABACH SCHLUCHTSTRECKE - WENNSERALM	
	Gewässer:	HABACH FLKM 3,17 – 5,98
	Hydrologie	<ul style="list-style-type: none"> Keine Beeinflussung
	Biologische Qualitätskriterien	<ul style="list-style-type: none"> Makrozoobenthos – 1, sehr guter Zustand Phytobenthos – 1, sehr guter Zustand Fische: kein Fischvorkommen, kein natürlicher Fischlebensraum
	Physikalisch-chem. Qualitätskriterien	<ul style="list-style-type: none"> Gut oder besser (NGP 2021) Keine erhöhten Werte (Erhebungen GEK, Flkm 5,06)

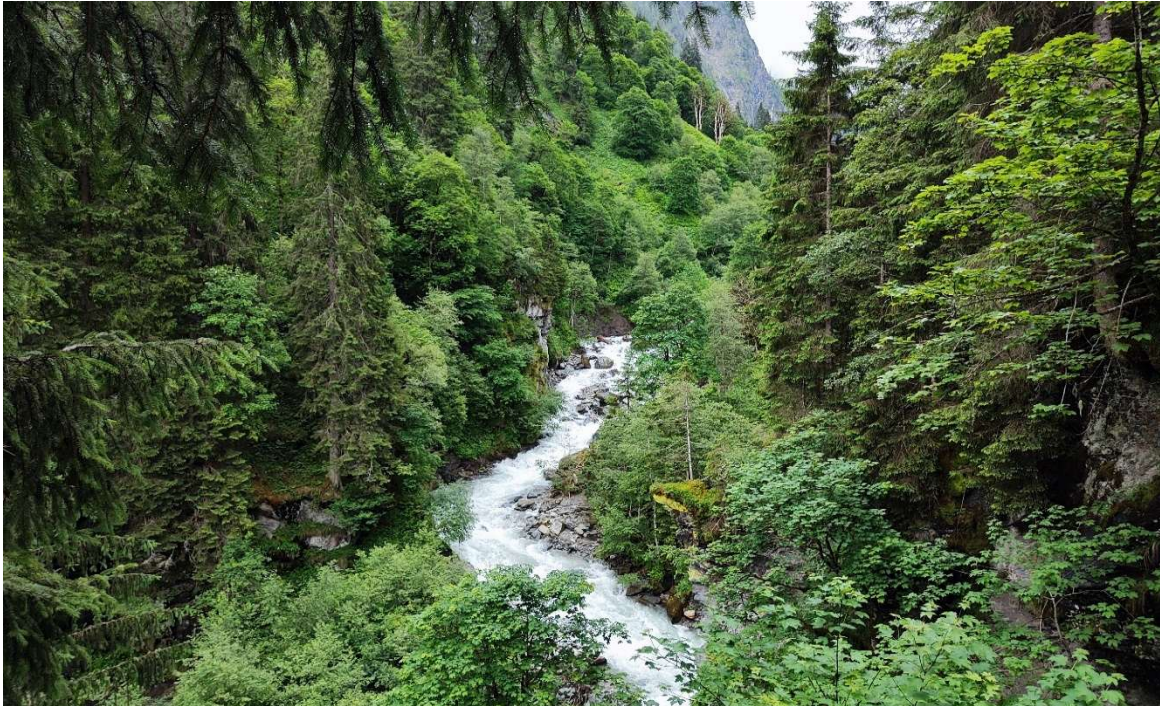
<p>Der Abschnitt HA1 umfasst die Schluchtstrecke am unteren Ende des Projektgebiets bis ans Ende der Steilstrecke bachab des Gasthof Enzianhütte. Aufgrund der topographischen Gegebenheiten handelt es sich um einen sehr naturnahen Abschnitt mit lokal sehr begrenzten Sicherungsmaßnahmen. Es besteht eine hohe Strukturvielfalt und Vernetzung mit den umliegenden Lebensräumen. Die baulichen Schutzmaßnahmen haben keinen Einfluss auf den natürlichen Flusstyp und den ökologischen Zustand. Die touristische Nutzung fokussiert auf den Zufahrtsweg der auch als Radroute genutzt wird sowie bachbegleitende Steige.</p> <p>Ziel im Leitbildabschnitt ist die Erhaltung und Bewahrung des natürlichen bis naturnahen Zustands und Beibehaltung der derzeitigen Nutzung. Nicht notwendige bauliche Maßnahmen sollen entfernt werden. Die touristische Nutzung wird wie bisher fortgeführt, es werden keine sensiblen Lebensräume erschlossen.</p>

HA1	HABACH SCHLUCHTSTRECKE - WENNSERALM	
	Gewässer:	HABACH FLKM 3,17 – 5,98
ENTWICKLUNGSPOTENZIALE UND -HEMNMISSE		
GEWÄSSERÖKOLOGIE		
<ul style="list-style-type: none"> • Ufersicherungen im Bereich des Zufahrtsweges im erforderlichen Ausmaß zur Erhaltung der Infrastruktur vorhanden. In Teilabschnitten entfernt vom Weg Baggerungen und kurzer Abschnitt an Ufersicherung möglich zu entfernen. • Beeinträchtigungen können zum Teil entfernt werden und wirken sich nicht auf den ökologischen Zustand aus. 		
TERRESTRISCHE ÖKOLOGIE		
<ul style="list-style-type: none"> • Baggerungs- und Sicherungsmaßnahmen in freier Fließstrecke nicht mehr fortführen • Freihaltung natürlicher und unerschlossener ökologisch hochwertiger Lebensräume und Lenkung der intensiven touristischen Nutzung 		
LEITBILD (ENTWICKLUNGSZIELE)

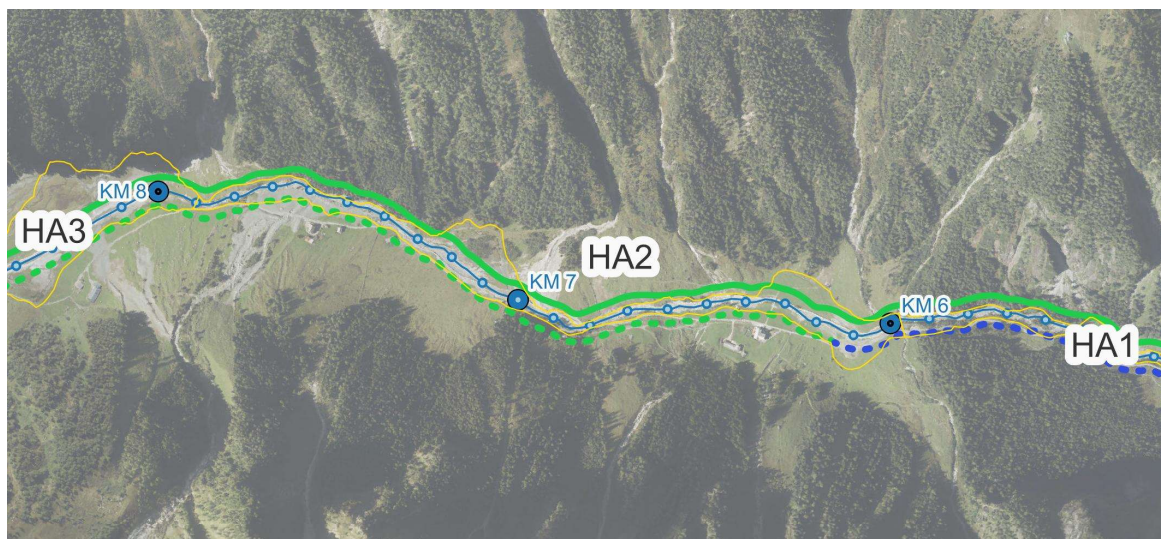
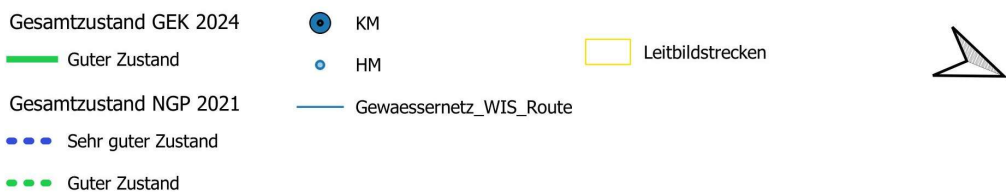
DETAILKARTE

HA2	HABACH ENZIANHÜTTE, MAHDLALM	
	Gewässer:	HABACH FLKM 5,98 – 7,90
		<ul style="list-style-type: none"> • Ufersicherung über Blockwurf im Bereich der KW-Ausleitungen • Flkm 7,04 – Flkm 7,41 Baggerungen und Dammschüttung rechtsufrig • Grobsteinschlichtung in kurzen Abschnitten zur Sicherung des Begleitweges
	Hydrologie	<ul style="list-style-type: none"> • Zwei Ausleitungen im Abschnitt – Flkm 6,74 und 7,79
	Biologische Qualitätskriterien	<ul style="list-style-type: none"> • Makrozoobenthos – 1, sehr guter Zustand • Phytobenthos – 1, sehr guter Zustand • Fische: kein Fischvorkommen, kein natürlicher Fischlebensraum
	Physikalisch-chem. Qualitätskriterien	<ul style="list-style-type: none"> • Gut oder besser (NGP 2021) • Keine erhöhten Werte (Erhebungen GEK, Flkm 5,06)

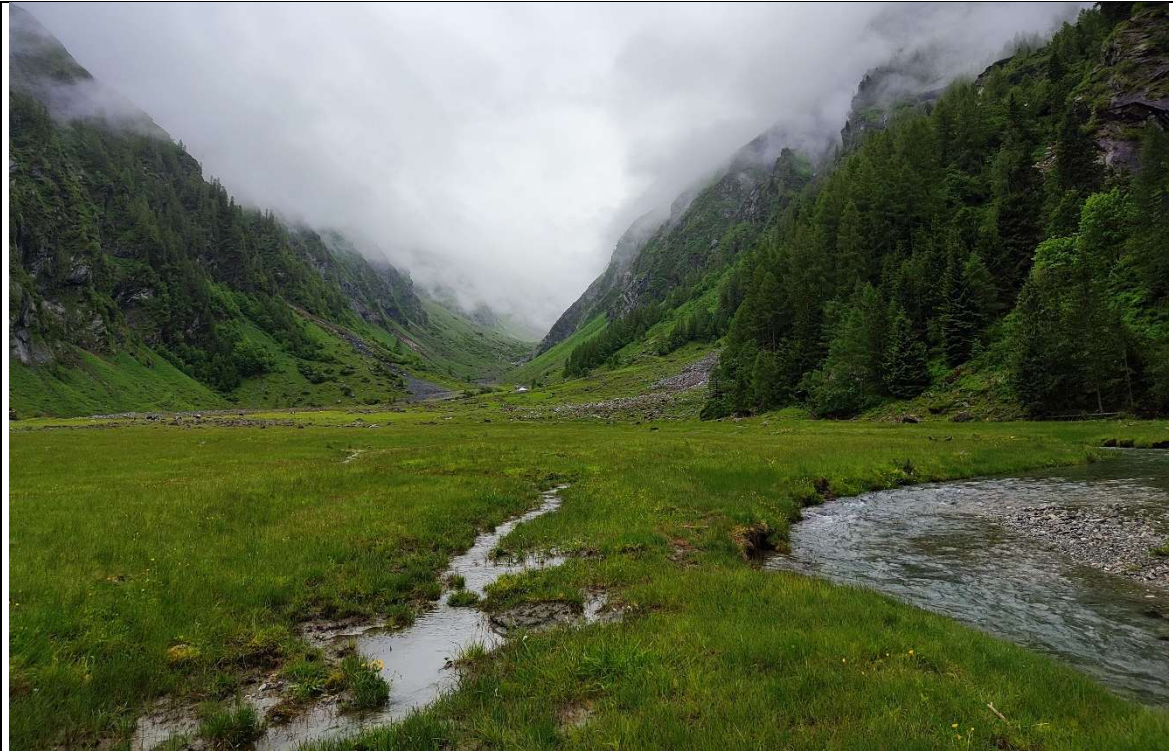
Leitbildabschnitt 3, um 1950, Durchstich bereits damals erkennbar

Der Leitbildabschnitt HA3 umfasst die Flachstrecke im Bereich der Moaralm. Der Talbereich ist beeinflusst durch die geschiebeführenden Zubringer. Deutlich zu erkennen sind die anthropogenen Veränderungen im Flussraum, durch Laufverlegungen, Entwässerung und Begradigung. Schon um 1950 wurde der Lauf begradigt, die Meliorierung wurde in den vergangenen Jahren fortgeführt. Die wiederkehrenden Geschiebeabaggerungen nach den Hochwässern der vergangenen Jahre und die Aufschüttung von Uferdämmen mit dem entnommenen Material schränken die Flussdynamik massiv ein. Es gingen flussbezogene und terrestrische Lebensräume verloren, die Charakteristik des Habach hat sich in diesem Abschnitt stark verändert.

Die Entwicklungsziele für den Abschnitt bestehen somit aus der Wiederherstellung der natürlichen Flussdynamik (Ufer- und Sohldynamik) sowie des ursprünglichen Gewässertyps. Dazu werden bestehende Uferverbauungen rückgebaut und weitere anthropogene Veränderungen im Gewässer untersagt sowie ehemalige Nebenarme wiederangebunden.

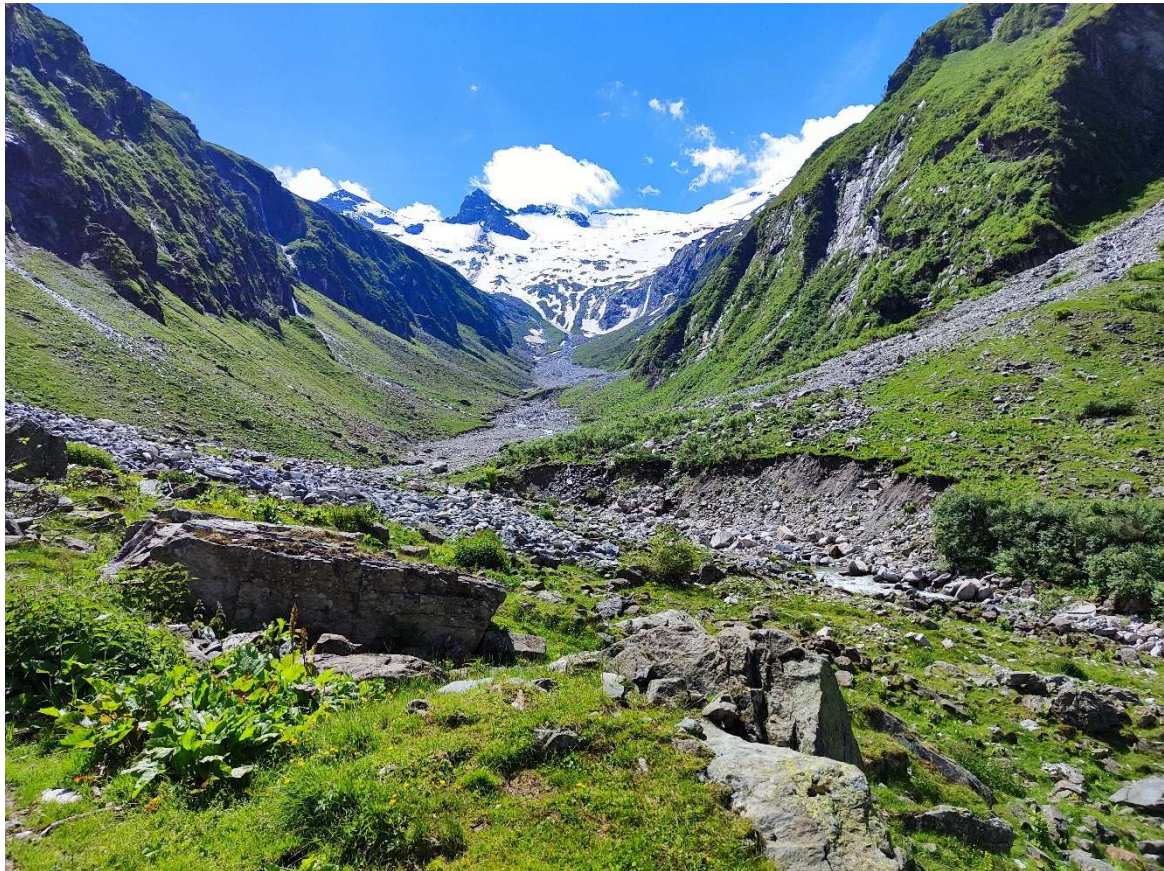
Der Abschnitt HA4 umfasst den Oberlauf des Habachs kurz oberhalb des Dammes des Rückhaltebeckens. Aufgrund der topographischen Gegebenheiten handelt es sich um einen sehr naturnahen Abschnitt. Es besteht eine hohe Strukturvielfalt und Vernetzung mit den umliegenden Lebensräumen. Der Rückhaltedamm und folglich der Geschieberückhalt haben einschränkenden Einfluss auf die Dynamik im Habach, jedoch ohne Einfluss auf den Flusstyp und den ökologischen Zustand. Die touristische Nutzung fokussiert auf Wanderwege und Pfade. Der Abschnitt ist motorisiert oder mit dem Rad nicht erreichbar.

Ziel im Leitbildabschnitt ist die Erhaltung und Bewahrung des natürlichen bis naturnahen Zustands und Beibehaltung der derzeitigen Nutzung. Eine weitere Einschränkung der natürlichen Dynamik im Habach soll unterbunden, nach Möglichkeit eine Erhöhung der Dynamik anvisiert werden. Die Besucherlenkung über Wanderwege und Information soll konsequent fortgeführt werden.

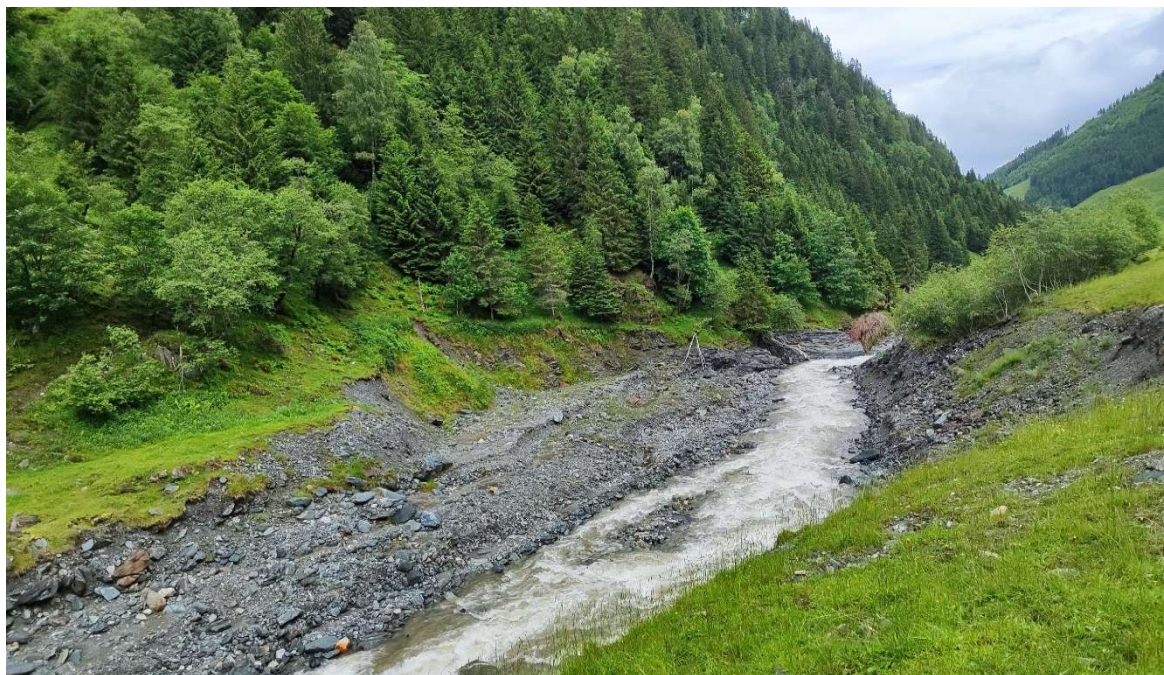
Der Leitbildabschnitt HO1 umfasst den Ausgang aus der flussabwärtig gelegenen Schluchtstrecke und den Bereich Leitneralm, wo der Talboden weit wird und der Hollersbach entlang der orographisch linken Talflanke fließt. Das Gewässer lässt abschnittsweise einen gewundenen bis furkierenden Flusstyp erkennen, wobei massive Laufbegradigungen, Baggerungen im Gewässerbett, Ufersicherungen und dammartige Schüttungen des ausgebaggerten Geschiebes eine natürliche Flussdynamik abschnittsweise stark einschränken. Im Schluchtbereich sind die Ufer mittels Blockwurf über eine längere Strecke gesichert, obwohl der Zufahrtsweg weit höher am rechten Talhang ins Tal führt. Es gingen flussbezogene, aber auch terrestrische Lebensräume verloren, die Charakteristik des Habach und seiner Vorländer hat sich verändert.

Die Entwicklungsziele für den Abschnitt bestehen somit aus der Wiederherstellung der natürlichen Flussdynamik (Ufer- und Sohldynamik) sowie des ursprünglichen Gewässertyps mit Furkationsbereichen in Teilabschnitten. Dazu werden bestehende Uferverbauungen rückgebaut und weitere anthropogene Veränderungen im Gewässer untersagt. Die almwirtschaftliche Nutzung in den gewässernahen Bereichen soll in Zukunft extensiv erfolgen, auf intensive Beweidung und Düngung im gewässernahen Bereich wird verzichtet. An das Gewässer schließt ein beidseitiger Uferbegleitsaum und lokal Auwälder bzw. Hochstaudenfluren an.

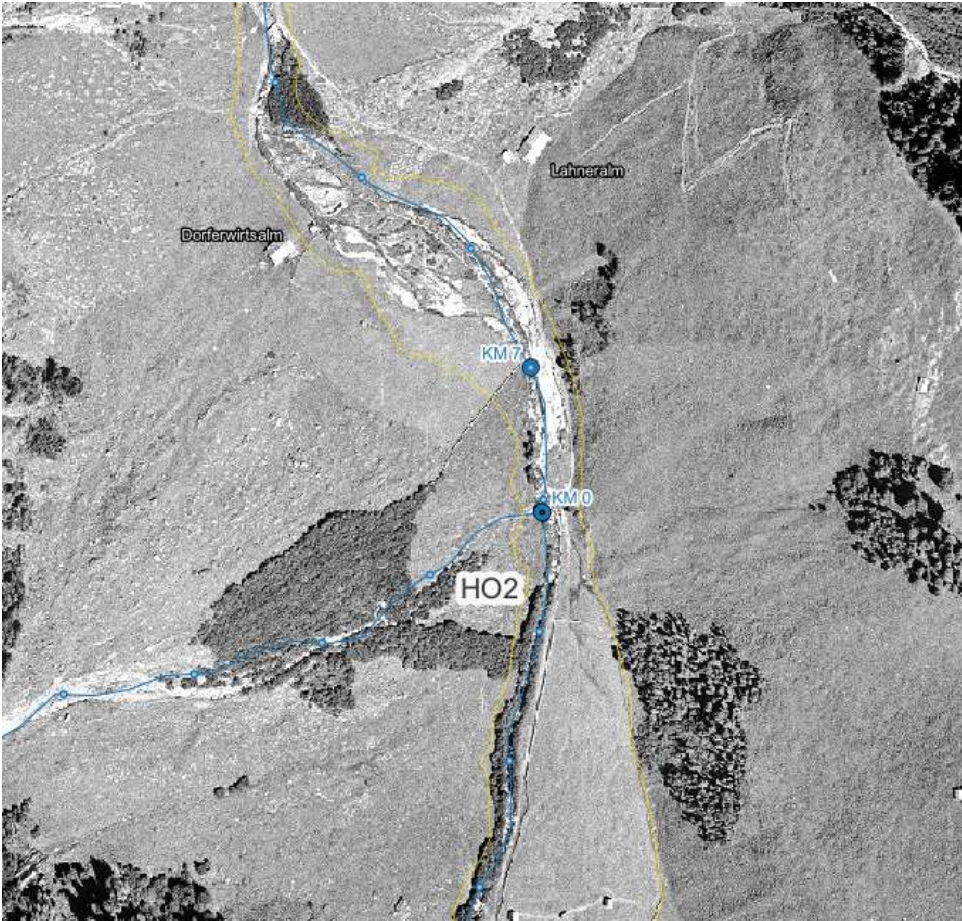
LEITBILD (ENTWICKLUNGSZIELE)		
Teilabschnitt HO2 um 1950

<p>Der Leitbildabschnitt HO2 umfasst von Schwemmfächern geformte ebene Talbodenbereiche um die Lahneralm, den Gasthof Senningerbräualm und die Ottacher Grundalm. Das Gewässer lässt abschnittsweise einen gewundenen bis furkierenden Flusstyp erkennen, wobei Laufbegradigungen, Baggerungen im Gewässerbett und Dammartige Schüttungen des ausgebaggerten Geschiebes eine natürliche Flussdynamik abschnittsweise stark einschränken. Besonders nach den Hochwässern der letzten Jahre wurden massive Baggerungen im Gewässer vorgenommen. Flussauf der Ottacher Grundalm geht der Hollersbach in eine natürliche Steilstrecke ohne Verbauungsmaßnahmen über. Insgesamt gingen flussbezogene, aber auch terrestrische Lebensräume verloren, die Charakteristik des Hollersbach und seiner Vorländer hat sich verändert.</p> <p>Die Entwicklungsziele für den Abschnitt bestehen somit aus der Wiederherstellung der natürlichen Flussdynamik (Ufer- und Sohldynamik) sowie des ursprünglichen Gewässertyps. Dazu werden bestehende Uferdämme/Uferwälle rückgebaut und weitere anthropogene Veränderungen im Gewässer untersagt sowie ehemalige Furkationsbereiche wieder revitalisiert. Die almwirtschaftliche Nutzung in den gewässernahen Bereichen soll in Zukunft extensiv erfolgen, auf intensive Beweidung und Düngung im gewässernahen Bereich wird verzichtet. An das Gewässer schließt ein beidseitiger Uferbegleitsaum und lokal Auwälder bzw. Hochstaudenfluren an. Die touristische Nutzung wird wie bisher fortgeführt, es werden keine sensiblen Lebensräume erschlossen.</p>

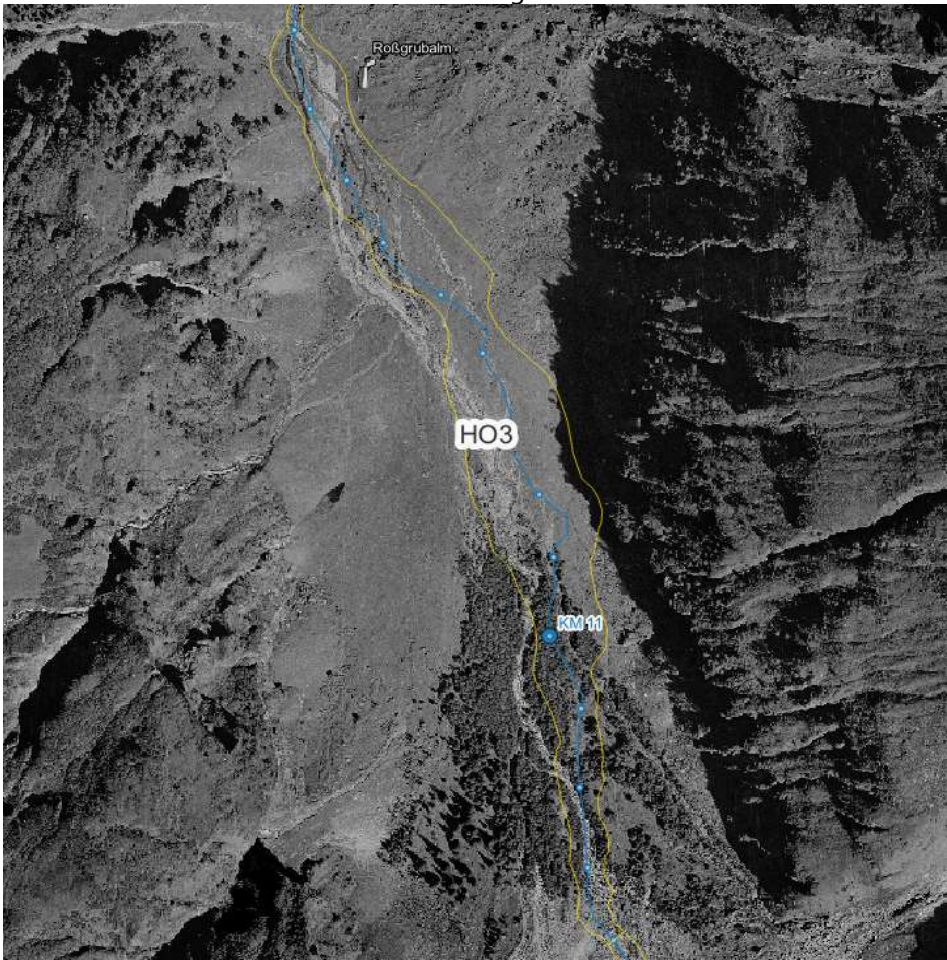
LEITBILD (ENTWICKLUNGSZIELE)		
<p>Bereich flussab der Einmündung Säullahnrinne um 1950</p>

Der Leitbildabschnitt HO3 umfasst die Talbodenbereiche um die Schuhibchlalm und die Roßgrubenalm, weiter bachauf ist nahezu der gesamte Talbodenbereich durch einen rund 1,3 Kilometer langen Geschiebeablagerungsbereich aus der linksufrig einmündenden Säullahnrinne geprägt, die besonders in den letzten Jahren massive Geschiebeeinstöße mit sich brachte. Hier hat sich der Lauf des Hollersbachs verlegt, Ufergehölz und Feuchtfelder, terrestrische Lebensräume wurden durch die Geschiebeablagerungen überschüttet. Das Gewässer lässt abschnittsweise einen gewundenen bis furkierenden Flusstyp erkennen, wobei im unteren Abschnitt bis auf Höhe der Flkm 9,80 massive Baggerungen im Flussbett vorgenommen wurden. Teils durch menschliche Veränderungen aber auch durch die massiven Mureinstöße in Folge von Hochwasserereignissen gingen flussbezogene, aber auch terrestrische Lebensräume verloren, die Charakteristik des Habach und seiner Vorländer hat sich verändert.

Die Entwicklungsziele für den Abschnitt bestehen somit aus der Wiederherstellung der natürlichen Flusssdynamik (Ufer- und Sohldynamik) sowie des ursprünglichen Gewässertyps. Dazu werden bestehende Uferverbauungen rückgebaut und weitere anthropogene Veränderungen im Gewässer untersagt sowie ehemalige Nebenarme wiederangebunden. Flussauf der Roßgrubenalm sind bauliche Maßnahmen zur Aufwertung des Bereiches nur bedingt möglich (Geschiebeeinstoß Säullahnrinne).

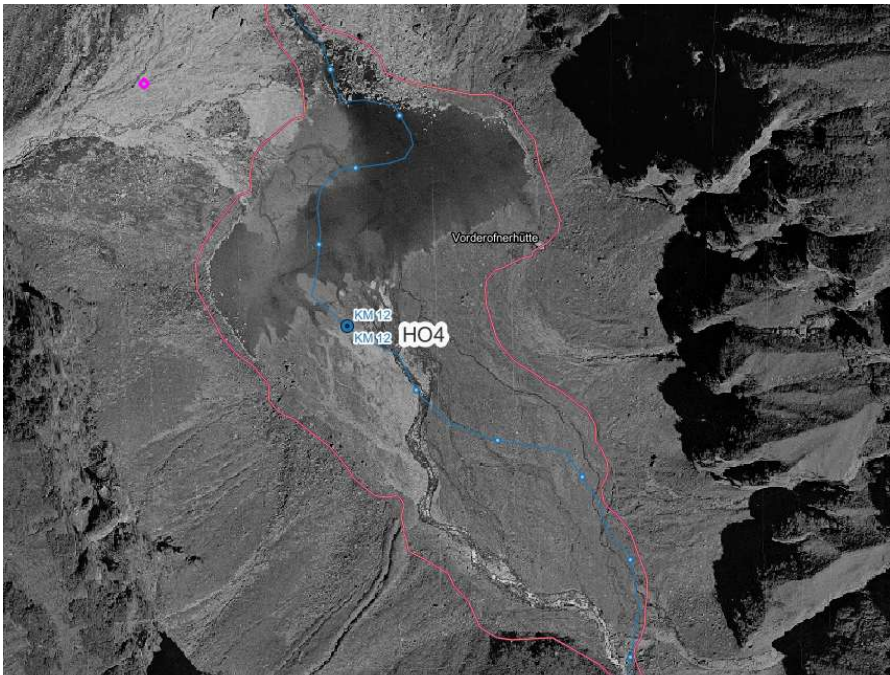
<p>Der Leitbildabschnitt HO4 umfasst die Flachstrecke im Bereich der Vorderofnerhütte. Der Talbodenbereich flussab ist beeinflusst durch einen linksufrigen Zubringer mit hoher Geschiebefracht, der die Entstehung der Flachstrecke begünstigte. Bauliche Anpassungen in den Abschnitt sind nicht zu erkennen. Es besteht eine enge Verzahnung zwischen Fluss und Umland, moorartige Feuchtflächen schließen an den Hollersbach an. Nachteilig auf den Abschnitt wirkt sich die zum Teil sehr intensive Beweidung aus. Flussauf des Flachbereiches schließt eine rund 700 m lange natürliche Schluchtstrecke an.</p> <p>Die Entwicklungsziele für den Abschnitt bestehen somit in der Beibehaltung der Charakteristik des Hollersbaches und seines Umlandes. Die almwirtschaftliche Nutzung in den gewässernahen Bereichen soll in Zukunft extensiv erfolgen, auf intensive Beweidung und Düngung im gewässernahen Bereich wird verzichtet.</p> <p>In Teilabschnitten schließt an das Gewässer ein Uferbegleitsaum an. Maßnahmen zur Entwicklung und Aufwertung der Feuchtflächen werden gesetzt, die Entwicklung der Moorflächen wird durch entsprechende Maßnahmen gefördert.</p> <p>Die touristische Nutzung wird wie bisher fortgeführt, es werden keine sensiblen Lebensräume erschlossen. Der Fokus der Informationen wird auf die Besonderheiten dieses Abschnittes gelegt.</p>

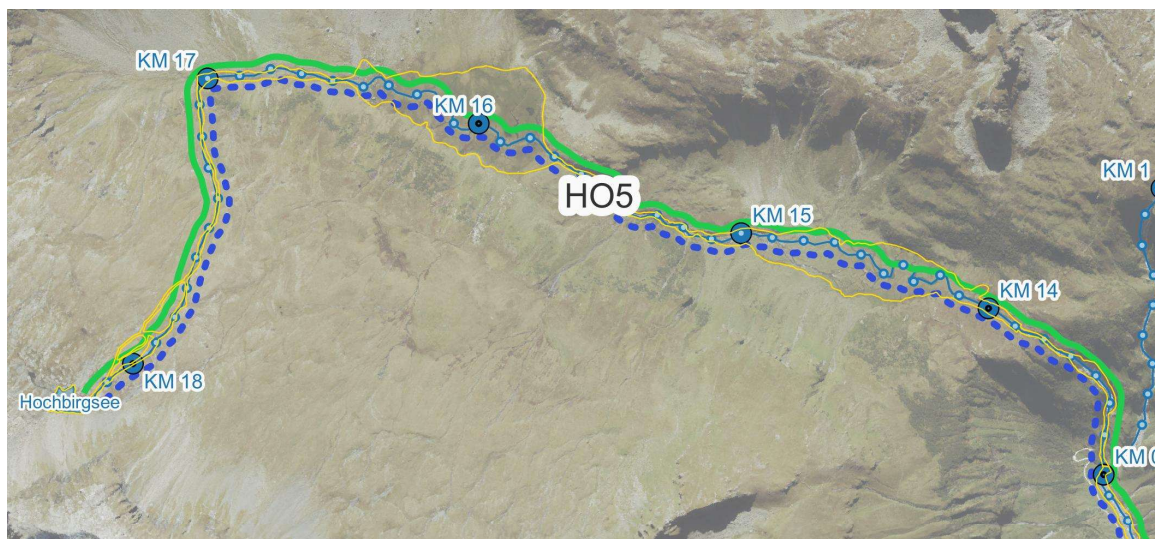
DETAILKARTE

- Gesamtzustand GEK 2024
- Guter Zustand
- Gesamtzustand NGP 2021
- Sehr guter Zustand
- KM
- HM
- stehendeGewässer
- Gewässernetz_WIS_Route
- Leitbildstrecken
