# Bericht Kontrollbefischungen 2024

Hinterer Trojer Almbach und Kalser Dorfertal

*Jurgeit Florian, Nationalparkverwaltung Hohe Tauern Tirol*

5.11.2024

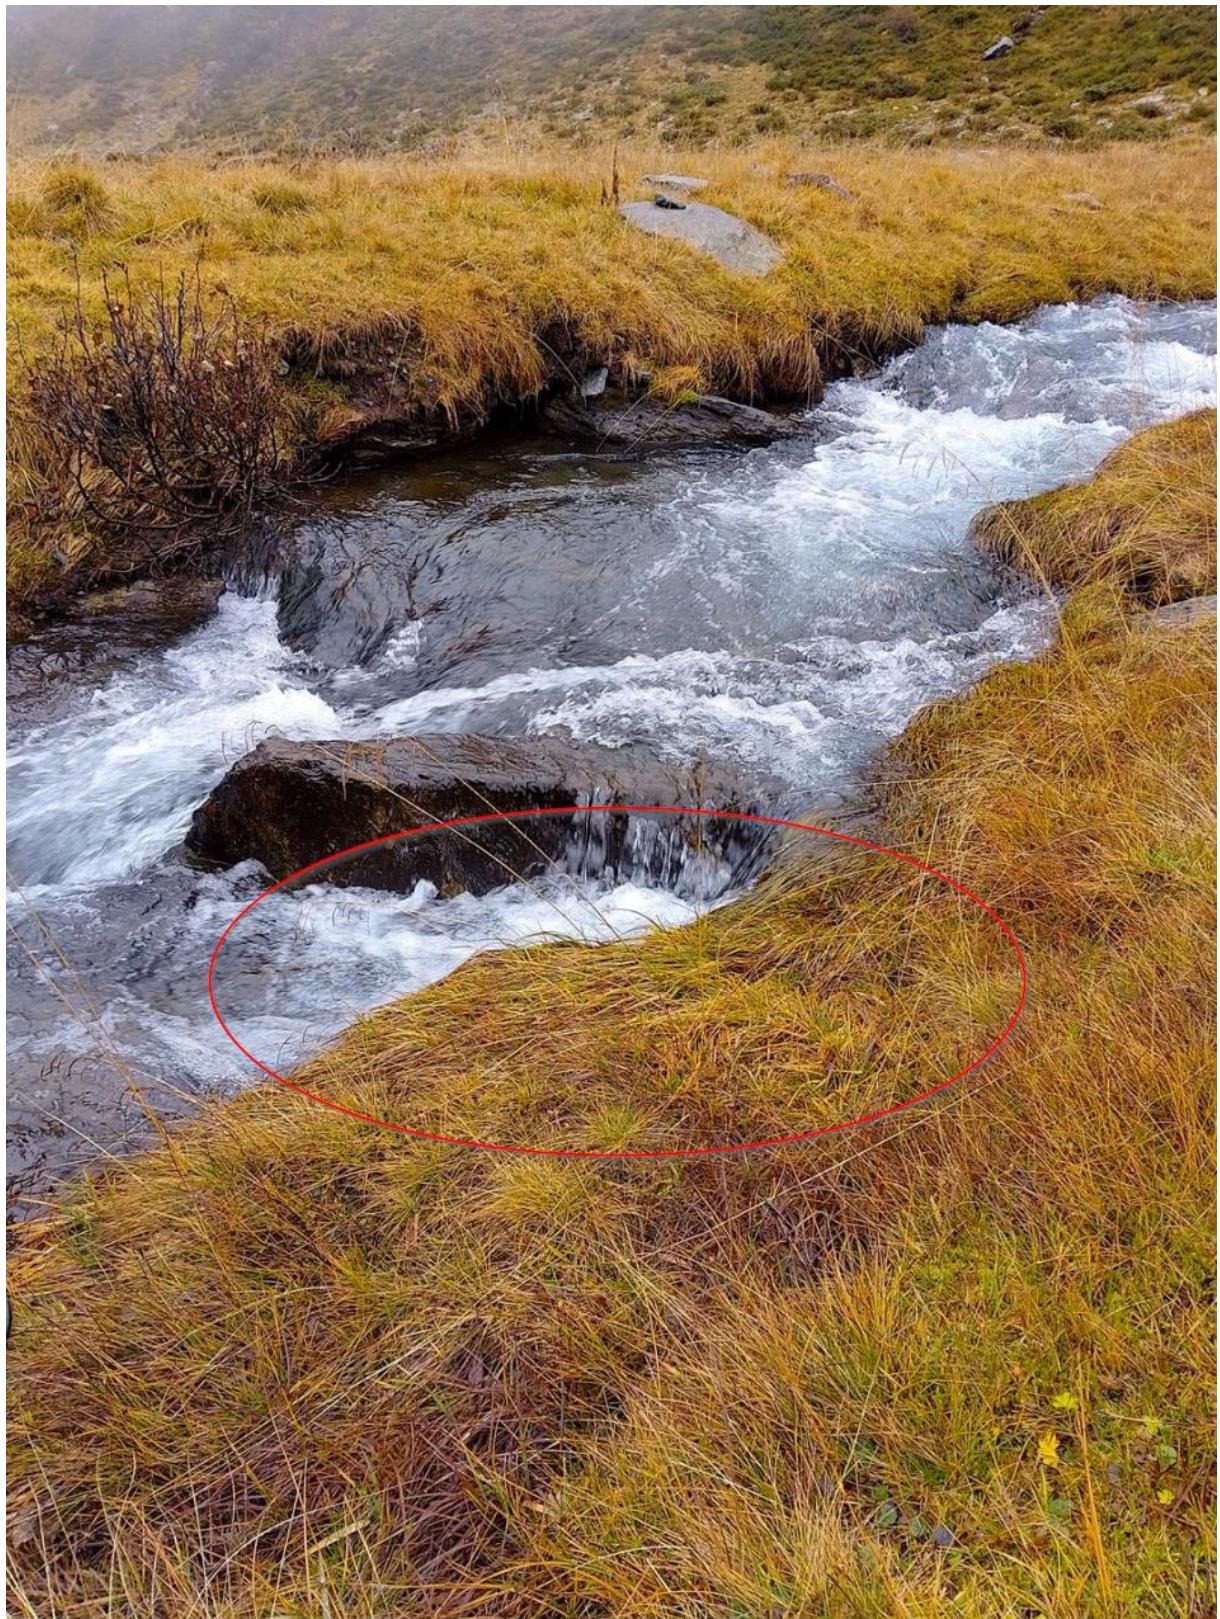
Abbildung 3: An zahlreichen Stellen war eine kürzlich wesentlich höhere Wasserführung zu erkennen (in Fließrichtung liegendes Gras).

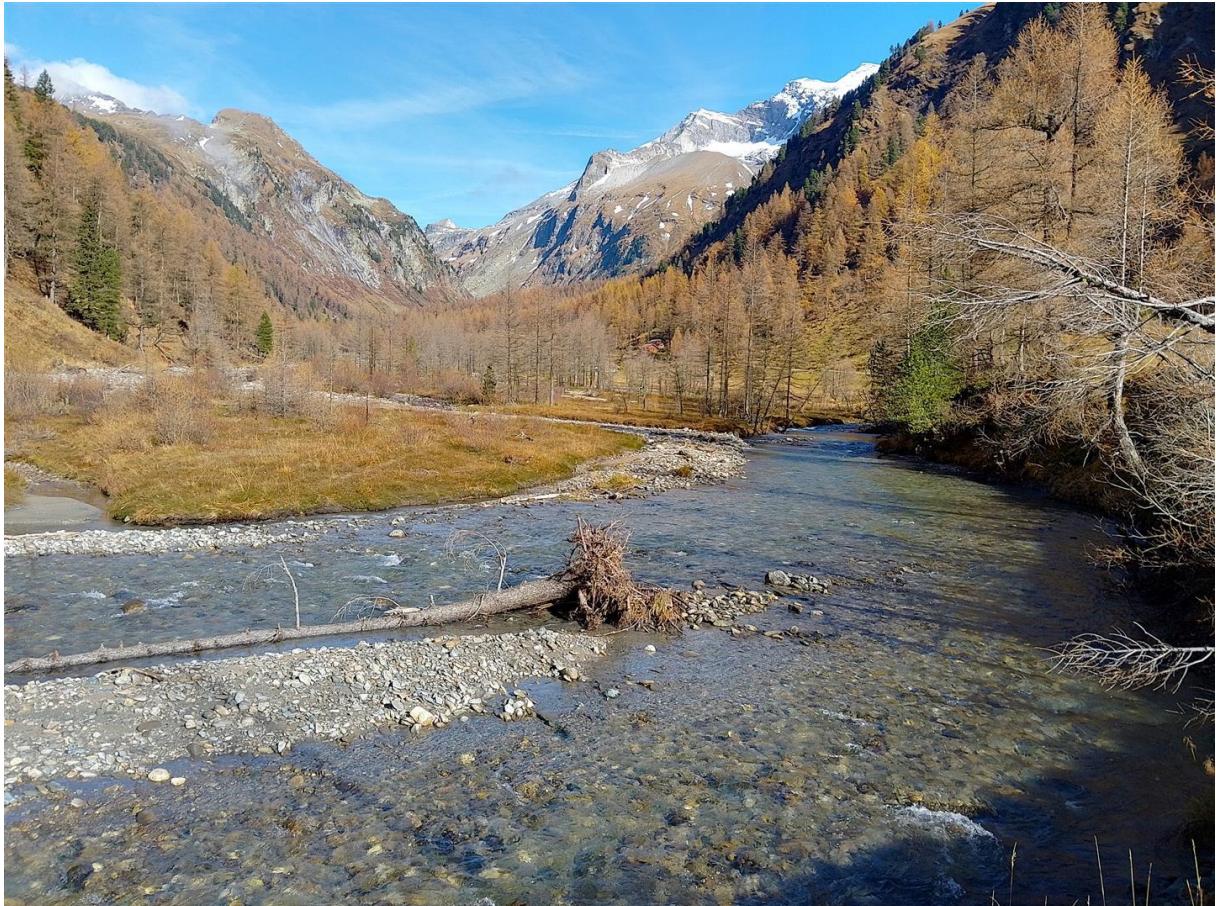
Abbildung 10: Rumesoi-Quellbach 2024

Im Bereich des Rumesoi-Quellbachs zeigt sich gegenüber früheren Jahren und auch dem Zustand nach dem Hochwasser 2018 wiederum eine neue Situation der Wasserführung: Der eigentlich orographisch rechts an der Rumesoi vorbeiführende Hauptbach (Dorferbach) war wasserlos – die herbstliche Wasserführung erfolgte über Seitenarme/Kanäle in der Rumesoi-Ebene in die vordere Hälfte des Rumesoi-Quellbachs, der im Unterlauf damit eine erhöhte Wassermenge führte.

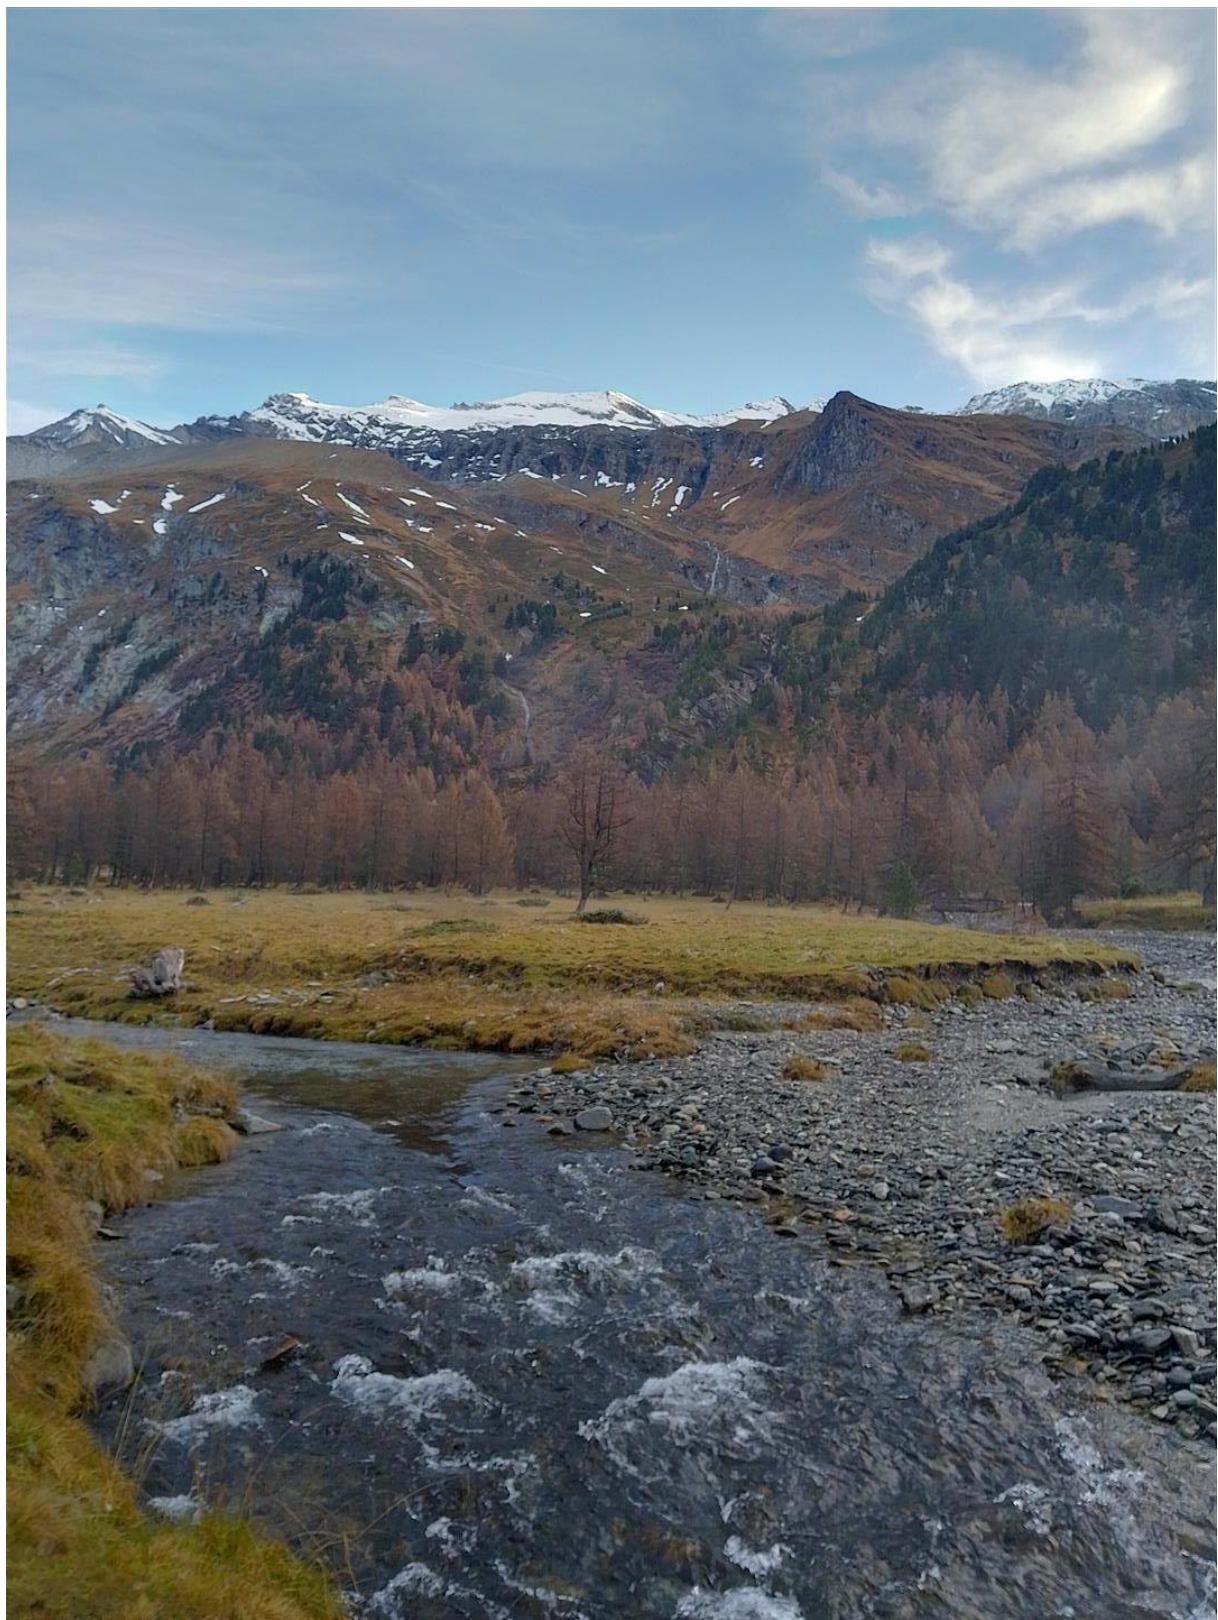
Abbildung 11: Zusammenfluss Seebach (links) und Lappenzibach

Im Bereich des Zusammenflusses Lappertzbach und Seebach – in Vorjahren durch gutes Laichsubstrat gekennzeichnet – war keine Wasserführung und v.a. eine über dem sommerlichen Wasserstand liegende Geschiebeakkumulation festzustellen (teilweise mit Bewuchs – siehe Abbildung 11). Somit war in diesem Bereich mit keinem Bachforellenaufkommen, geschweige denn Jungfischaufkommen wie in Vorjahren, zu rechnen.

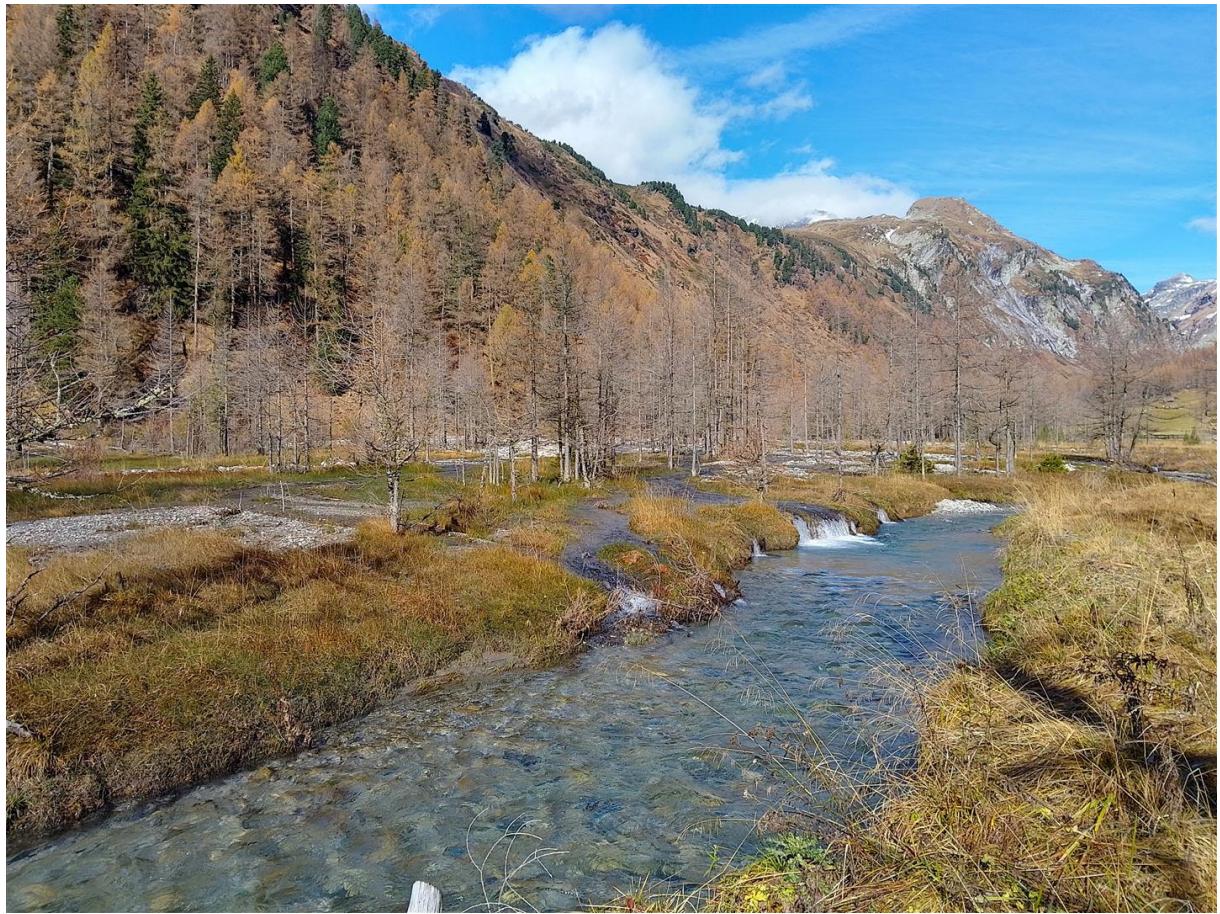
Abbildung 13: Rumesoi-Quellbach 2024 - der Hauptbach fließt über die Ebene (links im Bild) in den Rumesoi-Quellbach

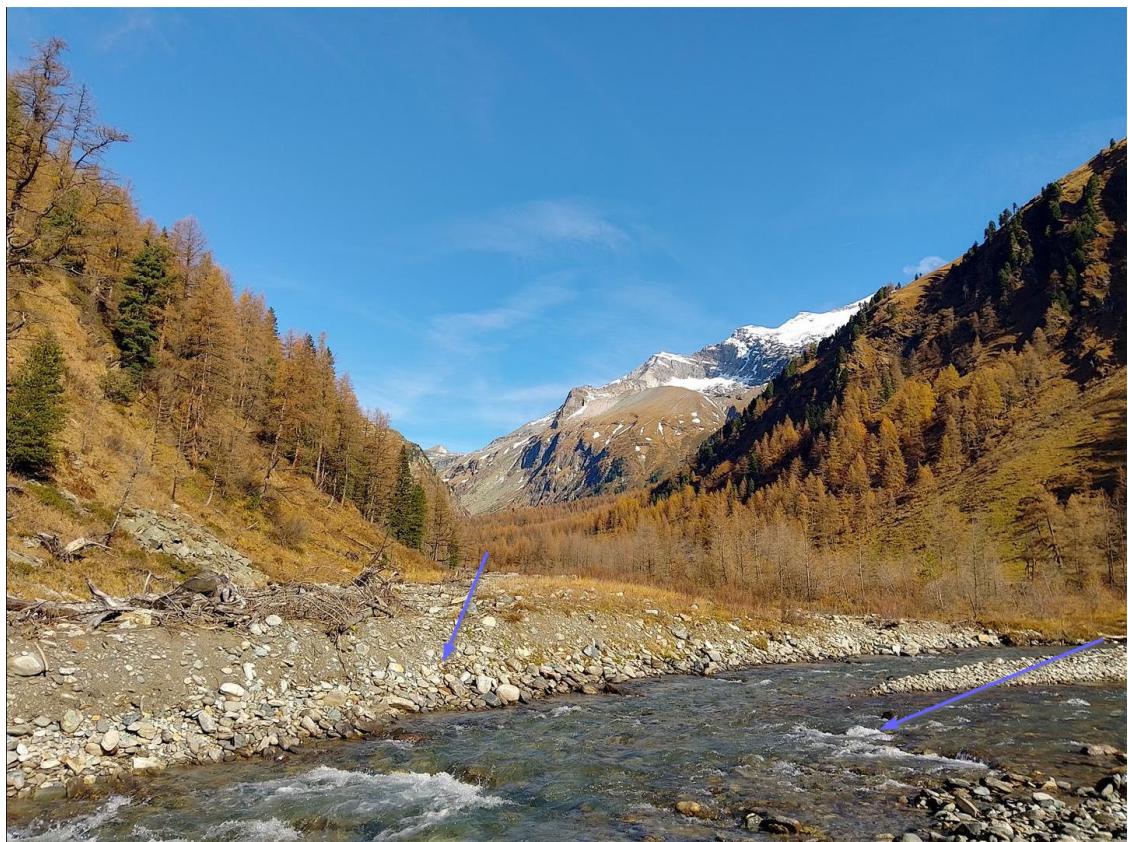
Abbildung 15: Ursprüngliches Flussbett Hauptbach orographisch rechts (links im Bild) ohne Wasserführung.

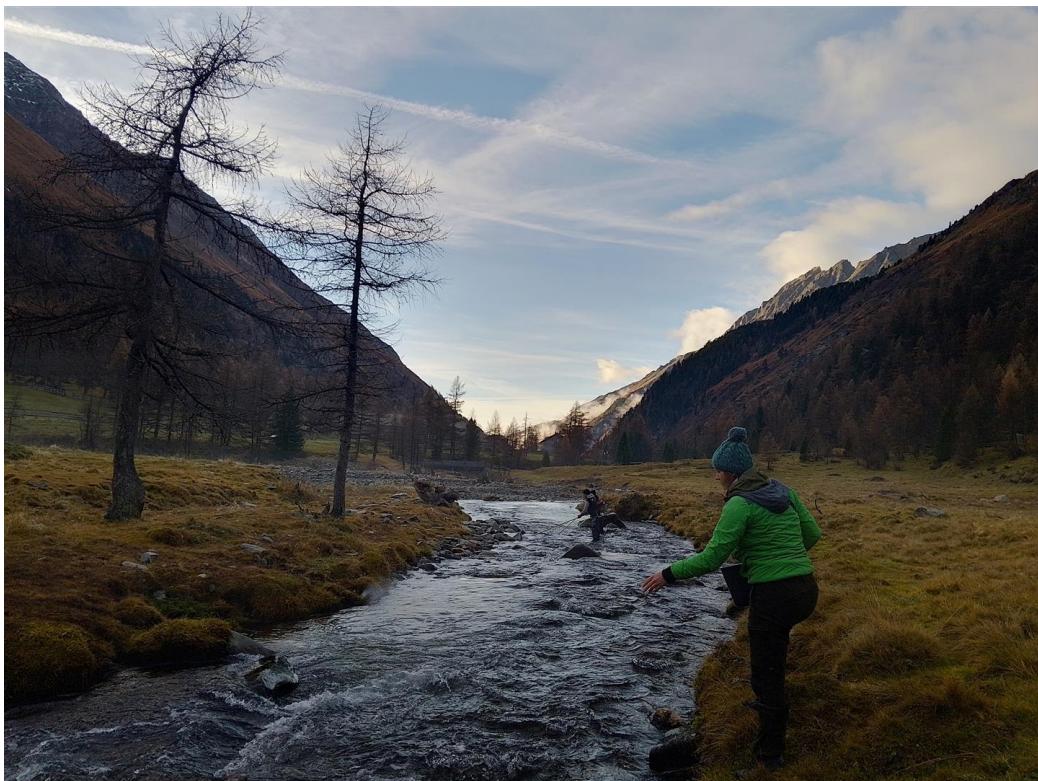
Im Seebach (Leitfähigkeit 0 mS; Salz) zeigte sich eine geringere Fischdichte in den Kontrollabschnitten und v.a. im Bereich des Zusammenflusses mit dem Lappenzibach (Jungfischnachweis in der Vergangenheit) weder geeignetes Substrat noch eine Wasserführung (siehe Untersuchungsgebiet).

Abbildung 16: Befischung Seebach (mit Salz) - im Hintergrund Geschiebe Zusammenfluss Lappenzibach- Seebach
