LEADER-Projekt „Sanierung von Sodalacken im Gemeindegebiet von Apetlon“

Der vorliegende Endbericht stellt die Ergebnisse, Schlussfolgerungen und Empfehlungen des LEADER-Projekts „Sanierung von Sodalacken im Gemeindegebiet von Apetlon“ vor, das im Rahmen des LE-Programms 2014-20 und auf Grundlage des Calls „Wertbewusstsein und Wertschätzung für Naturlebensräume und Naturvermittlung steigern“ (AF2.R1) von der Europäischen Union, dem Land Burgenland und dem Bundesministerium für Landwirtschaft, Regionen und Tourismus finanziert wurde. Das Projekt hatte eine dreijährige Laufzeit von April 2019 bis April 2022.

Zechmeister, Th. (Hrsg.) (2022): Sanierung von Sodalacken im Gemeindegebiet von Apetlon. Endbericht zu einem LEADER-Projekt der Arbeitsgemeinschaft Natürliche Ressourcen (AGN), Eisenstadt, 183 S.

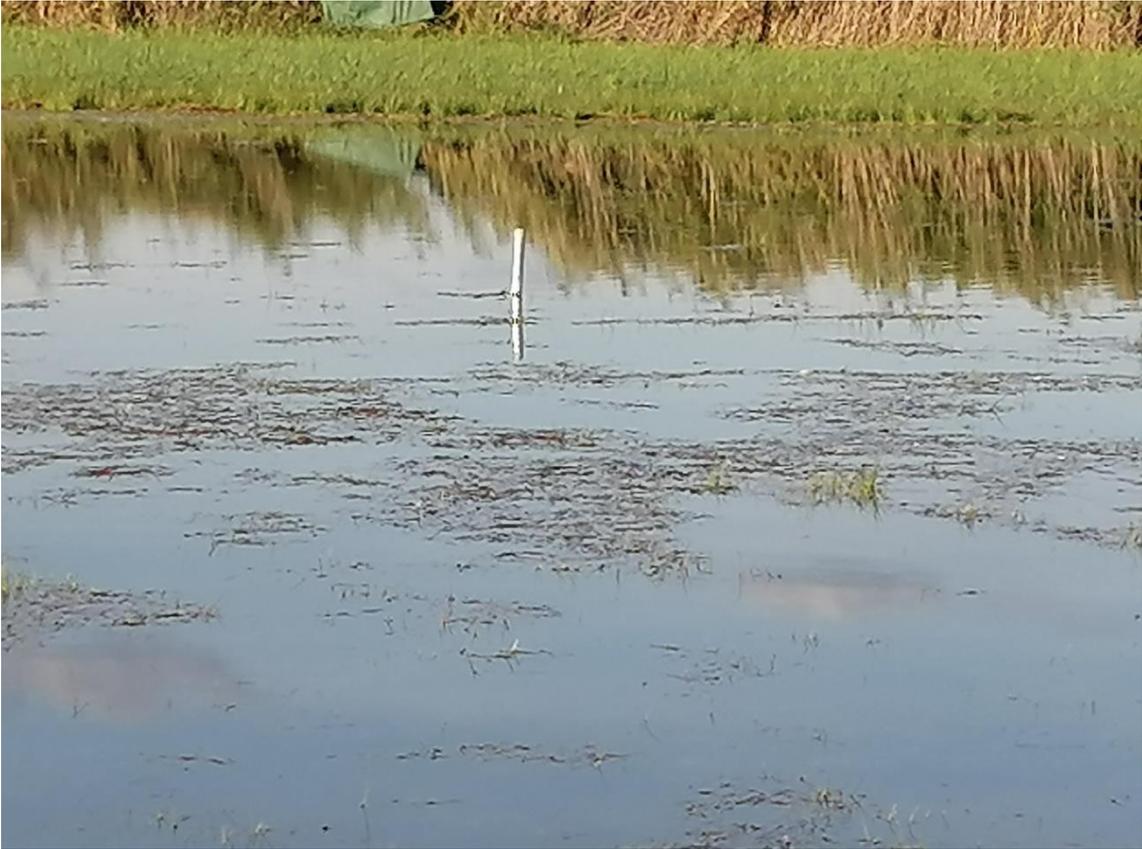
Abb.4: Messstelle 1 für die Messung des Wasserstandes im Anlockbereich der Götschlacke

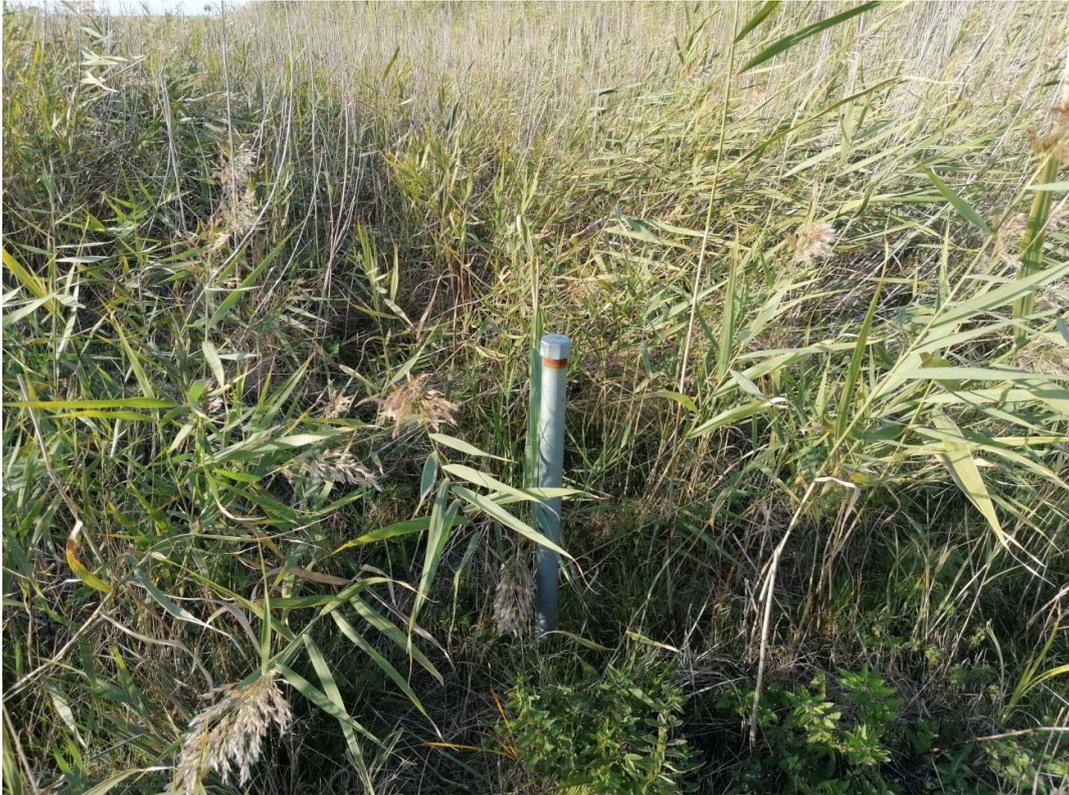
Abb.6: Messstelle für die Messung des Grundwasserstandes außerhalb des Anlockbereiches der Götschlacke

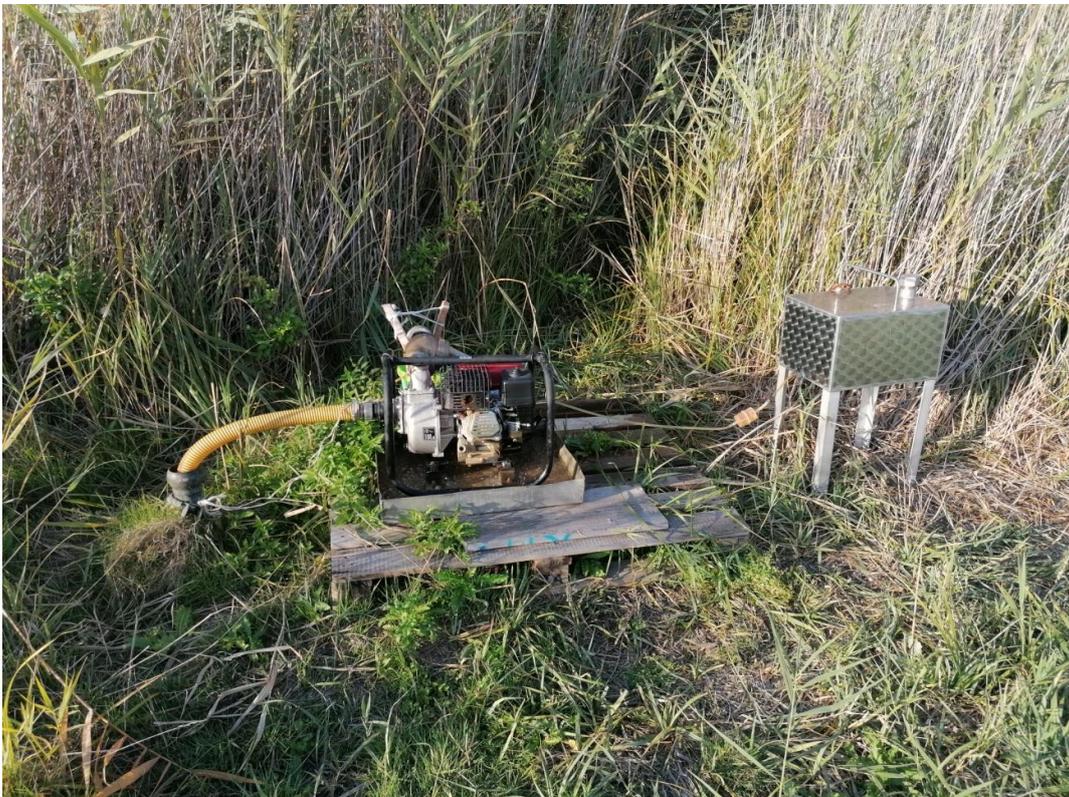
Abb.7: Pumpanlage mit Wasserzähler zur Erfassung der gepumpten Mengen in die Götschlacke

Die Abbildung 3 zeigt die Lage der 3 Messstellen im und knapp außerhalb des Anlockbereiches. In den Abbildungen 4 bis 6 sind die Messstellen und in Abbildung 7 die Pumpstation für die Götschlacke abgebildet.

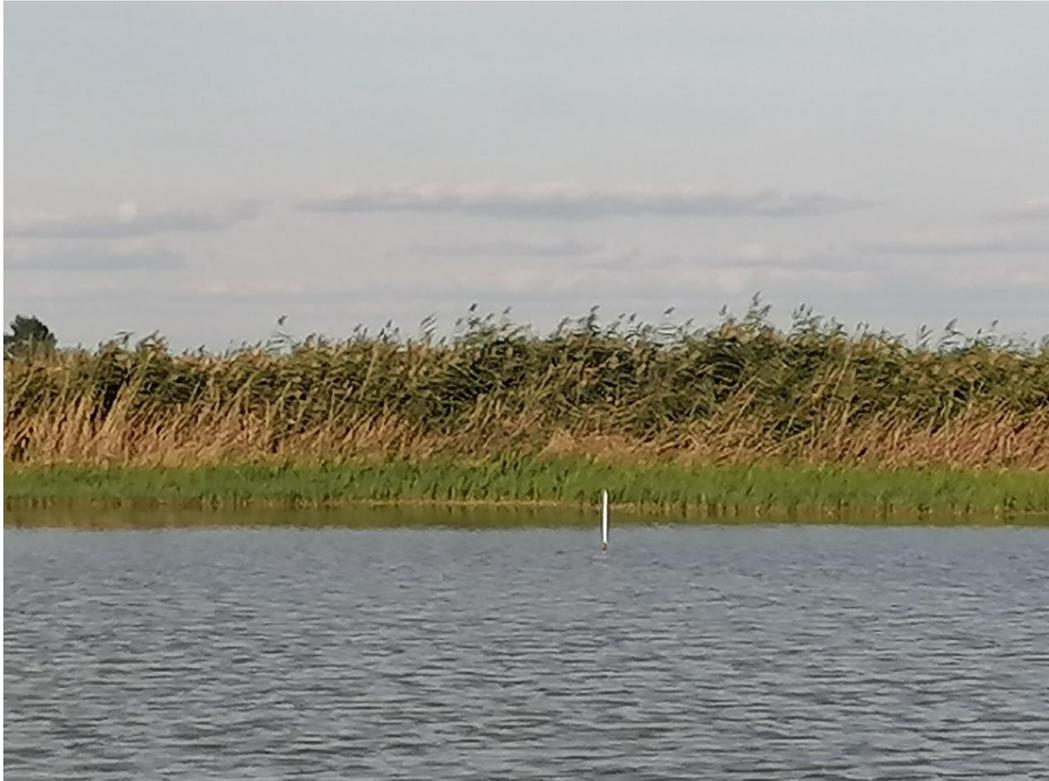
Abb.9: Messstelle für die Messung des Wasserstandes im Anlockbereich der Moschatolacke

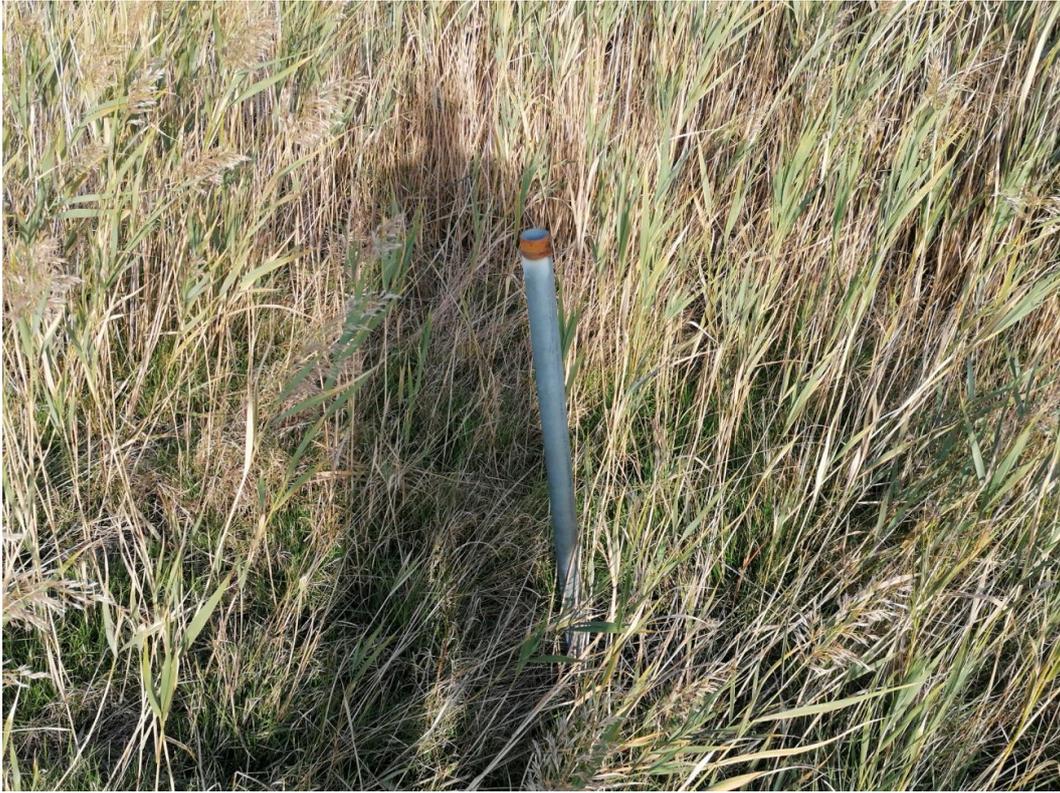
Abb.11: Messstelle für die Messung des Grundwasserstandes außerhalb des Anlockbereiches der Moschatolacke

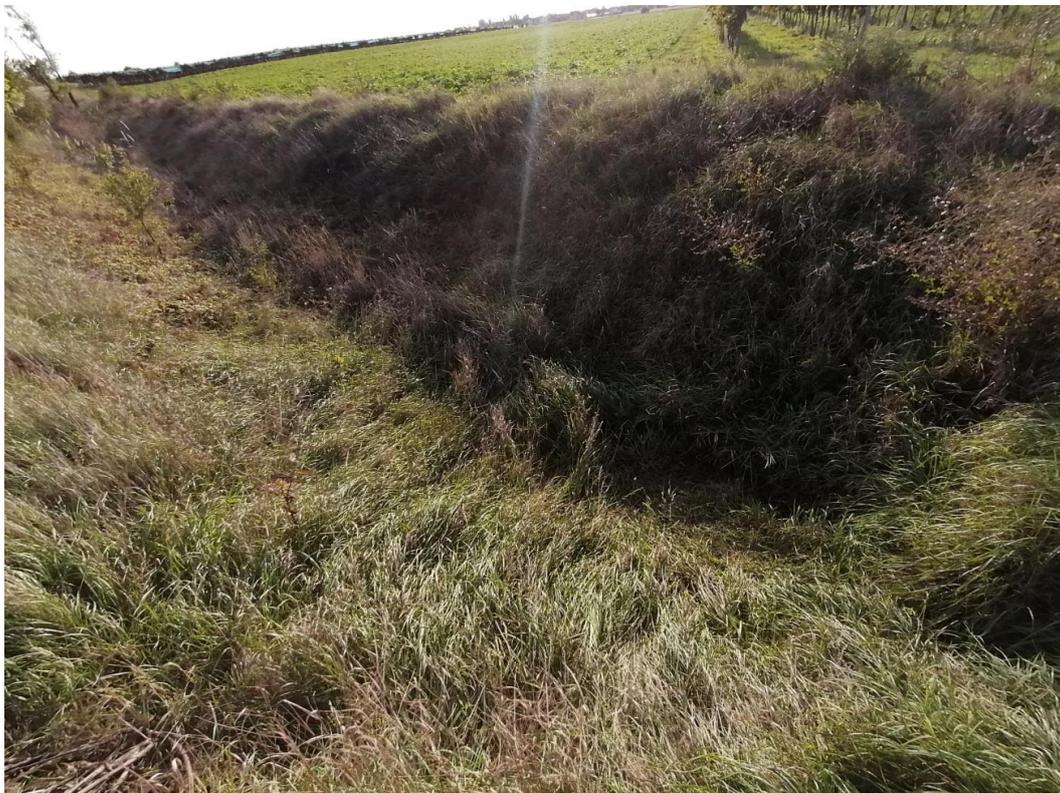
Abb.12: Messstelle im „Abflussgraben“ der Moschatolacke (verwachsen und führt kein Wasser)

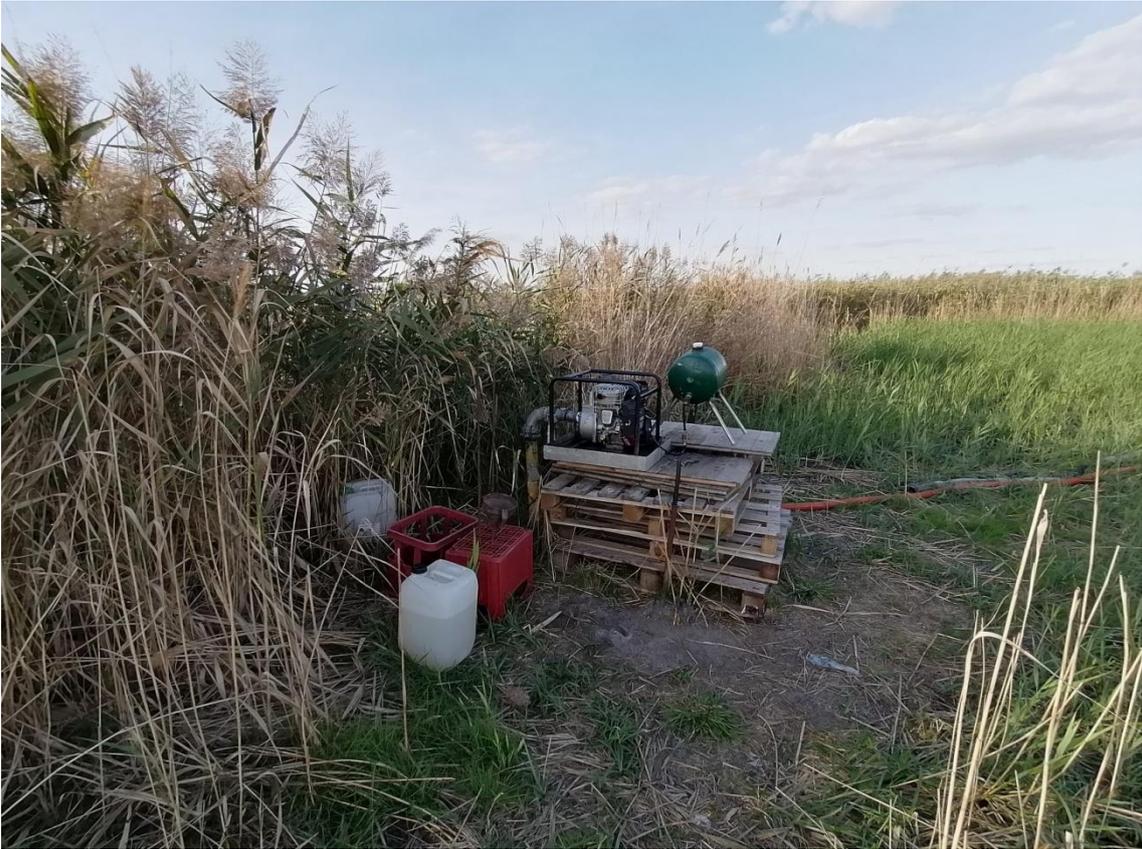
Abb.13: Pumpanlage mit Wasserzähler zur Erfassung der gepumpten Mengen in die Moschatolacke

Die Abbildung 8 zeigt die Lage der 3 Messstellen im und knapp außerhalb des Anlockbereiches. In den Abbildungen 9 bis 12 sind die Messstellen und in Abbildung 13 die Pumpstation für die Moschatolacke dargestellt.

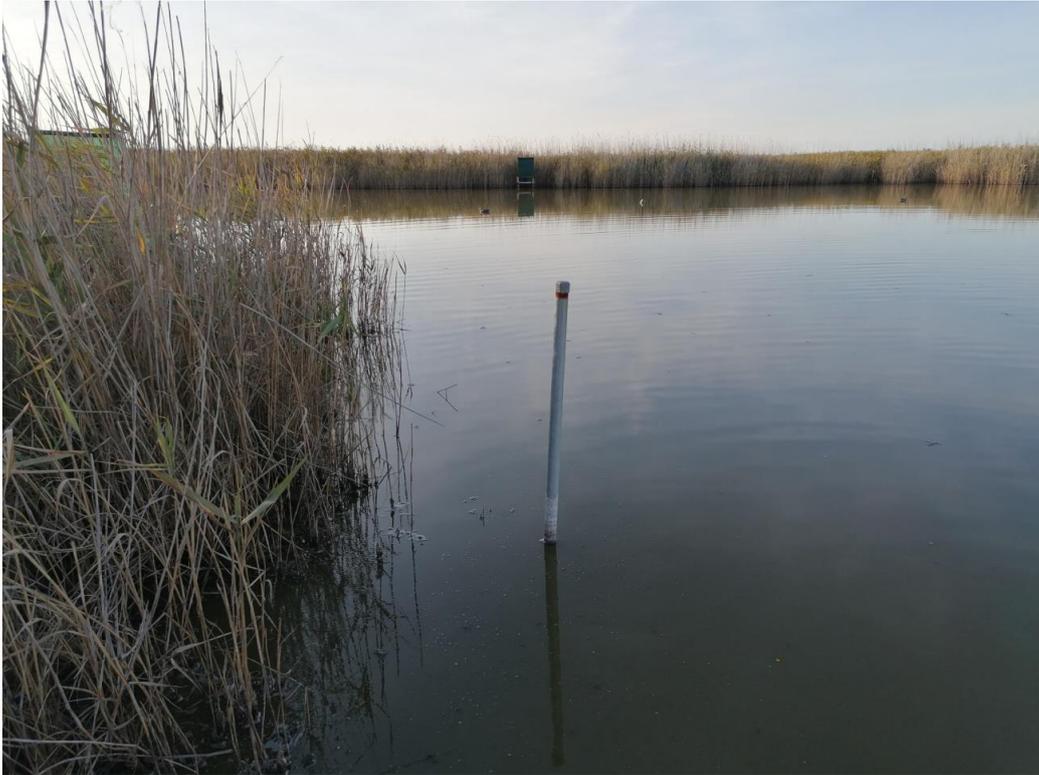
Abb.16: Messstelle für die Messung des Grundwasserstandes im Anlockbereich der Dorflacke

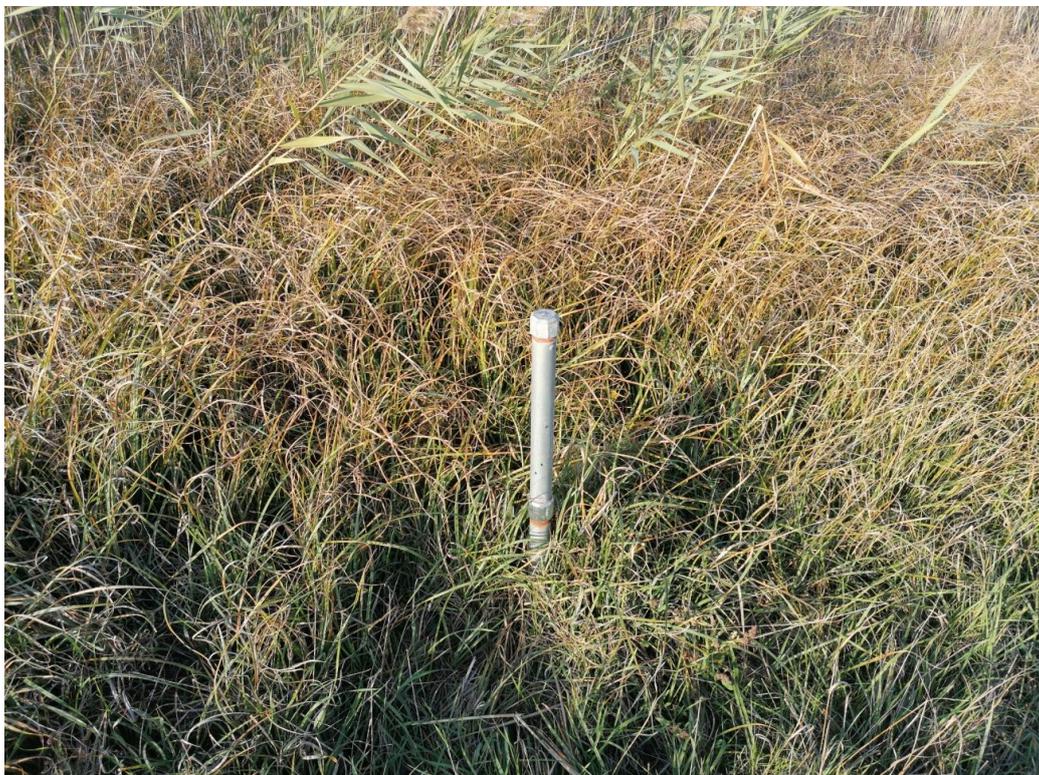
Abb.17: Messstelle für den Grundwasserstand außerhalb des Anlockbereiches der Dorflacke

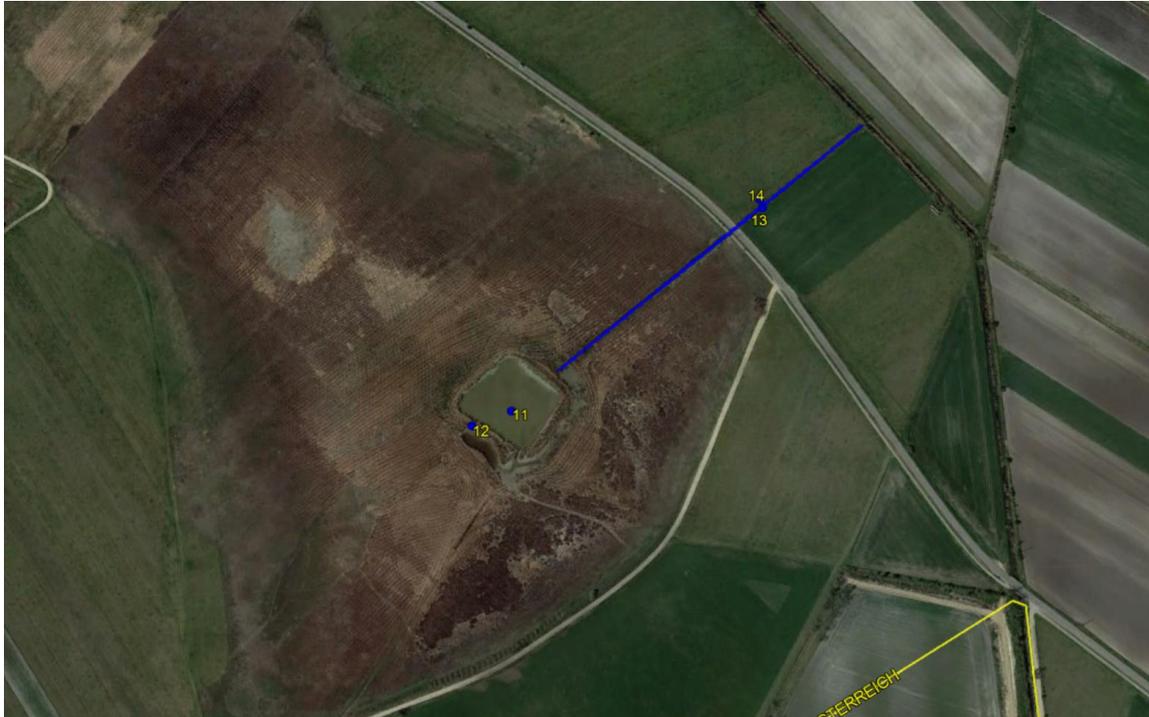
Abb.20: Lage der Messstellen: Anlockbereich der Östlichen Arbesthaulacke, Blaue Linie: Kanalverbindung zum Zweierkanal

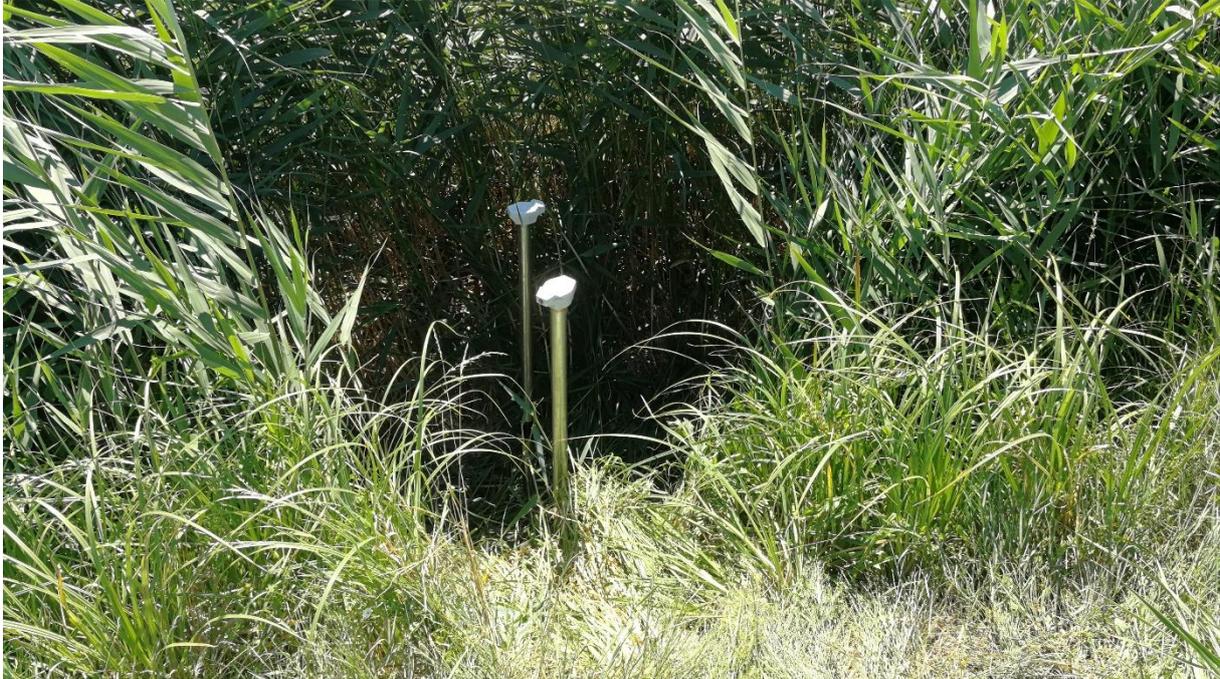
Abb.22: Messstelle 13 und 14: zur Messung des Wasserstandes im Verbindungsgraben zwischen der Östlichen Arbesthaulacke und dem Seewinkler Hauptkanal und des Grundwasserstandes unter dem Graben

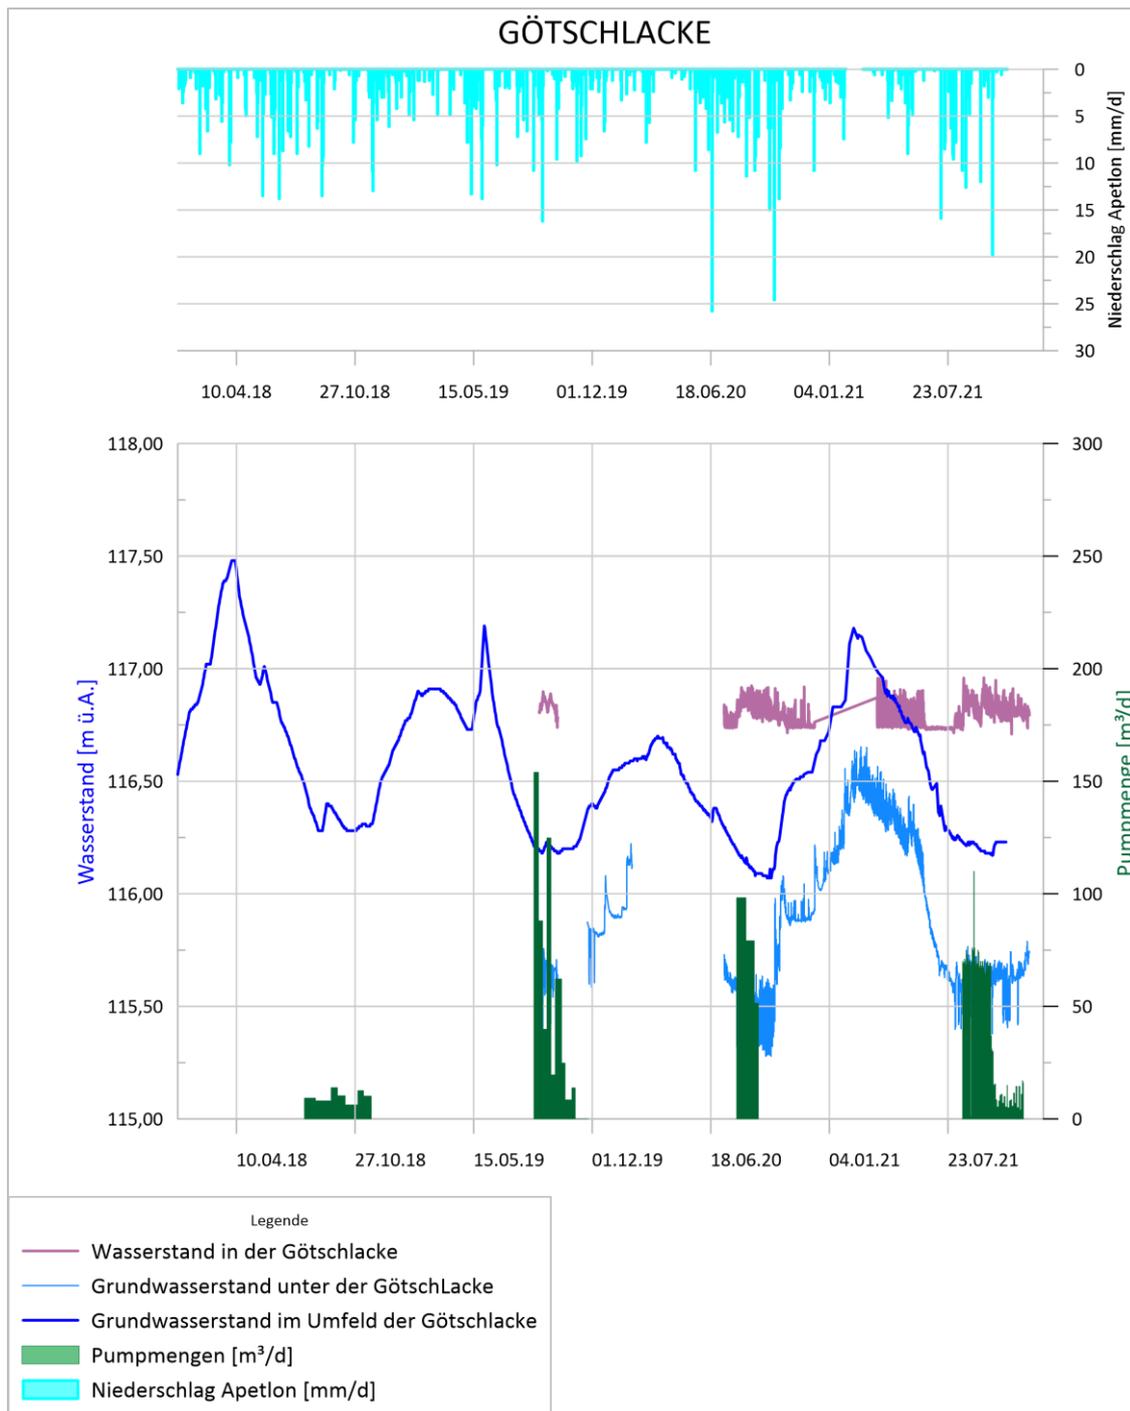
Abb.25: Ergebnisse der Messungen der Wasserstände im Bereich der Götschlacke

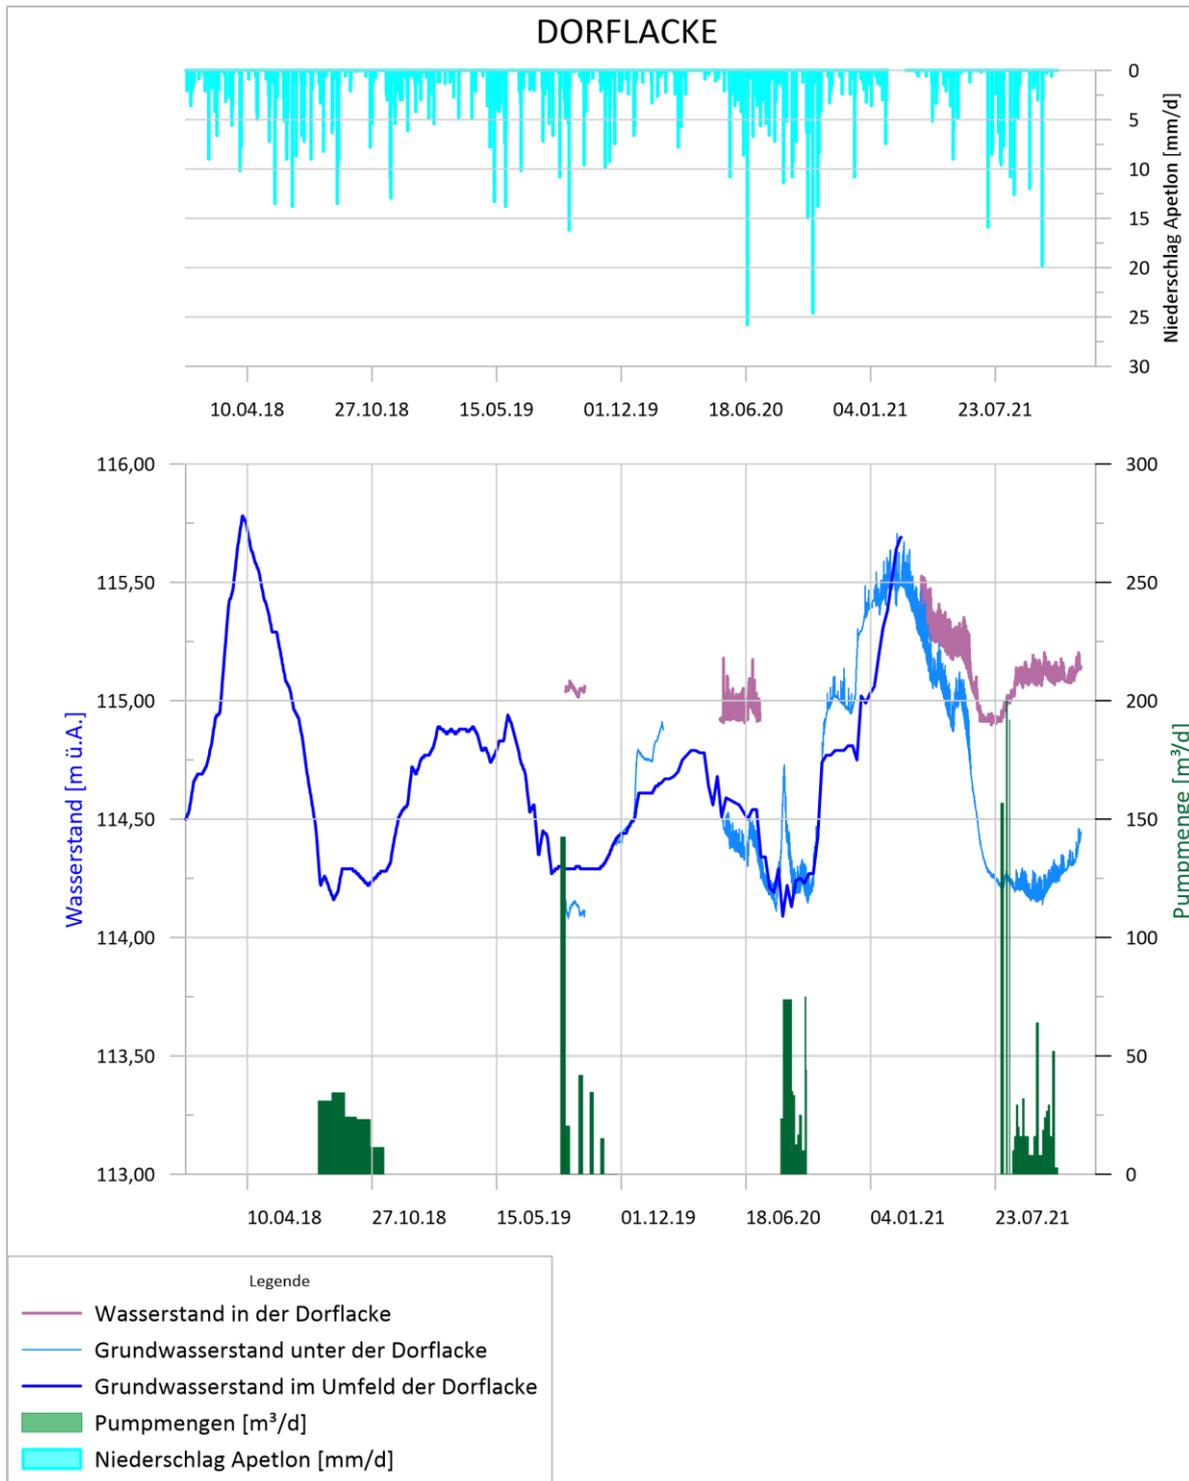
Abb.29: Ergebnisse der Messungen der Wasserstände im Bereich der Dorflacke

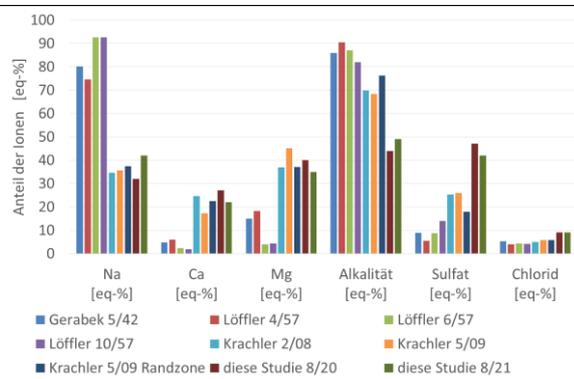
Abb. 7: Götschlacke - Entwicklung der Verteilung salinitätsrelevanter Ionen

Während nach den 1950er Jahren der Anteil der Natriumionen Na⁺ sprunghaft auf bis zu 1/3 gesunken ist, ist gleichzeitig der Anteil der Erdalkalimetalle Ca²⁺ und Mg²⁺ auf ein Vielfaches angestiegen. Im gleichen Zeitraum ist die Alkalität, also der Anteil des Carbonatsystems HCO₃[⊖]/CO₃^{2⊖} auf den halben Wert zurückgegangen, während sich der Anteil der Sulfationen etwa verfünffacht hat. In Abb. 7 erkennen wir das Siegel der völligen Degradation einer vormals repräsentativen Sodalacke.

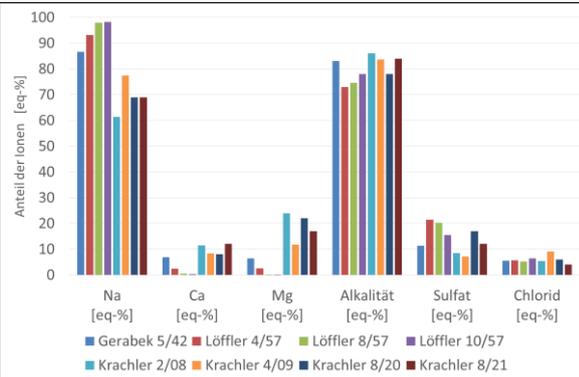
Abb. 8: Moschatolacke - Entwicklung der Verteilung salinitätsrelevanter Ionen

Die Degradation der Sodalacke im Beobachtungszeitraum zeichnet sich ebenfalls ab, fällt aber **dank der etwa doppelt so hohen Salinität und eines höheren Na-Anteils im Porenwasser** nicht so krass aus wie bei der Götschlacke (vgl. Abb. 6).

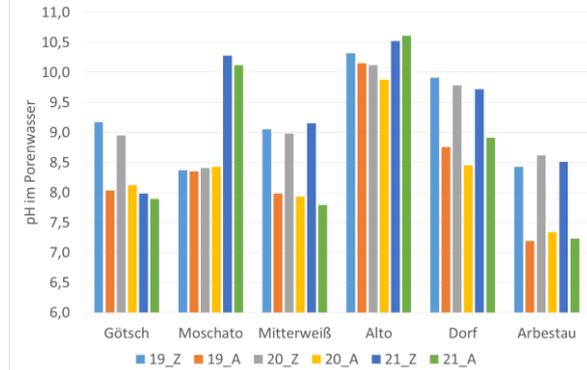
Abb. 20: pH im Porenwasser des Sediments der Projektlacken

Spitzenwerte von pH 10,5 finden wir in den wässrigen Systemen immer dann, wenn der Anteil des Carbonatanions $\text{CO}_3^{2\ominus}$ auf Kosten des Hydrogencarbonatanions HCO_3^{\ominus} ansteigt. Diese Verschiebung tritt in Sedimenten unter Sauerstoffmangel ein, wenn Sulfatatumung die Oxidation von Kohlenstoff übernimmt (vgl. Abschnitt 4.1). Sauerstoffmangel kann entweder durch ein Überangebot an abgestorbenem pflanzlichem Material (Zentralräume von Götschlacke und Arbesthau) oder aber durch dichten Luftabschluss als Folge eines hohen Feinsedimentanteils hervorgerufen werden (Apetloner Meierhoflacke alle Proben sowie die Sedimente im Zentralbereich der Dorflacke).

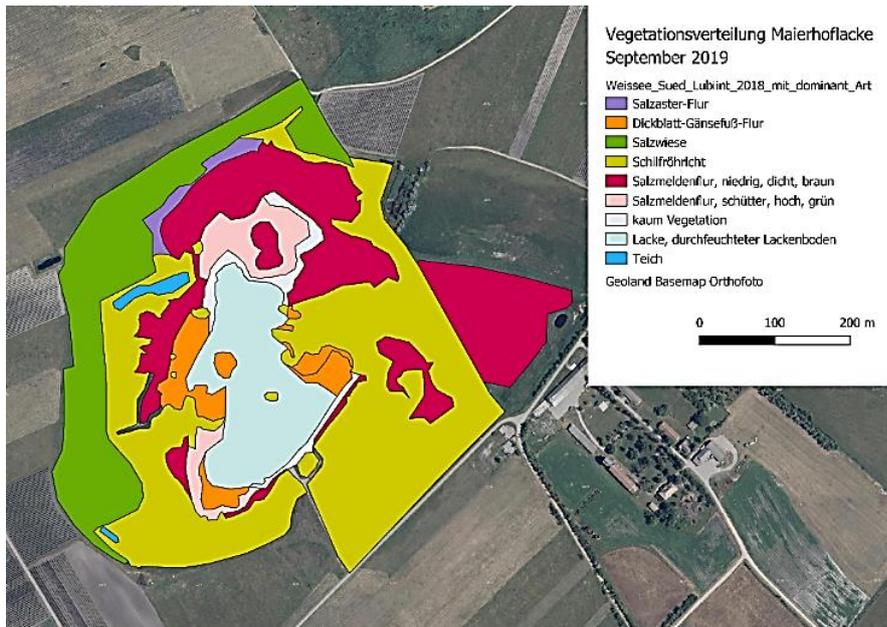
Abbildung 32: Vegetationsverteilung in der Meierhoflacke im September 2019

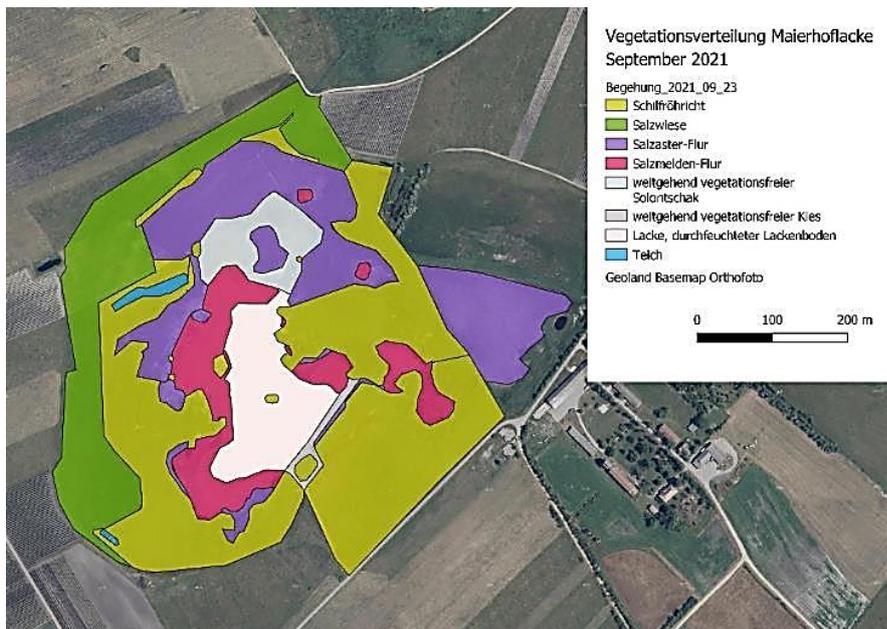
Abbildung 33: Vegetationsverteilung in der Meierhoflacke im September 2021
