Projekt zur Verbesserung des Reproduktionserfolges der Bachforelle (*Salmo trutta*) im Nationalpark Thayatal

Monitoring der künstlich geschaffenen Laichplätze

Nationalpark Thayatal GmbH

Ingenieurbüro für Landschaftsplanung & Landschaftspflege DI Georg Holzer

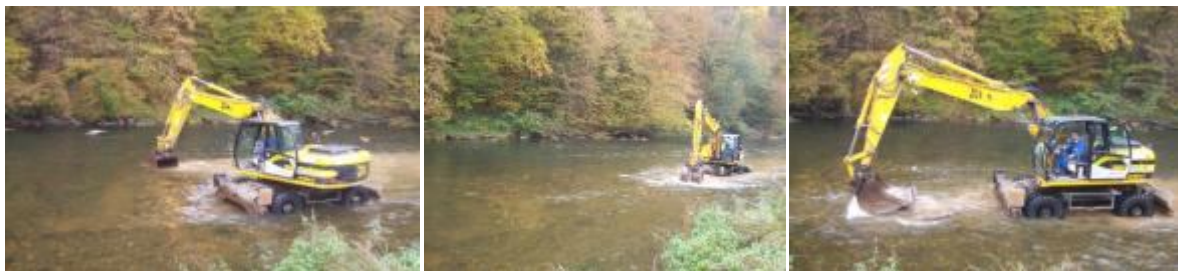
Abb. 1-3: Schaffung des künstlichen Laichplatzes 1

An dieser Stelle wurde die stark kolmatierte Gewässersohle mit einem Bagger aufgebrochen. Anschließend wurden mit der Hand die größeren Gesteinsbrocken aus dem Laichplatz entfernt.

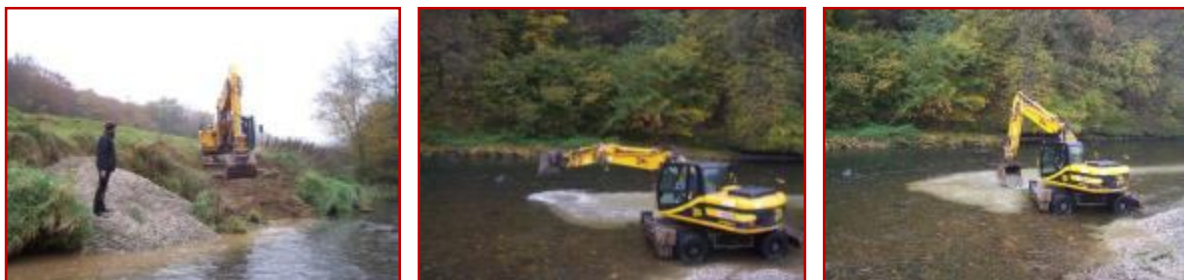
Abb. 5-7: Baumaßnahmen am künstlichen Laichplatz 2

An dieser Stelle wurde eine Flussschotterdecke mit einer Mächtigkeit von ca. 20 cm eingebracht. Verwendet wurde ein Flussschottergemisch der Körnungen 16/32 und 32/64 im Verhältnis 1:1.

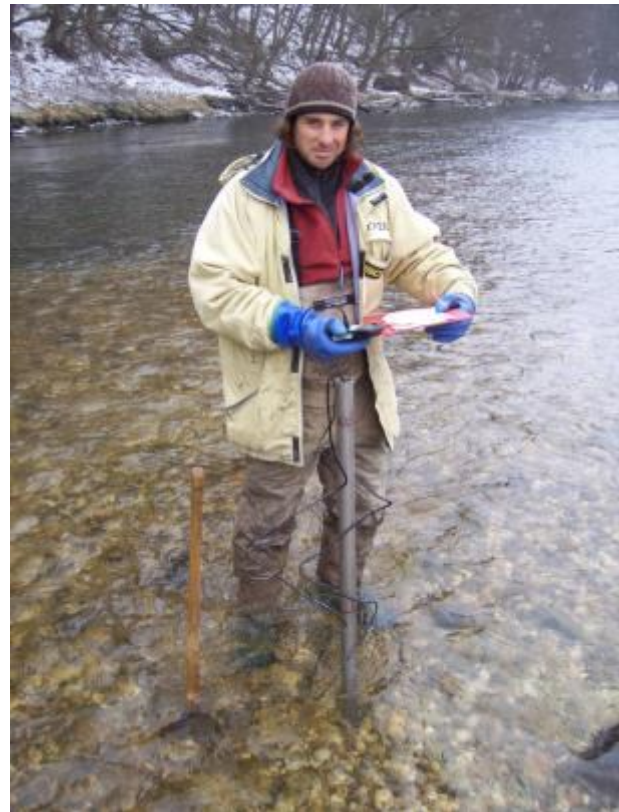
Abb. 9: Schematische Darstellung der O₂-Messung Abb. 10: O₂-Messung am Laichplatz

Die Sauerstoffmessungen fanden am 13.12.2010, 17.03.2011 und 08.10.2011 statt. Verwendet wurde das Sauerstoffmessgerät DO-5509. An diesen drei Terminen wurde jeweils der Sauerstoffgehalt in der frei fließenden Welle erhoben, sowie Interstitialmessungen in 10cm bzw. 20cm Tiefe an mehreren Stellen der Laichplätze durchgeführt. Hierfür wurde ein hohles Metallrohr, mit kleinen Öffnungen am unteren Ende des Rohres in den Boden auf die gewünschte Tiefe geschlagen. Anschließend wurde einige Minuten gewartet, bis sich das Metallrohr mit Interstitialwasser füllt. Sobald dies geschehen war, wurde die Sauerstoff-Messsonde in das Rohr eingeführt und der Sauerstoffgehalt des Interstitialwassers gemessen.

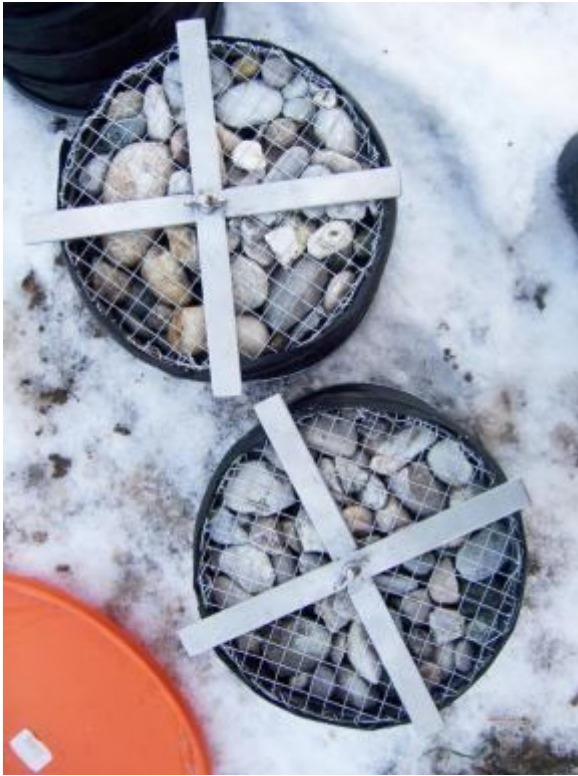
Abb. 11: Sedimentboxen (seitlicher Eintrag)

Zwei der vier Sedimentboxen wurden stehend vergraben (vgl. Abb. 13) um den Feinsedimenteintrag von oben zu bestimmen und die anderen zwei Boxen liegend (vgl. Abb. 13), um den seitlichen Feinsedimenteintrag zu bestimmen. Aufgefüllt würden die Sedimentboxen mit dem angelieferten Flussschotter mit einer Körnung von 16 bis 32 mm. Alle feineren Fraktionen wurden daher während der Expositionszeit eingeschwemmt.

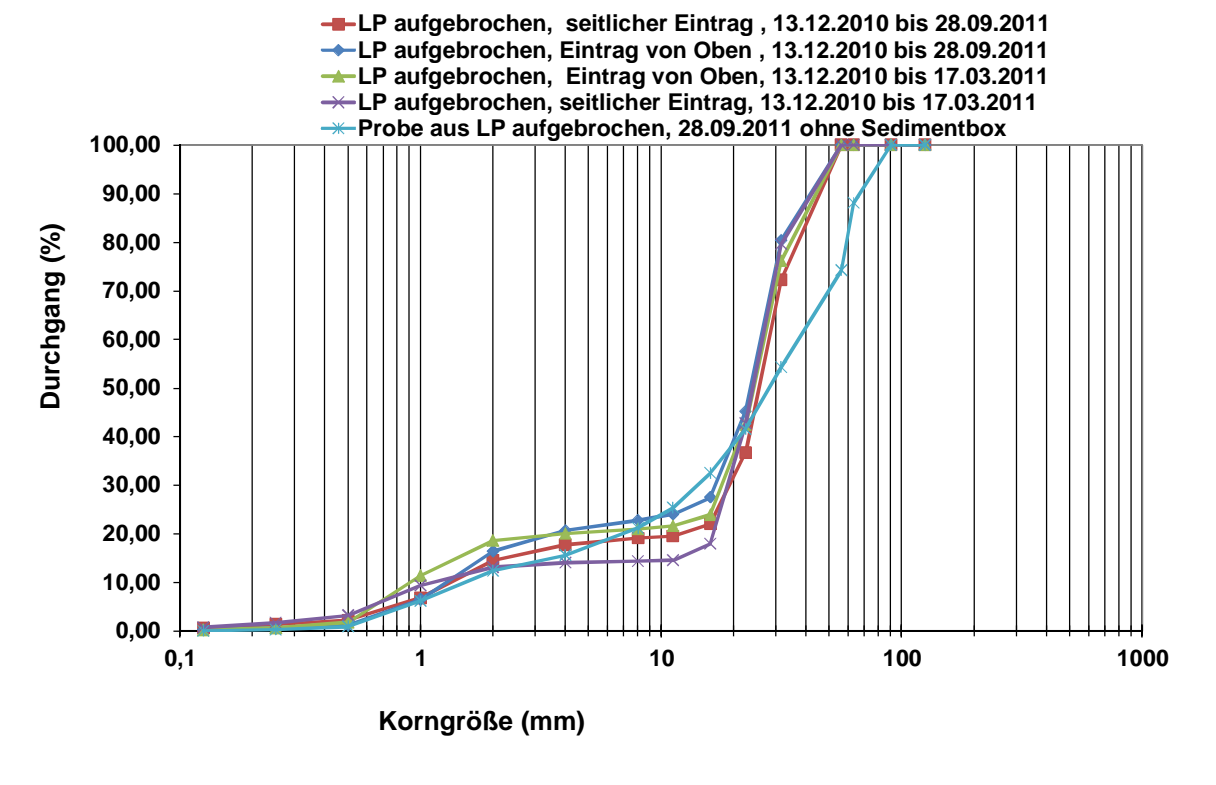
Abb. 49: Grafische Darstellung von allen 4 Siebkurven des aufgebrochenen Laichplatzes mit kurzer (13.12.2010 bis 17.03.2011) und langer (13.12.2010 bis 28.09.2011) Expositionszeit (seitlicher Eintrag & Eintrag von Oben) und die Darstellung der Siebkurve, die direkt aus dem Laichplatz gezogen wurde.

Abschließend sind wieder alle 4 Siebkurven des aufgebrochenen Laichplatzes dargestellt. Zusätzlich ist in dieser Graphik die Siebkurve der Probe, die direkt aus dem Laichplatz gezogen wurde dargestellt. Es ist zu sehen, dass die Sedimentprobe aus dem Laichplatz deutlich anders zusammengesetzt ist wie die Sedimentproben aus den Sedimentboxen (vgl. Abb. 49).

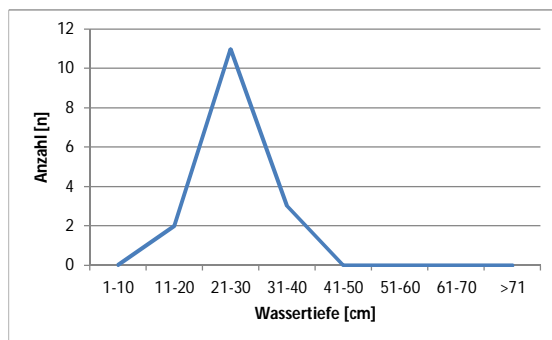
Vergleicht man nun die Wassertiefen aus der Literatur mit den Wassertiefen auf den beiden künstlich geschaffenen Laichplätzen (geschütteter LP 17 bis 56 cm, aufgebrochener LP 27 bis 46 cm vgl. Abb. 52 & 53), liegen diese Werte durchgehend innerhalb der Literaturangaben.

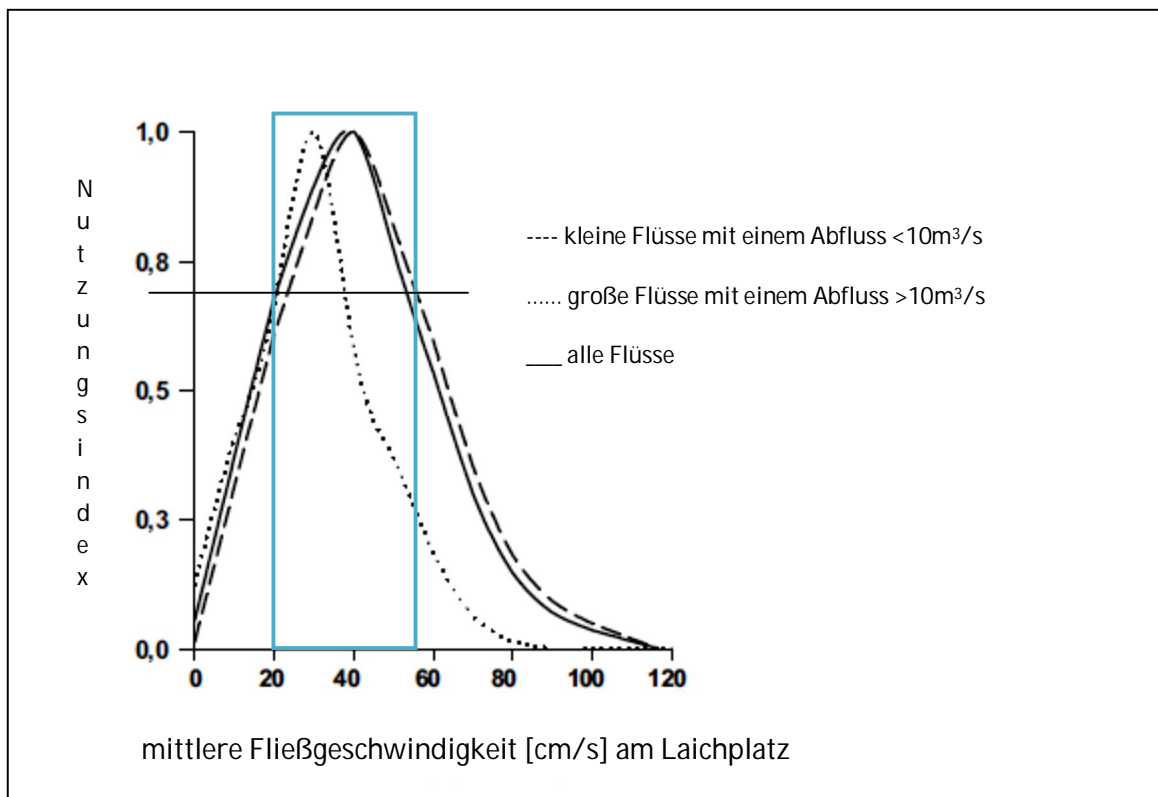
Abb. 54: Nutzungskurven der mittleren Fließgeschwindigkeit [cm/s] von Bachforellenlaichplätzen (aus Louhi et al. 2008)

zwischen 20 und 40 cm/s. In Abb. 54 sind wieder die erstellten Nutzungskurven aus all diesen Studien für die mittlere Fließgeschwindigkeit dargestellt.

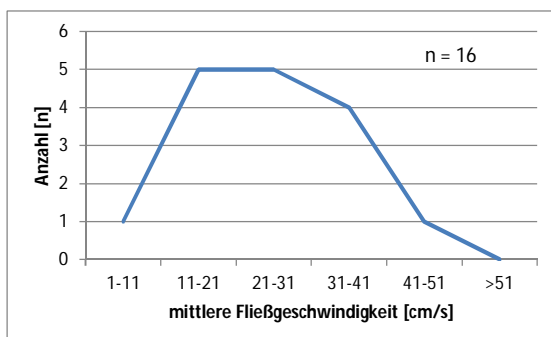
Vergleicht man nun die Werte der mittleren Fließgeschwindigkeit aus der Literatur mit den mittleren Fließgeschwindigkeiten auf den beiden künstlich geschaffenen Laichplätzen (geschütteter LP 13,1 bis 47,9 cm/s, aufgebrochener LP 13,3 bis 30 cm/s vgl. Abb. 55 & 56), liegen alle Werte durchgehend innerhalb der Literaturangaben.

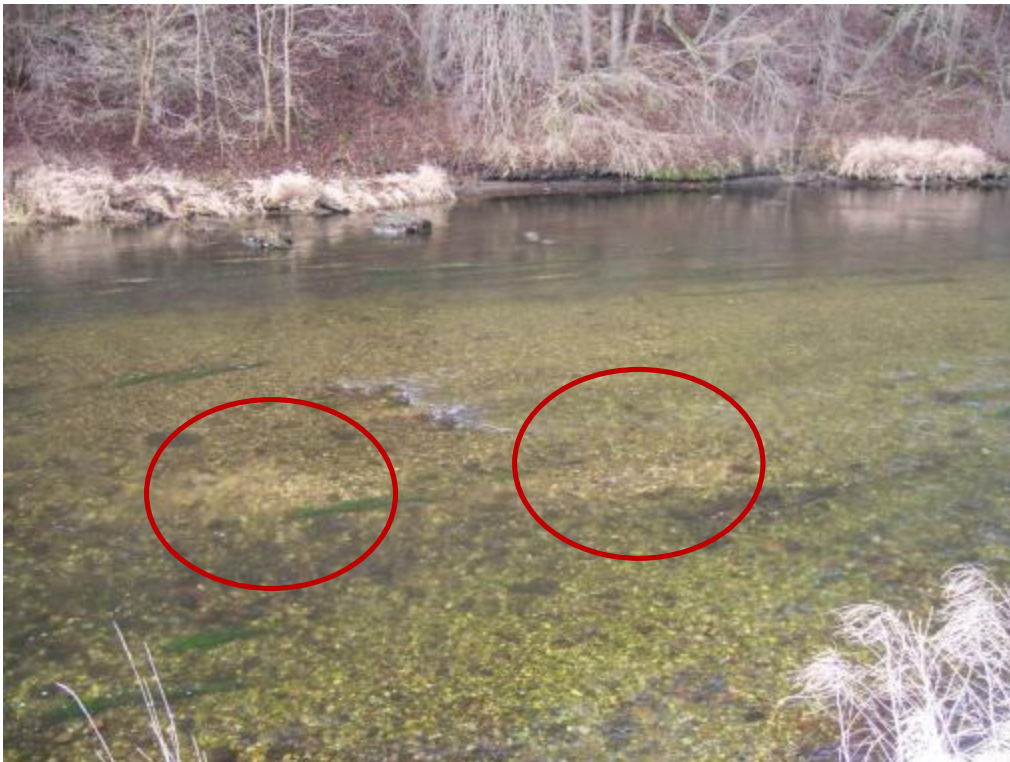
Abb. 58: Zwei natürlich angelegte Laichplätze am geschütteten Laichplatz

Am 10.01.2012 erfolgte eine weitere Besichtigung des Laichplatzes. An diesem Termin konnten erstmals 2 natürlich angelegte Laichplätze am geschütteten Laichplatz festgestellt werden.
