Hannes Christian **THONHAUSER**

**Gewässerstruktur und Verbauungsgeschichte
im Einzugsgebiet des Johnsbaches**

Diplomarbeit

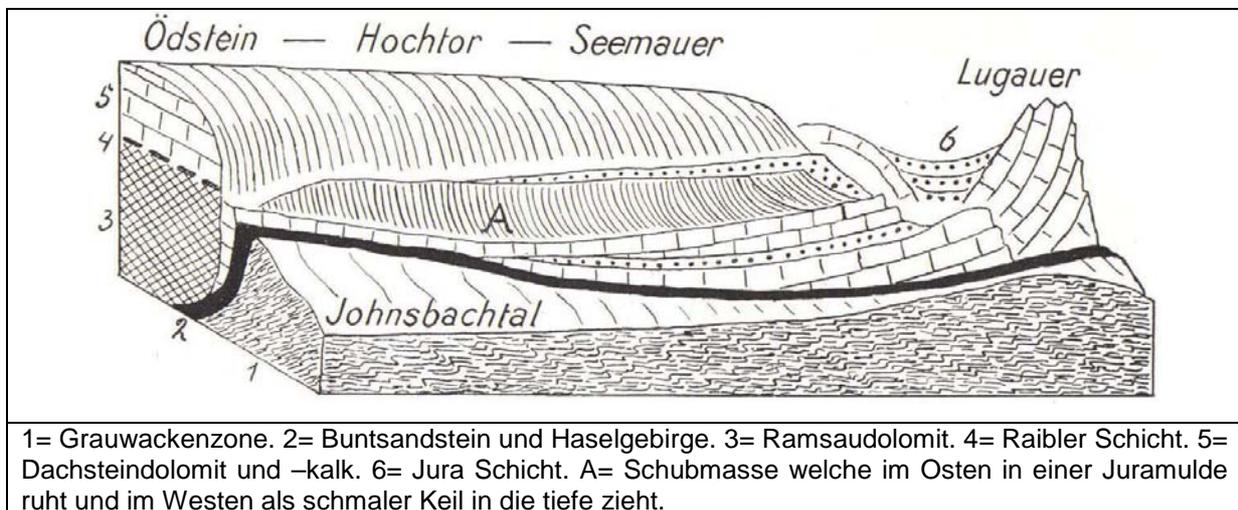
Abbildung 3: Tektonik des Johnsbachtales, aus Ampferer, 1935

Die Südgrenze der Gesäuseberge kennzeichnet ein flacher Aufbau mit einfallenden Buntsandstein- und Haselgebirgsschichten. Dieses Einfallen ist bei ost-westlichem Streichen saiger oder nordanfällig. Nach Ampferer, 1935, wird die Grenze zwischen der Grauwackenzone und den Kalkalpen zwischen 700 m in Johnsbach und 1600 m Seehöhe bei der Mödlinger Hütte freigelegt. Die Einsenkung der Kalkalpen in die Grauwacken erreicht in der Gegend des Durchbruchs des Johnsbaches sein Maximum und nimmt ost- und westwärts sehr stark ab, ersichtlich in Abbildung 3.

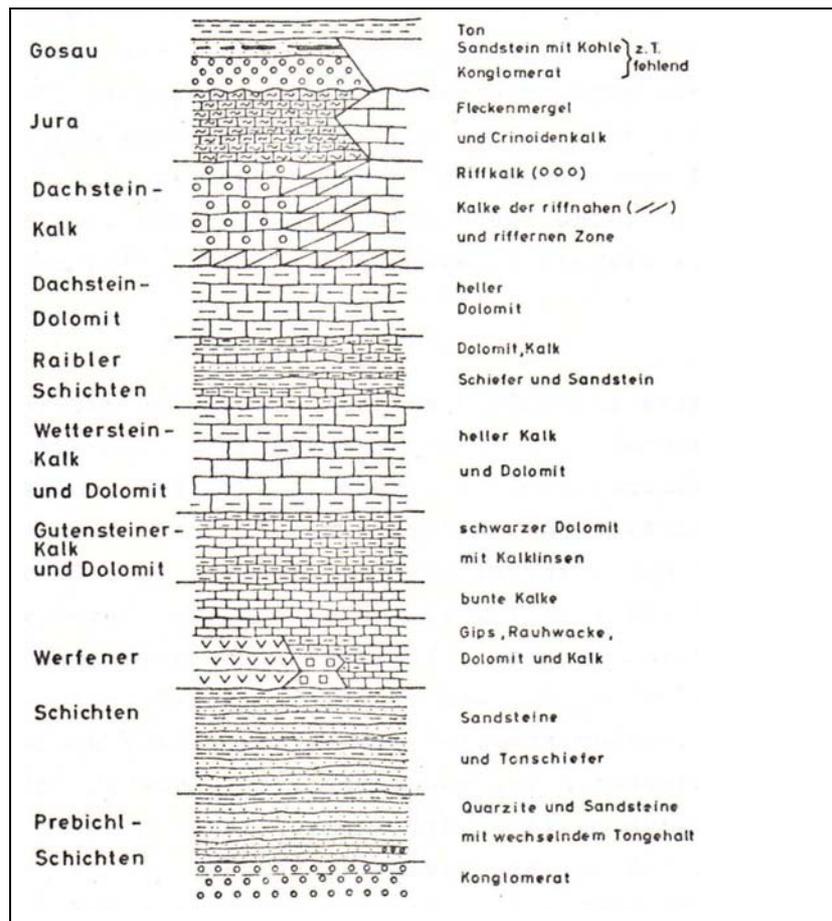
Abbildung 4: Stratigraphisches Schema der Gesäuseberge, aus Büchner, 1970

Abbildung 4 veranschaulicht den stratigraphischen Aufbau der Gesäuseberge. Eine ausführliche Beschreibung der für das Untersuchungsgebiet relevanten Gesteine ist bei Ampferer, 1935, Husen, 1968, und Kollmann, 1975, zu finden. Neben den charakteristischen Eigenschaften werden von Kollmann, 1975, auch die hydrogeologischen Komponenten beleuchtet. Für die Lage im Untersuchungsgebiet möchte ich auf die geomorphologische Karte und die Ausführungen von Remich, 2001, verweisen.

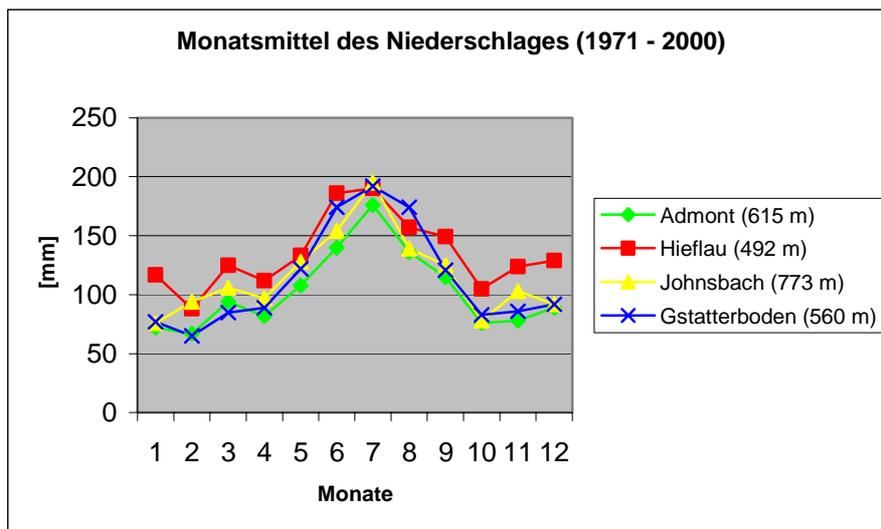
Abbildung 5: Monatsmittel des Niederschlages [mm] 1971-2000, eigener Entwurf

Charakteristisch ist ein sekundäres Wintermaximum ausgebildet (siehe Abb.5), dem eine wichtige hydrologische Rolle zuteil wird. Für das Gebiet ergibt sich eine hohe relative Komponente (>50 %) der Niederschlagssumme für die Monate Dezember, Jänner und Februar gegenüber dem additiven Mittel aus Juni, Juli und August. Während dieses Gebiet seine absolut hohen Mengen unter anderem zur Hälfte der Sommerniederschläge aus den Winterniederschlägen empfängt, weist, im Vergleich dazu, der mittelsteirische Bereich (z. B. Graz) eine ungünstigere Bilanz (<30 %) auf (Kollmann 1975, S. 114). Durch die absolut und relativ hohen Winterniederschläge ergibt sich der hydrologische Vorteil, dass derartige Wassermengen infolge der günstigen Infiltrationsbedingungen kurz und längerfristig gespeichert werden.

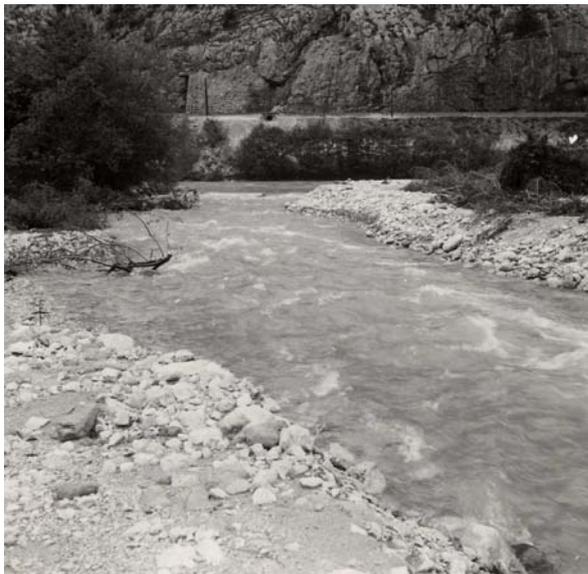
Abbildung 6: Mündungsstrecke des Johnsbaches

Quelle: WLW, GBL Unteres Ennstal und Salzatal 1951; Standort: hm 2,00; Blickrichtung NNE

bringt den Bach immer wieder dazu sein Bett zu verlassen, in der Folge kommt es zu Uferaustritten und es bilden sich neue Geschiebeherde. Die Ufer sind teilweise mit Fichtenwald oder Erlenbuschwald bestockt, so dass hierzu noch der Umstand kommt, dass bei Hochwasser auch Unholz in den Bach kommt. Der entstehende Schaden bezieht sich nicht nur auf den Verlust von Kulturgelände, sondern es wird dabei auch die einzige Verbindungsstrecke zur Ortschaft Johnsbach, welche entlang des Baches verläuft, sehr gefährdet. Die Abbildungen 6 und 7 zeigen den Mündungsfächer sowie die Fließstrecke im Humlechnerwald.

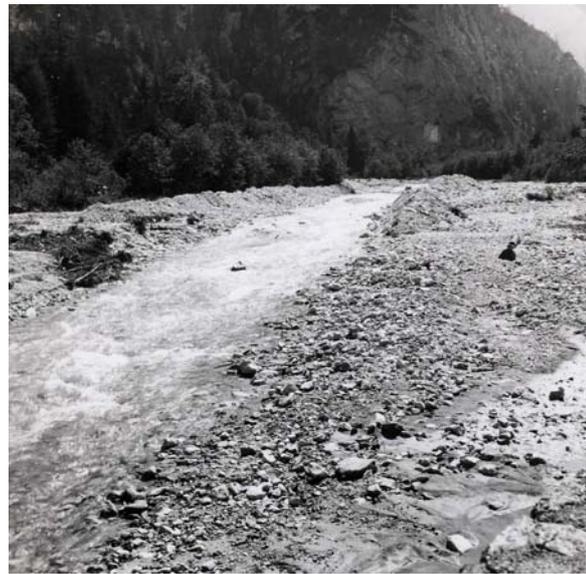
Abbildung 7: Humlechnerwald; Begradigung mit Caterpillar

Quelle: WLW, GBL Unteres Ennstal und Salzatal 1951; Standort: Gasthaus Bachbrücke bei hm 3,00; Blickrichtung S

1951 kam es auf insgesamt 1043 lfm des Johnsbaches zu Durchstichen mit einem Caterpillar, sieben Drahtschotterbuhnen und zwei Drahtschotterleitwerke wurden errichtet. Im heutigen Humlechnerwald erfolgte der erste Durchstich auf 230 m, dargestellt auf Abbildung 7. Vier Buhnen sowie eine Straßenanschüttung von 40 m Länge finden sich im Bereich des Hellichten Steins und des Amtmanngalgen. Durch den engen Talboden wurde die Straße immer wieder vom Johnsbach angegriffen. Nach einer Bachbegradigung wurden am linken Ufer die Buhnen als Drahtschotterkasten mit einem verkleideten Materialkern aus Beton errichtet. Mit einer Fundamentstärke von 4 m und einer Höhe von 1,5 m wurden 393,6 m³ verbaut. Im Bereich des Buckletschneidergrabens wurden drei weiteren Buhnen und ein Drahtschotterleitwerk (Abb. 10,11) nach einem Durchstich errichtet. Auf 79 m Länge wurde linksufrig ein 2 m breites und 2 m hohes Leitwerk mit einer buhnenförmigen Fortsetzung am oberen Ende errichtet. Durch die Verbauung von 292 m³ sollte der Johnsbach in sein neues Bett gezwungen werden. Am rechten Ufer wurden drei Drahtschotterbuhnen gebaut. Ein weiteres Drahtschotterleitwerk von 83 m Länge wurde weiter südlich bei hm 40,20 am linken Ufer errichtet und sollte den Ausbruch des Baches abriegeln. Nördlich der Hochbruckn wurde die Straße durch eine 80 m lange Steinschlichtung gesichert, bei dem dabei durchgeführten Durchstich kam es im klammartigen Abschnitt auch zu Felssprengungen.

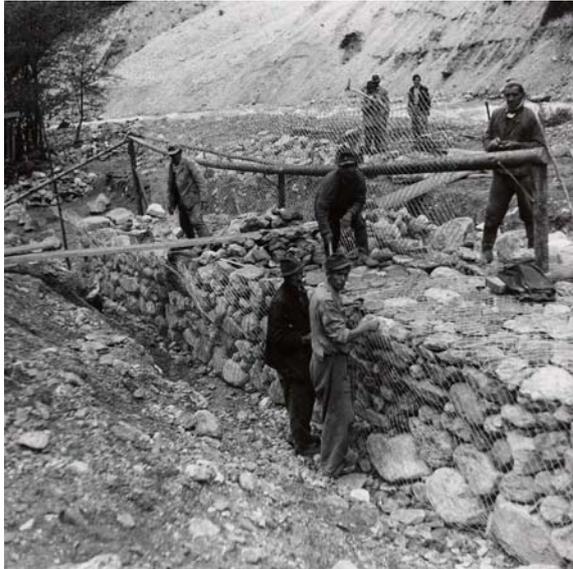
Abbildung 10: Drahtschotterleitwerk 1

Quelle: WLW, GBL Unteres Ennstal und Salzatal 1951; Standort: hm 40,50 südlich des Buckletschneidergrabens

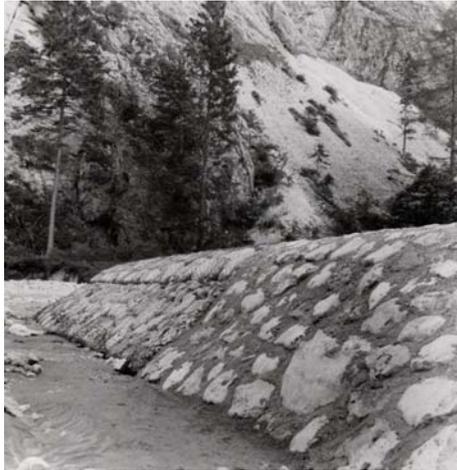
Abbildung 12: Abwehrbühne

Quelle: WLW, GBL Unteres Ennstal und Salzatal 1951;
Standort: hm 8,60, bei Hellichter Stein; Blickrichtung SSE

Die Abbildungen 12 und 13 zeigen neben einer massiven Abwehrbuhne die Umlegung des Baches in der Zwischenmüerstrecke. Durch den Durchstich und die folgende Begradigung des Johnsbaches vom Petergstamplan bis zum Buckletschneidergraben wurde der Bachverlauf in ein neues Bett abseits der Landesstraße gezwungen.

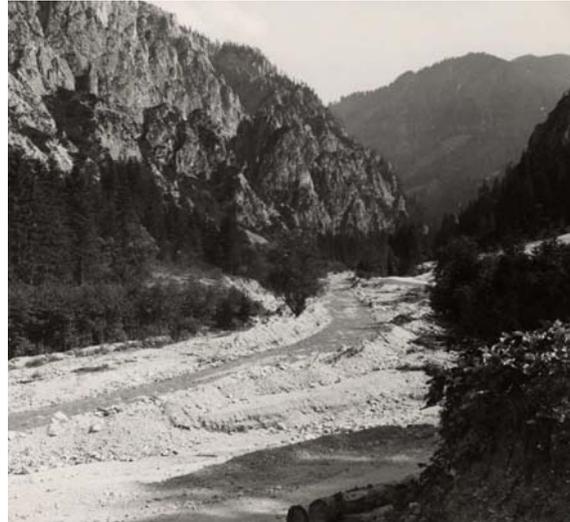
Abbildung 13: Bachumlegung Zwischenmäuer

Quelle: WLW, Gebietsbauleitung Unteres Ennstal und Salzatal 1951; Standort: Breitschüttgraben bei hm 33,00; Blickrichtung SSE

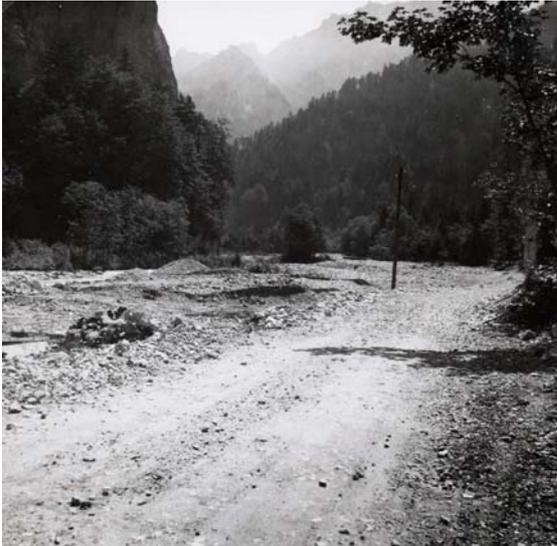
Abbildung 16: Hellichter Stein 2

Abbildung 16, welche im Bereich des Hellichter Steins bachaufwärts aufgenommen wurde, zeigt den Talboden nach einer Bachbegradigung. Weiters wurden in diesem Jahr die Fundamente für die Bühnenstrecke mit einem Caterpillar ausgehoben. Abbildung 17 zeigt die durchgeführte Aufforstung im Bereich des Amtmannalgens. Eine weitere Aufforstungsfläche befand sich in der Zwischenmauerstrecke in der Nähe des Buckletschneidergrabens, so wurden auf insgesamt 0,9 ha in den Bühnenverlandungsräumen Grau-, Schwarzerlen, Eschen und vor allem Fichten gepflanzt.

Quelle: WLW, GBL Unteres Ennstal und Salzatal 1953; Standort: hm 10,00 Landesstraße; Blickrichtung SSW

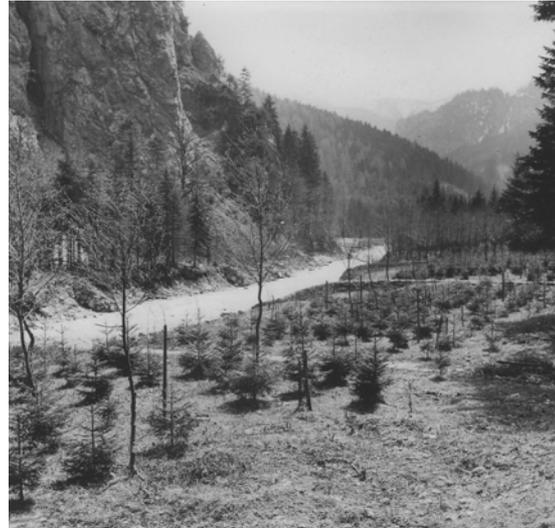
Abbildung 17: Lebendverbauung

Quelle: WLW, GBL Unteres Ennstal und Salzatal 1953; Standort: hm 10,00 Nähe Amtmannthal; Blickrichtung NNE

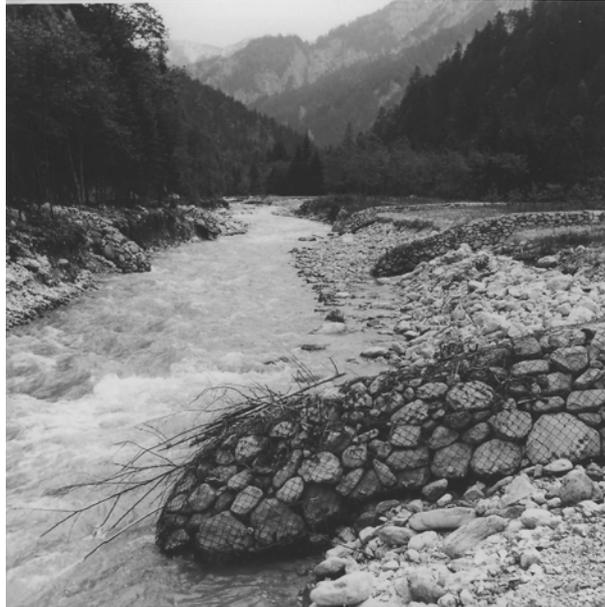
Abbildung 20: Bühnenstrecke im Humlechenerwald

Abbildung 20 zeigt die errichtete Bühnenstrecke im Humlechnerwald sieben Jahre nach ihrer Errichtung. Durch die kombinierte Bauweise ist das Nachsacken der beweglichen Bühnenköpfe möglich, und somit sind sie trotz der fortschreitenden Eintiefung des Gewässerbettes voll funktionsfähig.

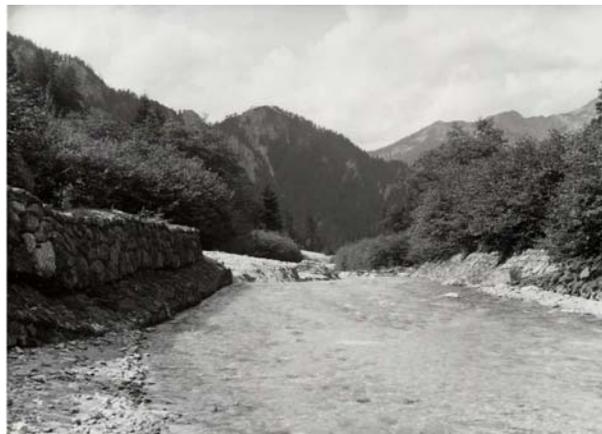
Abbildung 21: Zwischenmüer Leitwerk

Quelle: WLW, GBL Unteres Ennstal und Salzatal 1961; Standort: hm 37,60 bei Buckletschneidergraben; Blickrichtung N.

Die Abbildung 21 zeigt den Johnsbach in der Zwischenmüerstrecke im Bereich des Buckletschneidergrabens Blickrichtung bachabwärts. Durch die Errichtung des Leitwerks 1951 war die veränderte Dynamik des Johnsbaches imstande die Geschiebmassen aus dem Buckletschneidergraben in den Vorfluter abzuschleppen, wie der angeschnittene Schuttkegel zeigt.

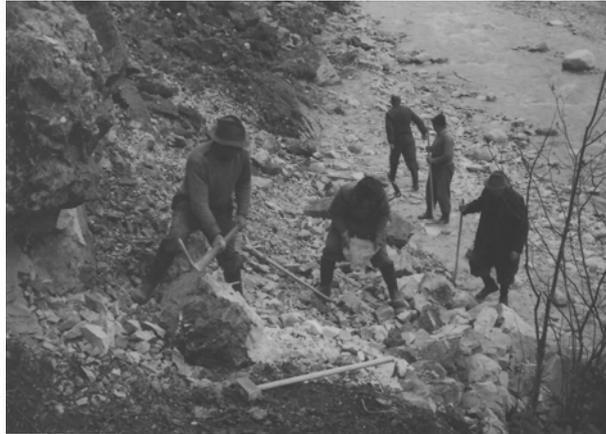
Abbildung 22: Erbauung des Sagenweges

Quelle: WLW, GBL Unteres Ennstal und Salztal 1964; Standort: Hellichter Stein

In den Jahren 1963 und 1964 wurden in der Zwischenmüerstrecke keine wesentlichen Verbauungsmaßnahmen durchgeführt. Eine kombinierte Drahtschotterbuhne wurde 1963 bei hm 27,25 im Mündungsbereich des Langgriesgrabens gebaut. 1964 fand im Unterlauf wieder einmal ein Gerinneaushub, diesmal auf insgesamt 1290 m Lauflänge statt. Die Bachbetträumung reichte mit Unterbrechungen von der Mündung bis hm 16,00, der Einmündungsbereich der Gsengschütt. Der Sagenweg wurde als Winterprogramm von 1963 bis 1965 errichtet (Abb. 22).

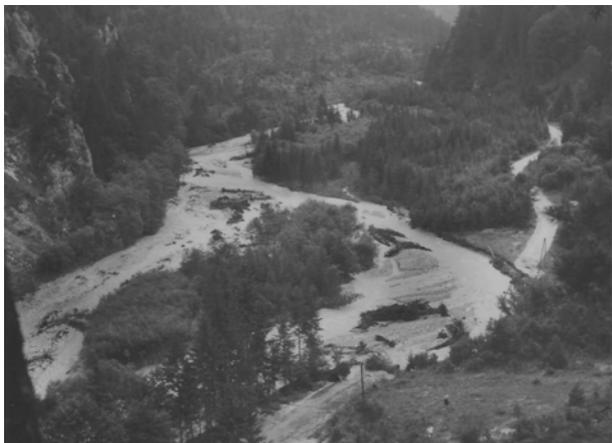
Abbildung 23: Amtmanngalgen 1

Neben den geplanten Baumaßnahmen von 1967 mussten auch Aufräumarbeiten im Bereich des Amtmanngalgens durchgeführt werden, da ein Hochwasser in diesem Bereich die Landesstraße nach Johnsbach zerstört hatte. Einen Überblick über das Ausmaß des Schadereignisses soll Abbildung 23 geben.

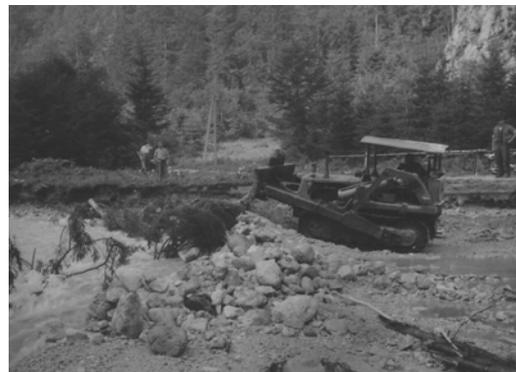
Abbildung 24: Amtmanngalgen 2

Quelle: WLW, GBL Unteres Ennstal und Salzatal 1967; Standort: nahe Amtmanngalgen;

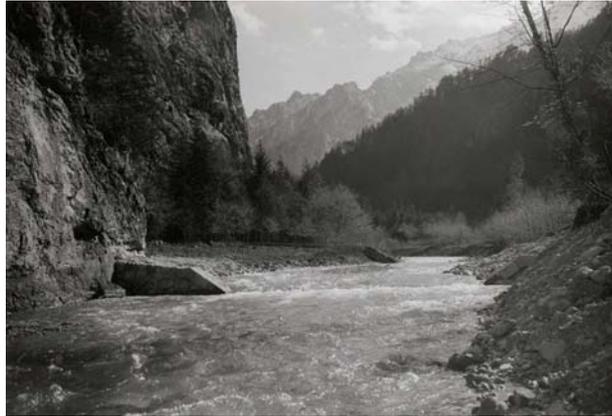
Abbildung 26: Sohlgurte bei Hellichter Stein

Quelle: WLW, GBL Unteres Ennstal und Salzatal 1972; Standort: hm 7,80; Blickrichtung SSW.

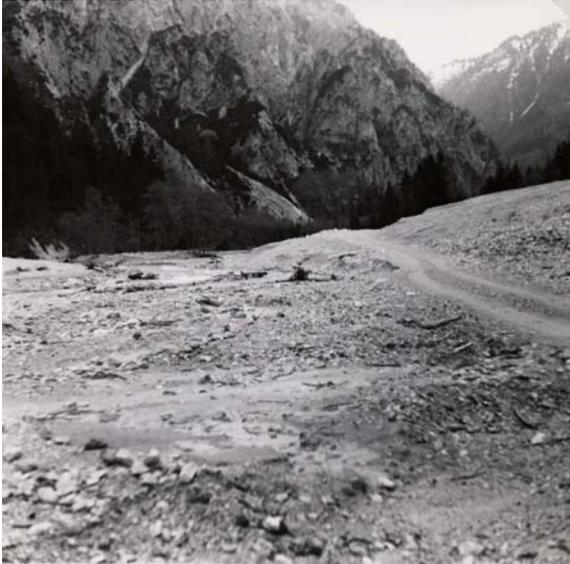
Abbildung 27: Breitschüttgraben 1

Dieser in der Zwischenmauer liegende Graben mündet in etwa bei hm 32,60 am orographisch linken Ufer in den Johnsbach. Abbildung 27 zeigt den Schuttkegel im Jahr 1951, bevor mit den Verbauungsmaßnahmen begonnen wurde. 1952 wurde im Oberlauf des Grabens bei hm 5,91 eine doppelwandige Steinkastensperre errichtet. Umfangreiche Arbeiten an diesem sehr geschiebeträchtigen Seitengraben, über dessen Schuttkegel die Straße verläuft, wurden 1953 durchgeführt: eine 9 m lange Abschlussgrundschwelle der Schuttkegelregulierung bei hm 0,24, daran anschließend eine Steinschale mit zwei Sohlengurten bis hm 0,47. Die Dimensionen der durchgeführten Verbauungen sind in den Abbildungen 28 bis 30 ersichtlich.

Quelle: WLW, GBL Unteres Ennstal und Salzatal 1951; Standort: Landesstraße bei hm 32,00; Blickrichtung S.

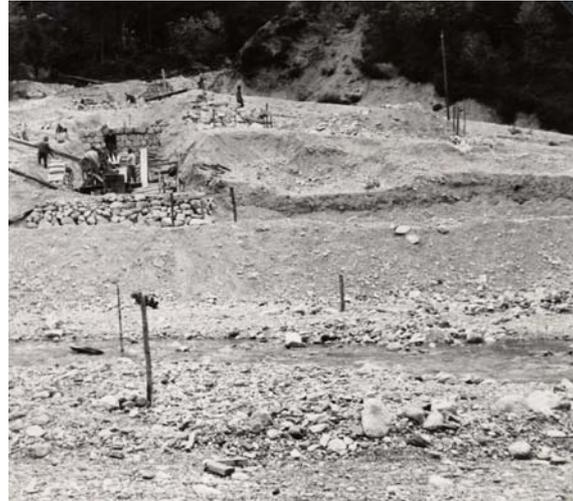
Abbildung 28: Breitschüttgraben 2

Quelle: WLW, GBL Unteres Ennstal und Salzatal 1953; Standort: Johnsbach bei hm 32,50; Blickrichtung W.

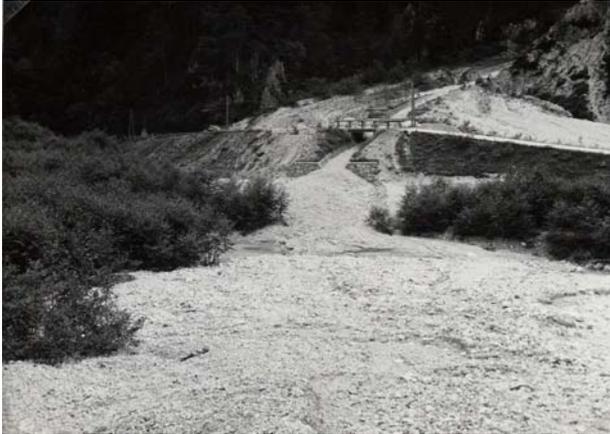
Abbildung 29: Breitschüttgraben 3

Quelle: WLK, GBL Unteres Ennstal und Salzatal 1961; Standort: Petergstamplan, Blickrichtung W.

Weiters wurde nach Aufschüttung eines neuen Straßenverlaufs eine Eisenbetonbrücke auf Stampfbetonwiderlager mit einer Spannweite von 3,7 m gebaut. Eine Betongrundschwelle mit Schalentrichter und Sohlengurte schloss an die Brücke bis hm 0,54 an. Auf den nächsten 33 lfm wurde eine weitere Steinschale und eine Betongrundschwelle mit einem Schalentrichter errichtet. Ein natürlicher Wasserfall bei hm 1,07 wurde mit einer Trockenmauer und einer Verkleidung aus Grobblockwerk mit Stampfbeton abgesichert. Nach den umfangreichen Sicherungsmaßnahmen wurde der Schuttkegel auf einer Fläche von 0,5 ha mit Pionierpflanzen aufgeforstet. 1967 wurde die Steinschale von hm 0,25 – 0,55 freigelegt.

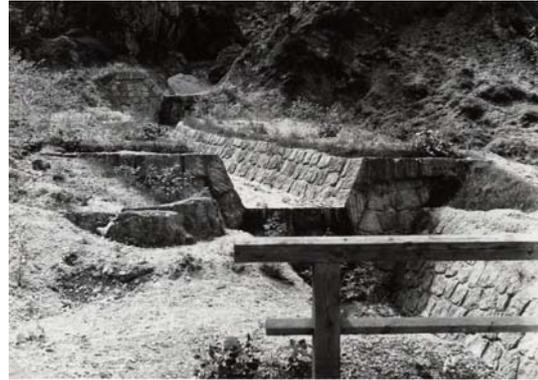
Abbildung 30: Breitschüttgraben 4

Quelle: WLK, GBL Unteres Ennstal und Salzatal 1961; Standort: Brücke hm 0,47

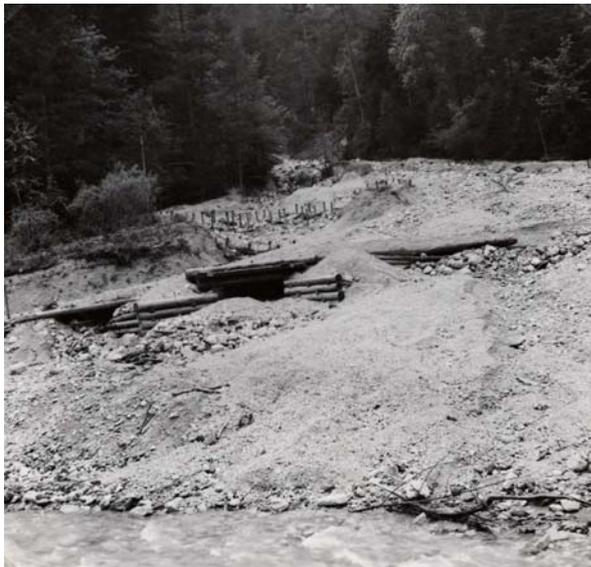
Abbildung 31: Petergstammplan

Quelle: WLK, GBL Unteres Ennstal und Salzatal 1951; Standort: Johnsbach hm 35,00

Der Petergstammgraben und der Mitterriedlgraben münden etwa bei hm 35 in den Johnsbach. Verbauungsmaßnahmen wurden 1954 durchgeführt: der Schuttkegel wurde zwischen hm 0,11 – 0,64 durch eine 46 m lange Steinschale und mit 8 Steinbetongrundswellen zu je 6,5 m reguliert. Im Anschluss an die Straßenumlegung auf den Schuttkegel des Mitterriedl auf einer Länge von 272 m, wurde eine Stahlbetonbrücke auf einem Stampfbetonwiderlager errichtet. Den Abschluss der Regulierung von hm 0,64 – 0,71 mit einem Schalentrichter bildet eine Steinbetonsperre. In der Abbildung 32 ist das Ausmaß der baulichen Maßnahmen zu erahnen, Abbildung 31 wurde vor den Regulierungsmaßnahmen 1951 aufgenommen, Abbildung 32 1961.

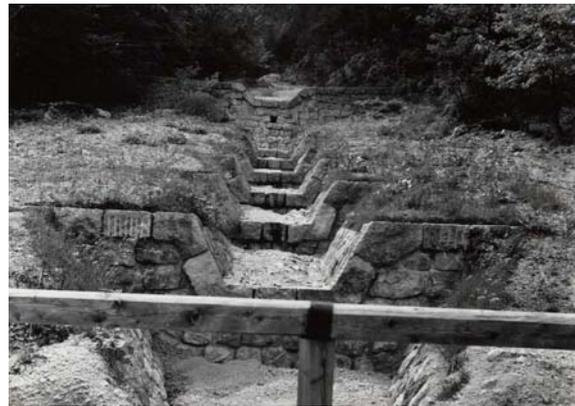
Abbildung 32: Petergstammplan-Mitterriedl

Quelle: WLK, GBL Unteres Ennstal und Salzatal 1961; Standort: Brücke auf dem Schuttkegel des Mitterriedlgrabens

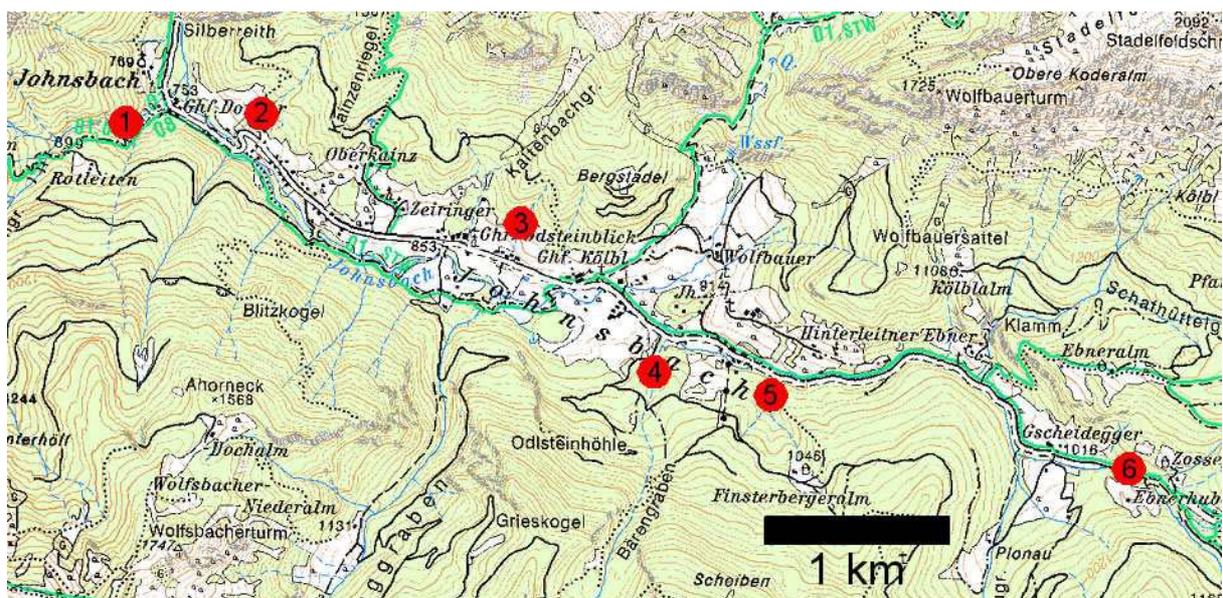
Abbildung 33: Überblickskarte Oberlauf, Quelle: Amap, eigener Entwurf

In diesem Kapitel möchte ich einen Überblick über die getroffenen Baumaßnahmen außerhalb des detaillierten Untersuchungsgebietes geben, wobei eine Gliederung in den Hauptbach und seine Seitengraben durchgeführt wurde. Einen Überblick soll hierbei Abbildung 33 geben: neben dem Johnsbach wurden am Winterhöllbach (1), Gießgraben (2), Huberhausgraben (3), Bärengraben (4) und Scheibengraben (5) schutzwasserbauliche Maßnahmen durchgeführt. Erste Verbauungsmaßnahmen fanden bereits 1933 am Winterhöllbach statt und erreichten ihr vorläufiges Ende 2005 mit der Errichtung einer Talsperre am Oberlauf des Johnsbaches, in der Nähe des Anwesens Gschaidegger bei hm 113,06 (6, in Abb.33).

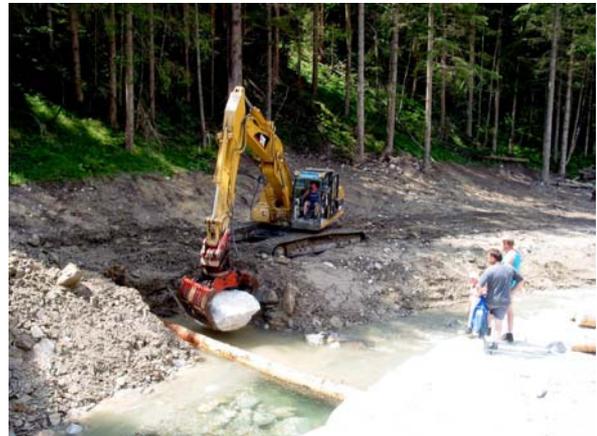
Abbildung 35: Doppelstammgurte

Quelle: WLW, GBL Unteres Ennstal und
Salzatal 2003; Standort: Kobl Barensseit`n;

Nach den weitreichenden Verbauungen in der Zwischenmauerstrecke, die in Kapitel 3.1 aufgezeigt werden, galt es auch im Oberlauf schutzwasserbauliche Manahmen durchzufuhren. So waren zuerst Raumungen der Geschiebeablagerungen und Bachumlegungen 1955 notwendig, um den Hauptbach in das gewunschte Gerinne zu zwingen. Weiters musste das neu geschaffene Ufer gesichert werden; Drahtschotterbunnen, Ufermauern und Steinschlichtungen wurden errichtet. 1968 wurden dann die ersten Grundschwellen gebaut, um das Langsgefalle zu erhalten. Eine umfassende Regulierung der Sohle und die Errichtung einer Ufermauer im Jahr 1978 bildeten den vorlaufigen Abschluss der Verbauungsmanahmen. Diese wurden erst 2002 wieder aufgenommen, als im Bereich der Kobl Barensseit`n eine Grobsteinschlichtung beidufriq auf 300 lfm, teilweise in Beton errichtet, durchgefuhrt wurde. Diese Grobsteinschlichtung ist in Abbildung 34 dargestellt. Weiters wurden ein 60 m langer Abweisdamm am orographisch rechten Ufer und 11 Holzgrundschwellen als Doppelstammgurte gebaut. Abbildung 35 zeigt die Errichtung eines Doppelstammgurtes.

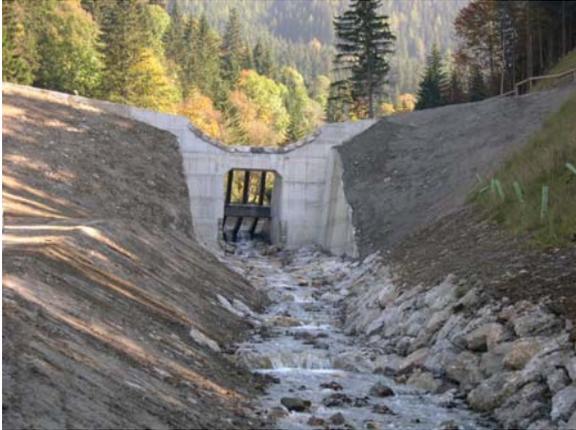
Abbildung 38: Sperre vorne

Quelle: WLW, GBL Unteres Ennstal und Salzatal 2005; Standort: Vorsperre, hm 112,9; Blickrichtung E.

Die Vorsperre bei hm 112,91 ist 14 m breit und erreicht bei einer Fundamentstärke von 1,2 m eine Höhe von 4,4 m. Die Dosiersperre bei hm 113,06 spannt sich über den gesamten Talboden und erreicht mit dem neu verlegten Forstweg eine maximale Breite von 73,3 m. Auf einem 3 m breiten Sockel errichtet, erreicht sie eine Gesamthöhe von 12,9 m bei einer Kronenstärke von 1,3 m. Der gesamte Bau im Schnitt von der Vorsperre bis zum Rechen erstreckt sich über eine Länge von 24,5 m. Der Rechen dient zur Ausfilterung von Grobgeschiebe und Wildholz, der Auffangraum hinter der Sperre weist ein Volumen von ca. 6000 m³ auf. Die Abbildungen 38 bis 41 sollen verdeutlichen welche beachtlichen Ausmaße diese Talsperre aufweist.

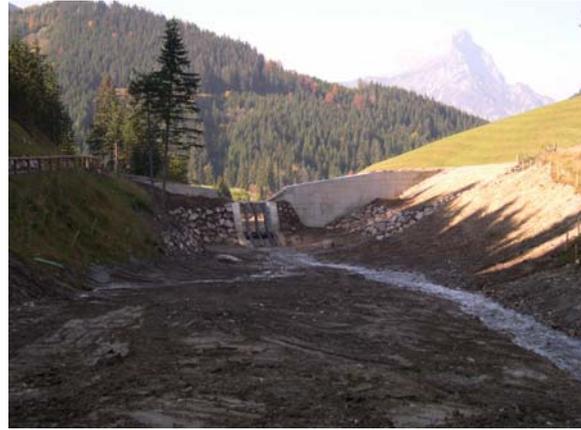
Abbildung 39: Sperre hinten

Quelle: WLW, GBL Unteres Ennstal und Salzatal 2005; Standort: Auffangraum, hm 114; Blickrichtung W.

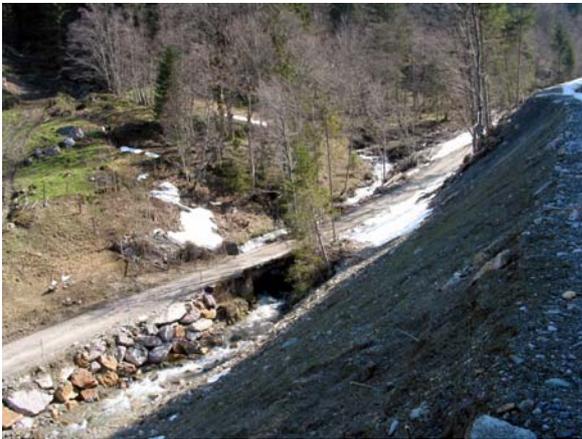
Abbildung 40: Sperre vor Verbauung

Quelle: WLW, GBL Unteres Ennstal und Salzatal 2003; Standort: Forstweg neu, hm 113,0; Blickrichtung NNE.

Um die Veränderung und den Eingriff in das Landschaftsbild zu verdeutlichen sind die Abbildungen 40 und 41 gedacht die, aufgenommen aus einer ähnlichen Perspektive, vor bzw. nach dem Bau der Talsperre gemacht wurden.

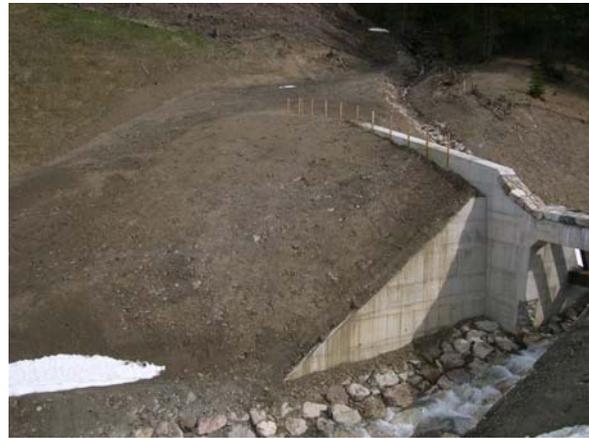
Abbildung 41: Sperre nach Verbauung

Quelle: WLW, GBL Unteres Ennstal und Salzatal 2006; Standort: Forstweg neu, hm 112,5; Blickrichtung NNE.

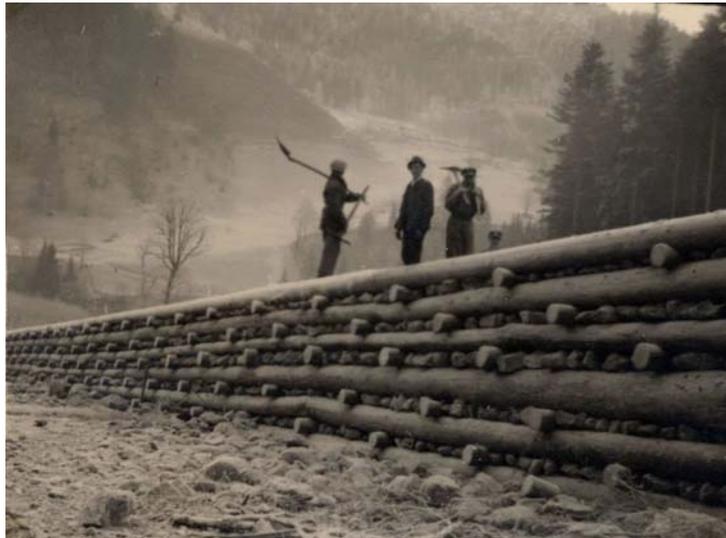
Abbildung 42: Winterhöllbach, Ufermauer

Der Winterhöllbach ist ein orographisch linker Seitengraben des Johnsbaches bei hm 58,9. Hier liegen die ersten dokumentierten Verbauungsmaßnahmen des gesamten Einzugsgebietes vor. Bereits 1933 wurden eine 153 m lange Ufermauer und ein Steinkasten errichtet (Abbildung 42) um das Anwesen Donner zu schützen, das am Schwemmkegel des Baches errichtet wurde.

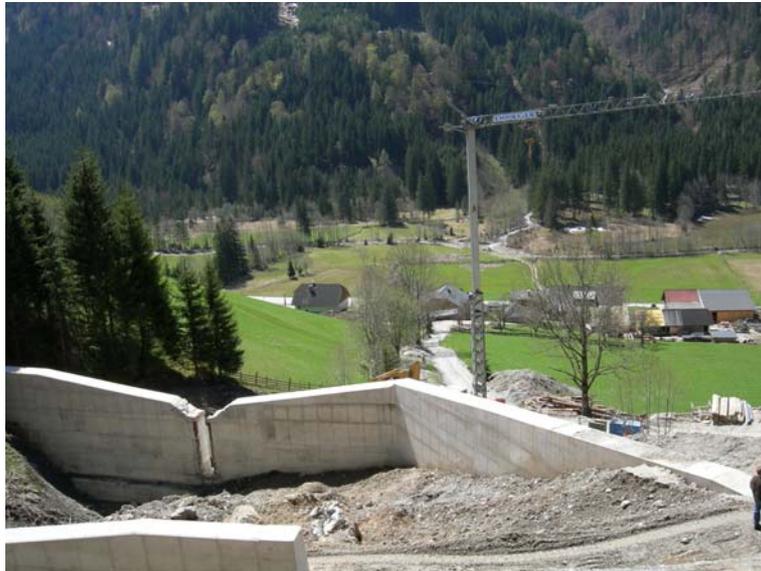
Abbildung 43: Huberhausgraben, Geschiebedosierwerk

Der Huberhausgraben ist ein orographisch rechtsufriger Seitengraben des Johnsbaches bei hm 72,9. Der sehr steile Graben, in Grauwackenschiefer mit eingelagerten Gipszonen gelegen, fließt in einer tiefen Feilenrinne ab. Der kritische Zustand war von Zuschubtendenzen, Hangwasseraustritten und Abgleiten von Altholz auf den übersteilen Einhängen gekennzeichnet. Weiters bilden Braunlehme das Grundelement für Muren, welche bereits bei nicht übermäßigen Niederschlagsmengen abgehen können. Da somit eine Schadenswirkung für einen Weiler und die Landstraße gegeben war wurden 2004 und 2005 schutzwasserbauliche Maßnahmen durchgeführt. Neben einer Geschiebedosiersperre mit einem Auffangraum von 1150 m², dargestellt in Abbildung 43, wurden 20 Holzgrundschwelle und eine Grobsteinschlichtung auf 207 lfm errichtet. Mit einem

Sandfang und einem vergrößerten Rohrdurchlass der Landesstraße sollten etwaige Hochwässer ungehindert in den Vorfluter gelangen können.

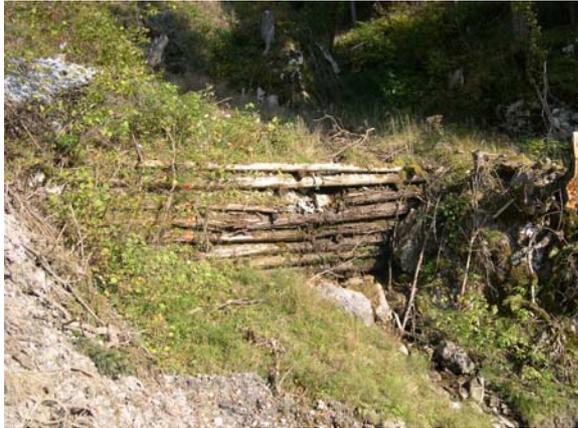
Abbildung 44: Huberhausgraben,
Holzgrundschwelle alt

Quelle: WLW, GBL Unteres Ennstal und Salzatal 2005; Standort: Huberhausgraben.

Die notwendige Errichtung der Holzgrundswellen soll durch die Abbildungen 44 und 45 veranschaulicht werden.

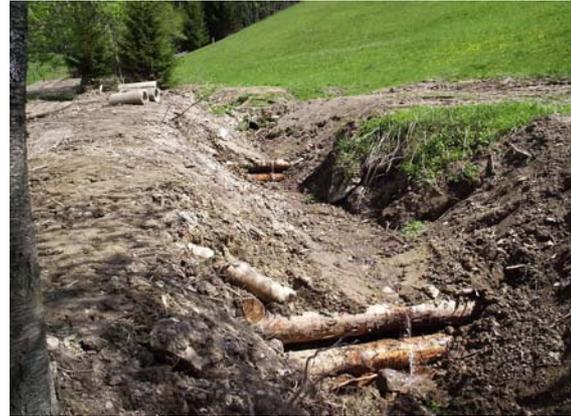
Abbildung 45: Huberhausgraben,
Holzgrundschwelle neu

Quelle: WLW, GBL Unteres Ennstal und Salzatal 2005; Standort: Huberhausgraben hm 2,00.

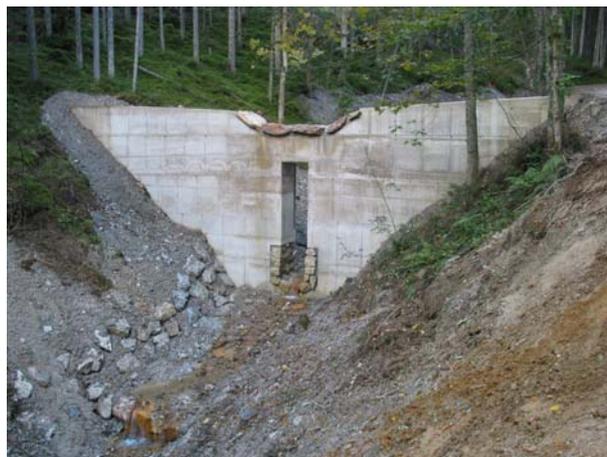
Abbildung 46: Scheibengraben, Stahlbetonsperre

Der Scheibengraben ist ein orographisch linksufriger Seitengraben des Johnsbaches bei hm 91,2. Da Ausläufer von Fließlawinen aus dem Scheibenkar, das Abbruchgebiet liegt in 1500 – 1720 m Seehöhe, perodisch entlang der Zufahrt in das hintere Johnsbachtal bis zur „Finsterbergersag“ vorgestoßen sind, waren Verbauungsmaßnahmen notwendig. Außerdem kamen zur Lawinenbedrohung noch Geschiebeeinstöße aus den sich immer stärker entwickelnden Erosionsherden des Mittel- und Oberlaufes. Bereits geringe Lawinen- und Geschiebeeinstöße führten zu einer Verlegung der Straße, die unmittelbar am Talausgang des Scheibengrabens liegt. So wurden 2004/05 eine Stahlbetonsperre mit einem Auffangraum von ca. 1200 m², dargestellt in Abbildung 46, ein Einlaufwerk und drei Holzgrundswellen errichtet.

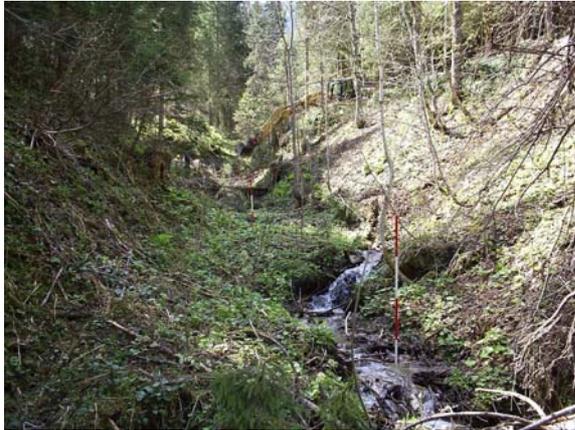
Abbildung 47: Scheibengraben unverbaut

Quelle: WLW, GBL Unteres Ennstal und Salzatal 2005; Standort: Scheibengraben hm 1,30 bachaufwärts;

Die Abbildungen 47 und 48 sollen die Veränderungen und die Eingriffe in den Scheibengraben durch die Verbauungsmaßnahmen noch einmal verdeutlichen. Abbildung 47

zeigt den Scheibengraben zu Beginn der Verbauungsmaßnahmen im Bereich der später errichteten Holzgrundswellen. Auf Abbildung 48 ist die Errichtung der Holzrundschwelle, die als Dreistammgurte ausgeführt wurden, die Gegenschwelle und die Stahlbetonsperre zu sehen.

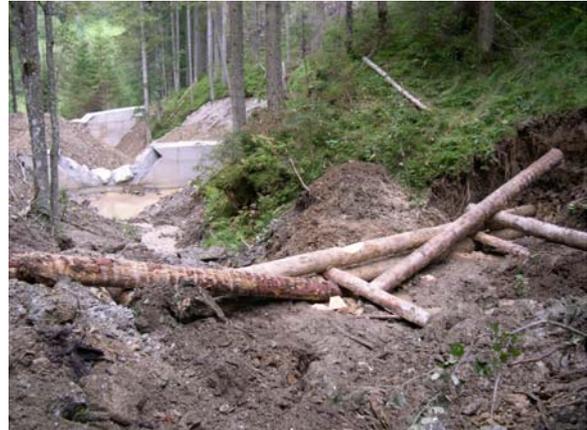
Abbildung 48: Scheibengraben verbaut

Quelle: WLW, GBL Unteres Ennstal und Salzatal 2005; Standort: Scheibengraben hm 1,30 bachabwärts;

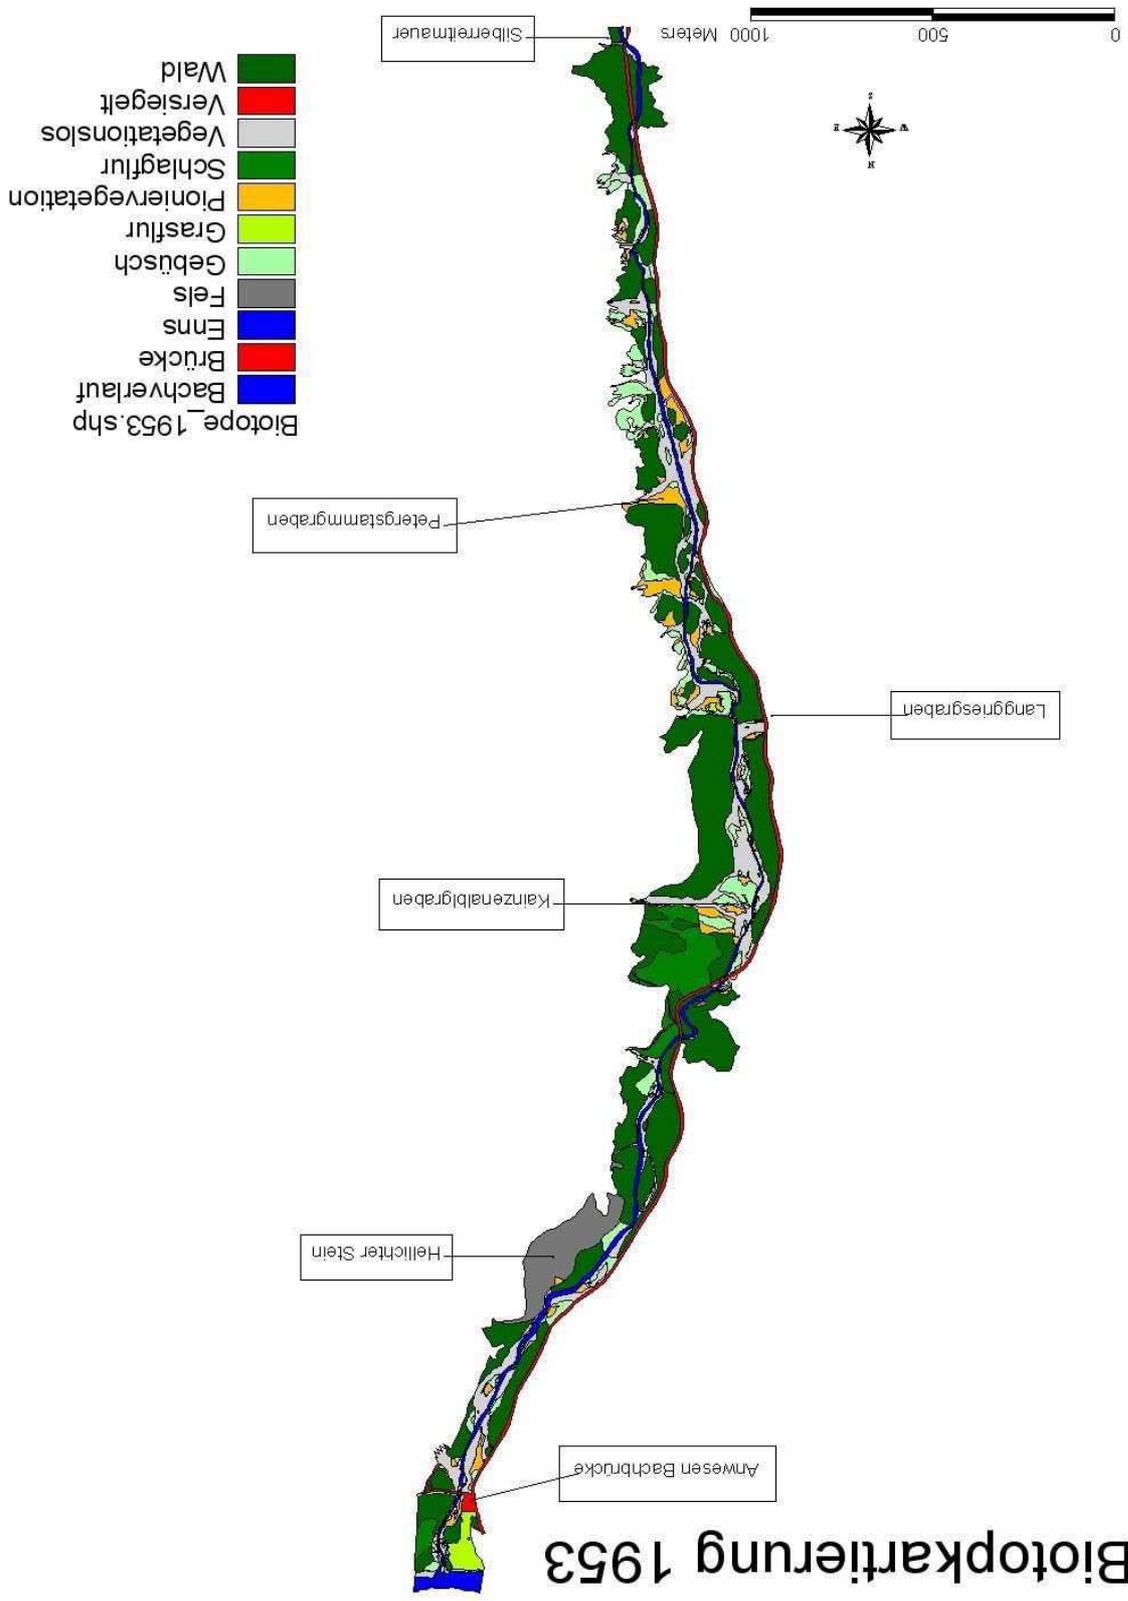
Abbildung 49: Biotopekartierung 1953, eigener Entwurf

Die umfangreichen Verbauungsmaßnahmen, die in Kapitel 3.1 aufgelistet sind, finden in der Biotopkartierung bereits ihre Beachtung, und somit zeigt sich der Talboden nicht mehr in seiner natürlichen Ausprägung. Der Bachverlauf wurde in ein neues Bett abseits der Landesstraße gezwungen. Viele furkierende und verzweigte Abschnitte mit Hochwasserrinnen wurden so in einen gestreckten Verlauf mit erhöhter Schleppkraft gezwungen. Durch die Bühnenstrecke kam es auch zur Beruhigung und Stabilisierung angeschnittener Schütten.

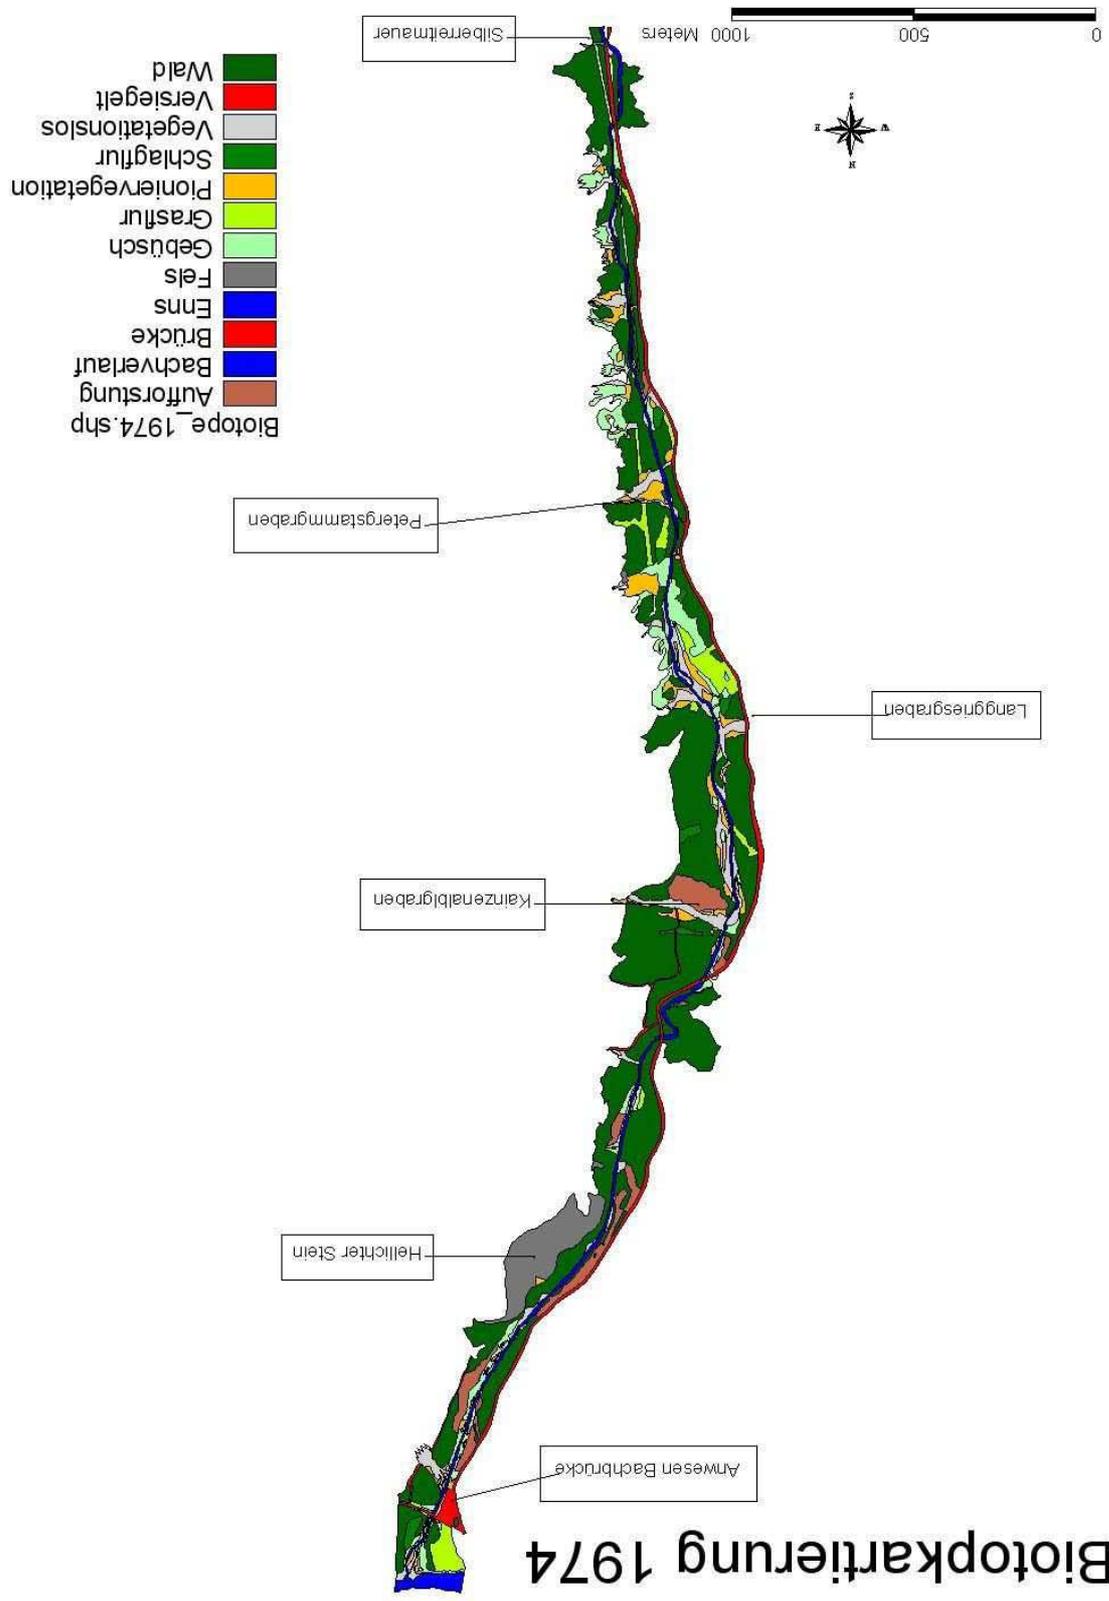
Biotopekartierung 1974

Die größten geschlossenen Waldbestände finden sich wieder im Gseng, im Bereich des Schafkogles, des Langgrieswalds sowie nördlich des Straußenalblgrabens (siehe Abb.51). Schlagfluren nehmen nur einen geringen Anteil in der Biotopkartierung ein. Größere Flächen befinden sich in der Zigeunerau, im Gseng und im Bereich des Schafkogels. Eine Sonderstellung nimmt die Biotopklasse Aufforstung ein. Hier werden Flächen im Bereich des Talbodens ausgewiesen, die erst durch die Regulierung des Johnsbaches mit nicht standortheimischen Arten aufgeforstet werden konnten. In den Verlandungsräumen der Bühnenhöfe entwickelte sich so anstelle eines rezenten Auwaldes ein Fichtenforst. Solche Aufforstungen fanden vor allem im Humlechnerwald, knapp 1 ha, im Bereich des Amtmannalgens bzw. Hellichter Steins, auf einer Fläche von 1,04 ha, und im Bereich des Kainzenalbl- bzw. Kaderalblschüttgrabens, auf 1,2 ha, statt. Bachbegleitend kommt Gebüsch vor allem von der Mündung bis zum Hellichten Stein und vom Langgries- bis zum Mitterriedelgraben vor. Weitere wesentliche Biotope werden durch Latschengebüsch in den Steilhängen, insbesondere um den Petergstammkogel, gebildet.

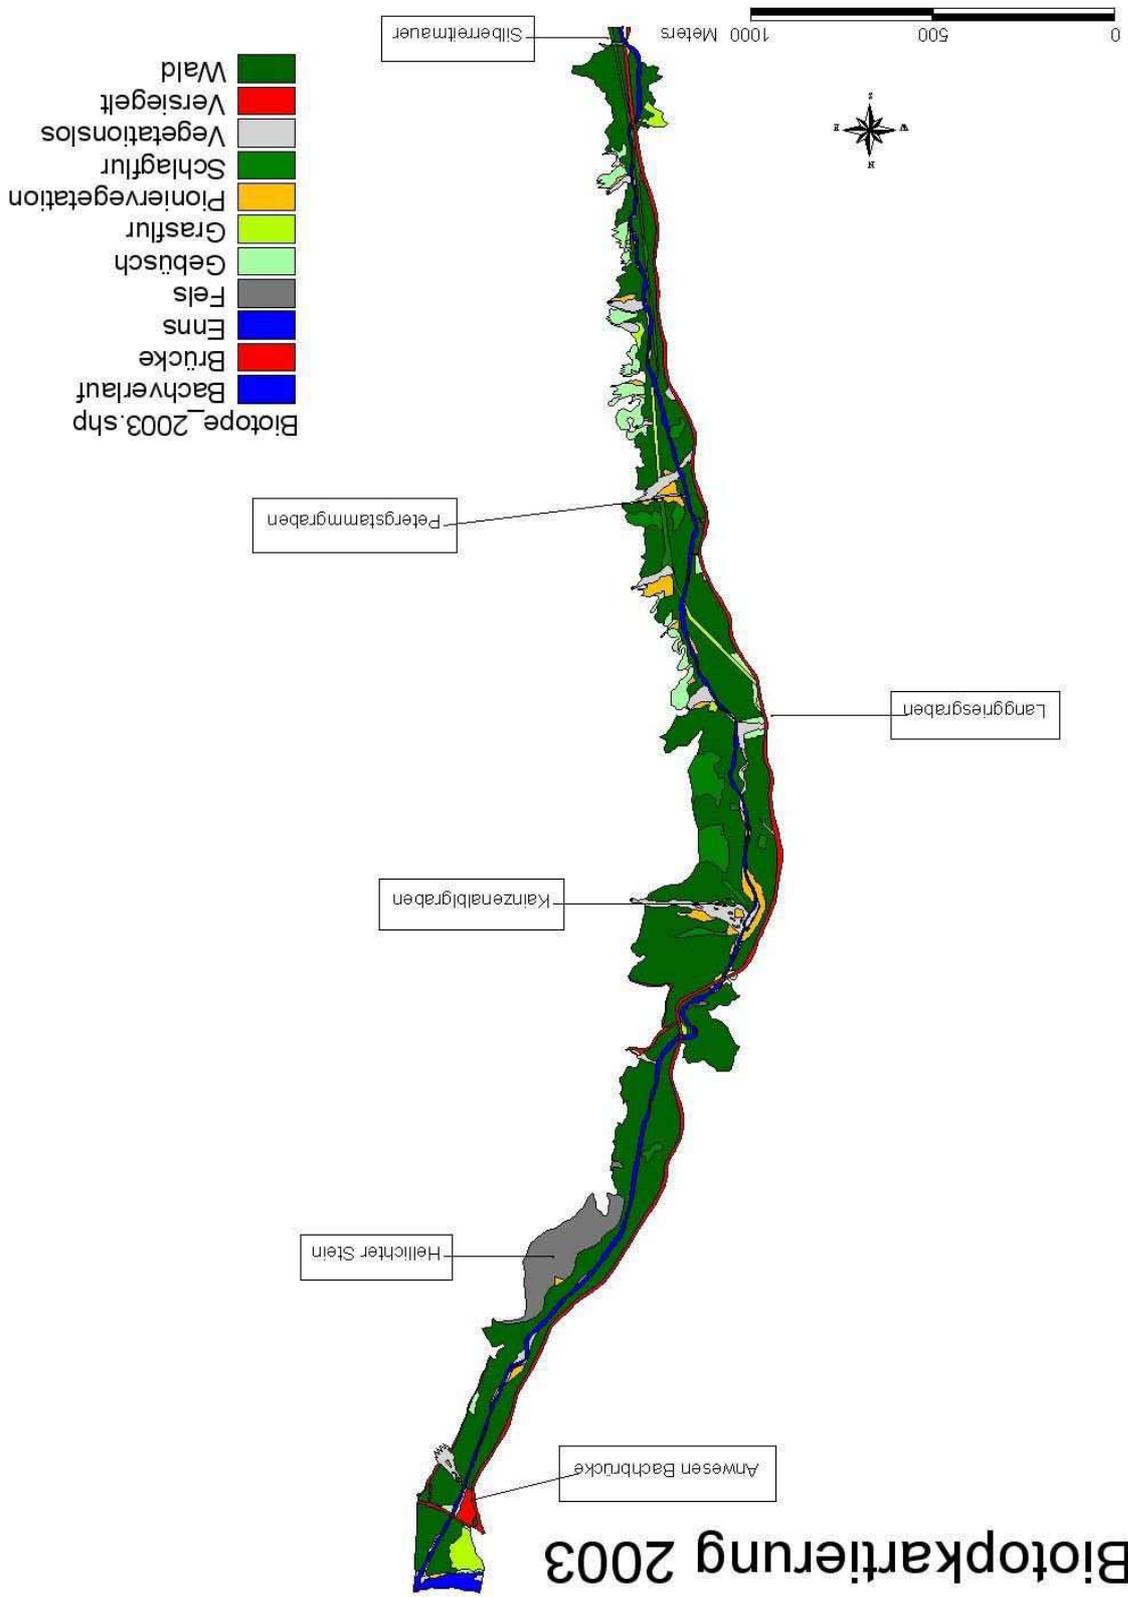
Abbildung 53: Biotopkartierung 2003, eigener Entwurf

Hier zeigen sich die Entwicklungen, die mit dem Beginn der Verbauungsgeschichte 1951 ihren Anfang nahmen (Kap. 3.1), am deutlichsten. Die verringerte Gewässerbettdynamik, mit der ein Verlust der Strukturvielfalt einhergeht, sowie eine geringe Verzahnung zwischen Bach und Aue, wo diese naturgemäß vorhanden ist, führen zu reiferen Sukzessionsstadien der Aue, und somit entstand an vielen Stellen durch die Förderung der Fichte ein artenarmer Forst.
