Hannes Christian **THONHAUSER**

**Gewässerstruktur und Verbauungsgeschichte
im Einzugsgebiet des Johnsbaches**

Diplomarbeit

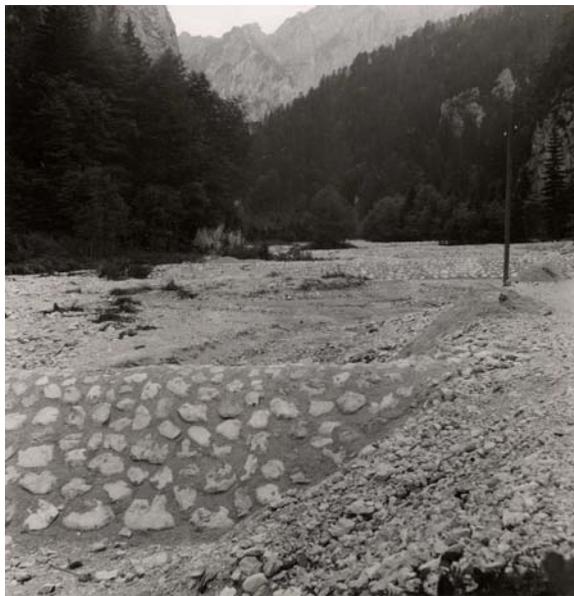
Abbildung 55: Bühnenstrecke Humlechenerwald

Quelle: WLW, GBL Unteres Ennstal und Salztal 1951; Standort: Landesstraße hm 3,50; Blickrichtung S.

von 5,83 ha auf (siehe Tab.30). 1953 entfallen 44% der Gesamtfläche auf die Biotopklasse Wald, vegetationslose Flächen nehmen den zweitgrößten Flächenanteil ein. Durch die Dominanz dieser zwei Biotopklassen nehmen die weiteren keine bedeutende Rolle mehr ein. Die natürliche Gewässerbettdynamik war hier bis 1951 noch voll ausgeprägt, so dass es immer wieder zu natürlichen Veränderungen des Bachverlaufs, und in der Folge zu Um- und Überlagerungen der Schotterbänke kommen konnte. Man begann in der Folge das Bachbett mit dem Caterpillar zu räumen und den Bachverlauf durch Bühnen einzuengen. Abbildung 55 zeigt den Beginn der Verbauungsmaßnahmen 1951 und lässt erahnen wie der Talboden ursprünglich ausgeprägt war.

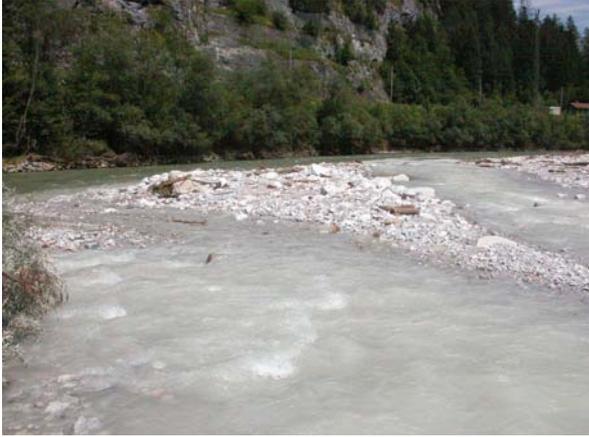
Abbildung 59: Mündungsbereich des Johnsbaches

Der Funktionskomplex Entwicklungsanzeichen lässt keine gestalterischen Kräfte am Gewässerbett erkennen. Eine mäßige Tiefenvariabilität und gänzlich fehlende Breitenvariabilität erlauben Ufererosion und Anlandungen nicht. Daraus kann man auf eine anhaltende Störung der Sohldynamik und auf eine schlechte Verzahnung des Gewässerbettes mit der Au schließen. Durch die wasserbaulichen Maßnahmen kommt es in weiterer Folge zu einem Geschiebegleichgewicht ohne zwischenzeitliche Sedimentation. Die Strukturausstattung in diesem Abschnitt führt zu einer Aufwertung der Gewässerbettodynamik. Es finden sich standortheimischer Gehölzbewuchs mit Grauerlen und Lavendelweiden an beiden Uferseiten, ausgeprägte Sonderstrukturen in Form von überhängender Vegetation, eine ausgebildete vegetationsfreie Schotterbank im Mündungsbereich mit Totholzansammlungen, sowie ein Bereich mit Schneepestwurz – Schotterinitialbestand. Die Strömungsvielfalt und die Sohlsubstratvielfalt sind durch die durchgeführten Verbauungsmaßnahmen eingeschränkt. Somit ergibt sich eine sehr stark veränderte Gewässerbettodynamik.

Quelle: eigene Aufnahme, 02.08.2005;
Standort: hm 0,0; Blickrichtung NNE

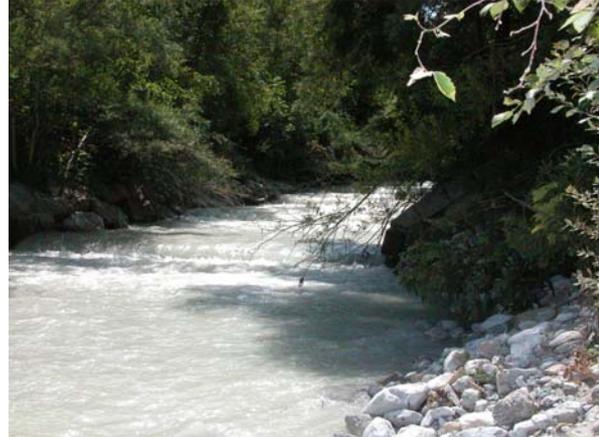
Abbildung 60: Mündungsbereich des Johnsbaches 2

Quelle: eigene Aufnahme, 02.08.2005;
Standort: hm 0,0; Blickrichtung S

Die Auedynamik gliedert sich in Retentionsraum, Uferstreifen – Funktion und Stoffrückhalt. Durch die vorhandenen Hochwasserschutzbauwerke, die das Überschwemmungsgebiet einengen, kommt es zu einer Eintiefung des Gewässers und somit zu einem vollständig veränderten Retentionsraum. Der Uferstreifen wird von einer geschlossenen Grauerlenau gebildet und so ist auch der Stoffrückhalt, durch die Retentionsleistung auf Grund der erhöhten Rauigkeit durch die Vegetationsstruktur, gut ausgebildet. Die fehlende Dynamik ergibt allerdings eine sehr stark veränderte Auedynamik.

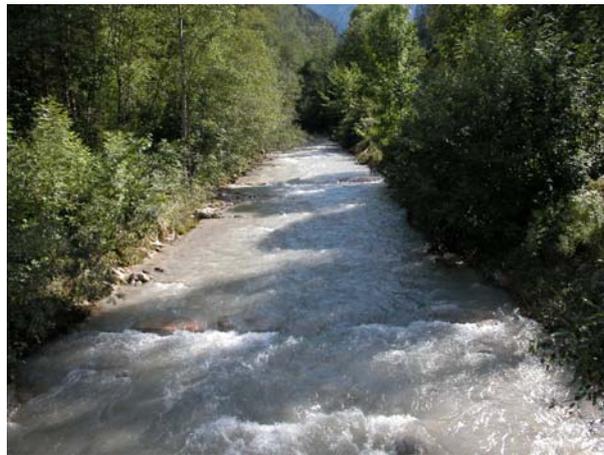
Abbildung 62: Johnsbach, hm 2,00

Steinen, Kies und Sand. Es dominieren rasch fließende Bereiche mit turbulenter Strömung. Aufgrund der Querbauwerke kam es zu einer Eintiefung und zur Ausbildung eines Trapez – Profils. Hinsichtlich der Entwicklungsanzeichen ergeben sich die identen Anzeichen wie im ersten Abschnitt. Über weite Bereiche besteht trotz der anthropogenen Festlegung der Ufer eine gute Wasser/Land- Verzahnung. Den Böschungsbewuchs bilden Grauerlen und Lavendelweiden. Die Gewässerbettdynamik wird aufgrund der stark veränderten Linienführung und der nicht vorhandenen Entwicklungsanzeichen mit sehr stark verändert bewertet.

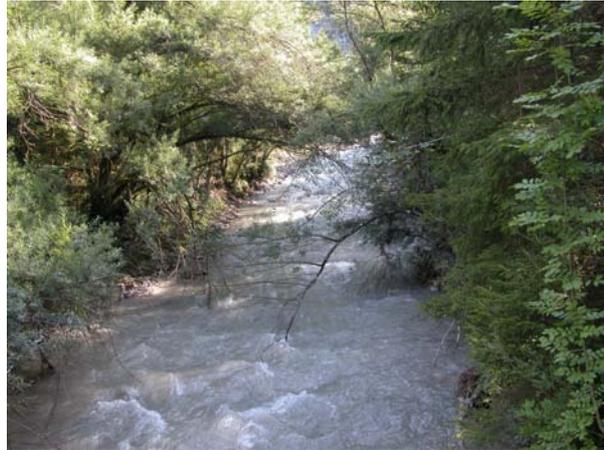
Abbildung 64: Johnsbach, hm 4,00

Flachuferbereiche sind größtenteils vegetationsfrei bzw. von Schotterinitialbeständen besiedelt. Linksufrig ist ein schmaler Streifen Lavendelweidengebüsch, welcher von Reifweiden, Grauerlen und Berg-Ahorn durchsetzt wird, anzutreffen. Sonderstrukturen vor allem in Form von überhängender Vegetation sind stark ausgeprägt und so ergibt sich eine vielfältige Strukturausstattung. Für die Bewertung der Gewässerbettynamik ergibt sich damit die Klasse 5, stark verändert.

Quelle: eigene Aufnahme, 05.08.2005; Standort: Humlechnerwald, Blickrichtung S.

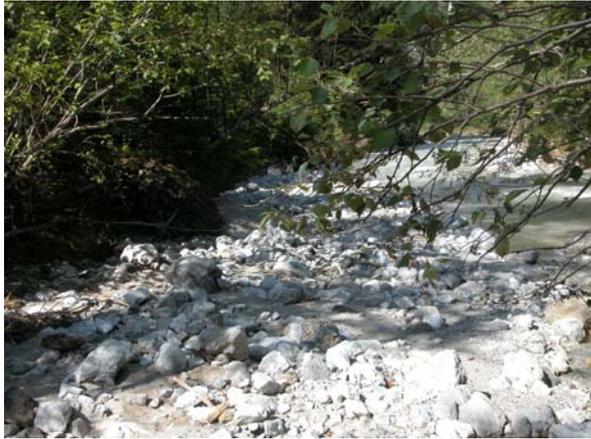
Abbildung 66: Johnsbach, hm 5,00

Pflanzen nicht möglich ist. Daran schließt eine Pionierflur ohne größere Gehölze an, da in diesem Bereich, etwa 50-70 cm über Mittelwasser, zumindest eine jährliche Überflutung stattfindet. In diesem Bereich findet sich viel eingeschwemmtes Treibholz, weitere Sonderstrukturen sind Sturzbäume, durch einen 1-1,5 m hohen Uferanbruch vom angrenzenden Fichtenforst eingebracht, und überhängende Vegetation. Für die Bewertung der Gewässerbettodynamik ergibt sich damit eine mäßige Veränderung, Strukturklasse 3.

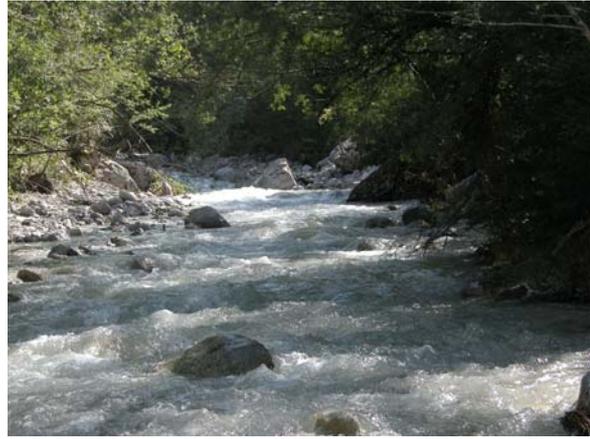
Abbildung 67: Johnsbach, hm 5,00; AS 4

Quelle: eigene Aufnahme, 05.08.2005;
Standort: Humlechnerwald, hm 5,0;
Blickrichtung S.

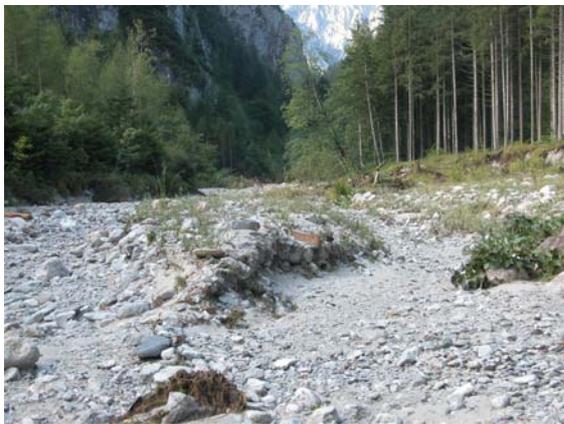
Abbildung 69: Johnsbach, hm 6,10

Platz, wobei Abbrüche dominieren. Die Flachuferbereiche, vor allem die Ausschotterungsstrecke, werden von Schotterinitialbeständen besiedelt oder sind vegetationsfrei, da sie bereits bei Mittelwasser oder etwas darüber überflutet und auch umgelagert werden. Am linken Ufer schließt etwa 50-70 cm über Mittelwasser eine Pionierflur auf Grob- und Feinschutt, der stark übersandet ist und auch schluffige Anteile aufweist, an. Dieser Bereich wird jährlich zumindest einmal überflutet und neben Weidenkeimlingen wie *Salix eleagnos* und *Salix daphnoides* sind auch ruderale Arten anzutreffen. Diese ausgeprägte Strukturausstattung hat eine nur gering veränderte Gewässerbettodynamik zur Folge (Strukturklasse 2).

Quelle: eigene Aufnahme, 05.08.2005;
Standort: Humlechnerwald, hm 5,0;
Blickrichtung S.

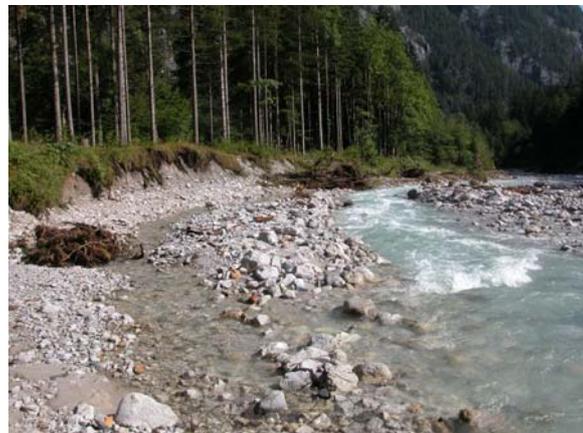
Abbildung 70: Johnsbach, hm 7,40

Quelle: eigene Aufnahme, 05.08.2005;
Standort: Humlechnerwald, hm 5,0;
Blickrichtung NE.

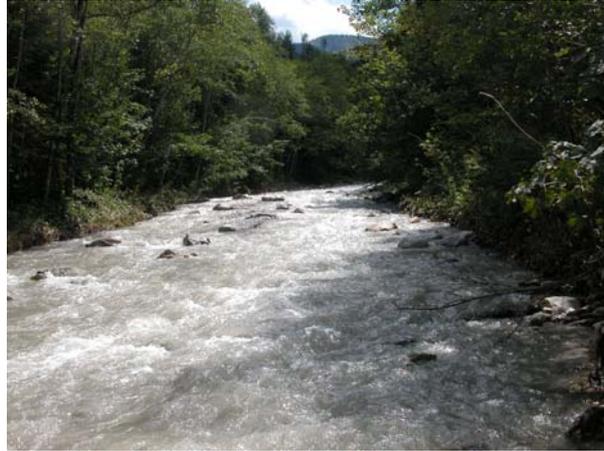
Abbildung 72: Johnsbach, hm 8,10

Die vier Drahtschotterbuhnen wurden 1951 bzw. 1961 errichtet, in diesem Zeitraum fanden auch Durchstiche und Bachbetträumungen statt, 1972 wurde die Grundschwelle gebaut. Durch diese Regulierungsmaßnahmen kommt es zur Einengung, Streckung und Eintiefung des Gewässerlaufes und damit zu einer Verringerung der Breiten- und Tiefenvariabilität. Trotzdem verändern sich die Zusammensetzung des Sohlsubstrats und die Strömungsverhältnisse nur wenig, obgleich eine Verringerung der Strukturvielfalt gegeben ist. Die Strukturausstattung bereichern ausgeprägte Sonderstrukturen, vor allem am rechten

Ufer durch überhängende Vegetation. Den standortheimischen Böschungsbewuchs dominieren Fichtenersatzgesellschaften und vereinzelt stocken noch Grauerlen direkt am Ufer. Somit ergibt sich eine stark veränderte Gewässerbettodynamik.

Quelle: eigene Aufnahme, 09.08.2005; Standort: Hellichter Stein, hm 5,0; Blickrichtung S.

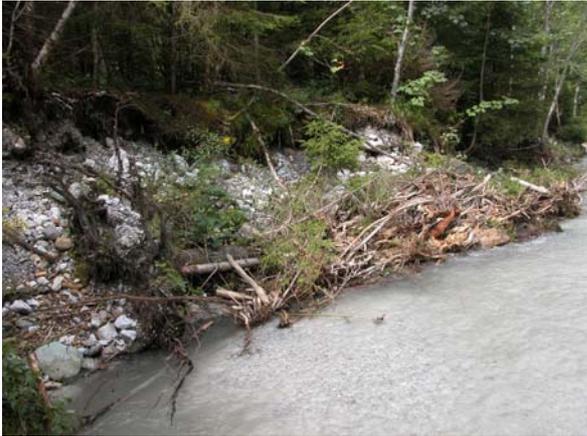
Abbildung 74: Johnsbach, hm 9,20

Der siebente Abschnitt verläuft bis zu einer Grundschwelle bei hm 10,27. Gegenüber dem 6. Abschnitt ist hier eine gestreckte Linienführung vorzufinden, dies wirkt sich insbesondere auf die Entwicklungsanzeichen aus. Die beiden linksufrigen Buhnen wurden 1951, die rechtsufrigen 1961 errichtet. Neben dem mäßigen Uferverbau fanden auch hier mehrmalige Bachbeträumungen statt. Eine vollständige Ufererosion am linken Ufer zeigt, dass der Johnsbach versucht seine Eigendynamik wieder zu entwickeln, die ihm durch die Uferverbauung genommen wurde. Ein weiteres Entwicklungsanzeichen ist eine vegetationslose Schotterbank am rechten Ufer. Hier reicht auch eine naturnahe alte Fichten-Tannen-Buchen-Waldzelle vom Hangfuß westlich des Hellichten Steins an den Johnsbach heran. Ein Sturzbaum, Holzansammlungen und überhängende Vegetation bilden eine ausgeprägte Strukturausstattung und so ergibt sich auch eine große Strömungsvielfalt. Das Böschungssubstrat besteht aus Grobkies, Steinen und Blöcken. Die Gewässerbettdynamik weist damit eine deutlich veränderte Struktur, Klasse 4, auf.

Quelle: eigene Aufnahme, 09.08.2005;

Standort: Hellichter Stein, hm 9,2;

Blickrichtung S.

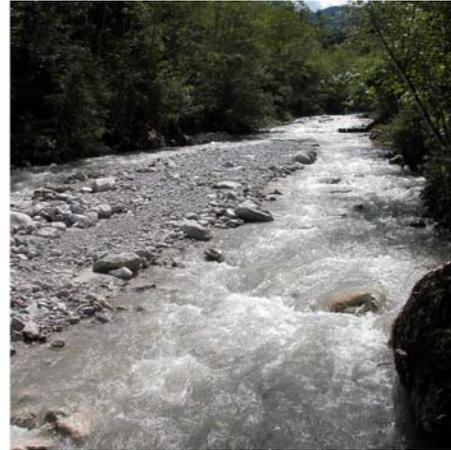
Abbildung 75: Johnsbach, hm 9,60

Quelle: eigene Aufnahme, 09.08.2005;

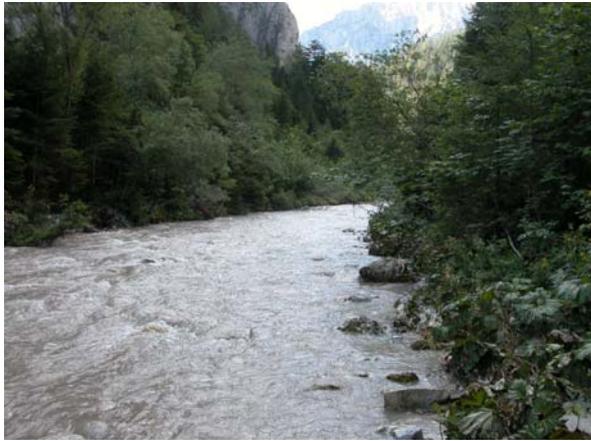
Abbildung 77: Johnsbach, hm 11,26

Für das Verlagerungspotenzial gilt somit eine vollständige Veränderung, ebenso für das Entwicklungspotenzial des Gewässerbettes. Ein uniformes Erscheinungsbild, das in Folge der Einengung, Streckung und Eintiefung des Gewässerlaufes jegliche Tiefen- und Breitenvariabilität vermissen lässt. Die Sohlsubstratvielfalt und die Strömungsverhältnisse zeigen jedoch nur eine geringe Verringerung der Strukturvielfalt. Das gleichförmige Sohlrelief besteht überwiegend aus Steinen, Kies und Sand, es dominieren rasch fließende

Bereiche mit turbulenter Strömung. Für die Bewertung der Gewässerbettdynamik ergibt sich so die Strukturklasse 6, sehr stark verändert.

Quelle: eigene Aufnahme, 09.08.2005;

Standort: Hellichter Stein, hm 11,2;

Blickrichtung S.

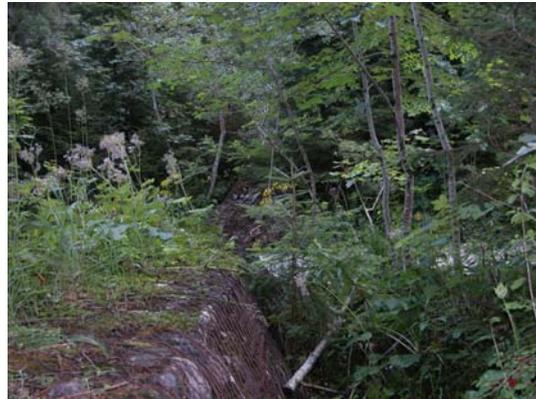
Abbildung 78: Johnsbach, hm 11,56

Quelle: eigene Aufnahme, 09.08.2005;

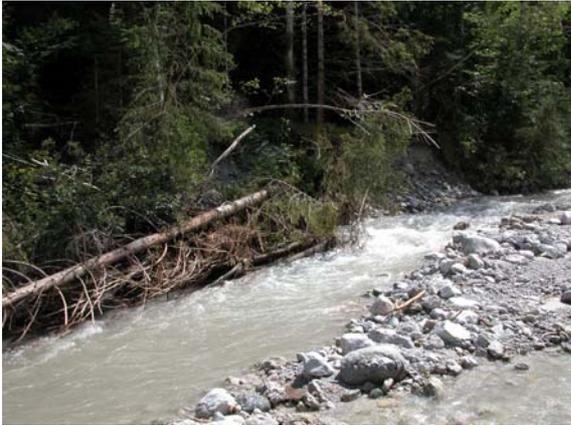
Abbildung 80: Johnsbach, hm 12,20

Der 9. Abschnitt reicht vom gegenständigen Bühnenpaar bei hm 11,90 bis zu einer Grundschwelle bei hm 13,30. Die gestreckte Linienführung und ein deutlich verbessertes Verlagerungspotenzial gegenüber dem 8. Abschnitt lassen eine bessere Bewertung erwarten. Die vereinzelte Uferverbauung durch Drahtschotterbuhnen, die zwischen 1960 und 1962 errichtet wurden, vermag das Gewässerbett nicht in ein einheitliches Profil zu zwingen, und so hat sich ein unregelmäßiges Querprofil ausgebildet. Die schnell fließende und teils reißende Strömung lässt ausgeprägte Entwicklungsanzeichen erkennen. Die vorhandene Tiefen- und Breitenvariabilität führt zu Ufererosionen bis an die Böschungsoberkante. Die Strukturausstattung weist eine Vielzahl von Sonderstrukturen wie Holzansammlungen, überhängende Vegetation und einen Sturzbaum auf. Somit ergibt sich eine große Strömungs- und Sohlsubstratvielfalt, was auf eine eigendynamische Strukturbildung schließen lässt. Für die Bewertung der Gewässerbettynamik ergibt sich eine mäßige Veränderung, Strukturklasse 3.

Quelle: eigene Aufnahme, 09.08.2005;
Standort: Hellichter Stein, hm 12,2;
Blickrichtung SE.

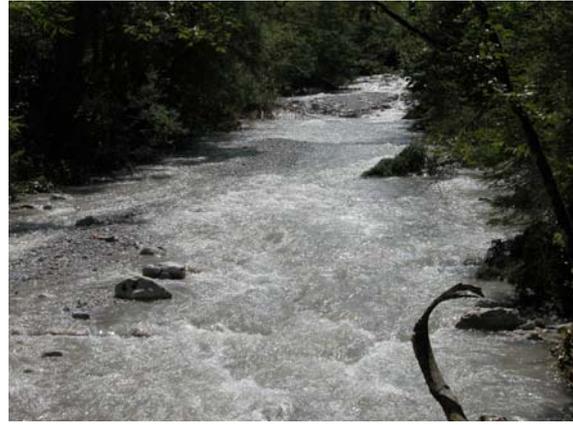
Abbildung 81: Johnsbach, hm 12,30

Quelle: eigene Aufnahme, 09.08.2005;
Standort: Hellichter Stein, hm 12,3;
Blickrichtung S.

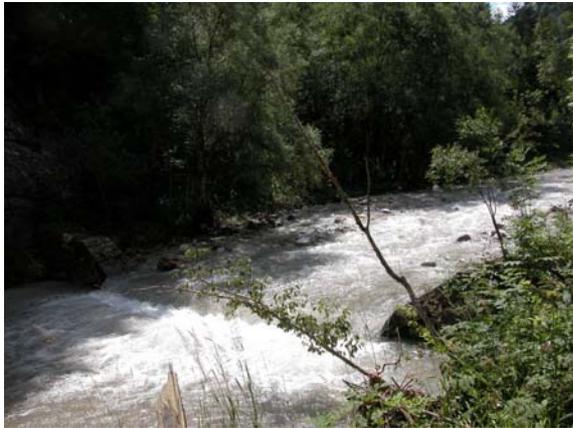
Abbildung 83: Johnsbach, hm 13,20

Die teils verlandeten Buhnen sind im Böschungsbereich deutlich ausgeprägt und somit ergibt sich eine Vereinheitlichung von Sohlstruktur und Strömungsbild. Von den Entwicklungsanzeichen ist lediglich eine schwache Ufererosion zu erkennen, die Breitenvariabilität fehlt gänzlich. Im Gegensatz dazu ist doch eine naturgemäße Strukturausstattung vorzufinden. Neben ausgeprägten Sonderstrukturen, die vor allem von Holzansammlungen gebildet werden, zeichnet sich das mineralische Sohlsubstrat durch Bestandteile von Grobkies, Steinen und vor allem Blöcken aus. Für die Bewertung der

Gewässerbettodynamik ergibt sich somit ein deutlich verändertes Erscheinungsbild, Strukturklasse 4.

Quelle: eigene Aufnahme, 09.08.2005;

Standort: im Gseng, hm 13,2;

Blickrichtung S.

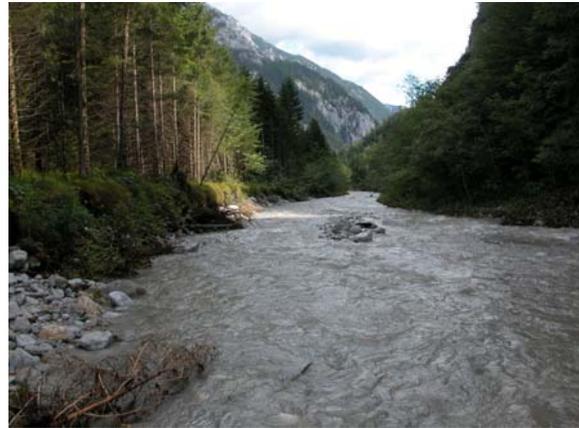
Abbildung 84: Johnsbach, hm 14,30

Quelle: eigene Aufnahme, 09.08.2005;

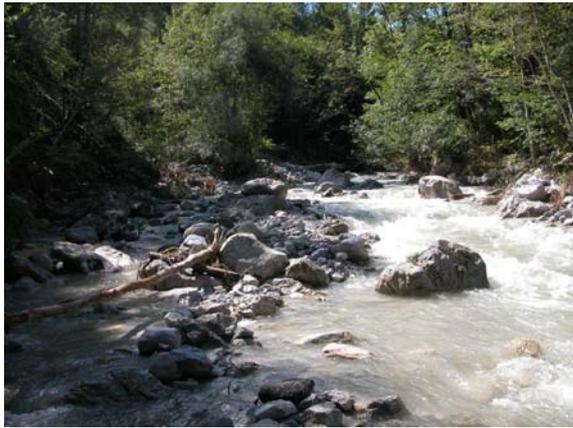
Abbildung 86: Johnsbach, hm 15,50

Der 11. Abschnitt befindet sich im Übergangsbereich vom Kerbsohlental zum Kerbtal und weist eine schwach gewundene Linienführung auf, die der natürlichen Gewässerausprägung entspricht. Von hm 15,45 reicht der Abschnitt 8-12 m vor die untere Gsengbrücke, wo die Brückensicherung zu erkennen ist. Die Durchgängigkeit des Johnsbaches ist durch ein unverändertes Verlagerungspotenzial gegeben und so hat sich, im durch den Taltypus vertieften Profil, ein unregelmäßiges Querprofil ausgebildet. Lediglich 1964 fand eine Bachbeträumung im nördlichen Teil dieses Abschnitts bis zum Gsenggraben statt.

Eine ausgeprägte Tiefen- und Breitenvariabilität gewährleisten eine funktionierende Sohldynamik mit sehr großer Strömungsvielfalt und großer Sohlsubstratvielfalt, mit vereinzelt großen Felsblöcken. Anlandungen und teilweise ausgeprägte Ufererosionen vervollständigen die positiven Entwicklungszeichen. Holzansammlungen und überhängende Vegetation an beiden Ufern bilden die Sonderstrukturen und weisen eine morphologische Entwicklung des Baches aus, die zur verstärkten Dynamik des Ufers führt. Somit ergibt sich erstmals eine unveränderte Gewässerbettdynamik.

Quelle: eigene Aufnahme, 10.08.2005;

Standort: im Gseng, hm 15,5;

Blickrichtung S.

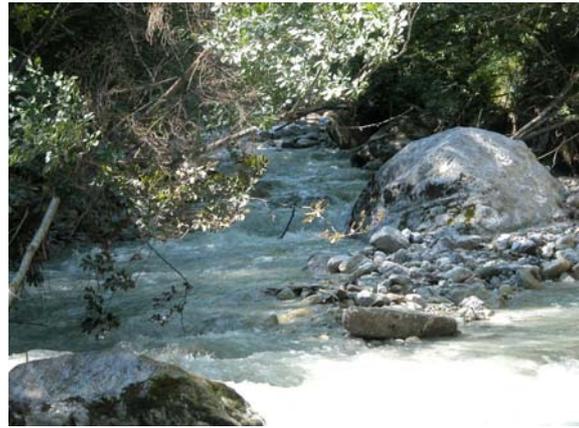
Abbildung 87: Johnsbach, hm 16,00

Quelle: eigene Aufnahme, 10.08.2005;

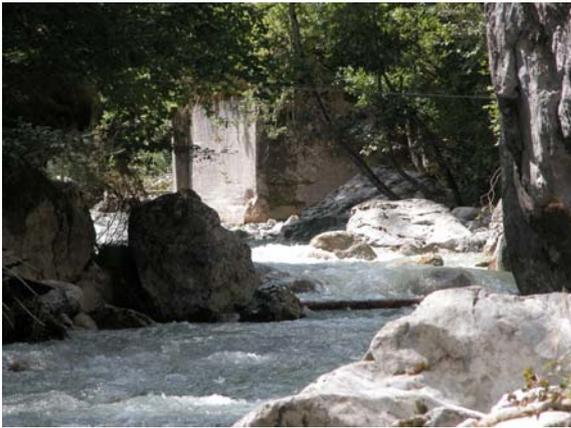
Abbildung 89: Johnsbach, hm 18,30

Der 12. Abschnitt erstreckt sich zwischen den 2 Gsengbrücken, aufgrund der schutzwasserbaulichen Maßnahmen in Form von Steinblockverbauung zur Böschungssicherung reicht er jeweils einige Meter vor die Brücke bis in etwa hm 19,37. Im Kerbtal mit großteils klammartiger Ausprägung ist der natürliche, schwach gewundene Gewässerverlauf erhalten geblieben. Durch den überwiegenden Uferverbau am rechten Ufer, vor allem zur Straßensicherung, ist das Verlagerungspotenzial deutlich eingeschränkt. Eine weitere Verbauungsmaßnahme neben den zwei Brücken ist ein Blockwurf, der zur Straßensicherung beitragen soll, nach der oberen Gsengbrücke am Prallufer gelegen. Aufgrund fehlender Querbauwerke ist die Eigendynamik erhalten geblieben, dies zeigt sich am unregelmäßigen Querprofil. Natürliche Sohlabstürze und zahlreiche Felsblöcke lassen sämtliche Entwicklungsanzeichen erkennen; so ist auch eine vegetationslose Schotterbank zu finden. Die große Sohlsubstratvielfalt wirkt sich auf die Strömungsvielfalt aus, die in den Grobsedimenten vorwiegend schnell fließend und reißen ist. Unter den ausgeprägten Sonderstrukturen ist ein Sturzbaum am linken Ufer zu erwähnen. Für die Gewässerbettdynamik ergibt sich somit eine mäßige Veränderung, Strukturklasse3.

Quelle: eigene Aufnahme, 10.08.2005;

Standort: im Gseng, hm 18,3;

Blickrichtung SW.

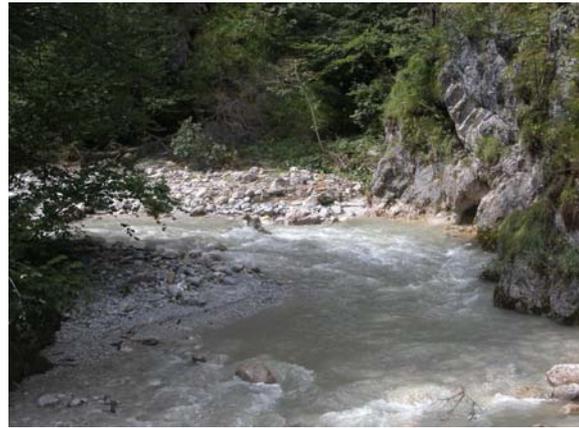
Abbildung 90: Johnsbach, hm 17,10

Quelle: eigene Aufnahme, 10.08.2005;

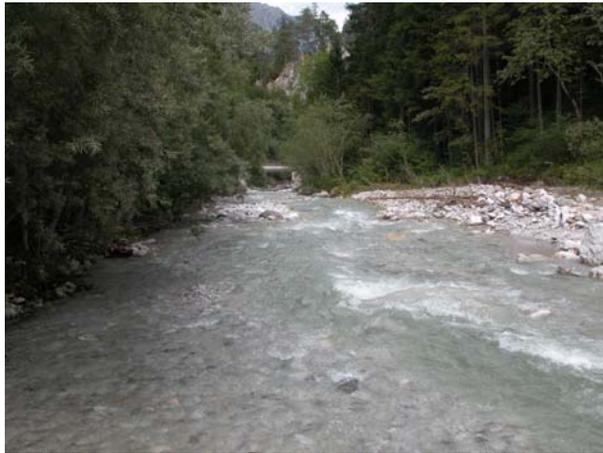
Abbildung 92: Johnsbach, hm 20,10

Der 13. Abschnitt reicht von hm 19,37 bis zum Beginn der Schotterbank an der linken Uferseite bei hm 20,30. Nach dem klammartigen Abschnitt geht die Talform von einem Kerbtal in ein Kerbsohlental über, die gestreckte Linienführung entspricht nicht ihrer natürlichen Ausprägung. Hinsichtlich des Verlagerungspotenzials ist kein Sohlverbau vorhanden, jedoch besteht eine vereinzelte Uferverbauung durch 2 linksufrige Buhnen, weiters hat ein Durchstich im Jahr 1951 den Bach in ein neues Bett gezwängt. Das unregelmäßige Querprofil zeigt deutliche Spuren von Ufererosion, doch werden diese zum Teil von der Buhne in Grenzen gehalten. Die weiteren Entwicklungsanzeichen ermöglichen aufgrund der ausgeprägten Tiefen- und Breitenvariabilität auch Raum für Anlandungen. In diesem Abschnitt befindet sich linksufrig eine vegetationslose Schotterbank, sowie rechtsufrig eine Schotterbank mit Pestwurz-Pionierflur bei einem Bedeckungsgrad von etwa 25%. Eine weitere Aufwertung erfolgt durch die vielfältige Strukturausstattung, in Form von Sonderstrukturen und einer gut strukturierten Sohle. Den Böschungsbewuchs stellt linksufrig ein schmaler Streifen Lavendelweidengebüsch dar. Für die Bewertung der Gewässerbettdynamik ergibt sich damit eine mäßige Veränderung.

Quelle: eigene Aufnahme, 10.08.2005; Standort: Kainzenalblgraben, hm 20; Blickrichtung N.

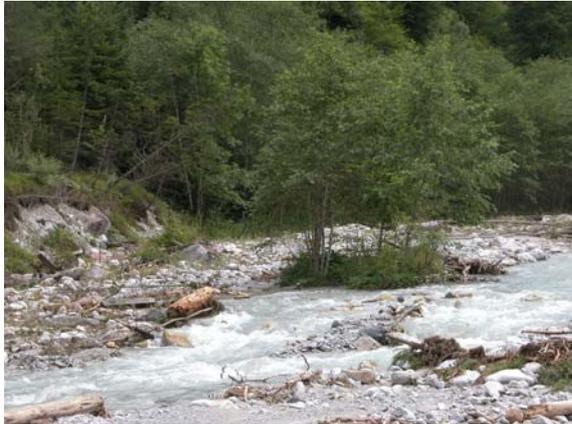
Abbildung 94: Verwilderungsstrecke
Kainzenalbl, hm 21,30

Der 14. Abschnitt erstreckt sich vom Beginn der linksufrigen Schotterbank bis zum Ende der rechtsufrigen Schotterbank. Im Vergleich zum Orthofoto aus dem Jahr 2003 hat sich in diesem Bereich die Schotterbank weiter ausgebildet, und so endet der Abschnitt in etwa bei hm 22,70. Die Linienführung des Gewässerbettes entspricht der Gewässerkategorie und kann als naturgemäß bewertet werden. Von den 1954 und 1955 errichteten fünf Buhnen am linken Ufer sind keine Anzeichen mehr zu erkennen – folglich findet keine Einschränkung des Verlagerungspotenzials statt. Eine vollständige Bettbeweglichkeit mit einem natürlichen Geschiebehauhalt hat ein dynamisches Gleichgewicht von Erosion und Anlandung zur Folge. Die Breitenvariabilität zeigt in diesem Abschnitt die Vielfalt des Lebensraumangebotes im Wechselwasserbereich. Die reich strukturierten Flachuferbereiche stellen Pionierstandorte mit charakteristischen Sukzessionsabfolgen, von der vegetationslosen Schotterbank bis zum Grauerlenwald, dar und zeigen die gute Verzahnung des Gewässerbettes mit der Au. Der hochdynamische Bereich beiderseits des Johnsbaches kann mehrmals jährlich umgelagert werden und nur die kleinen Gruppen von Grauerlenbeständen sind hier von Beständigkeit. Auf den Pionierfluren gegenüber der Kainzenalblgrabenmündung befindet sich der

Wiederansiedlungsbereich der Deutschen Tamariske, *Myricaria germanica*, ein weiterer Punkt, der die Bedeutung dieses einzigartigen Bereiches deutlich macht. Somit sind auch die Entwicklungsanzeichen und die ausgeprägte Strukturausstattung für eine unveränderte Gewässerbettodynamik verantwortlich.

Quelle: eigene Aufnahme, 10.08.2005;
Standort: Kainzenalbl, hm 21,3;
Blickrichtung S.

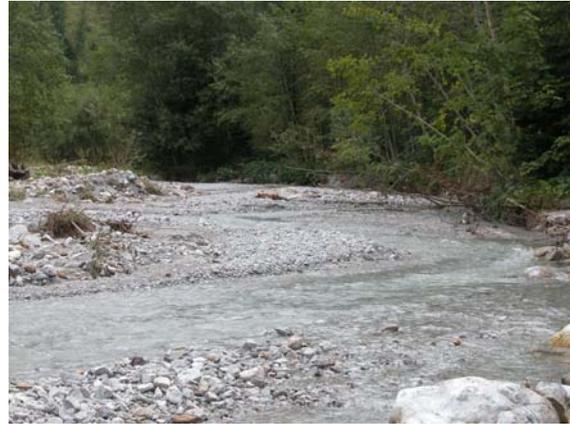
Abbildung 95: Verwilderungsstrecke
Kainzenalbl, hm 21,60

Quelle: eigene Aufnahme, 10.08.2005;
Standort: Kainzenalbl, hm 21,6;
Blickrichtung SE.

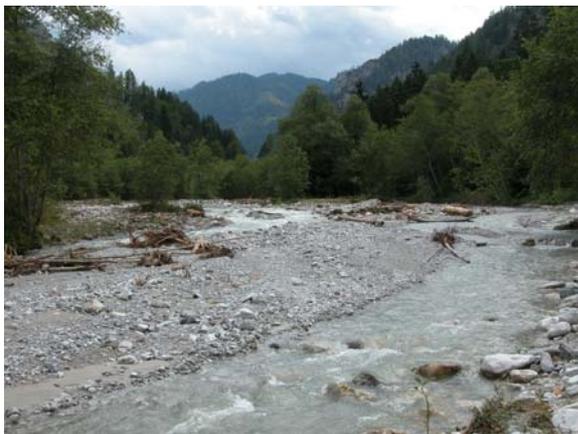
Abbildung 96: Verwilderungsstrecke
Kainzenalbl, hm 21,20

Quelle: eigene Aufnahme, 10.08.2005;
Standort: Kainzenalbl, hm 21,2;
Blickrichtung S.

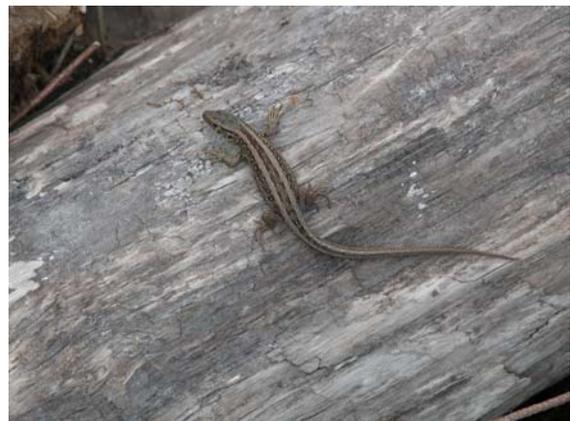
Abbildung 97: Verwilderungsstrecke
Kainzenalbl

Quelle: eigene Aufnahme, 10.08.2005;

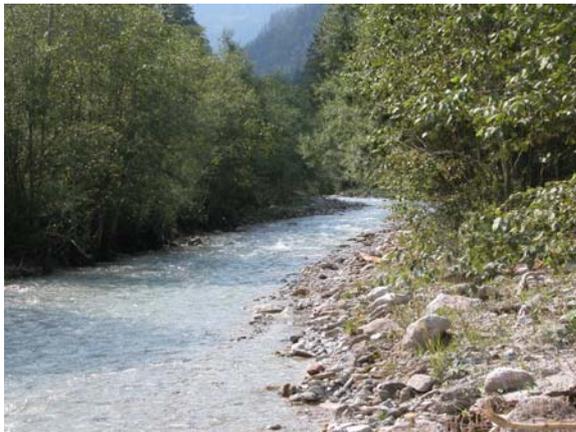
Abbildung 99: Johnsbach, hm 23,00

Der 15. Abschnitt reicht bis zum Ende der Schotterbank an der linken Uferseite, vor einen unterspülten Fels bei hm 25,35. Es stellt sich hier im Kerbsohlental eine gestreckte Linienführung ein, die nicht der gewässertypischen Laufkrümmung entspricht. Neben dem höchstintegrierenden Parameter kann das Verlagerungspotenzial als unverändert eingestuft werden, da weder Sohl- noch Uferverbauungen durchgeführt worden ist. Es bildet sich

demnach ein unregelmäßiges Querprofil aus, das entsprechend dem Sedimenttyp eine große Strömungsvielfalt, vor allem schnell fließend und reißend, aufweist. Die Entwicklungsanzeichen sind durch ausgeprägte Anlandungen und vollständige Ufererosion ebenso wie eine vielfältige Strukturausstattung stark ausgeprägt. Für die Bewertung der Gewässerbettdynamik ergibt sich somit eine geringe Veränderung, Strukturklasse 2.

Quelle: eigene Aufnahme, 11.08.2005;

Standort: Schafkogel, hm 23,0;

Blickrichtung S.

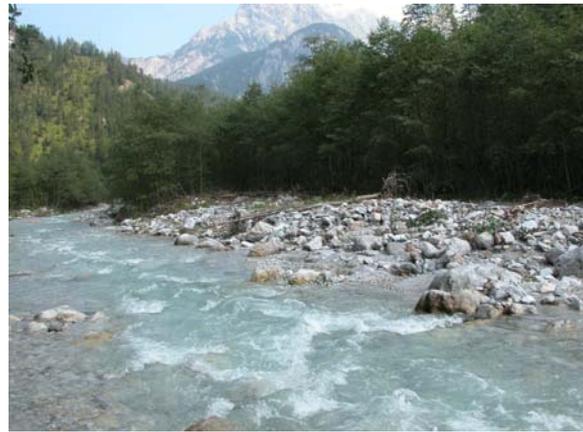
Abbildung 100: Johnsbach, hm 25,00

Quelle: eigene Aufnahme, 11.08.2005;

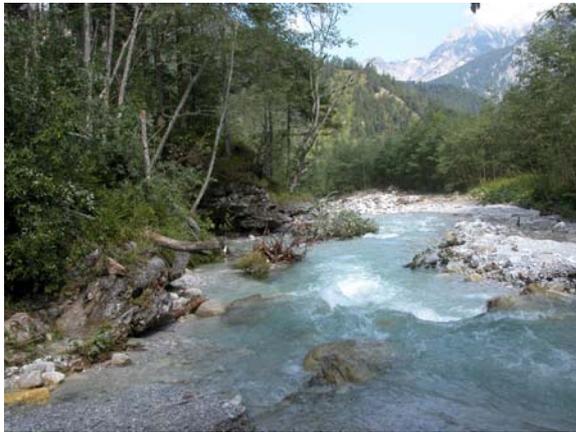
Abbildung 102: Johnsbach, hm 25,60

Der 16. Abschnitt reicht bis zu einer Buhne im Mündungsbereich des Langgriesgrabens am linken Ufer bei hm 27,70. Die Linienführung ist naturgemäß ausgebildet und zeichnet sich durch eine Rinner/Rampen-Abfolge aus, im südlichen Teil des Abschnitts ist ein Kerbtal ausgebildet, das vom linksufrigen einmündenden Langgriesgraben und einer rechtsufrigen Steilwand geprägt wird. Das Verlagerungspotenzial wird durch Rasengittersteine an der rechten Uferseite eingeschränkt. Diese Schutzmaßnahme soll die Böschung im Bereich der Steilwand sichern, obwohl bereits fortgeschrittene Anzeichen von Erosion an der Böschungsoberkante sichtbar sind. Weiters wurde 1963 eine Buhne am linken Ufer im Bereich der Mündung des Langgriesgrabens errichtet, doch konnten davon keine Spuren mehr entdeckt werden. Fehlende Querbauwerke haben ein unregelmäßiges Querprofil entstehen lassen, und somit sind ein hohes Bettbildungspotenzial sowie eine ausgeprägte Breitenvariabilität gegeben. Die Sohlsubstratvielfalt, die von Grobkies, Steinen und Blöcken gebildet wird, bedingt eine große Strömungsvielfalt, welche sich vor allem schnell fließend und reißend zeigt. In diesem Abschnitt befindet sich westlich des Johnsbaches eine, durch eine „Insel“ getrennte, bis zu 10 m breite Hochwasserrinne, die aufgrund der hohen Dynamik

vegetationslos ist. Durch den Blockschutt und die Schwemmgutablagerungen im südlichen Bereich der Insel ergibt sich eine außerordentlich vielfältige Strukturausstattung, die von kleinen Buchten und Sturzbäumen ergänzt wird. Für die Bewertung der Gewässerbettodynamik ergibt sich aufgrund des eingeschränkten Verlagerungspotenzials eine geringe Veränderung.

Quelle: eigene Aufnahme, 11.08.2005;

Standort: Schafkogel, hm 25,6;

Blickrichtung N.

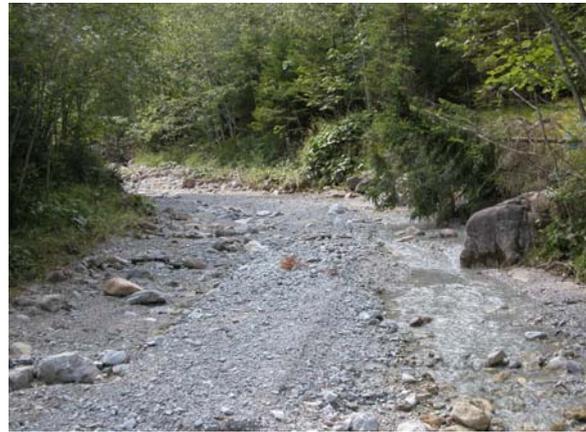
Abbildung 103: Johnsbach, hm 26,00

Quelle: eigene Aufnahme, 11.08.2005;

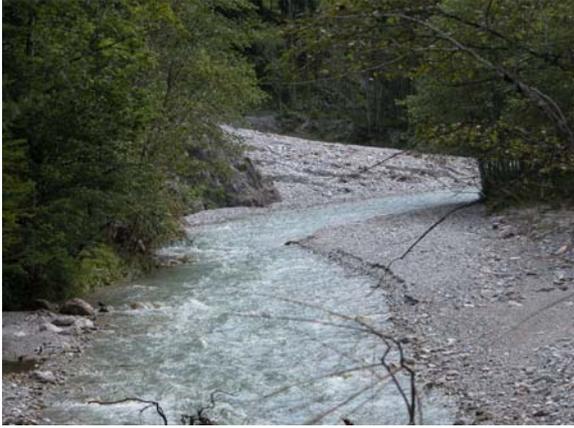
Abbildung 105: Johnsbach, hm 28,20

Der 17. Abschnitt erstreckt sich bis zum Ende des Schuttkegels an der rechten Uferseite bei ca. hm 29,10. Die Linienführung in diesem Abschnitt ist gestreckt und das Verlagerungspotenzial wird lediglich durch eine bestehende Buhne im Bereich des Langgriesgrabens, die jedoch teilweise unterspült und eingebrochen ist, eingeschränkt. Aufgrund der rechtsufrig eingeengten Talsohle und des etwas höheren Gefälles hat sich ein vertieftes aber dennoch unregelmäßiges Profil ausgebildet. Neben den vollständig anzutreffenden Entwicklungsanzeichen ist auch eine reichhaltige Strukturausstattung gegeben, so dass sich eine gut strukturierte Bachsohle mit heterogenen Strömungsverhältnissen und einer großen Sohlsubstratvielfalt ausgebildet hat. Für die Bewertung der Gewässerbettdynamik ergibt sich somit eine mäßige Veränderung, Strukturklasse 3.

Quelle: eigene Aufnahme, 11.08.2005;
Standort: Schafhalterboden, hm 28,2;
Blickrichtung SE.

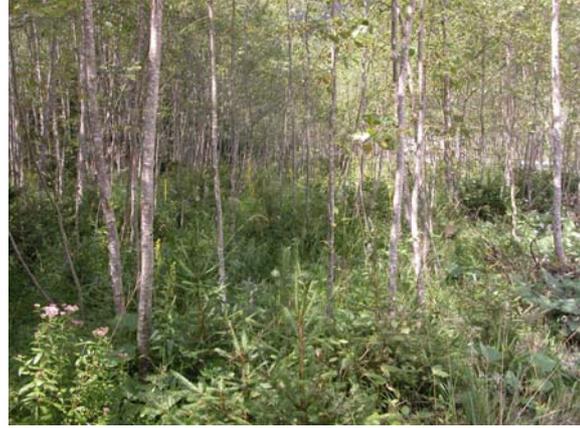
Abbildung 106: Schafhalterboden, hm 28,70

Quelle: eigene Aufnahme, 11.08.2005;
Standort: Schafhalterboden, hm 28,7;
Blickrichtung W.

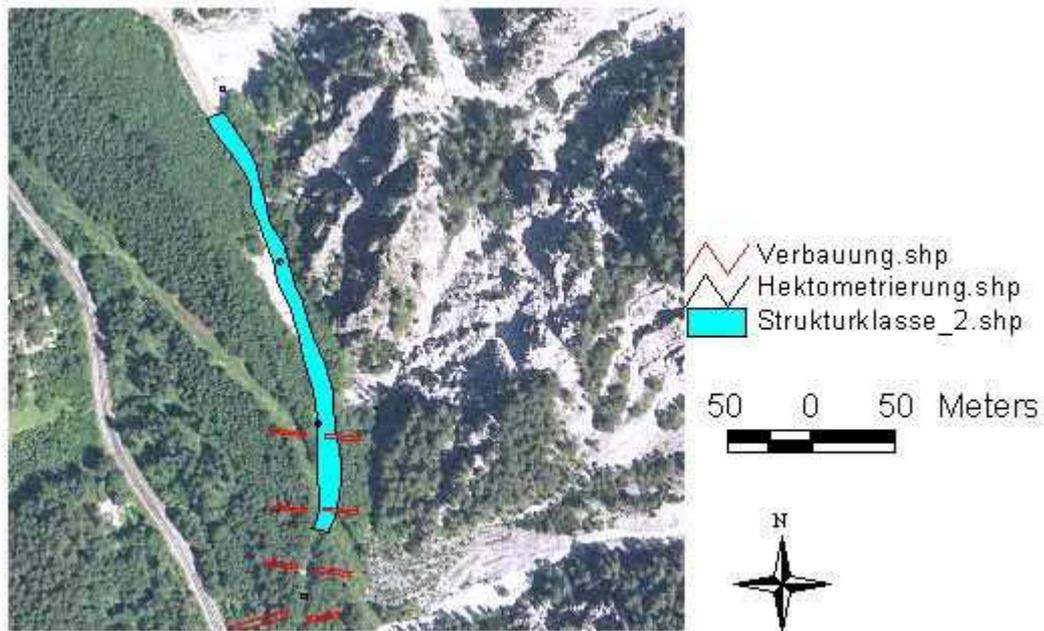
Abbildung 107: Abschnitt 18, GSK, eigener Entwurf

Der 18. Abschnitt reicht vom Ende des Schuttkegels bis zur Stromleitungstrasse bei hm 31,63. Bezüglich der Linienführung ändert sich nichts zum vorangegangenen Abschnitt. Das Verlagerungspotenzial wird durch die zwei gegenständigen Bühnenpaare teilweise eingeschränkt. Die 1960 errichteten Bühnen sind nur noch zum Teil funktionsfähig, da die linksufrigen bereits verlandet und die rechtsufrigen stark beschädigt sind. Ein unregelmäßiges Querprofil hat sich aufgrund von Anlandungen und ausgeprägter Ufererosion ausgebildet. Die natürliche Dynamik hat zu Erosion bis an die Böschungsoberkante, vor allem im Bereich der rechtsufrigen Bühnen, geführt. Die Sonderstrukturen weisen Holzansammlungen und überhängende Vegetation aus. Eine große Strömungs- und Sohlsubstratvielfalt führt insgesamt zu einer mäßig veränderten Gewässerbettdynamik.

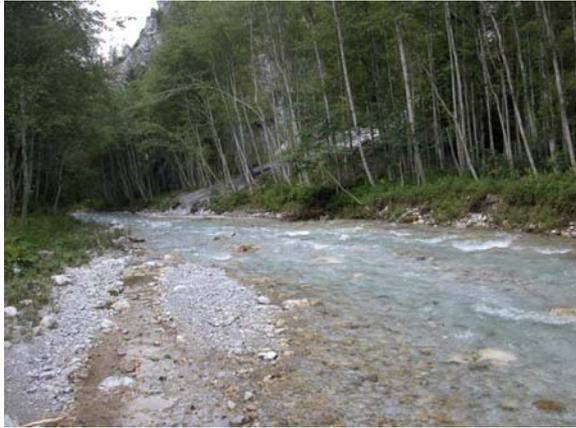
Abbildung 108: Johnsbach, hm 30,00

Quelle: eigene Aufnahme, 11.08.2005;
Standort: Schafhalterboden, hm 30,0;
Blickrichtung N.

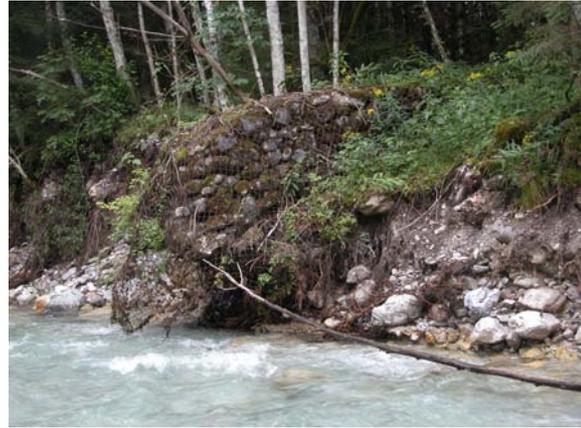
Abbildung 109: Johnsbach, hm 31,10

Quelle: eigene Aufnahme, 11.08.2005;
Standort: Schafhalterboden, hm 31,1;
Blickrichtung E.

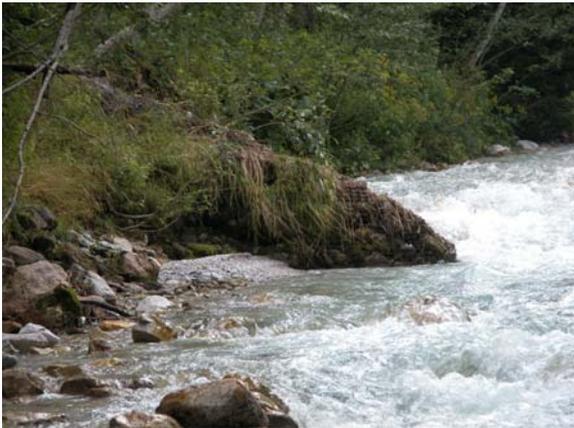
Abbildung 111: Johnsbach, hm 32,00

Quelle: eigene Aufnahme, 11.08.2005;
Standort: Petergstammplan, hm 32,0;
Blickrichtung S.

Der 19. Abschnitt erstreckt sich von der Stromleitungstrasse bis zum einem Uferzugang bei hm 33,75. Die gewässertypische Laufkrümmung in diesem Übergangsbereich Kerb-Kerbsohlental kann als potenziell gestreckt bis schwach gewunden angenommen werden, aufgrund der Verbauungsmaßnahmen besteht eine gestreckte Linienführung. Das Verlagerungspotenzial wird durch eine mäßige Uferverbauung in Form von Buhnen eingeschränkt. In diesem Abschnitt wurden fünf gegenständige Buhnenpaare in den Jahren 1953, 1954, 1959 und 1960 errichtet. Weiters fanden in Bereichen dieses Abschnitts, vom Breitschüttgraben bachaufwärts, ein Durchstich 1951 und eine Bachbetträumung 1954 statt. Infolgedessen kam es zu einer Einengung und Eintiefung des Gewässerlaufs, ein Gerinne war festgelegt. Die verringerte Breitenvariabilität führt ansatzweise zu Anlandungen, eine Ufererosion ist nur in Bereichen von bereits verlandeten Buhnen möglich. Im gleichförmigen Sohlrelief dominieren schnell fließende und reißende Strömungsbilder. Die verringerte Strukturausstattung zeigt neben einem standortheimischen Böschungsbewuchs nur wenige Sonderstrukturen. Für die Bewertung der Gewässerbettdynamik ergibt sich eine deutliche Veränderung.

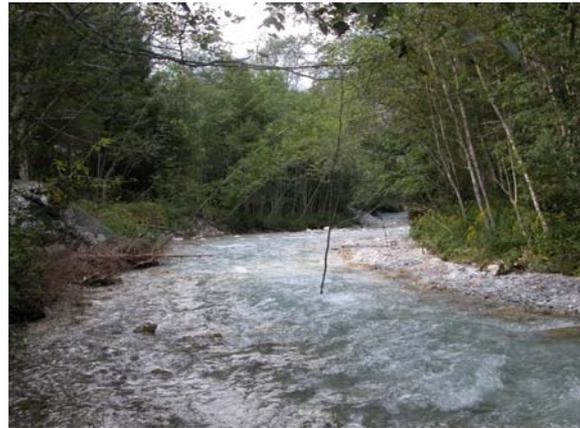
Abbildung 112: Johnsbach, hm 33,50

Quelle: eigene Aufnahme, 11.08.2005;
Standort: Petergstammplan, hm 33,5;
Blickrichtung N.

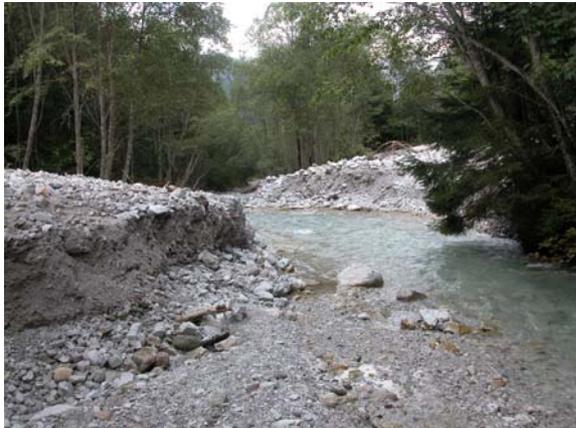
Abbildung 114: Johnsbach, hm 34,80

Quelle: eigene Aufnahme, 11.08.2005;
Standort: Petergstammplan, hm 34,8;
Blickrichtung S.

Der 20. Abschnitt reicht bis zu einer Grundschwelle vor dem Buckletschneidergraben bei hm 36,73. Die Linienführung des Gewässerbettes wird mit schwach gewunden bewertet, denn trotz der Verbauungsmaßnahmen kommt es aufgrund der einmündenden Seitengräben zu diesem Krümmungstyp. Hingegen wird das Verlagerungspotenzial durch die dreizehn Bühnen deutlich eingeschränkt. Die im Jahr 1953, 1954 und 1959 errichteten Drahtschotterbühnen sind allerdings nicht mehr in ihrer ganzen Anzahl funktionsfähig, so wurden bei der Kartierung nur fünf gegenständige Bühnenpaare aufgenommen. Die restlichen sind schon vollständig verlandet und finden somit keine Berücksichtigung in der Bewertung. Bevor die Bühnen errichtet wurden, fand eine Bachbegradigung im Jahr 1951 statt. In der Folge kam es 1953 in den Verlandungszonen der Bühnen zu Aufforstungsmaßnahmen mit Laubhölzern, Grau-, Schwarzerlen und Eschen wurden gepflanzt. Diese Aufforstung fand linksufrig im südlichen Teil des Abschnitts statt. Durch die Verbauungsmaßnahmen kam es zu einer Vereinheitlichung von Sohlstrukturen und Strömungsbild, dennoch lassen ausgeprägte Ufererosion und Anlandungen Entwicklungsanzeichen erkennen. Die Strukturausstattung ist durch standortheimischen Gehölzbewuchs und ausgeprägte Sonderstrukturen sehr vielfältig.

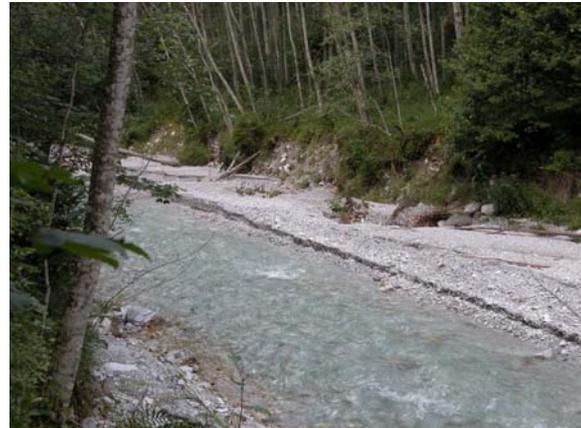
Abbildung 115: Johnsbach, hm 36,00

Quelle: eigene Aufnahme, 11.08.2005;
Standort: Petergstammplan, hm 36;
Blickrichtung N.

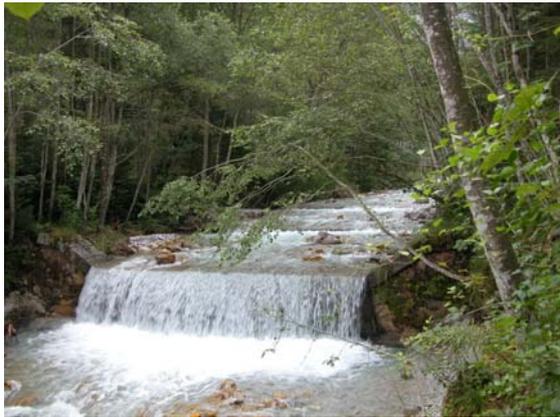
Abbildung 117: Johnsbach, hm 36,70

Quelle: eigene Aufnahme, 12.08.2005;

Standort: Zwischenmauer, hm 36,7;

Blickrichtung S.

Der 21. Abschnitt reicht von der Grundschwelle bis zum Ende des Drahtschotterleitwerks an der linken Uferseite bei etwa hm 37,88. Durch die massiven Verbauungsmaßnahmen hat sich ein gleichförmiges Sohlrelief mit einer geraden Linienführung ausgebildet. Das 79 m lange Drahtschotterleitwerk und zwei rechtsufrige Buhnen wurden 1951, die Grundschwelle und die daran anschließenden Trockenmauern sowie eine Buhne wurden 1952 erbaut, 1953 wurde eine weitere Trockenmauer von 13 m Länge an eine rechtsufrige Buhne bei hm 37,05 angebaut. Weitere Maßnahmen waren ein Durchstich 1951 und 1953 Aufforstungen. Insgesamt wurden zwischen hm 36,20 und hm 37,80 auf einer Fläche von 0,4 ha Laubhölzer gepflanzt (siehe Kapitel 3.1). Neben der Linienführung ist somit auch das Verlagerungspotenzial stark eingeschränkt, da die vielen Uferverbauungen, und hier vor allem das Drahtschotterleitwerk, keine naturgemäße Wasser-Land-Verzahnung zulassen. Das gleichmäßige Trapezprofil weist nur eine mäßige Strömungsvielfalt aus und lässt keinen Raum für eine Breitenvariabilität. Von den Entwicklungsanzeichen ist lediglich die Tiefenvariabilität ausgeprägt, auch ist in diesem Abschnitt keine sonderliche Strukturausstattung gegeben. Die Gewässerbettdynamik ist damit stark verändert.

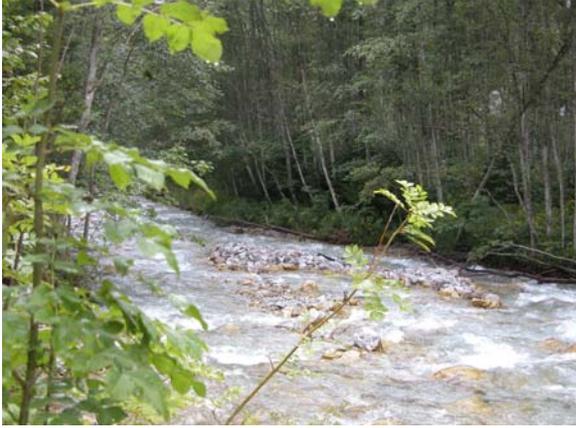
Abbildung 120: Johnsbach, hm 38,30

Quelle: eigene Aufnahme, 12.08.2005;
Standort: Zwischenmäuer,, hm 38,3;
Blickrichtung N.

Der 22. Abschnitt erstreckt sich bis zum Beginn einer Schotterbank an der linken Uferseite bei hm 39,05. Die gestreckte Linienführung entspricht nicht dem gewässertypischen Krümmungstyp und das Verlagerungspotenzial kann sich durch die vereinzelte Uferverbauung nicht naturgemäß entwickeln. Die zwei Drahtschotterbuhnen am linken Ufer wurden 1953 erbaut und sind zum Teil verlandet, sorgen aber für eine veränderte Linienführung und ein trapezförmiges Querprofil. Im gleichmäßigen Sohlrelief sind außer der vorhandenen Tiefenvariabilität keine ausgeprägten Entwicklungsanzeichen festzustellen. Die Strukturausstattung bereichert ein ca. 80 m langes Uferpionierbiotop am Auslauf eines Prallufers. Für die Gewässerbettdynamik ergibt sich somit eine deutliche Änderung.

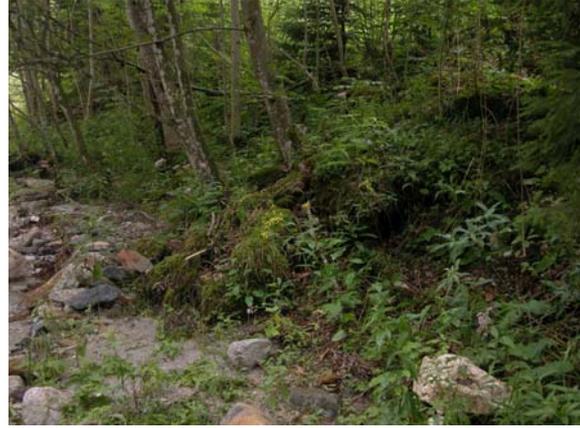
Abbildung 121: Johnsbach, hm 39,00

Quelle: eigene Aufnahme, 12.08.2005;
Standort: Zwischenmäuer,, hm 39,0;
Blickrichtung S.

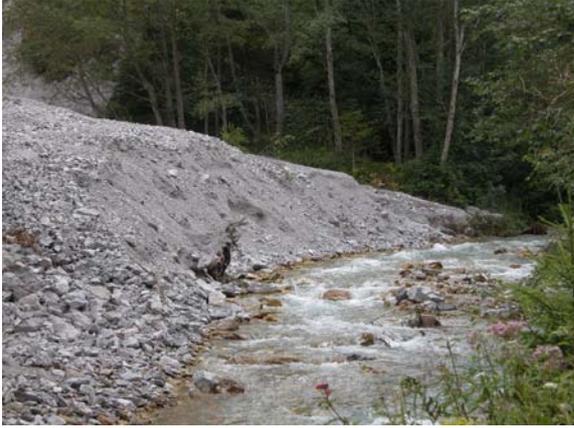
Abbildung 123: Johnsbach, hm 39,50

Quelle: eigene Aufnahme, 12.08.2005;
Standort: Zwischenmauer, hm 39,5;
Blickrichtung S.

Der 23. Abschnitt reicht bis zum Beginn des Drahtschotterleitwerks am linken Ufer bei hm 40,20. Die gestreckte Linienführung wird durch zwei Buhnen bedingt und führt zu Einschränkungen des Gewässerbettes. Durch die vereinzelte Uferverbauung und da sich keine Querbauwerke in diesem Abschnitt befinden, kommt es nur zu einer mäßigen Veränderung des Verlagerungspotenzials. Furkationsbereiche fehlen auch wegen des etwas höheren Gefälles und der rechtsufrig eingengten Talsohle. Die Entwicklungszeichen zeigen deutlich ausgeprägte Ufererosion und Anlandungen. Eine weitere Aufwertung ist durch die vielfältige Strukturausstattung gegeben. Neben einem rechtsufrigen Sturzbaum finden sich Totholzansammlungen, freiliegendes Wurzelgeflecht und über das Bachbett hängende Vegetation. Von den zwei Schotterbänken hat sich auf der rechtsufrigen durch Weidenanflug eine Uferpioniervegetation entwickelt, die linksufrige unterliegt der Dynamik des Johnsbaches, neben Überflutungen kommt es auch zu Umlagerungen, weshalb sich keine Vegetation ausbilden kann. Die Gewässerbettdynamik weist somit eine mäßige Veränderung auf.

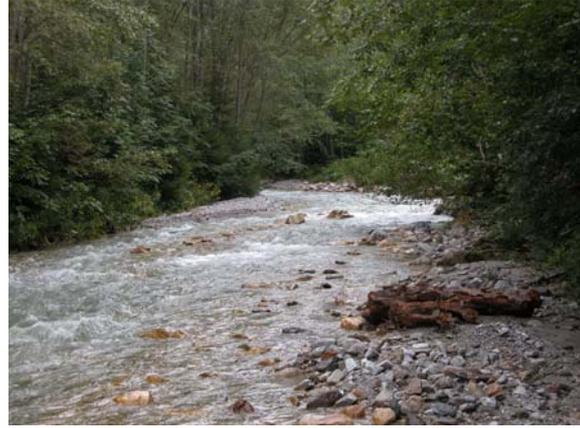
Abbildung 124: Johnsbach, hm 40,00

Quelle: eigene Aufnahme, 12.08.2005;
Standort: Zwischenmauer, hm 40,0;
Blickrichtung S.

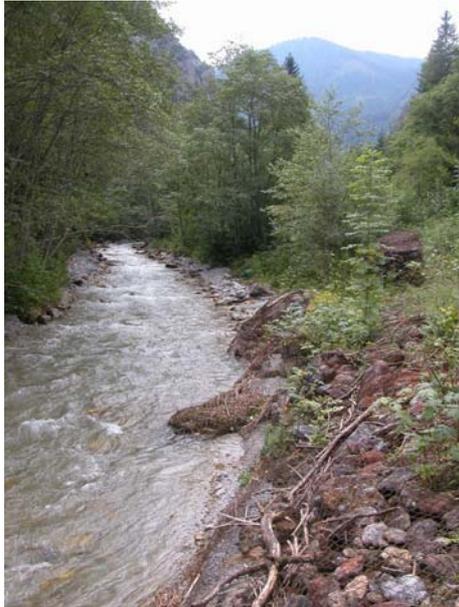
Abbildung 126: Johnsbach, hm 40,24

Quelle: eigene Aufnahme, 12.08.2005; Standort: Zwischenmüer, hm 40,2; Blickrichtung S.

Der 24. Abschnitt erstreckt sich vom Drahtschotterleitwerk am linken Ufer bis zu einer Biegung des Johnsbaches bei hm 41,22. Dieser Abschnitt wird vom linksufrigen Drahtschotterleitwerk geprägt, welches sich gravierend auf das Verlagerungspotenzial auswirkt. 1951 errichtet wies es eine Länge von 83 Metern auf und hat zu einer Vereinheitlichung der Sohlstruktur und des Sohlsubstrats geführt. Im Laufe der Zeit hat sich allerdings ein unregelmäßiges Querprofil ausgebildet, das Platz für Ufererosion und Anlandungen bietet. Das Gewässerbett zeigt nur eine mäßige Breitenvariabilität, worin das Strömungsbild von schnell fließenden Bereichen dominiert wird. Die reichhaltige Strukturausstattung mit standortheimischem Böschungsbewuchs führt zu einer Aufwertung der Gewässerbettodynamik, die somit die Klasse 3, mäßig verändert aufweist.

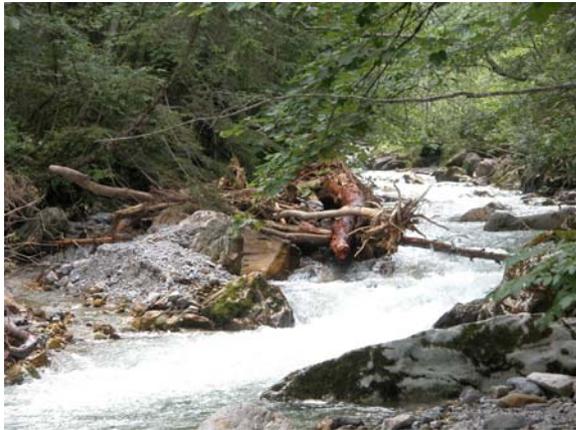
Abbildung 128: Johnsbach, hm 42,43

Quelle: eigene Aufnahme, 12.08.2005;

Standort: Zwischenmäuer, hm 42,4;

Blickrichtung S.

Der 25. Abschnitt reicht bis vor die Sohlenschwelle bei etwa hm 44,90. Die Linienführung entspricht dem natürlichen Krümmungstyp und ist in diesem Abschnitt gestreckt bis schwach gewunden. Das Verlagerungspotenzial ist im Bereich des Verhängmauerwerks zur Ufersicherung eingeschränkt. Zusammen mit der 112 m langen Ufersicherung wurden 1968 auch drei Verhänggurte errichtet, dadurch ist die Wasser/Land-Verzahnung in diesem Bereich des Kerbtals nicht sehr gut ausgeprägt. Bereits 1960 fand südlich der Ufersicherung auf 150 lfm ein Durchstich statt, der jetzige Zustand zeichnet sich jedoch durch eine gut strukturierte Sohle mit natürlichen Sohlabstürzen und einer heterogenen Substratverteilung aus und entspricht somit dem Naturzustand. Im nördlichen Teil des Abschnittes, der sich im Übergangsbereich Kerb/Kerbsohlental befindet, sind die fehlenden Furkationsbereiche auf das höhere Gefälle und die rechtsufrig eingeebte Talsohle zurückzuführen. Das unregelmäßig ausgebildete Querprofil bietet sämtlichen Entwicklungsanzeichen Platz, so dass sich ein natürliches dynamisches Gleichgewicht einstellen kann. In der Uferzone halten sich anfangs Flach- und Steilufer die Waage, bevor weiter südlich zunehmend Abbrüche und natürliche Felssteilufer dominieren. Zur ausgeprägten Strukturausstattung tragen weiters

Sturzbäume und Verklausungen aus Schwemmholz bei. Die Gewässerbettdynamik ist somit nur gering verändert.

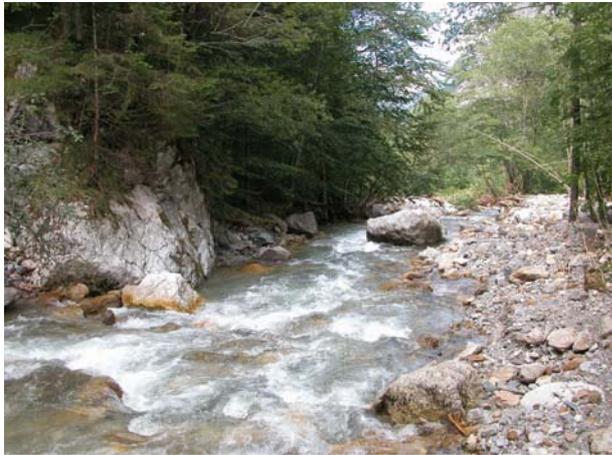
Abbildung 131: Johnsbach, hm 46,00

Quelle: eigene Aufnahme, 12.08.2005;

Standort: Zwischenmäuer, hm 46;

Blickrichtung N.

Der 26. Abschnitt erstreckt sich von der Sohlenschwelle bis zur Ufersicherung nach der Hochbruck`n bei hm 47,63. Die Linienführung in dieser Schluchtstrecke ist gestreckt und entspricht dem natürlichen Krümmungstyp. Das Verlagerungspotenzial wird durch mäßigen Ufer- und Sohlverbau eingeschränkt. 1951 kam es südlich des Silberreitmauertunnels zu einer Bachbegradigung und der Errichtung einer 75 m langen Steinschlichtung am rechten Ufer um die Straße zu sichern. 1967 wurde im Bereich der unteren Brücke ebenfalls eine Bachbegradigung durchgeführt, wobei es unter anderem auch zu Felssprengungen kam. Trotz der massiven Eingriffe, vor allem auch im Bereich der beiden Brücken, ist keine bedeutende Veränderung des Bachlaufs eingetreten. Die gut strukturierte Sohle ist von zahlreichen Felsblöcken durchsetzt und es hat sich eine natürliche Rampen-Kolk-Abfolge ausgebildet. Die natürlichen Sohlabstürze sorgen für sämtliche Entwicklungsanzeichen, und so sind durch die Tiefen- und Breitenvariabilität ausgeprägte Anlandungen und vollständige Ufererosionsbereiche vorzufinden. Die Strukturausstattung wird durch eine sehr große Strömungsvielfalt, in der reißende Bereiche dominieren, und durch eine von Abbrüchen und

Felssteilufeln geprägte Uferzone aufgewertet. So weist die Gewässerbettodynamik aufgrund des verringerten Verlagerungspotenzials eine mäßige Veränderung auf.
