Hannes Christian **THONHAUSER**

**Gewässerstruktur und Verbauungsgeschichte
im Einzugsgebiet des Johnsbaches**

Diplomarbeit

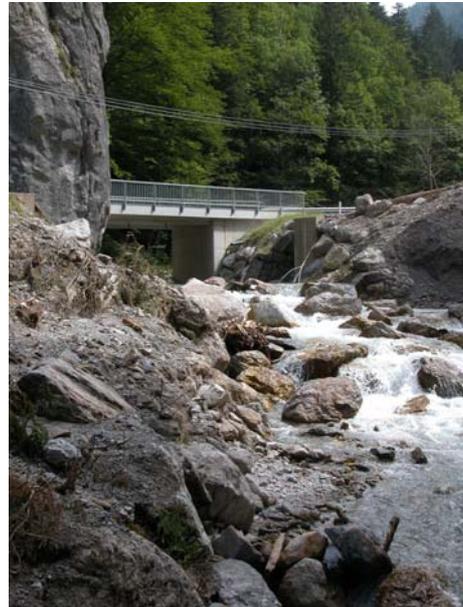
Abbildung 132: Johnsbach, hm 47,00

Quelle: eigene Aufnahme, 12.08.2005;

Der 26. Abschnitt erstreckt sich von der Sohlenschwelle bis zur Ufersicherung nach der Hochbruck`n bei hm 47,63. Die Linienführung in dieser Schluchtstrecke ist gestreckt und entspricht dem natürlichen Krümmungstyp. Das Verlagerungspotenzial wird durch mäßigen Ufer- und Sohlverbau eingeschränkt. 1951 kam es südlich des Silberreitmauertunnels zu einer Bachbegradigung und der Errichtung einer 75 m langen Steinschlichtung am rechten Ufer um die Straße zu sichern. 1967 wurde im Bereich der unteren Brücke ebenfalls eine Bachbegradigung durchgeführt, wobei es unter anderem auch zu Felssprengungen kam. Trotz der massiven Eingriffe, vor allem auch im Bereich der beiden Brücken, ist keine bedeutende Veränderung des Bachlaufs eingetreten. Die gut strukturierte Sohle ist von zahlreichen Felsblöcken durchsetzt und es hat sich eine natürliche Rampen-Kolk-Abfolge ausgebildet. Die natürlichen Sohlabstürze sorgen für sämtliche Entwicklungsanzeichen, und so sind durch die Tiefen- und Breitenvariabilität ausgeprägte Anlandungen und vollständige Ufererosionsbereiche vorzufinden. Die Strukturausstattung wird durch eine sehr große Strömungsvielfalt, in der reißende Bereiche dominieren, und durch eine von Abbrüchen und

Felssteilufeln geprägte Uferzone aufgewertet. So weist die Gewässerbettodynamik aufgrund des verringerten Verlagerungspotenzials eine mäßige Veränderung auf.
