# Gewässerentwicklungs- konzept Sulzbachtäler

Vernetzendes Leitbild

Jänner 2021

Nationalpark Hohe Tauern

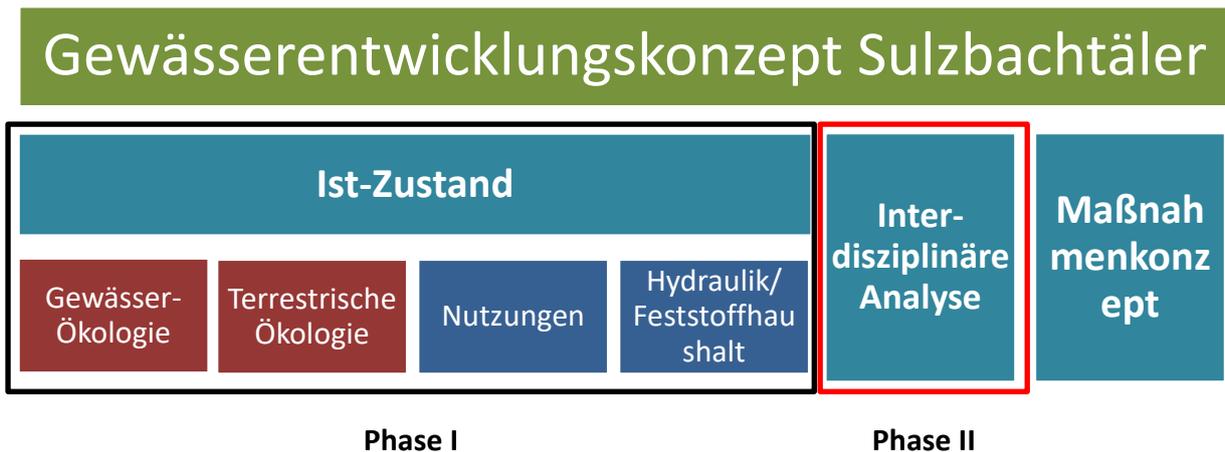
Abbildung 1-1: Projektstruktur Gewässerentwicklungskonzept Sulzbachtäler

Der vorliegende Bericht umfasst die Phase der interdisziplinären Analyse im Gewässerentwicklungskonzept Sulzbachtäler (Abbildung 1-1). Diese Projektphase teilt sich in die Vernetzende Analyse und das Integrative Leitbild. Zur vereinfachten Darstellung der Ergebnisse werden die beiden Arbeitspakete im vorliegenden Bericht zu einem vernetzenden Leitbild zusammengefasst. So können alle Ergebnisse für die einzelnen Gewässerabschnitte kompakt und übersichtlich dargestellt werden.

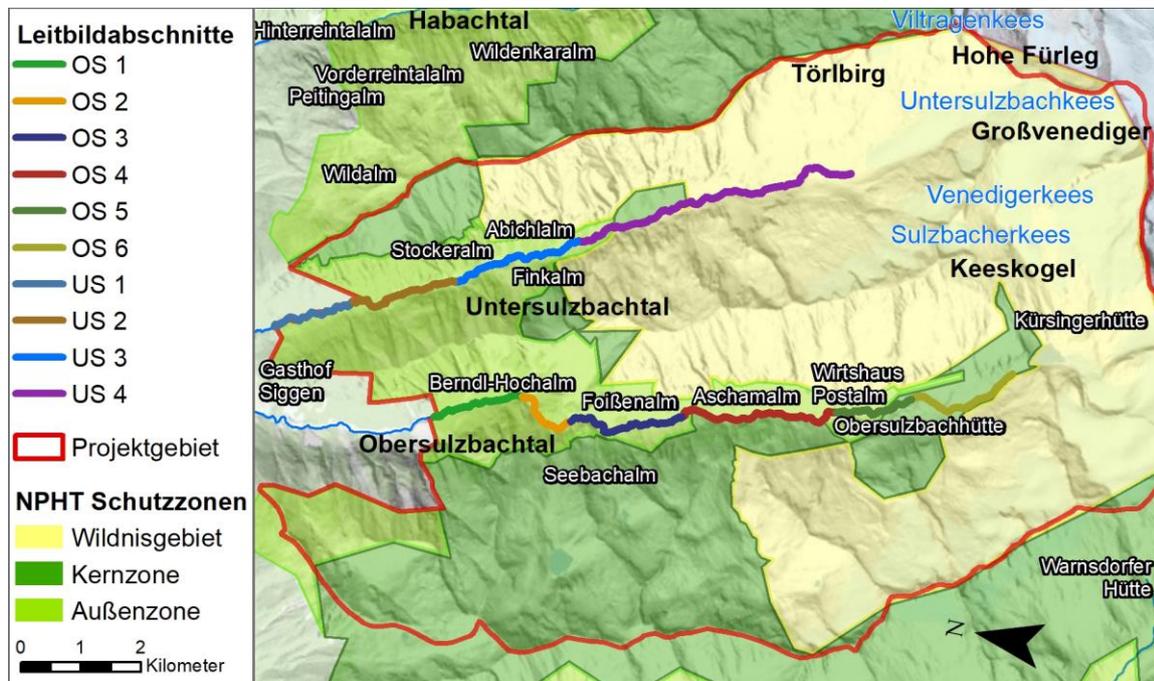
Abbildung 4-1: Kartenübersicht Streckenabschnitte

Die in den Modulen gesammelten Daten und Ergebnisse werden nachfolgend abschnittsweise miteinander vernetzt, Defizite aufgezeigt und ein integratives Leitbild erstellt. Es wurden dafür insgesamt 10 Leitbildabschnitte (6 im Obersulzbach und 4 im Untersulzbach) abgegrenzt, die hinsichtlich ihrer Gewässercharakteristik weitgehend homogen sind (vgl. Tabelle 4-1).

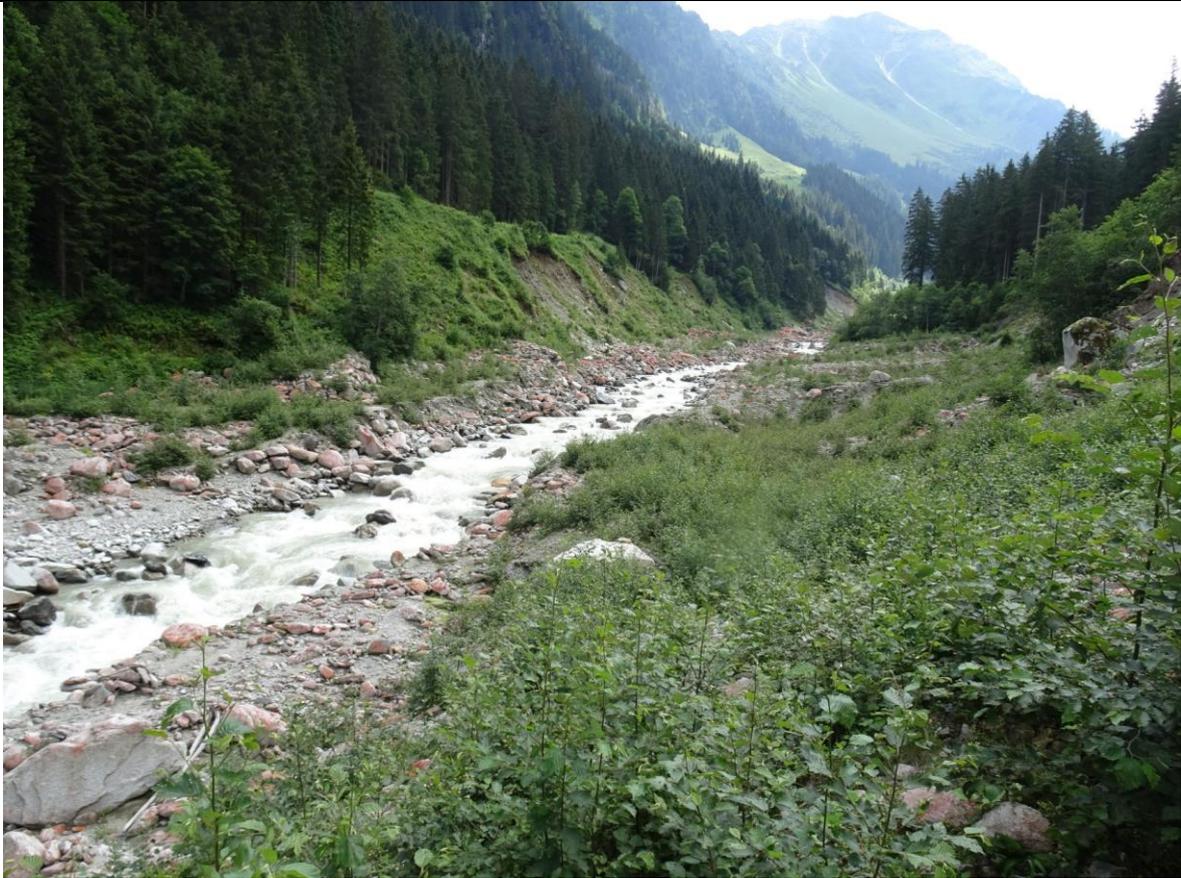
Naturnaher Gewässerabschnitt mit weitgehend uneingeschränkter Dynamik. Das Gewässer ist sehr gut mit den benachbarten Lebensräumen vernetzt. Es besteht eine hohe natürliche Strukturvielfalt. Zum Schutz der Ortschaft Sulzau wurden punktuelle Verbauungsmaßnahmen (Erosionsschutz) errichtet. Diese haben wenig Einfluss auf die Dynamik des Obersulzbaches. Ziel in diesem Abschnitt ist die Erhaltung des Status Quo. Die angrenzenden Wälder sollen möglichst extensiv (einzelstammweise Nutzung) genutzt und möglichst naturnah belassen werden. Weitere Maßnahmen, sofern zum Schutz von Siedlungsgebiet notwendig, sollen ausschließlich punktuell erfolgen und keinen Einfluss auf die natürliche Dynamik haben.

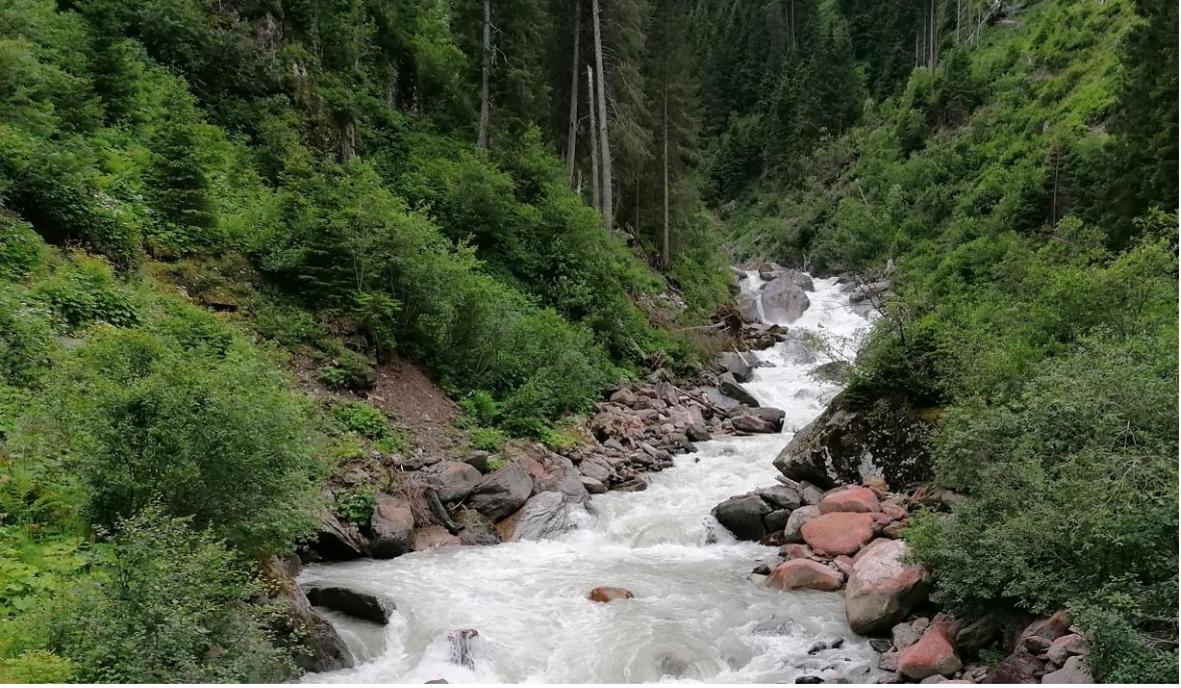
<p>Der Abschnitt umfasst die Schluchtstrecke unterhalb des Almgasthofes Berndlalm. Aufgrund der topographischen Gegebenheiten handelt es sich um einen sehr naturnahen Abschnitt. Es besteht eine hohe Strukturvielfalt und Vernetzung mit den umliegenden Lebensräumen. Einzige Eingriffe sind punktuelle Sicherungen zum Schutz der bestehenden Infrastruktur (Brücke). Die Windwurf- und Lawinenfläche ist naturnah, unter Einbringung von Mischbaumarten wiederbewaldet und strukturiert. Die bestehenden Weideflächen (Kampriesenalm) im Untersuchungsgebiet werden extensiviert. Touristische Infrastruktur besteht in Form des Güterweges sowie punktueller Infrastruktur (Aussichtspunkte), wobei eine Sanierung der Hot Spots empfohlen wird.</p>

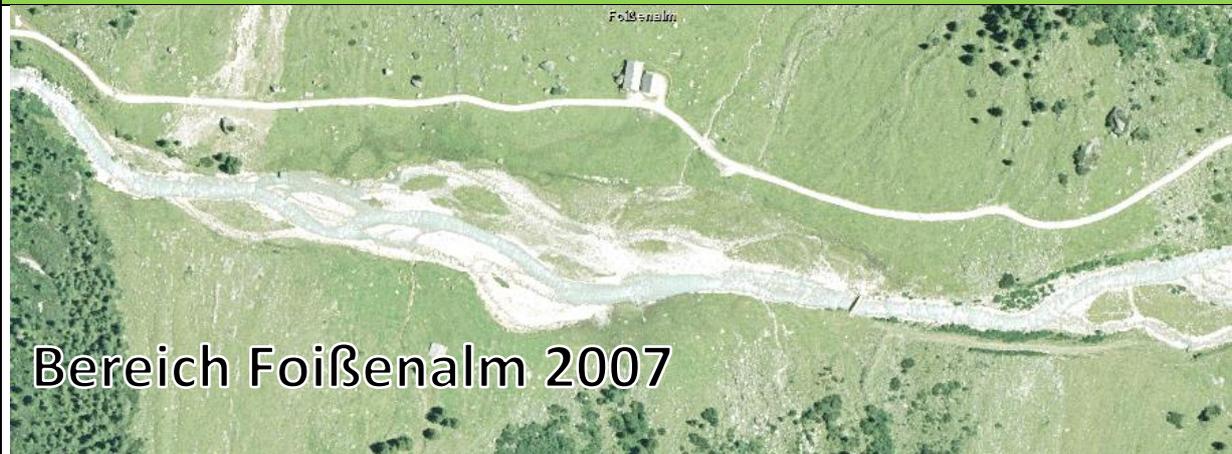
Das Leitbild für den Obersulzbach in diesem Abschnitt besteht aus einem durchwegs frei fließenden Wildbach mit uneingeschränkter Ufer- und Sohldynamik. In flachen Abschnitten (Berndlalm, Poschalm und Foißenalm) stellt sich, durch Entfernung der lokal wirkenden Ufersicherungen, ein natürlicher (furkierender) Gewässerlauf ein. An das Gewässer schließt ein beidseitiger Uferbegleitsaum und lokal Auwälder bzw. Hochstaudenfluren an. Im Nahbereich des Gewässers (Untersuchungsgebiet) werden die Weiden extensiv bewirtschaftet (ohne Düngung). Degradierete Moorflächen werden renaturiert. Es erfolgen keine Eingriffe am oder im Gewässer.

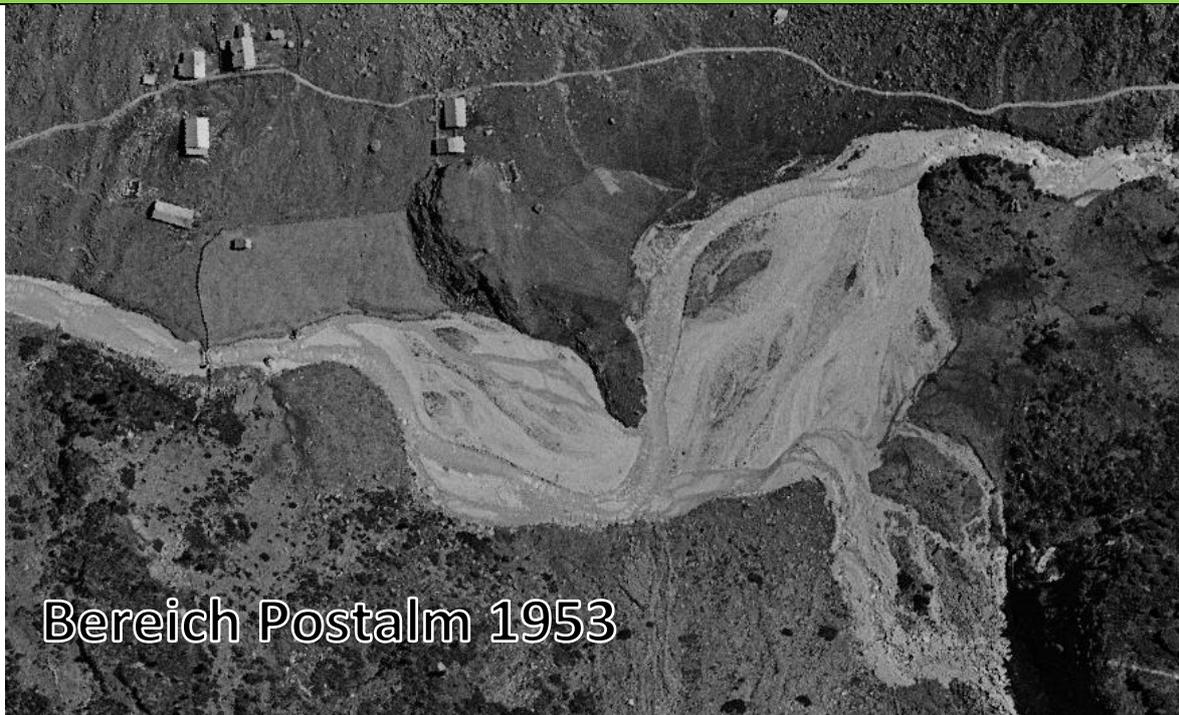
Das Leitbild für den Obersulzbach in diesem Abschnitt besteht aus einem durchwegs frei fließenden Wildbach mit uneingeschränkter Ufer- und Sohldynamik (Ausnahme Bereich Sattelkar). In flachen Abschnitten (Postalm) stellt sich, durch Entfernung der lokal wirkenden Ufersicherungen, ein natürlicher (furkierender) Gewässerlauf ein. An das Gewässer schließt ein beidseitiger Uferbegleitsaum und lokal Auwälder bzw. Hochstaudenfluren an. Im Nahbereich des Gewässers (Untersuchungsgebiet) werden die Weiden extensiv bewirtschaftet (ohne Dünung). Degradierte Moorflächen werden wiederhergestellt. Es erfolgen keine Eingriffe am oder im Gewässer.

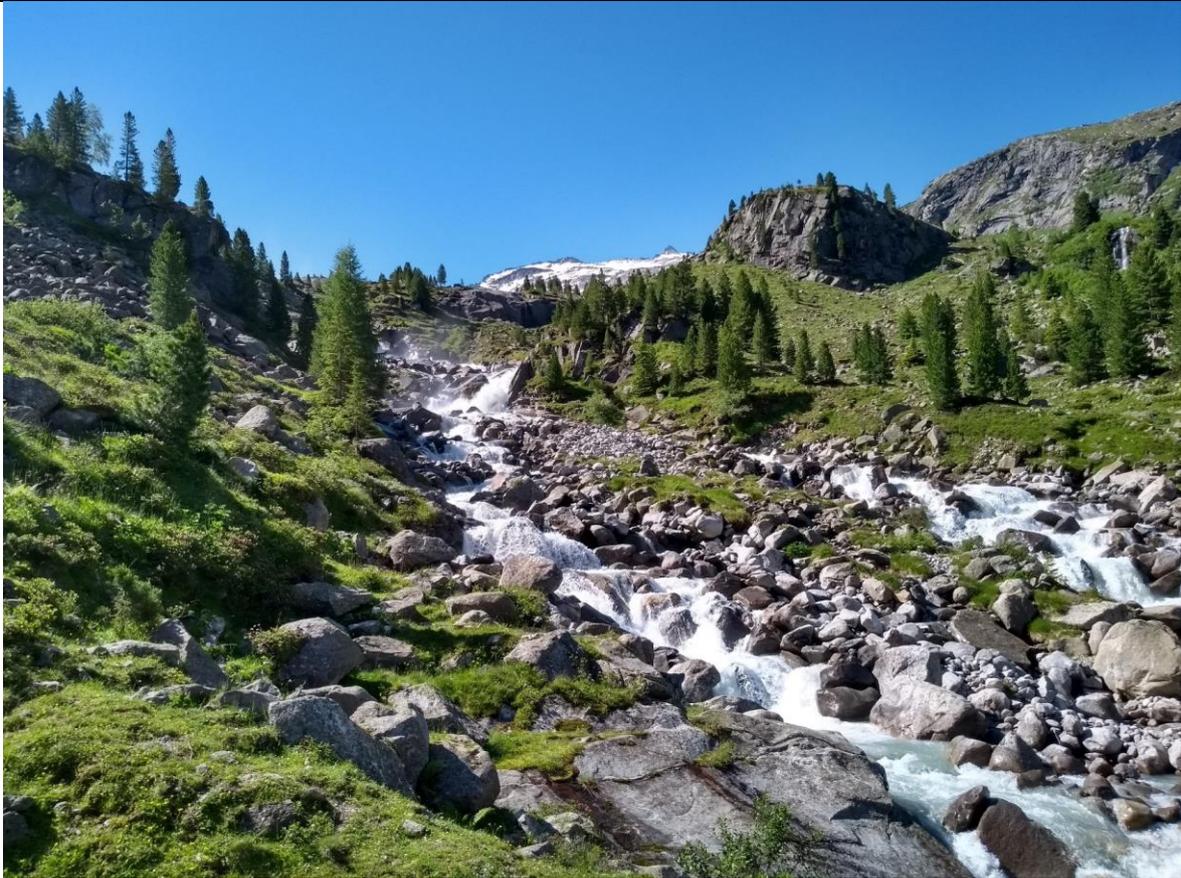
Der Abschnitt umfasst die Restwasserstrecke des KW Obersulzbach. Die Auswirkungen aus dem Kraftwerksbetrieb sind möglichst gering zu halten. Die Vernetzung mit den angrenzenden Lebensräumen ist gut, es besteht eine naturnahe Fließdynamik. Es erfolgen keine weiteren Eingriffe im oder am Gewässer inkl. der Hydrologie. Die Weidenutzung im gewässernahen Bereich (Untersuchungsgebiet) ist extensiv. Moore und Feuchtlebensräume werden durch extensive Beweidung offengehalten.

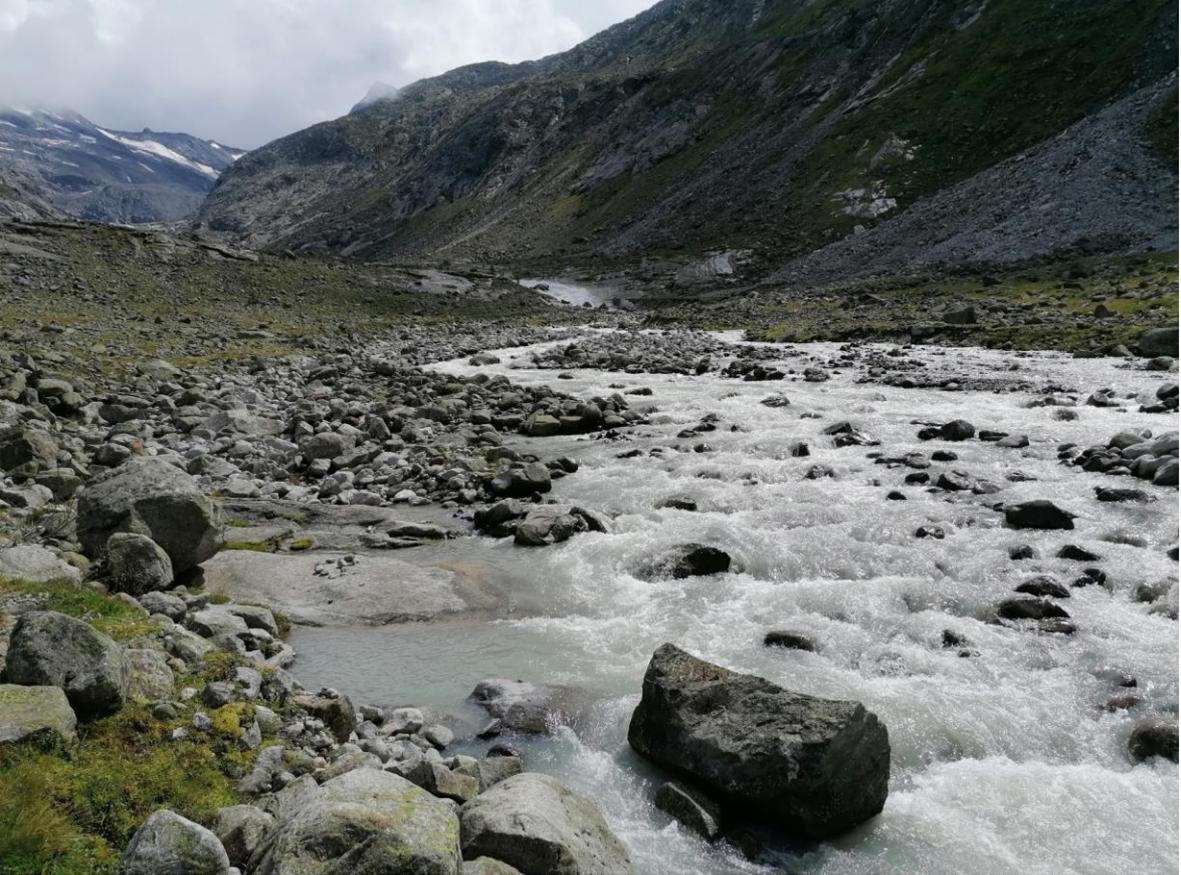
<p>Das Leitbild für den Abschnitt sieht einen frei fließenden Gletscherbach mit uneingeschränkter Dynamik vor. Das Gewässer ist sehr gut mit dem Umland vernetzt. Durch die Entfernung der Dammschüttungen wird die Vernetzung und Strukturvielfalt weiter verbessert. Auf den Flächen außerhalb des Wildnisgebiets und der Flächen mit Vertragsnaturschutzvereinbarung erfolgt eine extensive Beweidung.</p> <p>Der Bereich um Materialseilbahn Kürsingerhütte ist ein punktueller touristischer Hot-Spot, an dem eine Besucherlenkung stattfindet und Information vermittelt wird.</p>

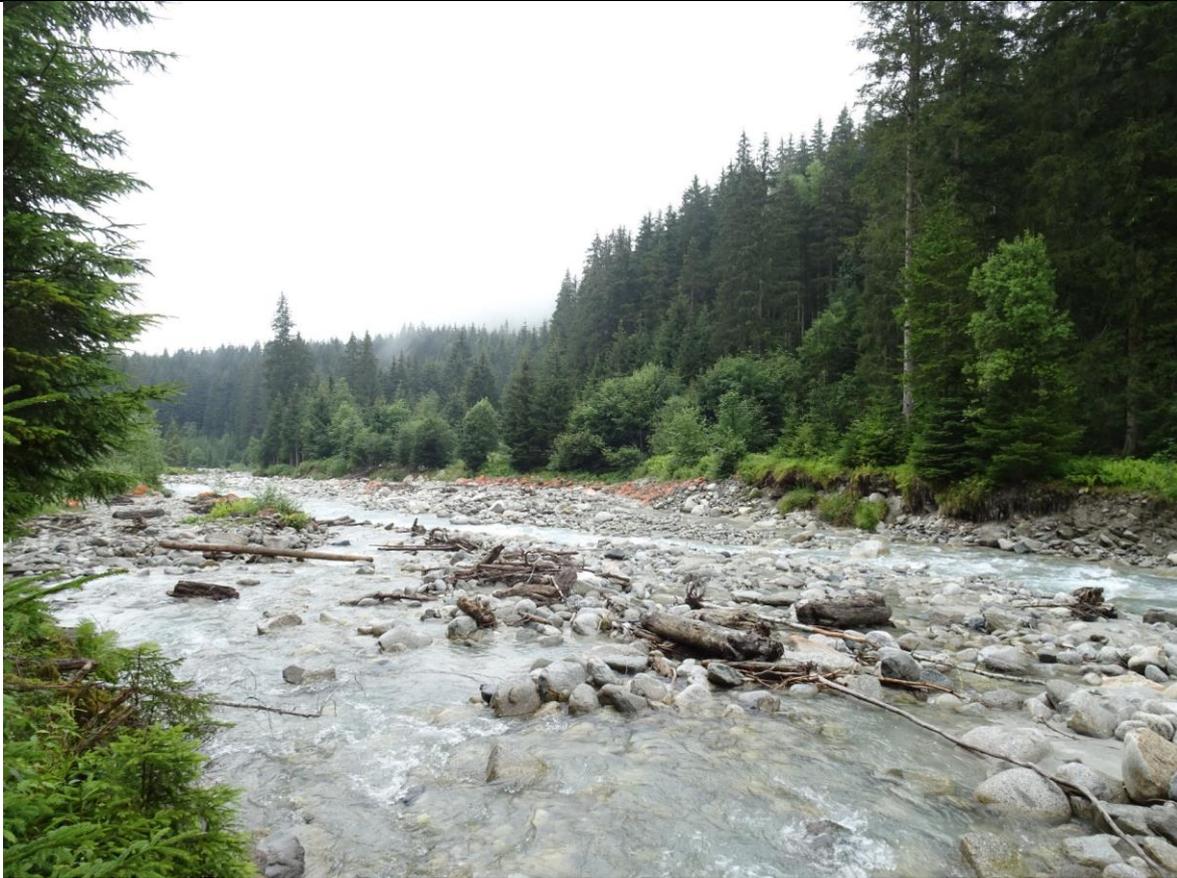
Im Abschnitt US1 besteht eine überwiegend hohe Strukturvielfalt und uneingeschränkte Dynamik (Ufer- und Sohldynamik). Durch die Entfernung von lokal wirkenden Ufersicherungen und der betonierten Furt flussab des Schaubergwerks wird eine gute Vernetzung zu den benachbarten Lebensräumen und Erhöhung der Dynamik erreicht. Die gewässernahen Wälder (Untersuchungsgebiet) werden extensiv bewirtschaftet, die Auwaldentwicklung gefördert. Es erfolgt kein weiterer Eingriff bzw. Verschlechterung in oder am Gewässer inkl. der Hydrologie (Kraftwerksnutzung).

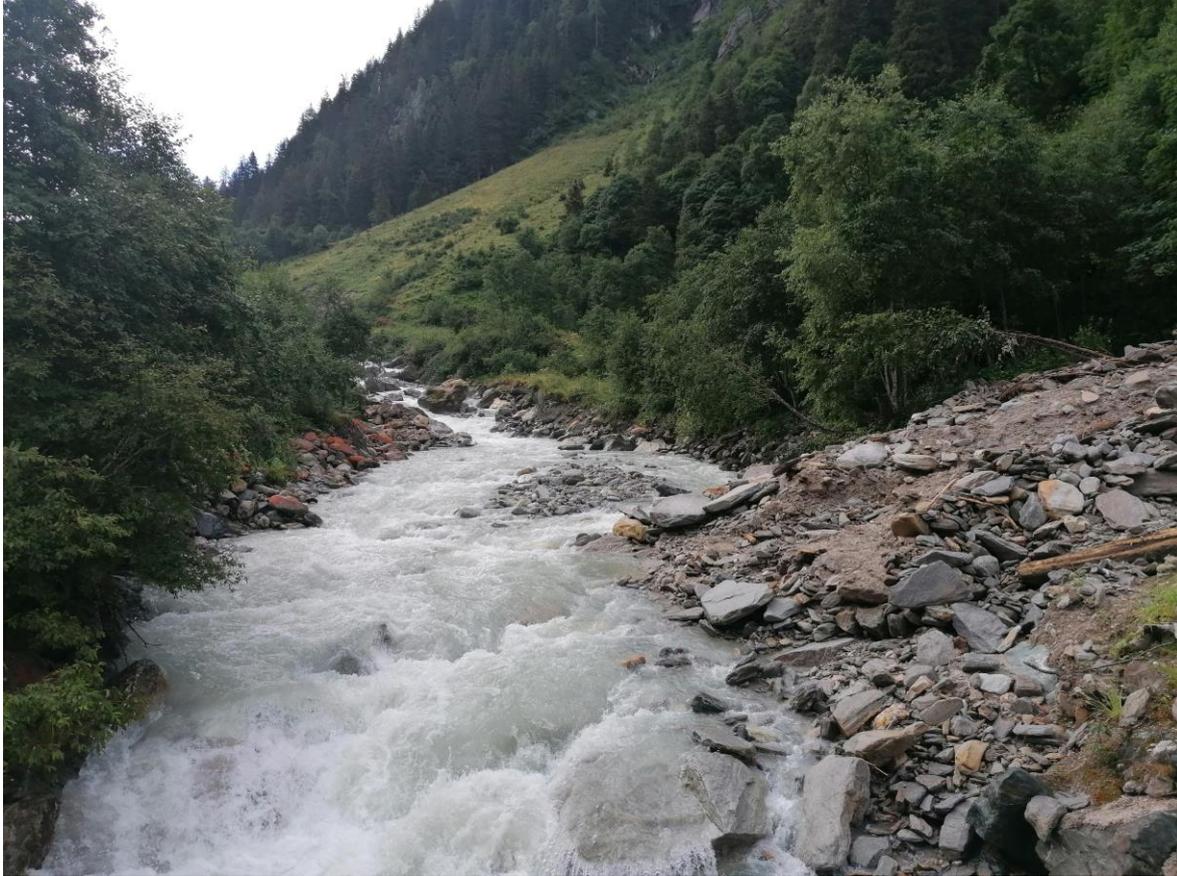
Aufgrund der vorherrschenden Topografie besteht ein schluchtartiger bis tief eingeschnittener, gestreckter Gewässerverlauf mit hoher Dynamik. Zur Erhaltung der bestehenden Infrastruktur (Brücken, Wehranlage) wurden punktuelle Ufersicherungen errichtet, welche zum Teil rückgebaut wurden. In den ungesicherten Abschnitt wird die hohe Uferdynamik beibehalten. Es besteht eine hohe Strukturvielfalt und sehr gute Vernetzung mit angrenzenden Lebensräumen, welche durch den Rückbau der Ufersicherung auf das unbedingt notwendige Ausmaß erreicht wird. Im Nahbereich des Gewässers bestehen intakte Feuchtflächen mit sehr gutem Erhaltungszustand. Die Weidnutzung insbesondere in Gewässernähe findet extensiv statt.

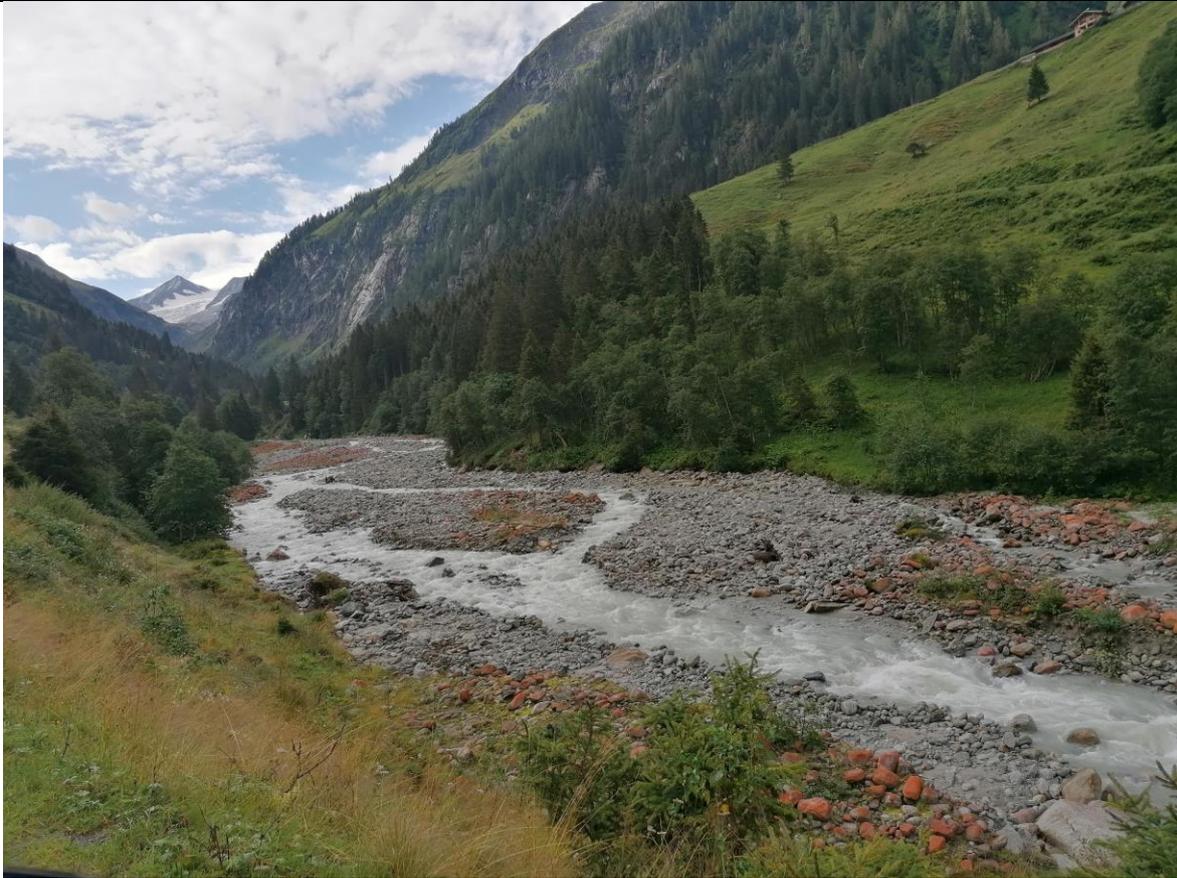
Im Abschnitt US 3 besteht ein frei fließender Gletscherbach mit natürlicher Fließdynamik. In den Flachstrecken stellt sich ein furkierender Gewässerlauf und hohe Geschiebeumlagerung (Ablagerung und Abtrag) ein. Beidurfig schließt ein breiter, natürlicher Ufergehölzstreifen und lokal (Grauerlen-)Auwald an das Gewässer an. In Gewässernähe (Untersuchungsgebiet) findet eine extensive almwirtschaftliche Nutzung ohne Düngung statt. Die bestehenden Feuchtflächen sind durchwegs im guten Erhaltungszustand. Es finden keine Eingriffe (Baggerungen, etc.) im oder am Gewässer statt.

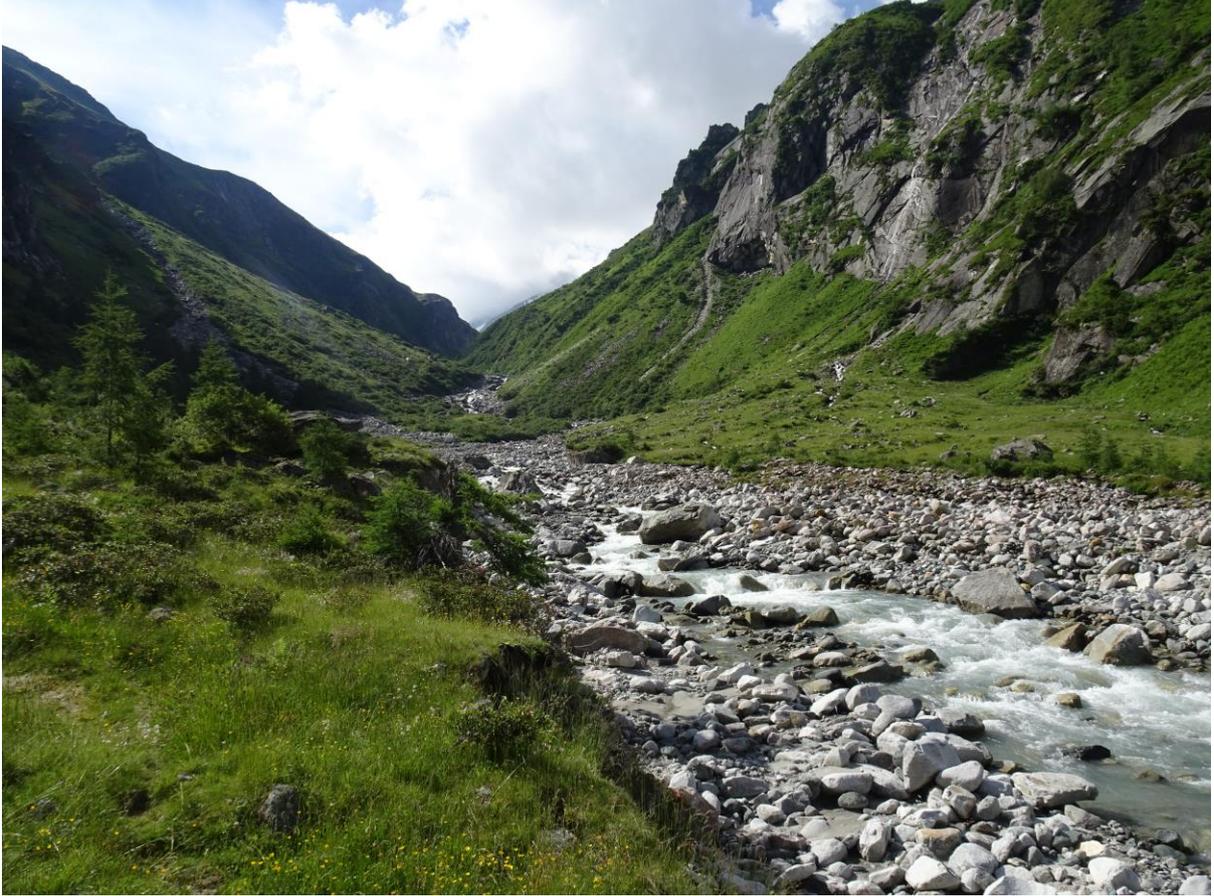
Aufgrund des hohen Schutzstatus als Wildnisgebiet liegt bereits ein natürlicher Abschnitt ohne Eingriffe im Gewässer vor. Das Leitbild ist somit bereits erreicht. Ziel ist die Beibehaltung des Status Quo, mit einer ungestörten Entwicklung des Gewässers und der daran angrenzenden Bereiche.
