Monitoring ingenieurbiologischer Maßnahmen im Kühgraben im Nationalpark Gesäuse unter Berücksichtigung geomorphologischer Prozesse

MASTERARBEIT

Admont, Juni 2013

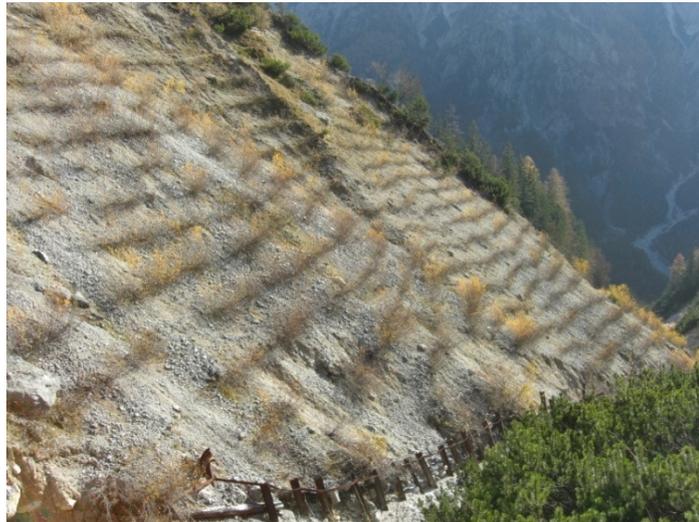
Abb. 29: Neun- bis sechzehnjährige Weidenflechtzäune am Westhang des Kühgrabens (FOTO: November 2011)

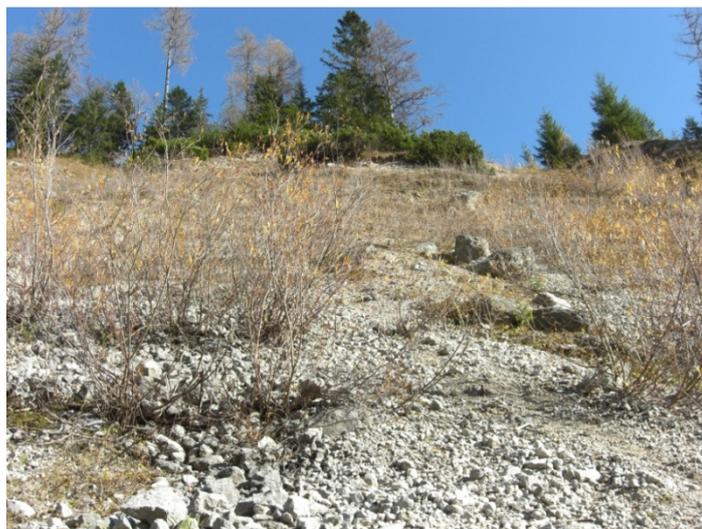
Abb. 30: Weidenflechtzäune am Hangfuß des Kühgrabens (FOTO: Juli 2012)

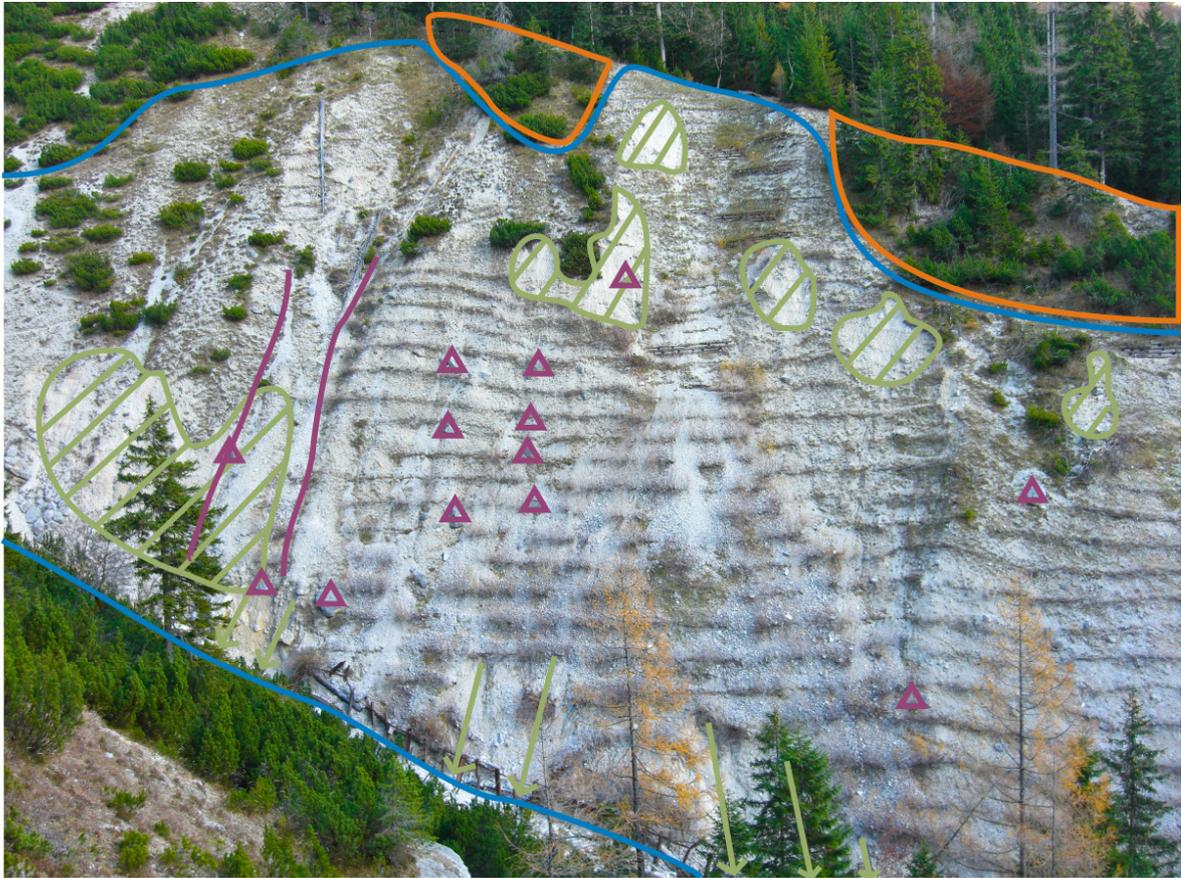
Abb. 33: Karte der Phänomene von Untersuchungsfläche Westhang oben (FOTO: November 2011)

- Runse Untersuchungsfläche: Westhang oben (Wo)
→ Seitenerosion
▨ Erosionsfläche mit freigelegtem Lockermaterial
▲ Gesteinsblöcke 0,5 - 2m
○ homogene Vegetation
— Flächiges Transitgebiet

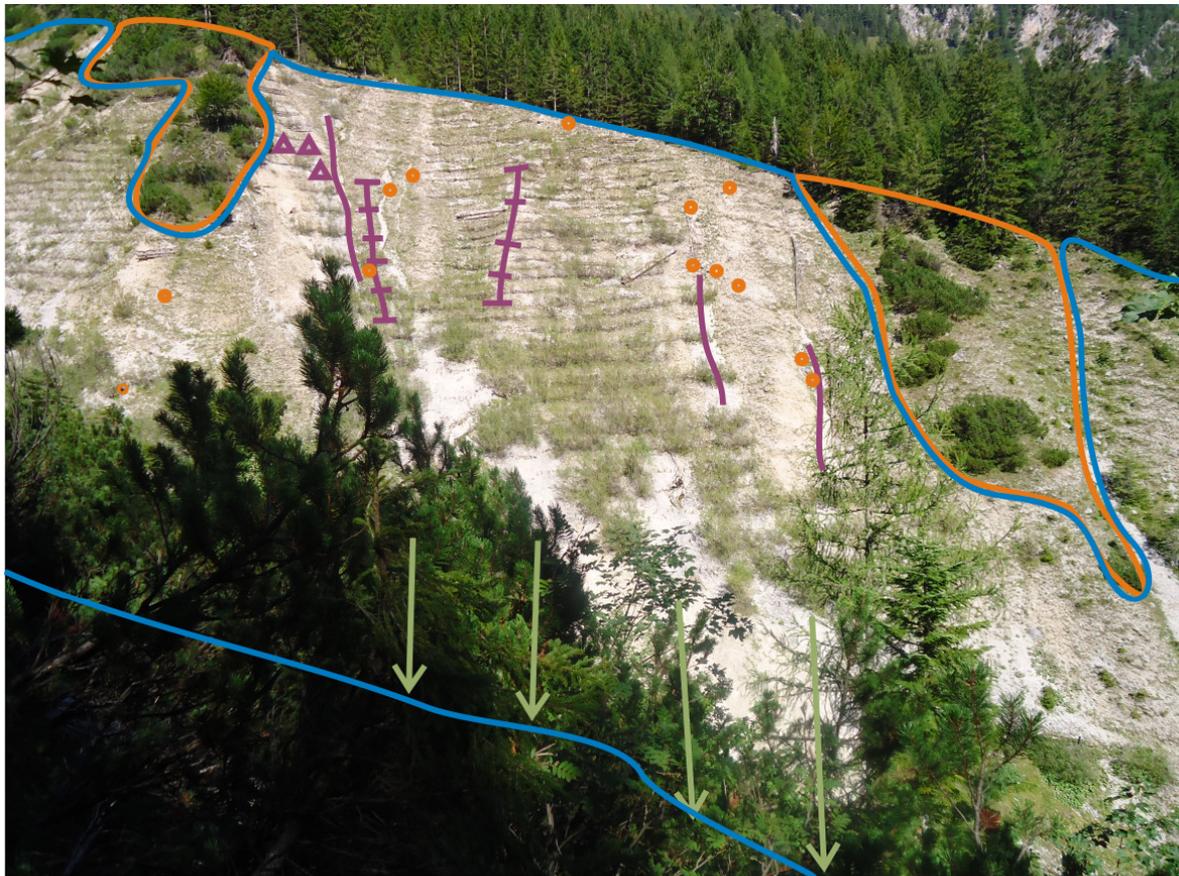
Abb. 34: Karte der Phänomene von Untersuchungsfläche Westhang unten (FOTO: September 2012)

—|—|—| Rippe

— Runse

— Flächiges Transitgebiet

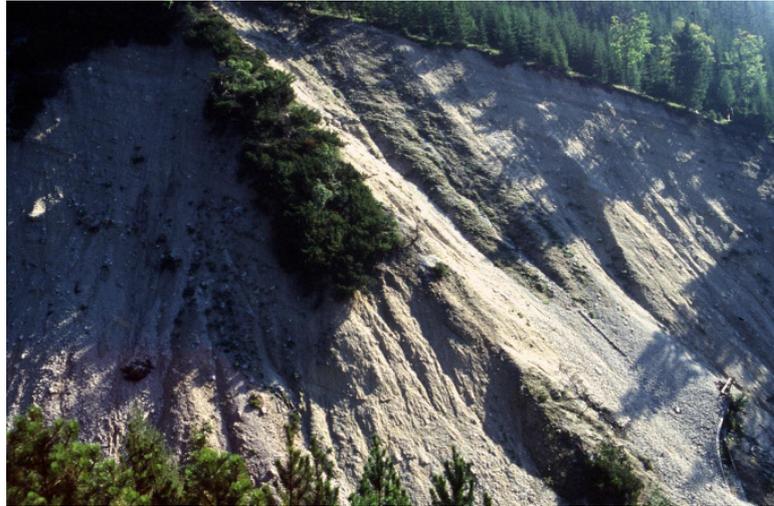
- Durch die ingenieurbiologischen Maßnahmen wurden die Hänge mittelfristig gesichert. Die Entwicklung der Erosionsflächen mit freigelegtem Lockermaterial im Hang und Seitenerosion am Hangfuss sind zu beobachten und/oder Maßnahmen zu setzen. Die ingenieurbiologischen Maßnahmen erfüllten (mit Ausnahme einer Maßnahme) im Untersuchungszeitraum (Vegetationsperiode 2012) ihre Funktion. Unten befindet sich ein Foto zum Zeitpunkt vor der Verbauung und ein Foto nach der Verbauung mit ingenieurbiologischen Maßnahmen vom Jahr 2011 im Übergangsbereich von der Untersuchungsfläche Westhang oben zu Westhang unten.

Abb. 69: Übergangsbereich von der Untersuchungsfläche Westhang oben zu Westhang unten vor Start der Verbauung im Jahr 1995 (FOTO: LFZ Raumberg Gumpenstein, Datum unbekannt)

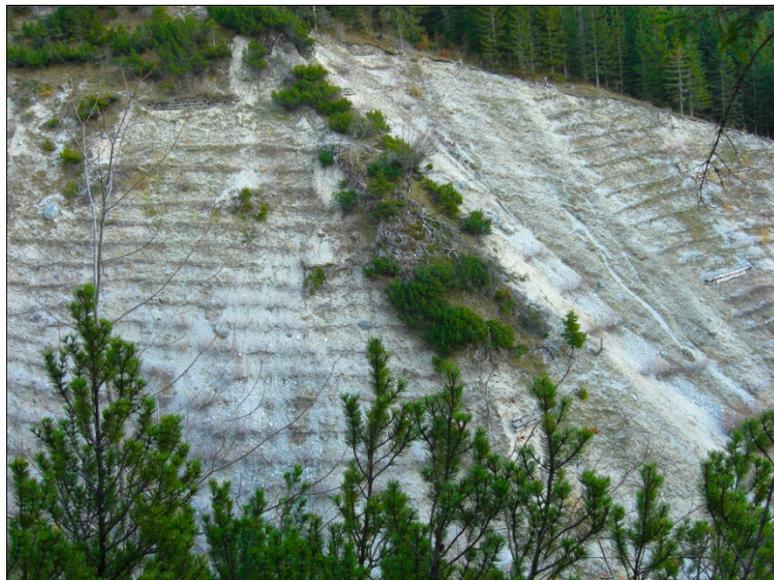
Abb. 70: Übergangsbereich von der Untersuchungsfläche Westhang oben zu Westhang unten (FOTO: November, 2011)
