**LIFE05 NAT/A/000078**

Naturschutzstrategien für Wald und Wildfluss im  
Gesäuse

**AFTER LIFE REPORT  
FOTOBELLAGEN: KATEGORIE C**

**SONDERBEILAGE C2 JOHNSBACH  
Vergleichsbilder**

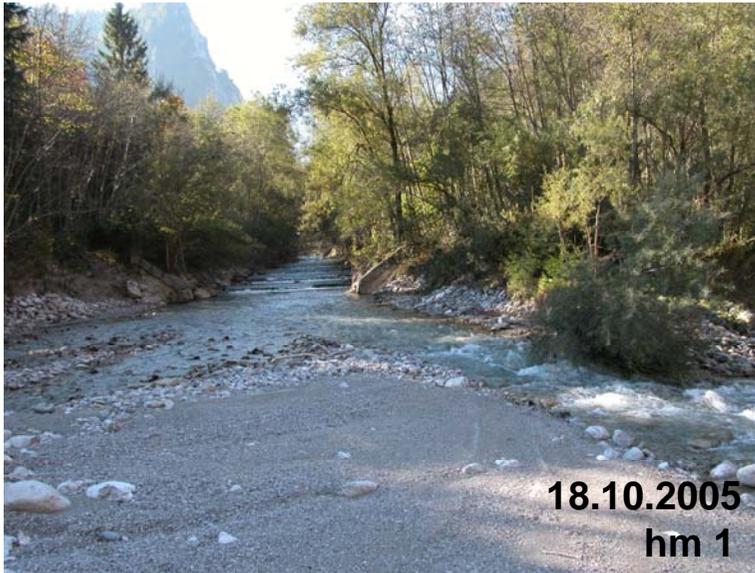
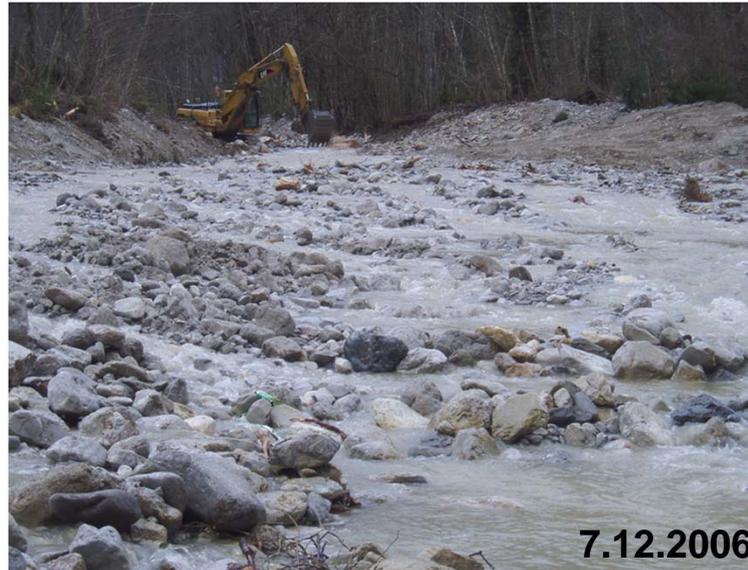
**Bild C2/FM 09 - 12: Fotovergleich  
Johnsbach Mündung hm 0-2**

2005 ist die Mündungstrecke noch fast bis in die Enns verbaut, die letzte Barriere liegt schon im Hochwasserpegel des Vorfluters.  
2006 während der Umbauarbeiten

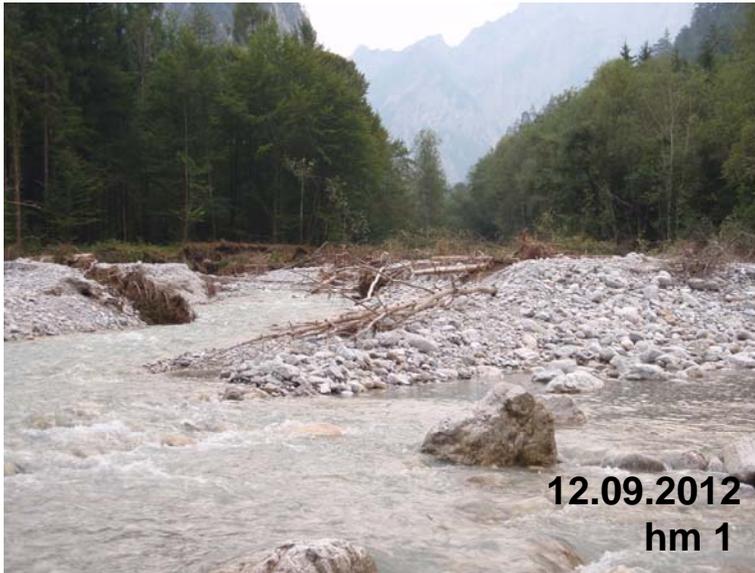
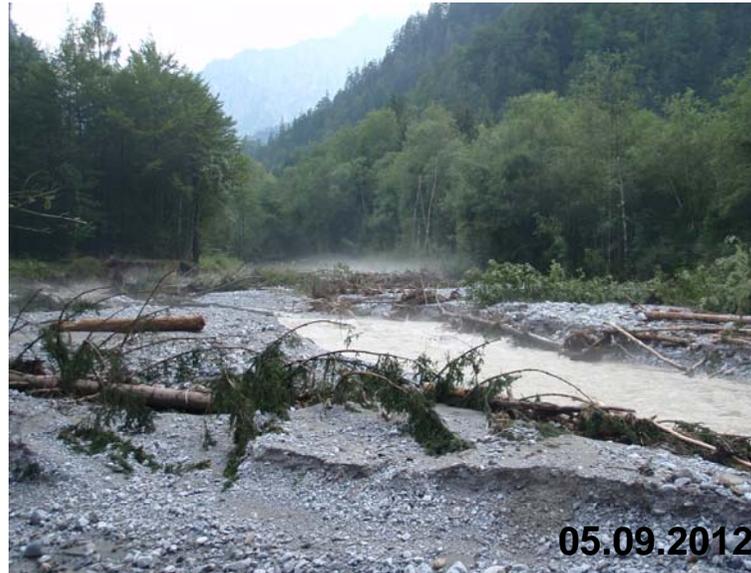
**Bild C2/FM 13 - 16: Fotovergleich  
Johnsbach Mündung hm 0-2**

2012 ist das ursprüngliche Motiv, der kanalartig in die Enns mündende Johnsbach, nicht mehr erkennbar.

Nach den starken Sommerhochwässern zeigt sich eine hochdynamische Szenerie. Hier besteht noch viel Potential für die weitere Ausgestaltung in den kommenden Jahren.

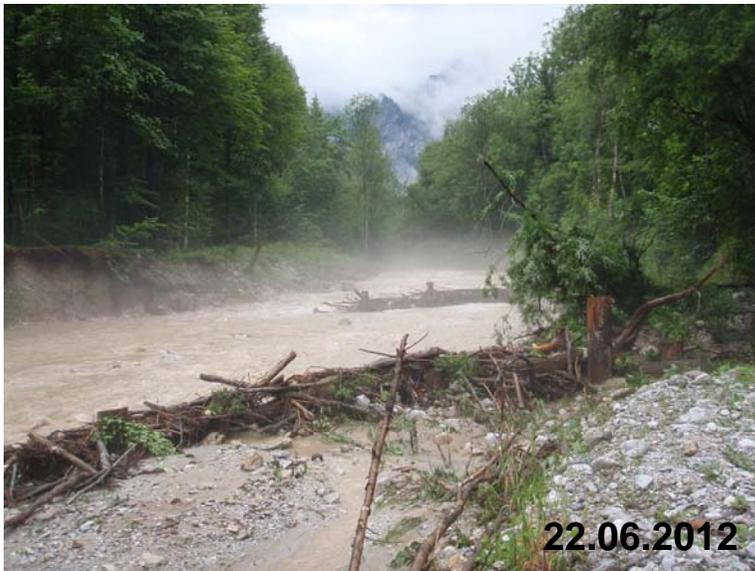
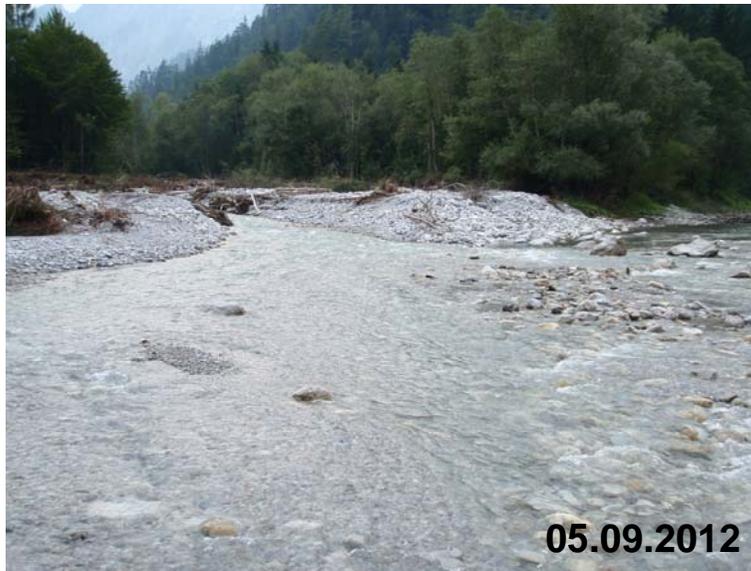
2012: Das linke Bild zeigt die Schrägbuhnen kurz vor den großen Hochwasserpulsen, etwas bachaufwärts der oberen Motive. Diese Buhnen wurden komplett eingeschottert und lenken aktuell den Bach stark nach rechts aus.

Das rechte Bild ist von etwas unterhalb der oberen Motive bereits von der Enns aus aufgenommen.

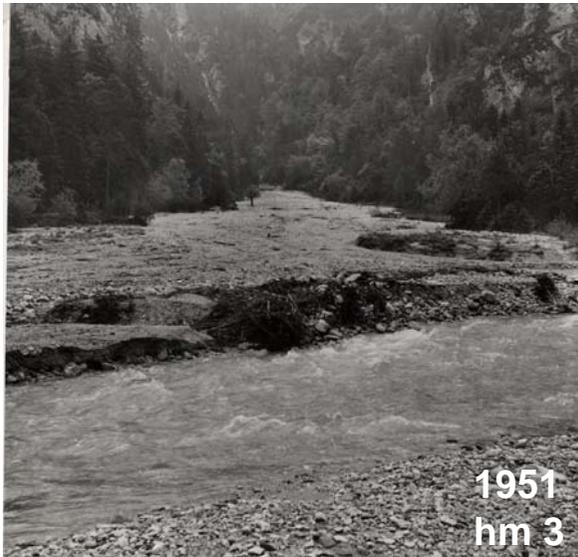
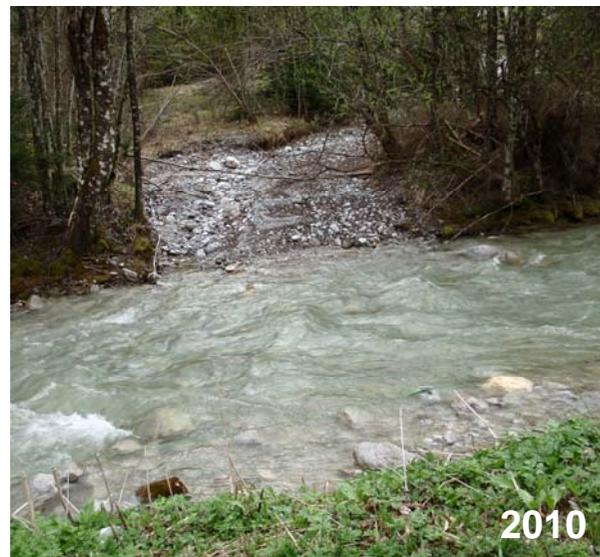
**Bild C2/FM 26-27: Mündung Humlechnergabens (oben)**

Das 1951 entstandene Bild mit dem selben Motiv 2010 in Einklang zu bringen, erfordert ein gewisses Maß an Fantasie. Infolge der Regulierung und des Verbaues mit Bühnen mündet der Graben heute gegenüber dem Gasthof Bachbrücke nur mehr mit einem unscheinbaren Trockenbett ein.

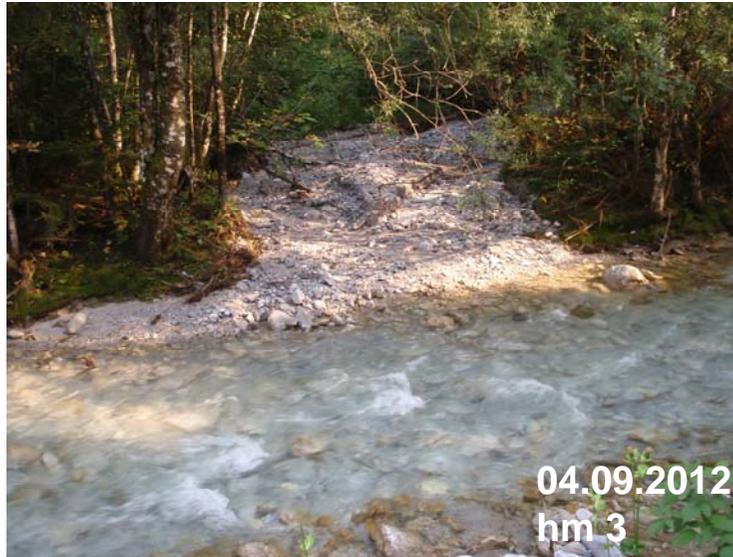
**Bild C2/FM 30: Mündung Humlechnergraben (oben)**

2012 hat sich an der Grabenmündung nichts geändert. Infolge der schweren Verbauung im Nahbereich des Gasthauses können Hochwässer hier nicht erodieren. Aus dem Humlechnergraben fand kein Geschiebetrieb statt, weil die Julistarkregen 2012 im Gesäuse nur mehr abgeschwächt auftraten.

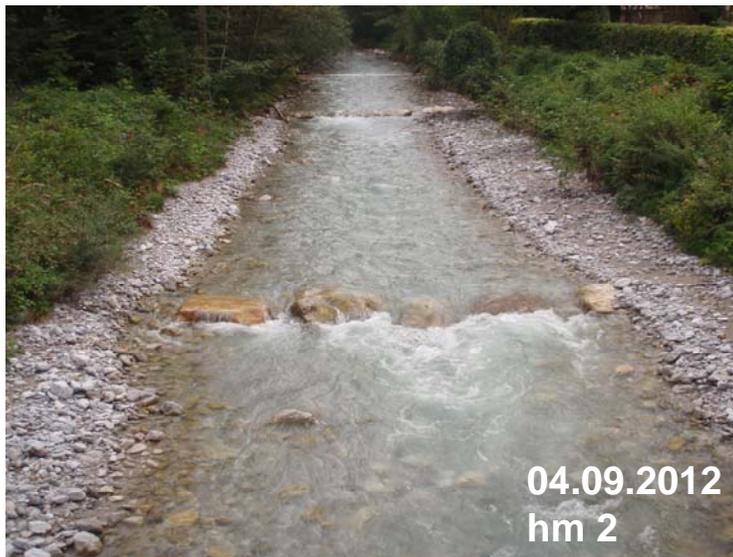
**Bild C2/FM 31: Auf der Johnsbach Brücke B 146 (unten)**

Die "Schussstrecke" neben dem Gasthaus Bachbrücke präsentiert sich 2012 schön ausgeputzt und ansonsten unverändert.

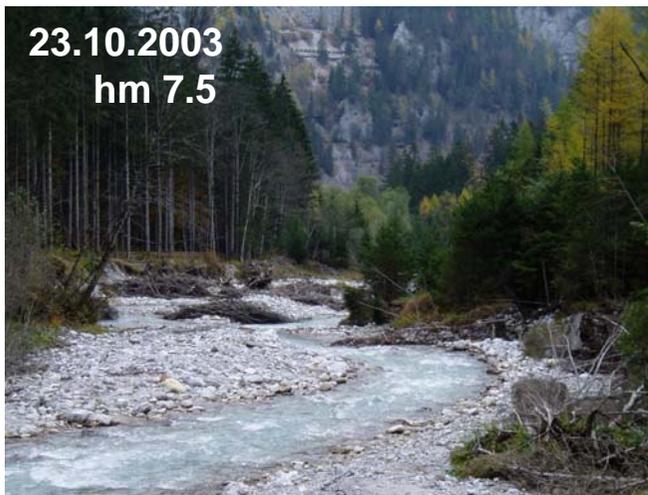
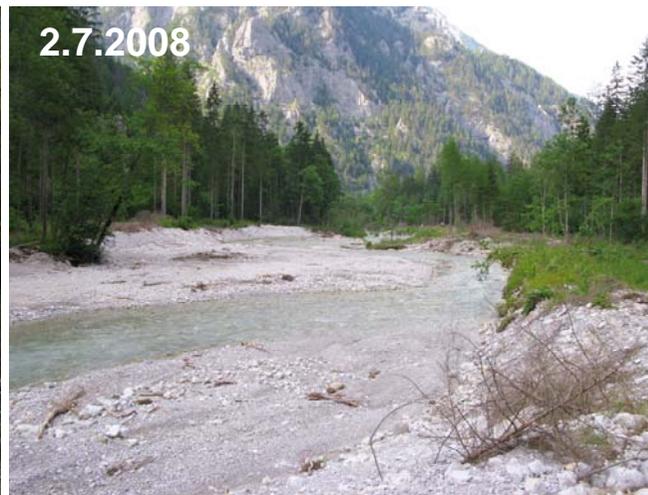
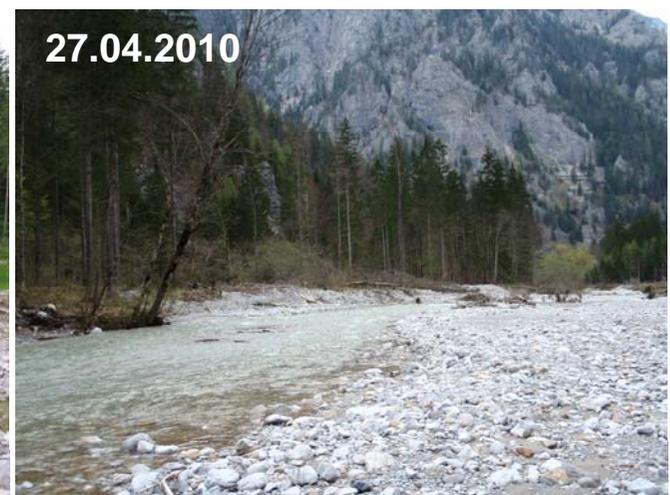
**Bild C2/FM 34-36: Johnsbach Besucherbereich hm 8**

Am Motiv aus dem Jahr 2003 ist gut erkennbar, dass sich der Bach hier bereits selbst "renaturiert" hatte. Dieser Ansatz wurde noch erheblich erweitert. Wie auf den Motiven 2008 und 2010 erkennbar ist, pendelt der Bachlauf abwechselnd ans linke oder rechte Ufer.

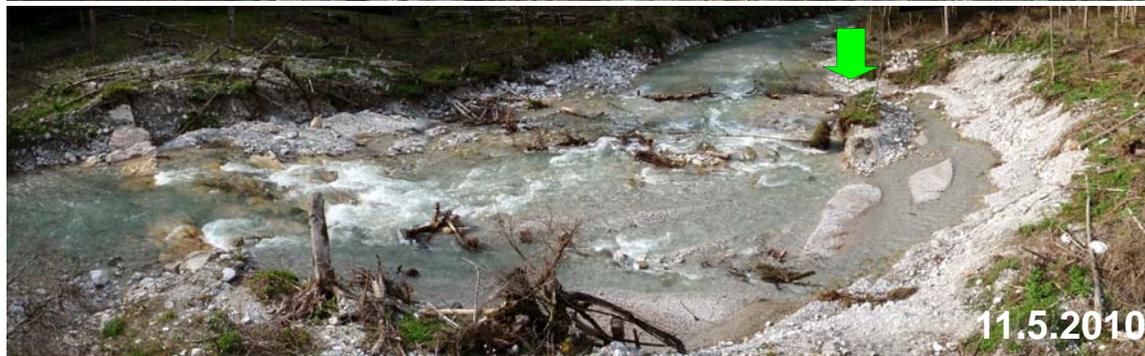
Die stehen gebliebene Schotterinsel wurde bald ein Raub der Fluten (Pfeil)

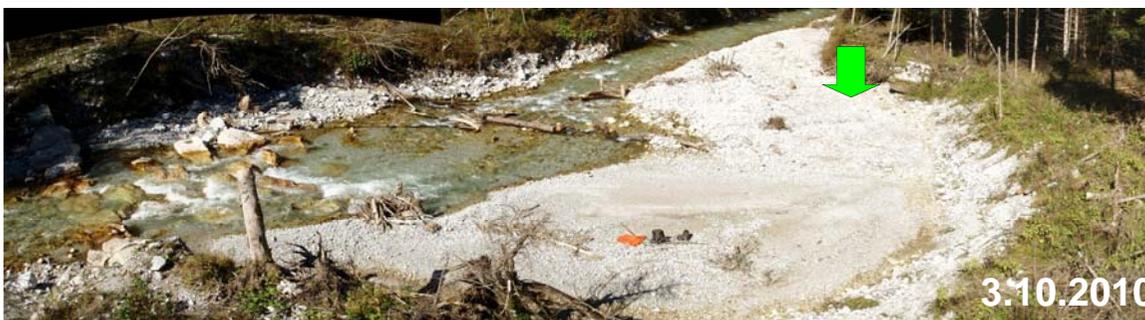
Wie sich gegen Projektende zeigte, neigt der Bach in Niederwasserphasen dazu, immer wieder den "geraden Weg" zu nehmen. Er landet die potenziellen Ausbreitungsflächen sukzessive auf bzw. tieft sich erosiv ein und setzt damit die Furkationszonen außer Betrieb.

Diese Entwicklung kann nur durch immer wiederkehrende Geschiebefrachten ausgeglichen werden!

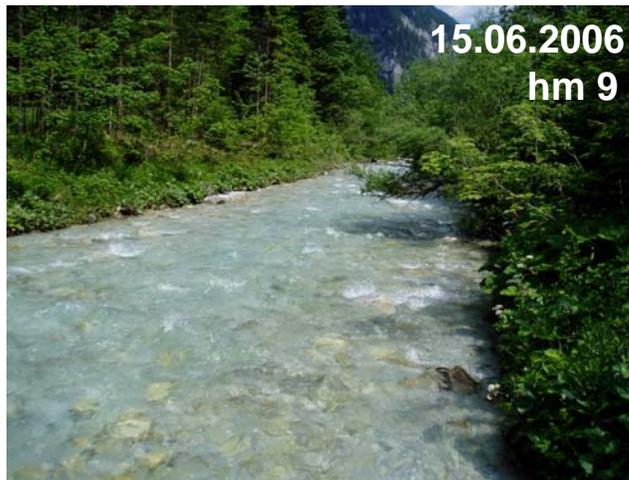
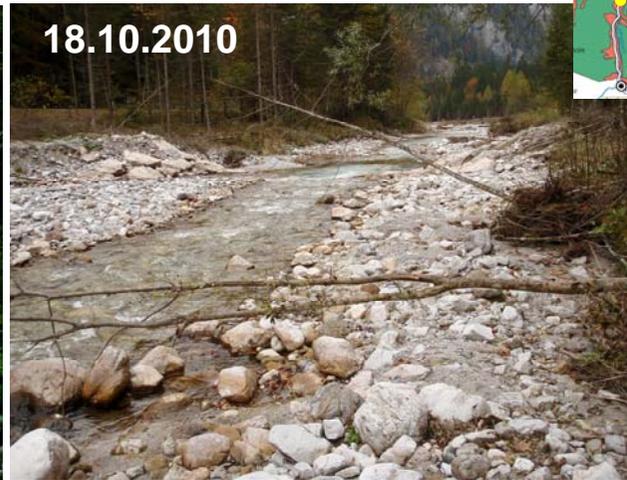
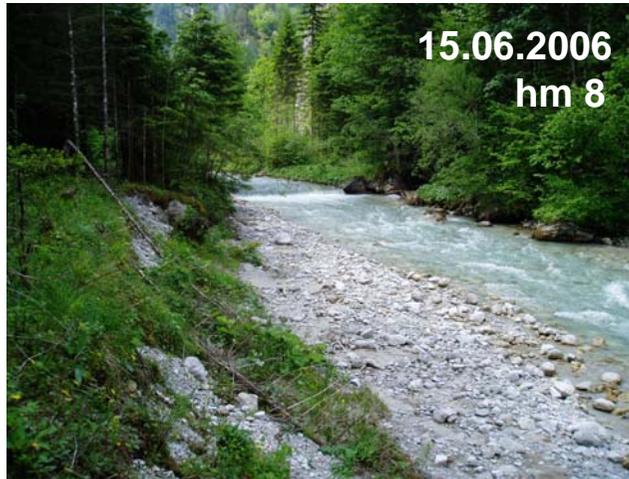
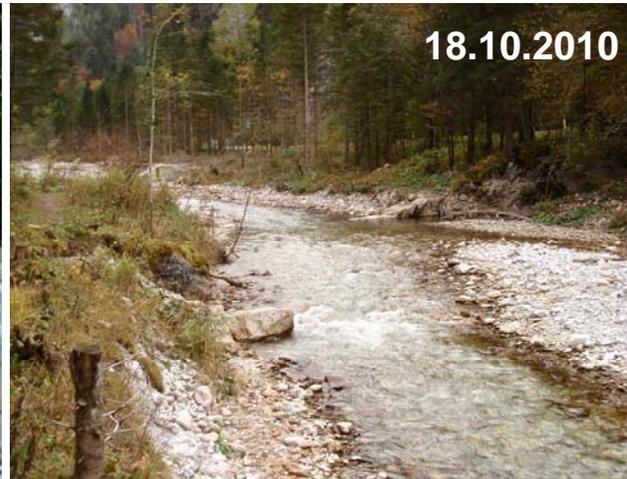
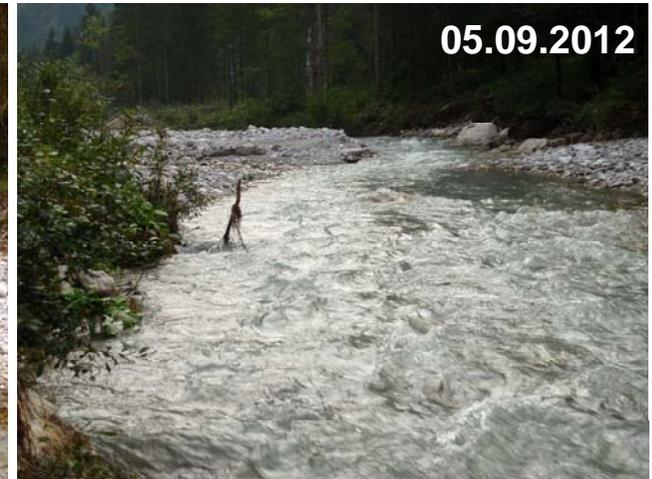
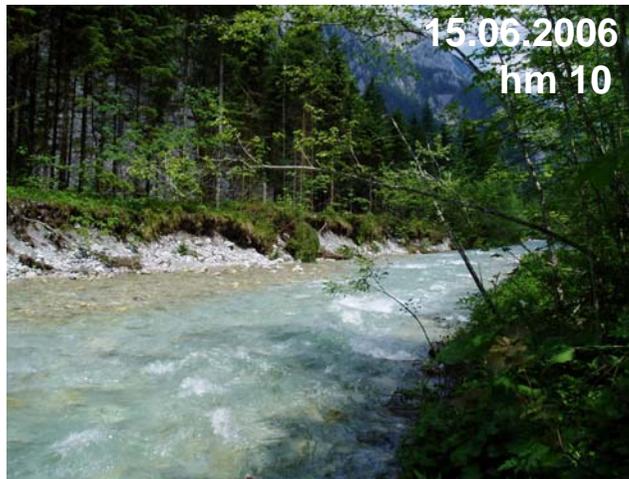
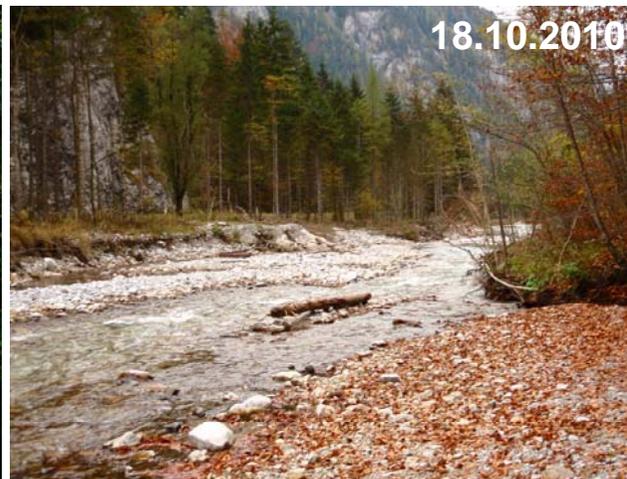
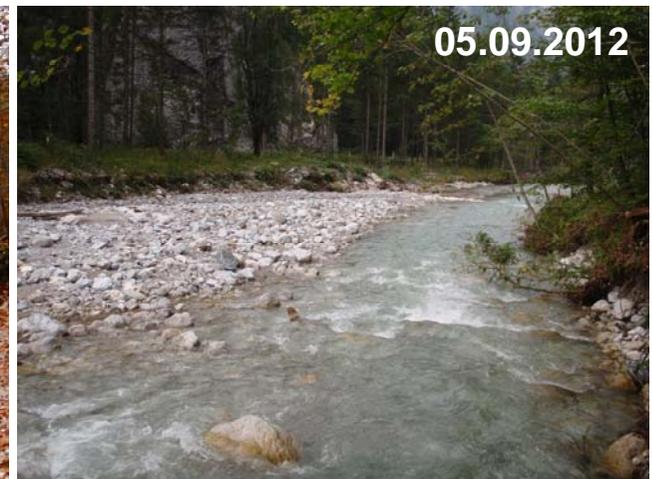
**Bild C2/FM 49-56: Johnsbach Hellichterstein - Amtmannalgen**

Durchgehende Aufweitungsstrecke. Die Motive zeigen jeweils das selbe Motiv vor und nach der Durchführung der Arbeiten.

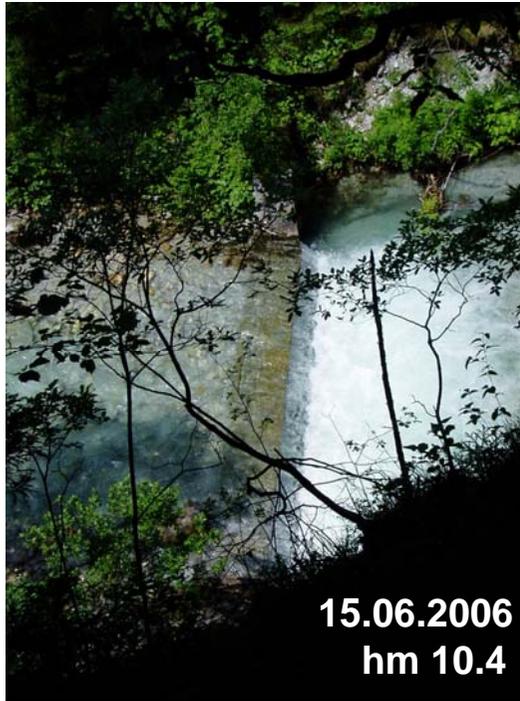
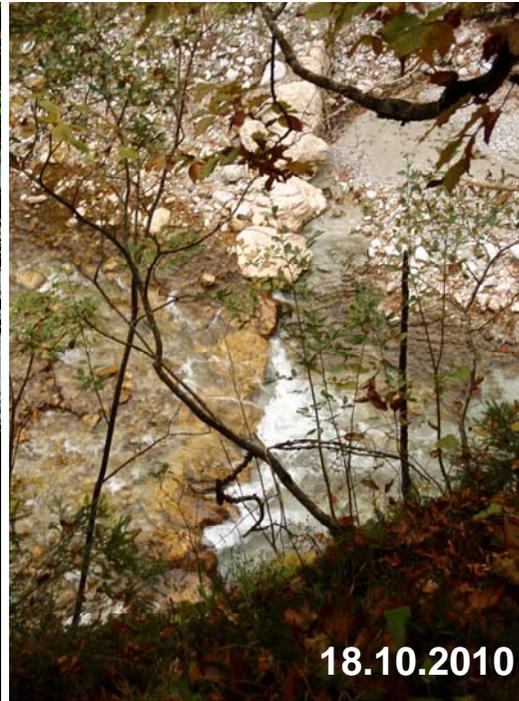
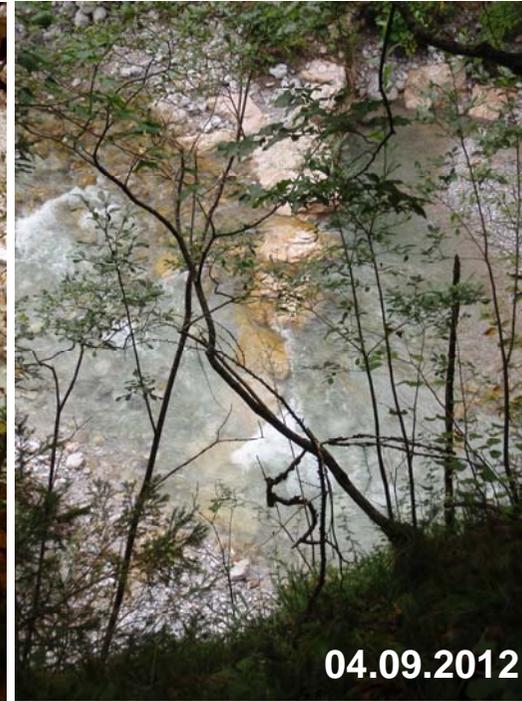
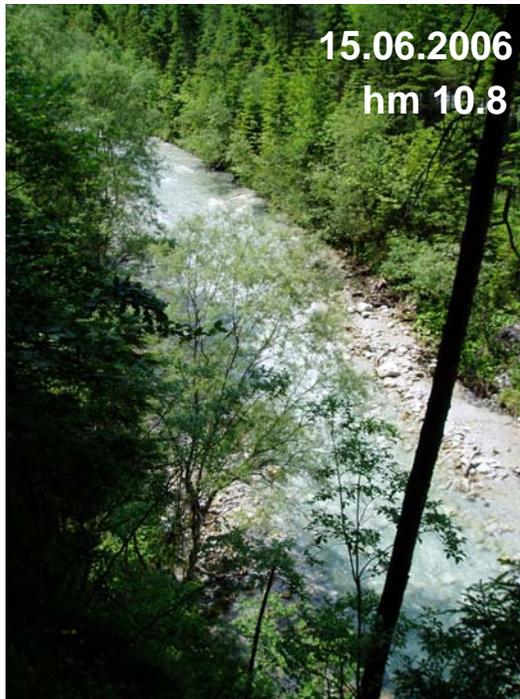
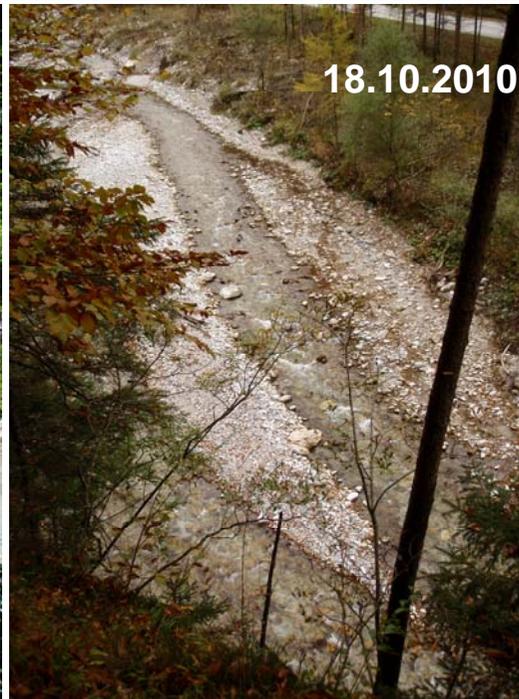
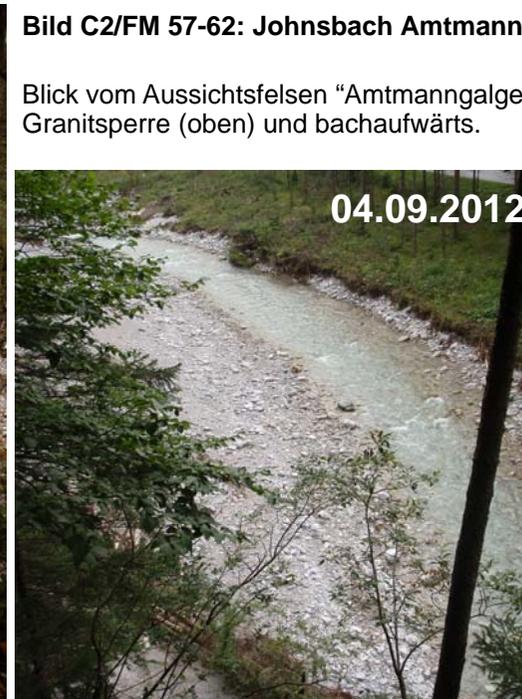
Bild C2/FM 57-62: Johnsbach Amtmannthalen

Wie man am unteren Bild gut erkennt, werden die Uferbereiche bei Hochwasser stark angerissen und überflutet. Während die Fichtenaufforstungen massiv abgebaut werden, können sich bei fortschreitender Aufschotterung kleinräumige Auwaldzellen entwickeln.

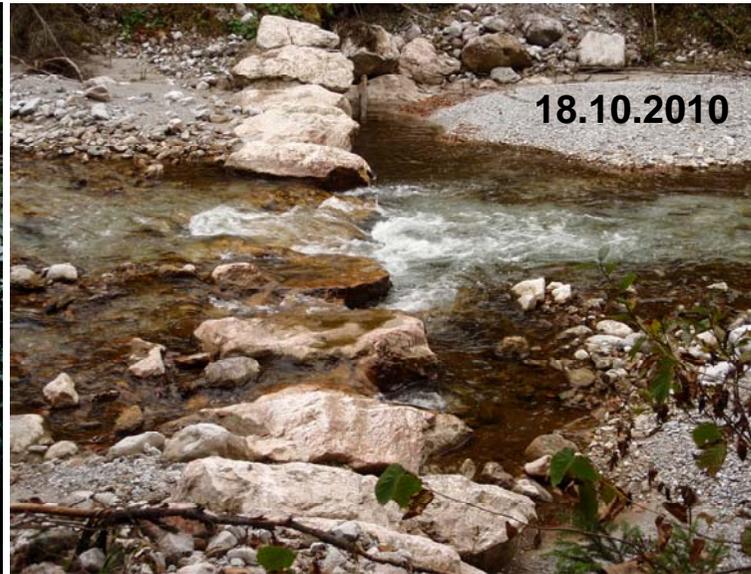
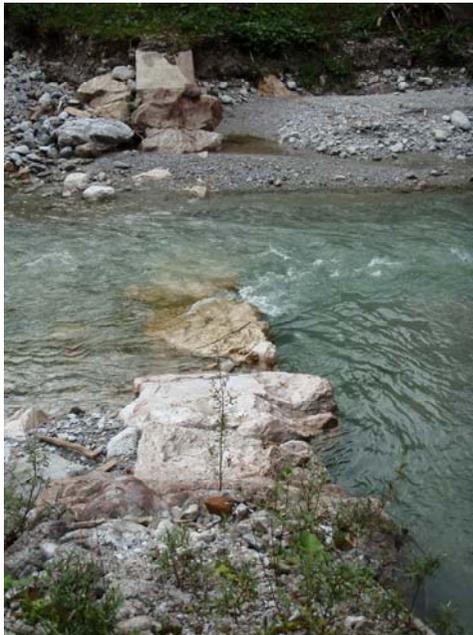
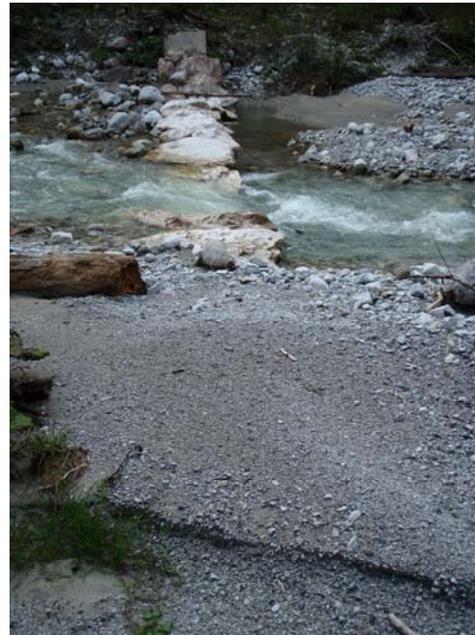
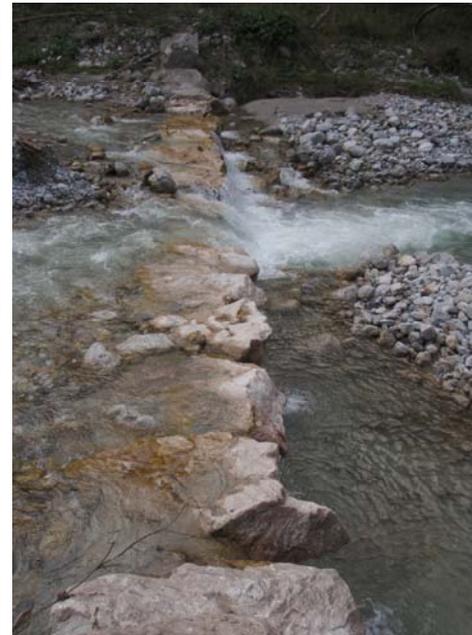
**Bild C2/FM 72-77: Johnsbach Amtmanngalgen – Gsengstrecke hm 11-16**

Obere Reihe: Umgebaute Granitschwelle bei hm 13.5, aktuell durch Auswaschungen ungünstigere Fischpass-Eigenschaften als vorher.

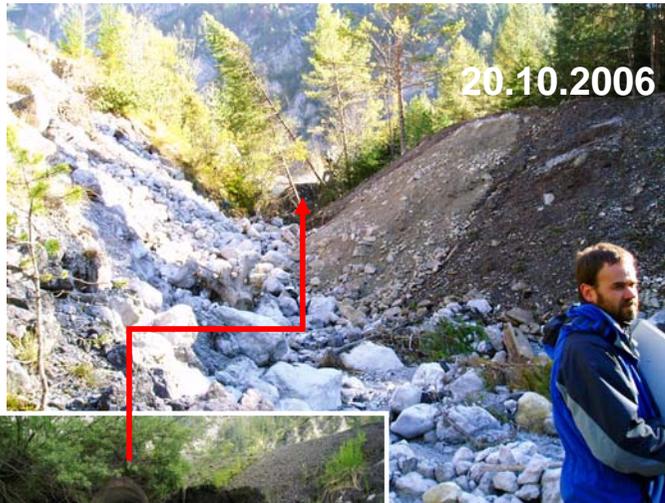
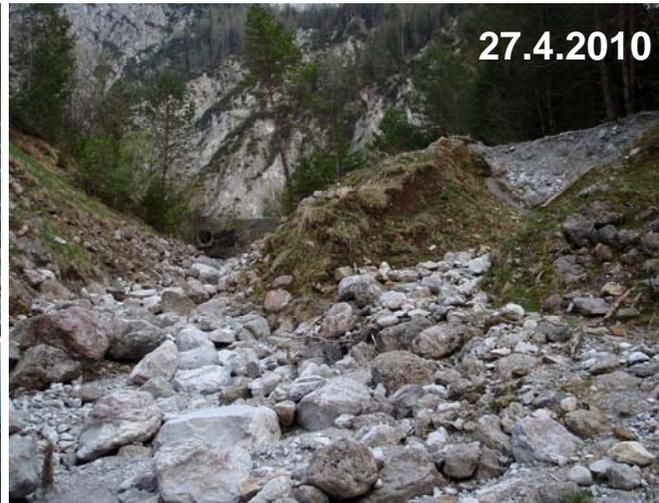
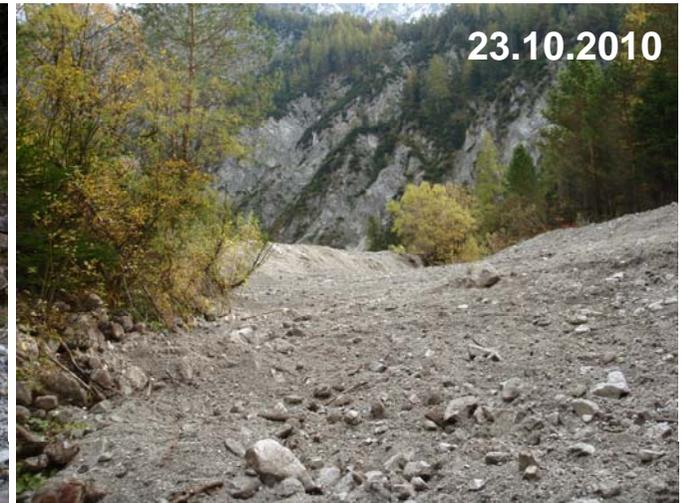
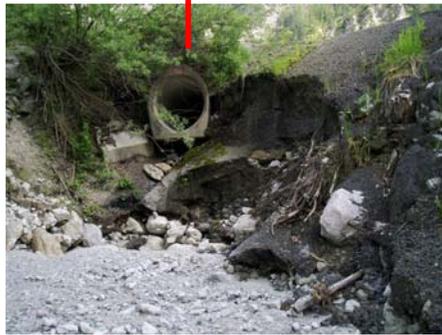
**Bild C2/FM 82-88: Johnsbach Gsenggraben hm 16.2**

Obere Bildreihe: Die Mündung des Gsenggrabens war bis Oktober 2010 von einer Betriebsstraße blockiert und wurde komplett rückgebaut.

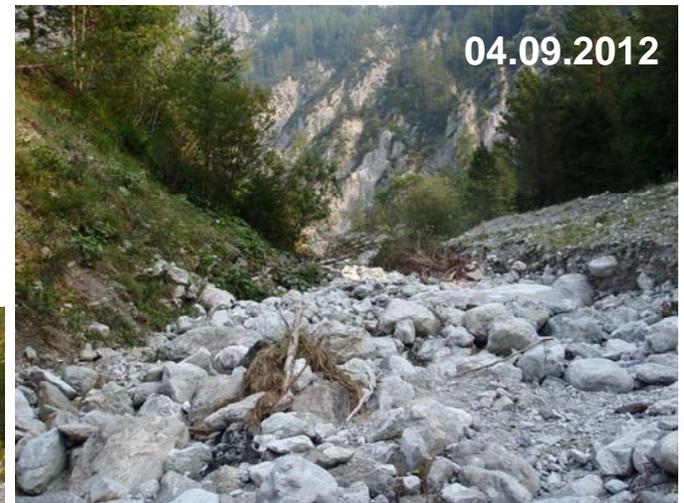
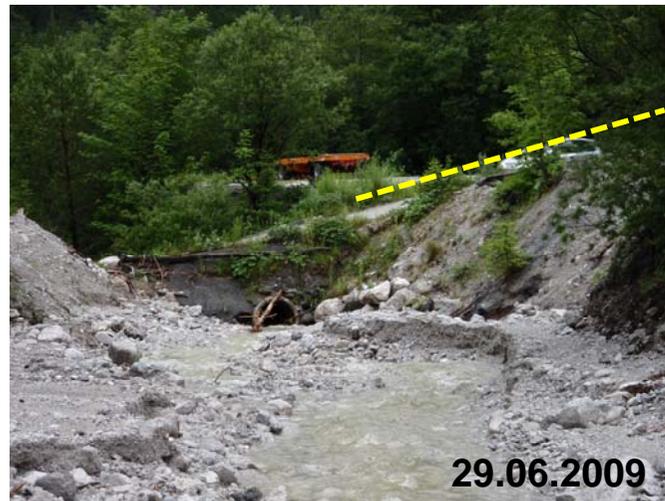
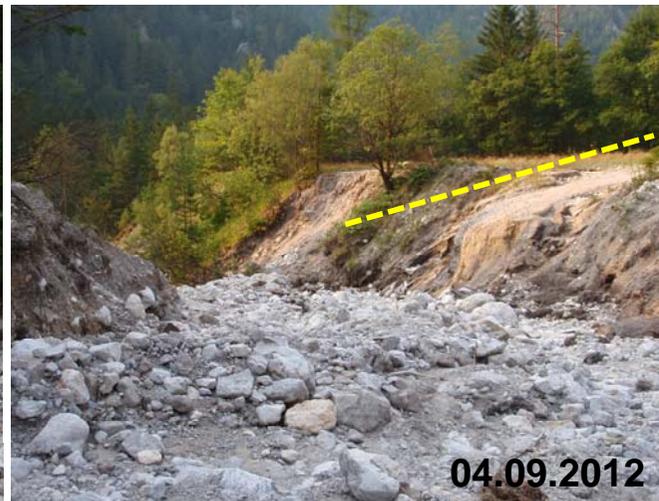
**Bild C2/FM 89-91: Johnsbach Gsenggraben hm 16.2**

Untere Bildreihe: Betriebsstraßenquerung von oben gesehen.  
- Fotos: Haseke

Abwrackung des Asphaltmischwerkes, Renaturierung des Geländes und Entsorgung der letzten 4000 Tonnen Asphaltrückstände auf Initiative und unter Aufsicht der LIFE Projektkoordination durch die STRABAG.

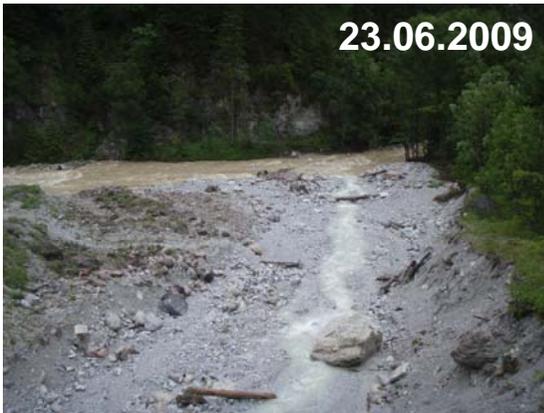
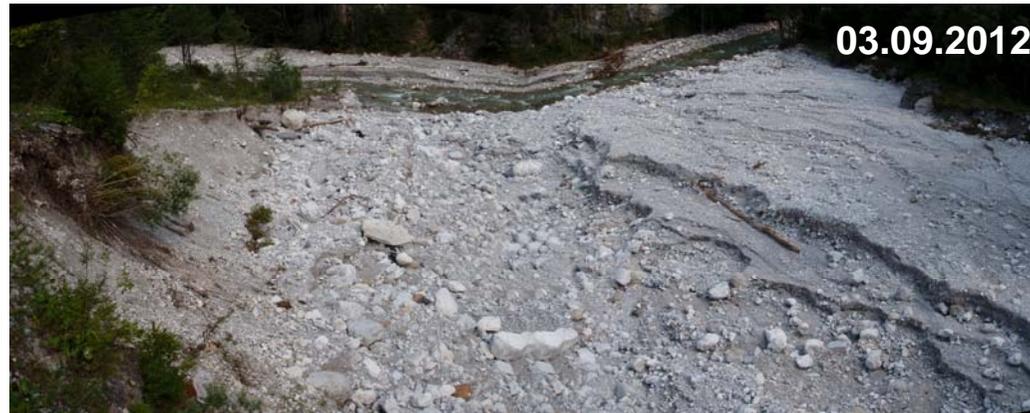
**Bild C2/FM 96-98:  
Langgriesgraben hm 26.5**

Oben: Hochwasser im Langgries. Wenn der Schuttkörper wassergesättigt ist, beginnt er in Richtung Tal abzufließen.

Mittlere Reihe: Die Langgriesmündung in den Johnsbach, Blick von der Brücke nach unten. Wegen der Geschiebebaggerungen war das aktive Wildbachbett stark eingeschnürt, die linke Seite war von bereits bewachsenem, konsolidiertem Blockschutt erfüllt.

Mit den Starkregen im Sommer 2012 wurde dieses alte Material in den Johnsbach abgeschoben, das Gerinne befindet sich jetzt an der linken Flanke.

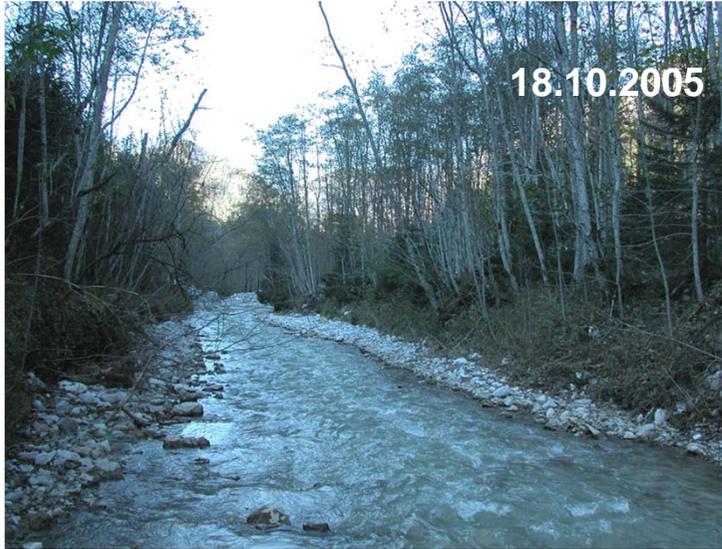
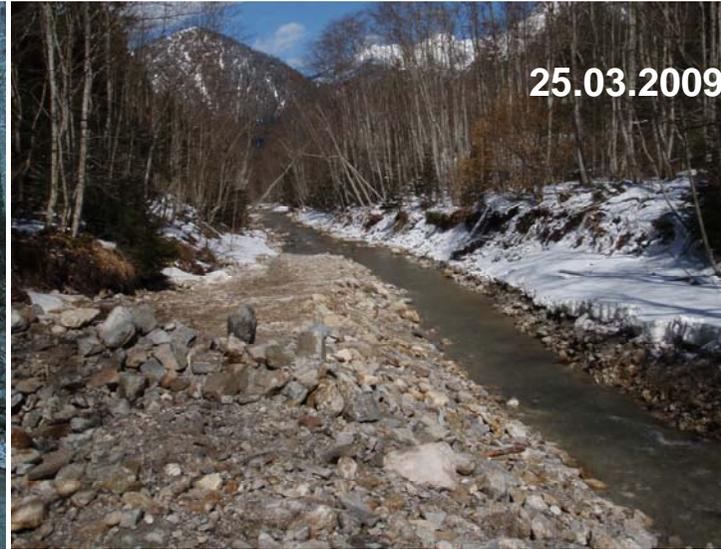
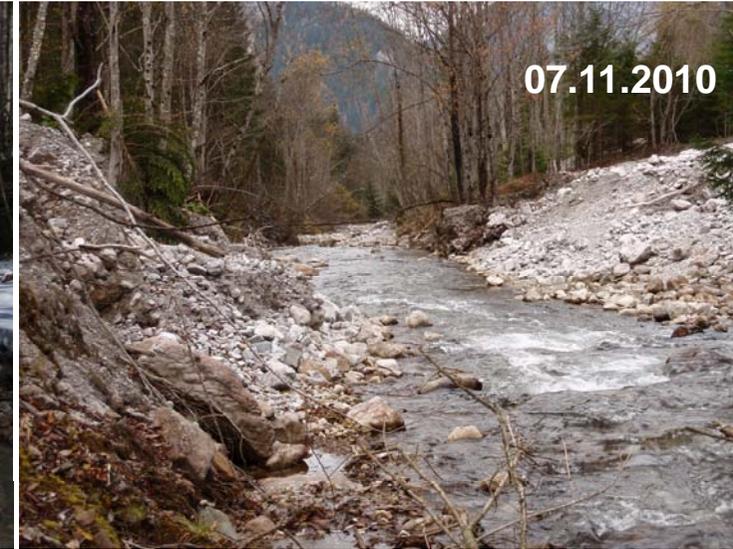
**Bild C2/FM 101-104: Johnsbach  
Buckletschneider hm 34-36.5**

Blick von hm 36 bachabwärts, oben in der Mitte während der Bauphase. Das Ufer wurde hier etwas strukturiert und die Drahtschotterkörbe rechtsufrig wurden gekappt.

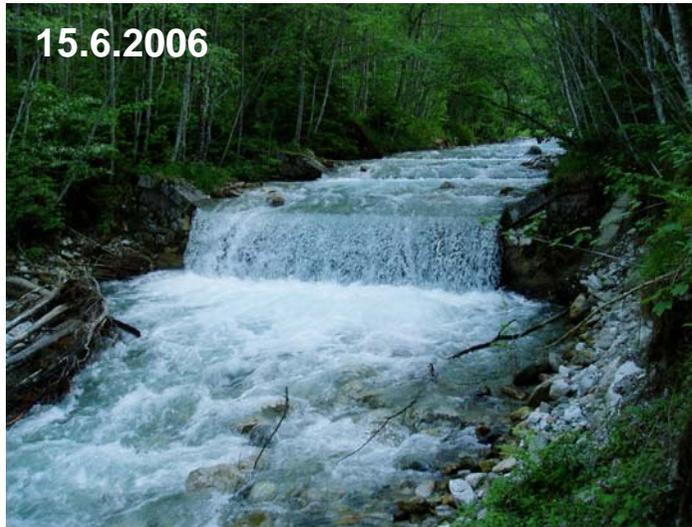
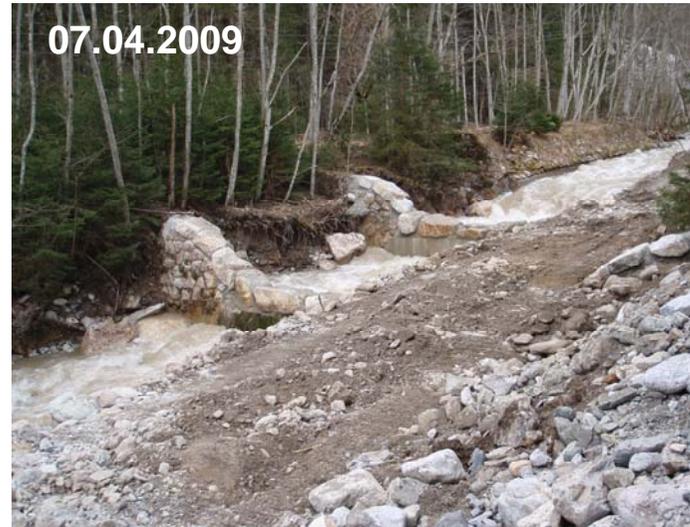
**Bild C2/FM 104-108: Johnsbach  
Bucketschneider hm 36.5**

Das hohe, mit Granitplatten gedeckte Querwerk war auch für starke Bachforellen aufwärts nicht mehr überwindbar. Es wurde im Zuge des LIFE Projektes in eine lange Blocksteinrampe mit zwei integrierten Grundswellen umgewandelt. Begleitend wurden alle rechtsufrigen Drahtschotterkörbe ober- und unterhalb herausgenommen.

Die letzte Entwicklung ist nicht positiv, da die Schwellen in der Rampe herausgearbeitet werden.

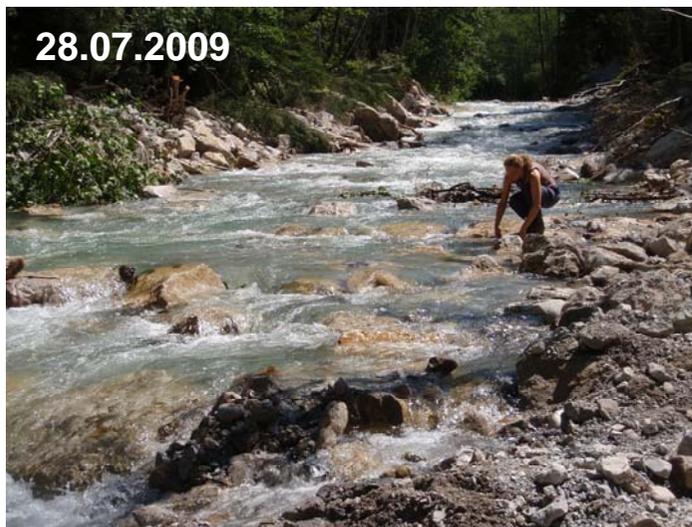
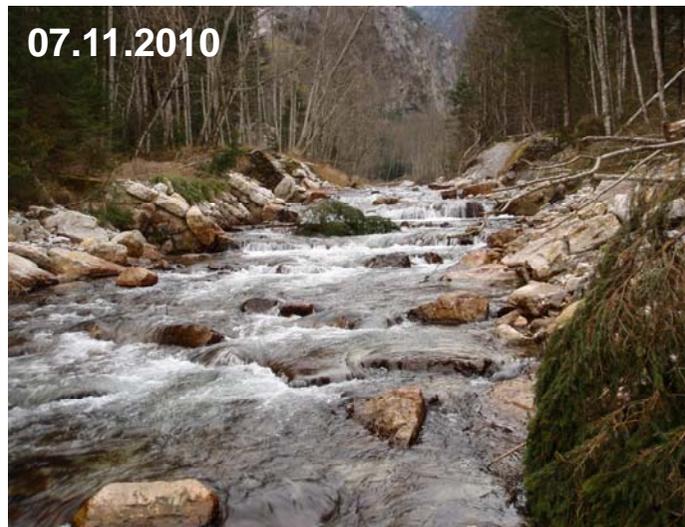
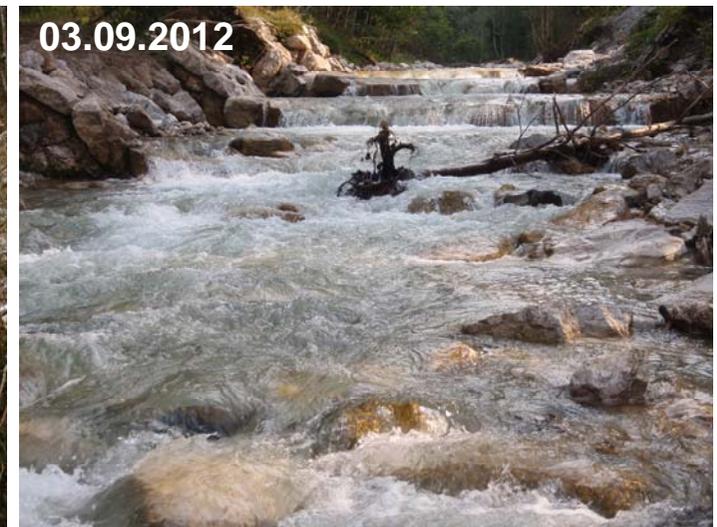
**Bild C2/FM 109-111:  
Johnsbach Buckletschneider  
hm 36.5 - 38**

Blick von der Mündung des Buckletschneider-grabens über den ehemals hohen Absturz bachabwärts. Hier wird das nach Unwettern an der Straße angestaute Geschiebematerial aus dem Graben in den Johnsbach gekippt.

An den Bildern der letzten Jahre ist erkennbar, dass durch die Setzungen an der Bachsohle wieder kleine Abstürze entstanden sind.

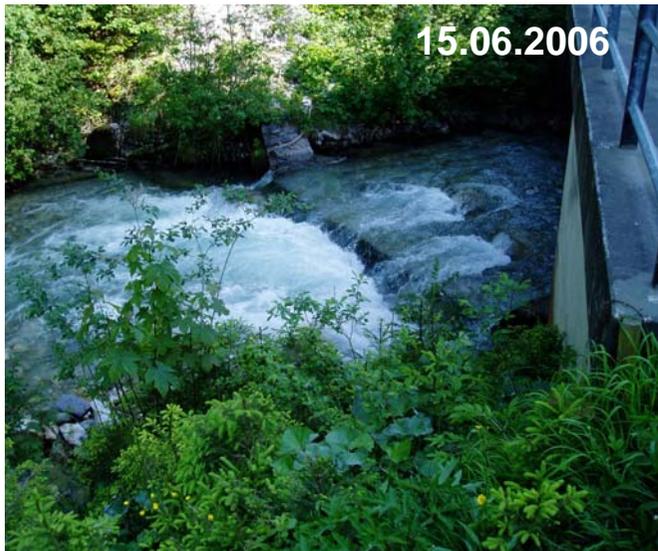
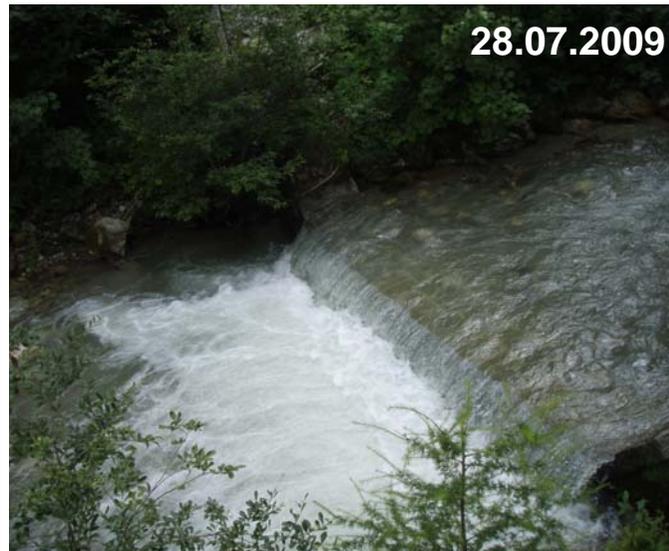
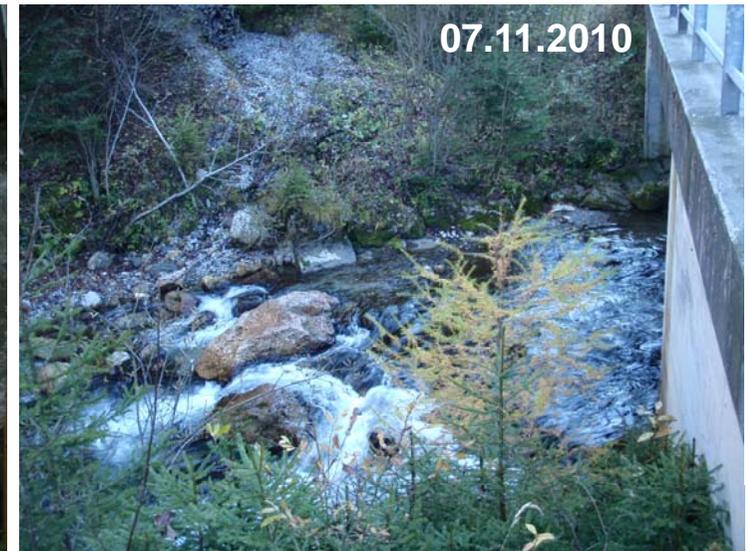
**Bild C2/FM 116-119: Johnsbach  
Haglmauer–Silberreith hm 44-47**

Interessante Entwicklung an der Granitschwelle der Haglmauerbrücke hm 44: 2006 durch Einstöße aus dem Bergsturz Kirchengraben-Silberreith abgerammt, wurde die Schwelle 2008 durch Hochwässer wieder "freigeputzt". Sie wurde 2009 mit einer abgestützten Blockrampe dauerhaft ausgeglichen.

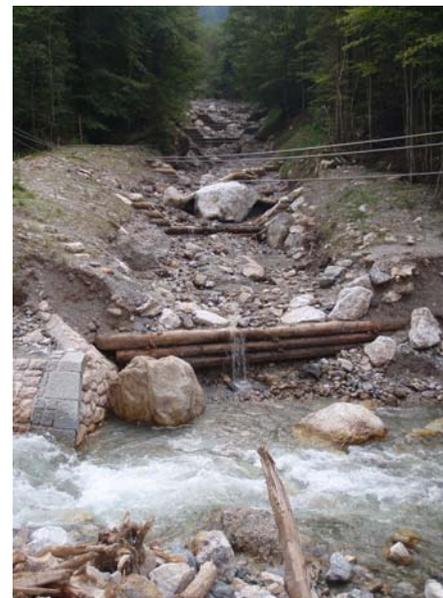
Brücke Silberreith hm 47. Ein noch 2003 vorhandener meterhoher Absturz hat sich durch Hochwässer dauerhaft verlegt.

Die Situation ist durch den linksseitig hereinbrechenden Kirchengraben (rechtes unteres Bild) sehr instabil und wird ständig beobachtet.
