Kartierung der linksseitigen Erosionsrinnen des Johnsbachtals im Bereich Zwischenmauer – Jahr 2025

Jana Gerstmayr, 07.07.2025

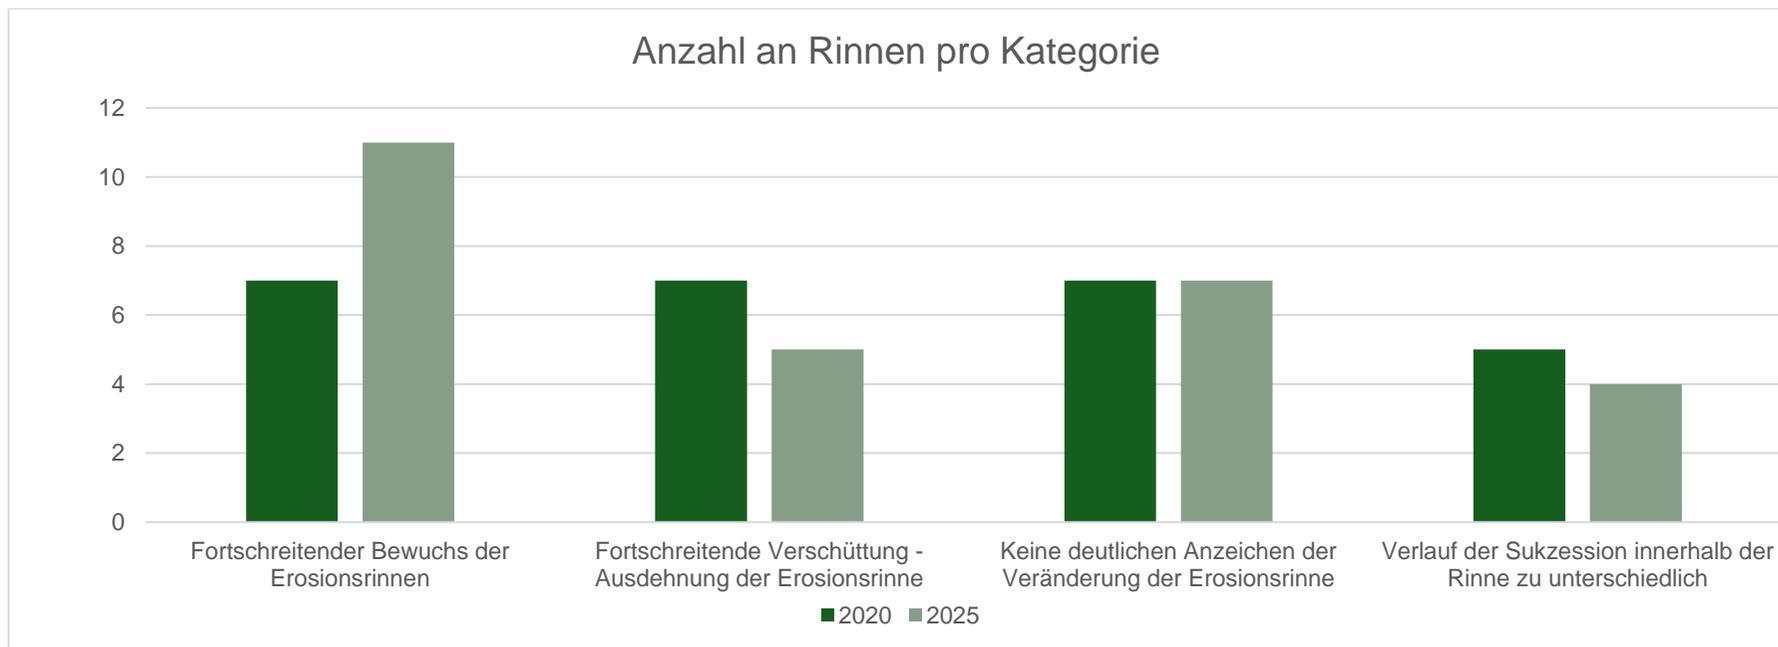
Abbildung 25: Vergleich der Anzahl an Rinnen pro Kategorie im Jahr 2020 und 2025.

Mehrere Rinnen zeigten über beide Zeitpunkte hinweg eine gleichbleibende Entwicklung. So wurden die Rinnen 19, 24, 25 und 26 in beiden Jahren der Kategorie 1 zugeordnet. Diese Stabilität deutet auf eine anhaltende Sukzession ohne neue Schutzzufuhr hin. Auch einige Rinnen, die bereits 2020 eine geringe Dynamik aufwiesen, verblieben in Kategorie 3 und zeigten kaum Veränderungen.

Demgegenüber wurden zahlreiche Rinnen in eine andere Kategorie eingestuft. Einige Rinnen, die 2020 in die Kategorie 2 (zunehmende Verschüttung) eingeordnet worden waren, wurden nun der Kategorie 4 (Verlauf innerhalb der Rinne zu unterschiedlich) zugeordnet. Dies liegt vor allem daran, dass in Teilbereichen bereits deutliche Sukzession erkennbar war, während andere Abschnitte weiterhin kaum bewachsen oder aktiv waren. Auffällig ist auch, dass mehrere Rinnen, die 2020 noch als aktiv eingestuft wurden, inzwischen eine zunehmende Vegetation und das Ausbleiben frischen Schutts aufweisen. Dazu zählen unter anderem die Rinnen 8, 9, 11, 17, 20, 21 und 22, die nun der Kategorie 1 zugeordnet wurden und somit weitgehend stabilisiert erscheinen.

Im Gegensatz dazu wechselten einige Rinnen, darunter Rinne 1 und Rinne 3, von Kategorie 3 (kaum Veränderung) in Kategorie 2, was auf eine erneute Aktivität der Schuttbewegung hinweist. Auch die neu entstandene Rinne 27 zeigt Anzeichen einer aktiven Schuttumlagerung in einem neuen Bereich.

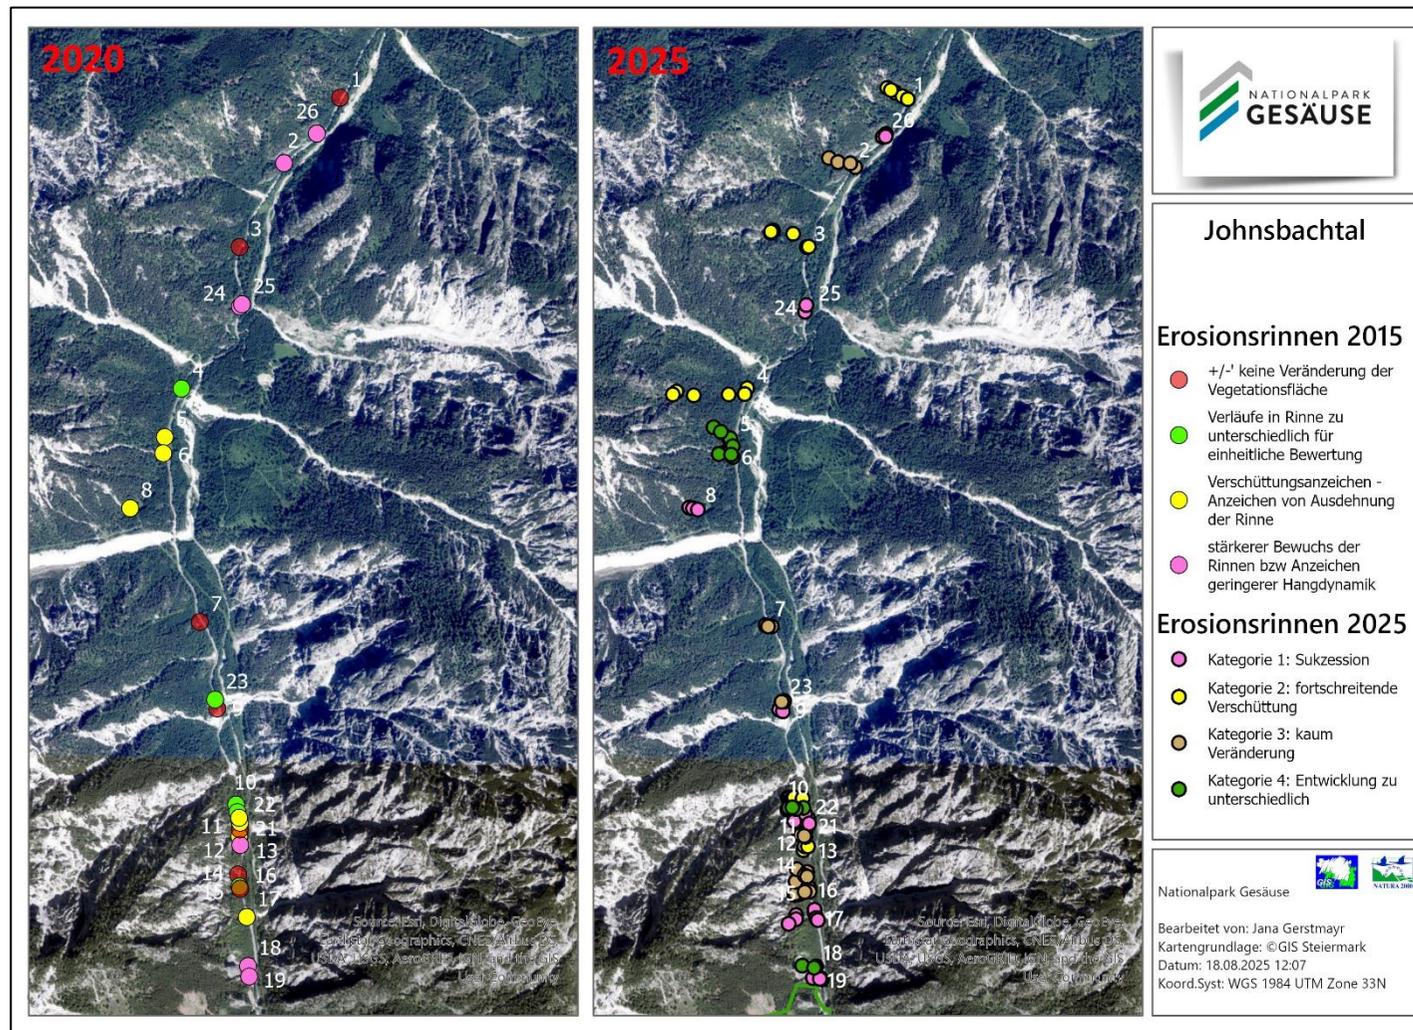
Auf der Abbildung 26 sieht man einen Vergleich der Einteilung der Kategorien im Jahr 2020 und 2025. Auf der Karte von 2025 sieht man außerdem alle Fotopunkte jeder Rinne.

Abbildung 26: Räumliche Darstellung der Veränderungen an den Aufnahmepunkten 2020 und 2025.

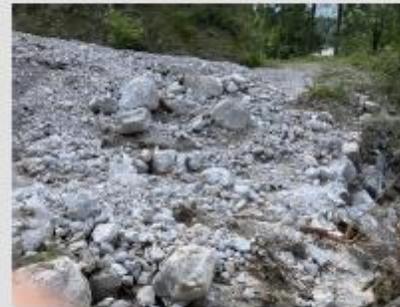
Durch schwere Unwetter kam es zu Vermurungen der Zwischenmäuerstrecke, bei den Gräben am Ennsbodenweg sowie im Hartelsgraben.

Abbildung 27: Ereignisdokumentation der Unwetter vom 16.8.2024 (Nationalparkchronik)
