[Architekturhistorische Dokumentation von  
traditionellen Holzbauten im Nationalpark  
Gesäuse/Steiermark/Österreich]

# Masterarbeit

**Holztechnologie & Holzwirtschaft**

**Benedict Pielmeier**

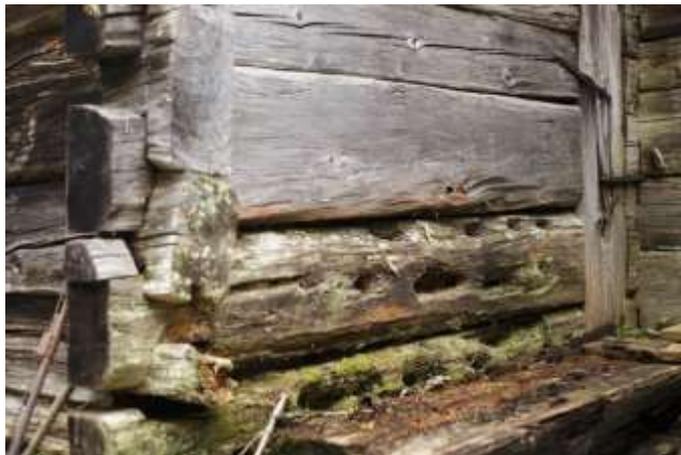
- *Mittel-Schlecht*
  - *Block teilweise in schlechtem Zustand (Specht und Wasser) (Abb. 56)*
  - *Dach teilweise in schlechtem Zustand*
  - *Wassereintritt an der Kamineinfassung*
  - *Boden durchfeuchtet*
  - *Fundament teilweise in schlechtem Zustand*
  - *Keine Dachrinnen*

Abbildung 56: Specht- und Wasserschäden am Block (© Marinus Lieb / 2015)

- *Dach instand setzen*
- *Block instand setzen*
- *Fundament instand setzen*
- *Boden erneuern*
- *Dachrinnen anbringen*

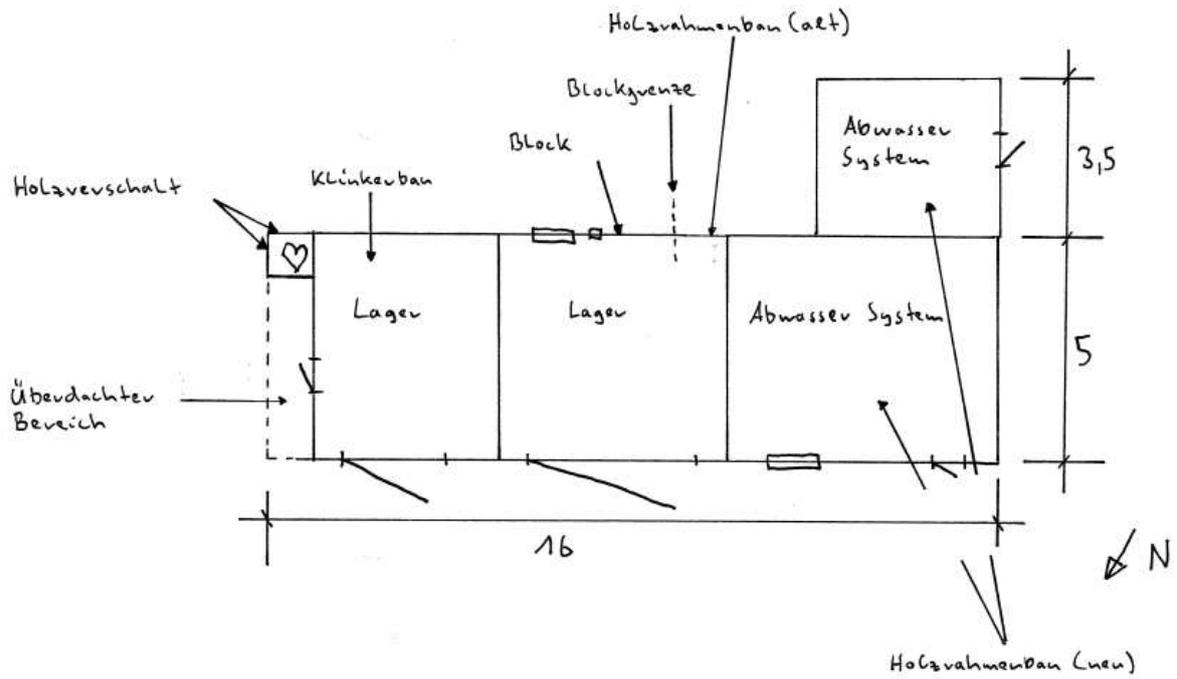
Abbildung 114: Grundriss Wirtschaftsgebäude Gstatterbodenbauer

- *NO-Teil des Gebäudes ist ein älterer Klinkerbau (alte Deckenbalkenaufleger an der blockzugewandten Seite)*
- *Blockbau war ursprünglich größer und wurde abgeschnitten (Abb. 114)*

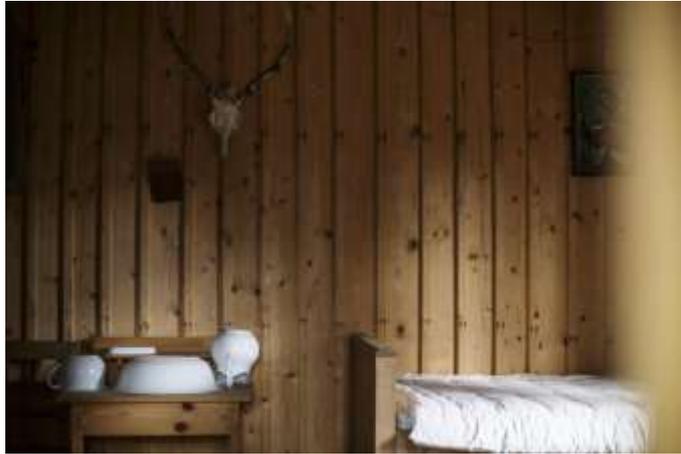
Abbildung 145: Innenansicht Jagdhütte Eggeralm (© Marinus Lieb / 2015)

- Zugewachsener Blick auf die Hochtorggruppe
- Brunnen ca. 80-100 Hm unterhalb am Wanderweg (Butterbrünnl)
- Inneneinrichtung teilweise noch vorhanden (Abb. 145)

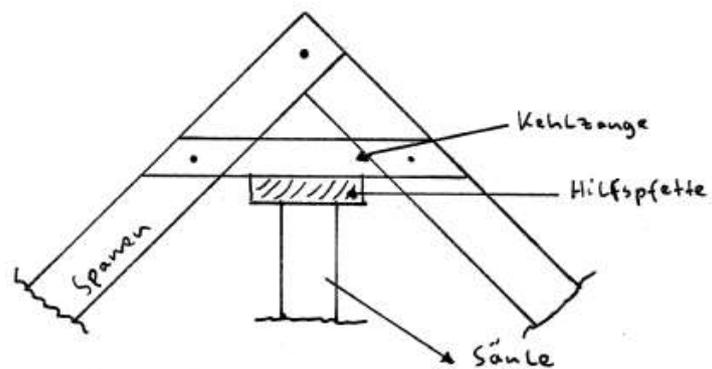
Abbildung 146: Firstdetail Eggeralm

- *Sparrendach mit Kehlbalken, Dachlatten, Unterspannbahn sowie Bretterschindeln*
- *Auf Säulen aufgesetzte Hilfspfette unter den Kehlbalken (Abb. 146)*
- *Keine Dachrinnen*
- *Firsthöhe: 5,8 m*
- *Vordach: 0,6 m, Giebel: 0,3 m*

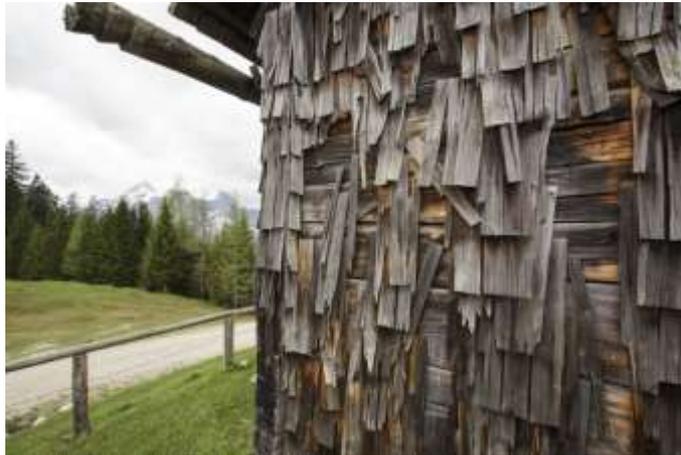
Abbildung 158: Detail Wandschindeln (© Marinus Lieb / 2015)

- *Blockbau (4-fach besäumt) mit einfachen Überkämmungen*
- *Wände mit gespaltenen Schindeln verschlagen (Abb. 158)*
- *Giebel stehend verschlagen*
- *Bauholz: Vermutlich Fichte*
- *Dämmung: Moos*

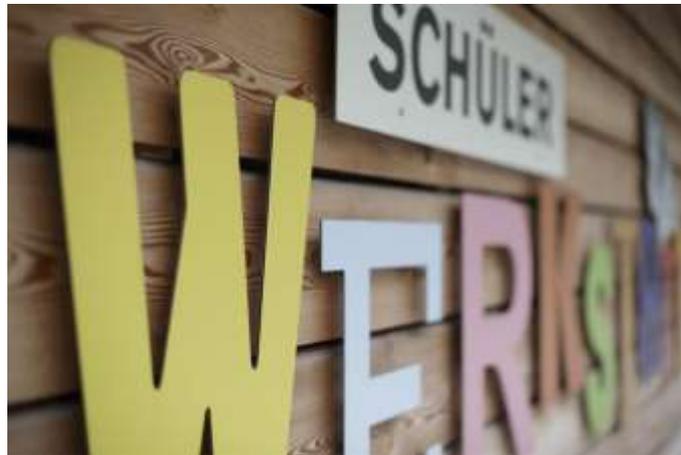
Abbildung 181: Detail Gebäudebeschriftung und Rombusschalung (© Marinus Lieb / 2015)

- *O-Teil: Blockbau (4-fach besäumt) mit einfachen Überkämmungen*
- *W-Teil: Vermutlich Holzständerbau mit Glaswolle gedämmt sowie Längsschalung*
- *N + O + W: Mit Querschalung verschlagen (Nut und Feder)*
- *S: Rombusschalung aus Lärche (schwarz hinterlegt) (Abb. 181)*
- *Giebel stehend verschlagen mit Boden- Leistenschalung (verziert)*

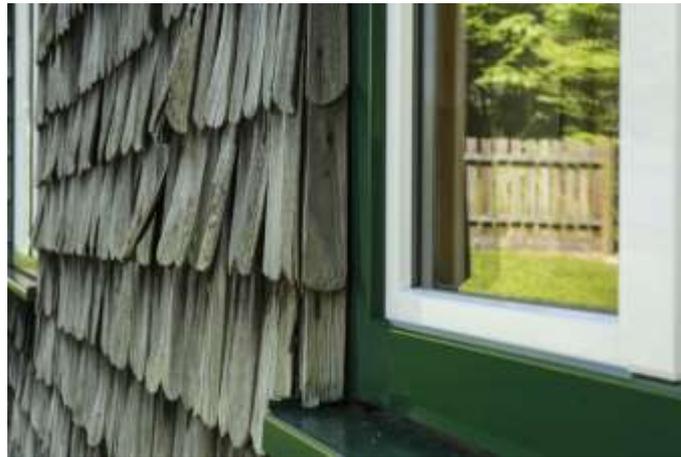
Abbildung 199: Detail Verschindelung (© Marinus Lieb / 2015)

- Verschlagen mit halbrunden gespaltenen Schindeln (Hauptgebäude: Bis ca. Mitte 2. Stock, Quergiebel: Bis inklusive 2. Stock) (Abb. 199-200)
- SO-Teil: Holzständerbau mit Glaswolle gedämmt sowie Querschalung
- Oberhalb der Schindeln sowie im Giebelbereich mit stehender Schalung verschlagen (verziert) (Abb. 200)
- Südseitig Zierbund am Quergiebel sowie profilierte Pfettenköpfe
- Bauholz: Vermutlich Fichte
- Dämmung: Moos

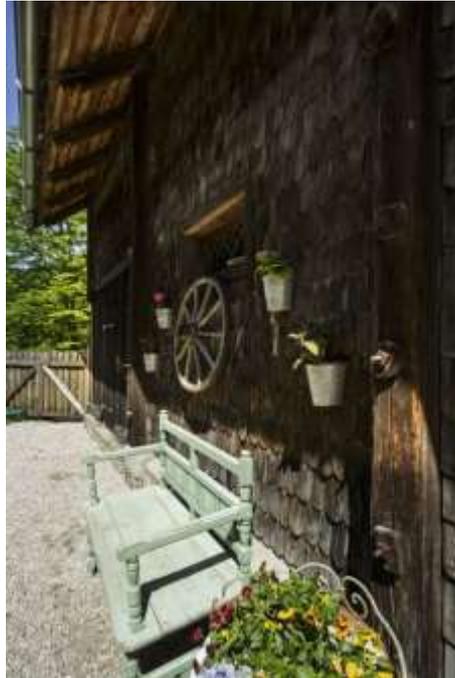
Abbildung 211: Seitenansicht des Gebäudes (S) (© Marinus Lieb / 2015)

- o *Blockbau (4-fach besäumt) mit einfachen Überkämmungen (soweit sichtbar)*
- o *S + O-Seite: Verschlagen mit halbrunden, gespaltene Schindeln (Abb. 211)*
- o *W-Seite: Stehende Schalung*
- o *N-Seite: Verschindelt mit rechteckigen, gespaltene Schindeln*
- o *Giebel mit stehender Schalung verschlagen*
- o *Block ist mit Säulen mehrfach zusammengespannt (Abb. 212)*

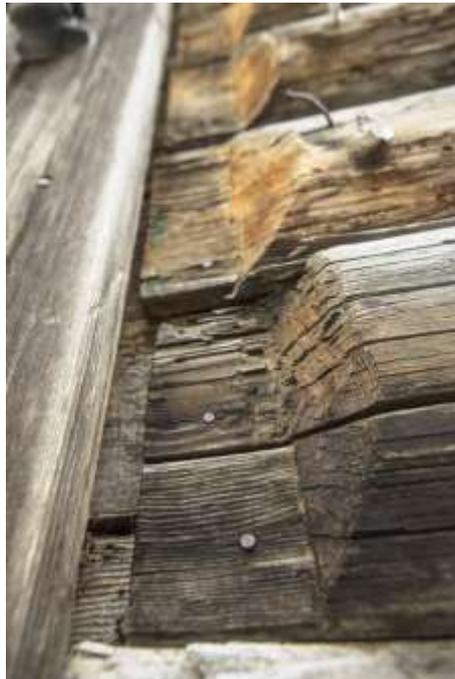
Abbildung 221: Detail Blockbauimitation Wohnhaus (© Marinus Lieb / 2015)

- o *Holzständerbau mit Brettern sowie Schwartlingen (unbesäumte Bretter) querverschlagen (Blockbauoptik) (Abb. 221)*

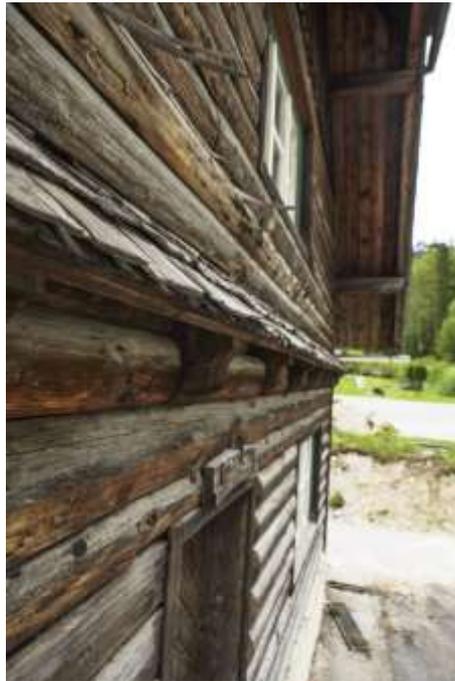
Abbildung 222: Detail Zierbalkenköpfe Wohnhaus (© Marinus Lieb / 2015)

- *Zierbalkenköpfe (Deckenbalken) auf der O-Seite mit gespaltenen Schindeln sowie Brettern abgedeckt (Abb. 222)*
- *Giebel im Dachbodenbereich mit Boden- Leistenschalung verschlagen*
- *Gebäudeecken mit stehenden Brettern verschlagen*
- *Bauholz: Vermutlich Fichte*
- *Dämmung: Glaswolle*
- **Halle (Alter Teil)**
  - *Selber Aufbau wie Wohnhaus*
  - *Dachstuhl der Halle mit großen Abstreben welche auf Wandsäulen aufgesetzt sind*
  - *Bundbalken bei ca. jedem 4. Sparren*
  - *Schwebesäulen mit Bügen zur Firstpfette (Abb. 224)*
  - *Bauholz: Vermutlich Fichte*
  - *Dämmung: Glaswolle*

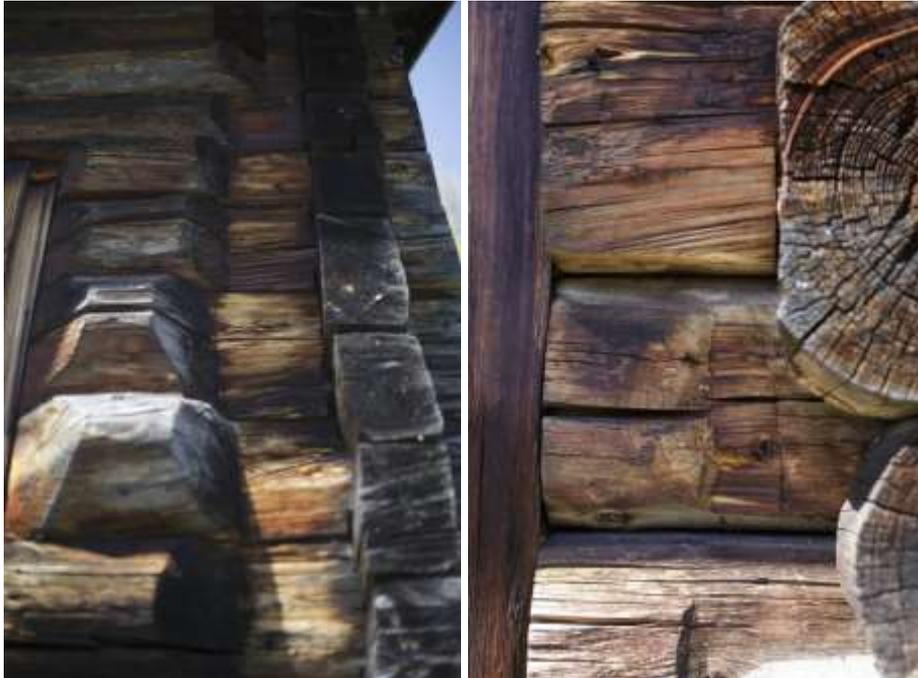
Abbildung 252-253: Detail Blockecke (© Marinus Lieb / 2015)

- *NO-Teil: Blockbau aus Rundholz (4-fach besäumte Enden)*
- *SW-Teil: Blockbau (4-fach besäumt)*
- *Einfache Überkämmungen (Abb. 252-253)*
- *Giebel stehend verschlagen*

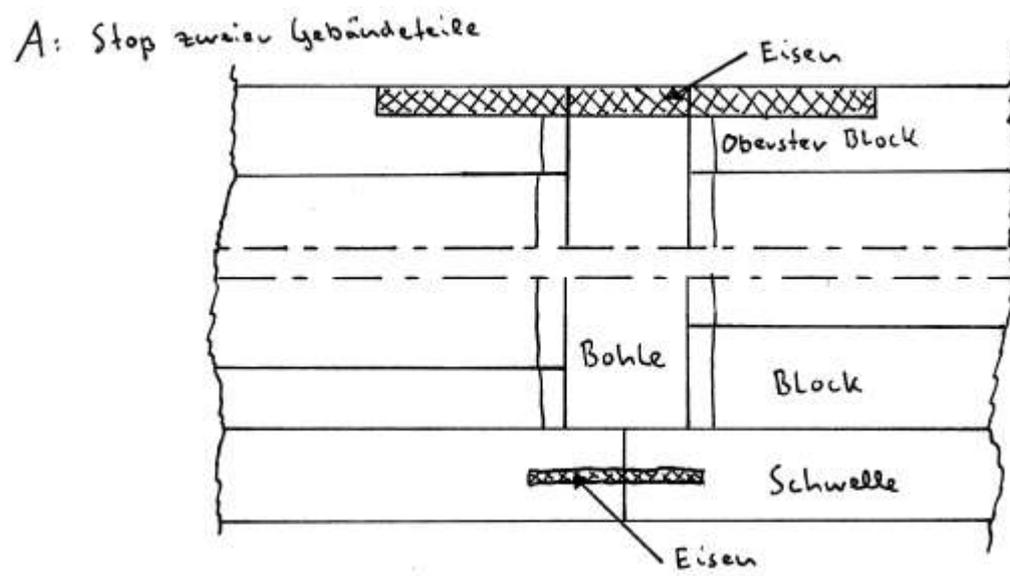
Abbildung 256: Detail Stoß zweier Gebäudeteile

- *Stoß von Gebäudeteilen mit Bohlen und Flacheisen (Abb. 256)*
- *Große Blockdimensionen (Ø 35cm)*
- *Bauholz: Vermutlich Fichte*
- *Dämmung: Moos und PU-Schaum*

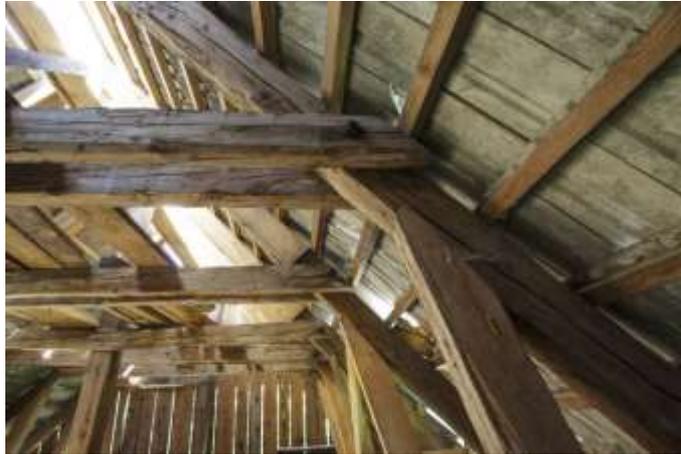
Abbildung 267: Detail Abstrebung Dachstuhl (© Marinus Lieb / 2015)

- o *Pfettendach (First- und Fußfette) mit Abstreibungen (Abb. 267 sowie 268), Kehlzangen, Dachlatten, Ziegelplatten sowie Eternitschindeln*
- o *Metalldachrinne*
- o *Firsthöhe: 7 m*
- o *Vordach: 0,6 m, Giebel: 0,25 m*

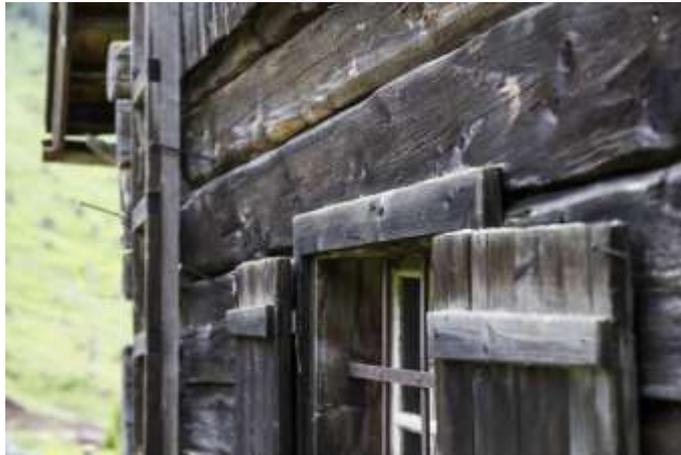
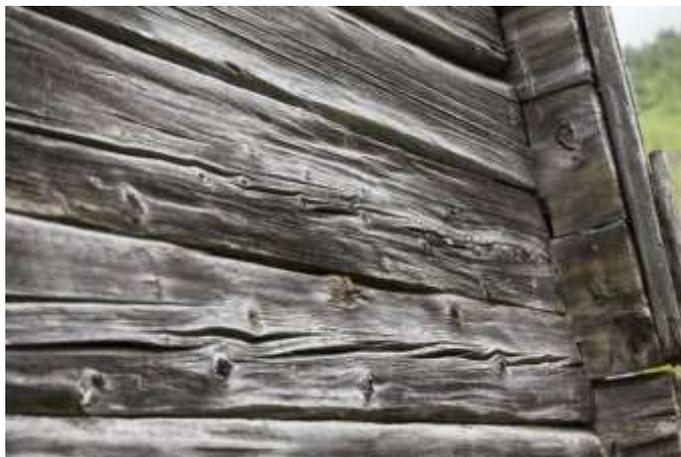
Abbildung 278-279: Detail: Gehackte Balken (© Marinus Lieb / 2015)

- *Blockbau aus gehackten Balken (4-fach besäumt) mit einfachen Überkämmungen (Abb. 278-279)*
- *Giebel stehend verschlagen*
- *Bauholz: Vermutlich Fichte*
- *Dämmung: Moos*

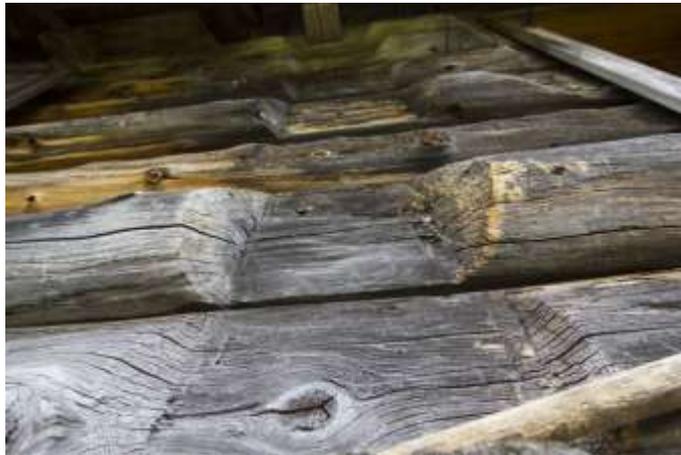
Abbildung 297: Detail Einblattungen (© Marinus Lieb / 2015)

- *Einblattung im Block auf O und W Seite (evtl. ehemalige Anbauten) (Abb. 297)*
- *Bauholz: Vermutlich Fichte*
- *Dämmung: Moos*

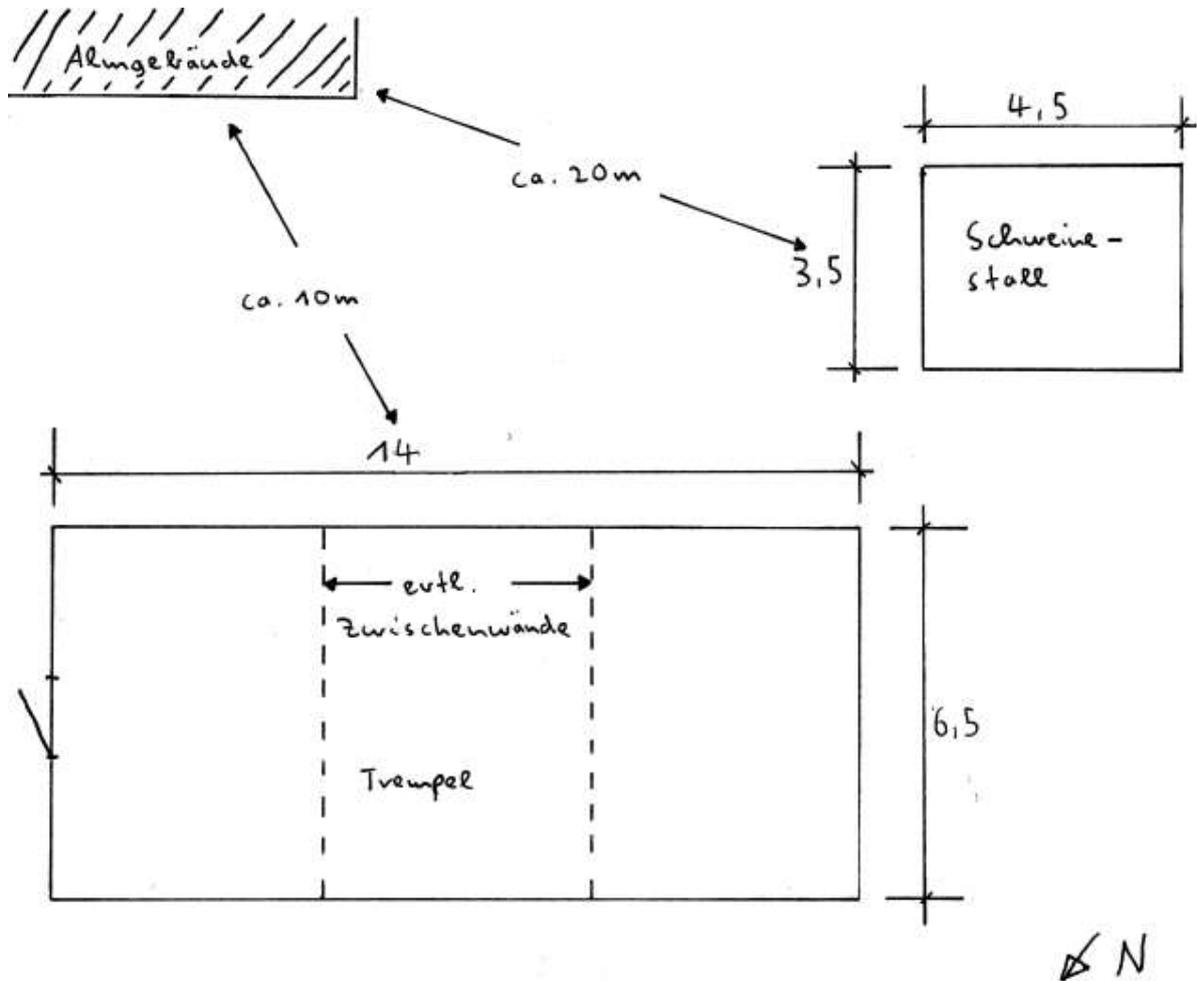
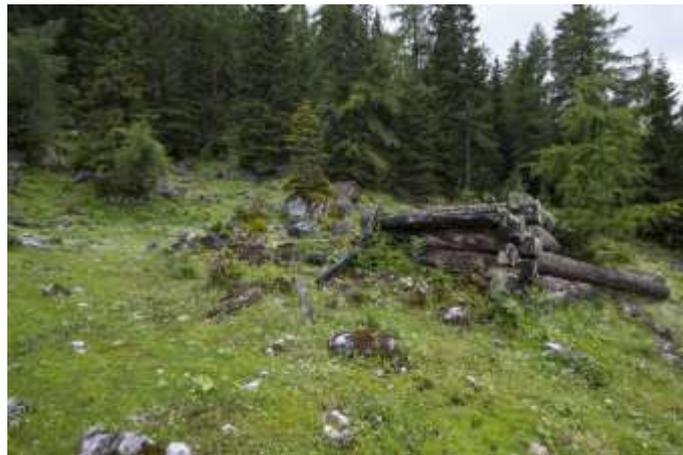
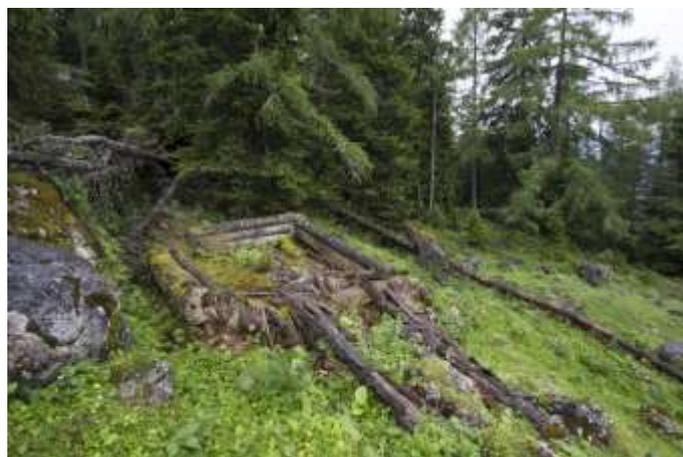
Abbildung 385: Lage von Trepel und Schweinestall (verfallen)

Abbildung 386: Trempel (verfallen) (© Marinus Lieb / 2015)

Abbildung 387: Schweinestall (verfallen) (© Marinus Lieb / 2015)

- Blick auf Buchsteingruppe im W und Tamischbachturm im N
- Inschriften in der Tür bis 1886 (Abb. 390)
- Trempel und Schweinestall fast vollständig verfallen (Abb. 385-387)
- Gelände ist terrassiert

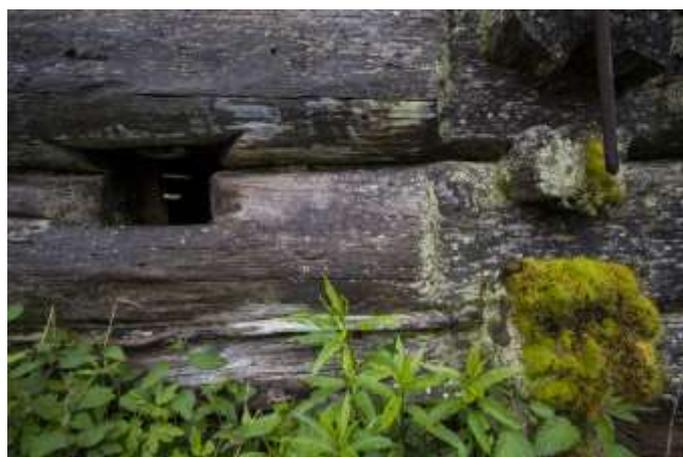
- o *Blockbau aus Rundholz mit einfachen Überkämmungen (4-fach besäumt an den Ecken)*
- o *Zwischendecke in Längsrichtung im Block eingelassen (nicht im mittleren Raum) (Abb. 393)*
- o *Fensteröffnungen 20 x 30 cm (Abb. 388)*

Abbildung 388: Fensteröffnung Almhütte (© Marinus Lieb / 2015)

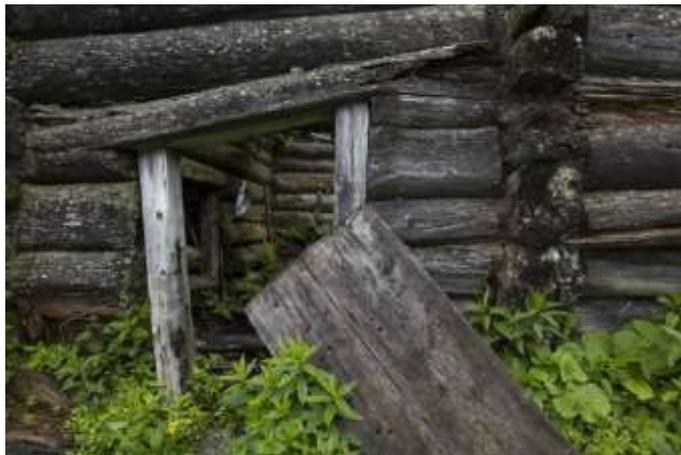
- Türhöhe 1,5 m (Abb. 389)
- Bauholz: Vermutlich Fichte und Lärche (wurden vermutlich alle um die Hütte herum geschlagen)
- Dämmung: Moos

Abbildung 389: Türöffnung Almhütte (© Marinus Lieb / 2015)

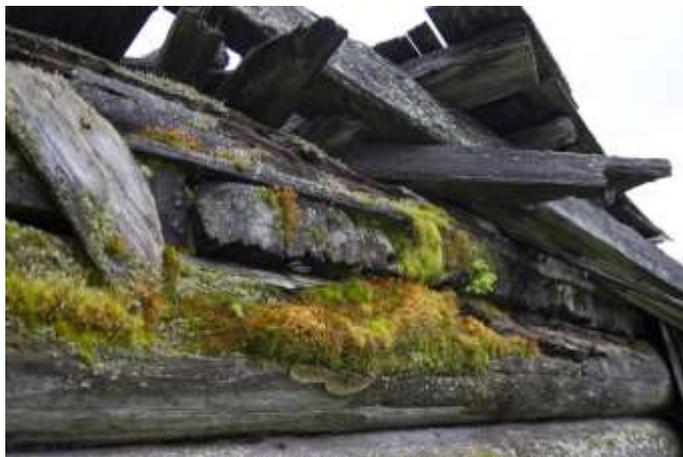
Abbildung 393: Detail eingelassenen Zwischendecke (© Marinus Lieb / 2015)

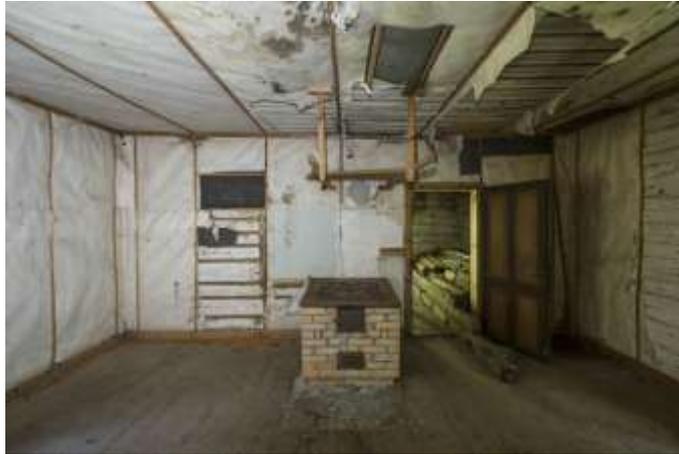
Abbildung 403: Innenansicht Holzknechtunterkunft Haselau (© Marinus Lieb / 2015)

- Plattform zum Einbringen von Lasten ins Dachgeschoss (N)
- Innenwände geweißelt und teilweise tapeziert (Abb. 403)
- Großer, gemauerter Ofen in der Stube (Abb. 403)

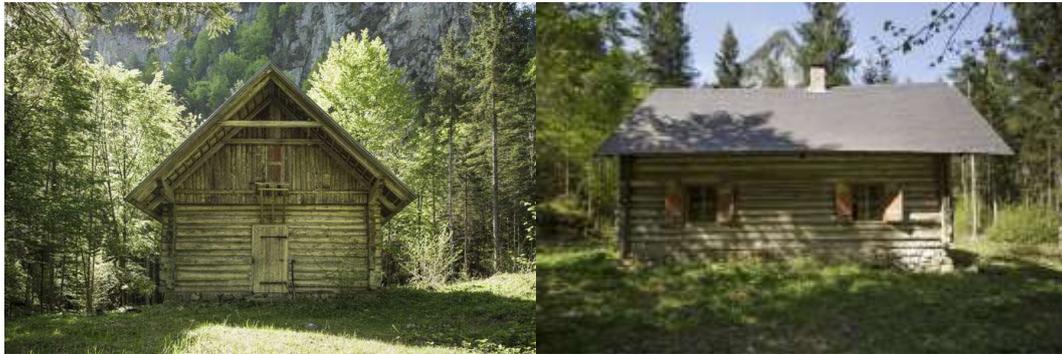
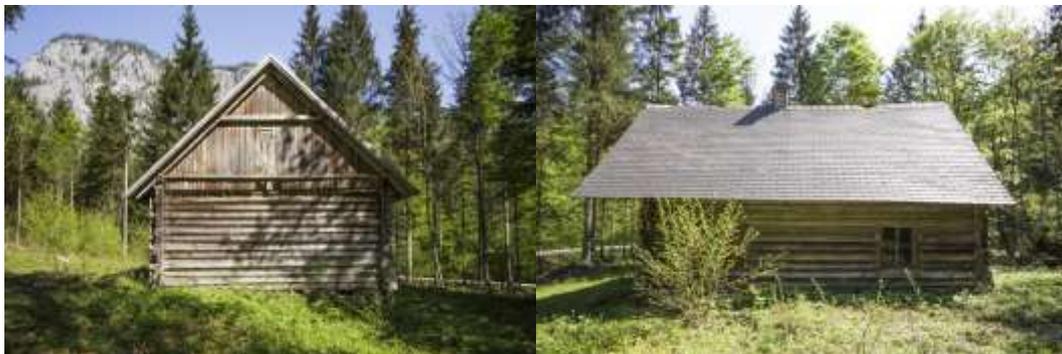
Abbildung 405-408: Gebäudeansichten N, O, S, W im UZS (© Marinus Lieb / 2015)

- *Mittel-Schlecht*
  - o *Fundament teilweise in schlechtem Zustand*
  - o *Dach teilweise in schlechtem Zustand*
  - o *Block und Schwellen teilweise in schlechtem Zustand*
  - o *Feuchteschäden im Inneren*
  - o *Giebelschalung (S) teilweise in schlechtem Zustand*

- *Fundament instand setzen*
- *Dach instand setzen*
- *Block und Schwellen instand setzen*
- *Feuchteschäden im Inneren instand setzen*
- *Giebelschalung (S) instand setzen*

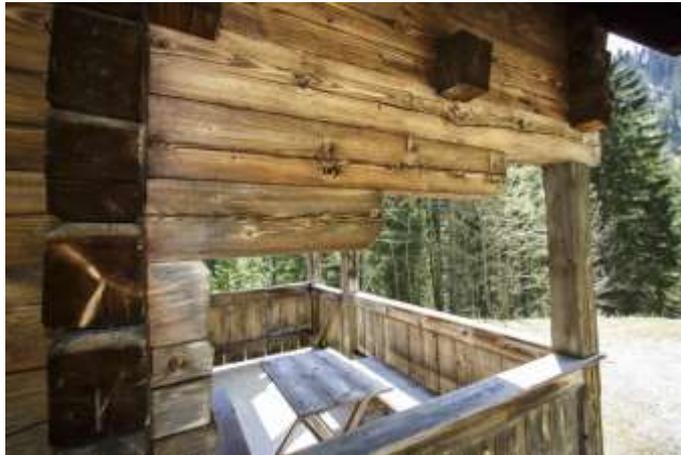
Abbildung 421: Freisitz (© Marinus Lieb / 2015)

- o *Blockbau mit einfachen Überkämmungen (4-fach besäumt)*
- o *Giebel stehend verschlagen*
- o *Anbau in Holzständerbauweise (stehend verschlagen)*
- o *Freisitz im Süden durch auskragenden Block realisiert (Abb. 421)*
- o *Bauholz: Vermutlich Fichte und Lärche*
- o *Dämmung: Glaswolle*

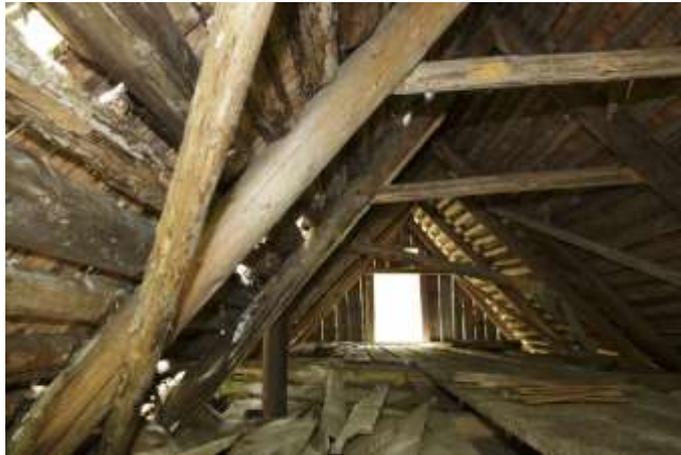
Abbildung 433: Dachstuhl (© Marinus Lieb / 2015)

- o *Sparrendach (runde Sparren) mit Kehlbalcken, kerngetrenntem Stangenholz als Dachlatten sowie gespaltenen Schindeln (Abb. 433)*
- o *Keine Dachrinnen*
- o *Firsthöhe: 4,8 m*
- o *Vordach: 0,3 m Giebel: 0,5 m*

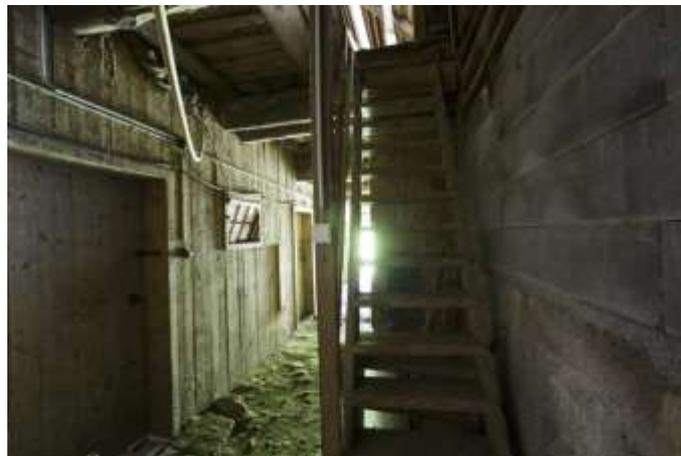
Abbildung 445: Neue Mauer im NO (© Marinus Lieb / 2015)

- *Neuer Holzständeranbau im SO mit Pultdach (ca. Hälfte der Gebäudehöhe)*
- *Neue Holzständerwände im KG als Ersatz für entfernte Blockwände (Statik wird von pro Wand jeweils zwei eingezogenen, massiven Deckenbalken (Ø 55 cm) mit Auflagern auf den neuen Betonstützten (SW) sowie der neuen Mauer (NO) (Abb. 445) übernommen)*
- *Wandvorsprung durch auskragenden Block im südöstlichen OG*
- *Böden aus Bohlen (Kein Boden im DG)*
- *Innenwände teilweise mit Schwalbenschwanzüberblattungen (Abb. 446)*
- *Bauholz: Vermutlich Fichte*
- *Dämmung: Moos*

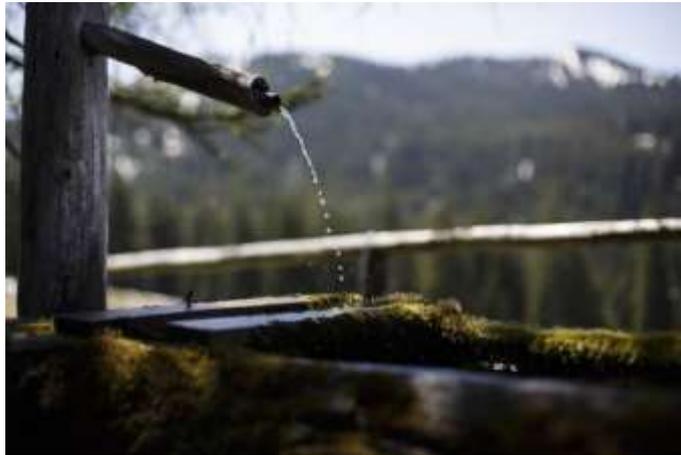
Abbildung 527: Brunnen (© Marinus Lieb / 2015)

- *Blick auf Gscheideggkogel und Schwarzkogel im S, Admonter Reichenstein im W, Zeiritzkampel im SW sowie Hochhäusl im N*
- *Lärche mit Brunnen neben der Hütte (Abb. 527)*
- *Schwellen wurden zum Teil entfernt und aufgemauert*
- *Historische Rauchkuchl*

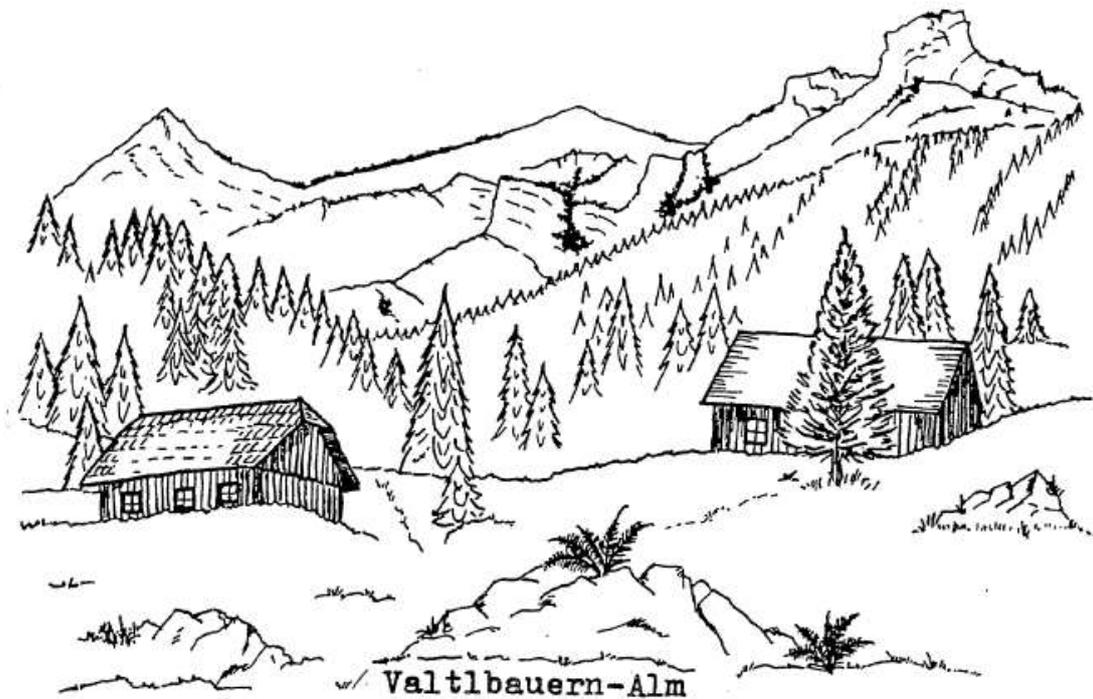
Abbildung 534: Zeichnung Almhütte Neuburgalm (Pichlmaier vlg. Voitlbauer) (Datum unbekannt) (Walter 1987, S. 94 (© M. Walter))

- *Historische Zeichnung Almhütte Neuburgalm (Pichlmaier vlg. Voitlbauer) (Abb. 534)*
- *Baujahr 1928 (Hasitschka J., Lieb G.K. 2012, S. 104)*
- *Seit Jahrhunderten ununterbrochene Inanspruchnahme der Almrechte durch den Voitlbauer (Hasitschka J., Lieb G.K. 2012, S. 104)*
- *Immer mit annähernd gleichen Auftriebszahlen (Hasitschka J., Lieb G.K. 2012, S. 104)*
- *Wenig Daten die auf speziell dieses Gebäude abzielen vorhanden*

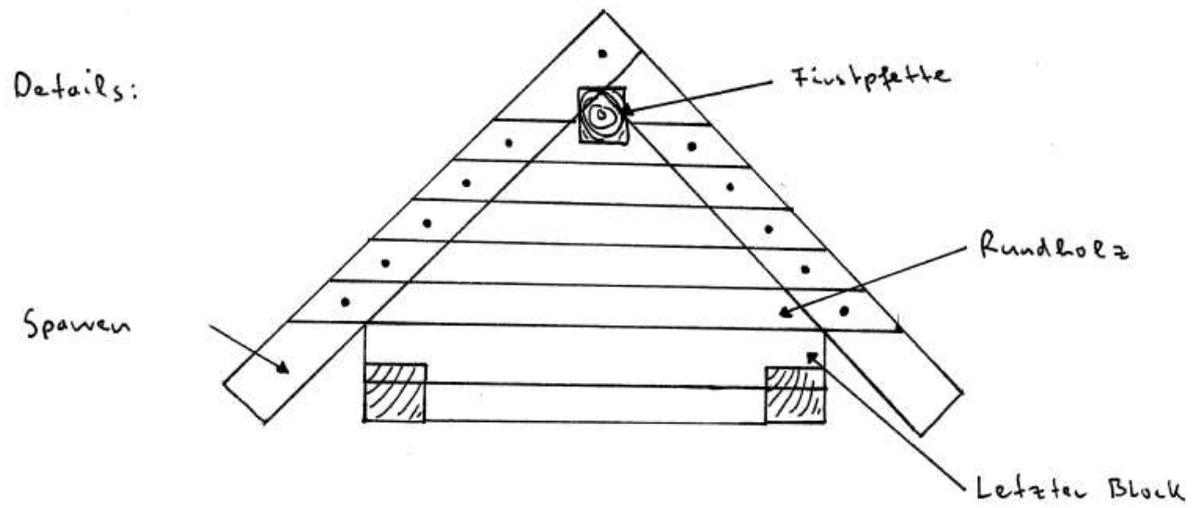
Abbildung 538: Detail Giebelschalung

- *Blockbau aus Rundholz mit einfachen Überkämmungen (4-fach besäumt an den Ecken)*
- *Giebel mit Rundlingen verschlagen (kerngetrennt) (Abb. 538)*
- *Bauholz: Vermutlich Fichte*
- *Dämmung: Moos*

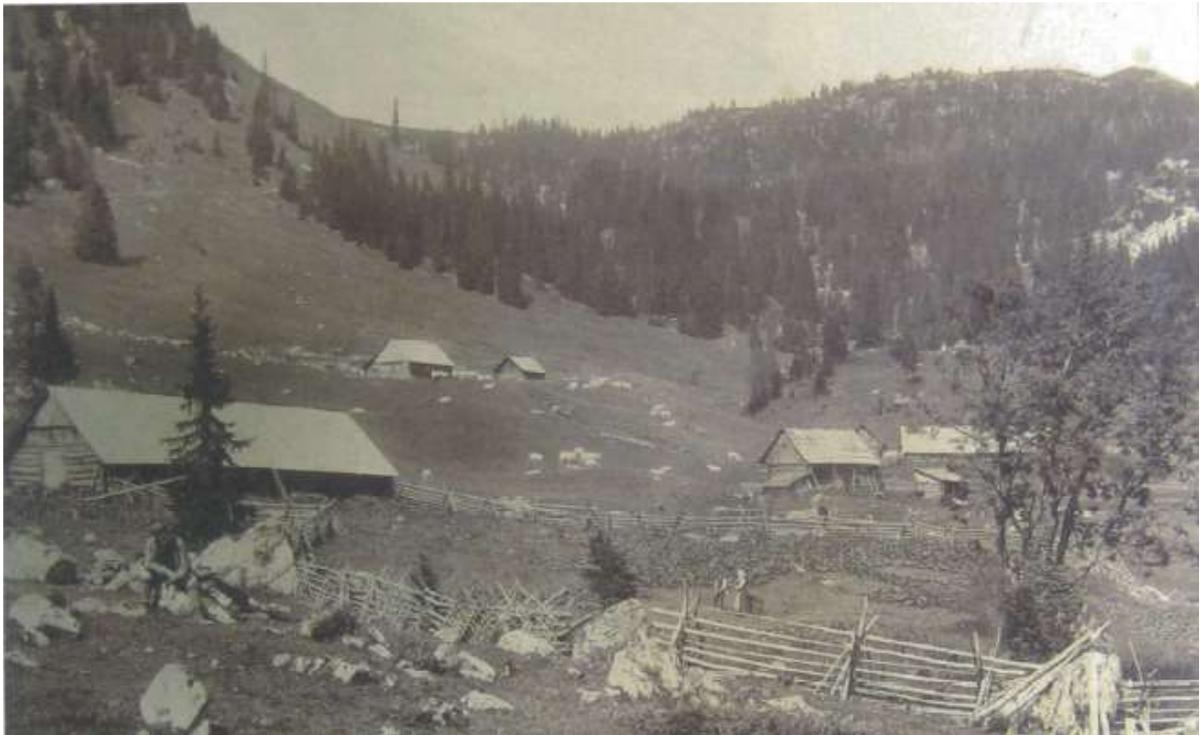
Abbildung 545: Historische Abbildung Neuburgalm (ca. 1900) (Hasitschka et al. 2014 S. 80 (Archiv Steiermärkische Landesforste © Helff Maximilian))

- *Historisches Foto von 1900 mit Humlechernalmtrempel im Vordergrund und Limmeralm im Mittelgrund (Almgebäude im Hintergrund existieren nicht mehr) (Abb. 545)*
- *Historisches Foto der Humlechernalm von 1900 (Abb. 546)*
- *Baujahr ca. 1935 (Interview Strohmaier Herbert vlg. Humlechner, 08.07.2015)*
- *Weiderecht der Humlechernalm nach Besitzzusammenlegung mit der nicht mehr existenten Kohllechernalm vergrößert (Hasitschka J., Lieb G.K. 2012, S. 104)*
- *Ursprünglicher Standort der Alm war weiter in Richtung Huberalm (Interview Strohmaier Herbert vlg. Humlechner, 08.07.2015)*
- *Zusätzliches Holzbezugsrecht nördlich des Hüpfingerhalses (Hasitschka J., Lieb G.K. 2012, S. 104)*

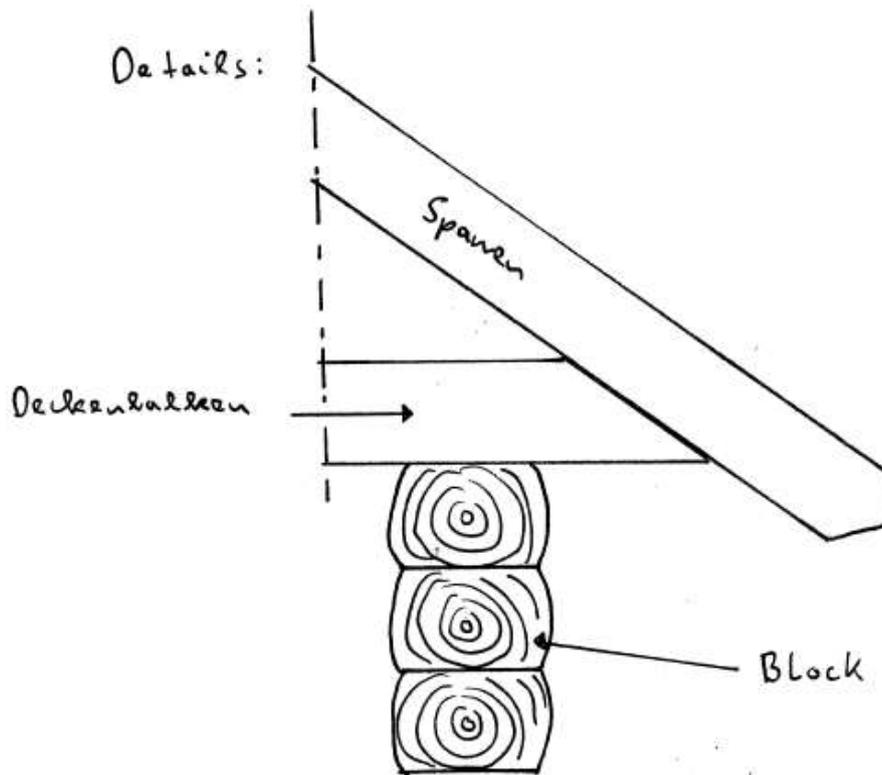
Abbildung 550: Detail Traufpunkt

- Giebel mit stehender Schalung verschlagen (N)
- Dach sowie Giebel im Wohnbereich mit Glaswolle gedämmt (Huberalmteil)
- Sparrenaufleger am Fußpunkt auf obersten Wandblock oder abgeschrägten Deckenbalken (Abb. 550)
- Bauholz: Vermutlich Fichte
- Dämmung: Moos

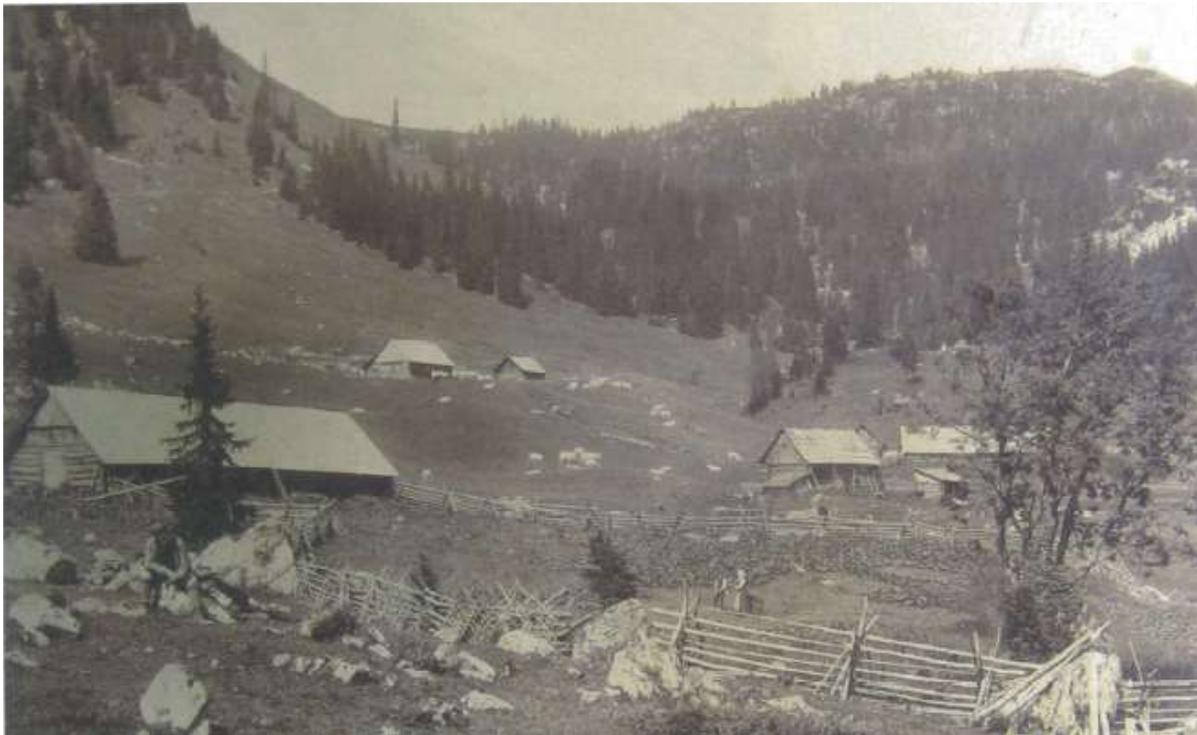
Abbildung 557: Historische Abbildung Neuburgalm (ca. 1900) (Hasitschka et al. 2014 S. 80 (Archiv Steiermärkische Landesforste © Helff Maximilian))

- *Historische Fotos von 1900 mit Humlechneralmtempel im Vordergrund und Limmeralm im Mittelgrund (Almgebäude im Hintergrund existieren nicht mehr) (Abb. 557)*
- *Baujahr ca. 1976 (Hasitschka J., Lieb G.K. 2012, S. 104)*
- *Am Standort von der ehemaligen Limmeralm entstand in den 1970iger Jahren ein neues Gebäude (aktuelles Gebäude) (Hasitschka J., Lieb G.K. 2012, S. 104)*
- *Ehemals Limmeralm (Tempel und Almgebäude im Freilichtmuseum Stübbing bei Graz) (Hasitschka J., Lieb G.K. 2012, S. 104)*
- *1976 Transferierung von Almrechten auf die Neuburgalm (u.a. von der Huberalm am Großen Reichenstein) (Hasitschka J., Lieb G.K. 2012, S. 104)*

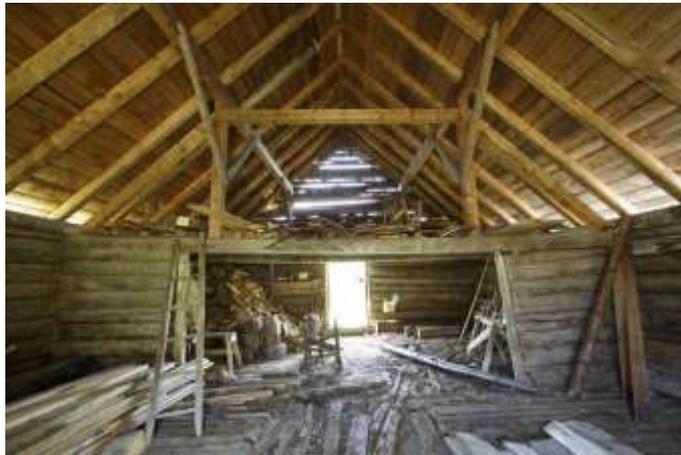
Abbildung 561: Innenansicht Trempel (© Marinus Lieb / 2015)

- *Futtertröge im Inneren (Abb. 561)*

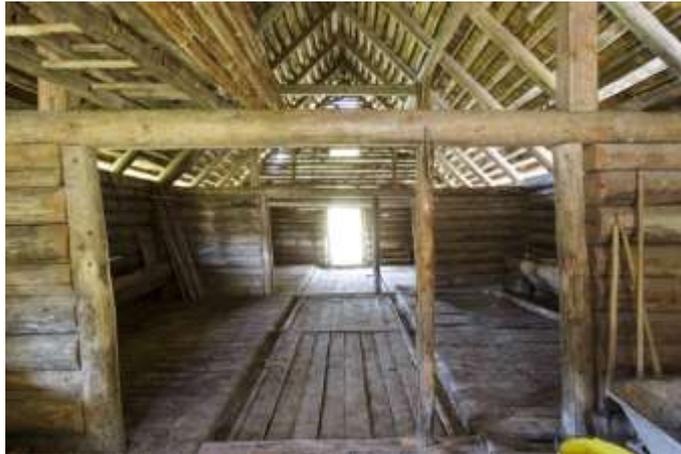
Abbildung 572: Innenansicht Treppe (© Marinus Lieb / 2015)

- *Futtertröge im Inneren (Abb. 572)*
- *Kein Bodenbelag im Dachboden*
- *Servitutsrecht besteht nur auf halbes Gebäude*

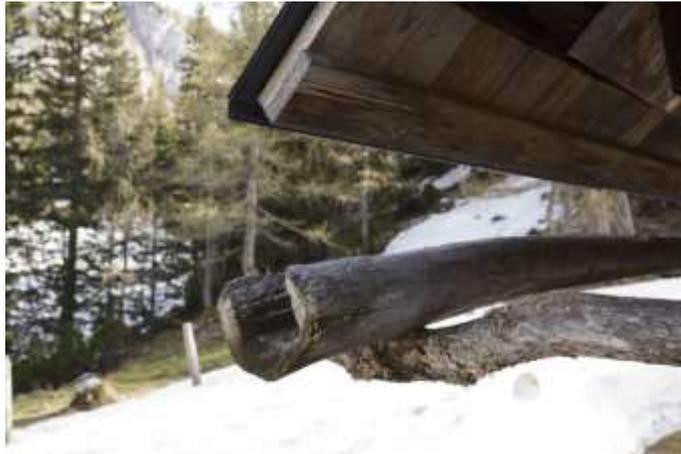
- o *Sparrendach mit Dachlatten aus besäumtem Stangenholz, Längsschalung, Bretterschindeln im NW sowie Bitumenschindeln im SO*
- o *Schneenasen*
- o *Holzdachrinne + Rinnenhaken aus Holz im SO (Abb. 594)*
- o *NW keine Dachrinne*
- o *Firsthöhe: 5,80 m*
- o *Vordach: 1,1 m Giebel: 0,3 m*

Abbildung 594: Holzdachrinne (© Marinus Lieb / 2015)

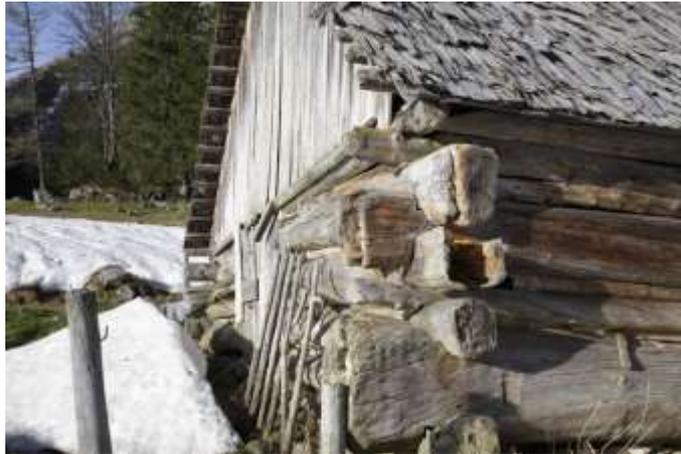
- o *Blockbau aus Rundholz (sehr massiv, Ø bis 70 cm) mit einfachen Überkämmungen (Abb. 608)*
- o *Wand N stehend verschlagen*
- o *Giebel W stehend verschlagen*

Abbildung 608: Detail Blocküberkämmung (© Marinus Lieb / 2015)

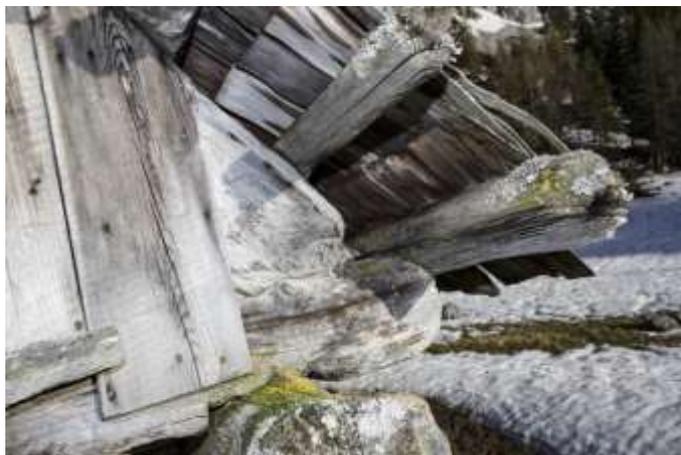
- o *Sparrendach mit Kehlbalken, Dachlatten aus besäumtem Stangenholz sowie gespaltenen Schindeln*
- o *Keine Dachrinnen*
- o *Sparren sitzen auf Deckenbalken auf (Abb. 609)*
- o *Verstrebungen diagonal auf Sparren eingelassen (Aussteifung)*
- o *Firsthöhe: 5,3 m*
- o *Vordach: N: 0,2 m, S: 0,3 m Giebel: W: 0,3 m*

Abbildung 609: Traufpunkt (© Marinus Lieb / 2015)

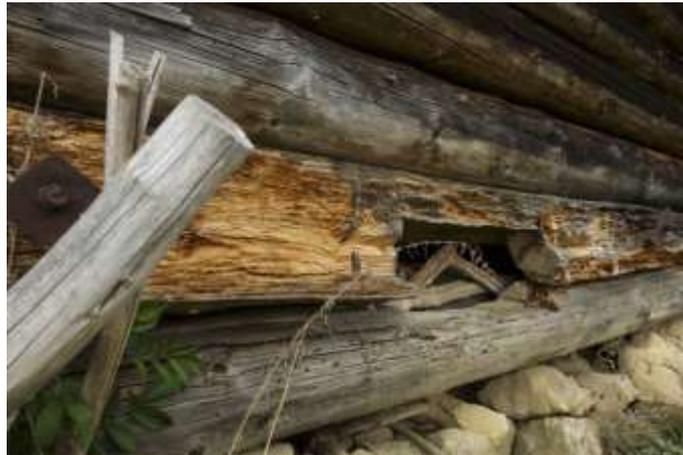
- *Schlecht-Mittel*
  - o *Fundament in schlechtem Zustand*
  - o *Block und Schwellen in schlechtem Zustand (Abb. 644)*
  - o *Fußboden in schlechtem Zustand*
  - o *Keine Dachrinnen*

Abbildung 644: Blockschäden im Schwellenbereich (© Marinus Lieb / 2015)

- *Block und Schwellen instand setzen*
- *Fundament instand setzen*
- *Fußboden instand setzen*
- *Dachrinnen anbringen*

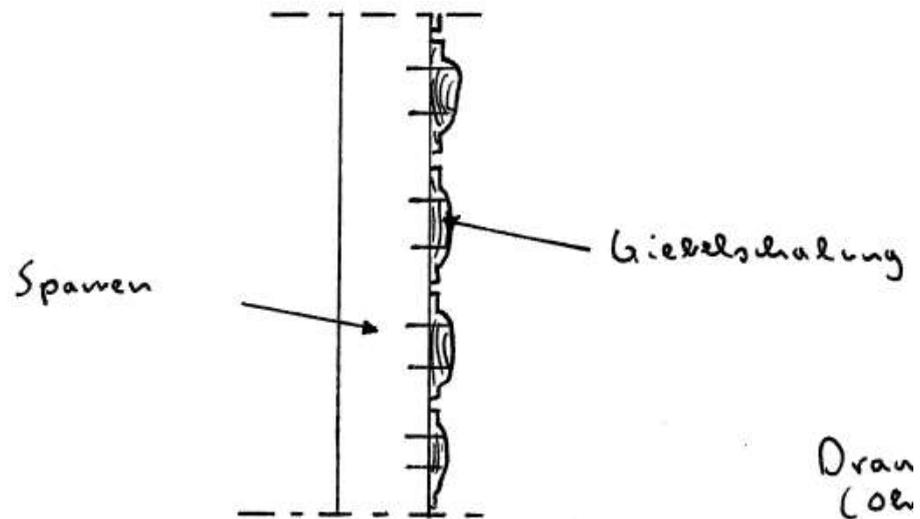
- o *Blockbau aus Rundholz (2-fach besäumt) mit einfachen Überkämmungen (4-fach besäumt an den Ecken)*
- o *Giebel O mit Schwartlingen sowie stehend verschlagen (Abb. 648)*
- o *Giebel W stehend sowie quer verschlagen*
- o *Wand W quer verschlagen*

Abbildung 648: Giebelschalung O (Schwartlinge)

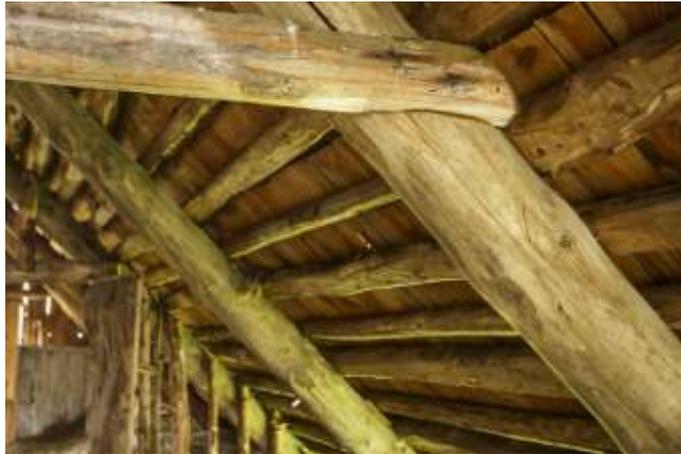
- *Sparrendach mit Kehlbalken, massiven, teilweise besäumten Dachlatten sowie Bretterschindeln*
- *Sparren und Kehlbalken aus Rundholz (Abb. 662)*
- *Keine Dachrinnen (aber Rinnenhaken aus krumm gewachsenem Holz)*
- *Auf den Sparren eingelassene Verstreibungen (Aussteifung)*
- *Firsthöhe: 5,8 m*
- *Vordach: 0,5 m Giebel: 0,5 m*

Abbildung 662: Detail Sparren und Kehlbalken (© Marinus Lieb / 2015)
