Gewässerentwicklungskonzept Habach und Hollersbach

Maßnahmenkonzept

Dezember 2025

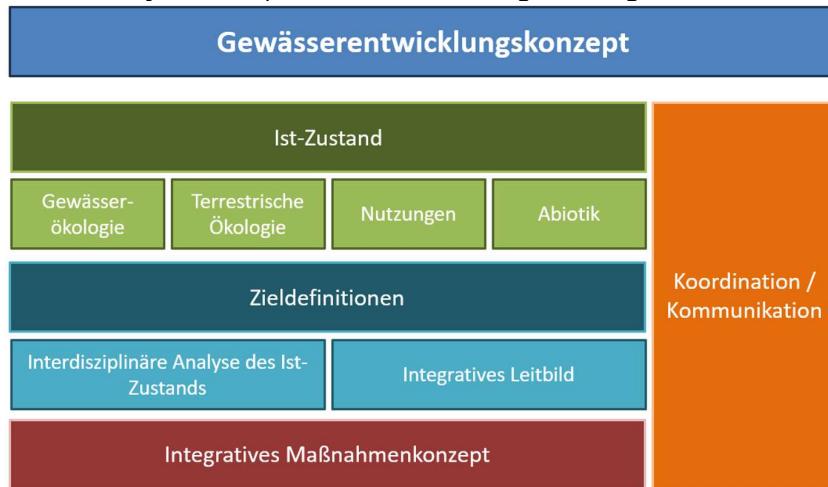
Abbildung 1-1: Projektstruktur GEK Habach und Hollersbach

Der darauf aufbauende Projektablaufplan wird in Abbildung 1-1 dargestellt.

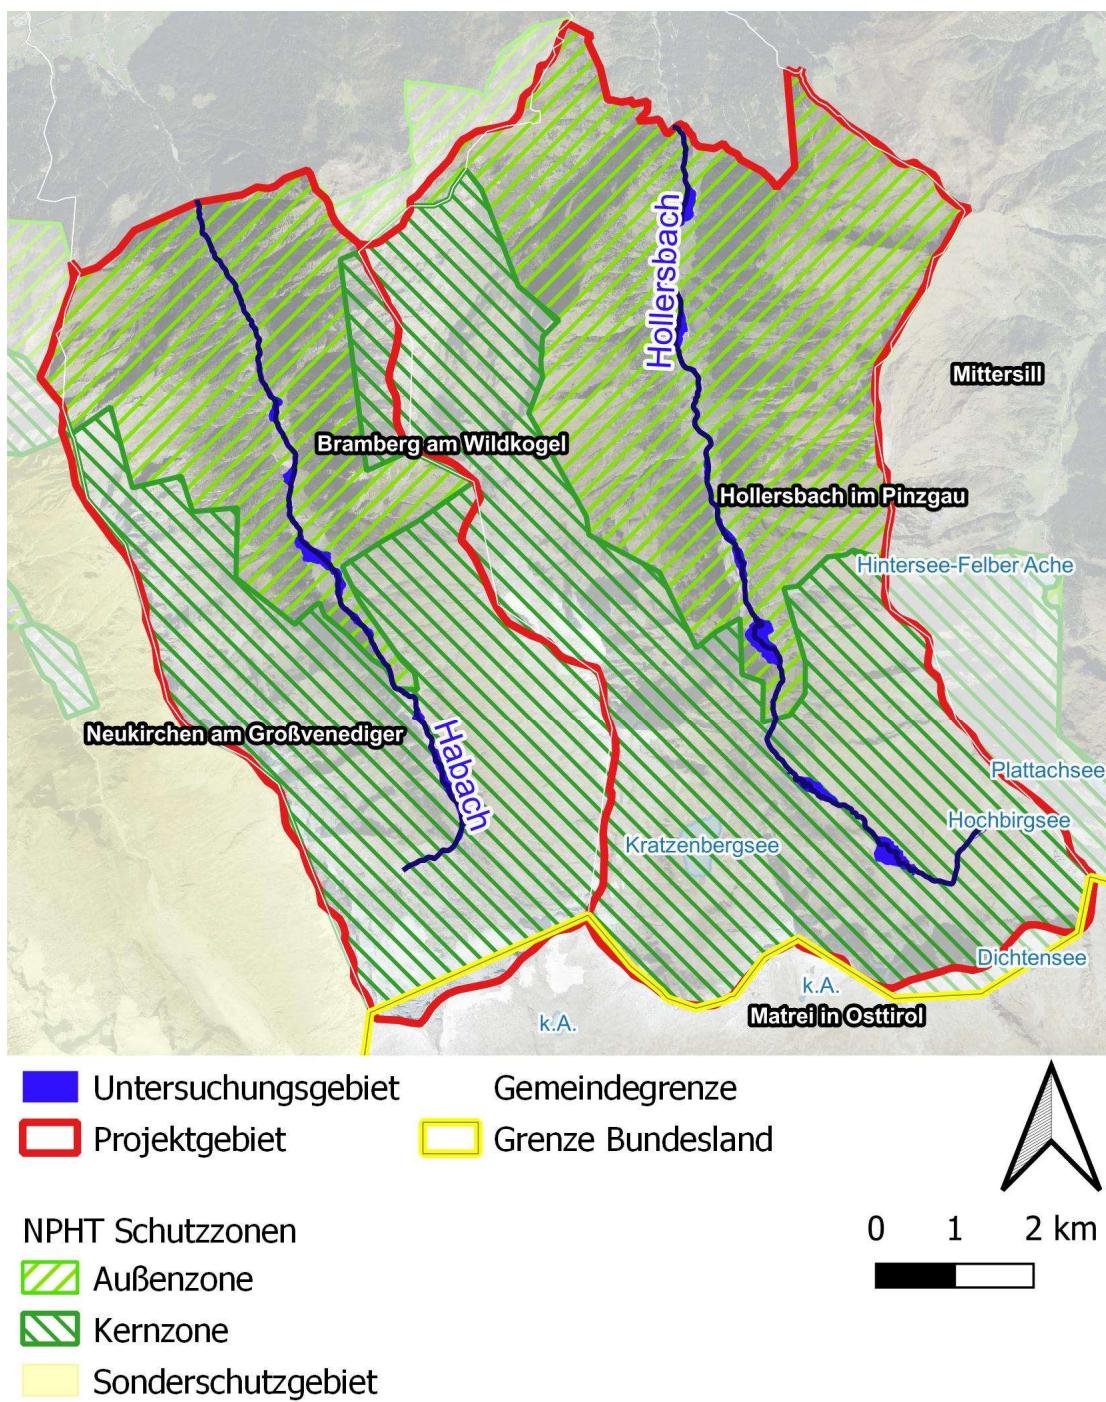
Abbildung 1-3: Überblick über das Projektgebiet (rote Umrandung) Zonierung des NPHT in den Gemeinden Bramberg und Hollersbach (Neukirchen am Großvenediger randlich)/Salzburg

Das Untersuchungsgebiet fokussiert für alle Fachbereiche (Bestandsaufnahmen, Vernetzendes Leitbild und Maßnahmenkonzept) auf die gewässernahen Bereiche der oben genannten Fließgewässer. Diese definieren sich als die Überflutungsflächen des hundertjährlichen Hochwasserereignisses (HQ₁₀₀), welche im Zuge des Arbeitspaket Abiotik ausgearbeitet wurden (Abbildung 1-3).

Die Detaillerhebungen zur Hydrologie (Niederschlag-Abfluss-Modell) sowie zum Feststoffhaushalt werden innerhalb der gesamten Einzugsgebiete (rote Flächen, Abbildung 1-3) durchgeführt. Die Ermittlung des Abflussgeschehens begrenzt sich auf das Untersuchungsgebiet, den HQ₁₀₀-Abflussbereich der Hauptgewässer.

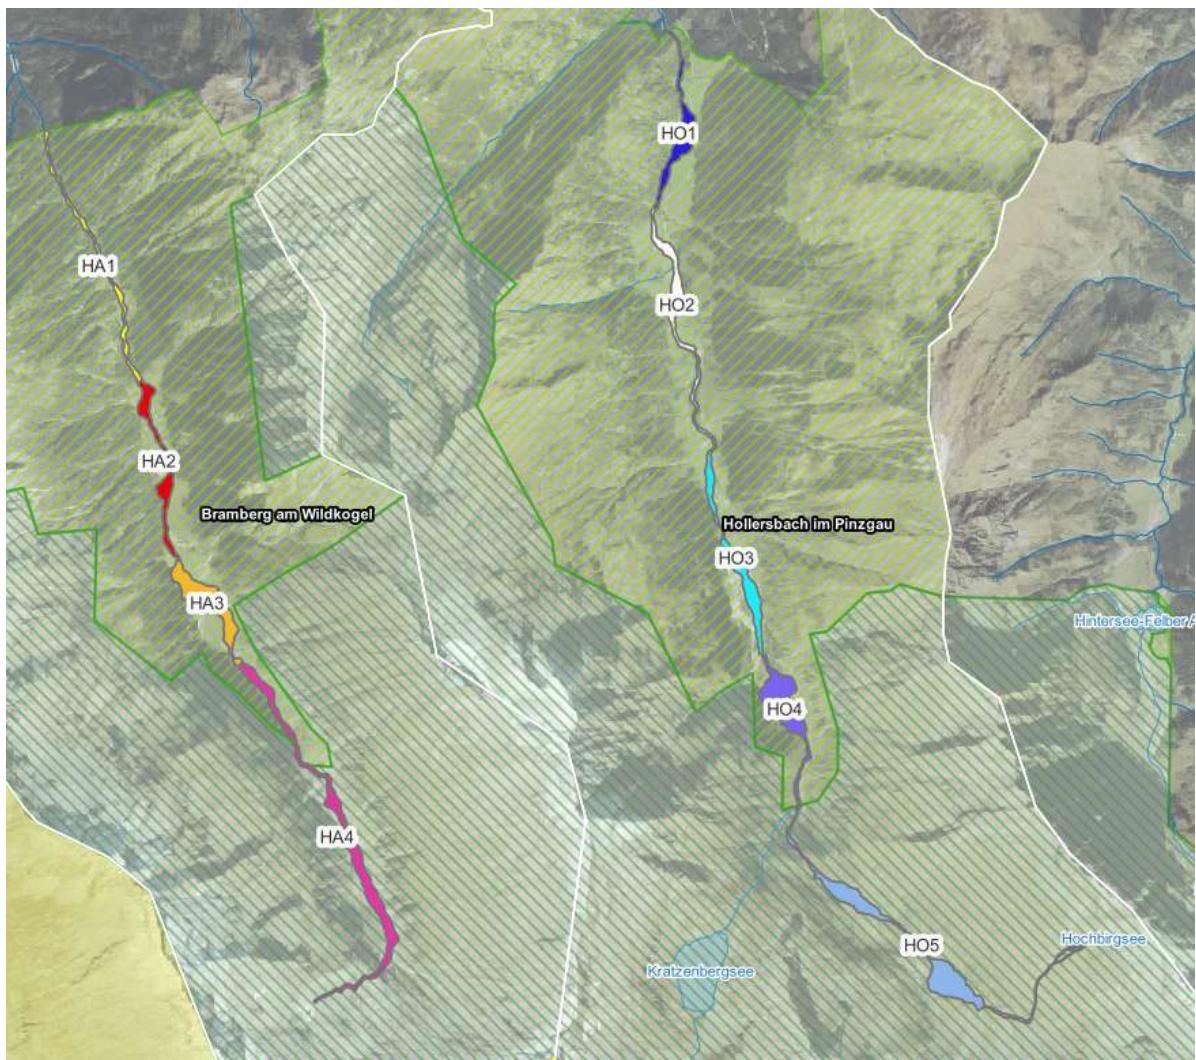
Abbildung 4 1: Kartenübersicht Leitbildstrecken; die Leitbildabschnitte sind codiert dargestellt.

Es wurden dafür insgesamt 9 Leitbildabschnitte (4 am Habach und 5 am Hollersbach) abgegrenzt, die hinsichtlich ihrer Gewässercharakteristik weitgehend homogen sind (vgl. Tabelle 4 1).

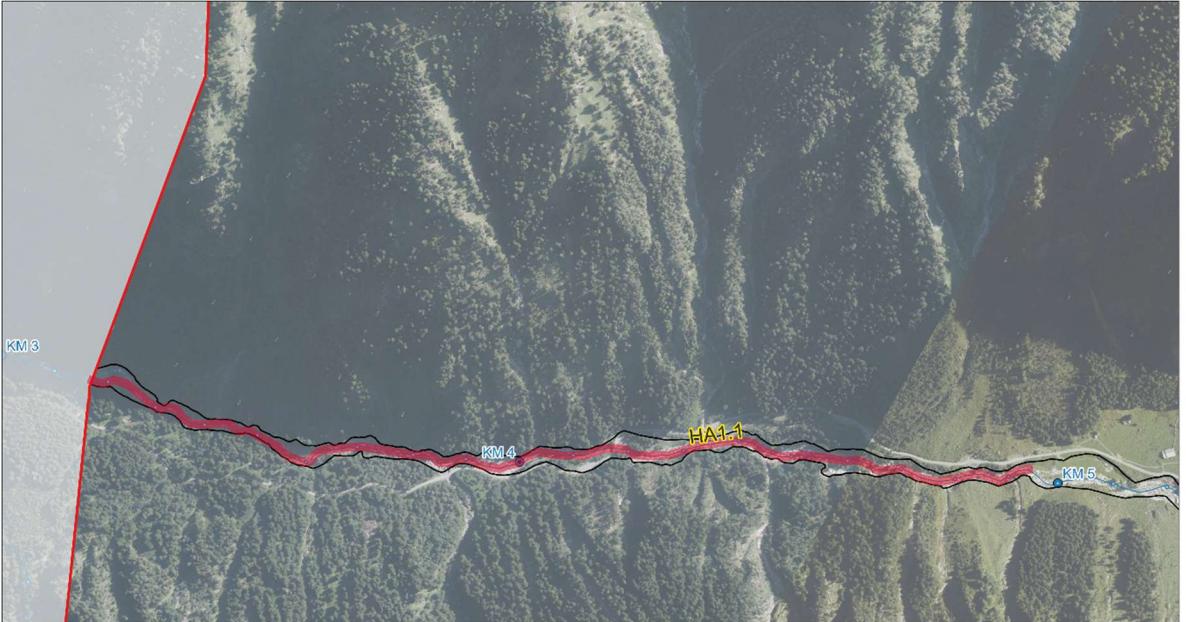
4.3.1.1 HA1.1 Erhaltung Status Quo in der Schluchtstrecke (G)

HA1.1	<i>Erhaltung Status Quo in der Schluchtstrecke (G)</i>					
Typ:	Erhalten	Priorität:	Hoch			
Lage:	Schluchtstrecke zwischen Flkm 3,17 und Flkm 4,94

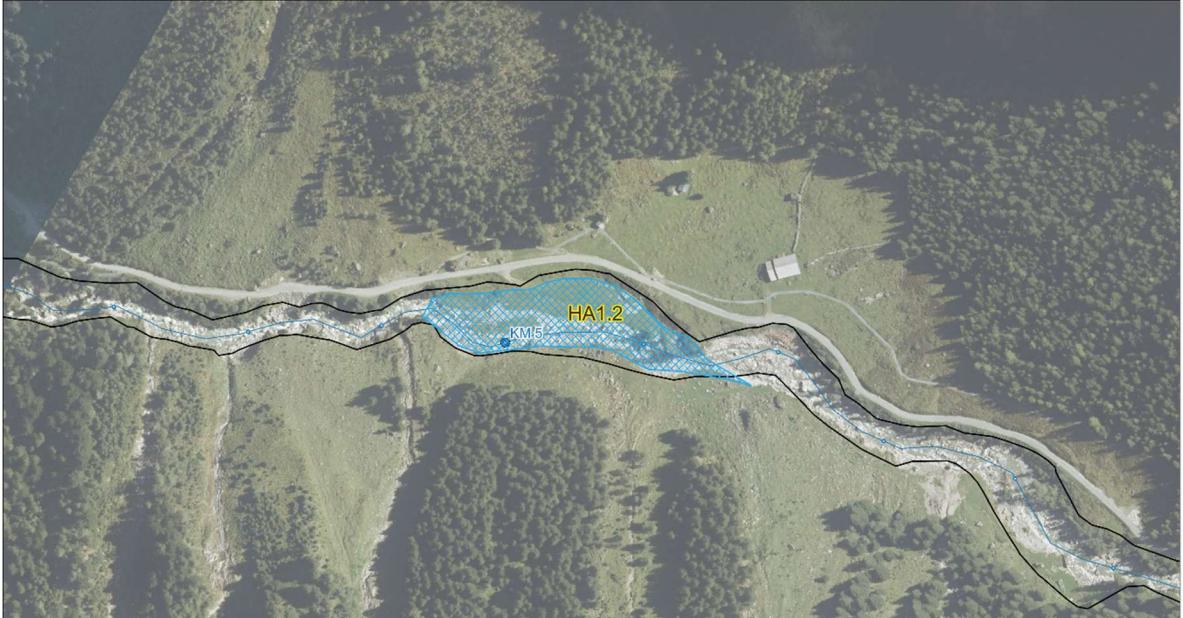
4.3.1.2 HA1.2 Erhöhung Flussdynamik und Rückbau Ufersicherung Wennseralm (G)

HA1.2	<i>Erhöhung Flussdynamik und Rückbau Ufersicherung Wennseralm (G)</i>					
Typ:	Wiederherstellen	Priorität:	Mittel			
Lage:	Zwischen Flkm 4,94 und Flkm 5,18

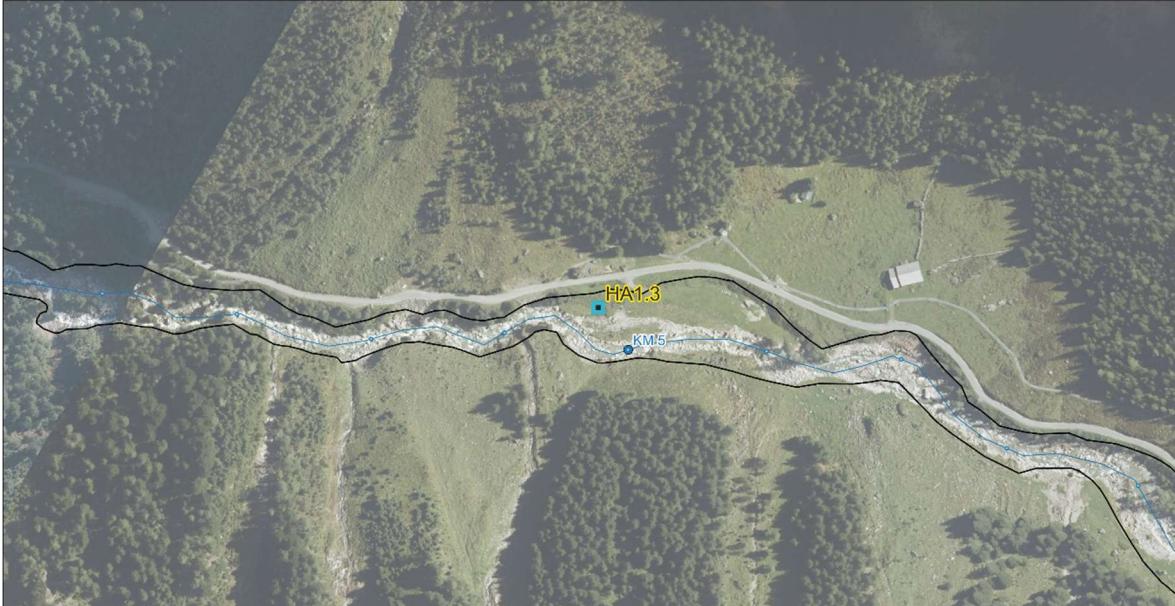
4.3.1.3 HA1.3 Amphibiengewässer herstellen Wennseralm (G)

HA1.3	Amphibiengewässer herstellen Wennseralm(G)					
Typ:	Entwickeln	Priorität:	Mittel			
Lage:	Rechtsufrig auf Höhe Flkm 4,98

Ist-Zustand						
<p>Der Abschnitt befindet sich aus hydromorphologischer Sicht in einem sehr guten Zustand. Im Maßnahmenbereich nimmt das Gefälle ab, der Schotterweg ins Tal verläuft rechtsufrig etwas erhöht. Im rund 200 m langen Abschnitt sind die Ufer links mittels Blockwurf und Grobsteinschlichtung gesichert. Es handelt sich um keinen natürlichen Fischlebensraum. Die Ergebnisse des Qualitätselements des Phytobenthos und des Makrozoobenthos ergaben den „sehr guten Zustand“. Aus Sicht der terrestrischen Ökologie besteht im Abschnitt ein Mangel an Ufergehölzen. Im rechten Vorland gibt es Fundpunkte von Grasfrosch und Erdkröte. Die Almflächen werden zum Teil sehr intensiv genutzt.</p>

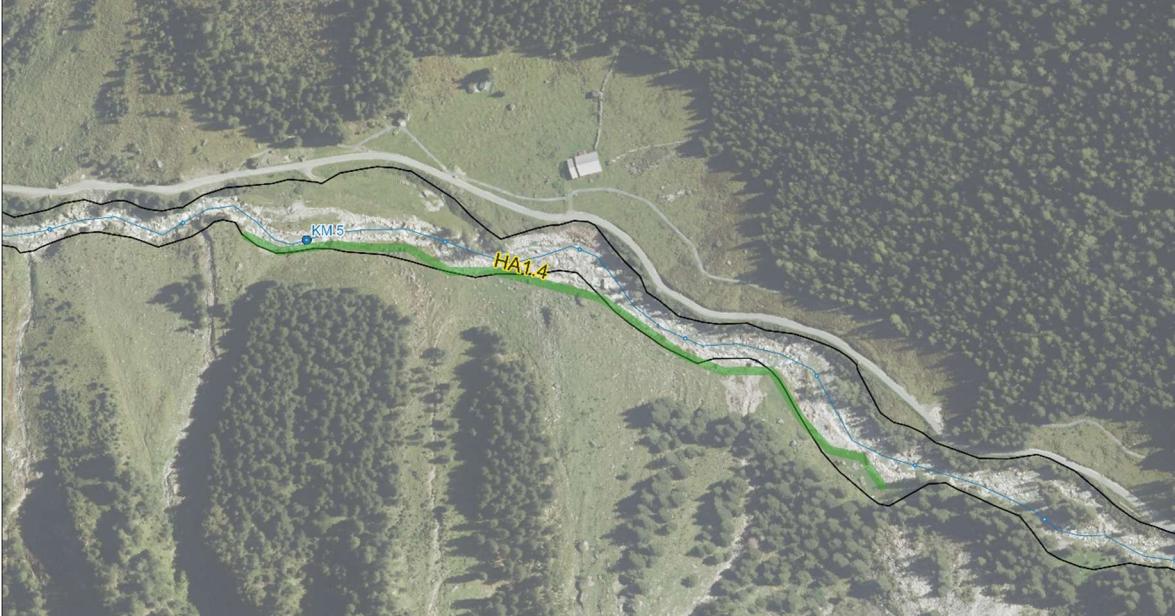
4.3.1.4 HA1.4 Uferbegleitsaum entwickeln Wennseralm (G)

HA1.4	<i>Uferbegleitsaum entwickeln Wennseralm (G)</i>					
Typ:	Entwickeln	Priorität:	Mittel			
Lage:	Rechtsufrig zwischen Flkm 4,95 und Flkm 5,50

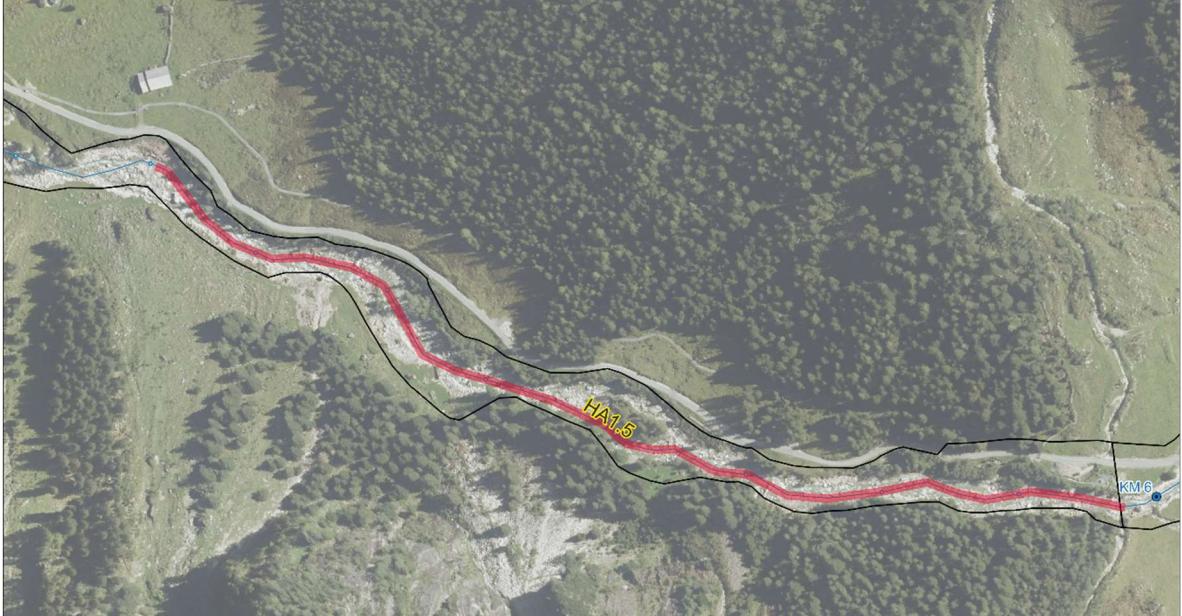
4.3.1.5 HA1.5 Erhaltung Status Quo in der Steilstrecke (G)

HA1.5	Erhaltung Status Quo in der Steilstrecke (G)					
Typ:	Erhalten	Priorität:	Hoch			
Lage:	Schluchtstrecke Flkm 5,20 bis Flkm 5,98

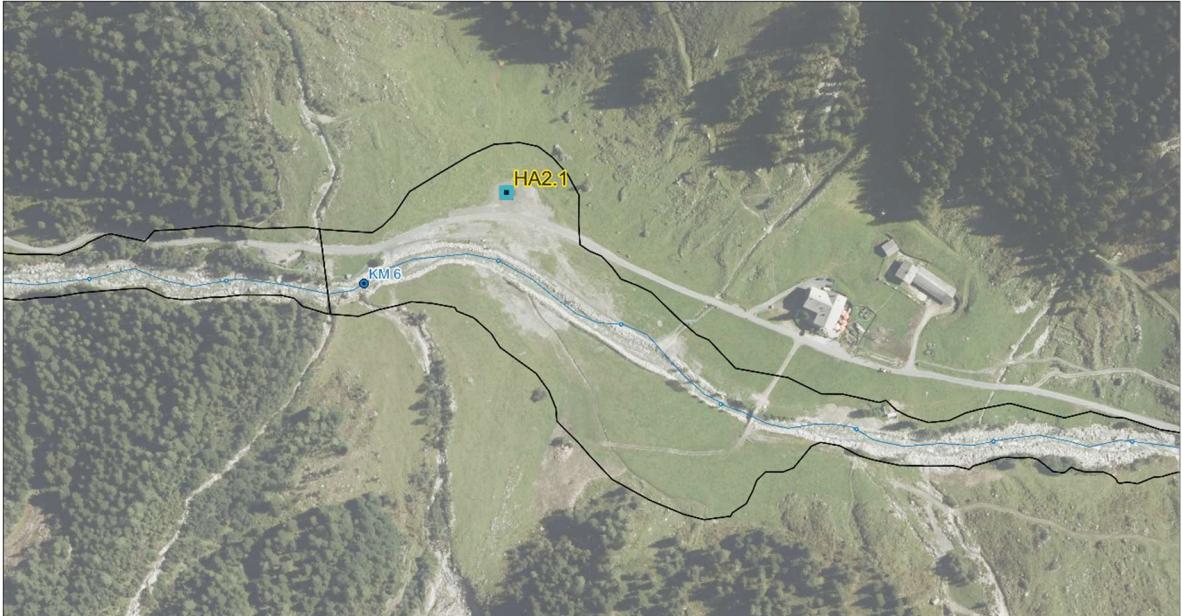
4.3.2.1 HA2.1 Amphibiengewässer herstellen Enzianhütte (G)

HA2.1	Amphibiengewässer herstellen Enzianhütte (G)					
Typ:	Entwickeln	Priorität:	Gering			
Lage:	Rechtsufrig auf Höhe Flkm 6,10

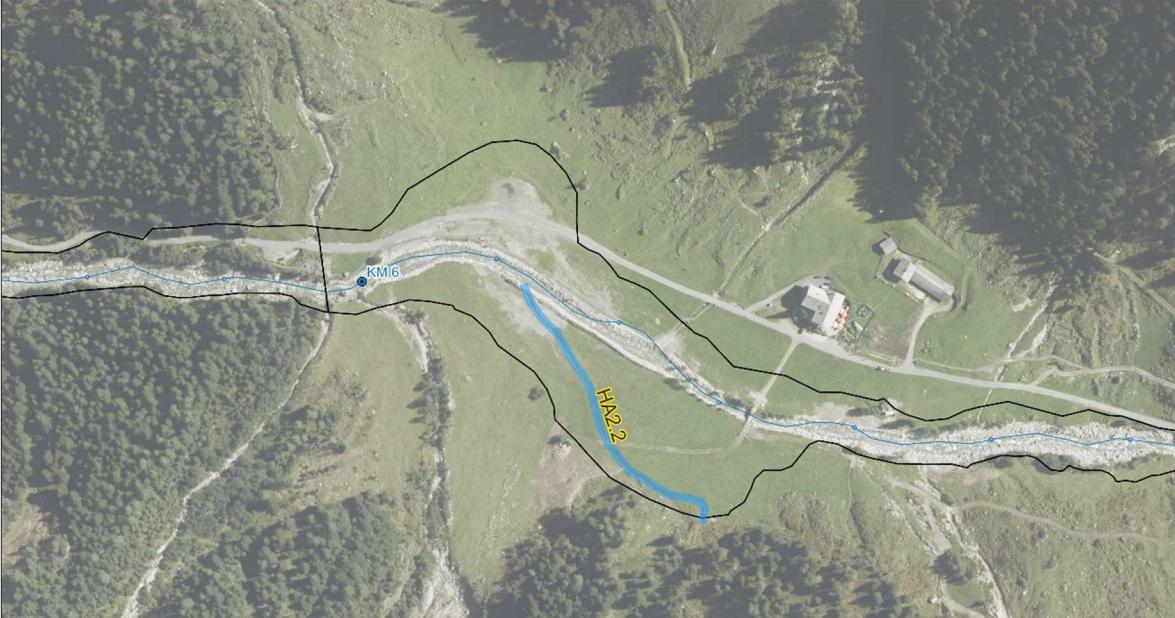
4.3.2.2 HA2.2 Revitalisierung linksufriger Zubringer Enzianhütte(G)

HA2.2	Revitalisierung linksufriger Zubringer Enzianhütte (G)					
Typ:	Wiederherstellen	Priorität:	Mittel			
Lage:	Linksufrig Flkm 6,12 Einmündung rund 220 m langer wasserführender strukturloser Graben

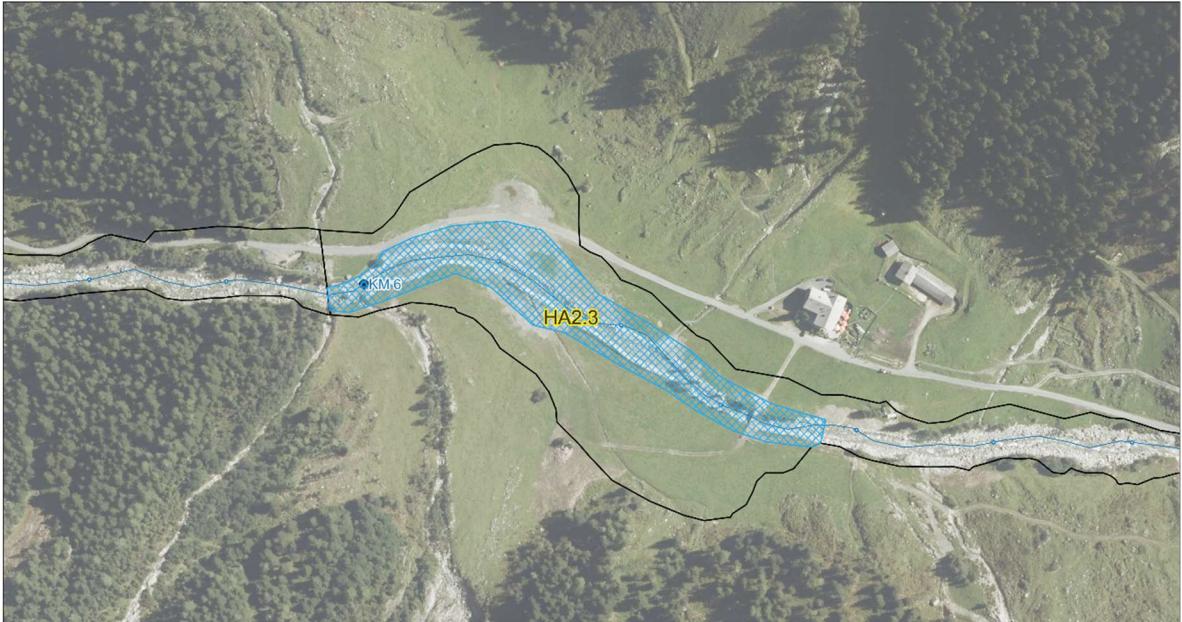
4.3.2.3 HA2.3 Erhöhung Flussdynamik und Rückbau Ufersicherung Enzianhütte (G)

HA2.3	Erhöhung Flussdynamik und Rückbau Ufersicherung Enzianhütte (G)					
Typ:	Wiederherstellen	Priorität:	Hoch			
Lage:	Habach zwischen Flkm 5,98 und Flkm 6,38

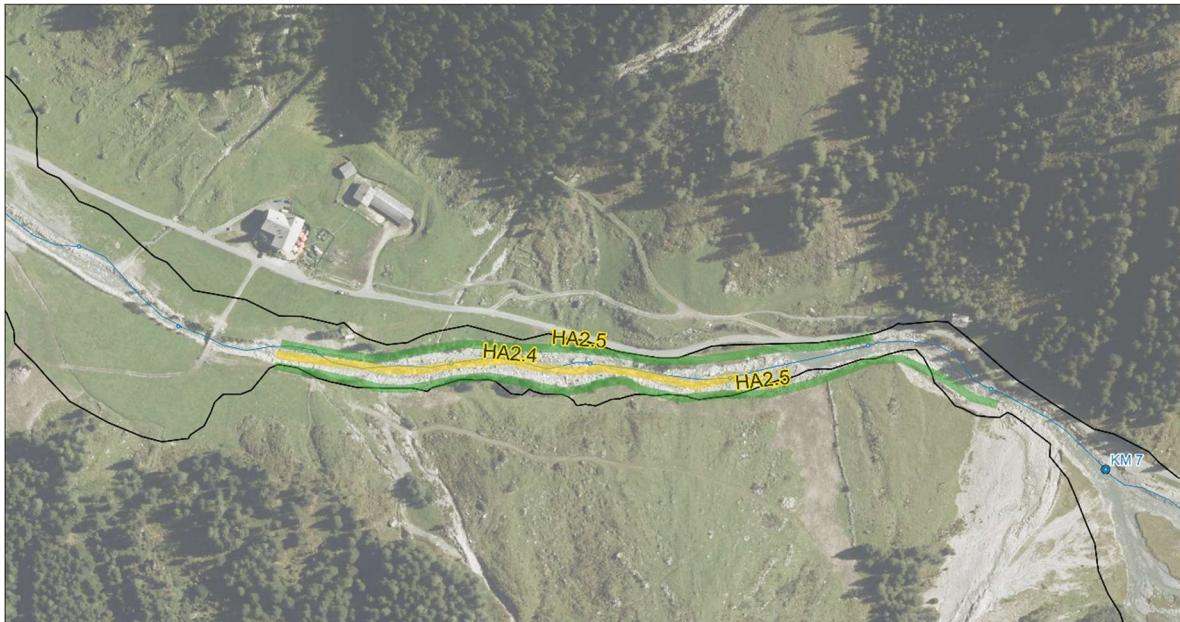
4.3.2.4 HA2.4 Erhöhung der Flussdynamik instream Enzianhütte (G)

HA2.4	Erhöhung der Flussdynamik instream Enzianhütte (G)		
Typ:	Wiederherstellen	Priorität:	Mittel
Lage:	Habach zwischen Flkm 6,38 und Flkm 6,61

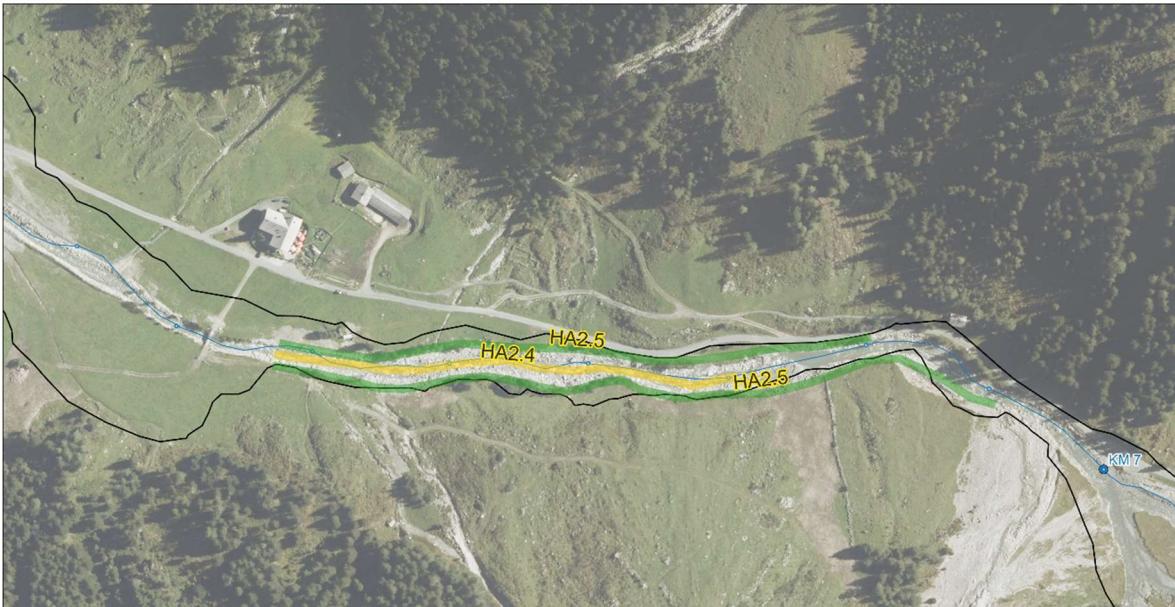
4.3.2.5 HA2.5 Uferbegleitsaum entwickeln Enzianhütte (G)

HA2.5	<i>Uferbegleitsaum entwickeln Enzianhütte (G)</i>					
Typ:	Entwickeln	Priorität:	Mittel			
Lage:	Beidufrig zwischen Flkm 6,38 und Flkm 6,91

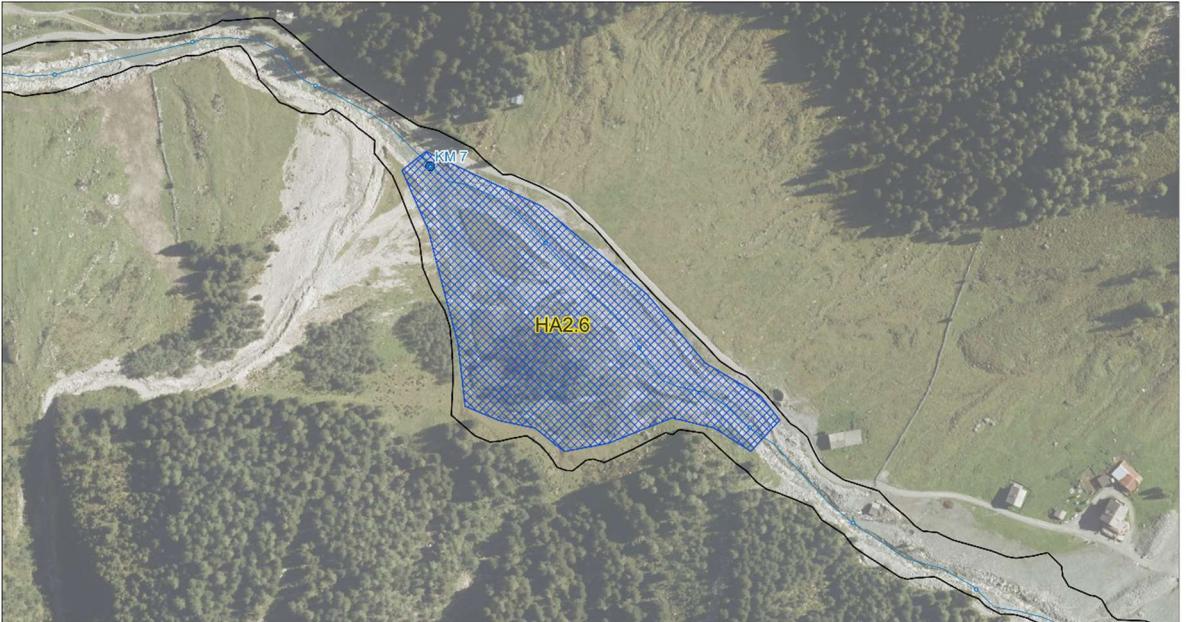
4.3.2.6 HA2.6 Wiederherstellung furkierende Flusscharakteristik Mahdlalm (G)

HA2.6	Wiederherstellung furkierende Flusscharakteristik Mahdlalm (G)					
Typ:	Wiederherstellen	Priorität:	Hoch			
Lage:	Habach zwischen Flkm 6,99 und Flkm 7,31

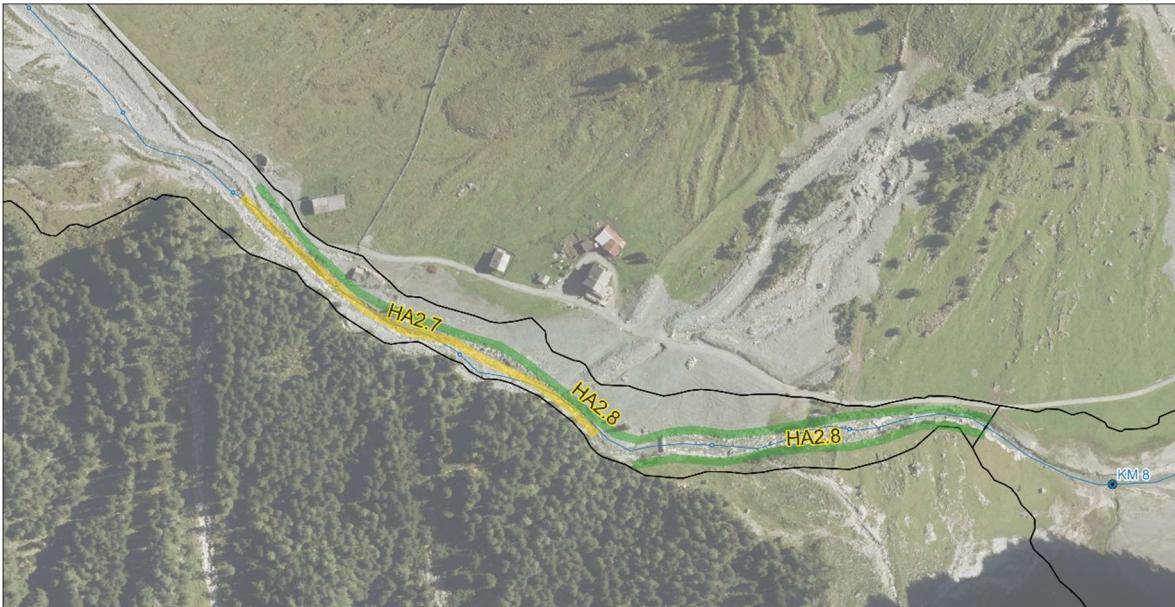
4.3.2.7 HA2.7 Erhöhung der Flussdynamik instream Gasthof Alpenrose (G)

HA2.7	Erhöhung der Flussdynamik instream Gasthof Alpenrose (G)					
Typ:	Wiederherstellen	Priorität:	Mittel			
Lage:	Habach zwischen Flkm 7,31 und Flkm 7,61

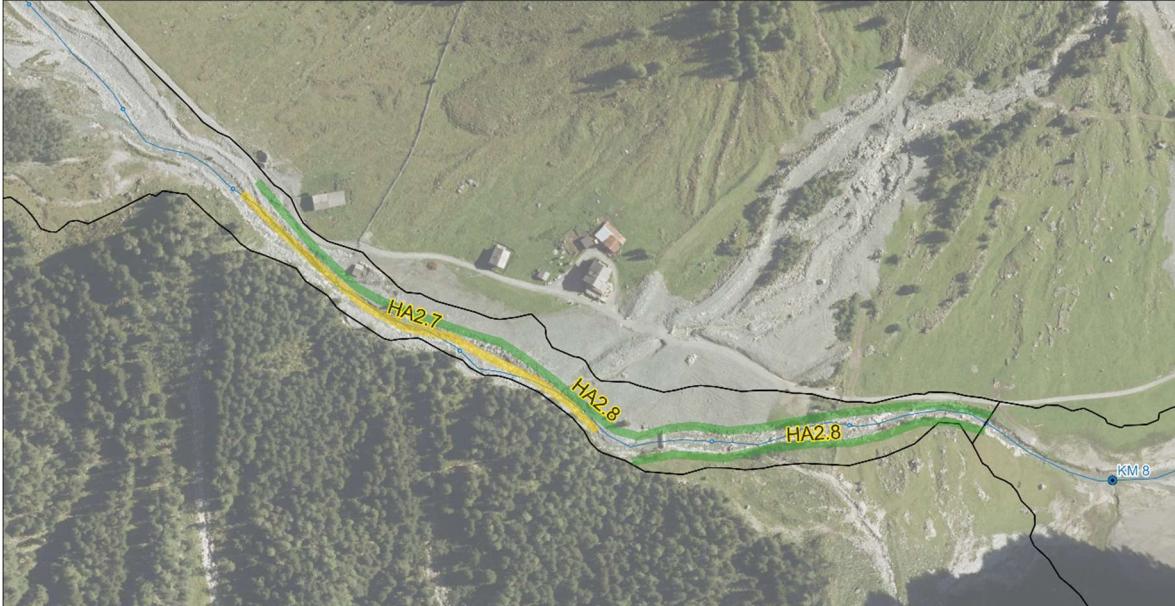
4.3.2.8 HA2.8 Uferbegleitsaum entwickeln Gasthof Alpenrose (G)

HA2.8	<i>Uferbegleitsaum entwickeln Gasthof Alpenrose (G)</i>					
Typ:	Entwickeln	Priorität:	Hoch			
Lage:	Rechtsufrig zwischen Flkm 7,31 und Flkm 7,90

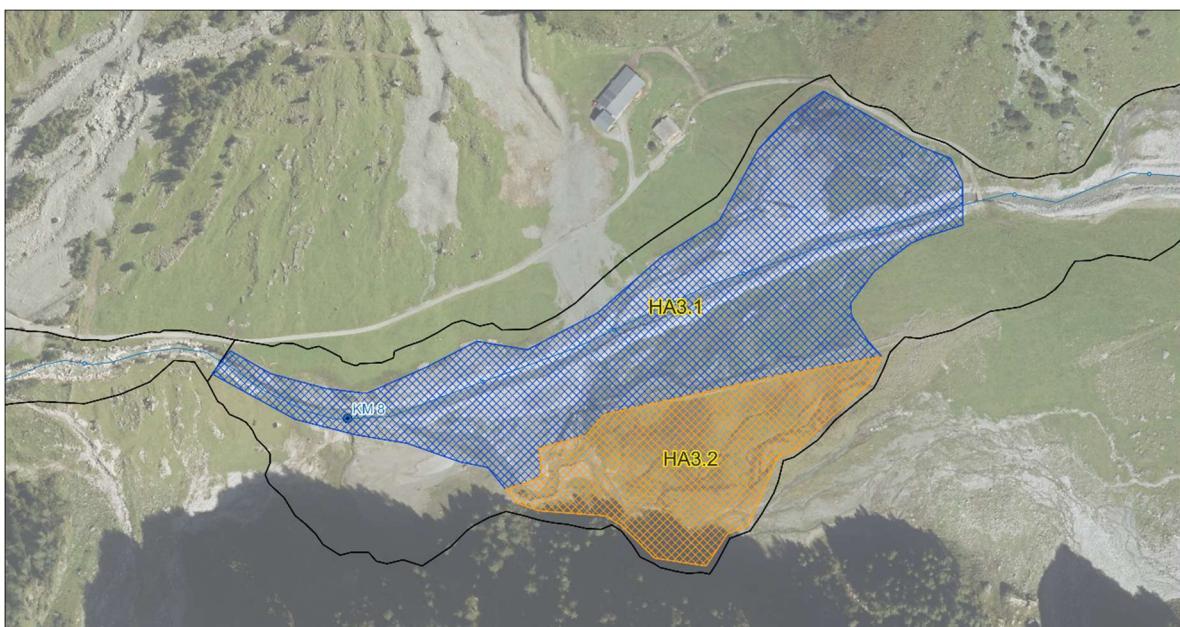
4.3.3.1 HA3.1 Wiederherstellen furkierende Flusscharakteristik Moaralm (G)

HA3.1	Wiederherstellen furkierende Flusscharakteristik Moaralm (G)		
Typ:	Wiederherstellen	Priorität:	Hoch
Lage:	Habach und Vorländer zwischen Flkm 7,90 und Flkm 8,46

Die Ränder des Talraumes sind von mehreren Schwemmkegeln geprägt. Der Abschnitt lässt sich dadurch in zwei Teilbereiche gliedern, wobei der untere zwischen Flkm 8,00 und Flkm 8,50 feuchter erscheint. Hier gibt es beidufig basenarme, nährstoffreiche Kleinseggenrieder, welche die Moorcharakteristik unterstreichen. Die wertvolle Moorfläche im linken Vorland ist geprägt von zahlreichen Wasserläufen die in den Feuchtflächen pendelnd bis gewunden verlaufen. Auch rechtsufig gibt es am Talrand Wasserläufe.

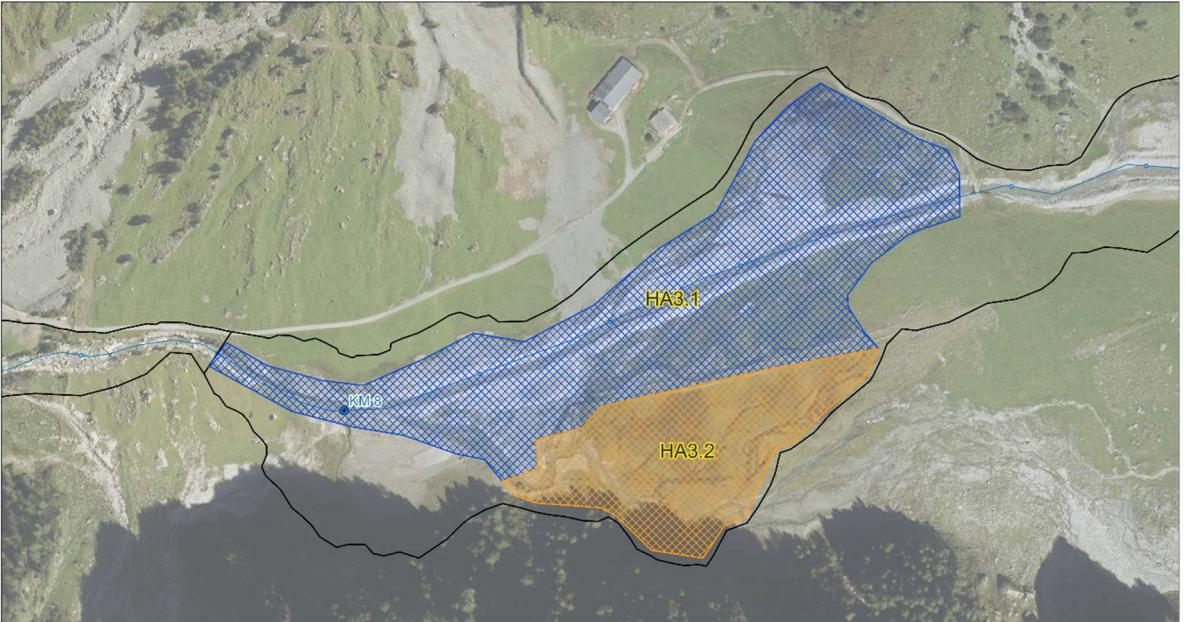
4.3.3.2 HA3.2 Erhaltung der Moorfläche Moaralm (A)

HA3.2	Erhaltung der Moorfläche Moaralm (A)					
Typ:	Erhalten	Priorität:	Hoch			
Lage:	Linkes Vorland zwischen Flkm 7,90 und Flkm 8,46

Legende <ul style="list-style-type: none"> Leitbildstrecken Maßnahmen Erhaltung Moorfläche Wiederherstellung furkierende Flusscharakteristik 						
Ist-Zustand						
<p>Der Abschnitt liegt im Bereich der Moaralm und befindet sich aus hydromorphologischer Sicht in einem guten bzw. mäßigen Zustand. Ein Schwemmkegel am unteren Ende schnürt den Talraum ein, auf Höhe der Moaralm ergibt sich ein rund 1 km langer breiter Talboden. Der Habach verläuft hier in seiner ursprünglichen Charakteristik stark verändert und begradigt durch Moorflächen und Fettweiden. Der Talboden die als sehr intensiv genutzte Almfläche ausgewiesen.</p> <p>Betrachtet man die Orthofotos zwischen 1950 bis heute wurde der Lauf des Habachs mehrfach massiv begradigt und immer weiter in Richtung rechte Talflanke entwickelt. Der ursprünglich in der Fläche aufgezweigte Flusslauf wurde überwiegend zu einem Hauptgerinne vereint. Immer wieder (auch in jüngster Zeit) fanden Baggerungen in der Sohle statt, es gibt keine natürlichen Ufer mehr, vielmehr gibt es bei dufig aus dem ausgebaggerten Geschiebe aufgebaute Dämme bzw. Uferwälle.</p> <p>Die Ränder des Talraumes sind von mehreren Schwemmkegeln geprägt. Der Abschnitt lässt sich dadurch in zwei Teilbereiche gliedern, wobei der untere zwischen Flkm 8,00 und Flkm 8,50 feuchter erscheint. Hier gibt es beidufig basenarme, nährstoffreiche Kleinseggenrieder, welche die</p>

Moorcharakteristik unterstreichen. Die wertvolle Moorfläche im linken Vorland ist geprägt von zahlreichen Wasserläufen die in den Feuchtflächen pendelnd bis gewunden verlaufen. Auch rechtsufrig gibt es am Talrand Wasserläufe.

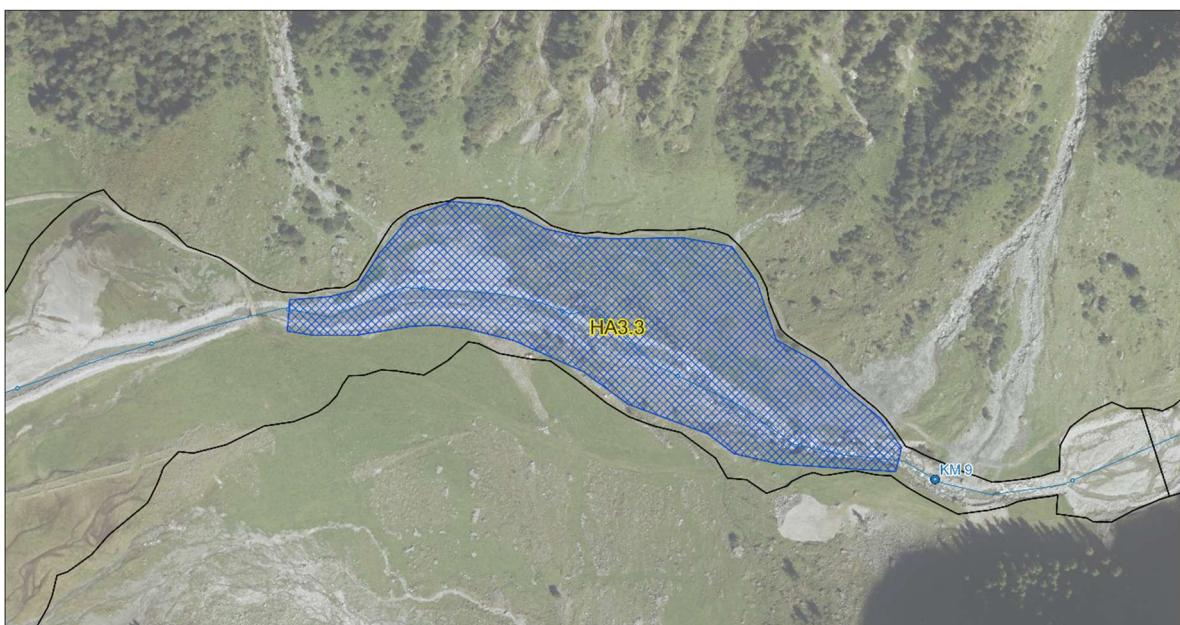
4.3.3.3 HA3.3 Wiederherstellen furkierende Flusscharakteristik unterhalb Geschiebesperre (G)

HA3.3	Wiederherstellen furkierende Flusscharakteristik unterhalb Geschiebesperre (G)		
Typ:	Wiederherstellen	Priorität:	Hoch
Lage:	Habach und Vorländer zwischen Flkm 8,55 und Flkm 8,93

Die Ränder des Talraumes sind von mehreren Schwemmkegeln geprägt. Der Abschnitt lässt sich dadurch in zwei Teilbereiche gliedern, wobei der untere zwischen Flkm 8,00 und Flkm 8,50 feuchter erscheint.

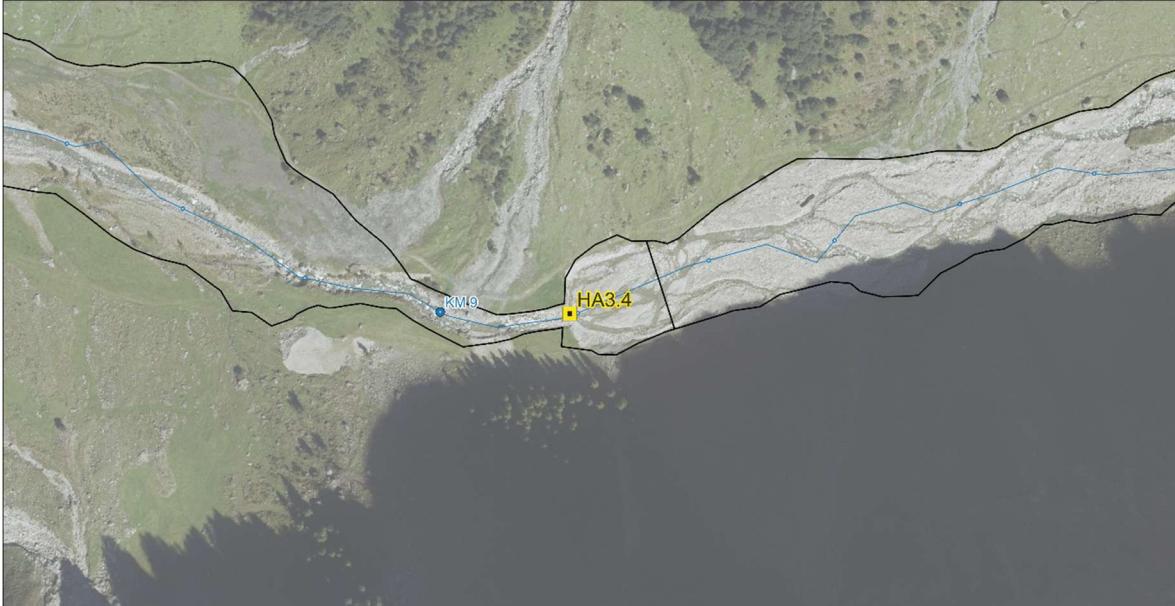
4.3.3.4 HA3.4 Erhaltung der Geschiebesperre (G)

HA3.4	Erhaltung der Geschiebesperre (G)					
Typ:	Erhalten	Priorität:	Gering			
Lage:	Geschiebesperre (Dammbauwerk) Flkm 9,05 bis Flkm 9,10

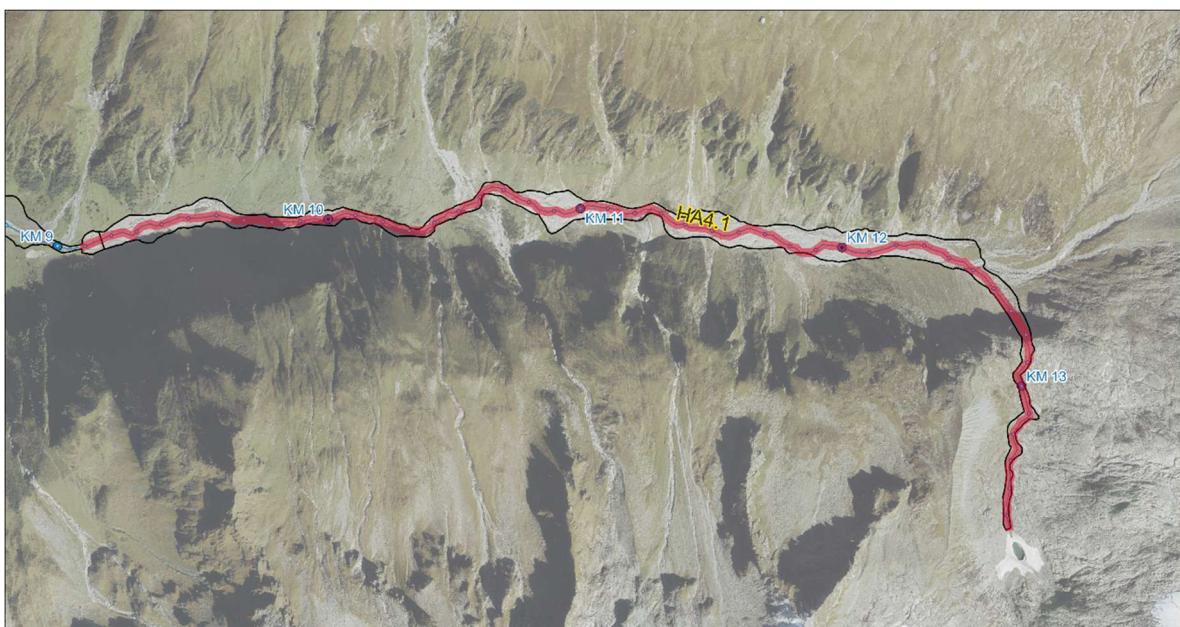
4.3.4.1 HA4.1 Erhaltung Status Quo in der Gesamtstrecke Oberlauf (G, A)

HA4.1	<i>Erhaltung Status Quo in der Gesamtstrecke Oberlauf (G, A)</i>		
Typ:	Erhalten	Priorität:	Hoch
Lage:	Gesamter Abschnitt Flkm 9,10 bis Flkm 13,57

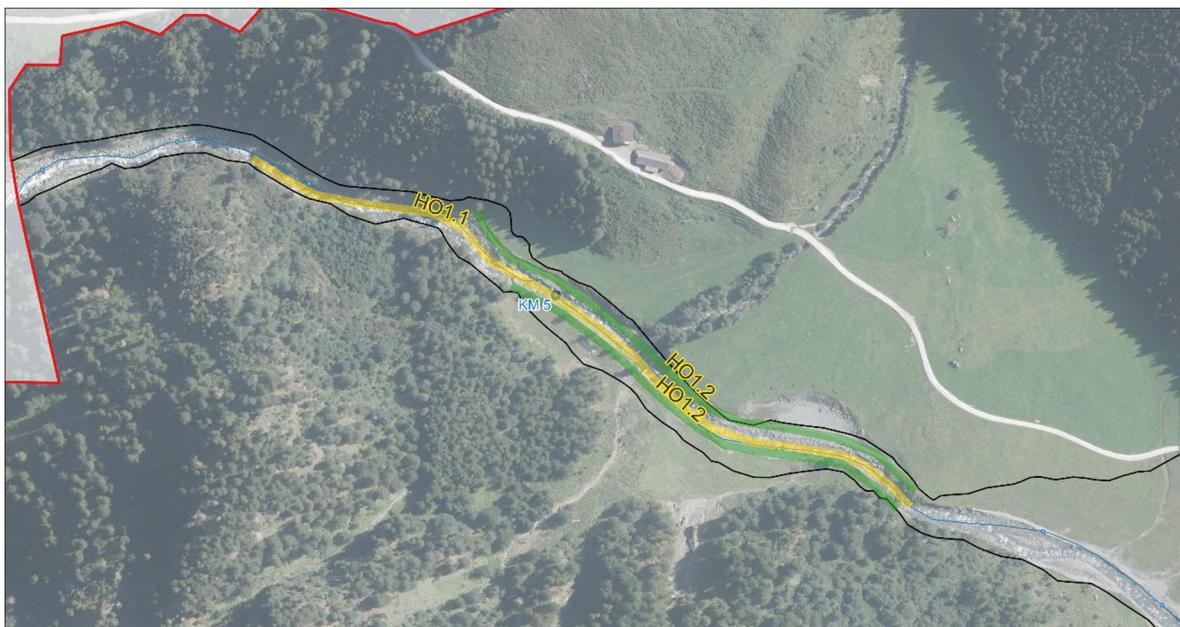
4.4.1.1 HO1.1 Erhöhung der Flussdynamik instream Leitnernalm (G)

HO1.1	<i>Erhöhung der Flussdynamik instream Leitnernalm(G)</i>		
Typ:	Wiederherstellen	Priorität:	Mittel
Lage:	Hollersbach zwischen Flkm 4,76 und Flkm 5,30

Der Abschnitt befindet sich aus hydromorphologischer Sicht in einem guten Zustand. Bachab verläuft der Hollersbach eingeschnitten in die Talsohle, welche einen schluchtartigen Charakter mit Wasserfällen aufweist. Im Maßnahmenbereich nimmt das Gefälle etwas ab und das Tal wird breiter und ist von Almflächen geprägt. Der Schotterweg ins Tal verläuft rechtsufrig etwas erhöht. Im rund 540 m langen Abschnitt sind die Ufer teils rechtsufrig, teils linksufrig mittels Blockwurf und Grobsteinschlichtung gesichert. Ein Uferanriss infolge der Hochwasserereignisse 2021 wurde wieder verfüllt, die Ufer sind hier ebenfalls mit Wasserbausteinen gesichert.

Aus Sicht der terrestrischen Ökologie besteht im Abschnitt ein Mangel an Ufergehölzen. Die Almflächen werden sehr intensiv genutzt.

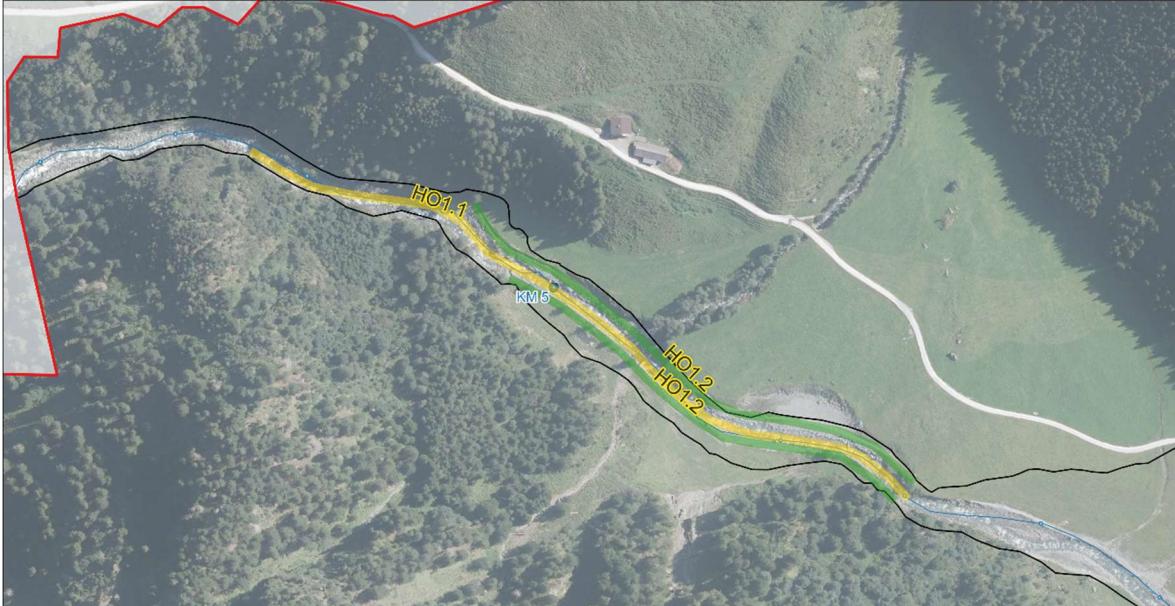
4.4.1.2 2 Uferbegleitsaum entwickeln Leitneralm (G)

HO1.2	<i>Uferbegleitsaum entwickeln Leitneralm (G)</i>					
Typ:	Entwickeln	Priorität:	Hoch			
Lage:	Beidufrig zwischen Flkm 4,93 und Flkm 5,30

<p>Legende</p> <ul style="list-style-type: none"> Leitbildstrecken Maßnahmen <ul style="list-style-type: none"> Erhöhung Dynamik instream Entwicklung Uferbegleitsaum <p>0 50 100 150 200 m</p>						
<p>Ist-Zustand</p> <p>Der Abschnitt befindet sich aus hydromorphologischer Sicht in einem guten Zustand. Bachab verläuft der Hollersbach eingeschnitten in die Talsohle, welche einen schluchtartigen Charakter mit Wasserfällen aufweist. Im Maßnahmenbereich nimmt das Gefälle etwas ab und das Tal wird breiter und ist von Almflächen geprägt. Der Schotterweg ins Tal verläuft rechtsufrig etwas erhöht. Im rund 540 m langen Abschnitt sind die Ufer teils rechtsufrig, teils linksufrig mittels Blockwurf und Grobsteinschlichtung gesichert. Ein Uferanriss infolge der Hochwasserereignisse 2021 wurde wieder verfüllt, die Ufer sind hier ebenfalls mit Wasserbausteinen gesichert.</p> <p>Es handelt sich um einen sekundären Fischlebensraum. Die Ergebnisse des Qualitätselementes des Phytobenthos ergeben den „sehr guten Zustand“ und des Makrozoobenthos ergaben den „guten Zustand“.</p> <p>Aus Sicht der terrestrischen Ökologie besteht im Abschnitt ein Mangel an Ufergehölzen. Die Almflächen werden sehr intensiv genutzt.</p>

Ziel	
Entwicklung eines natürlichen Uferbegleitsaums (beidufig) mit einer ausreichenden Breite über natürliche Sukzession mit punktuellen Zugängen zum Gewässer für das Weidevieh. Herstellung bzw. Erhöhung der Pufferfunktion. Schaffung hochwertiger Lebensräume und Verbesserung der Gewässer-Umland-Vernetzung.	
<u>Wesentliche Zielschutzgüter</u> Biotoptyp: - 8.2.1.1 Weichholzdominierter Ufergehölzstreifen	
FFH-LRT: - 91E0 - *Auenwälder mit <i>Alnus glutinosa</i> und <i>Fraxinus excelsior</i> (Alno-Padion, Alnion incanae, Salicion albae)	
Beschreibung	
<ul style="list-style-type: none"> - Prioritär für die Entwicklung von Ufergehölz sind Abschnitte mit (beidseitig) angrenzenden, intensiv genutzten Weideflächen. - Es erfolgt die Weidefreistellung der Gewässerrandbereiche, Mindestbreite des Gehölzstreifens 10 -15 m je Seite. - Es erfolgen Zäunungen zur Abgrenzung gegenüber Weideflächen. Für das Weidevieh werden punktuelle Zugangsmöglichkeiten zum Gewässer freigelassen. - Die Maßnahmenfläche wird der natürlichen Sukzession überlassen. Sukzessive soll sich ein Ufergehölzbestand entwickeln. - Aktive Gehölzpflanzung erfolgt erst nach Kontrolle (bei zu geringer Naturverjüngung).

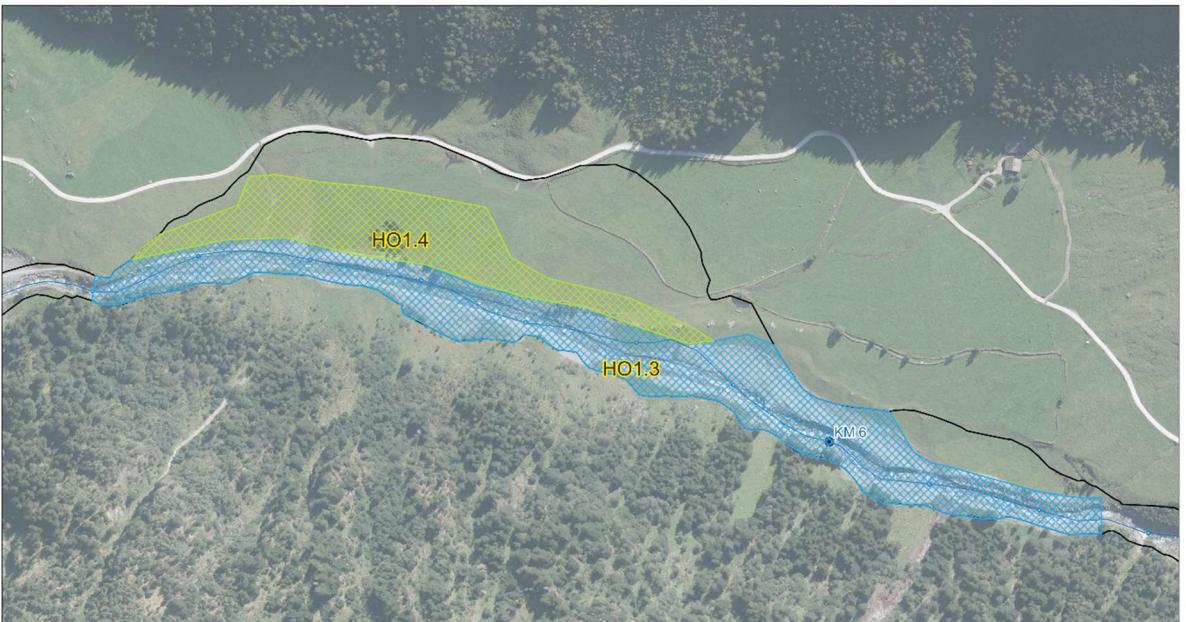
4.4.1.3 HO1.3 Erhöhung der Flussdynamik und Rückbau Ufersicherung Wirtsalm (G)

HO1.3		<i>Erhöhung der Flussdynamik und Rückbau Ufersicherung Wirtsalm (G)</i>								
Typ:	Wiederherstellen	Priorität:	Hoch							
Lage:	Hollersbach zwischen Flkm 5,30 und Flkm 6,25

Legende <ul style="list-style-type: none"> □ Leitbildstrecken Maßnahmen <ul style="list-style-type: none"> ■ Auwald entwickeln ■ Erhöhung Dynamik Fluss und Ufer 										
Ist-Zustand										
<p>Der Abschnitt befindet sich aus hydromorphologischer Sicht in einem guten Zustand. Bachab verläuft der Hollersbach eingeschnitten in die Talsohle, welche einen schluchtartigen Charakter mit Wasserfällen aufweist. Im Maßnahmenbereich zwischen Leitneralm und Wirtsalm nimmt das Gefälle ab und das Tal wird breiter und ist von weiten Almflächen geprägt. Der Schotterweg ins Tal verläuft rechtsufrig etwas erhöht. Im rund 960 m langen Abschnitt ist der Hollersbach stark anthropogen verändert. Die Sohle wurde nach Hochwasserereignissen wiederkehrend flächig ausgebaggert, das Material dabei rechtsufrig in Form eines Uferdammes bzw. Uferwalles aufgeschüttet.</p> <p>Es handelt sich um einen sekundären Fischlebensraum. Die Ergebnisse des Qualitätselements des Phytobenthos ergeben den „sehr guten Zustand“ und des Makrozoobenthos ergaben den „guten Zustand“.</p>

Aus Sicht der terrestrischen Ökologie besteht im Abschnitt ein Mangel an Ufergehölzen. Luftbilder aus 1990 zeigten, dass sich beidufig größere Auwaldflächen befanden. Die angrenzenden Almflächen werden zum Teil sehr intensiv genutzt.
