Gewässerentwicklungskonzept Habach und Hollersbach

Maßnahmenkonzept

Dezember 2025

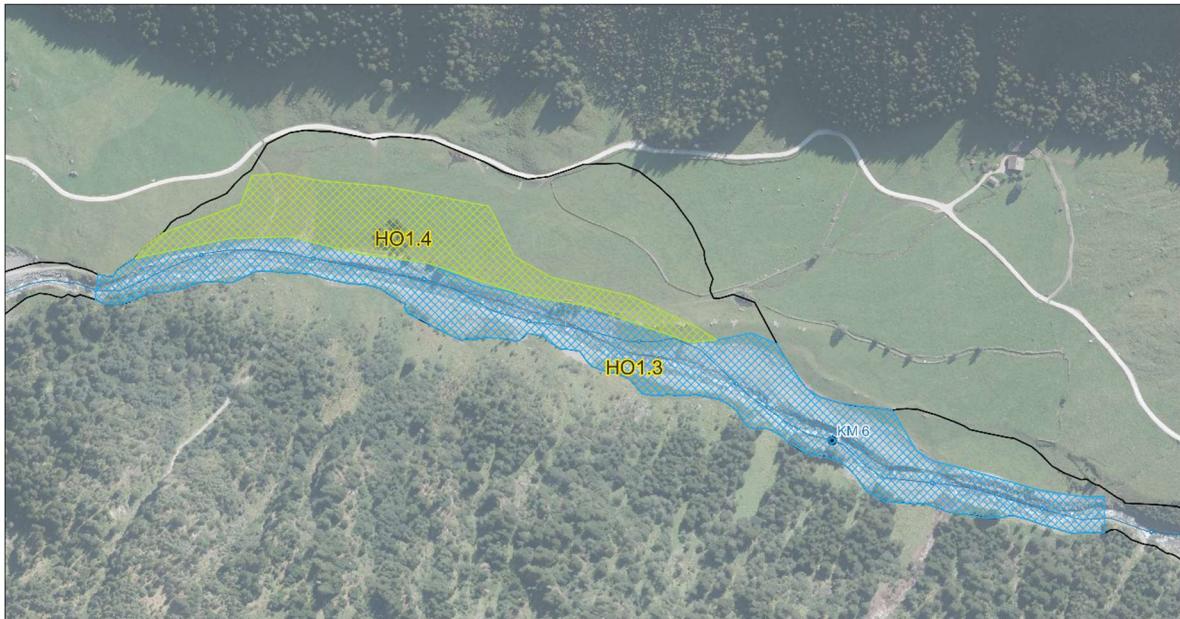
4.4.1.4 HO1.4 Auwald entwickeln Wirtsalm (G)

HO1.4	Auwald entwickeln Wirtsalm (G)		
Typ:	Entwickeln	Priorität:	Hoch
Lage:	Rechtsufrig zwischen Flkm 5,35 und Flkm 5,87

Aus Sicht der terrestrischen Ökologie besteht im Abschnitt ein Mangel an Ufergehölzen. Luftbilder aus 1990 zeigten, dass sich beidufrig größere Auwaldflächen befanden. Die angrenzenden Almflächen werden zum Teil sehr intensiv genutzt.

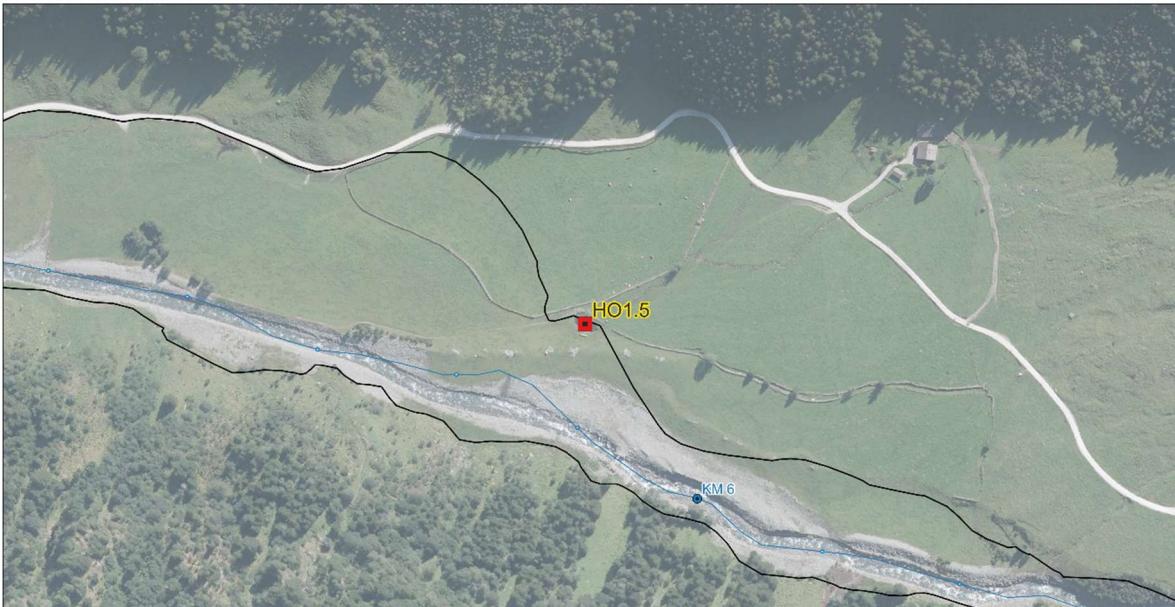
4.4.1.5 HO1.5 Attraktivierung Amphibiengewässer Wirtsalm (G)

HO1.5	Attraktivierung Amphibiengewässer Wirtsalm (G)					
Typ:	Entwickeln	Priorität:	Gering			
Lage:	Rechtsufrig auf Höhe Flkm 5,90

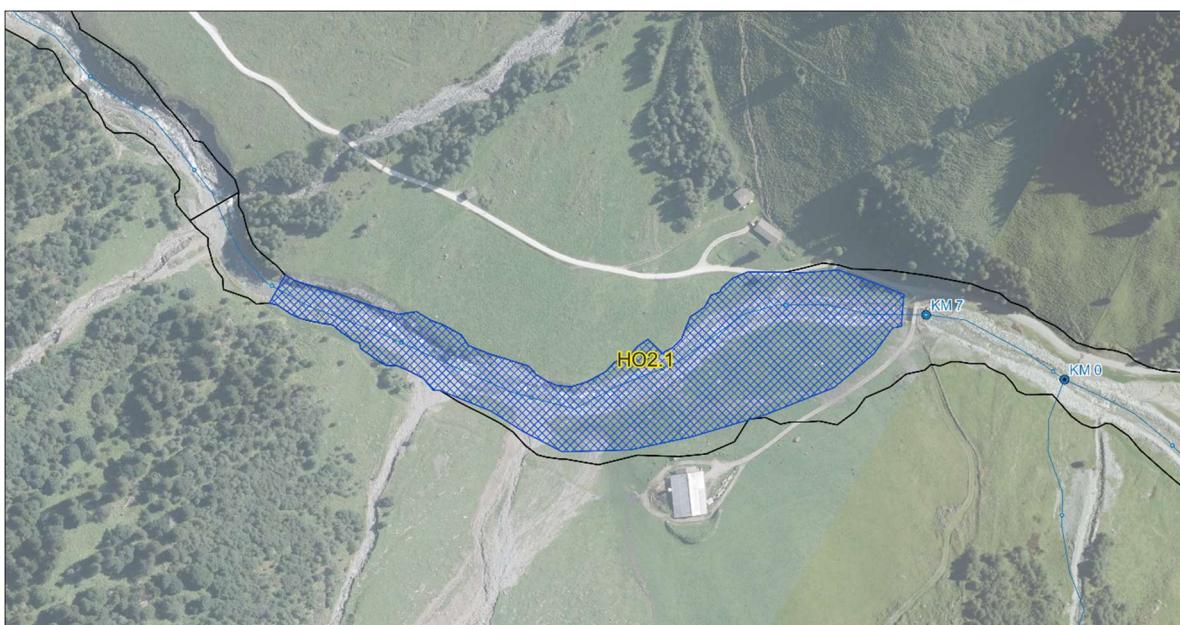
4.4.2.1 HO2.1 Wiederherstellung furkierende Flusscharakteristik Lahneralm (G)

HO2.1	Wiederherstellung furkierende Flusscharakteristik Lahneralm (G)		
Typ:	Wiederherstellen	Priorität:	Hoch
Lage:	Hollersbach zwischen Flkm 6,50 und Flkm 6,98

Aus Sicht der terrestrischen Ökologie besteht im Abschnitt ein Mangel an Ufergehölzen. Die angrenzenden Almflächen werden zum Teil intensiv genutzt.

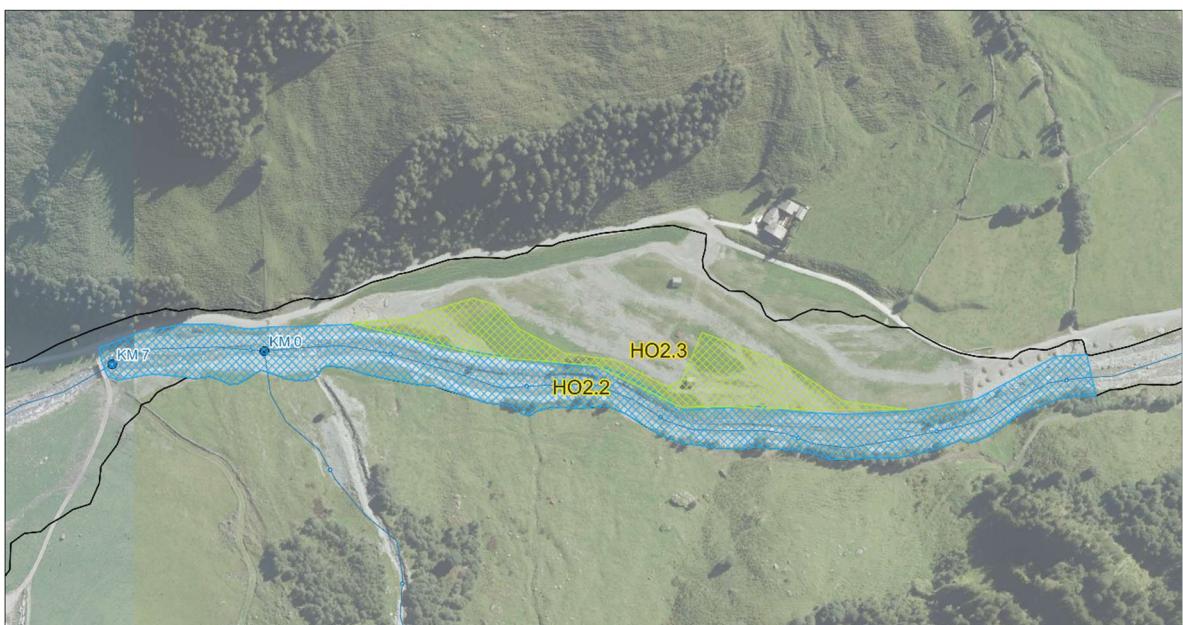
4.4.2.2 HO2.2 Erhöhung Flussdynamik und Rückbau Ufersicherung Senningerbräualm (G)

HO2.2	<i>Erhöhung Flussdynamik und Rückbau Ufersicherung Senningerbräualm (G)</i>		
Typ:	Wiederherstellen	Priorität:	Hoch
Lage:	Hollersbach zwischen Flkm 7,00 und Flkm 7,72

Aus Sicht der terrestrischen Ökologie besteht im Abschnitt ein Mangel an Ufergehölzen, es sind nur mehr einzelne Gehölze bzw. ein sehr kurzer Abschnitt an Ufergehölz linksufrig vorhanden. Die angrenzenden Almflächen werden sehr intensiv genutzt. Auf historischen Luftbildern ist rechtsufrig großflächig Auwald zu erkennen.

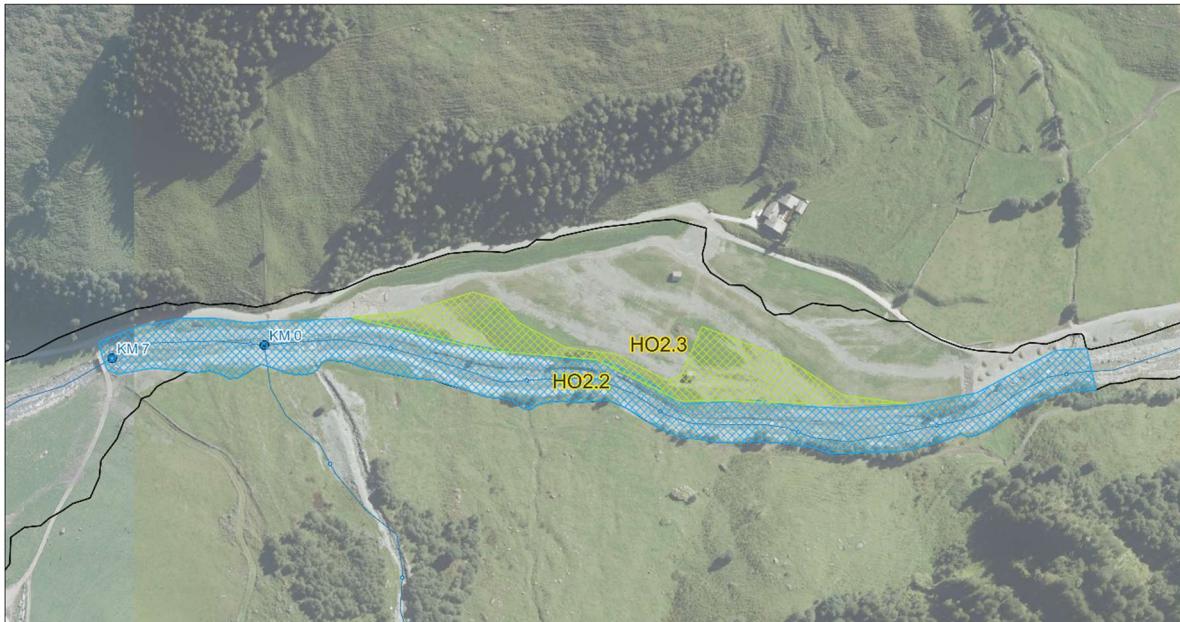
4.4.2.3 HO2.3 Auwald entwickeln Senningerbräualm (G)

HO2.3	Auwald entwickeln Senningerbräualm (G)		
Typ:	Entwickeln	Priorität:	Hoch
Lage:	Rechtsufrig zwischen Flkm 7,17 und Flkm 7,58

Aus Sicht der terrestrischen Ökologie besteht im Abschnitt ein Mangel an Ufergehölzen, es sind nur mehr einzelne Gehölze bzw. ein sehr kurzer Abschnitt an Ufergehölz linksufrig vorhanden. Die angrenzenden Almflächen werden sehr intensiv genutzt. Auf historischen Luftbildern ist rechtsufrig großflächig Auwald zu erkennen.

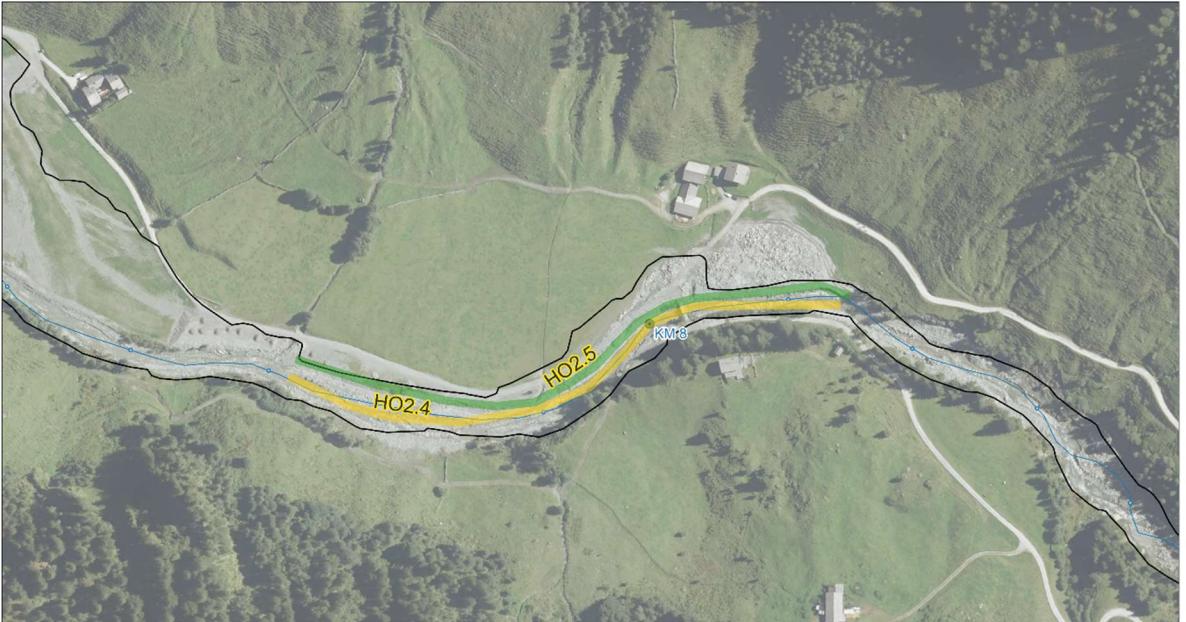
4.4.2.4 HO2.4 Erhöhung der Flussdynamik instream Ottacher-Grundalm (G)

HO2.4	Erhöhung der Flussdynamik instream Ottacher-Grundalm (G)					
Typ:	Wiederherstellen	Priorität:	Mittel			
Lage:	Hollerbach zwischen Flkm 7,72 und Flkm 8,14

Legende <ul style="list-style-type: none"> Leitbildstrecken Maßnahmen <ul style="list-style-type: none"> Erhöhung Dynamik instream Entwicklung Uferbegleitsaum

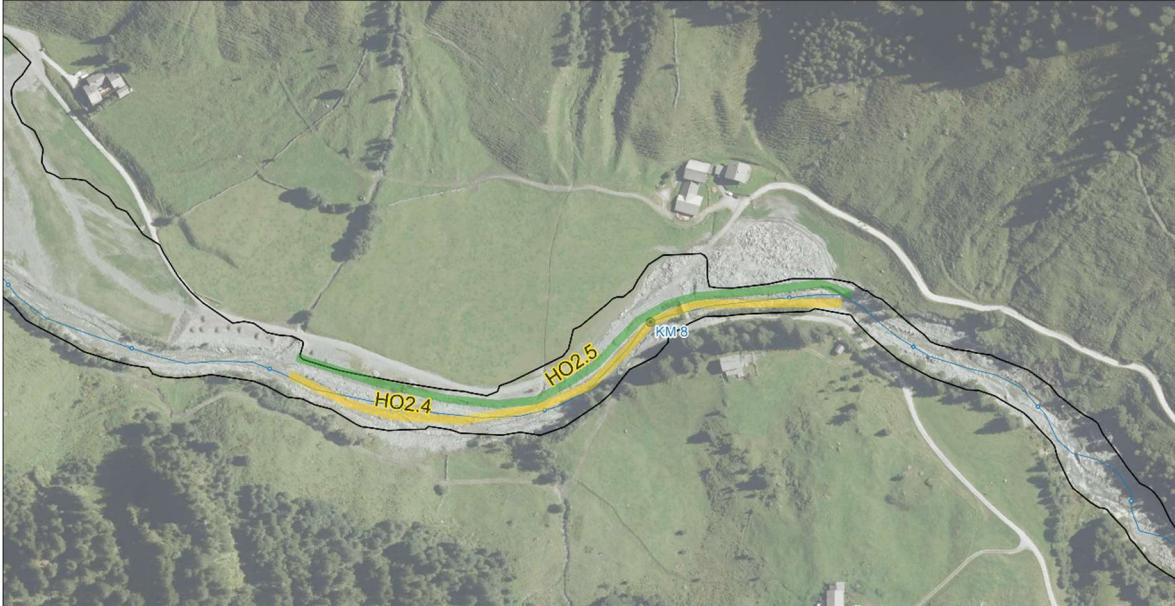
4.4.2.5 HO2.5 Uferbegleitsaum entwickeln Ottacher-Grundalm (G)

HO2.5	<i>Uferbegleitsaum entwickeln Ottacher-Grundalm (G)</i>					
Typ:	Entwickeln	Priorität:	Mittel			
Lage:	Beidufrig zwischen Flkm 7,72 und Flkm 8,14

Legende <ul style="list-style-type: none"> Leitbildstrecken Maßnahmen <ul style="list-style-type: none"> Erhöhung Dynamik instream Entwicklung Uferbegleitsaum

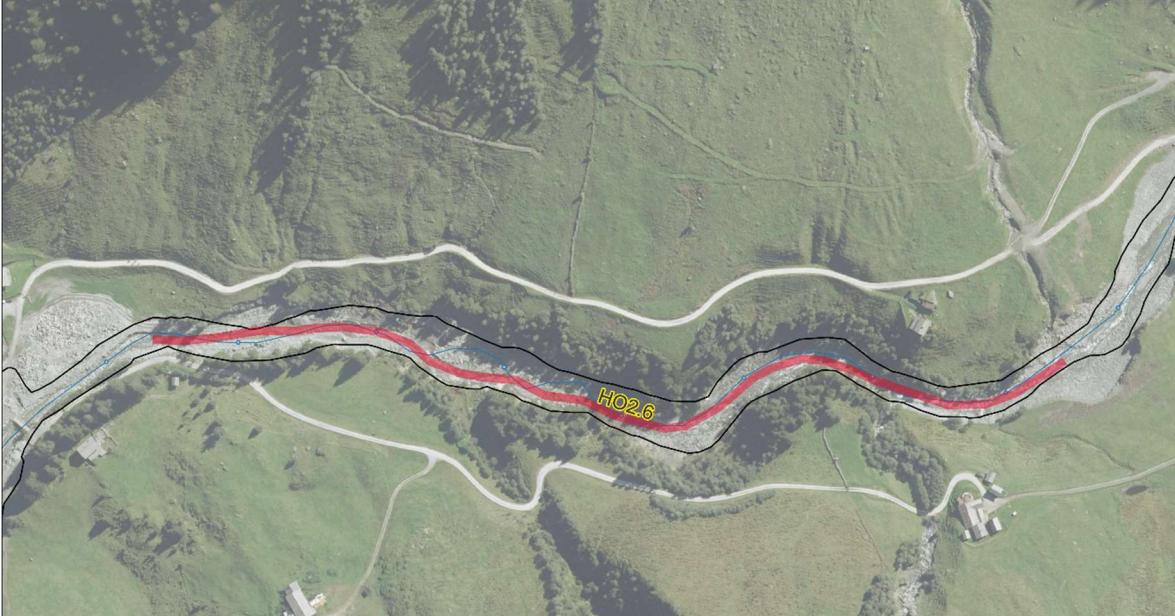
4.4.2.6 HO2.6 Erhaltung Status Quo in der Schluchtstrecke Gasthof Edelweiß (G)

HO2.6	Erhaltung Status Quo in der Schluchtstrecke Gasthof Edelweiß (G)					
Typ:	Erhalten	Priorität:	Hoch			
Lage:	Schluchtstrecke zwischen Flkm 8,14 und Flkm 8,84

Legende <ul style="list-style-type: none"> Leitbildstrecken Maßnahmen Erhaltung Status Quo

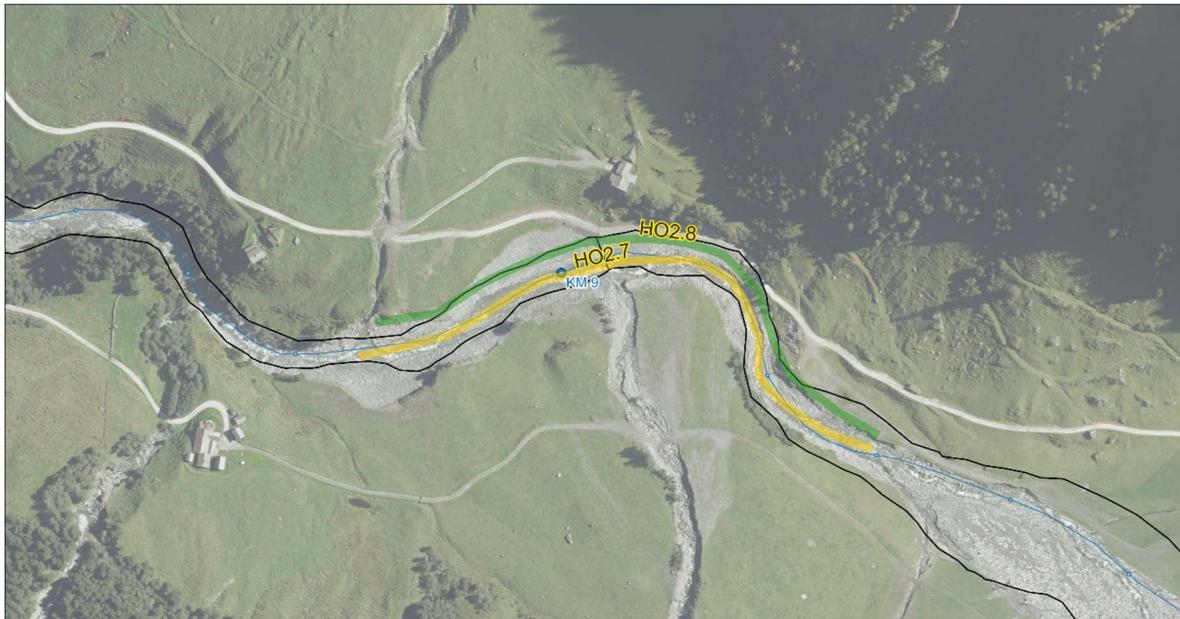
4.4.2.7 HO2.7 Erhöhung der Flussdynamik instream Sauersteinalm (G)

HO2.7	Erhöhung der Flussdynamik instream Sauersteinalm (G)		
Typ:	Wiederherstellen	Priorität:	Mittel
Lage:	Hollerbach zwischen Flkm 8,84 und Flkm 9,30

- Leitbildstrecken
- Maßnahmen
- Erhöhung Dynamik instream
- Entwicklung Uferbegleitsaum

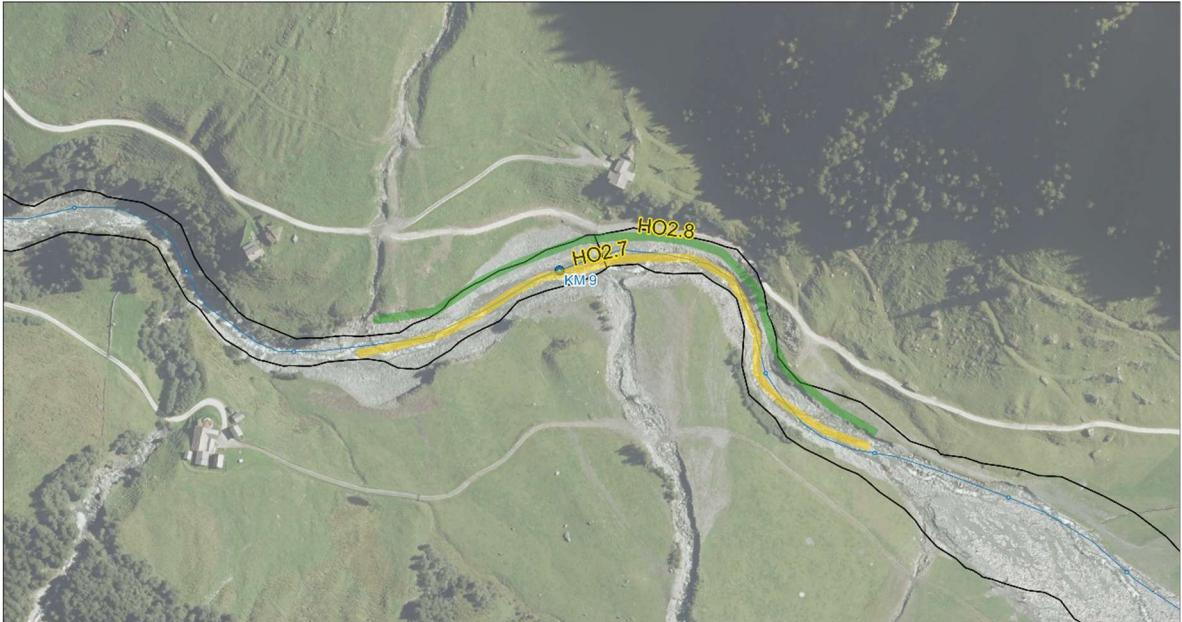
4.4.2.8 HO2.8 Uferbegleitsaum entwickeln Sauersteinalm (G)

HO2.8	<i>Uferbegleitsaum entwickeln Sauersteinalm (G)</i>					
Typ:	Entwickeln	Priorität:	Mittel			
Lage:	Rechtsufrig zwischen Flkm 8,84 und Flkm 9,30

Legende <ul style="list-style-type: none"> Leitbildstrecken Maßnahmen <ul style="list-style-type: none"> Erhöhung Dynamik instream Entwicklung Uferbegleitsaum

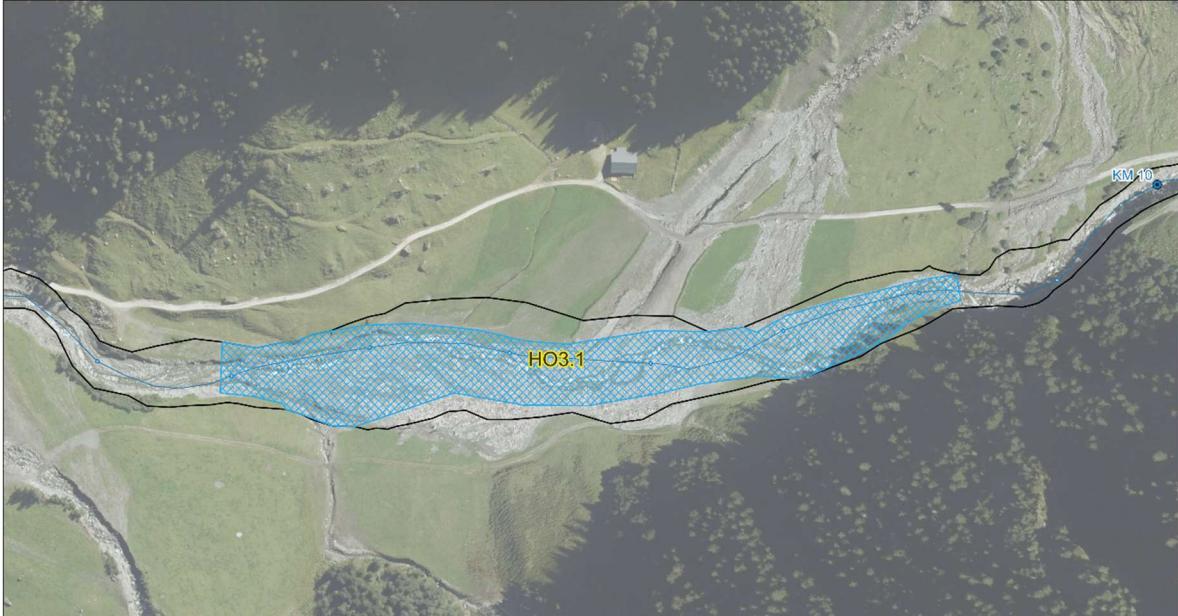
4.4.3.1 HO3.1 Erhöhung der Flussdynamik und Rückbau Ufersicherung Schubichlalm (G)

HO3.1	Erhöhung der Flussdynamik und Rückbau Ufersicherung Schubichlalm (G)					
Typ:	Wiederherstellen	Priorität:	Hoch			
Lage:	Hollersbach zwischen Flkm 9,30 und Flkm 9,83

Legende <ul style="list-style-type: none"> Leitbildstrecken Maßnahmen <p>Maßnahmen</p> <p> Erhöhung Dynamik Fluss und Ufer</p>						
Ist-Zustand <p>Der Abschnitt befindet sich aus hydromorphologischer Sicht in einem guten Zustand. Der Hollersbach durchfließt im Maßnahmenabschnitt einen breiten Talboden, bachab und bachauf schließen eingeschnürte, schluchtartige Abschnitte an. Der Abflussraum ist stark von Geschiebetransport geprägt. Bei vergangenen Hochwasserereignissen wurde Geschiebe von flussauf aber auch von seitlichen Zubringern in den Hollersbach transportiert. Das Geschiebe blieb zum Teil im 30-60 m breiten Furkationsbereich liegen. Deutlich zu erkennen sind die anthropogenen Veränderungen nach den Hochwasserereignissen, aus der Sohle des Hollersbaches wurde Geschiebe ausgebaggert. Der links und rechts auf Höhe der Schuhbichlalm angrenzende Talboden wird almwirtschaftlich sehr intensiv genutzt.</p>

Der Schotterweg ins Tal verläuft entlang der rechten Hangflanke. Im rund 530 m langen Abschnitt ist der Hollersbach anthropogen geprägt. Historische Luftbilder zeigen größere Auwaldbestände und Ufergehölzstreifen in den Vorländern.

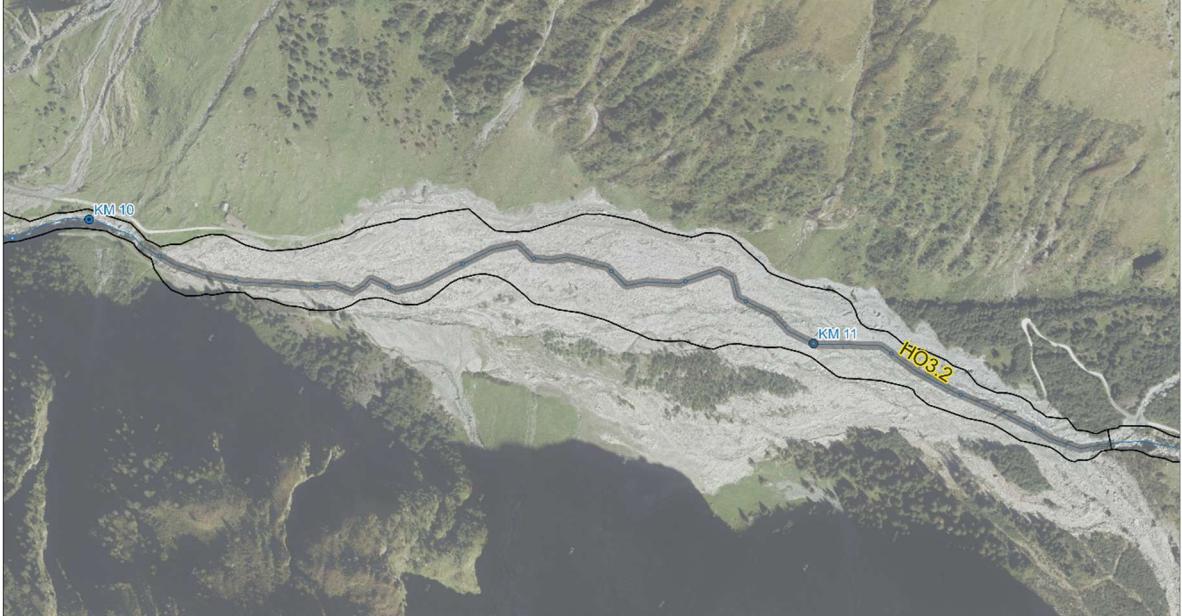
4.4.3.2 HO3.2 Dynamik zulassen, lokale Maßnahmen zu Lenkung Roßgrubalm (G)

HO3.2	Dynamik zulassen, lokale Maßnahmen zu Lenkung Roßgrubalm (G)					
Typ:	Erhalten	Priorität:	Mittel			
Lage:	Hollersbach und beidufrig Vorländer zwischen Flkm 10,08 und Flkm 11,40

Legende <ul style="list-style-type: none"> Leitbildstrecken Maßnahmen Dynamik zulassen, lokale Lenkung <div style="text-align: right; margin-top: -20px;">

</div>						
Ist-Zustand <p>Der Abschnitt befindet sich aus hydromorphologischer Sicht in einem sehr guten Zustand. Nahezu der gesamte Talbodenbereich bachauf der Roßgrubalm ist durch einen rund 1,3 Kilometer langen Geschiebeablagerungsbereich geprägt. Es mündet am oberen Abschnittende linksufrig die Säul-lahnrinne ein, die besonders in den letzten Jahren massive Geschiebeinstöße mit sich brachte. Im Vergleich zum historischen Zustand hat sich der Lauf des Hollersbachs zum Teil massiv verlegt, Ufergehölz und Feuchtflächen, terrestrische Lebensräume wurden durch die Geschiebeablagerungen überschüttet. Das Gewässer lässt abschnittsweise einen pendelnden bis furkierenden Flusstyp erkennen, wobei im unteren Abschnitt bis auf Höhe des Flkm 9,80 massive Baggerungen im Flussbett vorgenommen wurden. Teils durch anthropogene Maßnahmen aber auch durch die massiven Mureinstöße in Folge von Hochwasserereignissen gingen flussbezogene, aber auch terrestrische Lebensräume verloren, die Charakteristik des Hollersbachs und seiner Vorländer hat sich stark verändert (Vergleich mit alten Orthofotoaufnahmen).</p>

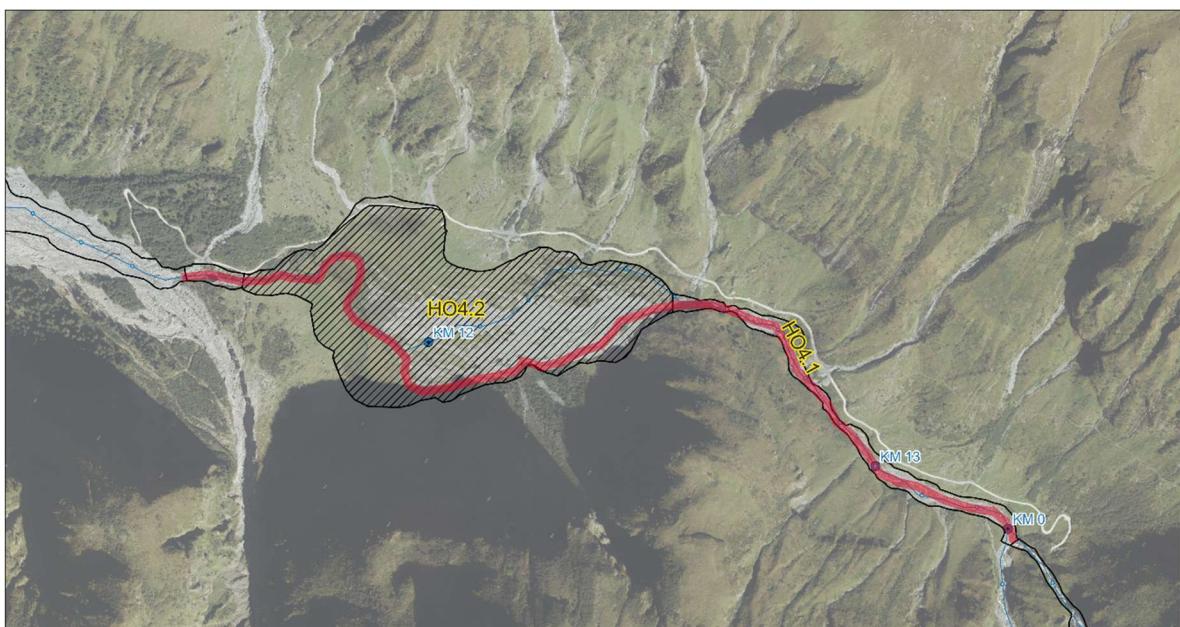
4.4.4.1 HO4.1 Erhaltung Status Quo, gesamter Abschnitt Vorderofnerhütte (G)

HO4.1	<i>Erhaltung Status Quo, gesamter Abschnitt Vorderofnerhütte (G)</i>		
Typ:	Erhalten	Priorität:	Hoch
Lage:	Hollersbach und Feuchtfläche zwischen Flkm 11,40 und Flkm 13,30

Der Abschnitt umfasst die Flachstrecke im Bereich der Vorderofnerhütte und die beiden Steilstrecken flussauf und flussab. Der Talbodenbereich flussab ist beeinflusst durch einen linksufrigen Zubringer mit hoher Geschiebefracht, der die Entstehung der Flachstrecke begünstigt. Anthropogene Veränderungen im Abschnitt sind nicht zu erkennen. Im oberen Bereich durchfließt der Hollersbach eine Schluchtstrecke, bis er in die Flachstrecke eintritt. Hier erscheint der Hollersbach furkierend, der Lauf ist in mehrere Arme aufgezweigt und es gibt zahlreiche Schotterinseln die sich dynamisch verändern, zum Teil entwickelt sich auf diesen Pioniergebiet. Im unteren Bereich der Flachstrecke legt sich der Hollersbach in Mäanderbögen. Es besteht eine enge Verzahnung zwischen Fluss und Umland, Feuchtflächen schließen an den Hollersbach an. Nachteilig auf den Abschnitt wirkt sich die zum Teil sehr intensive Beweidung aus. Flussauf des Flachbereiches schließt eine rund 700 m lange natürliche Schluchtstrecke an. Der gesamte Abschnitt befindet sich aus hydromorphologischer Sicht in einem sehr guten Zustand.

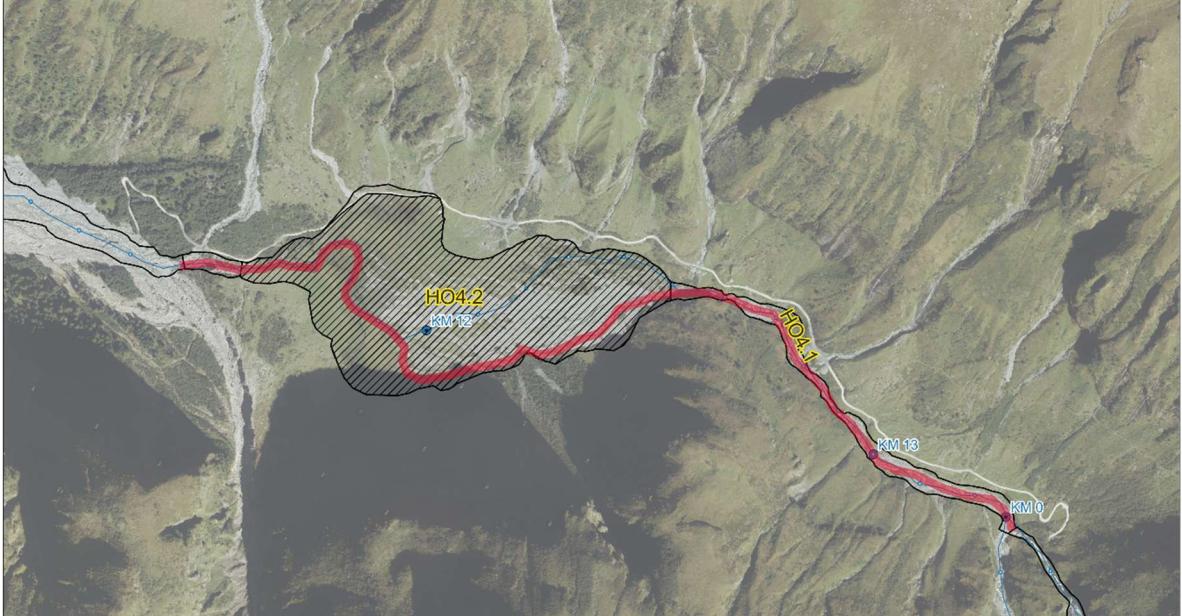
4.4.4.2 HO4.2 Verzicht auf Meliorierung Vorderofnerhütte (A)

HO4.2	Verzicht auf Meliorierung Vorderofnerhütte (A)					
Typ:	Erhalten	Priorität:	Hoch			
Lage:	Beidufrig Hollersbach Flkm 11,50 bis Flkm 12,50

Legende <ul style="list-style-type: none"> Leitbildstrecken Maßnahmen <ul style="list-style-type: none"> Erhaltung Status Quo Verzicht auf Meliorierung

Ist-Zustand	<p>Der Talbodenbereich flussab ist beeinflusst durch einen linksufrigen Zubringer mit hoher Geschiebefracht, der die Entstehung der Flachstrecke begünstigt. Anthropogene Veränderungen im Abschnitt sind nicht zu erkennen. Hier erscheint der Hollersbach furkierend, der Lauf ist in mehrere Arme aufgezweigt und es gibt zahlreiche Schotterinseln die sich dynamisch verändern, zum Teil entwickelt sich auf diesen Pioniergebieten. Im unteren Bereich der Flachstrecke legt sich der Hollersbach in Mäanderbögen. Es besteht eine enge Verzahnung zwischen Fluss und Umland, Feuchtfächen schließen an den Hollersbach an. Nachteilig auf den Abschnitt wirkt sich die zum Teil sehr intensive Beweidung aus. Flussauf des Flachbereiches schließt eine rund 700 m lange natürliche Schluchtstrecke an. Der gesamte Abschnitt befindet sich aus hydromorphologischer Sicht in einem sehr guten Zustand. Es handelt sich um keinen Fischlebensraum. Die Ergebnisse des Qualitätselementes des Phytobenthos ergeben den „sehr guten Zustand“ und des Makrozoobenthos ergaben den „guten Zustand“. Die angrenzenden Almflächen werden in Teilbereichen intensiv bzw. sehr intensiv beweidet.</p>

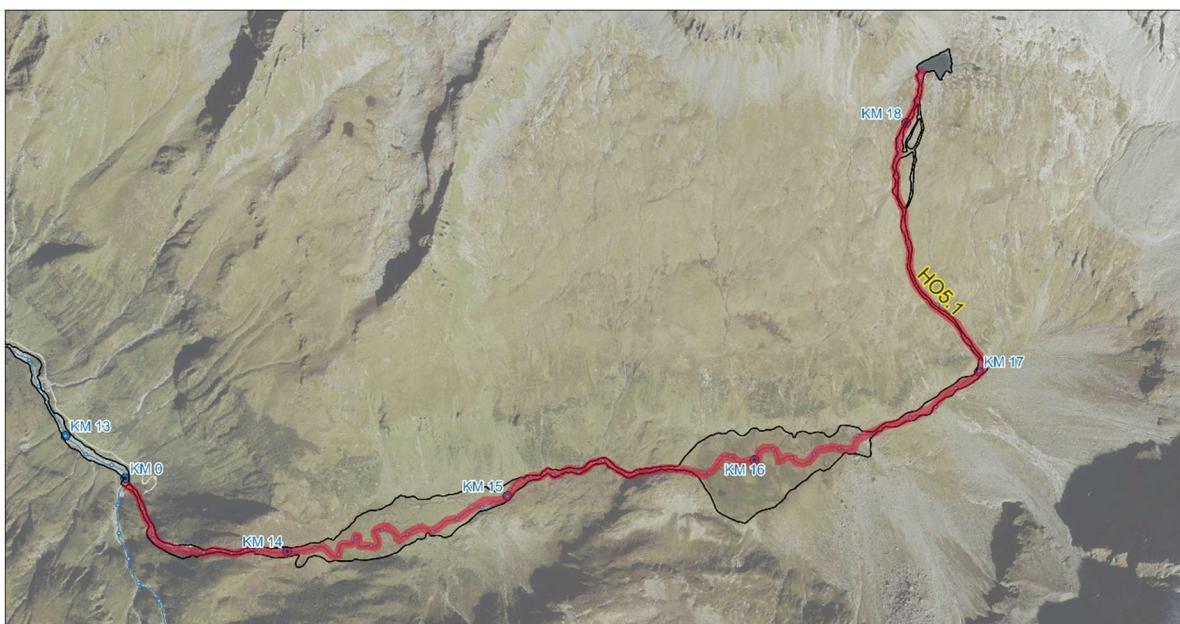
4.4.5.1 HO5.1 Erhaltung des Zustandes in der Gesamtstrecke Oberlauf (G, A)

HO5.1	<i>Erhaltung Status Quo in der Gesamtstrecke Oberlauf (G, A)</i>		
Typ:	Erhalten	Priorität:	Hoch
Lage:	Gesamter Abschnitt Flkm 13,30 bis Flkm 18,21
