# **Makrophytenvegetation Nationalpark Donauauen Altarme am linken Donauufer in Niederösterreich**

Bericht-Nr. 21/116-B01

Makrophytendeckung im Untersuchungsgebiet

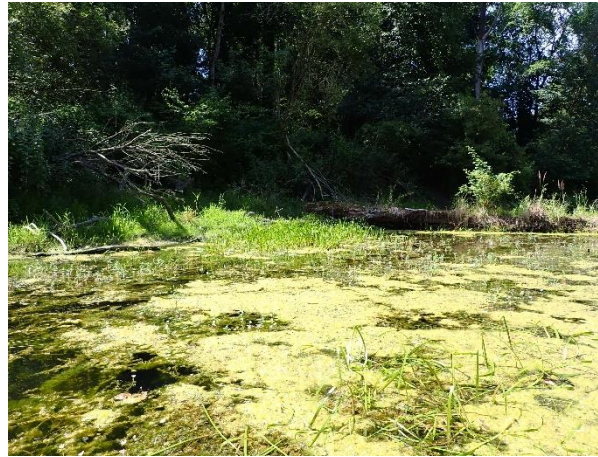
**Abb. 2-6** Teilsystem A: Abschnitt 3 ins Gewässer reichende amphibische Vegetation

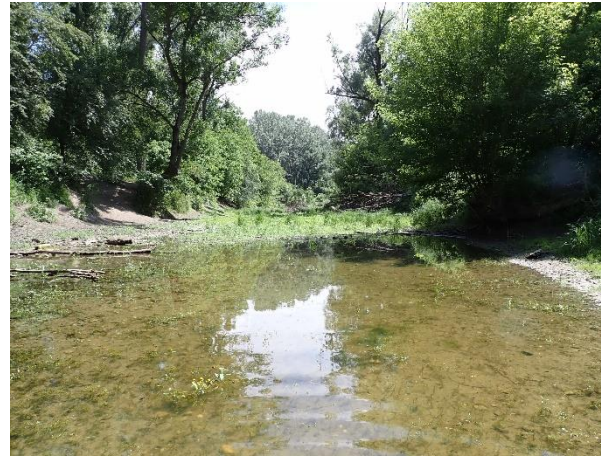
**Abb. 2-14** Teilsystem B: Übergang von Abschnitt 13 zum deutlich verlandeten Abschnitt 14

An der Grenze zwischen den Abschnitten 12 und 13 ist das Gewässer sehr seicht, trotzdem wachsen hier keine wechselfeuchten Arten. In Abschnitt 14 geht die Abundanz der Hydrophyten deutlich zurück und amphibische Pflanzen (*Agrostis stolonifera* agg., *Callitriche palustris* agg., *Persicaria hydropiper* und *Rorippa amphibia*) dominieren das gesamte Gewässer. Im Gewässerverlauf wird eine Verlandungssukzession immer deutlicher, die schließlich in den völlig verlandeten Abschnitt 15 überführt.

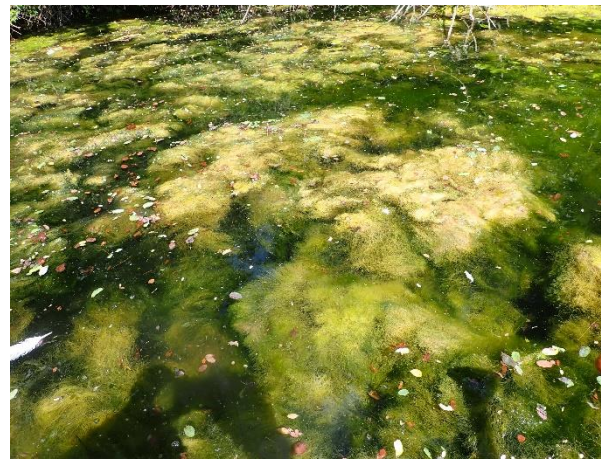
**Abb. 2-54** Teilsystem G: massive Grünalgenwatten Abschnitt 72

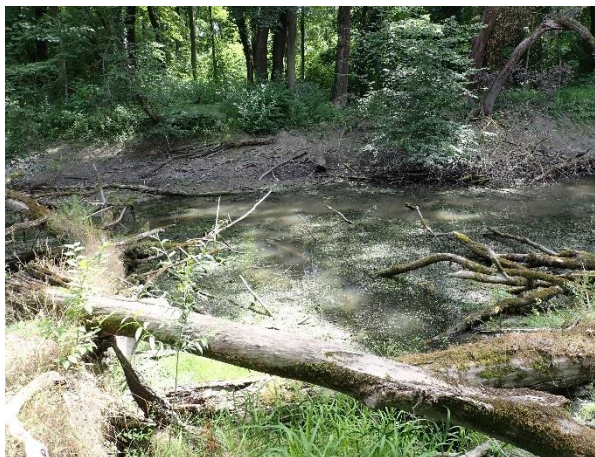
**Abb. 2-119** Teilsystem T: Situation Abschnitt 153

Die Hydrophytenvegetation des südlich gelegenen Abschnitts 153 wird von *Elodea nuttallii* dominiert. *Agrostis stolonifera* agg., *Alopecurus geniculatus*, *Callitriche palustris* agg., *Veronica anagallis-aquatica* und *Veronica catenata* wachsen teilweise über den gesamten Abschnitt und bilden eine beginnende Verlandungssukzession.
