DOKUMENTATION

Totholz im Johnsbach 2003 - 2012

Zwischenmauerstrecke

Nationalpark Gesause GmbH, Weng im Gesause

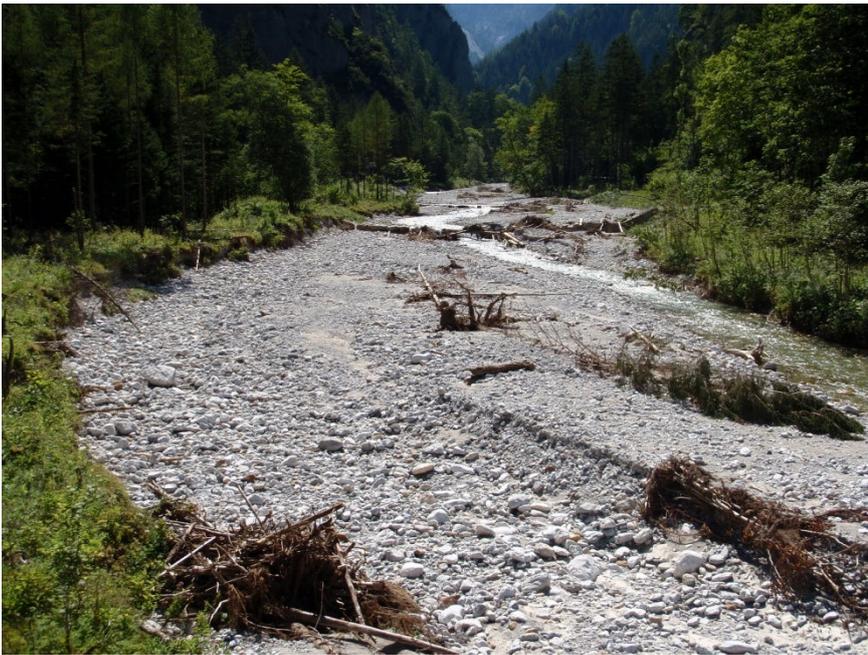
Blick von der Webcamstufe (hm 5-8) aufwärts zum Besucherbereich

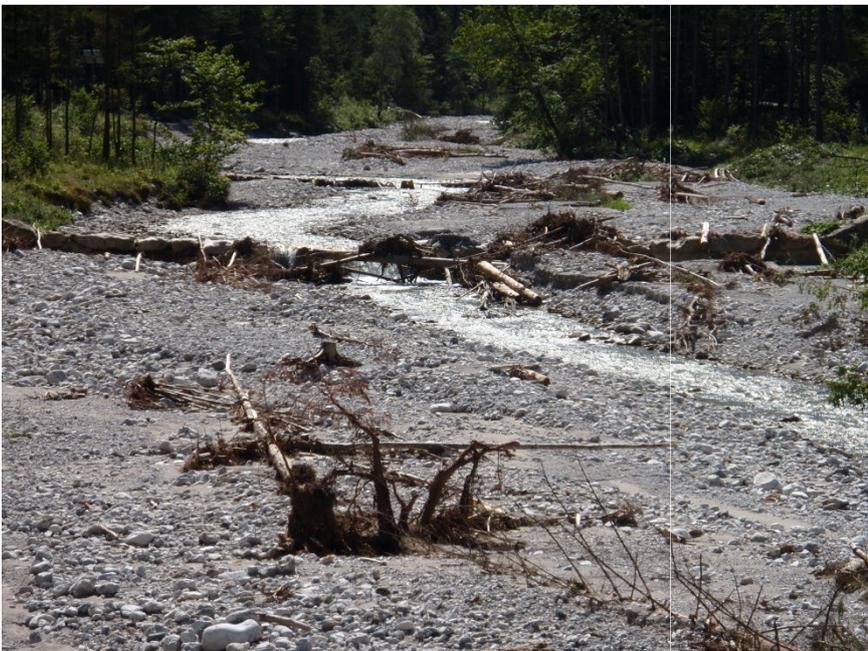
Standort vor Problemstufe hm 6, selbe Motivwahl wie oberes Bild. - Foto: Haseke 19.8.2012

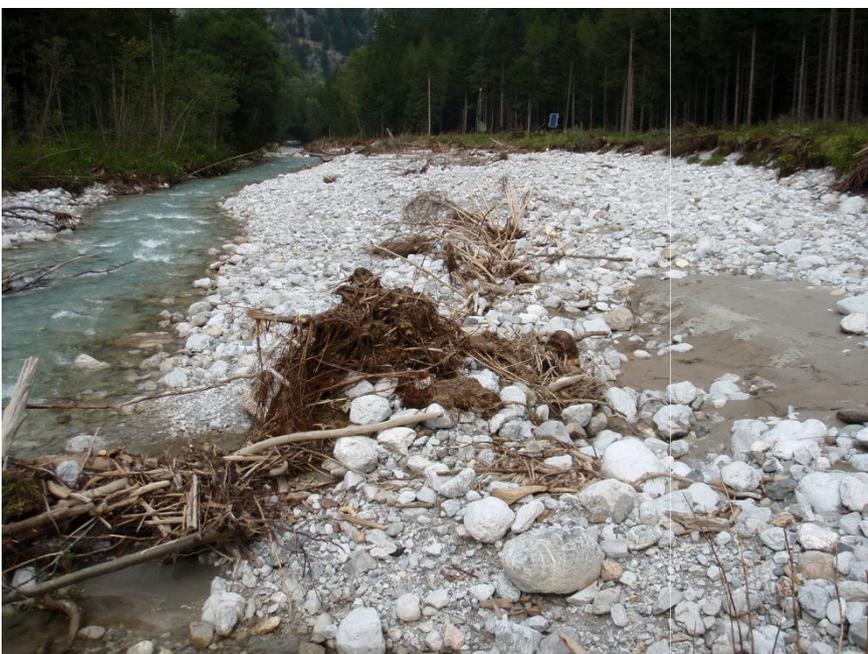
Blick von der Stufe hm 6 zurück zur Webcam hm 5.

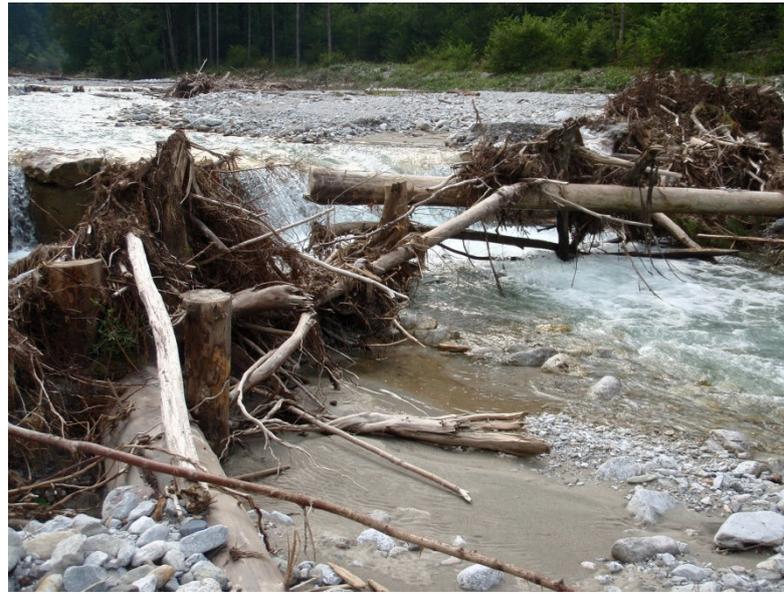
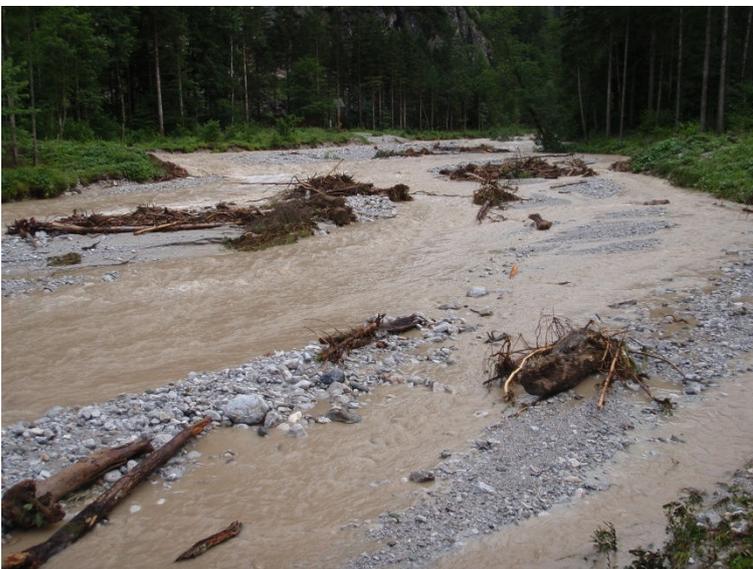
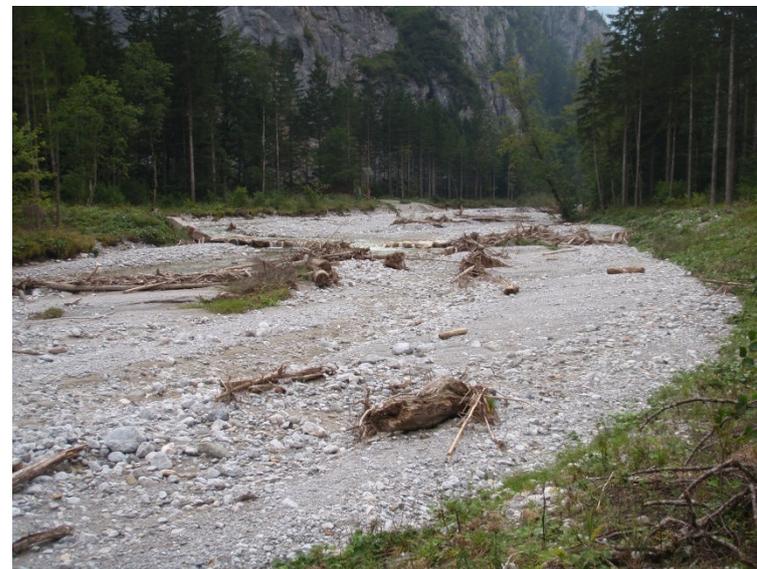
Vergleichsbilder vom Besucherbereich hm 7-8 bei abflauendem Hochwasser am 21.7.2012 und im Herbst am 5.9.2012. Fotos: Haseke

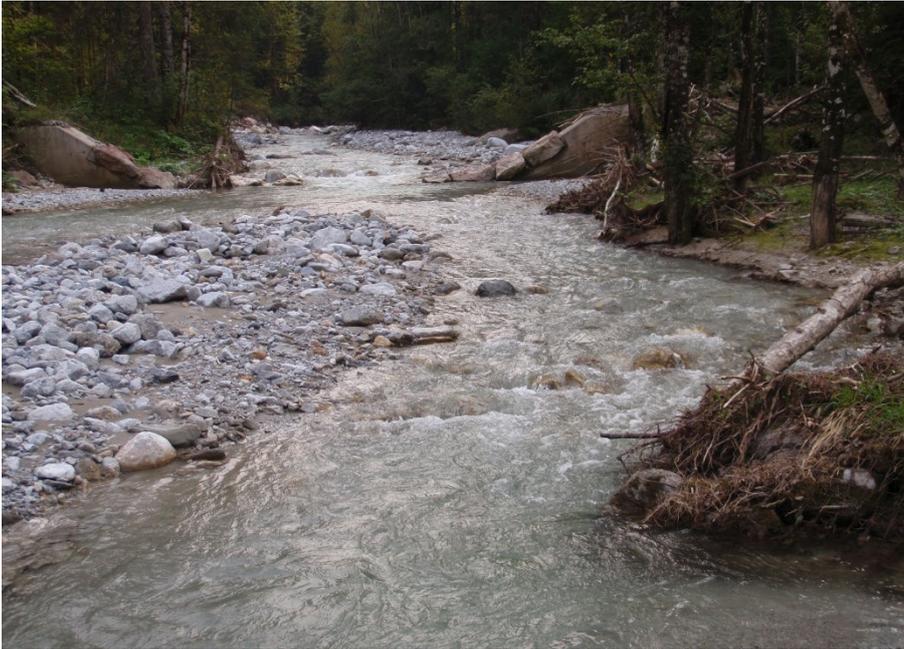
Letzte Schwelle vor der
Gseingmündung hm 15-16.

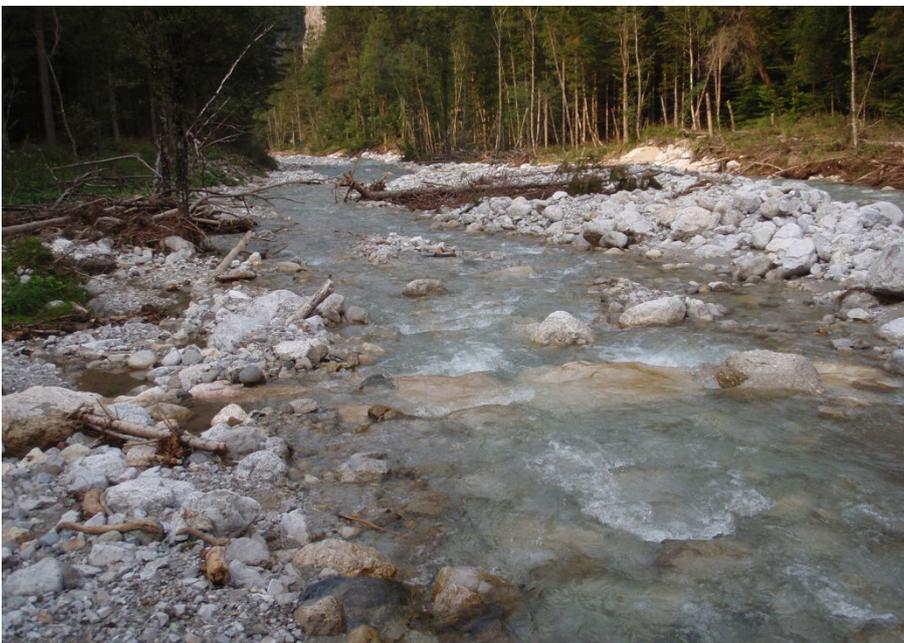
Unterhalb Gseingmündung abwärts
gesehen, hm 13-15. - Foto:
Haseke 3.9.2012

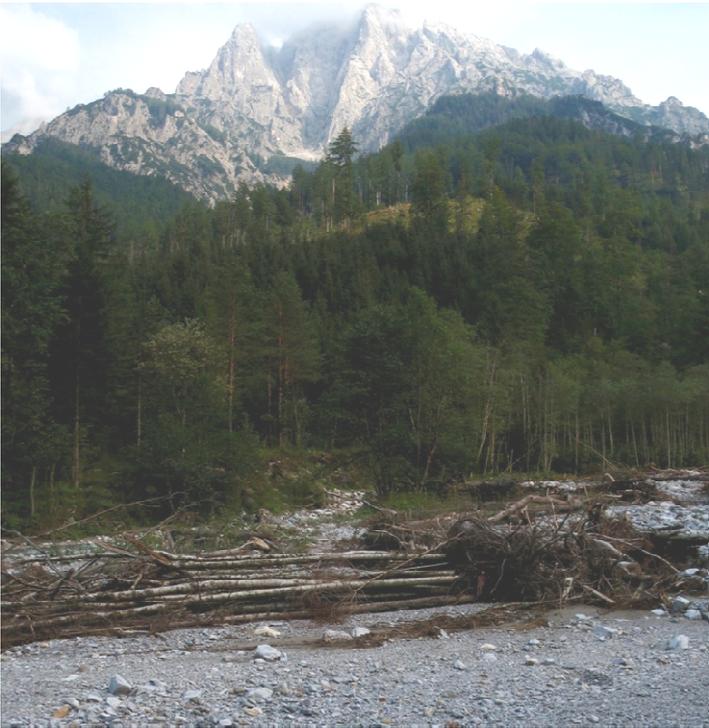
Beim Kainzenalblgraben hm 21.5. Wegen des sehr breiten Bachbettes und der ständigen Furkationen und Bachbettverlegungen sammelt sich hier sehr viel Totholz an.

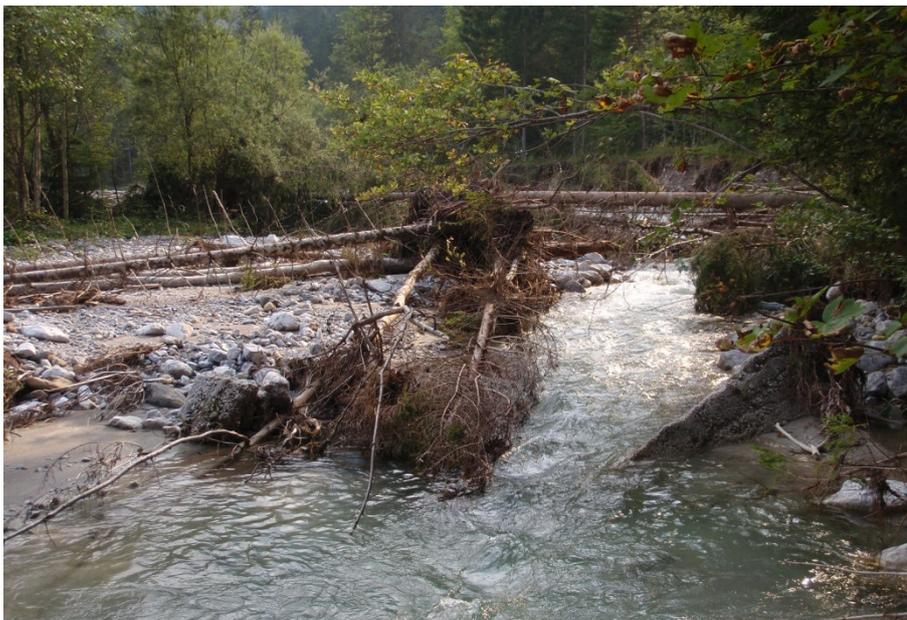
Beim Kainzenalblgraben hm 20.5., von oberhalb und unterhalb gesehen. Massive Ufererosion trotz oberhalb eingebauter Abweisbuhnen in unmittelbarer Straßennähe. Die herabgestürzten bzw. noch hängenden Fichten wurden daher als „Raubäume“ in die Böschung eingebaut.

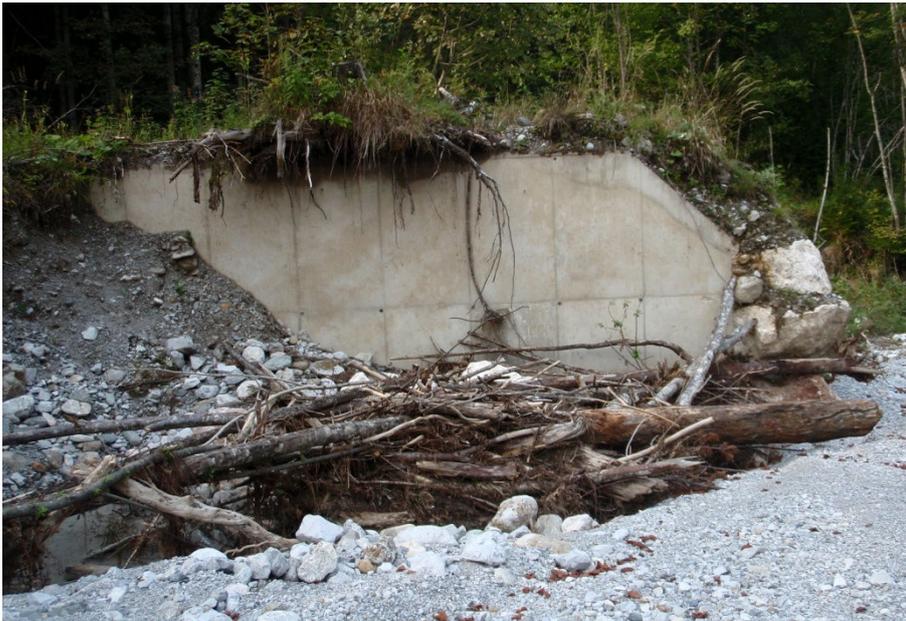
Kainzenalblgraben hm 21 (links): Die tonnenschweren Flussbausteine der Bühnenverkleidung wurden vom Hochwasser verschleppt, dafür wurde Totholz angelagert.

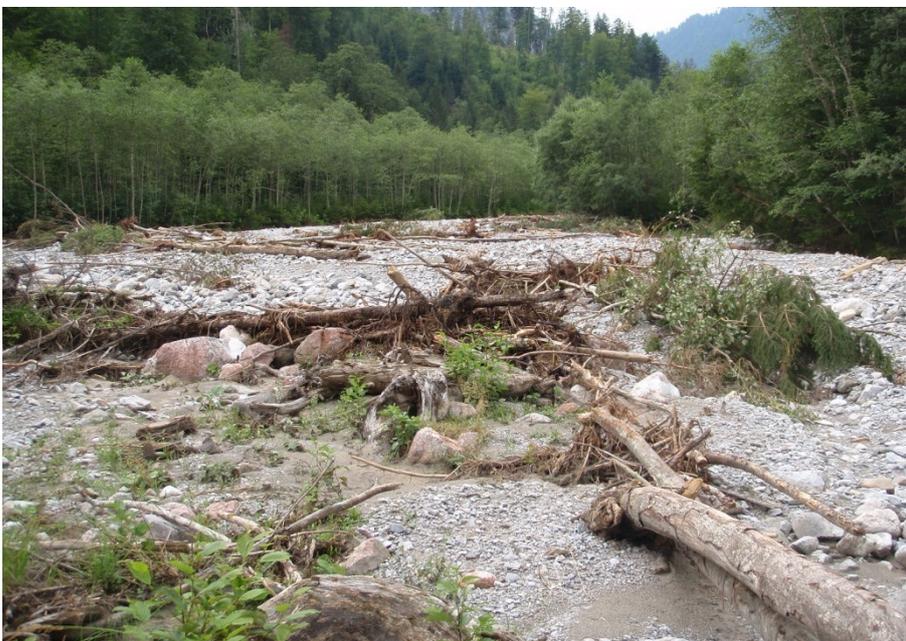
Kainzenalblgraben hm 22-23 (oben und links): Sehr viel Totholz beim Julihochwasser (21.7.2012), unten die Szenerie am 3.8.2012

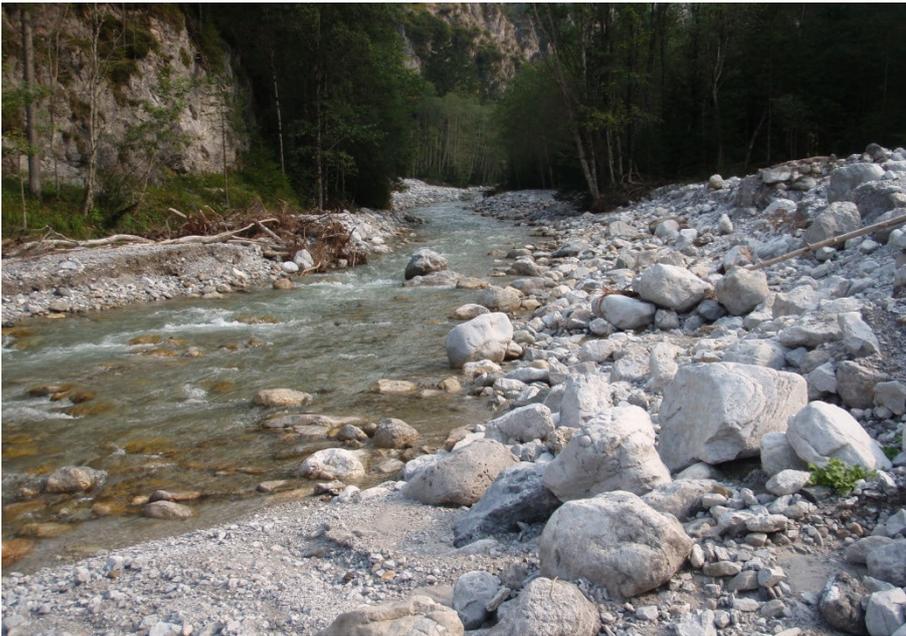
Blick von der Langgriesmündung
bachaufwärts, hm 27-30

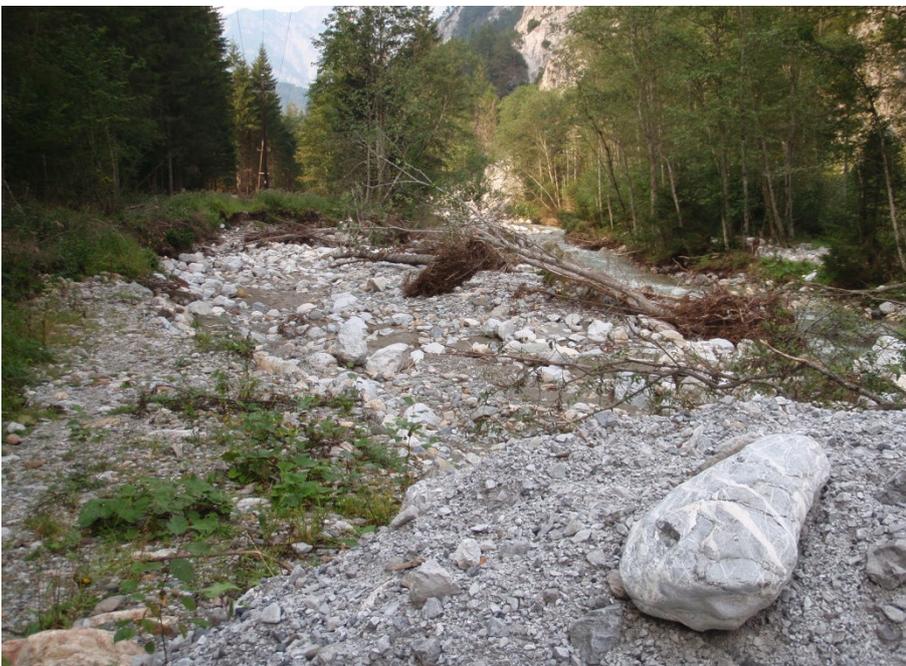
Massive Ufererosion und Totholz –
Akkumulation bei hm 39,
bachabwärts gesehen. - Foto:
Haseke 3.9.2012

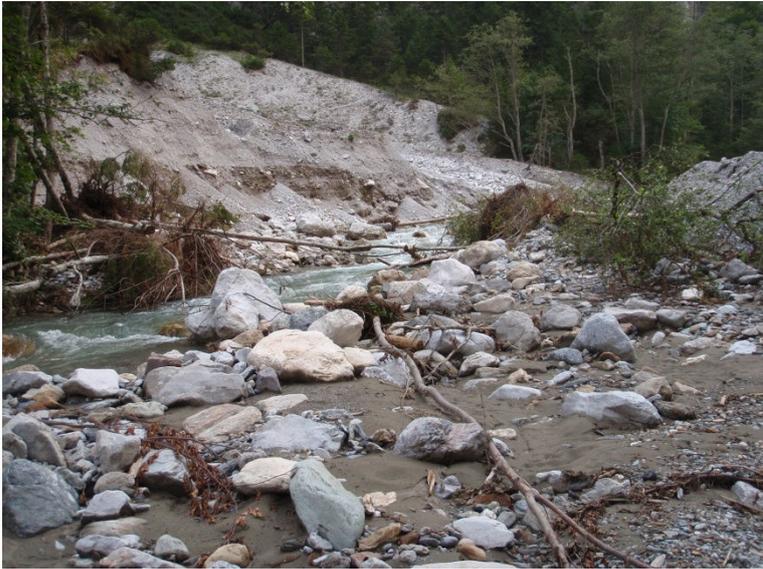
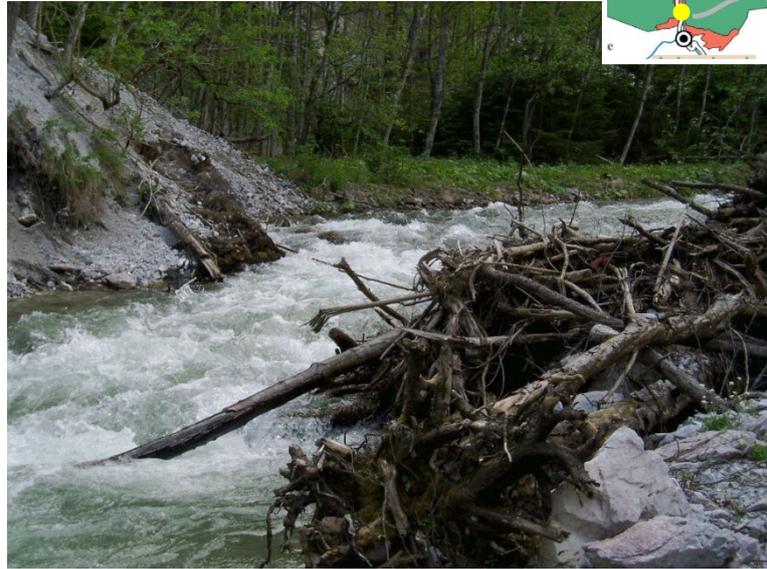
Große Anbrüche und nachstürzende Bäume aus steilem Schuttkegel ORU bei hm 40 (Bilder oben l+r)

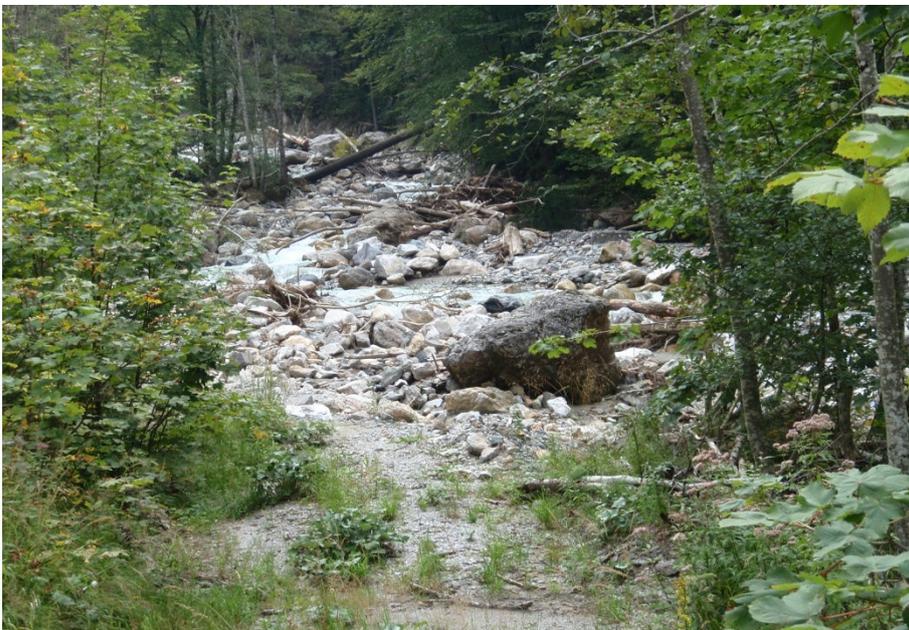
Silberreith - Katarakt hm 45 – 46, aktuelle Situation.

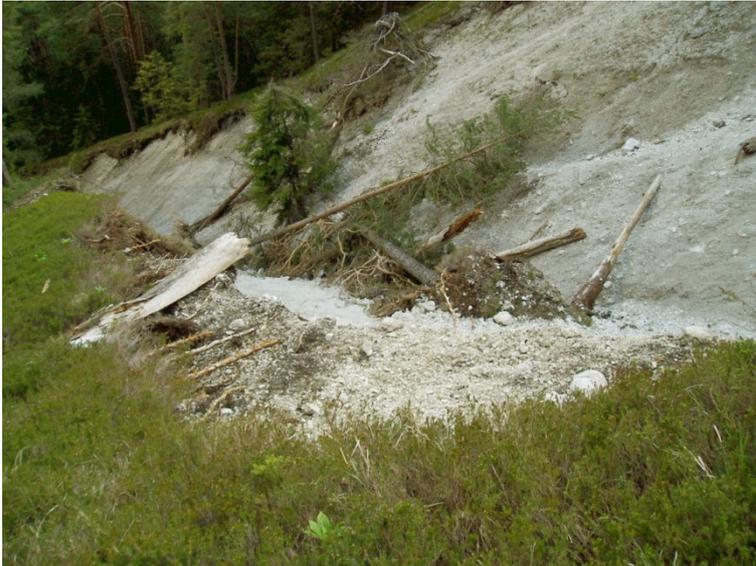
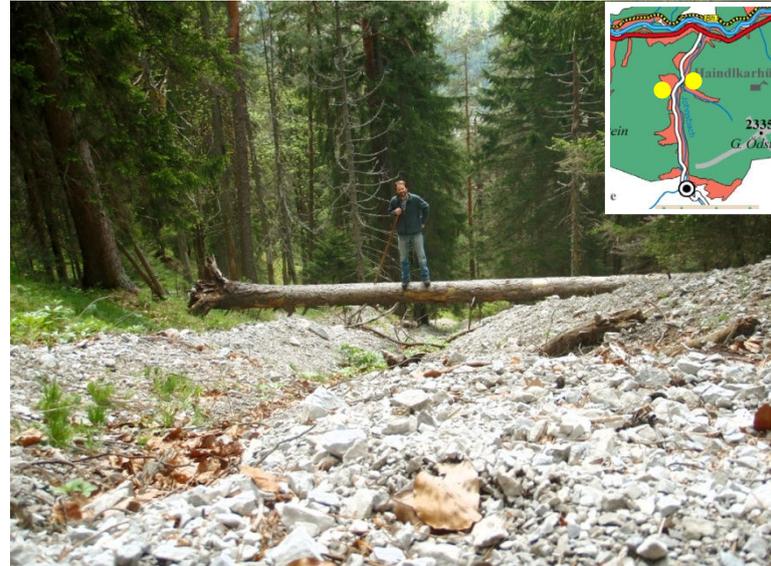
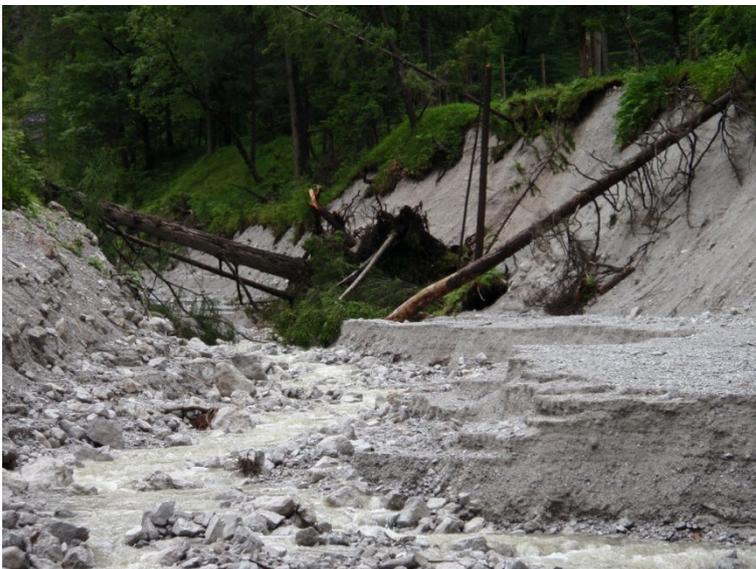
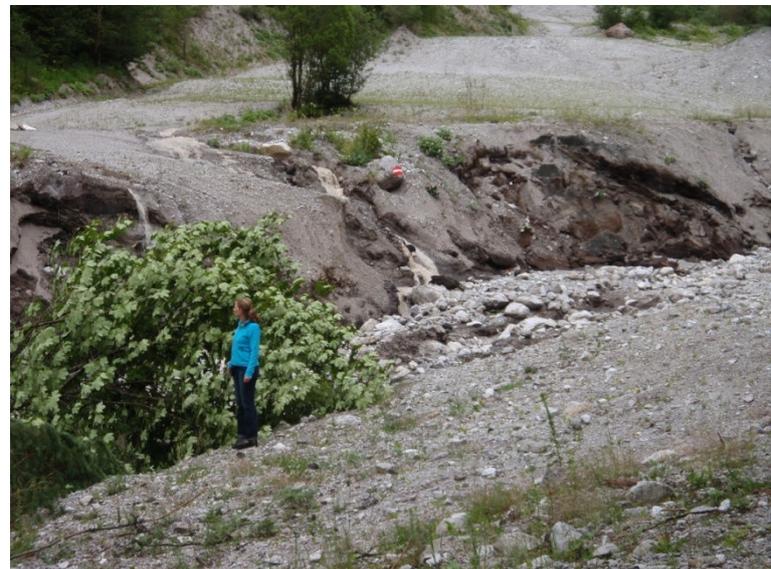
Die wichtigsten Herkunftsquellen von Treib- und „Unholz“ in größeren Fließgewässern sind, wegen der generellen Verbauung, die Gräben und Zubringer. In dieser Hinsicht hat die Zwischenmüerstrecke zwar viel Potential. Infolge der „Straßenblockade“ etlicher Gräben bleiben aber nur das Gseng (zweite Bildreihe) und das Langgries als Liefergebiete, in denen sich allmählich eine größere Totholzmenge akkumuliert. Von der Koderalbschütt (obere Bildreihe) fällt das Material im Ernstfall nur auf die Straße. - Fotos: Haseke 2011 und 2012

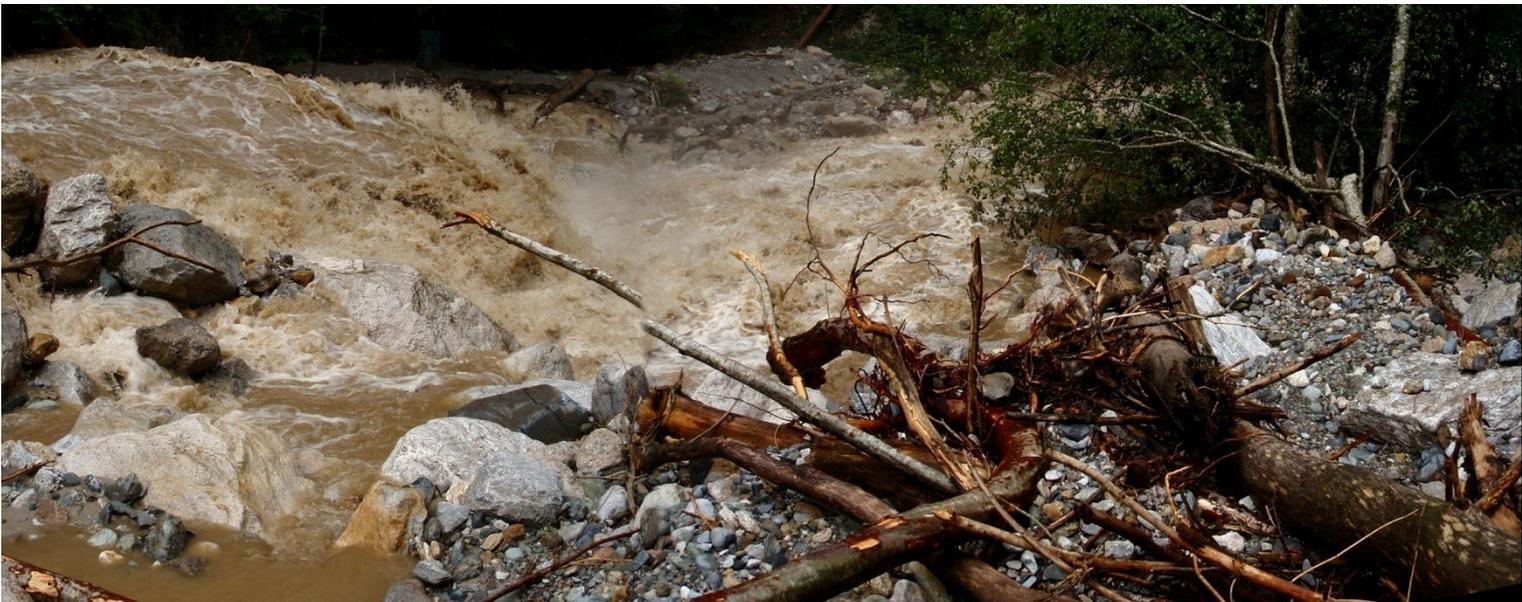
Über den Silberreith-Katarakt kommt Treibholz aus dem Johnsbach-Talschluss ins Gebiet; dieses Totholz ist stets glatt geschliffen und zerschunden. - Foto: Haseke 29.6.2009

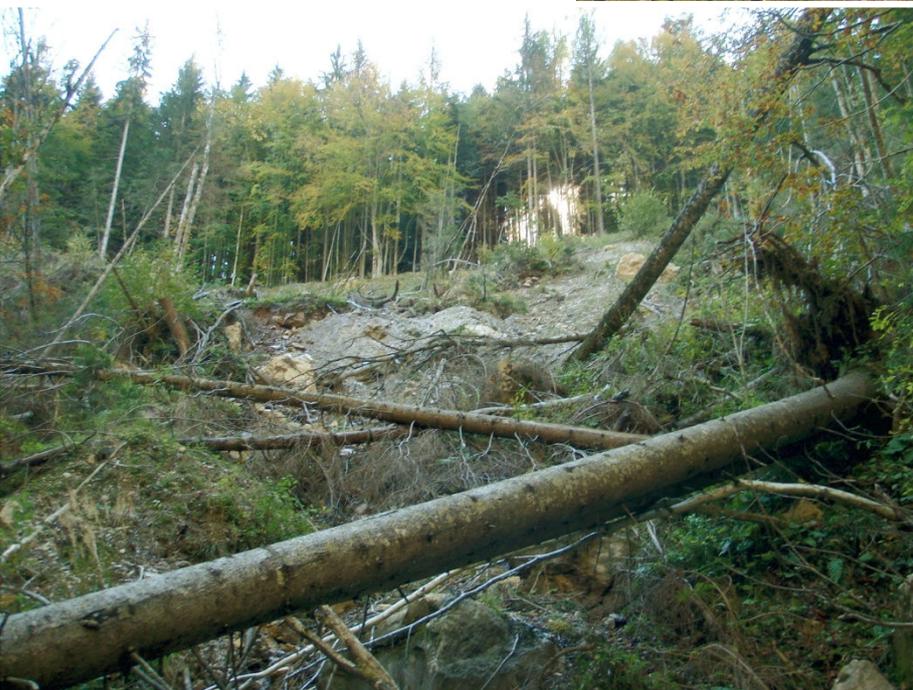
Knapp außerhalb des Nationalparks münden zwei geschiebeführende Gräben in den Johnsbach. Während der Winterhöllgraben (oben links) von einer Geschiebesperre blockiert ist, häuft sich im Kirchengraben einiges an Holzmenen an. Dieser Graben mündet direkt in der Silberreith aus.

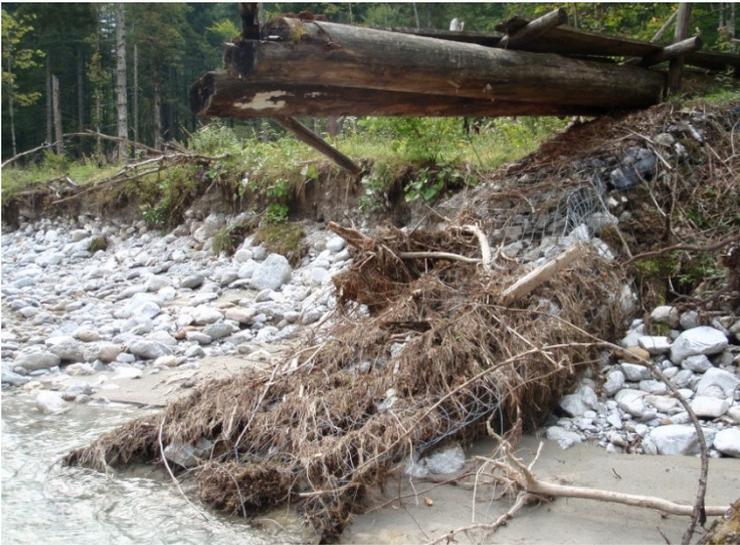
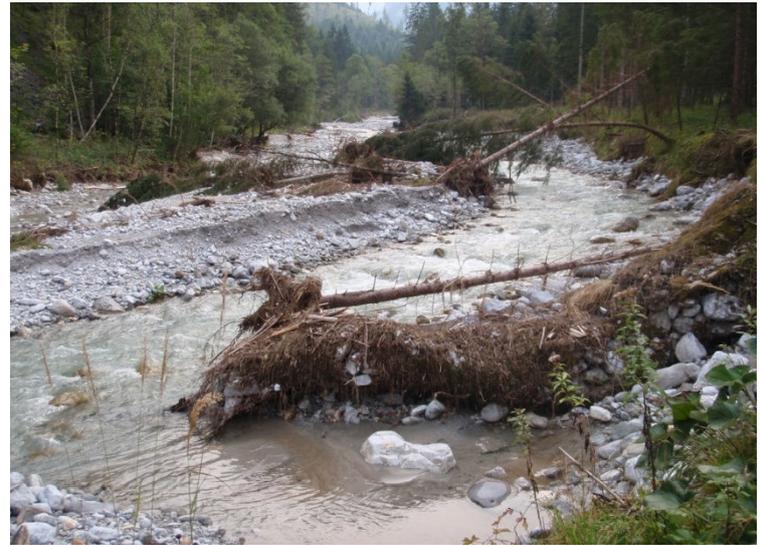
UNTERS PÜLUNG UND UFEREROSION

Im Zuge des Projektes „LIFE-Gesäuse“ gestalteten Nationalpark und WLW den Johnsbach 2006 bis 2009 massiv um. Viele der ufersichernden Drahtschotterkörbe und Gabionen wurden abgetragen oder dem Verfall preisgegeben, wie hier nahe Humlechnergaben hm 6.5 (links) und Hellichterstein hm 12. Sie werden aber bei direkter Gefahr im Verzug repariert bzw. ersetzt. - Fotos: Haseke 5.9.2012 (links) und 3.9.2012 (rechts)

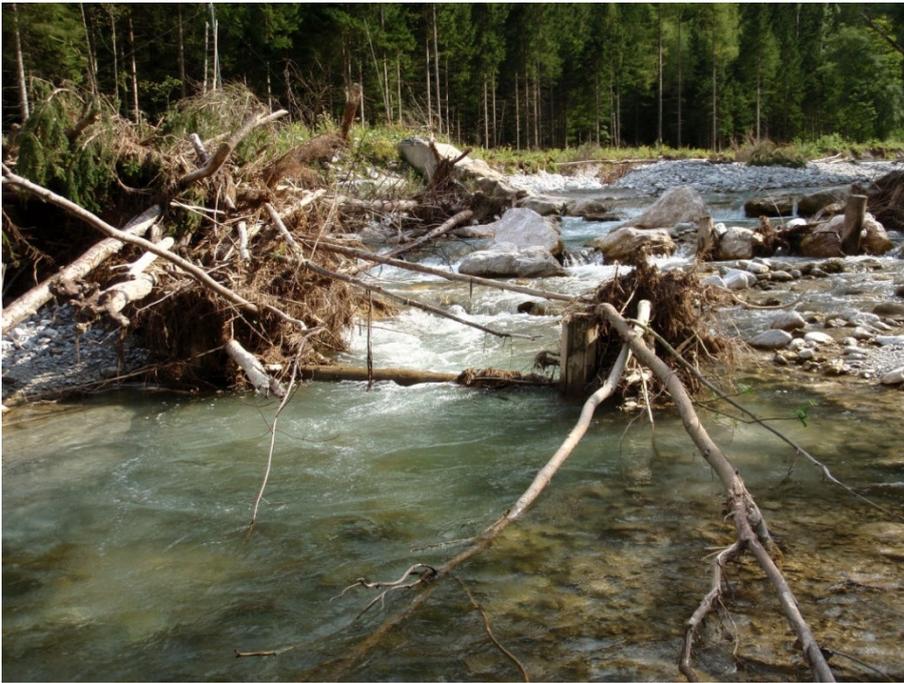
„Webcamstufe“ hm 5: Totholz-Akkumulationen, die im Rücksog von Stufen, in seitlichen Buchten und Kehrwassern und an Hindernissen eingefangen werden, strukturieren den Beginn der abwärts folgenden verbauten Rinne beim Gasthof Bachbrücke, die fast bis zur Enns reicht.

Dieser dynamisch veränderliche Ruheraum ist wichtig für aufwärts wandernde Jungfische.

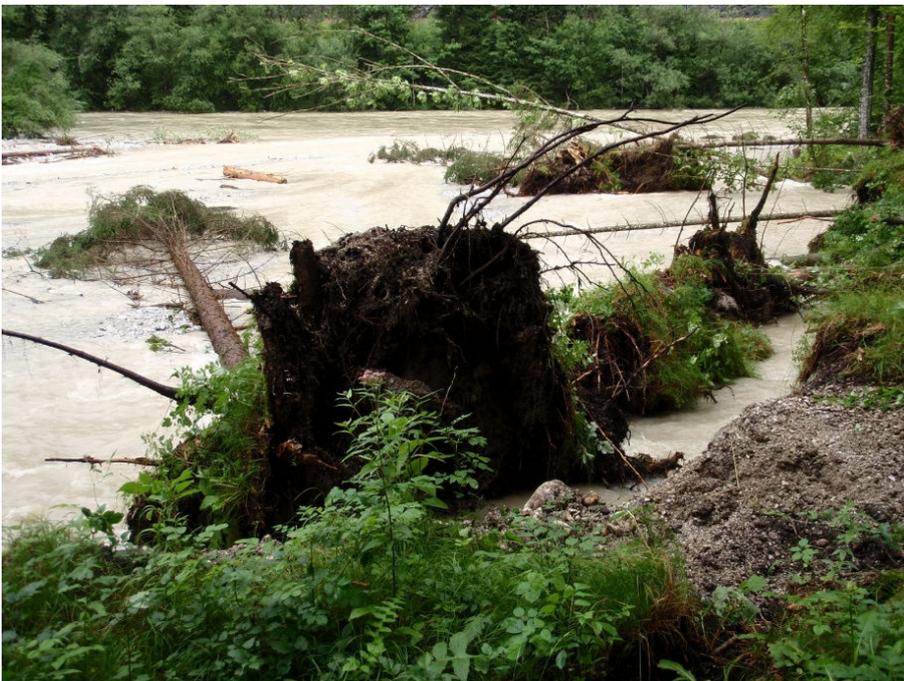
Johnsbachmündung hm 0.4: Die reihenweise vom Ufer abgestürzten Fichten schaffen im reißenden Hochwasser stille Räume, Fluchtpunkte und Verstecke, die für kleine Wasser- und Uferbewohner gute Lebensbedingungen herstellen.

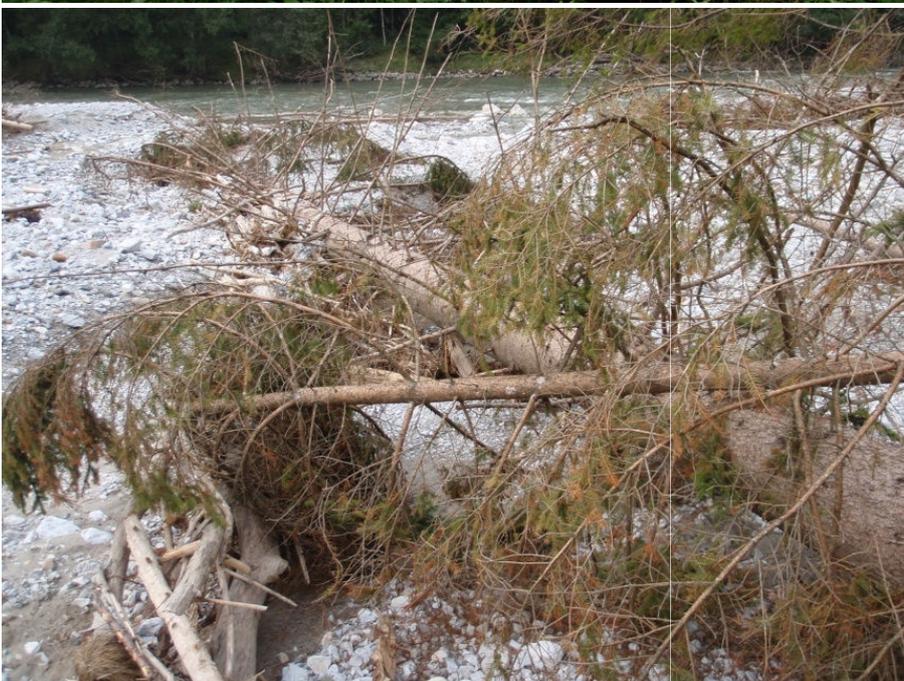
Johnsbachmündung hm 0.2: In etwa das selbe Motiv wie oben. Die massiven Großbäume konnten vom Hochwasser nicht mitgerissen werden, wirkten als Schotterfang und stellen nun kleinstrukturierte Verstecke und Nahrung für Uferbewohner zur Verfügung

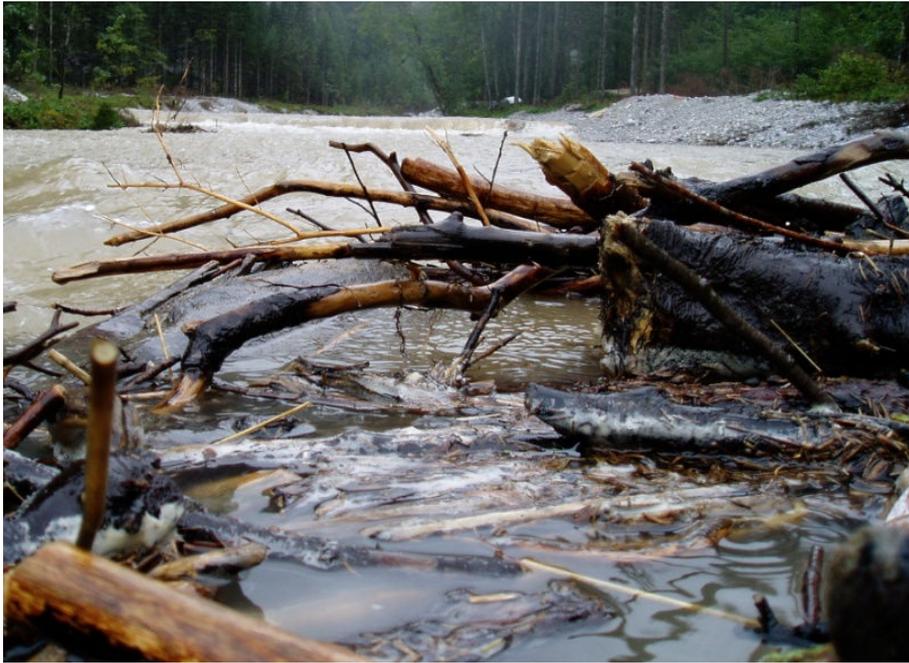
Besucherbereich Hellichter Stein hm 7: Im Wasseranschlagbereich des stark geschiebeträchtigen Johnsbaches entstehen Stillwasserzonen und Keimplätze für Pflanzen fast nur im Zusammenhang mit Holzverkläusungen. Fotos: Haseke 8.9.2007 und 22.5.2010 (oben und rechts).

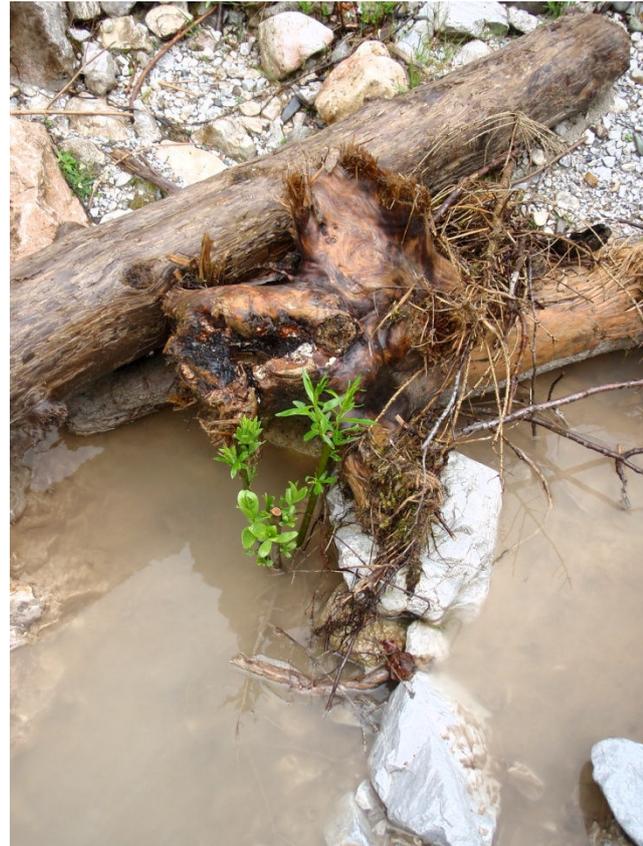
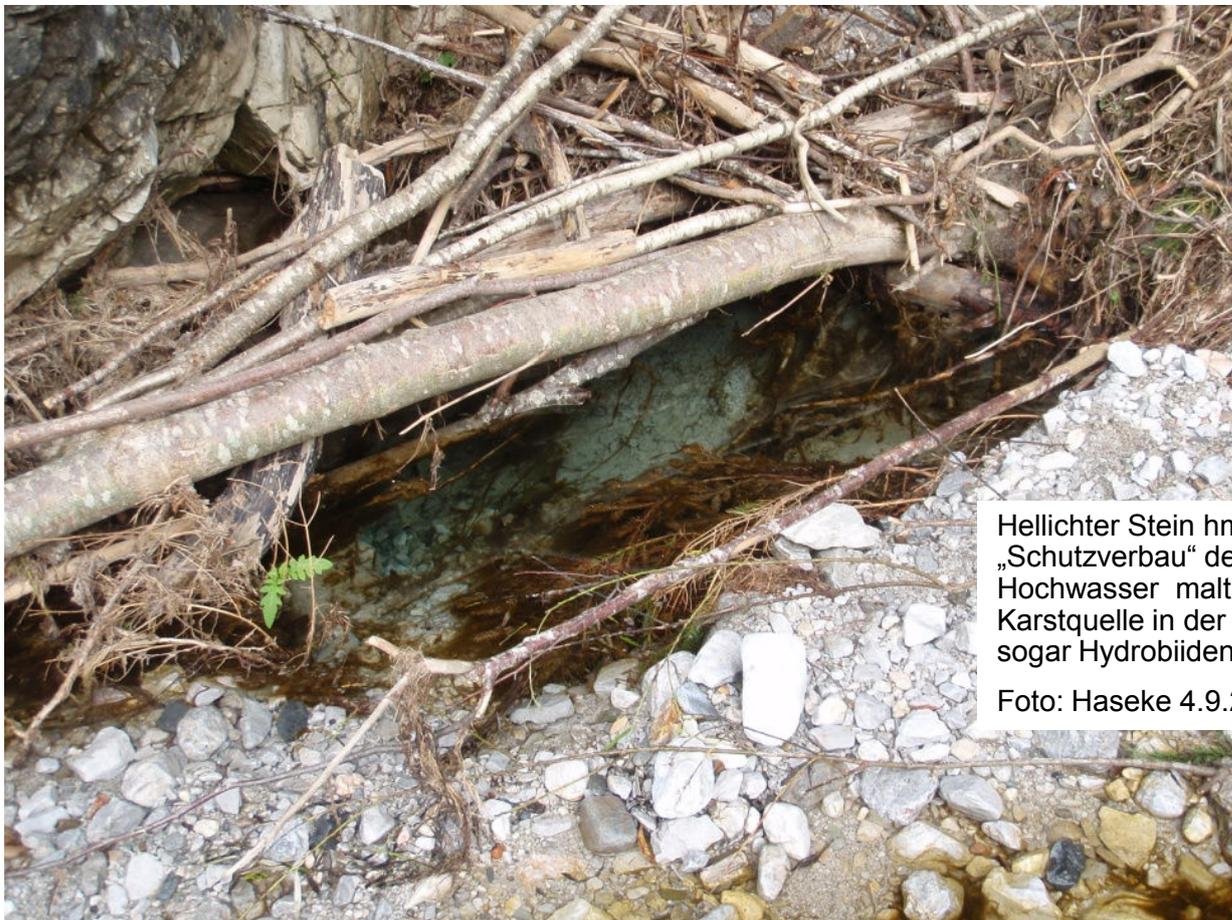
Hellichter Stein hm 10.4: Natürlicher „Schutzverbau“ der ständig vom Hochwasser malträtierten rechtsufrigen Karstquelle in der „Bertlbucht“, in der sogar Hydrobiiden vorkommen.

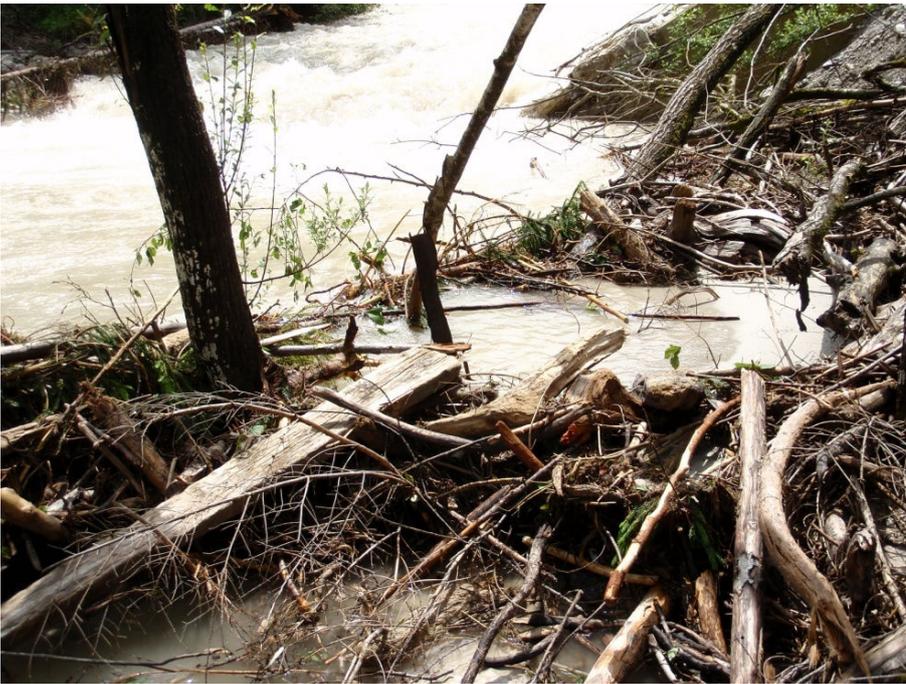
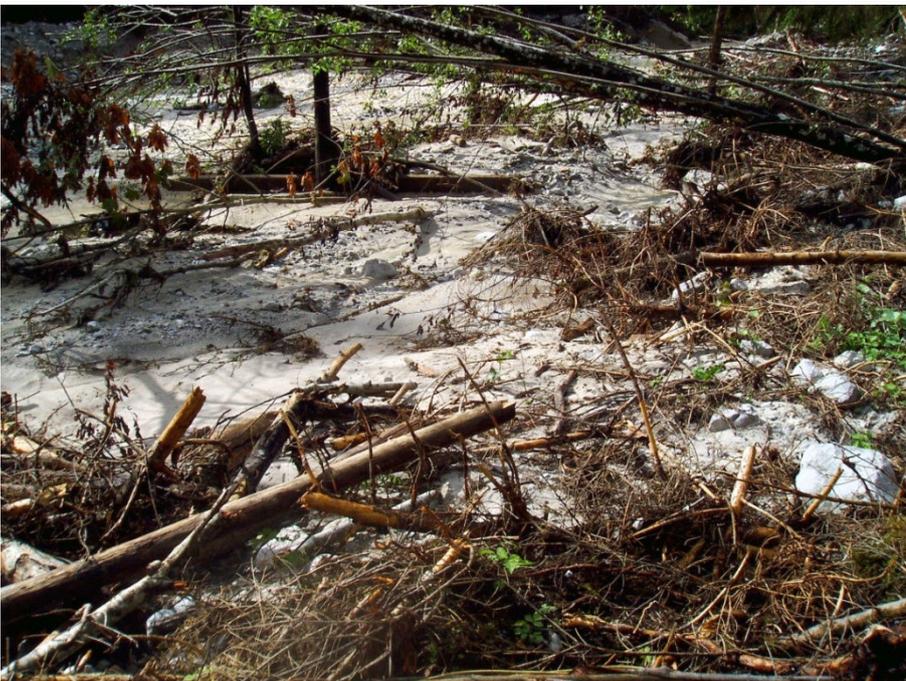
Strecke zwischen Hellichter Stein und Gsengmündung, hm 11 bis 16: Jedes Hochwasser liefert neue Schübe verschiedenartigsten Biotopholzes, das im Kleinformat einen wichtigen Anteil des Ufersubstrates bildet und neben Mikrostrukturen auch Nährstoffe in die Sand- und Schuttlager einbringt.

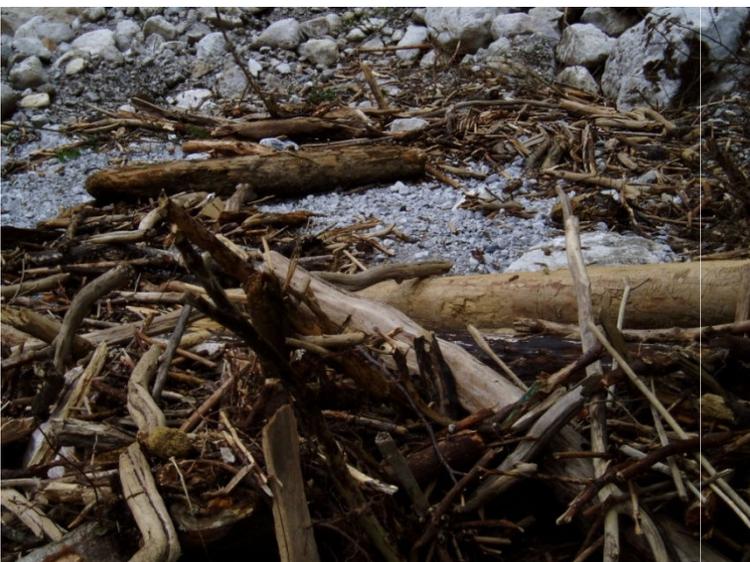
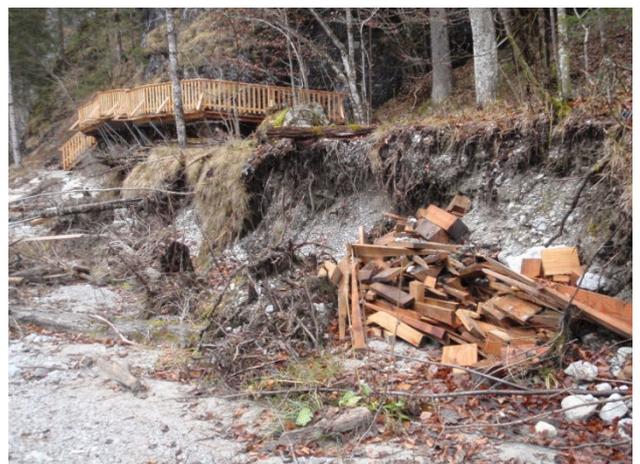
Über den Naturschutzwert dieser „Totholzspende“ kann man diskutieren... - Foto: Haseke 10.12.2009

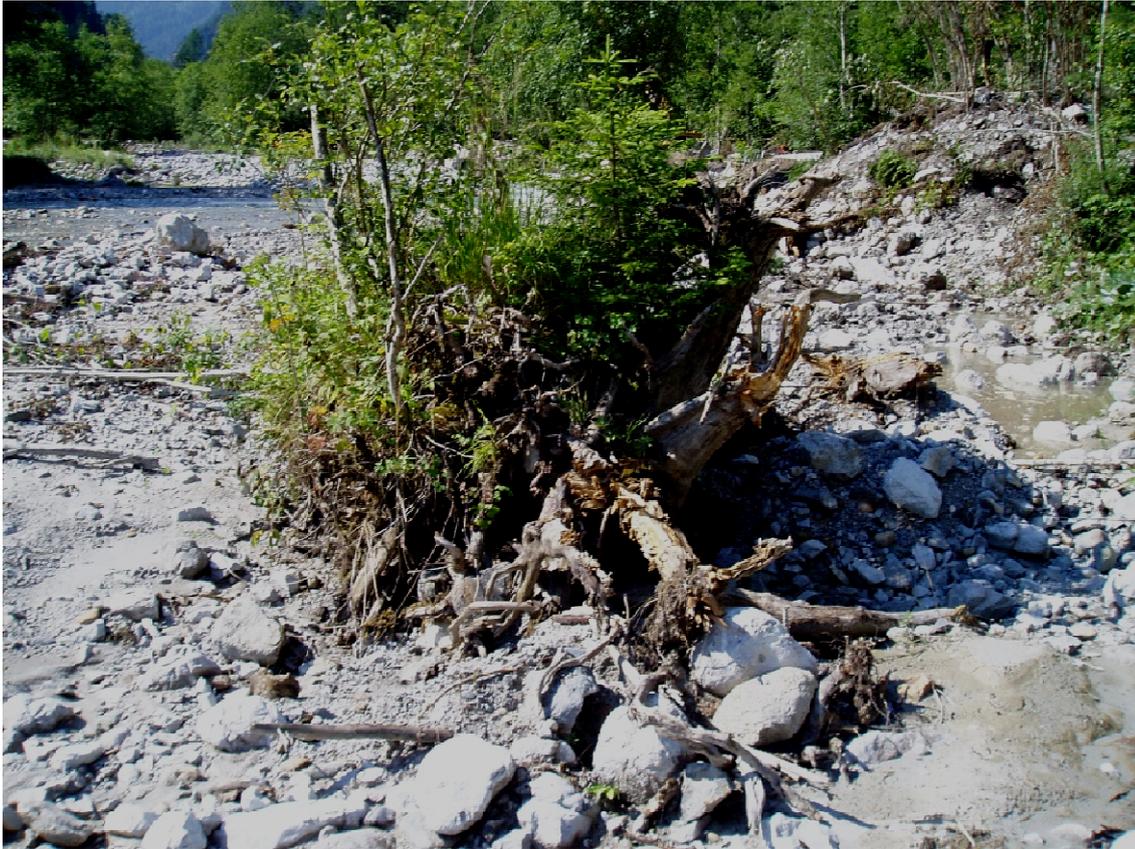
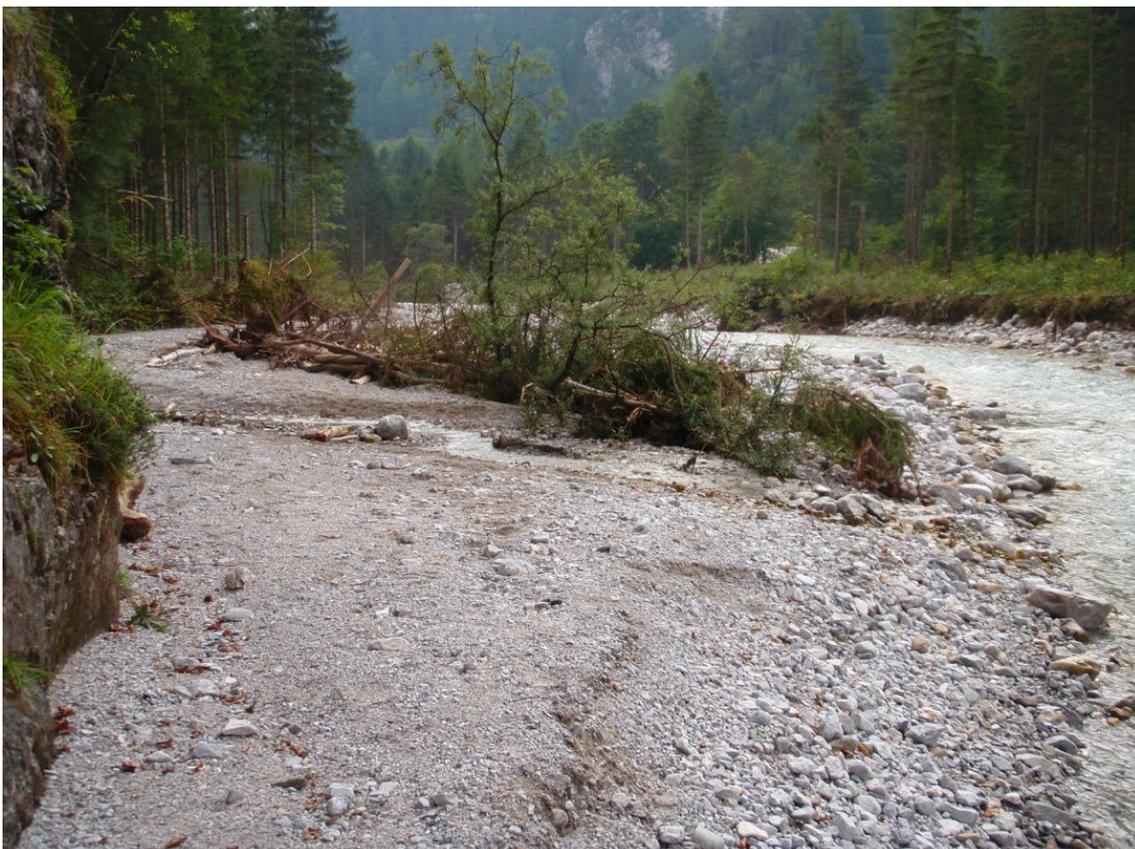
Kainzenalblgraben hm 21 (oben) und „Bertlbucht“ am Hellichten Stein hm 10.5 (unten): Totholzverkläusungen schaffen einen „Ankerplatz“ für antreibende, noch lebende Pflanzen, die später als zähes Gebüsch wieder Treibholz einfangen. Hängen gebliebene Weidenbäume wurzeln mit etwas Glück wieder an. So entstehen kleine Inseln und neue Habitate. Eine stetig veränderliche, faszinierende Wechselwirkung. – Fotos: Haseke 16.7.2008 (oben), 4.9.2012 (unten)
