DOKUMENTATION

Totholz im Johnsbach 2003 - 2012

Zwischenmauerstrecke

Nationalpark Gesause GmbH, Weng im Gesause

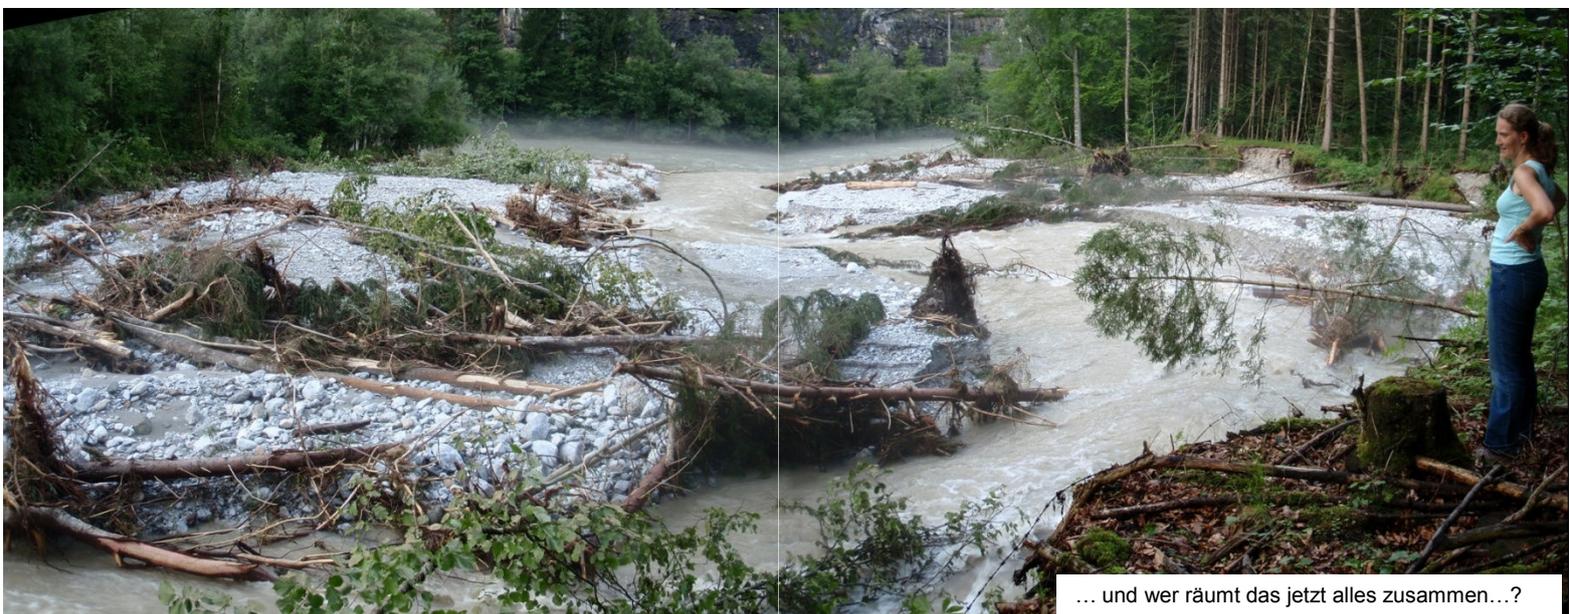
... und wer räumt das jetzt alles zusammen...?

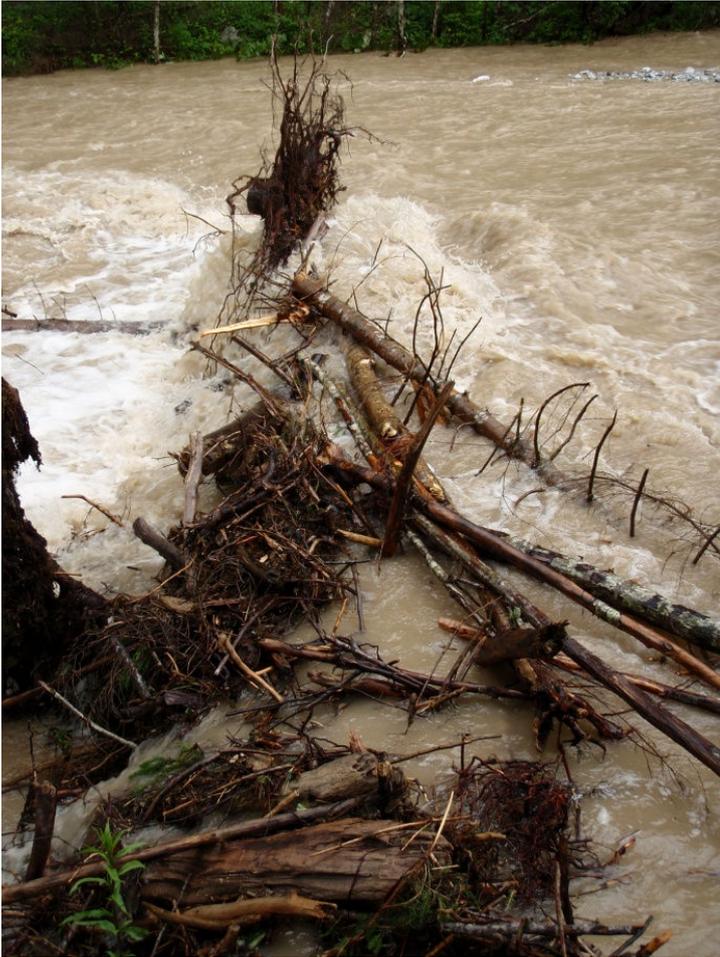
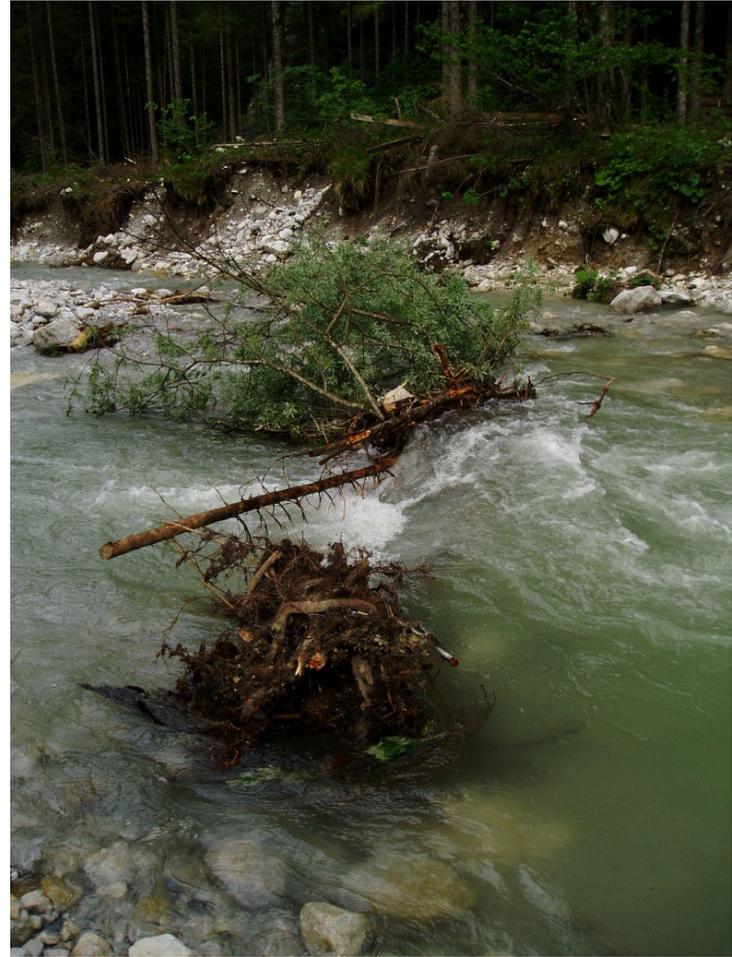
Großbäume, die vom Ufer hereinstürzen und von der Strömung nicht abtransportiert werden, können erhebliche gestalterische Kräfte freisetzen, indem sie die Strömung seitlich ans Ufer lenken. Das machten wir uns am Johnsbach mehrfach zunutze (siehe weiter unten). - Fotos: Haseke 20.6.2009 (links) und 8.6.2010 (rechts)

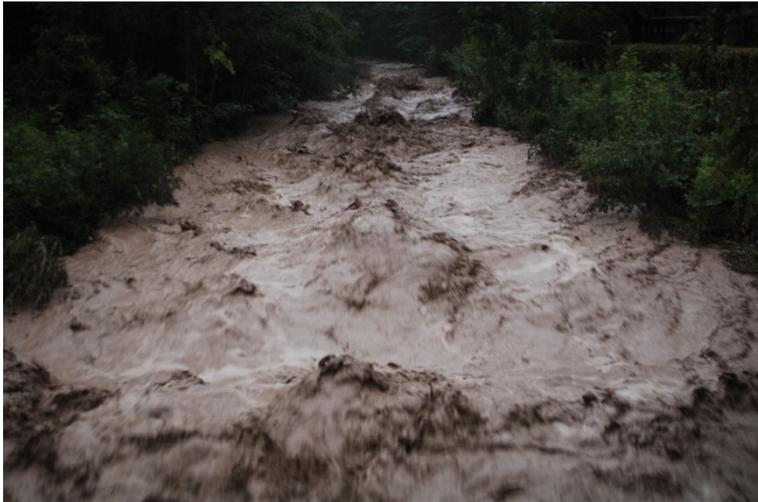
Die Brücke der Gesäusestraße B 146 (hm 2) während der Hochwasserwelle am 21.7.2008, die als HQ 30 - 50 eingestuft wurde. Es ist deutlich erkennbar, dass das Profil mit kaum 14 Meter Breite und rund 2.5 Meter Höhe dem HQ - Potential des Johnsbaches nicht gerecht wird. Sie ist viel zu klein bemessen, eine Quelle steter Befürchtungen und Ängste und ein Hemmschuh für die naturgemäße Dynamik des Wildbaches. - Fotos: Hollinger 21.7.2008.

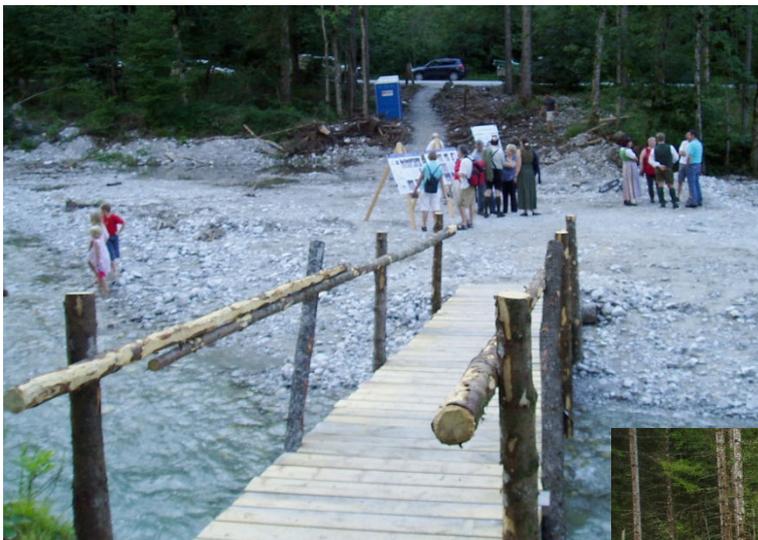
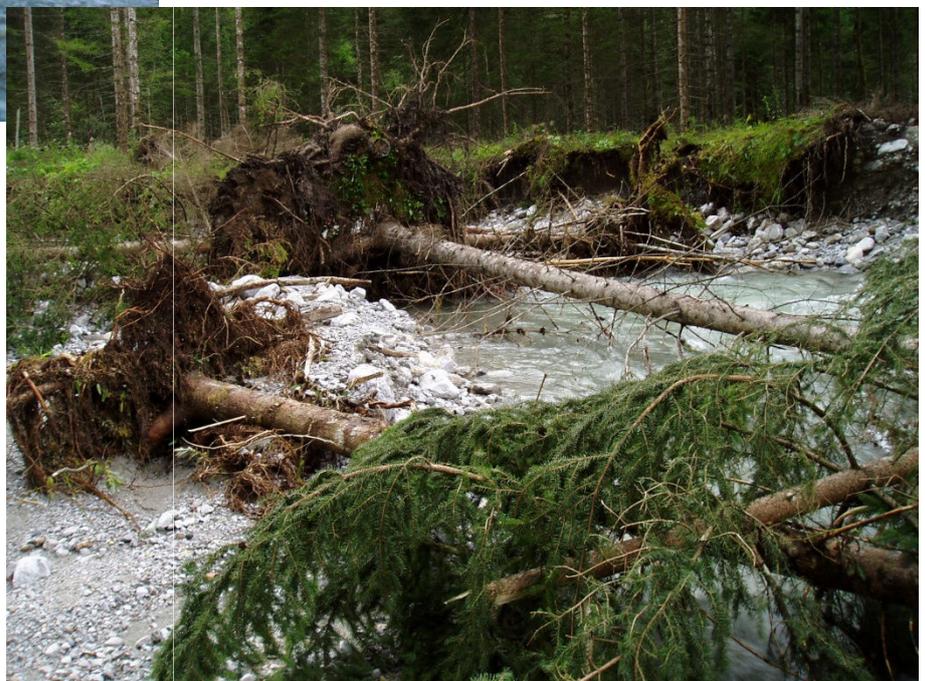
Tatsächlich kam es aber an dieser Brücke noch nie zu einer Verklausung. Der Johnsbach dürfte in der hier noch erhaltenen schnurgeraden Profilrinne bei Hochwasser soviel Wucht und Tempo haben, dass er auch potentielle Verklausungskandidaten ohne großes Aufsehen durchpresst.

So beispielsweise den Hilfssteg des Johnsbachfestes 2008 und die Fichtengruppe rechts...

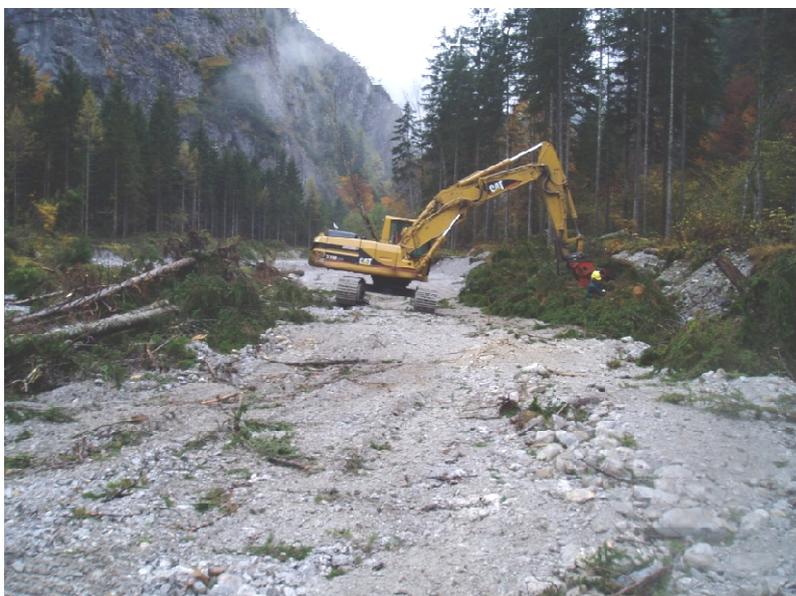
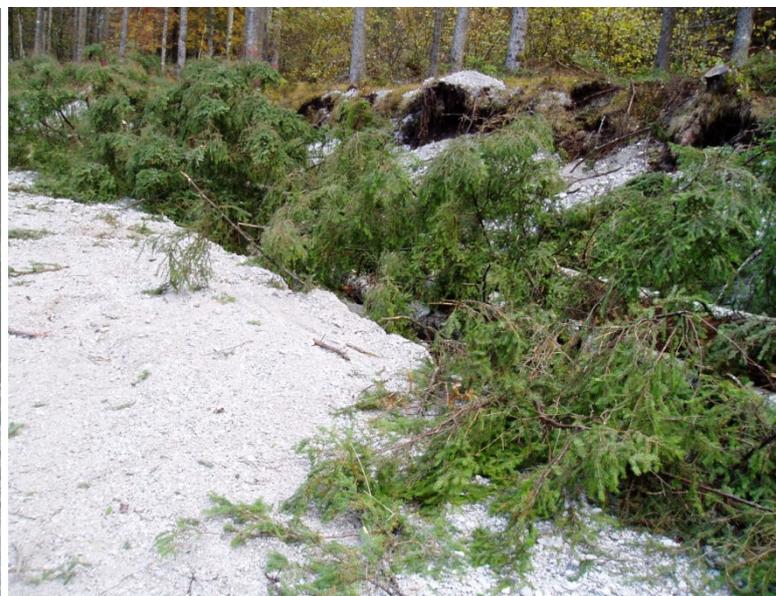
Einbau von „Raubäumen“, die an der Uferkante gefällt wurden, in die linksufrige Böschung beim Besucherbereich.

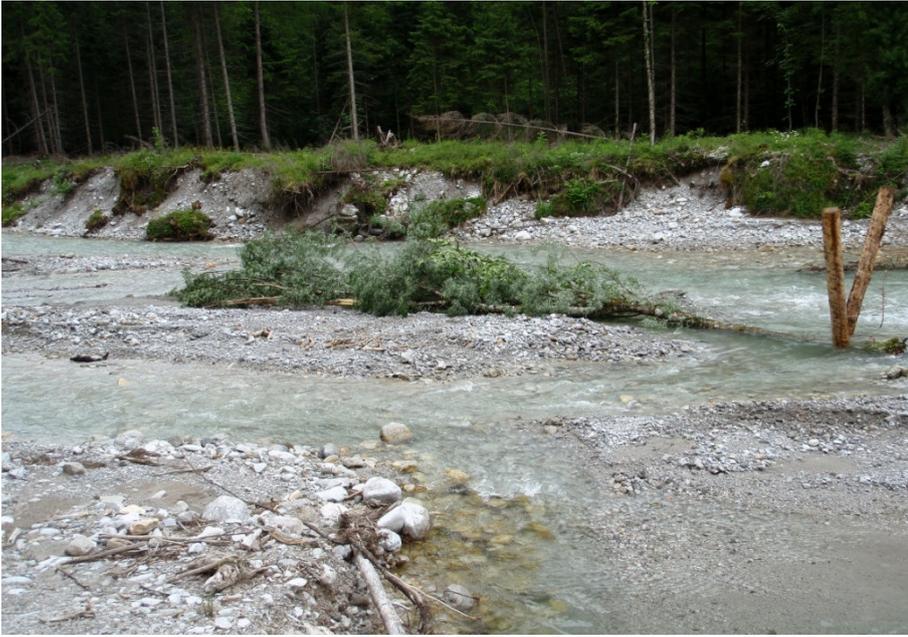
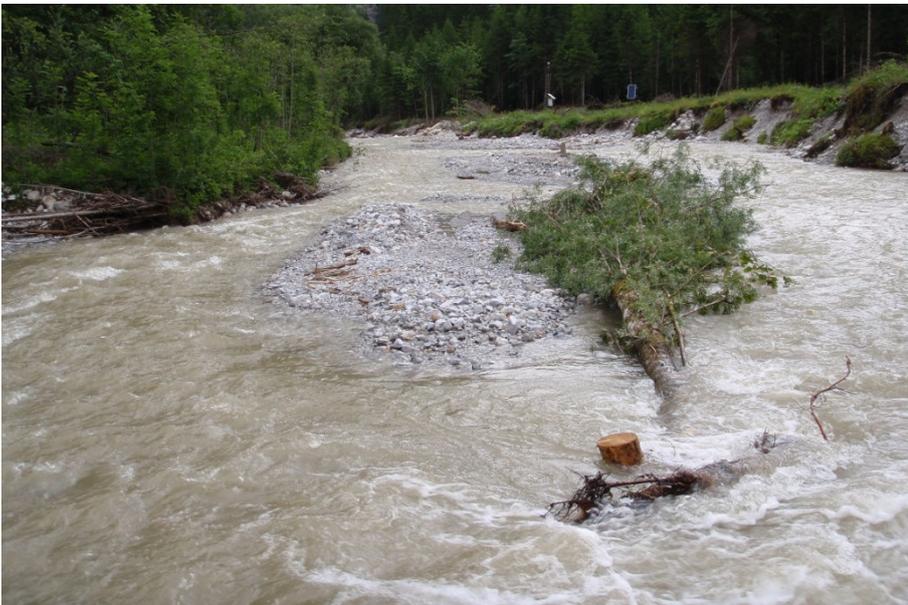
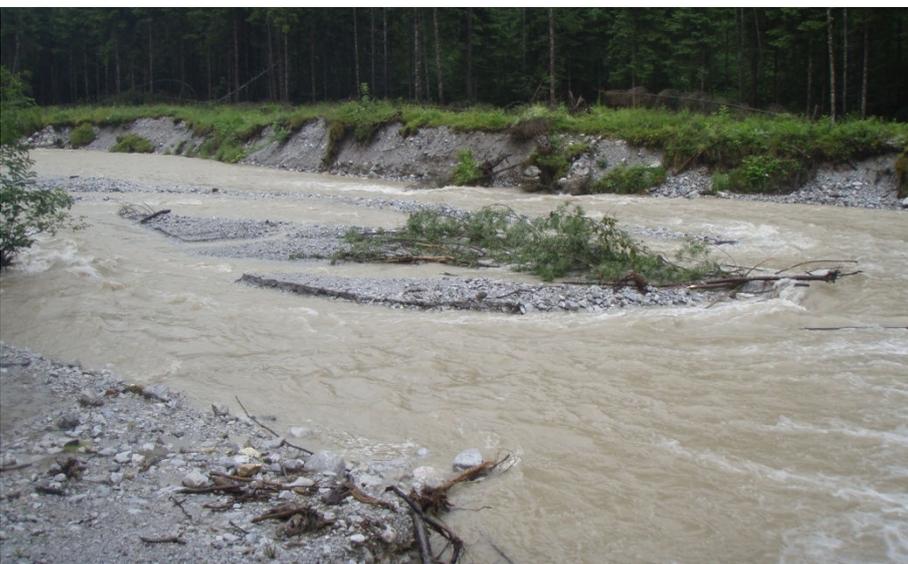
Versuchsweise Fixierung einer lebenden Weide mit Piloten zwecks Geschiebebindung an den Problemstufen bei hm 6 im Besucherbereich.

Der Baum ist mittlerweile völlig eingeschottert und treibt zwischen den Hochwässern immer wieder zaghafte aus.

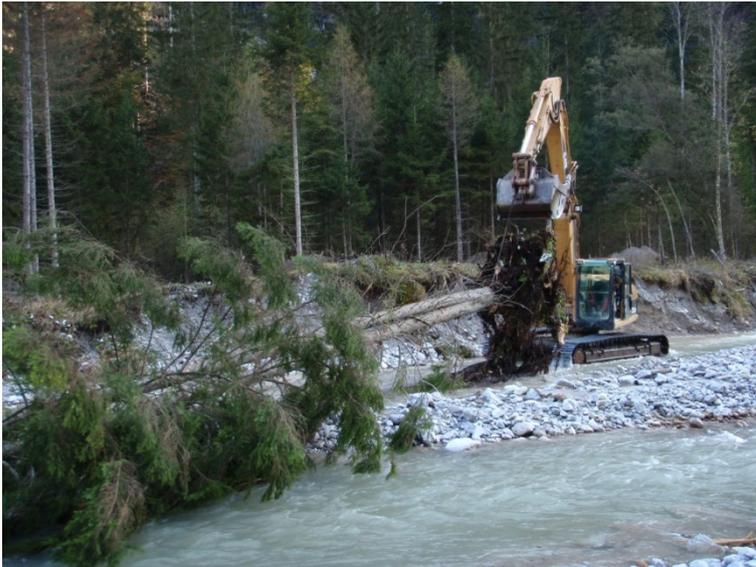
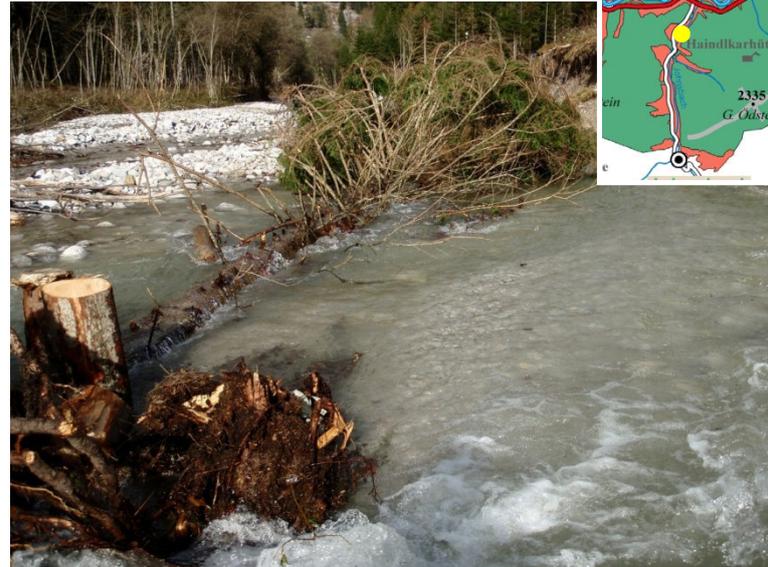
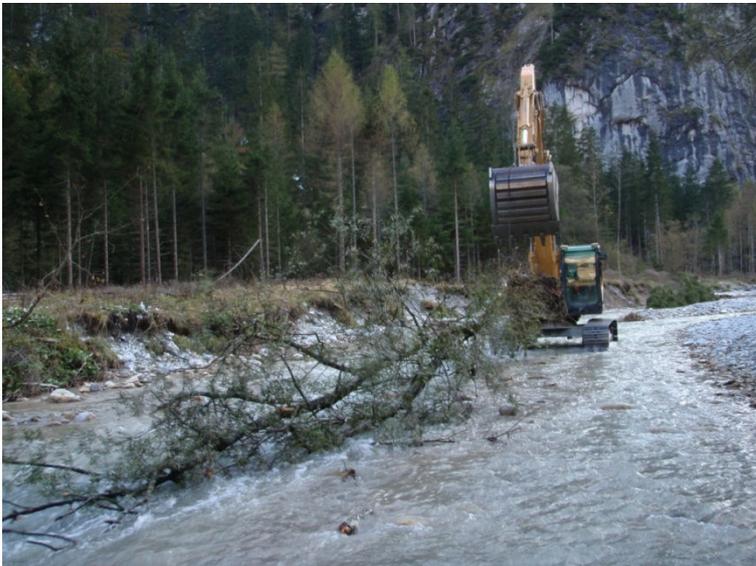
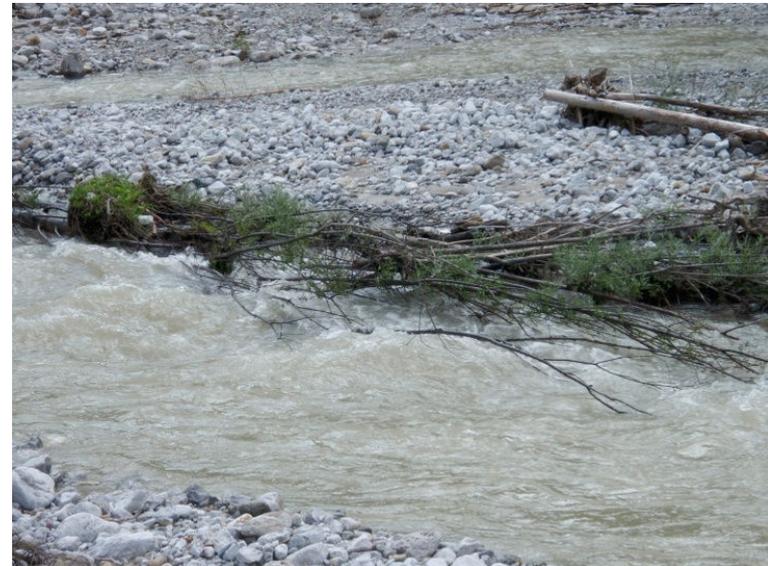
Einbau weiterer Großbäume, die an der bereits angespülten Uferkante entnommen wurden, in die Schotterbänke zwischen den Schwellen bei hm 6-7 zur besseren Bindung des Geschiebes.

Das linke Bild zeigt die Positionen der fixierten Bäume. Sie haben die Situation tatsächlich merkbar verbessert (siehe Vergleichsbilder Webcam).

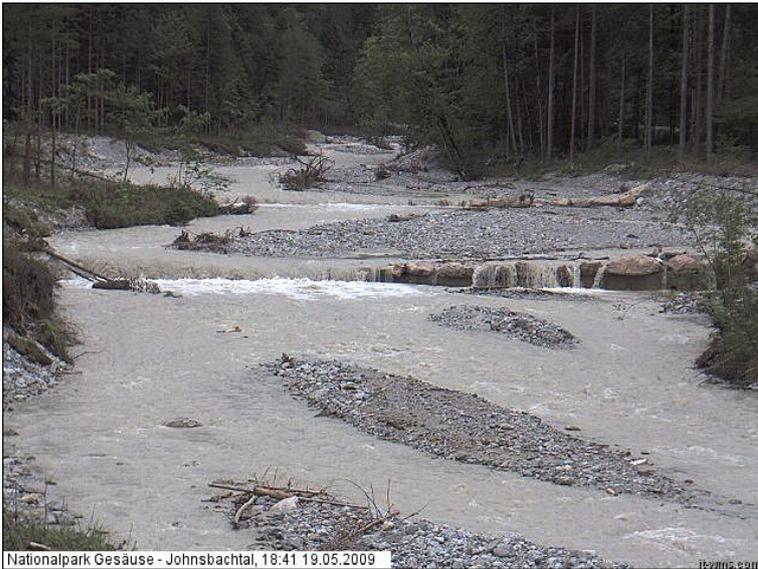
Totholzdepots nach HQ 2008 am 19.5.2009 18:41

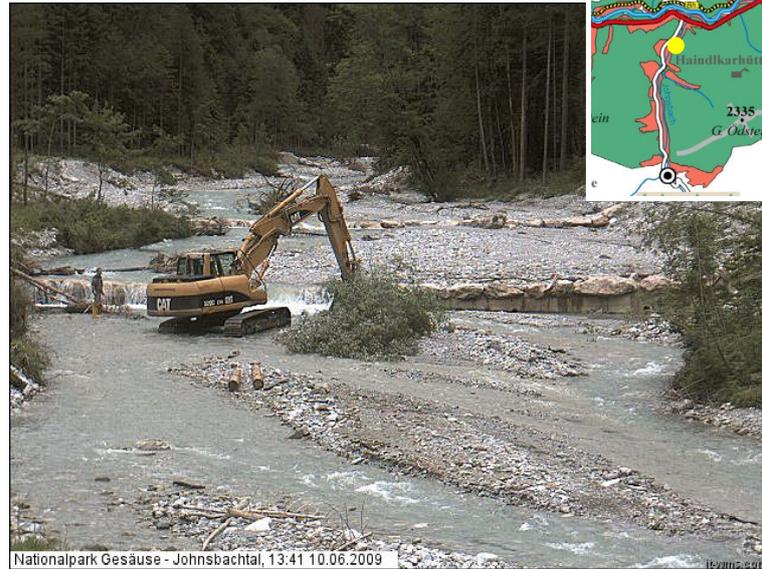
Einbau Weide als „Bremsbaum“ am 10.6.2009 13:41

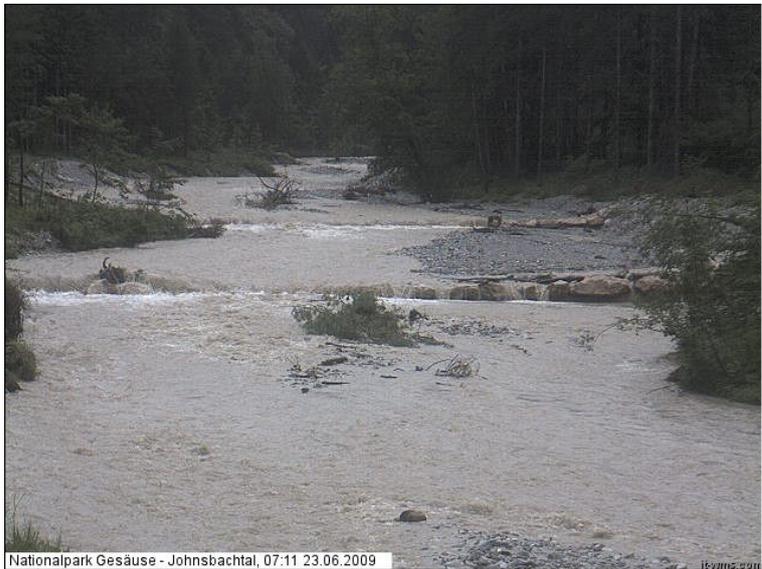
Einschotterung während HQ am 23.6.2009 7:11

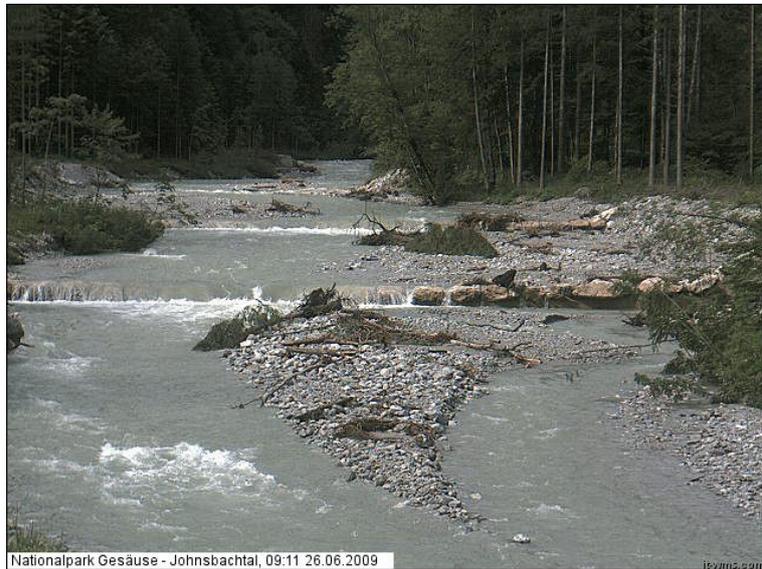
Situation bei „Bremsbaum“ am 26.6.2009 9:11

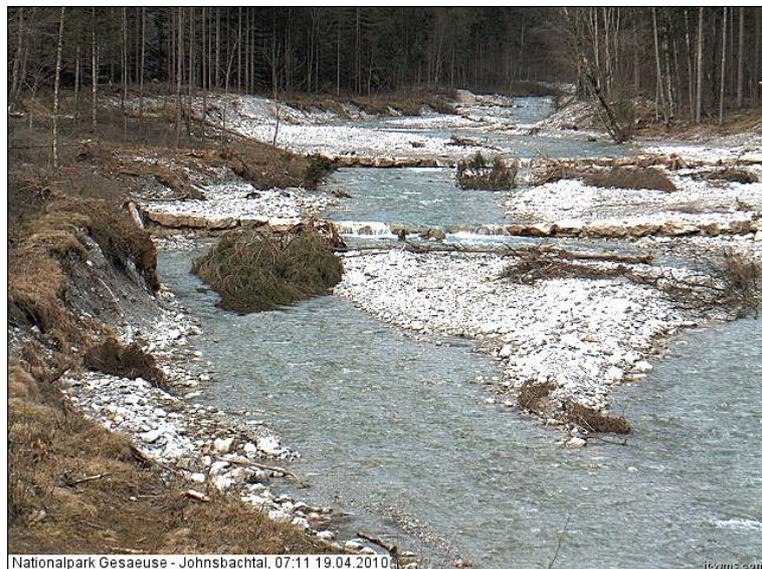
Einbau weiterer Bremsbäume, Situation am 19.4.2010 7:11

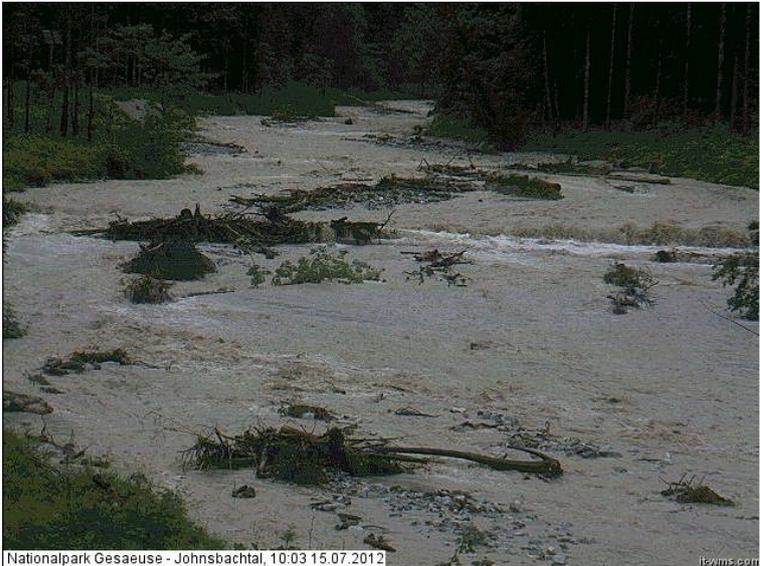
Nationalpark Gesäuse - Johnsbachtal, 10:03 15.07.2012

Hochwasserstoß, viel Totholz am 15.7.2012 10:03

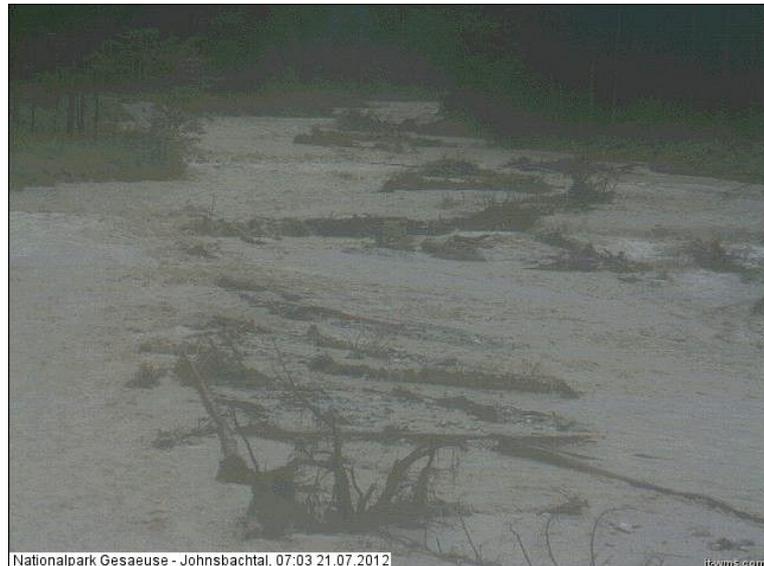
Nationalpark Gesäuse - Johnsbachtal, 07:03 21.07.2012

Mächtiges Hochwasser und Uferabbau am 21.7.2012 7:03

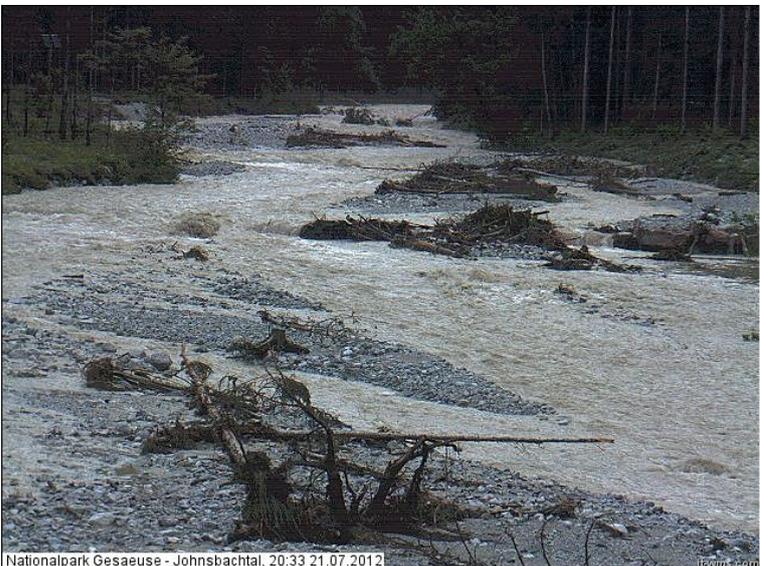
Nationalpark Gesäuse - Johnsbachtal, 20:33 21.07.2012

Totholz- und Schotterlager nach HQ am 21.7.2012 20:33

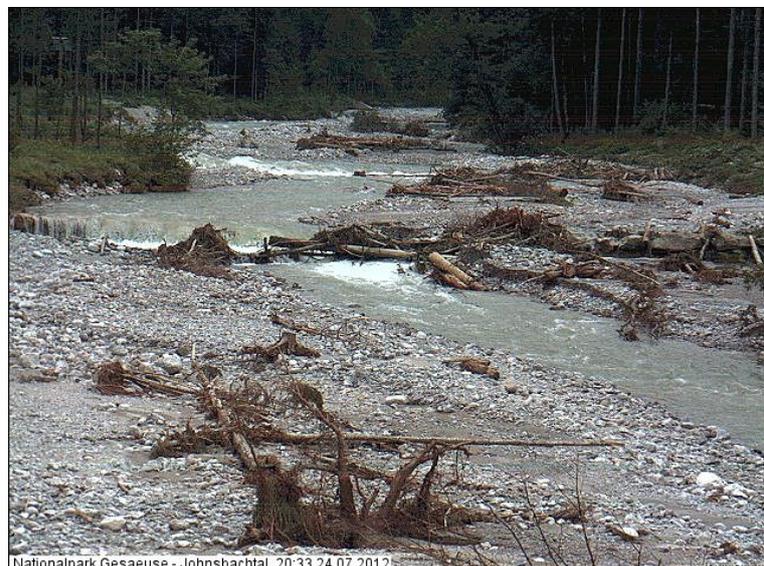
Nationalpark Gesäuse - Johnsbachtal, 20:33 24.07.2012

Totholzlager und Erosion am 24.7.2012 20:33

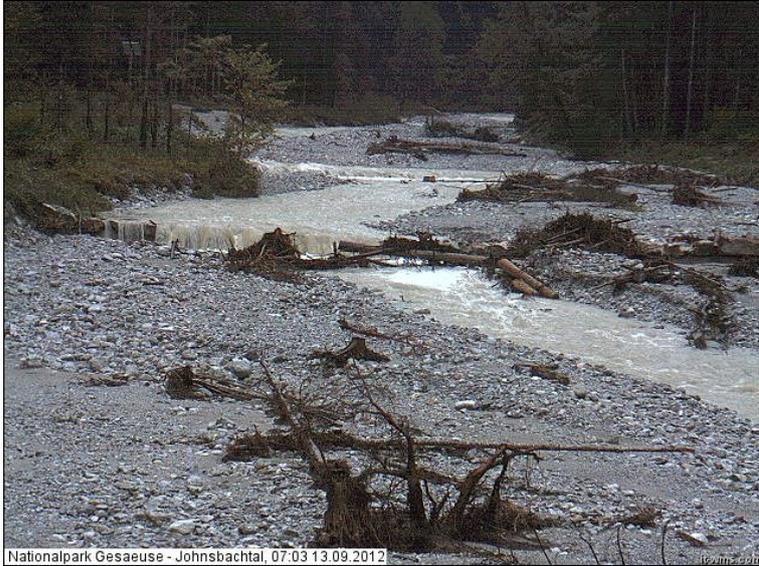
Nationalpark Gesäuse - Johnsbachtal, 07:03 13.09.2012

Wieder Geschiebebeziehung bei MQ und NQ, 13.9.2012 7:03

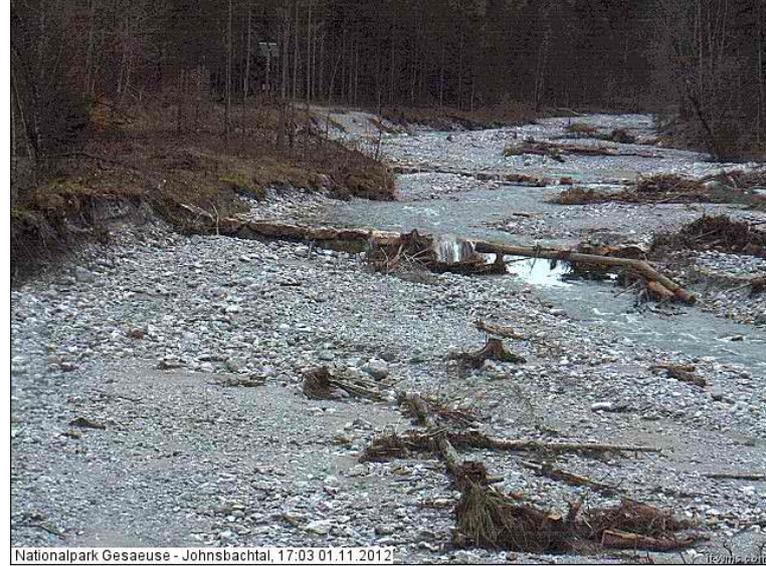
Nationalpark Gesäuse - Johnsbachtal, 17:03 01.11.2012

Aktuelle Situation bei Herbstende 2012, 1.11.2012 17:03

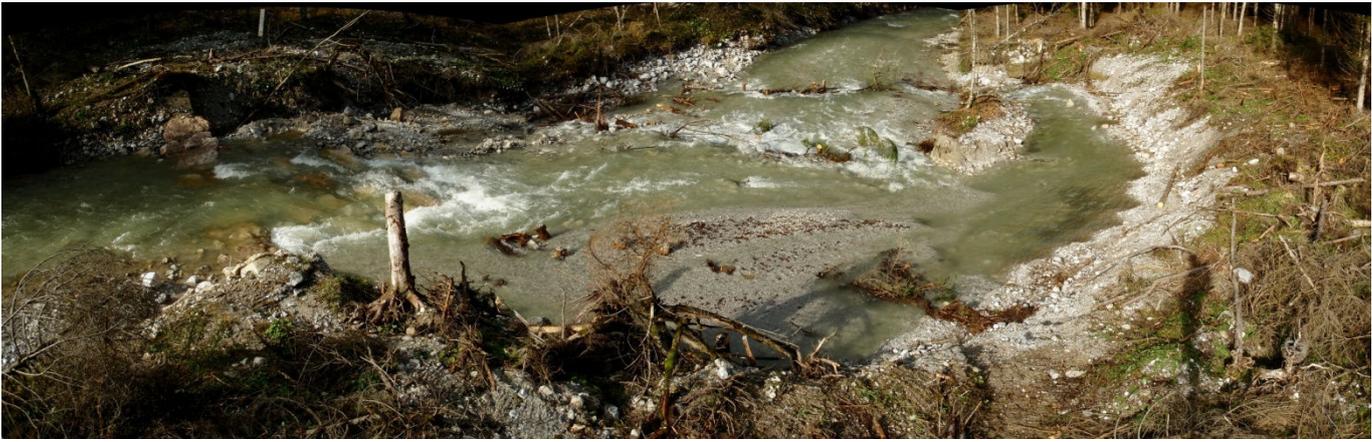
Webcamstufe hm 5: Zweite Umgestaltung, „Lenkbühnen“ aus Bäumen . - Foto: Haseke 23.10.2009

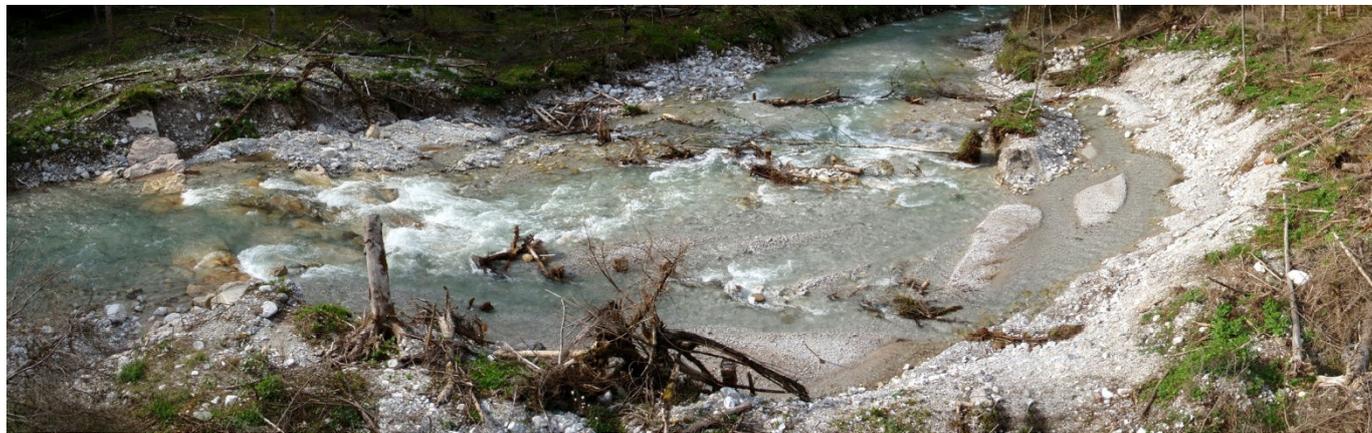
Webcamstufe hm 5: Leichte Aufschotterungen . - Foto: Haseke 11.5.2010

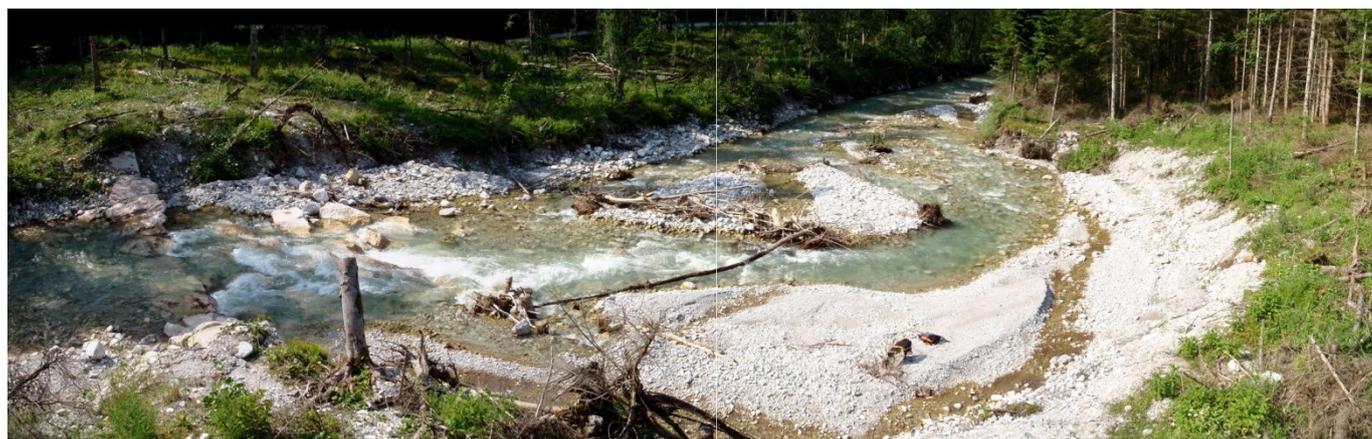
Webcamstufe hm 5: Aufschotterung und Ablenkung an den Schrägbäumen. - Foto: Haseke 1.7.2010

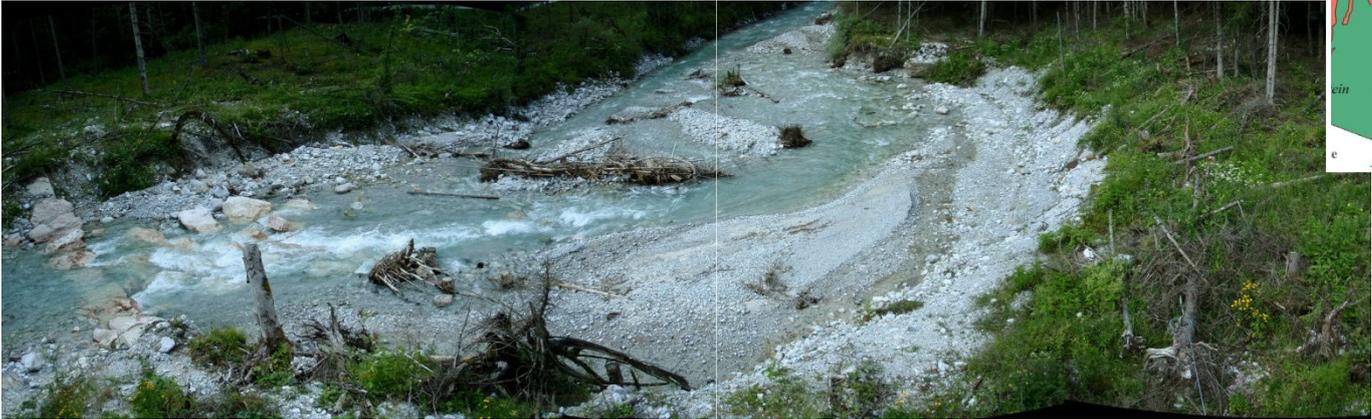
Webcamstufe hm 5: Angetriebenes Totholz an den Lenkbuhnen. - Foto: Haseke 22.7.2010

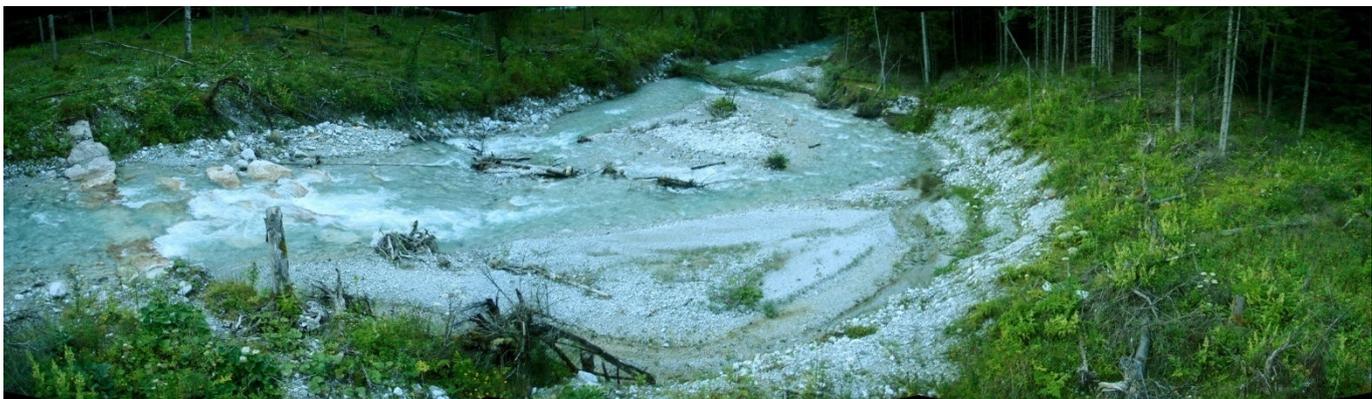
Webcamstufe hm 5: „Ausputzen“ und Einschottern, Nachbrüche am OLU. - Foto: Haseke 14.8.2011

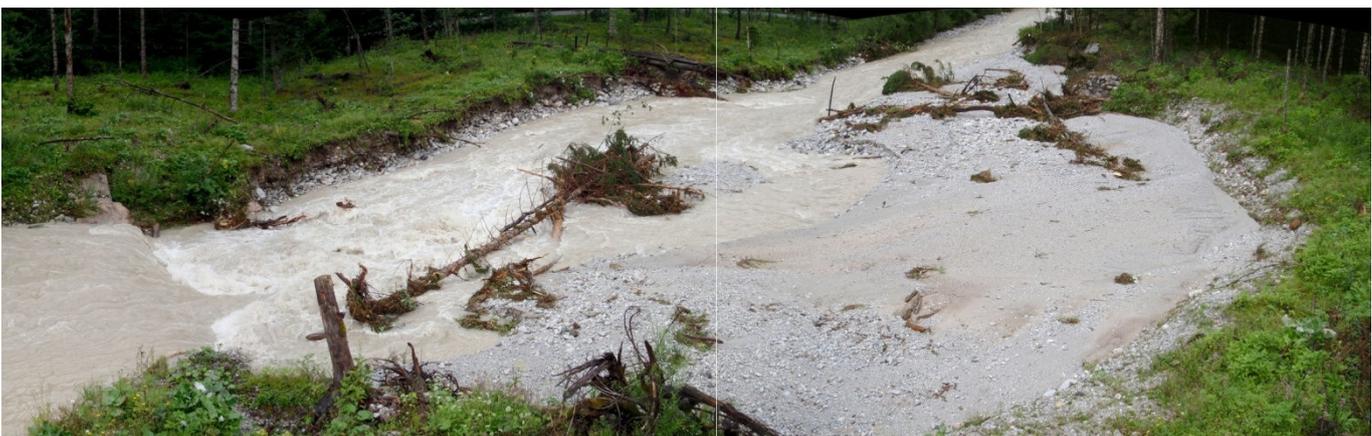
Webcamstufe hm 5: Massive Totholz-anlagerung nach Hochwasser. - Foto: Haseke 5.7.2012
